Restaurering av patentrute, Kattanakken, Jostedalsbreen nasjonalpark

- rapport med tilråding for tiltak og kostnadsoverslag -

2018

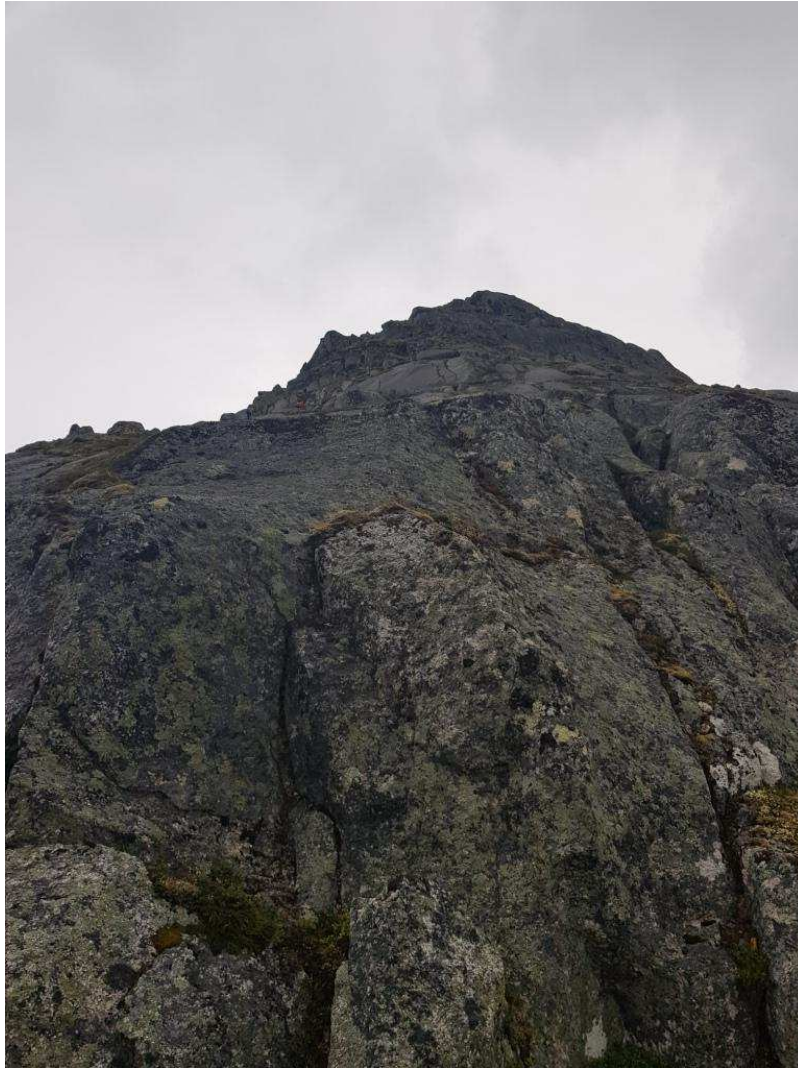
På siste del av ruta mot Kattanakken er nokre punkt som grensar til klatring. Somme stadar er det også vanskeleg å sjå kvar ruta går vidare. På bildet får ein ein peikepinn ved at det er markert med raud måling på ein stein høgare oppe.

Informasjon om turen til Kattanakken bør utarbeidast. Ein bør sette opp tavler ved startpunkt for tur. Det bør utarbeidast to tavler. Ei tavle som inneheld kart og fakta om lengd, vanskegrad m.m. Saman med denne bør det vere ei eiga tavle som tek føre seg det som går på sikkerheit. Ein må sørge for at å møte klatring etter Sauskorholten ikkje kjem som ei overrasking.

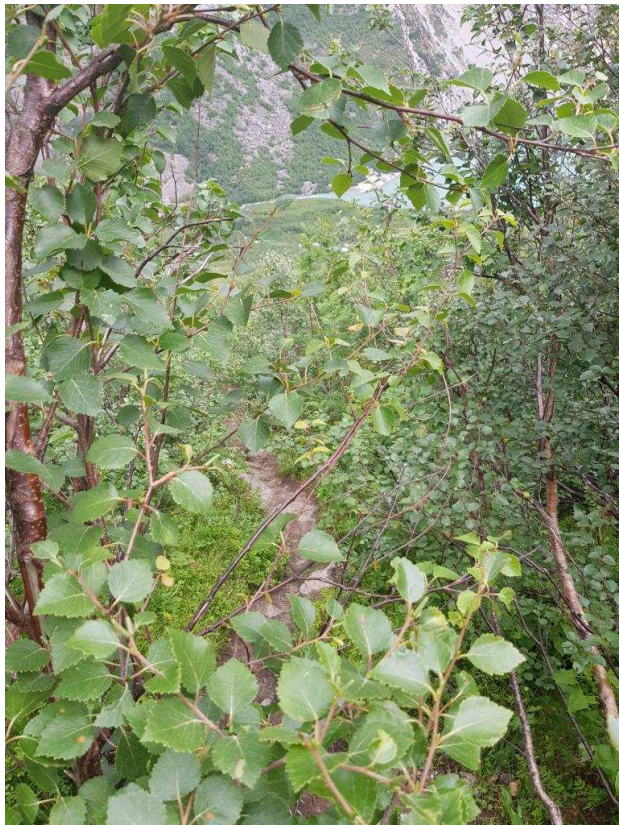
I nedre del av stien står bjørkeskogen tett inntil stien. Det må ryddast for skog langs heile traseen opp til tregrensa på Sauskorholten.

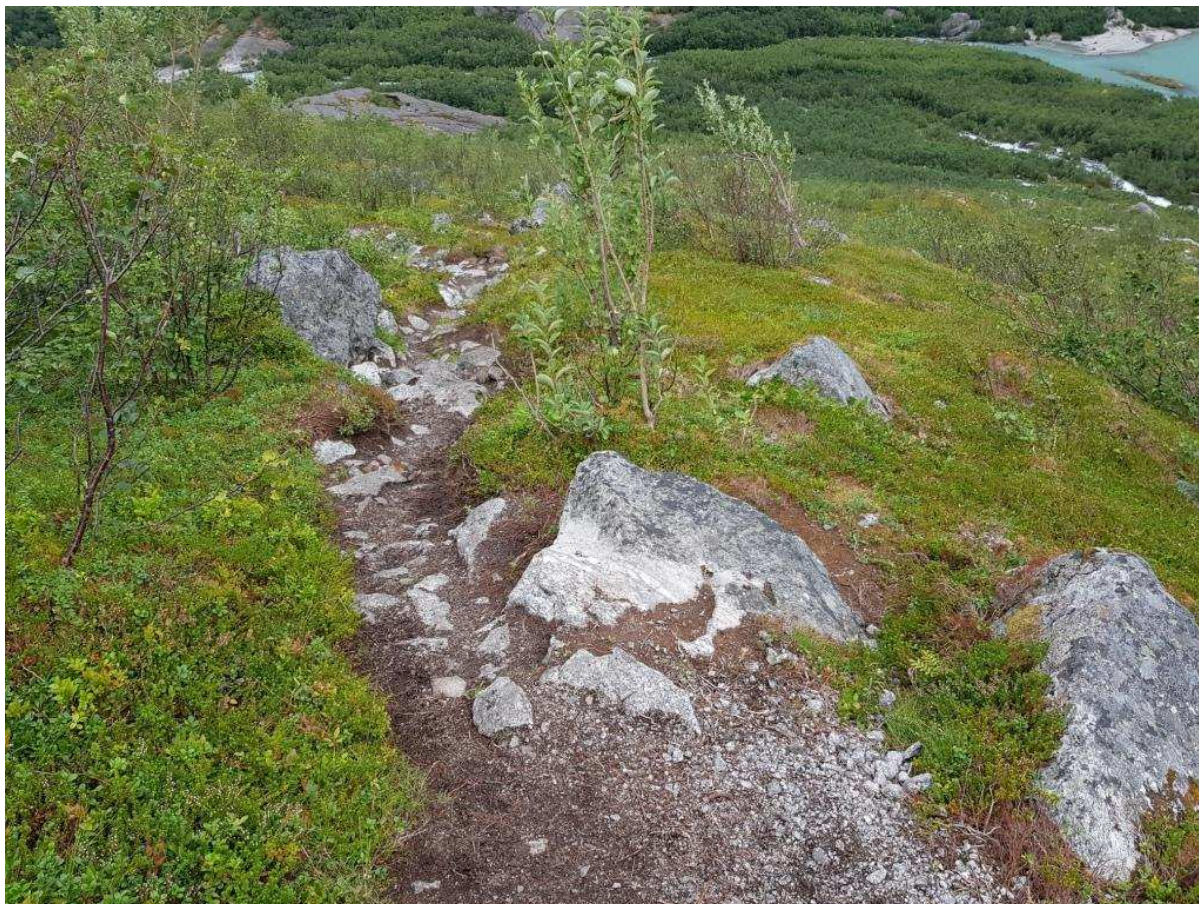
Frå nedre del av trase der ein anbefala bruk av maskin.

Frå sva og mot fjellfot er det om lag 400 meter. Trase ligg tørt og fint på morene parallelt med ras vifte frå Tjøtabreen, og vil ikkje bli øydelagt av skred. Med 400 meter samanhengande distanse er tilråding å gå denne distansen med ei lita gravemaskin. Ein føl terrenget, går over morene med minimale inngrep. Ein går med maskin til ein møter bratt terreng og grovplanerer. Tilbake smalnar ein inn, bygger ferdig og gjer klar for grus. Grus fraktar ein inn med helikopter.

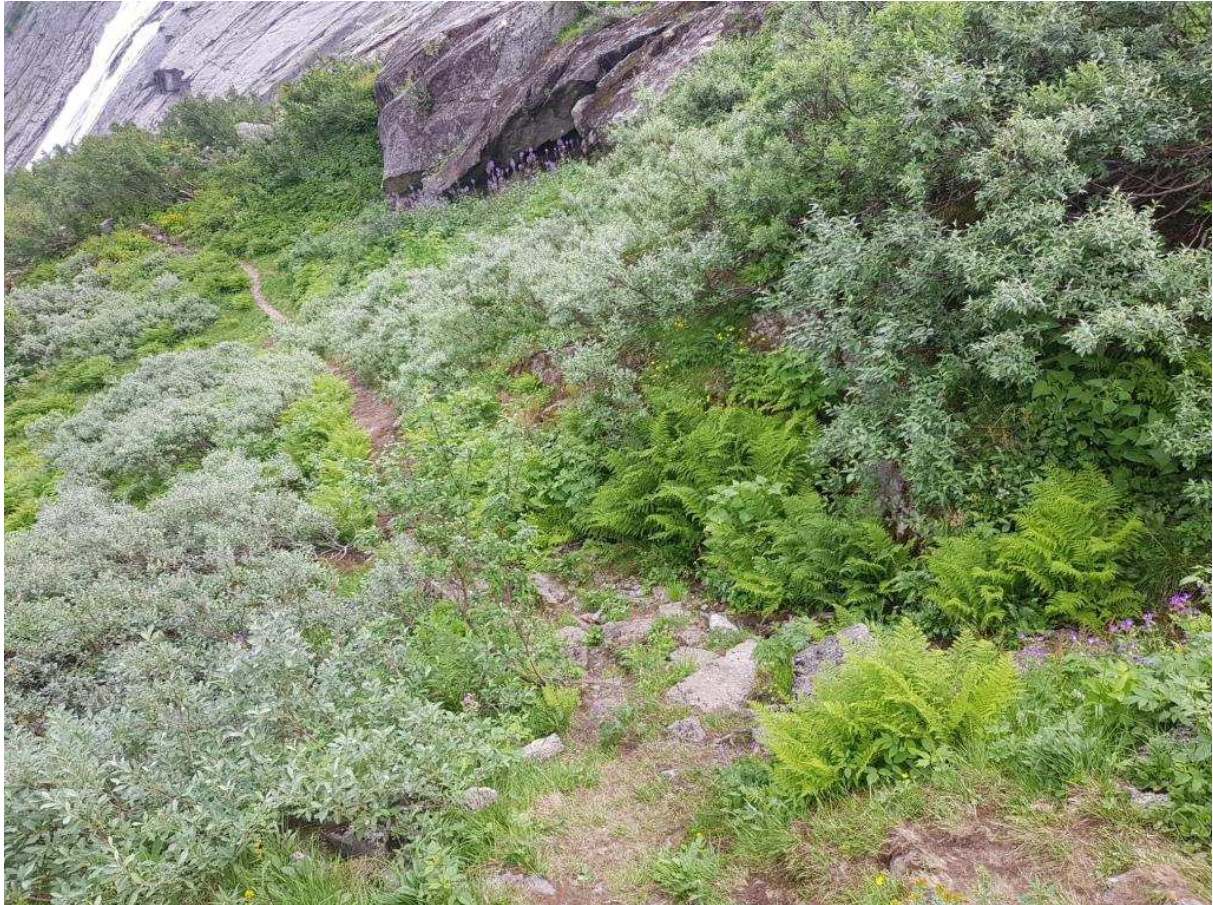
På nokre strekningar er det ikkje behov for å gjere mykje anna enn å ta ned sidekant, rydde for skog og fjerne grov stein. På bilde eit slikt felt lengst vekte, før ein går inn i ein bakke der trapp er nødvendig.

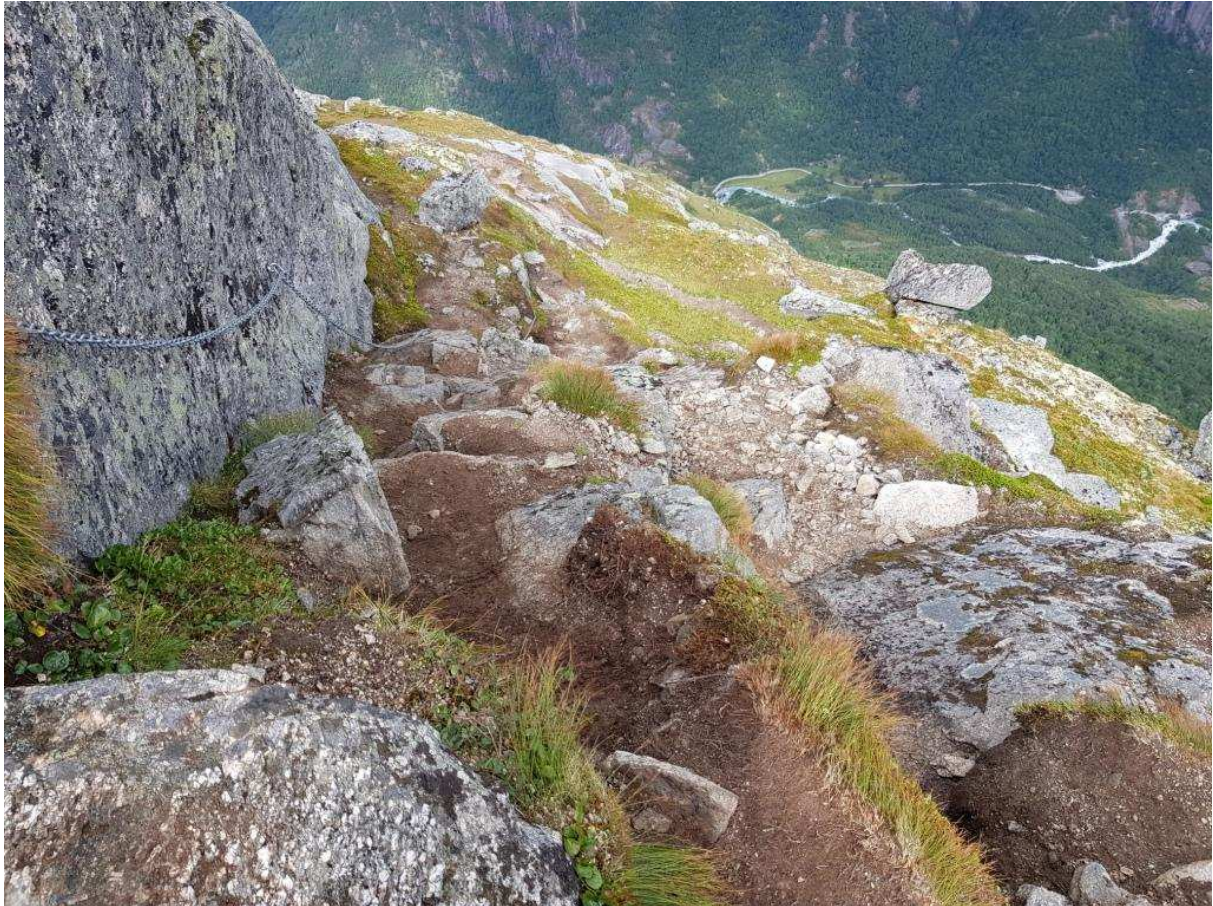
Ein har erfaring med at bredding av ein trasé kan fjerne behov for gelender-sikring.

Får ein ikkje utbetra stadane det er sett opp kjetting godt nok til at ein kan ta dei ned, må ein vurdere å skifte ut desse med wire. Wire montert opp utan boltar er meir robust og langt betre å halde i.
