Restaurering av stien opp

Lundeskaret

Rapport 2015

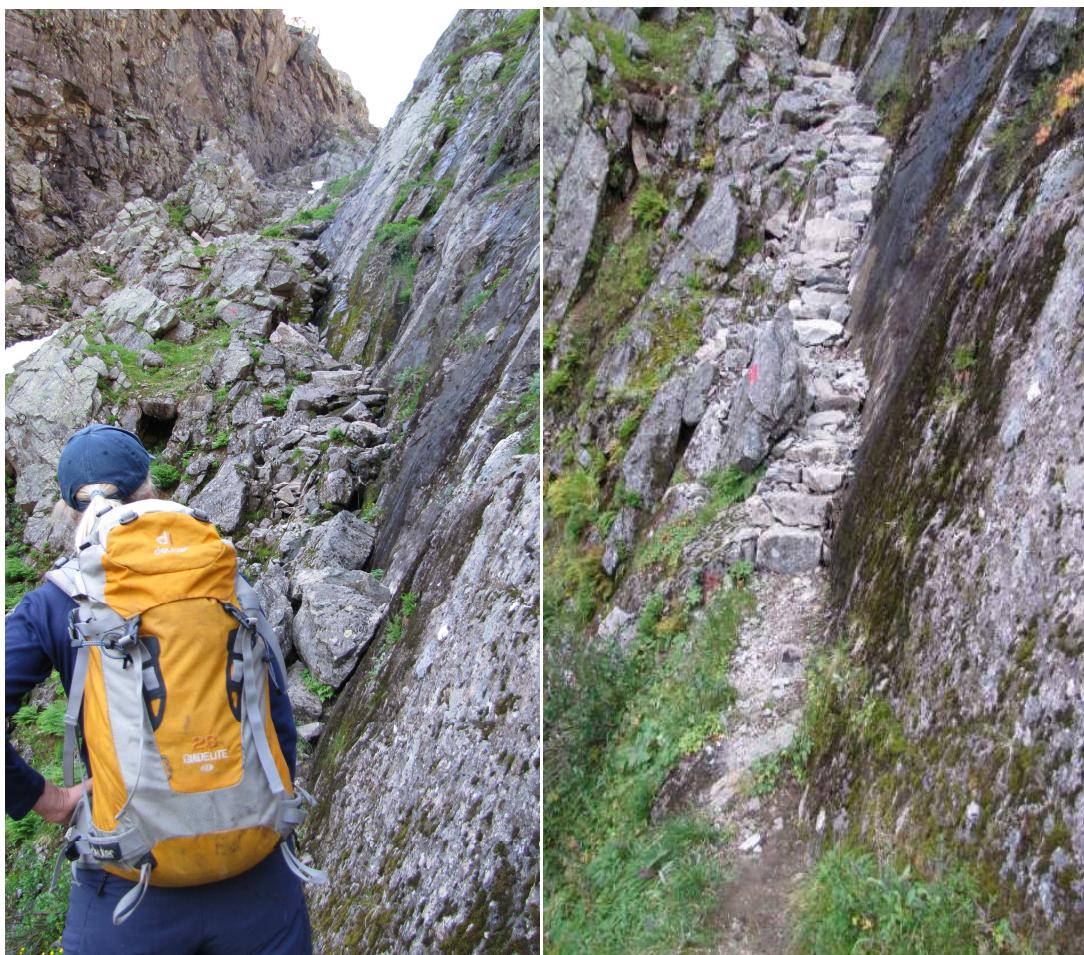
Strekning etter Veslealteret før og etter. Sti ligg godt skjerma inntil bergvegg.

Stien lenger oppe, frå Veslealteret og oppover ligg meir skjerma for skred. Derfor la vi ned meir arbeid frå her og oppover. Forutan nokre mindre og punktvise trinn der høge klyv, utbetra vi særleg to strekningar her på til saman omlag 20 meter. Det første, der sti går tett inntil ein bergvegg, vart særskilt bra. Der ein tidlegare måtte klyve gjennom grov blokkmark, ligg i dag ei fin trapp godt skjerma inntil bergveggen. Vatn i øvre del her vart leda ut gjennom ei stikkrenne.

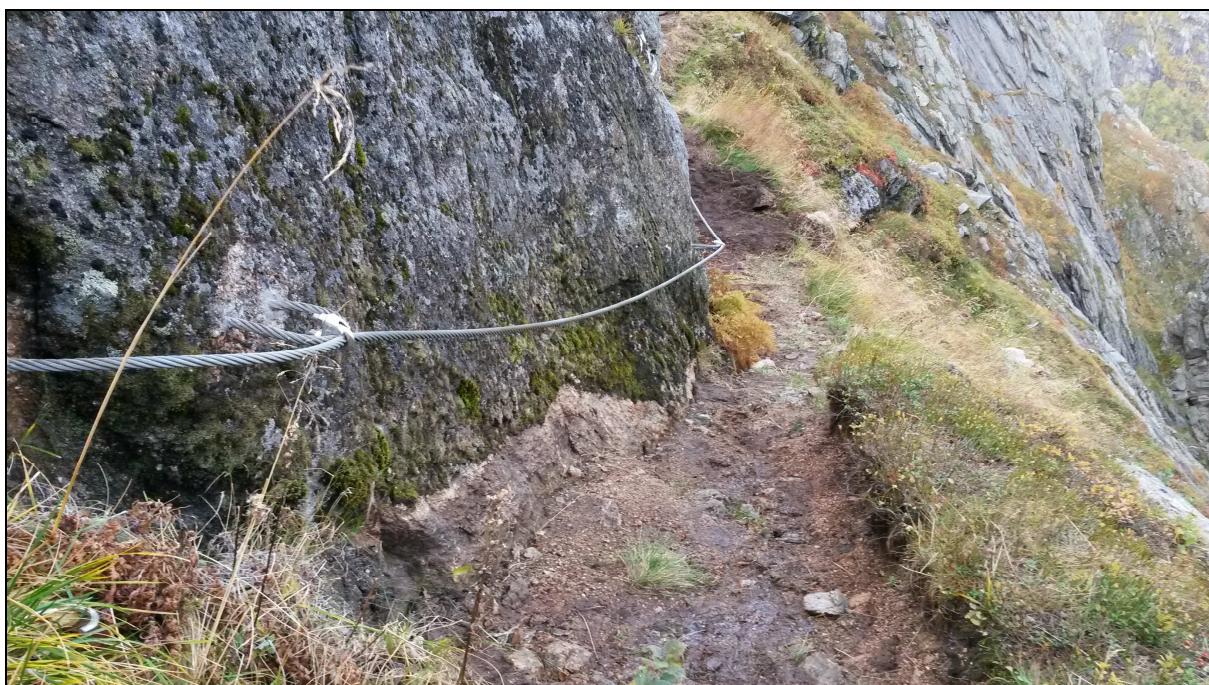
Illustrasjon bredding og wire montert i fin og naturleg høgd.

På travers tilbake bredda vi 45 meter strekning. Her er ikkje særleg bratt, men stadvis var her ganske smalt. Og i tillegg er det høgt ned. Har ein problem med høgde får ein nok føle det for alvor her. Saman med 24 meter wire, godt skjerma mot hengside, fekk vi auka tryggliken her.

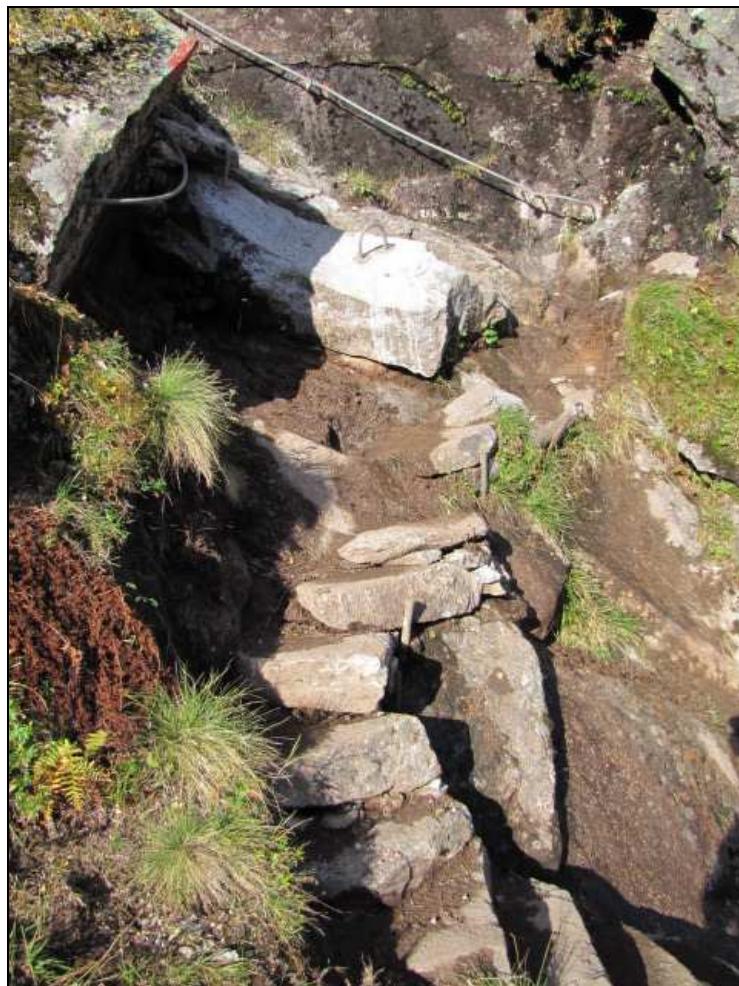
Nedre smale S-sving. Løkker og løpende wire.

Ved inngang til nedre S-sving mura vi opp ei trapp. Saman med to lokker av wire, og ein lenger wire i utgang, vart passering sikrare og betre.

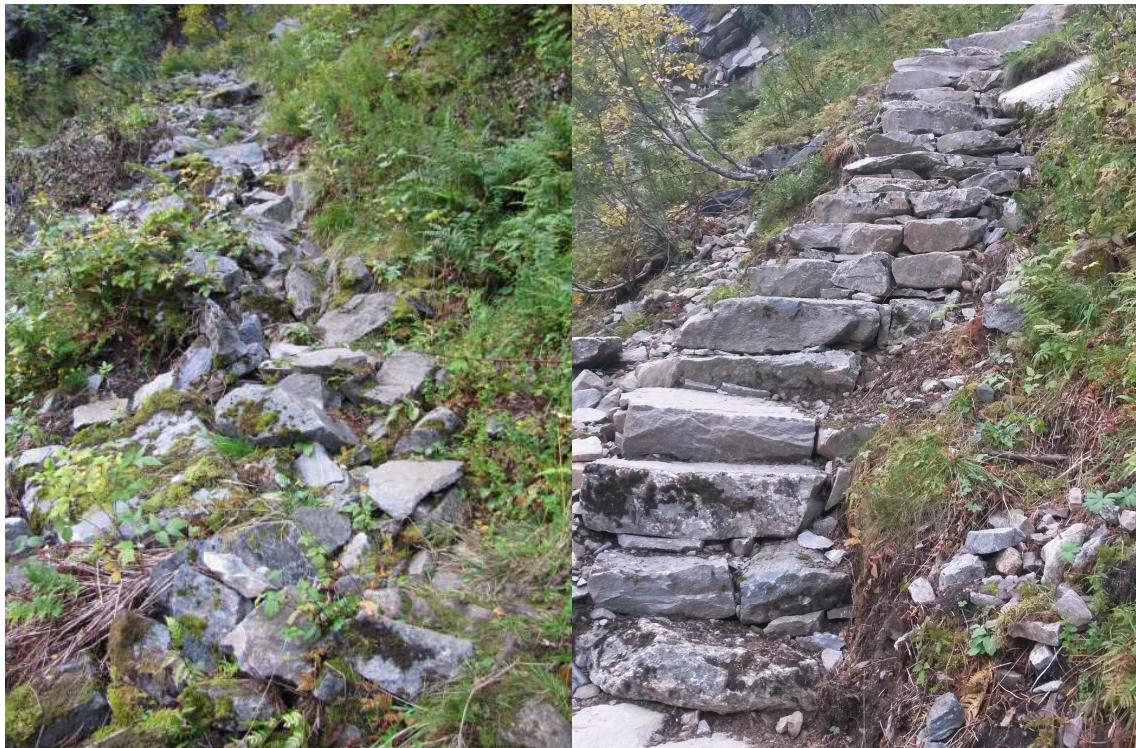
Før- og etter-bilde frå bratt-partiet før Skarsholten, lågaste punkt vi gjorde utbetringar i 2015. Bildet talar for seg.

Heile stien opp Lundeskaret er bratt, og strekninga lavt nede under Skarsholten er ikkje noko unntak. Her løfta vi opp 6 sekkar med stein. Saman med stein frå staden fekk vi mura opp fleire korte strekningar med trapper. Nokre av desse var med på å forlenge påbegynt arbeid i 2014. Nokon kortare står for seg sjølv opp bratte klyv langs sti.

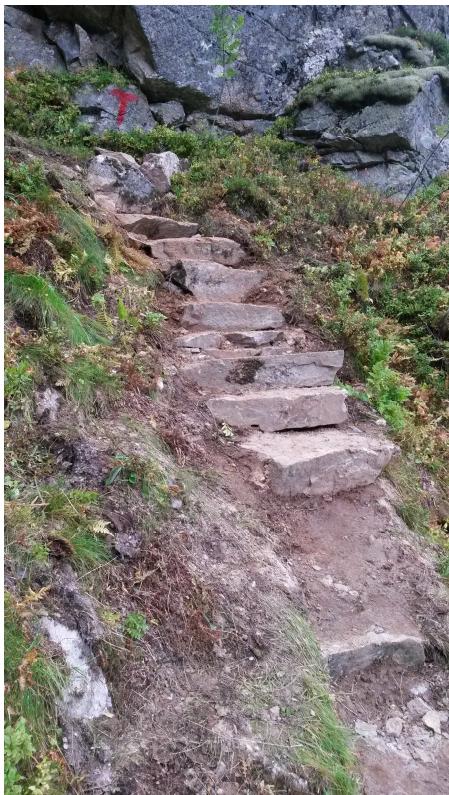
Trapper under Skarsholten. Stien slyngar seg oppover i gjennom krappe hårnålsvingar. Fleire stadar langs denne nedre del av stien møter ein bratte klyv. Dei verste stadane har fått korte trapper. Mellomparti er litt flatare delar, der vi har bredda der smalast.

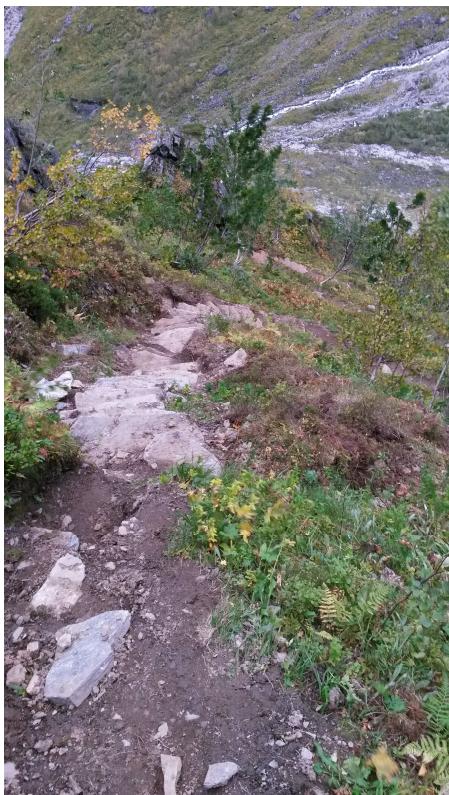
Bilde frå rett under Skarsholten. Siste meterane mot Skarsholten mura vi trappetrinn. Slitne bein får ei lettare ferd ned. Og ein kan rette blikk utover og mot den spektakulære Strupebreen, i staden for å bruke tid og krefter på å planlegge neste stad å plassere sin fot.

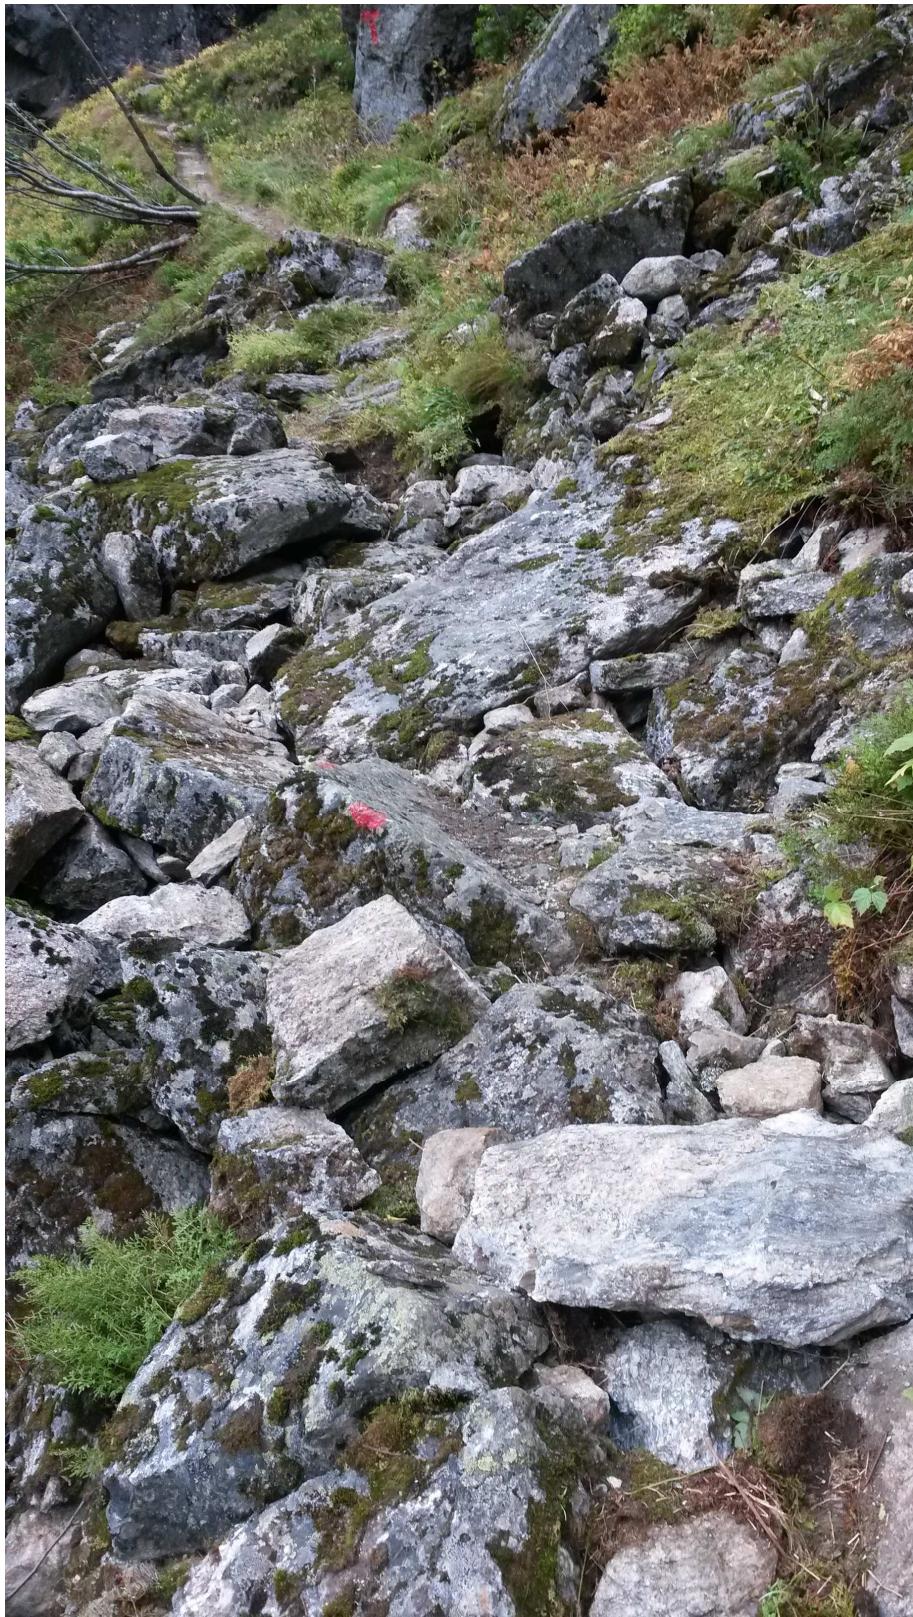
Hellelegging gjennom ur frå område under Storealteret. Turen opp Lundeskaret går mykje i serpentinsvingar. Under Storealteret, om lag halvvegs mot toppen, kryssar stien gjennom ei lita ur heile tre gongar. Her har vi snudd om på heller og lagt til rette for lettare passering. Særleg når det er nedbør kan det vere ekkelt her. I dag er det litt betre.

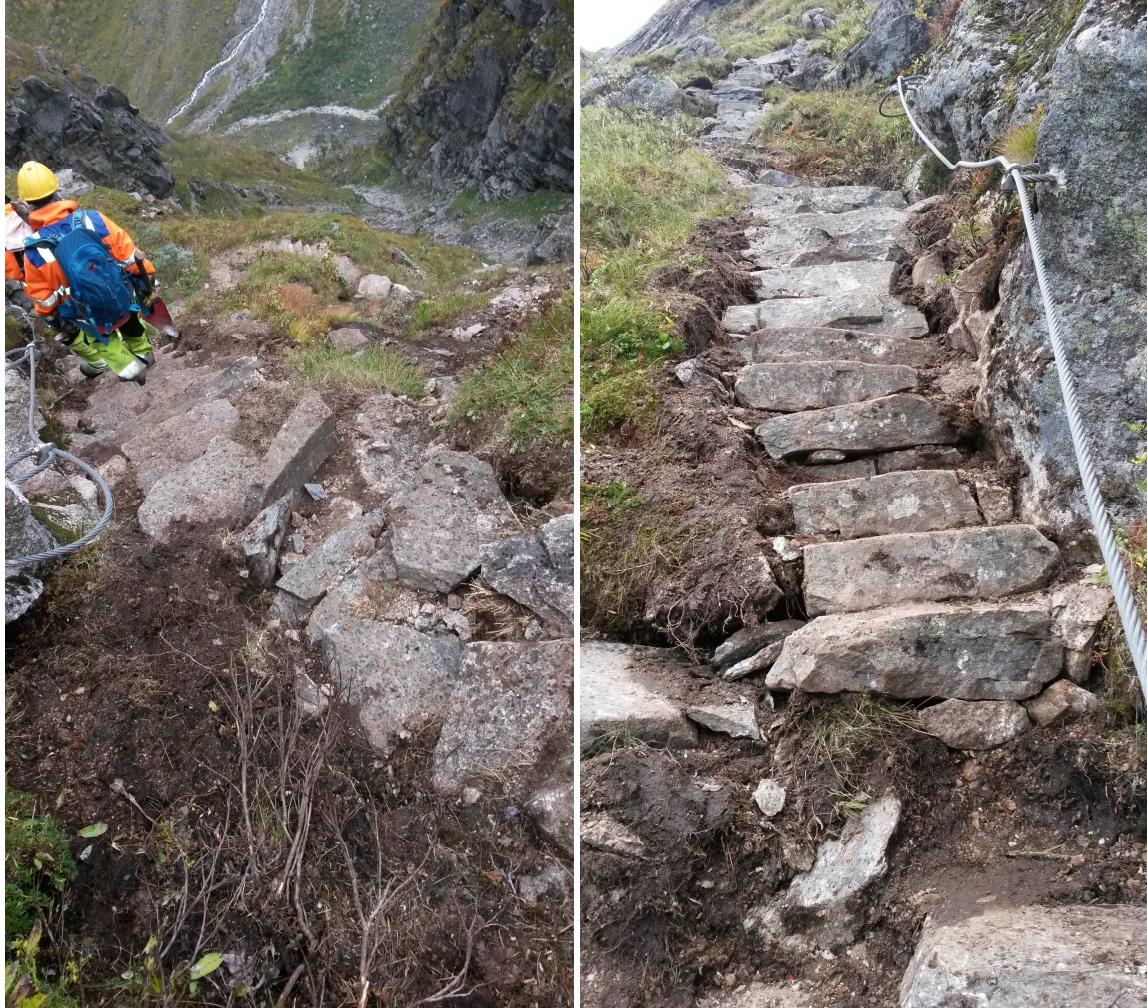
Stikkrenne i det øvste partiet vi jobba i 2015.

Bildet fortel litt om kor bratt det er opp

Lundeskaret.

I det bratte partiet, heilt i øvre del, gjorde vi det største og mest tidkrevjande arbeidet i 2015. Då her var heilt reinska for Stein etter 2014, løfta vi opp 9 sekkar med Stein. Ut av dette fekk vi mura opp 20 meter med trapper. Dette batt saman arbeidet vi gjorde under og over i 2014.
