Restaurering av stien til

Oldeskaret

Rapport 2015

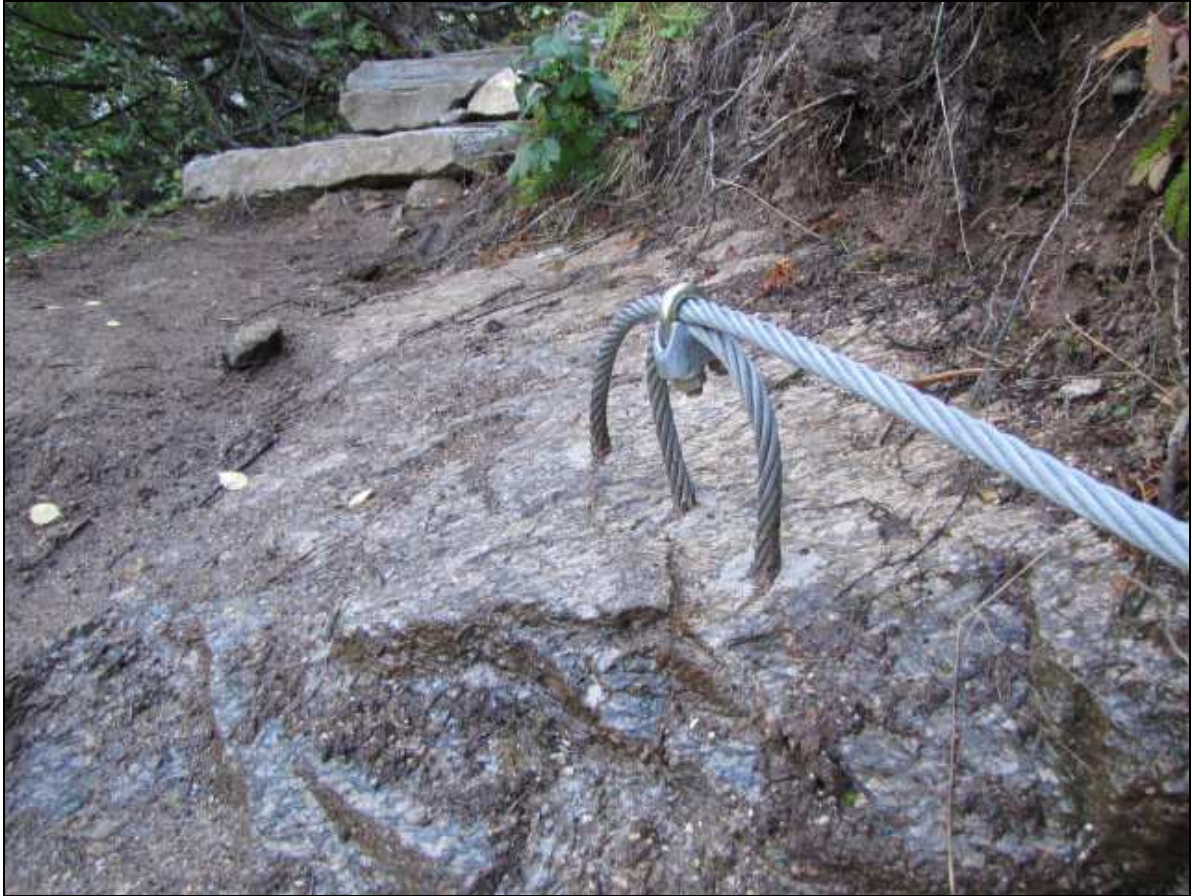
Solid wire med løkke som mellomforankring.

Kunnskap på oppsetting av wire som gelender i Oldeskaret er henta frå Via Ferrata, Loen. Rune Holen, med erfaring blant anna nettopp herfrå, har vore med på monteringsarbeidet i Oldeskaret. I ein Via Ferrata vert det i stor grad berre brukt boltar som mellomforankring. I Oldeskaret har ein, der wire vil bli utsett for store påkjenningar i form av is-ras og snø-sig, brukt løkker av wire som mellomforankring.

Med to punkt for forankring per mellomforankring. Og meir fleksibel wire som kan bøye av for press den blir utsett for, håpar ein det blir solid nok til å stå i mot naturkreftene som truleg kan vere svært tøffe nokre stadar på veg mot Oldeskaret.

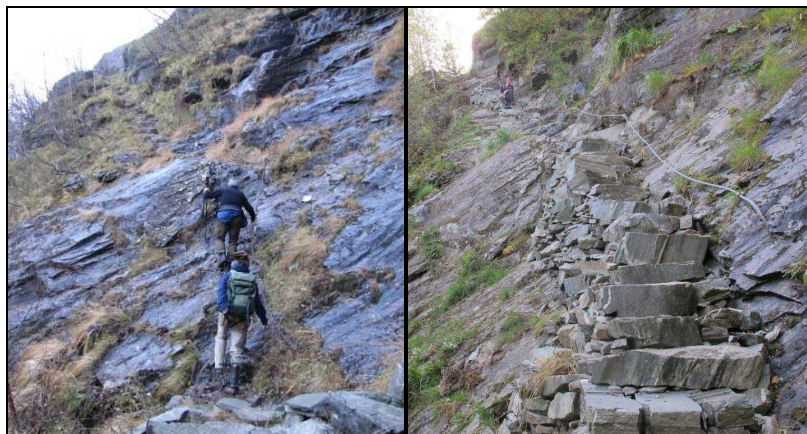
Trapp rett over Stighilljaren, før og etter. Foto: Utmarksressurs AS/Anne Rudsengen

Ved første travers sør frå Stighilljaren og bekkekryssing nummer 1 vart det lagt ned eit godt og solid stykke arbeid. Først reinska vi fjell for lausmasse og laus stein. Her var godt med stein, og ein mura opp ei solid trapp over sva sørover og bekkekryssing 1. Vi vann god høgde ved inngang gjennom å mure opp med nokre skikkeleg store heller. Vidare sikra vi botnsteinar ekstra gjennom å bore ned 50 cm lange kam-jern. I tillegg vart gammal kjetting her erstatta med 13 meter wire. Etter muring av den flotte trappa vart behov for wire redusert. Vi sette likevel opp over heile lengda, då det er ganske luftig mot dalside. Barn og mindre fjellvande personar skal kunne finne tryggleik i eit gelender å halde i.

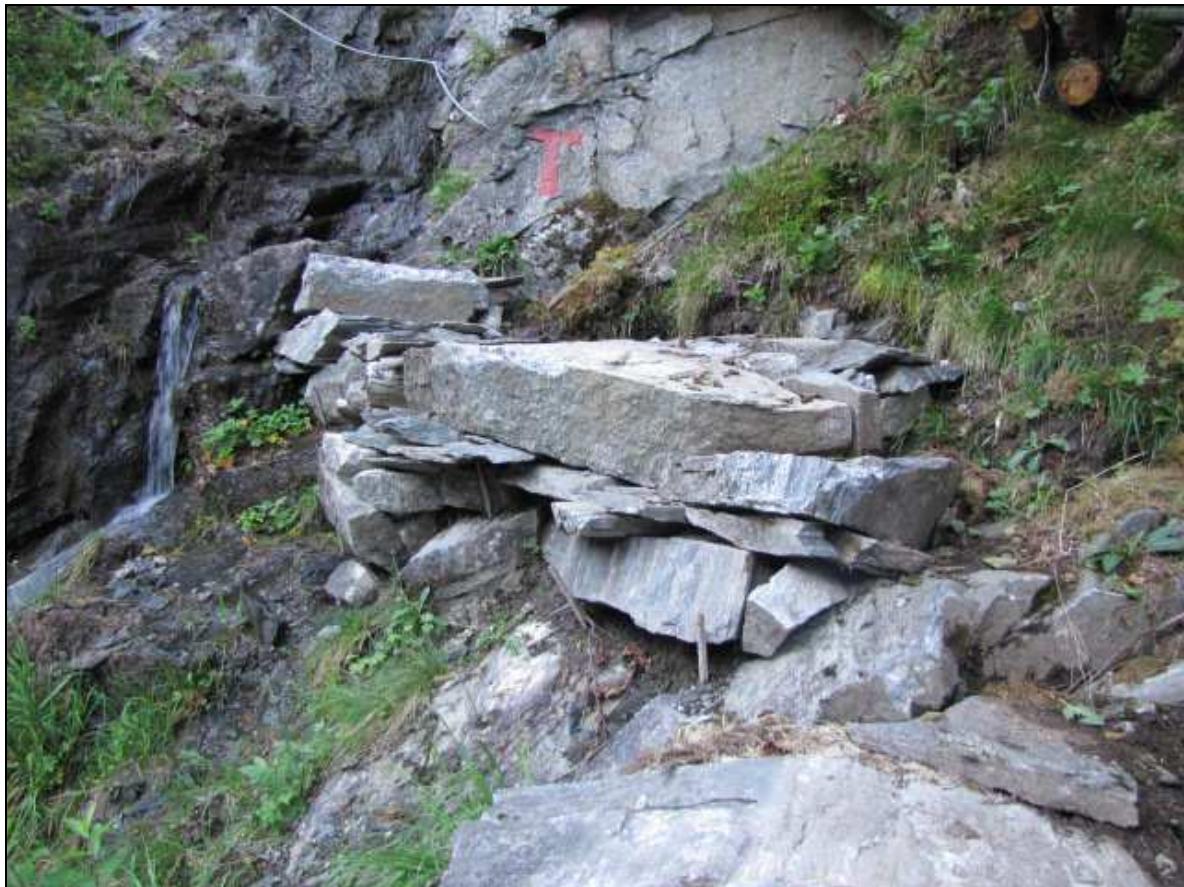
Vi monterte opp wire over tre av dei fire stadane der sti kryssar bekkar. Wire er her delt opp i fleire lengder. Slik vil wiren berre få øydeleggingar akkurat forbi bekk dersom blokker av is eller stein skulle kome fallande. I det heile blir det svært spennande å følgje korleis wire og metode for montering vil klare seg i Oldeskaret, då den truleg kan verte utsett for svært tøff medfart gjennom is-ras våren.

På neste travers sørover, ved og forbi bekkekryssing to, reinska og mura vi opp til saman 7 meter. Innsteget her fekk eit skikkeleg løft gjennom at vi la ned ei stor blokk på ein solid oppmura fot. Dette vanskelege knepet vart ikkje til å kjenne igjen. Her har vore ein stad der vandrara som ikkje er kjende i område har teke feil retning. I dag kan her ikkje vere tvil om retning, då framkomst vidare er vesentleg utbetra. Wire over ei strekning på 14 meter på denne staden.

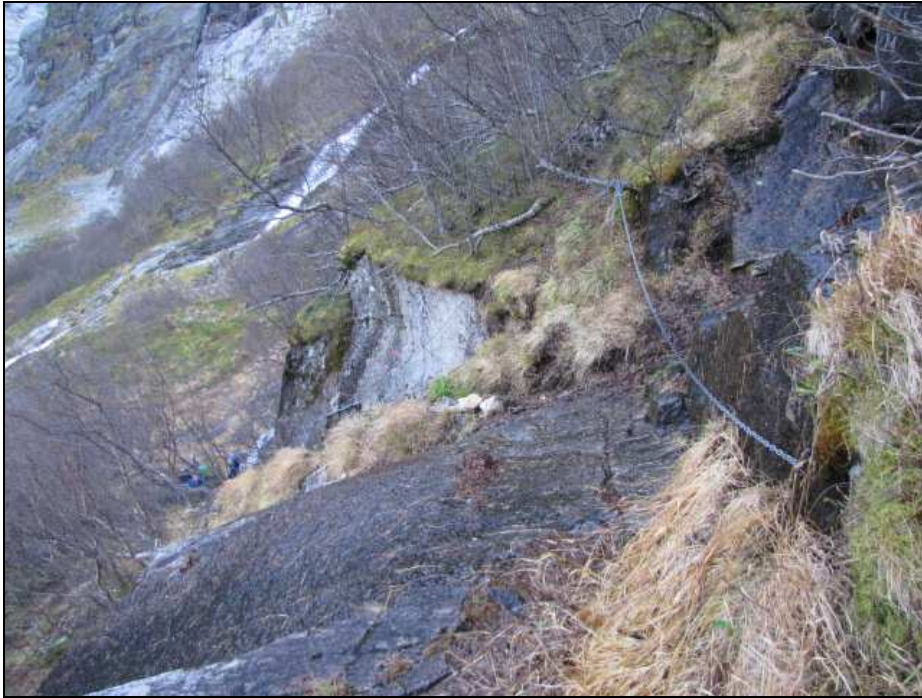
Bekkekryssing 3, før.

Etter vending nordover mot bekkkryssing 3 renska vi også ned lausmassar. Og bygde ei 10 meter lang trapp. Wire og breiare hylle over bekk bidreg også ytterlegare til sikker framkomst. Der du før måtte klore deg fram over glatte sva, kan ein i dag vandre utan vanskar og med redusert eksponering mot bratt stup på dalside. Ei betydeleg betring av tryggleik.

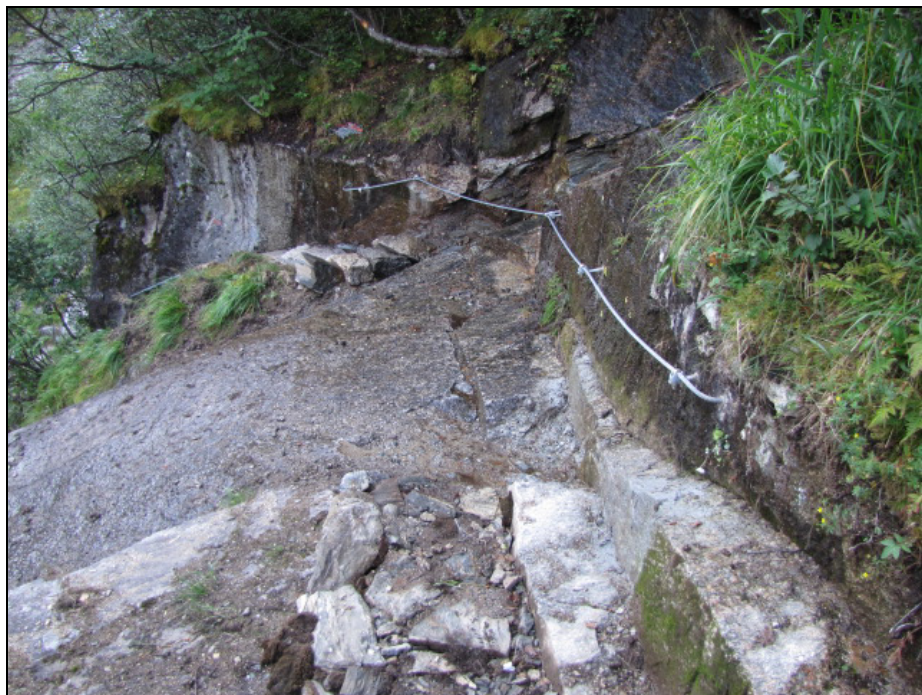
Bekkekryssing 4, etter.

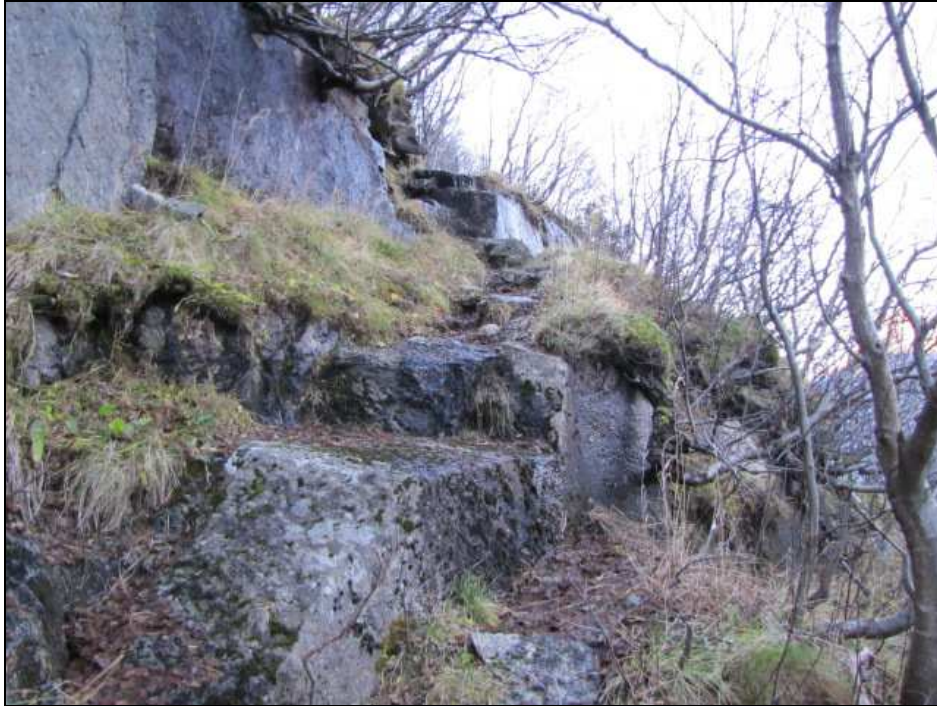
Rett før bekkekryssing 4, "før-bilde".

Ved staden før bekke-kryssing 4 mura vi til saman 12 meter trapp. Standard og tryggleik er heva mange hakk gjennom breiare og flatare steg å sette foten på . Der sti kryssar bekk var plan å montere wire. Men behovet for dette fall vekk når resultat av arbeid vart så vellukka.

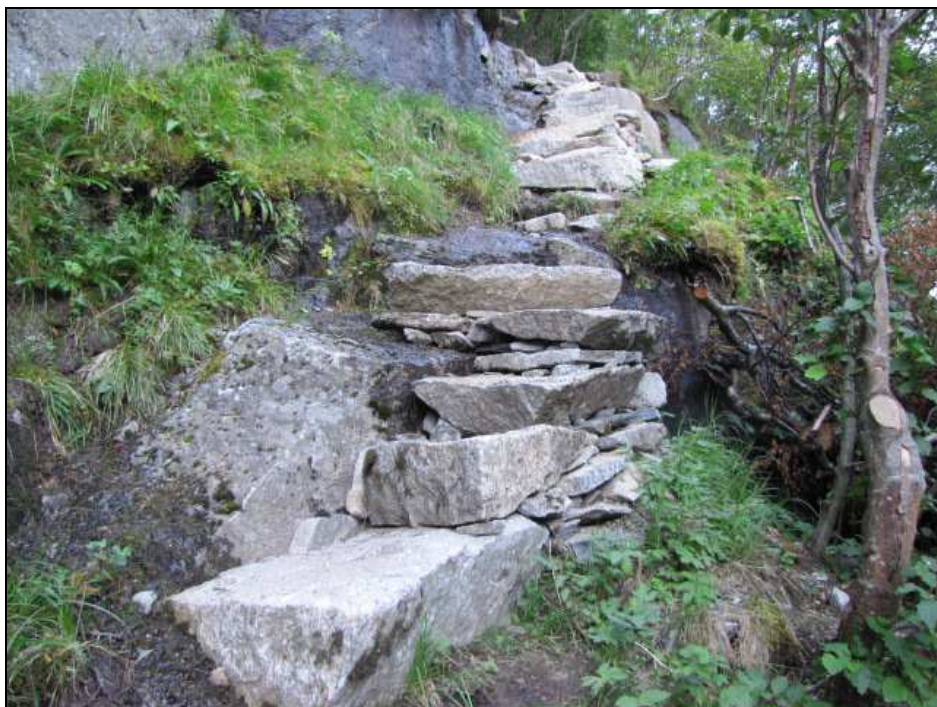
Rett før bekkekryssing 4, "etter-bilde".

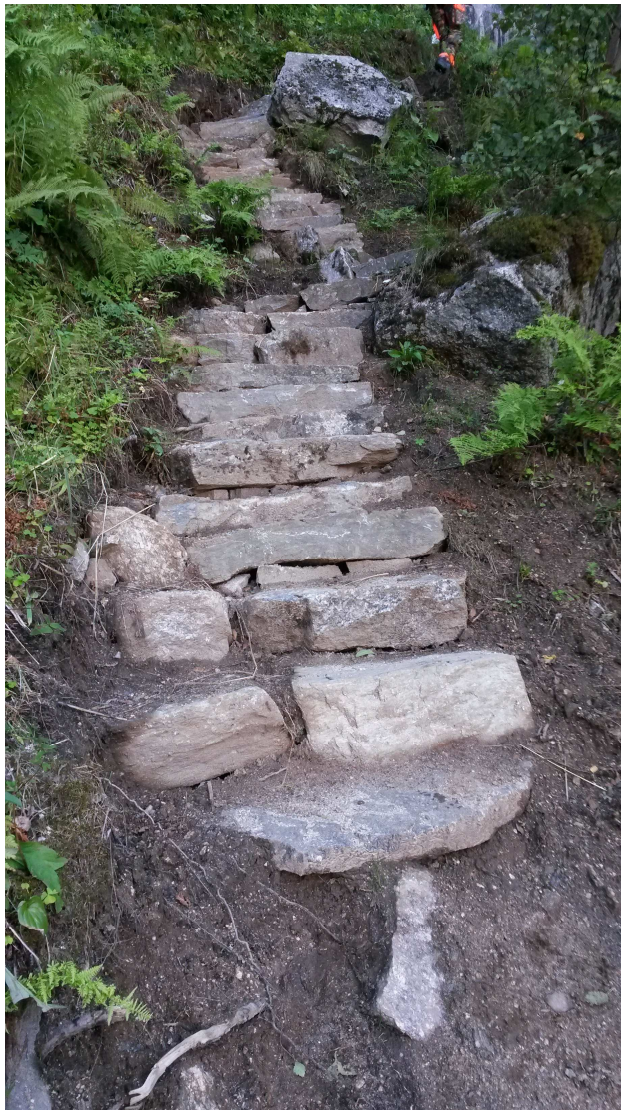
Bilde frå nedre del av Stigskona. Vi fann nok og god stein til muring i område vi jobba i. Arbeidslaget frå Nepal gjorde ein svært god jobb. Trapp på bilde ligg naturleg og fint i terrenget.

I august/september 2015 gjorde vi det resterande arbeidet på stien til Oldeskaret. Arbeidet dette året føregjekk i Stigskona og opp til like over Gløvre. Til saman vart det mura 80 meter trapper/hellegong. Utan å gå i detalj var dette punktvis, korte og lengre strekningar, forbi bratte parti.

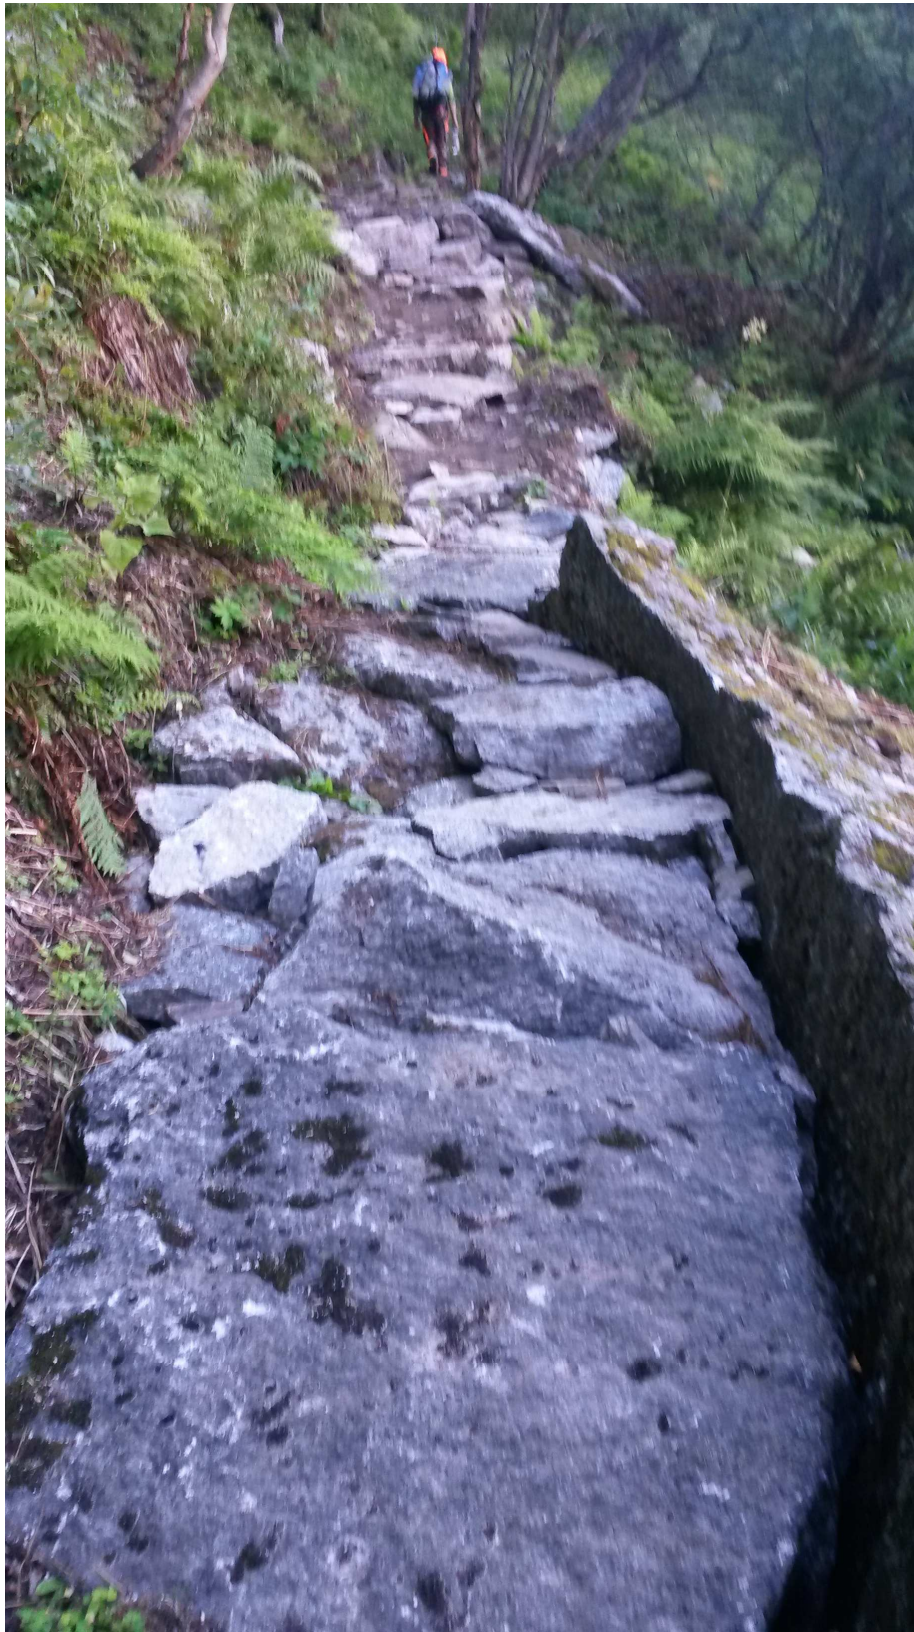
Frå Stigskora gjennom parti med blokkmark.

I Stigskora under Gløvre låg store steinblokker etter fleire mindre ras. Desse vart snudd til og brukt til heller. Ein enkel jobb som ikkje er veldig tidkrevjande. Men når ein tidlegare her måtte klive gjennom blokkmark, så er dette enkle tiltaket ein stor auke i kvalitet på sti.

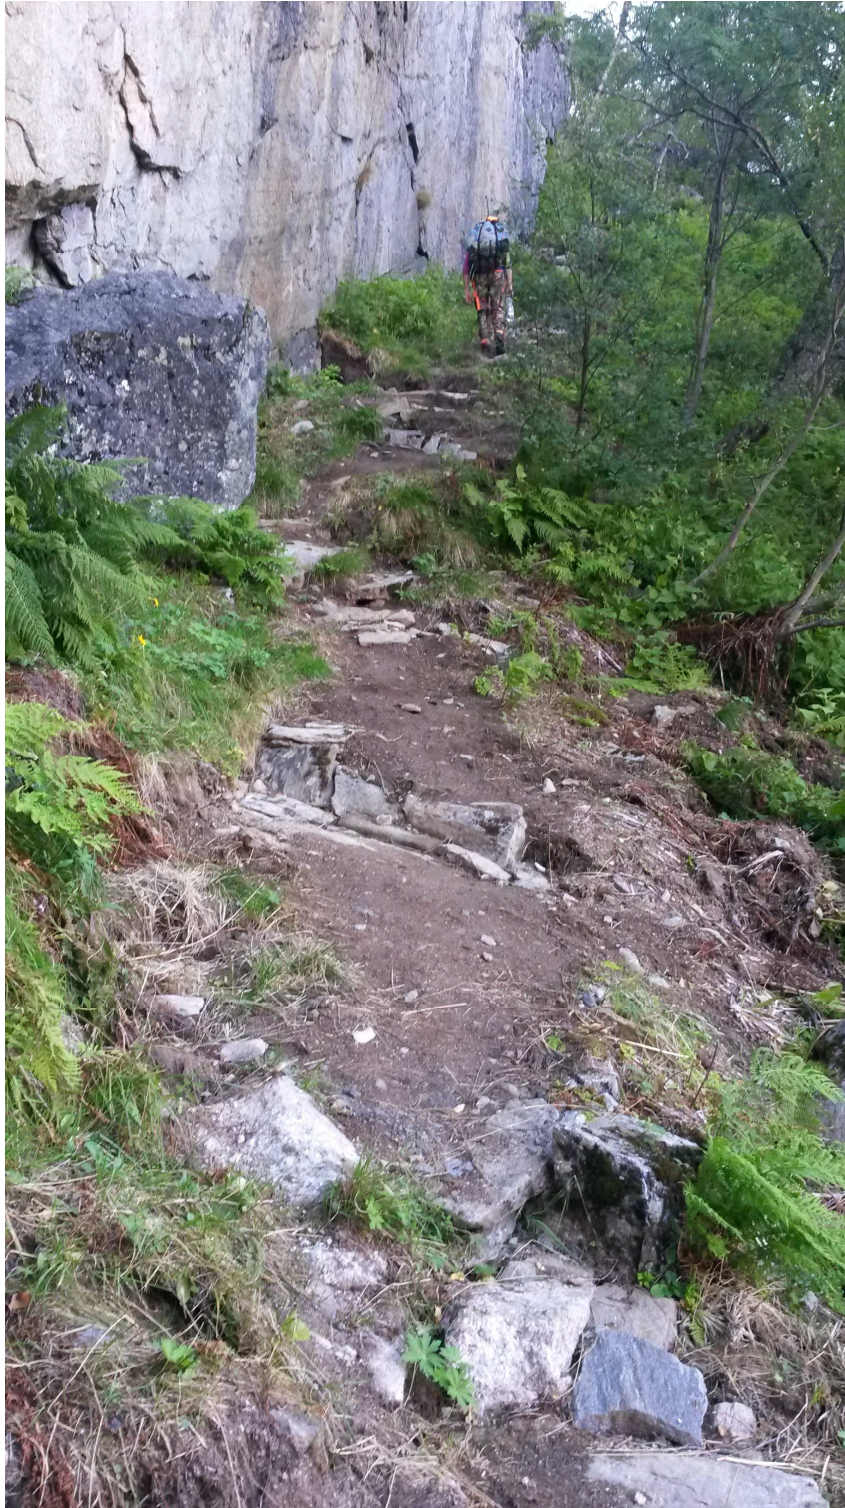
Frå område under Gløvre med mykje vassføring våren. Ein bekk forsvinn ned i øvre del av Gløvre. Bekken kjem ut i dagen igjen under fjellet i øvre bildekant. Når vatnet så møter stien begynner vatnet å følgje denne. Med fall mot dalside og til saman fire stikkrenner vil denne staden kunne bli skåna for erosjon.

Mellom muringar langs strekning vi jobba på i 2015 bredda vi sti der han var smalast. Særleg ei om lag 50 meter strekning rett under Gløvre har gjennom år blitt erodert av vatn frå snøsmelting. Det hadde danna seg ei djup grøft langs sti der vatn samla seg. Her tok vi ned rygg mot dalside, og brukte masse til å fylle opp traue med. Fem stikkrenner saman med fall utover skal heretter sørge for at slitasjen her ikkje blir så stor frametter. Til saman 90 meter vart bredda i 2015. Totalt bygde vi 6 nye stikkrenner.

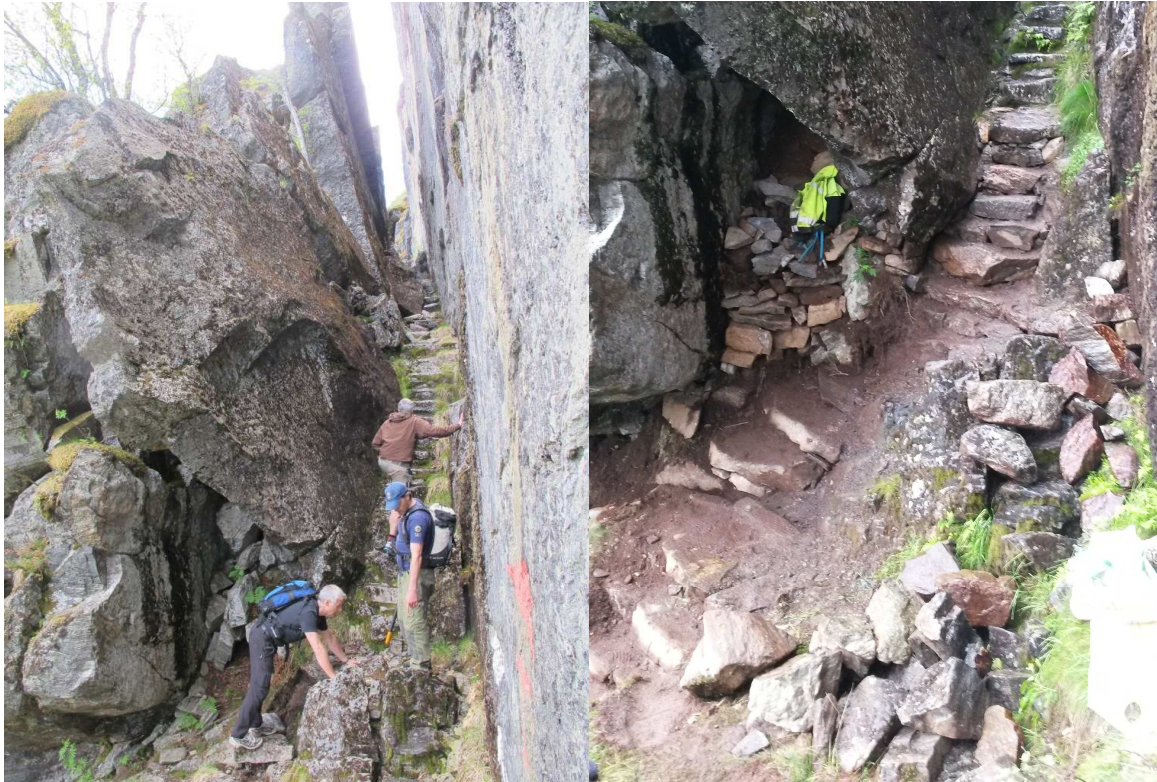
Restaurert trapp gjennom Gløvre. Fleire trinn frå 1935 i sjølve Gløvre låg fint, her trengde ein ikkje gjere noko.

Gjennom sjølve Gløvre restaurerte vi dei gamle trappene frå 1935. Vi bygde også ein del nye trinn og hellegong her. Fleire stadar langs stien kan ein sjå at det er gjort tilrettelegging frå gammalt av. Men berre gjennom Gløvre er det gjort muring av omfang. Den tronge kløfta gjer staden svært spesiell.
