Restaurering av fem gamle ferdsleveggar i Jostedalsbreen nasjonalpark

- rapport med tilråding for tiltak og kostnadsoverslag -

2012

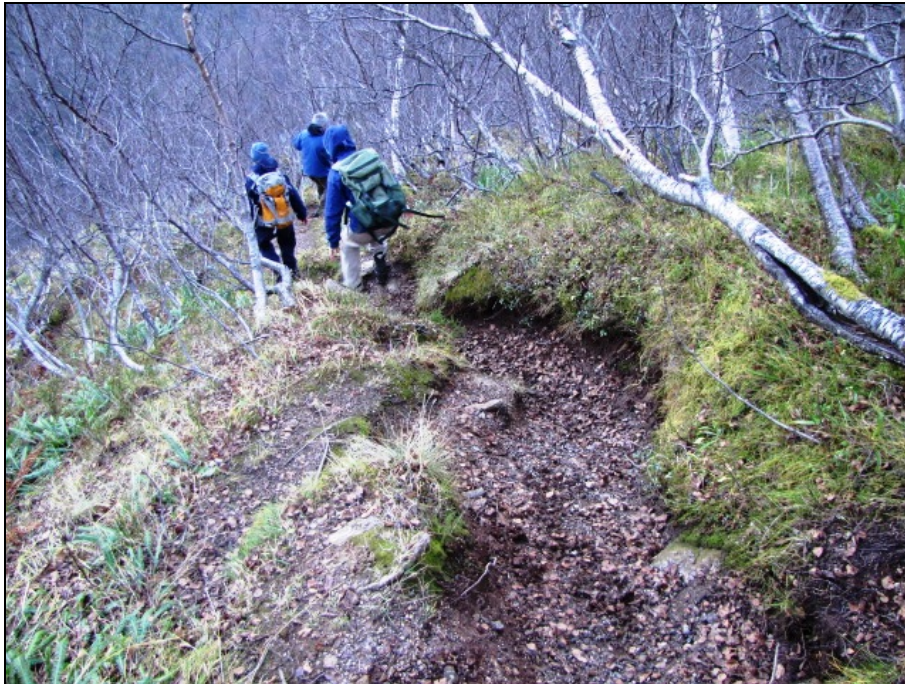
Oldeskaret. Ei fure i terrenget er skapt, og vatn begynner å grave.

Nokre stadar har det over tid danna seg små forseinkingar i terrenget som vatnet begynner å renne etter. Dette er gjerne der stien traverserar med svak helling over lausmassar. Løysing slike stadar er å ta ned kanten som har danna seg på dalside slik at vatnet får fritt leide utover. På denne måten blir stien også breiare og betre å gå på. Enkelte stadar kan stikkrenner byggast dersom der er punkt vatn kjem samla ned mot sti. Hengside må plastrast med kantstein dersom kant er ustabil.

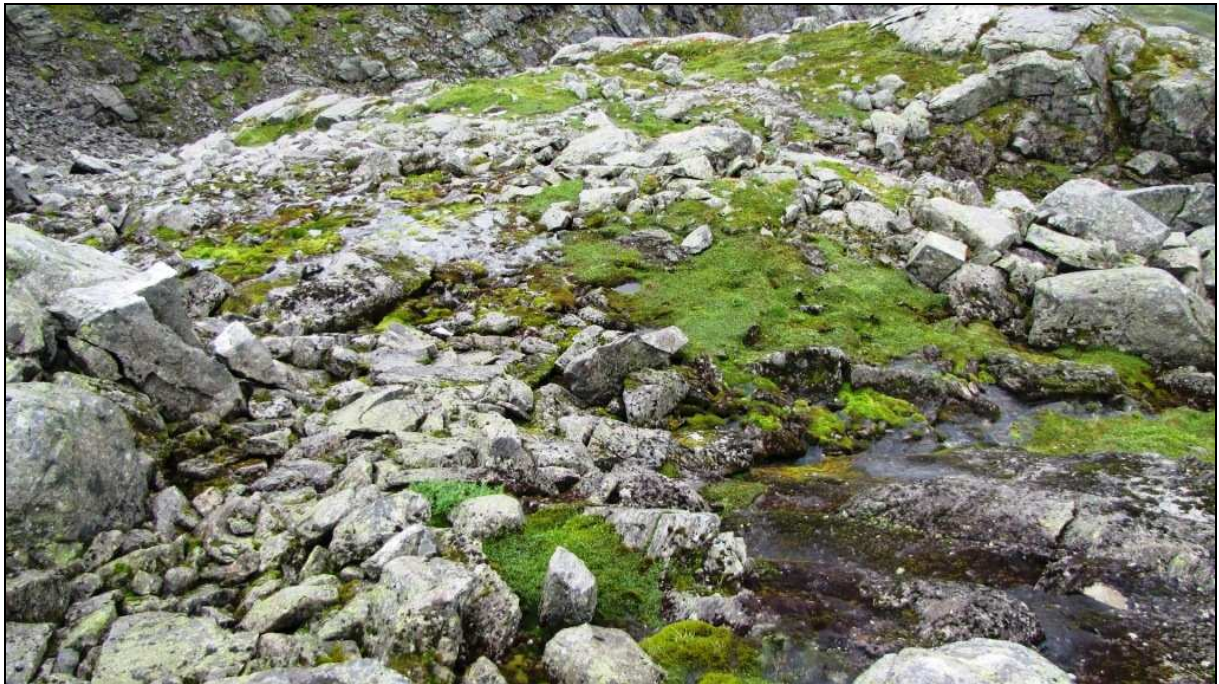
Ved om lag 1100 moh, om lag midt i det bratte partiet, kjem ein bekk inn i sti. Noko av vatnet kryssar sti, medan noko renn inn på sti og går delvis etter stien/kryssar stien i om lag 325 m nedover. Vatnet vaskar ut under gamle muringar og i nedre del har truleg dette vatnet saman med frysing og tele øydelagt trapper over eit strekk på om lag 60 meter. Der vatnet kjem inn i sti ved 1103 moh er rota til problemet. Ura er grunn og det er mogleg å vippe vekk stein, bygge ei 5-6 meter lang stikkrenne og lede alt vatnet mot elva. Strekk på 60 meter må deretter murast opp att frå grunnen av.

Ved 1100 moh. Stien svingar ned mot høgre. Ei 5-6 meter lang stikkrenne her vil kunne ta meir av vatnet mot venstre og mot elva.

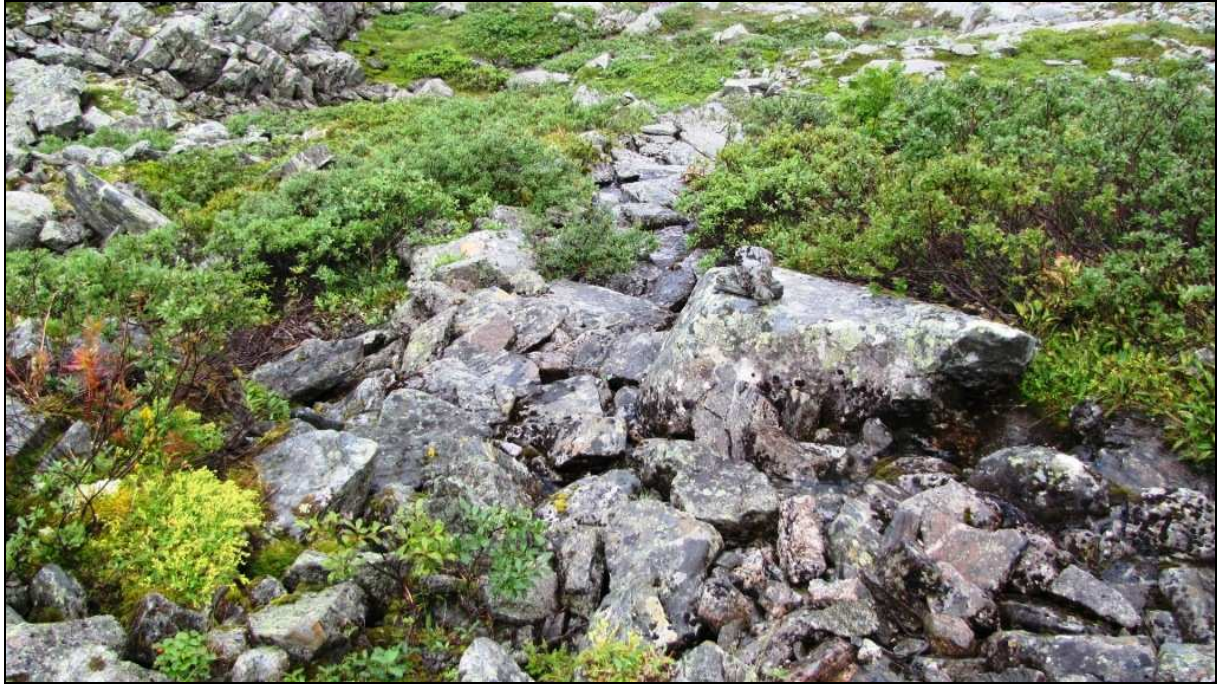
Om lag 325 meter nedanfor der bekk kjem inn på sti er trapper truleg øydelagt av frysing og tele. Her må stien byggast opp att frå botnen av. Heile vegen opp Kamperhamrane er det mykje og god stein i nærleik til stien.

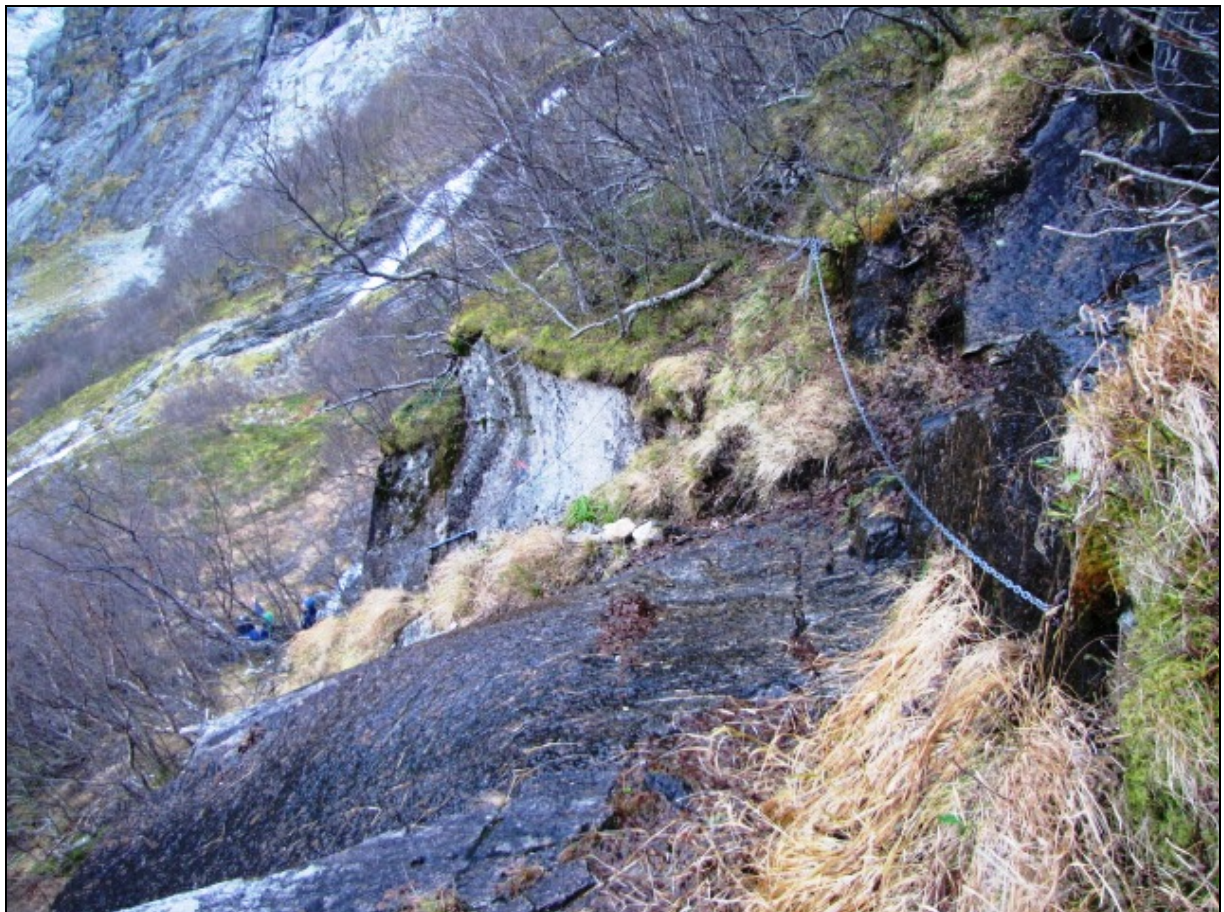
Ved 460 moh er eit bratt klyv før ein passerar eit sva med ein bekk over. Her er tidlegare bora inn boltar og sett opp både kjetting og wire. Dessutan er det gjort forsøk på å sette opp gelender, med stålrør som stolpar, og kjetting på dalside. Her har vekta av is teke dette. Tilråding blir å erstatte kjetting/wire på hengside med kraftig 16 mm wire, der ein gyser endar fast i fjellet. Då det ikkje er langt over søker ein å unngå mellomforankringar.

Vanskeleg passasje ved 460 moh. Her renn vatn og er sjeldan tørt. Vinteren legg det seg is, og det har vore vanskeleg å få boltar/wire til å stå varig. I eine enden har kjetting lausna, og er her knytt fast i ei bjørk. Anbefaling vert å erstatte med kraftig wire som ein gysar fast i fjell, utan bruk av mellomforankringar.

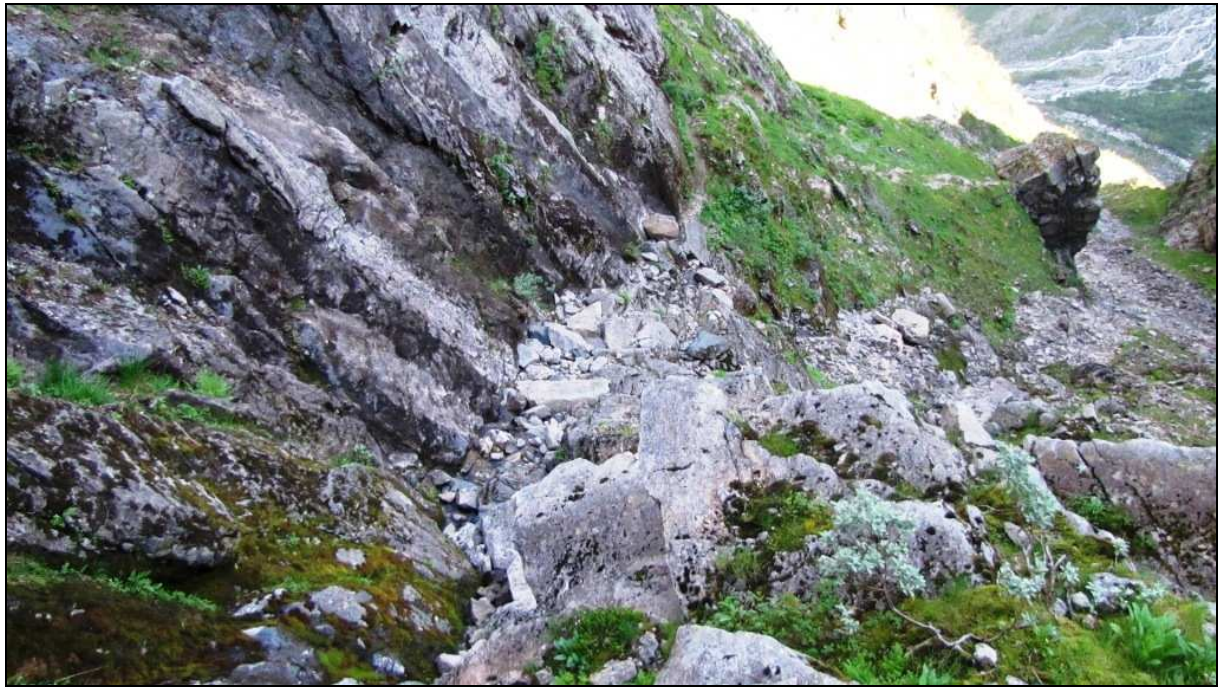
Vidare mot Vesle-alteret er sti i bra forfatning. Men over Vesle-alteret, rett før sti vender 180 grader tilbake på hylle trengs noko reparasjon samt nybygging. Her er bratt og ein del vatn kjem inn og renn delvis i sti. Første steg her er å prøve å drenere vatnet forbi sti høgt oppe, så mure opp ein betre sti. Strekk som trengs vøling/nye trinn er 40 meter.

Vesle-alteret oppe i høgre bildekant. Nokre meter muring må til i område nærast kamera.

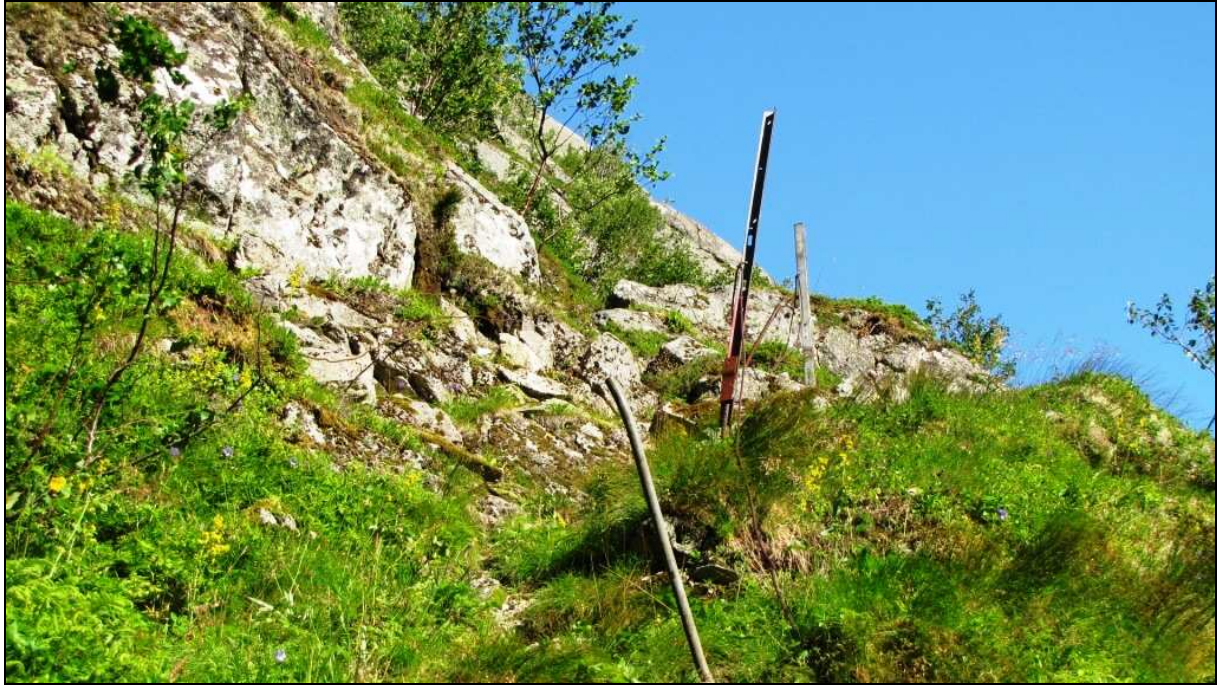
Etter passering av jøl. I Lundeskaret må ein gå over å sjekke gamal wire og boltar. Ligg den ikkje fast og er funksjonell ryddast det vekk og fraktast ned.

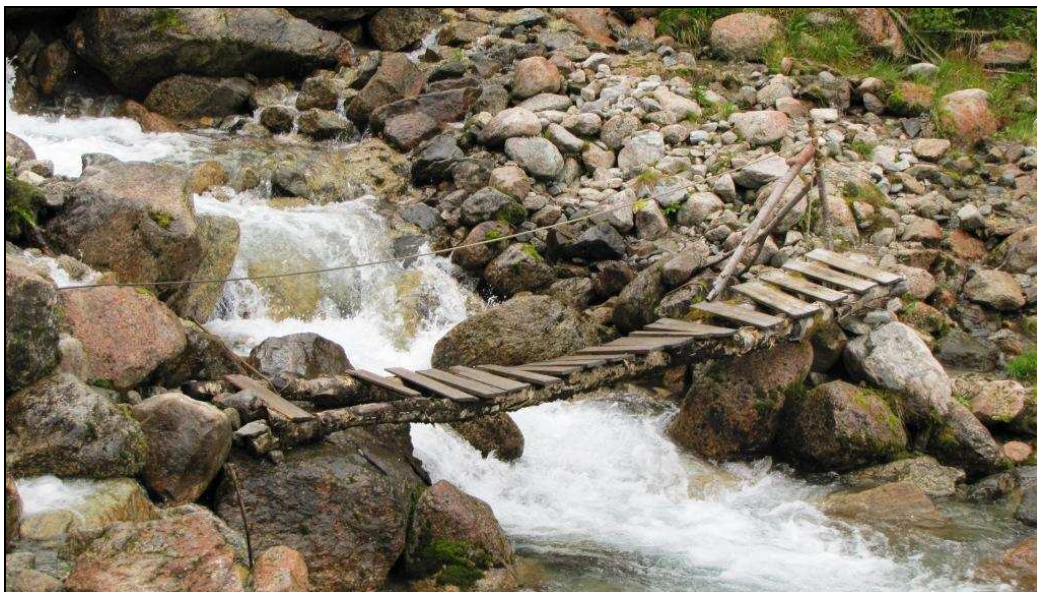
Over Tverrelva, som kjem ned Nipedalen, ligg ei gammal stokk-bru som er av ei slik forfatning at den bør skiftast ut. Dersom ein tek Nipedalen attende på ein rundtur kan ein kome i ein situasjon der ein ikkje kjem seg tilbake over elva. I følge lokalkjende er det verken snøskred eller særleg flomstor elv under normale omstende. Tilråding vert derfor ei solid og permanent bru med h-bjelkar av stål som bærande. Ved å legge brua 3 meter nedanfor dagens bru vil spennet komen ned mot fem meter. Her er steinar av storleik som kan brukast som landkar. Spennet vil vere innanfor kva ein konstruksjon kan tole av vekt frå snø. Vidare ubehandla dekke av kjerneved furu og med eit enkelt gelender nedstraums.

Den gamle brua over Tverrelva i Nipedalen må skiftast ut.

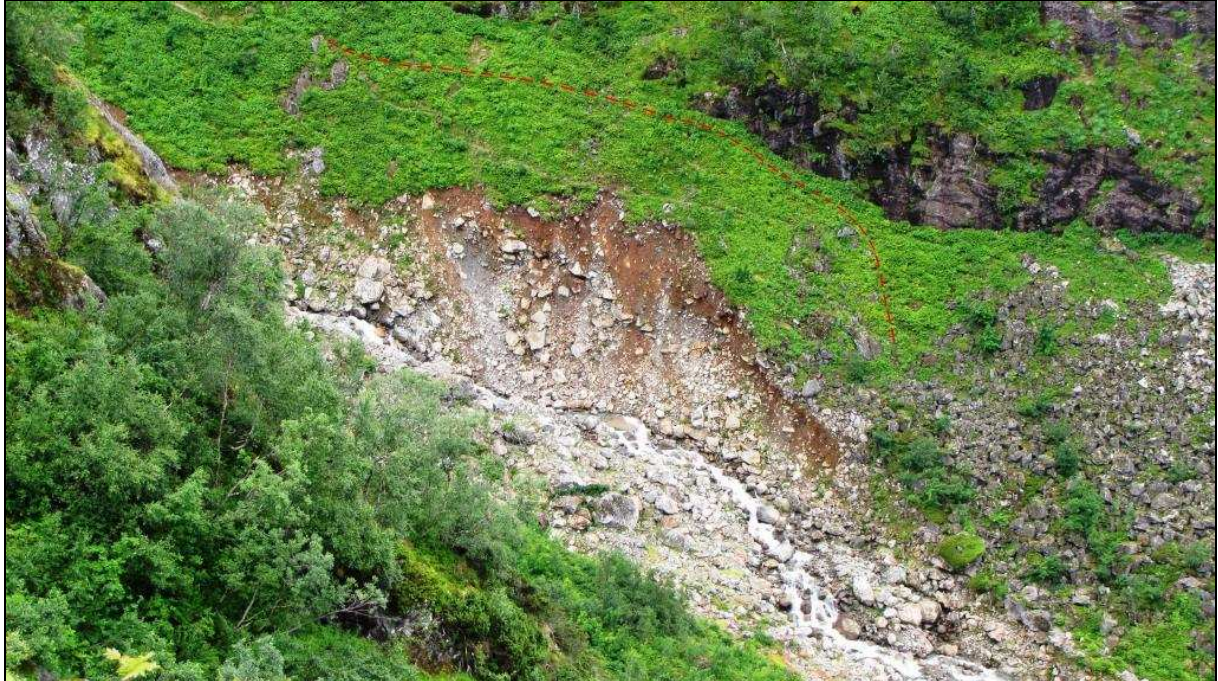
Over utgliding går stien i dag heilt nede mot den ustabile elvekanten. Om lag 30 meter før stien bryt av og går parallelt med område som rasar ut mot elva legg ein om og tek ei ny og høgare linje i terrenget. Omlegging har ein distanse på om lag 120 meter. Ein del graving og noko muring må til for å få til ein brei og god sti. Vidare må ein plastre hengside slik at ein ikkje blottlegge masser for utvasking.

Ustabil elvekant i Nipedalen. Sti passerar heilt nede på kanten av ras midt i bilde. Raud linje markerar omlegging. Rett før omlegging krevjast noko tilrettelegging gjennom ur.

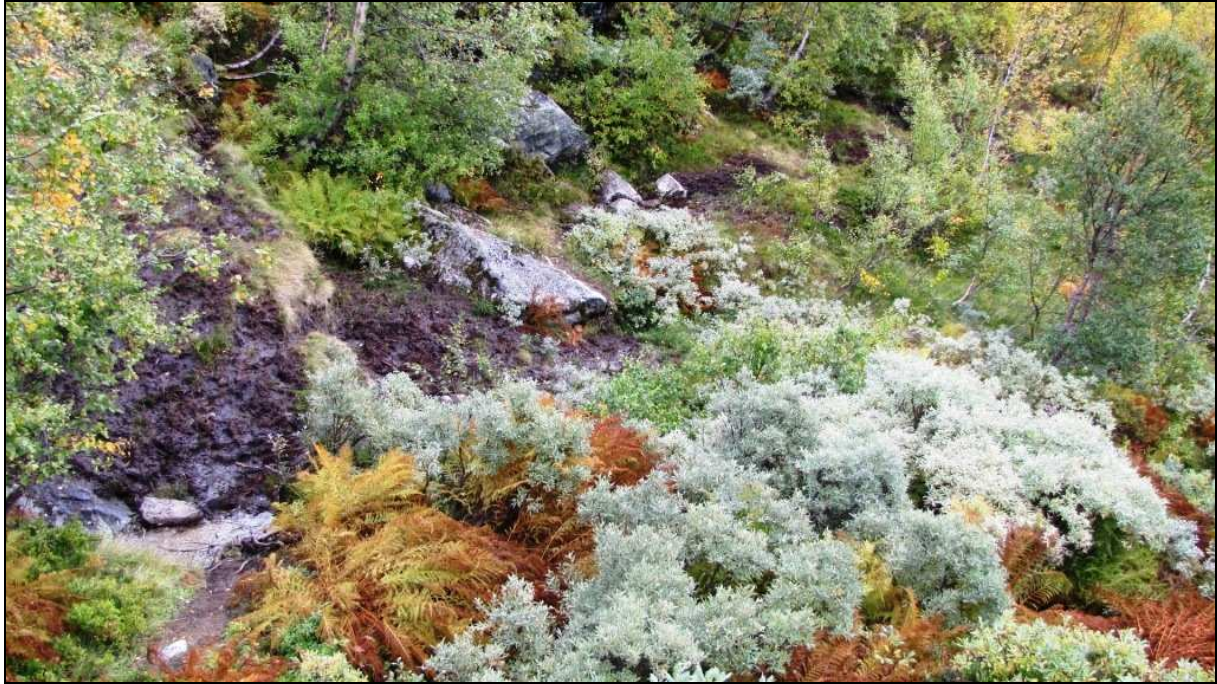
Rett før Tuftebresteinen, utsiktpunktet innover mot Tuftebreen, går stien forbi eit om lag 100 meter langt parti der vatn sig ned mot sti langs heile strekninga. På første 100 meter her er det råd å bygge ei langsgåande stikkrenne på hengside, samle vatn og sleppe det forbi på 2-3 punkt. Slik vil det bli tørrare her. I øvre del er dette vanskeleg då sti går over djupare myr. Her kan ein få styrt noko av vatnet inn mot ein bekk, men ein vil ikkje klare å drenere alt vatn inn mot dette punkt utan eit større inngrep. anbefaling her vert å legge ned plank. Totalt 23 meter er nødvendig for å få kunne ta seg tørt over. Dette vil samle trafikk, og ein slepp at ein stadig søkjer ut for å finne ein betre og tørrare veg.

Øvre del av det våte partiet før Tuftebresteinen.

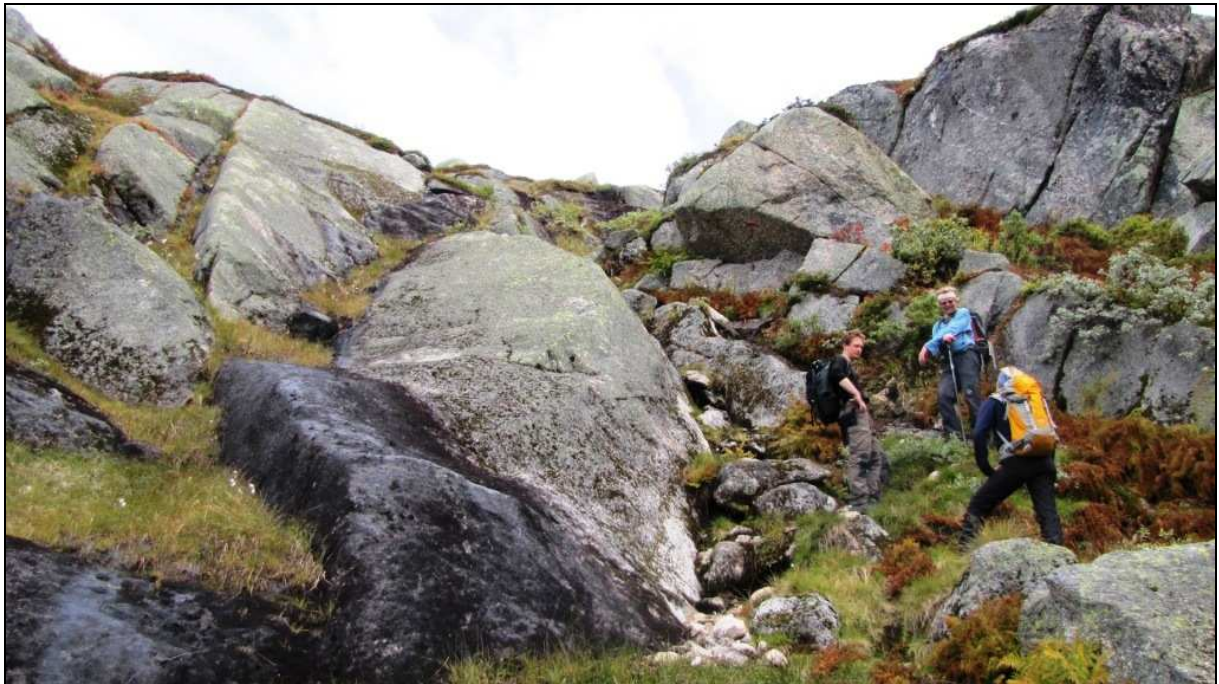
1180 moh er på ny eit knep. Ein trong passasje med glatte sva på sider. Her trengs 20 meter wire. Dessutan treng ein lede vatn som kjem ned, og renn gjennom øvre del, austover og vekk frå stien. Her er godt med brukande stein på staden. Ein murar også opp ein del trinn langs

Øvre del av knep ved 1180 moh. Vatn som kjem ned leidar ein ut til høgde. Ein monterar opp wire på hengside, og murar opp trinn.
