## Vedlegg D - Tilstandsrapport - behov og krav til oppdraget

### 1. Tilstandsrapport Besseggen-stien, med skildring av behov

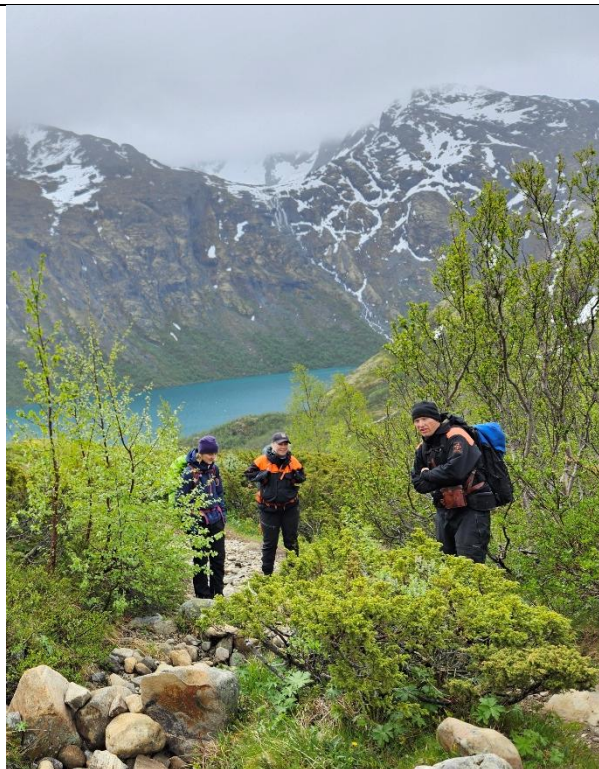
Pga. erosjon over tid har stien grave seg ganske djupt ned i terrenget, og lausmassane er vaska bort. Underlaget av grov stein er vanskeleg å gå på.

Vi vil i 2026 prioritere utbetring av Besseggen-stien på ei delstrekning opp frå Memurubu med lite spor etter tidlegare tiltak. Stien har gjennom mange års trakk og påfølgande erosjon frå smeltevatn og nedbør grave seg ganske djupt ned i terrenget, og framstår mest som eit bekkefar i dei mest eroderte partia. Her må stien byggast opp med tilført grus og stein, sjå illustrasjonsfoto og forklaring pkt. 1.2.1.

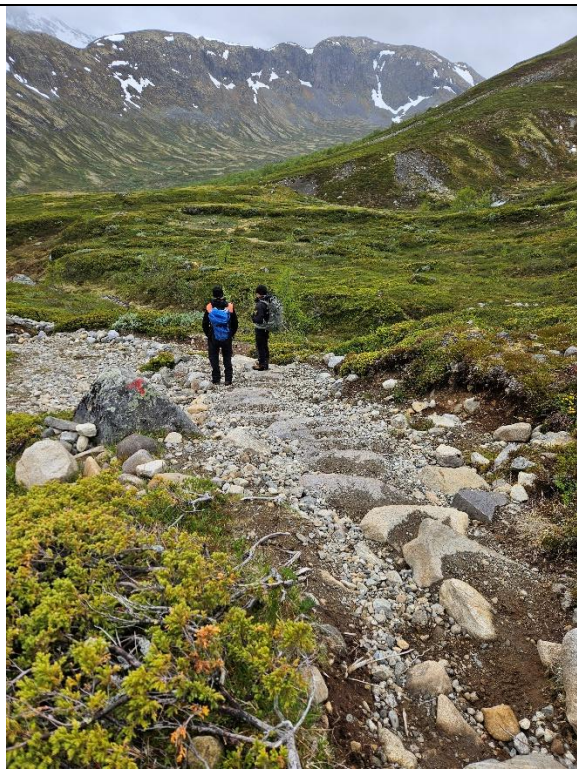
På strekningar og punkt der det tidlegare er lagt steintrapper/trinn er det behov for vedlikehald og reparasjon.

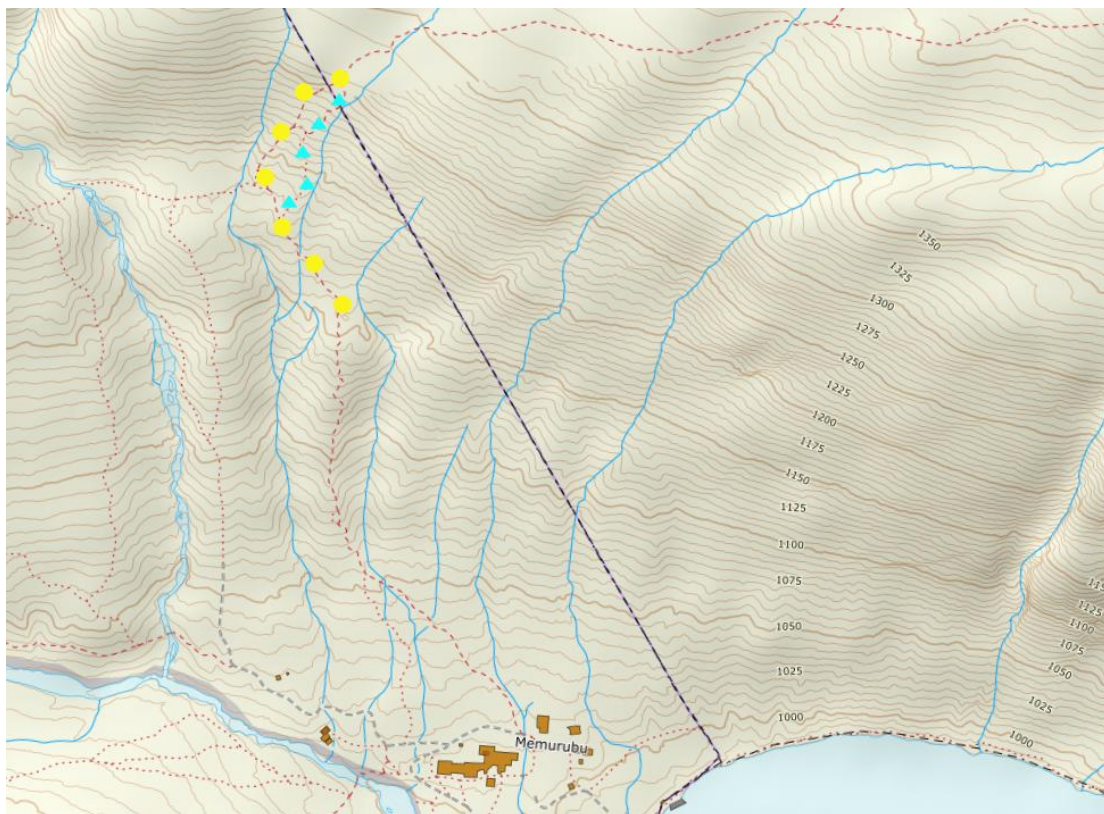
Prioritert strekning er om lag 2-300 meter, der fleire parti må reparerast / byggast opp med tilført grus. Kartet nedanfor syner området, der traseen med særleg behov for istandsetting er markert med gult. Turkis markering er parallellsti som bør stengast.

Også stiparsellane nedanfor markering og vidare opp mot fjellryggen sjekkast for skader og behov for reparasjon i den grad det blir tid og arbeidet er innanfor budsjettramma.

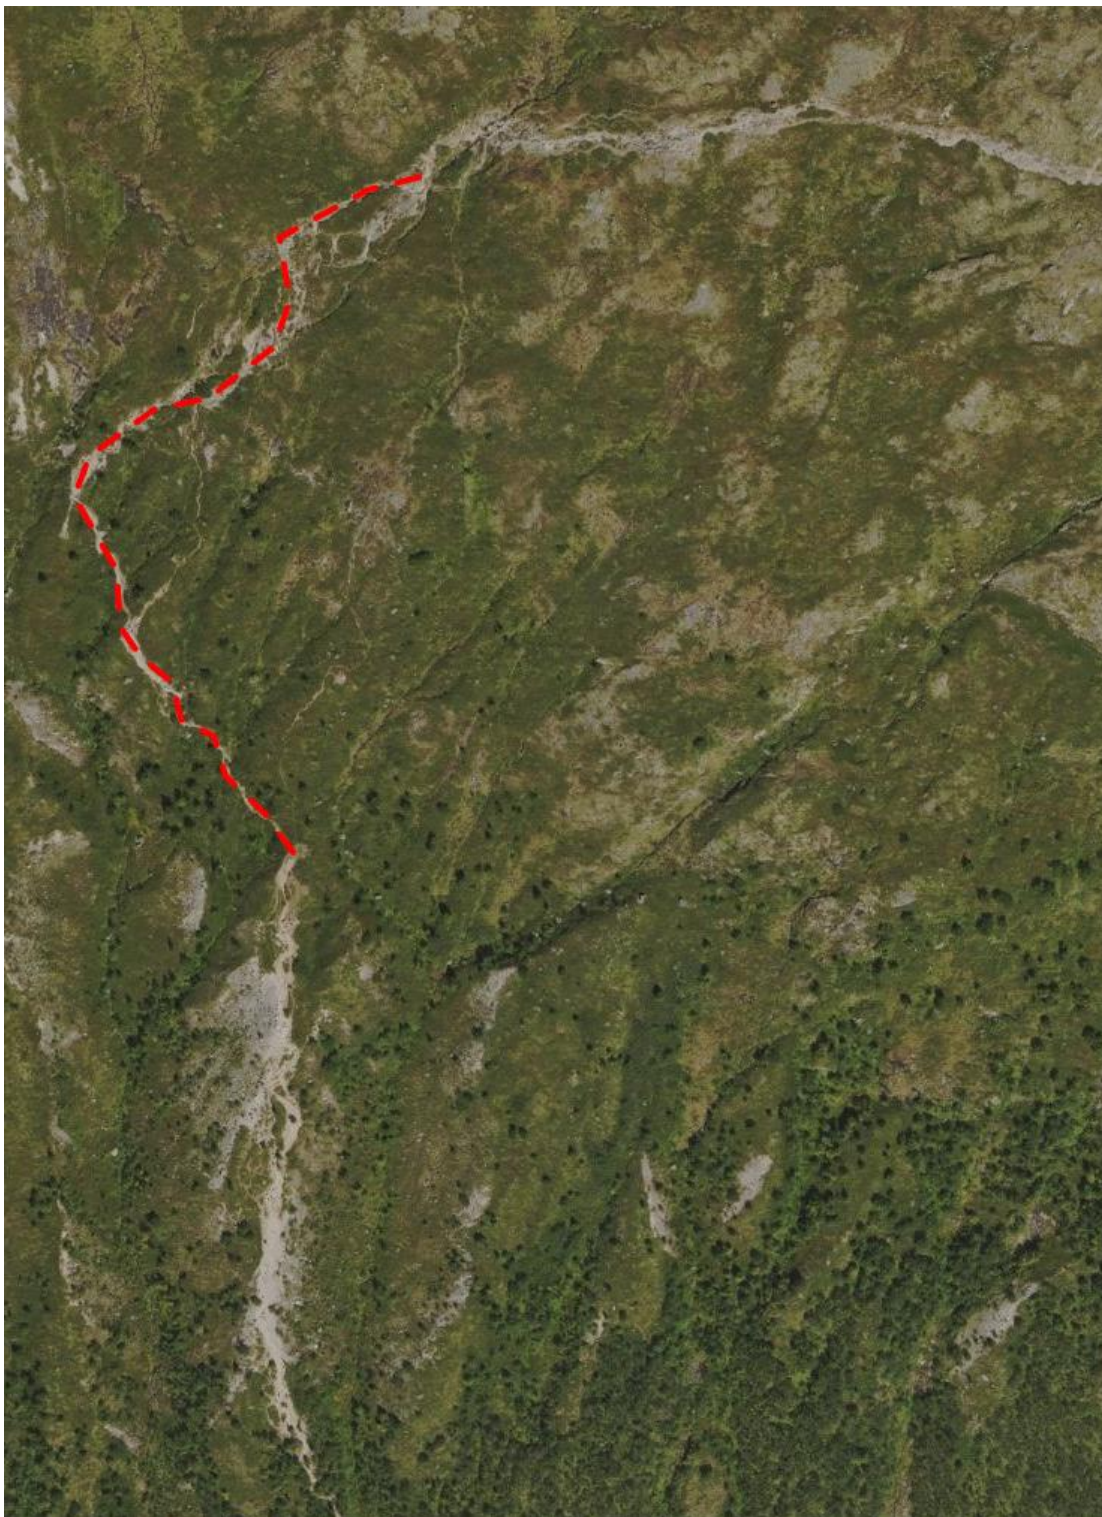
Flyfoto over området viser godt slitasjen og snarvegar eller parallelle stiar som er i ferd med å utvikle seg. På markert strekning i flyfoto er det behov for bygge opp stien og gjennomføre tiltak for kanalisering og førebyggjande tiltak mot erosjon. Viser til bilete i kap. 1.3 som illustrerer korleis arbeidet er utført i prøveprosjekt med spalta grussti. Som førebyggjande tiltak mot erosjon kan ein lage enkelte møteplassar der folk kan møtast eller passere kvarandre, utan å måtte gå ut i vegetasjonen på sidene av stien.
