**Ytre Hvaler  
nasjonalpark**

## **Ytre Hvaler nasjonalpark - dispensasjon - 54/1 - Torbjørnskjær fyr - fjerning av nordre landing og flytting av steinmasse ved slippen på østsiden - utlegging av moringer og stigetrinn**

Kystverket Sørøst, Torbjørnskjær fyr  
Visuell tilstandsvurdering

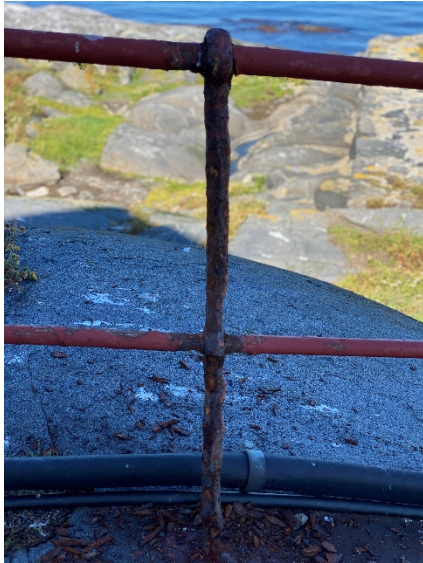
Det er 2 typer rekkverksstolpe på Torbjørnskjær, denne typen med 2 øyer. Denne må spesial lages.

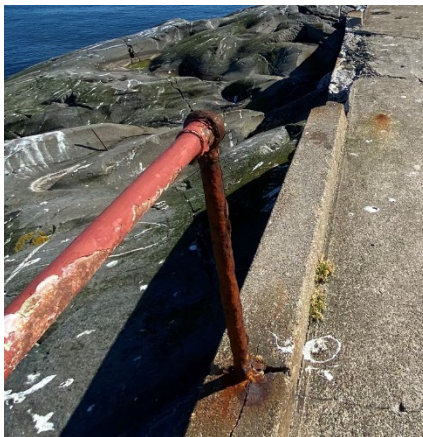
Denne typen med 1 øye.

KV har denne typen på lageret i Ålesund, BBP sender bildet til fylkeskonservator.

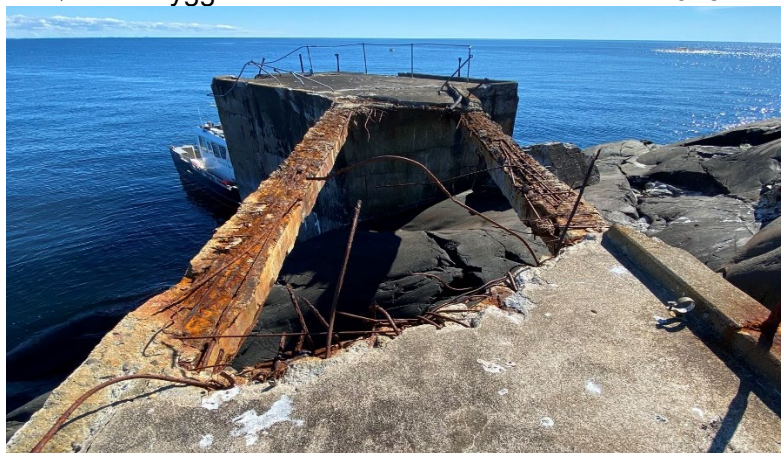
2. Søndre brygga hvor dekke ble tatt av stormen i 2015.

KV ønsker å fjerne bjelkene med utstikkende armering pga fare for besøkende. Uansett må bjelkene fornyes ved reetablering av dekket. Dette er søknadspliktig mhp. fredning.

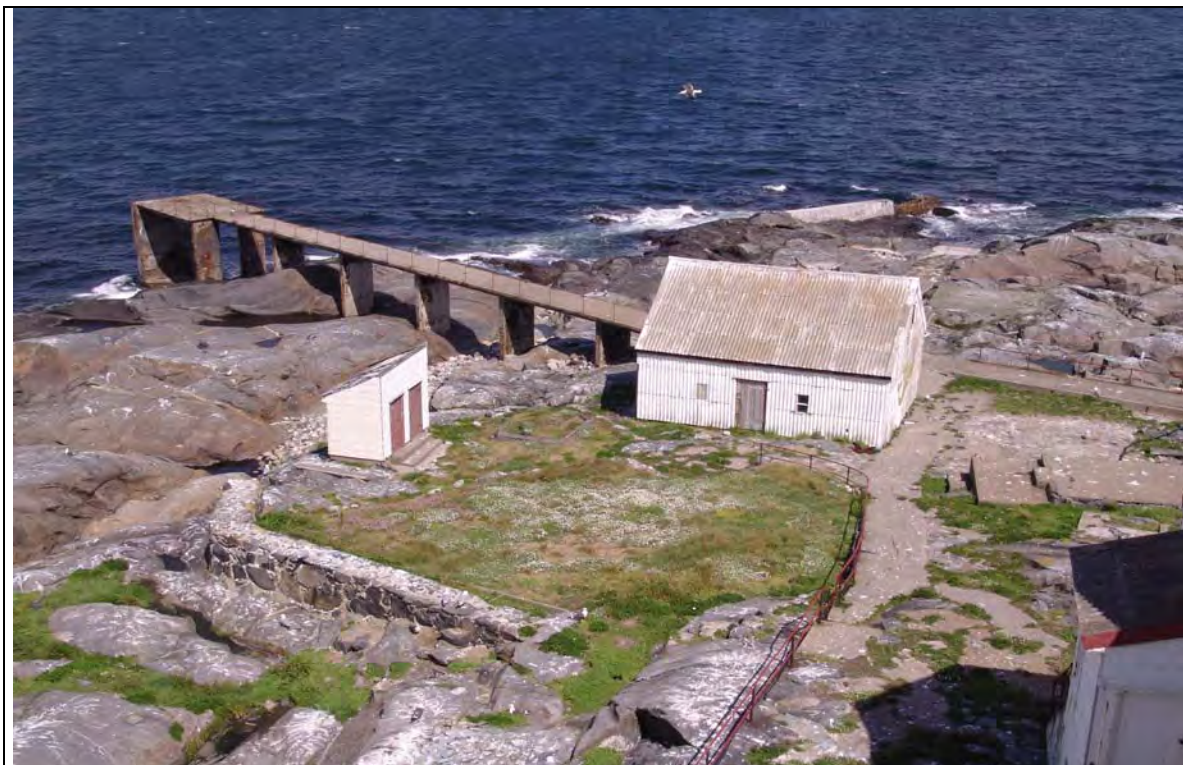
Foto nr.: 1

**Nordre landing med naust**  
Oversikt fra sydvest.

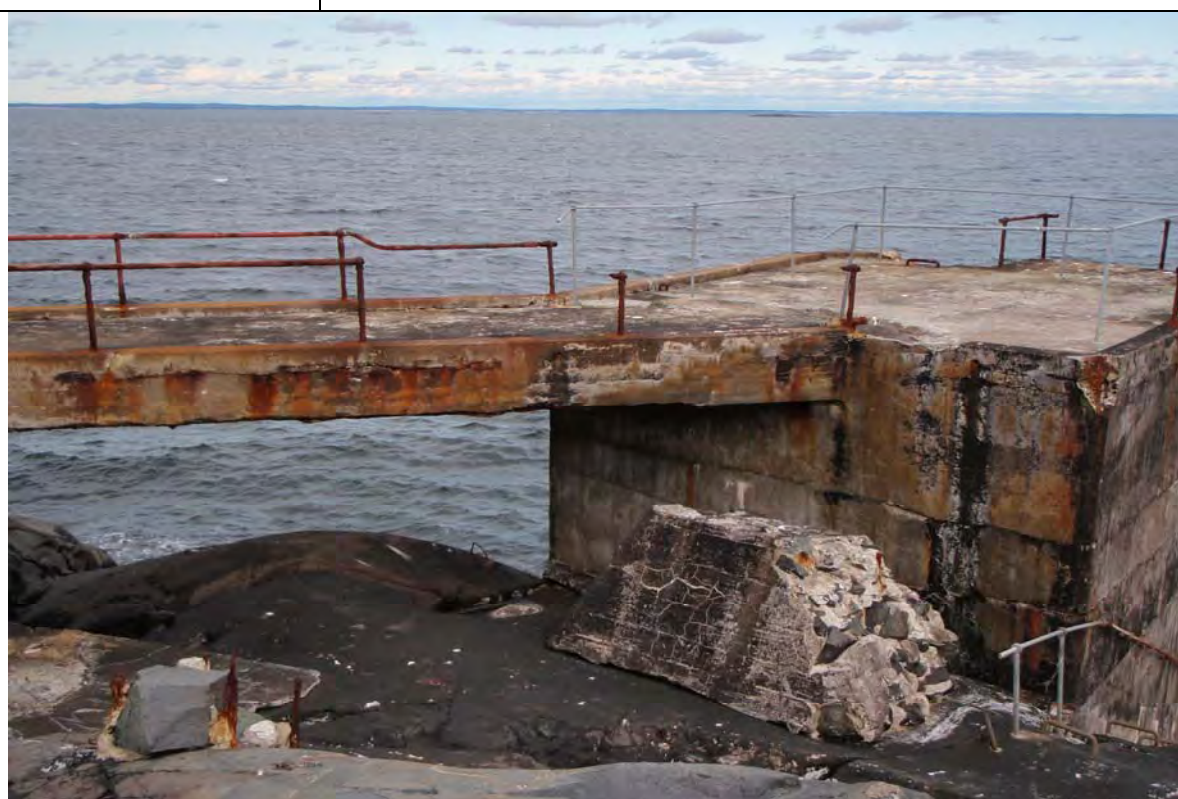
Foto nr.: 2

**Søndre landing**  
Oversikt landingsbrygge og frittstående gangvei.

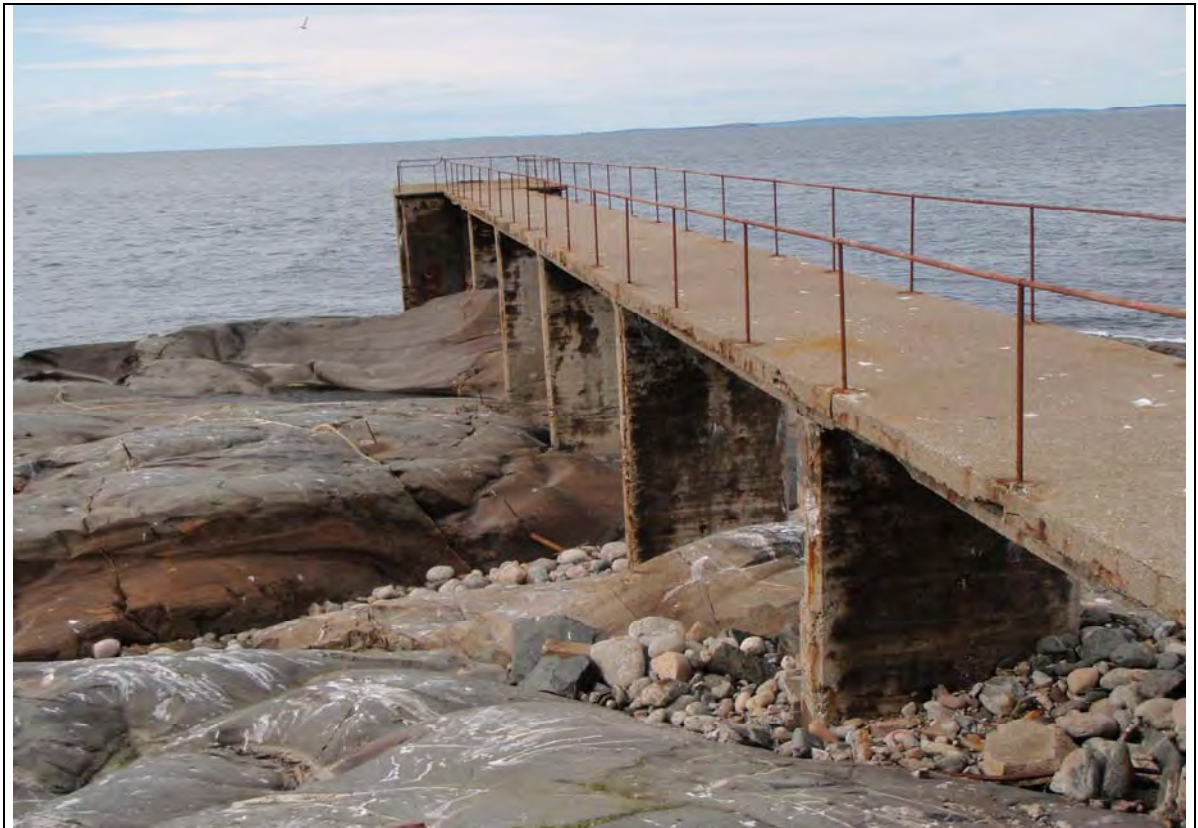
Foto nr.: 3

**Nordre landing**  
Gangvei og landingsbrygge sett fra syd.

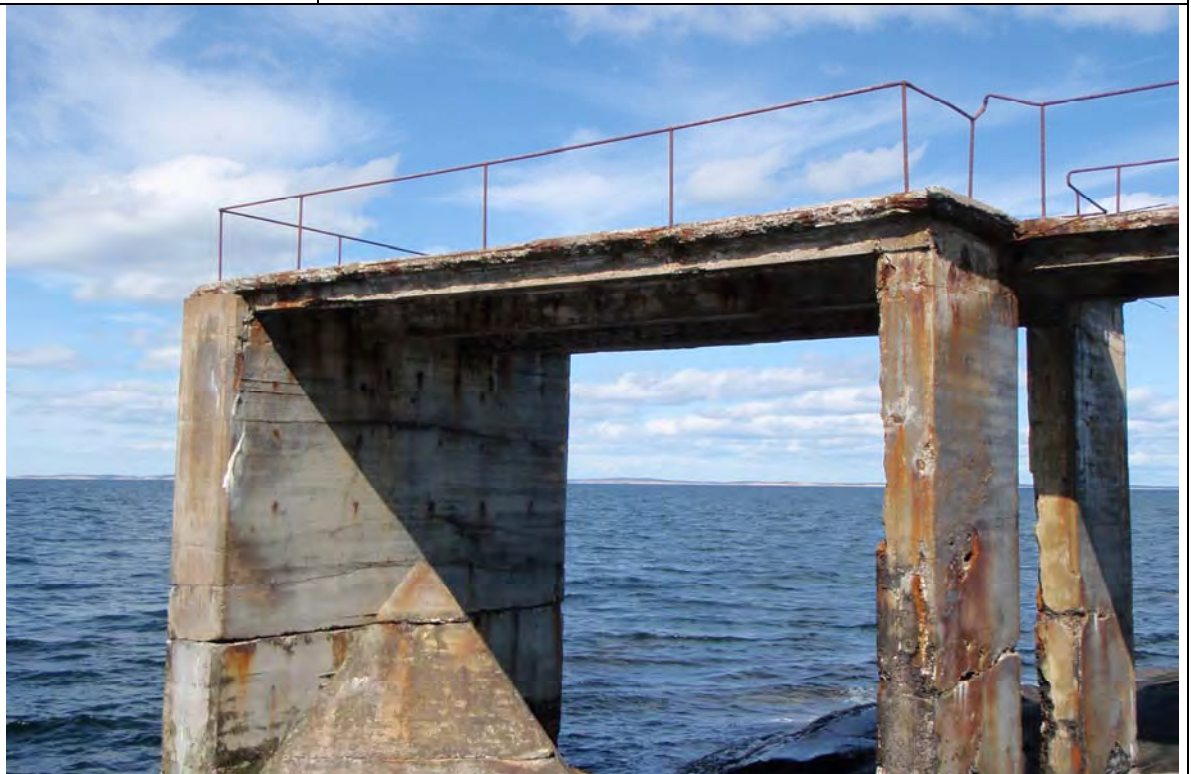
Foto nr.: 4

**Nordre landing**  
Landingsbrygge sett fra sydvest, omfattende skader.

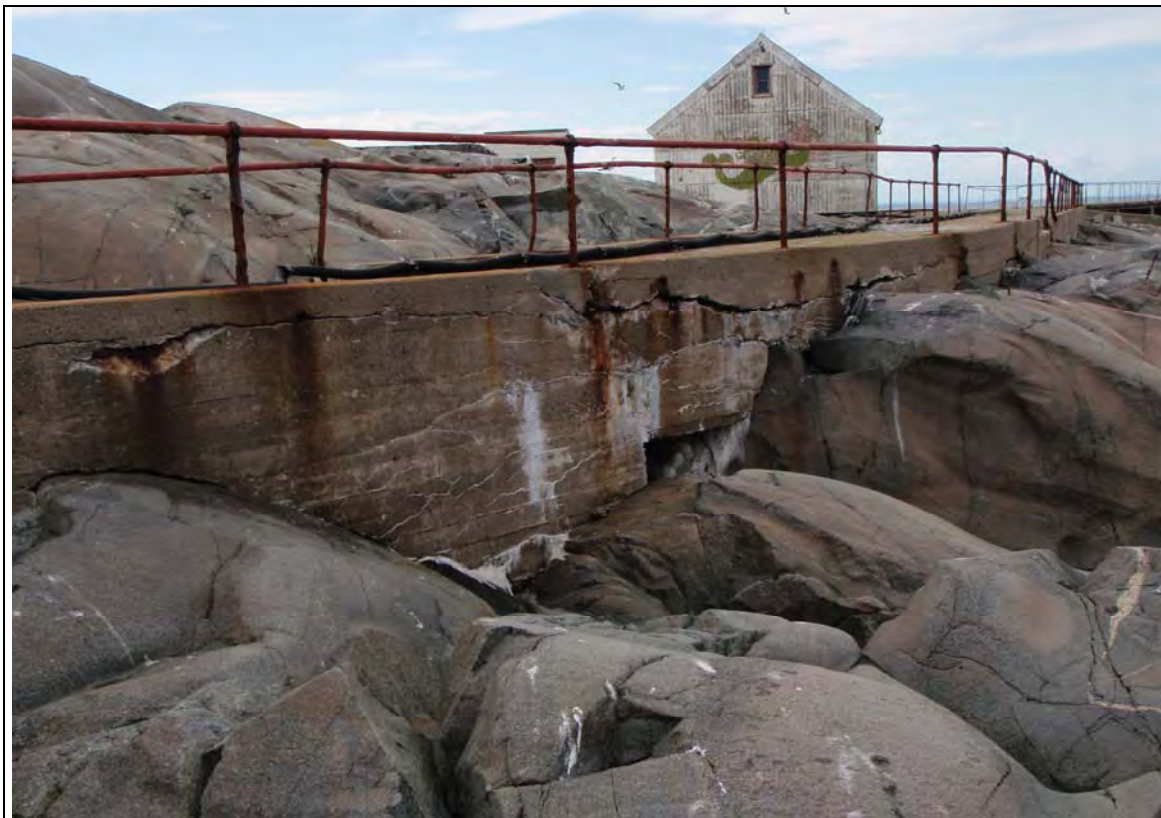
Foto nr.: 5

Skadene på gangveien på fjell fra nauset og ut til den frittstående gangveien omfattes i hovedsak av kraftige sprekker langs vertikal sidekant og omfattende korrosjonsskade på rekkverket, se foto 5 i vedlegg V1. Det forekommer også noen avskallinger og bomskader samt enkelte områder med frilagt korrodert armering.

**Søndre landing**

Gangvei på fjellet. Kraftige horisontale sprekker.

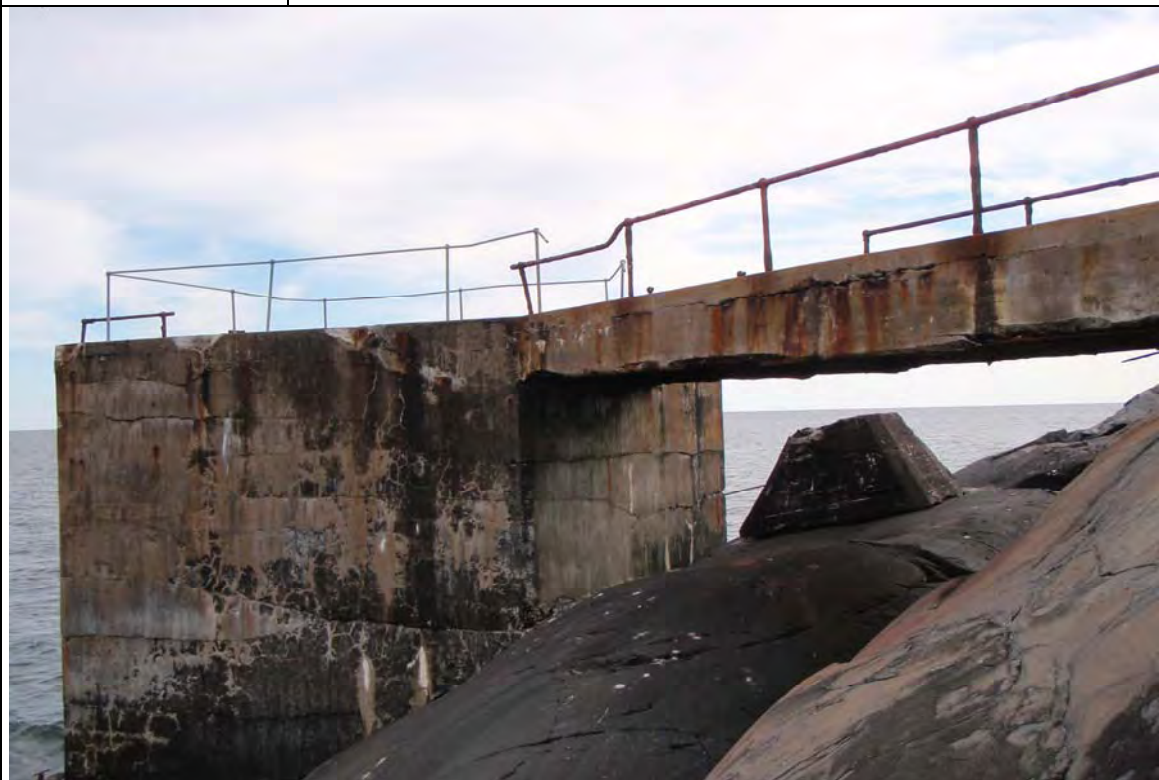
Foto nr.: 6

**Søndre landing**

Frittstående gangvei og landingsbrygge, sett fra nordøst.

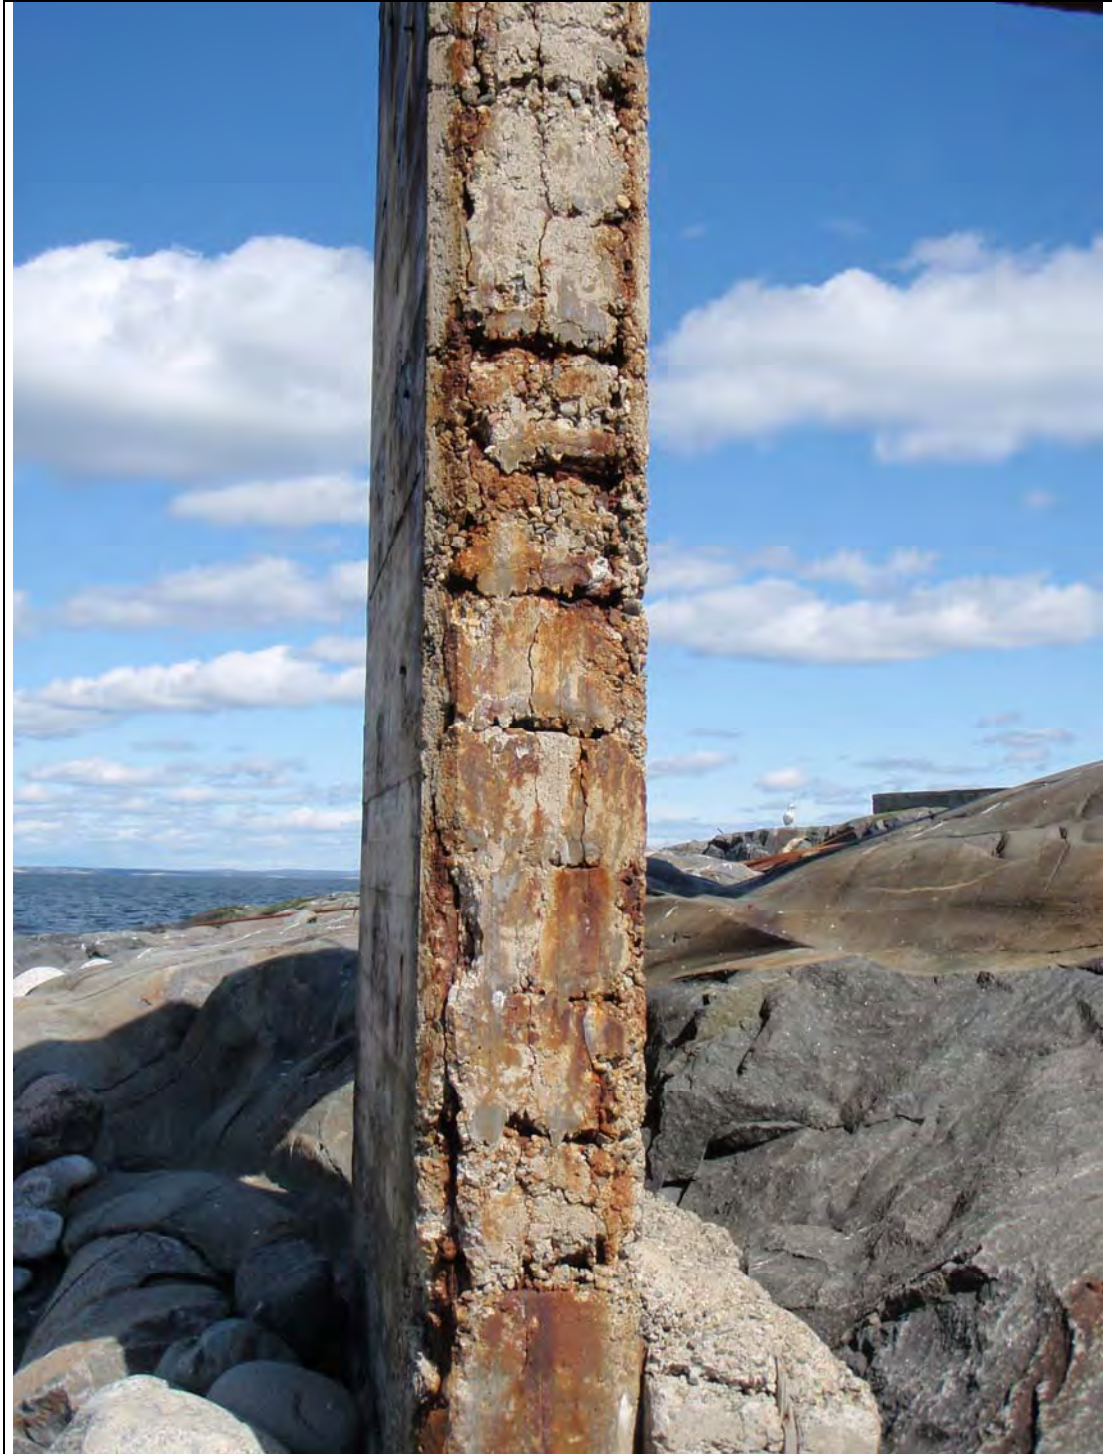
Foto nr.: 7

**Pilar for gangvei på nordre landing**  
Steinreir med eksponert armering og kraftig korrosjon.

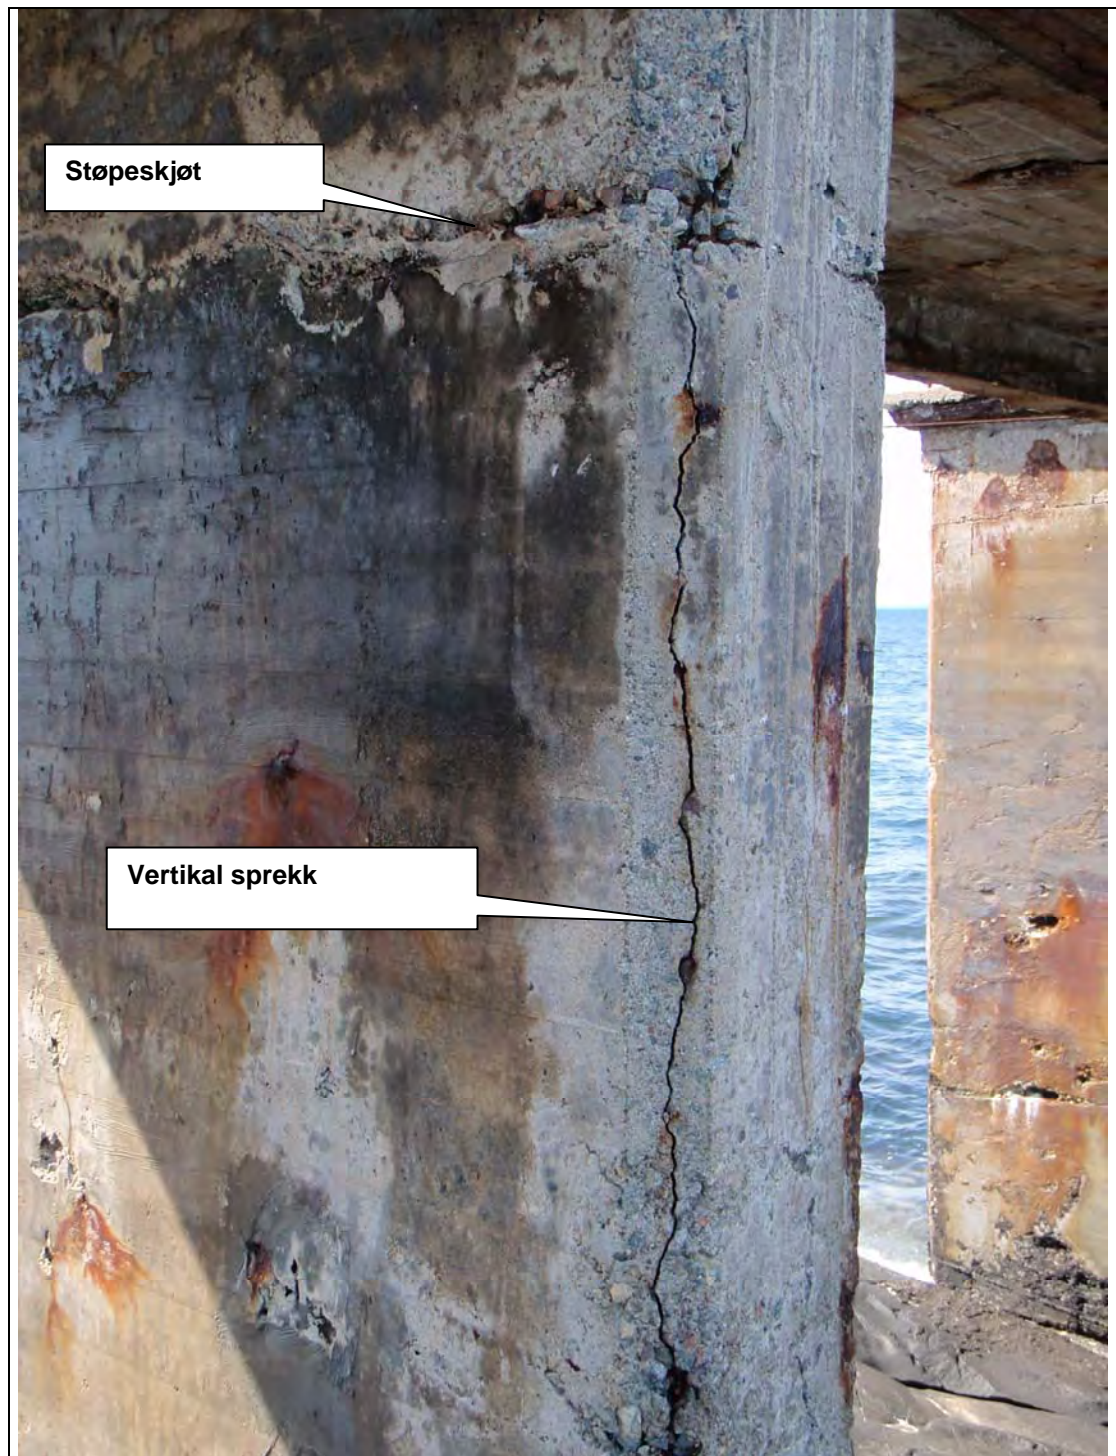
Foto nr.: 8

**Pilar for gangvei på nordre landing**  
Tydelig støpeskjøt og vertikal sprekk.

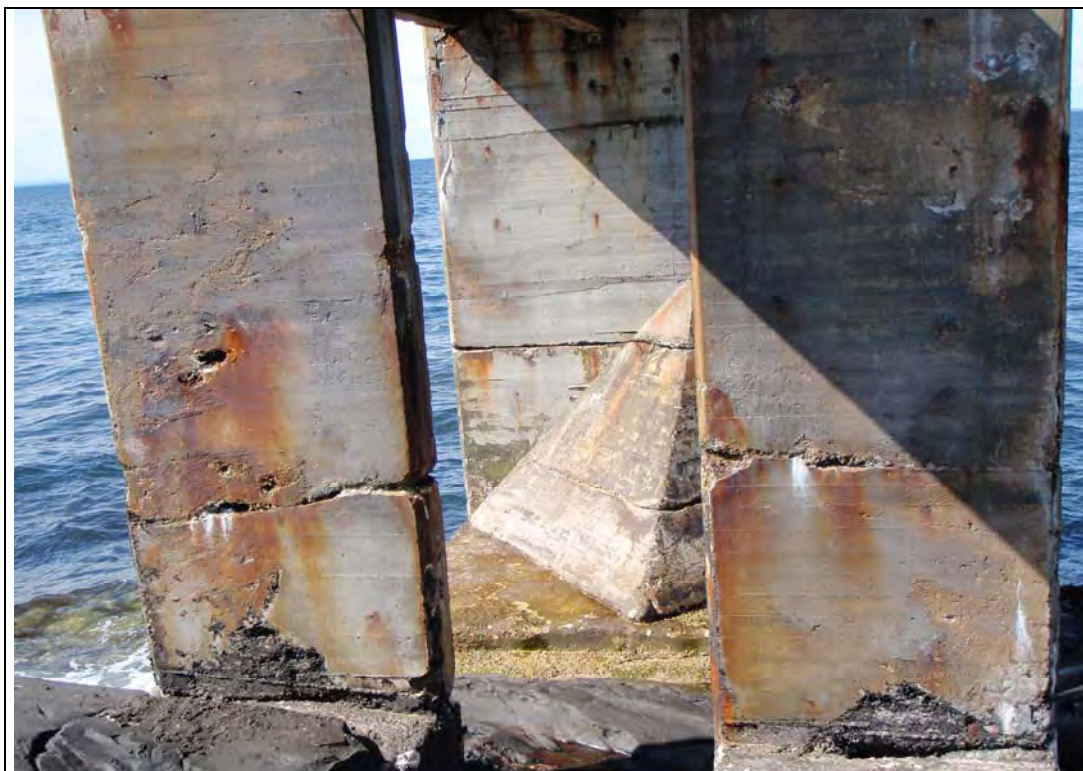
Foto nr.: 10

På pilarene er skadebildet økende fra naustet og utover mot landingsbrygga. Skadene omfatter en del frilagt korrodert armering med betydelig tverrsnittsreduksjon. I tillegg er det mye støpeskjøter og steinreir med rustutslag og til dels synlig korrodert armering, se foto 7 i vedlegg V1. På pilarenes sidekant er det mange steder tydelige vertikale riss/sprekker. Disse skyldes kraftig rustsprengning i bakenforliggende armering – både på vertikalarmeringen og på bøylearmeringen. Den ytterste pilaraksen, som består av to pilarer ved siden av hverandre, har store avskallinger, større enn 1m<sup>2</sup> i tillegg til større flater med bomskader, se foto 9 i vedlegg V1. Mye av armeringen har kraftig korrosjon med betydelig tverrsnittsreduksjon. Slitasje fra sjøen har også ført til erosjon på betongen i støpeskjøter og steinreir, se foto 10 i vedlegg V1.

Erosjonsskadene på en del av pilarene skyldes langvarig påvirkning av sjøen på områder med dårlig betong. Skadene er svært fremtredende i områder med støpeskjøter og steinreir.

**Ytterste pilar på nordre landing**

Erosjonsskade i støpeskjøter og armeringskorrosjon.

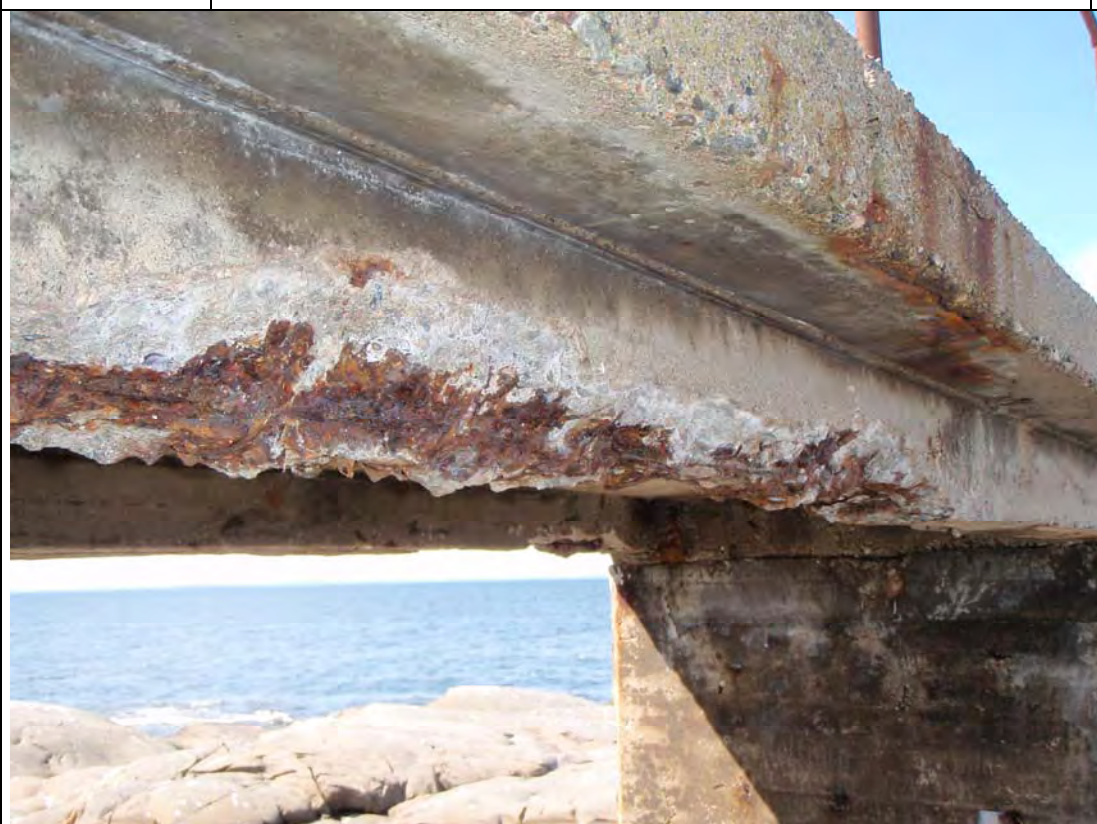
Foto nr.: 11

Skadeomfanget er også økende utover på betongbjelkene til gangveien og landingsbrygga. I hovedsak, er all betongoverdekning for strekkarmeringen enten bomskadet eller skallet av, se foto 11 i vedlegg V1. Der betongen ikke er falt av, er det kraftige sprekker både på sidekantene og /eller på undersiden av bjelkene, se foto 12 i vedlegg V1. Der hvor betongen er skallet av eller der vi fjerner betongen ved meisling, viser det seg at bøylearmeringen har kraftig tverrsnittsreduksjon eller er rustet helt av, se foto 13 i vedlegg V1. Vårt anslag er at 60-80 % av alle bøyene er rustet av. Strekkarmeringen har gjennomgående omfattende korrosjonsskader med til dels betydelige tverrsnittsreduksjon.

**Bjelke i gangvei på nordre landing**

Kraftig betongavskalling med frilagt korrodert armering med betydelig tverrsnittsreduksjon.

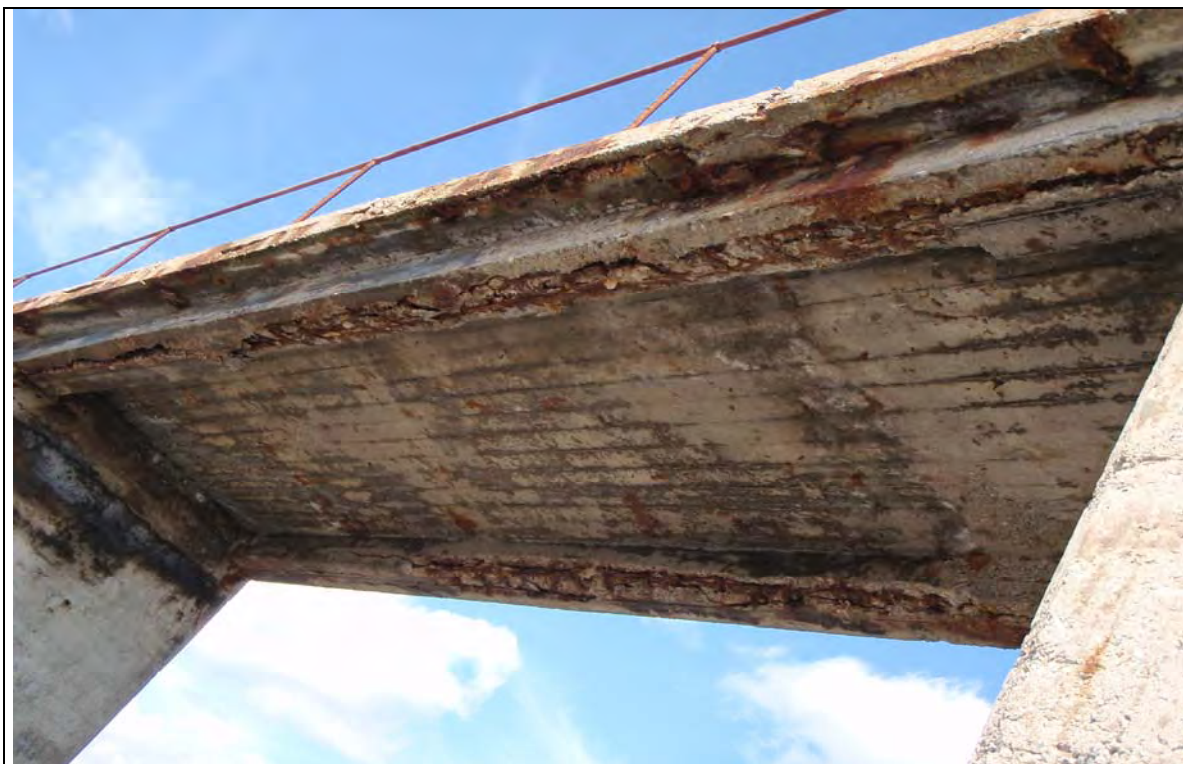
Foto nr.: 12

**Bjelke i gangvei på nordre landing**

Kraftige sprekker og avskallinger pga armeringskorrosjon på under- og sidekanten av bjelkene. Omfattende armeringskorrosjon.

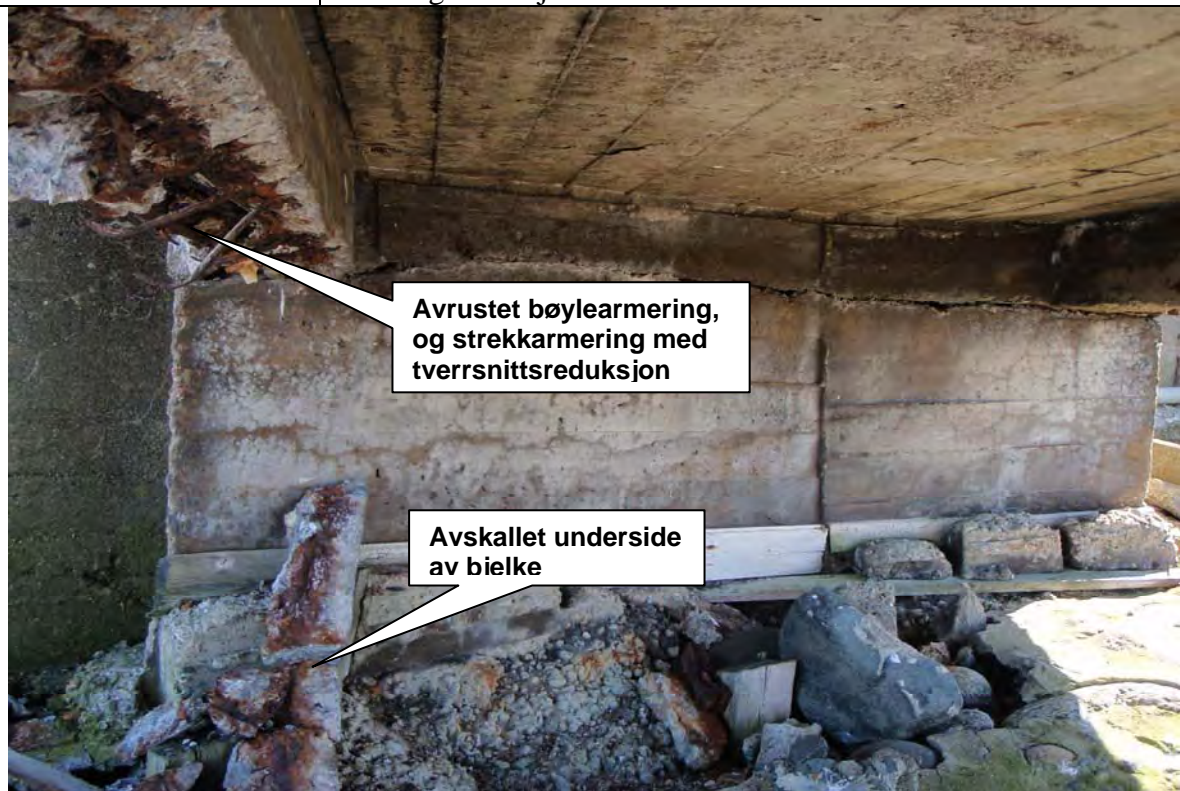
Avrustet bøylearmering,  
og strekkarmering med  
tverrsnittsreduksjon

Avskallet underside  
av bielke

**Bjelke i gangvei på nordre landing**

Større felt med frilagt avrustet bøylearmering og strekkarmering med tverrsnittsreduksjon.

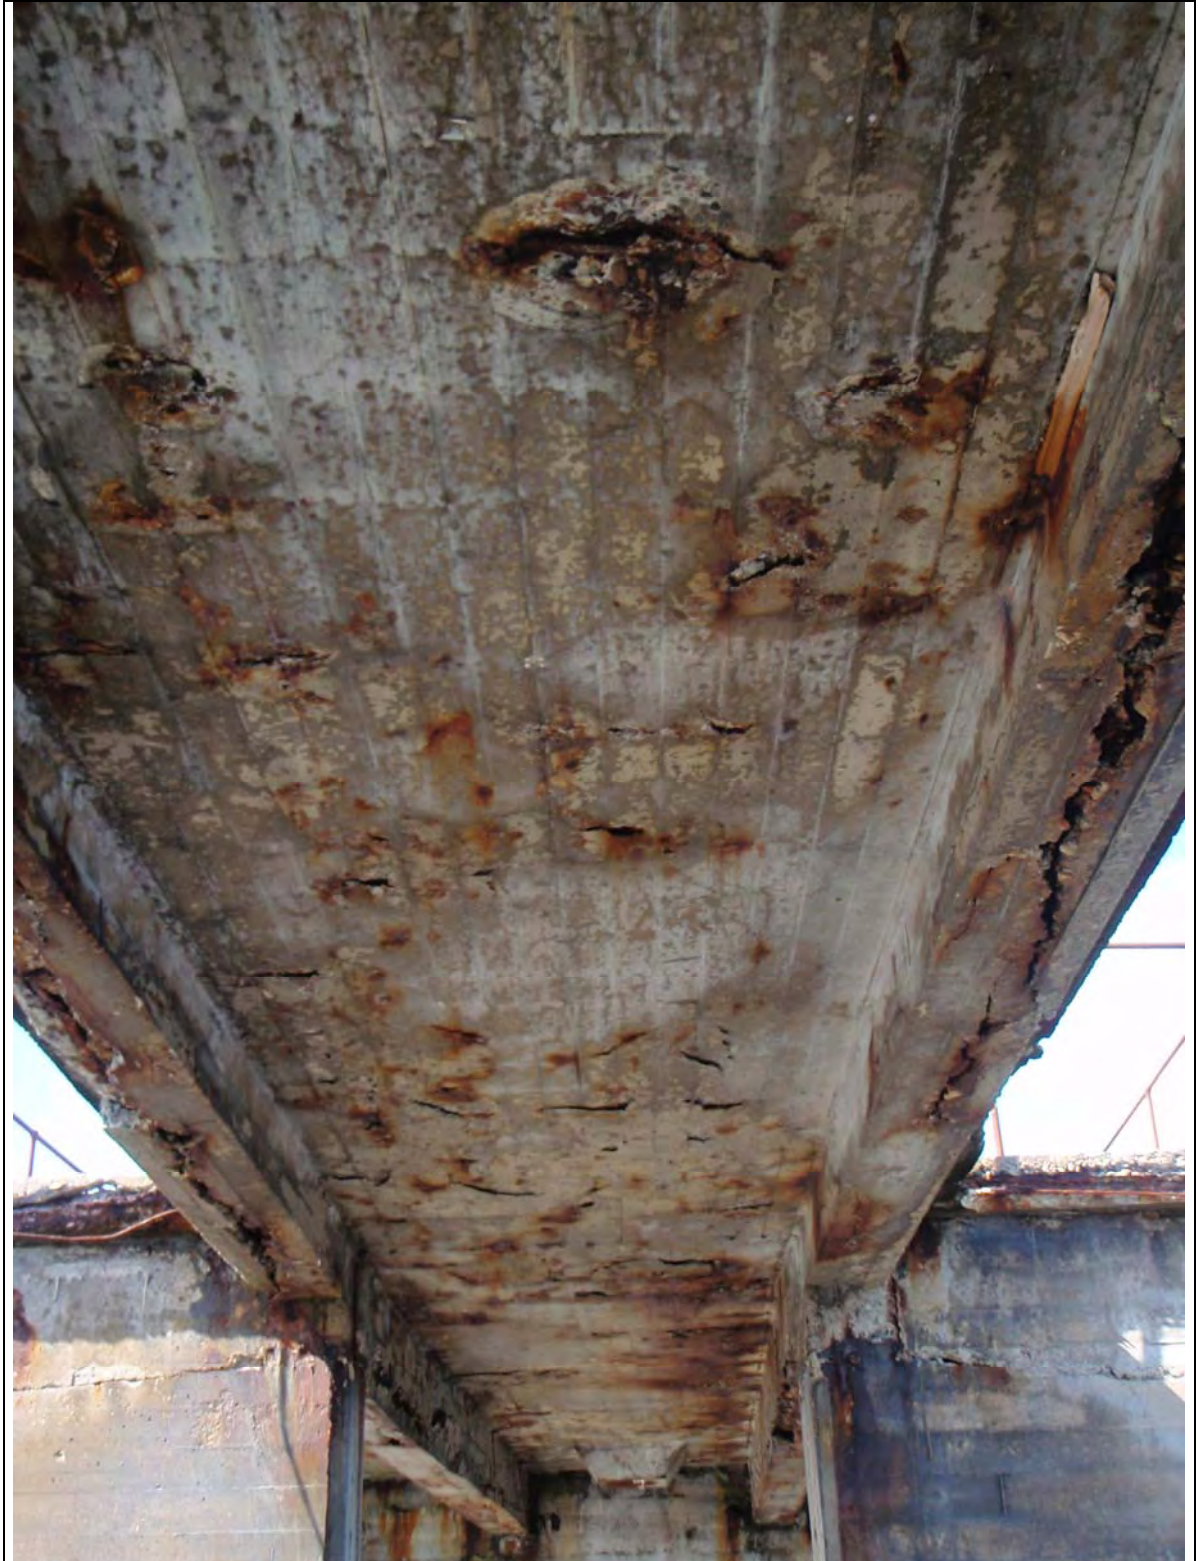
Foto nr.: 14

**Underkant dekke og bjelker, siste felt på gangveien og landingsbrygge, nordre landing**  
Mye riss og avskallinger med frilagt korrodert armering.

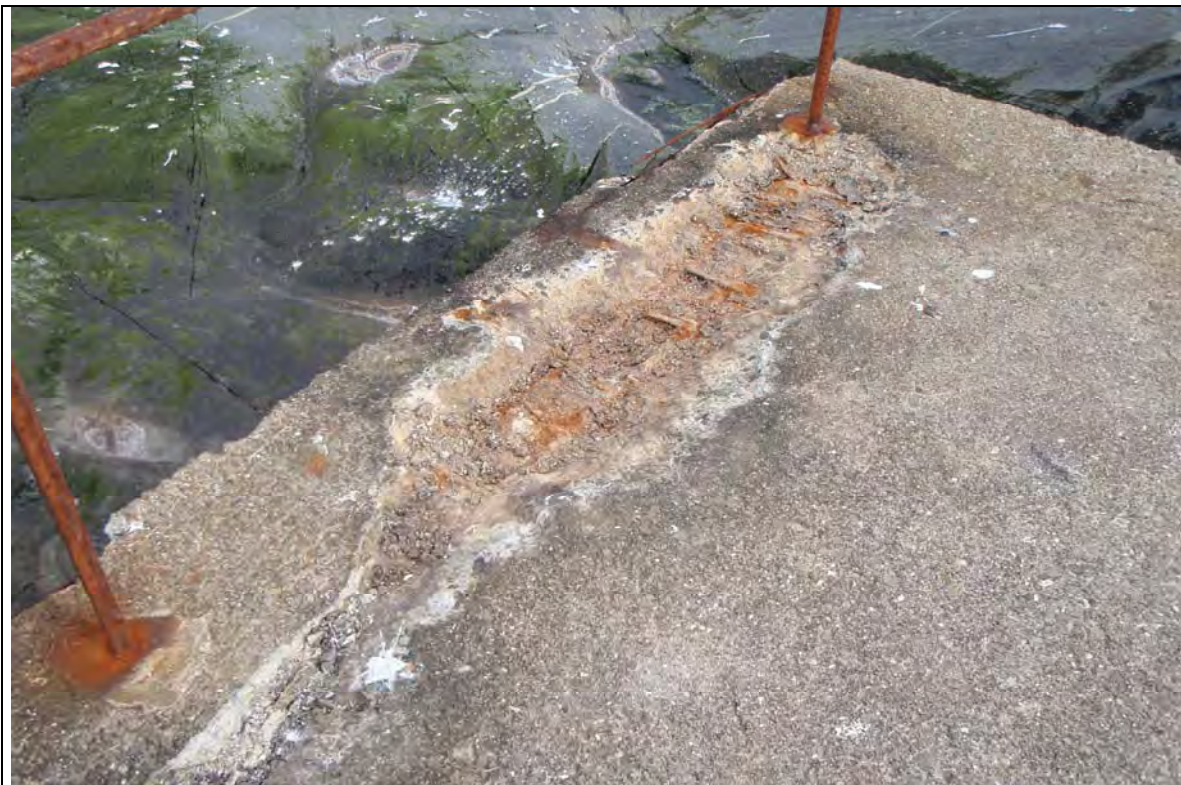
Foto nr.: 15

På overkanten av dekket til gangveien og landingsbrygga er det mindre områder med avskallinger og frilagt korrodert armering, se foto 15 i vedlegg V1. Omfanget av skader er

### Nordre landingsbrygge

Felt med avskalling og frilagt korrodert armering på oversiden av betongplata.

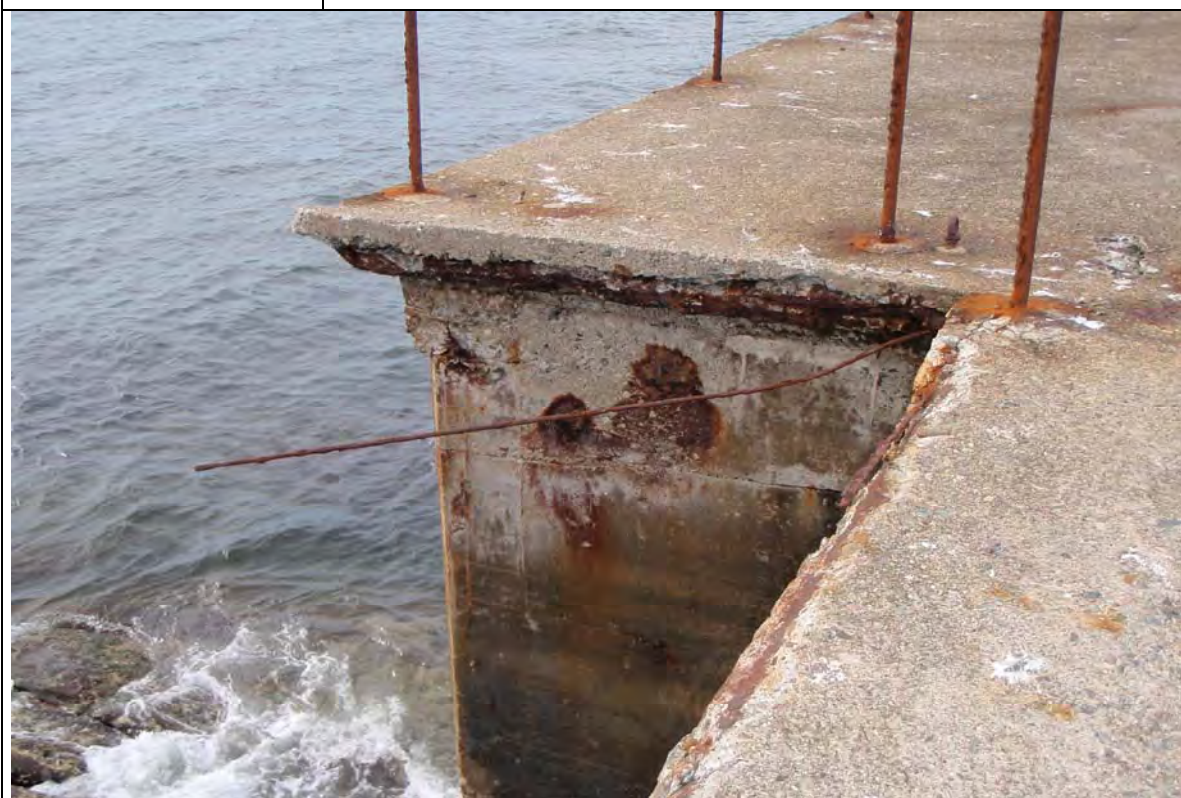
Foto nr.: 16

begrenset. Det forekommer også noe riss og til dels kraftige sprekker. Langs dekkanten er det felter med frilagt korrodert armering og en del riss og sprekker, se foto 16 i vedlegg V1. Rundt innfestingen til enkelte rekkverksstolper er det noe avskallinger og løs betong.

### Nordre landingsbrygge og gangvei

Betongavskallinger og frilagt korrodert armering på platekanten. Rekkverksstolper med korrosjon.

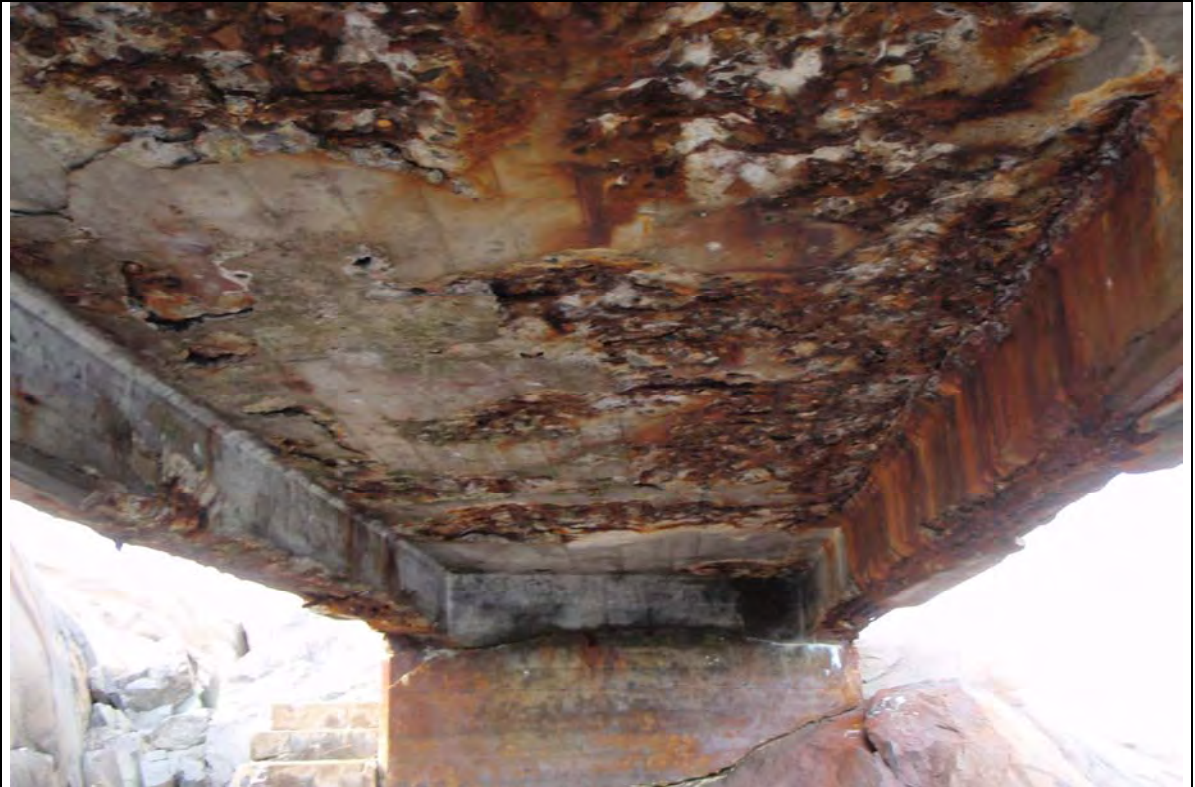
Foto nr.: 17

**Søndre landing, frittstående gangvei**

Omfattende betongskader med kraftig korrodert armering i dekket og bjelker.

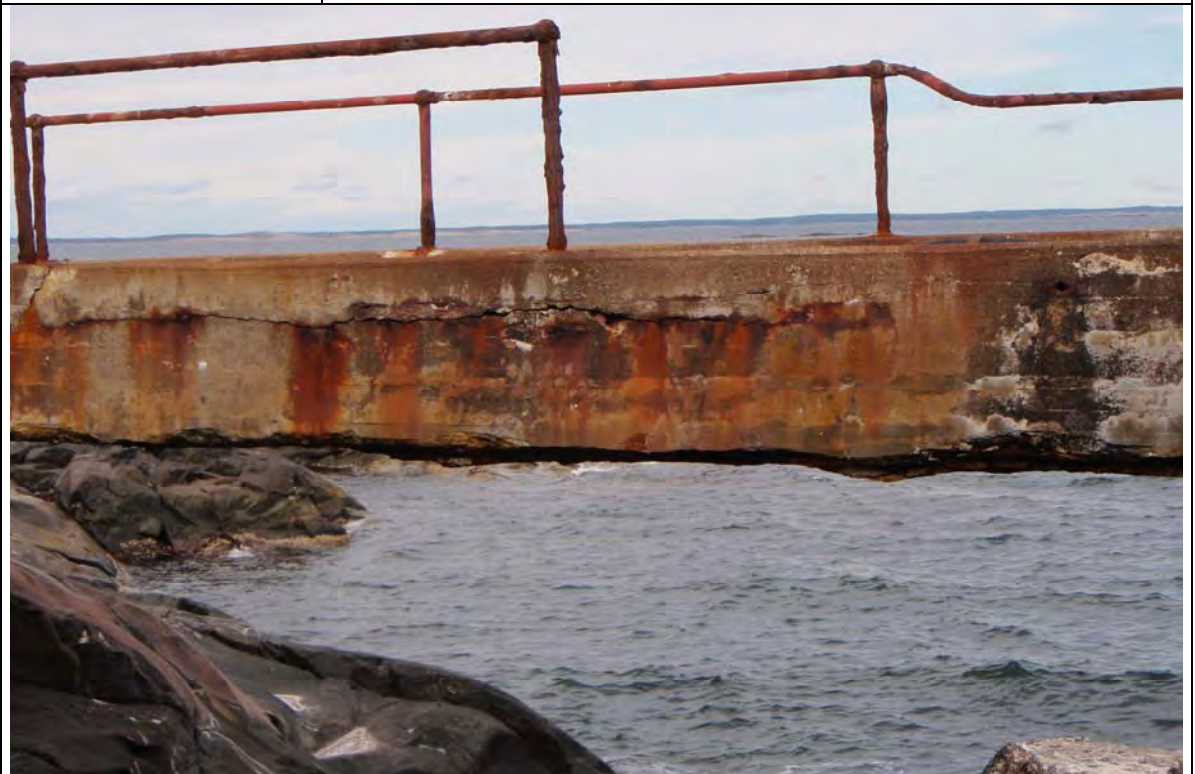
Foto nr.: 18

**Søndre landing, frittstående gangvei**

Kraftig horisontal sprekk i overgangen mellom bjelke og dekket.

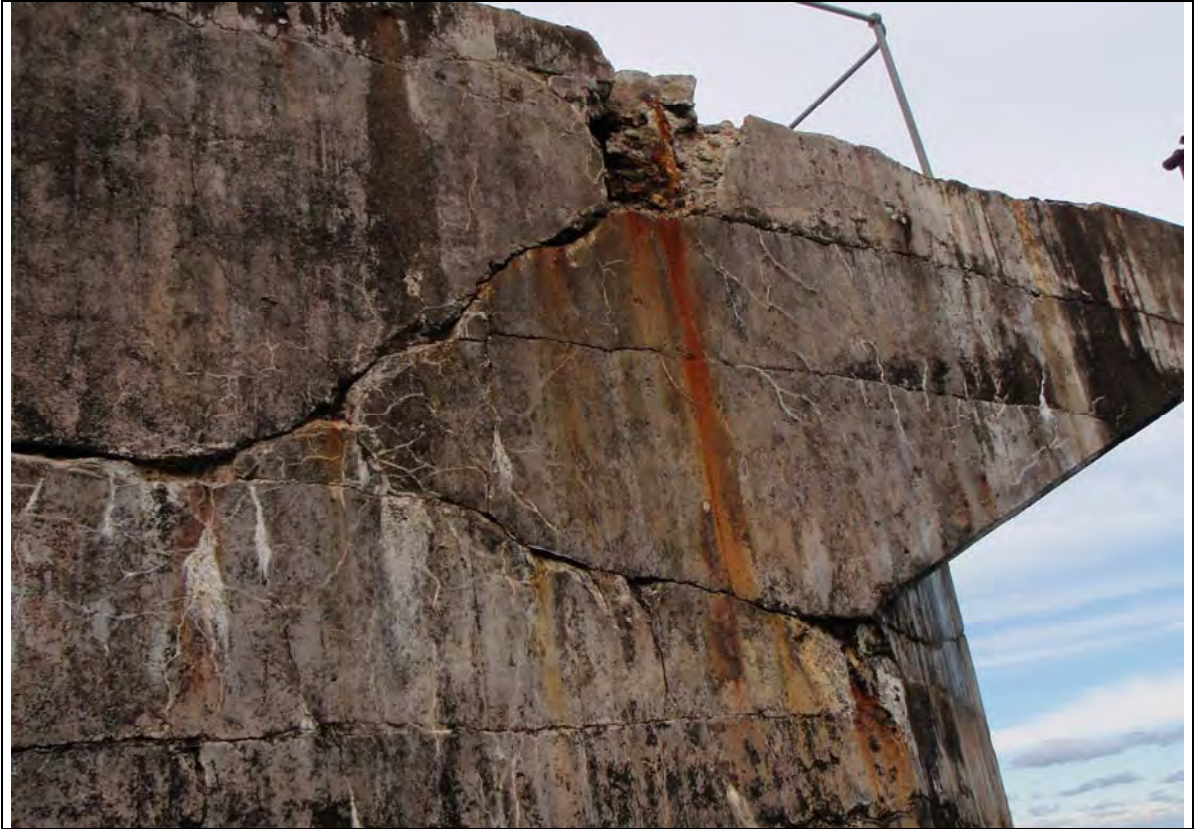
Foto nr.: 19

**Landingsbrygge, søndre landing**

Kraftige sprekker i vertikal sidekant mot vest.
