# Befaringsrapport Dummdalen. 19-20, og 14. august 2022

**Rapport til Breheimen Nasjonalpark**

**Stein-Erik Lauritzen**

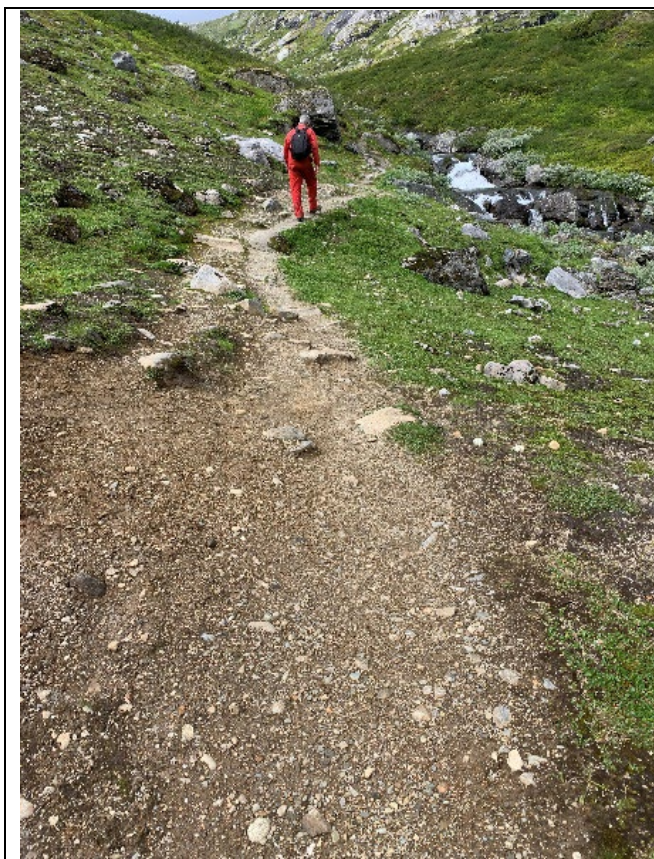
**Figur 4.** Stien på sørsiden av elva. Inngang til Nedre Elvegrotte skimtes i bakgrunnen.

*Nedre Elvegrotte (4-5).* Det er en tydelig sti på sørsiden av elva, som nok prioriteres av de som går i grottene (Figur 4). Tydelige ferdselsmerker i de tørre delene. Elvegangen er, på grunn av vannstrømmen, intakt. Grotta har flere utganger, en ved stor steinblokk. Grotta har også en tørr overetasje med krypegang. **Slitasjegrad (2-3)B**

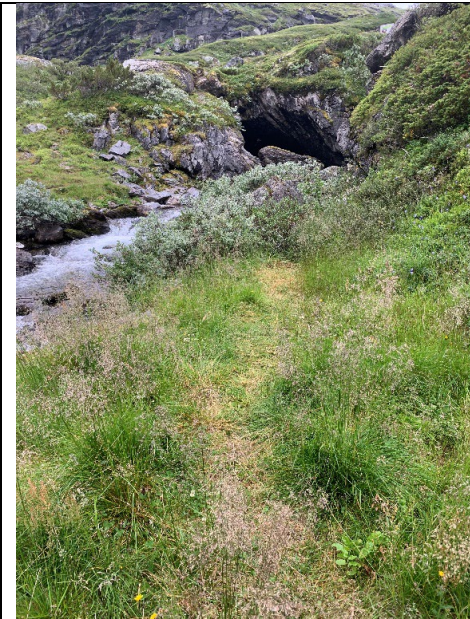
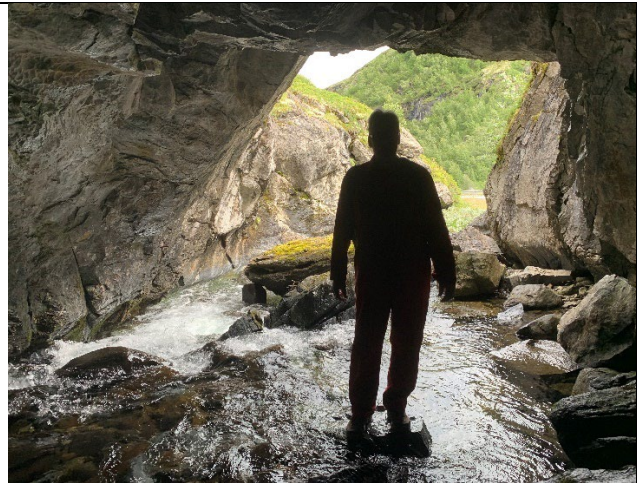
*Dummbua* (1). Kort grotte ved veien. Tydelige stier til nedre og øvre inngang og til et utsiktspunkt i «Dolina», en sjaktåpning hvor en kan se ned i elvegangen. Deler av grotta befart innvendig. Bortsett fra stiene på overflaten, er det lite slitasje å se inne i grotta. De tørre delene er lite eller ikke besøkt, pga tilgjengelighet (trangt). Det er ikke observert grafitti. Elvegangen er renvasket med godt synlige strømskåler med skarpe kanter. Det er få eller ingen endringer siden forrige befaring. Hverken søppel eller toalettpapir å se. **Slitasjegrad 1A.**

**Figur 5 og 6.** Fra Dummbua. Venstre: sti opp mot nedre åpning, nærmest veien. Over: Utløpet av grotta. Ingen synlig slitasje.

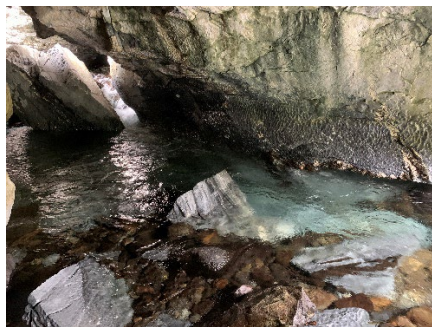
**Figur 6 & 7.** Fra Dummbua. Over: Elvegangen med intakte strømskåler. Høyre: Dolina med utsikt ned i elvegangen.

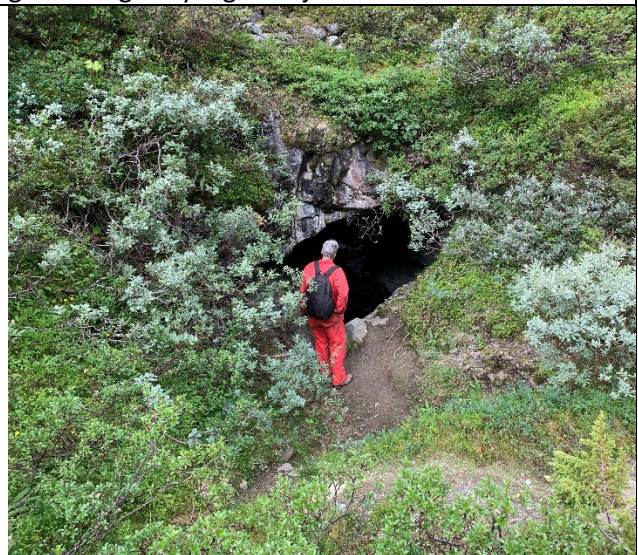
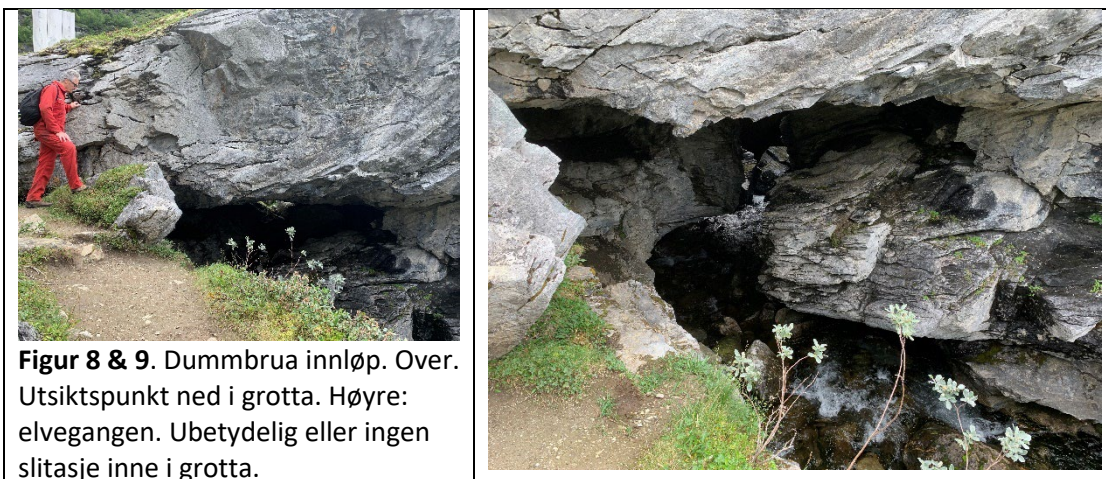
**Figur 8 & 9.** Dummbua innløp. Over. Utsiktspunkt ned i grotta. Høyre: elvegangen. Ubetydelig eller ingen slitasje inne i grotta.

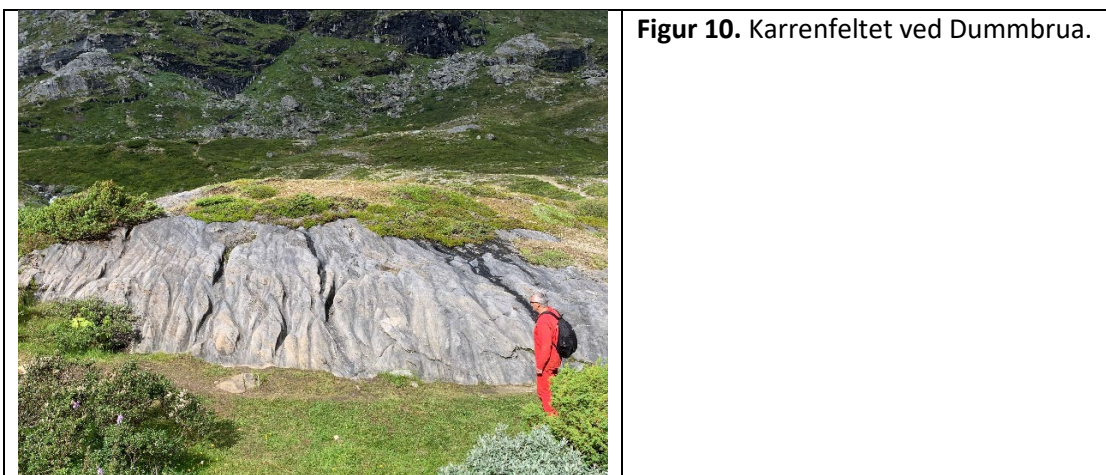
*Karrenfeltet* (2). Ligger rett bak Dummbua, på sørsiden av elva. Bortsett fra vandalismen gjort på 1960-tallet (fjerning av vegetasjonsdekket) er det ikke observert endringer.

**Figur 10.** Karrenfeltet ved Dummbua.

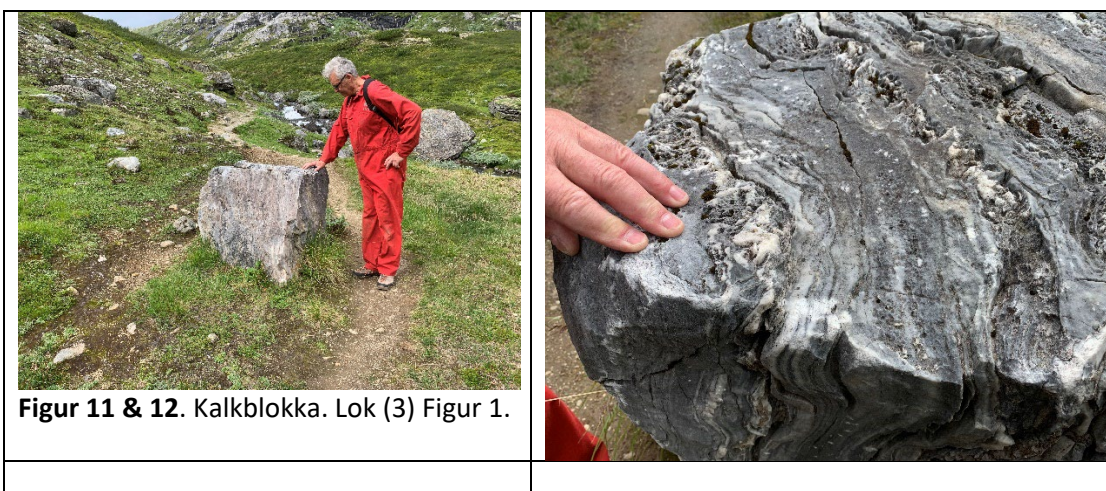
**Figur 11 & 12.** Kalkblokka. Lok (3) Figur 1.

*Kalkblokka* (3). En stor prismatisk kalkblokk langs stien er intakt. Ingen ripemerker eller annet. Dette er en severdighet som med litt forklaring illustrerer oppløsningsmerker på kalkstein og variasjon i oppløselighet. Den benyttes muligens ikke.

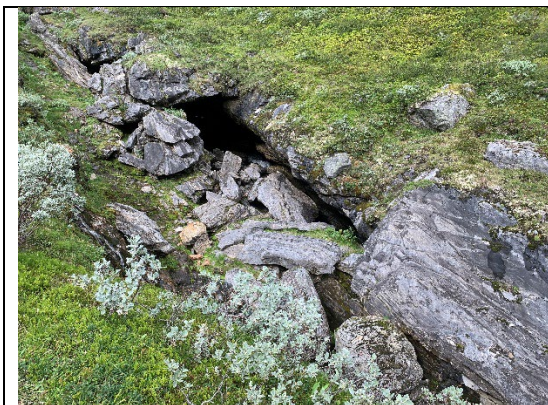
**Figur 13.** Nedre inngang (utløp) nedre Elvegrotte.

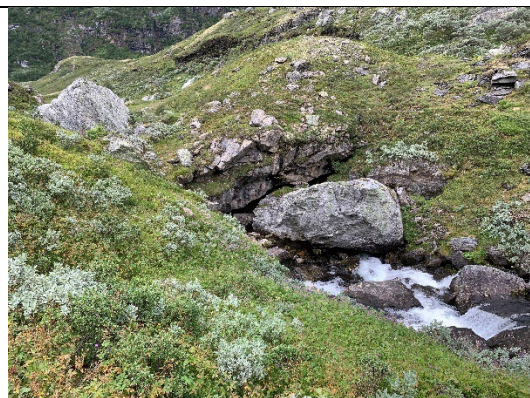
**Figur 14.** Innløp Nedre Elvegrotte. «Utgangen», som benyttes av besøkende, bak steinblokken i bakgrunnen.

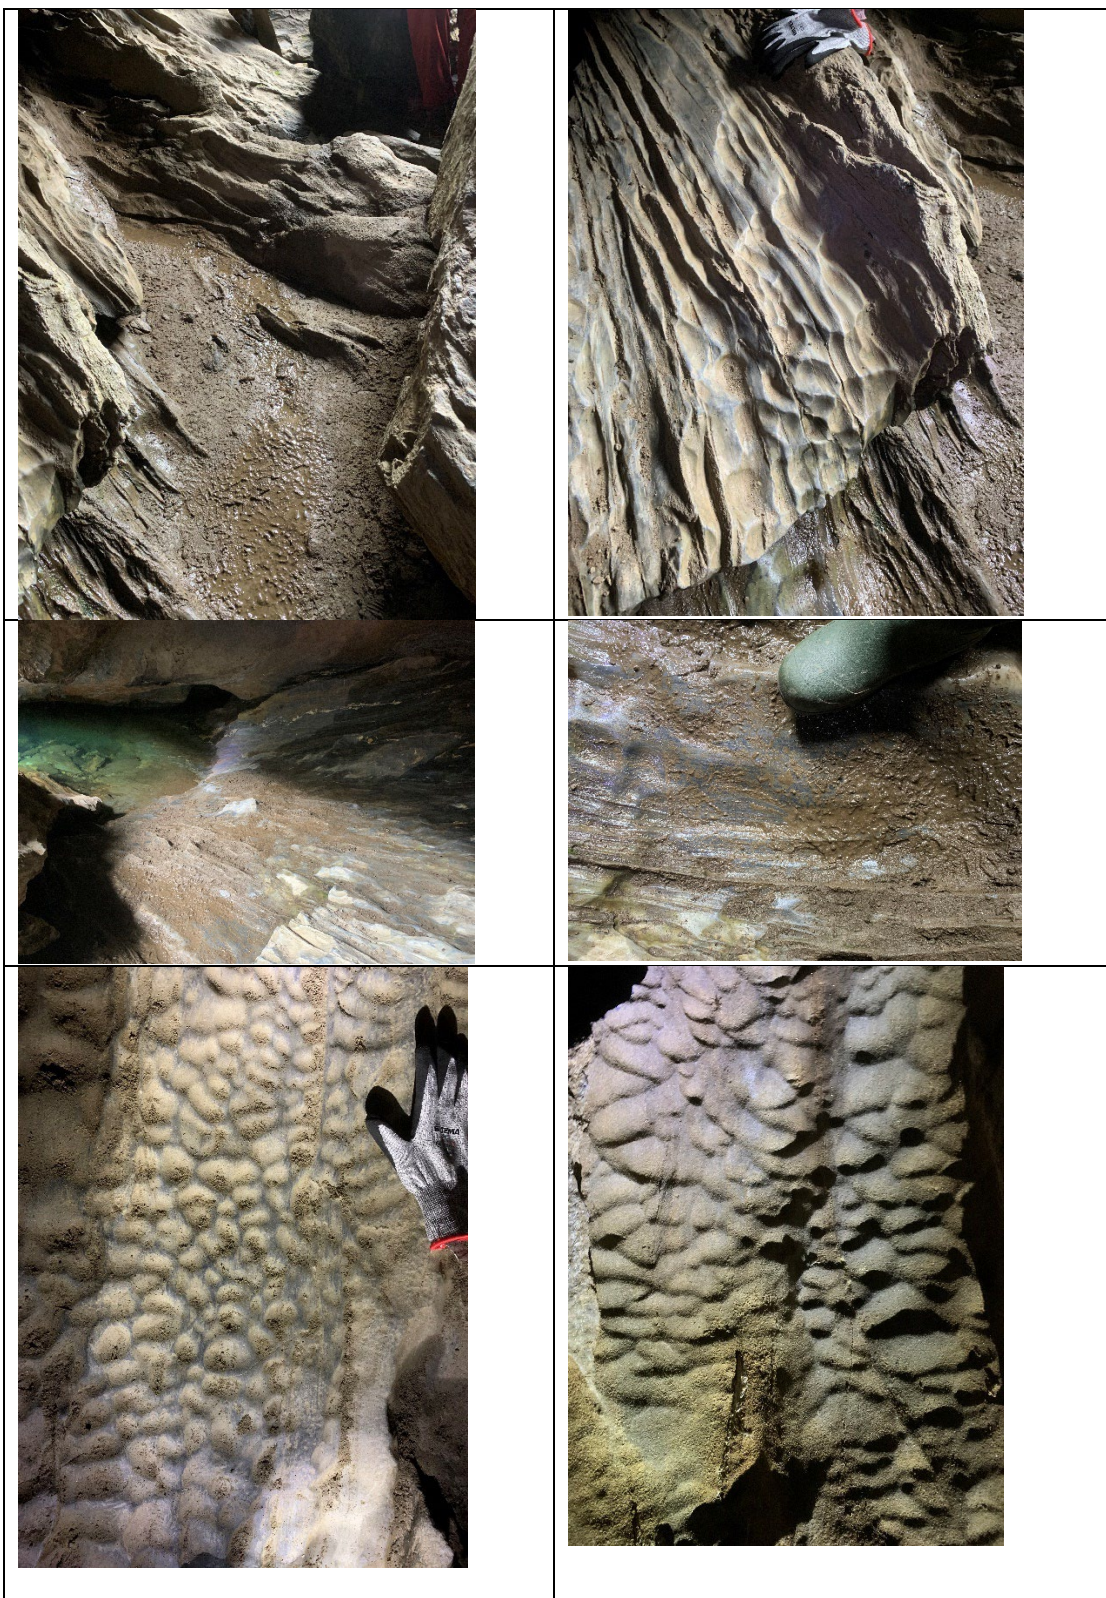
*Tørrgrotta og vannlåsen (6-7).* Dette er muligens den mest brukte grotta idet inngangen er lett tilgjengelig og det er lett kryping med en liten «skvis» i øvre utgang. Denne grotta har svært mye slitasje. Langs gulvet igjennom grotta er strømskålene sterkt erodert, enkelte steder er de nesten slitt vekk. I de nedre delene er mye våt sand og gjørme på kalkgulvet. Dette slipemiddelet bidrar sterkt til slitasjen, og det kan være en ide å spyle disse delene av gulvet av og til for å redusere slitasjen. Utstikkende lister og skarpe kanter er av samme grunn avrundet. Om noe er brukket av er vanskelig å avgjøre på grunn av at overflatene er dekket av sand og silt. Det trange partiet i øvre inngang har mye (uunngåelig) slitasje. Det er i det hele samsvar mellom tydelig sti mot inngangene og slitasje inne i grotta. I motsetning til forrige befaring, er det ikke synlig søppel, tauverk eller grafitti her nå. **Slitasjegrad 3C.**

**Figur 15.** Fra Vannlåsen- Tørrgrotta. Øverst venstre: Fuktig gjørme og sand i inngangspartiet. Høyre øverst: nedslitte strømskåler og avrundede kanter. Venstre midten: Mot vannlåsen, fuktig sand og gjørme på liggen. Høyre midten: nedslitt bergmasse skyldes støvlesåler og fuktig gjørme som slipemiddel. Venstre nederst: Nedslitte strømskåler på liggen i passasjen. Høyre nederst: intakte strømskåler i taket på samme passasje. Strømskålene viser vannstrøm under hel vannfylling mot vest, dvs opp dalen. (Bevis på subglasial grottedannelse).

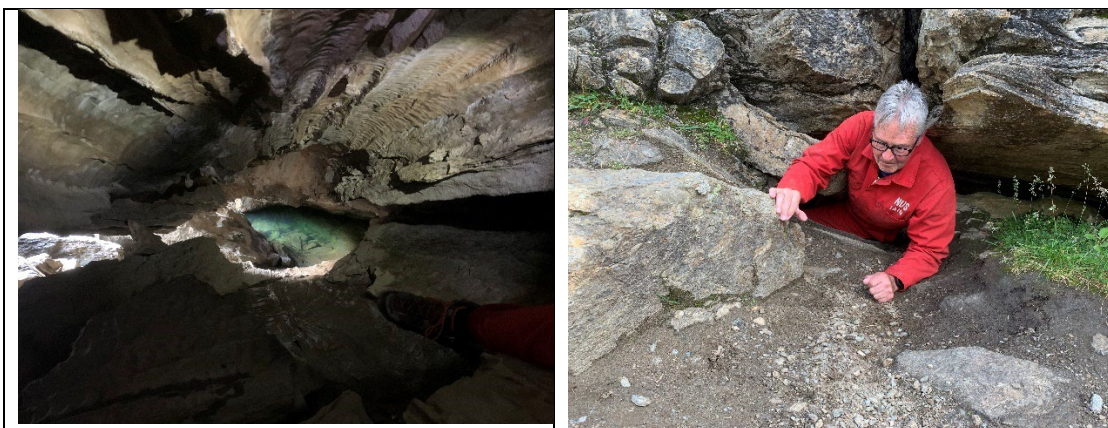
**Figur 16.** Venstre: Ned langs hovedgangen mot vannlåsen og inngang. Høyre: øvre inngang, hvor de fleste kommer ut. Sterk slitasje på alle overflater.

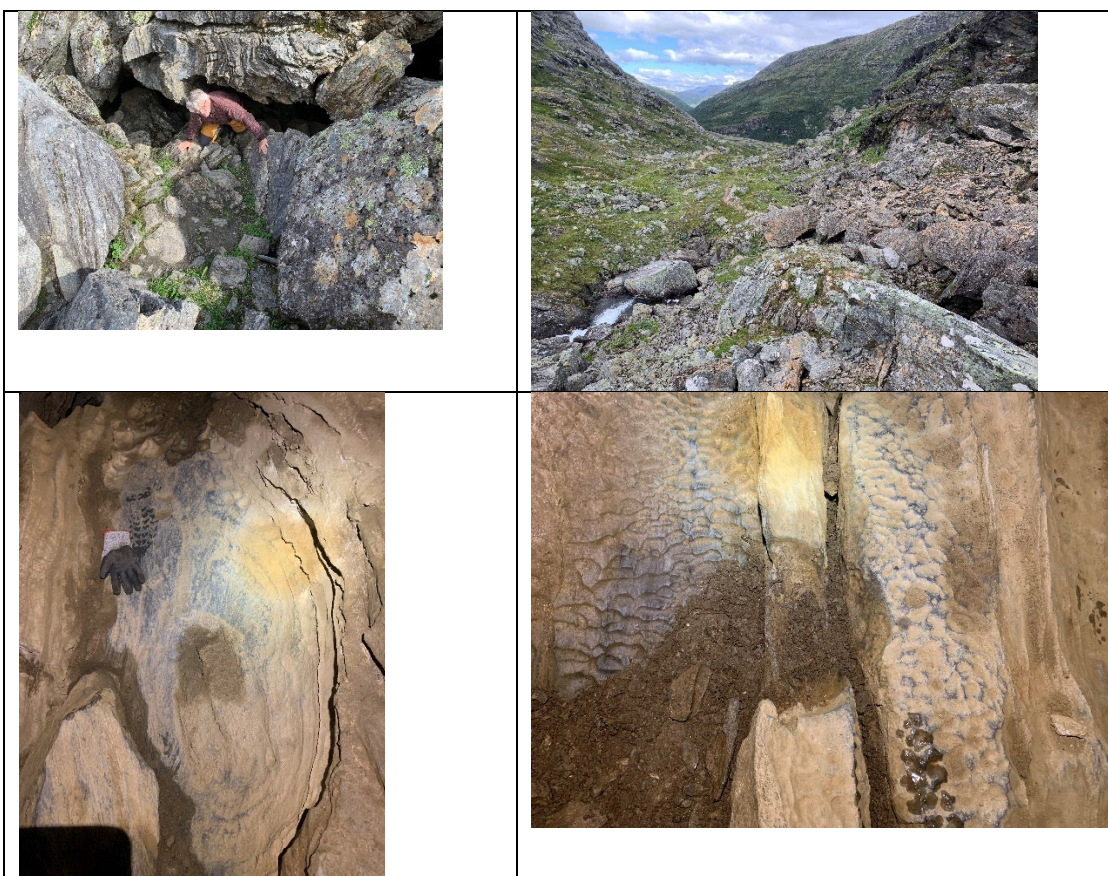
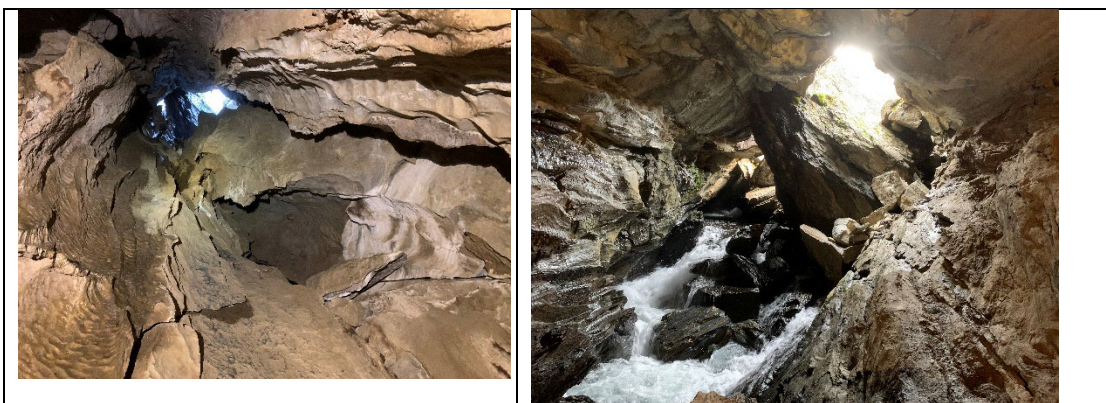
*Øvre Elvegrotte (8-10).* Noen av tørrgangene er befart. Her er som ellers, godt samsvar mellom stislitasje på overflaten og slitasjespor inne i grotta. Enkelte steder, i passasjene over den aktive elvegangen, begynner kalkoverflatene å bli sleipe. Slitasje kan gjøre grotta mer risikabel å ferdes i. **Slitasjegrad (2-3)B.**

**Figur 17.** Øvre Elvegrotte. Venstre øverst: Inngang til overetasje i Doline. Høyre Øverst: Øvre inngang (elvenedløp) og overflaten over Øvre Elvegrotte. Venstre midten: Nedslitt grottegulv i overetasjen. Høyre midten: På gulvet, delvis intakte strømskåler til venstre, sand og nedslitte strømskåler til høyre. Nederst, venstre: Tunnel (trykkledning) i overetasjen, ser ut mot øvre inngang. Nederst, høyre: Hylle mot øvre inngang. Slitasje på de fleste utstikkende hjørner.

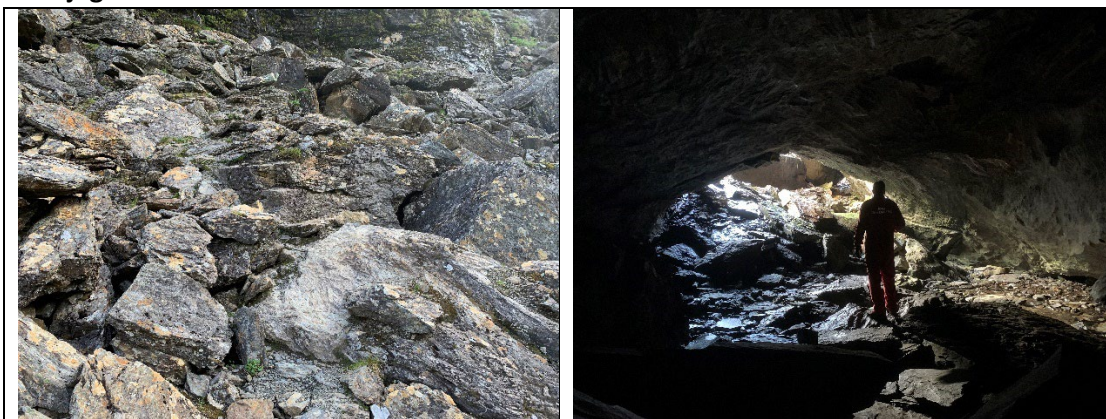
*Jotunhallen* (11). Som nevnt, tydelig slitt sone i steinura opp til grotta. Nedfallsblokkene inne i grotta har avrundede kanter og er noen steder glatte. Det var ved befaringen ikke synlig grafitti på veggene og heller ikke noen bålrester. Dette er en sterk forbedring fra forrige befaring. Dette grotterommet er så stort at besøkende ikke kommer i kontakt med annet enn gulvet. Bruken av grotta synes ikke å bidra betydelig til videre slitasje.

#### Slitasjegrad 2B.

**Figur 18.** Jotunhallen. Venstre: Slitasjemerker i ura mellom Øvre Elvegrotte og Jotunhallen. Det er en tilsvarende sti mot Spiralgrotta. Høyre: interiør i Jotunhallen. Noen blokker på gulvet viser slitasje og er blitt sleipe å gå på.

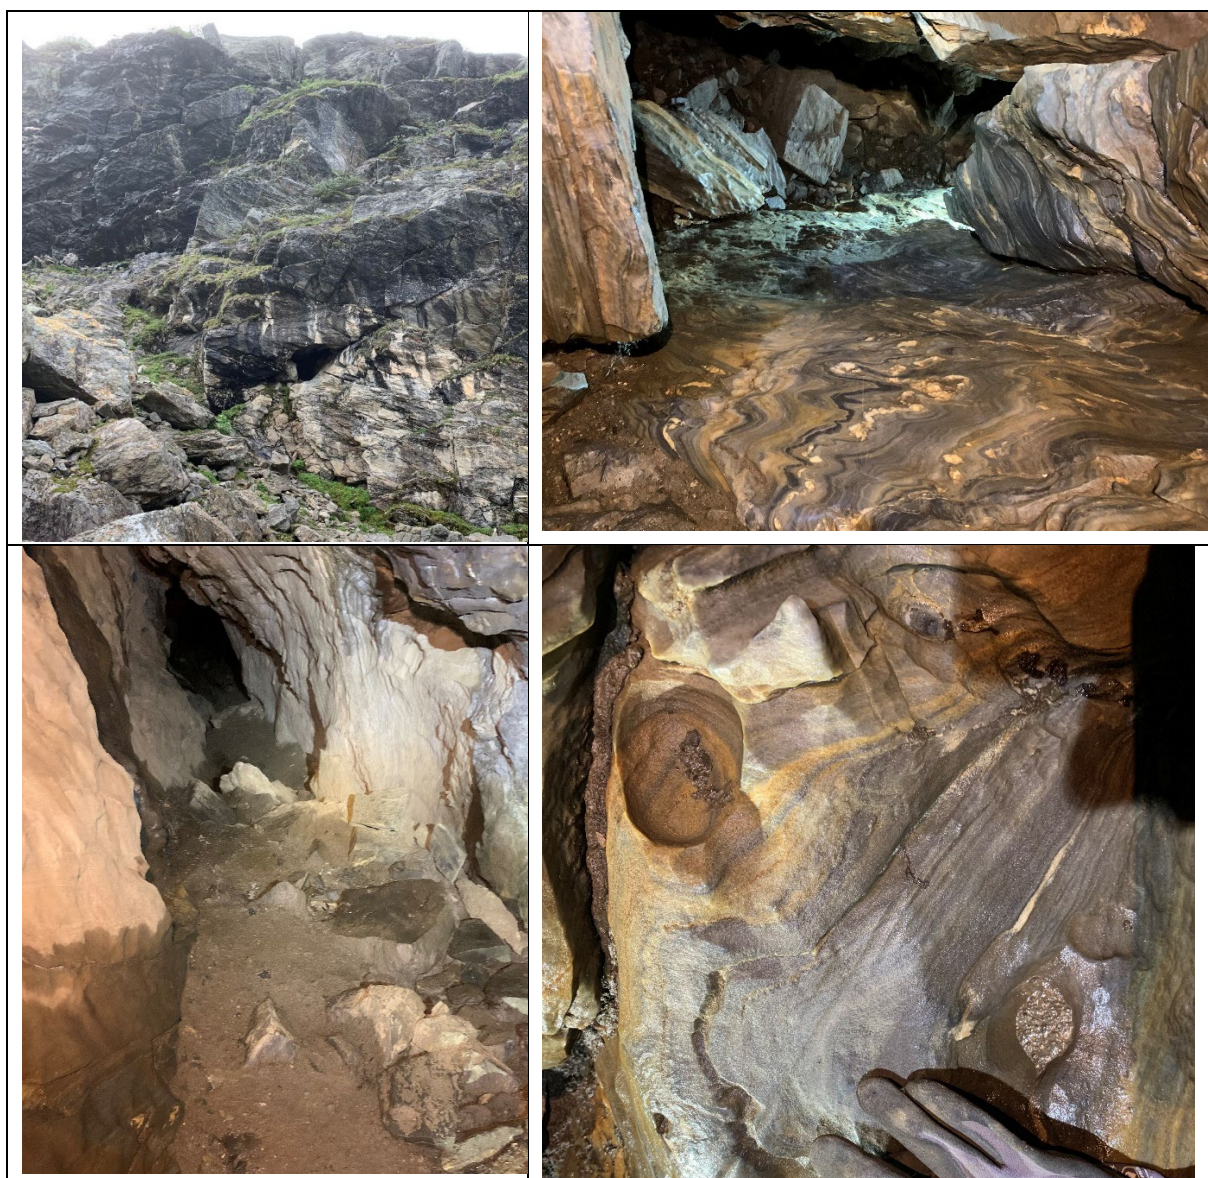
Inngangspartiet, hvor stigen har stått, er moderat slitt. Overflaten har delvis vært forskånet på grunn av stigen. Den øverste delen av inngangspartiet er glattslipt og har få festepunkter. Lenger inne i grotta er slitasjen svært stor, Figur 19a. Praktisk talt alle tilgjengelige gulvflater er glattpolerte, skarpe lister er helt avrundet, klatretak er slitt vekk og sedimentgulv hardtrampet. De trange partiene av horisontalgangen øverst i grotta er sterkt slitt både på gulv, tak og vegger. Det eneste unntak fra grov slitasje er der trestigen har stått inne i den øvre delen av grotta. Her er overflaten omtrent som den var ellers i grotta før slitasjen tok til og kan tjene som sammenlikningsgrunnlag. (Denne, eller en tidligere stige var på plass da jeg besøkte grotta tidlig på 1980-tallet. Jeg er imidlertid usikker på om den var der da jeg første gang var der i 1978). Vi kan derfor anta at stigen har beskyttet underlaget igjennom nærmere 40 år.

Det er irreversibel slitasje i nesten hele grotta. I hovedsak er mer enn 90 % av det tilgjengelige gulvarealet slitt. Grad 3C. Slitasjen er så langt kommet at formelementer som er viktige for å forstå grottedannelsen (strømskåler, utstående lister, rifler på skyveplan, etc.) ikke lenger er tilgjengelige. Grottas faglige og estetiske kvaliteter er sterkt redusert.

**Figur 19a.** Spiralgrotta. Øverst venstre: Inngang. Lite slitasje av nyere dato utenfor. Gjenraste innganger til høyre for grotteåpningen. Øverst høyre: Slitt gulv innenfor inngangen, ser utover. Nederst venstre: hardtrampede sedimenter og slitasje på tak og vegger i trange partier. Nederst høyre: korrosjonsgroper på nedre deler av veggen, slitt gulv.

Etter denne prøveperioden bør grottene stenges med porter og ferdselen reguleres etter søknad og gruppestørrelse. Dersom f.eks. Spiralgrotta overhodet skal kunne regenereres, trengs som nevnt en hvileperiode med sjeldne besøk på 20 – 40 år.

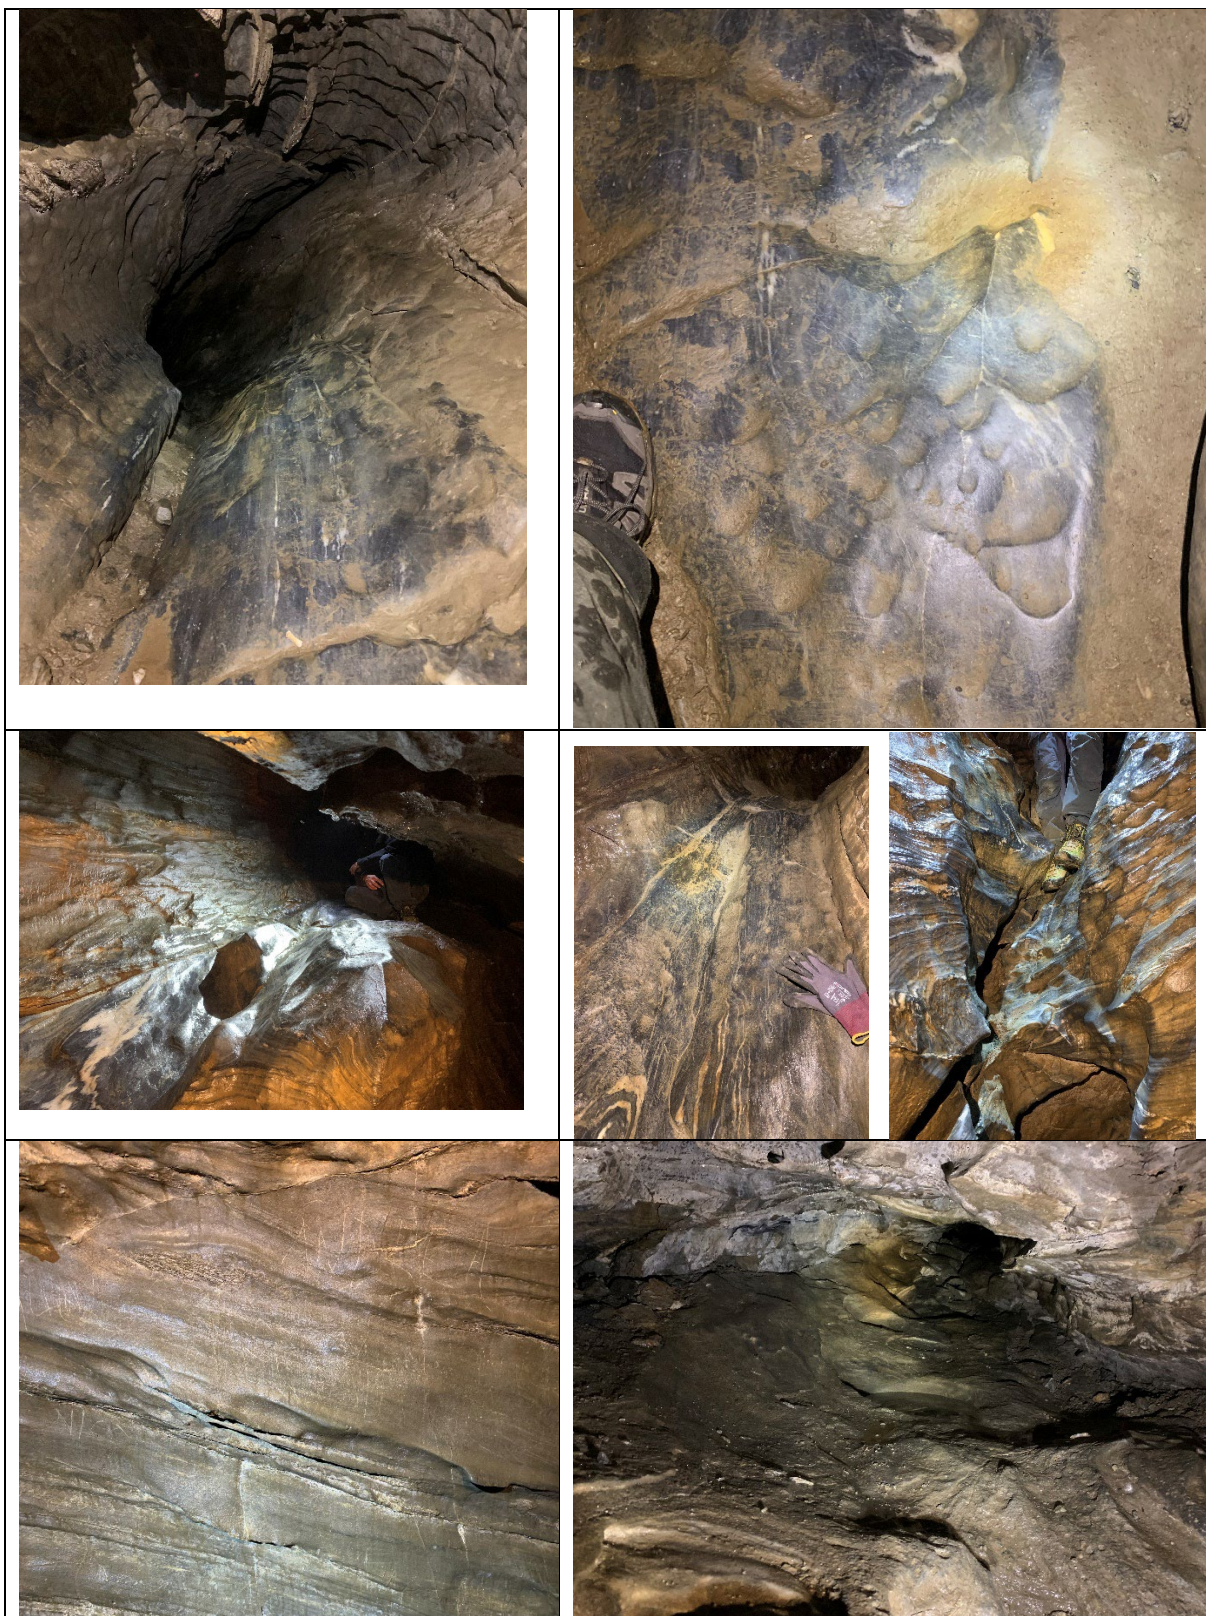
I «skrågangen», hvor en tidligere lett kunne gå nedover og ha godt feste på tross av skrått gulv, er nå glattpolert og mye farligere å ferdes på, Figur 19b. Nedenfor skrågangen er en passasje med relativt flatt, sedimentdekket gulv. Dette er hardtrampet og det er en god del grafitti repet inn i kalkveggen. Spiralsjakta er svært slitt og de gode festene som var, er nå permanent ødelagt. Den er blitt svært glatt og krever god teknikk for å forseres uten hjelpemidler. Den er i dag farlig for uerfarne personer. Videre ned mot bunnen av 11 m sjakten har gulvet slitasje. Nærmere vannspruten er det ikke vesentlig slitasje. Krypegangen vestover har en god del slitasjespor, også i taket.

**Figur 19b.** Spiralgrotta interiør. Rad 1 venstre: passasje før skråsjakta. Sterk slitasje på gulvet. Høyre. Strømskåler med sterk slitasje. Rad 2, venstre: nedre del av skrågangen. Blankpolerte flater fra ferdsel. midten: alt mikrorelieff og deler av annet relieff slitt vekk. Høyre: Fra spiralsjakta. Blankpolerte flater og dårlige festepunkter. Rad 3 (nederst), venstre: Grafitti repet inn i veggen. Høyre: krypegangen nederst i grotta slitt både i tak og gulv.

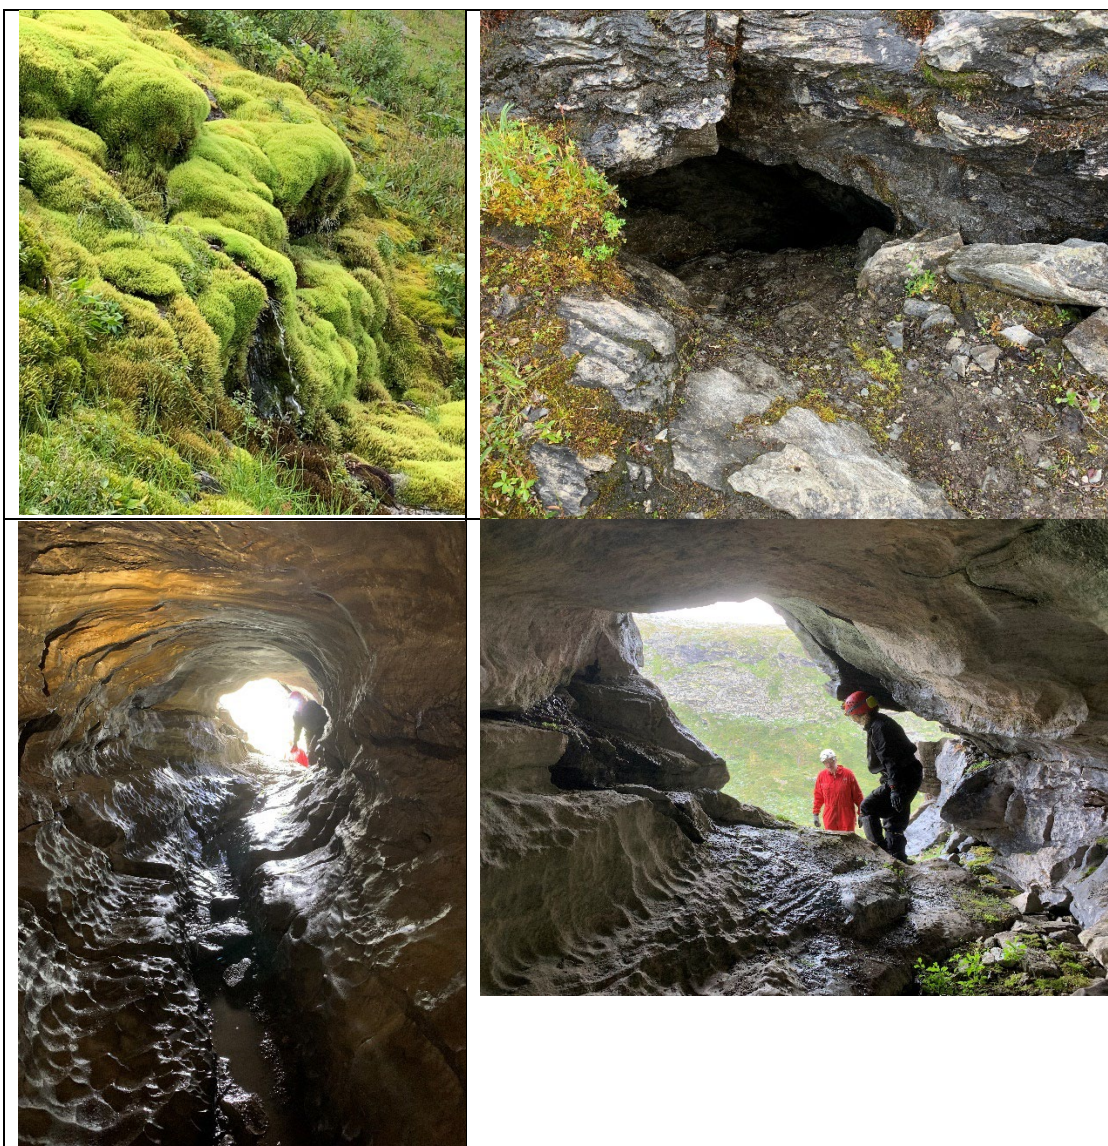
Grotta har to innganger, en ved foten av skrenten og en høyere oppe i stupet. Sistnevnte er en spektakulær inngang dannet fra den før nevnte trykkledningen som munner ut i stupet. Den nedre inngangen fører inn i bekkegangen og er utvidet kunstig. Den har tydelige slitasjemerker i likhet med andre trange åpninger i Dummdalen. Inne i grotta er det lite slitasje å se. Dette skyldes lite bruk, og at en hele tiden er i nærheten av bekkeløp og fossefall hvor det er mye fukt og frostprosesser vinterstid. **Slitasjegrad 1-2B.**

**Figur 20.** Dummhølet. Øverst, venstre: kildemose («kaldmåsa») indikerer hvor invasjonsspekk i Dummhølet kommer ut på landoverflaten. Høyre øverst: nedre inngang Dummhølet. Denne inngangen er utvidet og sterkt nedslitt. Nederst venstre: Trykkledningen. Praktisk talt intakt med lite slitasje. Nederst høyre: Samme, med utsyn til motsatt dalside. Trykkledningen er skoleeksempel på en subglasial passasje som er gjennomskåret av dalerosjon.
