Kvænangsbotn  
landskapsvernområde

Navitdalen  
landskapsvernområde

# Skjøtselsplan for stier og veier i Kvænangsbotn og Navitdalen landskapsvernområder 2024 - 2028

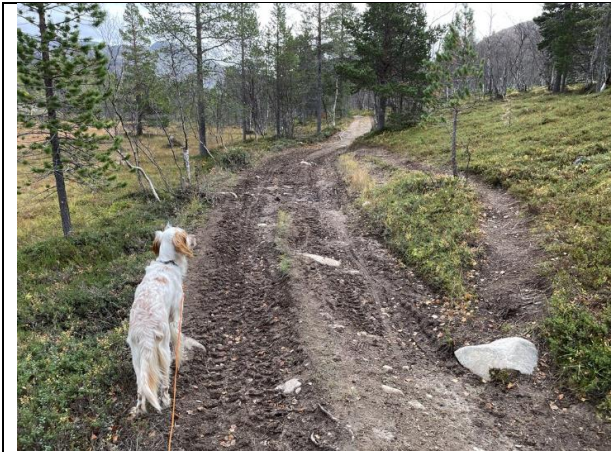
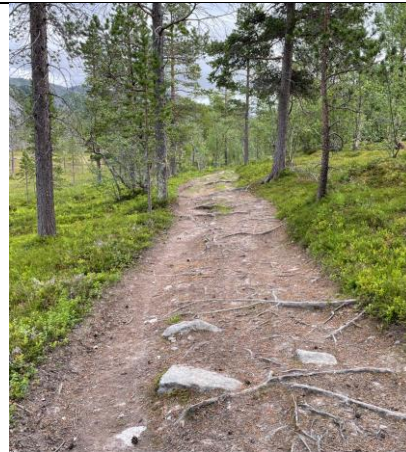
Veistrekning ca 500 m som går langs Monnamyra i skogkanten. Videre går veien ned en bakke og følger elvekanten. Veien er ikke opparbeidet og har bare naturlig grunn av sand, silt og morene. I perioder med mye nedbør slites veien og det skapes dypere spor som samler vann. Første 450 meter er flat med lite erosjon. Siste 100 meter går i en bakke med mer erosjon og hvor drenering fra myr gjør at jordsmonnet er fuktig store deler av året.

1. Oppsamling av vann på enkelte lokaliteter langs stien og gir større sårbarhet for slitasje ved ATV kjøring.
2. Redusert framkommelighet for gående i tider med mye nedbør eller smeltevann.

Enkel grøfting eller leding av vann ut av stien. Forsterkes med steinsetting

Påføring av masser eller flis for å flate

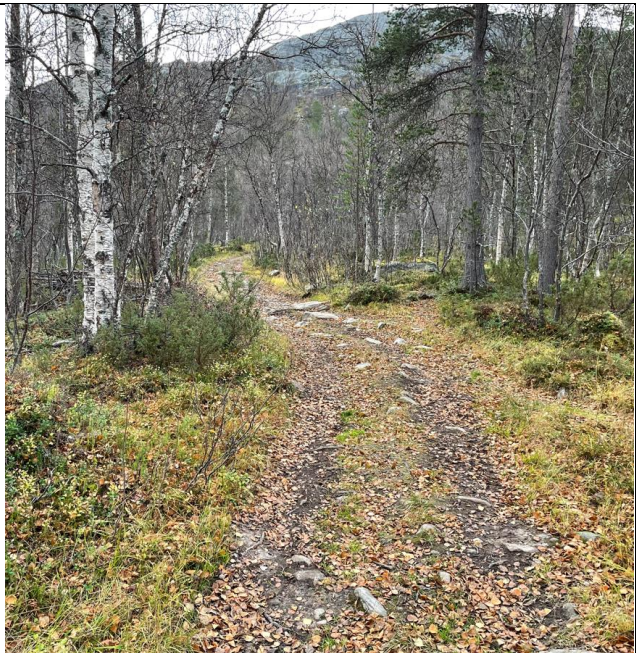
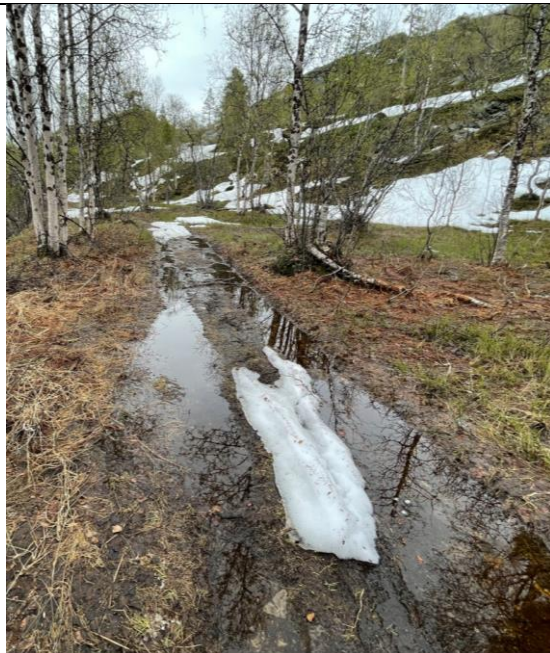
| Veistrekning ca 500 m som følger elvekanten. Veien er ikke opparbeidet og har bare naturlig grunn av i hovedsak morene men også sand, silt. I perioder med mye nedbør slites veien og det skapes dypere spor som samler vann der grunnen er dårlig drenert eller tråkksvak grunn. | | | | | |

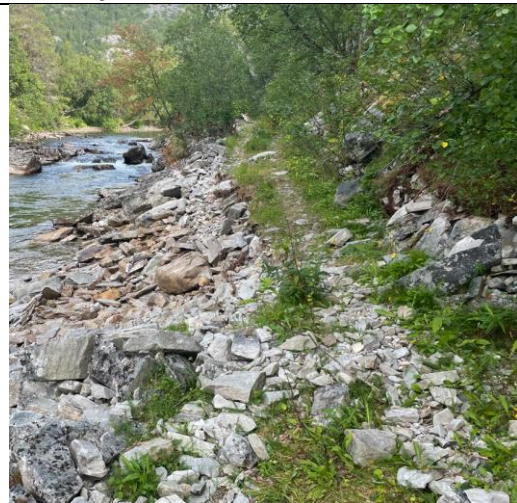
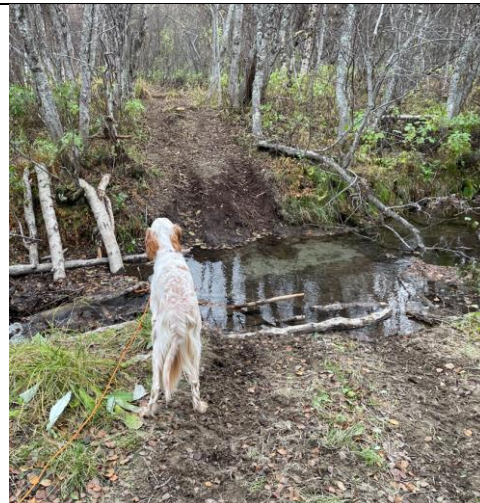
Veien går forbi «ura» som tradisjomelt var adkomst til Dalstuene. Deler av veien vaskes ut ved storflom. Etter Ura er lokalitet hvor stien ligger i yttersving av elva og hvor stien vaskes ut tid om annet. Omlegging av sti til annen lokalitet krever kryssing av flomløp/bekk.

Over: Sti/vei forbi ura i Kvænangsbotn  
Under: Flom på veien

| Behov for tiltak | | | | | |
|---|---|---|---|---|---|
| Tiltak med flytting av masser og «oppmuring» av den del av veien som vaskes ut. | | | | | |

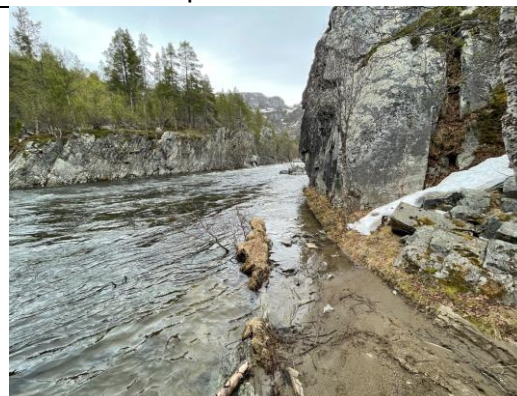
Over: Sti som passerer flomløp/bekk

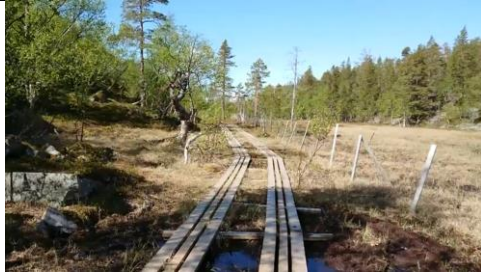
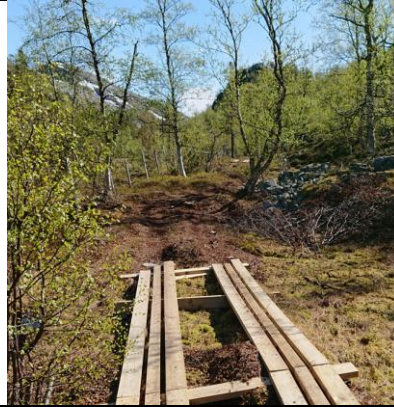
Klopplegging med materialer 3x3 48x148 impr med underligger hver 2 meter. Dekker deler av myrområdet 35 + 120 meter (2015).

Tiltak har fungert etter intensjon på de stedene det er lagt klopper. Mellom to klopper oppstår det spor og slitasje på grunn av tråkksvak jordsmonn og vegetasjon. Klopper bør suppleres.

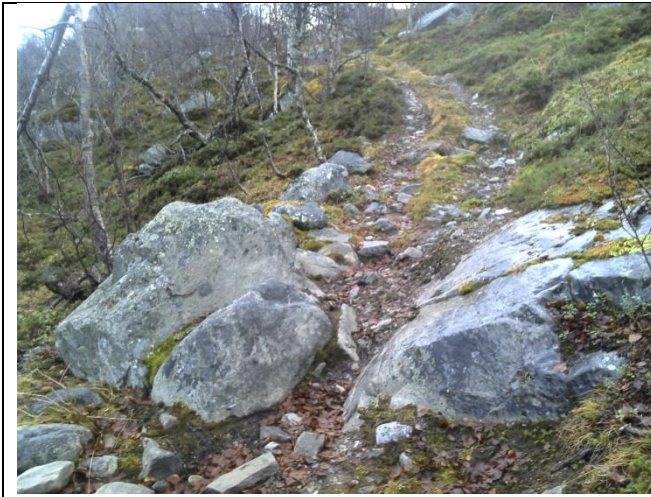
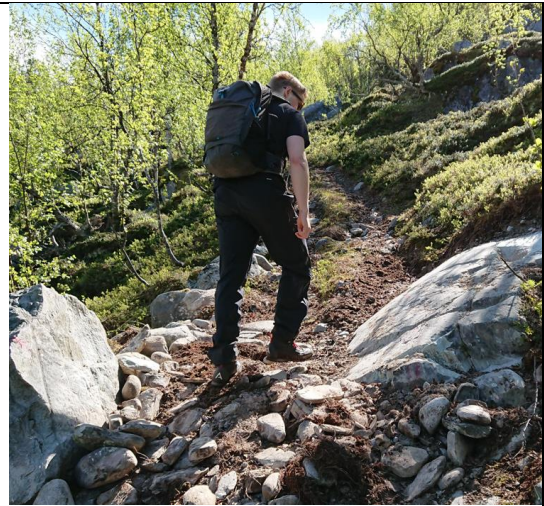
Kloppegging med materialer på deler av myrområdet.

Tiltak har fungert etter intensjon men stein til høyre gjør fortsatt farlig å ferdes i bakken.

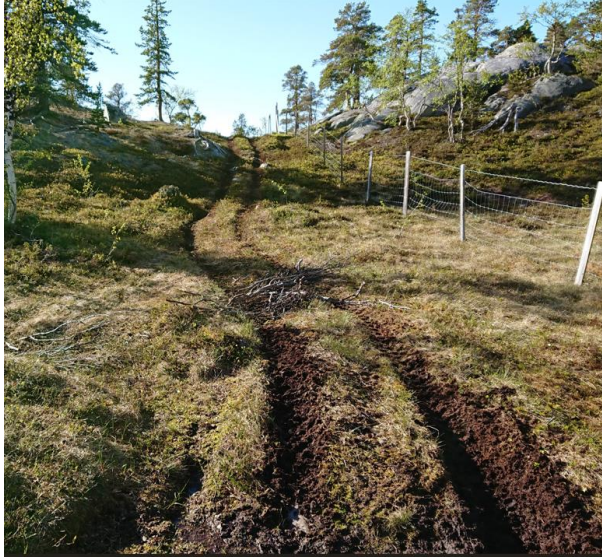
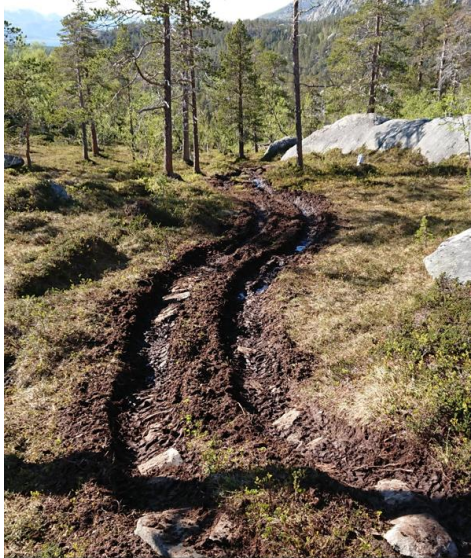
Når terrenget flater litt ut følger veien over et bløtt område med delvis myrlendt med noe lyngvegetasjon. Jordlaget er 20-40cm og slites vekk av mekanisk påvirkning fra kjøring og fra erosjon fra vann som renner i sporene. I bunnen er morenemasser. Lengde ca 200m.

| Tiltak 1 | |
|---|---|
| Over: spor på sørsiden av hompen (2028) | Over: spor på nordsiden av hompen (2021) |

| Tiltak 1 | |
|---|---|
| <p>? (tiltak ikke avklart)</p> <p>Idéer-</p> <p>Steinsetting med flat langs selve hjulsporene - flys inn eller kjøre inn med maskin på vinteren</p> <p>Legge kult / grov grus i hjulsporene - flys inn eller kjøre inn med maskin på vinteren</p> <p>Klopper av jern eller aluminium</p> | |

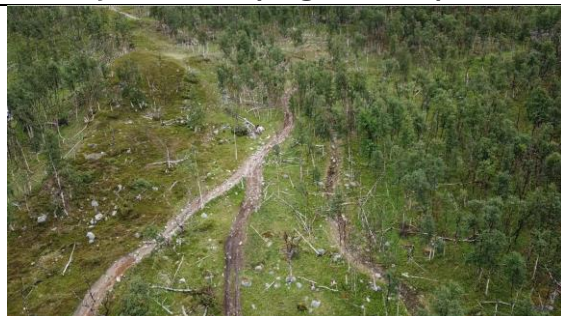
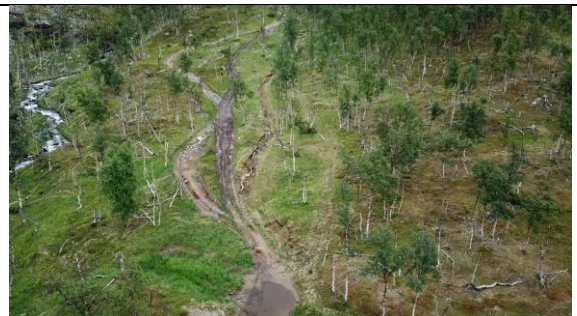
Veien går i bakke med fall ca 12%. Ett hovedspor. 2-3 parallelle spor. Bredde 2-3m. Lengde ca 200 meter. Stor slitasje i hovedspor, dybde 0,5-1m. Grunnforhold morenemark med store godt avrundet steiner 20-50cm og større <1m lite avrundet blokker. Finstoff sand og silt vaskes ut og skaper enda dypere og videre spor over tid.

Tiltaksbehov i hovedsak knyttet til landskapshensyn ved at veien fremstår som et teknisk inngrep synlig over et større område, som igjen påvirker verneverdier moderat til vesentlig. Sannsynligheten for økt videre slitasje er stor. I hovedsak på grunn av helning som gir grunnlag for videre vannerosjon og at gjenvekst i dette klima går svært sakte. Framkommeligheten på hovedsporet er dårlig, og vil trolig føre til at fører av ATV velger nytt spor og dermed skaper grunnlag for mer slitasje på nye spor også fremover.

| Tiltaksbeskrivelse | |
|---|---|
| <p>Tiltak 1: Spalta grussti med tverrfall (<a href="#">beskrivelse stiskolen</a>) kun med bruk av stedlige masser.</p> | |
| <p>Hovedprinsippet er å lage en trau eller ramme av større steiner som skal hindre at finere masser vaskes ut når det regner. Stien deles opp i seksjoner for å lede vann, holde på masser i lengderetning og eventuelt bygge høyde for å flate ut fall på stien.</p> | |

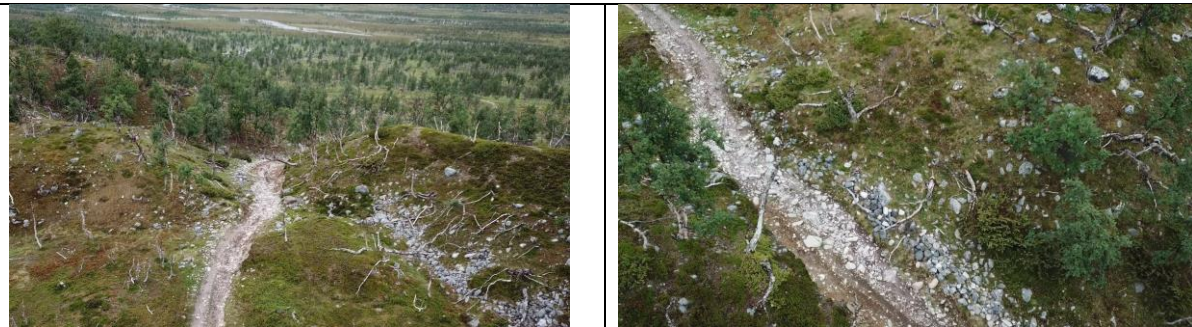
Veien går i bakke med fall ca 20-25%. Ett hovedspor. 2-3 parallelle spor. Bredde 2-3m. Lengde ca 170 meter. Stor slitasje i hovedspor, dybde 0,5-1m. Grunnforhold morenemark med store godt avrundet steiner 20-50cm og større <1m lite avrundet blokker. Finstoff sand og silt vaskes ut og skaper enda dypere og videre spor over tid.

Tiltaksbehov i hovedsak knyttet til landskapshensyn ved at veien nå fremstår som et teknisk inngrep synlig over et større område, som igjen påvirker verneverdier moderat til vesentlig. Sannsynligheten for økt videre slitasje er stor. I hovedsak på grunn av helning som gir grunnlag for videre vannerosjon og at gjenvekst vil gå svært sakte. Framkommeligheten på hovedsporet er dårlig, og vil trolig føre til at fører av ATV velger nytt spor og dermed skaper grunnlag for mer slitasje på nye spor også fremover.

**Tiltak 1:** Spalta grussti med tverrfall ([beskrivelse stiskolen](#)) kun med bruk av stedlige masser.

Hovedprinsippet er å lage en trau eller ramme av større steiner som skal hindre at finere masser vaskes ut når det regner. Stien deles opp i seksjoner for å lede vann, holde på masser i lengderetning og eventuelt bygge høyde for å flate ut fall på stien.

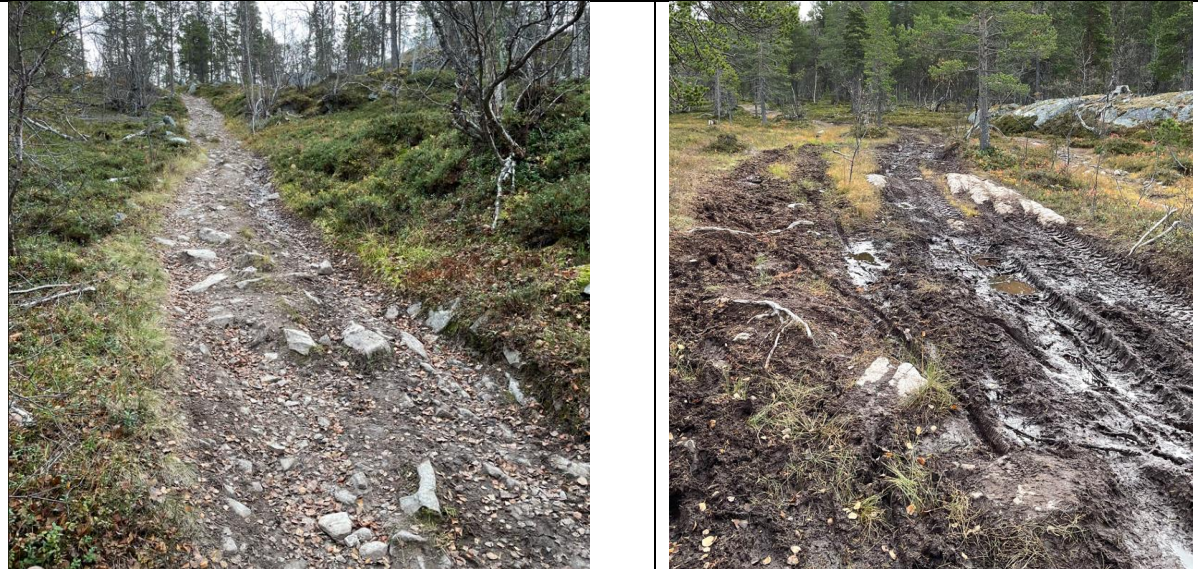
Bakke opp mot Monnamyra 80 meter og myr . Tidligere stor slitasje som følge av ferdsel, særlig ATV. Økende erosjon i bratt bakke og på bløtt myrområde.

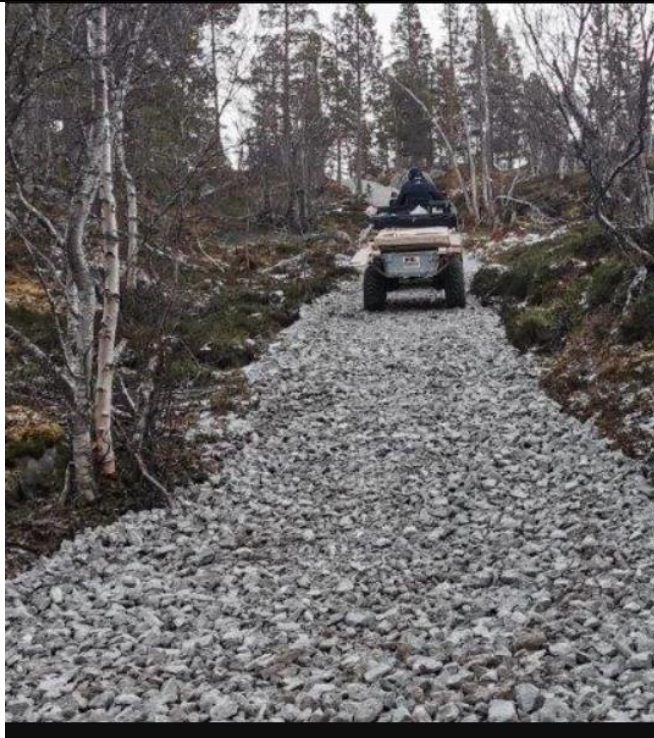
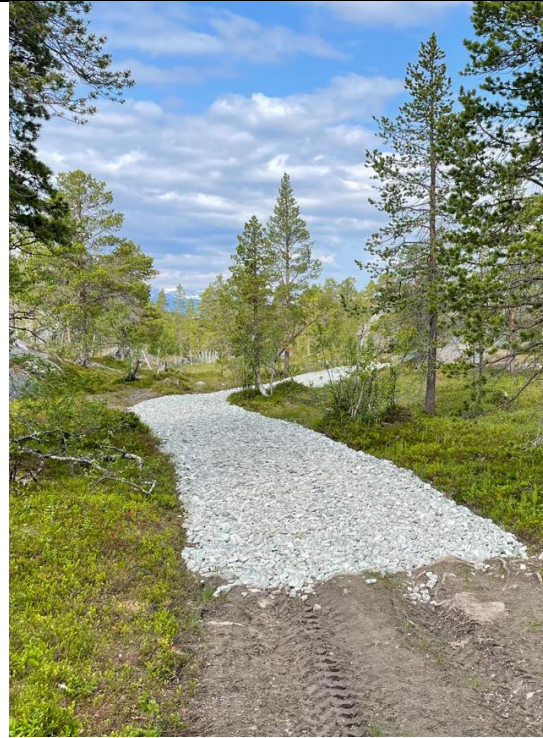
Tiltaket ser ut å virker etter hensikten for å stoppe slitasje og erosjon i veien som følge av ferdsel og vannerosjon. Men det gir en endring av det visuelle inntrykket. Bør vurderes påføre finere grus som topplag eller flis.
