**Kvænangsbotn**  
landskapsvernområde

**Navitdalen**  
landskapsvernområde

# Skjøtselsplan for stier og veier i Kvænangsbotn og Navitdalen landskapsvernområder 2024 - 2028

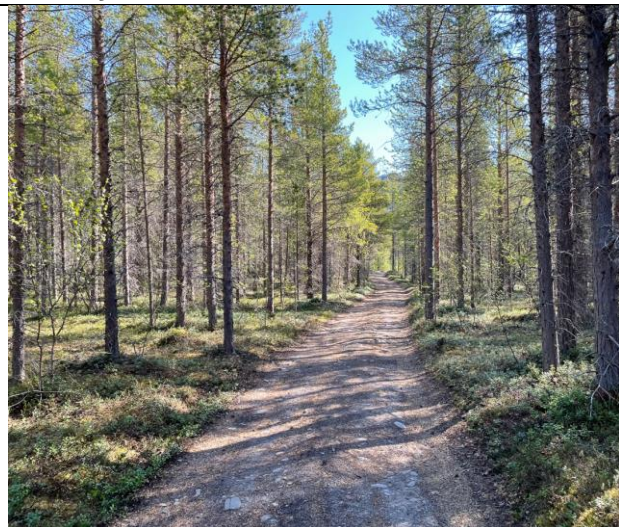
Gammel skogsvei med naturlig grunn.

| 1. Hjulspor på grunn av svakt underlag<br>2. Framkommelighet (betinget) | |

| Påføring av flis i hjulsporene for å opprettholde kvalitet. | |

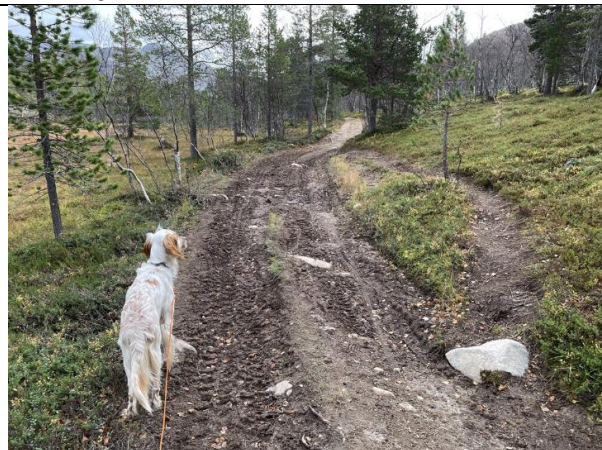
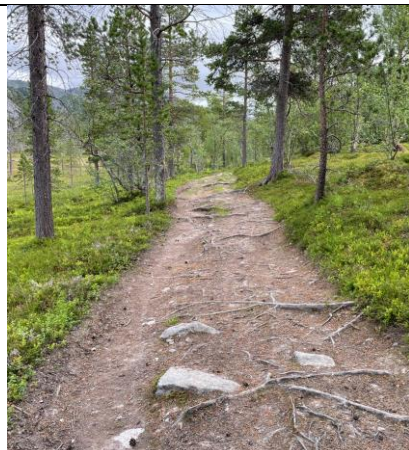
Veistrekning ca 500 m som går langs Monnamyra i skogkanten. Videre går veien ned en bakke og følger elvekanten. Veien er ikke opparbeidet og har bare naturlig grunn av sand, silt og morene. I perioder med mye nedbør slites veien og det skapes dypere spor som samler vann. Første 450 meter er flat med lite erosjon. Siste 100 meter går i en bakke med mer erosjon og hvor drenering fra myr gjør at jordsmonnet er fuktig store deler av året.

| Tiltaksbeskrivelse |
|---|
| Hovedproblem: <div><div>1. Oppsamling av vann på enkelte lokaliteter langs stien og gir større sårbarhet for slitasje ved ATV kjøring.</div><div>2. Redusert framkommelighet for gående i tider med mye nedbør eller smeltevann.</div></div> |

| Tiltaksbeskrivelse |
|---|
| Enkel grøfting eller leding av vann ut av stien. Forsterkes med steinsetting |
| Påføring av masser eller flis for å forsterke sporene og hindre mer slitasje. |

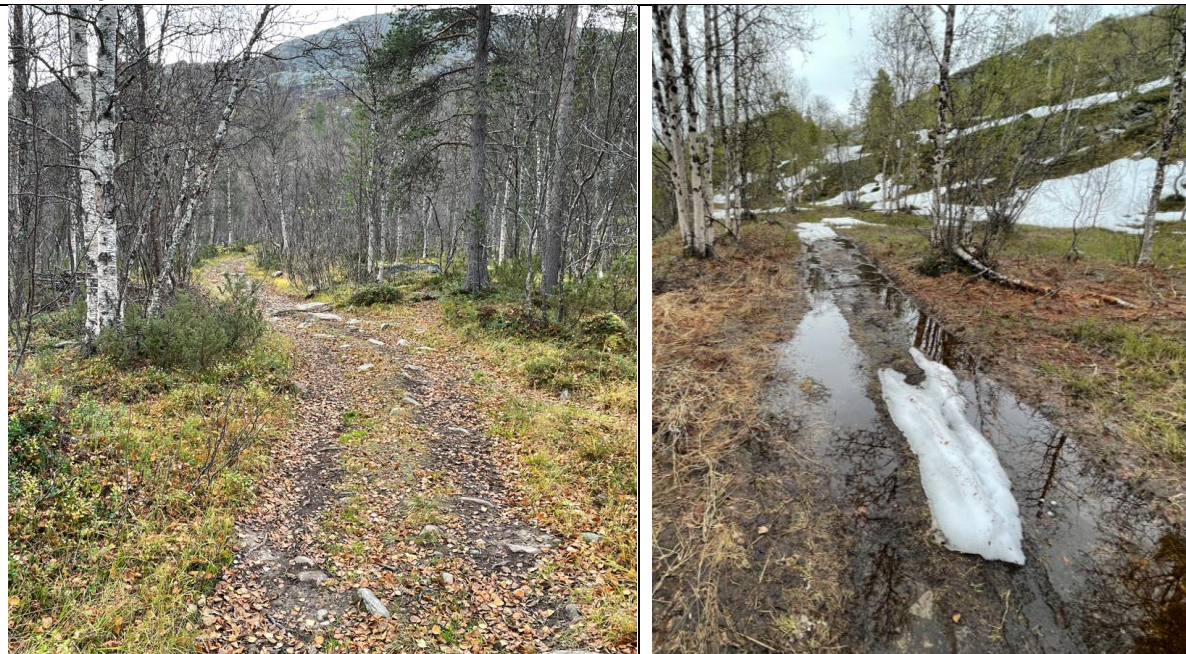
Veistrekning ca 500 m som følger elvekanten. Veien er ikke opparbeidet og har bare naturlig grunn av i hovedsak morene men også sand, silt. I perioder med mye nedbør slites veien og det skapes dypere spor som samler vann der grunnen er dårlig drenert eller tråkksvak grunn.

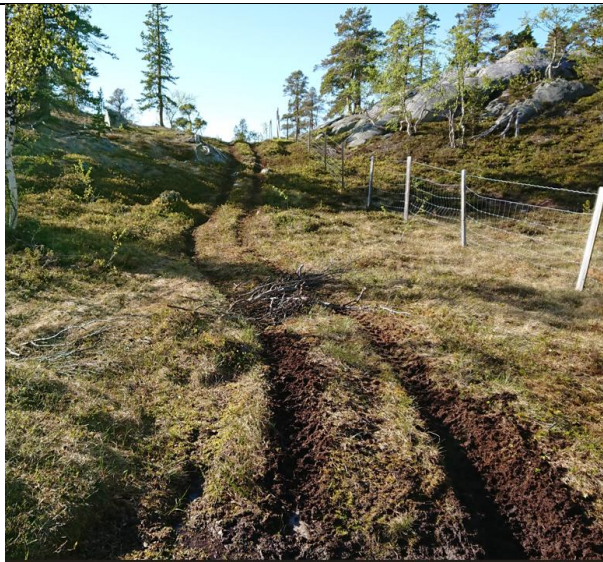
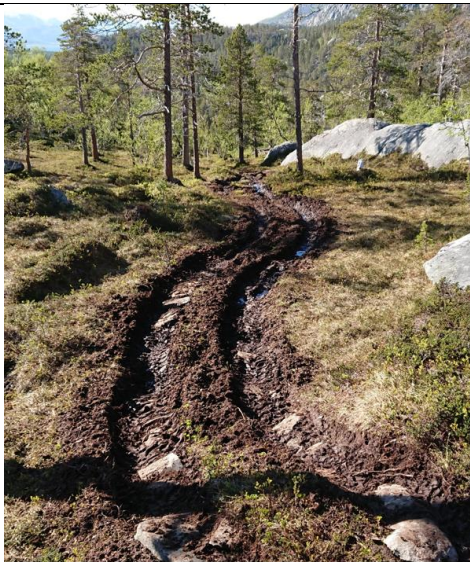
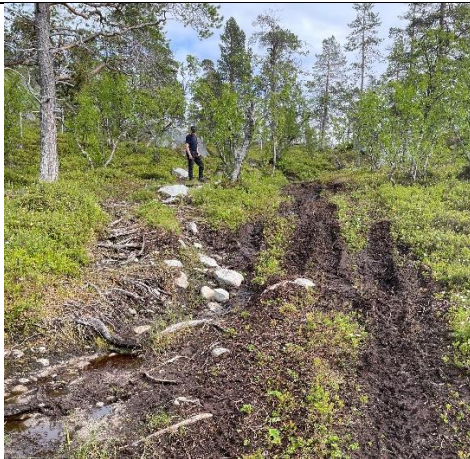
Når terrenget flater litt ut følger veien over et bløtt område med delvis myrlendt med noe lyngvegetasjon. Jordlaget er 20-40cm og slites vekk av mekanisk påvirkning fra kjøring og fra erosjon fra vann som renner i sporene. I bunnen er morenemasser og fast fjell. Lengde ca 200m.

| <p>Over: spor på sørsiden av hompen (2021)</p> | <p>Over: spor på nordsiden av hompen (2021). Under 2024</p> |

| <p>Forsterkning av kjøresporet i bakken. Alternativer – steinsetting med store steiner som hindrer videre slitasje, men muliggjør drenering av vann. Alternativ – grusing av to hjulspor.</p> | |

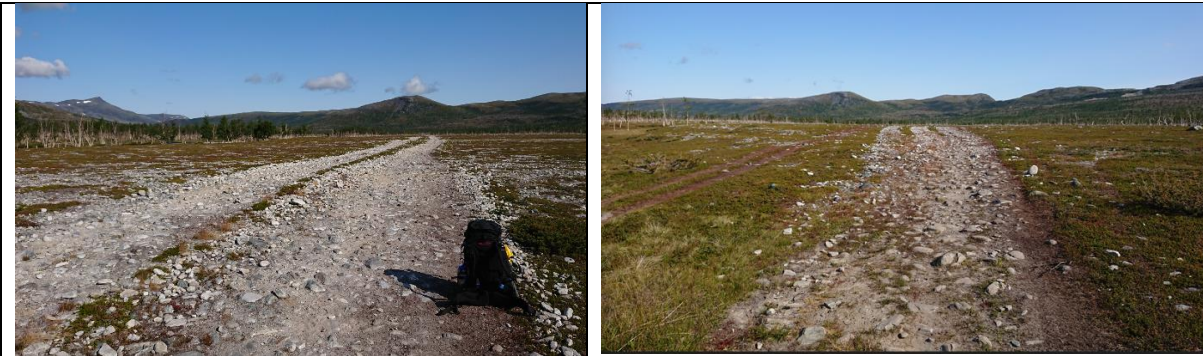
| Veien følger dalbunnen på en flat bunnmorene. Ett hovedspor, men stedvis utvida eller 2-3 parallelle spor i bredden. Bredder på det meste 15-18 meter. Lengde segment ca 350 meter. Av dette er ca 150 m bredde på spor over. Moderat til liten erosjon i hovedsporet med 10-20cm. Grunnforhold morenemark med små godt avrundet steiner 5-10cm med innslag av større skarpere steiner opp mot 40cm. | |

| Behov for tiltak | | | | | |
|---|---|---|---|---|---|
| <p>Tiltaksbehov i hovedsak knyttet til landskapshensyn ved at veien nå fremstår som et teknisk inngrep synlig over et større område, som igjen påvirker verneverdier moderat til vesentlig. Sannsynligheten for økt videre slitasje er moderat til høy. Da i hovedsak på grunn av påvirkning fra ferdsel.</p> <p>Framkommeligheten på hovedsporet er god, men utvidelse av spor siste 10 år er likevel synlig med å sammenlikne historiske flybilder. Trolig på grunn av høy fart og at det er bedre komfort i kjøring der det er vegetasjon.</p> | | | | | |

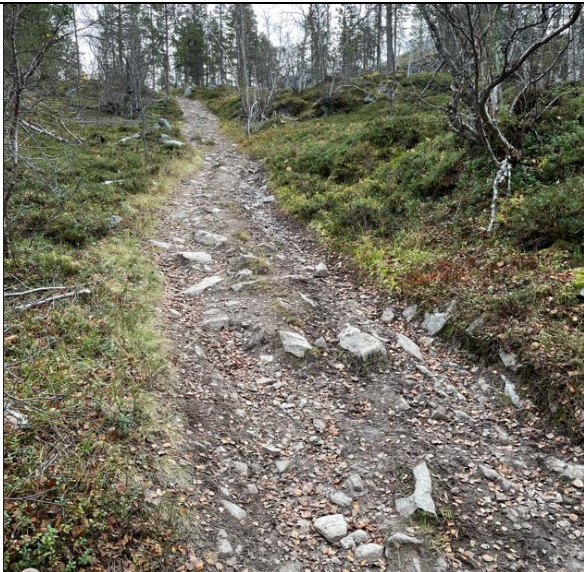
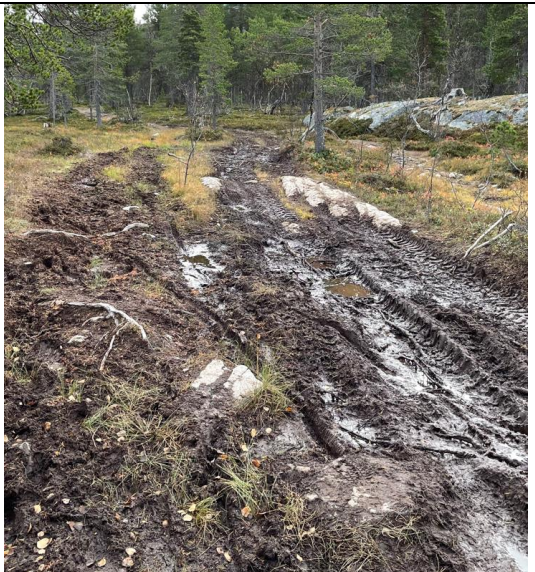
| Bakke opp mot Monnamyra 80 meter og myr . Tidligere stor slitasje som følge av ferdsel, særlig ATV. Økende erosjon i bratt bakke og på bløtt myrområde. | | | | | |

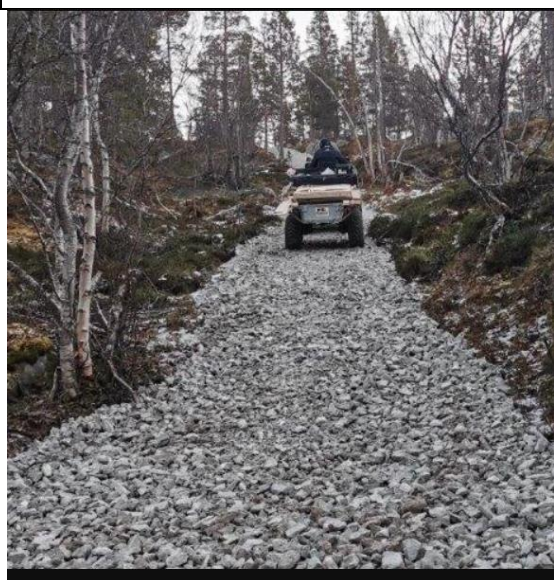
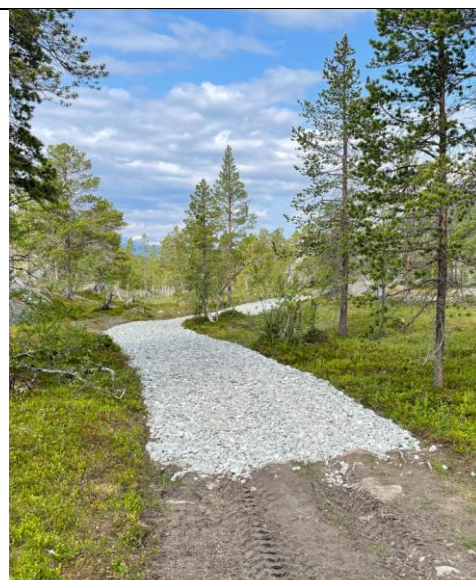
Tiltaket ser ut å virke etter hensikten for å stoppe slitasje og erosjon i veien som følge av ferdsel og vannerosjon. Men det gir en endring av det visuelle inntrykket. Bør vurderes påføre finere grus som topplag eller flis.

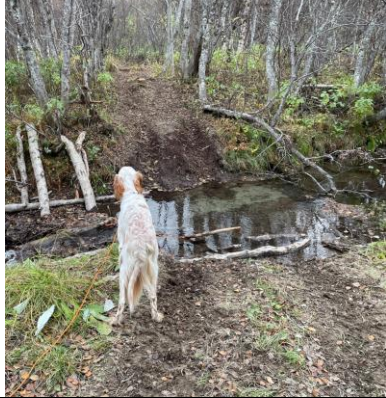
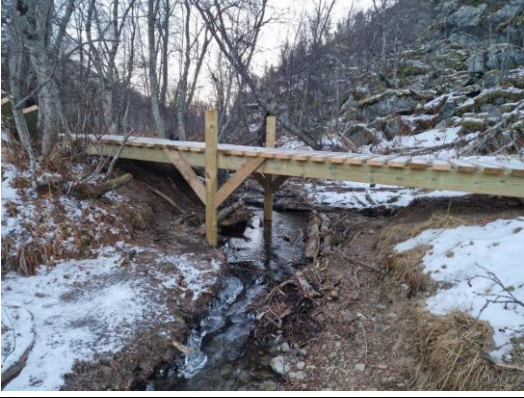
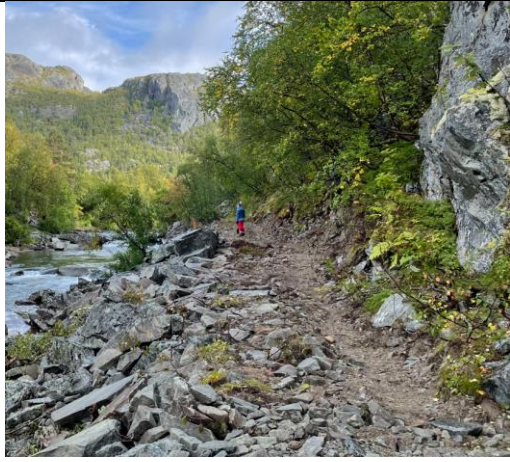
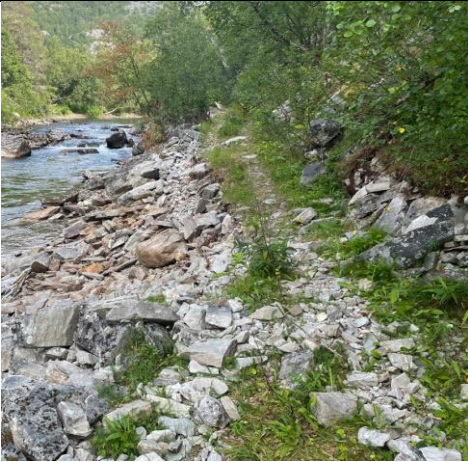
Veien går forbi «ura» som tradisjomelt var adkomst til Dalstuene. Deler av veien vaskes ut ved storflom. Etter Ura er lokalitet hvor stien ligger i yttersving av elva og hvor stien vaskes ut tid om annet. Omlegging av sti til annen lokalitet krever kryssing av flomløp/bekk.

| Over: flomløp med vanskelig passering<br>Under: vei forbi ura etter restaurering | | Over: bru for å forenkle adkomst<br>Under: vei forbi ura etter flom 2018 | | | |

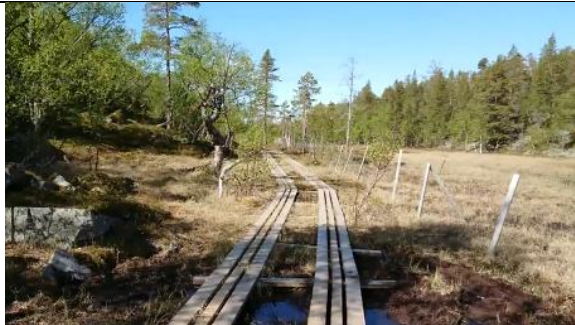
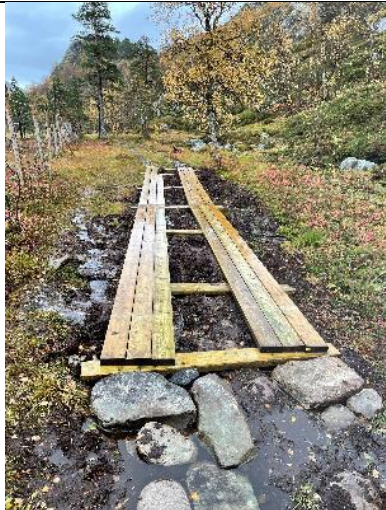
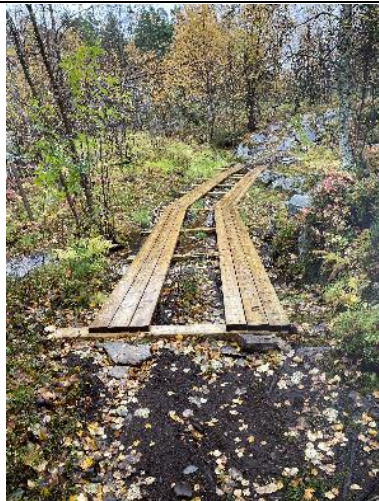
| <p>Over: klopp 2015<br/>Under: klopp 2024</p> | <p>Over: klopp 2015<br/>Under: klopp 2024</p> |
| <p>Tiltak har fungert etter intensjon på de stedene det er lagt klopper. Mellom to klopper oppstår det spor og slitasje på grunn av tråkksvak jordsmonn og vegetasjon. Klopper bør suppleres.</p> | |

| <p>Klopplegging med materialer 3x3 48x148 impr med underligger hver 2 meter. Dekker deler av myrområdet 35 + 120 meter (2015).</p> <p>2024: Klopp ca 60 meter som supplement til eksisterende klopper fra 2015. Økt slitasje på mellområder pga mer ferdsel og mye regn på forsommer. Mer ferdsel på grunn av vanskelige kjøreforhold ved vadestedet Kvænangselva.</p> | |

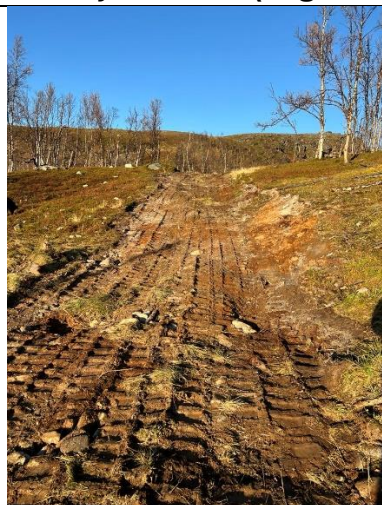
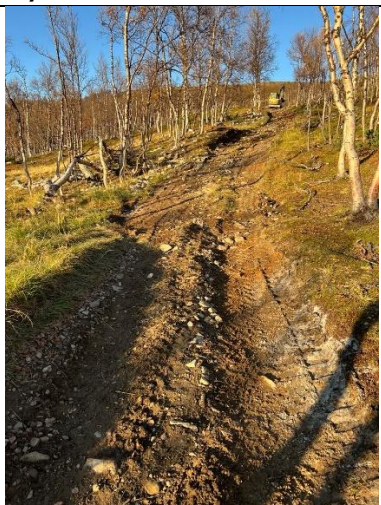
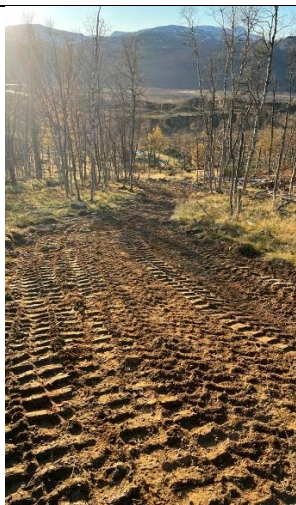
Veien går i bakke med fall ca 12%. Ett hovedspor. Tidligere 2-3 parallelle spor som var brukt. Bredde 2-3m. Lengde ca 200 meter. Stor slitasje i hovedspor, dybde 0,5-1m. Grunnforhold morenemark med store godt avrundet steiner 20-50cm og større <1m lite avrundet blokker. Finstoff sand og silt vaskes ut og skaper enda dypere og videre spor over tid.

Bilde over: Viser status for 3 lokaliteter etter tiltak November 2024

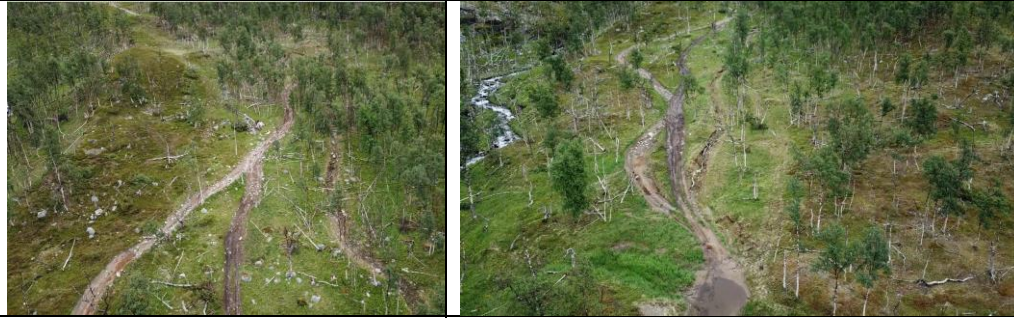
| Veien går i bakke med fall ca 12%. Ett hovedspor. 2-3 parallelle spor. Bredde 2-3m. Lengde ca 200 meter. Stor slitasje i hovedspor, dybde 0,5-1m. Grunnforhold morenemark med store godt avrundet steiner 20-50cm og større <1m lite avrundet blokker. Finstoff sand og silt vaskes ut og skaper enda dypere og videre spor over tid. | |

Tiltaksbehov i hovedsak knyttet til landskapshensyn ved at veien fremstår som et teknisk inngrep synlig over et større område, som igjen påvirker verneverdier moderat til vesentlig. Sannsynligheten for økt videre slitasje er stor. I hovedsak på grunn av helning som gir grunnlag for videre vannerosjon og at gjenvekst i dette klima går svært sakte. Framkommeligheten på hovedsporet er dårlig, og vil trolig føre til at fører av ATV velger nytt spor og dermed skaper grunnlag for mer slitasje på nye spor også fremover.

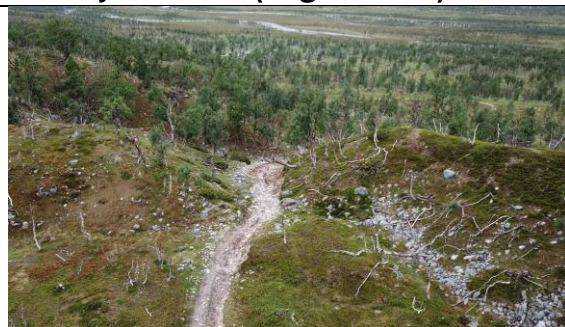
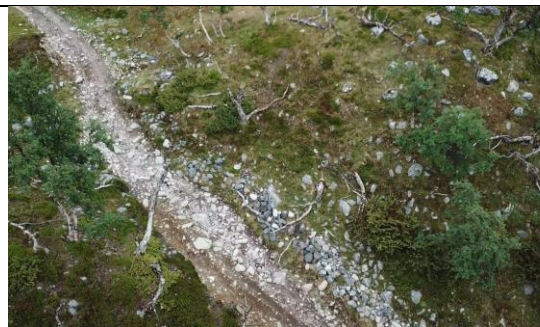
Veien går i bakke med fall ca 20-25%. Ett hovedspor. 2-3 parallelle spor. Bredde 2-3m. Lengde ca 170 meter. Stor slitasje i hovedspor, dybde 0,5-1m. Grunnforhold morenemark med store godt avrundet steiner 20-50cm og større <1m lite avrundet blokker. Finstoff sand og silt vaskes ut og skaper enda dypere og videre spor over tid.

Tiltaksbehov i hovedsak knyttet til landskapshensyn ved at veien nå fremstår som et teknisk inngrep synlig over et større område, som igjen påvirker verneverdier moderat til vesentlig. Sannsynligheten for økt videre slitasje er stor. I hovedsak på grunn av helning som gir grunnlag for videre vannerosjon og at gjenvekst vil gå svært sakte. Framkommeligheten på hovedsporet er dårlig, og vil trolig føre til at fører av ATV velger nytt spor og dermed skaper grunnlag for mer slitasje på nye spor også fremover.
