07/01/2021

Rapport

**Lofotodden  
nasjonalpark**

# **Sårbarhetsvurdering – Bunesfjorden – Lofotodden nasjonalpark**

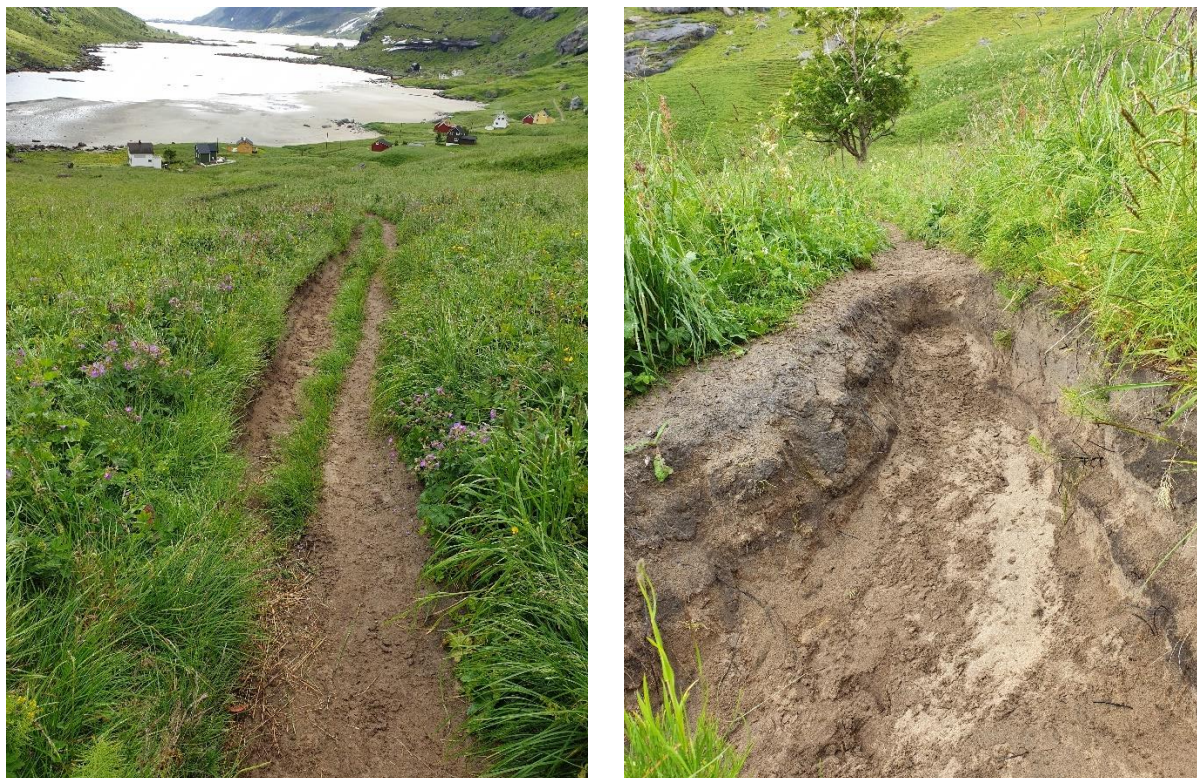
Enheten *Sanddynemark og -strand* dekker store deler av ferdselslokaliteten. Området har sluttet vegetasjonstype, dvs. sanddynemark som er gjengrodd. Området har over lang tid vært beitepåvirket kulturmarkseng, og vegetasjonen skal i utgangspunktet ikke være så sensitivt for ferdsel. Ferdselen er likevel så stor at den sliter seg igjennom vegetasjonslaget og skaper dype grøfter som er vanskelig for turgåere å følge. Ferdselen flyttes opp på kantet, og det skapes dermed stadig nye stier. Den sandholdige erosjonskanten i grøfta er ustabil og utsatt for erosjon.

Figur 4. Sensitiv enhet *Sanddynemark og strand* med sluttet vegetasjonsdekke. Det danner seg fort dype grøfter når man sliter seg gjennom vegetasjonsdekket. Ferdselen er i liten grad spredt, men stien utvider seg etter hvert som ferdselen sliter ned vegetasjonen.

Stien i sin helhet fra Bunesfjorden og over til Buessanden bør tilrettelegges for å kanalisere ferdselen og begrense slitasjen på vegetasjon. Dette er spesielt viktig for skråningen ned til Buessanden, der slitasje som følge av ferdsel er en utfordring for ivaretagelse av verneverdier. Vegetasjon i denne skråningen ligger svært eksponert til, og gjenvekst-evnen er dårlig. Gjenvekst bør overvåkes, og forvaltningsmyndighet bør undersøke om det lar seg gjøre å fysisk revegetere enkelte områder dersom naturlig gjenvekst er utfordrende.

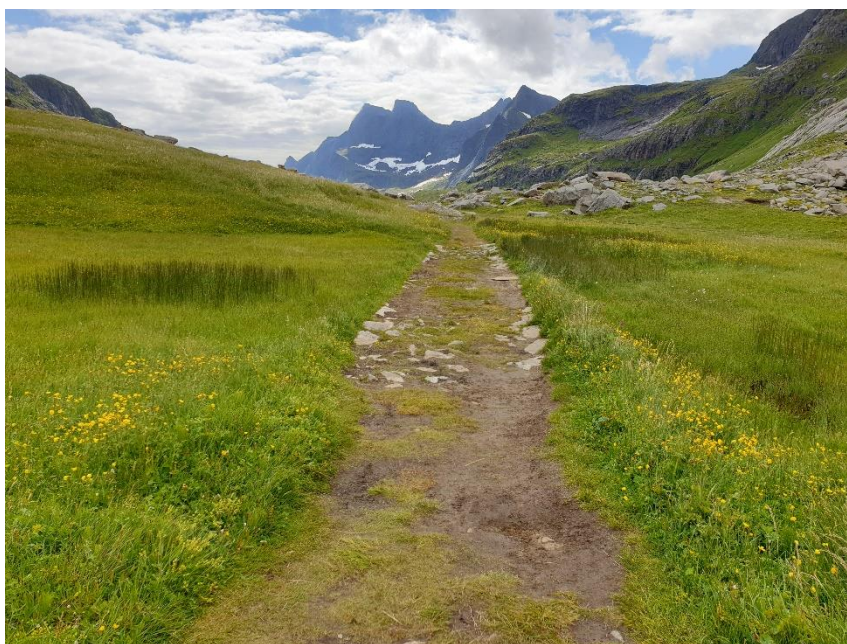
På Einangen ble det registrert én enhet *Myr eller annet fuktig område*. Området var lite i utstrekning og ikke utsatt for slitasje pga. en eldre steinsatt vei som går over området. Denne veien kanaliserer det meste av ferdselen i området.

Figur 5. Einangen: Steinlagt vei over sensitiv enhet *Myr eller annet fuktig område*.

Den steinlagte veien på Einangen bør ivaretas og fortsatt være en del av ferdselslokaliteten. Veien er i enkelte perioder dekket av vann. Forvaltningsmyndighet bør undersøke om det er tette stikkrenner under veien, og i så fall åpne disse.

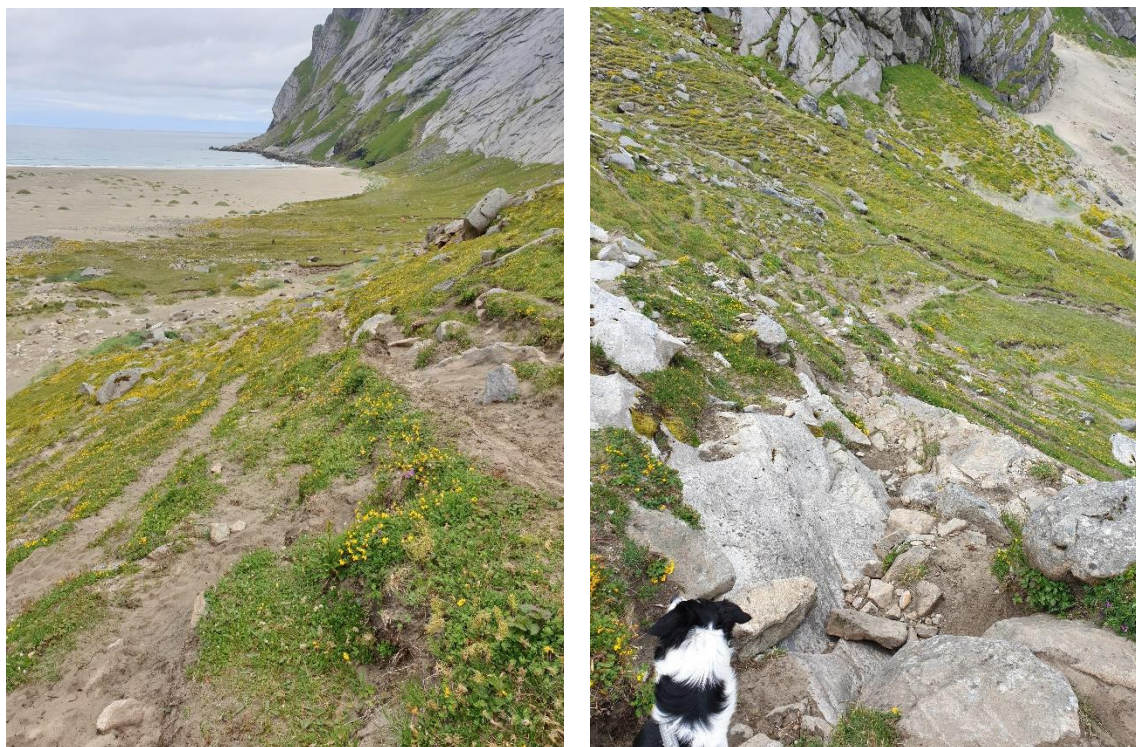
Fra Einangen og ned til Buinessanden er vegetasjonsdekket skrint og substratet består i all hovedsak skredmateriale dekket av et tykt lag med vindavsetninger av sand. Området ble registrert som *Bratt skråning med ustabil substrat*. Området har en kraftig helning, og det skrinne vegetasjonsdekket tilsier at enheten er svært sårbar for ferdsel.

Figur 6. Sensitiv enhet *Bratt skråning med ustabil substrat* ned mot Buinessanden. Ferdsel foregår svært spredt ned skråningen, og det har derfor oppstått mye slitasje.

Enheten ligger svært eksponert til og har dårlig gjenvekst-evne. Det glisne vegetasjonsdekket binder ikke substratet, og substratet er ustabil og lar seg lett erodere av vær og vind.

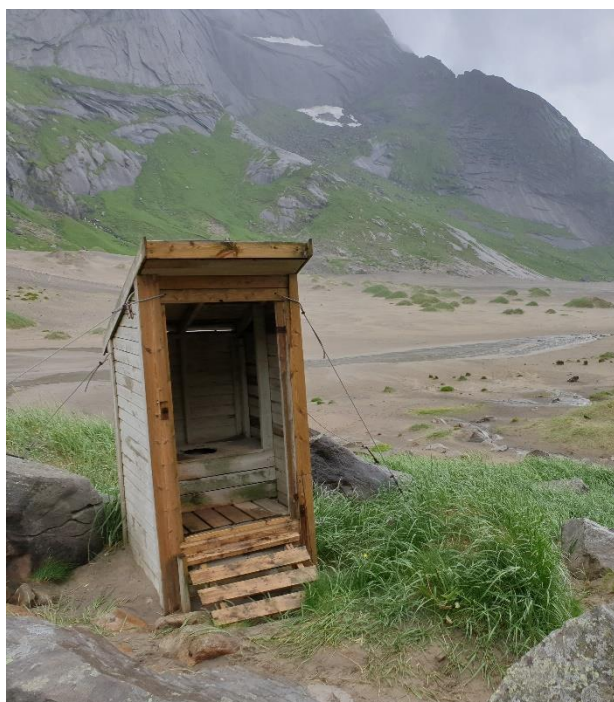
Det gjøres sporadisk funn av søppel og toalettavfall fra besøkende på stranda. På 80-tallet ble det satt opp et utedo på Buessanden (fig. 8). Utedoen har trolig avlastet området en god del, og gjør at man ikke finner så mye toalettavfall på stranda. Utedoen har enkel standard og mangler dør.

Figur 8. Utedoet på Buinessanden. Buinessanden er et værhardt område, og døra har trolig blåst av.

Det er i utgangspunktet ikke ønskelig å ha infrastruktur for håndtering av søppel og toalettavfall på slike utilgjengelige områder i nasjonalparken. Det bør gjennomføres informasjonstiltak med fokus på sporløs ferdsel. Videre vil det ved svært høye besøkstall være et behov for å vurdere en mulig toalettløsning, for å unngå at toalettavfall spres på stranda.

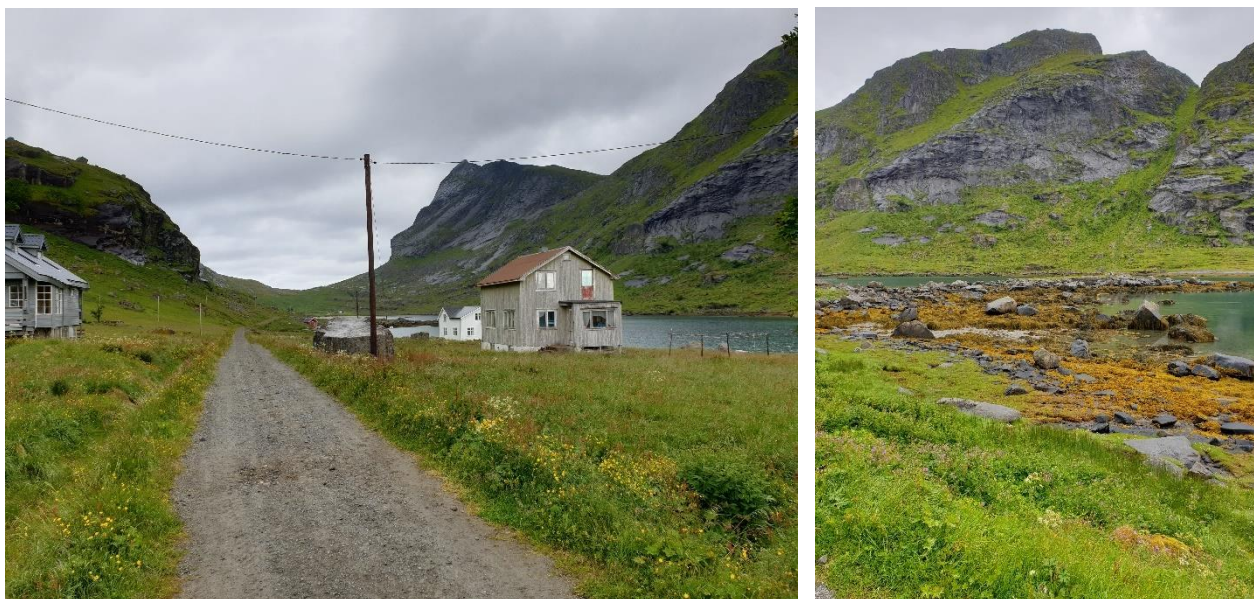
Figur 10. På vei fra Vindstad mot Bunesfjorden. Sensitiv enhet 1 *kulturlandskap* til venstre og 2 *grunt område i sjøen* til høyre.

Sensitiv enhet 1: *Kulturlandskap ved kyst*. Et mosaikkpreget landskap som potensielt er et viktig tilholds- og hekkeområde for mange fuglearter. Ferdsel er godt kanalisert på landbruksveien.

Sensitiv enhet 2: *Grunt område i sjøen*. Bunesfjorden er et svært grunt område, og på fjære danner det seg ofte tang- og tarevoller. Odden kan være et viktig funksjonsområde for mange måke-, vade- og andefugler. Ferdsel til vanns og i strandsona kan være til forstyrrelse for dyreliv.

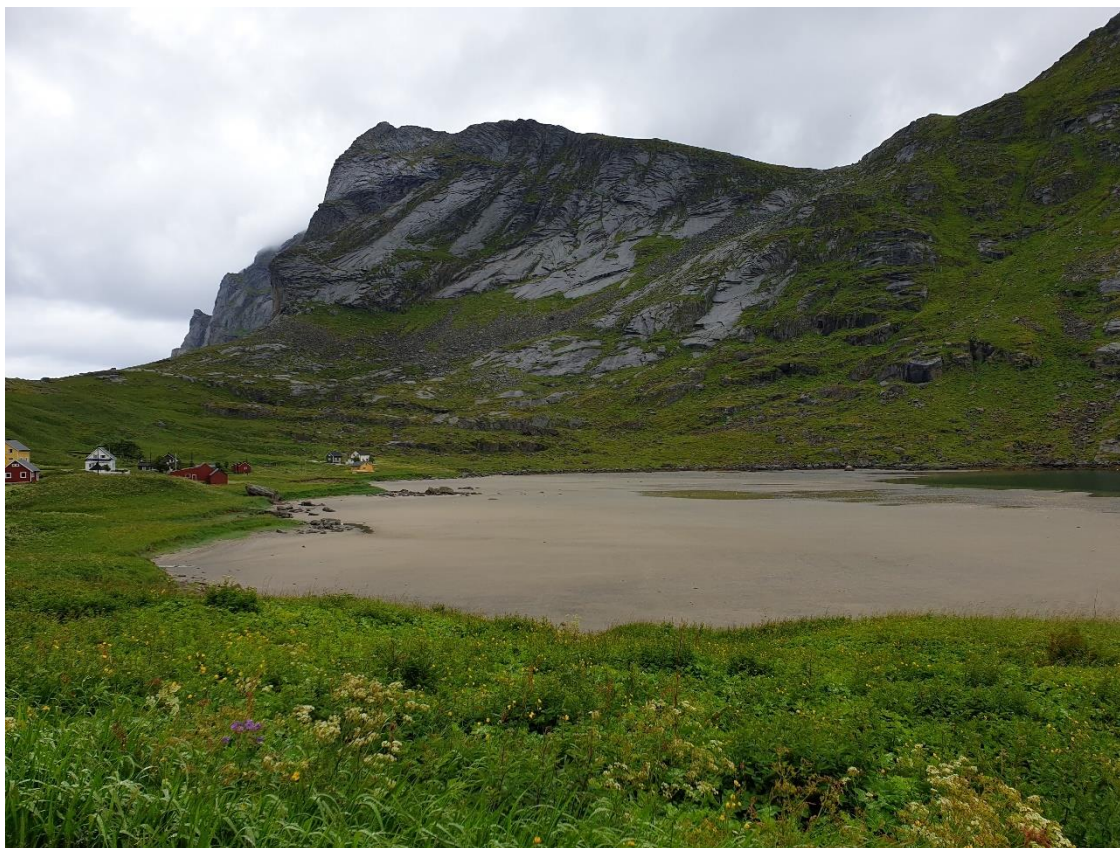
Figur 11. Innerst i Bunesfjorden med Helvetestinden som ruver i bakgrunnen. Sensitiv enhet 3, 4, og 5. Bunesfjorden er langgrunt og på fjære åpner det seg store mudderflater.

Sensitiv enhet 3 og 4: Et større *Grunt område i sjøen og Strand og strandberg* innerst i Bunesfjorden. På fjære danner det seg store mudderflater og tang- og tarevoller langs land. Et viktig hekkeområde, matfat og oppholdsområde for mange måke-, vade- og andefugler. Ferdsel til vanns og i strandsona kan være til forstyrrelse for dyrelivet.

Sensitiv enhet 5: *Kulturlandskap ved kyst*. Et mosaikkpreget landskap som potensielt er et viktig tilholds- og hekkeområde for mange fuglearter. Ferdsel er godt kanalisert langs landbruksvei og sti.

For *grunt område i sjøen* og *strand og strandberg* i Bunesfjorden, kan ferdsel være til forstyrrelse for næringssøkende eller hekkende fugl. Mange kommer i land i Bunesfjorden med enten småbåter eller kajaker. Fra land kan løse hunder være en utfordring. Ved å anviser til spesielle områder for opplag av båt og kajak kan man kanalisere ferdselen inn fra sjø-siden.

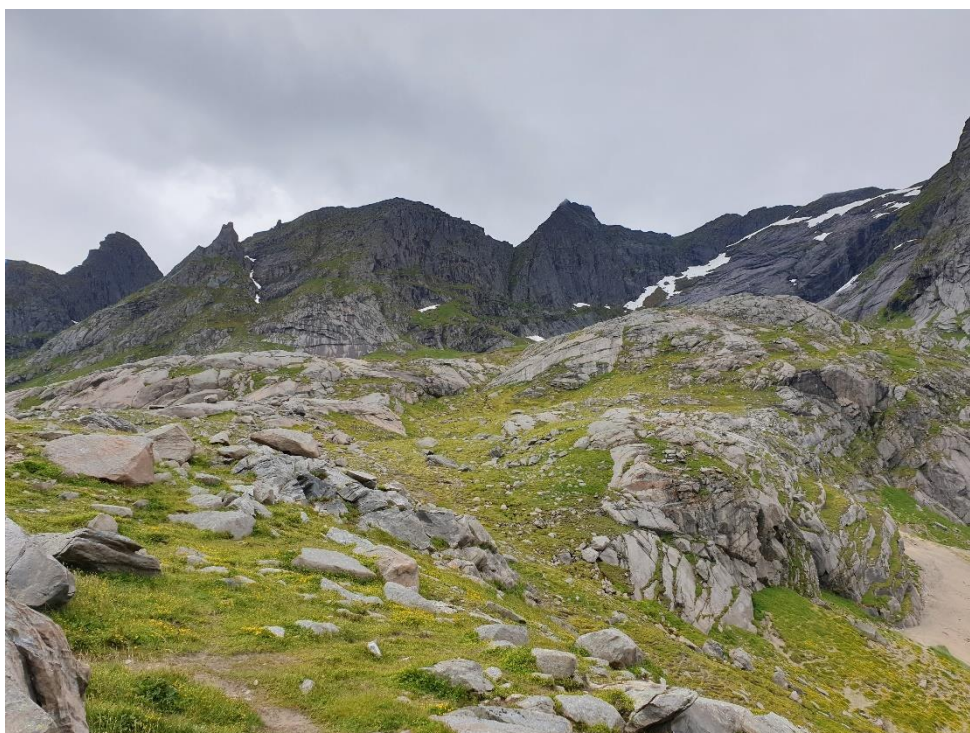
Figur 12. Sett fra Einangen, sensitiv enhet 6 *Nakent berg*.

Sensitiv enhet 6: *Nakent berg*. Et område med sva og nakent berg som er lett tilgjengelig for ferdsel. Området kan potensielt være hekkeområde for flere rovfuglarter eller fiskemåke. Ferdsel er i all hovedsak konsentrert rundt sti, og ferdsel i dette området er nok mer sporadisk.
