**Lofotodden  
nasjonalparkstyre**

## **Søknad om tillatelse til ombygging og tilbygg - Fritidsbolig - Mulstøa - Flakstad kommune - Lofotodden nasjonalpark**

# Rapport etter befaring av renoveringsarbeider på hytte i Mulstøa, Lofotodden Nasjonalpark

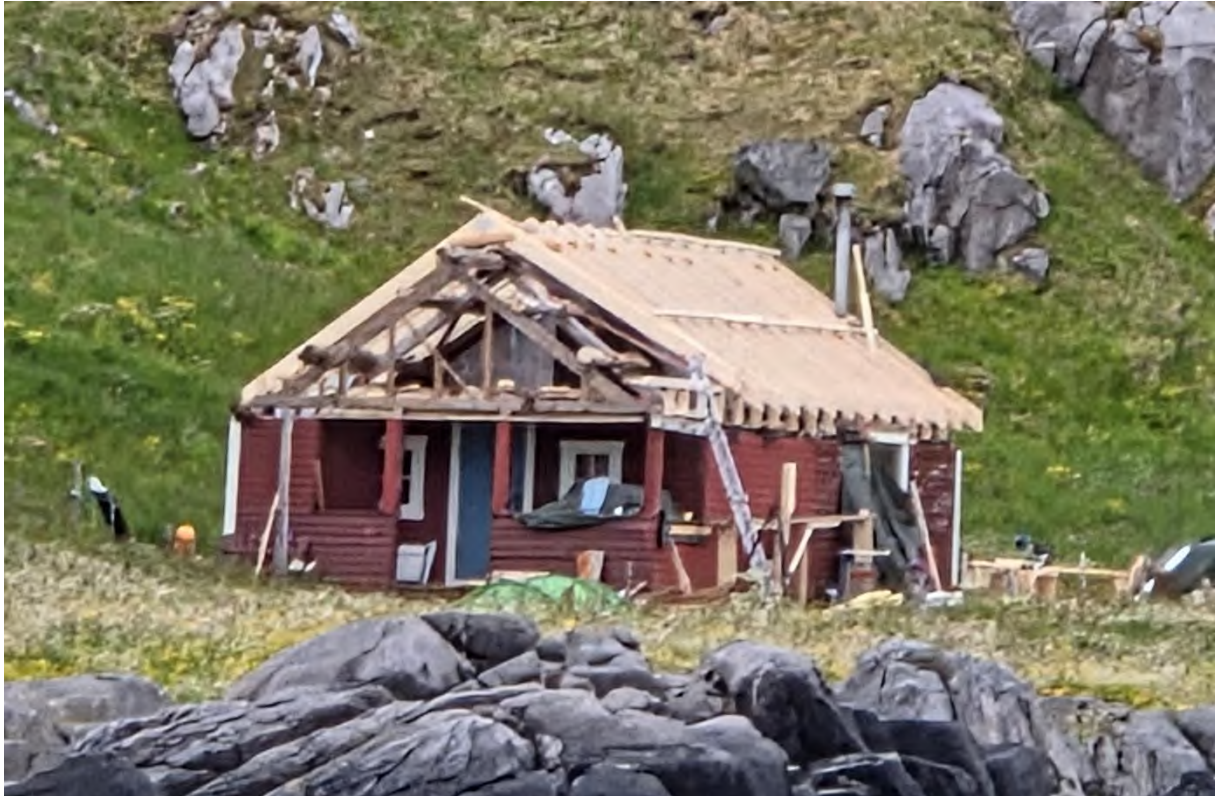
Den 9.7.25 seilte SNO forbi Mulstøa og fra sjøen ble det observert at det pågikk byggearbeider på 27/1/1 i Flakstad kommune. Dette ble lagt inn som en observasjon i Naturoppdrag og på bakgrunn av dette fikk vi forespørsel fra nasjonalparkforvalter om å gjennomføre en befaring på stedet.

Bilde 1 Tatt fra sjøen 9.7.2025

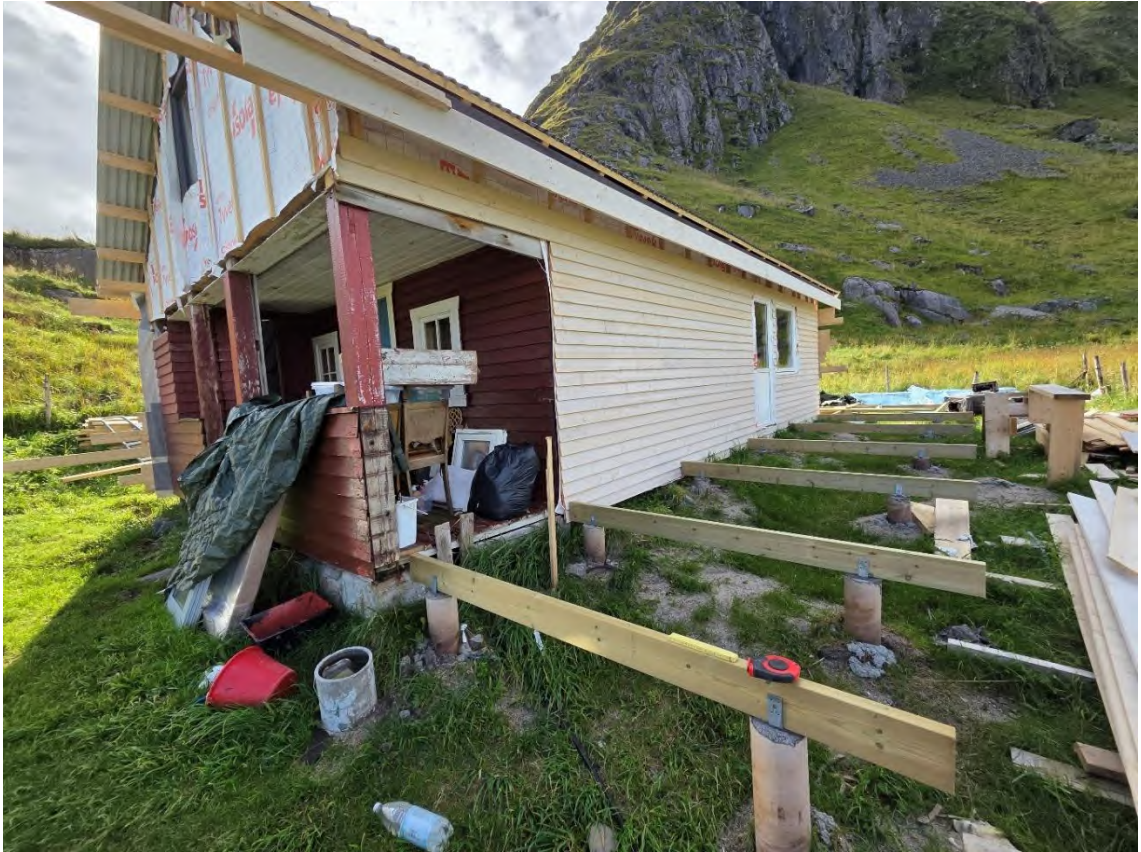
*Det er påbegynt en platting som går 240 cm ut fra langveggen i NV og gavlveggen i SV. Det er støpt ned stolpesko og lagt ned åser ut fra veggen. Avstanden fra bakkenivå er noe ulikt grunnet skrått terreng, men på det meste ca 50 cm fra bakken. Det er så langt ikke montert terrassedekke.*

*Bilde 7 Langvegg mot NV og påbegynt platting*

Byggetiltaket er etter forvalters vurdering omfattende, og vil påvirke landskapet. Presedensvirkningen av en eventuell tillatelse er tillagt vekt i vurdering. Det foreligger ikke et konkret behov i byggetiltaket, og forvalter innstiller på at styret ikke gir tillatelse til byggetiltaket.

Til tillatelsen bør det stilles vilkår om avfallshåndtering, opprydning og transport av materiale. Avfall og bygningsmateriale må transporteres ut av nasjonalparken, og deponeres på godkjent avfallsmottak. Bålrester etter brenning av materiale må ryddes opp i, slik at avfall ikke kommer på avveie. Den påbegynte plattingen må rives, og området tilbakeføres naturen.

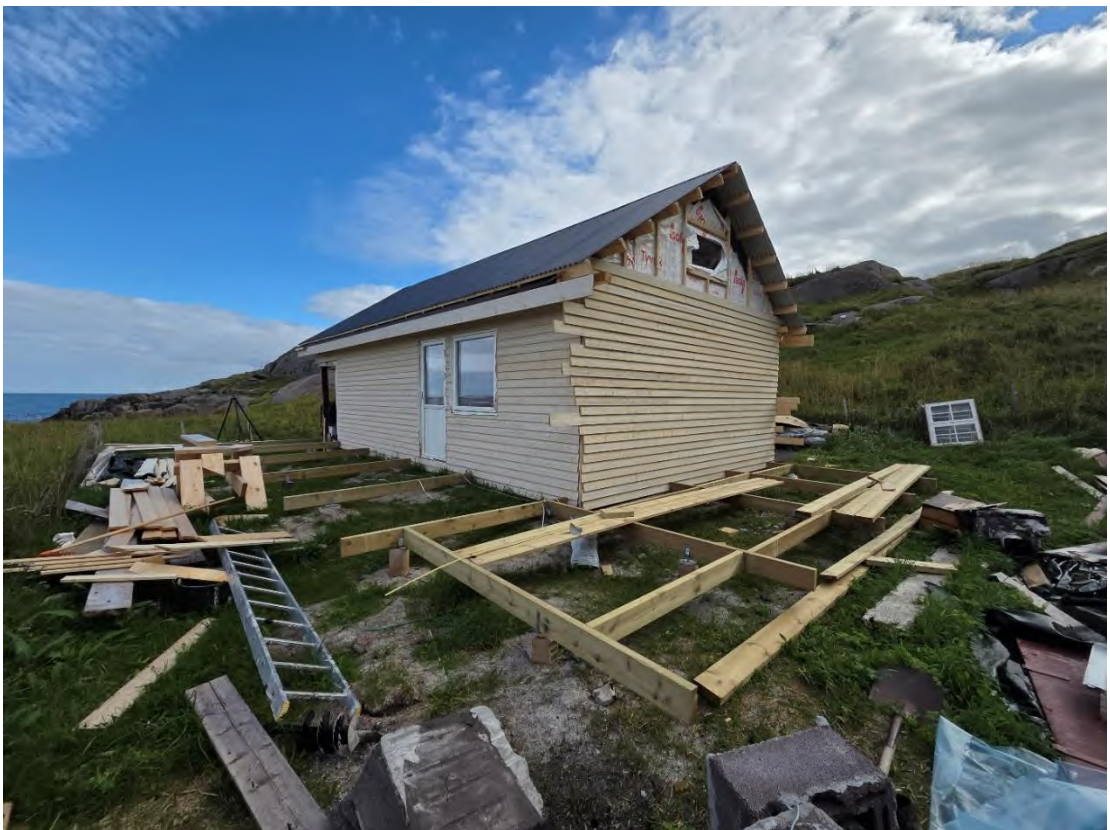
*Bilde 8 Langvegg mot NV og gavlvegg mot SV, samt påbegynt platting*

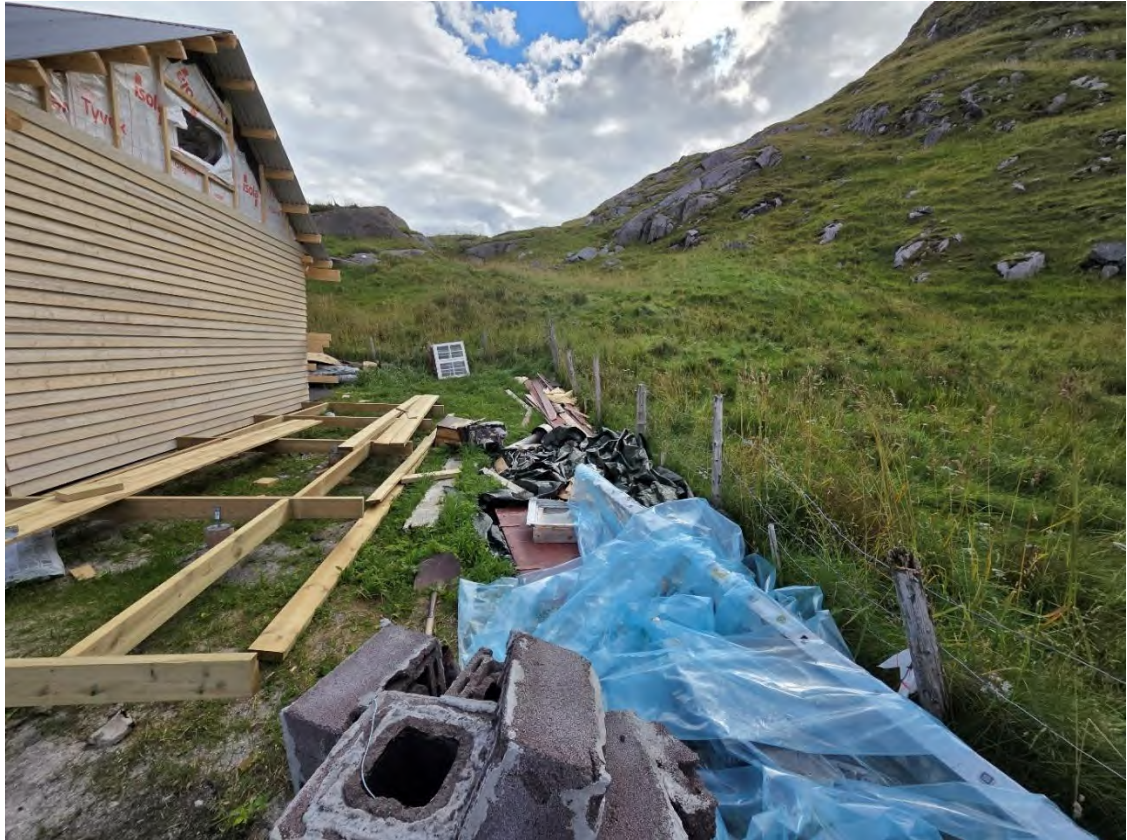
Bilde 9 Gavlvegg mot SV og påbegynt platting, deler av gml pipe i forgrunn

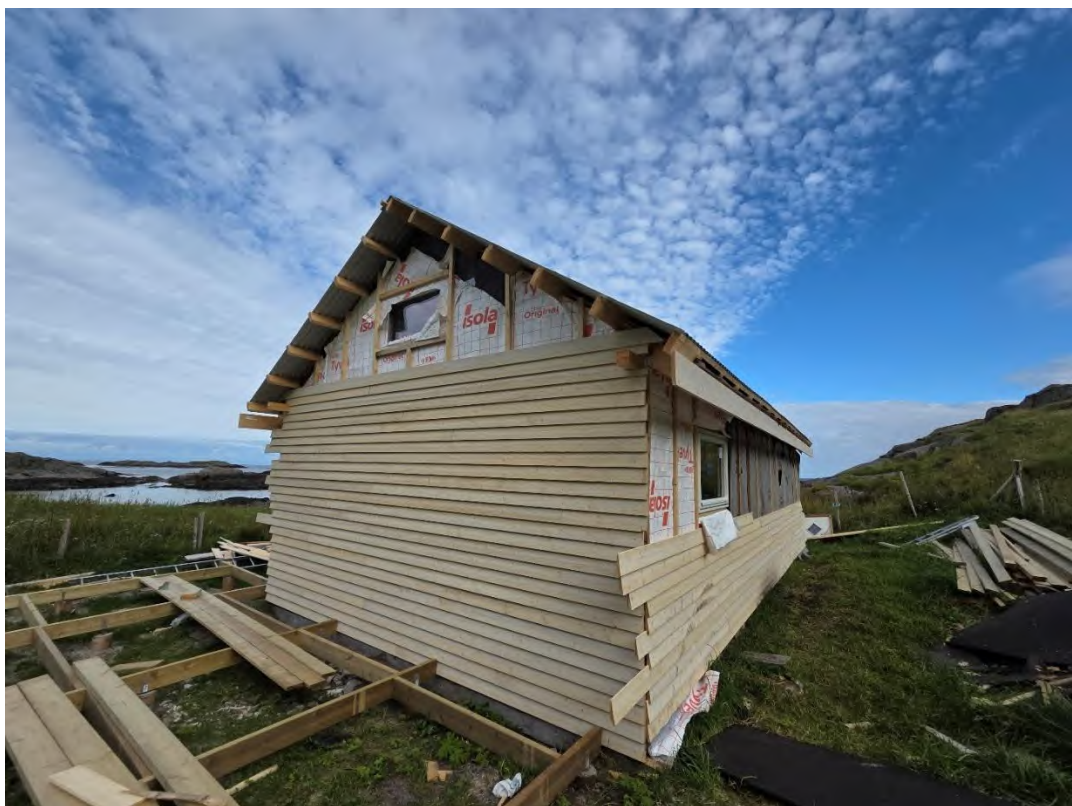
Bilde 10 Gavlvegg mot SV og påbegynt platting, samt langvegg mot SØ,
