**Lofotodden  
nasjonalparkstyre**

## **Søknad om tillatelse til ombygging og tilbygg - Fritidsbolig - Mulstøa - Flakstad kommune - Lofotodden nasjonalpark**

# Rapport etter befaring av renoveringsarbeider på hytte i Mulstøa, Lofotodden Nasjonalpark

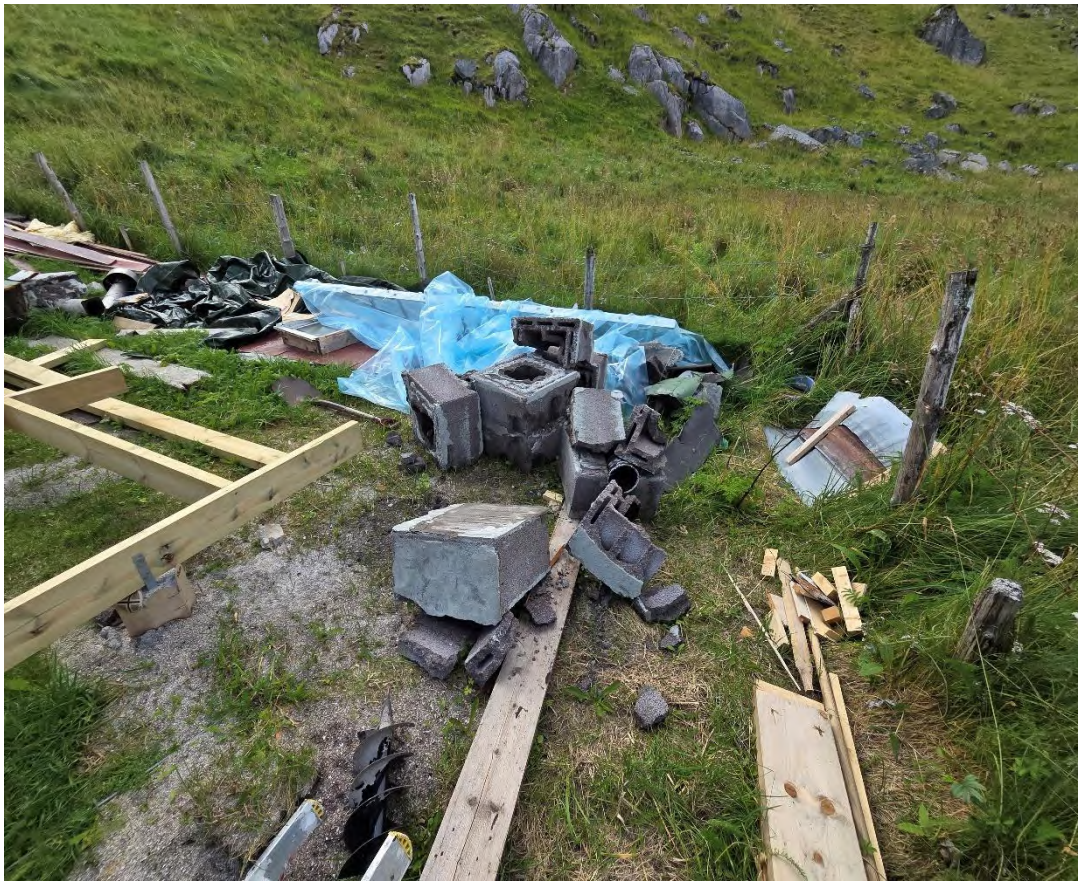
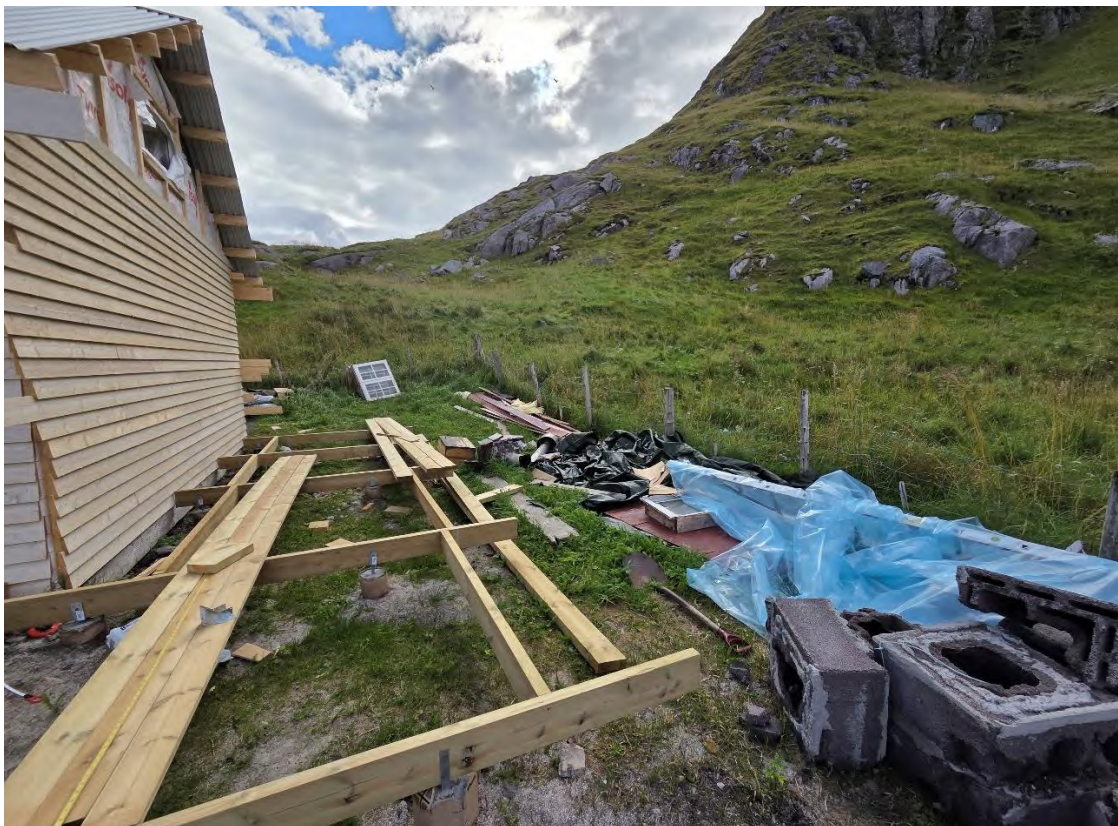
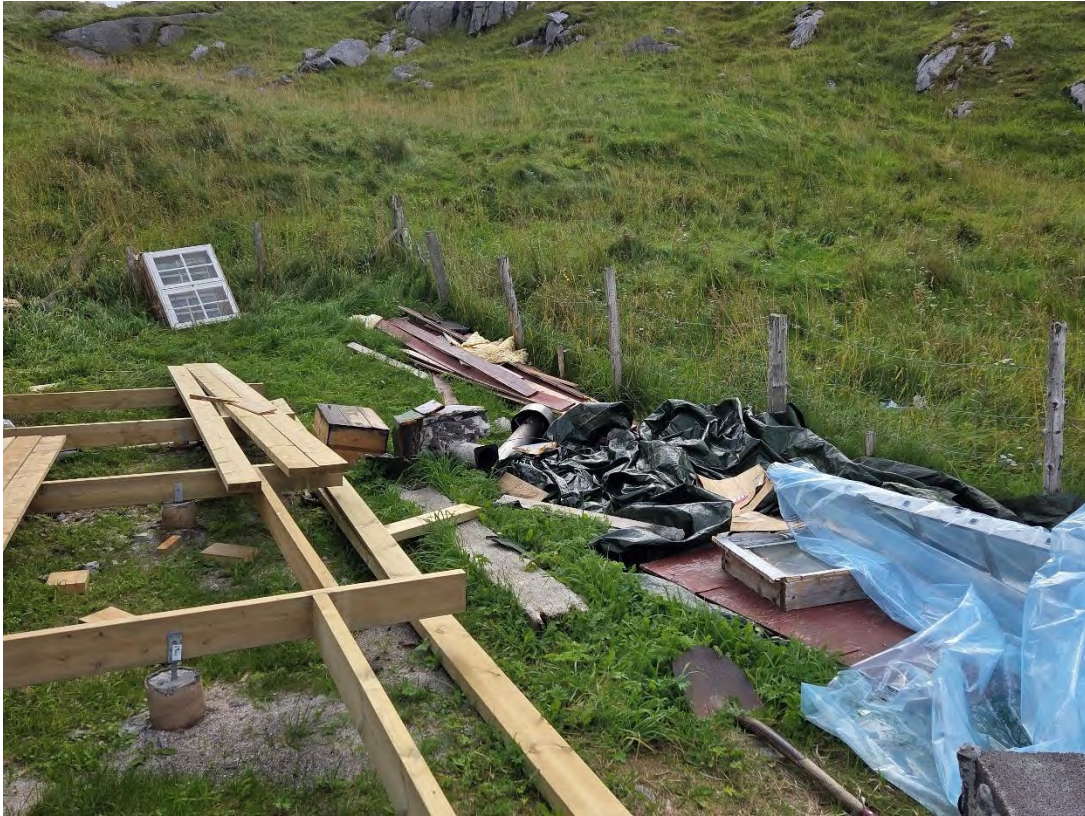
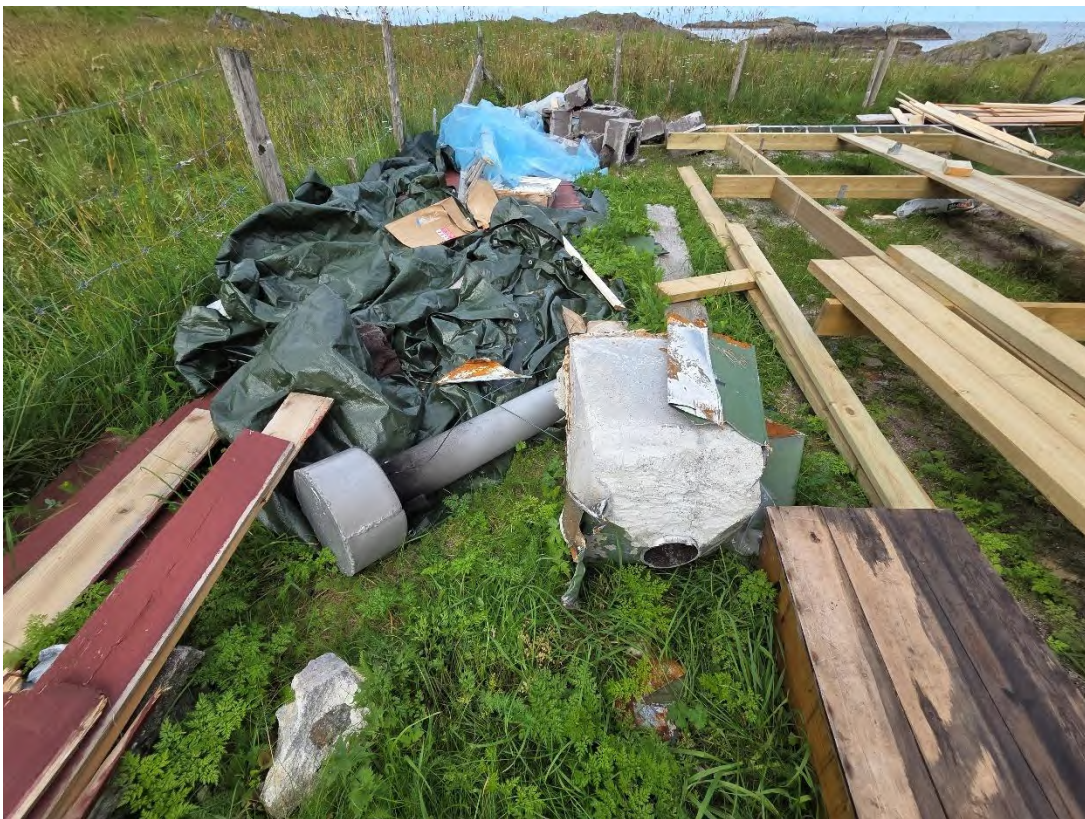
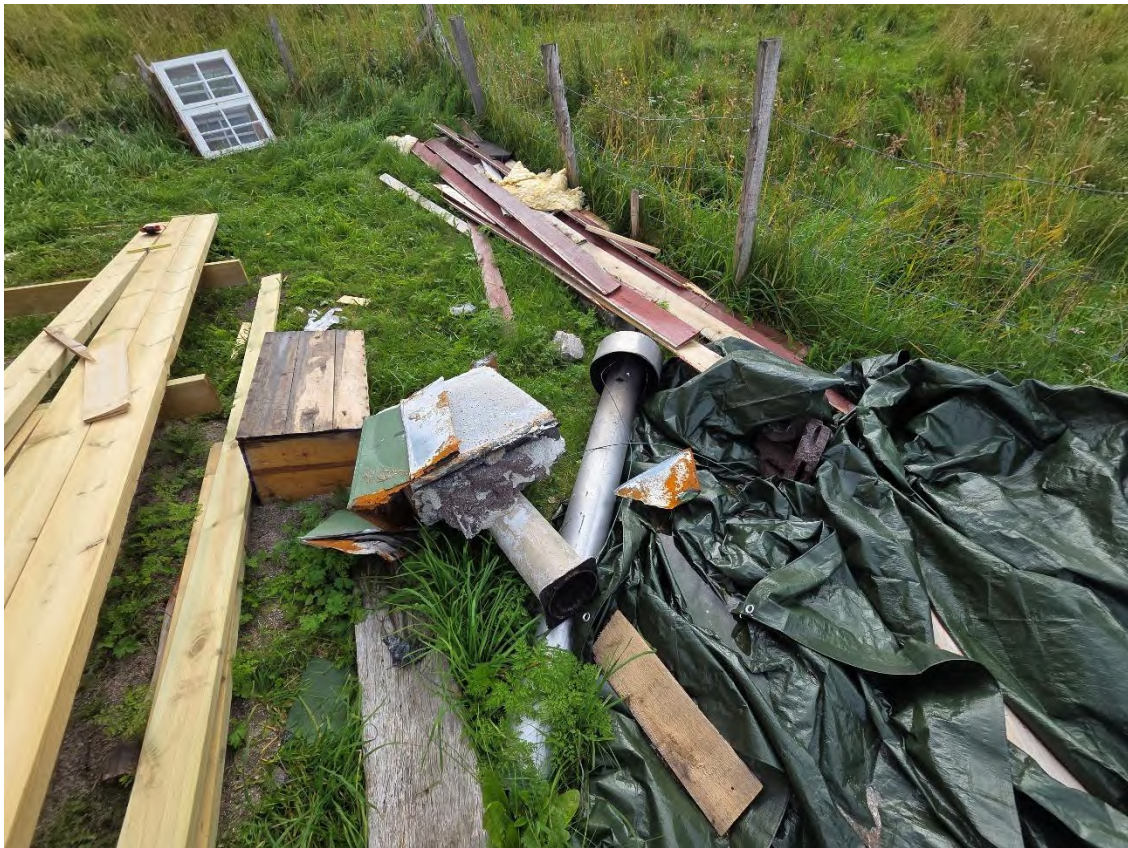
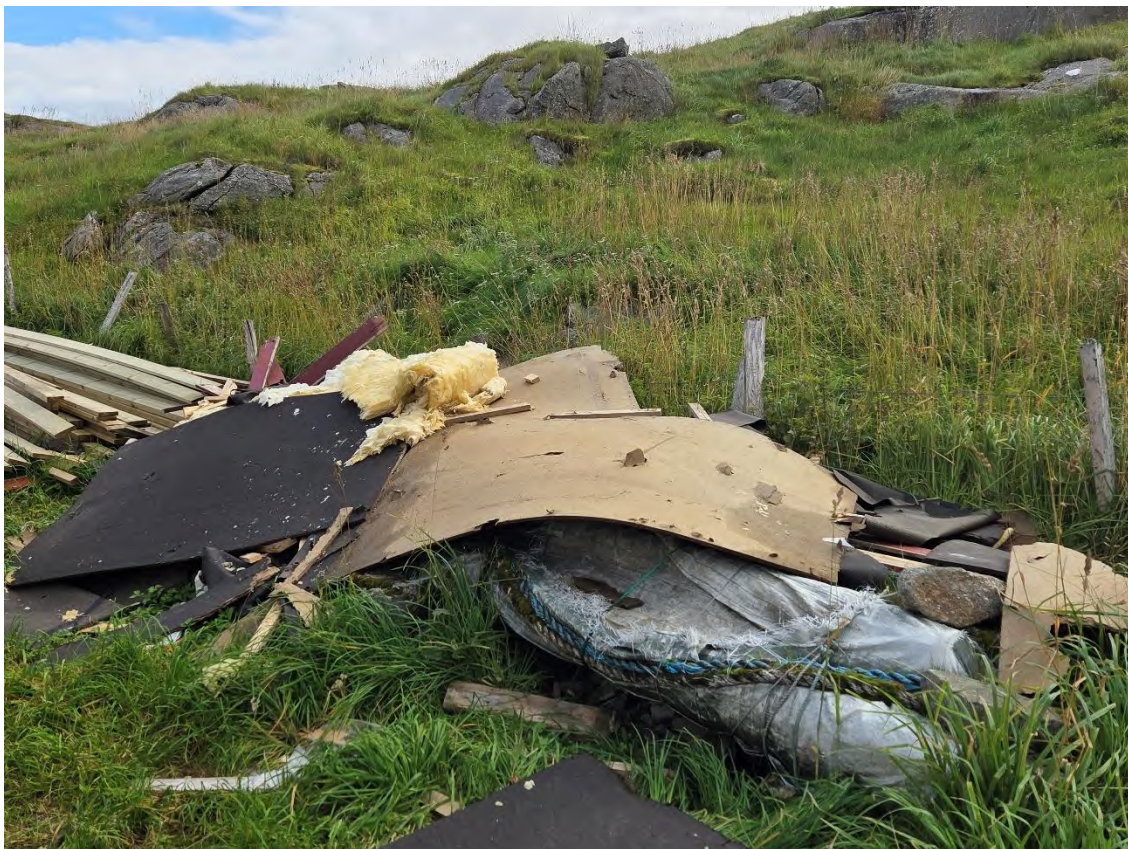
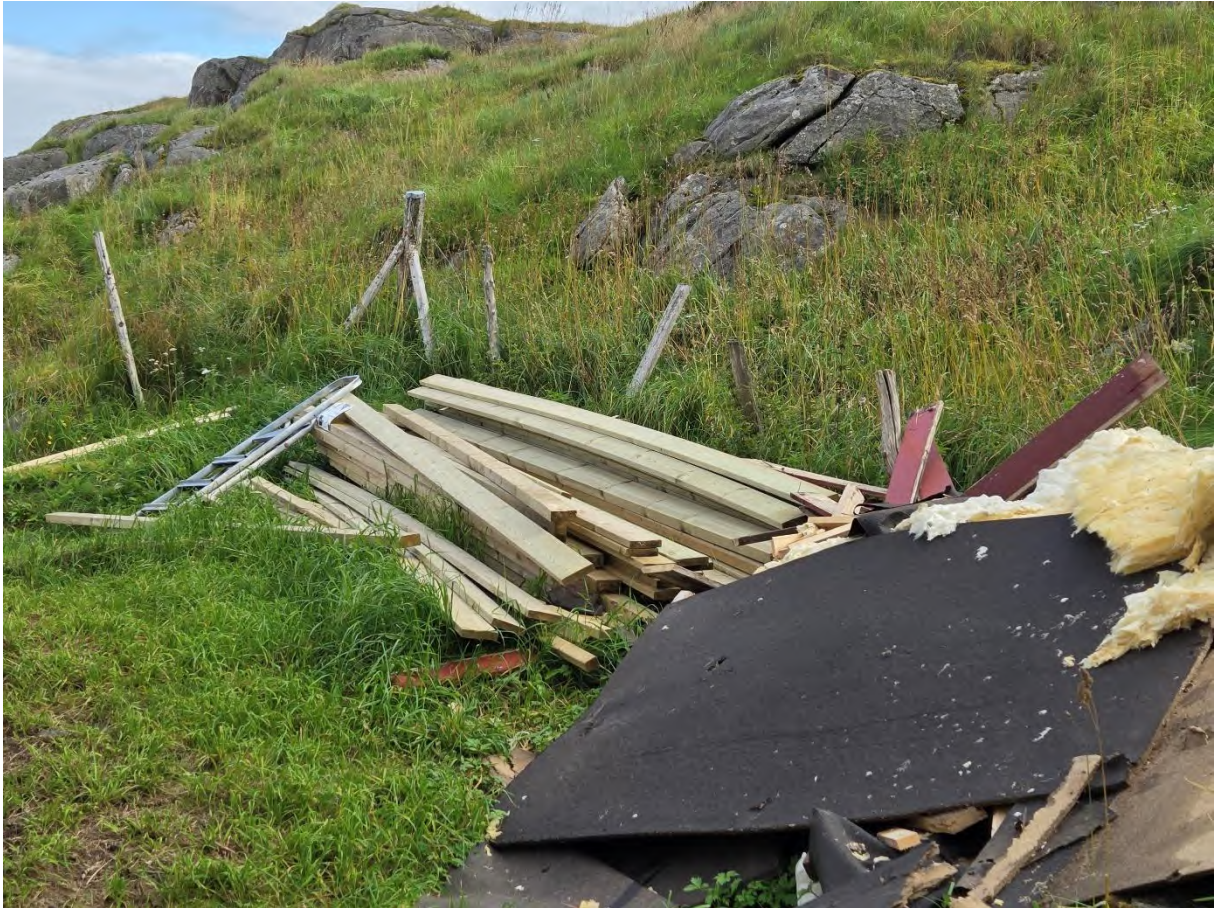
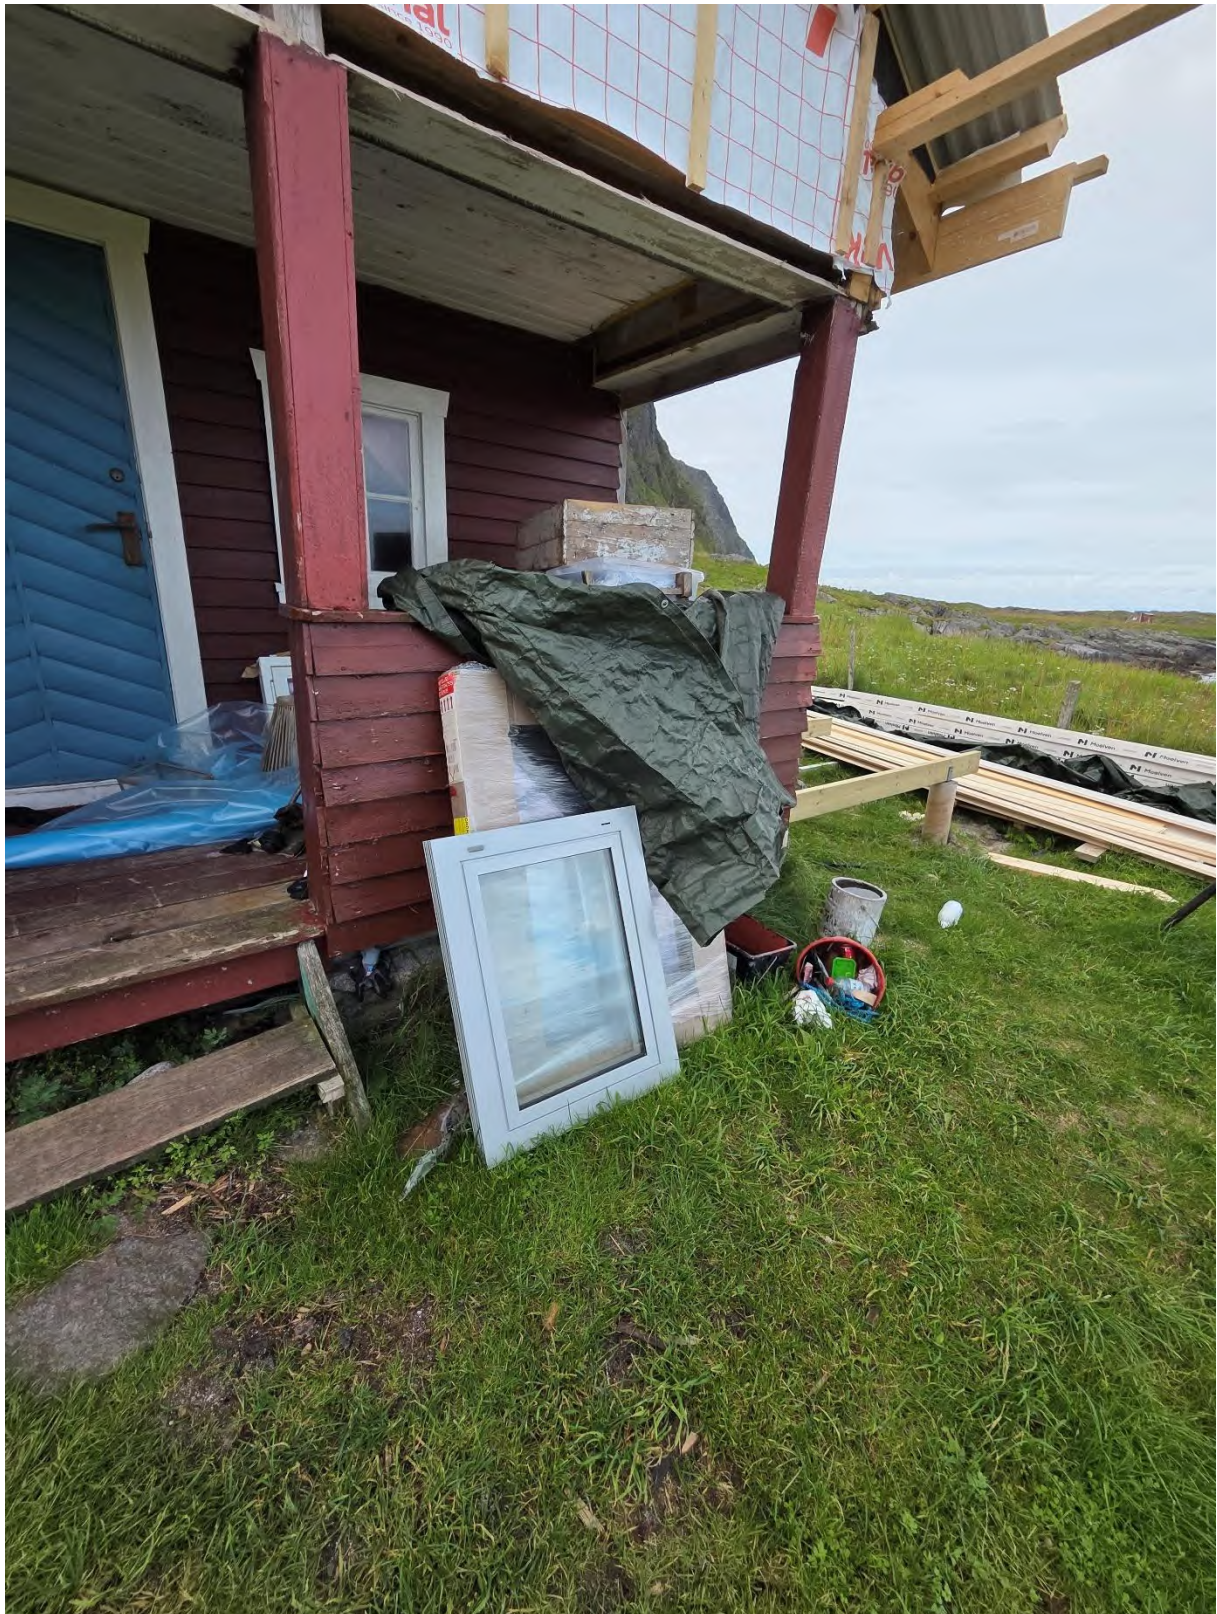
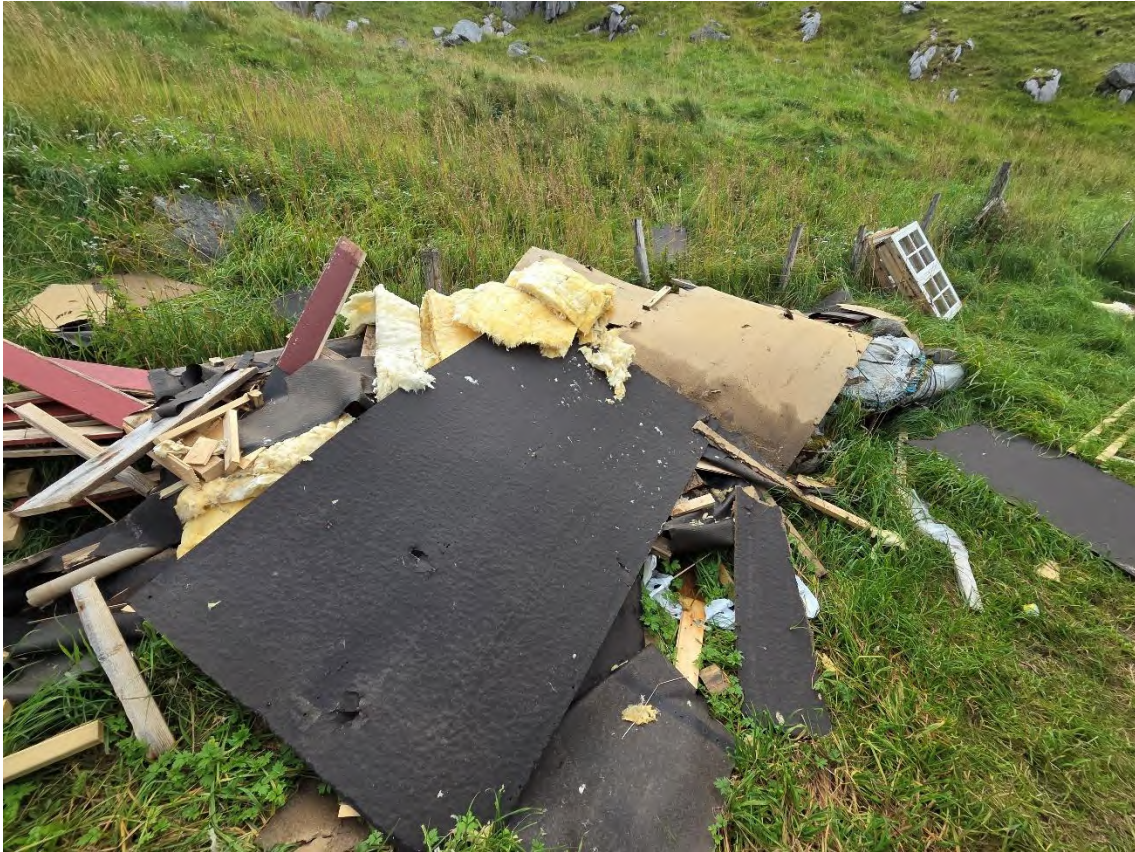
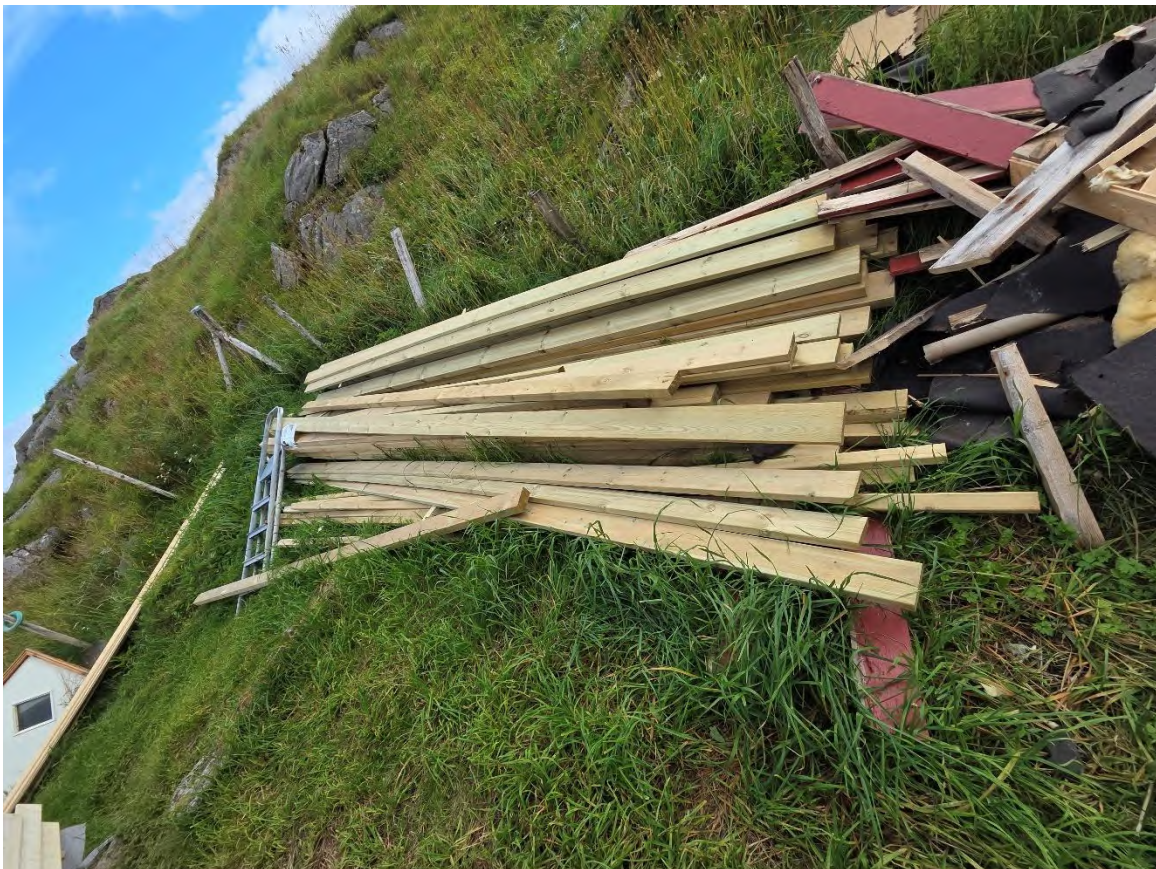
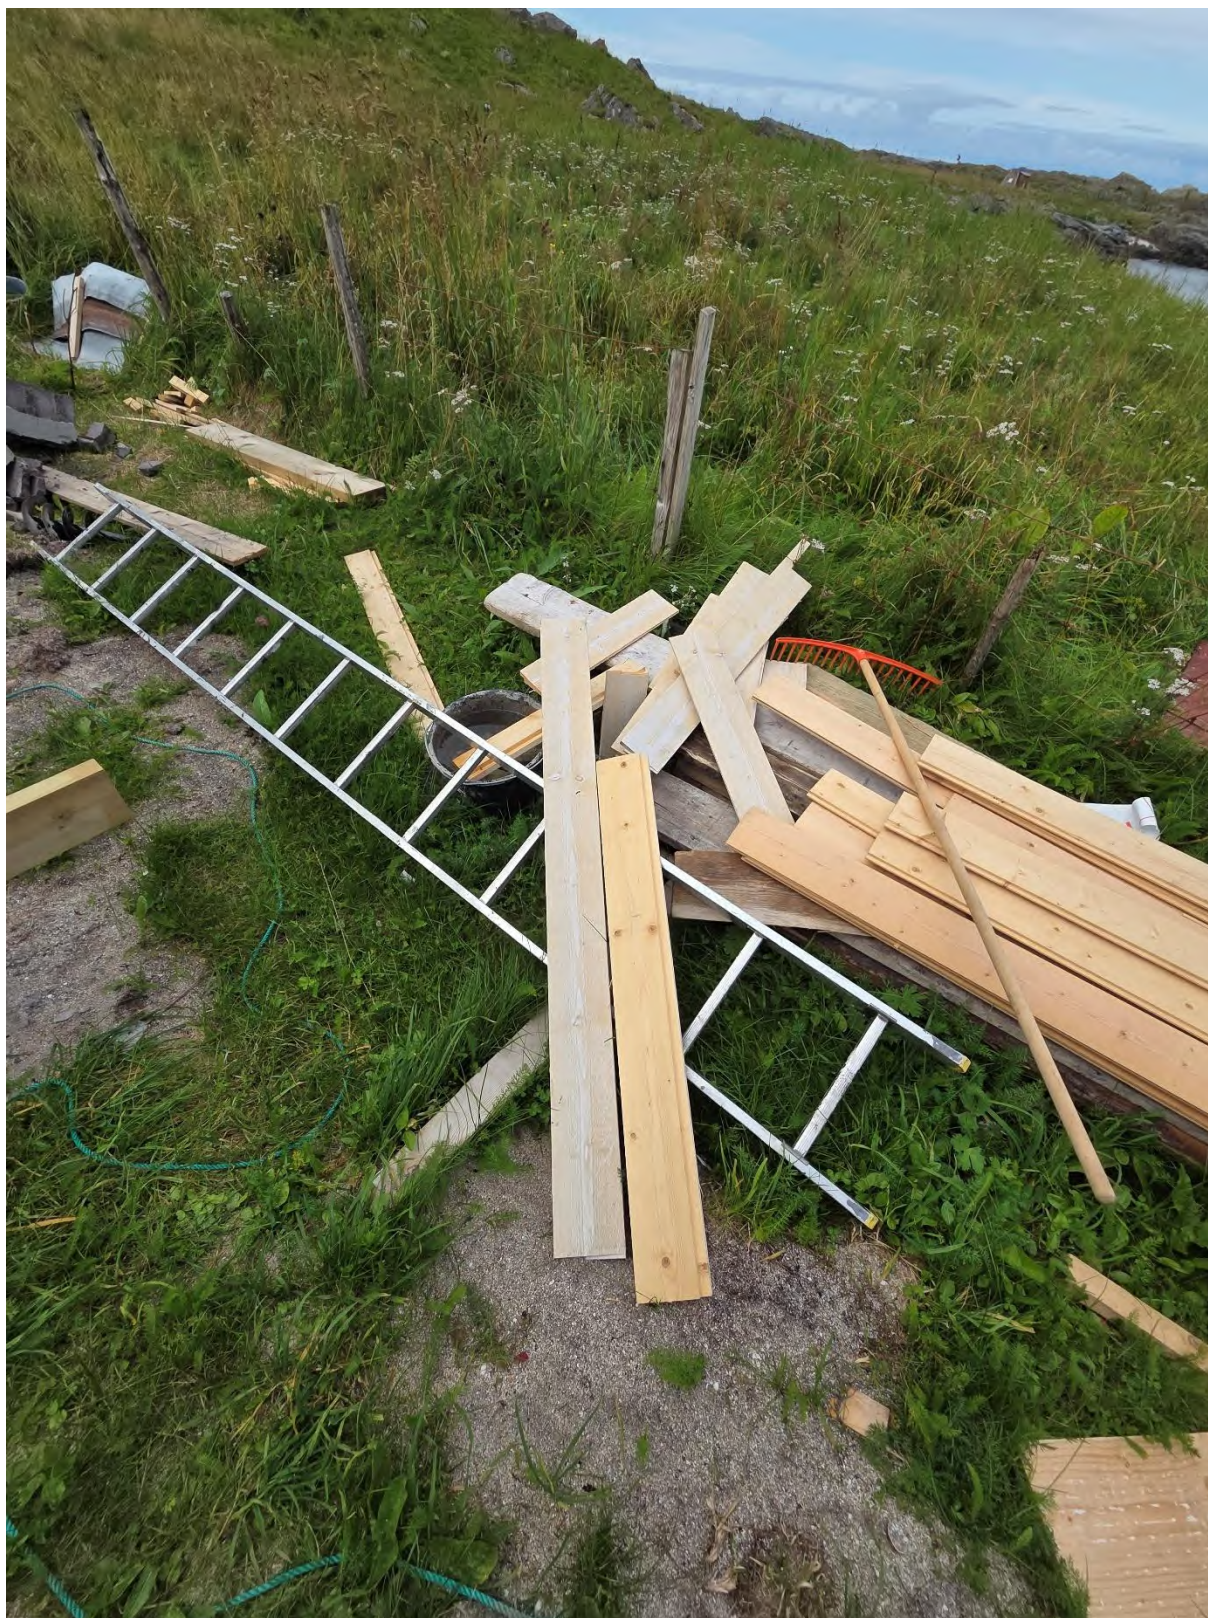
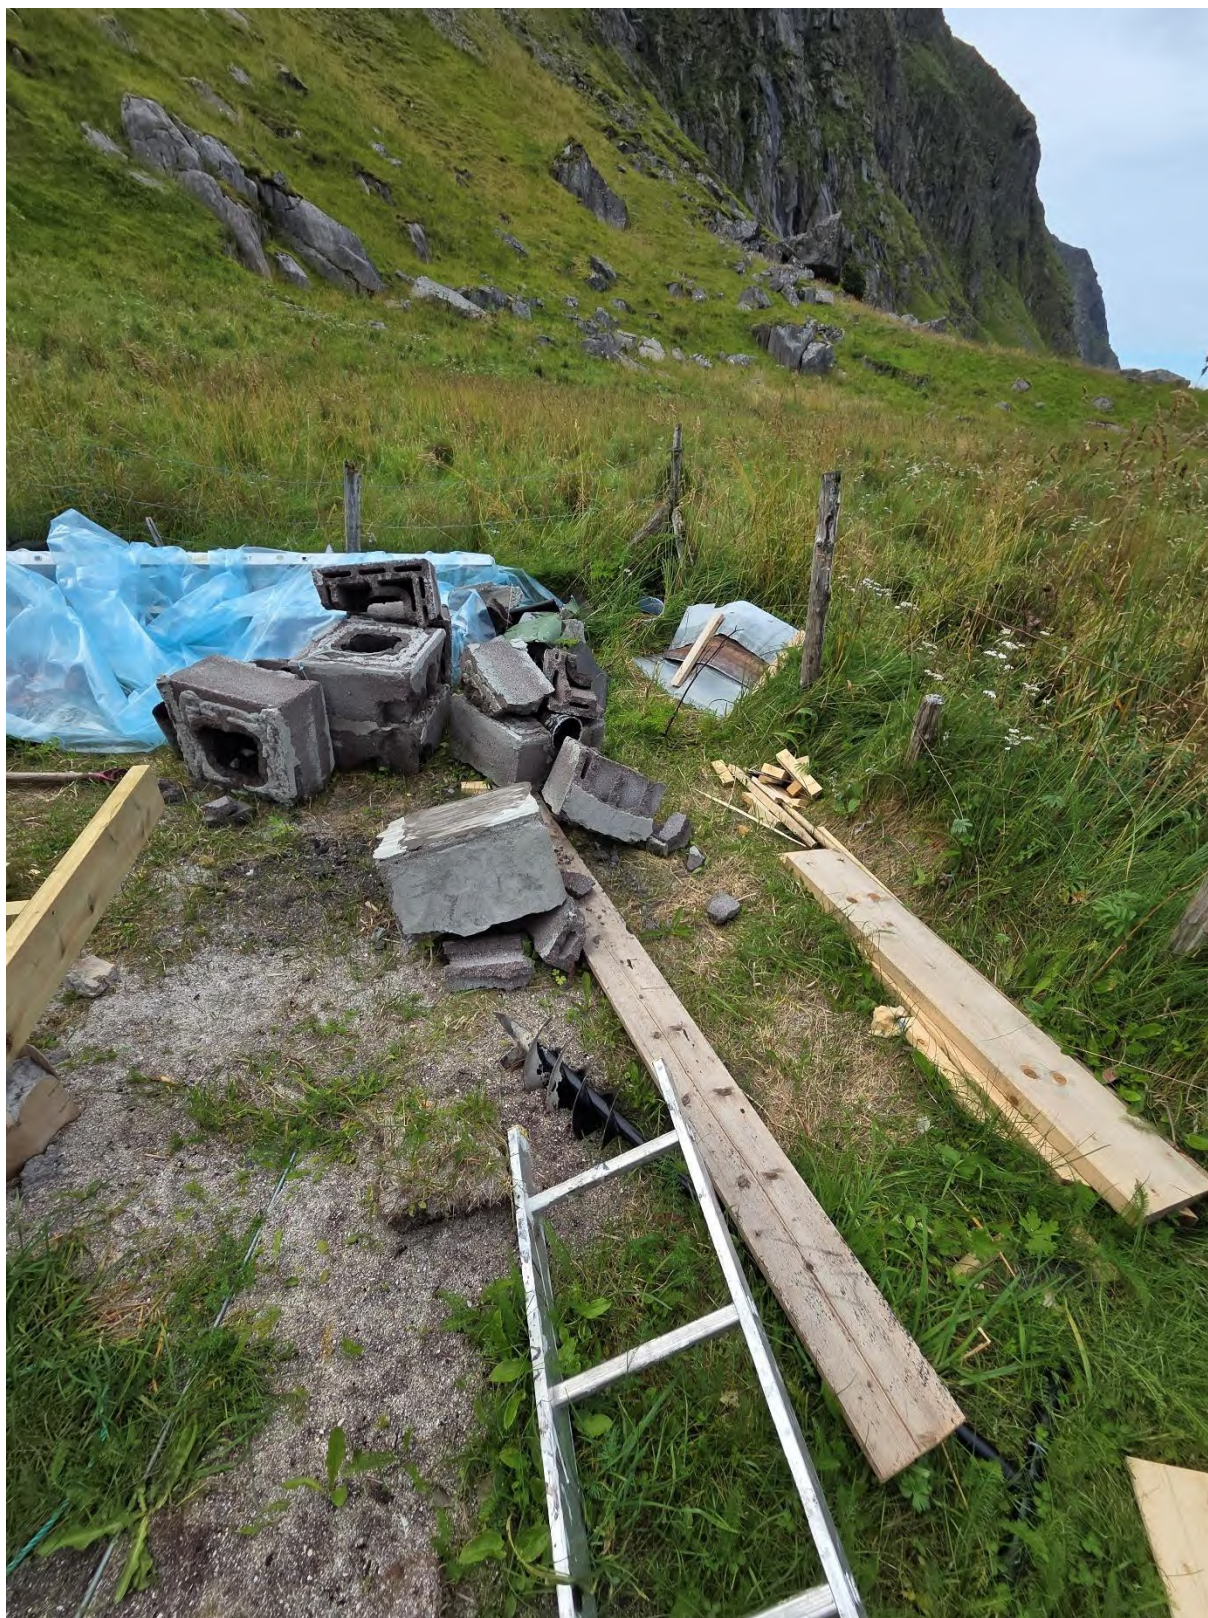
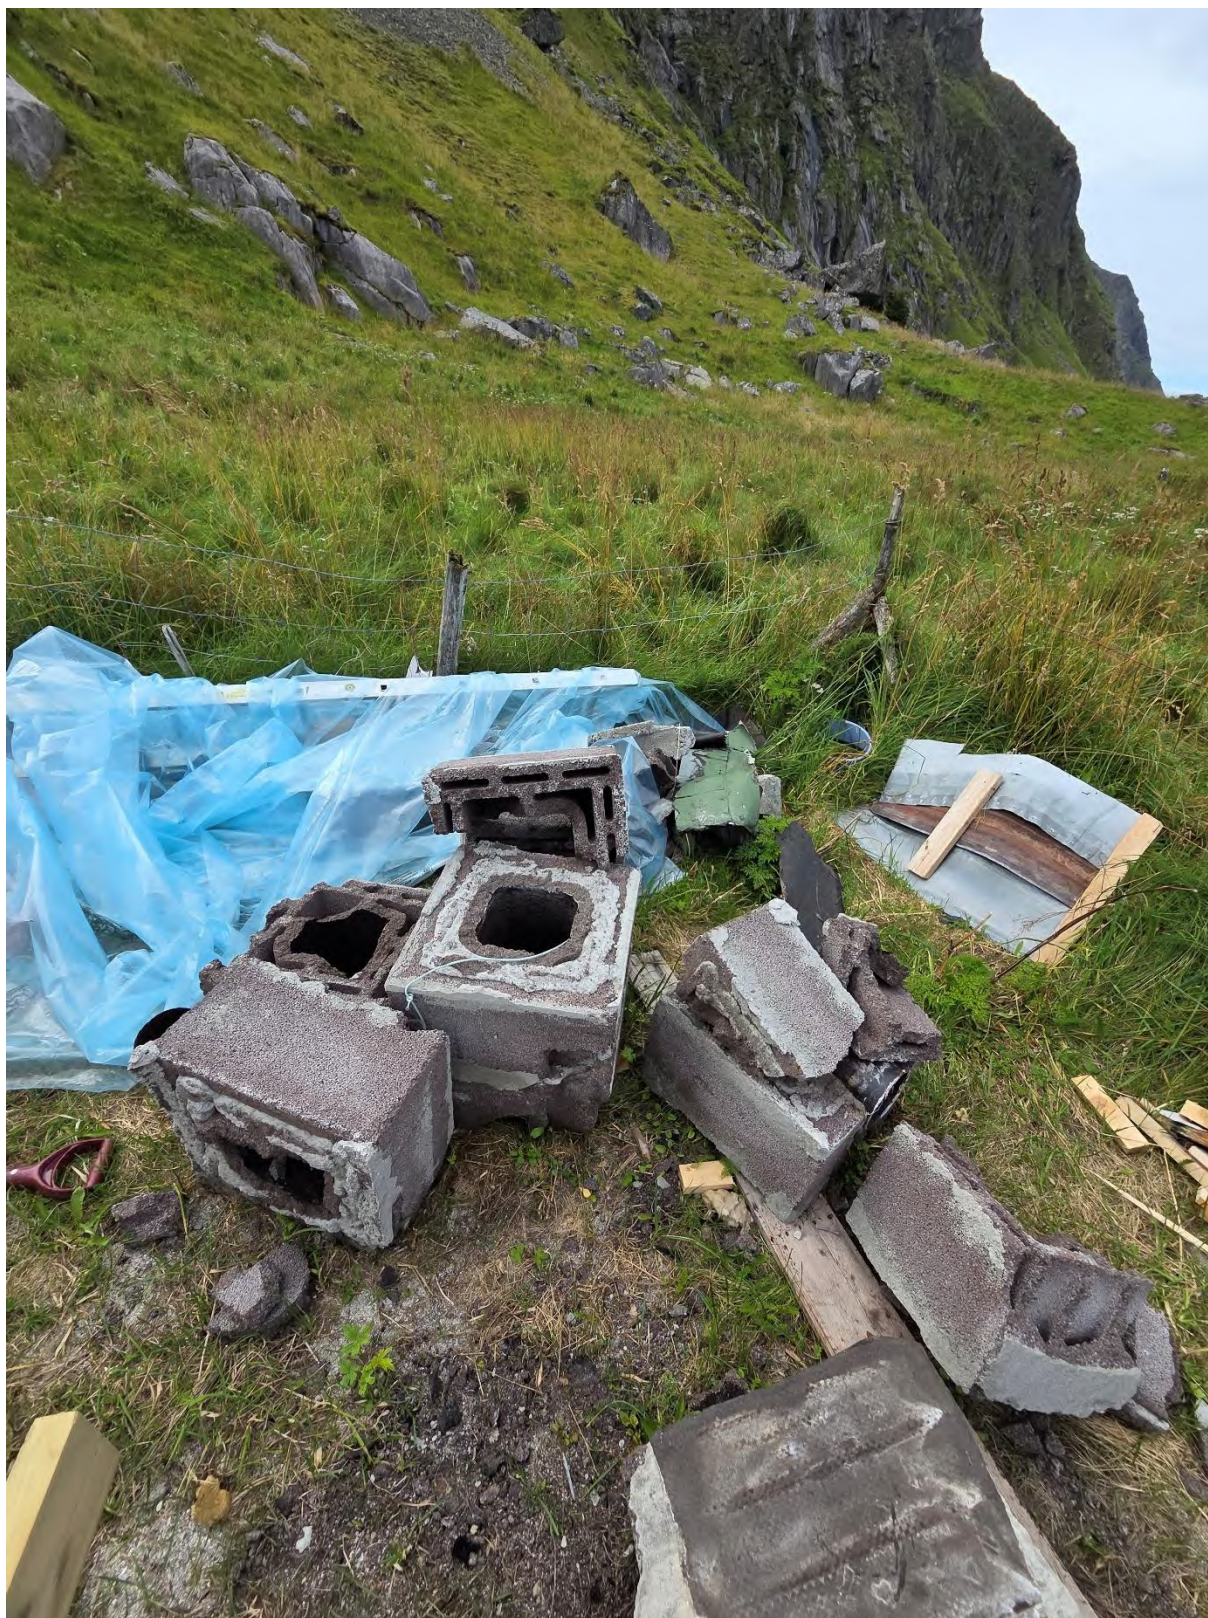
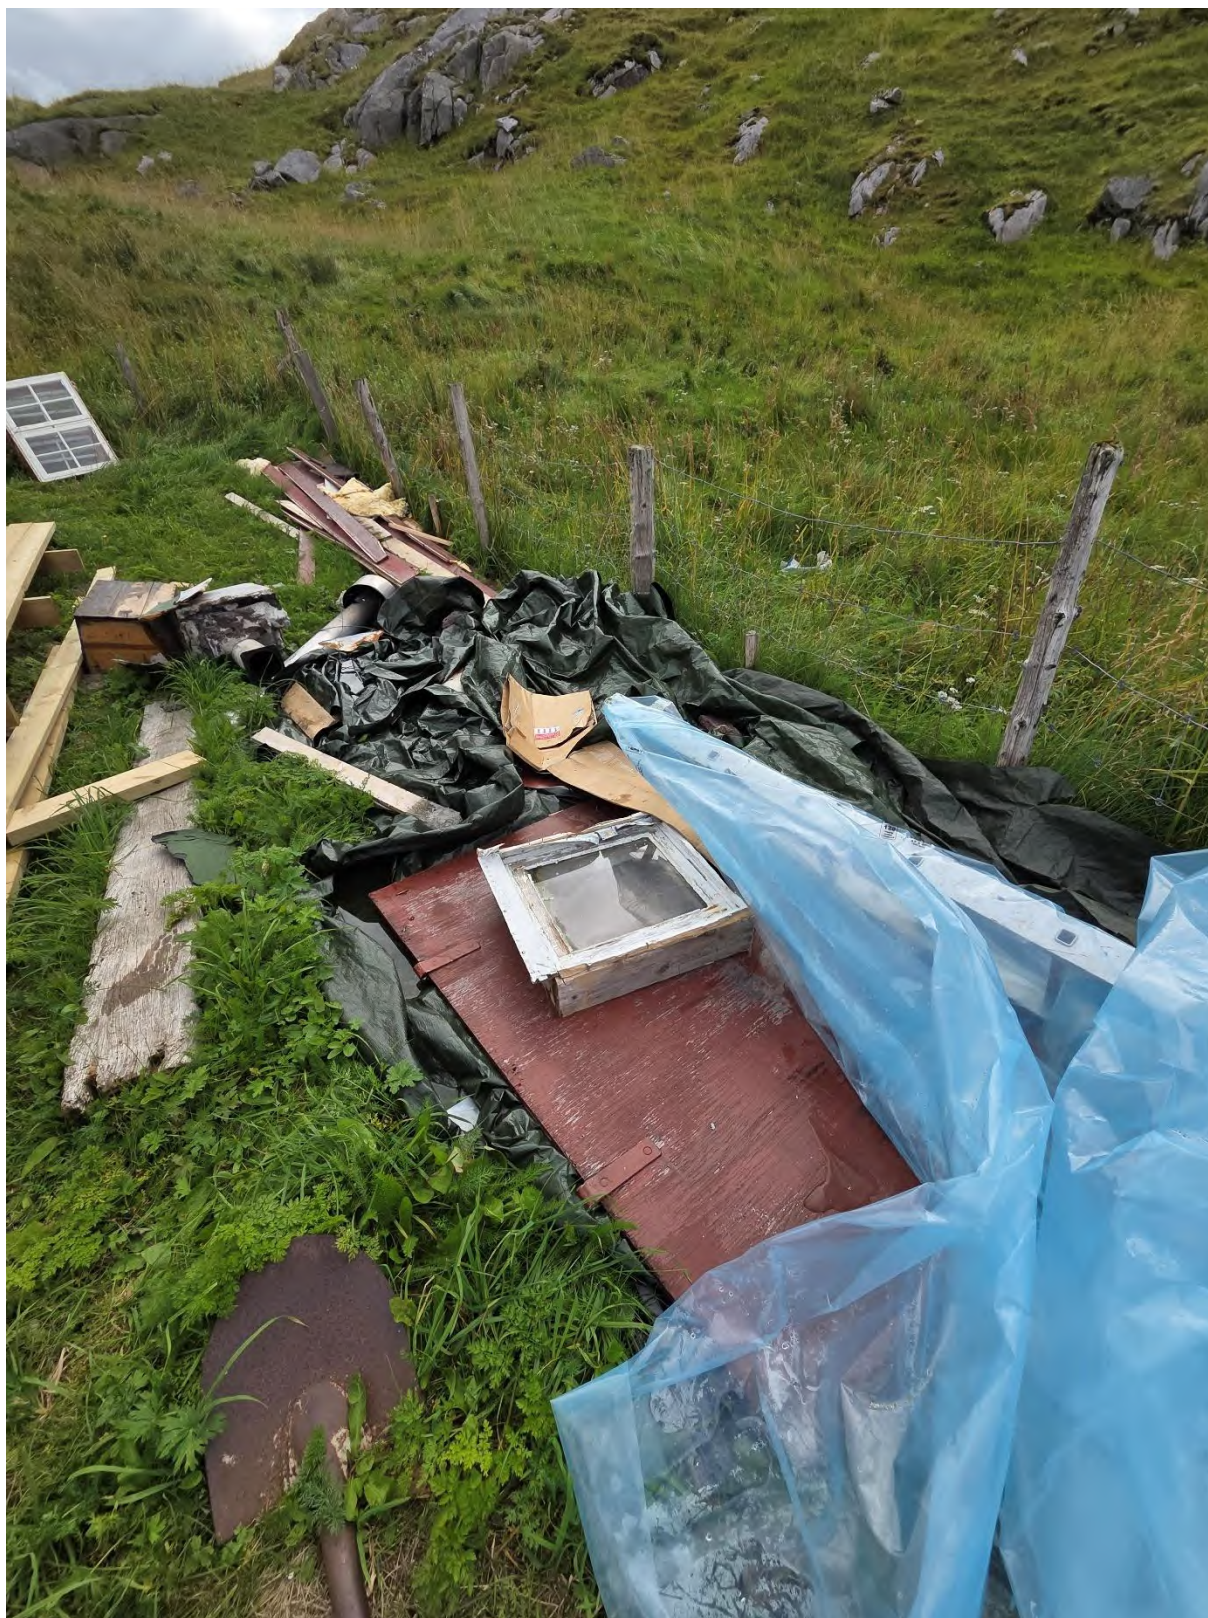
*Det er registrert usikret avfall utenfor fritidsboligen, som ligger åpent for vær og vind. Spesielt bemerkes det at det ligger løs isolasjon og gamle asfaltplater som lett kan spres ut i naturen. I fjæra ca. 50 m mot NV fra hytta, ble det oppdaget rester av et større bål, hvor bygningsmateriale har vært brent. I asken lå det diverse ubrent og delvis brent bygningsmateriale som spiker og ulike beslag av metall, glass, isolasjon og*

*diverse rester av plast og papp. Noe av materialet var rødmalt, altså rester fra gammel kledning.*

Bilde 19 Detalj av bygningsmateriell lagret utenfor på sørsiden

SNO har i befaringsrapporten registrert usikret avfall og bålrester etter brenning av avfall. Forurensning og forsøpling er forbudt jf. verneforskriftens § 10. Det må settes vilkår til at alt av materiale og søppel etter byggeprosessen må transporteres ut av nasjonalparken, og deponeres på godkjent avfallsmottak. Tiltakshaver må rydde opp i bålrestene.

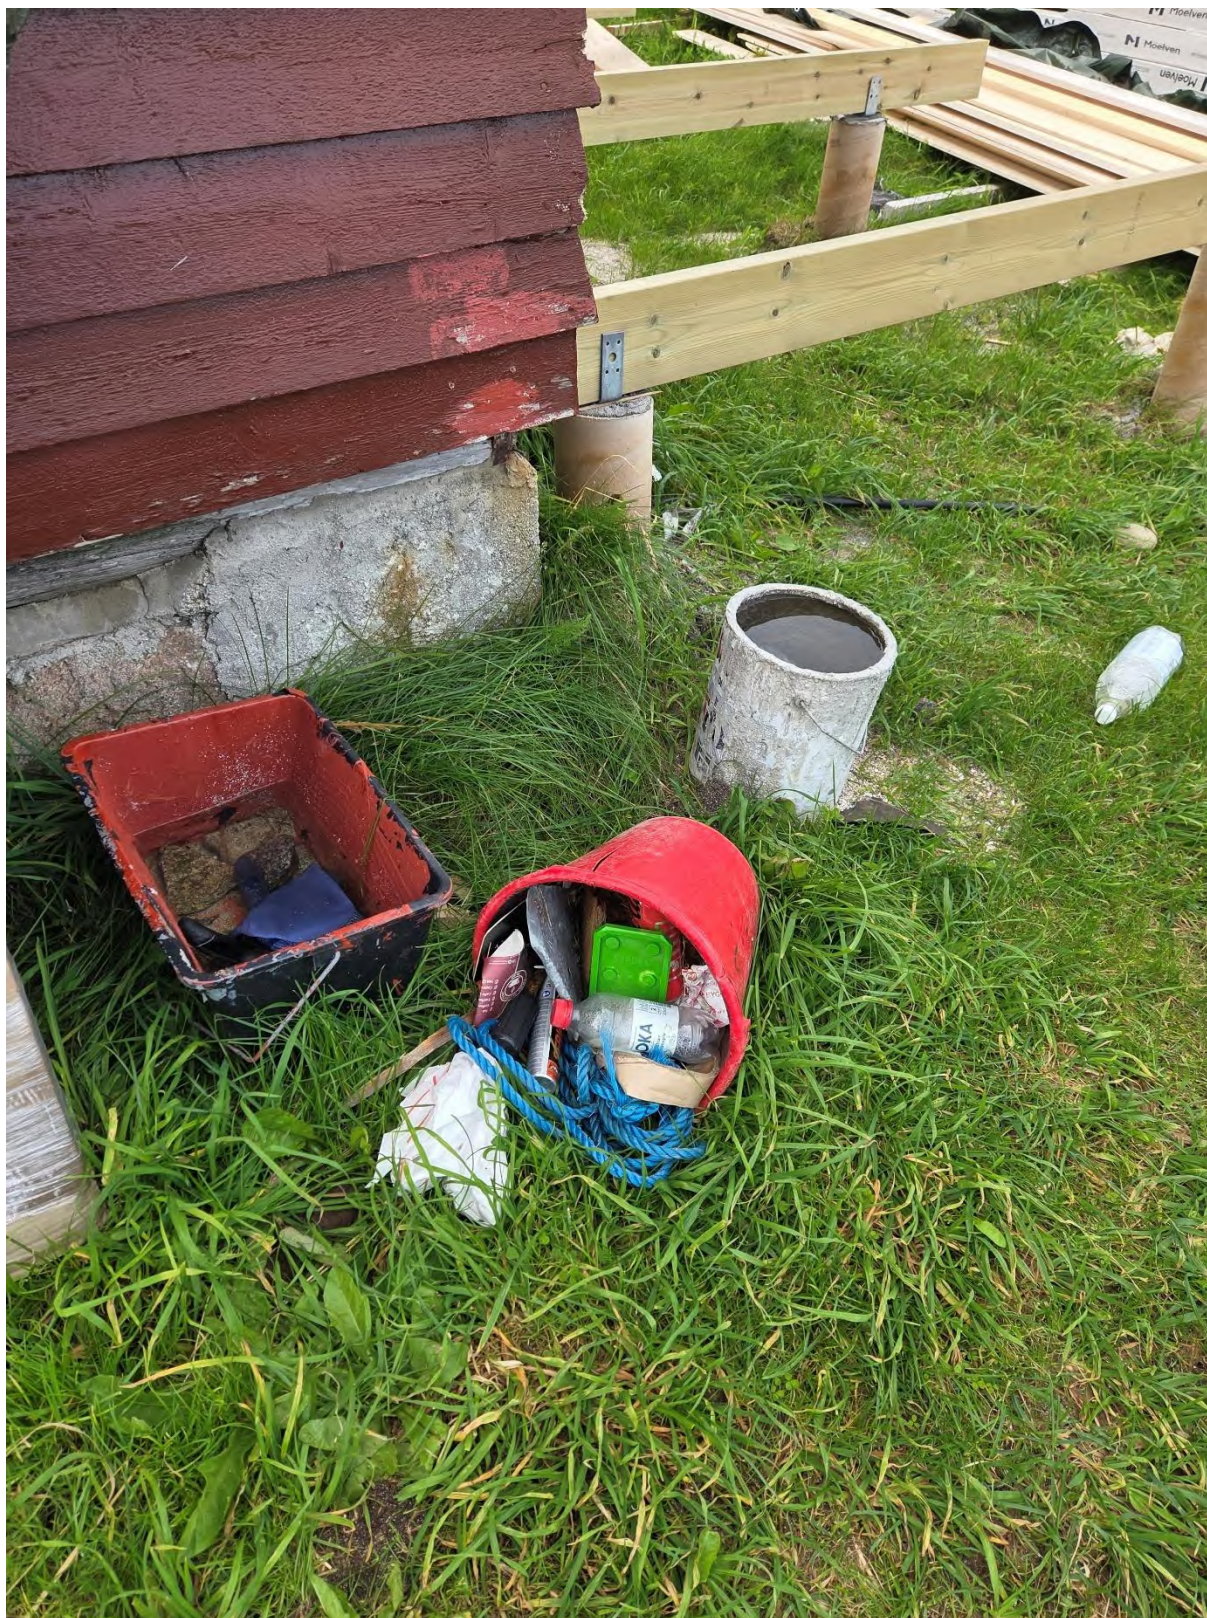
*Det er påbegynt en platting som går 240 cm ut fra langveggen i NV og gavlveggen i SV. Det er støpt ned stolpesko og lagt ned åser ut fra veggen. Avstanden fra bakkenivå er noe ulikt grunnet skrått terreng, men på det meste ca 50 cm fra bakken. Det er så langt ikke montert terrassedekke.*

Bilde 39 Detalj som viser nedstøpte stolpesko og illustrerer høyden på nordsiden av påbegynt platting
