**Lofotodden  
nasjonalparkstyre**

## **Søknad om tillatelse til ombygging og tilbygg - Fritidsbolig - Mulstøa - Flakstad kommune - Lofotodden nasjonalpark**

# Rapport etter befaring av renoveringsarbeider på hytte i Mulstøa, Lofotodden Nasjonalpark

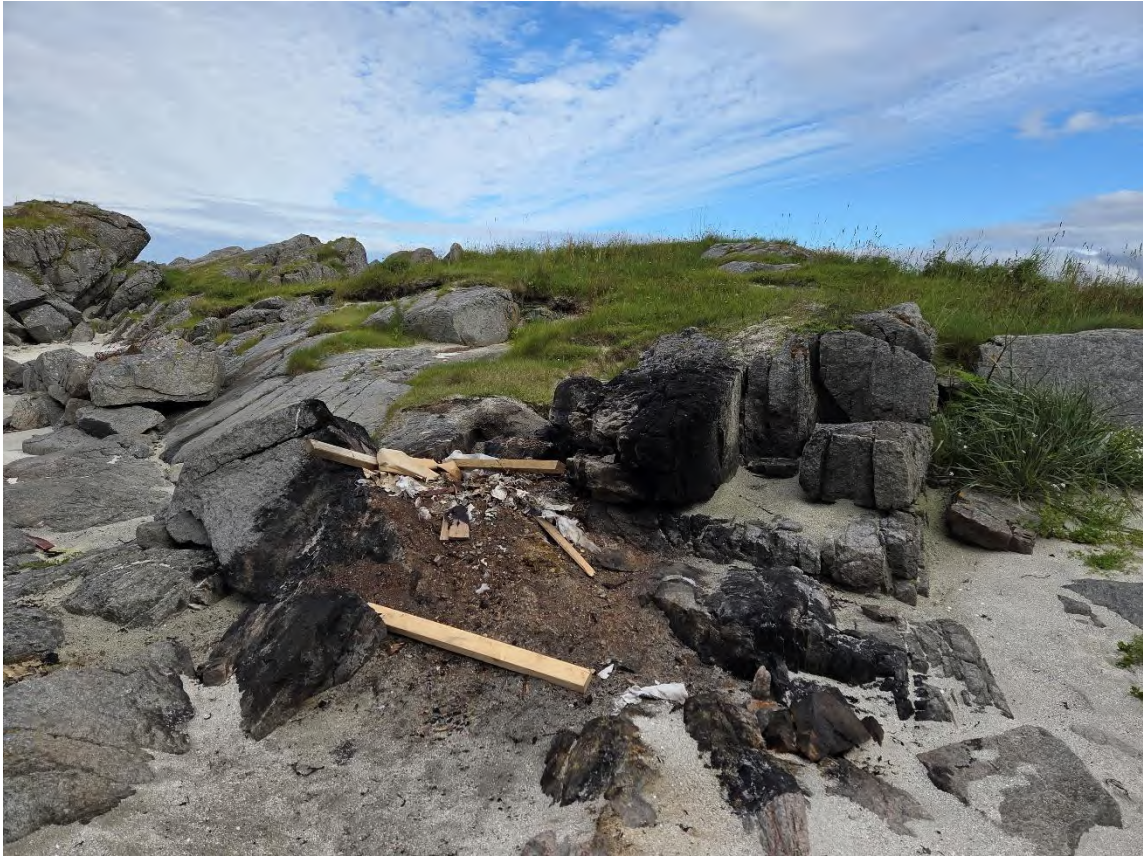
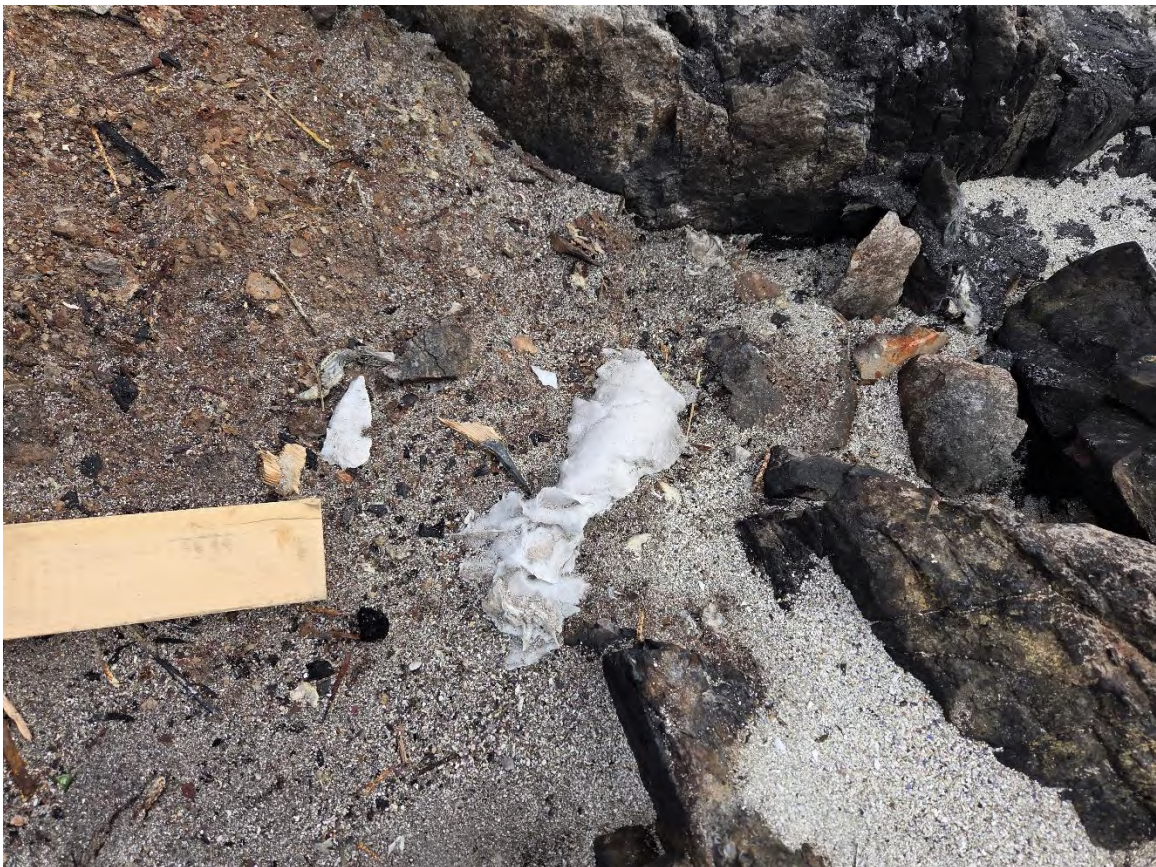
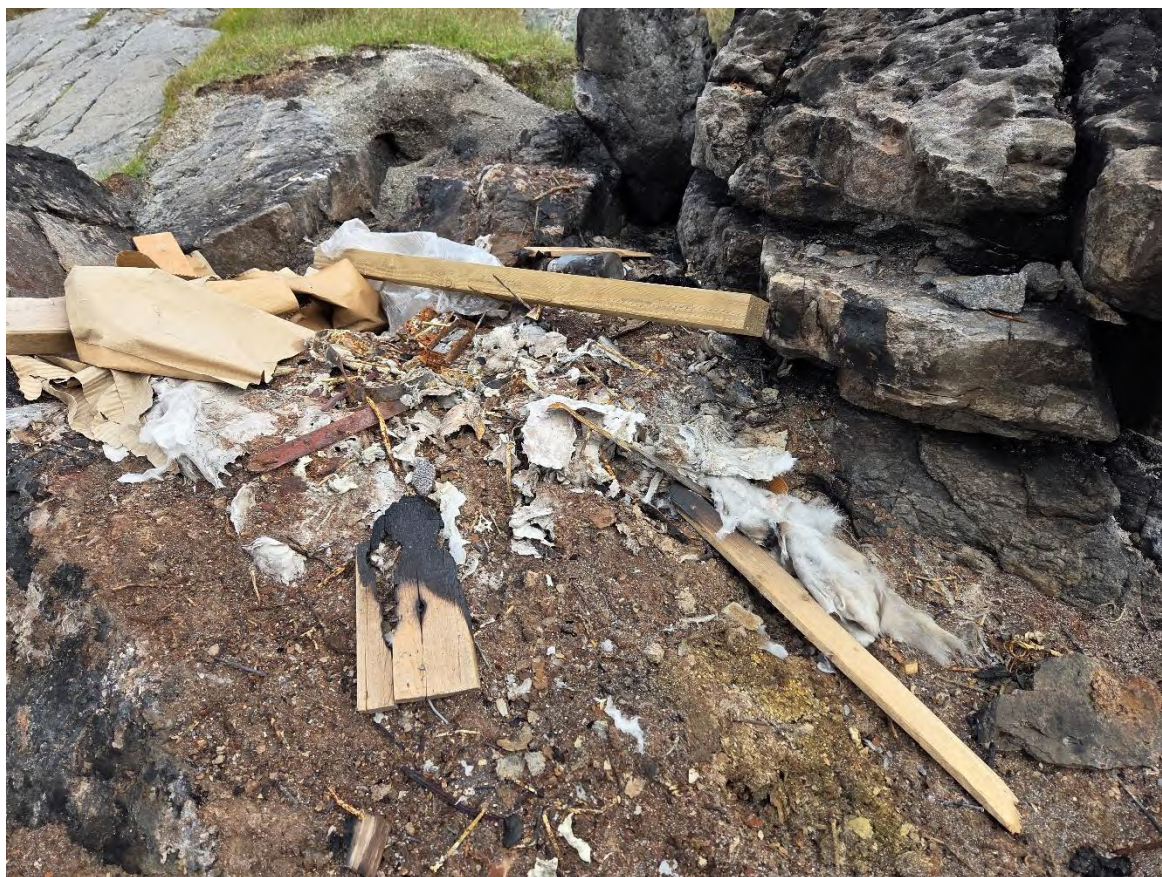
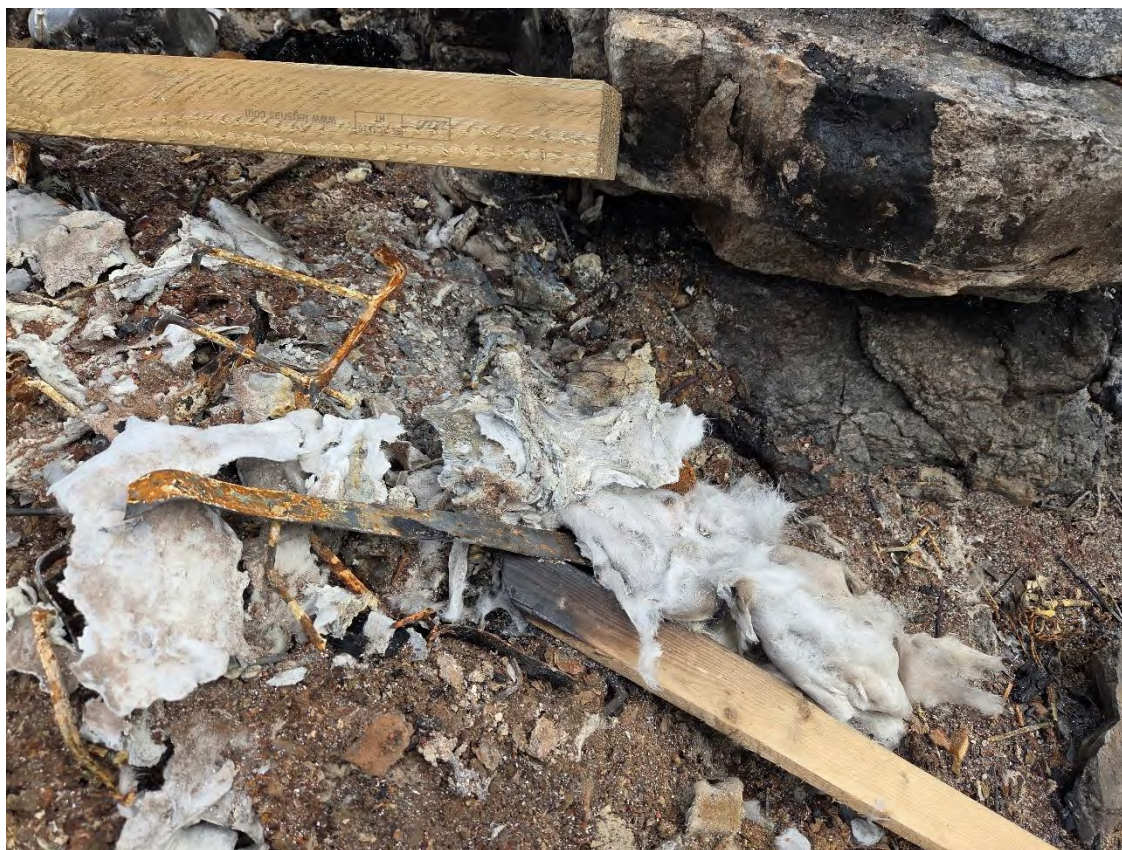
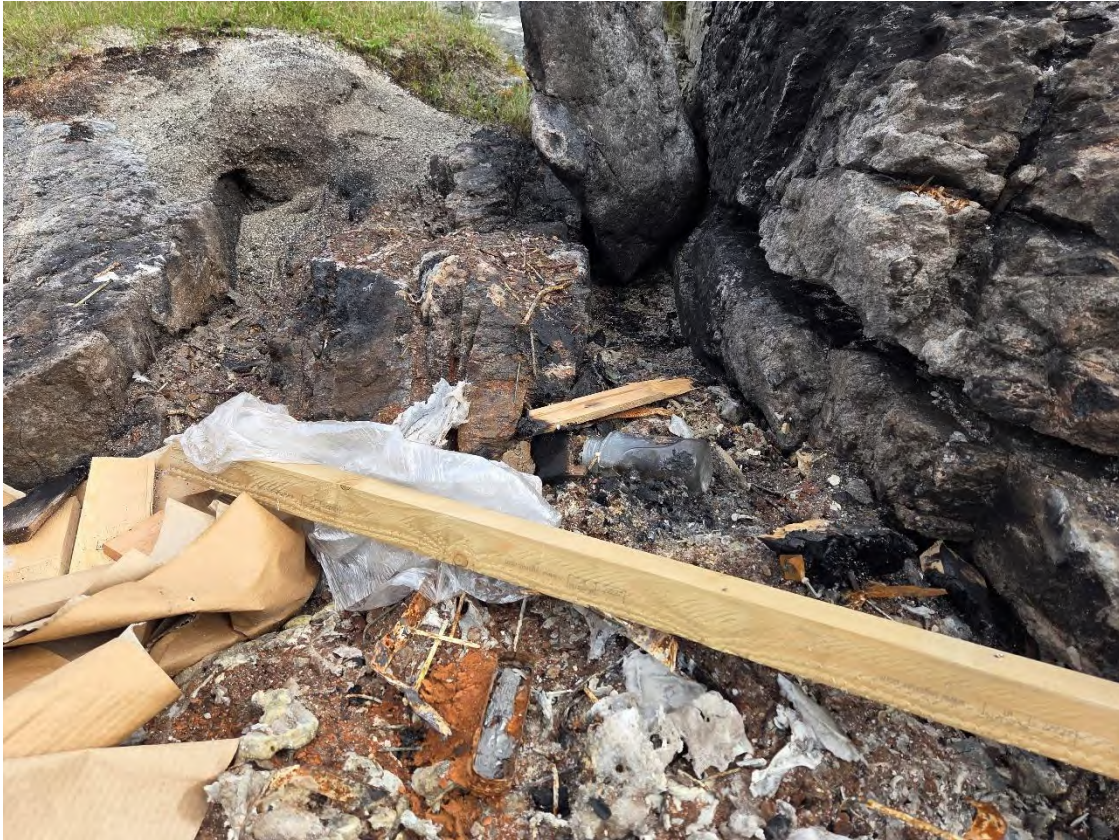
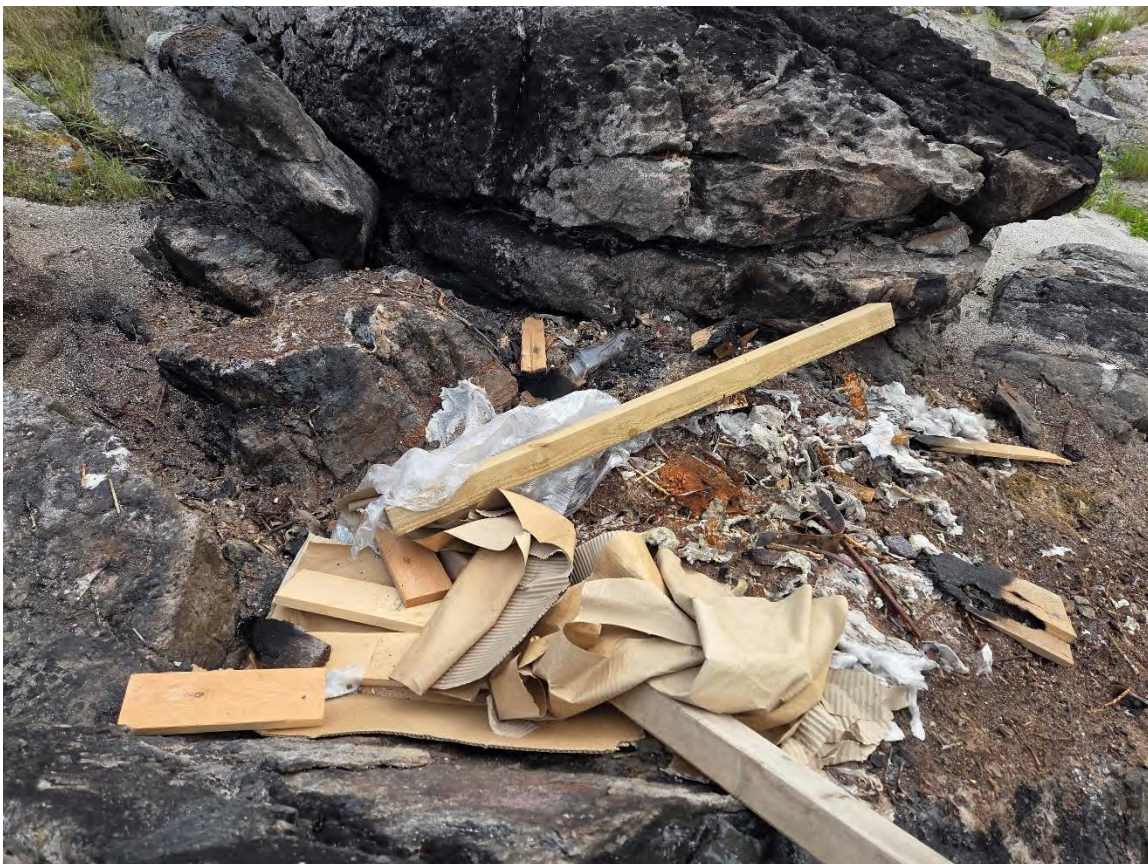
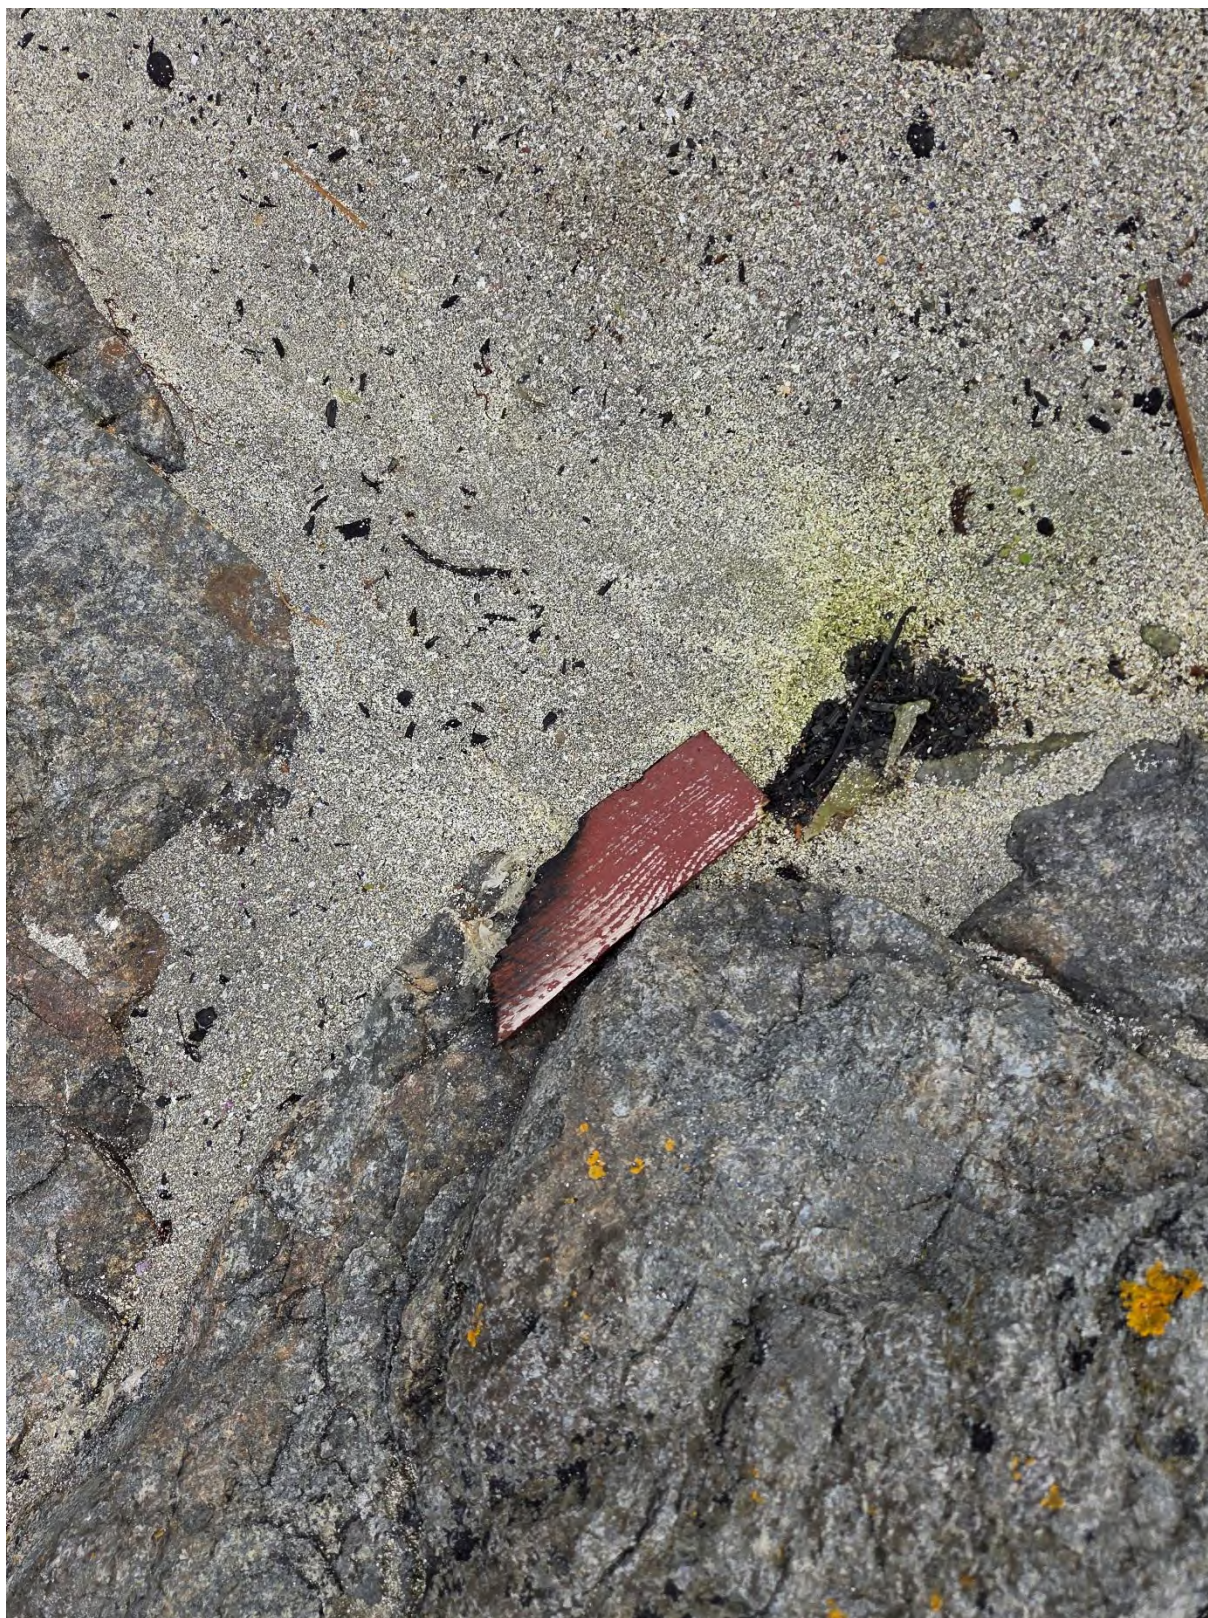
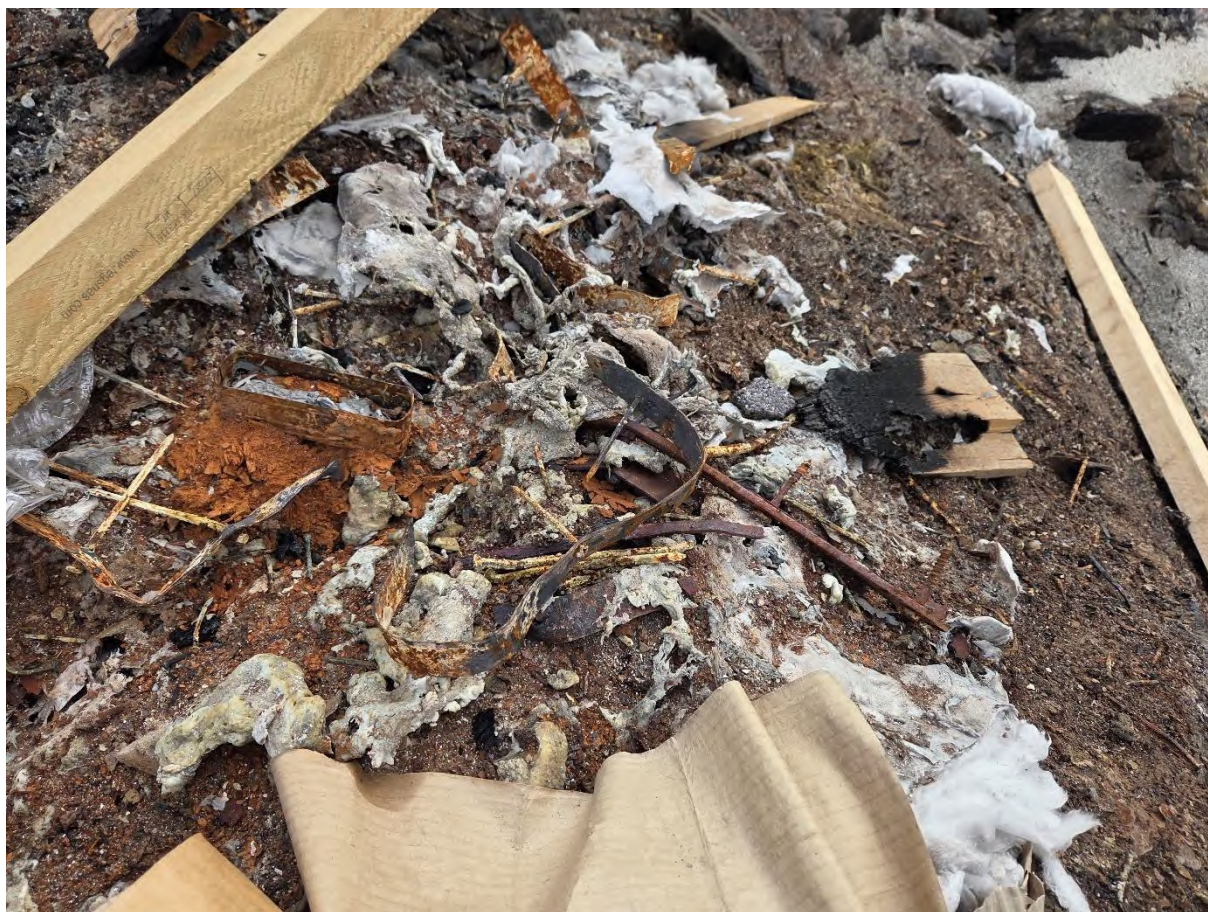
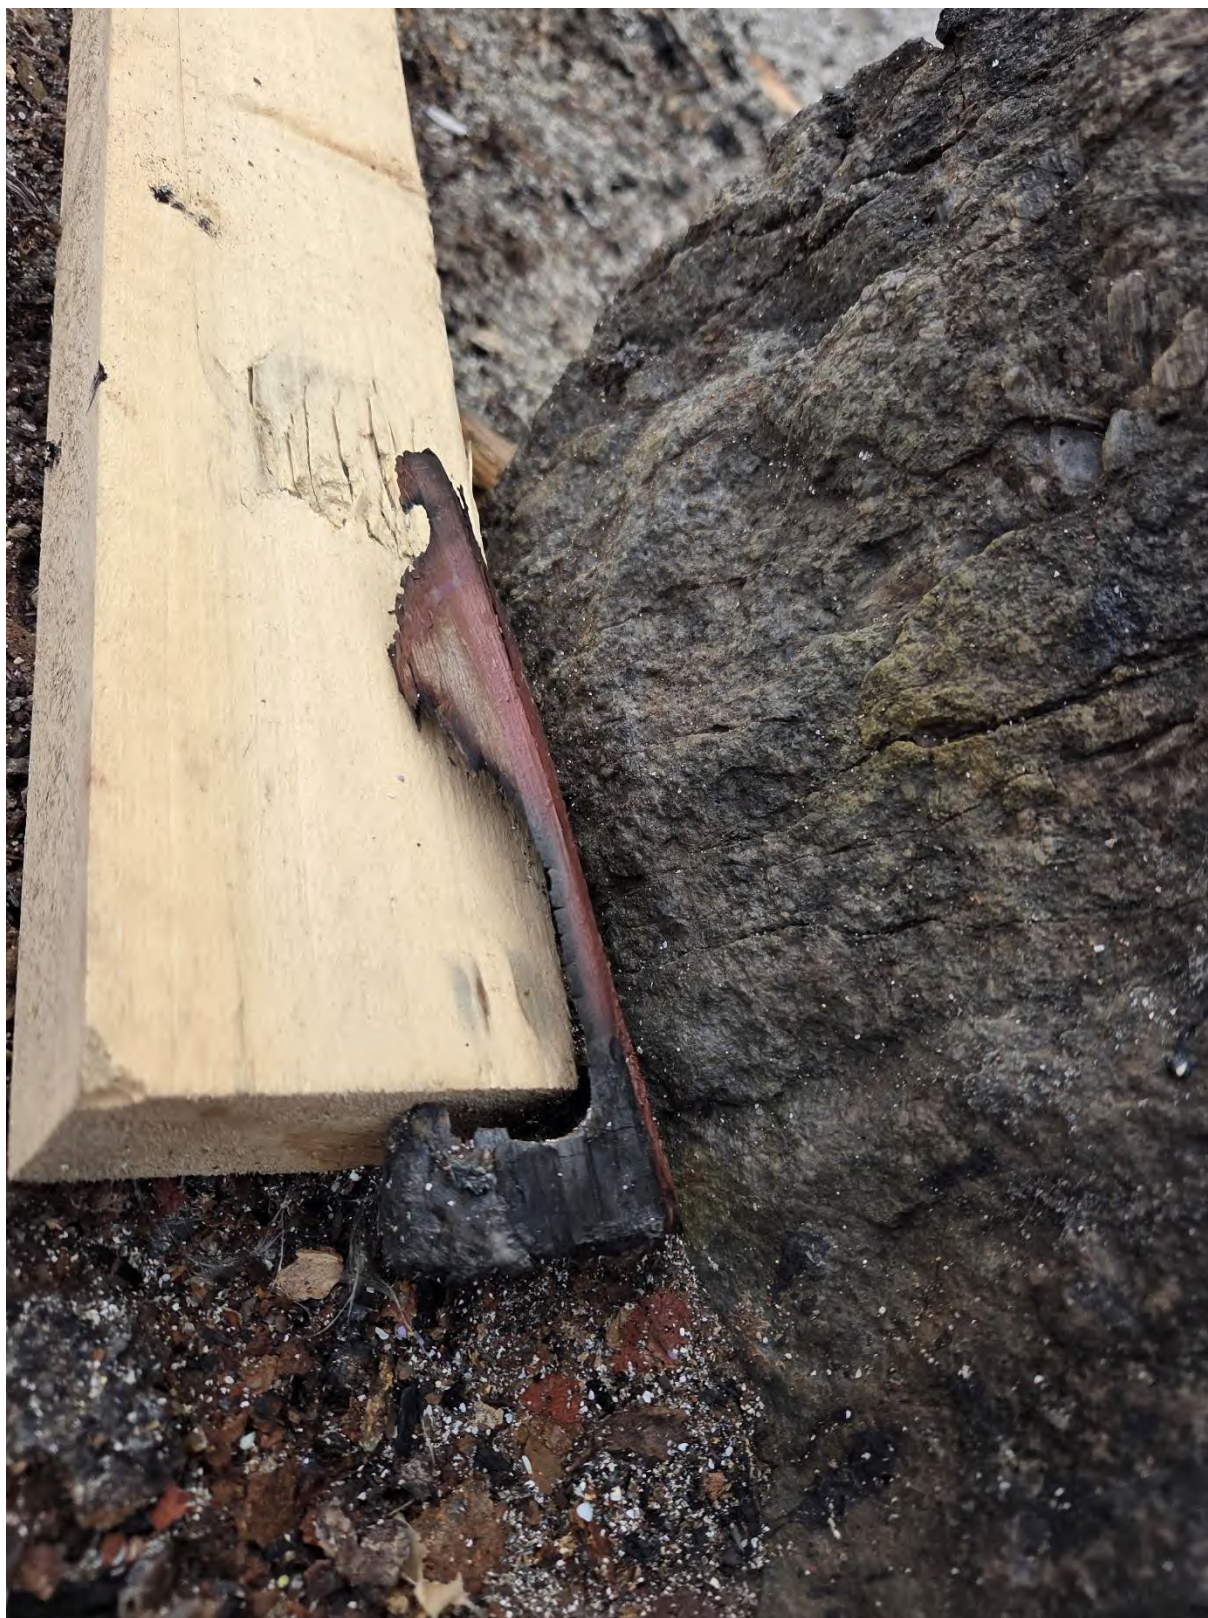
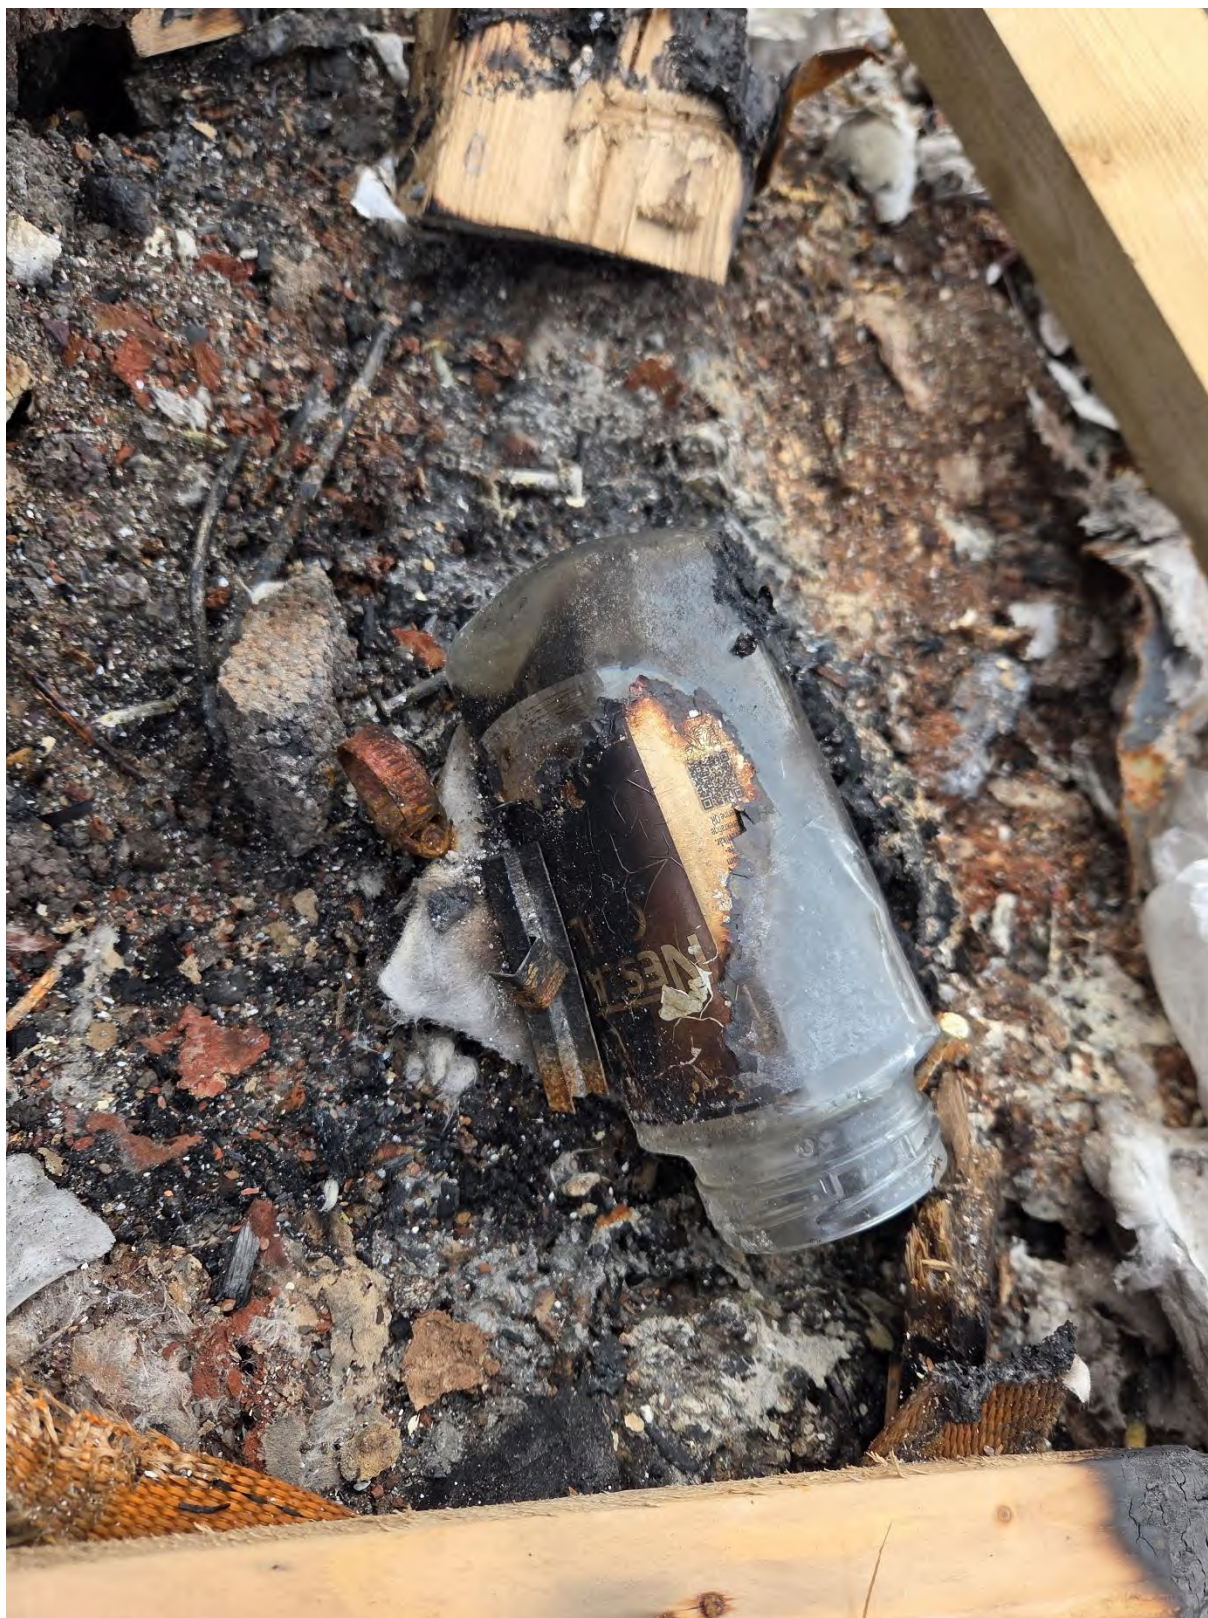
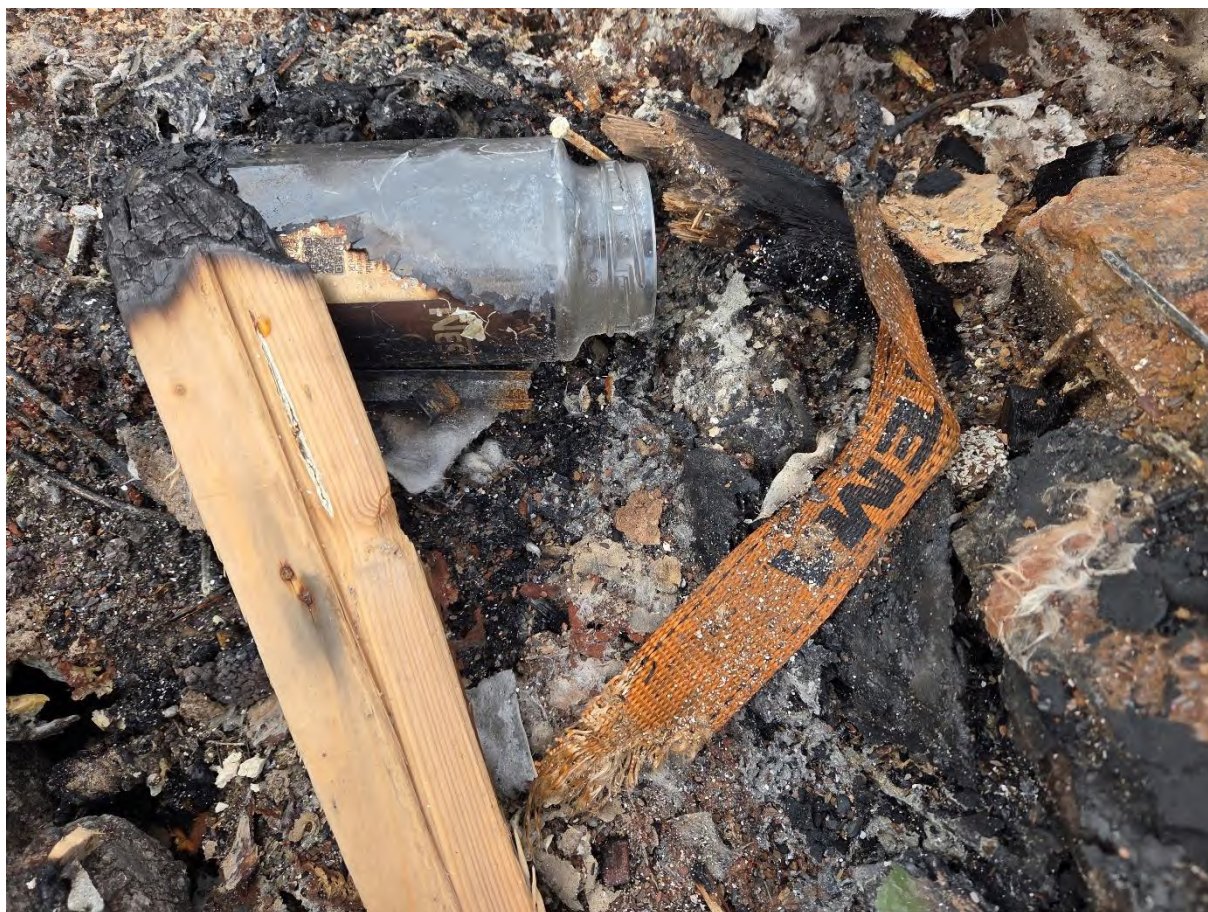
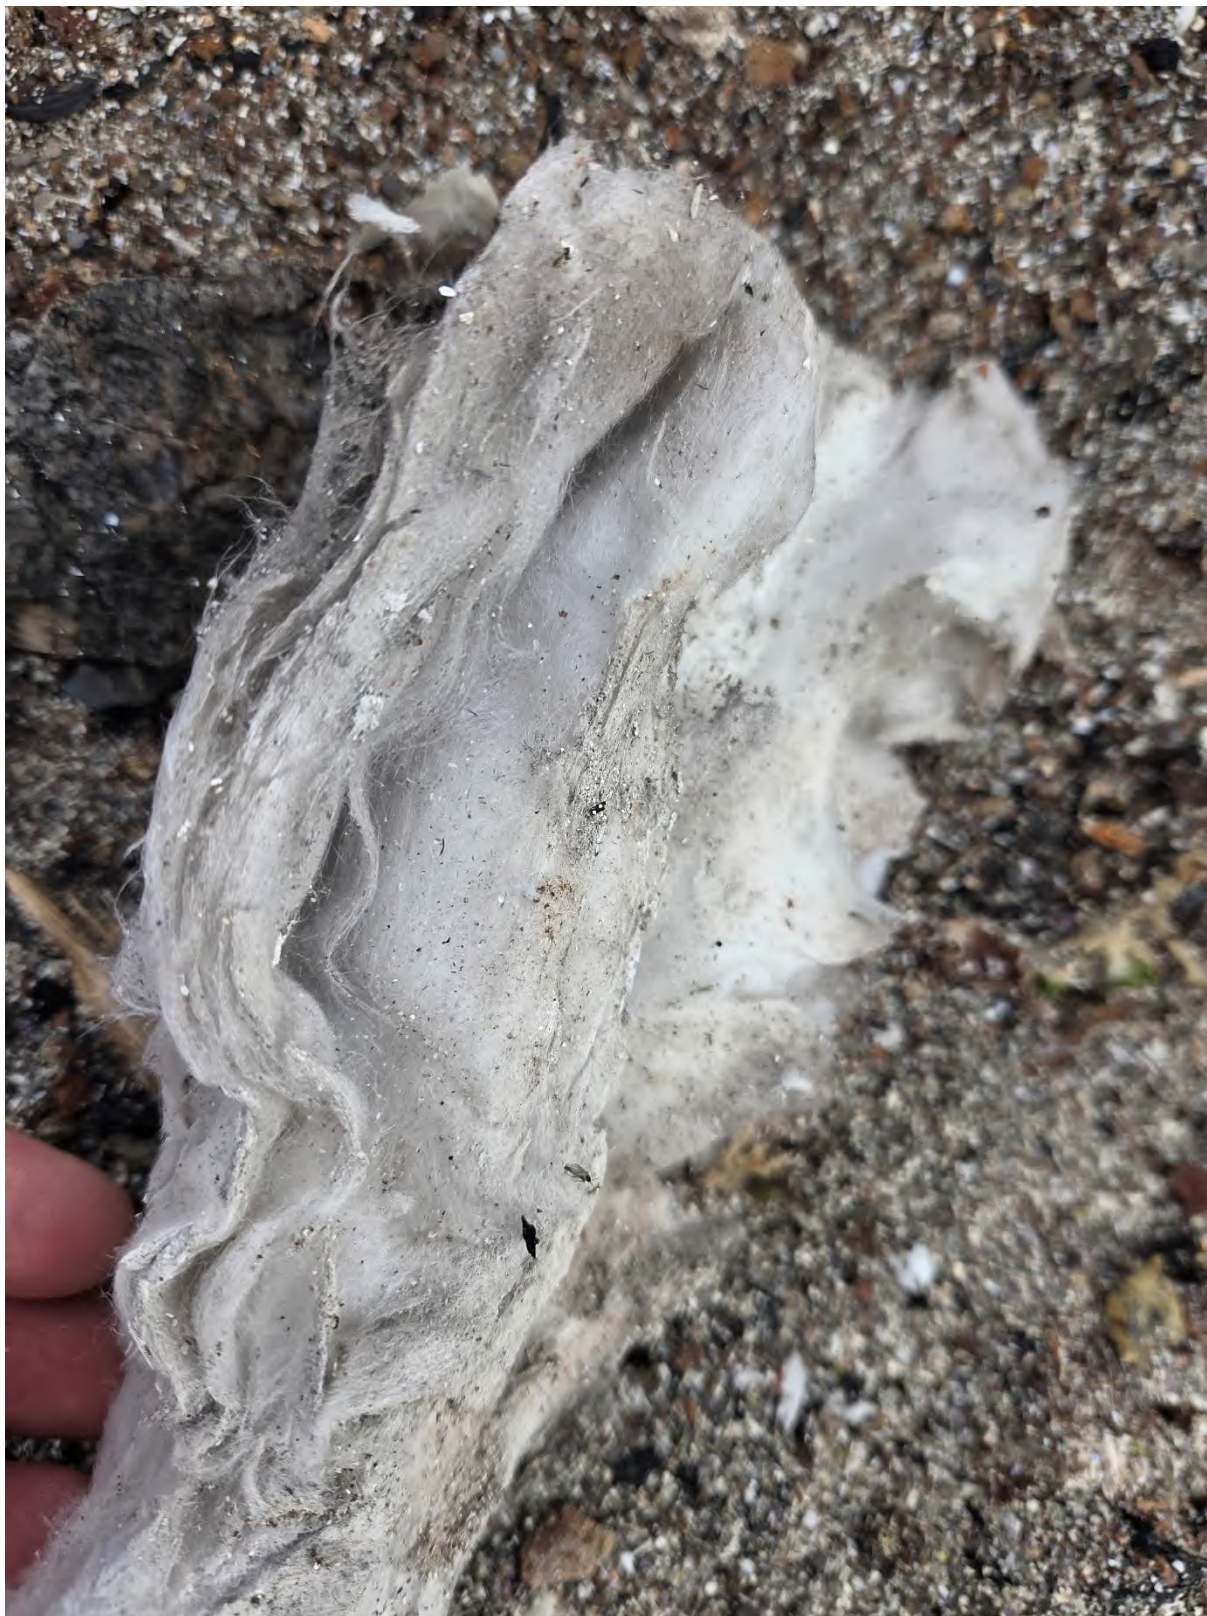
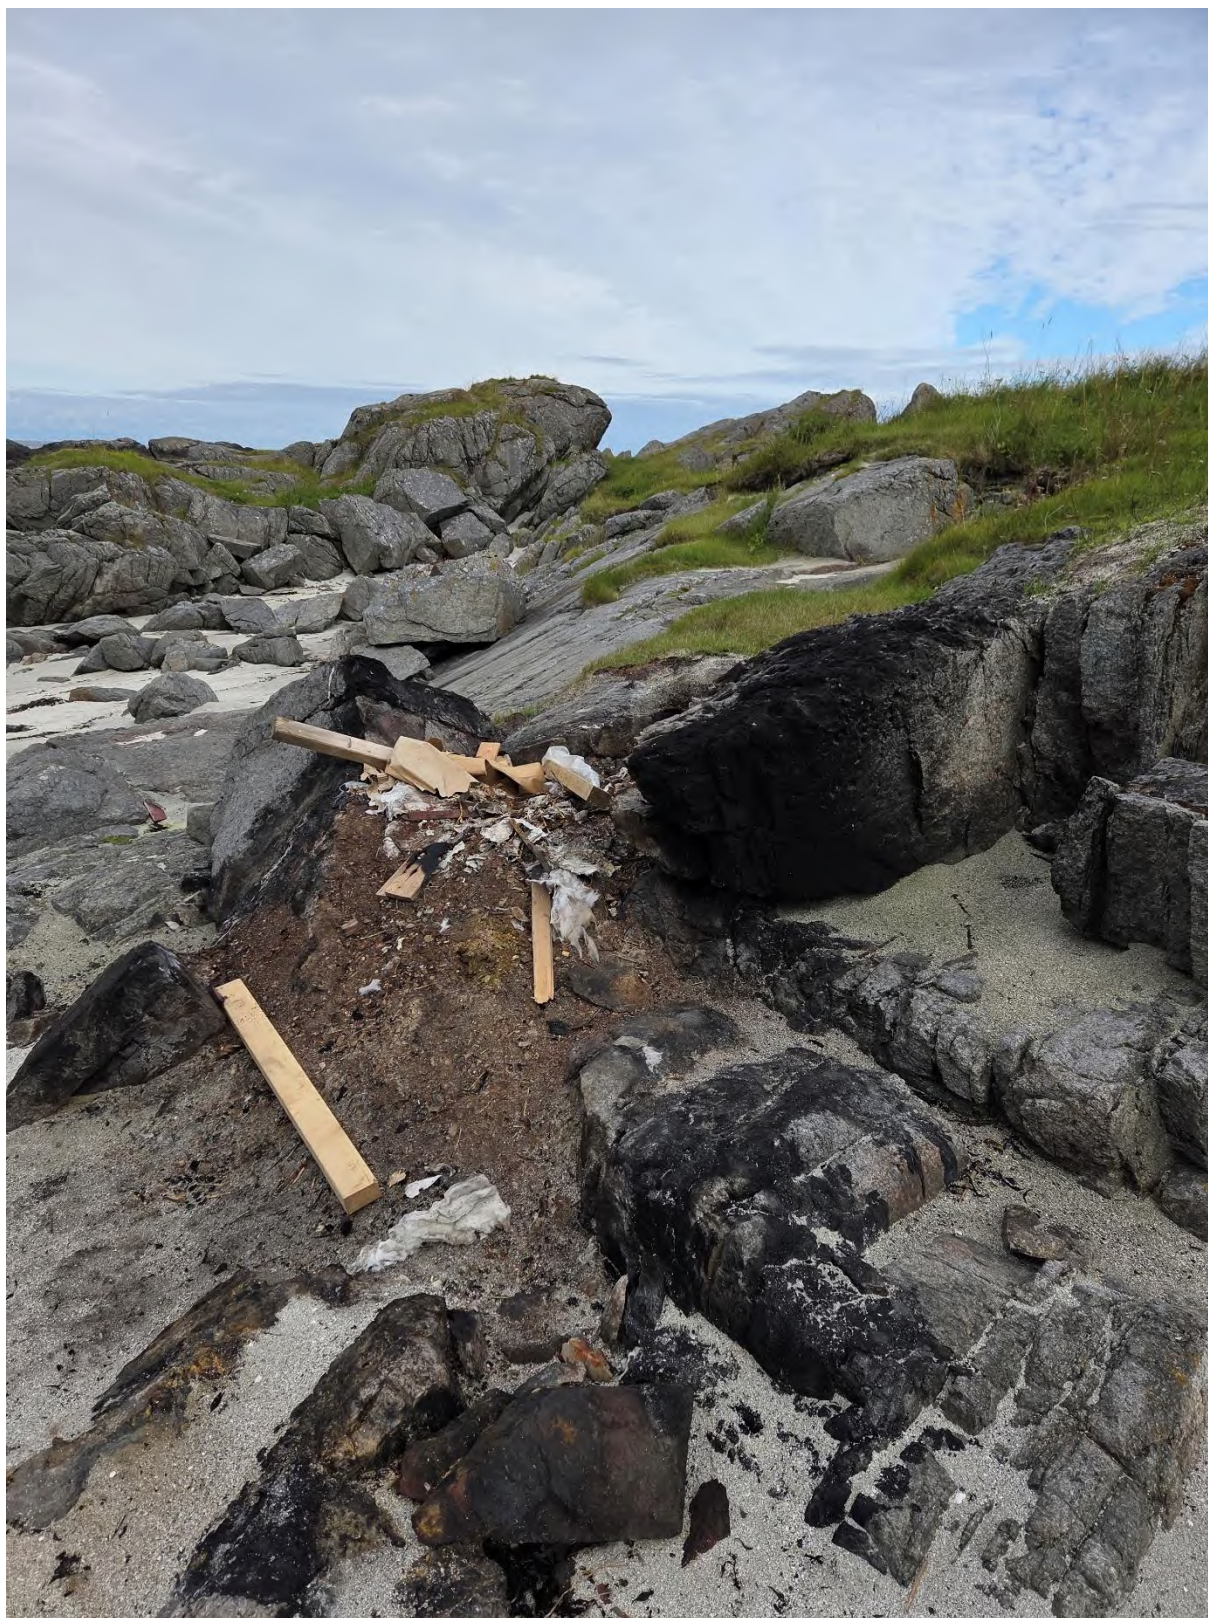
I fjæra ca. 50 meter mot NV ifht hytta, i posisjon UTM33 N 7556679 Ø 422464, ble det oppdaget restene av et større bål hvor noe bygningsmateriell virker å være brent. I asken lå det diverse ubrent og delvis brent bygningsmateriell som spiker og ulike beslag av metall, glass, isolasjon/glassvatt, diverse rester av plast, papp etc. Det var også noen rester av rødmalt plank/trevirke.

*Bilde 43 Oversiktsbilde av bål plass*

Tiltakshaver gis en frist på 2 uker fra vedtakets dato, på å komme med tilbakemelding på når avfall og bålrester blir ryddet bort fra området.

SNO har i befaringsrapporten registrert usikret avfall og bålrester etter brenning av avfall. Forurensning og forsøpling er forbudt jf. verneforskriftens § 10. Det må settes vilkår til at alt av materiale og søppel etter byggeprosessen må transporteres ut av nasjonalparken, og deponeres på godkjent avfallsmottak. Tiltakshaver må rydde opp i bålrestene.

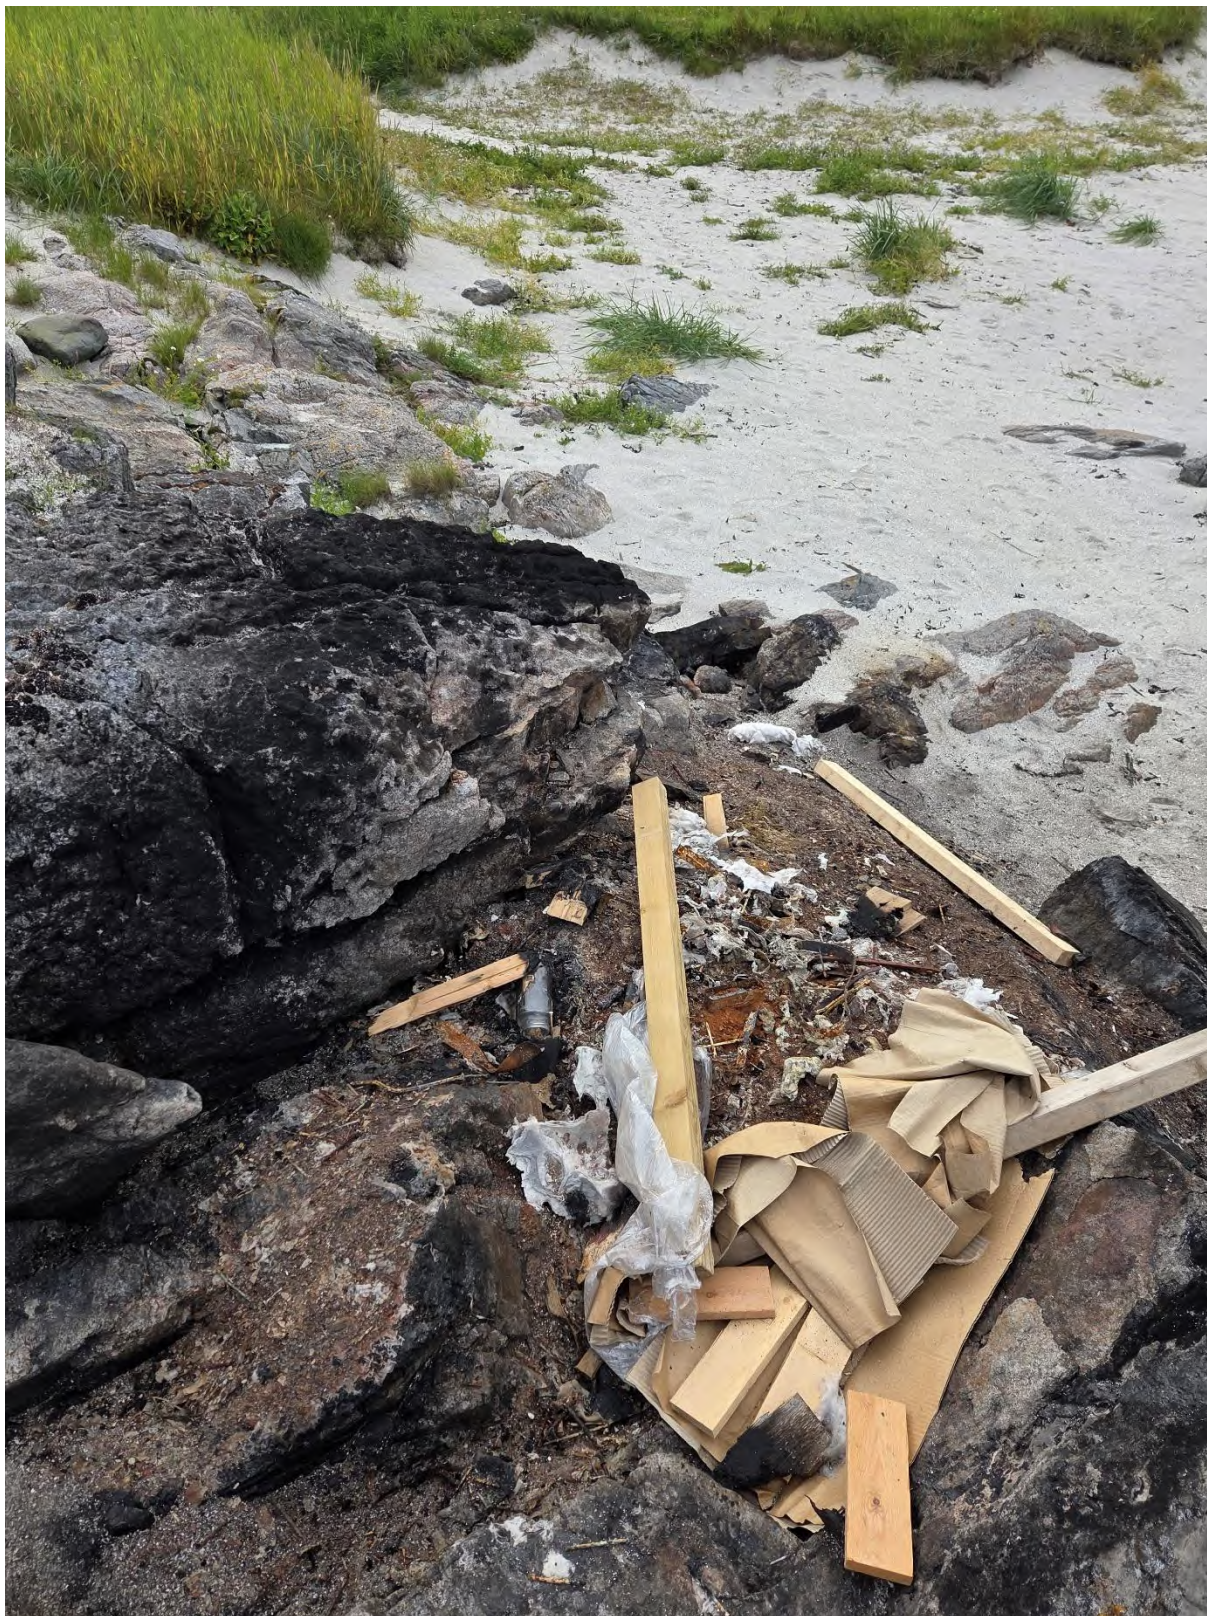
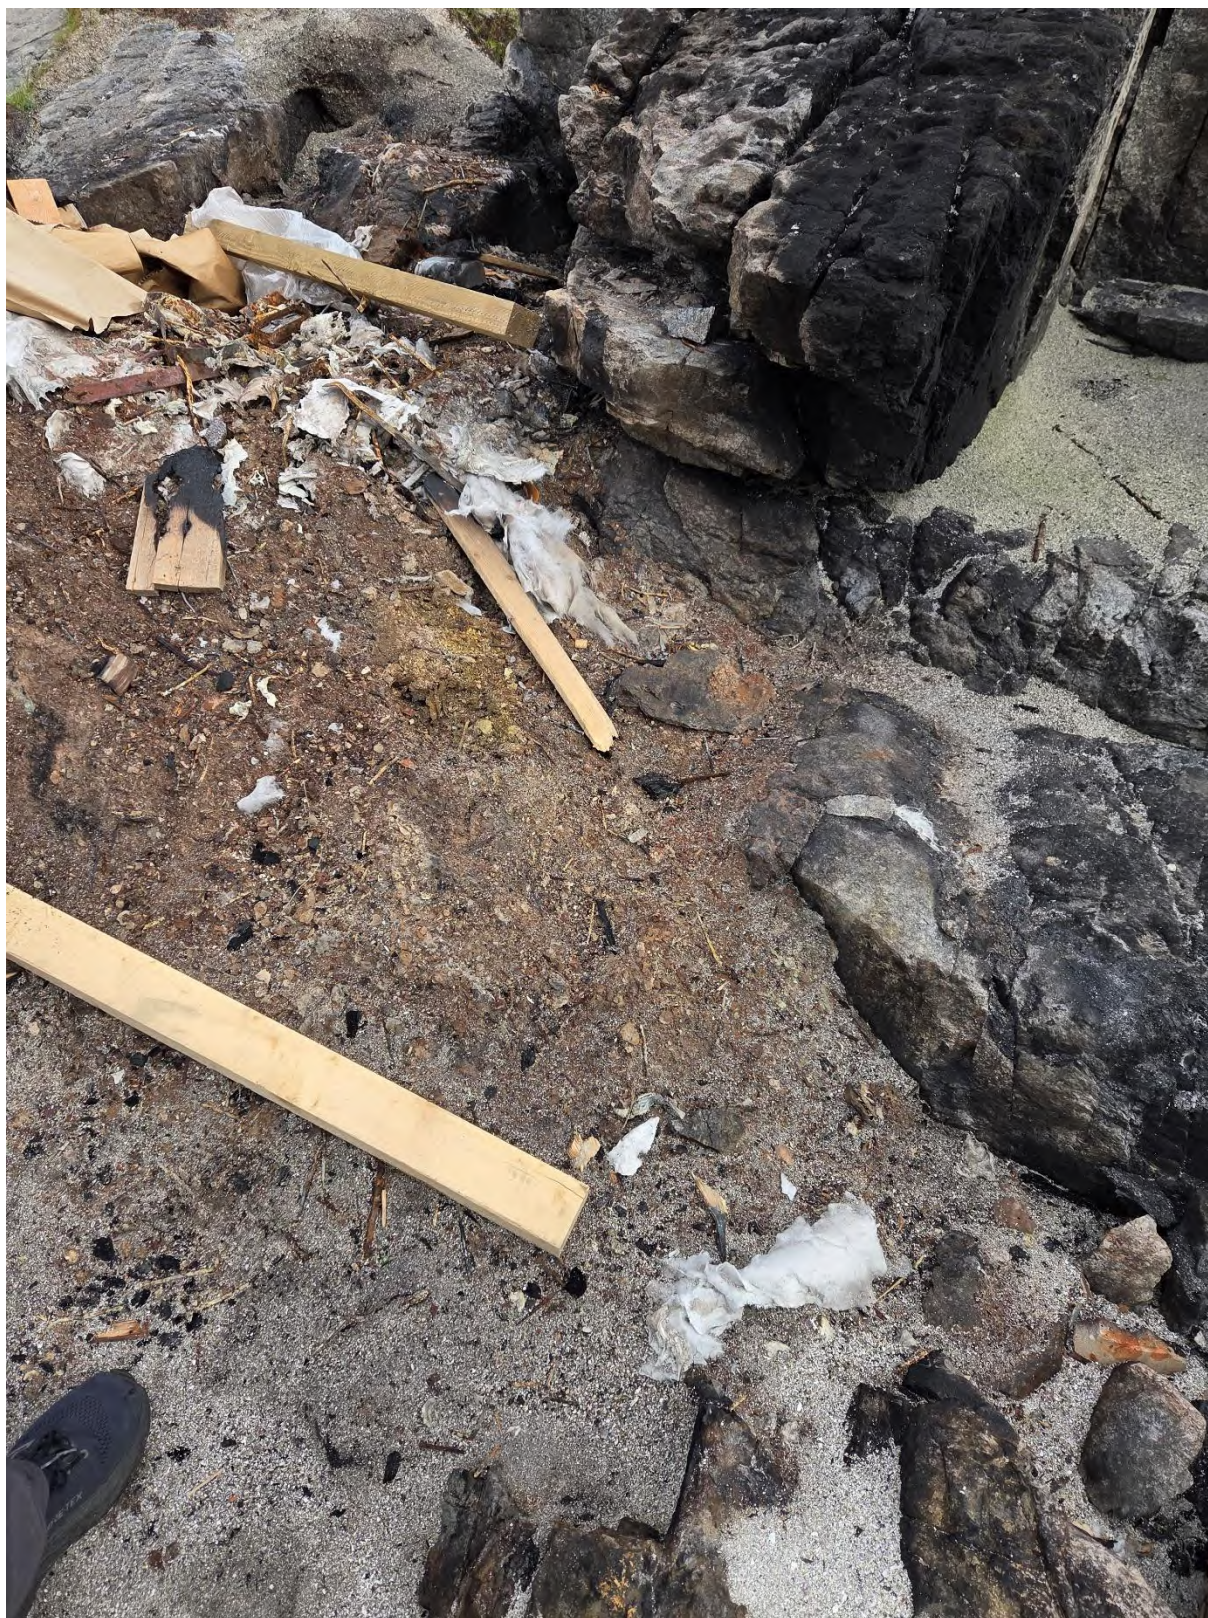
Bålet var plassert inntil noen steiner som var tilsotet etter brenningen. Det ble ikke undersøkt nærmere om berget hadde sprukket opp. Bilder av dette ligger i vedlegg 3.

*Bilde 54 Detalj av bålrester og sotet berg/stein*
