Midtre Nordland  
nasjonalparkstyre

## Møteinnkalling

## **Junkerdal nasjonalpark- dispensasjon til motorisert ferdsel med helikopter i forbindelse med forsikringssak- Roald Ingvaldsen**

## Takstrapport

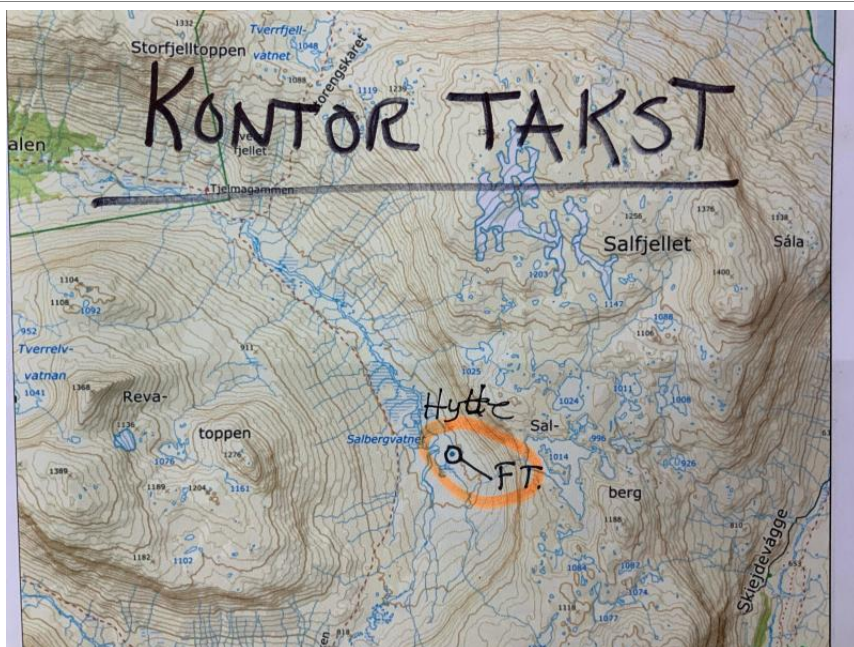
Besiktigelsesbesøk

Skadeårsak er Storm. Skadedato usikkert. Bilde under viser to piper, hvor øverste pipe, til venstre tilhører FT

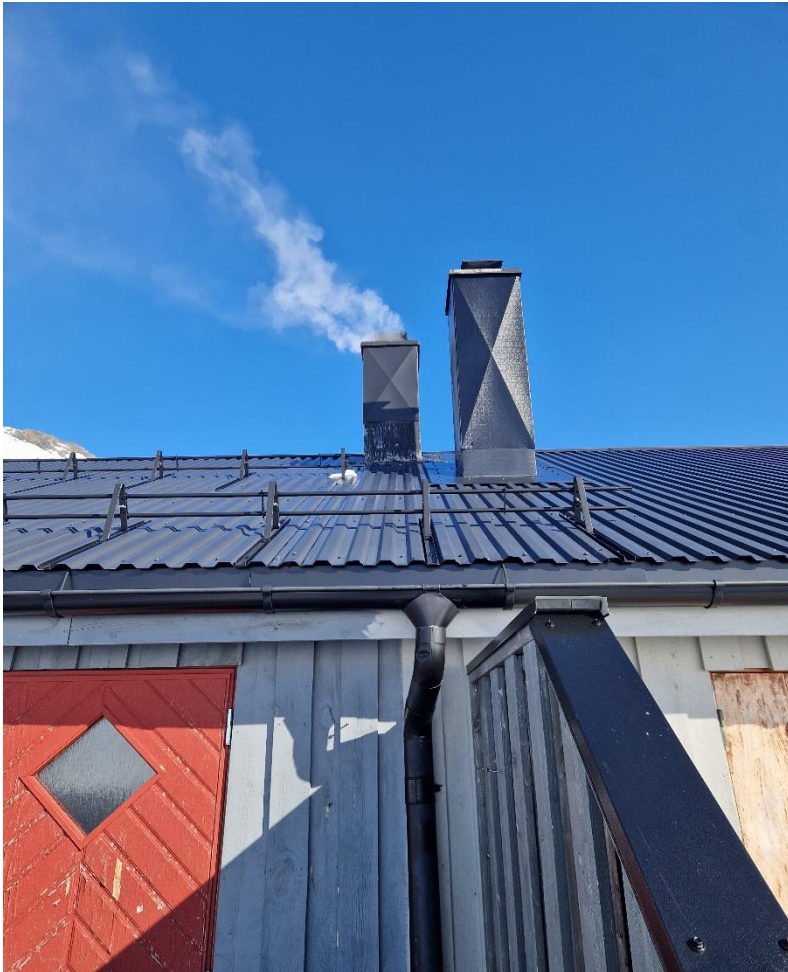
Bilde av skadeårsaken

Todelt hytte med to separate enheter. FT eier halvpart på ca. 37 m2

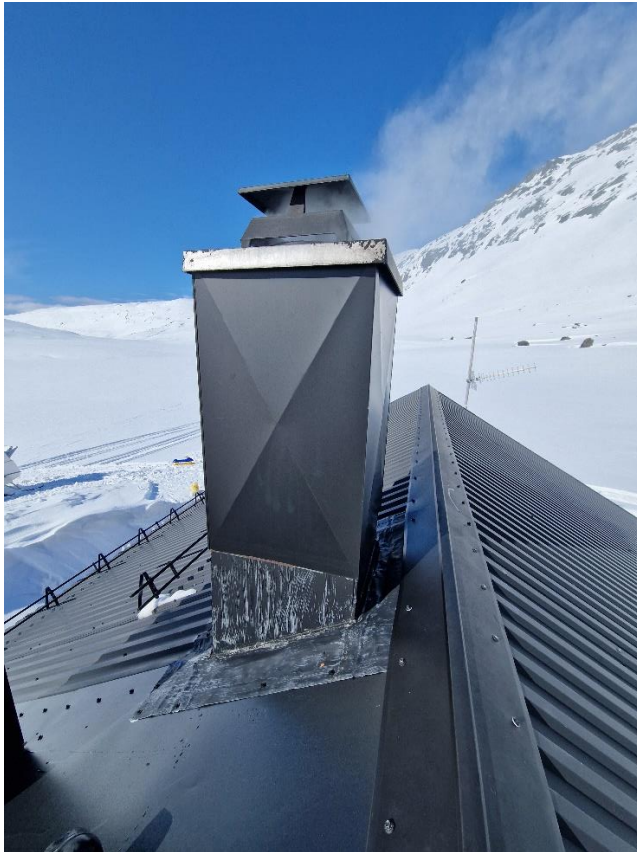
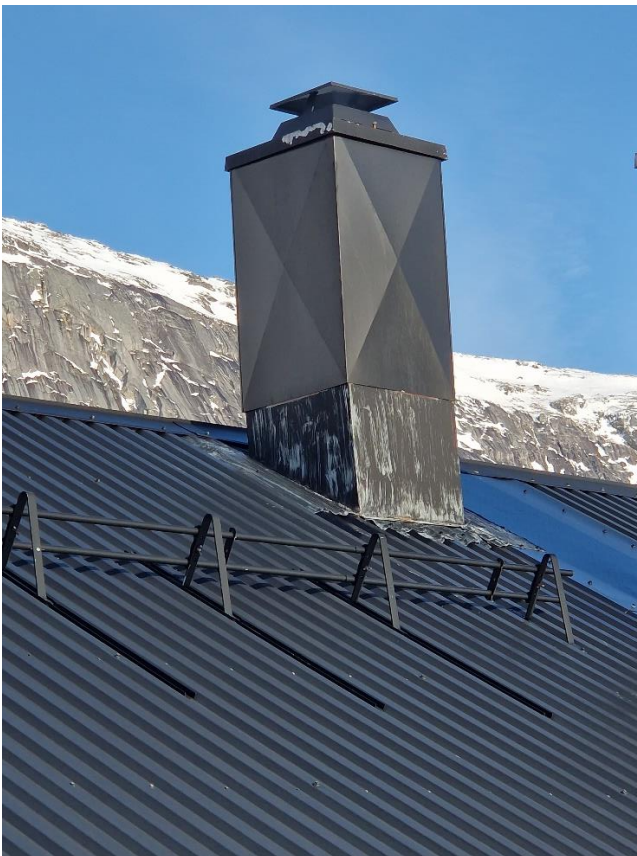
Skadeårsak er storm, da pipe er knekt i gjennomføring. Det er grunn til å tro at vibrasjoner i konstruksjonen er en medvirkende årsak til at skaden oppsto.

Det overveiende sannsynlig at skaden har oppstått som følge av vind av storm/orkan styrke.

**Skadet pipe**

| <b>Skadet objekt</b> | <b>Forbedringer</b> | <b>Fremdrift</b> |
|---|---|---|
| <i>Hytte</i> | <p><i>Det kan være nødvendig med forbedringer. Skadde objekter skal ha innfestinger og være i slik stand at de tåler vindpåkjenninger gjeldende for området. Ved reparasjon av skaden må kravet legges til grunn. Eventuelle merkostnader i tillegg til slik objektet var før skaden er IKKE medtatt i taksten.</i></p> <p>Pipen har vært skadet tidligere pga. storm. Stålpipes bør vurderes, i stedet for reparasjon av element pipe.</p> | <i>Foreløpig ingen fremdriftsplan</i> |

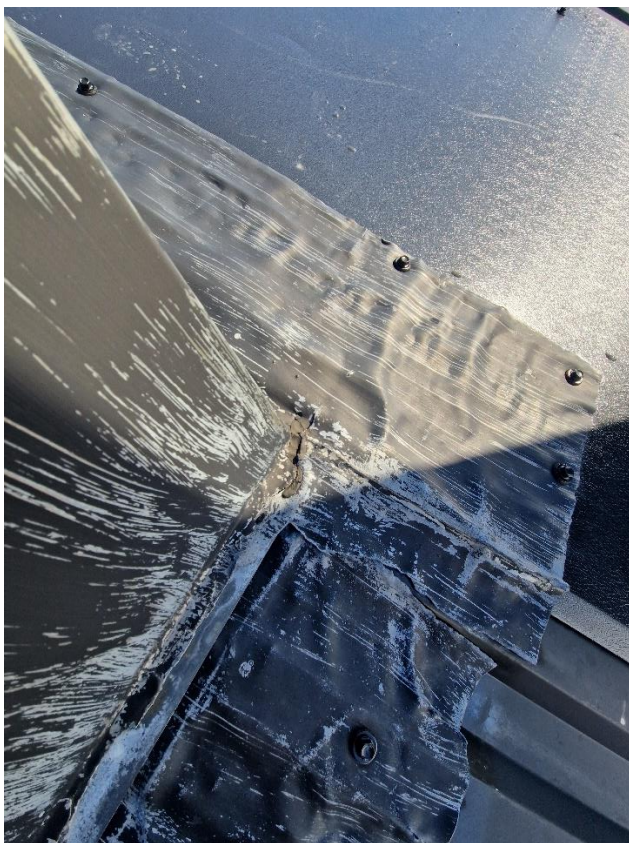
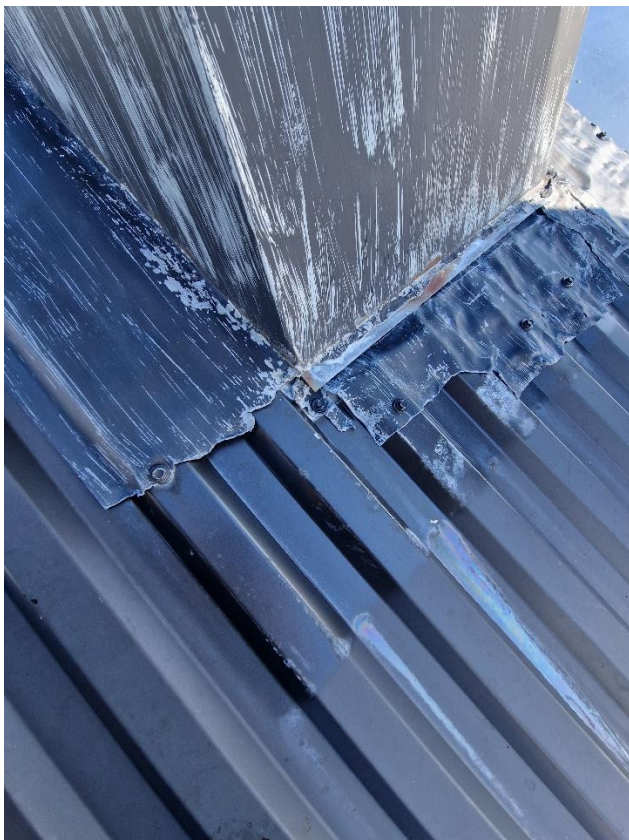
**Deformert underbeslag**

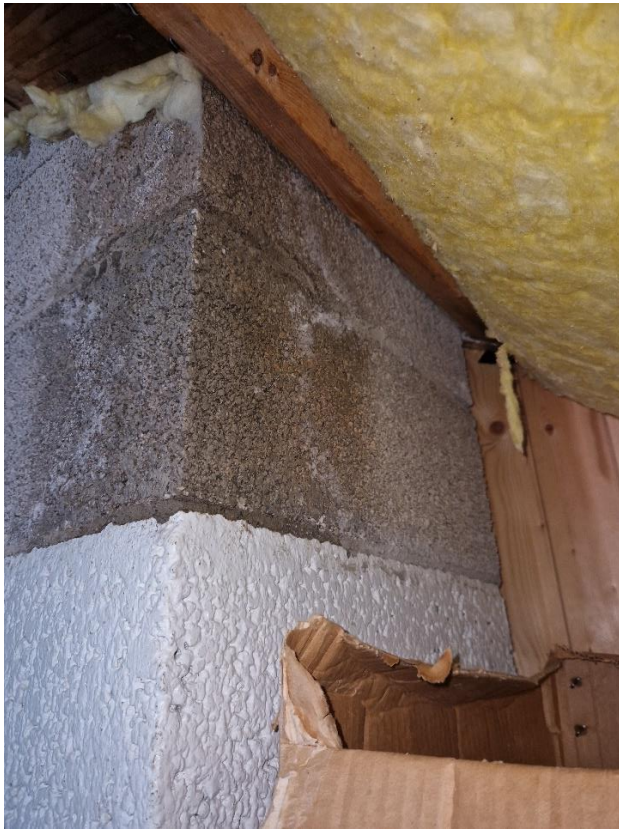
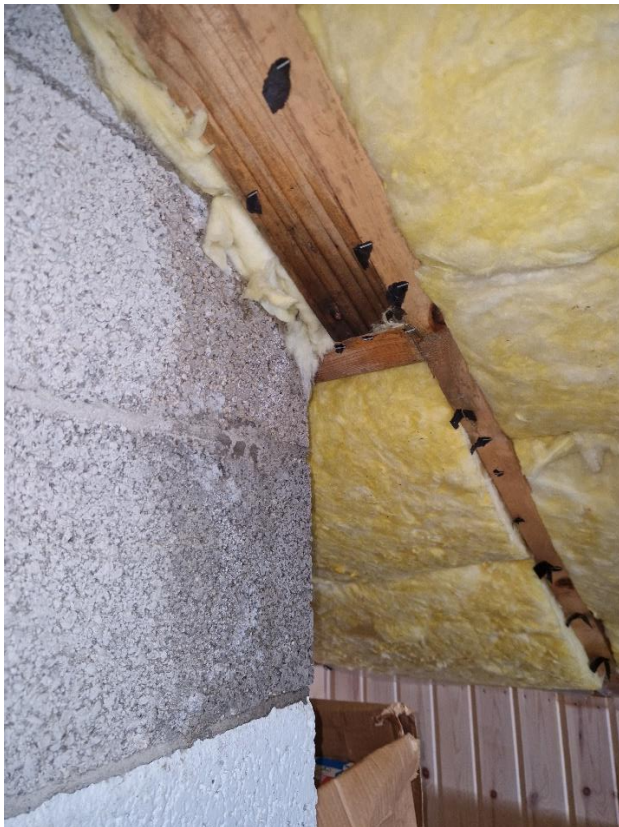
**Synlig fukt på innvendig pipevange**
