UiT Norges arktiske universitet

## Arkeologisk registrering av Luftwaffe-leiren ved Gjøkåsen

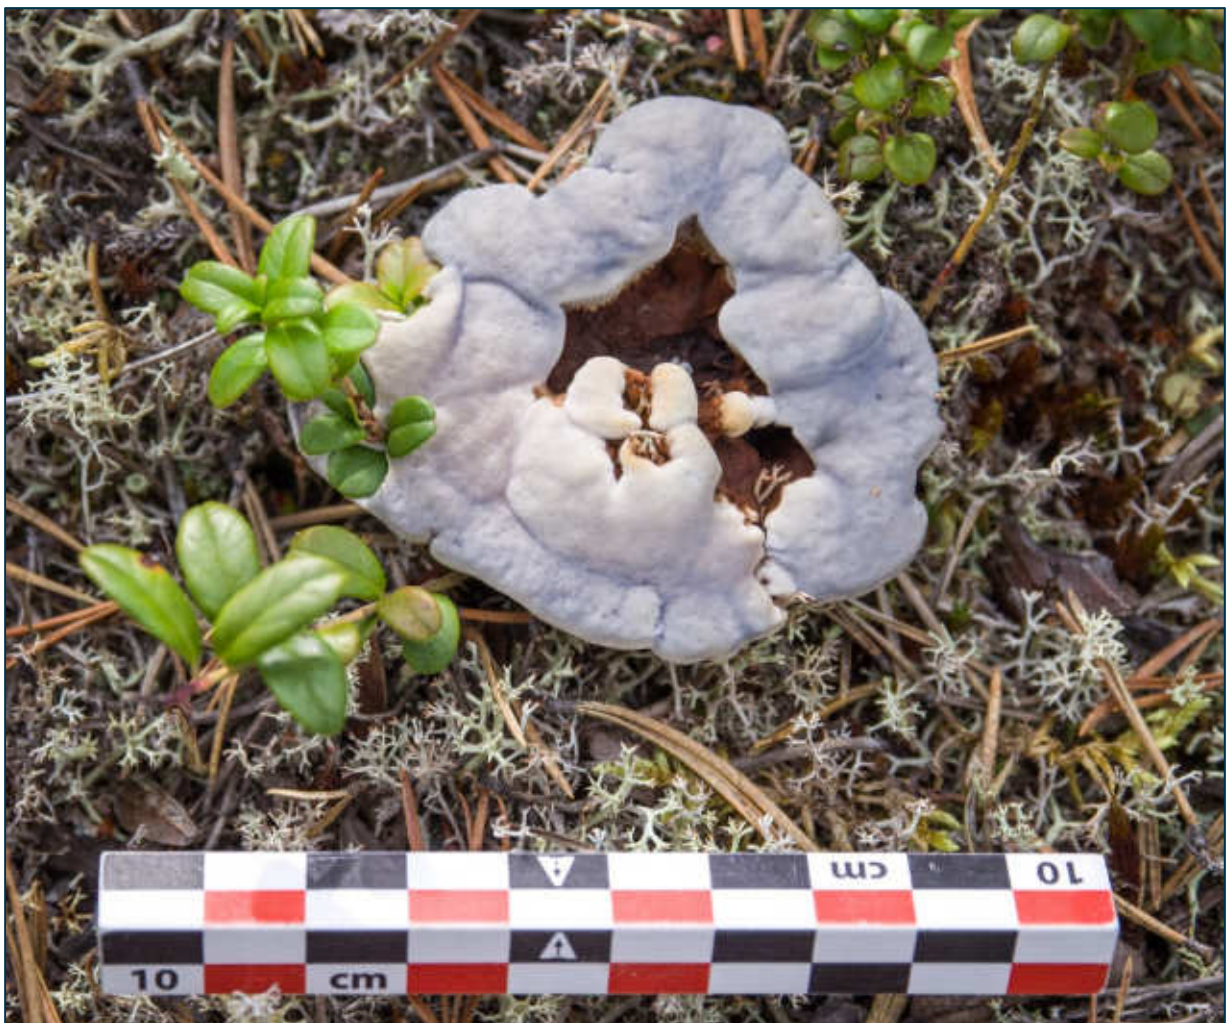
Figur 3 Rustbrunpigg funnet på en tørr furumo i undersøkelsesområdet.

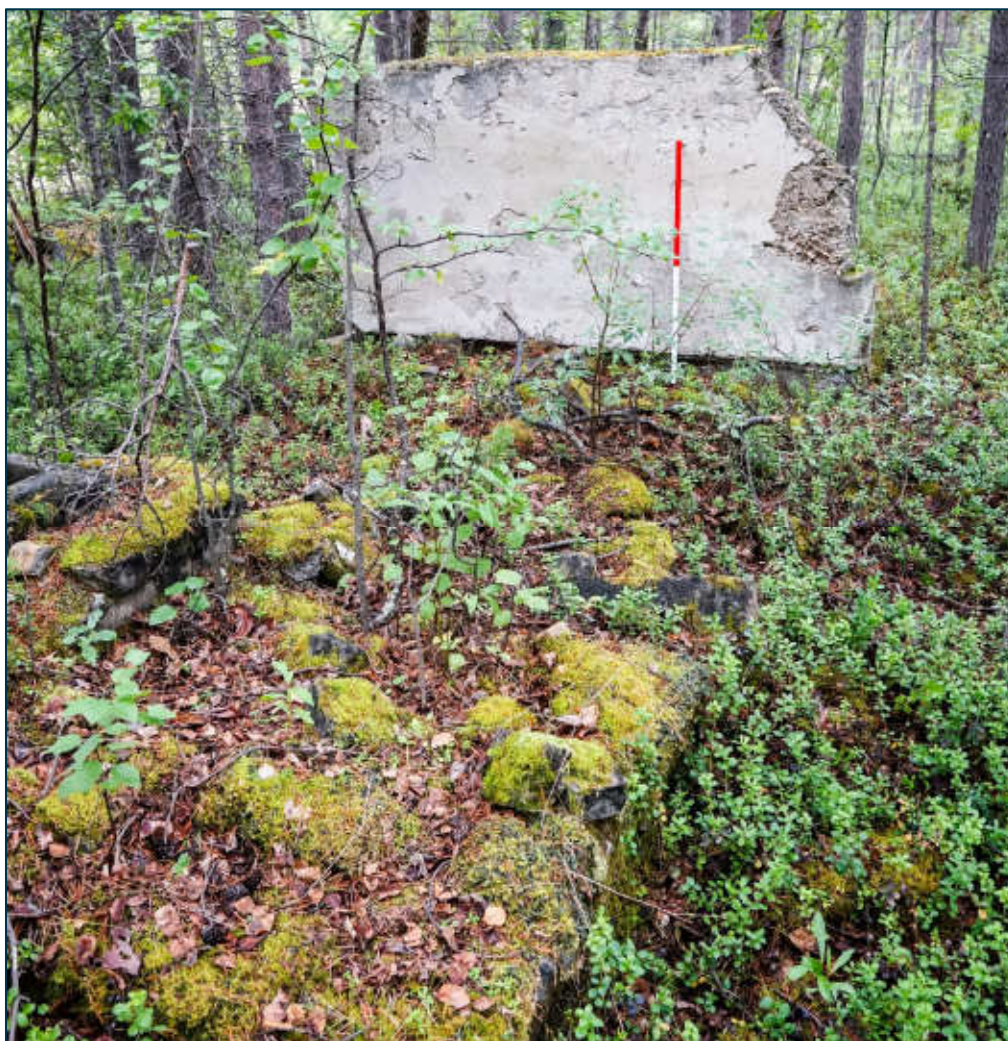
Figur 9 En brakke (9733) som ligger like nord for det store sandtaket i leirområdet ved Gjøkåsen. Sett fra vest mot øst.

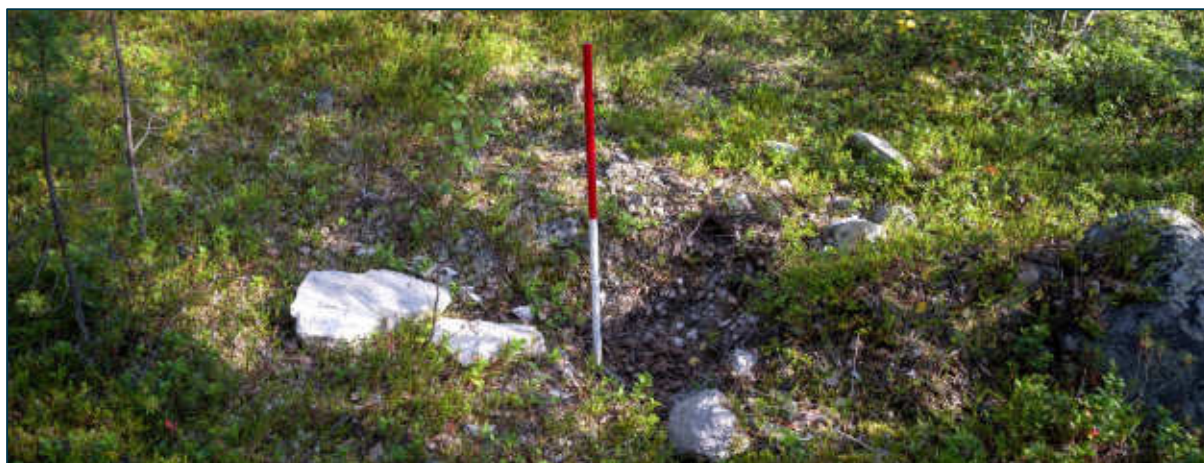
Figur 11 Vi oppdaget også inngrep i landskapet som ikke var tilknyttet strukturer på Gjøkåsen. Her en stor grop.

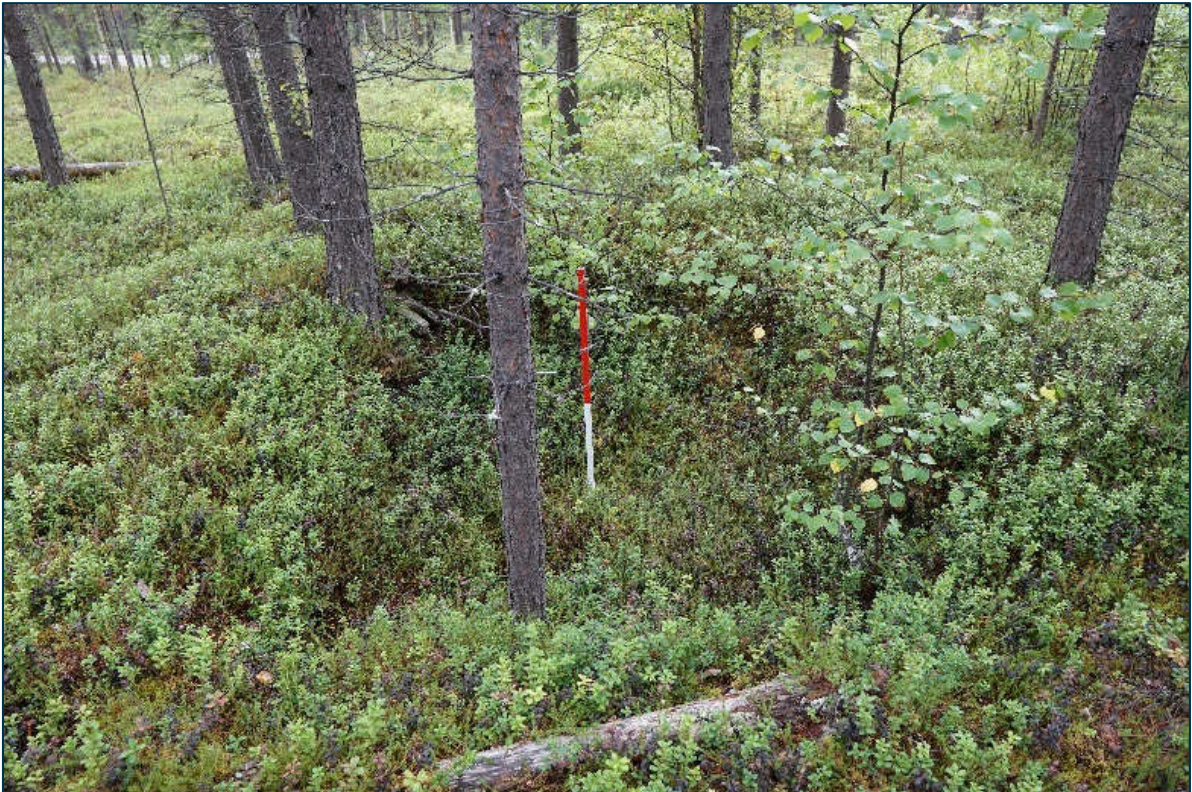
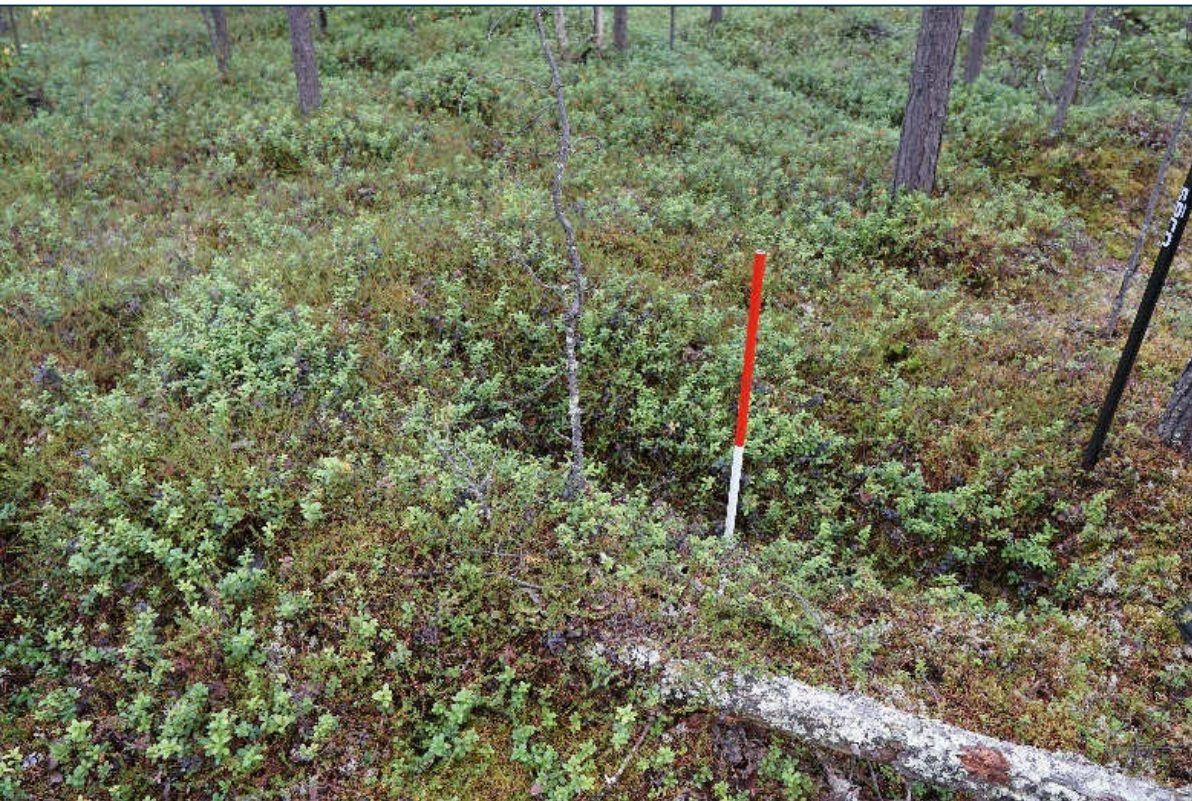
Figur 26 Øverst 11126, nederst 11114.

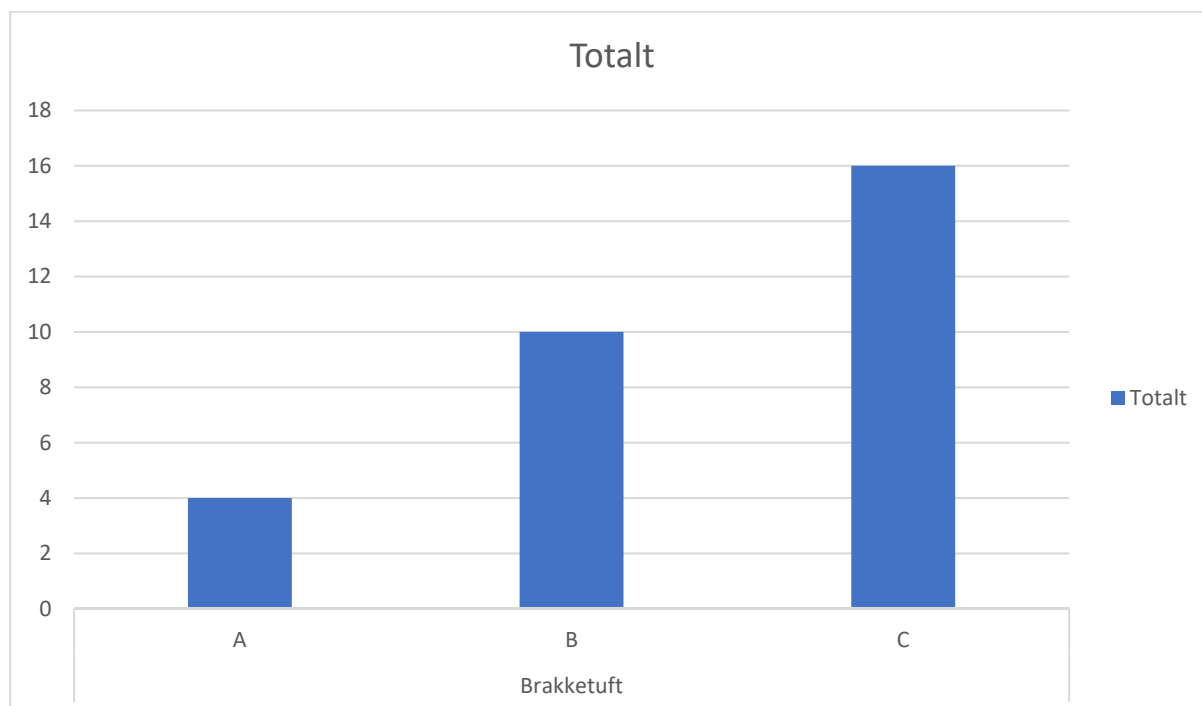
Figur 32 Tilstandskategorisering av brakketuftene.

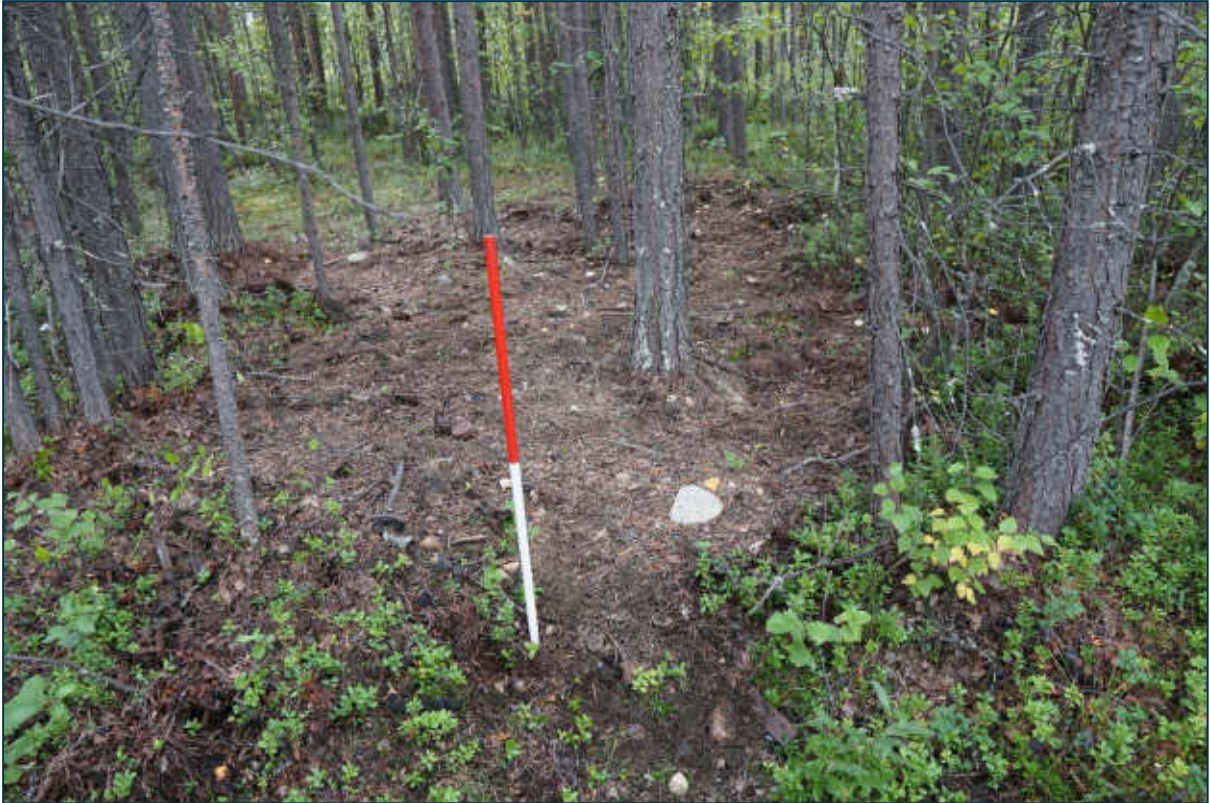
*Figur 36 Brakketuft 10514. Omfattende skader på vegetasjon og gjenstander. Den opprinnelige og naturlige bevaringsformen er ødelagt og fører til en særlig økning i det materielle forfallet.*

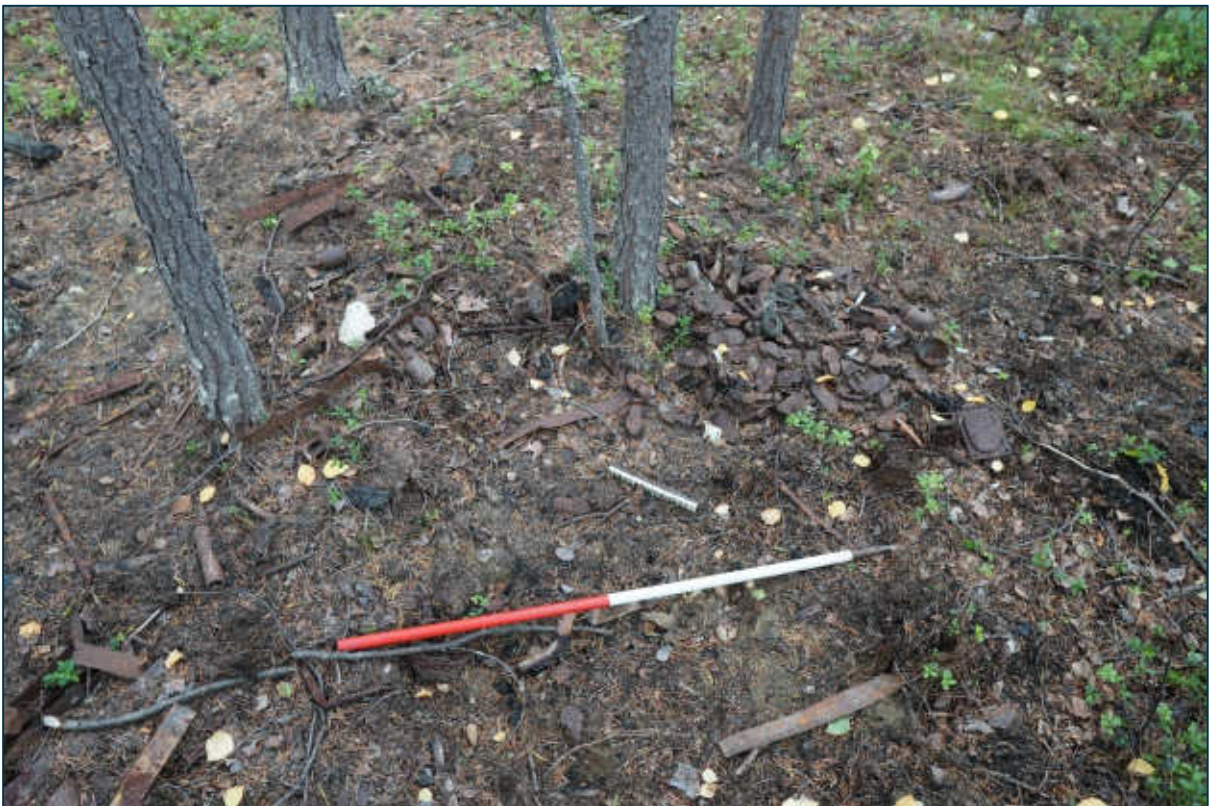
*Figur 37 Brakketuft 10514. Materielt «utkast» ligger igjen, ofte samlet i hauger. Her tråkkes de raskt sund.*

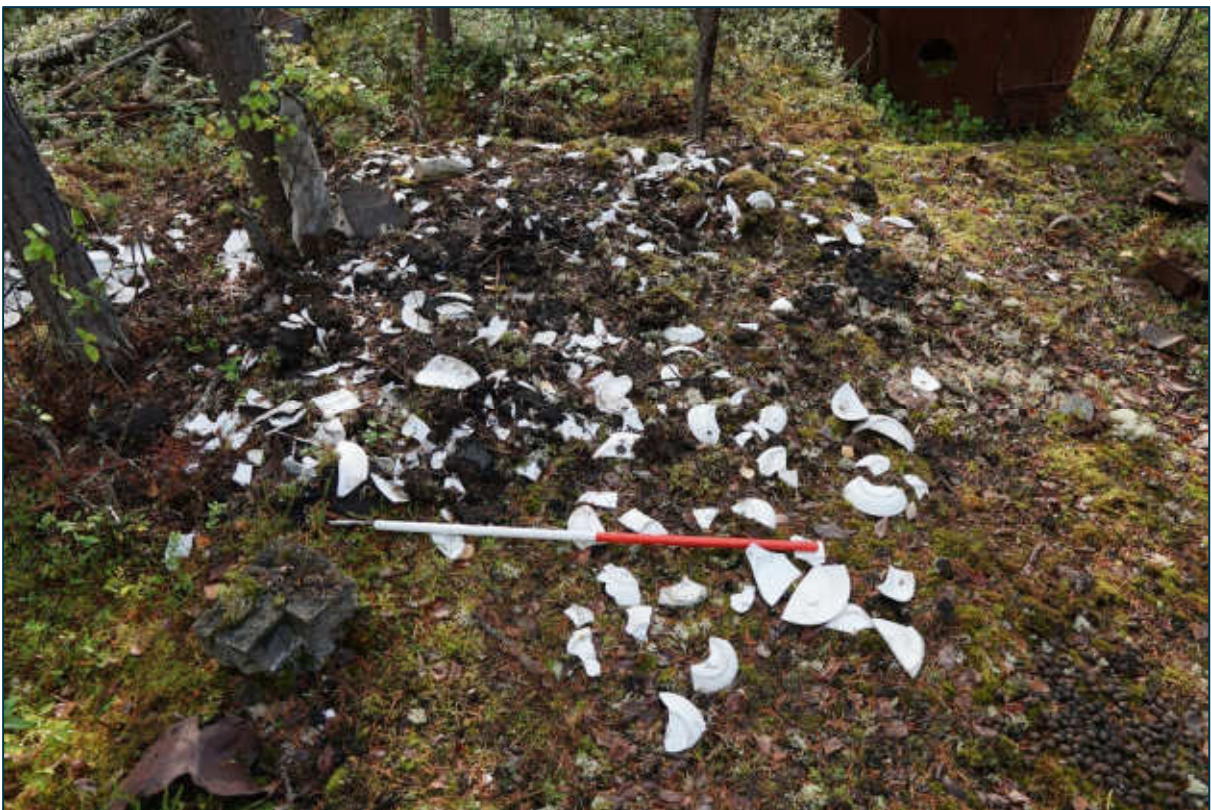
Figur 42 Stor ansamling med dekketøy av en rekke forskjellige produsenter og tyske militære grener. Gjenstander er delvis samlet sammen på overflaten og vegetasjonen er sterkt påvirket enkelte steder.

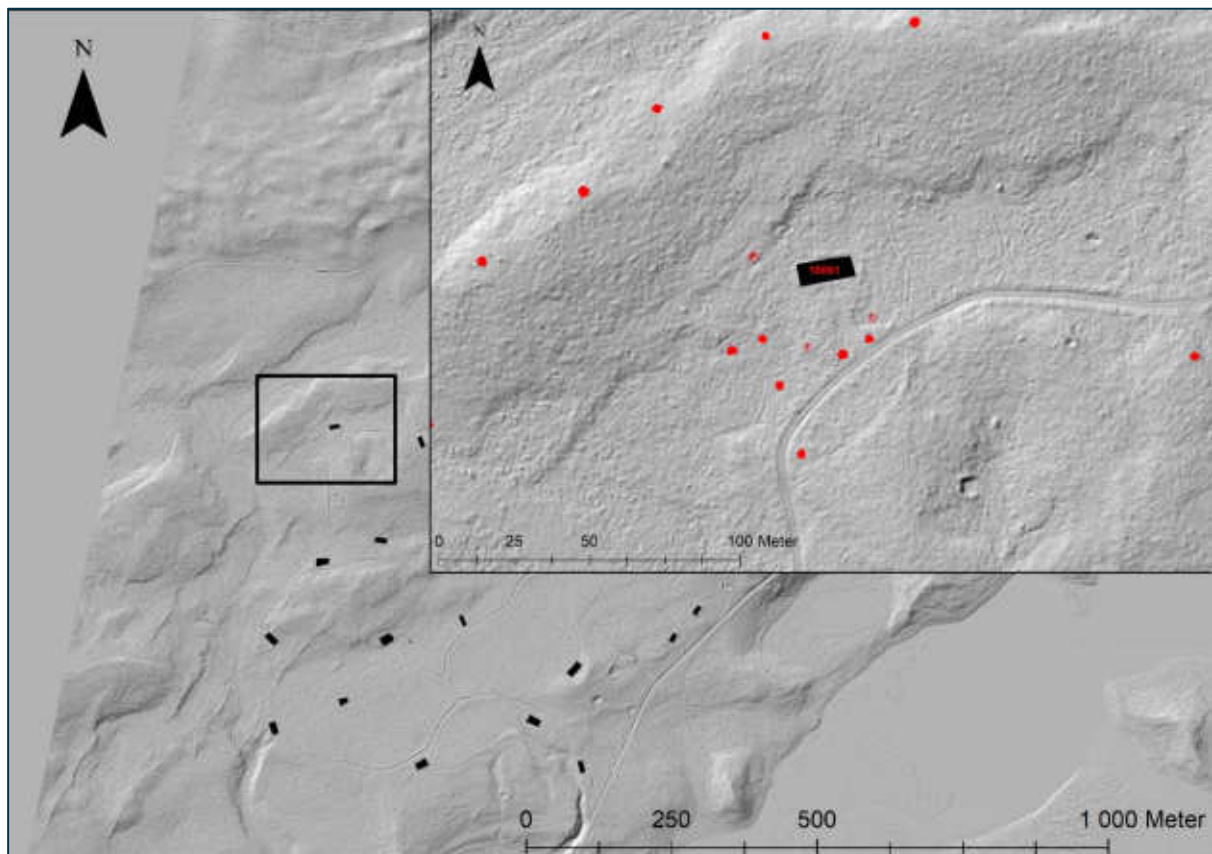
Figur 43 Brakketuft 10061. Sør for tuften er det registrert en konsentrasjon av skytestillinger.

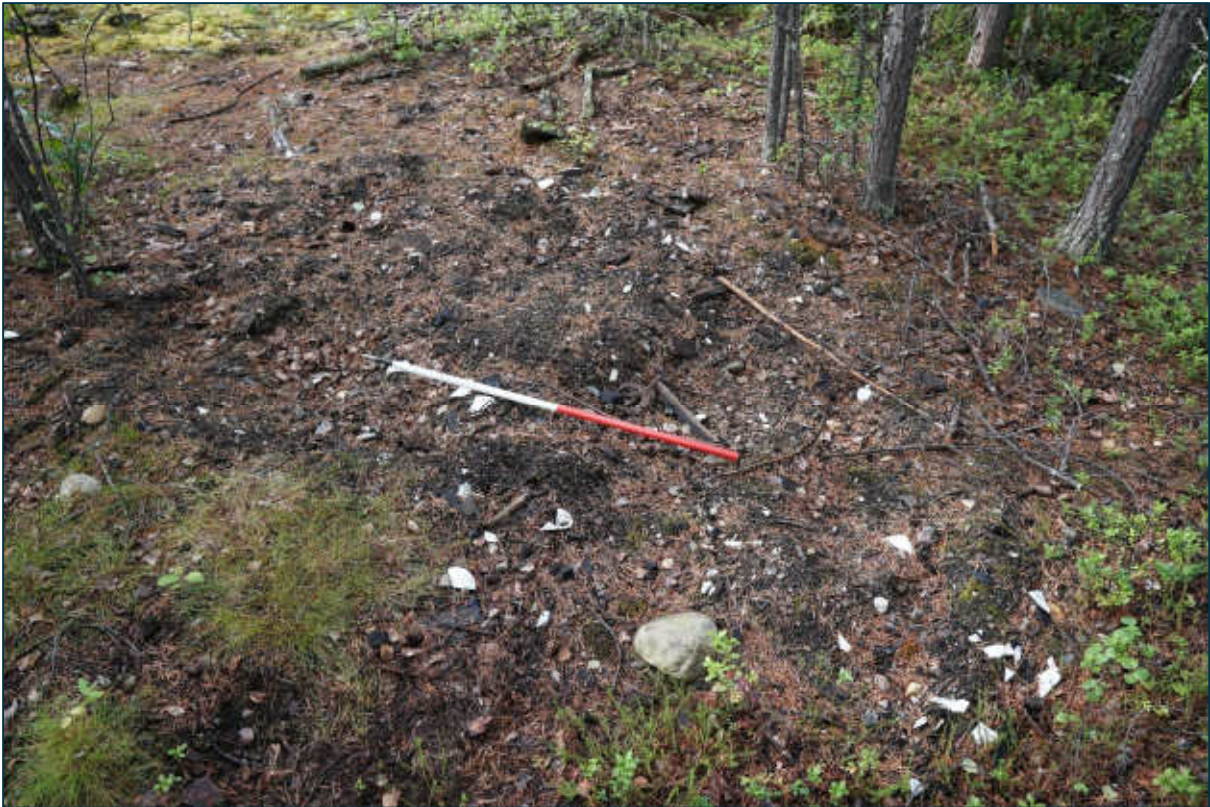
*Figur 46 Skader etter metallsøk i brakketuft 10061. Tilnærmet samtlige brakketufter hadde spor etter slike inngrep i ulik grad (se figur 32).*

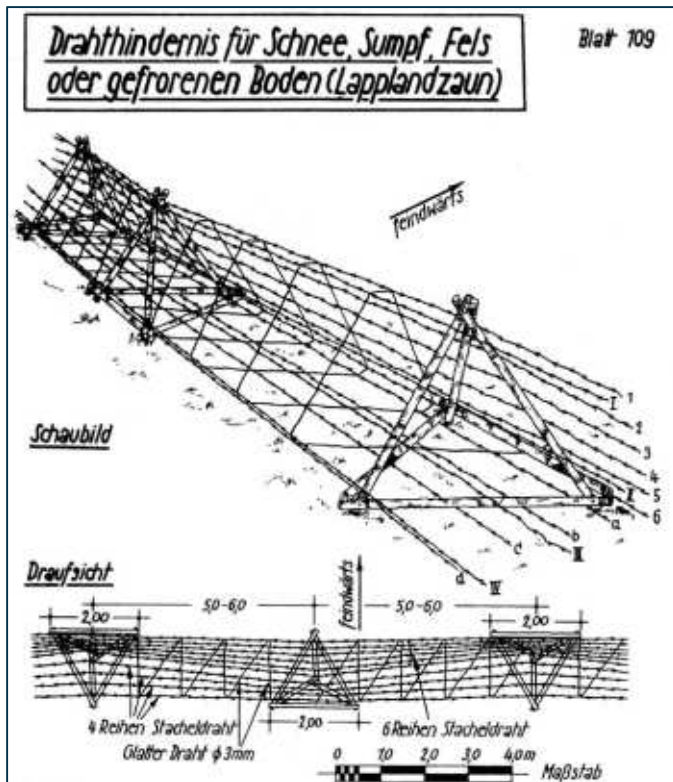
Figur 55 Piggtrådgjerder for «snø, myr, fjell eller frossen mark». Typen ble referert til som «Laplandsgjerdet» (Fleischer 2004:)

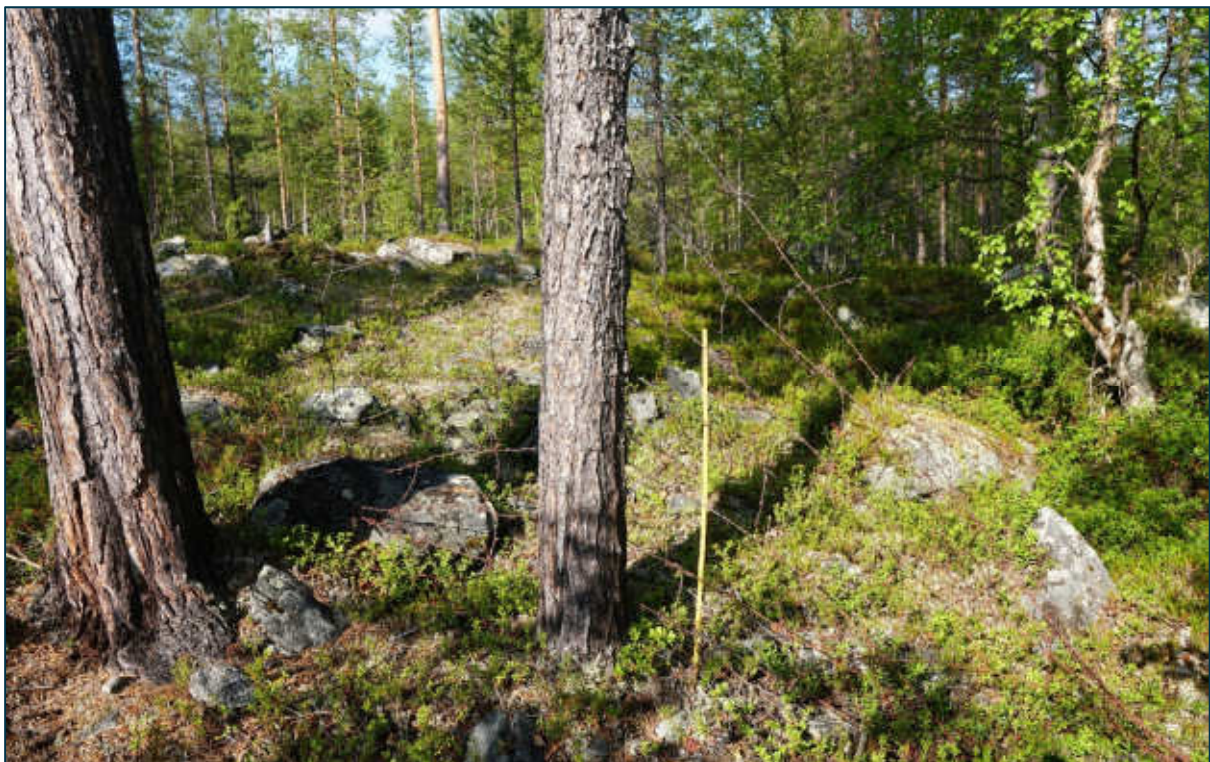
Figur 56 Piggtrådgjerde tilknyttet leiområdet ved Gjøkåsen. Gjerdet består av syv horisontale rader med piggtråd som er krysset med vertikale legg. Denne gjerdetypen går rundt hele leiren.

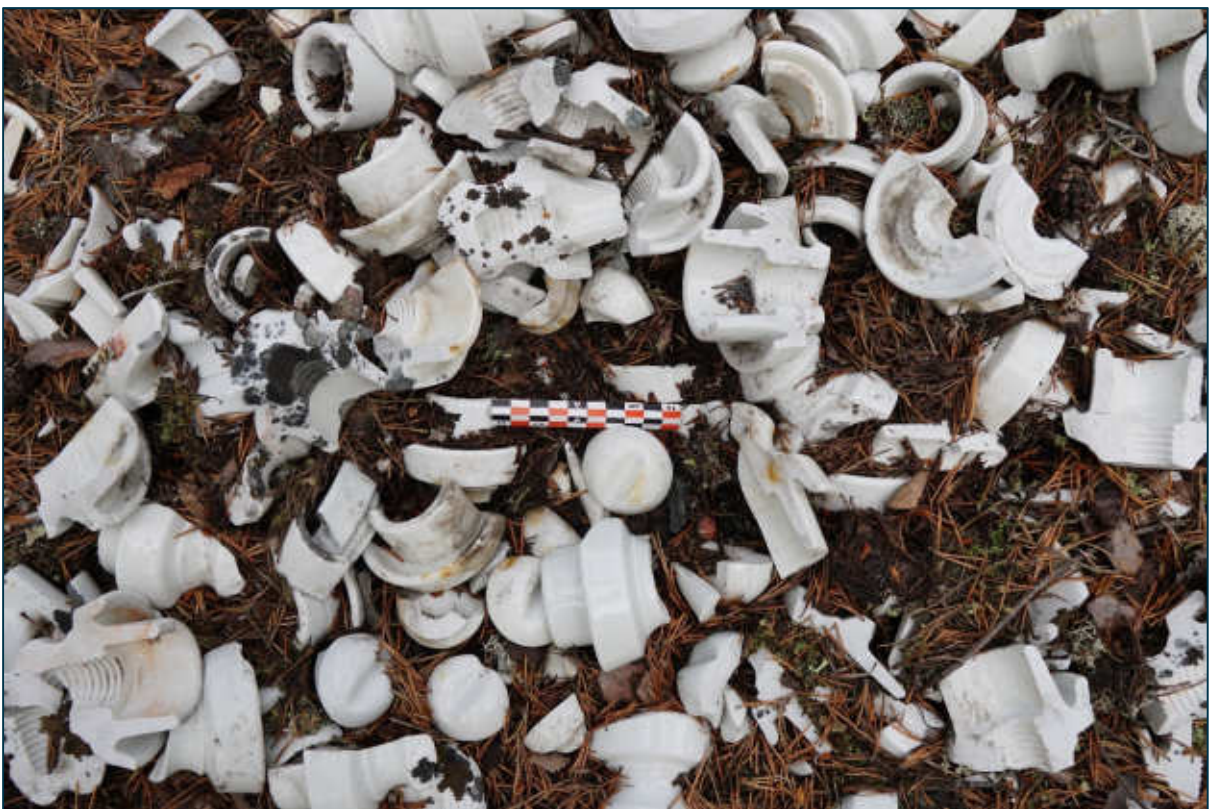
*Figur 61 Enkelte tufter hadde store mengder overflatefunn. Dette er tatt i 10076 og viser et stort antall isolatorer.*

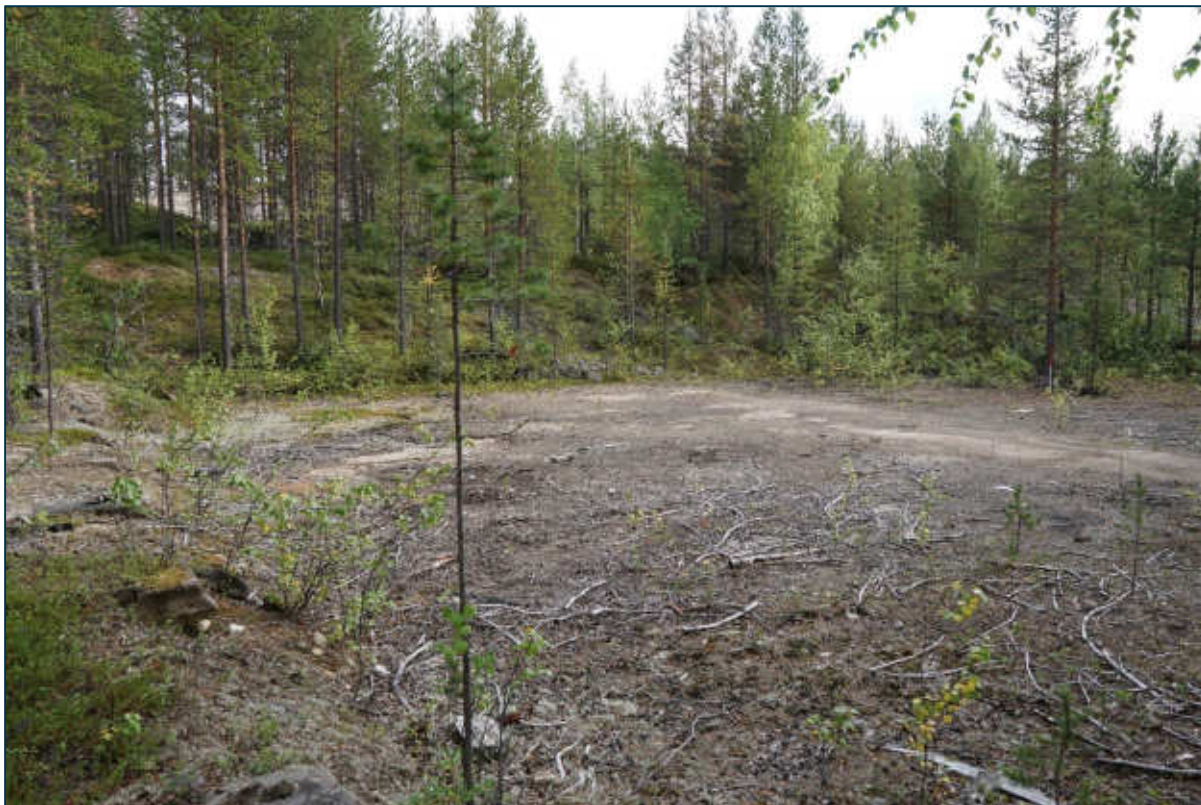
Figur 62 «Flyhangaren» 11287. Tatt mot S.

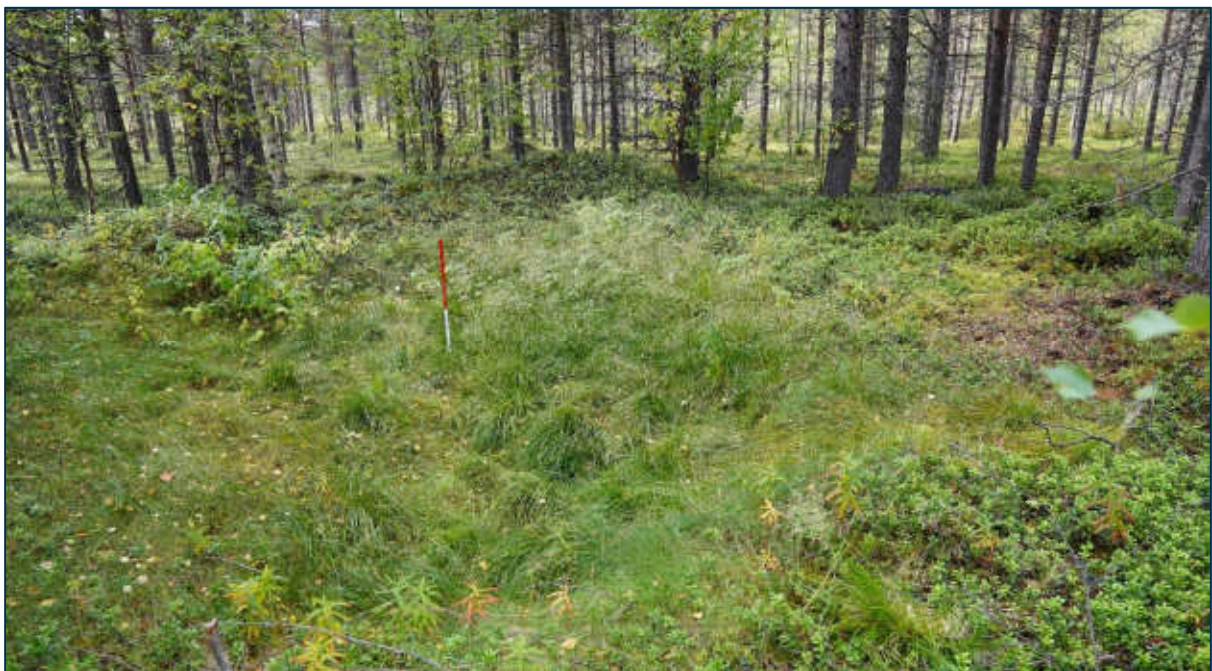
Figur 68 Mødding 11276. Tydelig vegetasjonssendring tyder på nitrogenrikt jordsmonn. Tatt mot V.

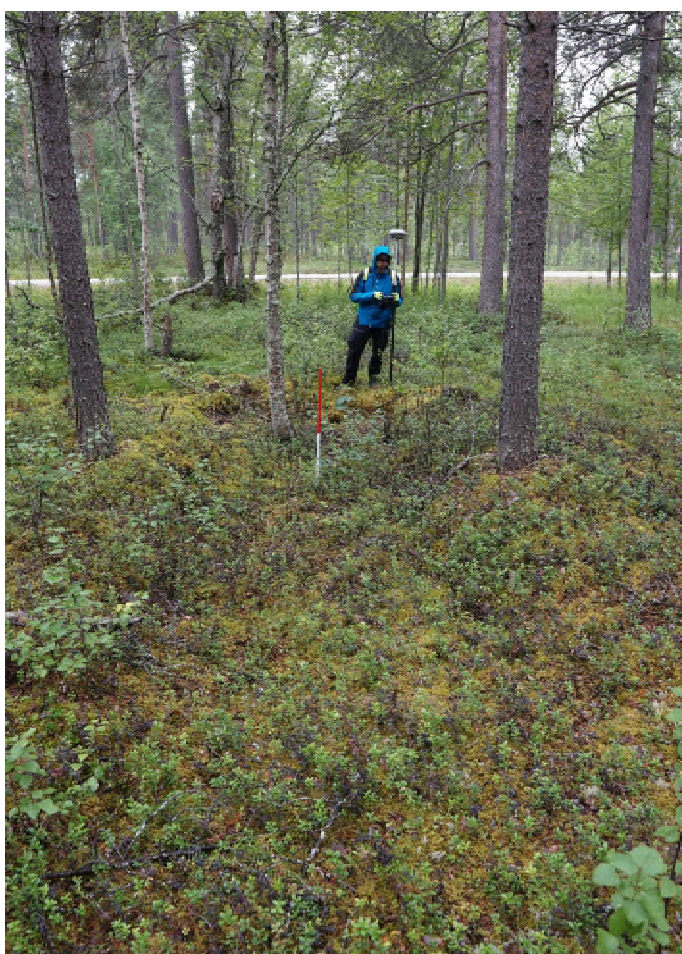
Figur 69 Mødding 9619 under registrering. Tatt mot Ø.

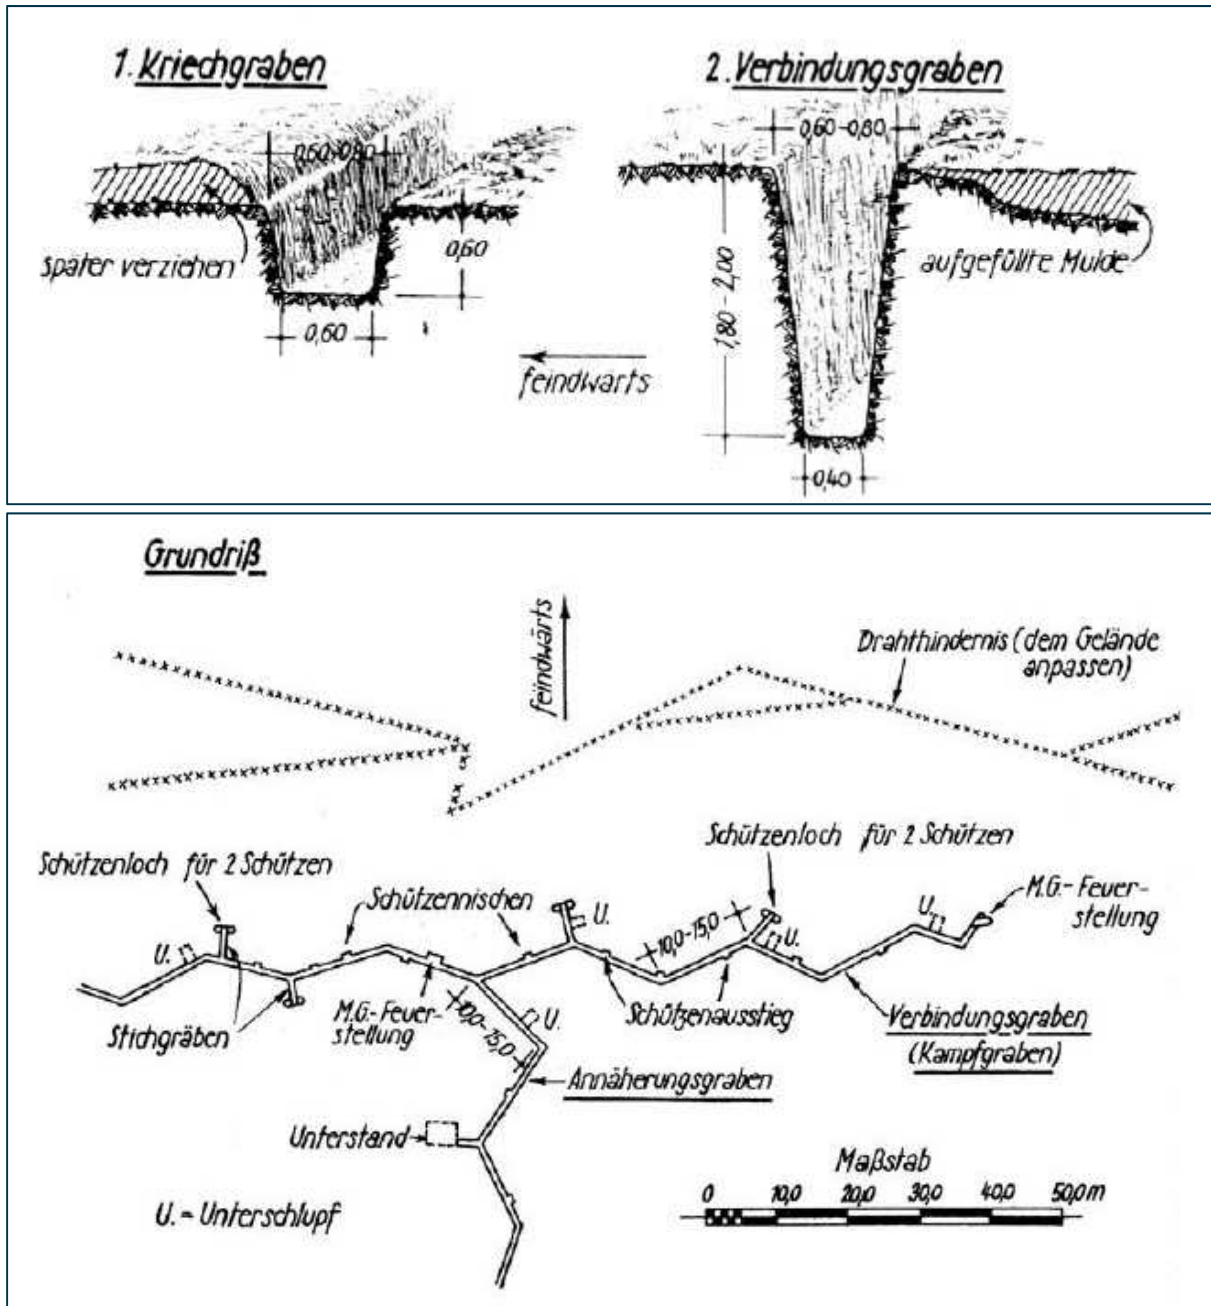
Figur 79 Illustrasjon på løpe- og skytestillingssystem (fra Fleischer 2004:30). Såkalte «Kriechgraben» er kanskje det nærmeste man kommer løpegravene rundt og i leiren ved Gjøkåsen med tanke på dimensjoner.

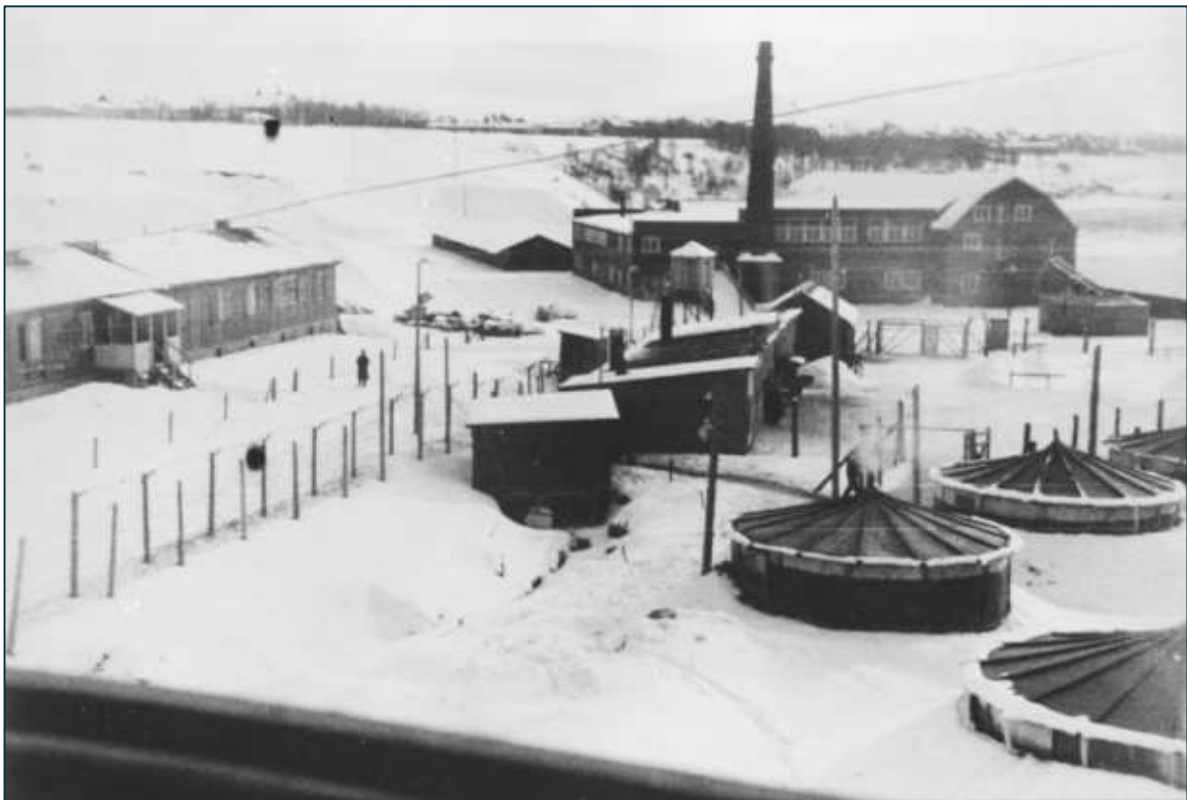
Figur 96 Dobbeltgjerde i fangeleiren i Rønvikleira Nordland. Foto: Johannes Martin Hennig/Nordlandsmuseet.

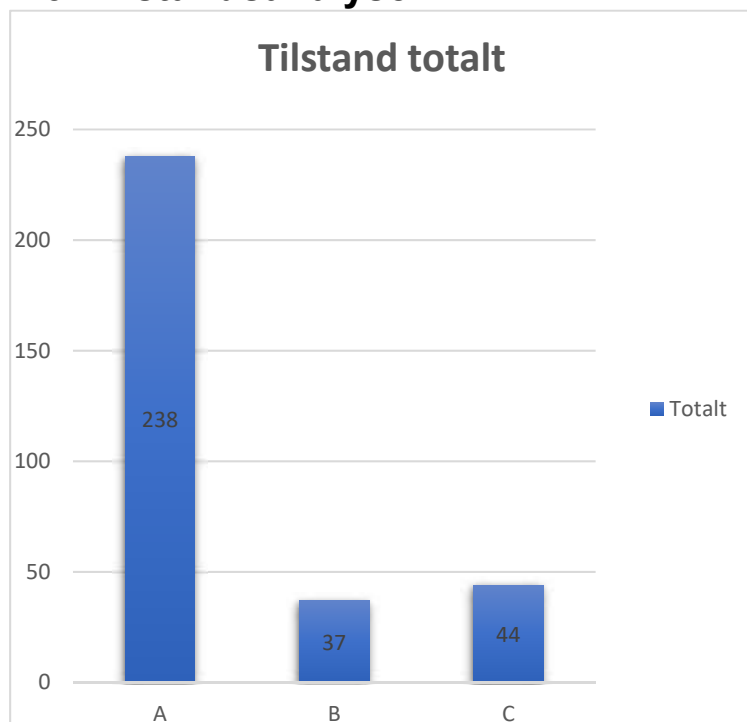
Av de 319 registrerte strukturene på Gjøkåsen, så har 238 blitt kategorisert under tilstandsklasse **A**, 37 i tilstandsklasse **B**, og 44 i tilstandsklasse **C**. I rene tall så ser man at under halvparten av de registrerte strukturene, 81 mot 238, er blitt klassifisert som rammet av inngrep som har skadet både vegetasjon og kulturminne. Av de 238 strukturene som er tilstandsklassifisert under **A**, er 177 av disse skytestillinger, 15 groper, syv latriner og syv masseuttak (totalt 206) – strukturer som enten er svært

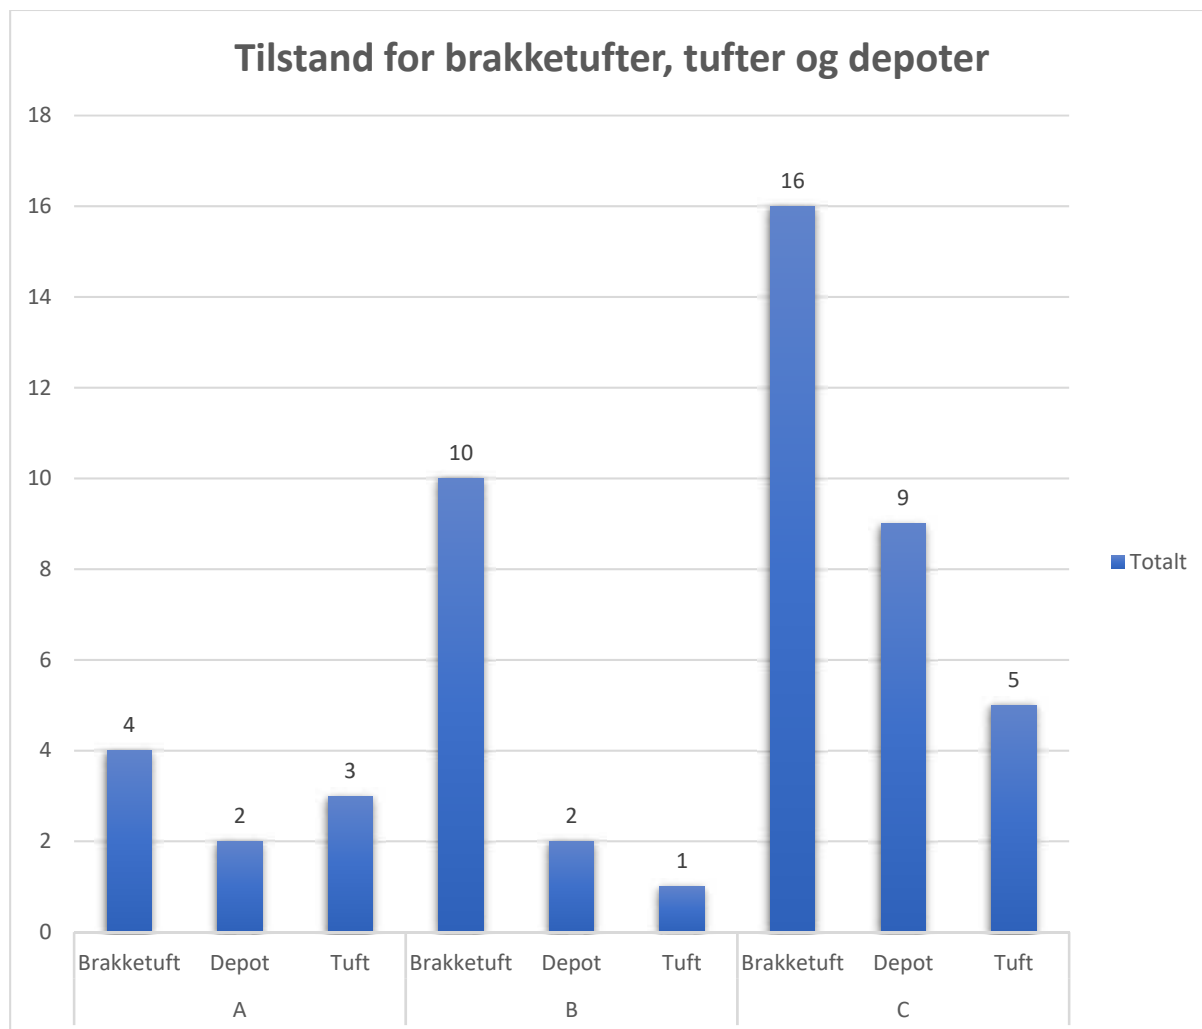
Figur 100 Illustrasjon for tilstanden til brakketufter, tufter og depoter.

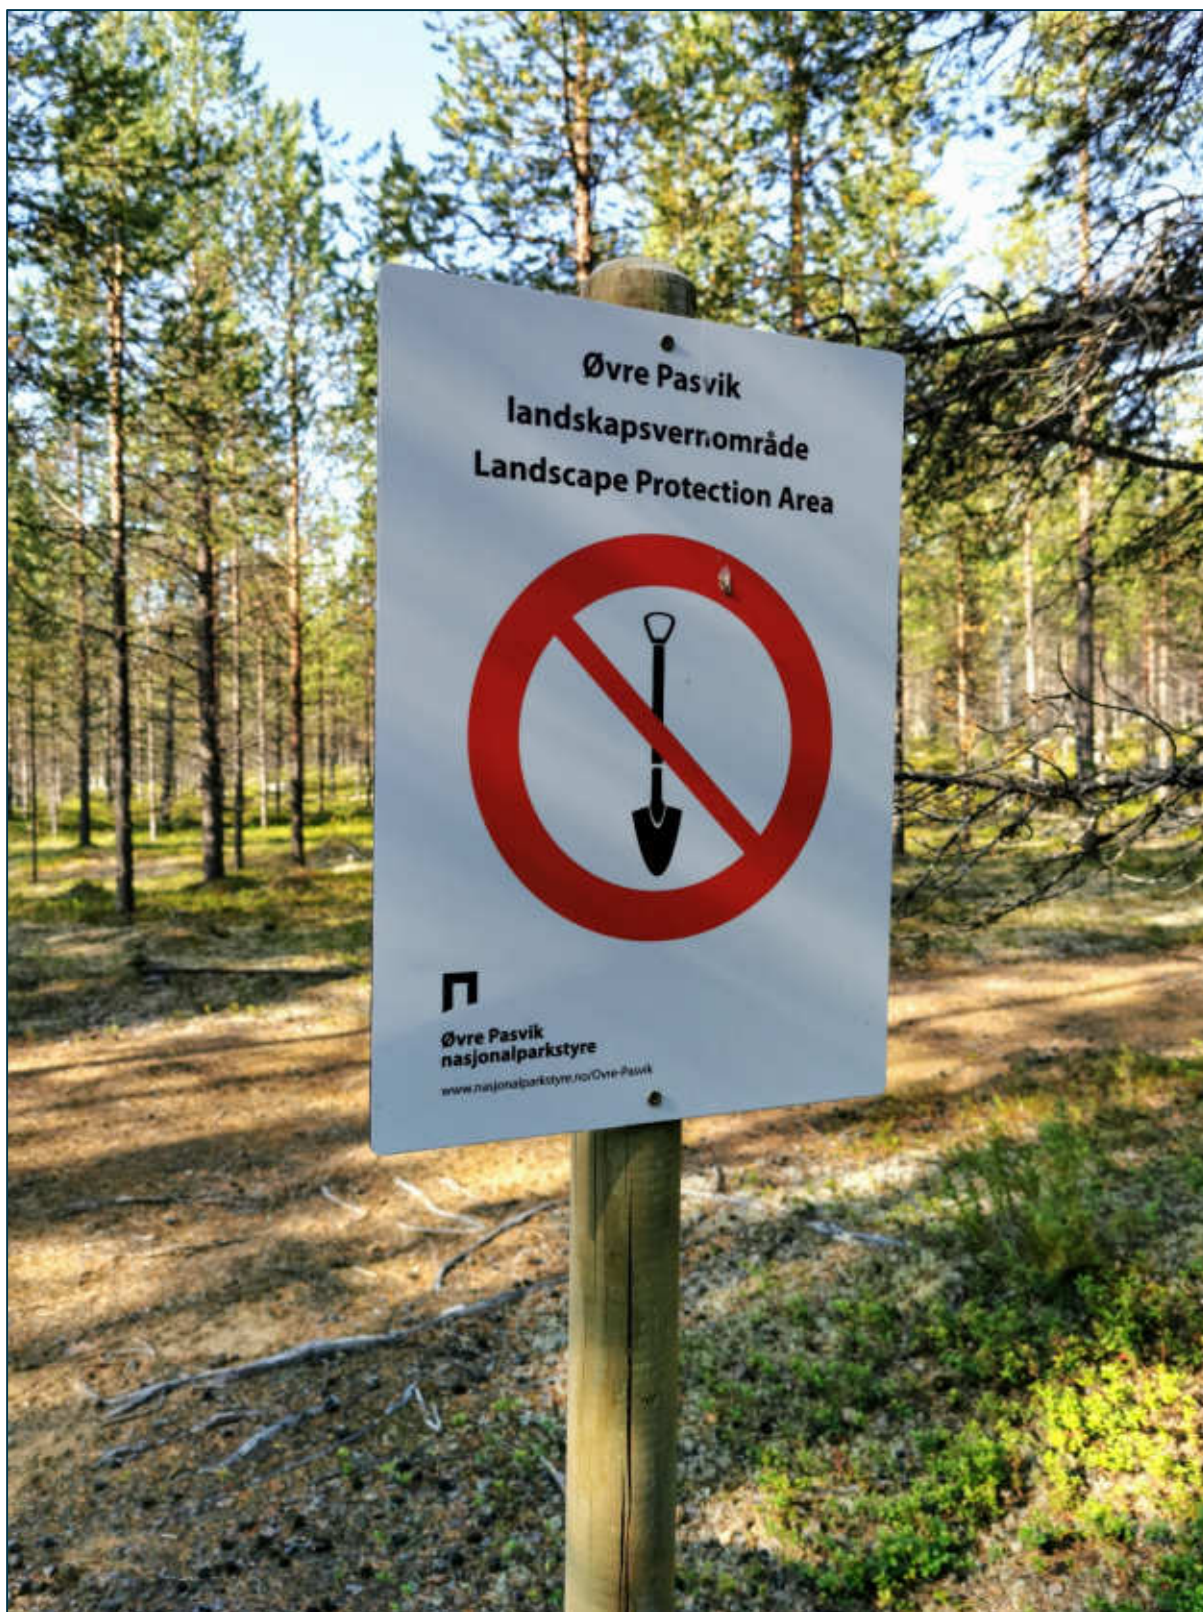
Figur 104 Tiltak mot inngrep og forstyrrelser som kan skade både kulturminner og natur.
