Planlagt natursti ved Eiafossen

Sårbarhetsanalyse og forenklet konsekvensvurdering
for naturtyper og flora

Rapport MU2023-86

16. november 2023

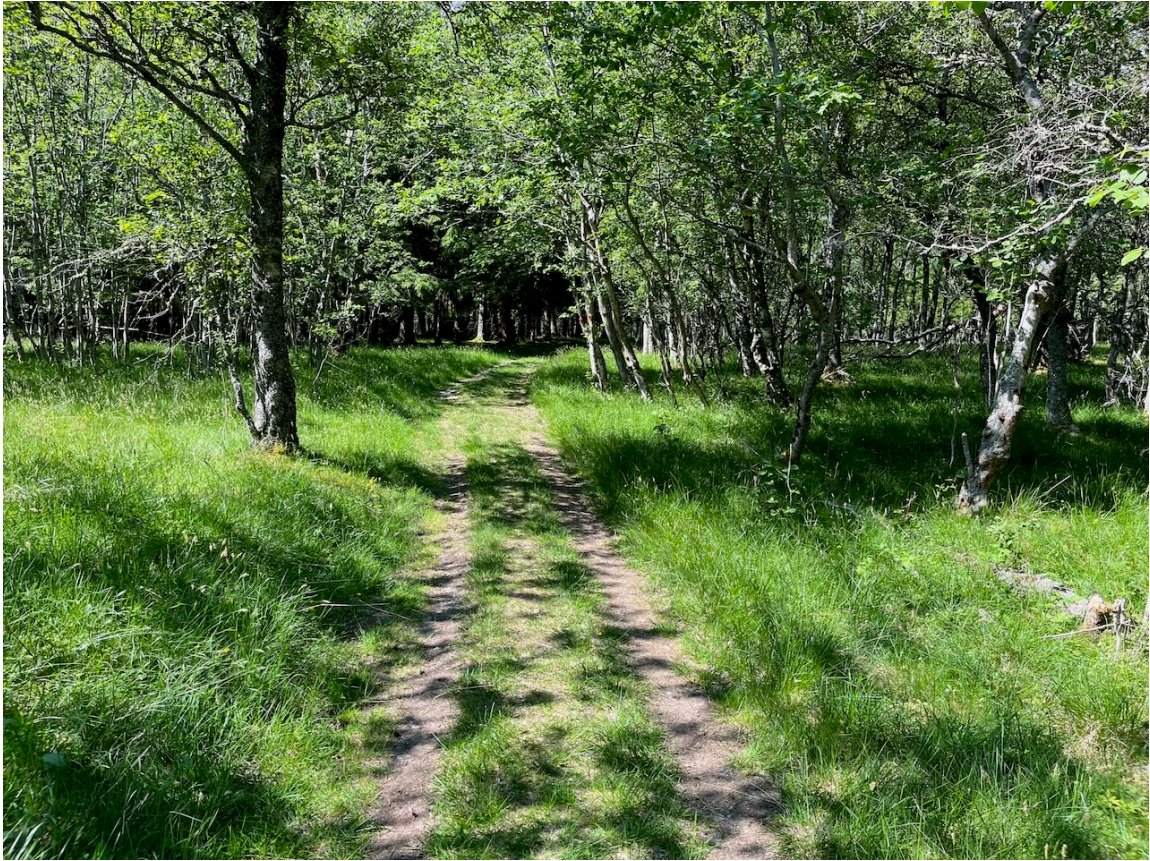
Figur 7. En traktorveg går gjennom naturbeitemark mot vest. Den skal tilrettelegges for å kunne gå med barnevogn.

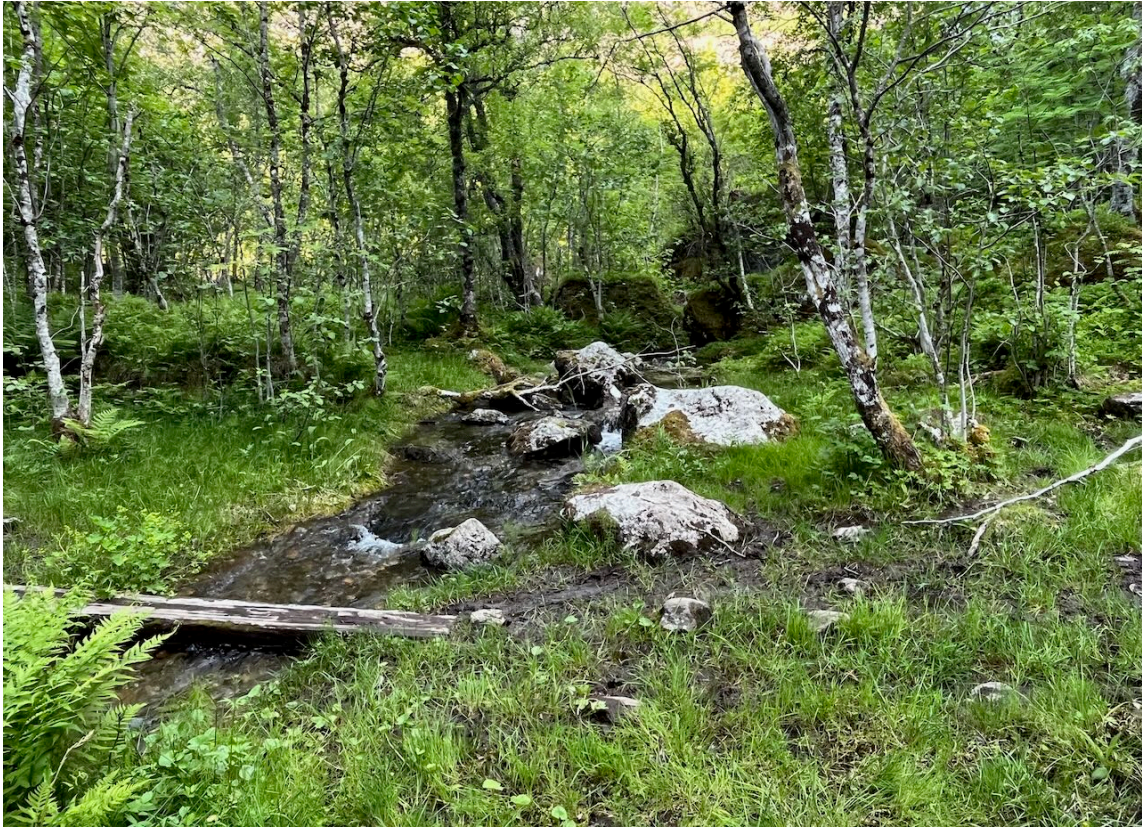
Figur 9. Et fuktig parti i nord der stien krysser et bekkedrag. Her er det synlig slitasje, og partiet er fanget opp som «sårbar enhet».

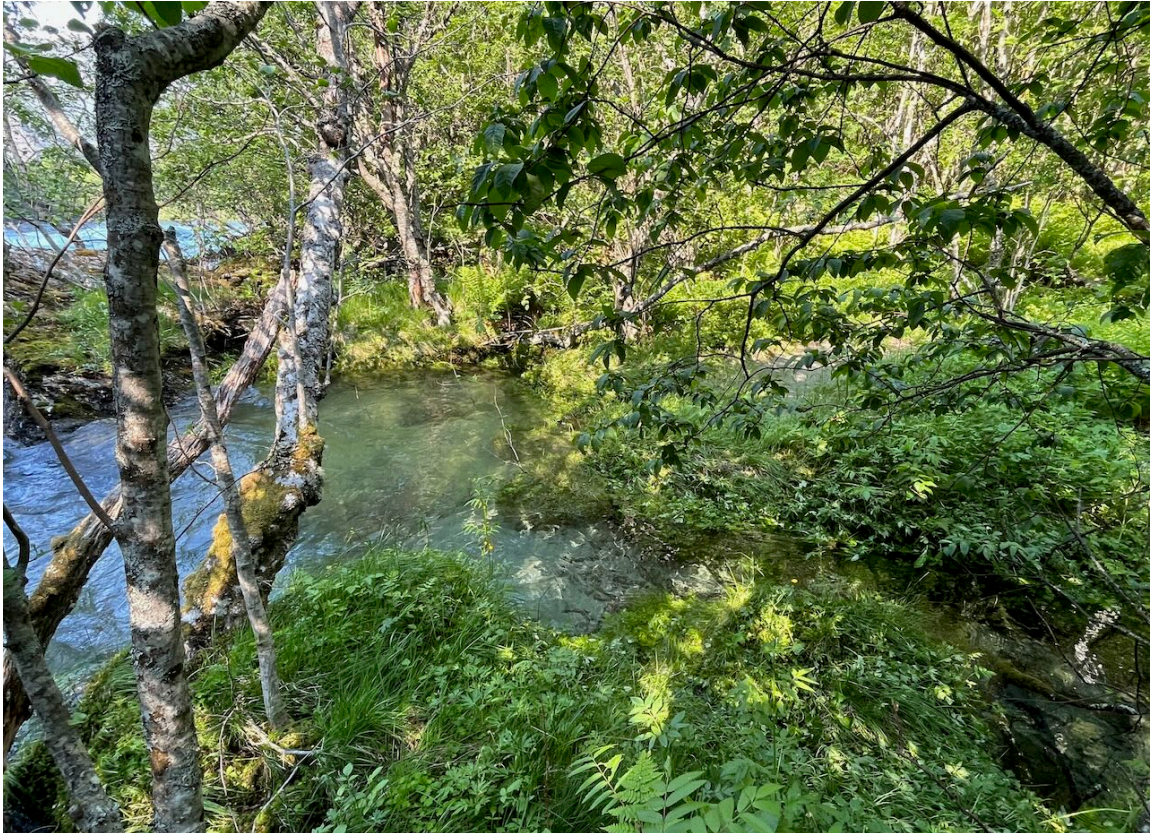
Figur 11. Naturtypelokaliteten med rik gråorsumpskog er noe flompåvirket nærmest elva.

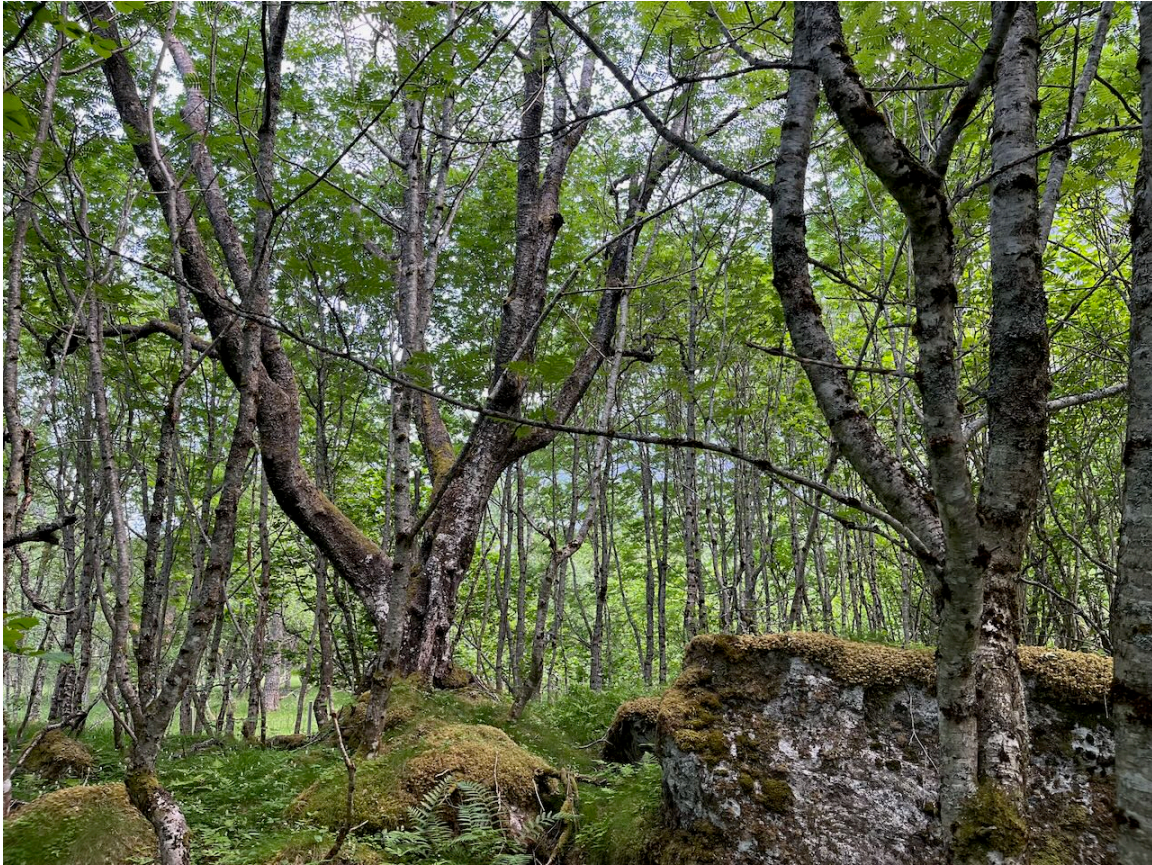
Figur 13. Et gammelt, tidligere styvet bjørketre står omgitt av yngre skogi sørøst.

En bør unngå pakking av jord og slitasje på marka som følge av tunge maskiner. Om nødvendig, bør det helst brukes små og smale maskiner. Hogst av store og gamle trær bør unngås for å redusere endringer av lysforhold og luftfuktighet. Om mulig, bør eldre hasselbusker med større stammediameter enn 15 cm, rogn- og seljetrær med større diameter enn 20 cm, bli stående urørt. Dette gjelder selvsagt også det styvede bjørketreet i sørøst.

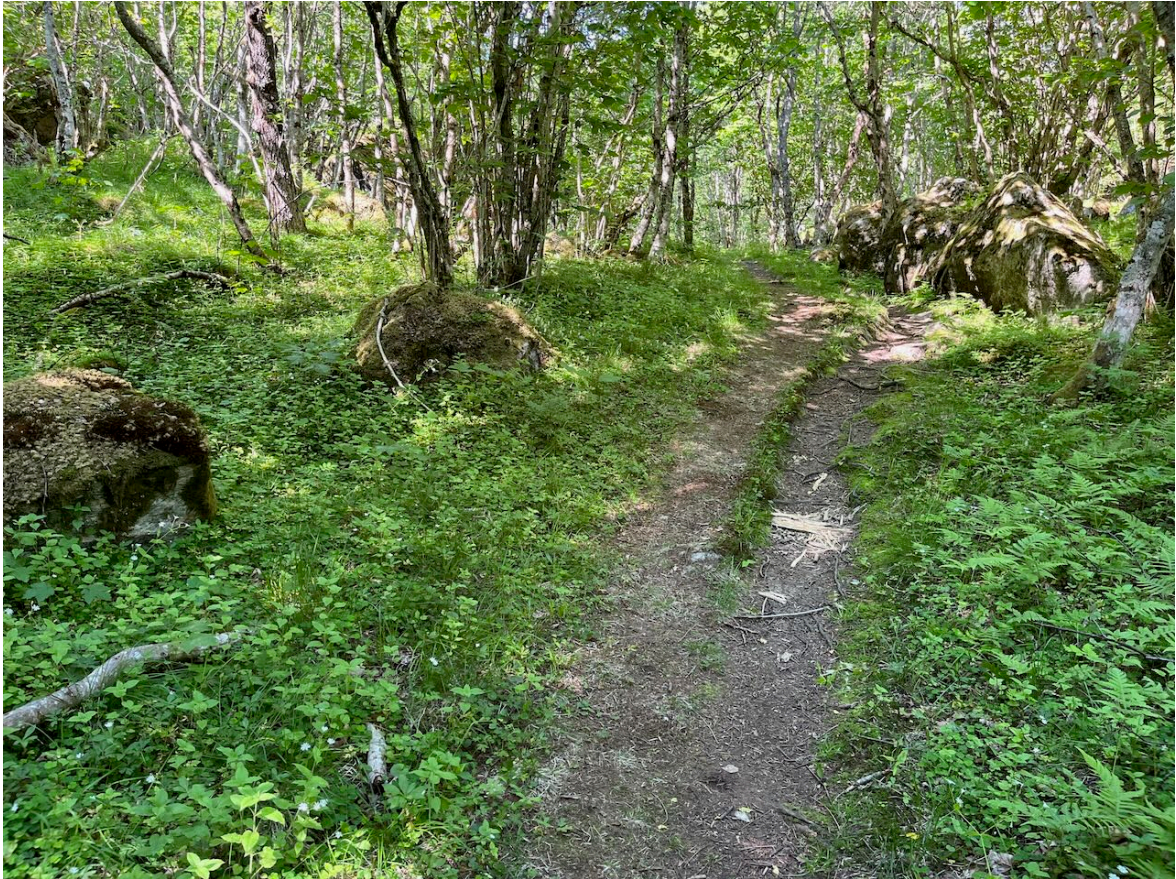
Figur 15. Nordøst for åsen krysser stien så vidt lokaliteten med gamle edelløvskog. Her er det eldre hasselbusker på begge sider av stien.

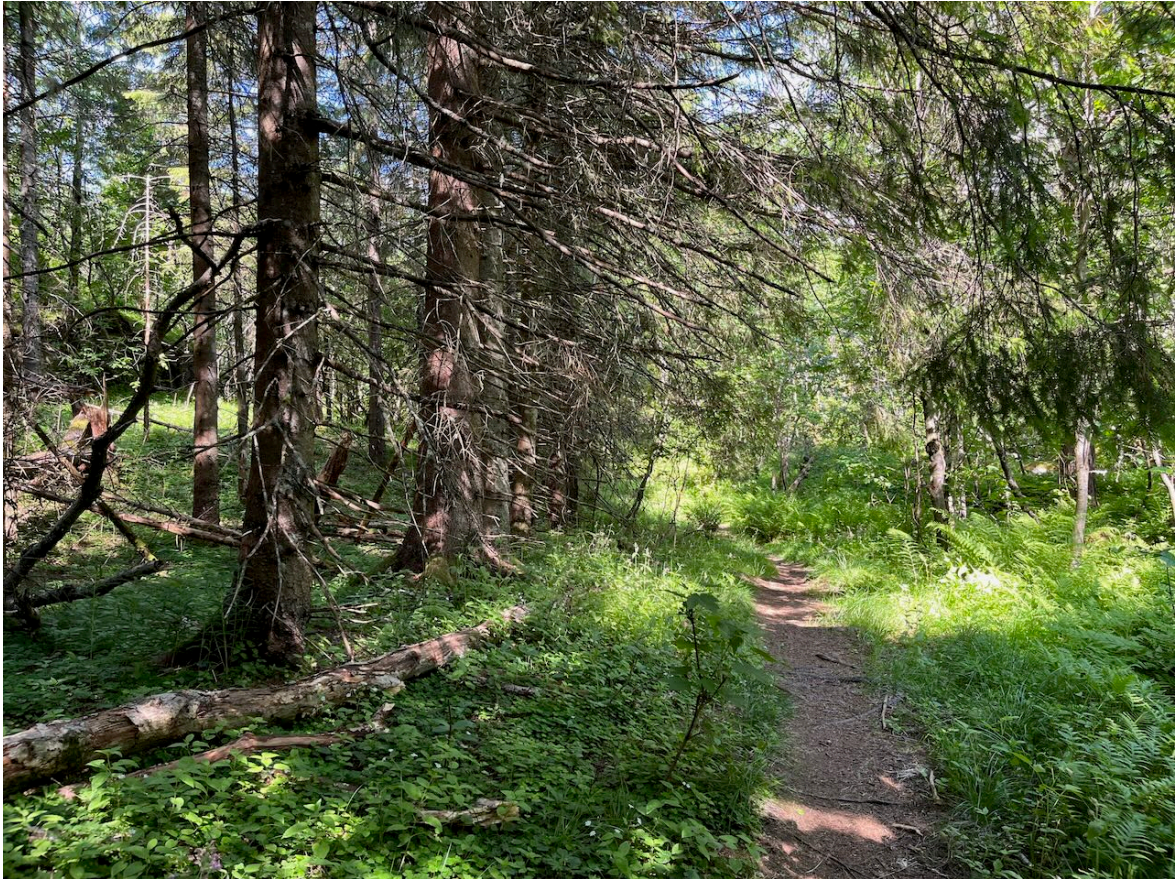
Figur 18. Sørr for åsen i sentrale deler går stien langs et lite plantefelt med norsk gran.

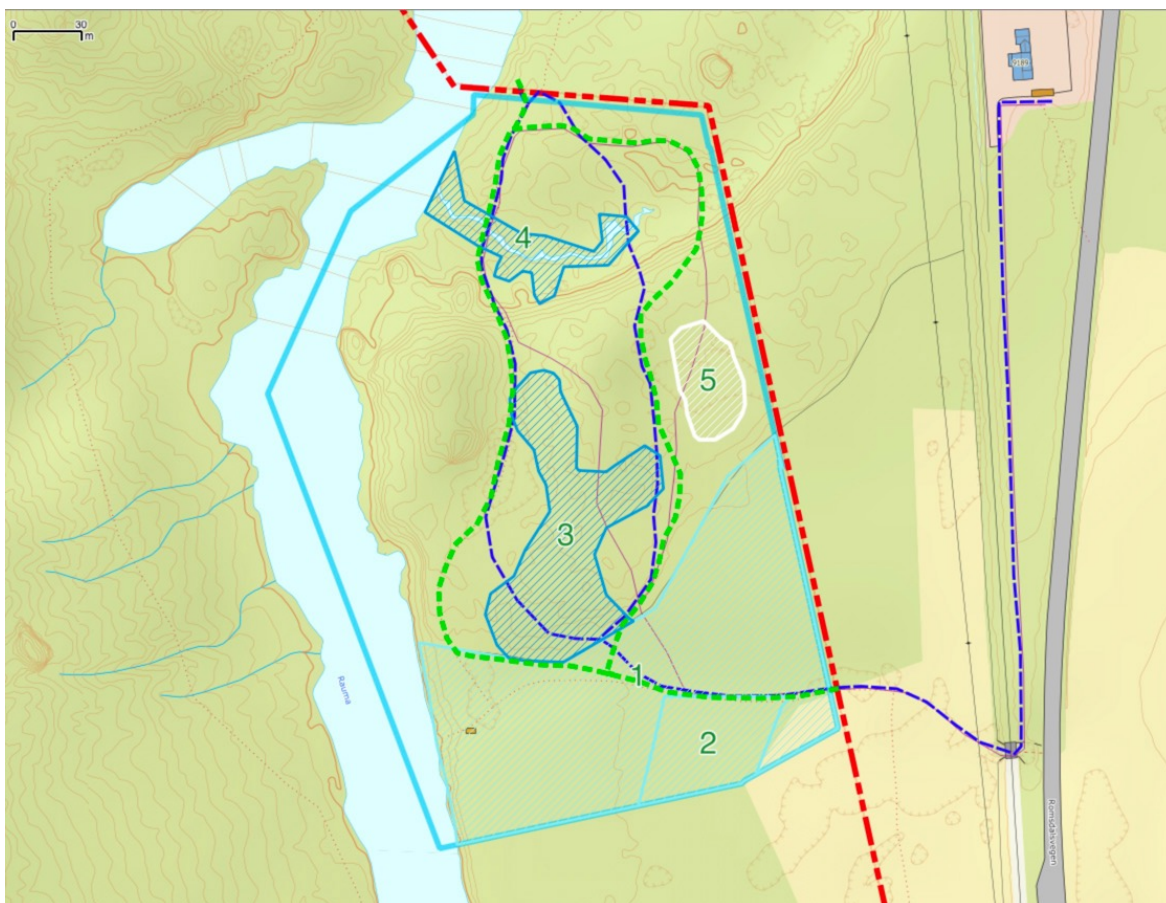
Figur 20. En alternativ stitrasé med mindre negativ konsekvens på vegetasjonen er vist med grønn linje. Den går utenfor gjerdet til eksisterende sti og skjærer i betydelig mindre grad gjennom naturtypelokalitetene i sentrale deler. Opprinnelig planlagt stitrasé er merket av med blå stiplet linje. Naturtypelokaliteter er skravert.

Unngå terrenginngrep som skjæringer og fyllinger, men heller tilpass stien til lokalt relieff. Dette gjelder spesielt for søndre deler av stien, som skal føre til eksisterende sti i vest. Vurder om stien kan legges nærmest gjerdet (helst utenfor) frem til punktet der den møter den gamle stien, for å unngå påvirkning på naturtypelokaliteten med gamle hasseltrær (fig. 20).
