### Austre Tiplingan Ivo og Børgefjell nasjonalpark - søknad om gjenoppbygging av hengebru over Tiplingelva - Statskog SF

## **Austre Tiplingan LVO og Børgefjell nasjonalpark – Søknad om gjenoppbygging av hengebru over Tiplingelva**

# Bru Tiplingen

**STATSKOG NORDLAND  
HENGEBROER TIL VANDRINGSLED**

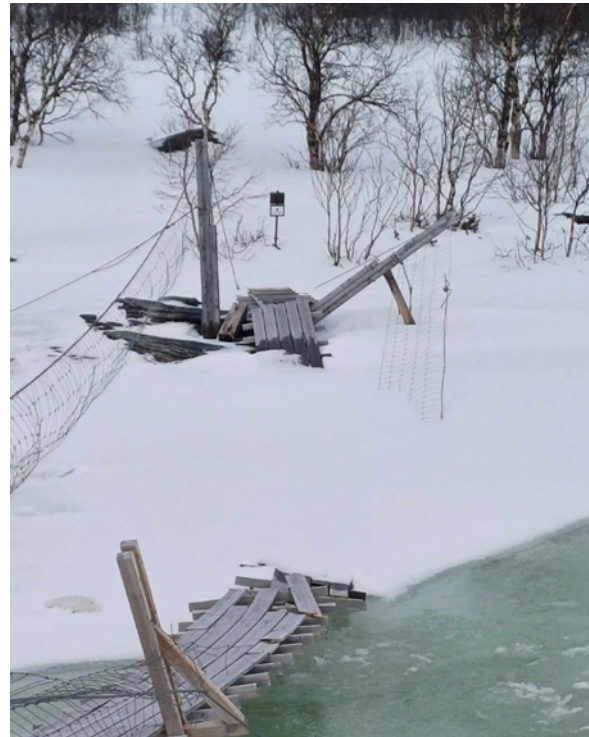
Ødelagt hengebru april 2025

Den opprinnelige hengebrua over Tiplingelva ble ødelagt vinteren 2024/2025, trolig under en storm i mars eller april. Det var ikke mulig å utføre reparasjoner vinteren 2025. Statskog besluttet senere å fjerne restene av brua, da det ble vurdert som mest hensiktsmessig og kostnadseffektivt å bygge ny bru dimensjonert for lokale forhold.

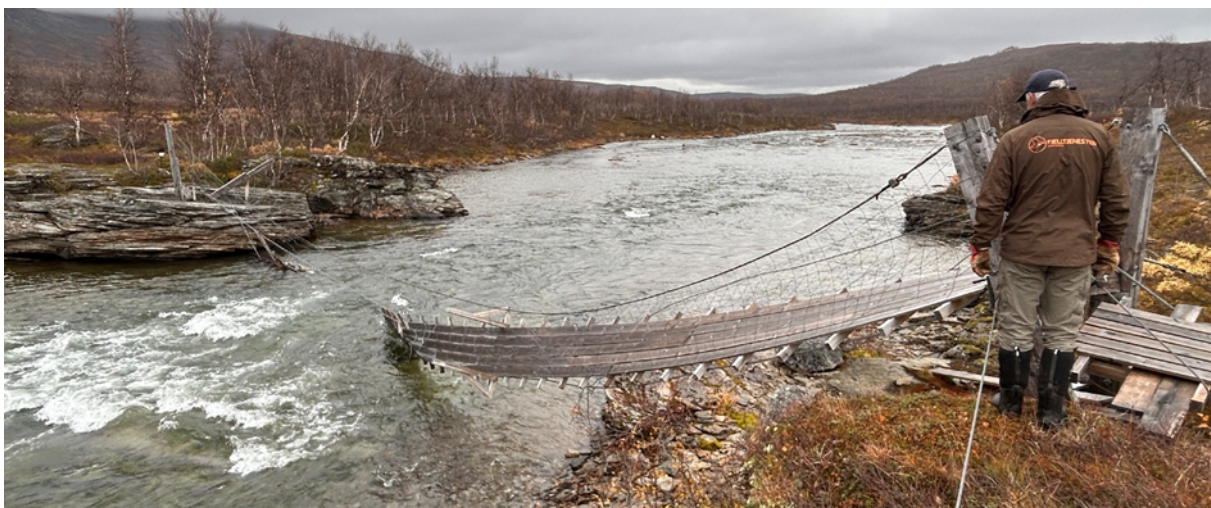
*Ødelagt bru oktober 2025 før fjerning*

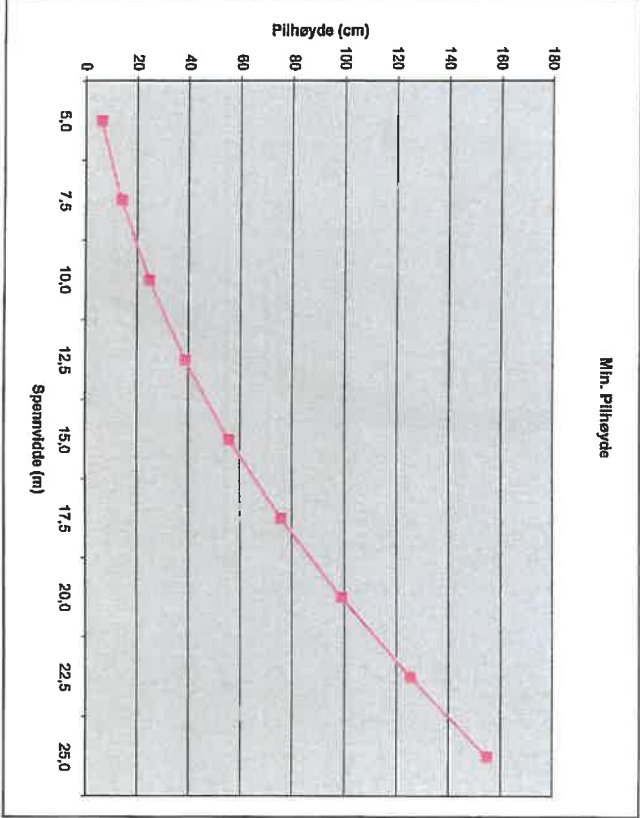
PILHØYDE SOM FUNKSJON AV SPENNVIDDE

| Wire | 6x24+7FC | Ø | 20 mm | input |
| bruddlast | | WLL | 201,8 kN | input |
| utnyttelsesgrad | | UG | 60 % | input |
| dim. strekk | H | | 121,08 kN | beregnet verdi |
| Nyttelast | snø | s | 400 kg/m <sup>2</sup> | input |
| bredde | b | p | 80 cm | input |
| wirelast | p | | 1,6 kN/m | beregnet verdi |
| lastfaktor | g | | 1,5 | input |
| dim. last | pg | | 2,4 kN/m | beregnet verdi |

Handviren festes i tårnene med øyemuttere på hver side og gjennom hver oppstander som er forborret, tres derfra gjennom og strammes opp med ½ « strekkfisker. Likeså tårnene strammes opp og vateres med ½ « strekkfisker bakover, dette for å holde tårnene stabil og i vater. Det kan være behov for sidesikre tårnene med sidespenn. Brua vil bli strammet opp etter gjelde normer for oppstramming, dvs at en bru på 22 m skal ha en pilhøyde på 4%, det vil si ca 1,20 i «svai».
