Verdi- og sårbarhetsvurdering i Børgefjell nasjonalpark

- med spesielt fokus på utvalgte lokaliteter
og utfordringer knyttet til ferdsel

Evju, M., Hagen, D., Blumentrath, S. & Eide, N. E. 2010. Verdi- og sårbarhetsvurdering i Børgefjell nasjonalpark – med spesiell fokus på utvalgte lokaliteter og utfordringer knyttet til ferdsel – NINA Rapport 543. 111 s.

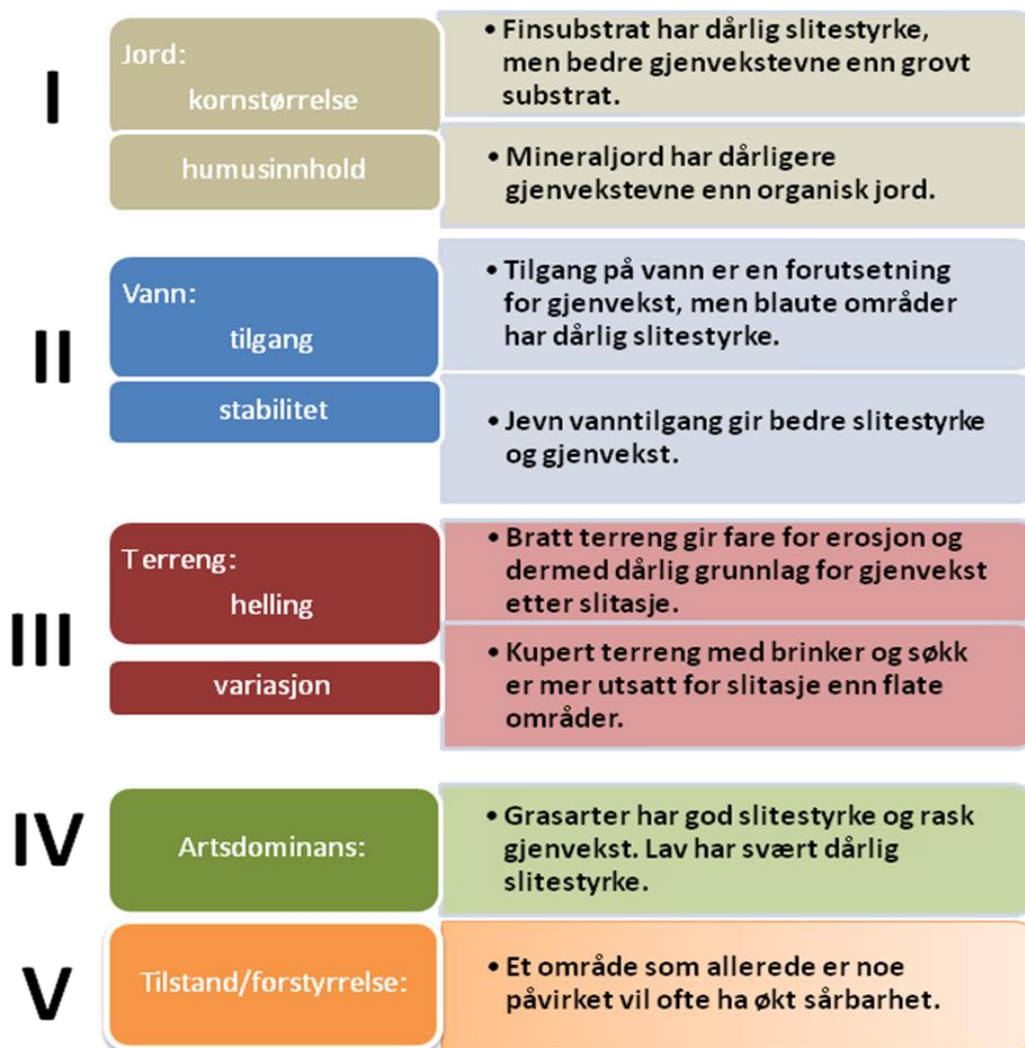
Figur 2. Oversikt over sentrale parametre for vurdering av sårbarhet i enkeltlokaliteter, samt noen stikkord om hvordan sårbarheten varierer innen den enkelte parameter. Figuren er et foreløpig arbeidsutkast i arbeidet med å utvikle et system for sårbarhetsvurdering.

Med utgangspunkt i utvalgte økoklinier og eksisterende kunnskap om slitestyrke og regenereringsevne i ulike naturtyper, er det utviklet et utkast til skjema for sårbarhetsvurdering (**Figur 2**). Dette har vært grunnlag for sårbarhetsvurdering av lokalitetene (**Tabell 1**).

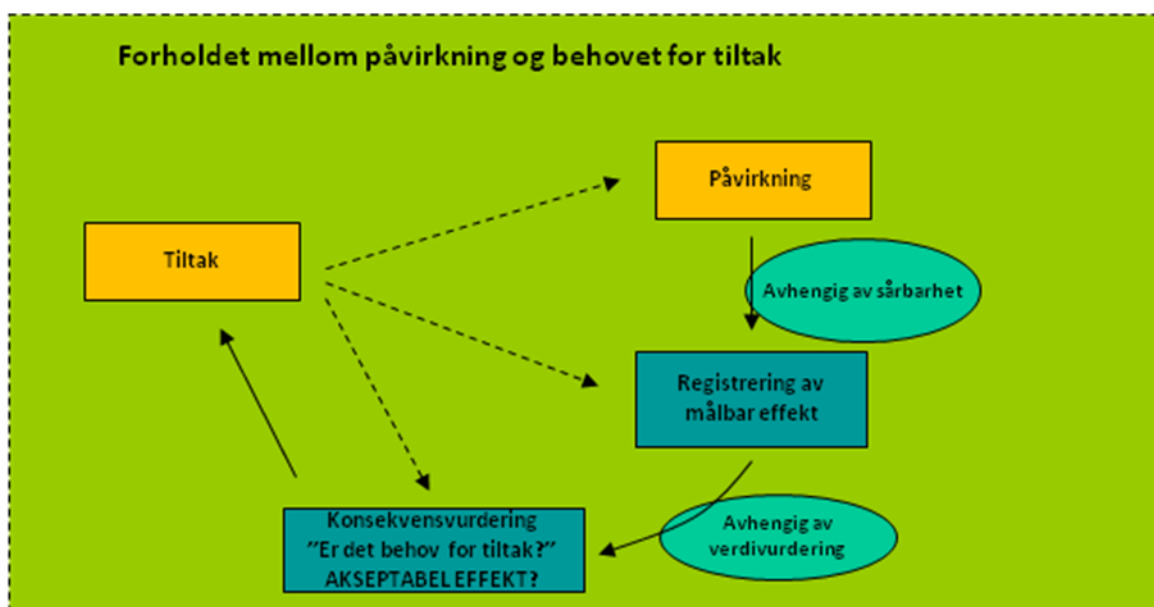
Figur 3. Ferdsel (påvirkning) kan føre til en effekt i form av vegetasjonsslitasje eller erosjon. En slik målbar effekt utløser ikke automatisk behov for tiltak. Dersom effekten vurderes som over akseptabelt nivå og representerer et problem i forhold til bevaring av verneverdier, natur- eller opplevelsesverdier, kan det være aktuelt å sette i verk tiltak.

Det er ingen automatisk kobling mellom målte effekter av ferdsel og iverksetting av forvaltningstiltak (se **Figur 3**). Når ferdsel gir en målbar effekt på vegetasjon eller terrenget, vil konsekvensen være avhengig av hvilke verdier som kan være truet, både biologiske, estetiske eller næringsmessige verdier. I en nasjonalpark er selvsagt forholdet til veneformålet og verneverdiene svært sentral her. I områder med store naturverdier kan selv små og moderate skader og forandringer ha stor konsekvens, ved at disse verdiene kan være truet. Samtidig må dette sees i sammenheng med den lovlige bruken og aktiviteter i området. Menneskelig aktivitet vil alltid føre til noen effekter, men når blir disse effektene et problem? I en slik sammenheng er begrepet **akseptabelt skadeomfang** (økologisk, biologisk, estetisk) helt sentralt. Akseptabelt skadeomfang varierer i tid og rom. I en gitt situasjon kan en tydelig sti være uproblematisk, og innebære fordeler som overstiger ulempene, mens i en annen situasjon vil den være uakseptabel. I et område eller under visse betingelser kan et kjørespor være akseptabelt, mens det under andre forhold ikke er akseptabelt. En moderat vegetasjonsskade kan også aksepteres, men om den forverres, kan den nå et uakseptabelt nivå. Å definere nivået på når den synlige effekten ikke lengre er akseptabel er ikke en objektiv faglig øvelse. Det dreier seg for eksempel om å balansere vern, muligheten for naturopplevelse og mulighet for utøvelse av reindrift. Og "balansepunktet" må bygge på faglig kunnskap, men må faktisk vedtas på grunnlag av forvaltningsmål (helst målbare) for et område, eller for enkelte deler av området.

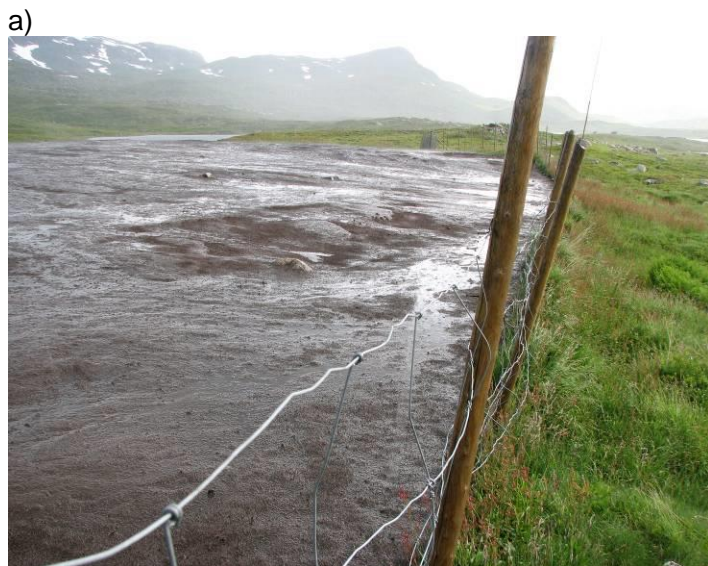
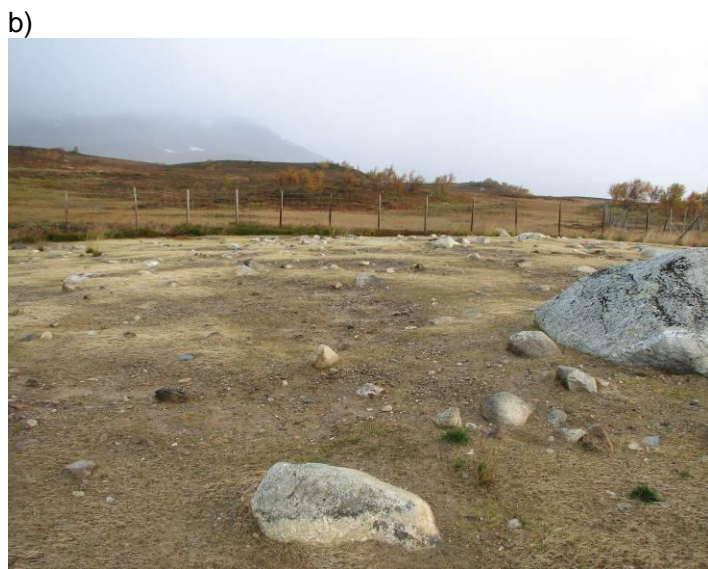
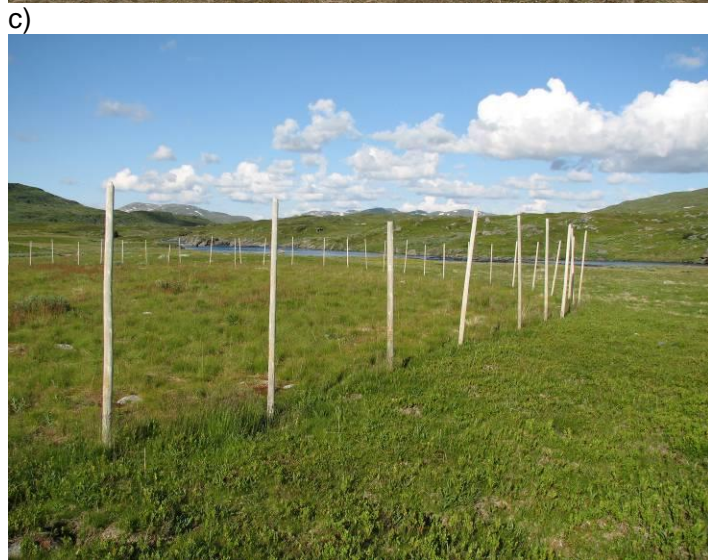
Figur 4. Vegetasjonen i reingjerder med ulike bruk. a) Kalvmerkingsgjerdet ved Jengelvatnet, b) slaktegjerdet ved austre Laupskardelva på utsiden av nasjonalparken og c) det gamle kalvmerkingsgjerdet ved Jengelvatnet. Foto: Dagmar Hagen.

Fram til begynnelsen av 1900-tallet ble det drevet intensiv reindrift i Børgefjell, med stor påvirkning på små områder, som for eksempel melketrøer (Nilsen 2009). I dagens Børgefjell representerer bl.a. kalvmerkingsgjerder områder med høy lokal påvirkning. I slike områder med stor tråkkpåvirkning vil det skje en endring i vegetasjonssammensetning (f.eks. Olofsson 2006). Trøer i bruk har lite vegetasjonsdekke og er preget av mye åpen jord, men representerer et første trinn i en suksesjonsprosess fra lyngdominert vegetasjon til vegetasjon dominert av tråkktolerante og nitrogenelskende arter som gras og enkelte urter (**Figur 4**). Slike vegetasjonsendringer er synlige opp mot 150 år etter at trøene er tatt ut av bruk (Nilsen 2009). Dette er en kulturbetinget vegetasjon, på linje med de vegetasjonstypene som er knyttet til husdyrbeite og slått i fjellet i store deler av landet.

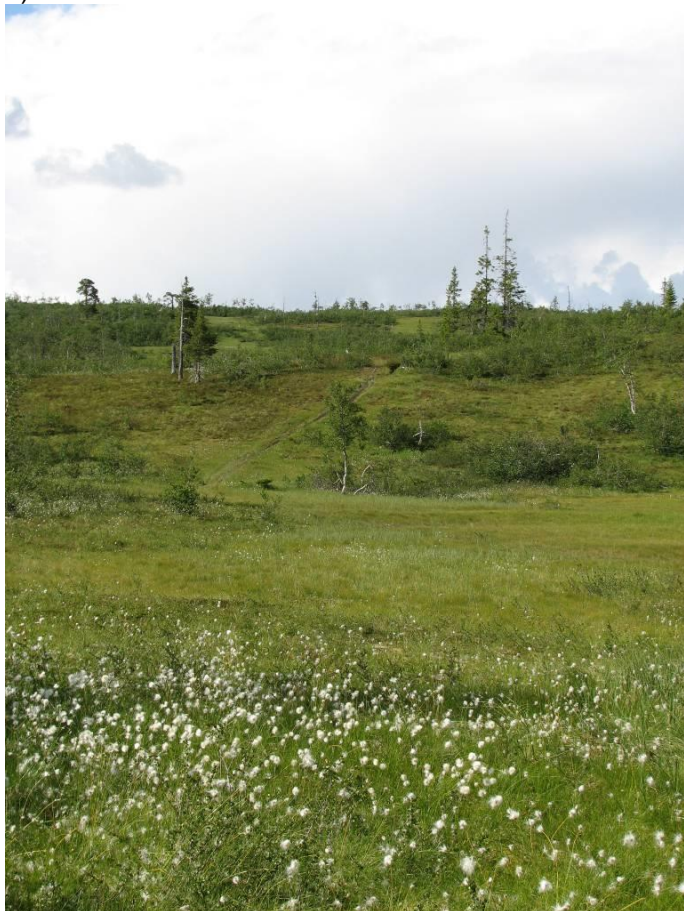
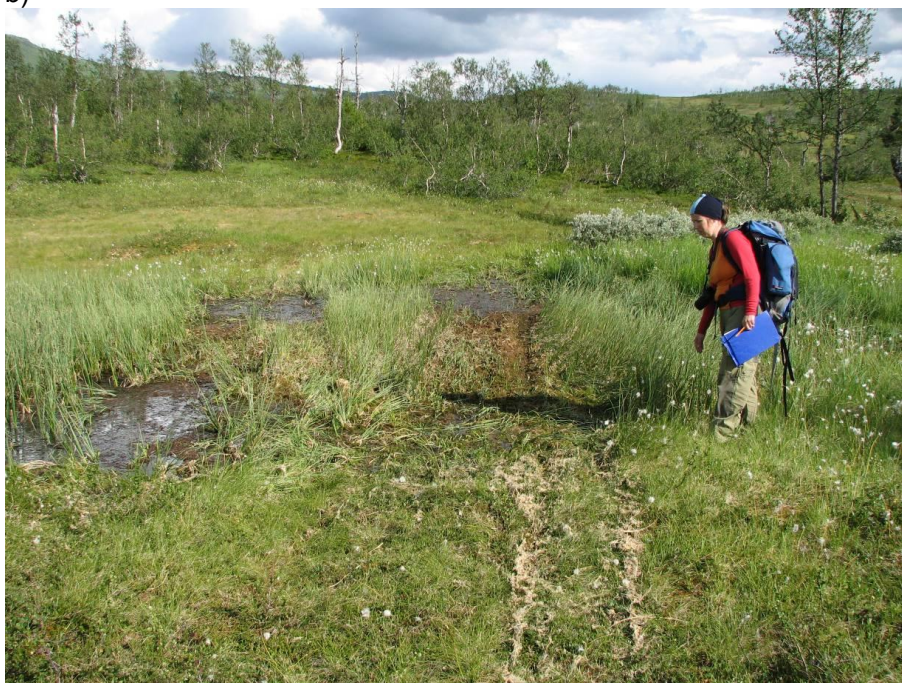
Figur 7. Bildene viser hvordan sårbarheten i myra øker (reduisert slitestyrke) der terrenget er kupert og myra er bløt. Kupert og fuktig terreng gir større fart og utvida kjørespor. a) Kupert terreng (33x 0444212-7214854), b) Bløt myr (33W 0444490-7214740). Foto: Dagmar Hagen.

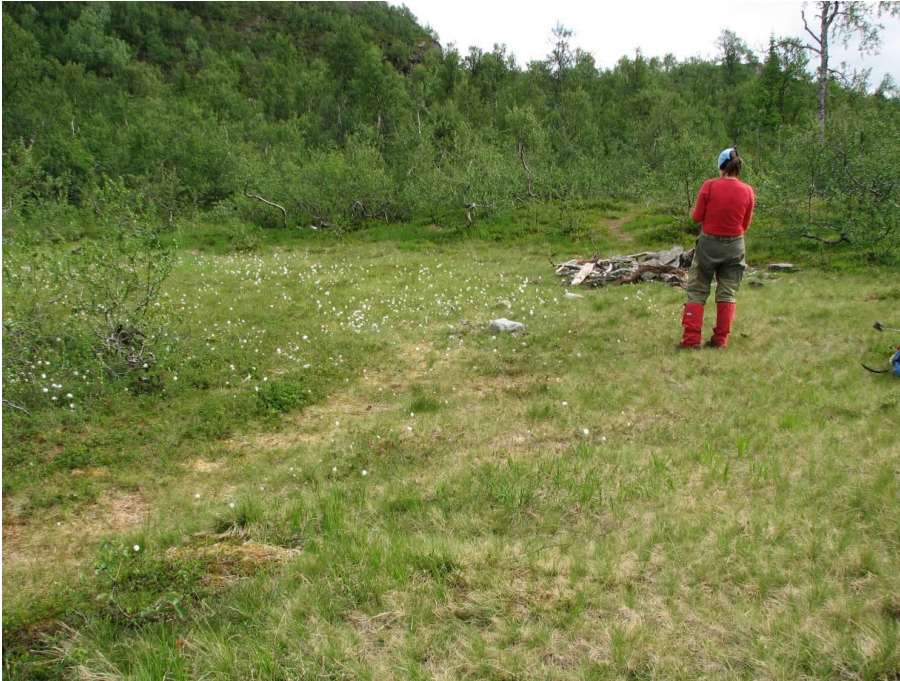
Figur 8. Finnskjegg er svært slitesterk. Denne lokaliteten ser ut til å være en del i bruk som leisted eller rasteplass, men vegetasjonen er ikke preget av slitasje (33W 0442735-7215168). Foto: Dagmar Hagen.

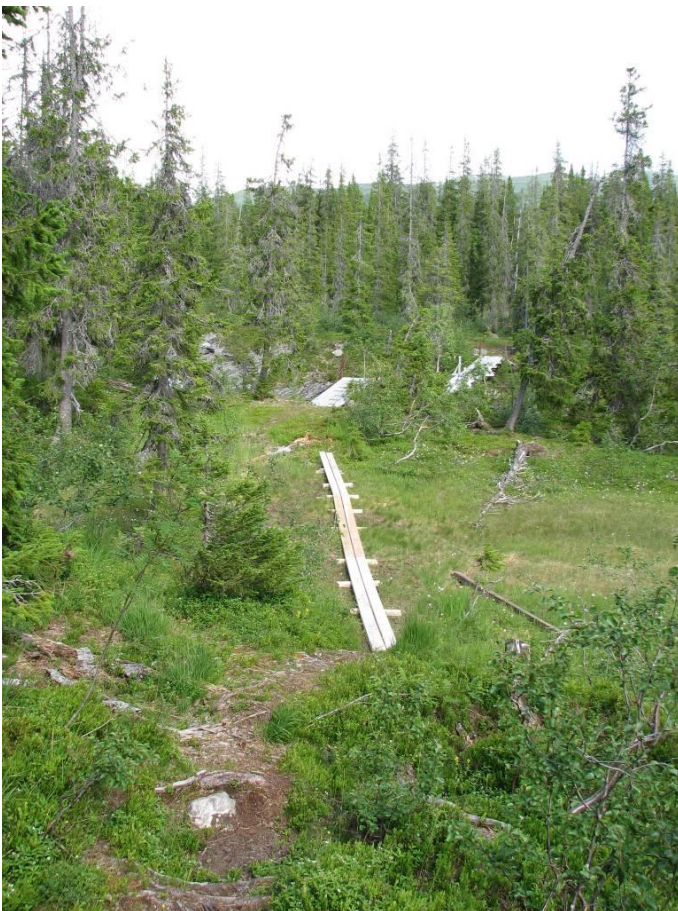
Figur 9. Stien ved Virmahytta er klopplagt. Foto: Dagmar Hagen.

Det er tilrettelagt med klopper fra Virmahytta til brua over Virmaelva. Det er brukt grove, uhøvlete klopper (**Figur 9**), og det er foregått litt rydding langs traseen. Det er denne korte strekningen som har klart mest ferdsel, og kloppene over myra reduserer slitasje og erosjonsfare. Kjøresporene i dalen har lokalt en estetisk effekt. Omfanget av kjøringen ser alikevel ut til å være såpass begrenset at en kanalisering trolig vil forverre de økologiske effektene ved at vegetasjonsdekket vil slites bort langs en kjøretrasé og dette kan trolig gi mye mer omfattende erosjonsskader.

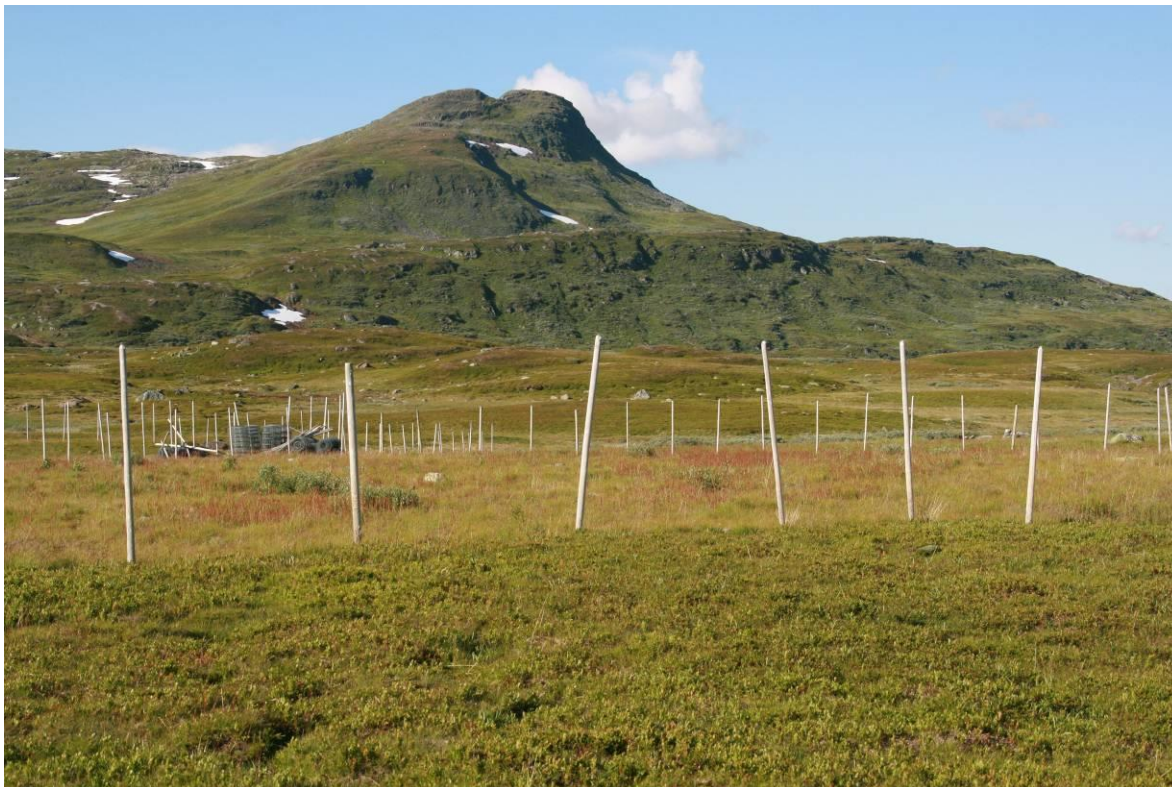
Figur 11. Gammel trø ved nordøst-enden av Jengelvatnet. Foto: Marianne Evju.

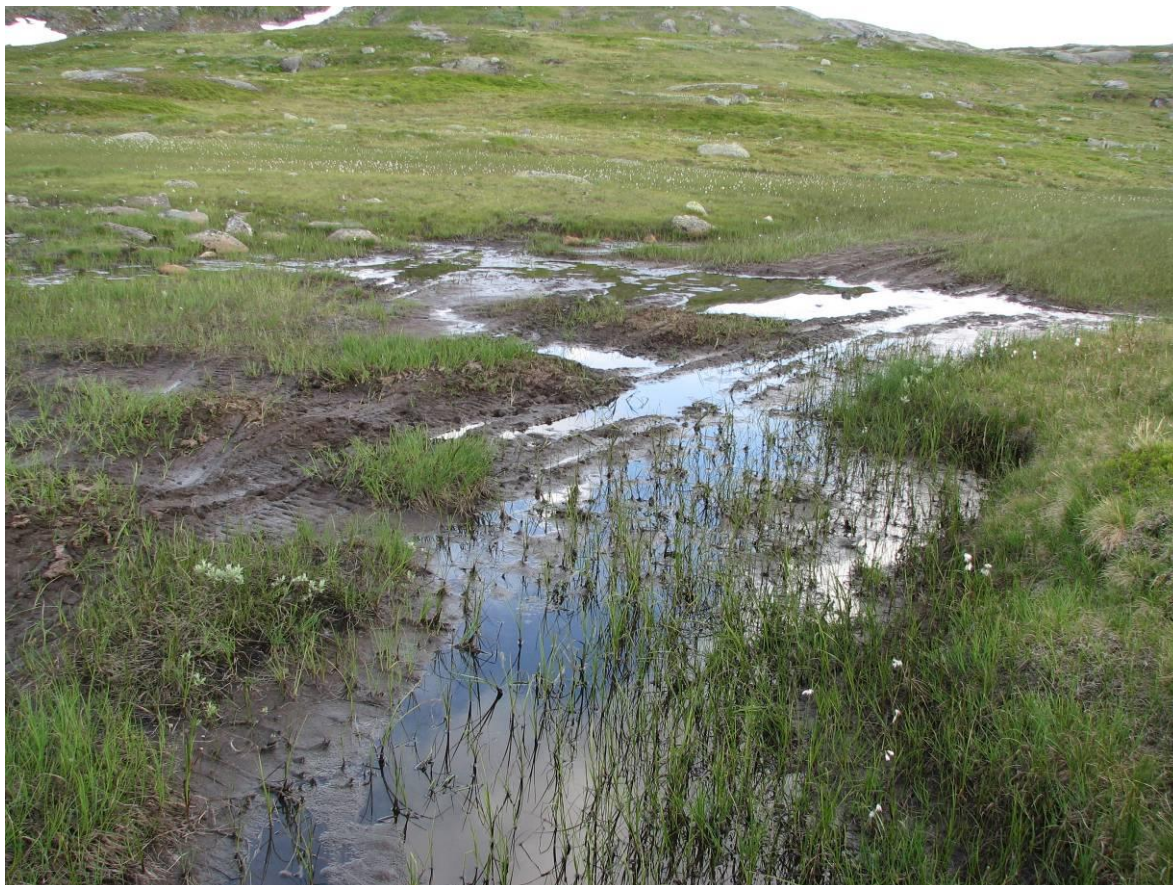
Området utover neset mellom Jengelvatnet og Langvatnet har en god del kjørespor og er preget av en del barmarkskjøring i tilknytning til kalvmerkinga. Her er det flate myrer med noen brinker og knauser, mens oppover i sidene er det mye stor stein. Generelt følger sporene de flate myrene (god framkommelighet, mindre stein/blokkmark og sein framsmelting). De robuste grasmyrene og snøleiene er karakterisert av arter som finnskjegg, trådsiv, blåbær, bjønnskjegg, stedvis stivstarr. Myrene har middels til dårlig slitestyrke, men god gjenvekstevne dersom påvirkning opphører før skadene blir for omfattende (**Figur 12**). Langs de flate myrene er det godt synlige spor, men der myrene ikke er svært fuktige er sporene grunne og dermed mest av estetisk betydning.

Figur 12. De flate myrene har middels til dårlig slitestyrke. Potensialet for gjenvekst er godt ettersom det er tilgang på fuktighet, organisk jord (humus) og det er mange klonale vekster (gras og starrarter) med rask vekst. Dersom skadene blir så omfattende at terrenget endres eller at humusen vaskes bort, blir grunnlaget for gjenvekst mye dårligere. Foto: Dagmar Hagen.

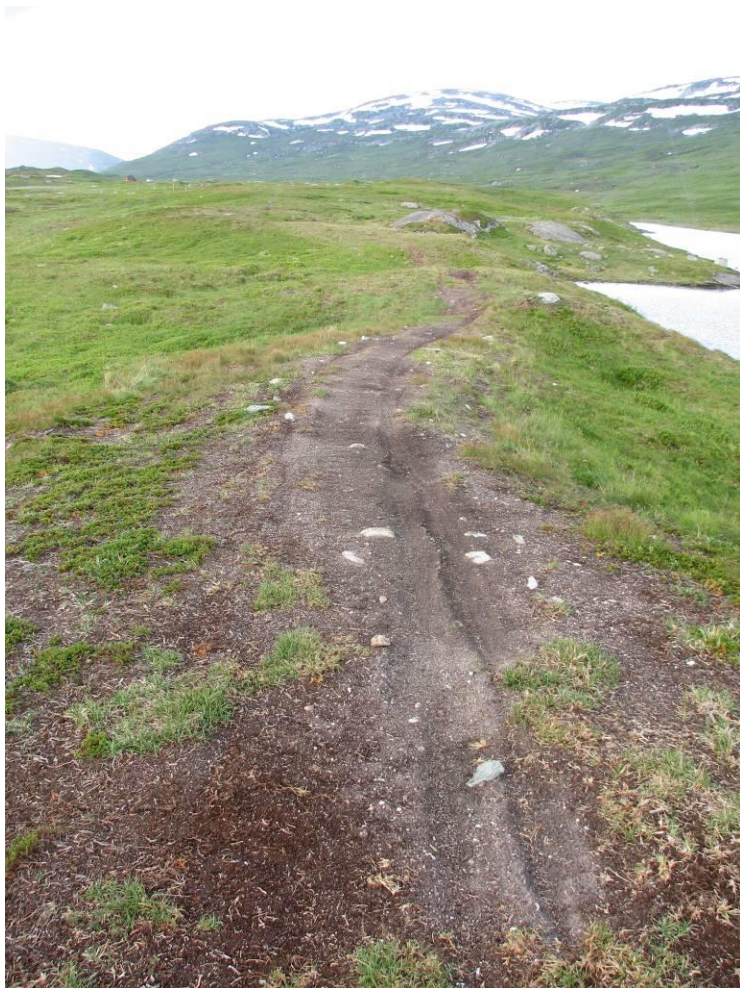
På enkelte punkter utover neset kanaliseres trafikken gjennom bratte knekkpunkt og over rabb av hensyn til framkommelighet. Slike punkter med kraftig påvirkning og sårbart terreng har tydelige effekter, med slitasje og erosjonsskader. Kjøring fører til endret drenering. Samme spor som **Figur 12** går videre gjennom det finnskjeggdominerte grassnøleiet og videre gjennom blåbærheia i lesida. Og selv om belastninga her er den samme som over brinken, medfører ikke kjøringa tilsvarende slitasje her. Et annet sårbart punkt er passasjen over tangen (**Figur 13**) der sporet går langs rabben og er godt synlig. Her er det også dårlig regenereringsevne, med mye finstoff og mineraljord i toppsjikt.

Figur 13. Langs den smale passasjen ut mot tangen er det et godt synlig kjørespør. Vegetasjonen her er ikke spesielt slitesvak, men belastninga er høg og effekten er godt synlig. Evnen til gjenvekst er dårlig i slik rabbevegetasjon, og dette gjør området sårbart. Foto: Dagmar Hagen.

- a) Omlegging og definering av alternativ kjøretrasé kan være aktuelt på strekninger der det er liten slitestyrke, men god gjenvekstevne. Da kan det gamle sporet vokse igjen og det nye sporet legges slik at man unngår erosjon og minimalt skadeomfang. Det kan også være aktuelt å ta i bruk klopper eller kjørenett i den nye traseen for å redusere skadeomfang. Problemet i dette området er at det er begrenset med areal – det flate partiet utover mot tangen er smalt, og det er ikke framkommelig oppe i sidene. Definering av ny kjøretrasé er aktuelt på korte strekninger langs dagens trasé, og spesielt der det er antydning til flere parallelle traseer. Omlegging av trasé på rabben er mindre aktuelt. Her vil det eksisterende sporet være synlig i svært lang tid selv om bruken opphører, og dermed vil en omlegging føre til to spor i stedet for ett.

- b) Fortsatt bruk av dagens spor vil føre til ytterligere belastning og økt erosjon på utsatte punkter. Estetiske effekter vil øke dersom bruken videreføres som i dag. De mest omfattende kjøreskadene er på noen korte strekninger. Her bør det vurderes kjøreforsterkende tiltak i form av matter eller klopper. Dette vil kanalisere kjøringa og de breiere eller parallelle sporene vil vokse igjen over tid. Problemet vil være brinkene og sporene på rabber. Det kan være teknisk vanskelig å forsterke på brinkene. Her vil det ta svært lang tid å etablere vegetasjon selv om traseen blir smalere. En viktig strategi her er å unngå at eksisterende stier eller spor utvides ved fortsatt bruk.

- c) Strengere begrensninger på kjøringa er også et tiltak som kan vurderes på økologisk og estetisk grunnlag. Så får det være opp til andre aktører å vurdere andre sider ved dette. Opphør av bruk vil redusere omfanget av kjørespor i området. Sporene i fuktig og flatt terreng vil vokse igjen, og resultatet vil bli best dersom det gjøres noe planering i de djupeste søkkene. På brinker og rabber vil sporene være synlig i lang tid også ved opphør av bruk. De tiltakene som er aktuelle for å øke vegetasjonsetablering på rabber er krevende og kan inkludere transplantering av vegetasjon fra andre områder (med fare for nye inngrep) eller tilførsel av frø eller planter samlet i området. Økologisk kunnskap og praktisk erfaring er en forutsetning for å sette i gang slike tiltak her.

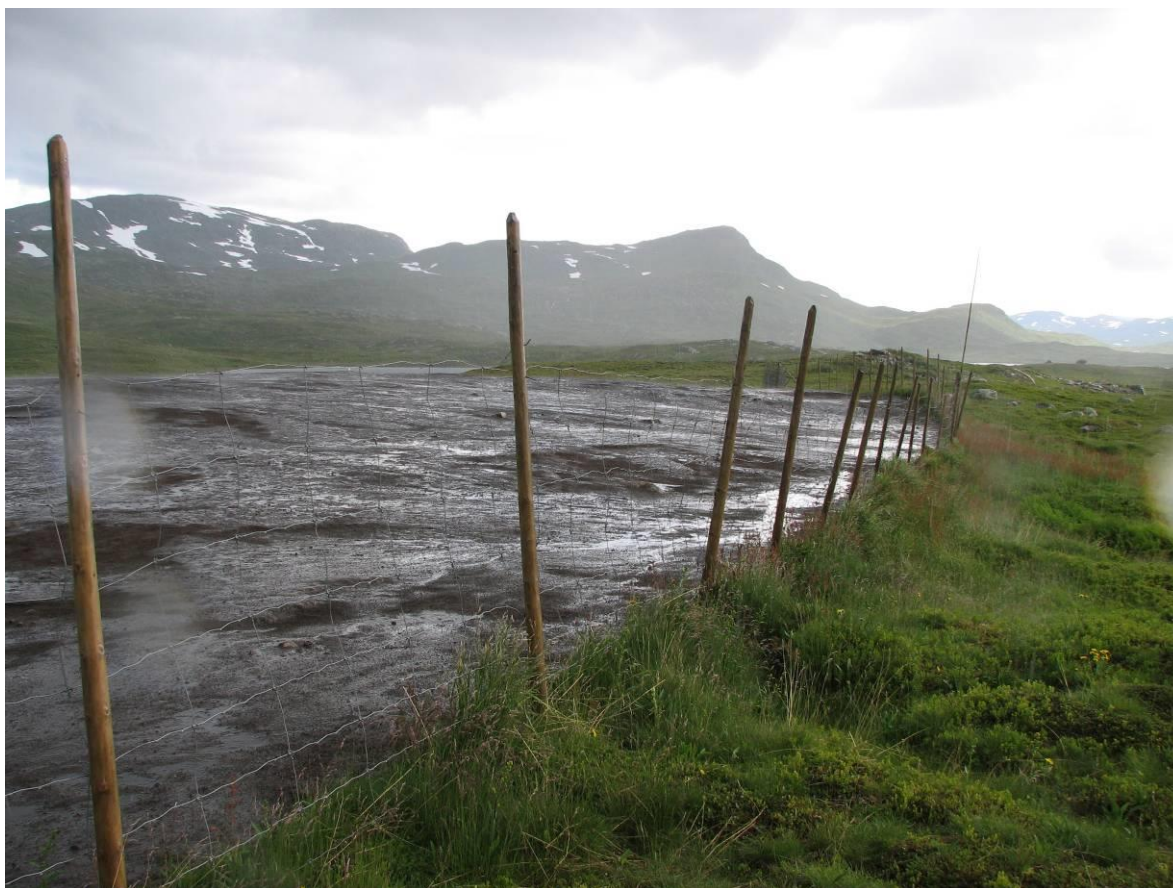
Figur 14. Inne i trøa er vegetasjonen slitt vekk av tråkk gjennom intensiv bruk under kalvmerkinga. Foto: Dagmar Hagen.

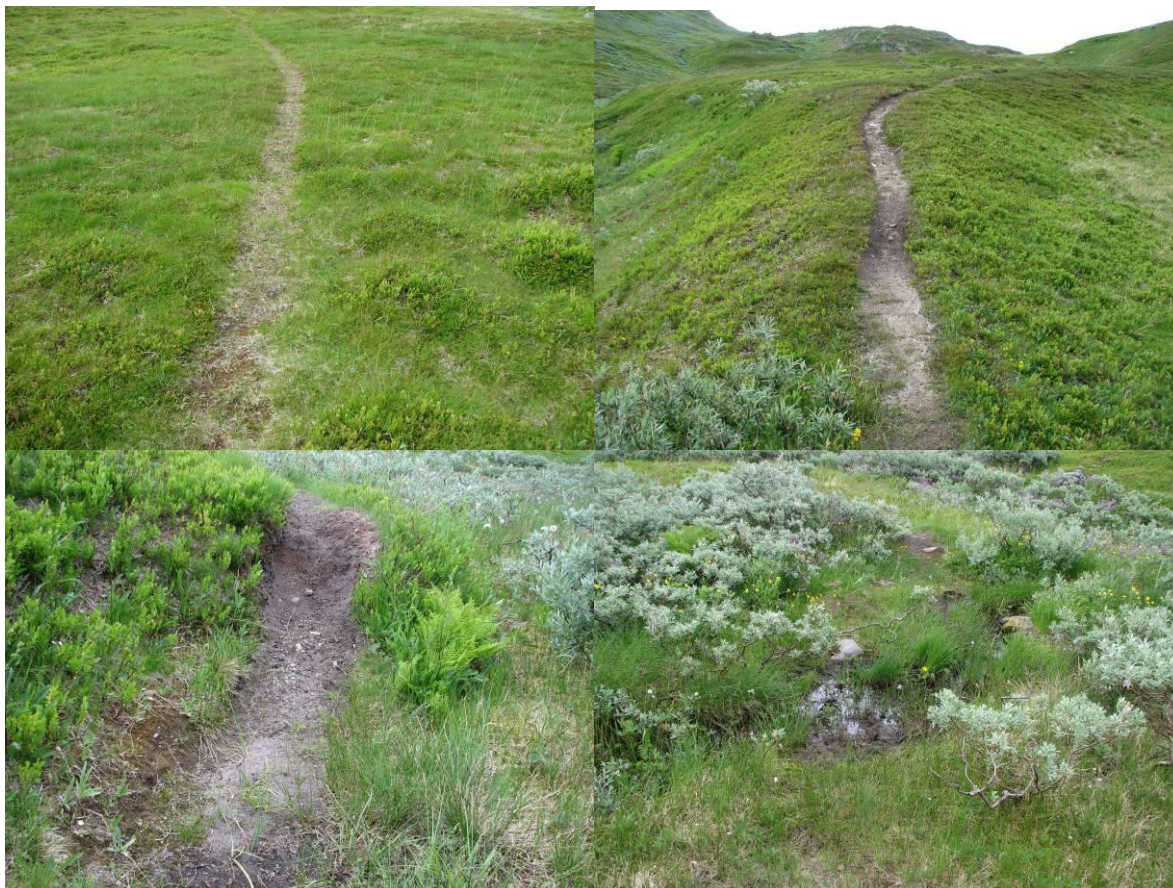
Figur 15. Langs stien er det vegetasjonstyper med ulik utforming og slitestyrke. Foto: Dagmar Hagen.

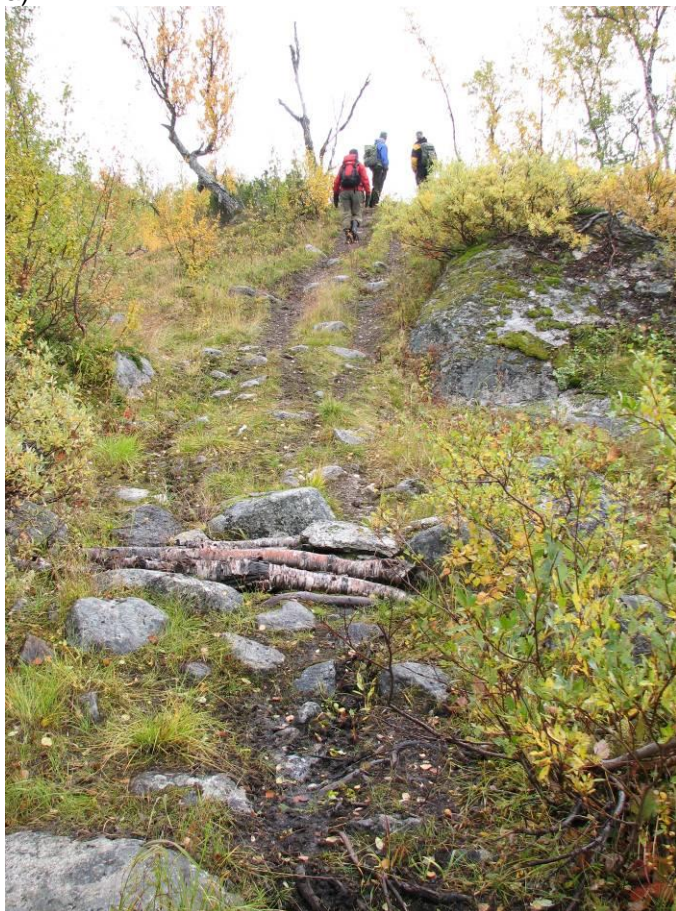
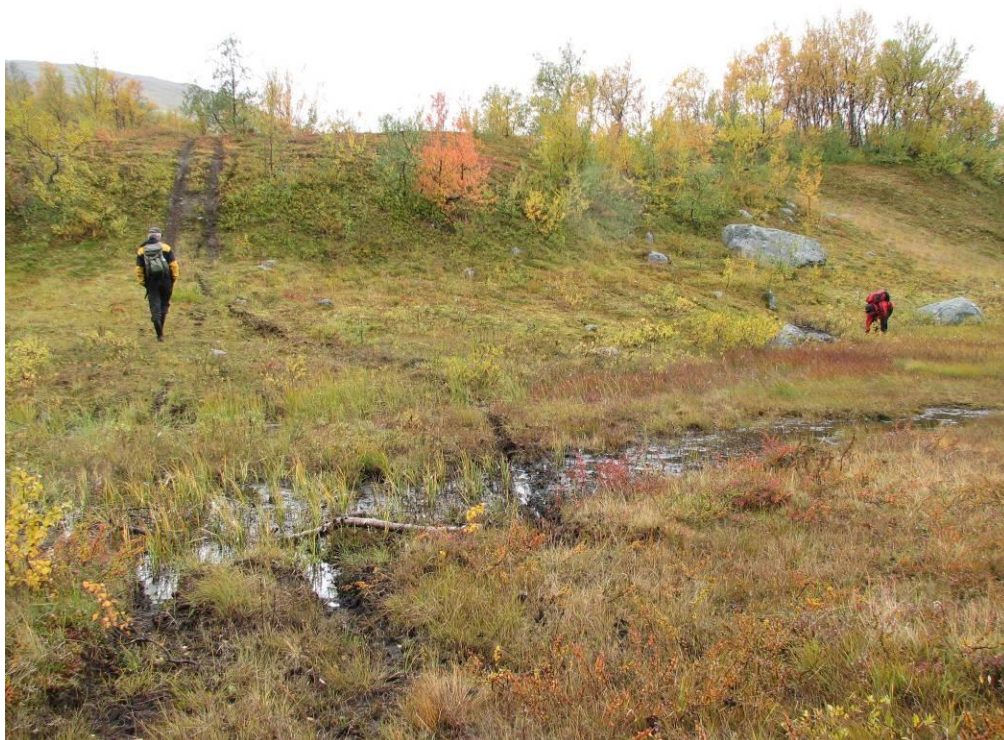
Figur 17. Stedvis langs kjøretraseen er det svært sårbare punkter med stygge slitasjeskader og erosjon. Foto: Dagmar Hagen.

- a) Omlegging: Omlegging av dagens trasé kan være relevant på strekninger der dette åpenbart vil redusere skadeomfang av fortsatt kjøring på sikt. Dvs. der dagens kjøring går gjennom fuktig myr bør den heller gå på fastere grunn i utkanten av myra. Utfordringen her er selvsagt framkommeligheten i ulike årstider og under ulike værforhold. Kjøresporene i flat myr vil vokse til når skadeomfanget ikke er svært omfattende dersom bruken opphører. Omlegging av kjøremønster må formidles til alle brukere for å unngå at ulike traseer brukes og omfanget av kjørespor øker. Utlegging av kjørematter på kritiske punkter kan øke framkommeligheten og forenkle omlegging av kjørevaner. Omlegging av traseen på et par spesielle punkter ble også drøftet under befaringen (se **Figur 17**). Dersom omlegging av traseen skal være et alternativ, må dette kombineres med aktive restaureringstiltak i dagens trasé for å stoppe erosjon og legge til rette for gjenvekst. Ulempen vil være at ny trasé medfører rydding og nye inngrep langs en relativt lang strekning for å få ønsket framkommelighet. Det bør vurderes nøye om ikke forsterkingstiltak langs den eksisterende traseen kan tilfredsstille næringas behov for framkommelighet.

- b) Tiltak langs eksisterende trasé. Kjøreskader i flatt, fuktig terreng kan forebygges ved forsterking med bruk av nett eller matter. Slike tiltak vil trolig ha stor effekt med relativt begrenset omfang, ved at behovet er størst på korte strekninger. Kjøreskader i hellende terreng er mer krevende å gjøre noe med (jfr **Figur 17**). Forsterking av traseen bør vurderes seriøst før man eventuelt lager en ny trasé her. Det vil nok være behov for tyngre, maskinelle tiltak for å redusere skadeomfang og forsterke framkommelighet langs dagens trasé. Dersom kjøringa i området skal opprettholdes bør det gjøres avbøtende tiltak her.

- c) Opphør av bruk er vel av næringsmessige årsaker mindre aktuelt her. Men ut fra en økologisk vurdering vil opphør av motorisert ferdsel på sommerføre redusere omfanget av kjørespor på grasmyrene i løpet av noen år. Langs de delene av traseen der det er et godt etablert kjørespor i tørt terreng, vil dette bestå i framtida. Erosjonsskadene på konkrete punkter langs traseen vil forverres selv om bruken opphører, dersom det ikke settes i verk erosjonshindrende og stabiliserende tiltak (for å stoppe vannstrøm og gjenopprette terrengoverflata).

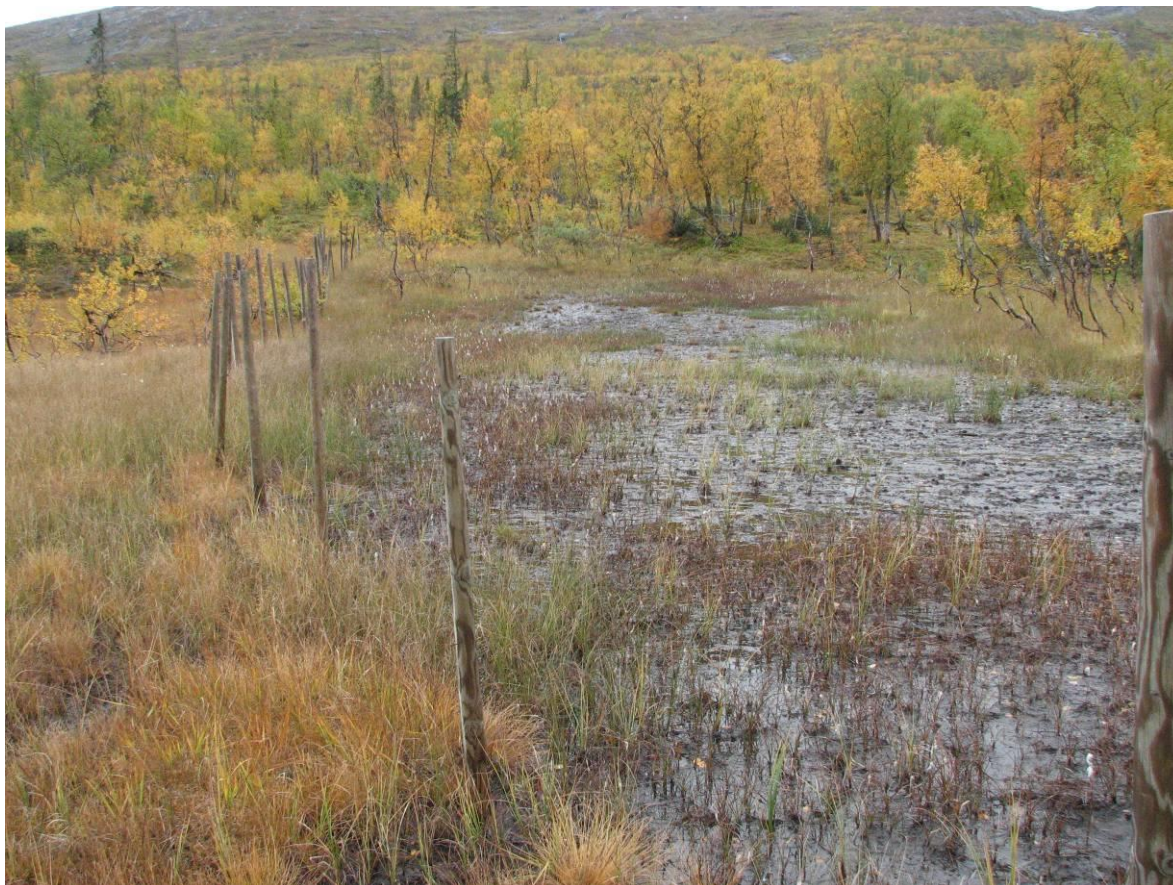
Figur 20. Reingjerdet ved nasjonalparkgrensa, med slitasjeskader etter reintråkk. Foto: Dagmar Hagen.

Behovet for eventuelle tiltak i forhold til motorisert ferdsel i dette området ligger på svensk side, med dels store kjøreskader. Innenfor lokaliteten er det svært lite spor eller problemer knyttet til ferdselsslitasje.

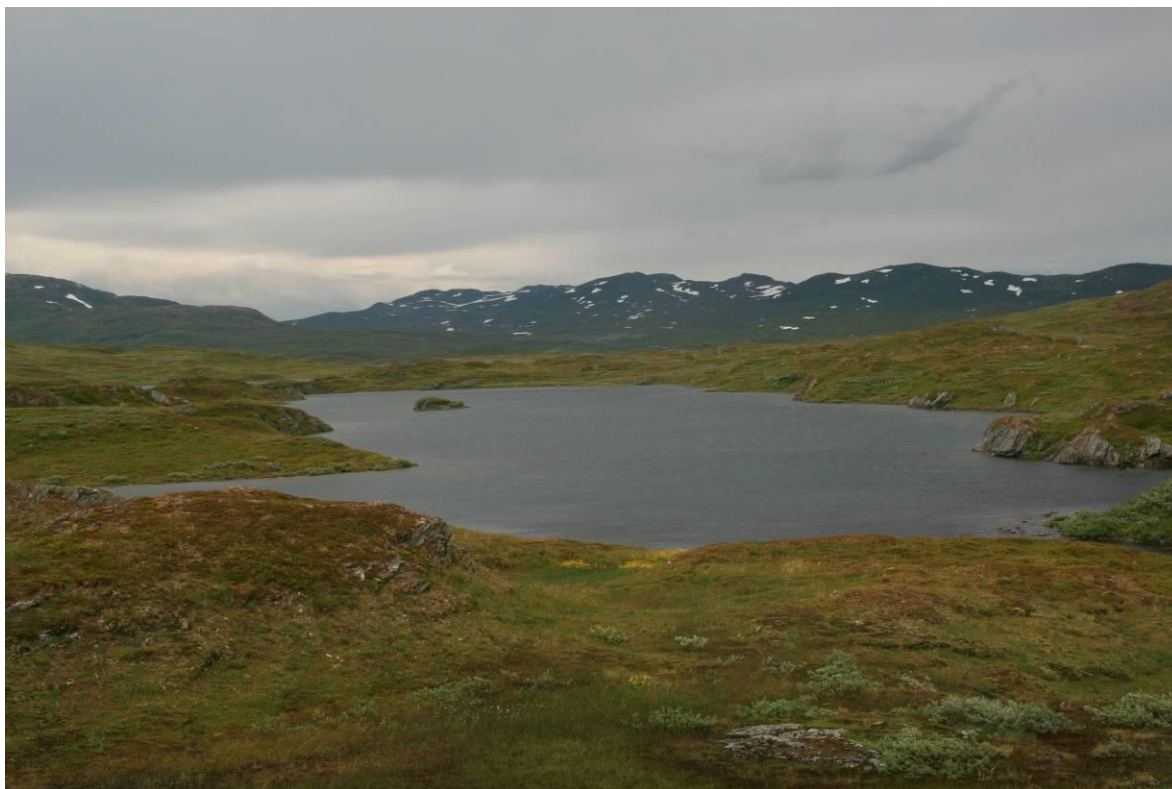
Figur 23. Vegetasjon på vestsiden av litle Kjukkeltvatnet, med lyngdominerte rabber, blåbærdominerte lesider og grasdominerte snøleier. I forsenkninger er det små myrpartier og noe vier og høgstauder. Foto: Marianne Evju.

Lokaliteten ligger over skoggrensa, og berggrunnen i området består av rike bergarter som kalkglimmerskifer, kalkfylitt og grønnskifer. I de nordlige delene av lokaliteten er det mye løsmasser. Vegetasjonen er mest sannsynlig relativ artsrik fjellvegetasjon, med rabbe-, leside- og snøleieutforminger (**Figur 23**).

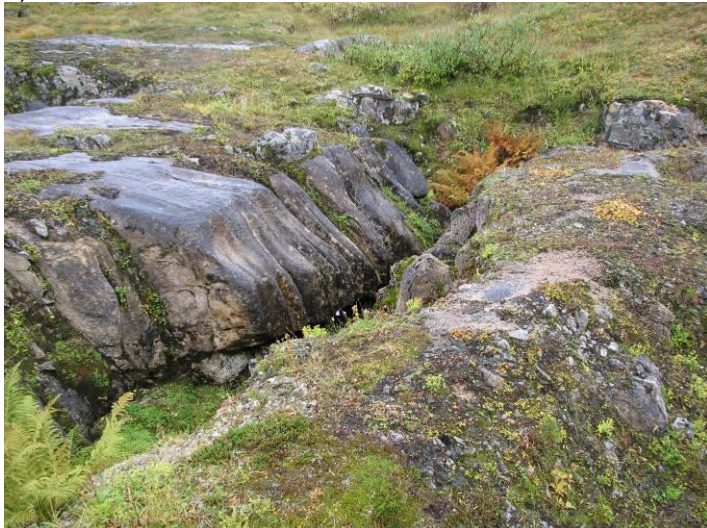
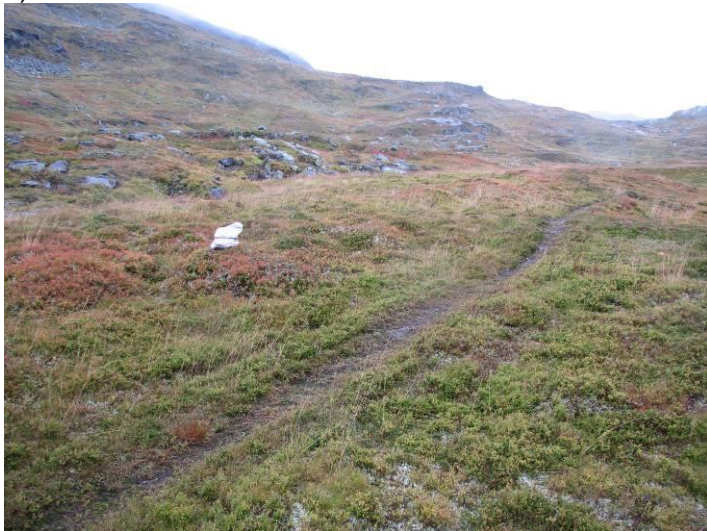
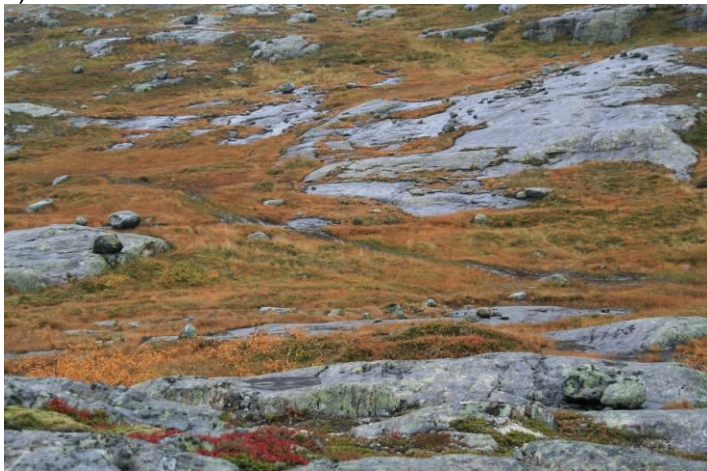
Den vestre delen av lokaliteten er et småkupert landskap med bare sva og fuktige søkk. Den midtre delen av lokaliteten ligger på kalkrik berggrunn og avviker fra omkringliggende vegetasjon (**Figur 25a**). Vegetasjonen på nordsiden av østre Sløkskardtjønna domineres av blåbær-/kreklinghei og finnskjeggdominerte grassnøleier (**Figur 25b**), mens området videre østover igjen er småkupert med bare sva og søkk (**Figur 25c**).

Figur 25. Lokaliten består av (a) kalkrike knauser med artsrik vegetasjon, (b) fattigere gras- og lyngdominert vegetasjon og (c) et småkupert landskap med bare sva og fuktige søkk. Kjøresporene følger de lett framkommelige grasmyrene og -heiene. Foto: Dagmar Hagen.

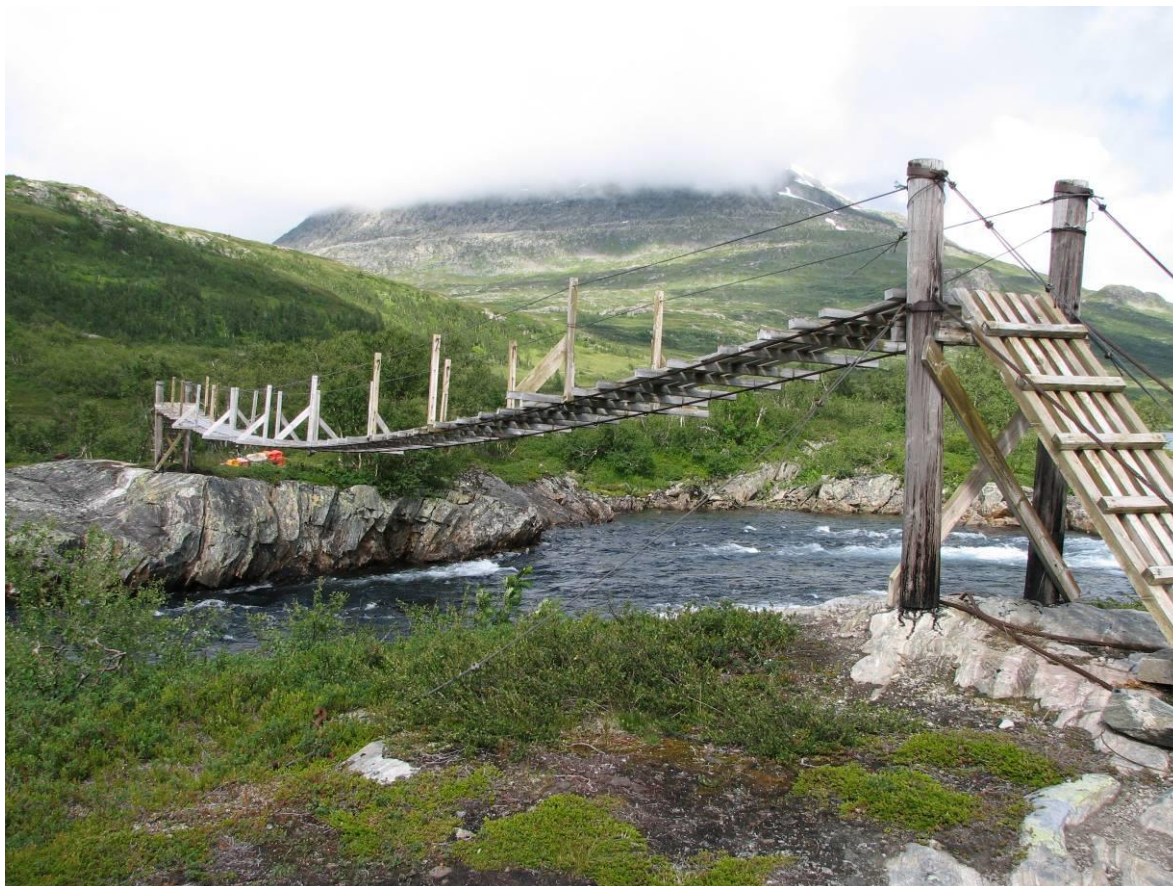
Figur 27. Bru over Storelva i sørlige del av lokaliteten. Stien mellom brua og nasjonalpark-grensa er klopplagt, men stien er relativt lite i bruk sammenliknet med stien lengre nord. Foto: Dagmar Hagen.

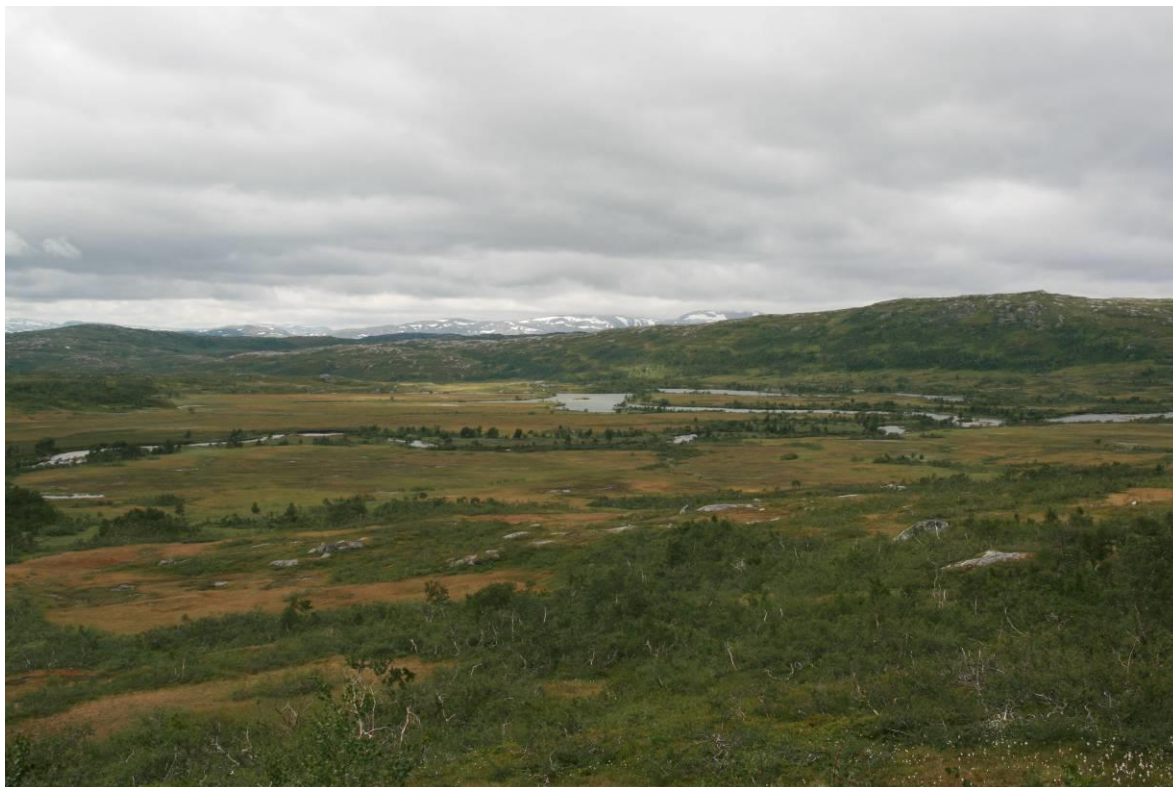
Figur 28. Området rundt Storelva er et storslagent landskap med et bredt elvesystem og tilhørende meandere og våtmarker. Foto: Marianne Evju.

I dalbunnen rundt Storelva/Smeelehjøhke dominerer store myrsystemer og våtmarker i et stor-slagent landskap (**Figur 28**), og dette er et viktig yngleområde for flere sårbare fuglearter (**Tabell 6**). Myrene er fattige fastmattemyrer dominert av duskull, og med lite krevende arter som torvull, flaskestarr, frynsestarr, kvitlyng, blokkebær, trådsiv, soldogg og multe.

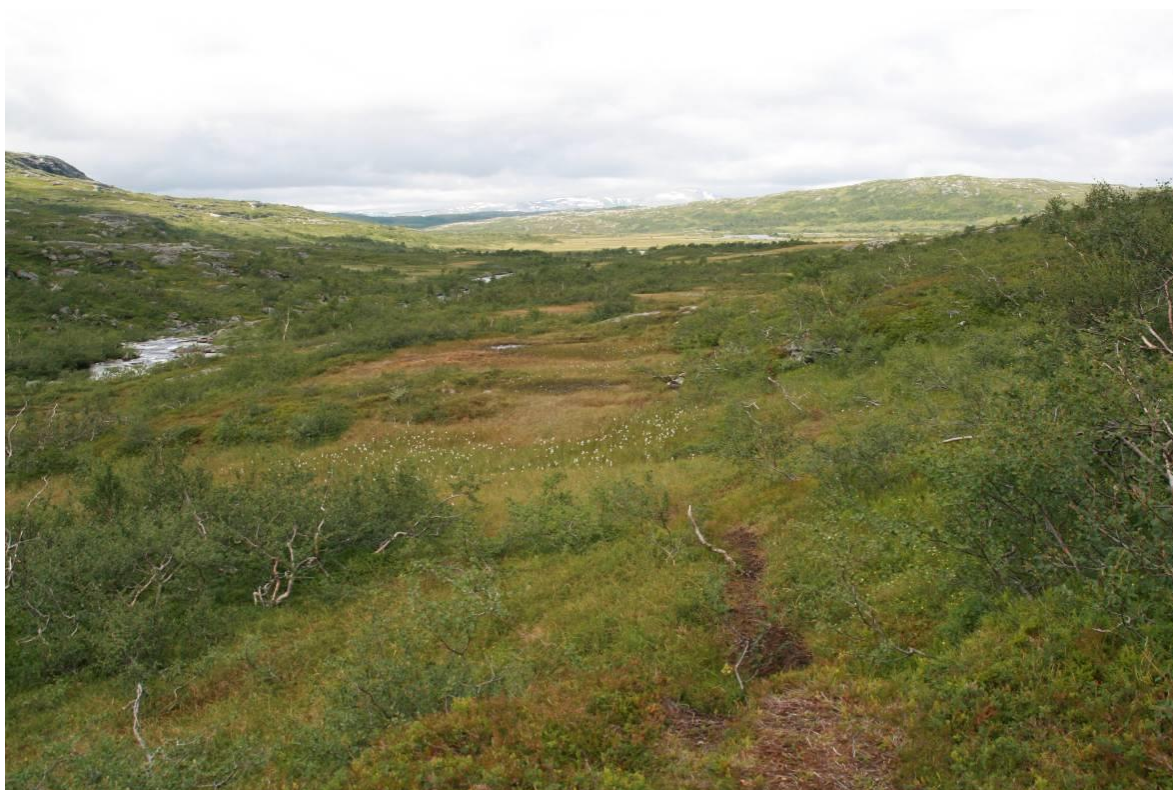
Figur 29. Den mest brukte stien går på nordsida av Orrekelva og gjennom en mosaikk av myr og lynghei. Foto: Marianne Evju.

Vegetasjonen på nordsida av Orrekelva er en mosaikk av små grasmyrer, bjørkekratt og lynghei. Stien går for en stor del på myr, men også gjennom lynghei med spredt dekningen av bjørk (**Figur 29** og **Figur 30**). Myrene er også her typiske fattige fastmarksmyrer med torvmoser i bunnsjiktet og dominans av duskull, torvull og andre gras og halvgras. Det er i partier et stort oppslag av bjørkekratt, og området bærer preg av gjengroing (Per A. Lorentzen og Lars Lorentzen, pers. medd.). Stien går i slike områder i kanten av bjørkekrattet (**Figur 31**).

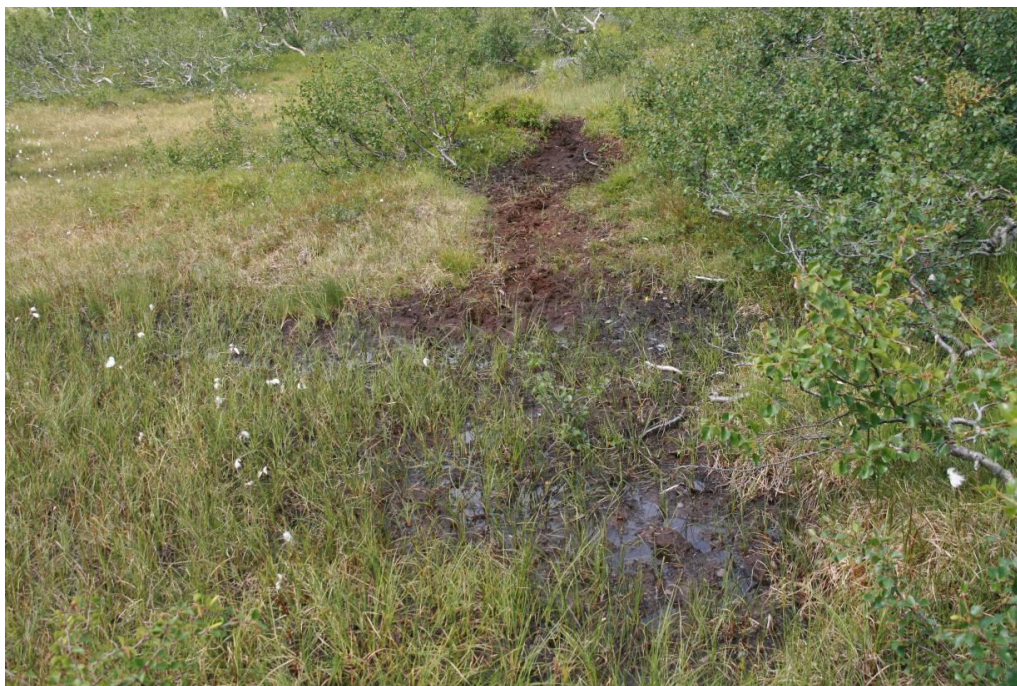
Figur 31. Stien går i myra der bjørkekrattet gjør framkommeligheten på fastmark vanskelig. Foto: Marianne Evju.
