Verdi- og sårbarhetsvurdering i Børgefjell nasjonalpark

- med spesielt fokus på utvalgte lokaliteter
og utfordringer knyttet til ferdsel

Evju, M., Hagen, D., Blumentrath, S. & Eide, N. E. 2010. Verdi- og sårbarhetsvurdering i Børgefjell nasjonalpark – med spesiell fokus på utvalgte lokaliteter og utfordringer knyttet til ferdsel – NINA Rapport 543. 111 s.

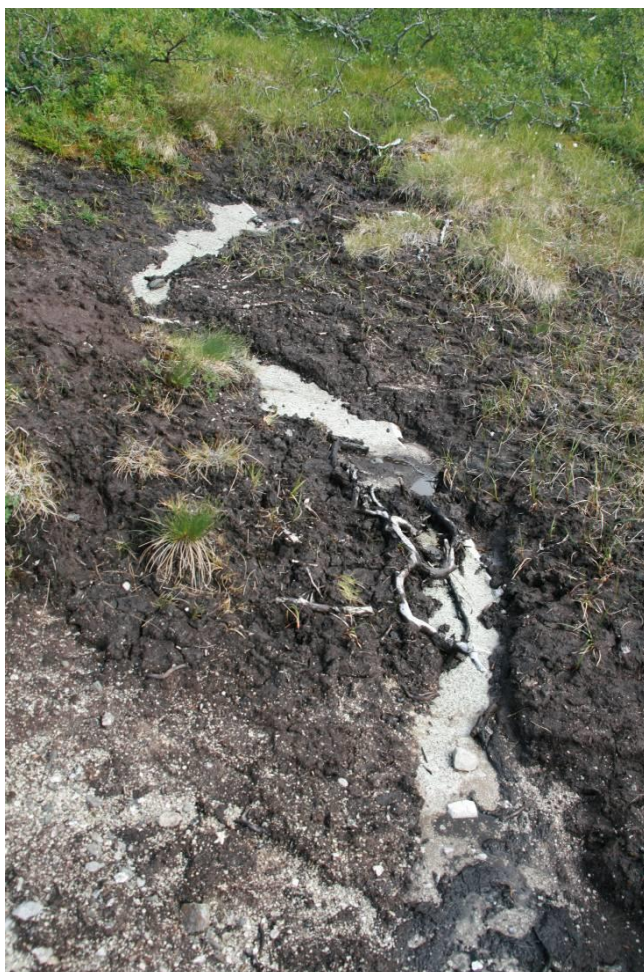
Figur 32. Langs den nordlige stien er det flere steder tråkkskader i hellende terreng, med utvasket torvjorddekke. Foto: Marianne Evju.

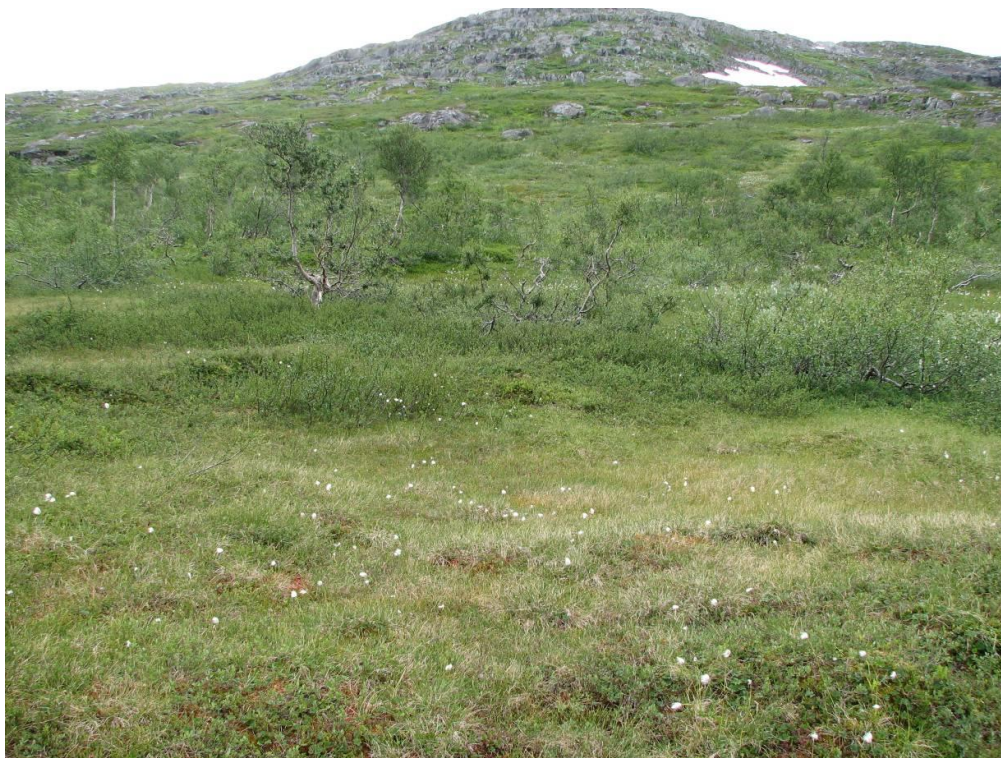
Figur 33. Langs den sørlige stien varierer vegetasjonen mellom bjørkekratt, grasmyr og lynghei. Denne strekningen er robust og slitesterk. Foto: Dagmar Hagen.

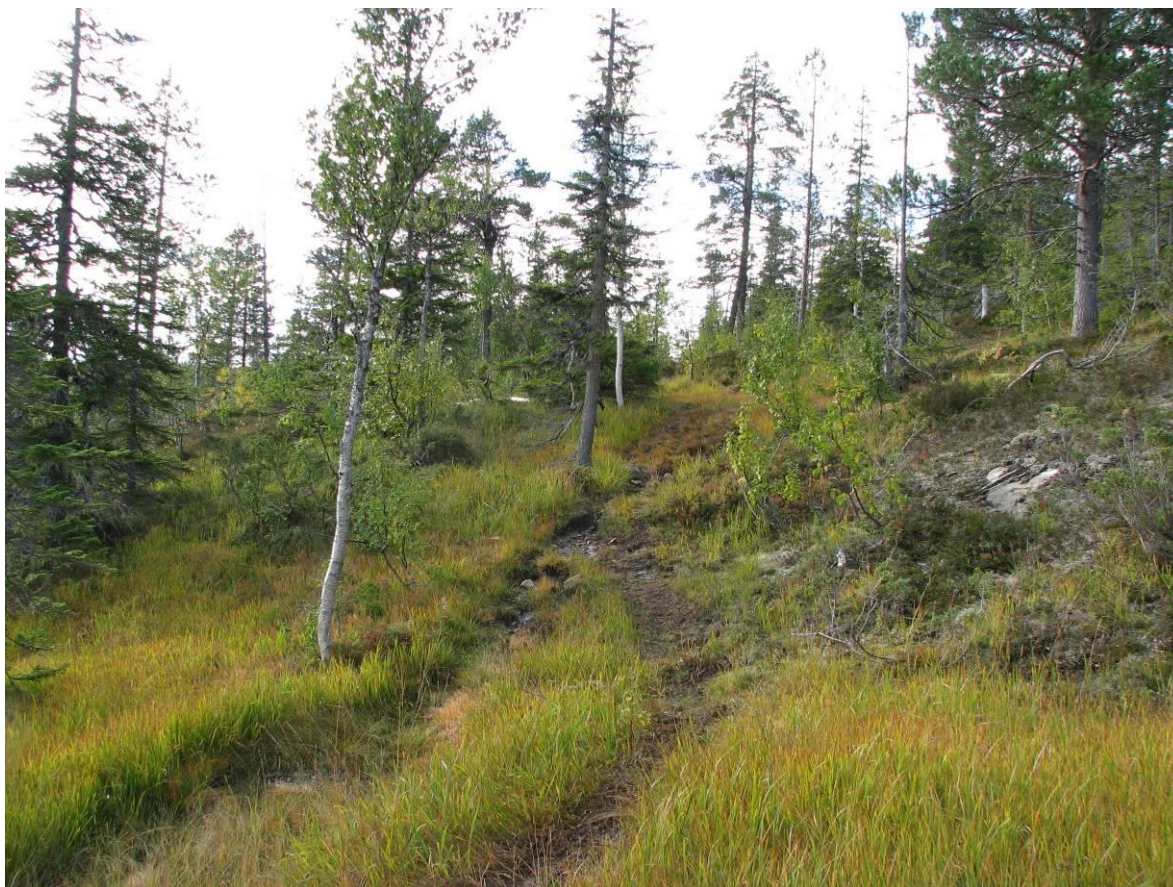
Figur 40. Det er stedvis slitasje langs stien inn til Namskroken, mens det meste av stien går i slitesterkt terreng. Foto: Dagmar Hagen.

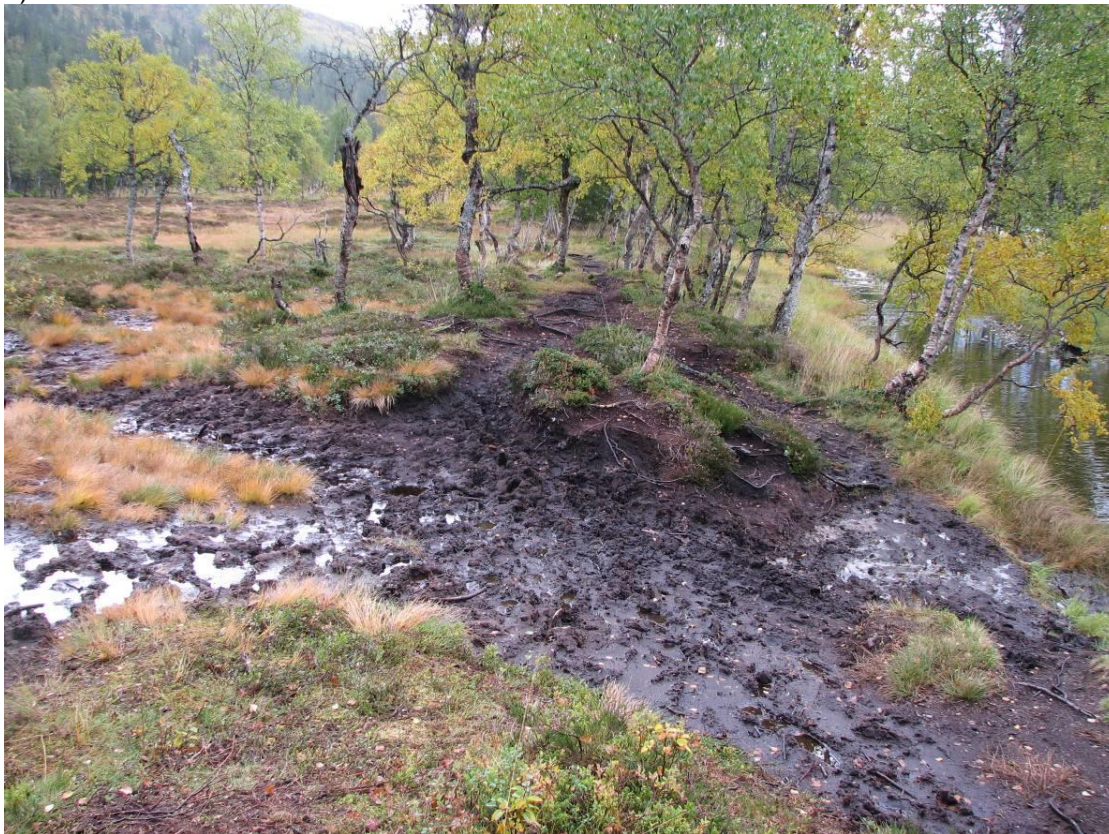
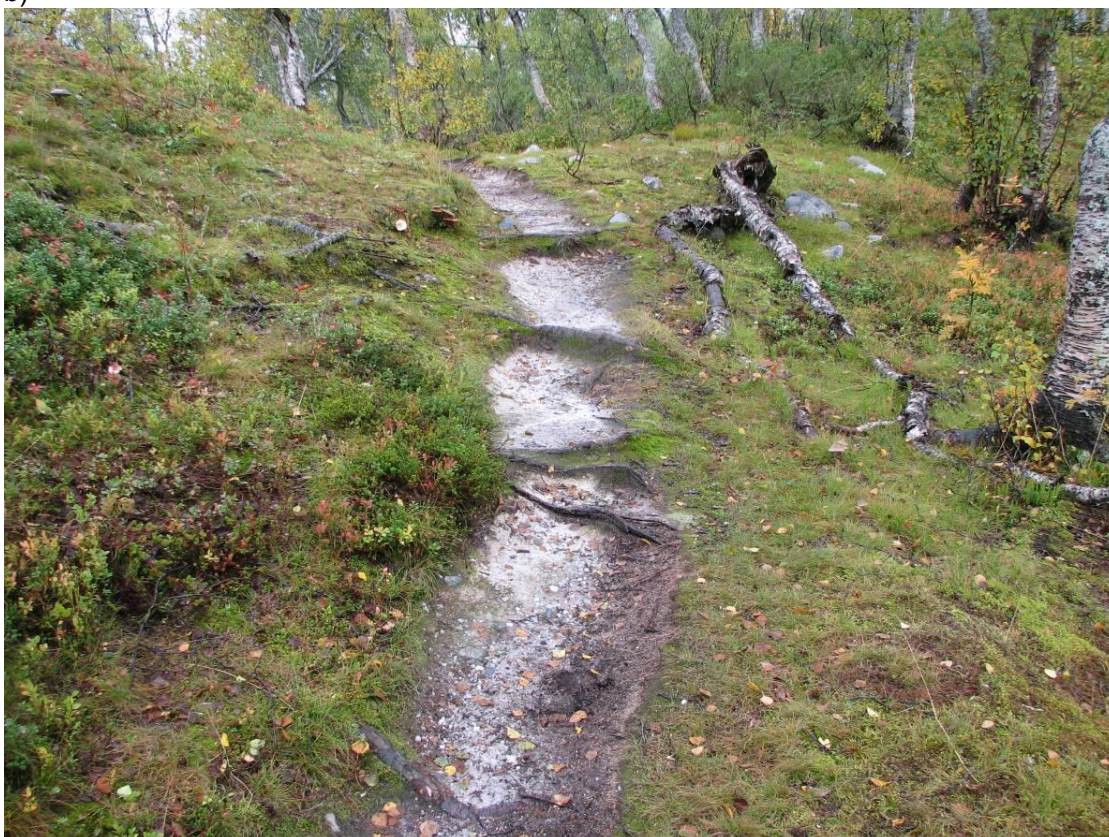
Figur 42. Lokalteten har stor ferdsel og delvis omfattende slitasje i både (a) fuktige og (b) tørre vegetasjonstyper. Foto: Dagmar Hagen.

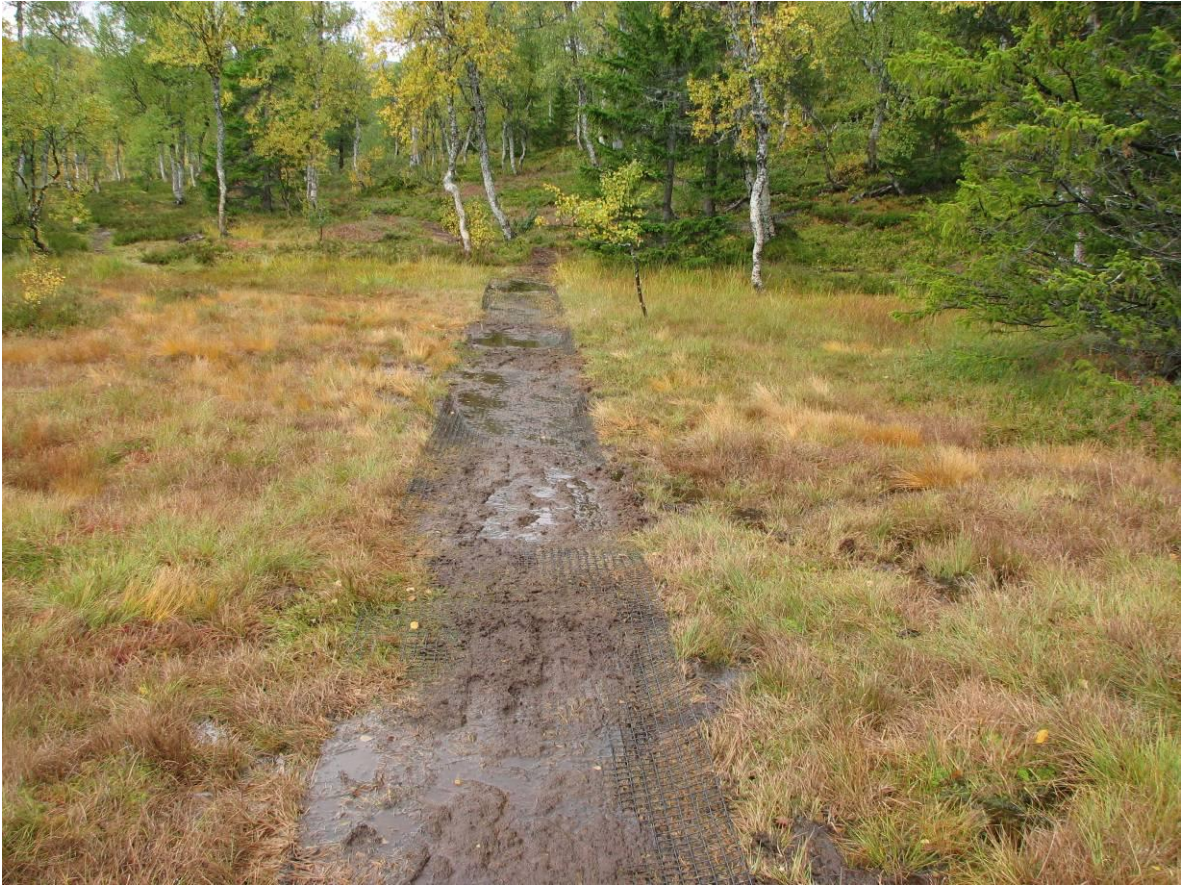
Figur 43. Det er lagt ut matter som stiftersterking i myr utenfor nasjonalparken ved Simskardet.
Foto: Dagmar Hagen.

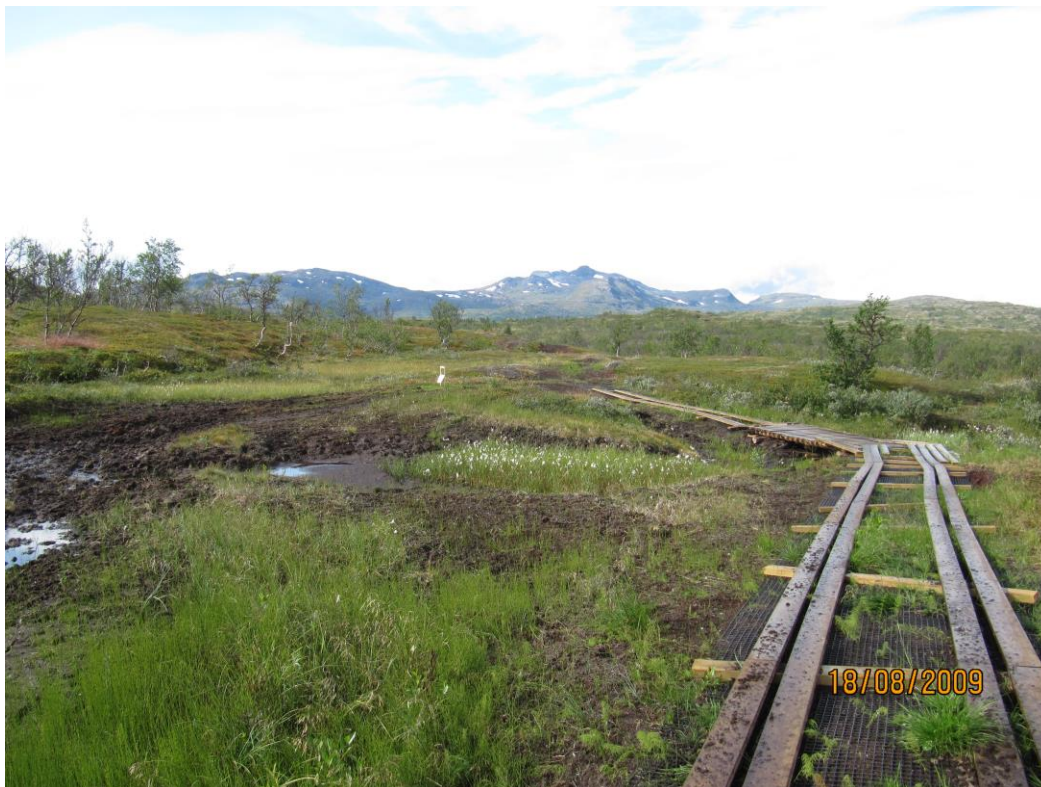
Figur 48. Forsterking av kjøretraseer med kombinasjon av nett og klopper i Forsvarets øvingsområde i Mauken, Troms. Foto: Anders Hamnes, Forsvaret.
