# Møteinkalling

**Utval:** **Folgefonna nasjonalparkstyre**

## Framlegg - Søknad om oppføring av stølshus etter brann - Tveitnessetra - Furebergsdalen

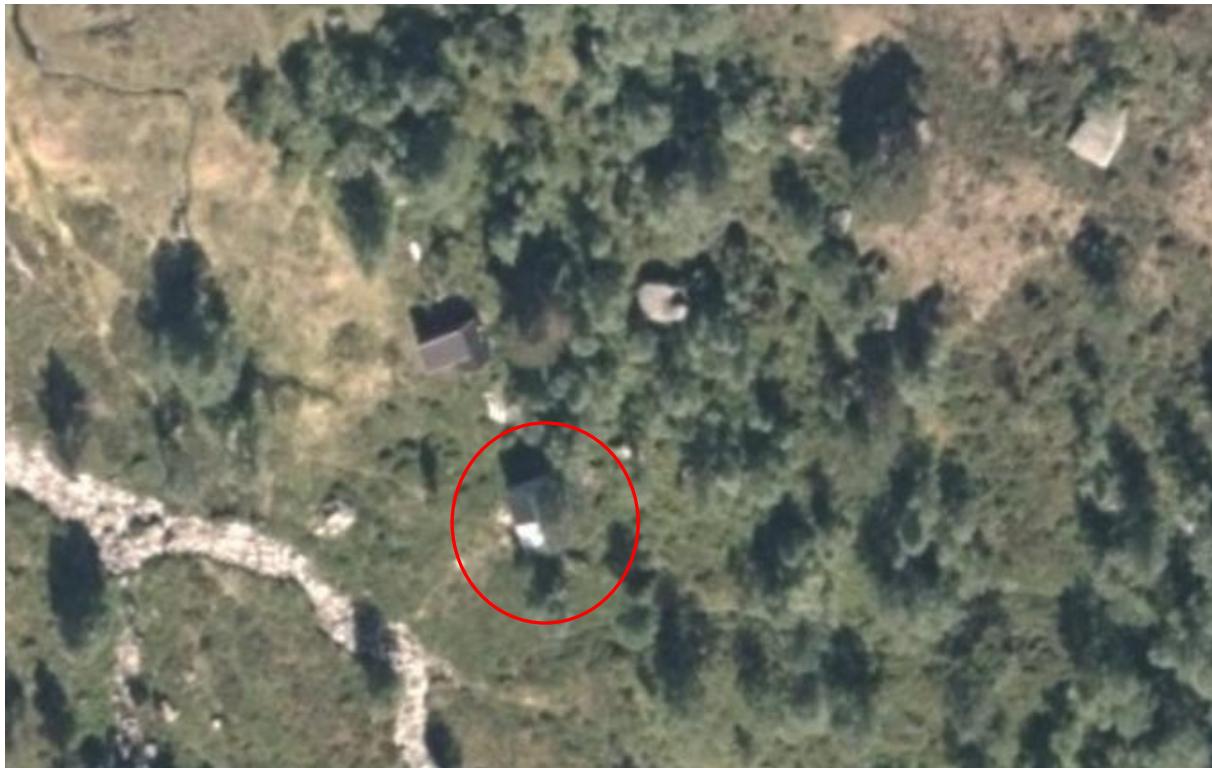
Flybilete syner at det aktuelle bygget ikkje var oppført i 1962 men er oppført i 2003. Måling av grunnflate frå flyfoto syner ei grunnflate på omtrent 28 m<sup>2</sup>.

Figur 2 syner flyfoto med aktuell bygg merka med raud sirkel.

Bygget er oppført etter 1962 og før 2003. Grunneigar veit ikkje når bygget vart oppført men skal ha stått der i heile hans levetid. Det vil sei at det har blitt oppført mellom 1962 og midt på 1970-talet. Bygget er ikkje oppført som eit tradisjonelt stølshus og hadde difor heller ikkje ein tradisjonell byggjestil. Bygget var oppført som ei enkelt hytte.

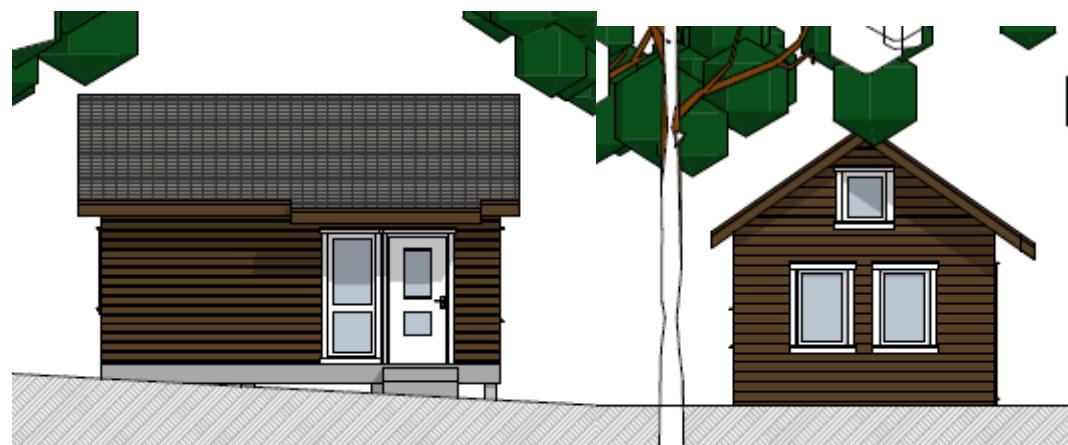
Det var lite dokumentasjon på hytten som stod der før. Vi har fått oppgitt mål og tilpasset den stort sett slik den gamle var med 26m<sup>2</sup> BYA. Gesimshøyde på ca.3 meter og mønehøyde på ca.4.3m. Hytten er kledd i med trepanel og takplater i stål, tilsvarende materialer/utførelse som den som brant ned.

Hytten er oppført på pilarer tilsvarende den som brant ned. Ny hytte er plassert på samme sted som før brann. Hytten vil bli brukt som sæterhytte ifbm gårdsdriften. Hytten er nå ferdigstilt og det vil bli søkt om ferdigattest.

Vedlagte teikningar syner bygget som er omsøkt med mål og fasader.

Grunnflate på bygget er omtrent som opprinnelag. Høgde er usikkert. Ut frå biletet kan det sjå ut som om det er gjort ei heving på 20-30 cm, men det er vanskeleg å sei ut frå tilgjengeleg dokumentasjon. Fasadane på omsøkt bygg har større vindusflater enn det ein antar at eit eldre bygg har hatt. Nye fasader har mellom anna stort vindauge ved dør. Nye fasader kan imidlertid ikkje seiast å vera eit stort avvik.

Ein finn det sannsynleg at nytt bygg har fått ein anna fasade enn opprinnelag. Dette kan vera utfordrande i høve til tradisjonell byggjestil. Det bør leggast til grunn ein restriktiv praksis når det gjeld endring av fasader og utsjånad på bygg i nasjonalparken. Dersom ein skal kunne legge til grunn dette må ein imidlertid ha eit dokumentasjonsgrunnlag å bygge på. Dette grunnlaget har ein ikkje her. Nytt bygg har heller ikkje ein vesentleg endra fasade i høve til det som kan kallast ein tradisjonell stil på nyare bygg. I tillegg er grunnflate og høgde omtrent tilsvarande, ut frå tilgjengeleg informasjon.
