**Fulufjellet
nasjonalpark**

Prosjektplan

Stitilrettelegging i Bergådalen – Storfurua og Slottet

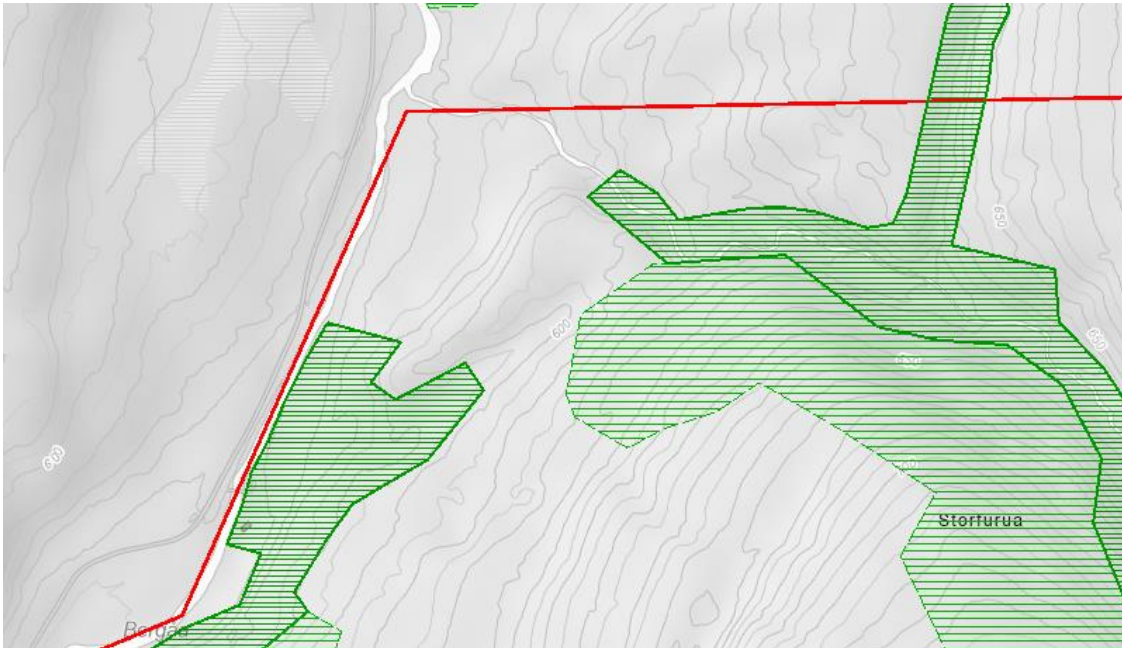
Figur 3. De grønne skraverte områdene viser områder med viktige naturtyper langs den eksisterende stitraseen.

Det ligger flere Naturbase-lokaliteter med gammel granskog i området og disse er definert som Svært viktig (Andersson 2005, Reiso 2006), og her passerer stien rett gjennom. Deler av området er så uframkommelig at det ikke er en klar stitrasé, men ferdselen spres utover et større område.

Ifølge kartleggingen som er gjort langs Bergåas østside viser naturtypen her verdifull granskog med stabilt fuktig miljø. I nordre del fuktig-våt grov granskog. Rikelig med høgstaude i søkket og gråfiolett køllesopp (*Alloclavaria purpurea*) langs stien. Moderat med død ved. Rikt med hengelav i hele området. Stiffiltlav (*Parmeliella triptophylla*) og Skrubbenever (*Lobaria scrobiculata*) på selje. Mer seinvokst granskog i lia mot sør, men av ulik alder og med kontinuitet. Lengst sør er sumpskog med granrustkjuke.

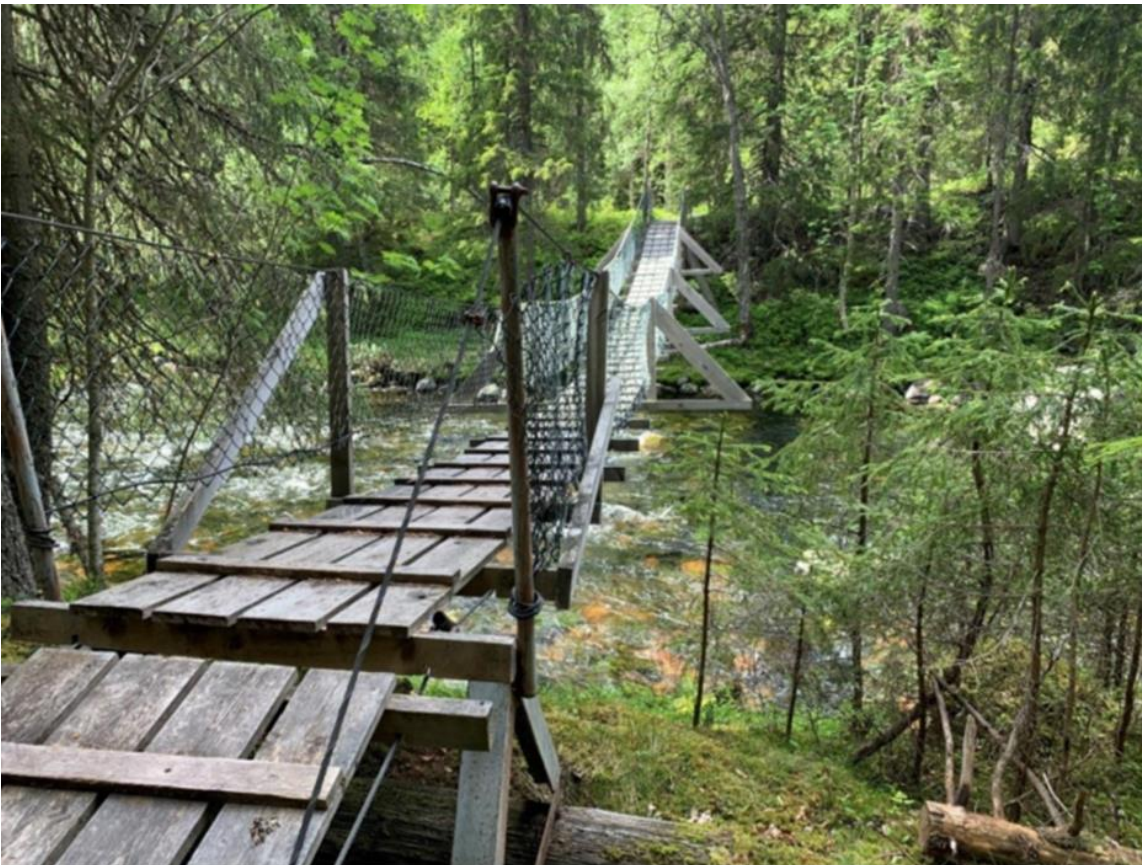
Figur 1. *Bilde av privat hengebru over Bergåa, sett fra øst (foto Utmarksressurs AS).*

Dagens bru er ustødig og kan nok for enkelte oppleves utrygg. Brua fremstår likevel ikke som falleferdig, eller farlig. Alternativene er å utføre vedlikehold på dagens bru, eller bygge ny. Spennet på brua er ca. 20 meter. Fundamentering på dagens bru framstår solid, og det er ikke observert brudd eller store skader på materialer. Ved å stramme opp wire, flettverksgjerde samt bunntråd på gjerde, vil brua mest sannsynlig fremstå langt bedre. Dersom en også «strammer» opp rampen ved av og påstigning av brua, f.eks. med gjerde og monterer informasjonstavle, vil inntrykket bli ganske annerledes enn i dag. Det er likevel fornuftig å få en tilstandsvurdering av hengebrua før man avgjør om brua skal rustes opp, eller om det bør bygges en ny.

Klassisk hengebru som er etablert i dag, vil kunne være en del av turopplevelsen, og kanskje særlig for barn, være en attraksjon i seg selv. Det er ikke gitt at en ny «pen» bru, vil gi samme opplevelsen. Dette er i stor grad en subjektiv vurdering, men et moment man bør vurdere.

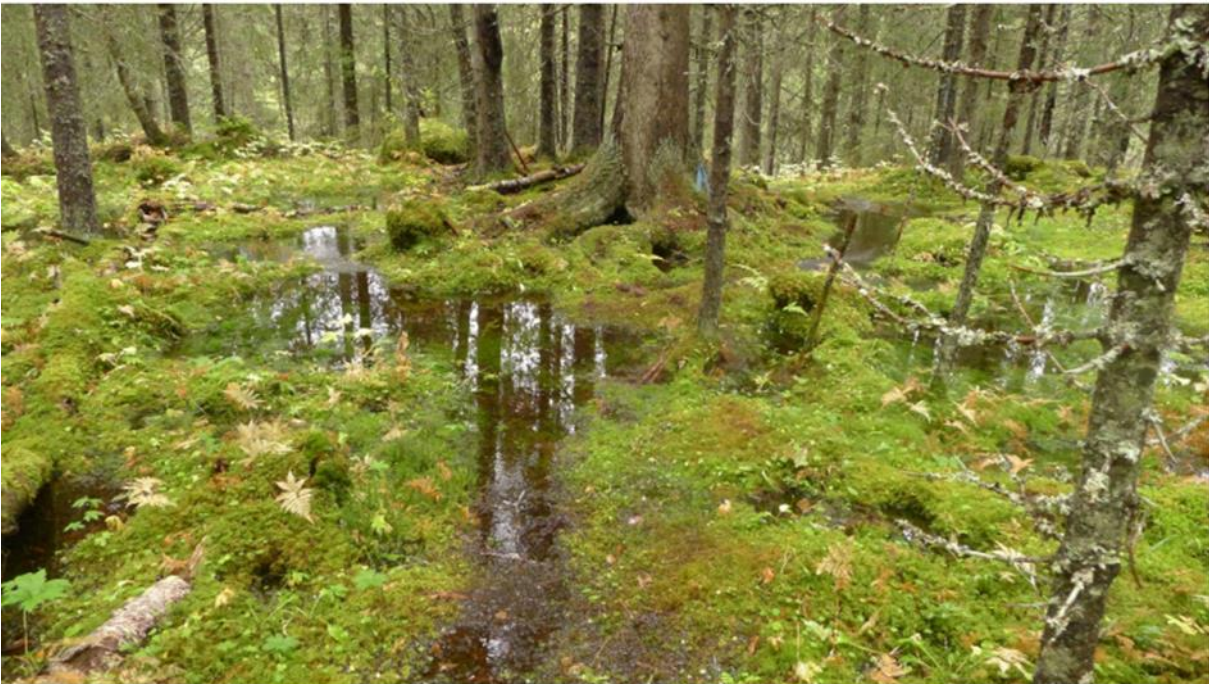
Figur 2. Stistart etter passering av hengebrua i Bergådalen til Storfurua og Slottet går gjennom blaut granskog og er nesten uframkommelig (foto NINA).

Starten på stien fra Bergådalen til Storfurua og Slottet er svært blaut og nesten uframkommelig når det har vært nedbør, men er også ganske fuktig ved tørrere vær. Det er djupt vatn og gytje som gjør det både grisete og ubehagelig å bevege seg (Figur 2). Noen blaute områder ligger i tillegg i bratt terreng (Tabell 1). Dette fører til spredning av ferdselen og begrenser tilgangen til området. Når man har passert de største blauthølene innledningsvis er stien grei å følge. Det er skiltet til Storfurua der stien deler seg mot hhv. Slottet og Storfurua. Stien bærer preg av relativ liten bruk. Avstikkeren av stien opp til Storfura går i tørr furuskog og stort sett robust terreng, med unntak av noen bratte kneiker.

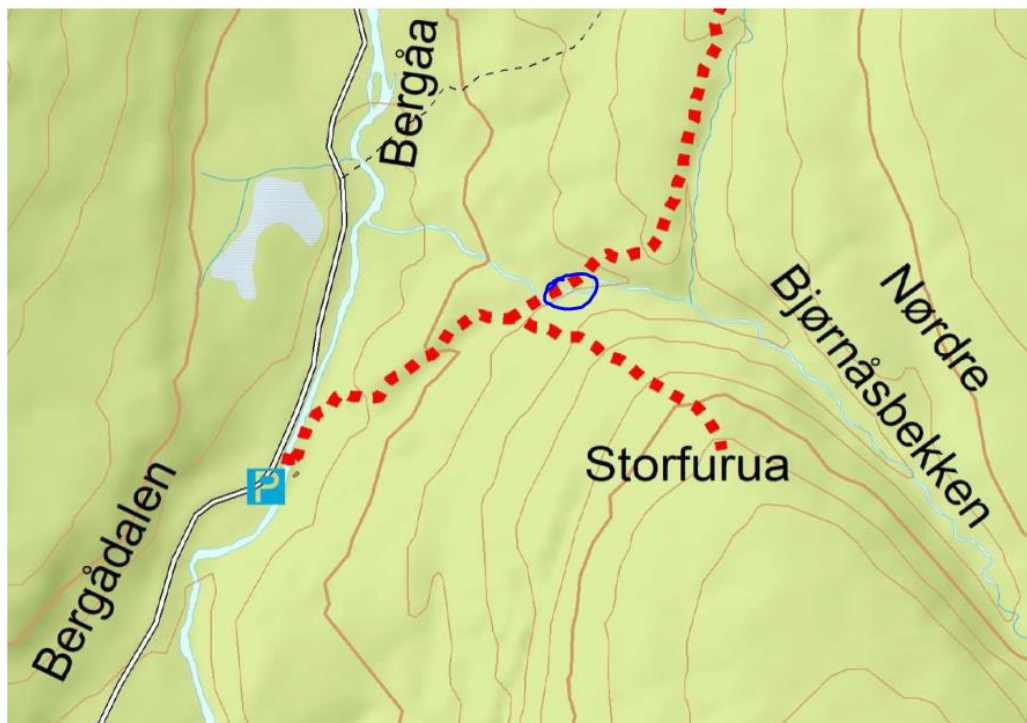
Figur 5. Kartet viser stien fra hengebrua etter omlegging. Blå ring markerer aktuell bruovergang over Nordre Bjønåsbekken (Utmarksressurs AS).

Stistart fra hengebrua legges om til ny trasé parallelt med Bergåa. Her er det tørre elveavsetninger, og en vil også få en opplevelse av å vandre langs elva. Mellom Bergåa og dalsiden der stien stiger opp, er det ett fuktig og sumpaktig område. Å legge stien rundt er ikke formålstjenlig, da dette blir uforholdsmessig langt. Ettersom dette er en sti med lite ferdsel, og fordi tilretteleggingen ellers er lav på traseen, benyttes gangbaner av plank. Dette både for å etablere en tørr kryssing og skåne fuktig skogbunn for slitasje, samtidig som man får definert hvor stien går. Til gangbaner anbefales grovskjært plank, langsgående, 2 tommer eller grovere og minimum 6 tommer bredde og to i bredden. Eventuelt kløyvde stammer, med omtrent samme bredde. Det er en fordel at overflaten har en viss ruhet. Gangbaner vil bli glatte, men en kan begrense dette noe ved å bruke materialer som f.eks. er skjært med motorsag eller andre maskiner som skaper ruhet. Impregnerte materialer skal ikke benyttes, og det anbefales å ikke benytte høvlede materialer. Slike materialer blir glatte, og vil i langt større grad fremstå som et fremmedelement. Videre vises det til Merkehåndboka for bruk av gangbaner.

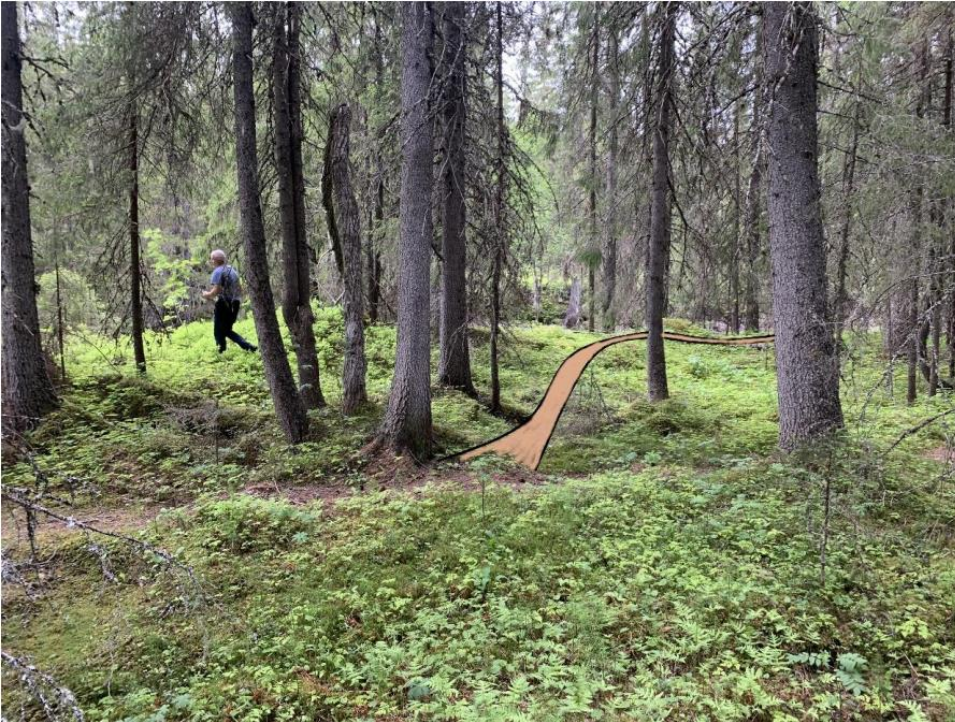
Illustrasjon 1. Illustrasjonen viser forslaget til trasé, rett etter brua. sett fra øst. Bergåa i bakgrunnen. (Foto Utmarksressurs AS)

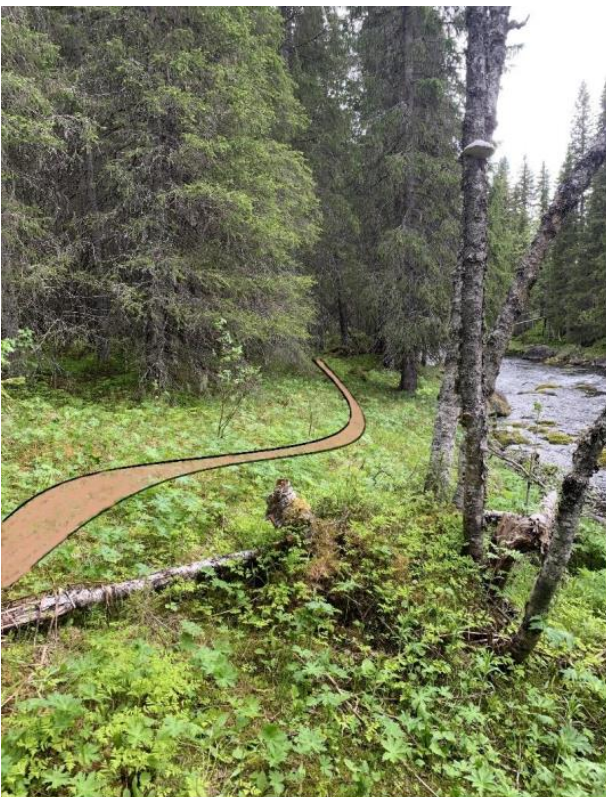
Illustrasjon 2. Illustrasjon viser forslag til trase langs Bergåa. Sett fra nord. (Foto Utmarksressurs AS).

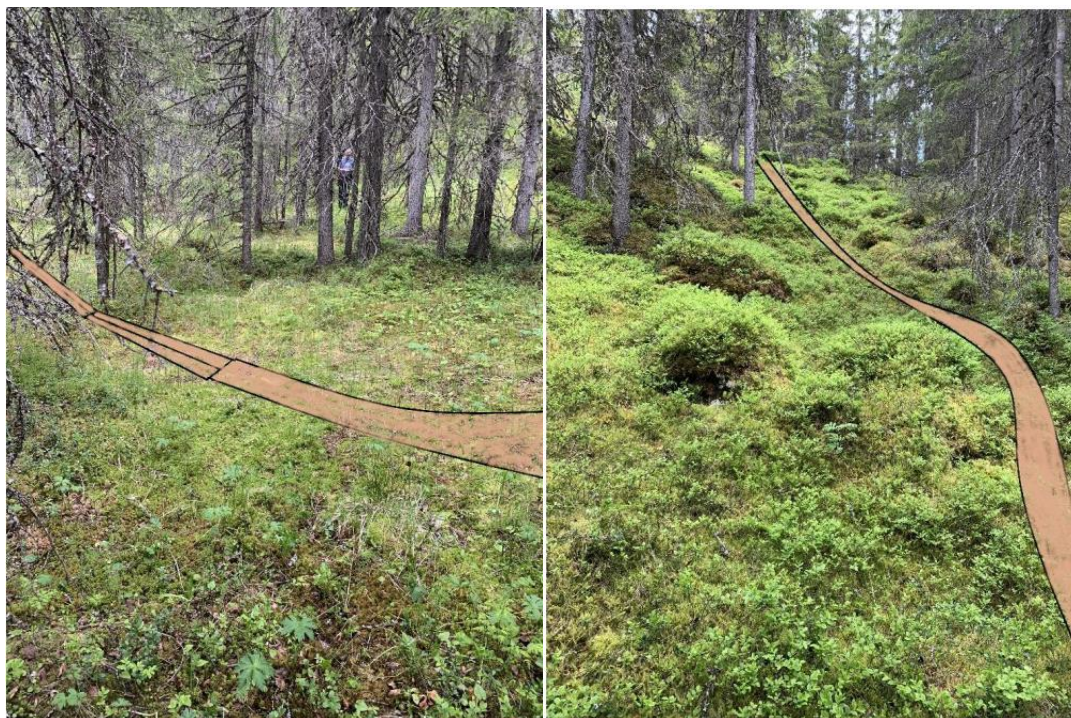
Illustrasjon 3. Bildet til venstre viser illustrasjon av forslag til trase over fuktig område, sett fra øst. Bildet til høyre illustrerer forslag til trase opp bakken mot eksisterende sti. Sett fra vest. (Foto Utmarksressurs AS).

Etter kryssing av det fuktige område kan stien legges tilnærmet rett opp frem til den møter dagens stitrasé. Selv om det her blir en liten stigning kan den ikke defineres som bratt terreng, og det er ikke brattere enn andre deler av stien. Her er det mose og bærlyng på blokkmark. Noen få større steiner/blokker lengst nede kan med fordel flyttes noe for å skape en tydeligere linje i terrenget. Alternativt må stien gå rundt.

Foruten ved kryssingen av det fuktige området, hvor det er noe mindre lauvtrær og småfallen gran som må fjernes, skal det ikke være nødvendig med noe særlig rydding av vegetasjon fordi skogen her er relativt åpen.

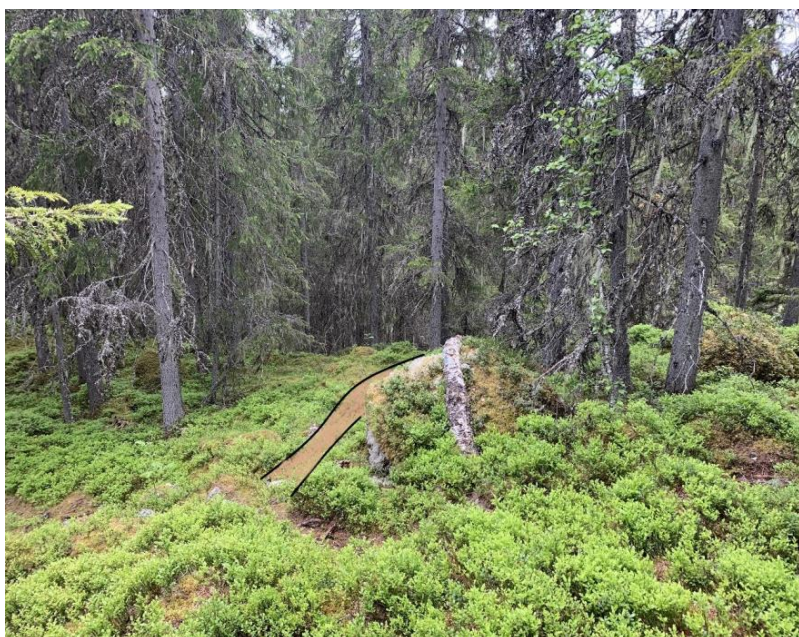
Illustrasjon 4. Viser forslag til trasé møter eksisterende sti i nord. (Foto Utmarksressurs AS).

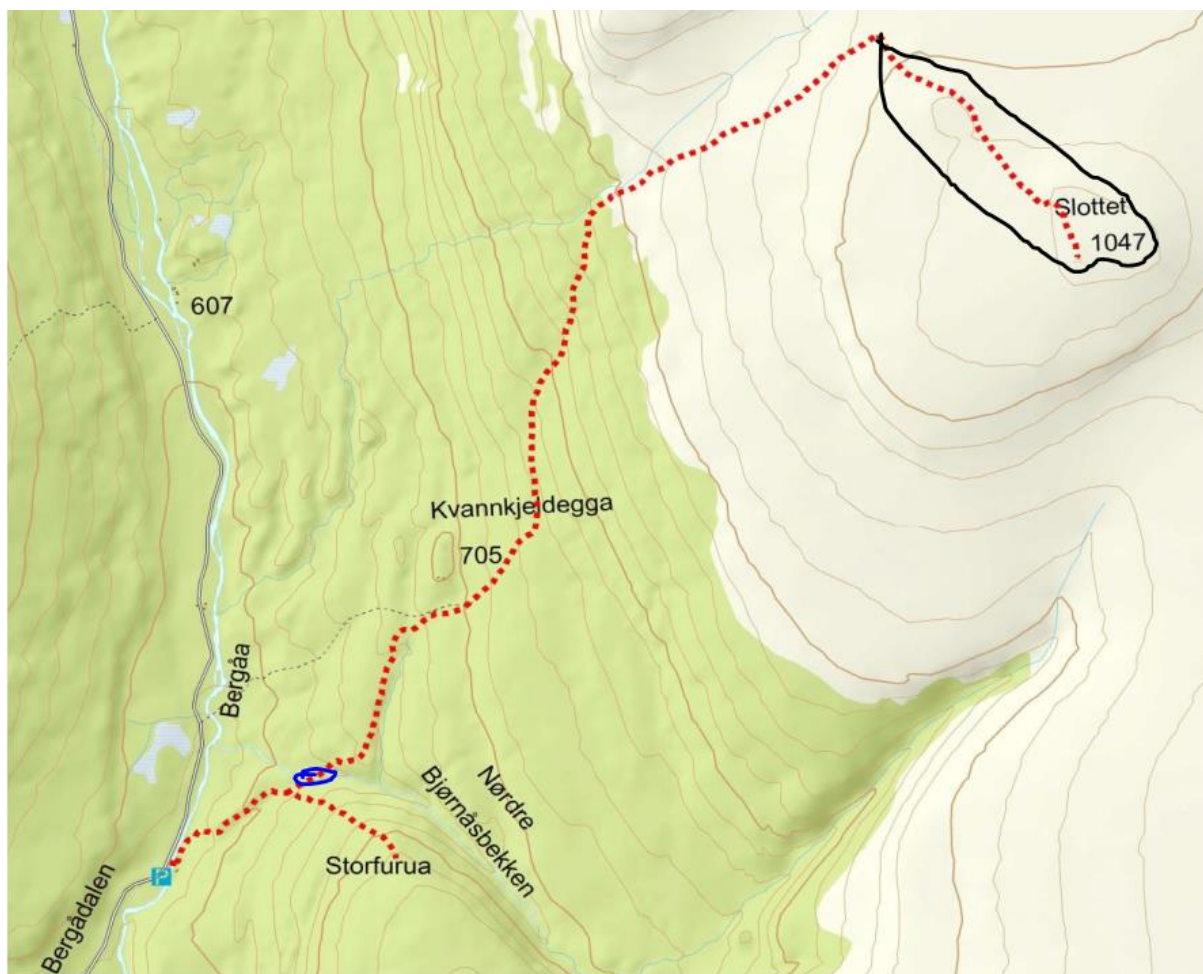
Figur 6. Kart viser sti fra Bergådalen til Slottet og Storfurua. Blå ring markerer aktuell bruovergang over Nordre Bjønnåsbekken. Sort ring viser ny stimerking fra eksisterende sti og sørover til Slottet (Utmarksressurs AS).

Det etableres en bro over Nordre Bjønnåsbekken som plasseres med god høyde over bekken, slik at den ikke utsettes for påvirkning/slitasje fra vannmasser. En bro her vil kunne være et opplevelseselement på turen.

Som første tiltak anbefales det her å få styrt ferdsele til ett stispor. Det kan være utfordrende med tanke på hvor lett det er å gå ellers i terrenget. Tiltak er enkel merking og informasjon, og evt. noen klopper eller vad ved noen av de naturlige grovene, for å tydeliggjøre stisporet. Dette er en strekning man bør følge ekstra godt med på, fordi økt ferdsel her raskt vil kunne medføre flere villstier.

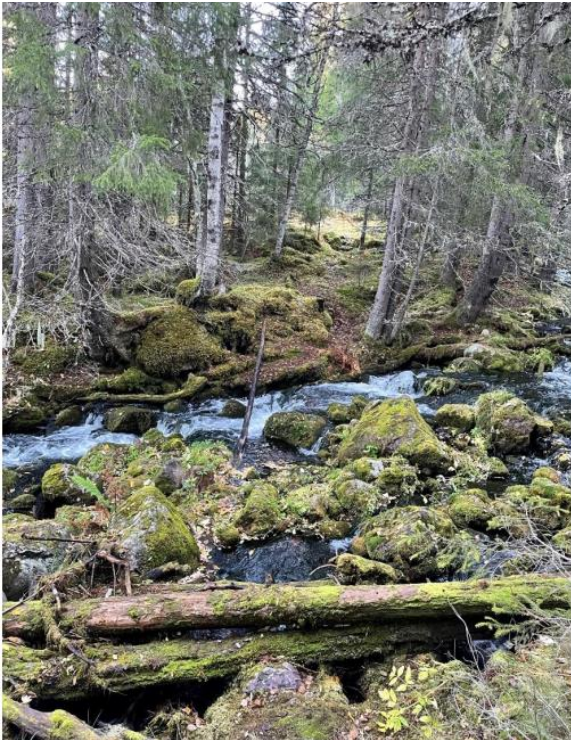
Figur 7. Bildet viser krysningspunkt på Nordre Bjørnåsebekken, sett mot nord. (Foto: Henriette Othilie Bøe Kildahl).

Nordre Bjønnåsbekken har et relativt stort nedbørsfelt, som strekker inn på Fulufjellplatået. Terrenget er vendt vest/nordvest. Bekken har jevnt bratt fall til utløpet i Bergåa. Det er grunn til å tro at bekken vil kunne generere mye vann med høy hastighet. I området hvor stien krysser Nordre Bjønnåsbekken, er det bratt terreng på kanten mot sørvest og med en høydeforskjell på ca. 2-3 meter ned til bekken.

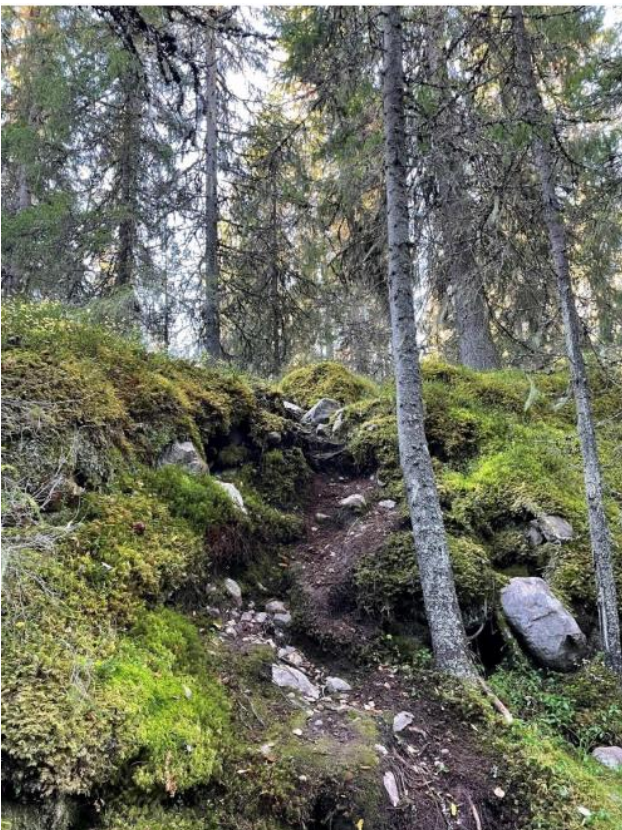
Figur 8. Bildet viser klyv opp fra bekken, sett mot sør. (Foto: Henriette Othilie Bøe Kildahl).

tilrettelegging for kryssing av bekken, og i 2022 ser man tegn til tråkkslitasje langs bekkefarenet ettersom det ikke går en enkel og definert kryssing over bekken. Det er også tegn til erosjon på den siden av bekken der stien går igjennom et bratt klyv. Stien går så videre opp mot Slottet, men der blir stien etter hvert nærmest borte og det går ingen distinkt tydelig sti videre opp til selve toppen. På befaring i 2022 ser man tegn til utvikling av villstier til Slottet grunnet fravær av én definert sti. Områdene i alpin sone nedenfor toppen har tidligere visstnok vært en populær plass for å hente lav/mose – stien ble betegnet som en «moseveg», dette kan indikere at også denne stien hadde en større bruk tidligere enn det den har i dag. Ved ferdselstilleren som var utplassert langs denne stien i 2016 ble det registrert 130 passeringer, stien ble den gang altså svært beskjedent brukt. I 2022 ser man tydelig at stien har fått økt besøk og en kan tenke seg at bruken kan øke ytterligere som en følge av en eventuell økt markedsføring/popularitet av Fulufjellet nasjonalpark, og spesielt i tilknytning til besøk rundt Bråtafallet-område.
