3.16 Supphelledalen

Topografi og landskapsformer

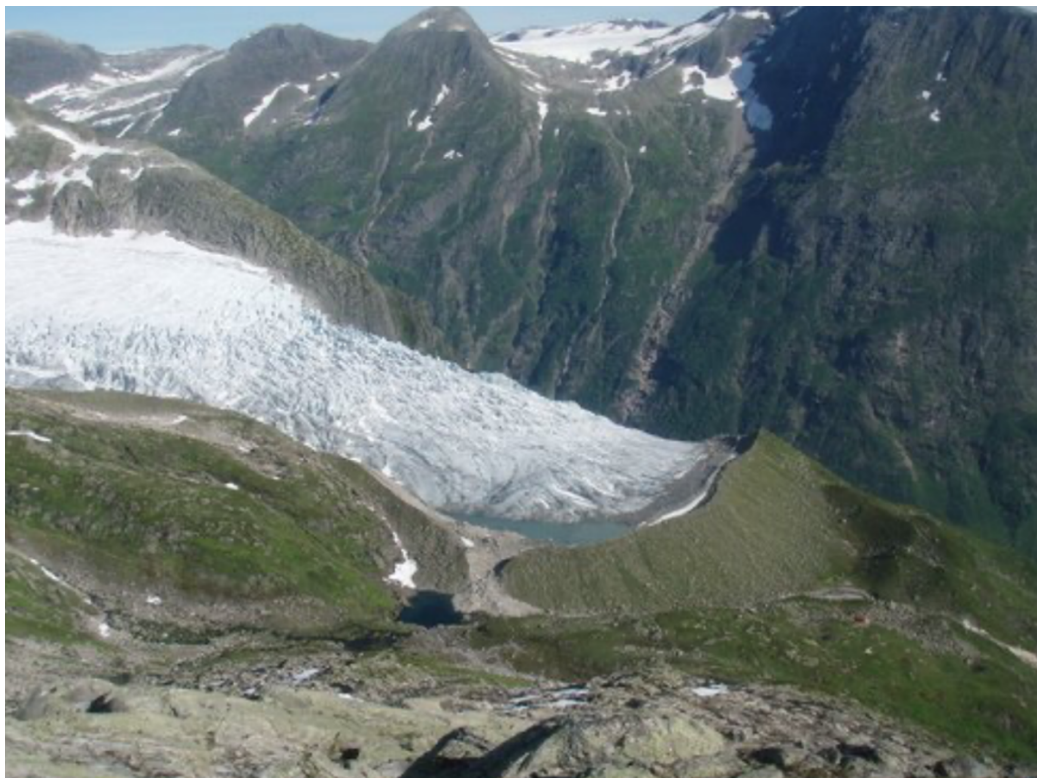
Figur 3.16.4 Flatbreen med den mektige moreneryggen, kalla '1930-morena'. Biletet syner der gjennombrøtet i moreneryggen var under jøkulhlaupet i 2004. Foto: Gaute Dvergsdal Bøyum i 2007.

I byrjinga av mai 2004 utvikla det seg ei oppdemming og ein liten sjø av smeltevatn mellom vestsida av nedre del av Supphellebreen, kalla Flatbreen, og ein om lag 650 lang og mellom 25 og 50 m høg morenerygg, kalla ‘1930-morena’. Den nedre, regenererte delen av Supphellebreen, hadde i følgje frontmålingar starta opp i 1899 eit bremaksimum i 1929 (nve.no), og mindre maksima i 1912, 1979 og 1996. Den 11. mai byrja vatnet å renne over eit lågt punkt på moreneryggen, og den påfølgjande erosjonen vart til eit jøkulhlaup, det såkalla ‘Supphelleskredet’ (fig. 3.16.4, 3.16.5 og 3.16.6). Eit 35 m breitt og 15 m djupt skar vart raskt greve ut i moreneryggen. Jøkulhlaupet skjedde etter dagar med høg temperatur og stor snøsmelting. Vanlegvis vert det danna smeltevass-kanalar under Flatbreen slik at smeltevatnet renn ned elva mot den regenererte delen av Supphellebreen lenger inne i Supphelledalen. Meir enn 50.000 kubikkmeter med vatn braut seg gjennom moreneryggen framfor Flatbreen i

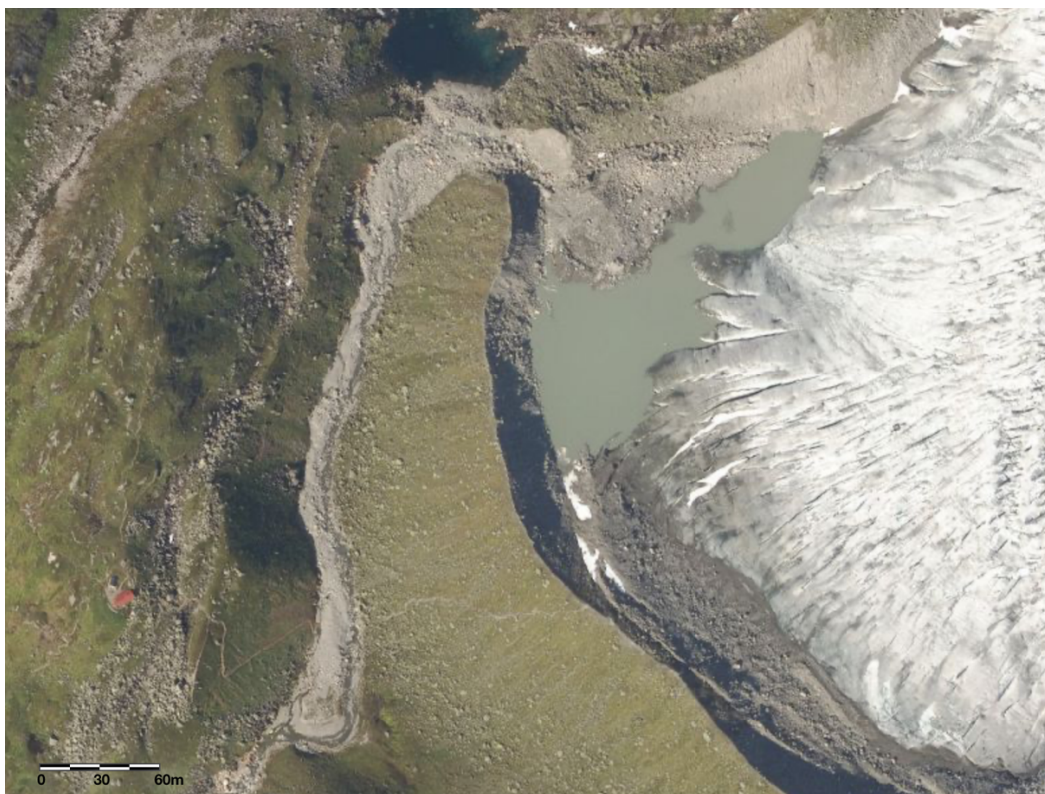
Figur 3.16.5 Vertikalfoto av gjennombrotet i moreeryggen ('1930-morena') under jøkulhlaupet 11. mai 2004 (norgebilder.no).

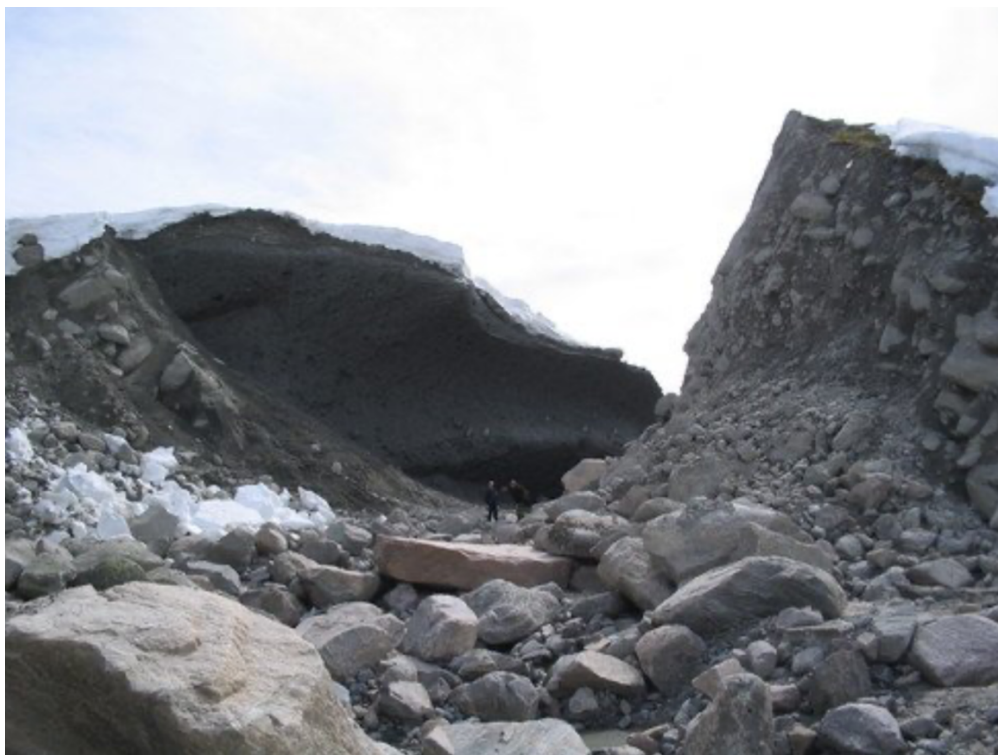
Figur 3.16.6 Gjennombrotet i moreneryggen under jøkulhlaupet 11. mai 2004. Foto: Anders Jarle Muldsvor, NVE.

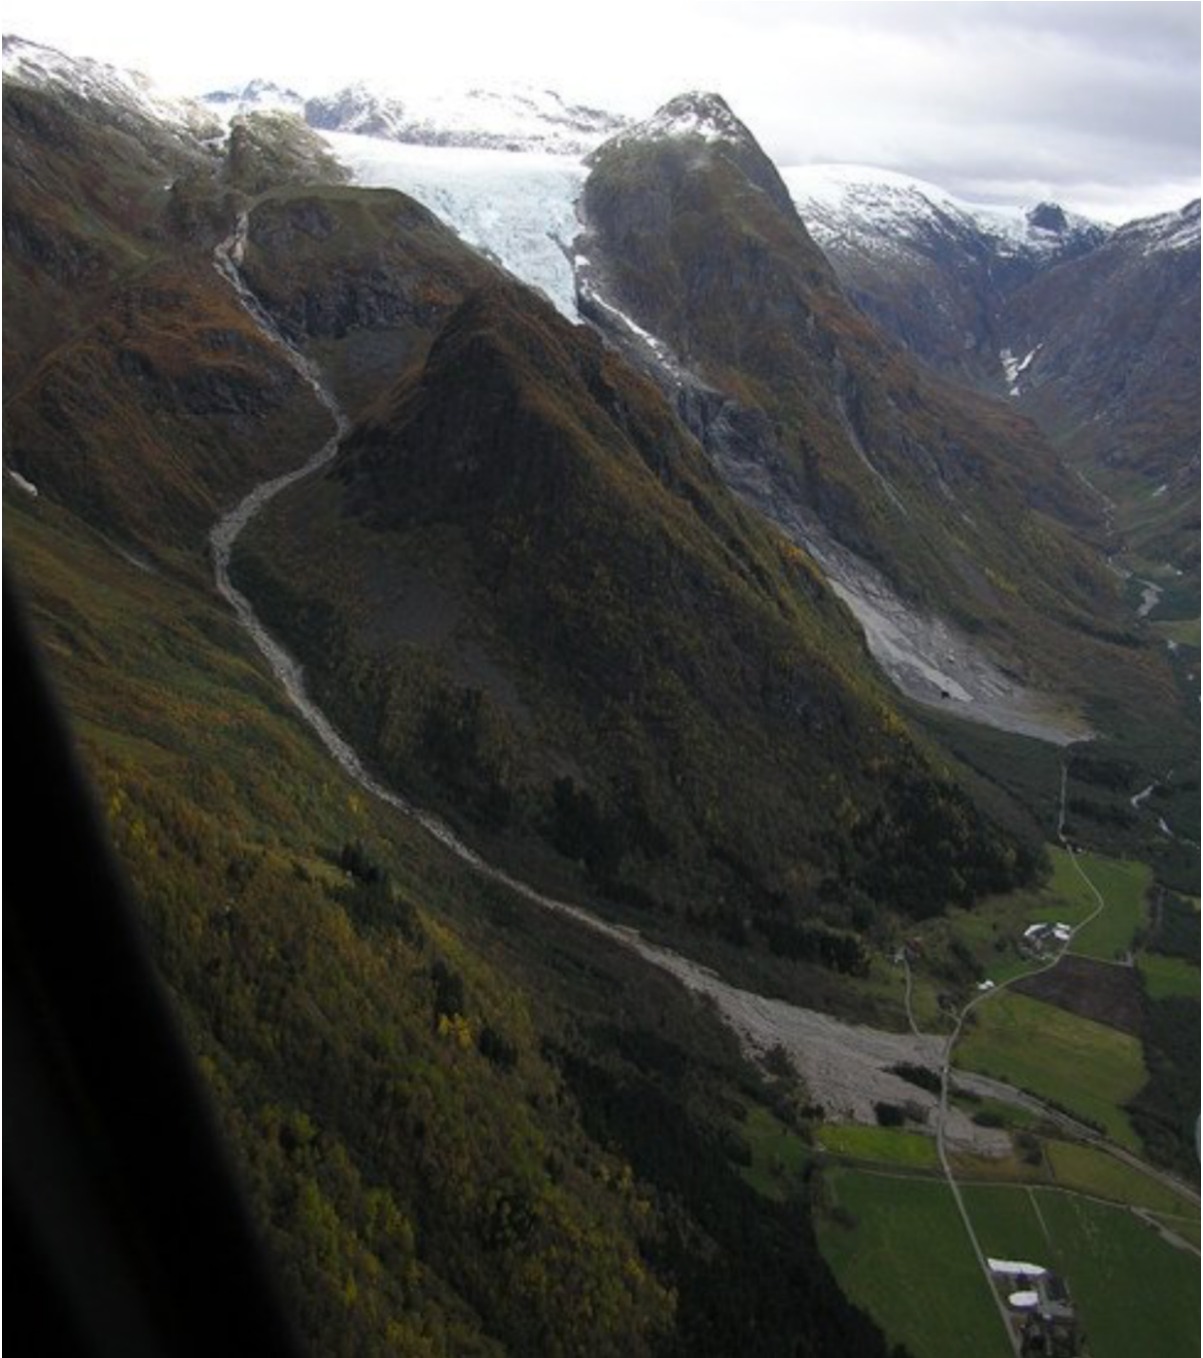
Figur 3.16.7. Biletet syner spor etter jökulhlaupet langs Tverrelva ned til dalbotnen. Garden Øygaard nede til høgre. Foto: Anders Elverhøi, UiO.

om lag 1000 meters høgde. Vatnet fløynde nedover Tverrdalen, ein nordleg sidedal til Supphelledalen (fig. 3.16.7). Store mengder lausmateriale vart erodert av elva og store steinblokker og anna grovt materiale vart avsett i ei 75.000 kvadratmeter stor vifte nedst i dalsida. Dei meir finkorna lausmassane vart avsette utover dei flate markene i Supphelledalen (fig. 3.16.8). Verst gjekk det utover garden Øy gard. I alt vart 250.000 kvadratmeter med dyrka mark overfløymd og dekkja med 125.000 kubikkmeter finkorna lausmassar. Gjørmelaget var nokre stader ute på markene om lag ein halv meter tjukt.

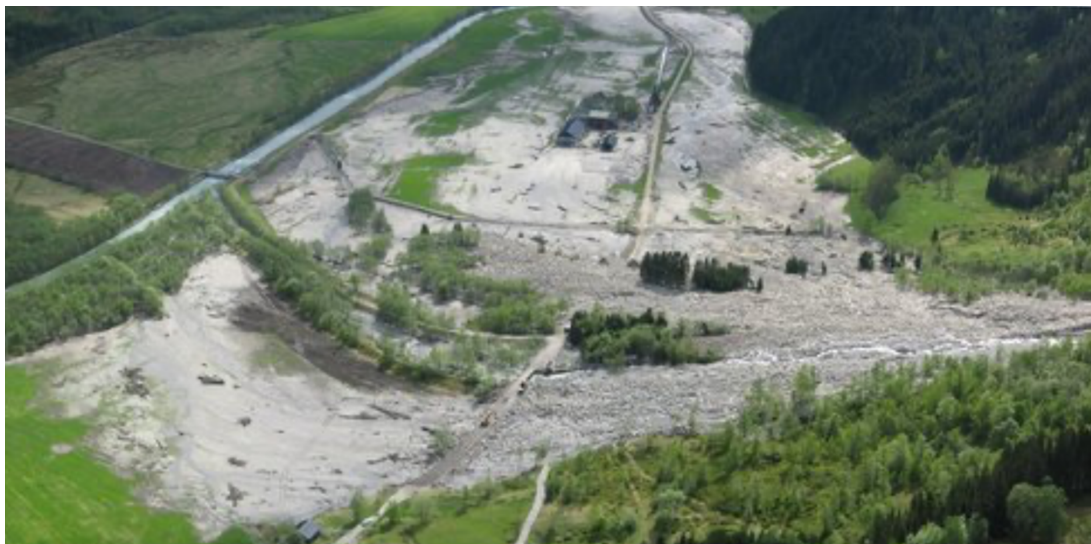
Figur 3.16.8 Avsetningar etter jøkulhlaupet nede i dalbotnen. Garden Øygaard øvst midt på bildet, sett nedover Supphelledalen. Foto: Krister Kristensen, NGI.

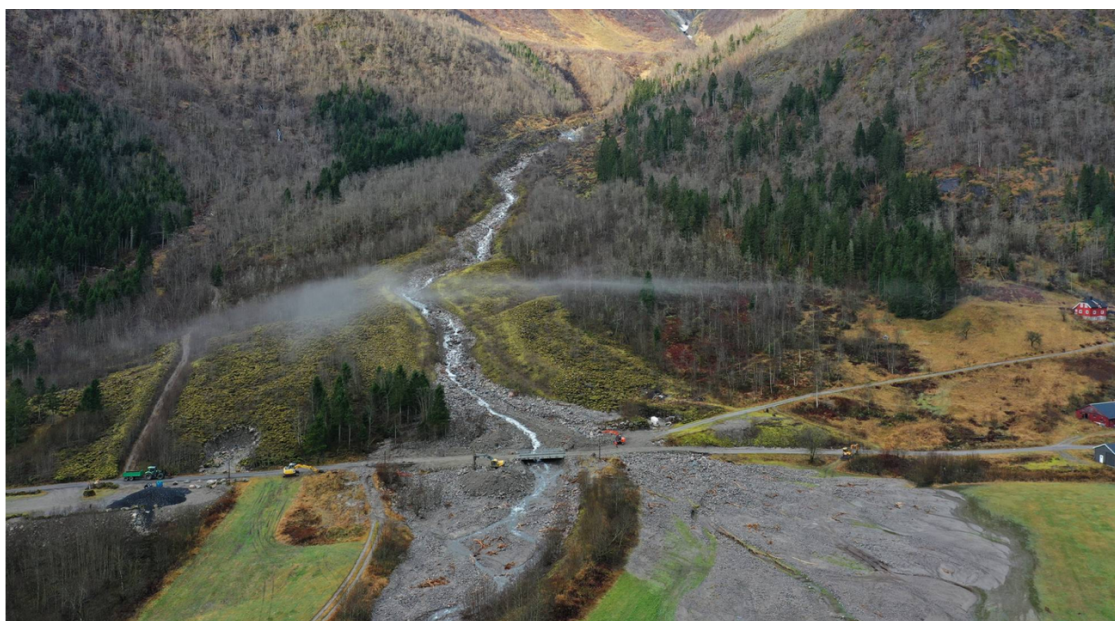
Figur 3.16.9 I november 2022 gjekk eit stort flaumskred i Tverrdalen i Supphelledalen. Foto: Torje Bjellaas, NRK.

I munninga av Tverrdalen i Supphelledalen vart fem personar på to gardsbruk isolerte etter at det fredag 11. november 2022 gjekk eit stort flaumskred i samband med mykje nedbør. Om lag 30 meter av vegen vart øydelagt (fig. 3.16.9). På same tid kom det store mengder vatn ned frå den vestlege delen av Flatbreen som førte til flaum og materielle skader i Supphelledalen.
