# Restaurering av drifteveg mot Storesætra i Erdalen Jostedalsbreen nasjonalpark

- rapport med tilråding for tiltak og kostnadsoverslag -

### **3 Omtale av drifteveg Erdalen, Loppeset - Storesætra**

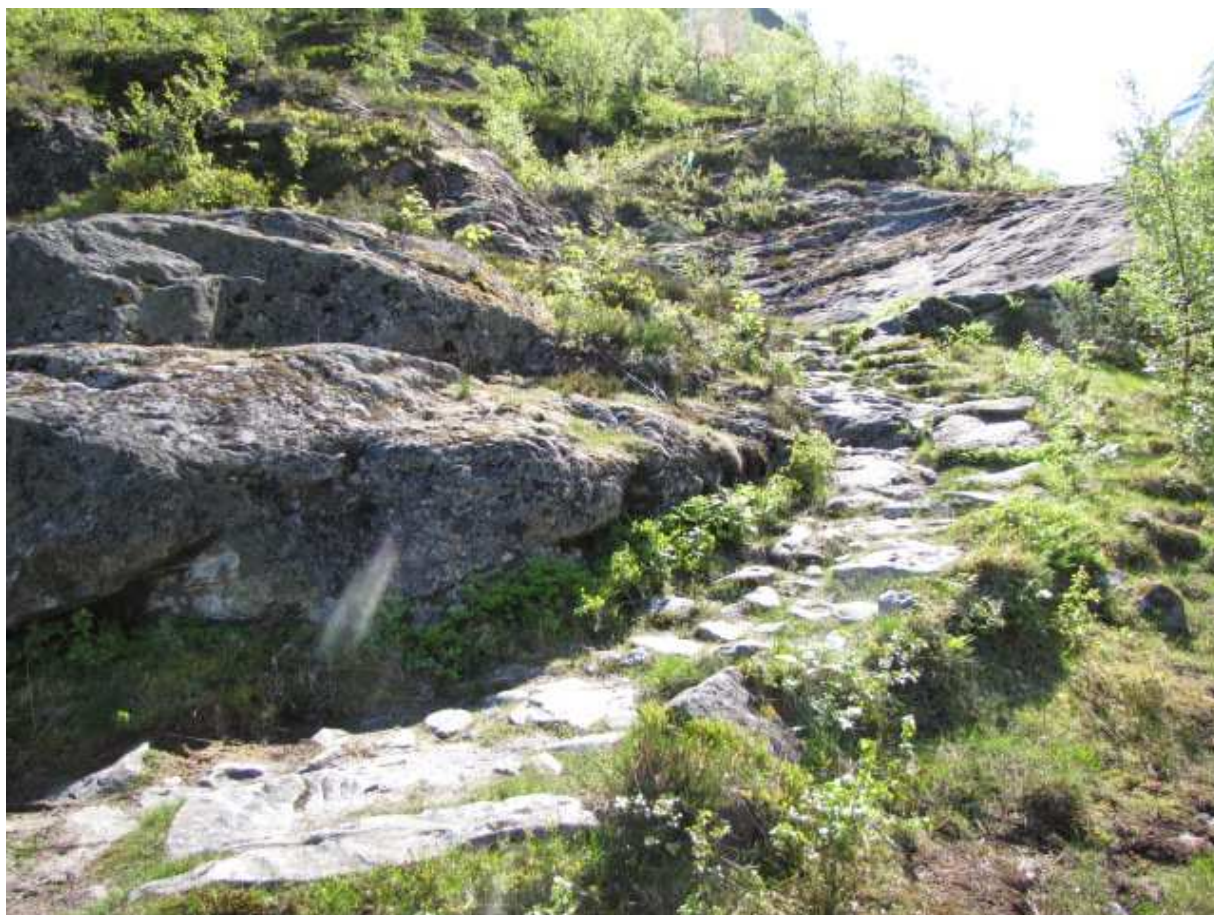
*Eksempel frå Erdalen.*

*Dei gamle driftevegane vart bygde med god bredde der ein ikkje hadde fast mark og alternative trasear ved sidan av. Slik standard finn ein heile vegen til høgfjellet.*

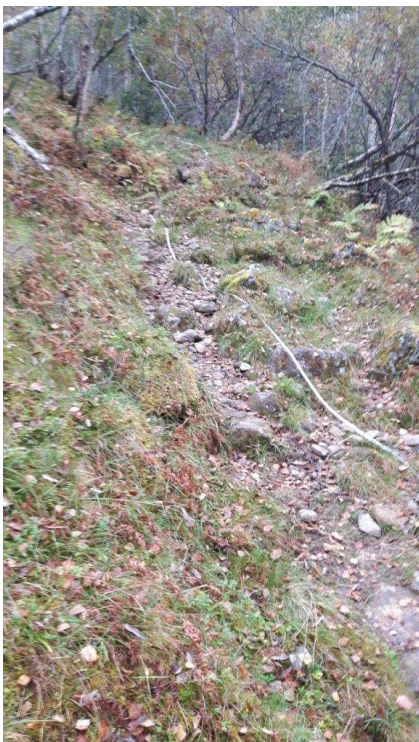
*Eksempel frå Sunndalen.  
Den fine massen har blitt vaska  
vekk, og att ligg grov rullestein.  
Dette underlaget er ikkje godt å  
ferdast på for verken fe eller folk.  
I ein bøling med kyr som vert  
driven oppstår lett press og stress.  
Dette kan ein lettare unngå ved å  
ha ein trygg og brei drifteveg.*

Løysing slike stadar er å ta ned kanten som har danna seg på dalside slik at vatnet får fritt leide utover. På denne måten blir stien også breiare og betre å gå på. Grov rullestein må fjernast. Dersom nødvendig for å oppnå god nok bredde må ein mure opp kant på dalside. Hengside må plastrast med kantstein dersom kant er bratt og ustabil.

Etter kva lausmasse som er på staden kan ein velje å legge på grus som toppdekke. Ein lager ein sidekant av stein mot dalside for å halde på grusen. For å sikre grus mot utvasking er det på stadar med litt stigning ein fordel å spalte opp (dele opp) på tvers med rader av stein. Gjerne ujamne mellomrom. Dess brattare, dess kortare mellom spalting. Spalting skal på tvers vere skråstilt, med lågaste punkt i fallretning.

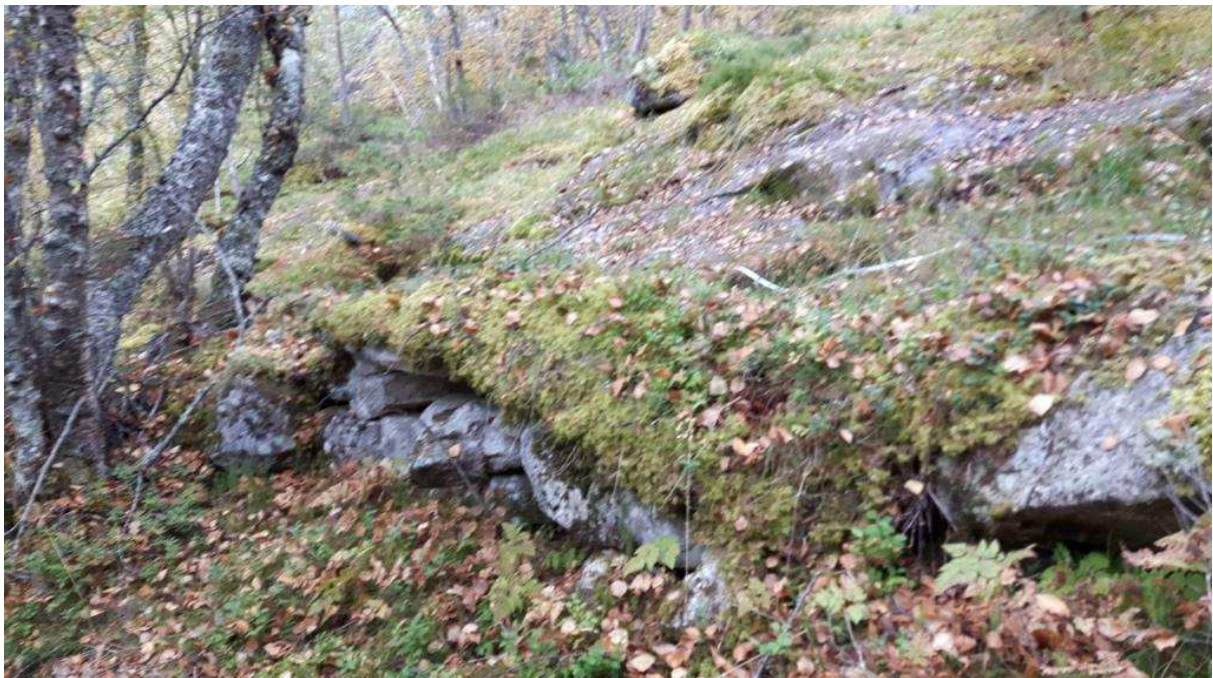
*Eksempel frå Sunndalen. Langs sva er det mura opp ein kant mot dalside for å skape god nok bredde.*

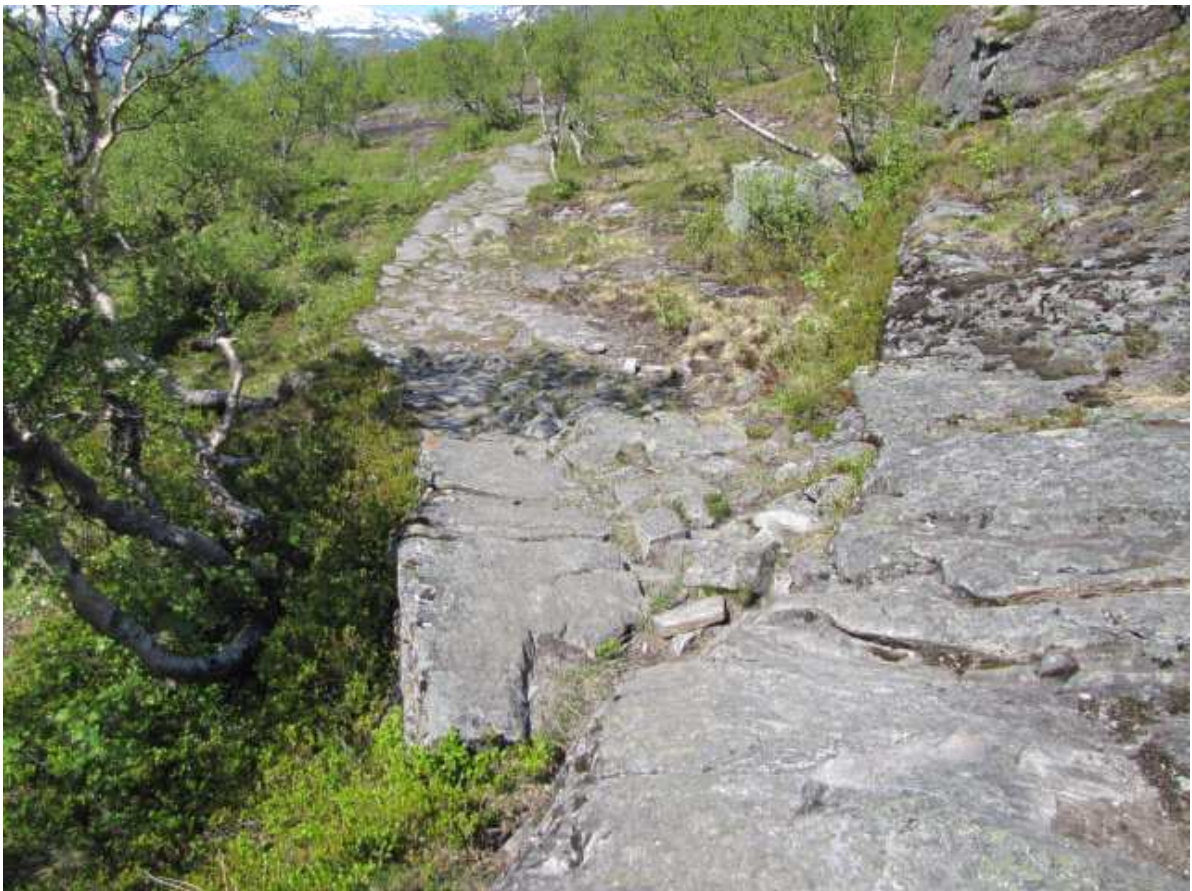
*Eksempel frå Erdalen. Hellelagd sti, ganske intakt. Ved bygging av dei gamle driftevegane er det nytta så store heller som mogleg.*

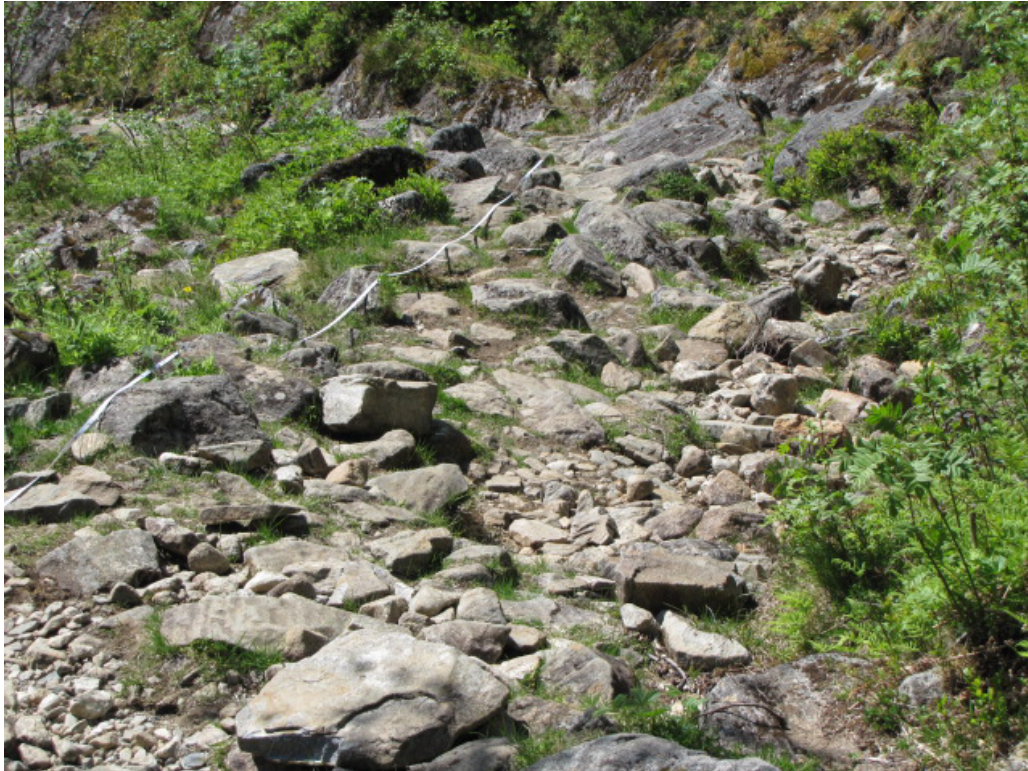
*Eksempel frå Erdalen. Vatn og slitasje har over tid slite ned stien. Grov rullestein ligg att. Om hausten er dei drektige kyrne ekstra tunge, då er dette område krevjande å forsere. Her må murast opp trapp med store og solide heller.*

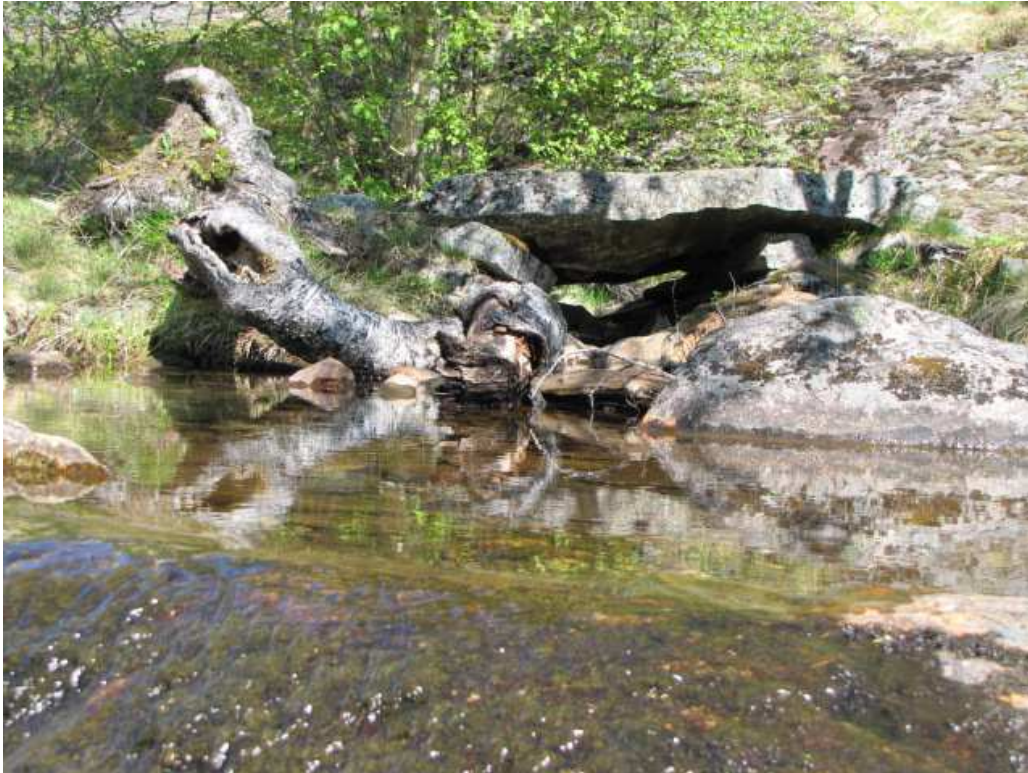
*Eksempel frå Erdalen. Stikkrenne med stor helle over.*

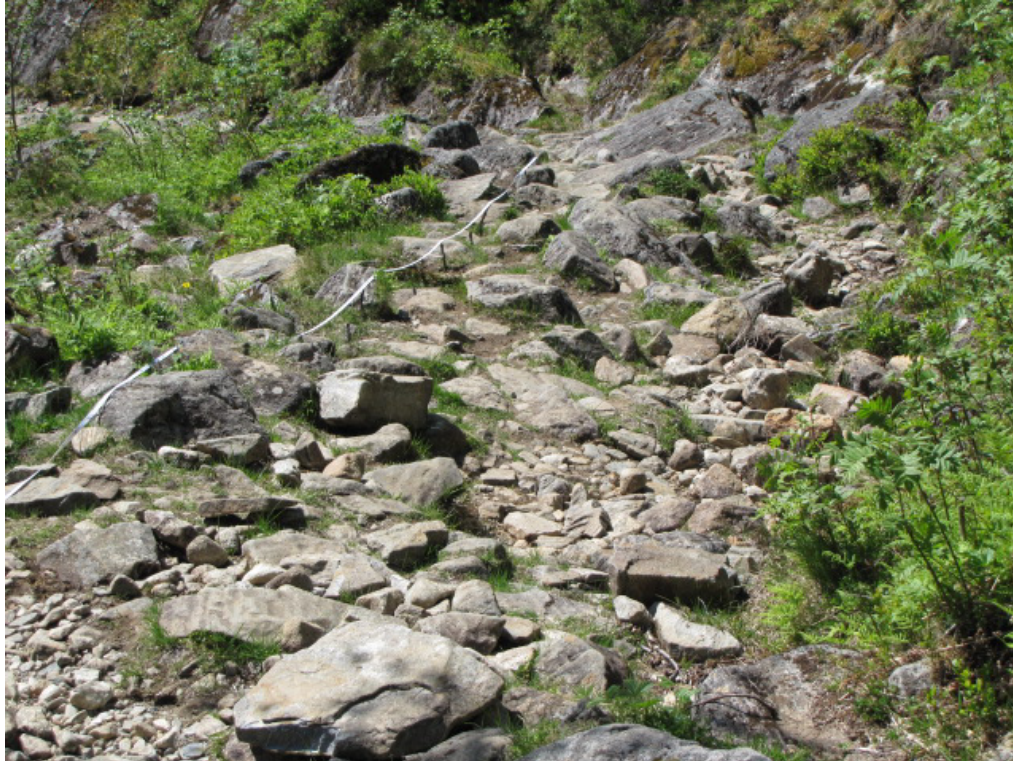
*Frå område rett etter Hesthammaren. Her er såpass stigning at det må murast.*

Frå Hesthammaren og vidare i til saman 42 meter må murast opp trapp med store og solide heller, helst 1,5 meter djupe i lengderetning og om lag 1,8 meter breidde. Ingen alternative vegar for kyr. Der er ein del heller som ligg oppe i sida berre meter nord for stien. Desse kan

nyttast, men der er nok behov for å frakte inn noko meir større heller til dette punktet. Ein vil kunne spare mykje på å frakte inn heller til starten på dette stykket med ein mindre lastar/traktor. Veg går opp eit søkk i terrenget og vatn må ledast ut til høgre sett nedanfrå. Ei brei stikkrenne leggst inn om lag midt på denne strekninga. I tillegg ei øvst, før vegen gjer ein sving.

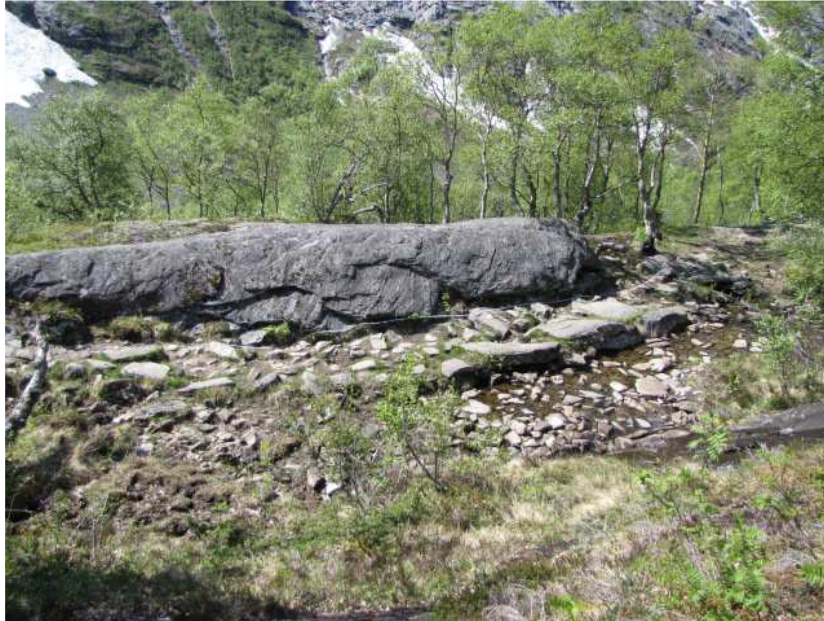
*Ein idyllisk stad. Flott, gamal muring langs bekk. I høgre kant av bilde ligg stikkrenne med helle over vist på bilde side 10.*

Ved neste bekk ein kjem til kan ein med fordel heve sti noko. Det er stor slitasje på sti her. Ved å bruke heller/masser frå bekk like ved får ein heva sti, og samtidig senka vannspegl i bekk. Alt skånsamt utført, og den flotte kloppa ved inngang til dette partiet må sjølv sagt takast vare på (sjå bilde s. 10).

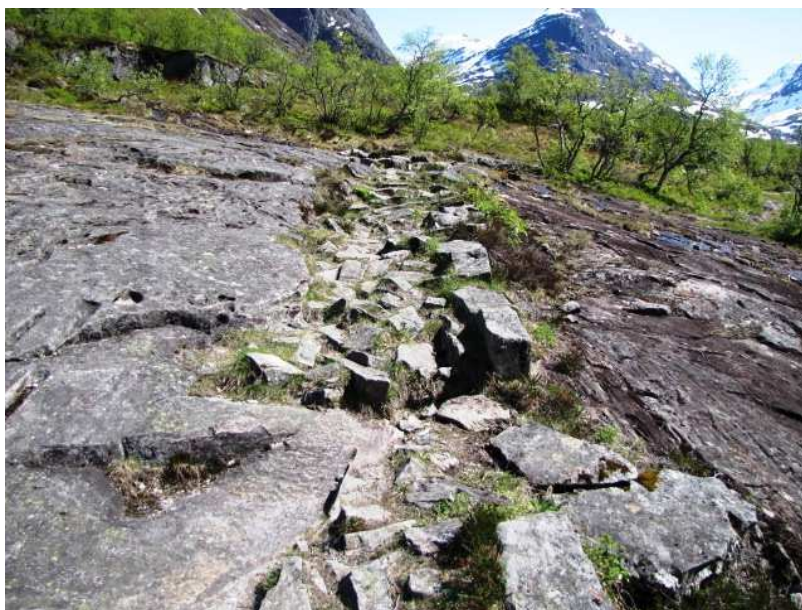
*Sleipesvodene. Grov stein ligg att etter vegen er sliten ned gjennom mange års ferdsel.*

Vidare innover kjem ein til først til Langesvodene, deretter Sleipesvodene. Før og forbi denne strekninga på til saman 86 meter har stein som er lagt til sige ut og flytt på seg. Vi vil tilrå å restaurere denne strekninga då her etter kvart er blitt ganske krevjande å gå. Når det er tørt er det veldig freistande å gå på sva ved sidan av i staden. Tiltak vert å rydde stein og fylle hole. Forsterke kantstein på dalside der nødvendig, og legge på grus. 10 stikkrenner må byggast langs denne strekninga, dei fleste av dei på den nord-vestlege delen av strekninga.

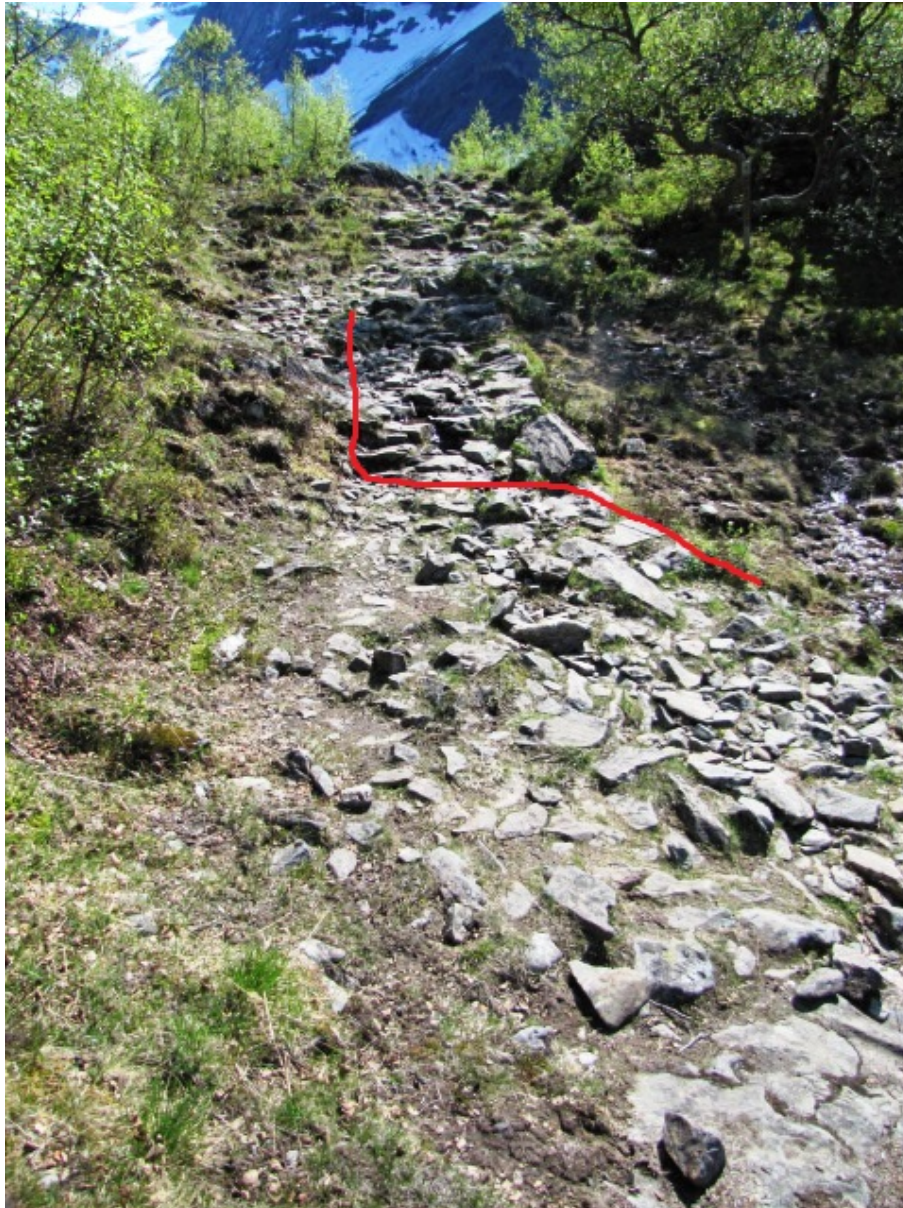
*Ved start på  
høgdedrag før setra.  
Stikkrenne må  
leggast inn der  
markert med raud  
strek.*

Neste stad med ei lenger strekning med behov for tiltak er mot og over ei lita høgd før setra. Her kjem ein bekk ned mot drifteveg. Vatnet som sig ned over ei større breidd må samlast i ei renne på hengside, før ein slepp det over i ei brei og god stikkrenne. Renne må steinsettast i

heile lengda. Det må lagst til ein god kant mot dalside, og vegen må hevast. Vi tilrår å spalte og legge på grus som toppdekke.
