Restaurering av Keisar Wilhelms-sti

Briksdal, Stryn kommune

- rapport med tilråding for tiltak -

2021

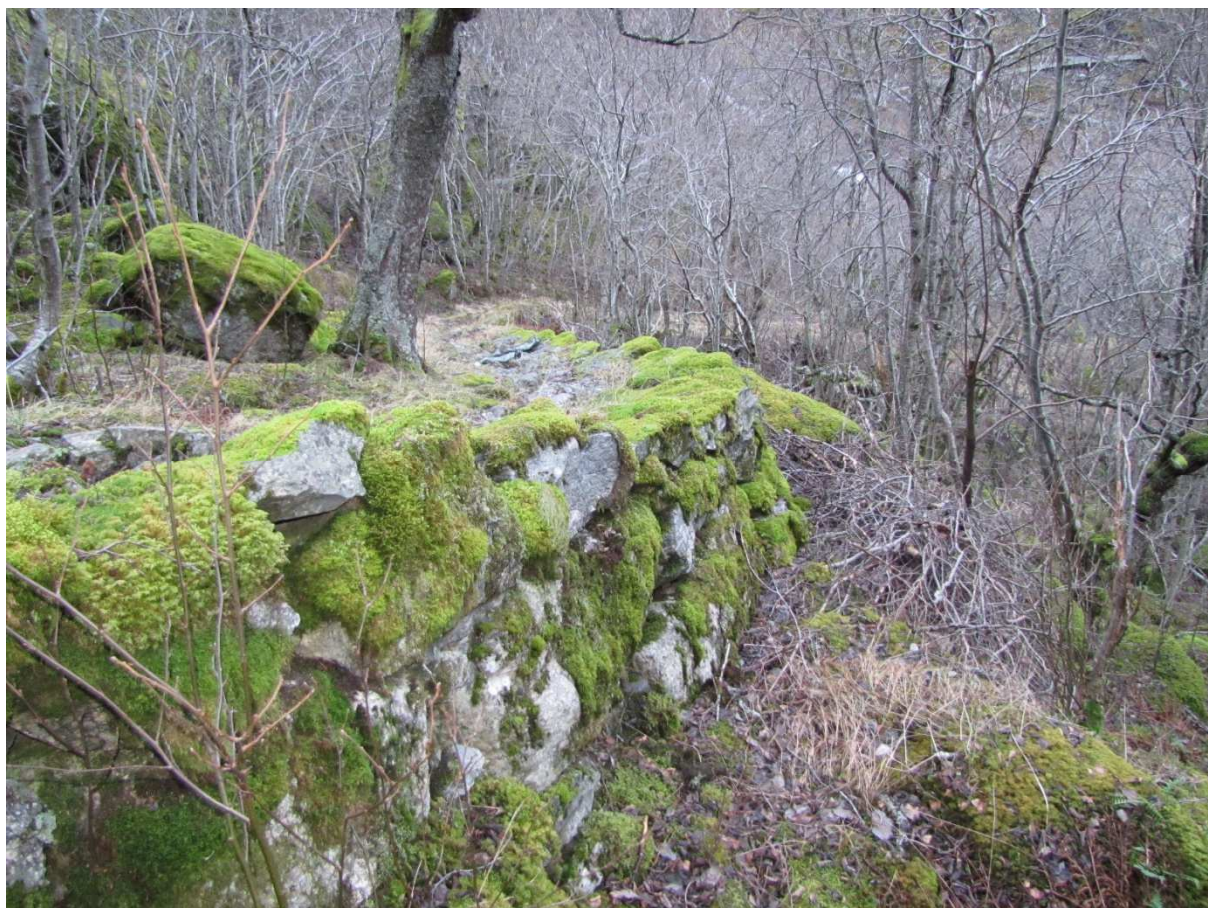
Bilde 1, framside. Keisar Wilhelms-sti, eit 130 år gammalt flott kulturminne.

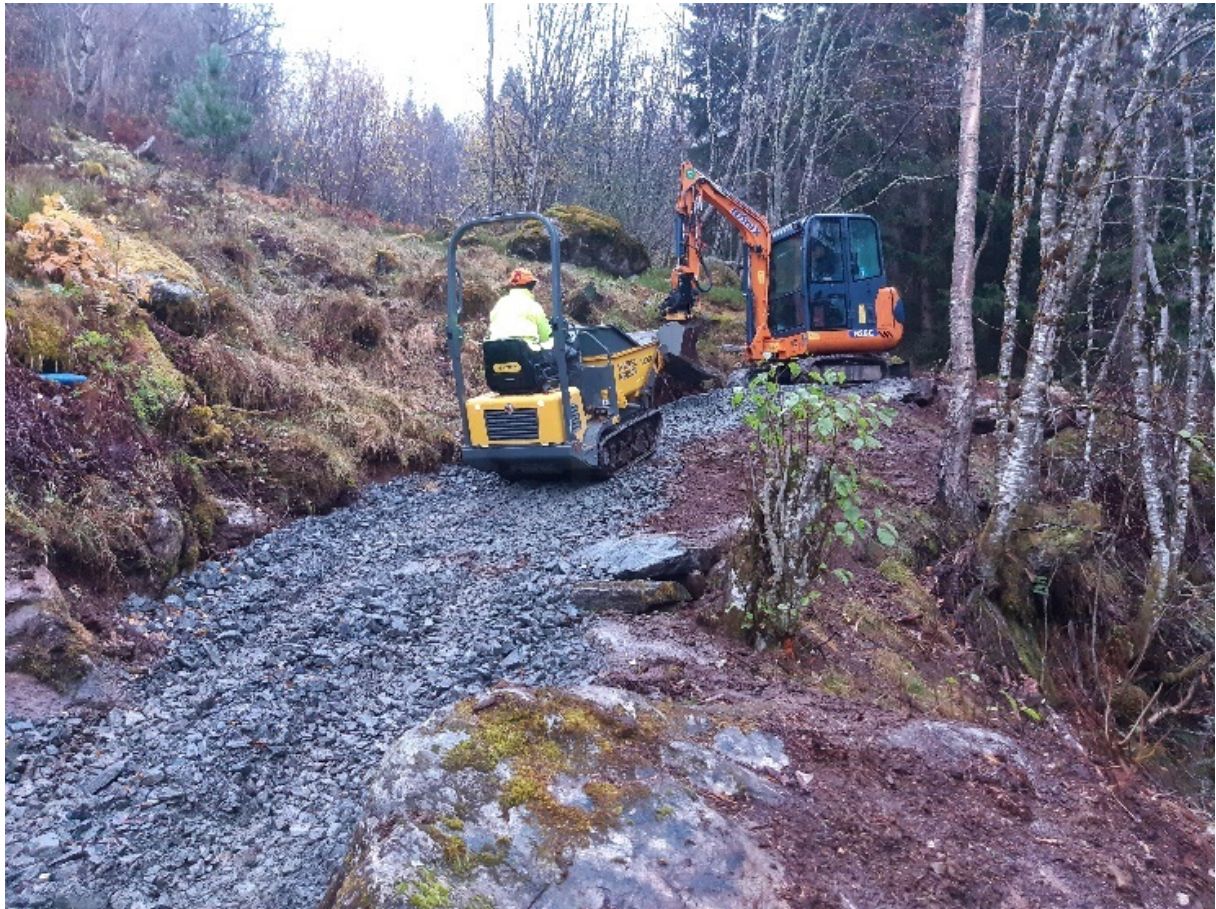
Bilde 3. Eksempel maskinelt restaureringsarbeid på ein gammel sti. Med den samanhengande distansen som skal restaurerast er det føremålstenleg å gjere arbeidet på stien maskinelt, med små maskiner tilpassa arbeidet som skal utførast.

Med historia og dagens behov som utgangspunkt presentera vi her nokre av teknikkane som kan nyttast ved ei restaurering. Jf. bilde under kan ein gjere ei skånsam og fullgod restaurering på ein gammel ferdsleveg ved hjelp av små maskiner. Med erfaring frå fleire liknande prosjekt er vår tilråding å nytte ei lita beltegåande gravemaskin og ein beltegåande lastar. Det er kanskje mogleg å nytte ein hjulgåande lastar i nedre del, men i øvre delar må ein grunna stigningsforhold inn med ein beltegåande lastar. Med tanke på støttemurane og at desse kan kome ut av stilling må ein ha ei forsiktig tilnærming ved bruk av beltegåande maskiner.

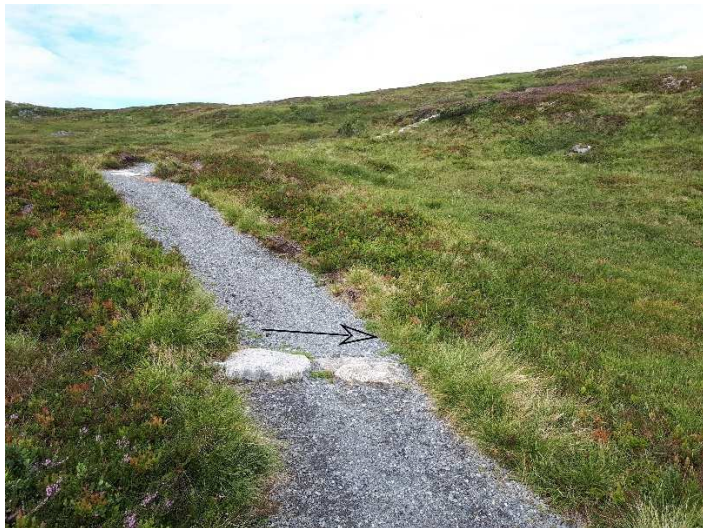
Bilde 4.

Eksempel maskinbygd sti. Ved all bygging av gang-sti må ein alltid legge inn godt fall utover, slik at vatn blir drenert vekk. Mot dalside kan ein ikkje ha noko kant som møter vatnet, overflate på sti «må gå i null» mot terrenget utover. Midt i bildet er det lagt inn ein tversgåande spalt.

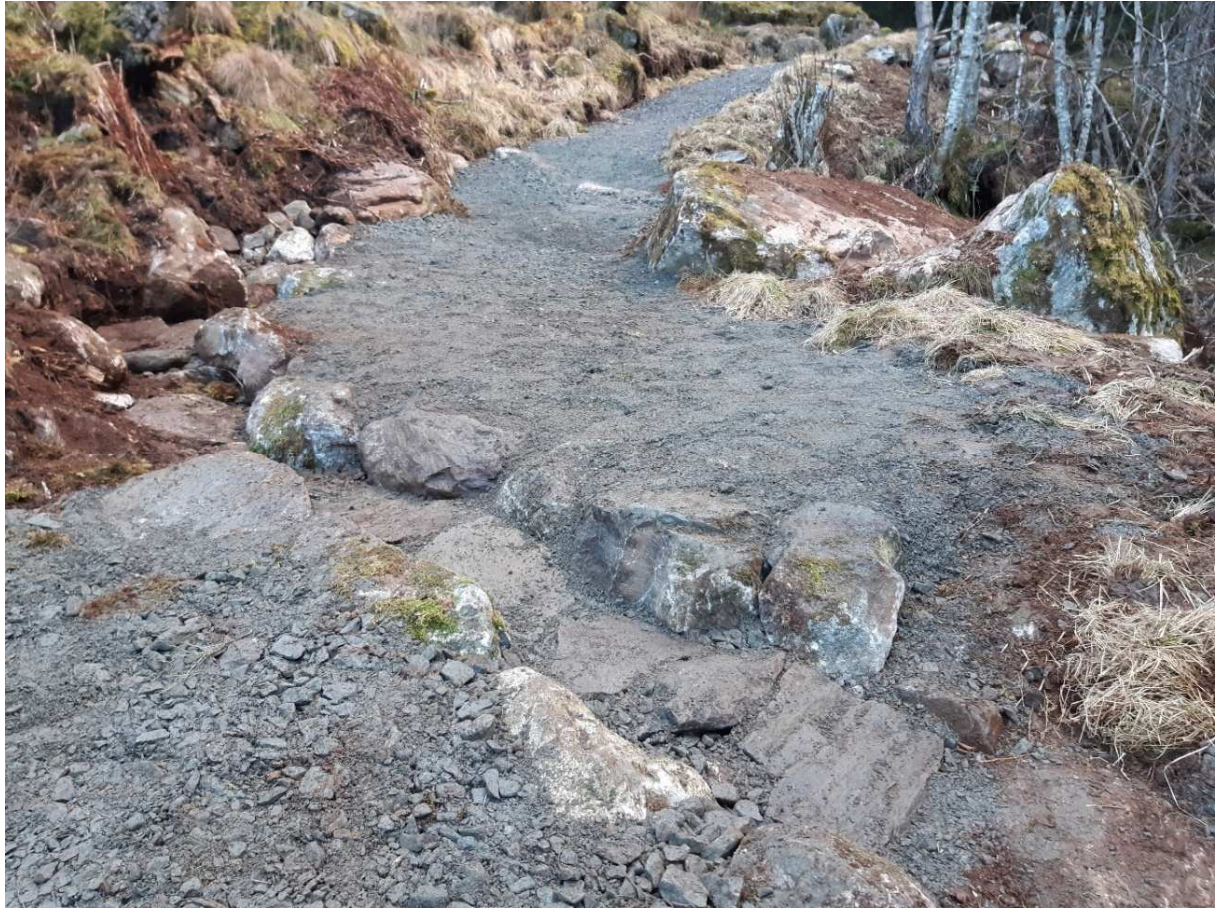
Bilde 5. Døme på ei maskinelt bygd solid og sterk stikkrenne. Renne er grunn, har god kapasitet og godt fall. I øvre kant av bilde ser ein eksempel på ein spalt som er med på å halde på grusen i det bratte partiet.

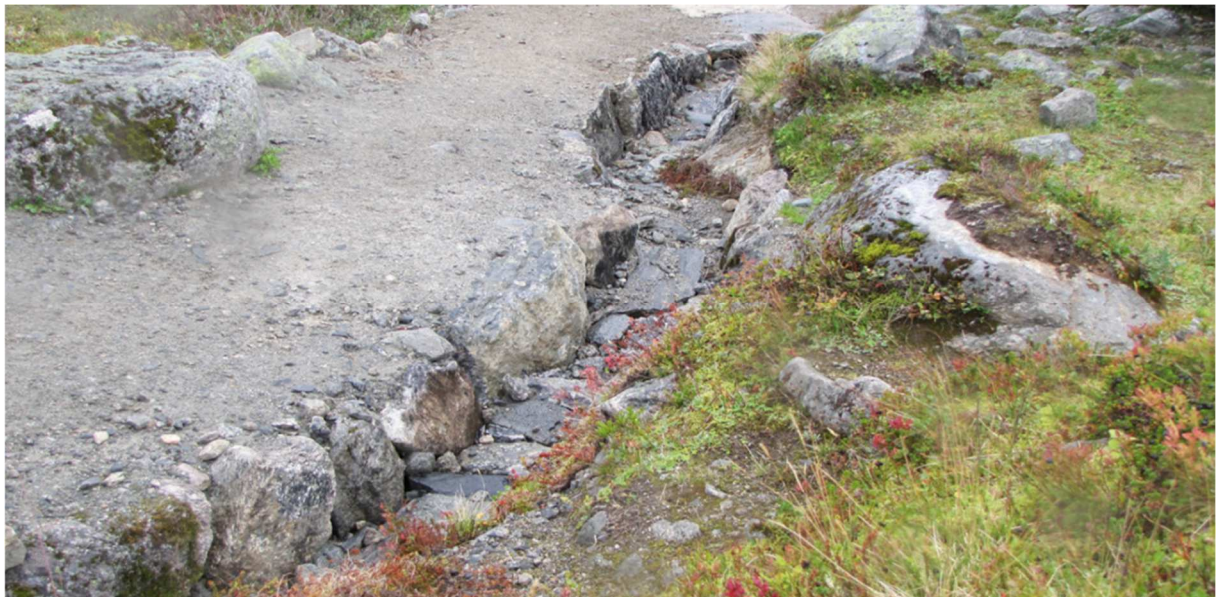
Bilde 6. Manuelt bygd langsgåande stikkrenne. Når vatnet kjem ned fordelt over ei strekning kan ei langsgåande stikkrenne vere nødvendig, før ein slepp vatnet over og vekk frå stien gjennom ei tversgåande renne.

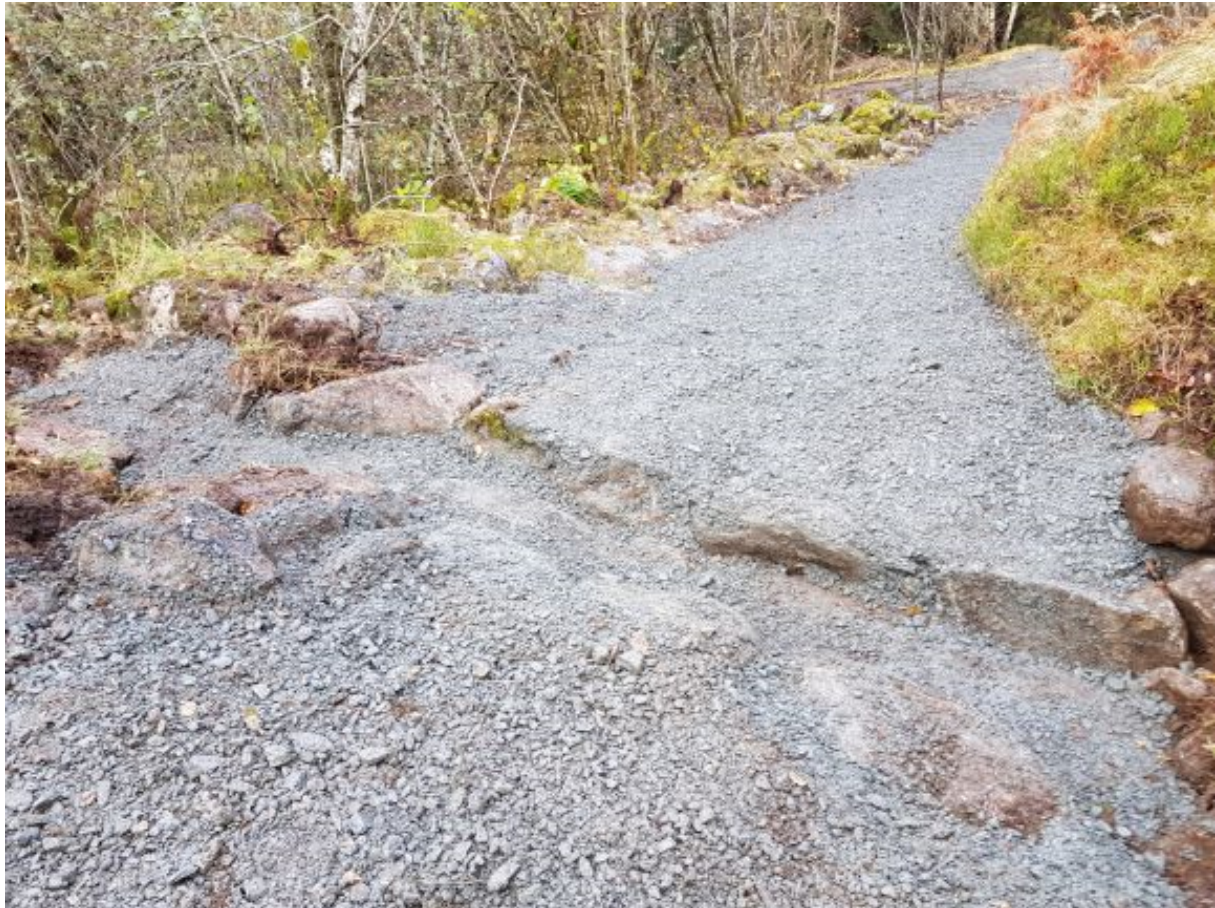
Bilde 7. Døme på sti bygd maskinelt. Ved bygging av gang-sti må ein alltid legge inn godt fall utover, slik at vatn blir drenert vekk. Mot dalside kan ein ikkje ha noko kant som møter vatnet, overflate på sti «må gå i null» mot omkringliggende terreng.

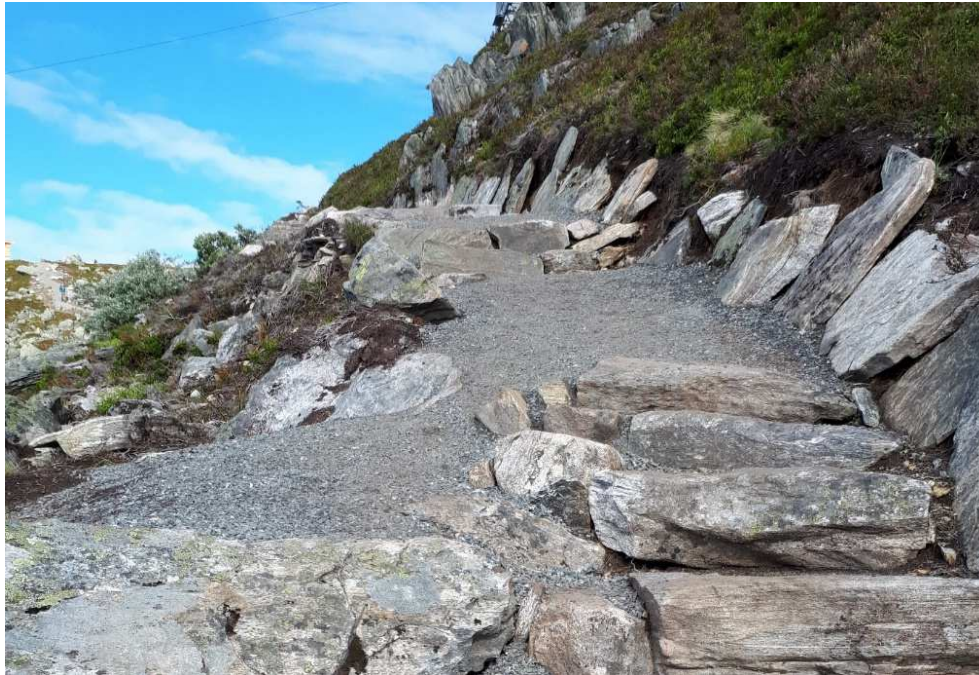
Bilde 8. Døme på manuelt bygd sikring av heng-side med skråstilte heller.

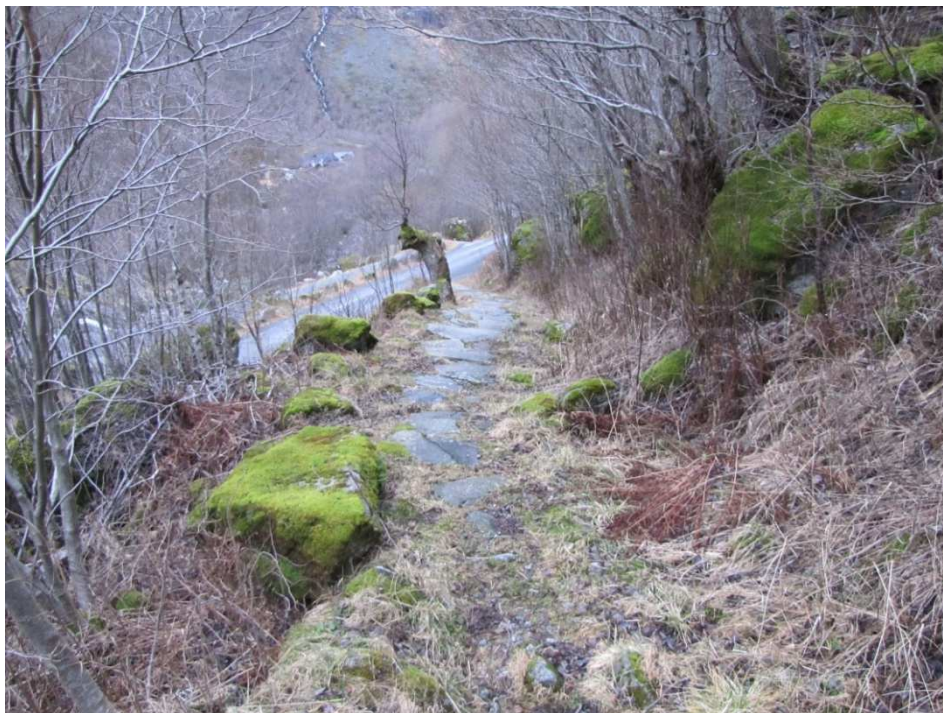
Bilde 9. Nedre del av stien. God bredde med langsgående grøft på hengside. Nede skimtar ein «hovudvegen».

Ved vegskilje nede startar Keisar Wilhelms-sti med god bredde. Første 45 meter har her vore oppover ei gravemaskin/traktor. Her er laga ei langsgående sidegrøft på hengsida, og langs distansen ligg tre stikkrenner av rør som er blenda vekk. Som toppdekke er her steinsti med store trinn med lavt opptrinn. Tilråding her er å reinske opp grøfter/stikkrenner, og erstatte steinheller med grusdekke. Dersom det er nødvendig kan ein sikre blottlagd jord på hengsida med heller. Nokre meter forbi enden av der ein tidlegare har vore med maskiner må leggest inn ei grunn stikkrenne.

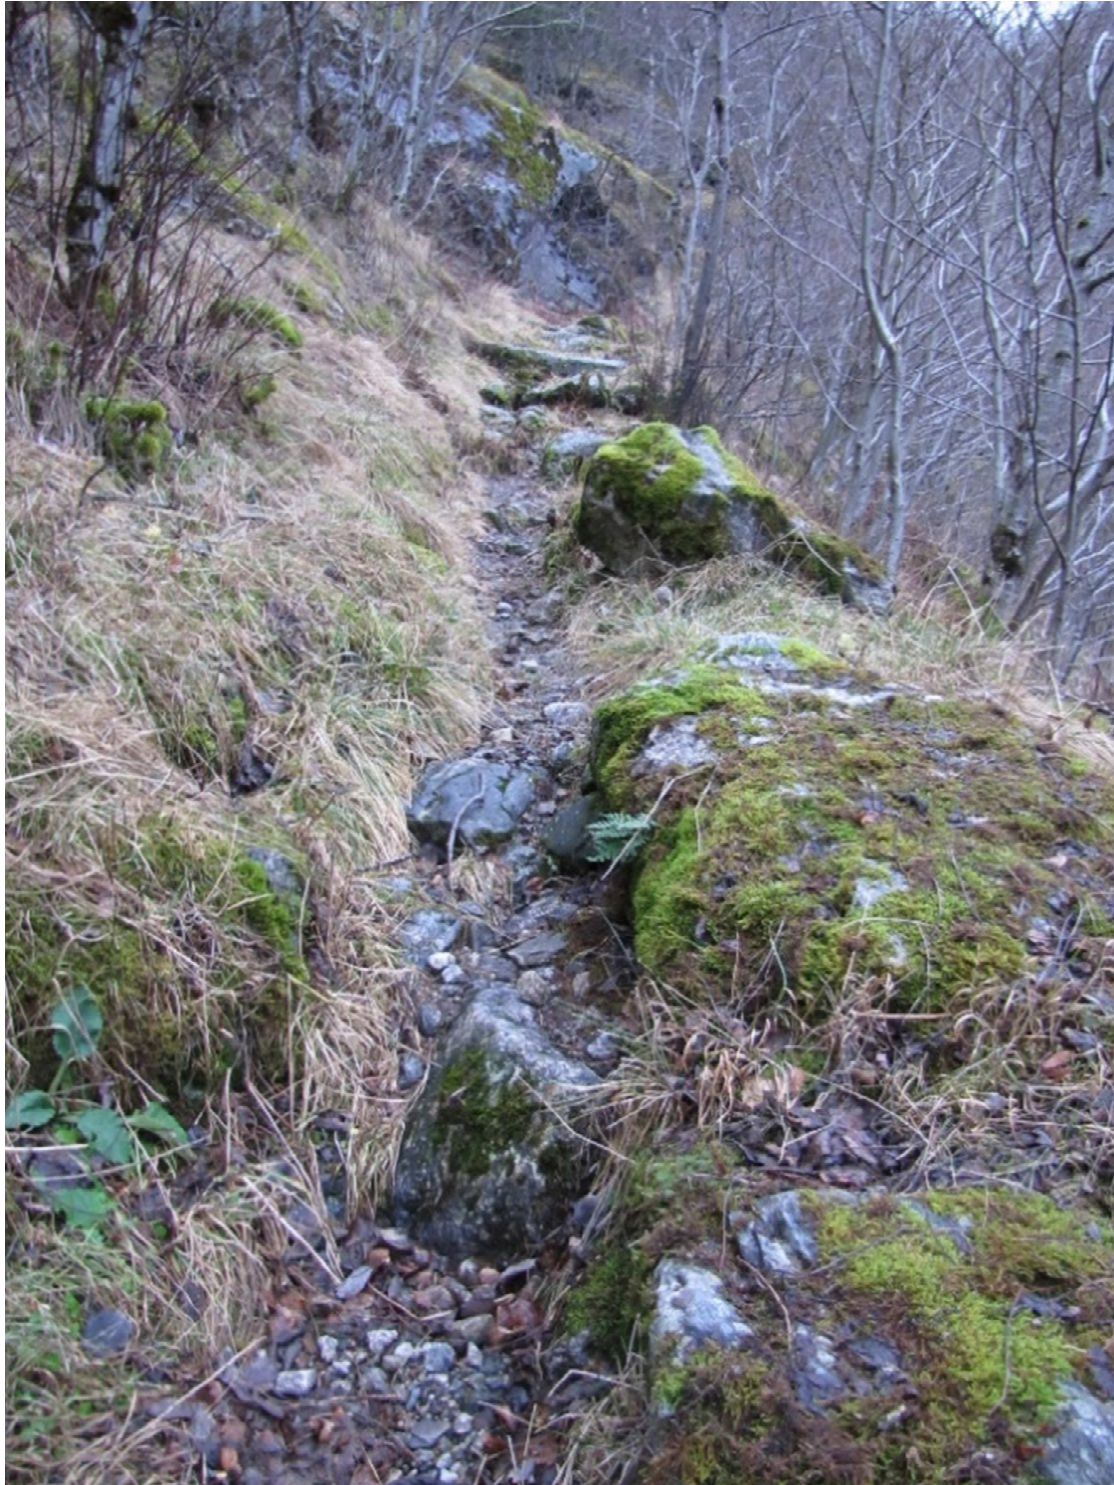
Bilde 10. Vatnet har grave djupt langs stisporet. Vatnet skal fangast opp av stikkrenner, men i tillegg må ein ved hjelp av pukke heile vegen heve terrenget og skape fall utover.

Vidare buar stien svakt over i meir sør-vestleg retning, og her ser ein verkeleg korleis vatnet over mange tiår har jobba. Stisporet er senka djupt i forhold til ytterkant, i periodar med sterk nedbør renn her ein liten bekk. Ein må heve stien og få til eit godt fall utover, på dei brattaste stadane kan ein vurdere å legge inn spaltar for å sikre ekstra mot utvasking. Med einsarta overflate av grus kan spaltane vere eit element som er med på å bryte opp det visuelle inntrykket, og gje eit meir variert og naturleg inntrykk. Ein må også vurdere om her er behov for ei langsgåande stikkrenne.

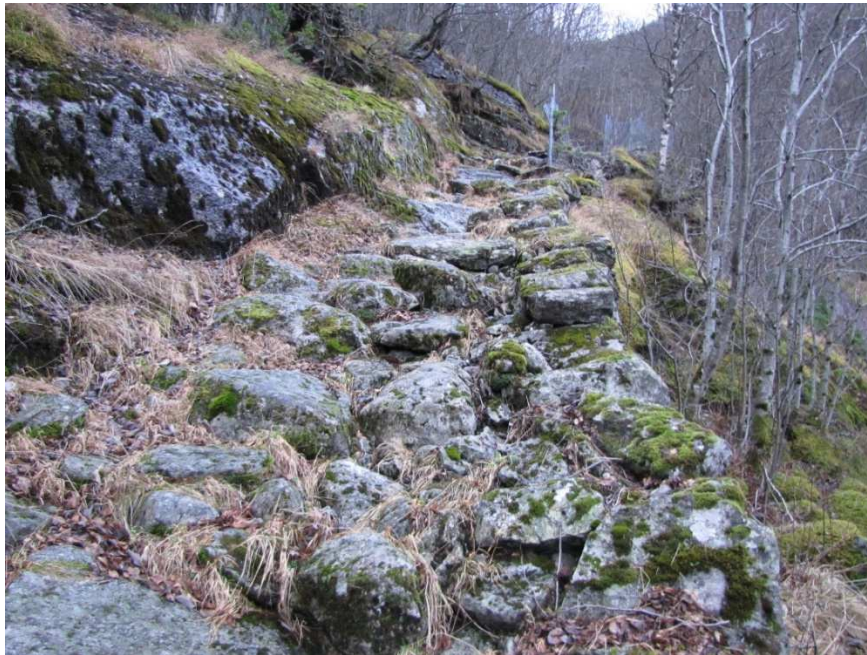
Bilde 11.

Langs første sva ein kjem til må ein truleg skape litt betre bredde for å til passasje for maskiner.

Vidare opp kjem ein langs eit sva der stien smalnar inn. Her må det truleg breddast ut litt for å kome gjennom med små maskiner. Heile vegen må ein demontere gjerdet midlertidig for å gjere plass til å svinge seg rundt med maskinelt utstyr. Rett før sti begynner å gå langs sva må leggst ei stikkrenne.

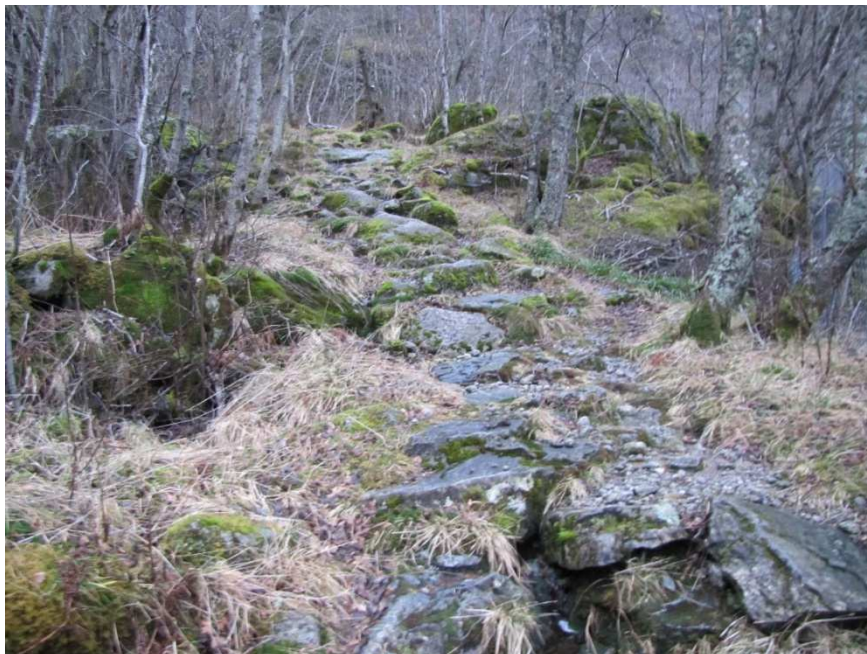
Bilde 12.

Mot den store svingen om lag halv-vegs kjem ein til eit naturleg stopp-punkt (øvre kant av bilde) der ein med fordel kan legge til rette med ei utviding. Her vil uansett bli slitasje på denne staden.

Etter sva treng ein ny stikkrenne. Det kan også vere behov for ei langsgående renne ned mot denne stikkrenna. Vidare opp mot svingen lar det seg enkelt gjere å legge ein grus-sti. Midt i svingen er ei idyllisk og naturleg flate, med den fine utsikta er det eit naturleg stopp-punkt. I anleggsfasen vil denne staden bli nytta som snuplass, vi tilrår å gruse opp flata då det likevel vil bli slitasje her. Dersom ein ønskjer kan ein enkelt få til ein avstikkar mot eit utsiktspunkt mot fossen i svingen. Avstikkaren bør då leggst i utgongen av svingen, og stige svakt i starten før ein flatar ut. I enden er ei lita flate der ein kjem veldig nær fossen, ein får eit syn som ein ikkje allereie har langs vegane i Briksdalen.

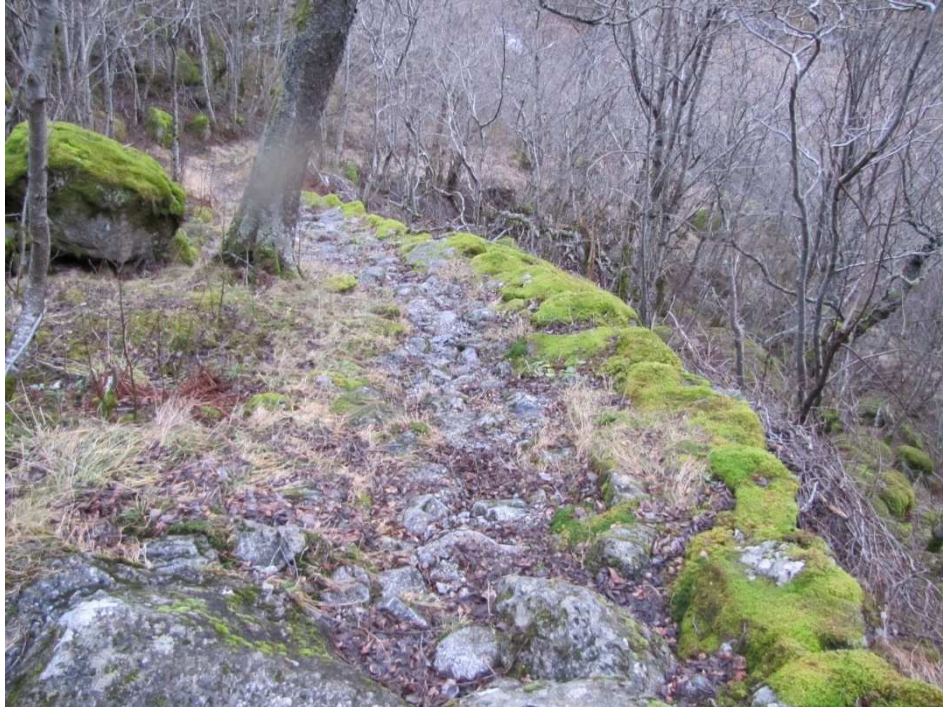
Bilde 13. Ein lang og flott støttemur ligg på dalsida (sjå også bilde framside). Denne må ryddast fram i dagen. Dersom den store bjørka ikkje har eit rotsystem som øydelegg støttemur, så er tilråding at den får stå for å hindre oppslag av kratt.

Gjennom neste store sving går stien nordover, og i dette område vart det største arbeidet lagt ned. Her går ein imponerande støttemur i 25 meters lengde. Og etter svingen ligg ein kortare men over 2 meter høg støttemur, denne på høgre sida av stien. Ein bør legge inn ei langsgående sidegrøft på austsida av svingen, slik at ein sikrar at vatn som kjem ovanfrå blir leda vekk utan att ein får det att lavare nede.

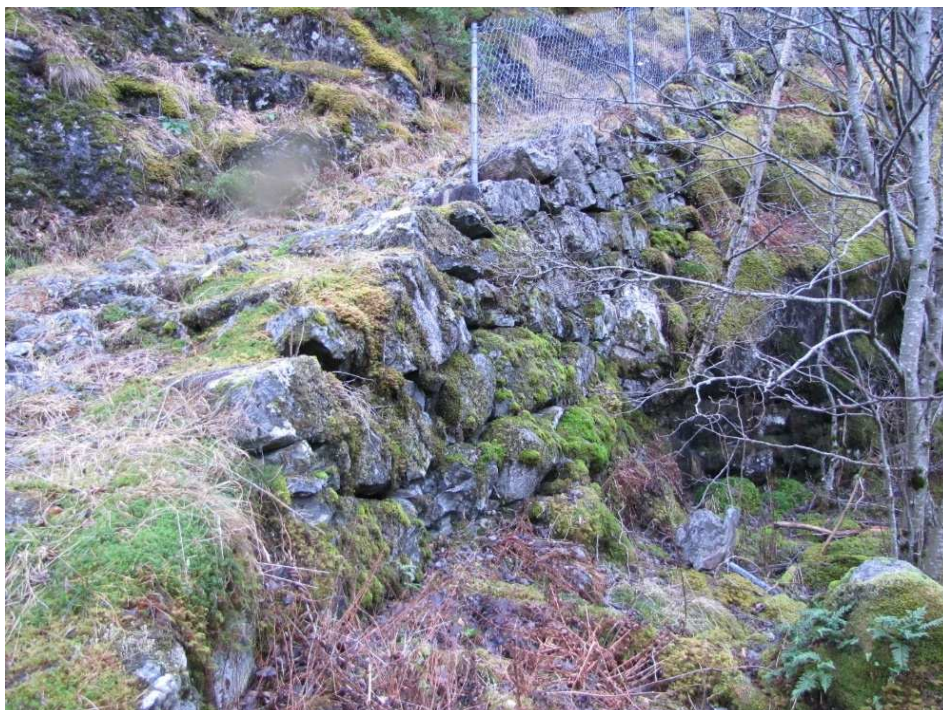
Bilde 14. Ut av svingen stiger stien brattare opp, støtta opp av ein flott og over to meter høg mur.

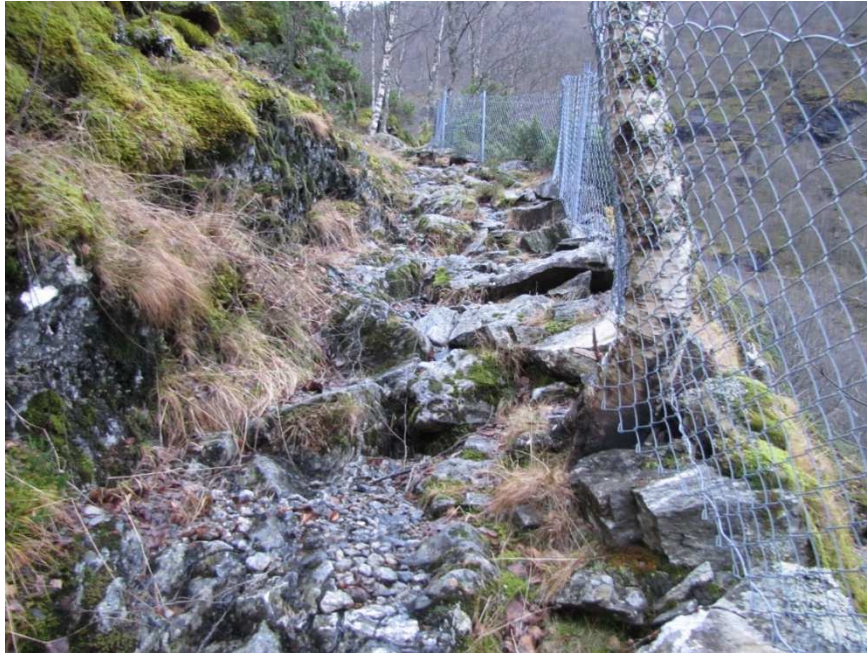
Bilde 15.

I øvre del er ein distanse som er smalare enn resten av stien. På hengside er fast fjell. Dersom ein ikkje får jobba seg forbi med maskiner går det fint å opparbeide dette partiet manuelt.

Ovanfor den store svingen traversera stien vidare 80 meter i sørvestleg retning til ein når sva ved elva. I dette område smalnar det på ny inn, truleg er her behov for å fjerne litt av fjellet for å få god nok breidde for små maskiner. Dersom det ikkje går å kome gjennom med maskiner er det fullt mogleg å bygge denne korte distansen langs svaberget manuelt. Gjerdet må takast ned midlertidig. Her må leggest inn tre stikkrenner, og kanskje nokre spaltar nedanfor rennene som ei ekstra sikring. Det er også mogleg ein må bygge ei langsgåande renne på hengside langs dette partiet. Dersom ein får gjort dette arbeidet med maskiner er stikkrenner ein del av «slutt-pussen» ein tek på retur.

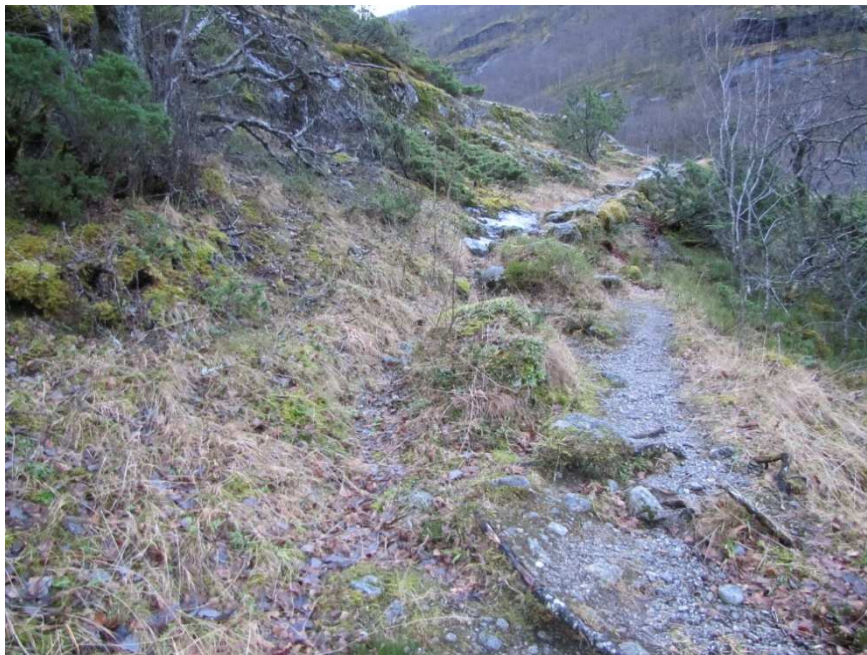
Bilde 16.

I øvre del, før ein rundar og kjem opp på kanten, må ein legge stien høgare og tilbake der den ein gong låg.

Rett før ein kjem opp på sva har ein fått slitasje i nedkant av den opprinnelege traseen. Her må ein litt inn i bakken for å få lagt stien tilbake der den skal ligge. Dersom ein ikkje møter fast fjell på hengside legg ein steinheller mot blottlagt skjering på hengside.

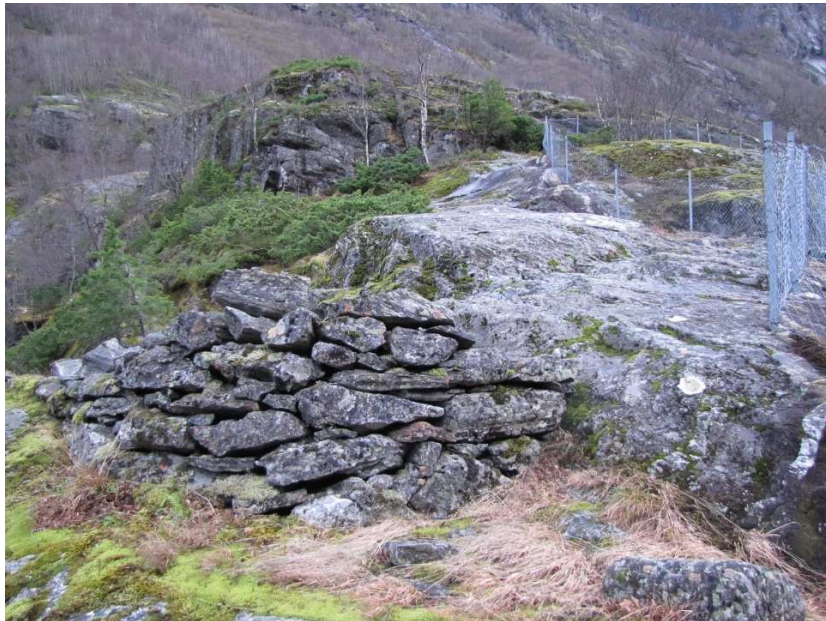
Bilde 17. Ein hevar dette partiet litt i forhold til korleis det ligg i dag, slik at ein kjem høgare inn mot sva i utgangen av svingen.

Passering over sva, like før ein kjem opp på høgaste punkt før ein går bakover, ser ein et det er mina ut frå fjellet for å skape trinn og betre framkomst over glatte sva. Ved ei restaurering i dag hevar ein inngongen noko i forhold til korleis den ligg i dag, slik at ei kan kome inn på dette glatte svaet noko høgare. Dersom nødvendig forlengar ein eksisterande støttemur rundt sving.

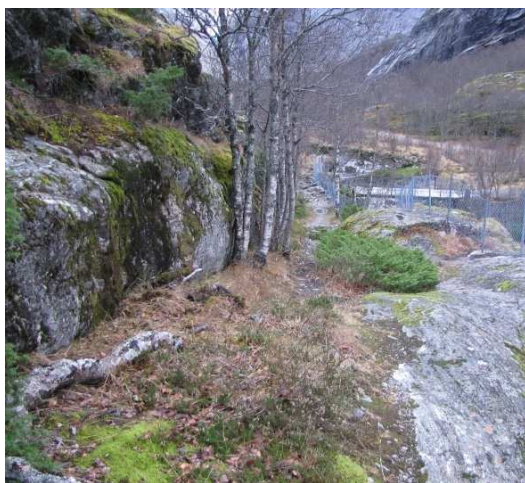
Bilde 18. Ryddar for tre og legg stien inn mot berget.

Mot siste del før ein møter vegen oppe ved Kleivane fjernar ein tre og legg stien inn til berget. Heile tida med fall utover mot elva. Sjølv om nedslagsområde for vatnet som drenera ut på det lave punktet 30 meter før enden ikkje er stort, så treng ein legge inn ei stikkrenne. Mot elva på dette punktet er det mura opp ein flott støttemur, på denne måten har ein fått betre inngong mot den siste hylla før Keisar Wilhelms-sti møter Kleivavegen. Dersom ein ryddar litt her får ein synt fram denne muren, frå brua ligg den godt synleg.

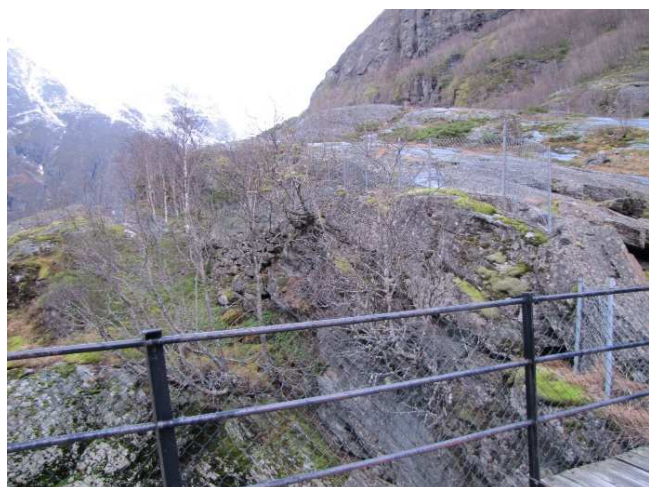
Bilde 19. Mot elva er det mura opp ein flott støttemur. Med litt skogrydding vil ein få denne flotte muren fram i lyset.

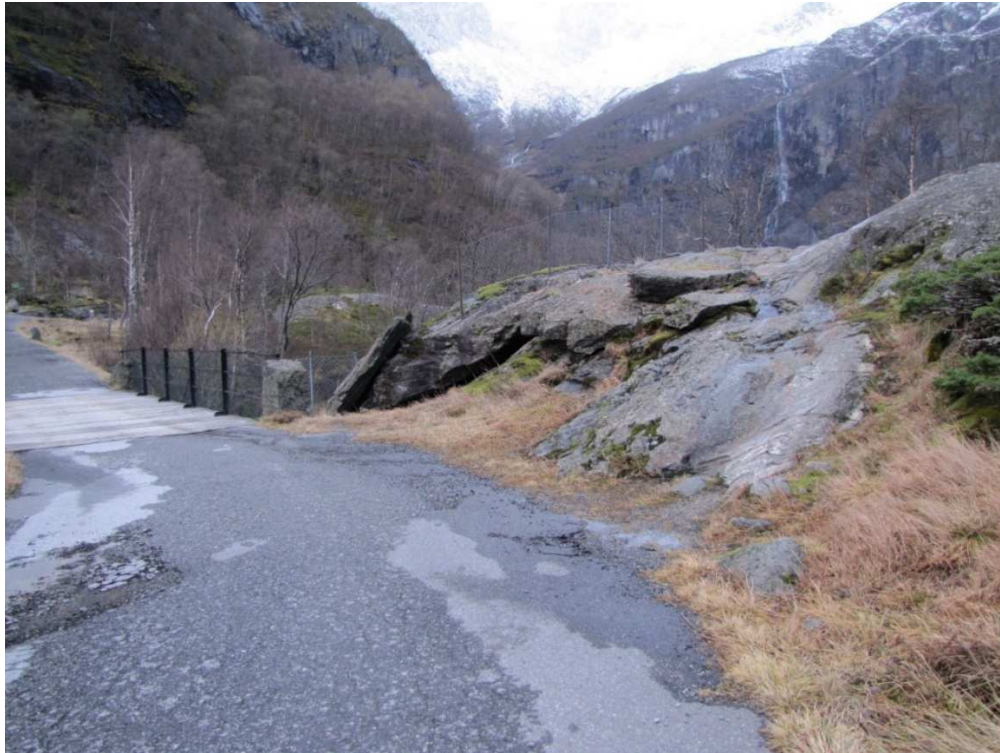
Bilde 20. Dersom ein tenker at Keiser Wilhelms-sti skal innby til bruk ovanfrå må starten oppe spegle kva ein får vidare nedover. Til liks med ved krysset nede, bør her etablerast eit skiltpunkt.

Med dei veldig solide støttemurane som er laga langs Keiser Wilhelms-sti er auka bruk ikkje noko problematisk med tanke på bevaring, bevaring og bruk kan gå hand i hand. Dersom ein tenker at stien skal innby til bruk ovanfrå må starten oppe spegle kva ein får vidare nedover. Det er nærliggande å tru at her ein gong har vore mura oppover mot svaberg. For å få god avstand til brua bør ein ved ei restaurering i dag skape plass for ein breiare og betre inngong lengst til høgre vist på bilde 19. Ein må truleg på plass med ein lav støttemur. I tillegg bør det etablerast eit skikkeleg kryss med ein skiltstolpe. I utforming (form/farge) må skilt på stolpe harmonere med alle andre skilt i Briksdalen.
