Bunessanden i Moskenes kommune

Forenklet konsekvensutredning av
naturmangfold og skjøtelsråd

Rapport MU2021-55

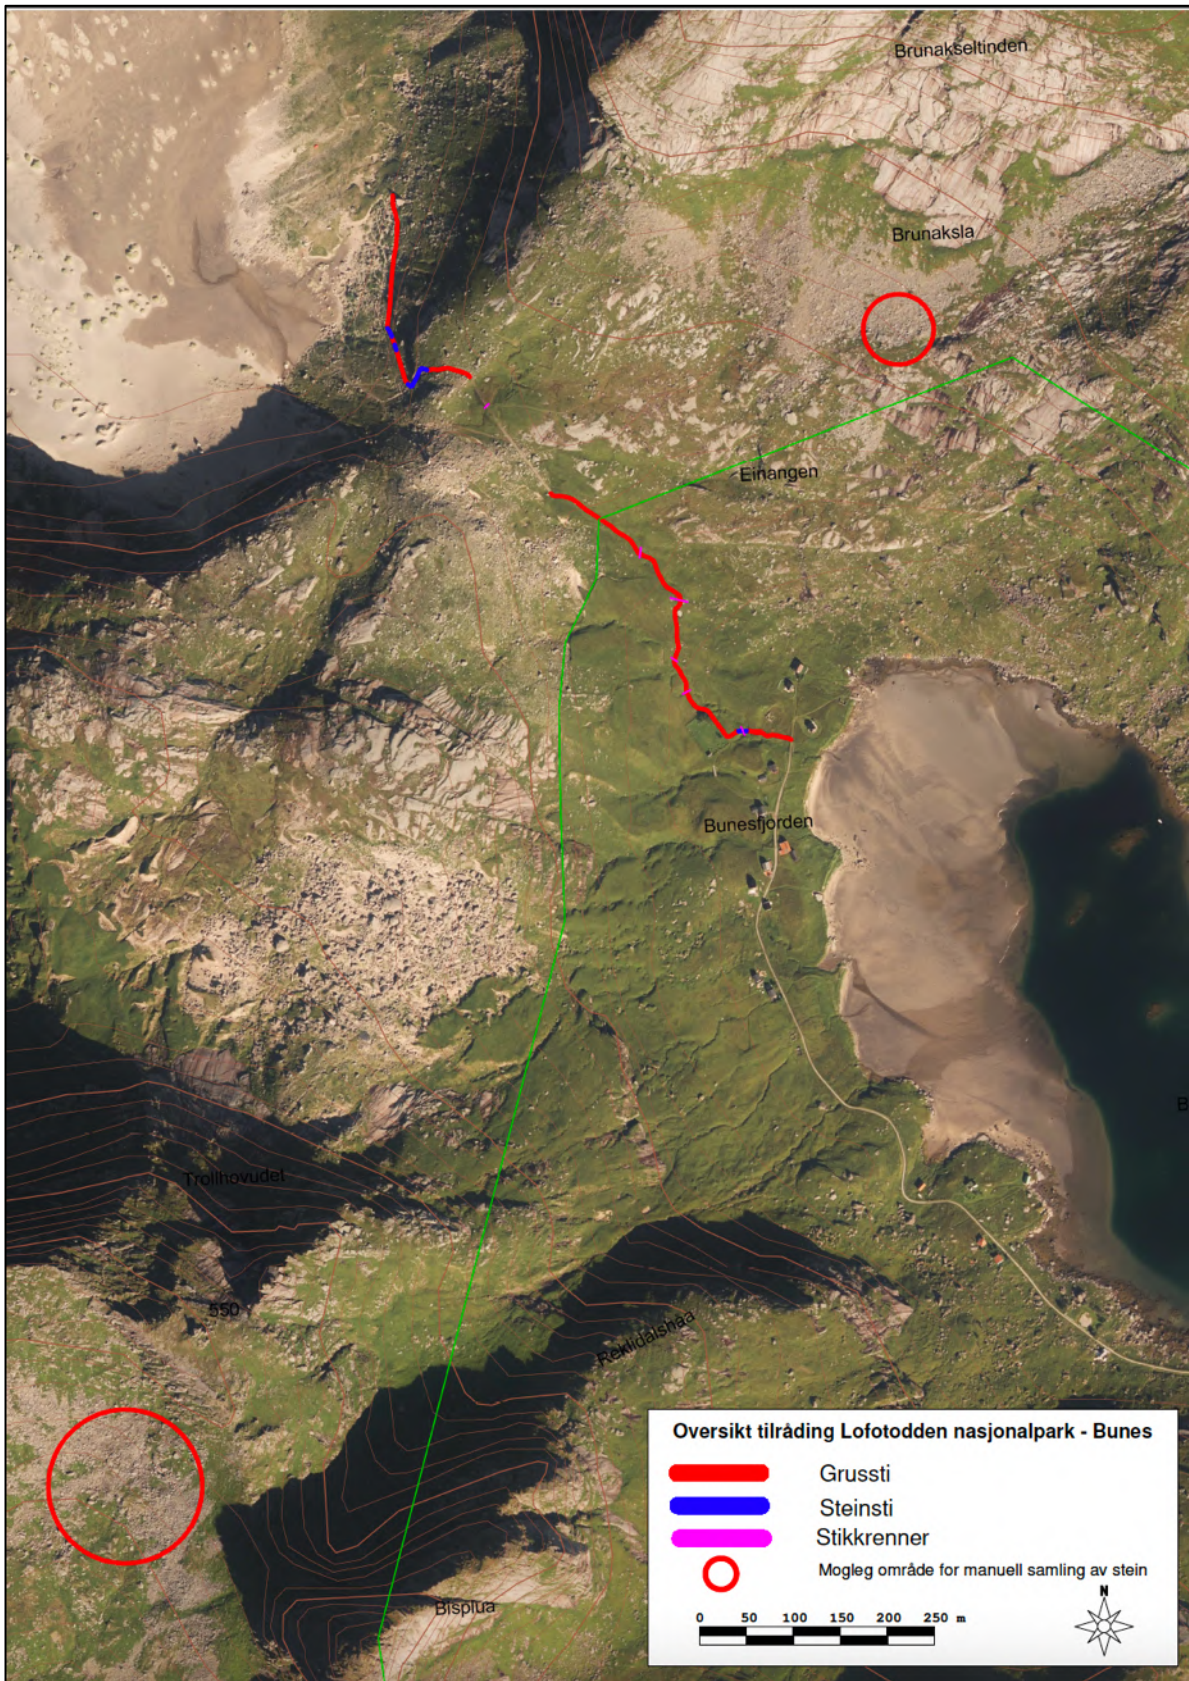
Figur 2 Foreslåtte tiltak knyttet til ferdsselsåren på Bunesanden (Kvalshaug, epost 24.01.22) inkluderer grussti, steinsti, stikkrenner og foreslåtte områder for manuell samling av stein. Uttaket av stein i sørvest er ikke en del av utredningsområdet som befares, men omtales og vurderes basert på eksisterende informasjon.

Utredningsområdet er på rundt 350 dekar og ligger på Bunessanden i Moskenes kommune (Figur 1). Det er avgrenset slik at det omfatter de foreslåtte tiltakene knyttet til ferdselsåren og to mulige steder for uttak av stein vist i Figur 2. Uttaket markert i sørvest er ikke en del av utredningsområdet som befares, men omtales og vurderes basert på eksisterende informasjon. Det er planlagt å benytte helikopter til transport av stein hvis det blir aktuelt. Tiltakene inkluderer grussti, steinsti og stikkrenner. I hovedsak er det grussti som foreslås. Totalt er det lagt opp til 846 meter med tilrettelegging. Det er planlagt å bruke gravemaskin så langt den kommer fram, antatt 450 meter (Utmarksressurs 2021). I skråningen ned mot selve Bunessanden er det brattere, og her er det planlagt én rute ned mot sandstranden. Det er på deler av denne bratte strekningen planlagt steintrapper med stein fra uttaksområdene. Deretter, ned mot stranden, er det tenkt grussti fram til det flater ut.

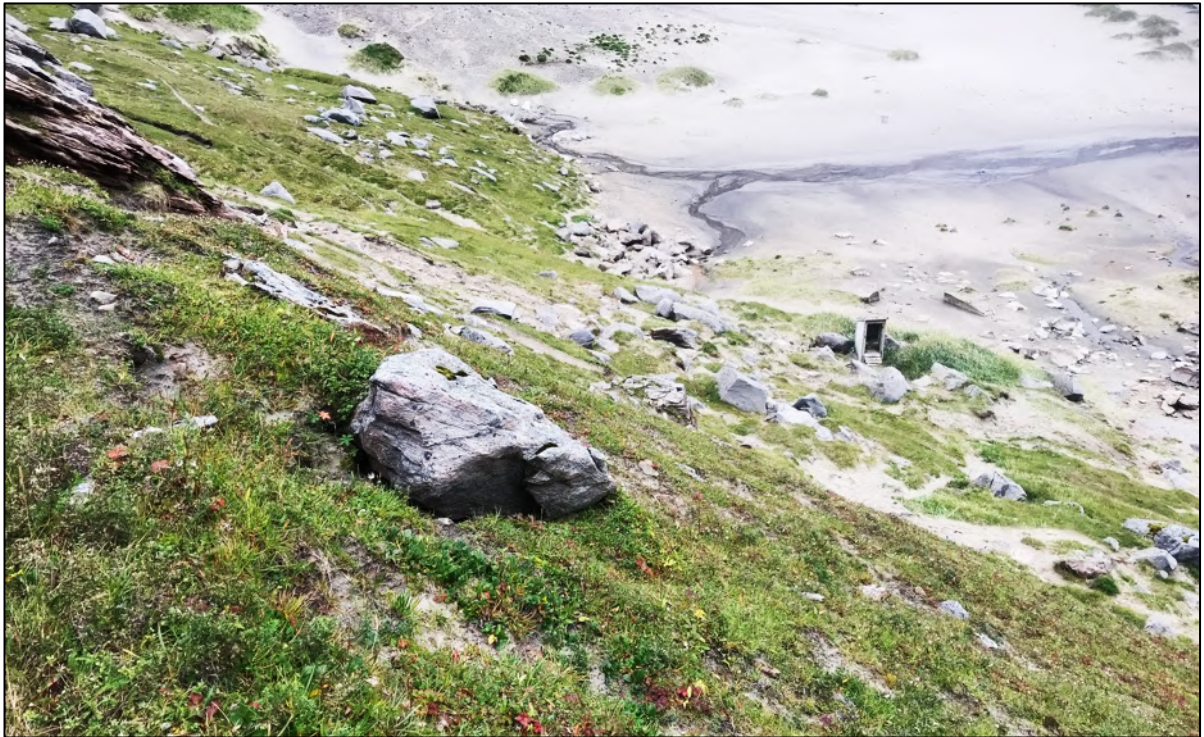
Figur 3 Både i skråningen ned mot sandstranden og andre steder i området er det mye sand og et tynt vegetasjonsdekke. Dette er, og skal være, ustabile miljøer med både vegetasjonsdekke og åpen sand. I nedre deler av bildet ses stier og utedo. Foto: Mathilde Norby Lorentzen

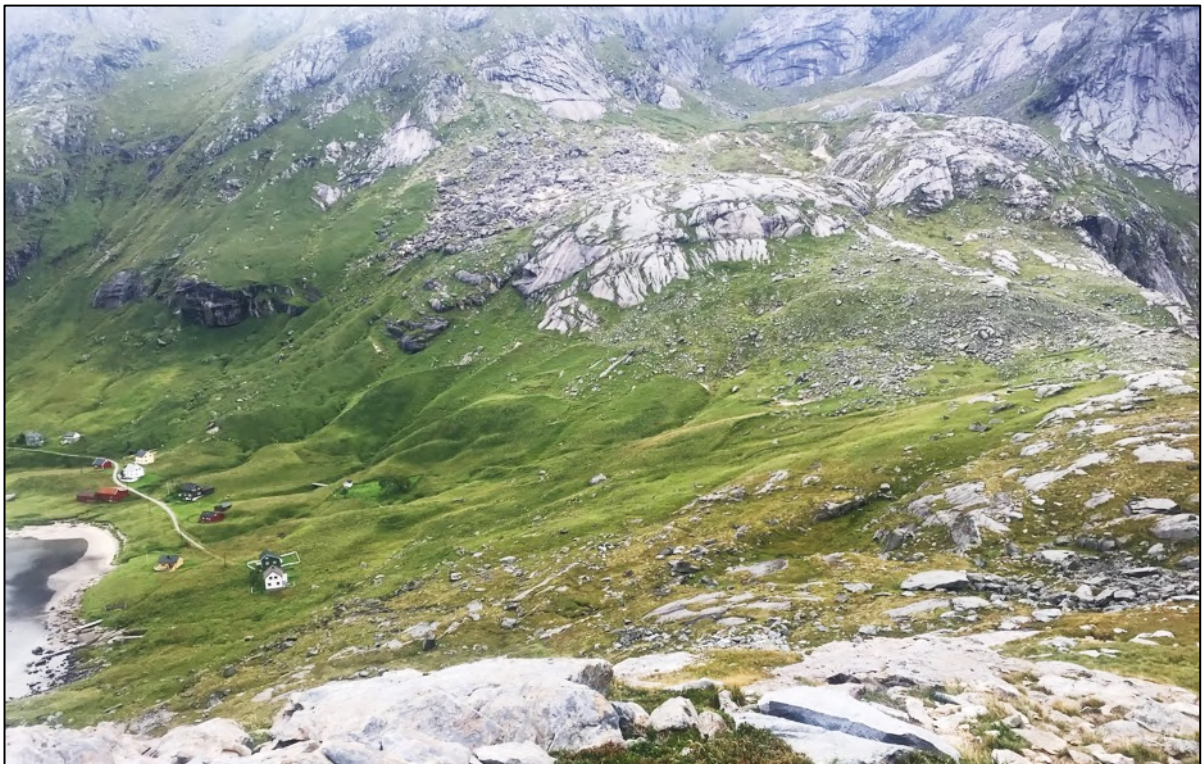
Figur 4 Ned mot Vindstad er det mye tettere med vegetasjon, selv om det også der er sand under. De foreslåtte ferdsels-tiltakene er planlagt fra husene og opp over haugen til høyre i bildet. Foto: Mathilde Norby Lorentzen

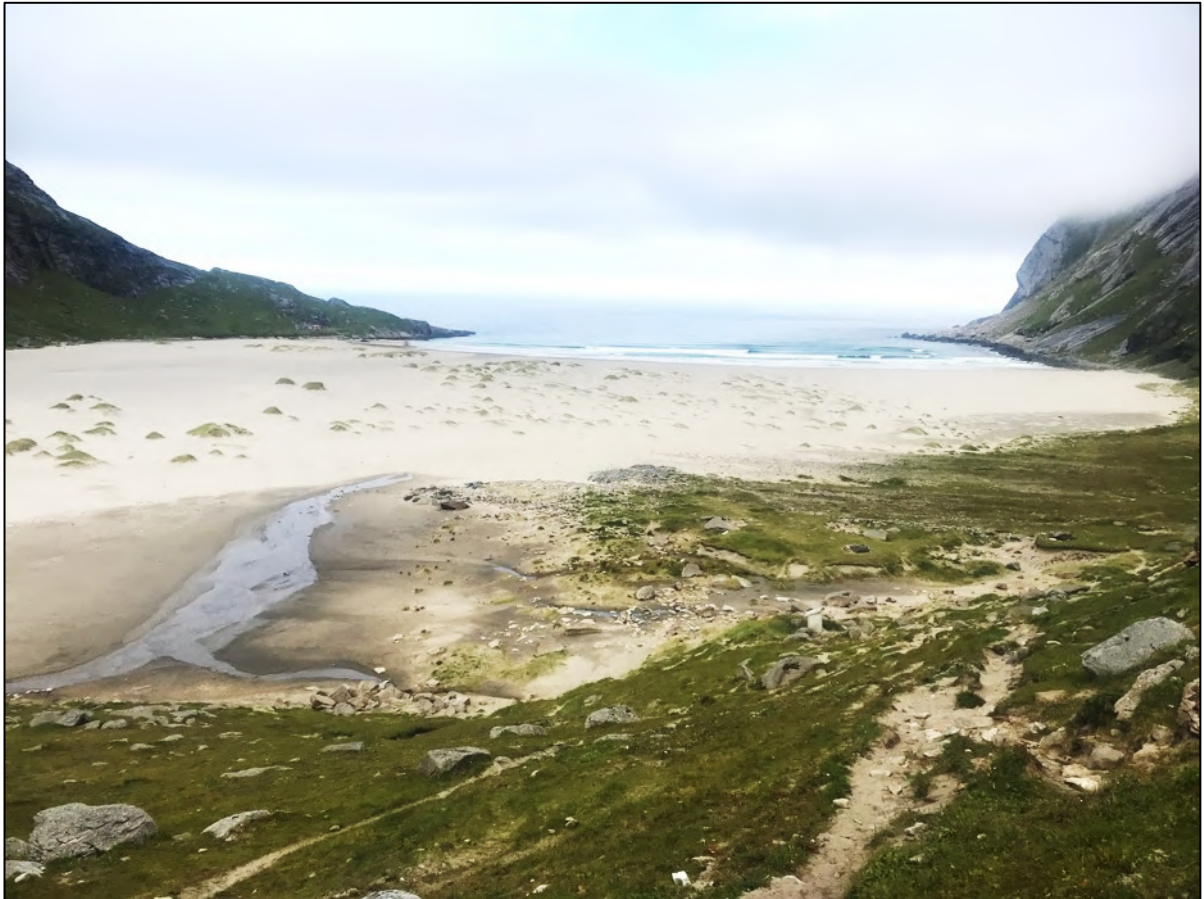
Figur 6 Overgang fra naturbeitemark med kalkrik semi-naturlig sanddyneeng mot åpen sanddynemark uten særlig vegetasjon. Stien går på kryss og tvers her, og ned til det flater ut. På den vegetasjonsklede flaten er det populært å sette opp telt. Foto: Mathilde Norby Lorentzen

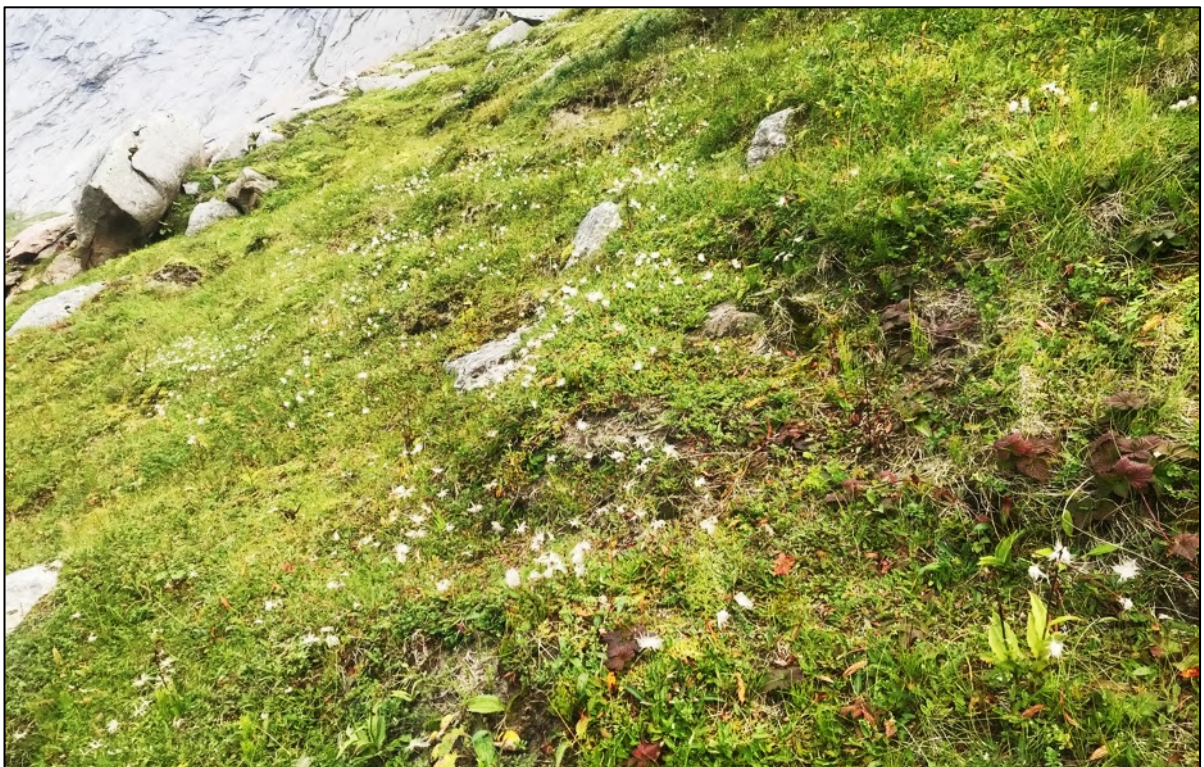
Figur 7 I skråningen ned mot stranden er det kalkrike semi-naturlig sanddyneenger med mye reinrose og spredt med rødflangre. I denne delen ble det også funnet mange beitemarkssopp. Foto: Mathilde Norby Lorentzen.

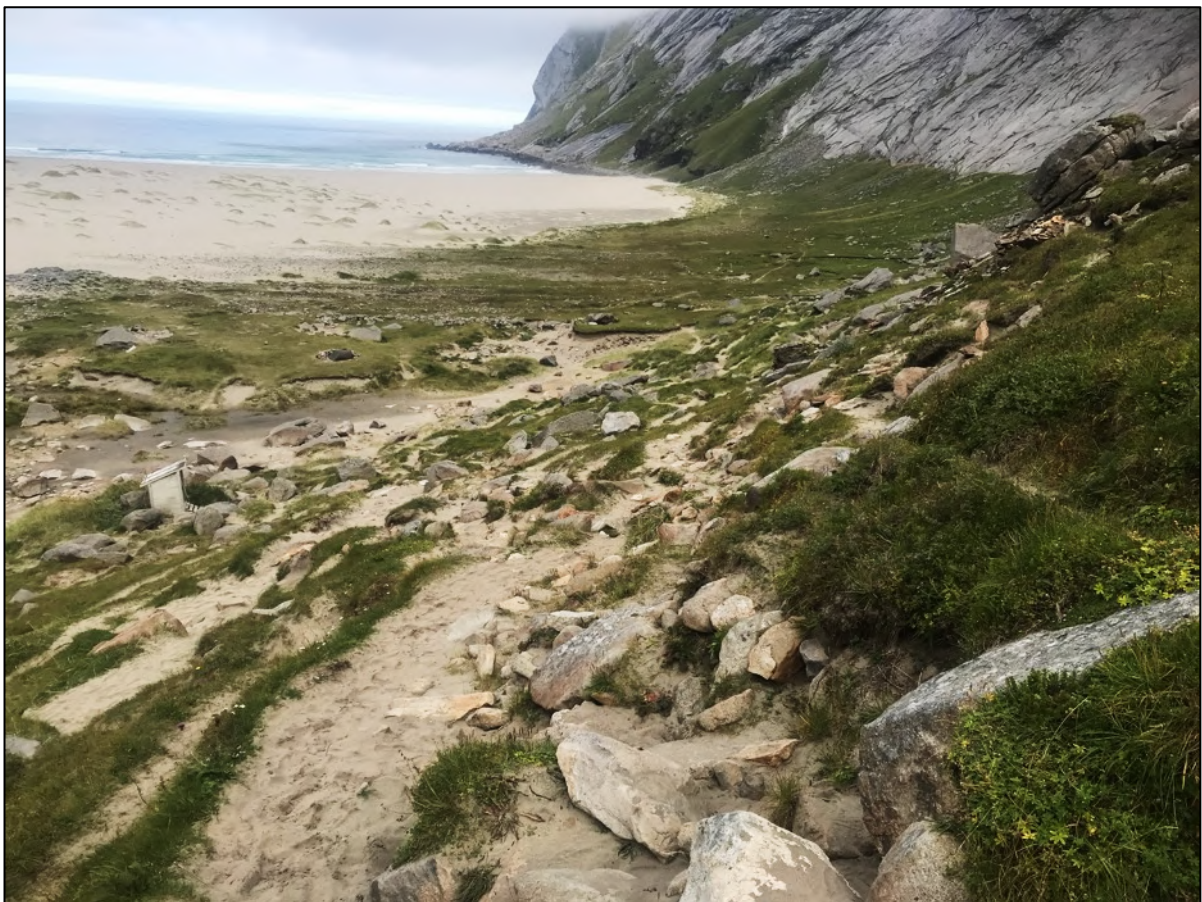
Figur 14 Slitasje på sanddyneenger kan være positivt, særlig hvis beite har opphørt, men konstant ustabilitet gir utarming av flora og fauna. På Bunessanden har ferdselen økt på kort tid, og trolig vil det fortsette å øke, med eller uten tiltak. Foto: Mathilde Norby Lorentzen

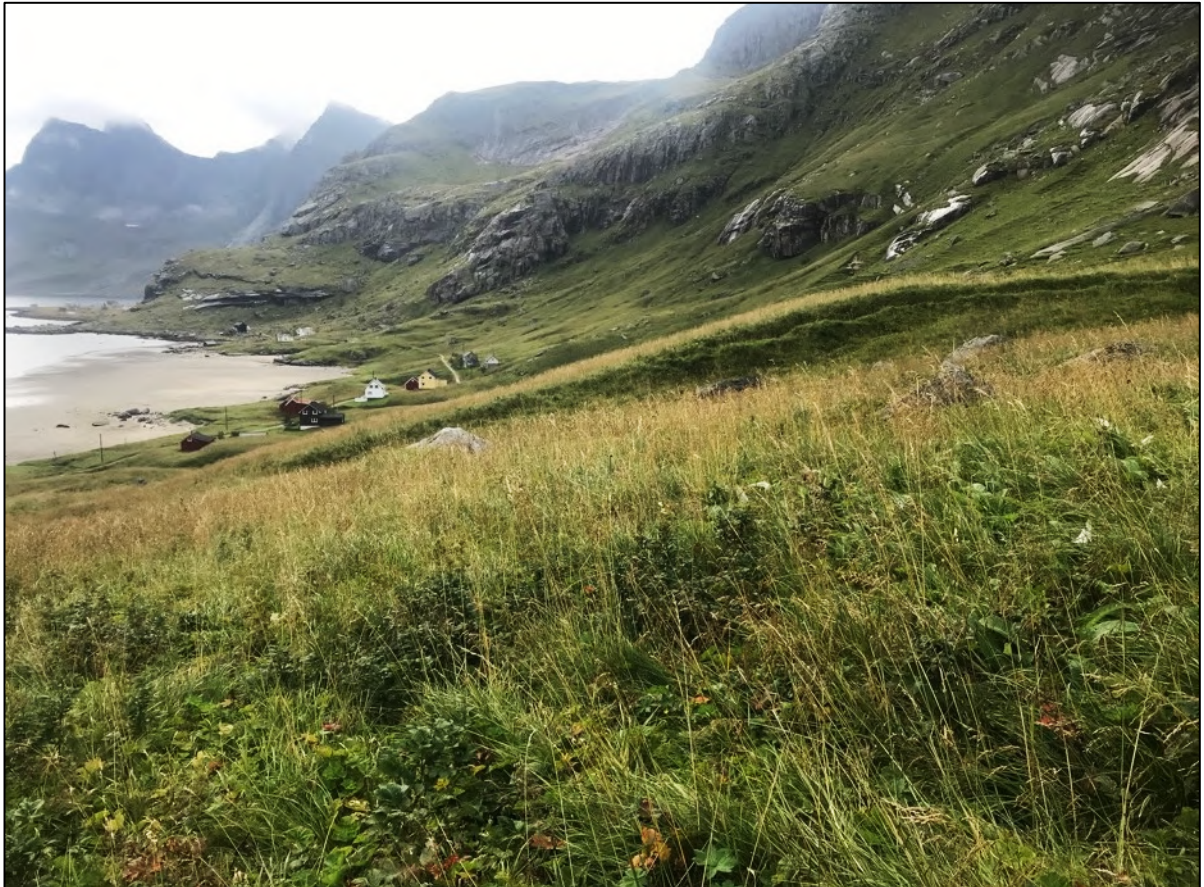
Figur 16 Ned mot Vindstad gror engene igjen slik det er nå, uten skjøtsel. Både slått og beite er ønskelig her. I dette området vil spredt ferdsel være gunstig. Foto: Mathilde Norby Lorentzen

Ved Vindstad er vegetasjonen jevn, men det gror igjen. For naturmangfoldet er slått og/eller beite ønskelig her. Sein slått på sensommeren/tidlig høst, med påfølgende tørking og fjerning av graset vil fremme engarter. Tohjuls slåmaskin kan brukes her, så lenge graset blir fjernet. Stiene kan slås oftere, så lenge graset fjernes. Etterbeite på høsten er ønskelig.

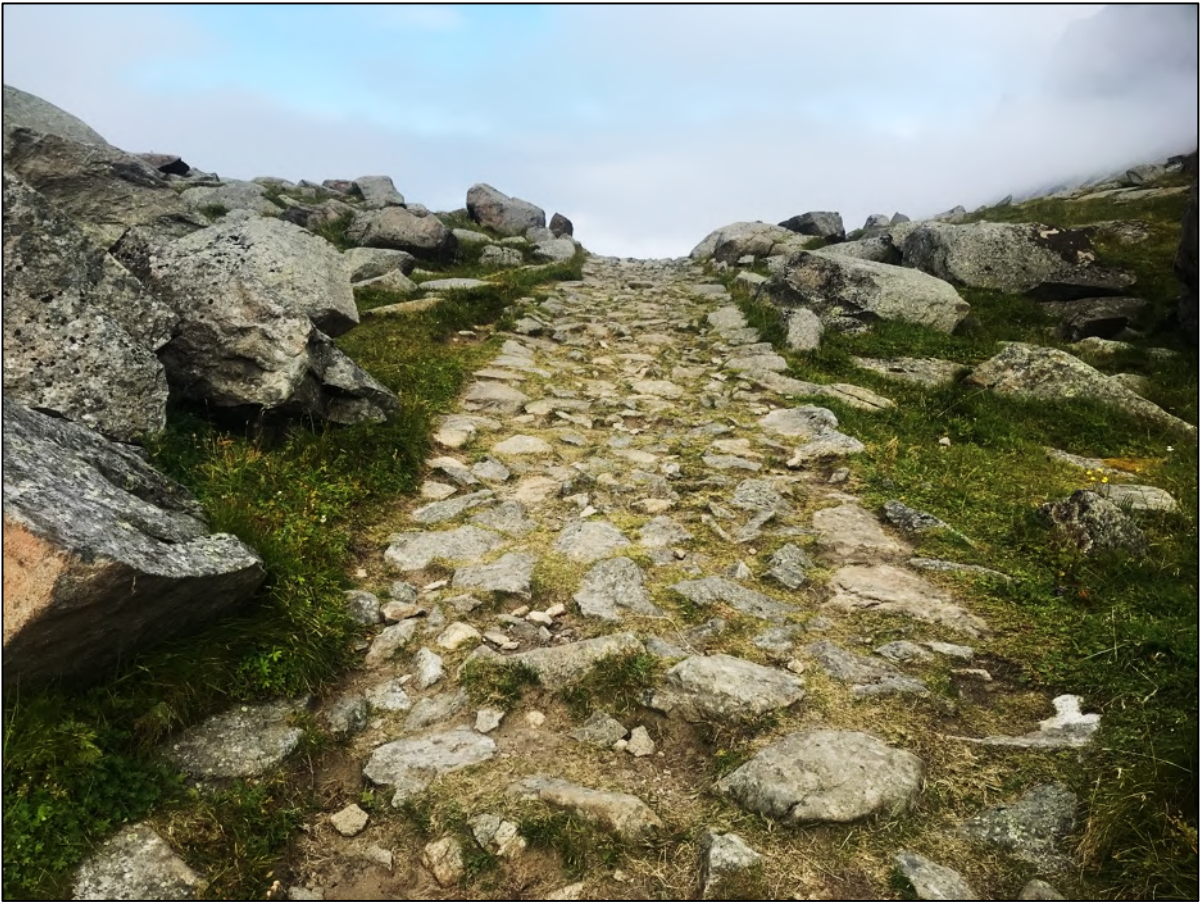
Figur 17 Den gamle steinstien er restaurert og er en del av ferdselsåren mot Buessanden. Langs denne, på begge sider, var det mye bakkesøte og beitemarkssopp. Stedegne masser er ønskelig, og denne steinstien representerer lokal byggeskikk for Lofoten. Foto: Mathilde Norby Lorentzen

Stedegne masser er ønskelig, med andre ord mest mulig bruk av sand og stein fra nærområdet. I stedet for grus hentet fra andre steder bør det, der det er mulig og hensiktsmessig, brukes stein fra nærområdet, slik som den gamle steinveien i figuren under. Denne typen vei viser den lokale byggeskikken for Lofoten, og vil gli mer naturlig inn i landskapet enn en anlagt grussti. Stikkrenner kan benyttes for å lede vann bort.
