# Restaurering av turruter, kanalisering av ferdsel Lofotodden Nasjonalpark

- Bunesfjorden – Bunes-sanden
- Ryten
- Kvalvika

- rapport med tilråding for tiltak -

2021

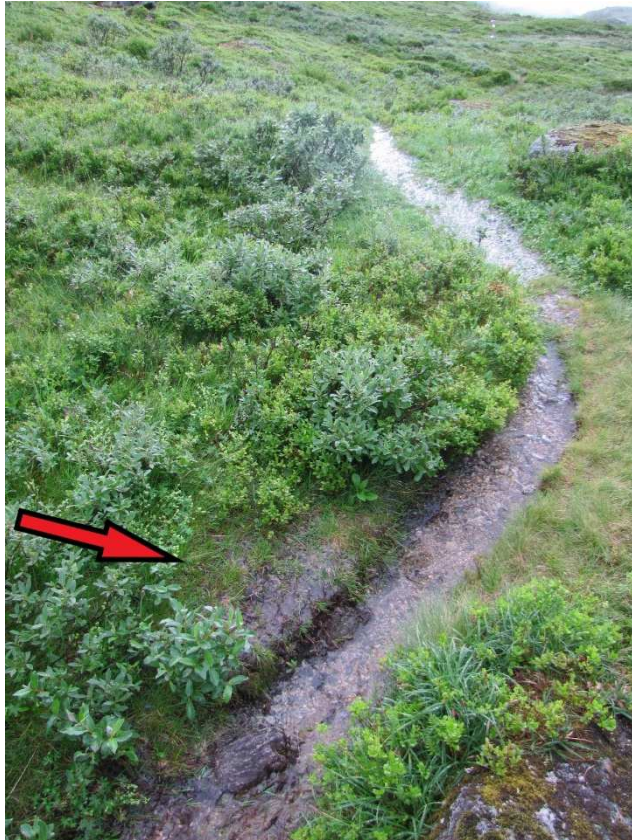
*Bilde 2.*

*Eksempel på at ytterkant ligg å fangar vatn. Etter berre ein time med kraftig nedbør har det danna seg ein liten bekk (raud pil) som kjem ned, og som begynner å renne etter sti-sporet. Dette finn ein mykje av overalt, og denne erosjonen er svært enkelt å gjere noko med.*

Løysing slike stadar er å ta ned kanten som har danna seg på dalside og skape fall, slik at vatnet igjen får fri bane rett ut og over sti. På denne måten blir stien også breiare og betre å gå på. Grov rullestein må fjernast. Dersom nødvendig, for å oppnå god nok bredde, må ein mure opp kant på dalside. Dersom kant mot hengside er bratt og ustabil må det plastrast med heller. Alt etter kva lausmasse som er på staden kan ein velje å legge på grus som toppdekke.

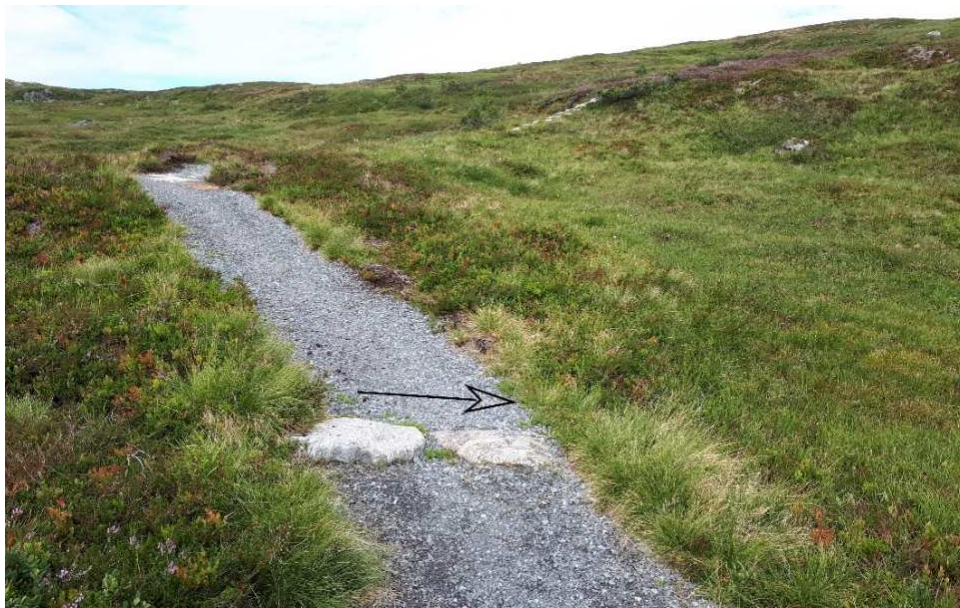
*Bilde 3. Døme på sti bygd maskinelt. Ved bygging av gang-sti må ein alltid legge inn godt fall utover, slik at vatn blir drenert vekk. Mot dalside kan ein ikkje ha noko kant som møter vatnet, overflate på sti «må gå i null» mot omkringliggende terreng.*

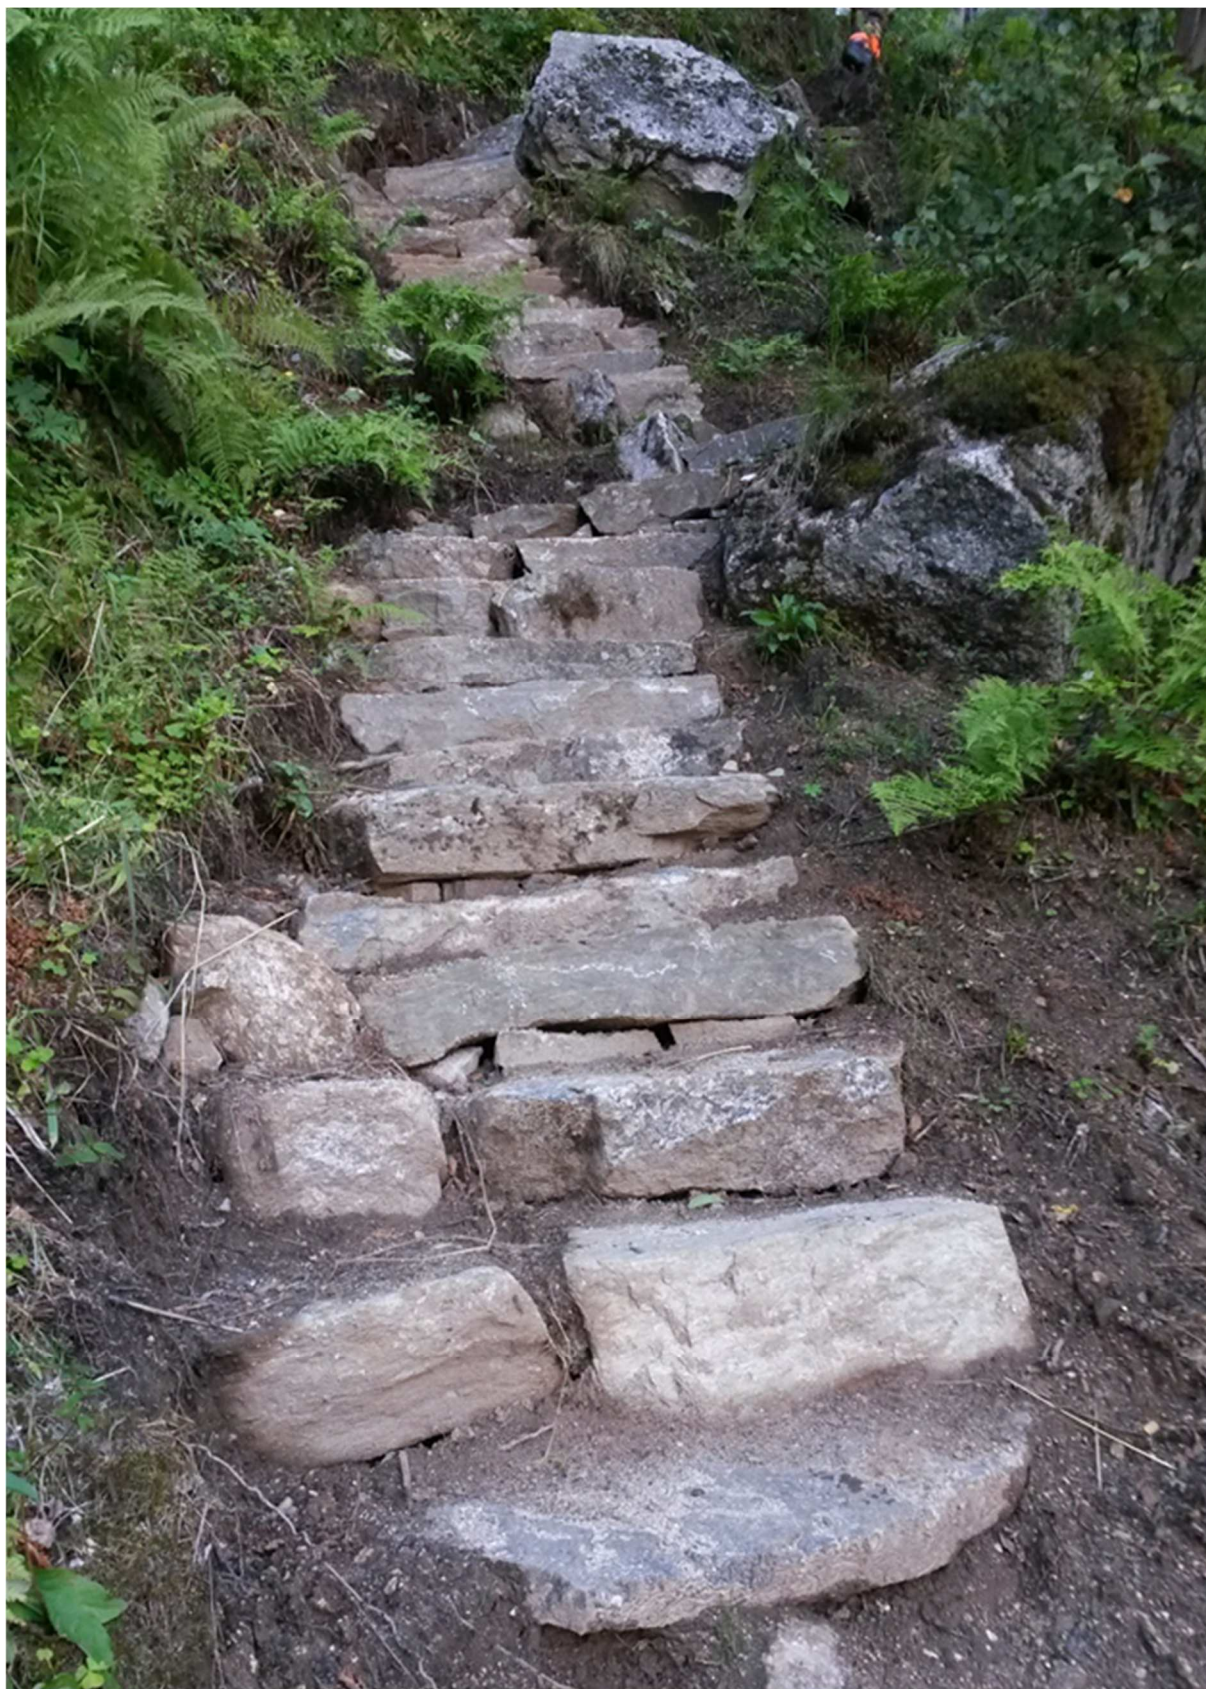
Bilde 5. Eksempel manuelt bygd steinsti. Brei eller smal, stein-sti skal alltid vere mest mogleg nedsenka i terrenget. Då ser det naturleg ut. Og ikkje viktig minst viktig, ein oppnår at sti ligg skjerna for skred og utgliding.

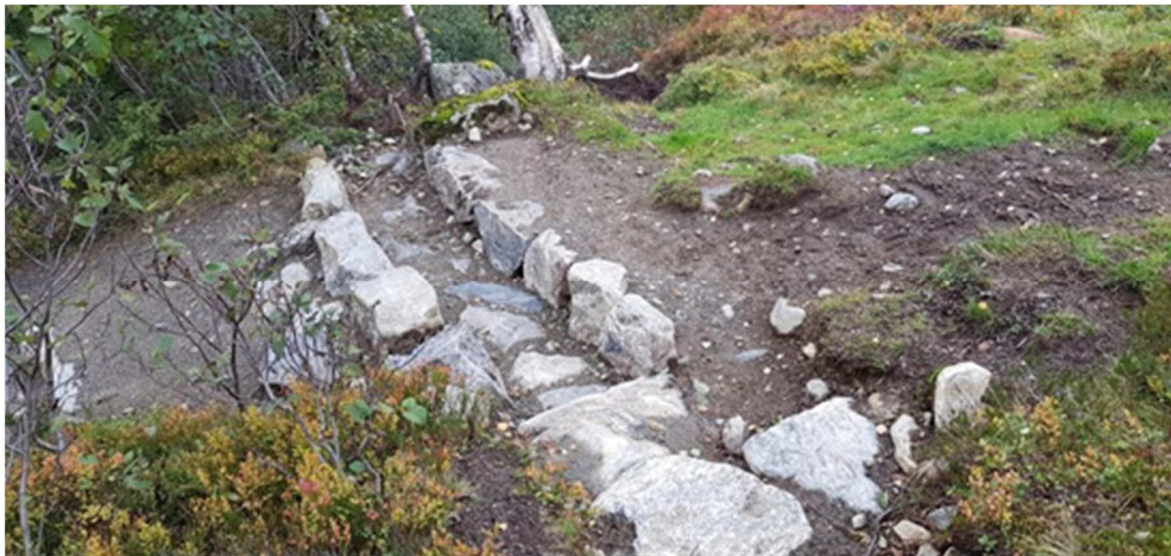
Bilde 6. Eksempel manuelt bygd stikkrenne. Døme på ei solid og sterk stikkrenne. Manuelt bygd.

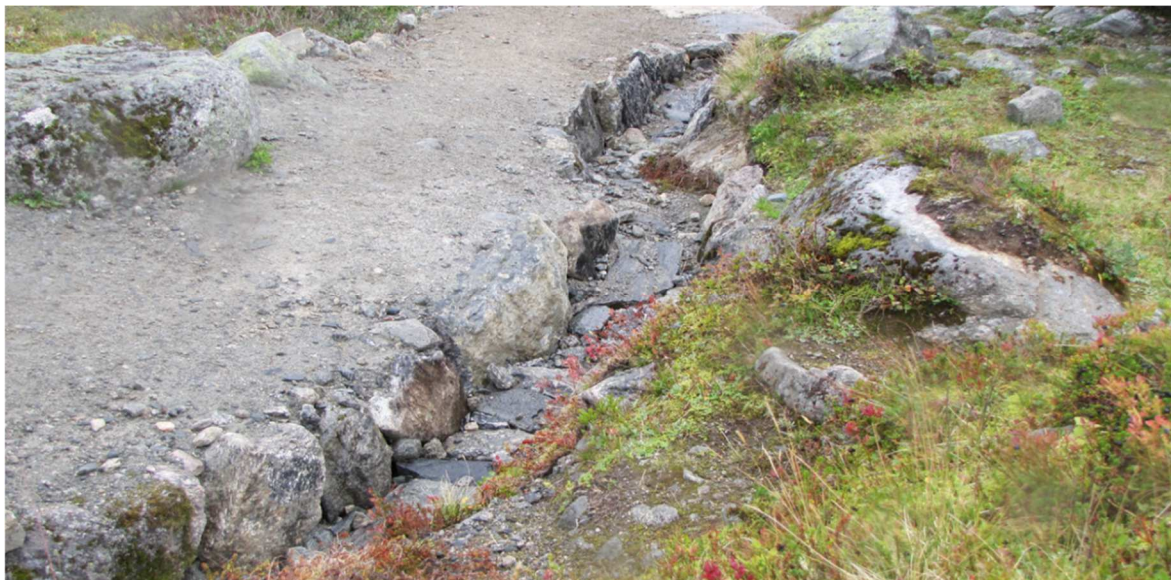
Bilde 7. Døme manuelt bygd langsgående stikkrenne. Når vatnet kjem ned fordelt over ei strekning kan ei langsgående stikkrenne vere nødvendig, før ein slepp vatnet over og vekk frå stien.

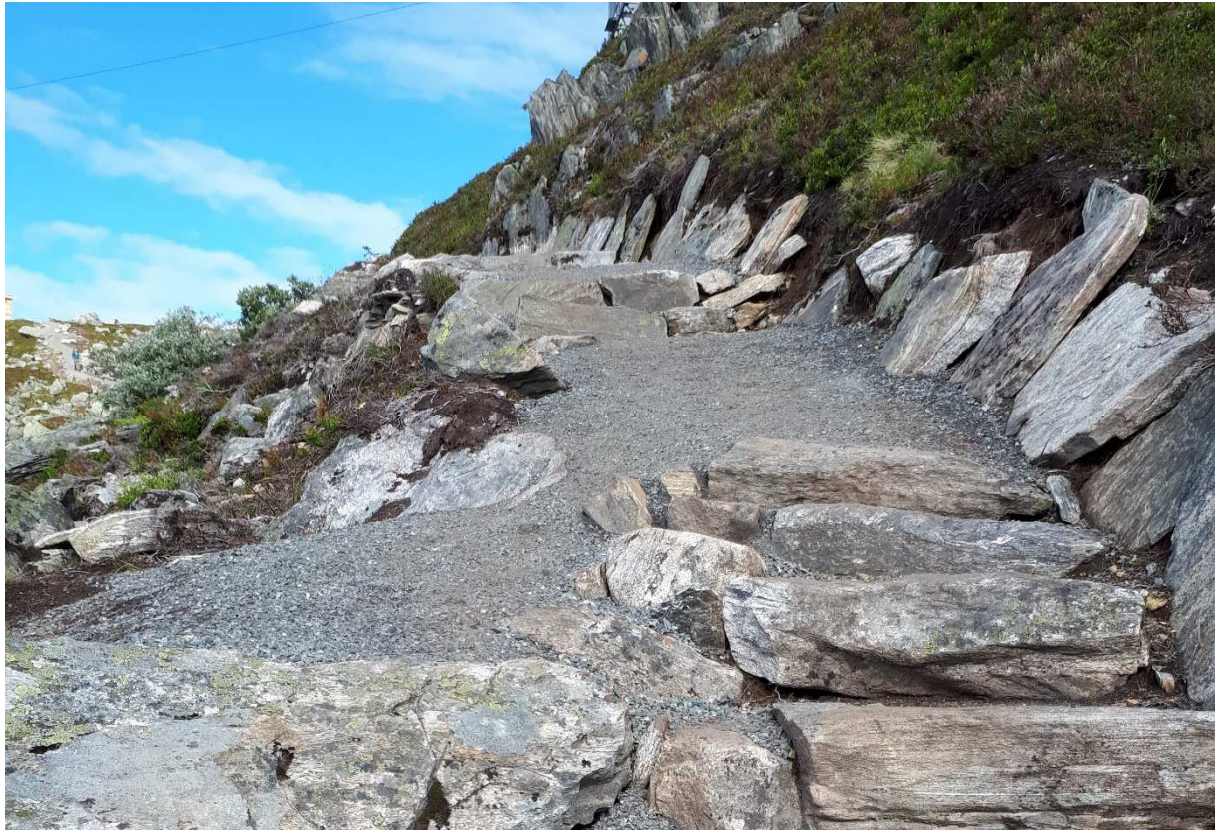
Bilde 8. Manuelt bygd sti. Døme på sikring av heng-side ved hjelp av skråstilte heller.

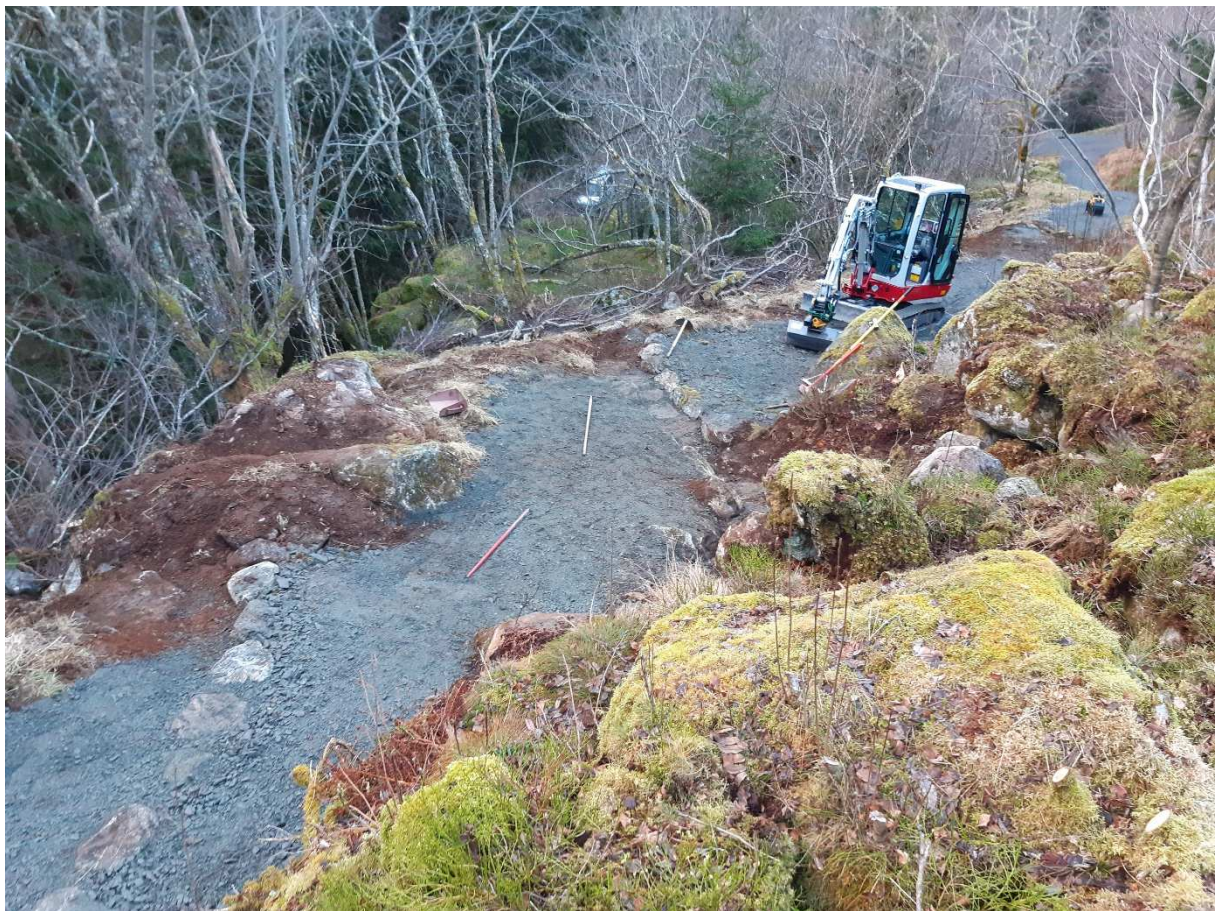
*Bilde 9. Eksempel på ein bratt, robust og varig grus-sti bygd med gravemaskin og liten beltedumper. Stien har mellom 30 000 og 40 000 passeringar per år. Ein har varierande bredde for å oppnå eit naturleg inntrykk. I venstre bildeant er det lagt inn ein skråstild tversgåande «spalt». Framfor og bak gravemaskin er maskinelt bygde stikkrenner.*

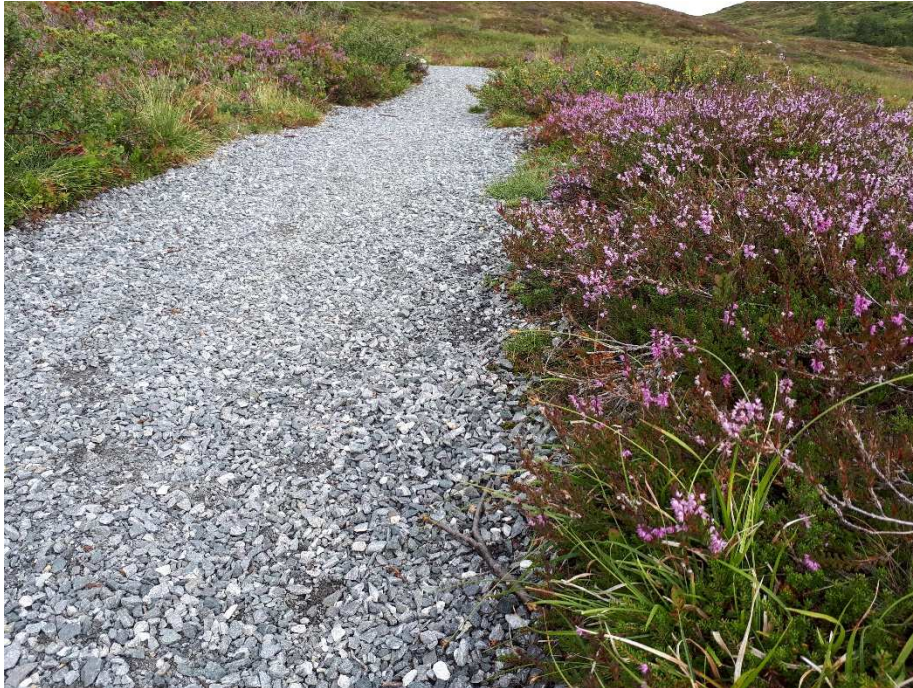
*Bilde 10: Korrekt val av byggemateriale, full kanalisering.  
(restaurert 2015)*

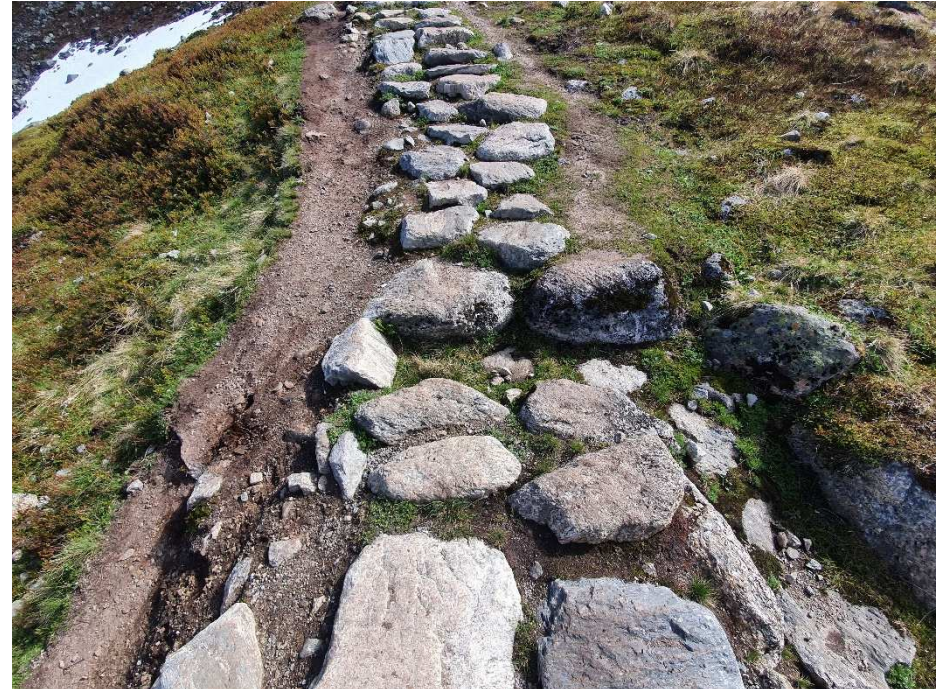
*Bilde 11: Feil val av byggemateriale, dårleg kanalisering.  
(restaurert 2010)*

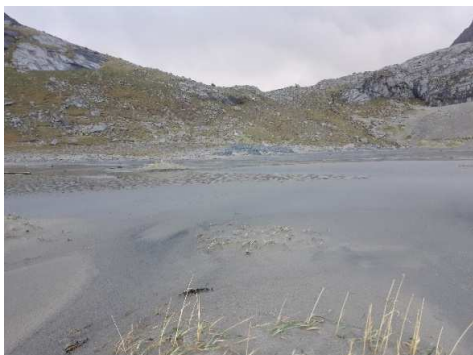
*Bilde 12. På yttersida av Einangen kan ein sjå finkorna sand som er frakta langt oppetter dalsidene av sterke vindar. Laget av sand er derimot ikkje ustabil, og ein kan nytte ordinære metodar ved restaurering.*

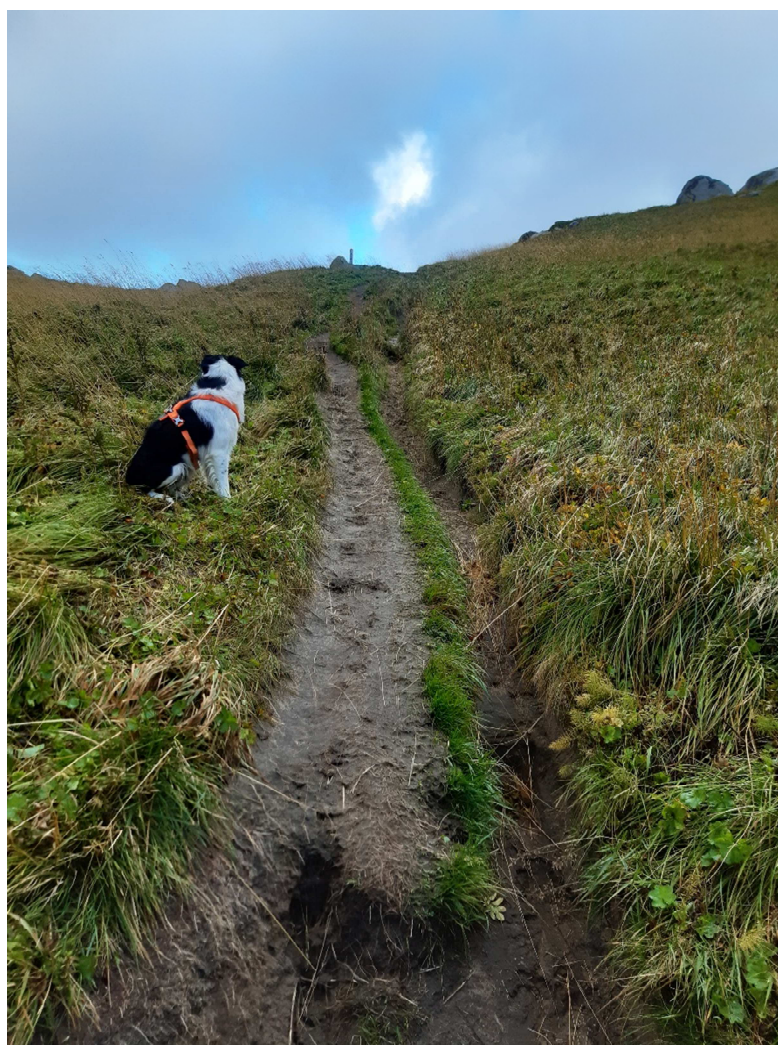
*Bilde 13. På søraust-sida mot Bunesfjorden er ganske tørt, men ein kan sjå spor etter litt erosjon, som truleg oppstår under periodar med veldig sterk nedbør. Dette lar seg først og fremst løyse gjennom å sørge for godt fall utover, men også gjennom bygging av nokre stikkrenner.*

Heilt frå fjorden og litt forbi øvste punkt er vår tilråding å legge ein solid og varig grus-sti. For å oppnå kanalisering av trafikken i denne type terreng er det heilt nødvendig å nytte grus. Med så mjuk og fin vegetasjon på sidene vil ein sti berre av steinheller vere direkte øydeleggande. Ein godt bygd grus-sti vil over tid ha behov for eit minimum av vedlikehald, langt mindre vedlikehald enn treklopper. Ein kan gå med gravemaskin til 45 meter forbi toppunktet. Ein bygger grus-sti, med innlagt spalt på dei brattaste stadane heilt til ein møter det flotte kulturminnet av ein sti på øvste punktet på Einangen. Langs strekninga oppover på sørsida treng ein to stikkrenner. Over den gamle kyrkjegarden er

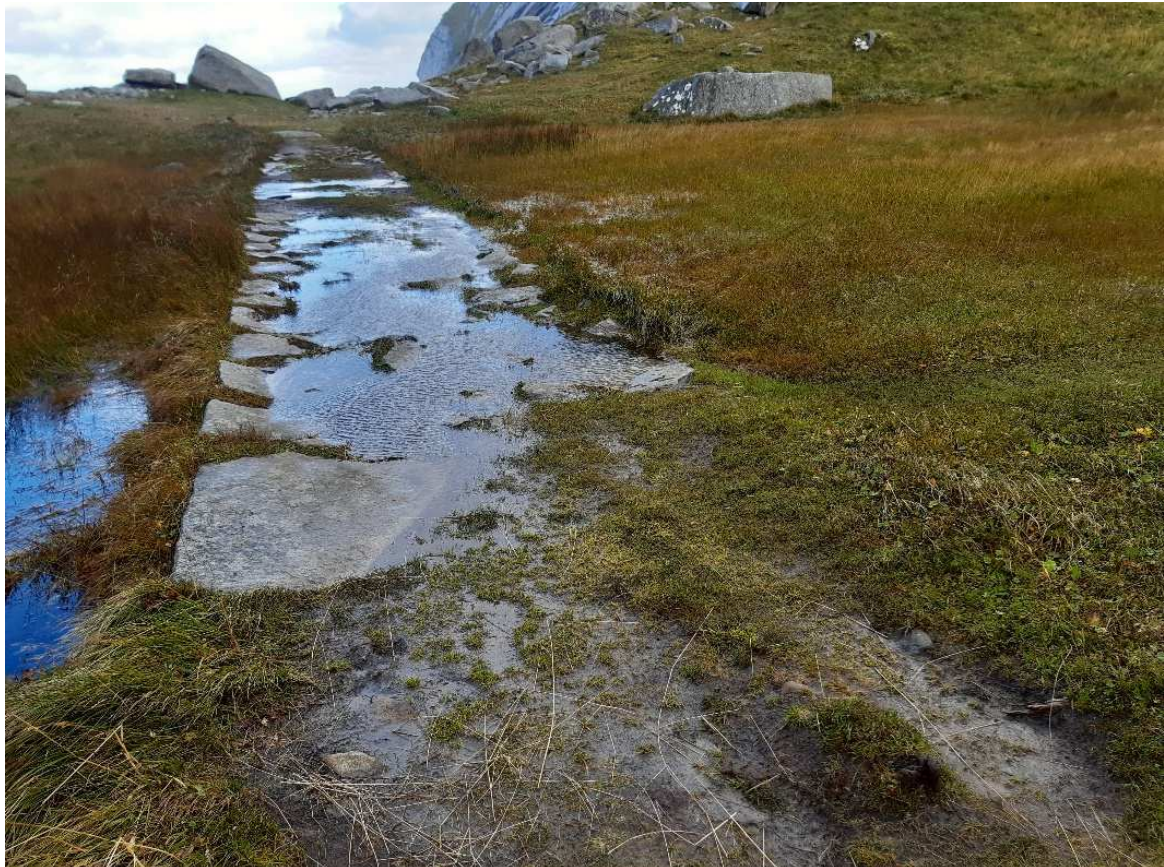
Bilde 14. Nordre del av partiet som vart bygd av grunneigarar i 1936/37.

Ei lita gravemaskin med gummibelte klarar å belte over dette stykket dersom ein er litt varsam. På nordsida kan ein bygge 45 nye meter med spalta grus-sti der ein kan bygge med gravemaskin, før terrenget blir brattare og ein er tvungen til å gjere resten av arbeidet ned mot Bunes-sanden manuelt. Den samla samanhengande distansen (med unntak av 150 meter gammal sti) ein får bygd med gravemaskin er om lag 450 meter. Med ein så lang distanse er det mest hensiktsmessig å bygge dette maskinelt.

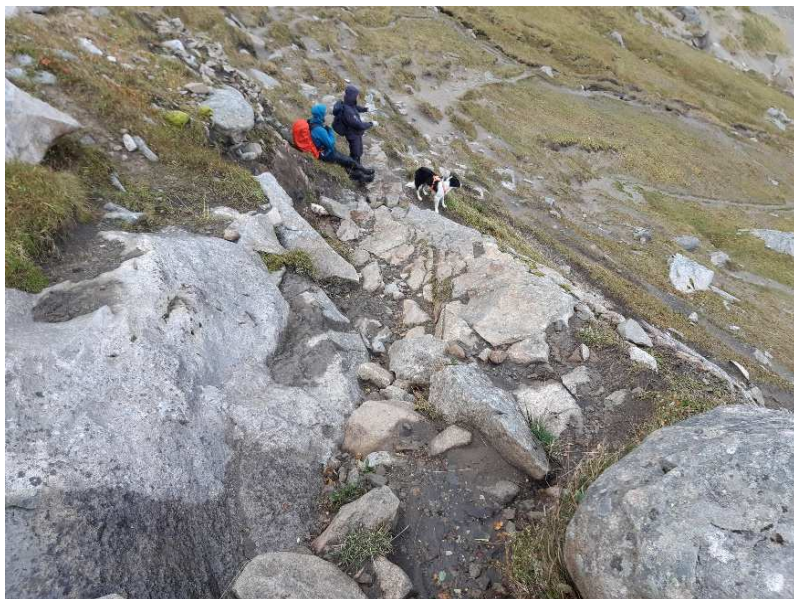
Bilde 15. Frå øvre del av nedstigninga mot Bunes-sanden. Her er eit lite stykke der fjell stikk opp i dagen. Rett i etterkant svingar hovudlinja nordover og går i rett linje ned mot sanden.

Om lag heile denne nordvende sida byggast manuelt, stein i baggar fraktast inn frå steinur i nærområde. Her er mengder med stein av veldig god kvalitet, som ein ved oppstart av arbeidet kan pakke manuelt og gjere klar til frakt. Frå punktet der ein grunna bratt terreng ikkje kjem lenger med gravemaskin må ein inn med trapper av stein i nokre meter ned mot eit parti med nakent berg. Over berget lar ein underlag vere som det er, rundt svingen nedanfor må ein legge til ei oppmura trapp. Frå rett under svingen og langs den nordre linja heilt til stranda er tilråding å legge grus heile vegen, med innslag av trapper to-tre stadar for å ta høgde. Trapper vil vere med på å bryte opp det visuelle inntrykket og gjere tiltaket meir naturleg. I tillegg til stein til trapper må det fraktast inn noko stein til å forsterke side kant på dalside (her mot strand). Behov for å legge til rette er slutt når ein når den flate grasenga nede ved stranda. Her nede er det så lett å bevege seg rundt alle stadar at trafikken og slitasjen raskt blir spreidd utover eit større område.

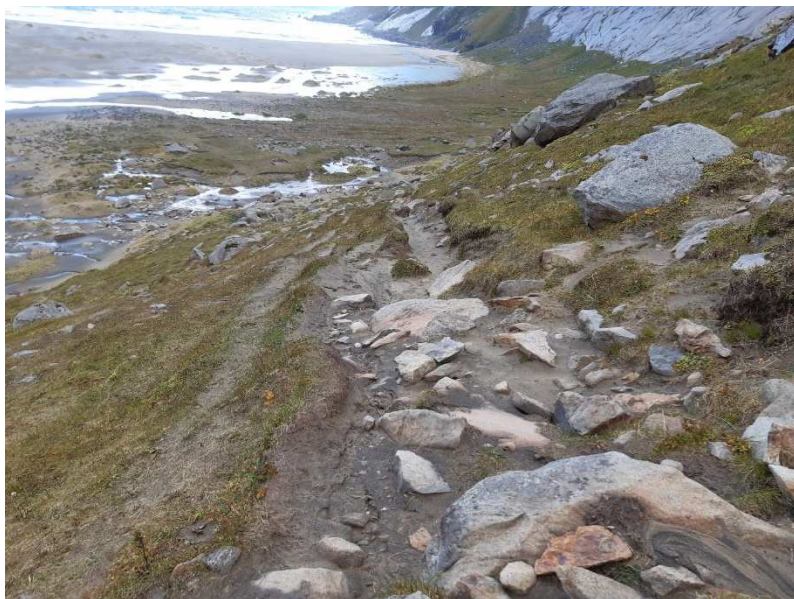
Bilde 16. Frå nedre, nordre del mot Bunes-sanden der terrenget flatar ut. Stien går mellom steinblokker, før ein er over på grasslette. I øvre venstre del av bildet ser vi sandstranda.

Greina ned mot stranda i sør-vest må i starten byggast med vekselvis spalta grus-sti og trapper. Denne traseen ligg meir rett etter terrenget si fall-linje, og utfordringar med at vatnet kan begynne å følge sti-sporet er derfor større. I nedre halvdel går stien parallelt med ein bekk. Der ein kan langs denne traseen brukar ein grus med spaltar, ved og under bekken må ein inn med steintrapper som er eit sterkare materiale dersom ein får flaumvatn inn mot sti.

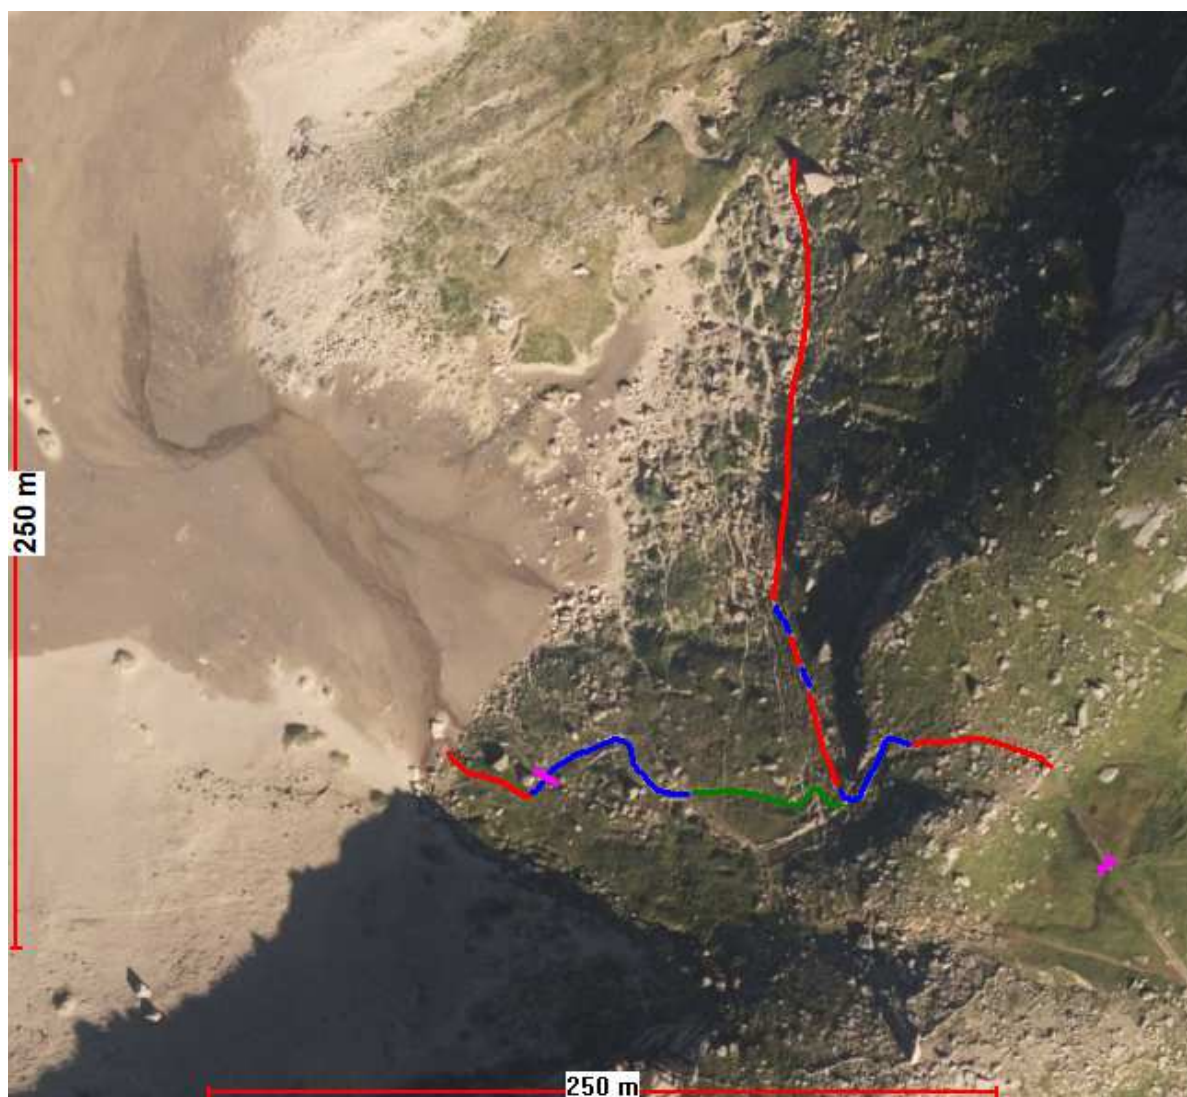
Bilde 17. Frå vestre del av stien mot Bunes-sanden.

Raud linje - grus-sti, delar bygd med spalt. Blå linje - steinsti. Grøn linje - vekselvis steinsti/grus. Trapper der ein treng ta høgde over tersklar. Lilla - stikkrenner

På bilde 17 kan ein sjå dei mange parallelle stiane som har etablert seg. Restaurering av to robuste hovud-trasear vil samle trafikken, og ein vil over tid sjå at andre trasear gror att. Om det er nødvendig med ekstra tiltak for at botnsjiktet skal reetablere seg vil ein etter kvart få svar på. I nedre, venstre kant av bildet har det blitt etablert seg stiar over sand-dyner. Desse kan ein med fordel fjerne ved hjelp av ei jernrive i denne bratte sida med sand.

Ved passering av bekk heilt i nedre del må ein legge inn steinheller som ei ekstra sikring mot utvasking. Vi tilrår å krysse bekk rett ovanfor to store steinar som ligg her, og kome seg over på ryggen mellom den vesle og den litt større bekken som går i søkket lenger vest.

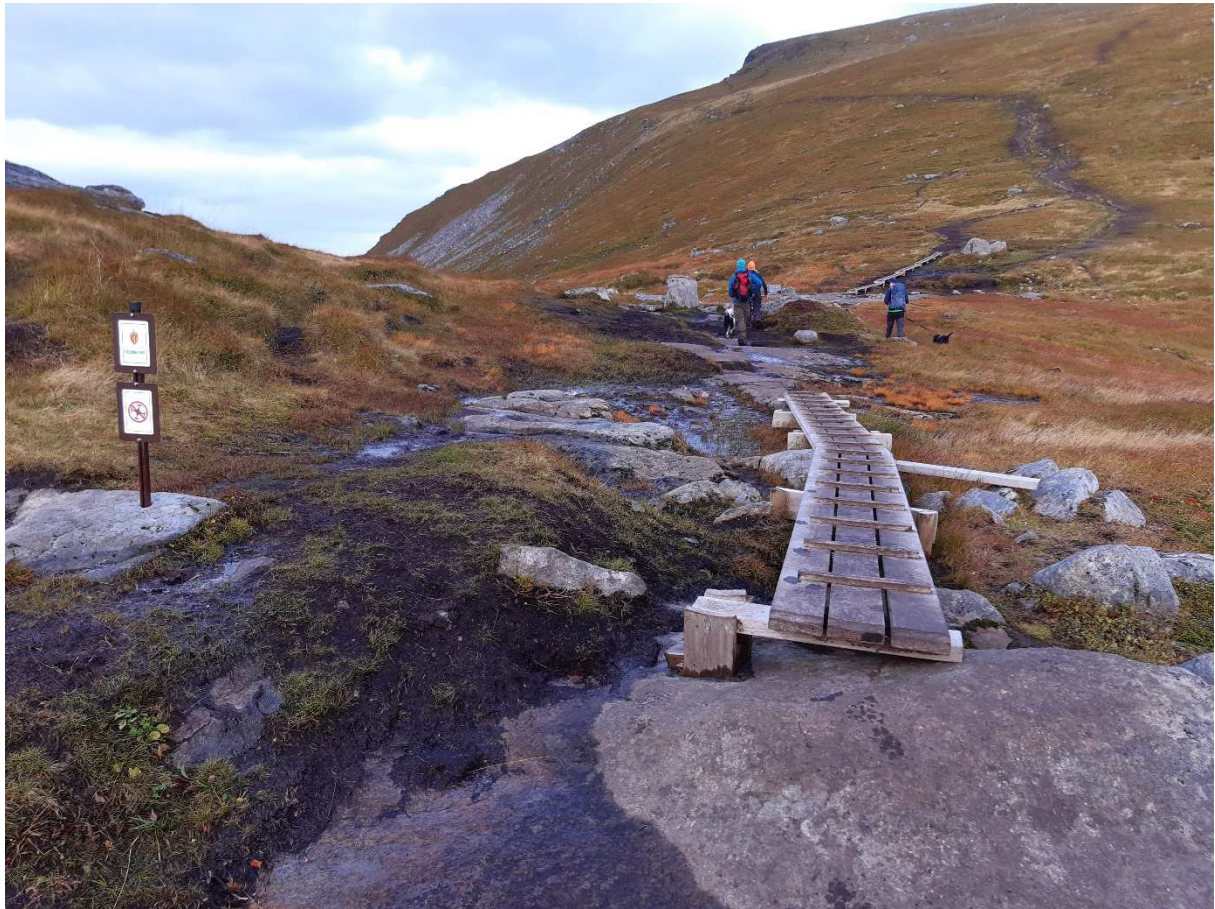
*Bilde 18. Slitasjen mot Ryten er stor, og på det meste går den ut i 8-10 meters bredde. Behovet for å samle trafikken langs ein god trase er stor. «Rett-ned-linja» i øvre høgre hjørne på bilde visast ikkje på flyfoto frå 2015, den er etablert sidan.*

Langs heile traversen vestover er vår tilråding å bygge grus-sti, berre med nokre strekningar med steinsti forbi dei våtaste partia. Før ein vender nordover på slutten må ein inn med fem slike korte parti med steinsti. Ein følger terrenget og legg godt fall utover, slik at vatnet ikkje begynner å gå etter sti-spor. Ved det største blautholet, 250 meter før vending nordover, må ein bygge 50 meter steintrapp/hellegong. Stien går her i fire parallelle trasear, vi tilrår å gå opp eit høgdelag gjennom blautholet, og så gå vidare etter ein av dei midtre traseane (sjå vedlegg 2).

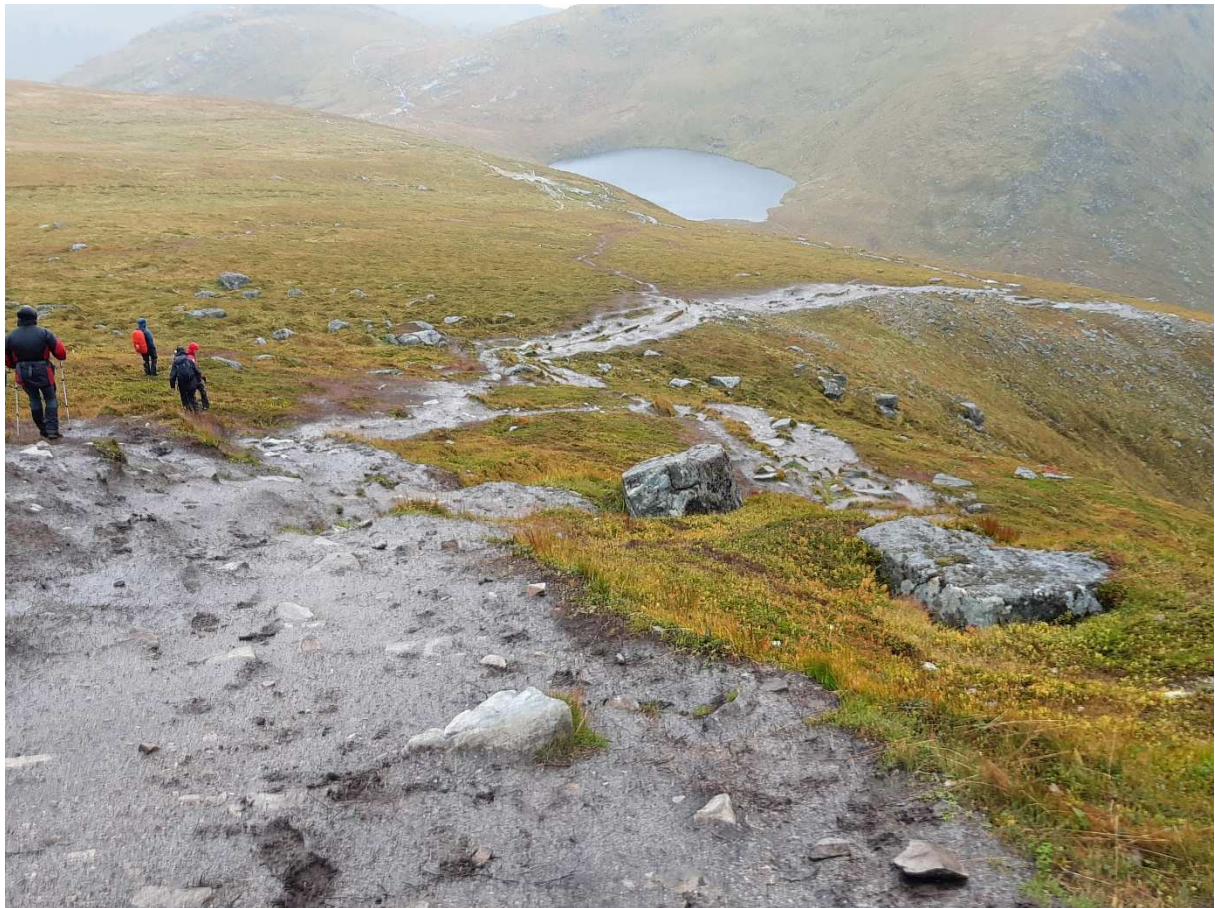
Bilde 19. Frå øvre del der stien går nordover langs den bratte kanten som vender mot storhavet. Langs denne delen har vegetasjonen lav toleranse for slitasje, og det har danna seg stor bredde på stien.

Like etter kjem ein til kanten i vest som går bratt ned mot havet. Her vender stien nordover, før den igjen går i en bue vestover mot toppunktet. Frå vending og oppover har ein den mest sårbare delen, der det går bratt opp og i stor bredde. Nokre stadar har ein søkt ut i bredde slik at slitasjen er heilt opp i 8 meter bredde. Oppover ryggen er det forholdsvis tørt, og vår tilråding er ein god og brei grus-sti med innslag av trapper på dei brattaste stadane. Det er fullt mogleg å gå med gravemaskin eit lite stykke forbi der stien vender nordover, og kanskje til og med heile vegen til toppen av Ryten. Dette må ein vurdere i anleggsfasen, alternativet er å bygge siste stykket mot toppen manuelt.

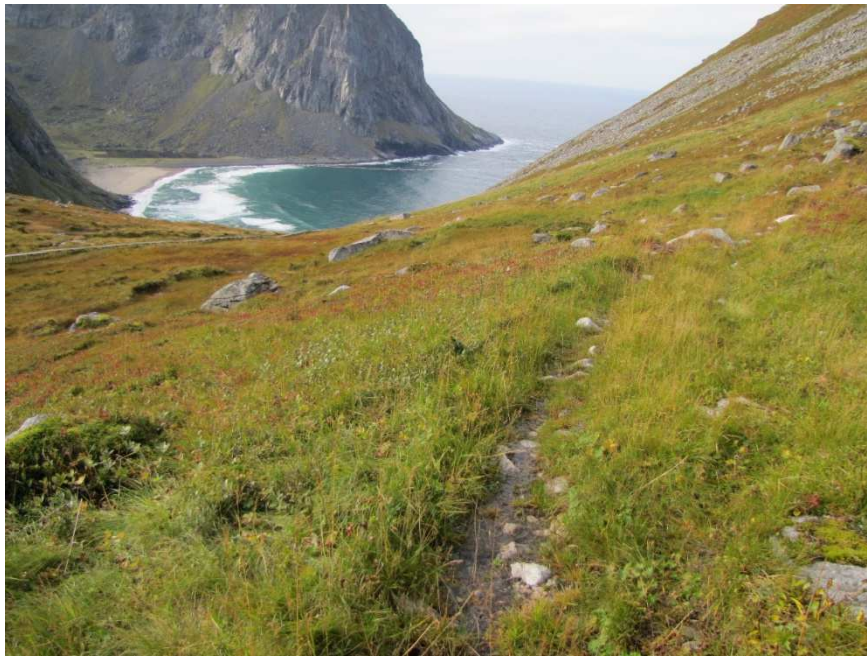
Bilde 20. Ved klopper tilrår vi å legge seg langs ei høgare linje fram mot kanten der stien går brattare ned mot Kvalvika.

Langs Forsvatnet og heile vegen til klopping anbefala vi bruk av grus som dekke, der ein legg inn nokre korte trapper over tre tersklar. Ved klopping tilrår vi å legge om langs ei litt høgare linje. Ein kjem seg dermed over dei våtaste partia nede mot botnen av dalføret, og nyttar grus/steinsti som er eit meir naturleg og vedlikehaldsfritt byggemateriale. Tre stikkrenner må leggest inn langs denne delen av stien.

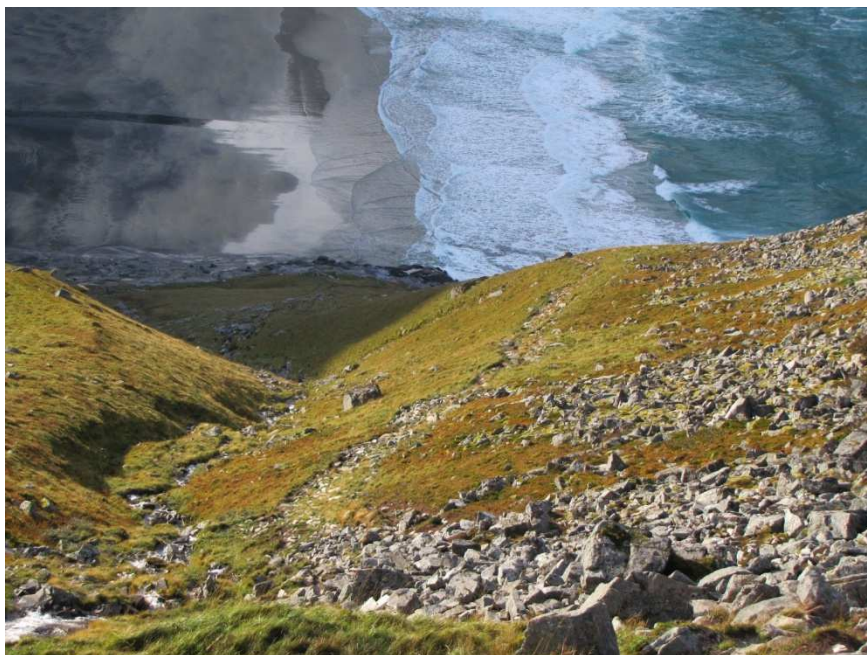
Bilde 21. Langs traversen frå nedre del av ura til der det igjen går bratt ned mot Kvalvika bygger ein grus-sti.

Vidare i om lag 150 meter travers er det flatt nok til at ein kan legge grus. Når det på ny går bratt utfor må ein inn med trapper ned mot utflating om lag 150 meter før stranda, der ein gradvis kan gå over til grus-sti.

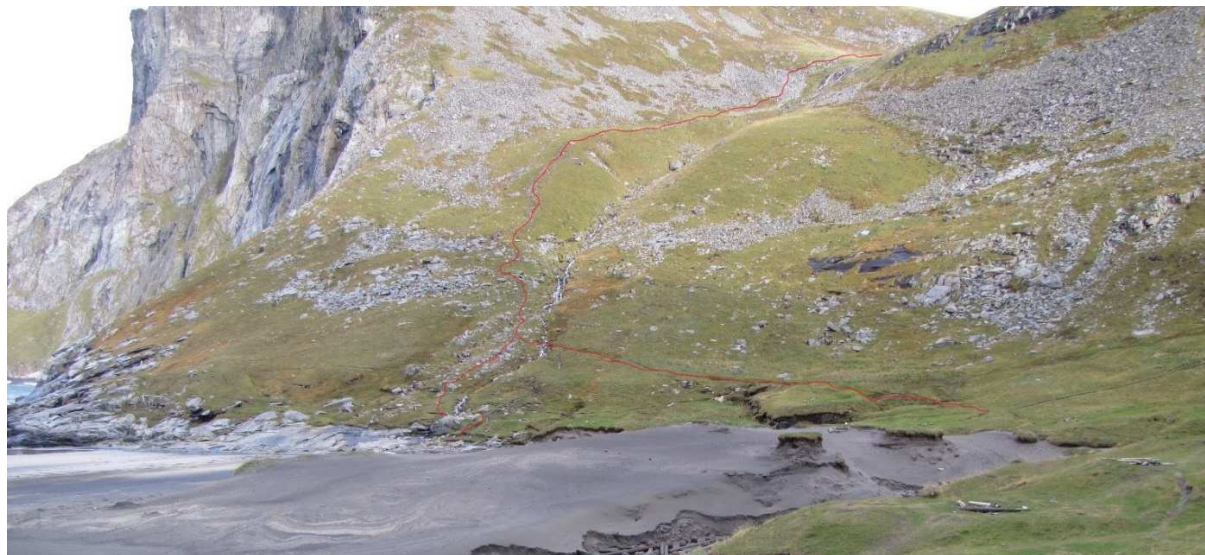
Bilde 22. Nedre del av stien mot Kvalvika. Ei linje rett ned mot sanden, og ei linje i austleg retning som kjem saman med ruta frå Torsfjord.

Ut frå slitasje kan ein sjå at det er vanleg å gjere ein rundtur i område etter ein har nådd sanden, og to greiner av stiar skil seg ut. Dette er truleg vanskeleg å kanalisere vekk utan bruk av ledegjerder. Derfor tilrår vi å bygge to greiner ned mot stranda. Ei rett ned med kortast mogleg distanse til sanden, og ei grein i meir austleg retning. Nær og ved kryssing av bekkar i dette område må ein legge inn nokre meter med steinsti. Der bekkar er begynt å følgje stispor ledar ein vatnet tilbake på rett spor. Siste 15 meter ned mot sanden, langs linja som går rett ned, må steinsettast då her er ein del erosjon frå vatn.

Grein mot austleg retning tilrår vi å starte med der hovudåra av trafikken frå Torsfjord kjem ned mot Kvalvika. Dersom ein seinare skal inn og gjere eit arbeid på stien mot Torsfjord kan ein vurdere å forlenge den austlege delen vidare ned mot sanden. Etter tiltak vil ein også kunne følgje med på korleis vegetasjonen på dei mange parallelle stiane respondera på tiltak. Både her, mot Ryten og på stien over mot Bunes-sanden løner det seg å bygge opp ei tidslinje av bilde frå faste punkt. Då vil ein snart få svært konkrete svar på verknaden av restaureringa.
