# Påvirkning av kjøresporet til Jarbrufjell gård på naturverdier i Gåsvatna landskapsvernområde, Saltdal kommune

## RAPPORT 2018-21

| Referanse:<br>Gaarder, G. & Alvereng, P. 2018. Påvirkning av kjørespor til Jarbrufjell gård på naturverdier i Gåsvatna landskapsvernområde, Saltdal kommune. Miljøfaglig Utredning rapport 2018-21. 31 s. + vedlegg. ISBN 978-82-8138-931-1 | |

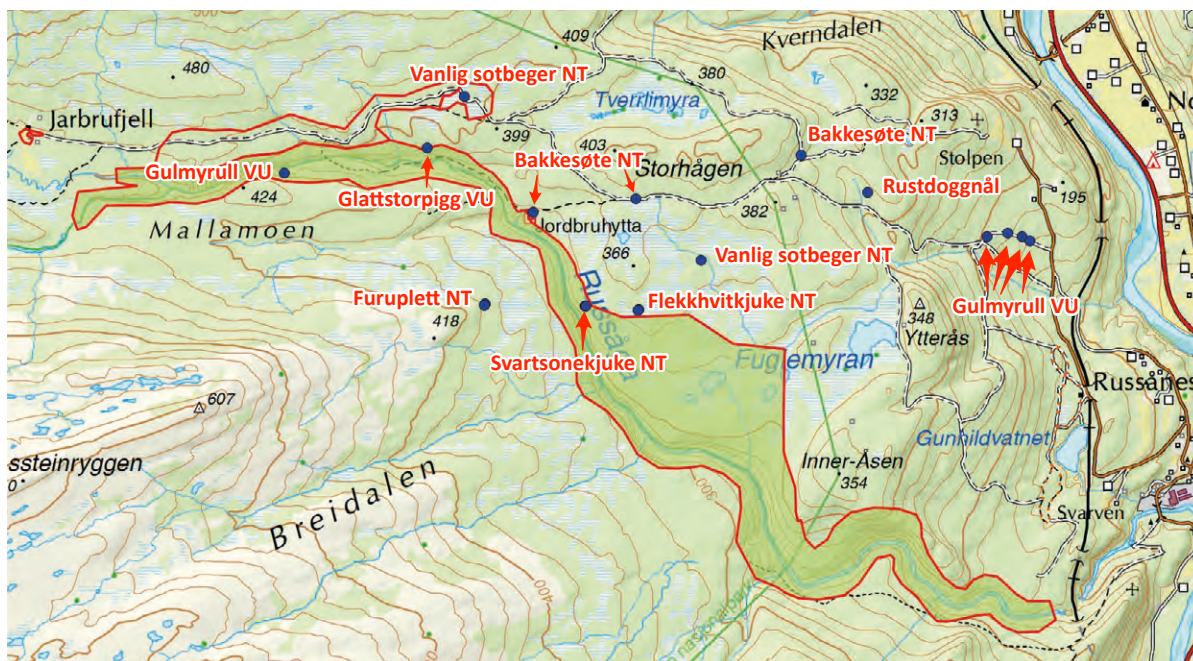
Figur 3. Kjente funn av rødlistede arter i og rundt undersøkelsesområdet, med unntak av fugler og pattedyr. Kilde: Artsdatabanken/Artskart 13.04.2018 og eget feltarbeid 29.07.2017.

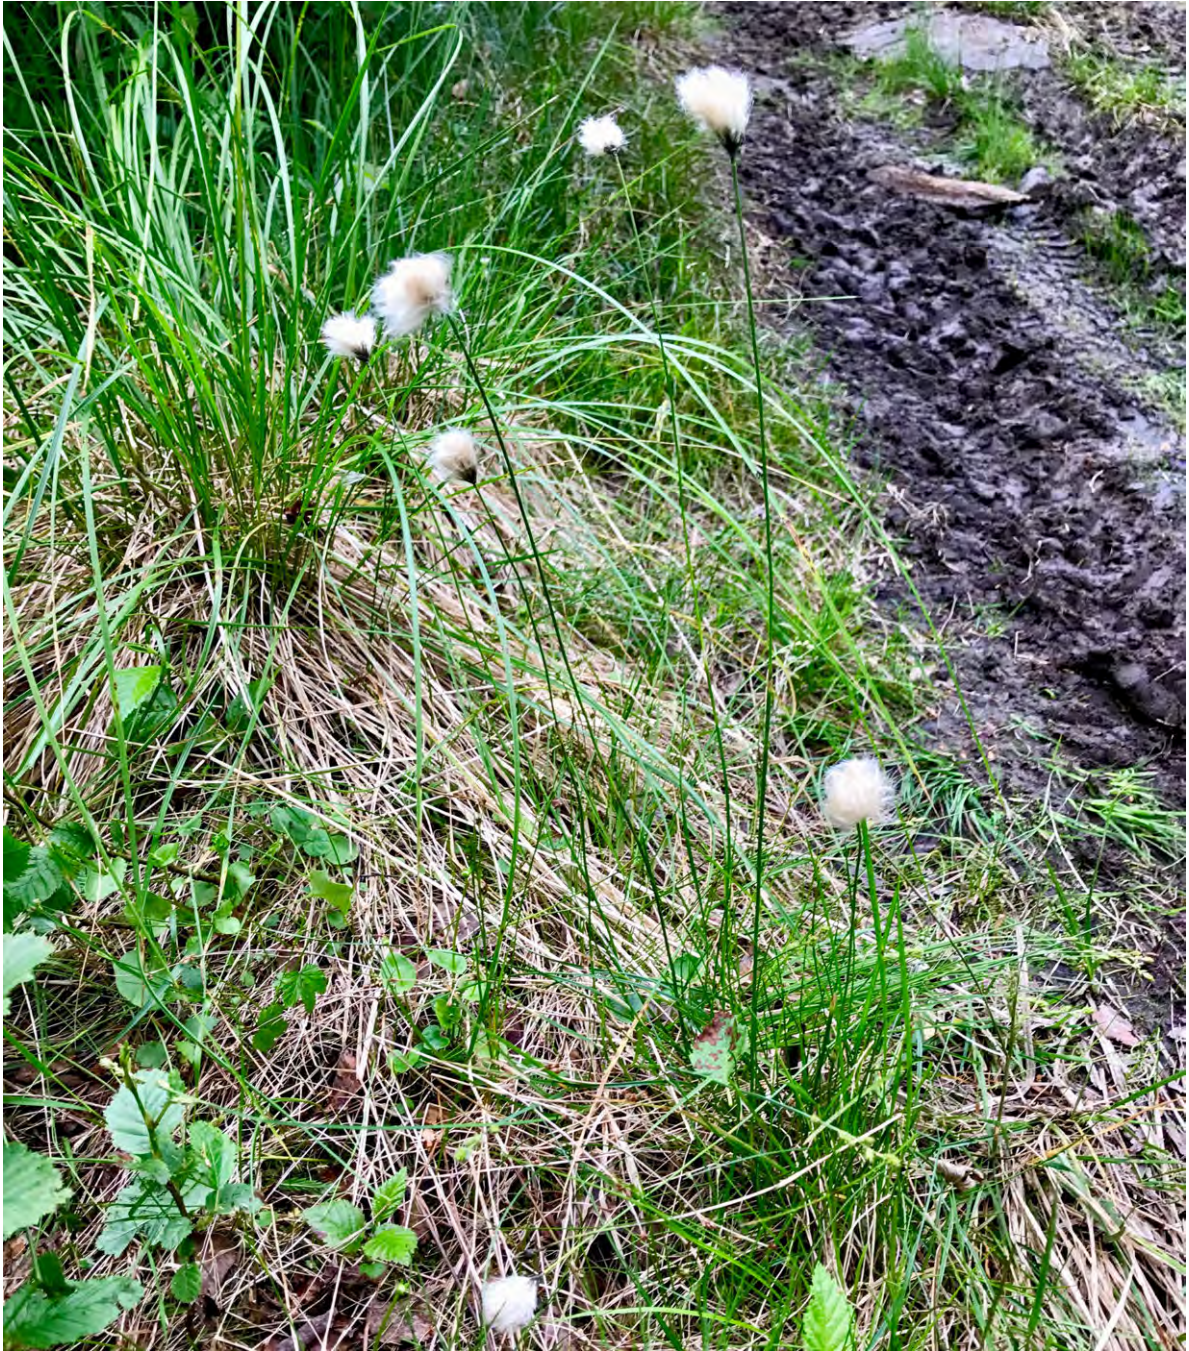
Figur 4 Gulmyrull (VU) funnet ved traktorveg nede ved Medti-stolpen, [her på kartet](#).  
UTM 33: 513027 7424150.

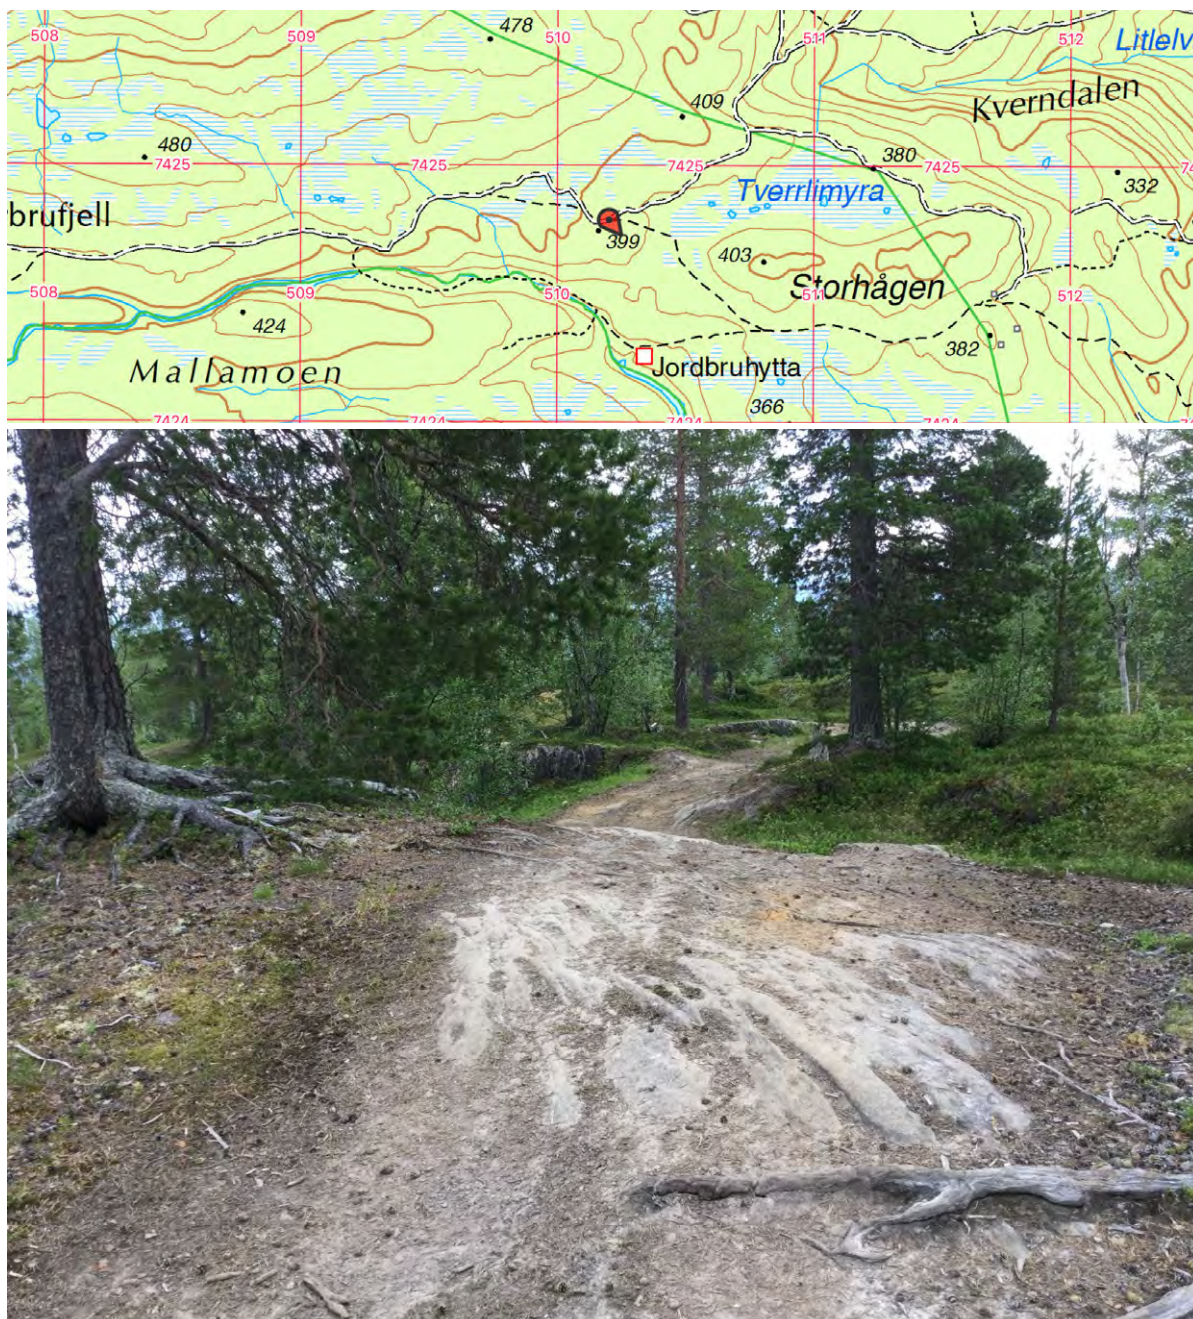
Figur 5. Punkt 1. Dette er en strekning med fattig lyngfuruskog og svak lågurtskog, selv om det i følge berggrunnskartet skal være kalkglimmerskifer her. Traséen påvirker ingen særskilte naturverdier. Det er for kalkfattig og trærne er heller ikke riktig gamle nok. Koordinater: UTM 33W 510202 7424786 [Link til punktet i Norgeskart](#).

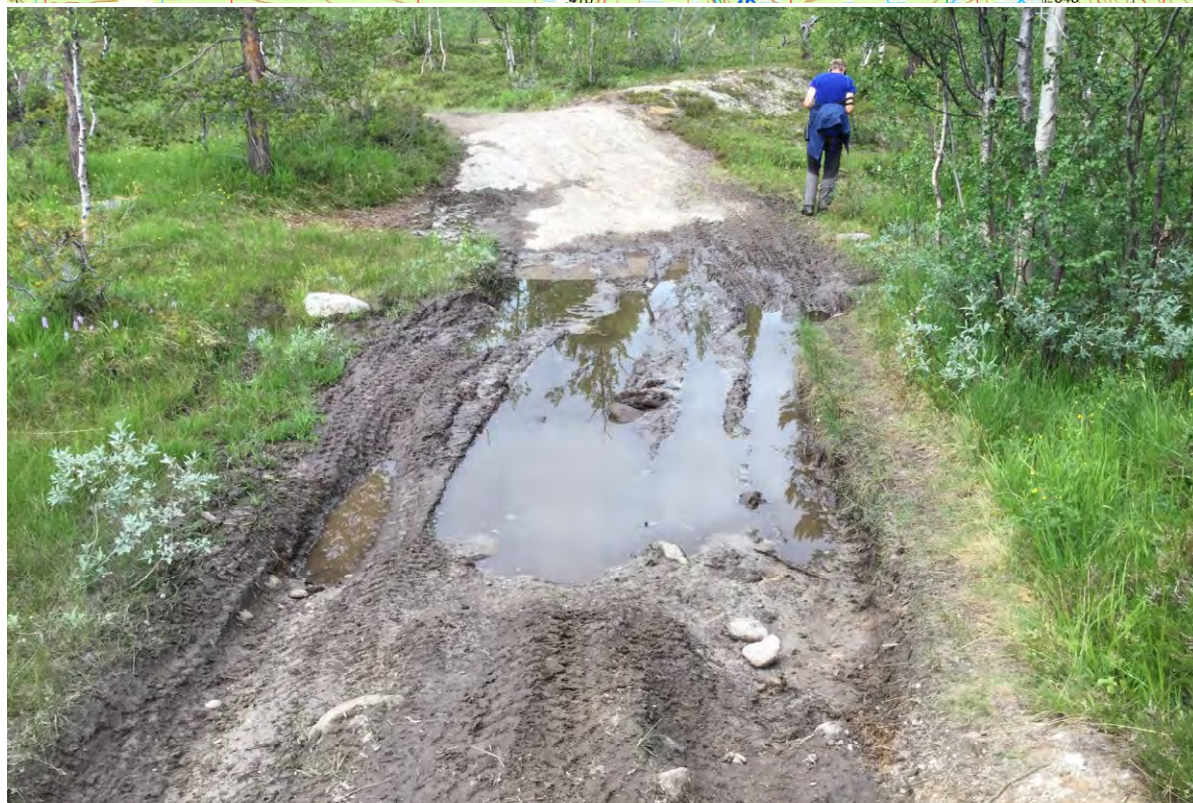
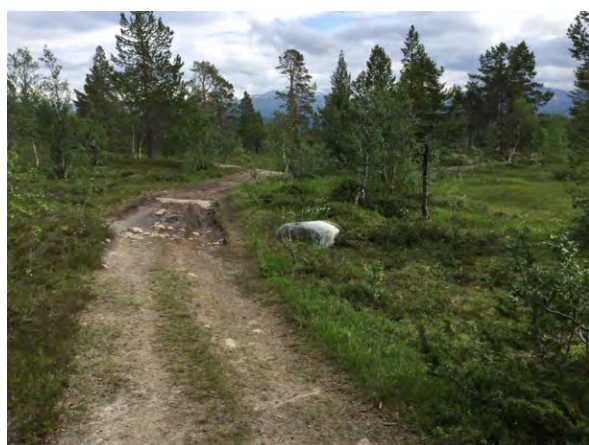
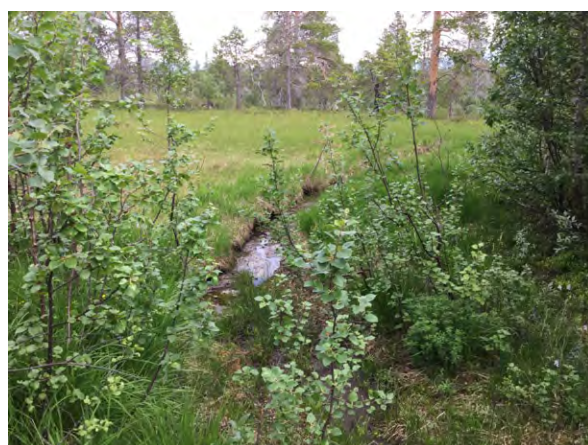
Figur 6. Punkt 2. Kjøresporet splitter to myrarealer som opprinnelig har en sammenheng i et søkk der den øvre myra (sørsiden av vegen) drenerer ut i den nedre myra. Den nedre myra er ei rikmyr. Den øvre er intermediaær. Kjøresporet endrer på den naturlige dreneringen, noe som er uheldig. Dette kan rettes opp ved å legge drenerør på det laveste punktet på kjøresporet og grove drenerende (stedegne) masser oppå der. Ei grøft i den nedre myra (nordsiden av vegen) bør fylles mest mulig igjen, men uten bruk av anleggsmaskin i myra, slik at man unngår uttørring. Koordinater: UTM 33W 510048 7424901 [Link til punktet i Norgeskart.](#)

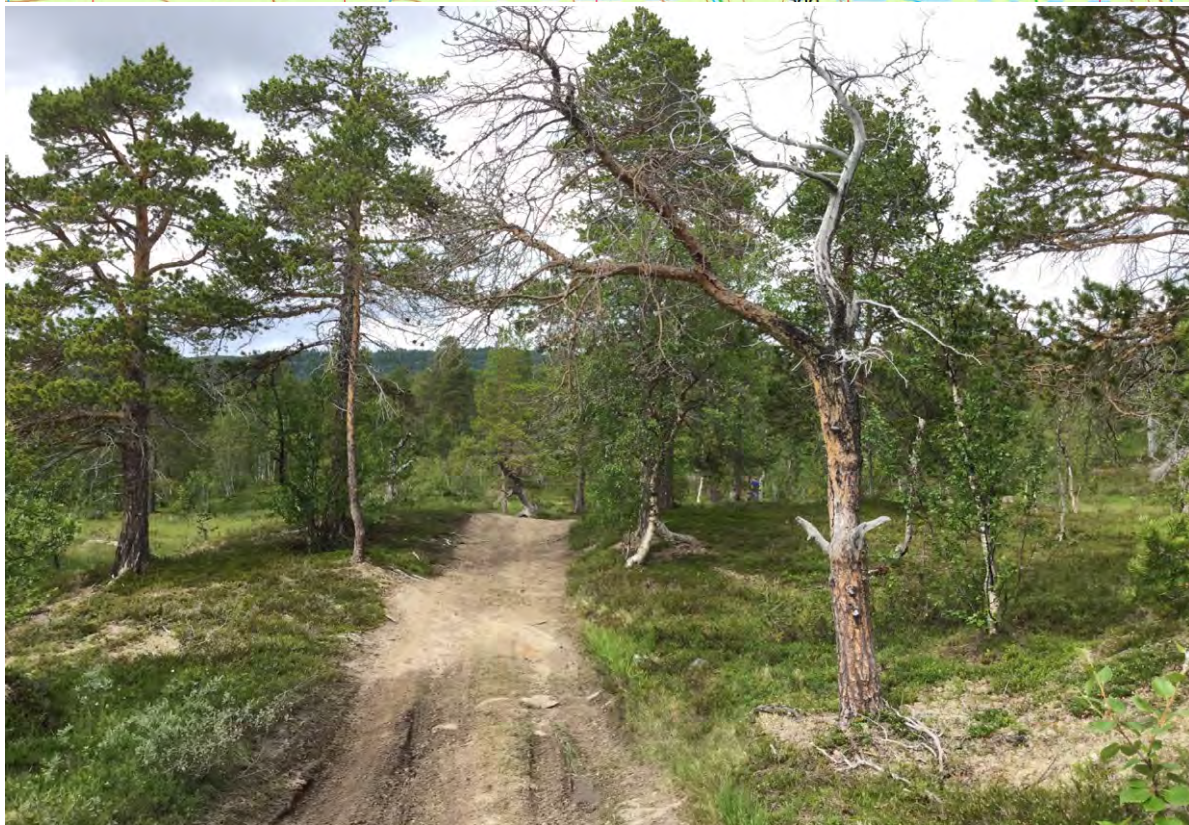
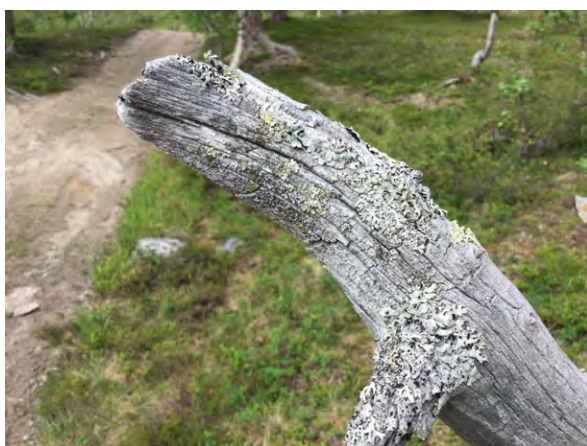
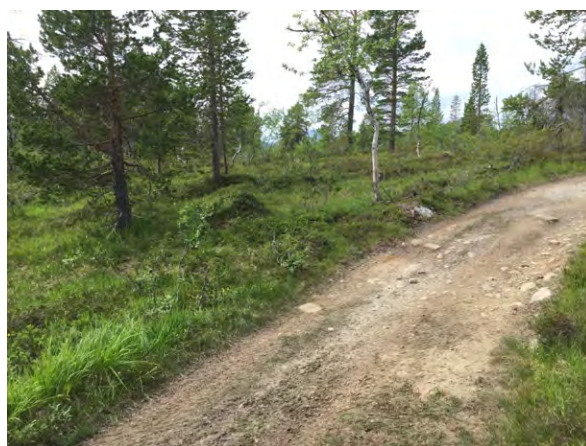
Figur 7. Punkt 3. Nokså kalkfattig lyngfurskog på søndre side av vegen. Det er en nokså liten flekk der det er litt mer fuktig enn i den tørre lyngskogen rundt. Ingen tiltak er nødvendig her. På stubben ble det funnet vanlig sotbeger (NT). Den er funnet tidligere i distriktet. Til venstre for vegen på bildet til høyre vokser blant annet brudespore, en kalkkrevende orkidé. Koordinater: UTM 33W 510001 7424897 [Link til punktet i Norgeskart.](#)

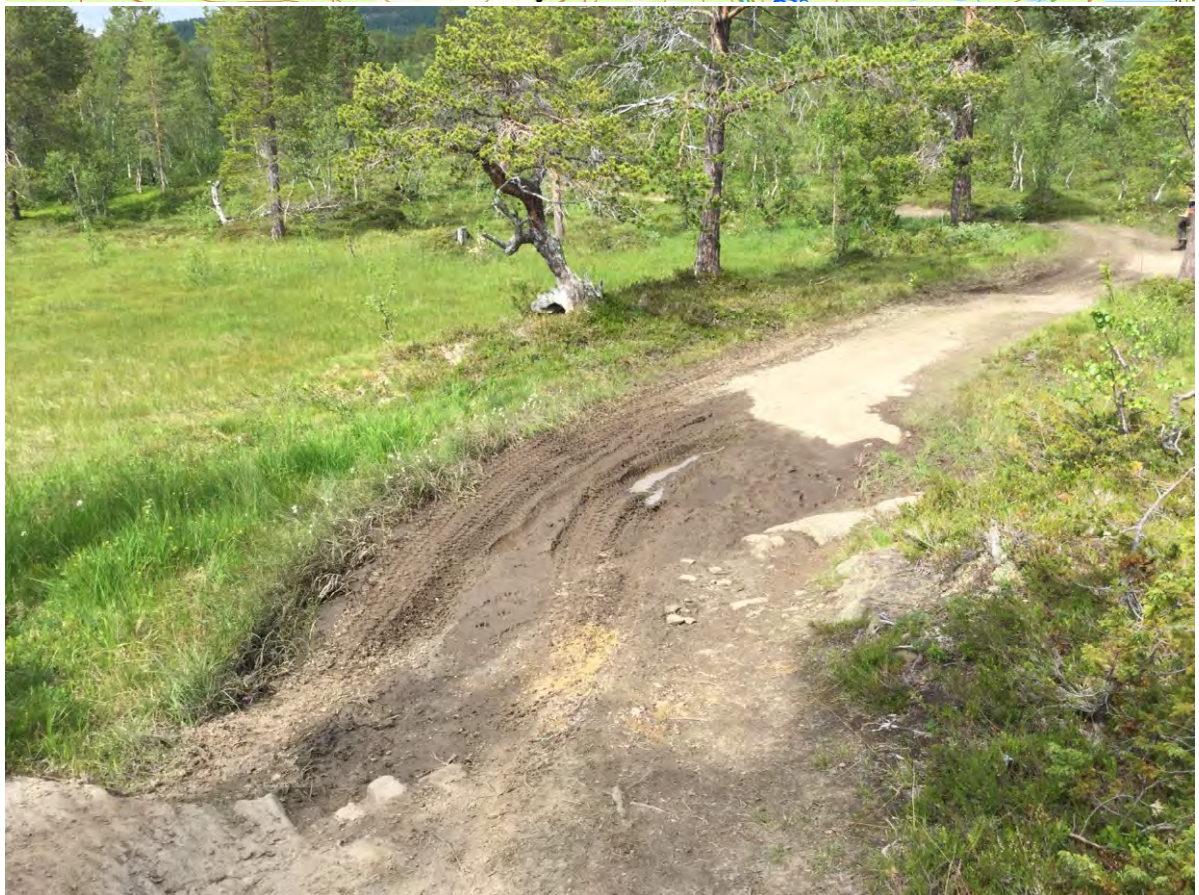
Figur 8. Punkt 4. Gjørmete parti gjennom myr med intermediær karakter. Myra er ikke så rik som i punkt 1, men det kan med fordel også her gjennomføres drenering i kjøresporet og påfyll av grove masser (eventuelt kun det siste), slik at man unngår en utvidelse av trasébredden og at opprotet mineralmateriale og humus fra kjøresporet skylles ut på myra i regnværstperioder. UTM 33W 509970 7424931 [Link til punktet i Norgeskart.](#)

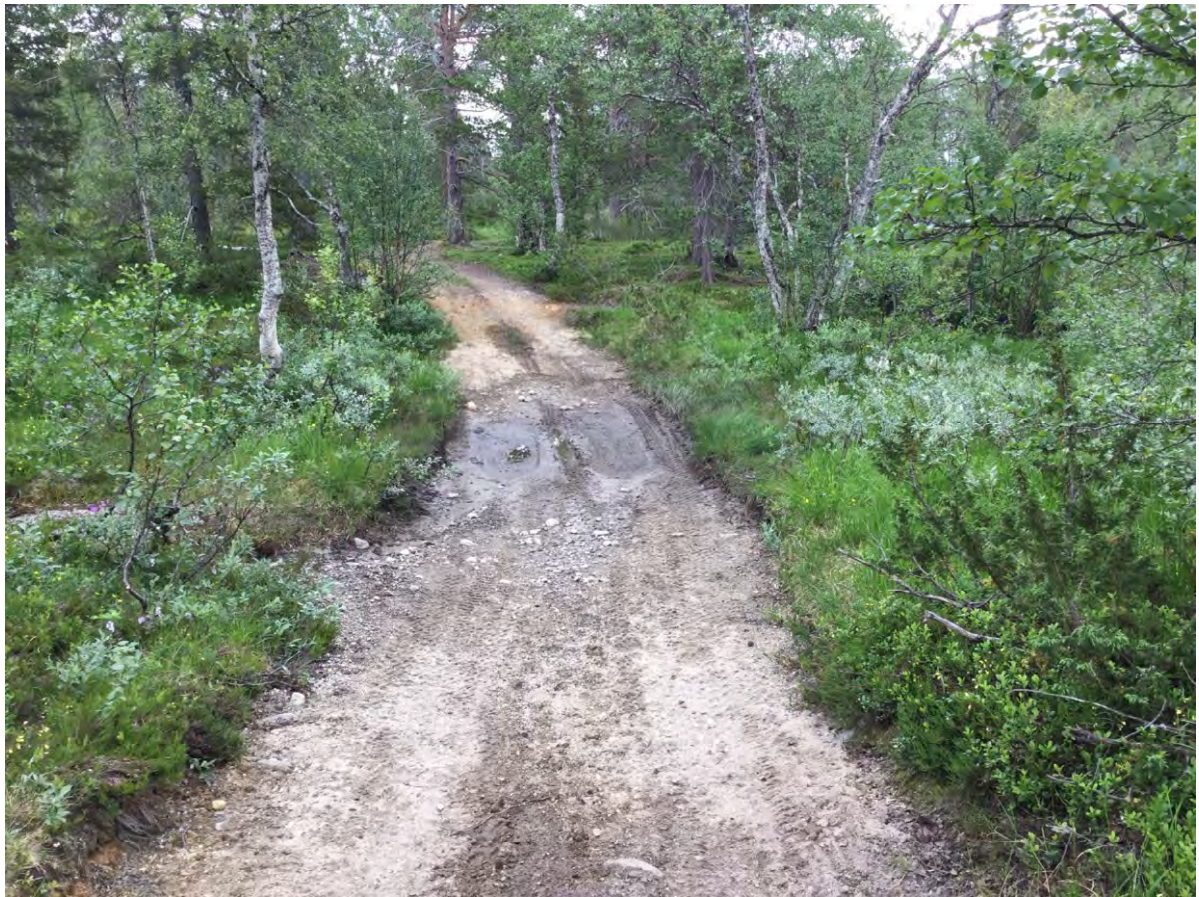
Figur 9. Punkt 5. Gjørmete parti gjennom svakt kalkrik myrkantmark. Har liten innvirkning på viktige naturverdier, men drenering og/eller noe drenerende masser på det laveste partiet vil likevel være en fordel.  
UTM 33W 509750 7424903 [Link til punktet i Norgeskart.](#)

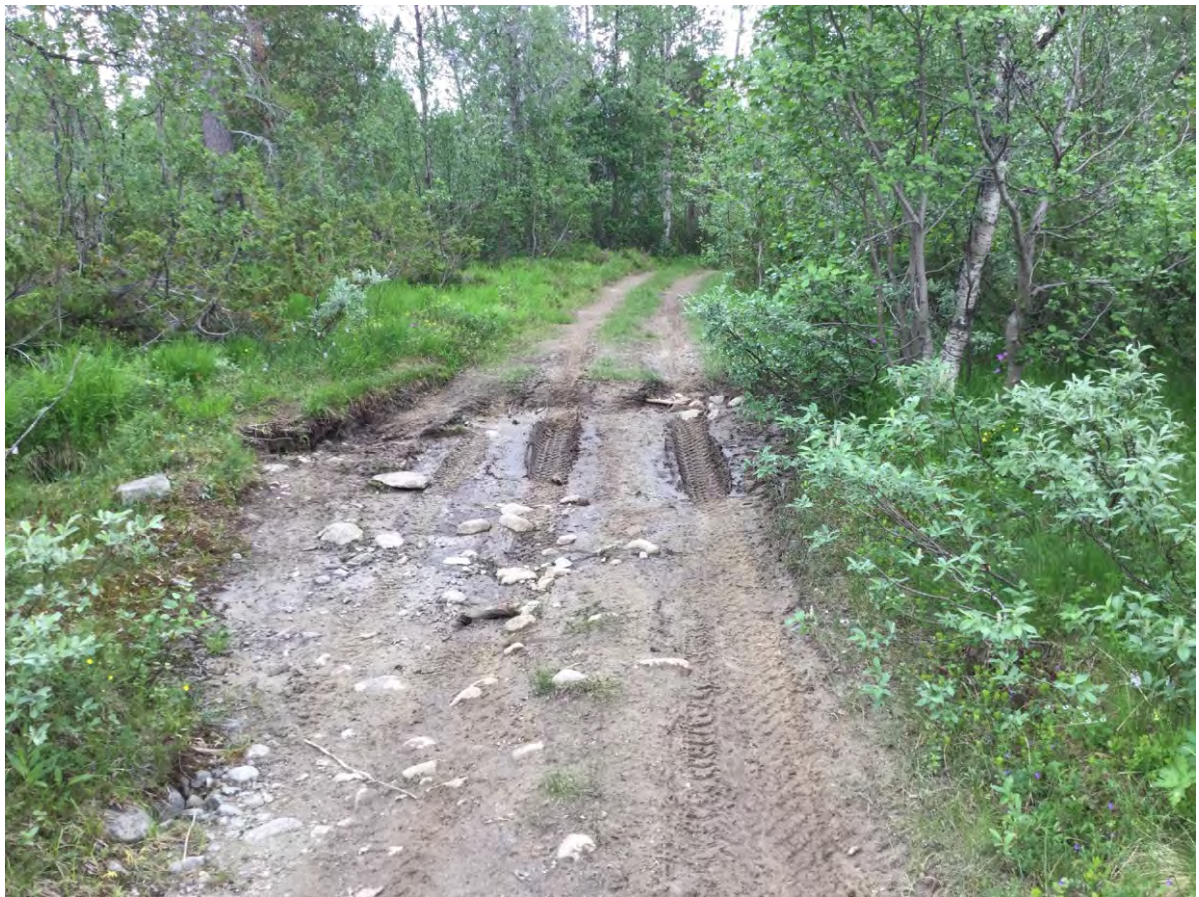
Figur 10. Punkt 6. Gjørmete parti gjennom svakt kalkrik myrkantmark. Her er det laget en enkelt dreneringsløsning fra før. Det er mulig å forbedre også denne for å unngå at kjøringen eroderer enda mer ned i lømassene.  
UTM 33W 509663 7424883 [Link til punktet i Norgeskart.](#)

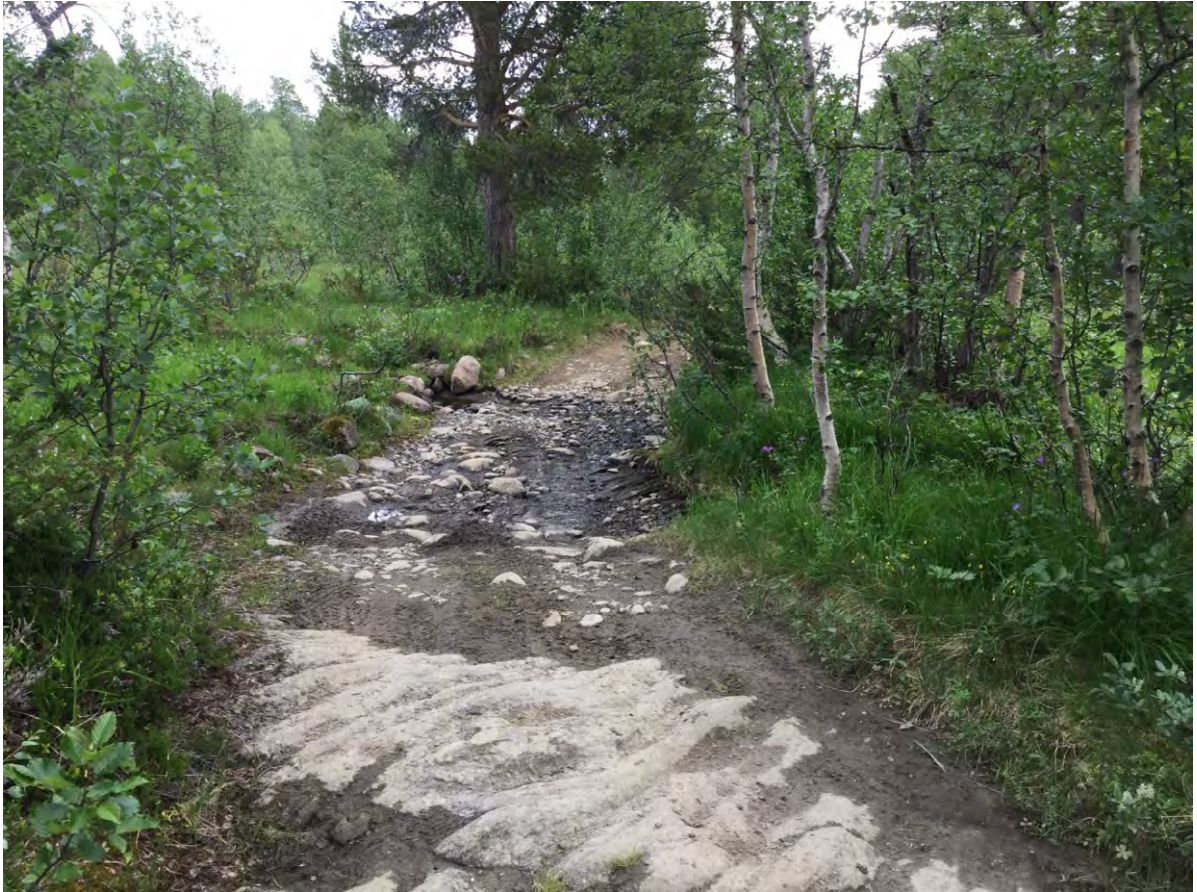
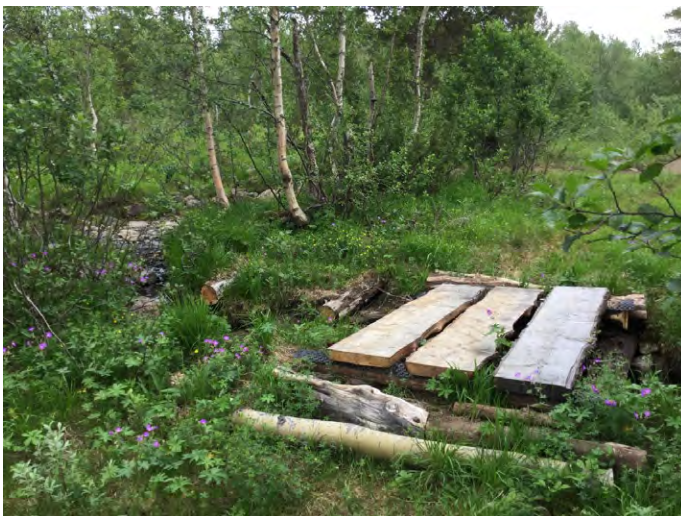
Figur 11. Punkt 7. Her går kjøresporet over et lite bekkedar og det er laget liten kjørebro av plank som en alternativ trasé like ved siden av. Den ser ikke ut til å være mye brukt, men fungerer sannsynligvis bra de få gangene at flomstor bekk gjør hovedkjøresporet uframkommelig.

Det er ingen spesielt viktige naturverdier som blir berørt av tiltaket, men marka er nokså kalkrik.

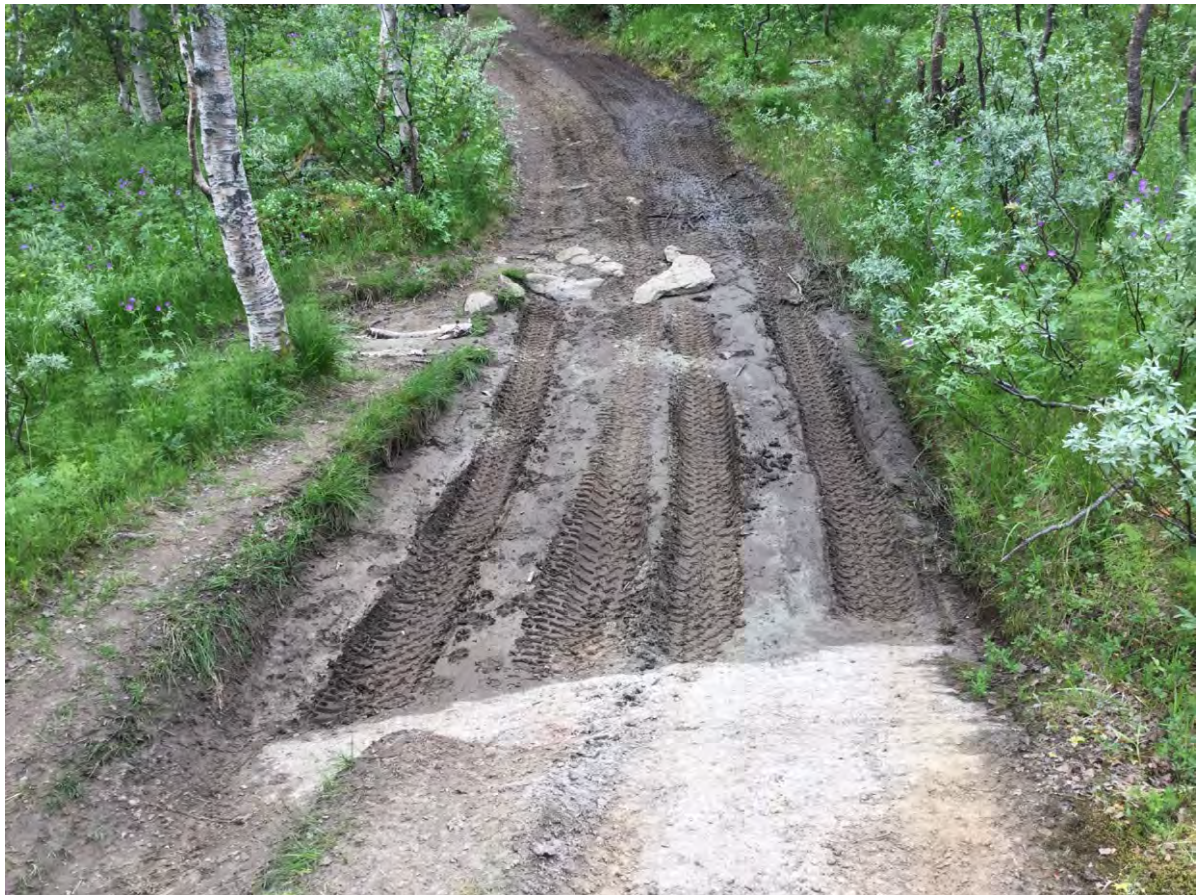
Figur 12. Punkt 8. Gjørmete parti gjennom litt kalkrik myrkantmark. Her stopper ikke kjøresporet naturlig drenering, og noe negativ virkning er ikke mulig å se fra om lag en meter ut til siden. Drenering og/eller noe grove drenerende masser (stedegen pukkstein eller lignende) vil likevel være en fordel for å unngå ytterligere utvasking. UTM 33W 509466 7424821 [Link til punktet i Norgeskart.](#)

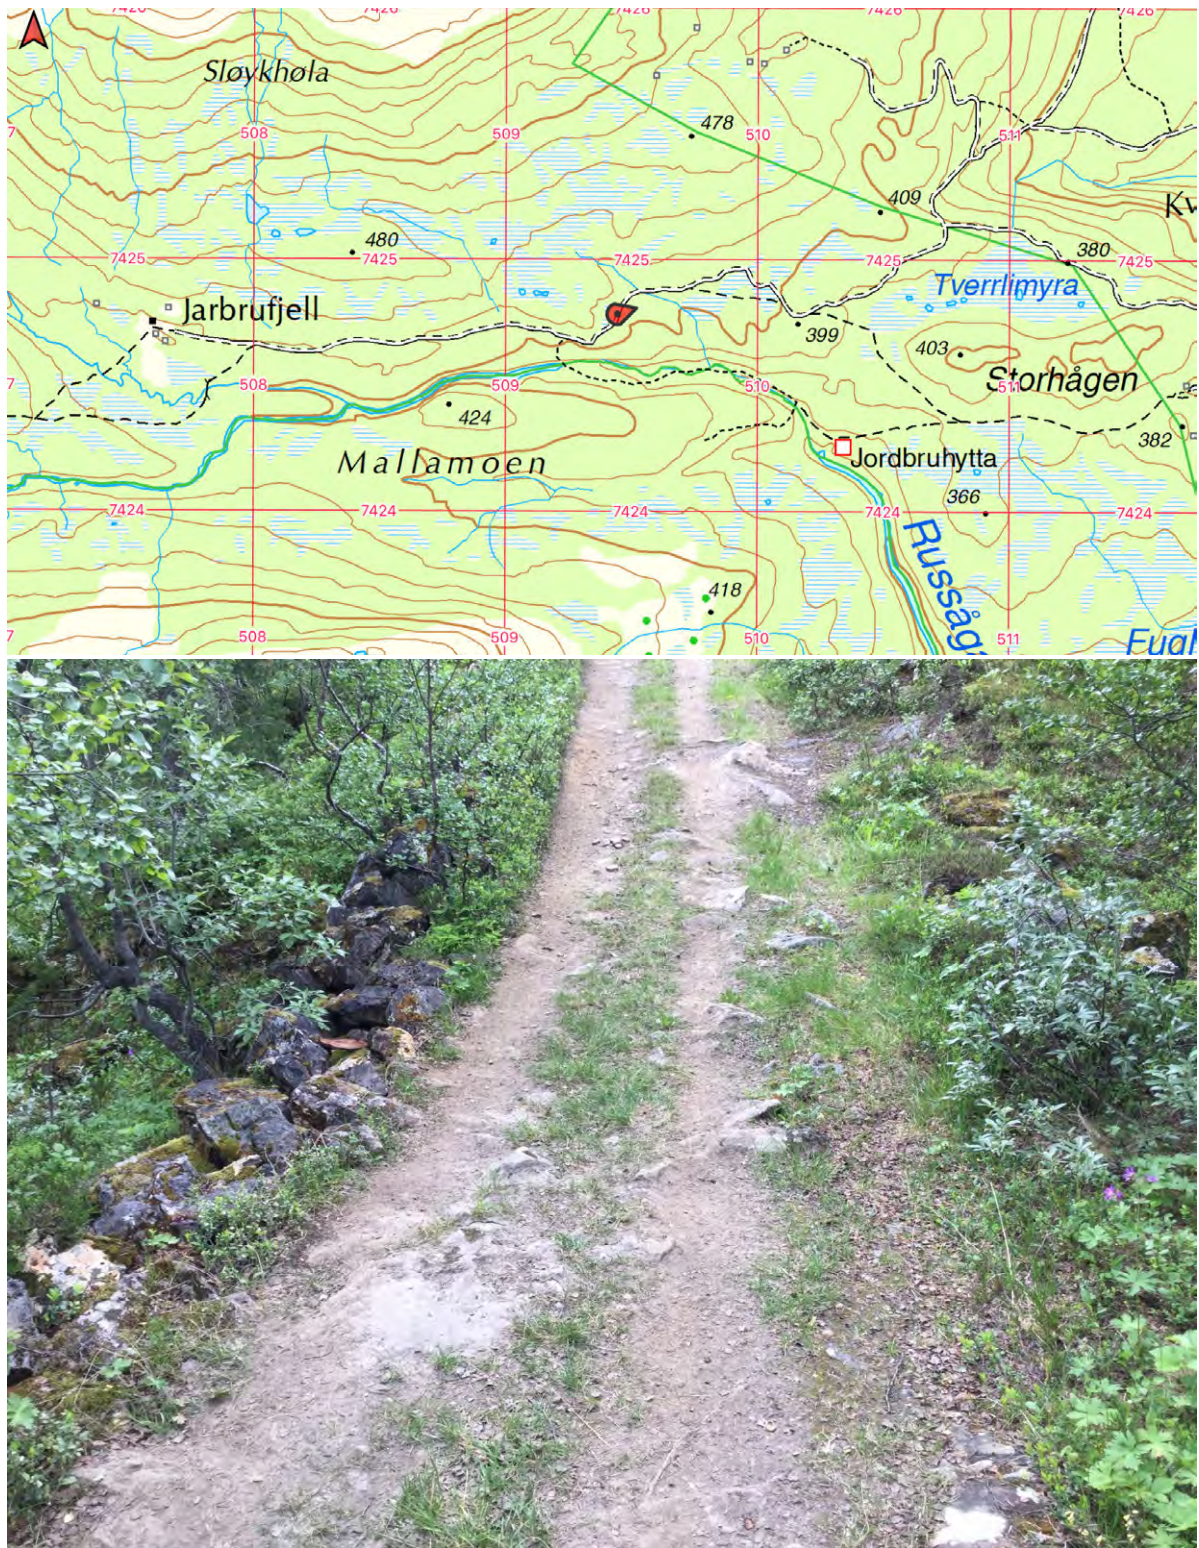
Figur 13. Punkt 9. Eksempel på gammel oppfylling/forstøtning av kjøresporet med stedege masser som glir godt inn i terrenget uten noen negativ påvirkning på naturverdier. Steinen er brutt ut fra berget i øvre billedkant (til høyre). UTM 33W 509444 7424782 [Link til punktet i Norgeskart.](#)

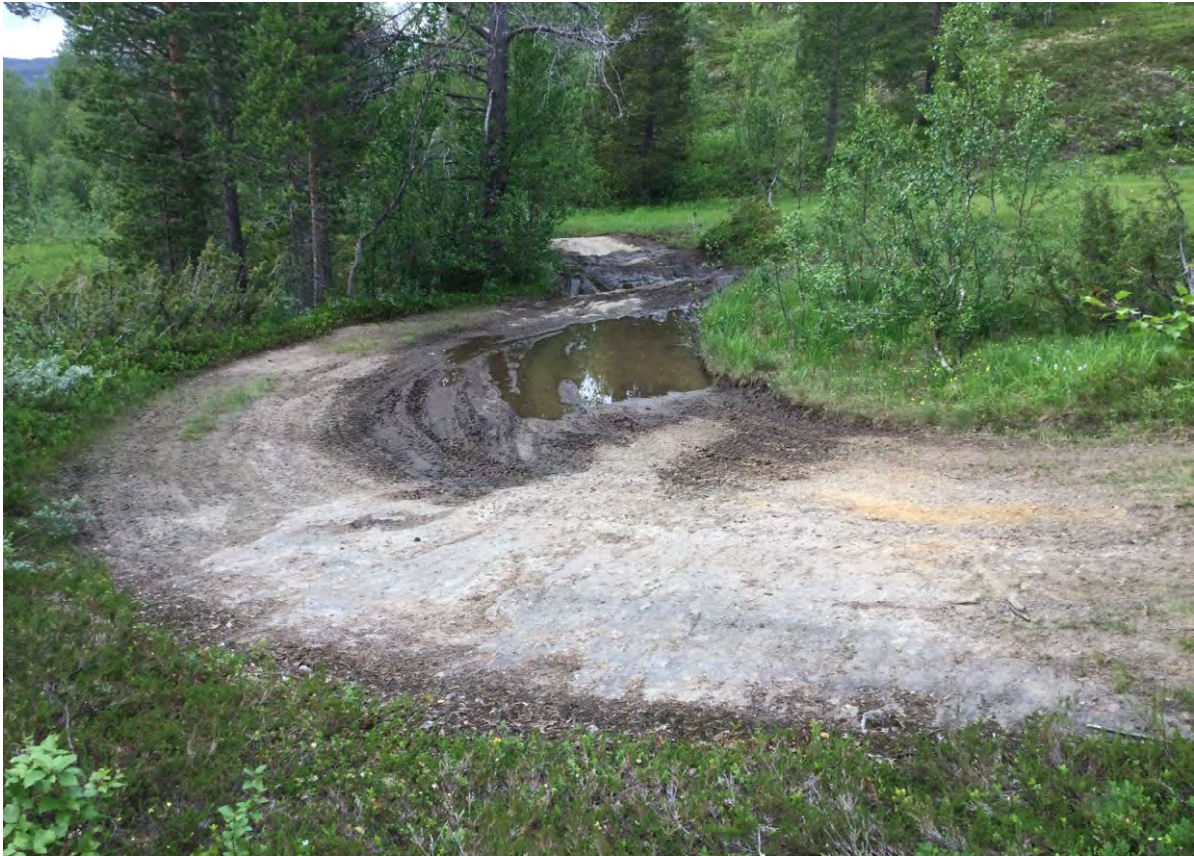
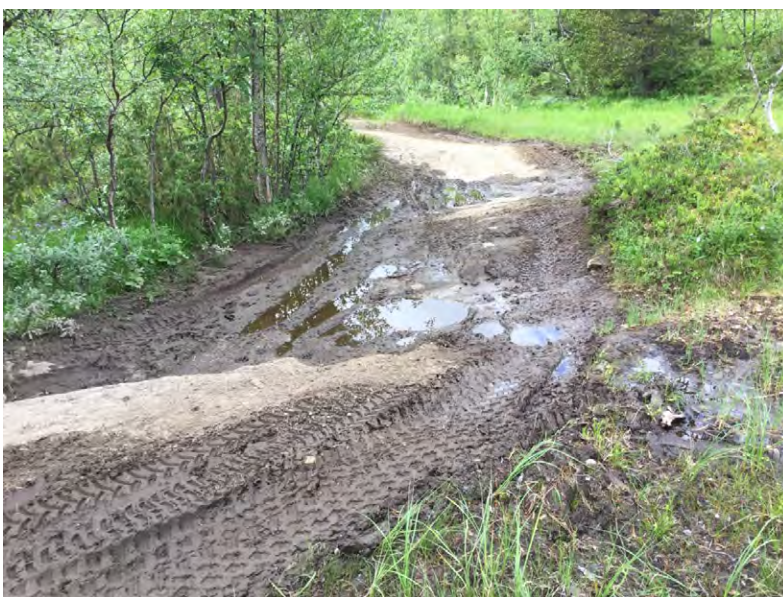
Figur 14. Punkt 10.

Bilde over: Her dannes det et gjørmehull i nedkanten av en litt kalkrik myr. Det har ført til at kjøresporet har blitt utvidet for å unngå gjøрма i våte perioder. Løsningen her kan være å fylle igjen gjørmehullet så godt det lar seg gjøre med masser på stedet, og utenfor det bruke stedenstein til å markere innerkant av kjøresporet slik at alt av trafikk ledes i «yttersving».

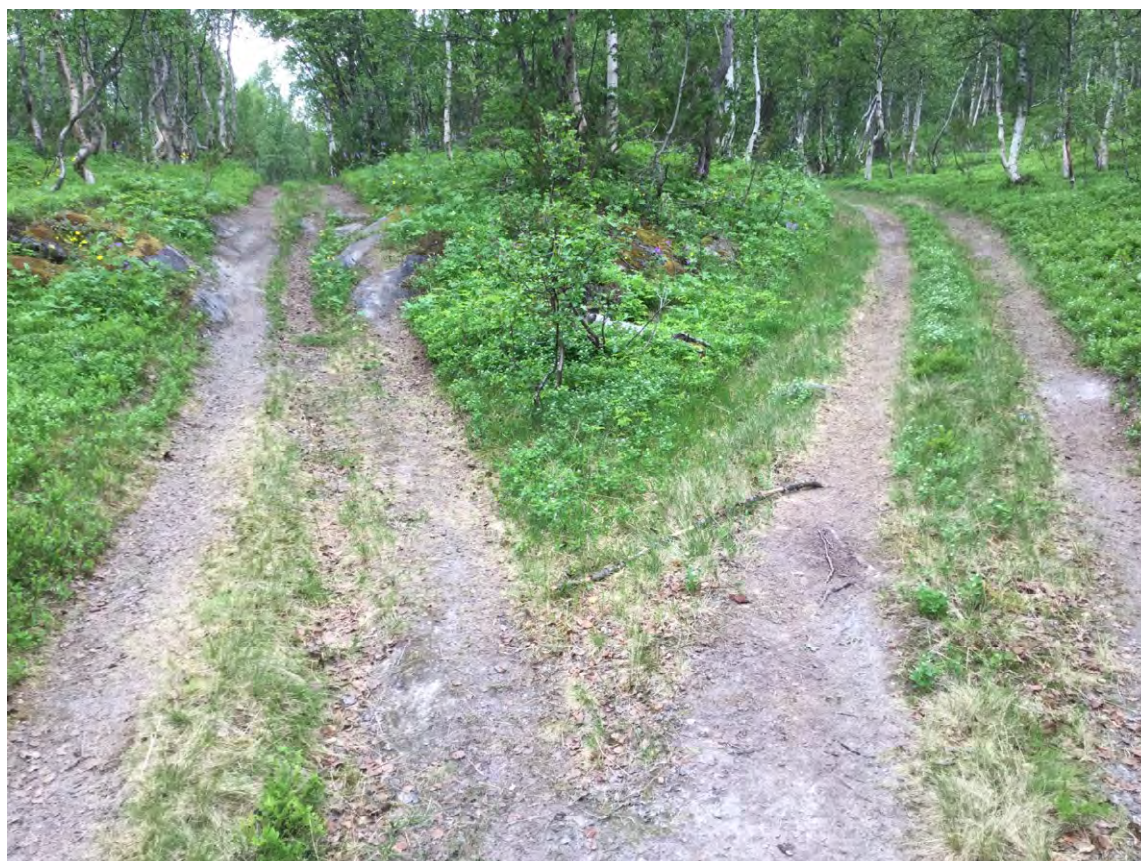
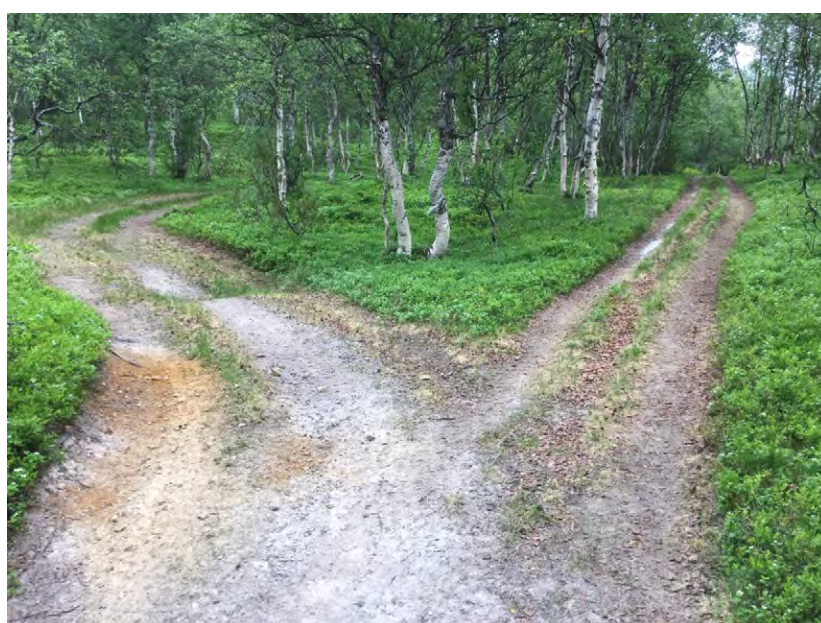
Figur 15. Punkt 11.

Et berg i den opprinnelige traséen har ført til en alternativ trasé som kanskje blir mer brukt nå. Det er ingen nevneverdige naturverdier her, men av landskaphensyn bør likevel den ene traséen stenges med en stakk eller lignende i begge ender. Bildet til venstre er tatt der sporene splittes fra vest. Den blågrå fargen på berget vitner om at det er snakk om kalkspatmarmor som her kommer opp i dagen.

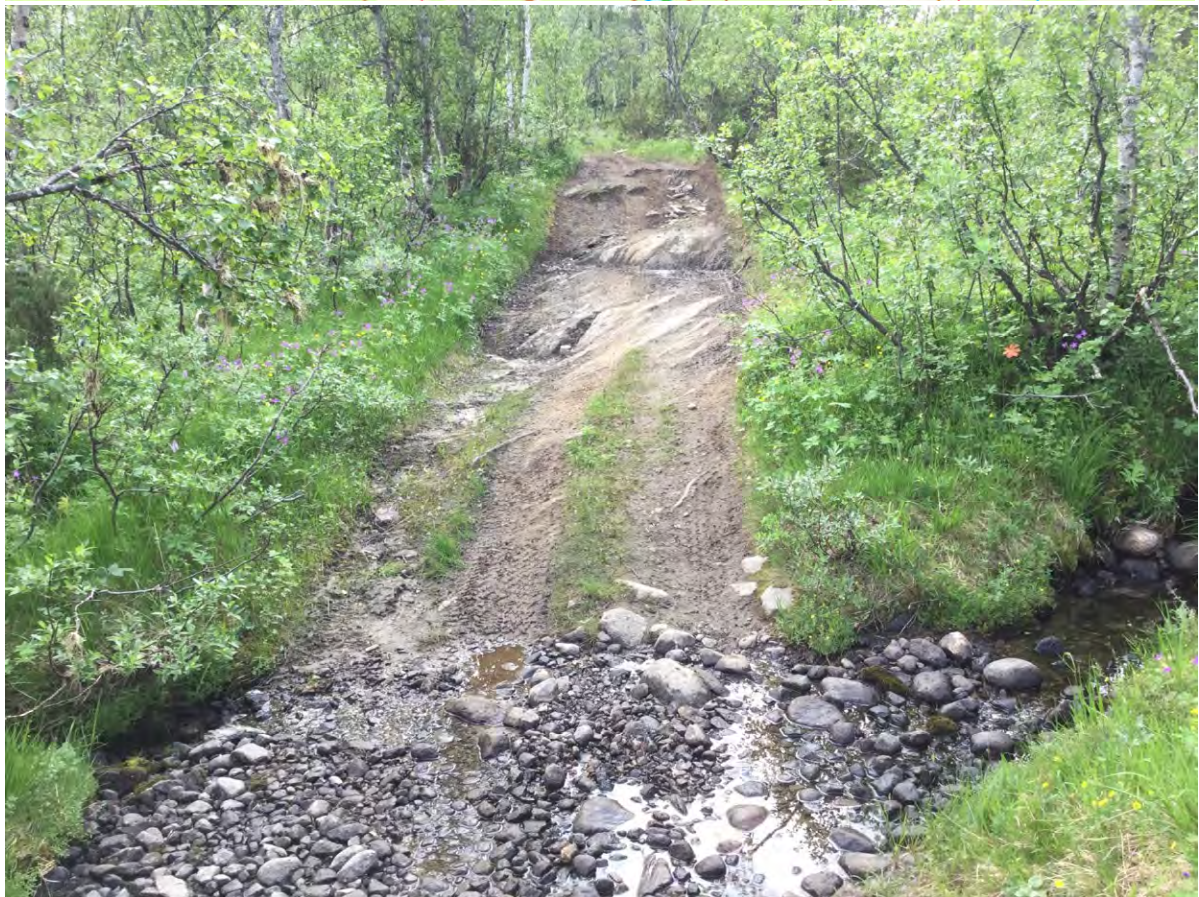
Figur 16. Punkt 12. Punkt vest for Tverrlimyra der det ikke er nevneverdige naturverdier, men der vegen med fordel kan planeres noe med grove, stedege masser, eventuelt at det legges plank eller lignende i hjulsporene, for at den skal framstå bedre i landskapet. Over bekken bør det eventuelt legges drenering og/eller grove drenerende steinmasser. UTM 33W 510335 7424839 [Link til punktet i Norgeskart.](#)

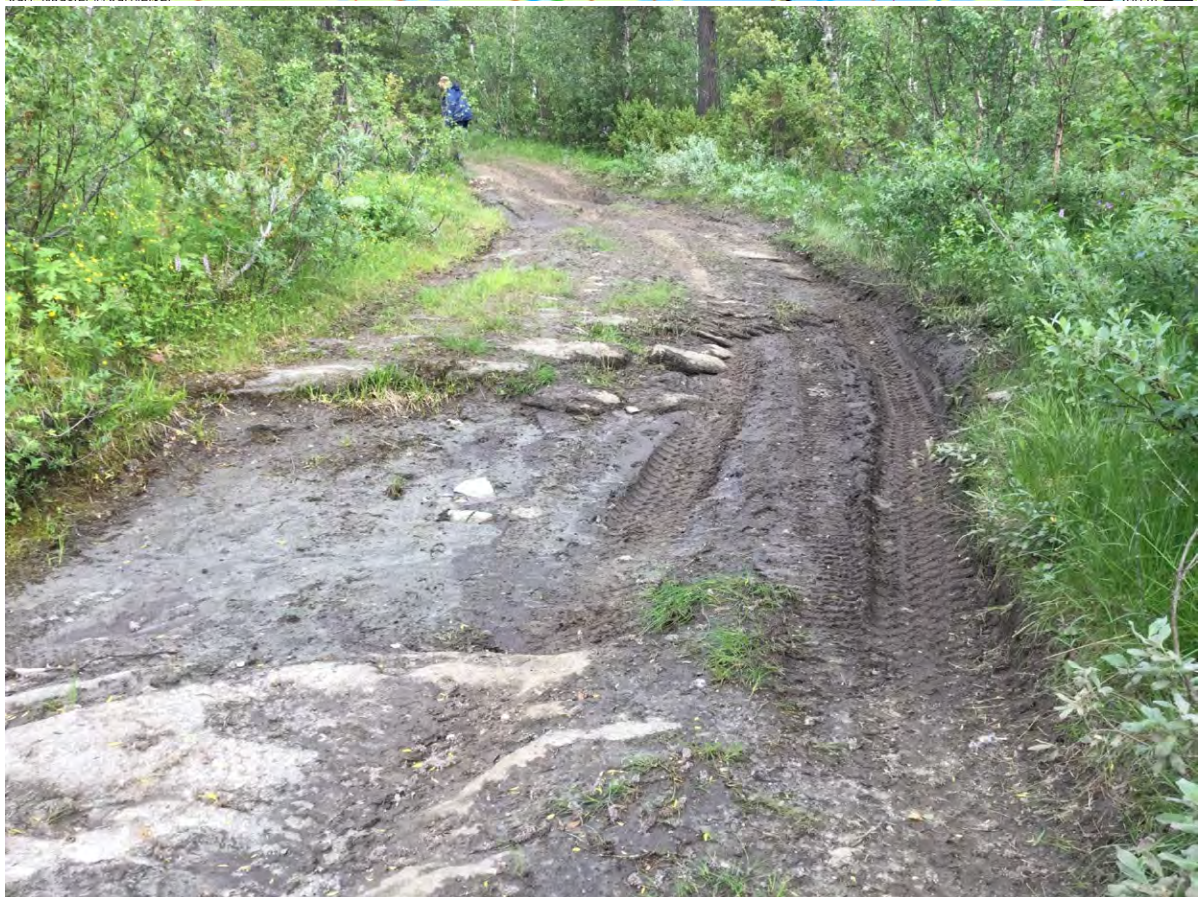
Figur 17. Punkt 13. Punkt der kjøresporet har blitt bredere enn nødvendig fordi man har prøvd å unnvike et gjørmehull. Her kan det fylles med stedegen kuppelstein/pukk for å reetablere kjørespore i kun én kjørebane. Det er ingen nevneverdige naturverdier her. UTM 33W 510487 7424900 [Link til punktet i Norgeskart.](#)

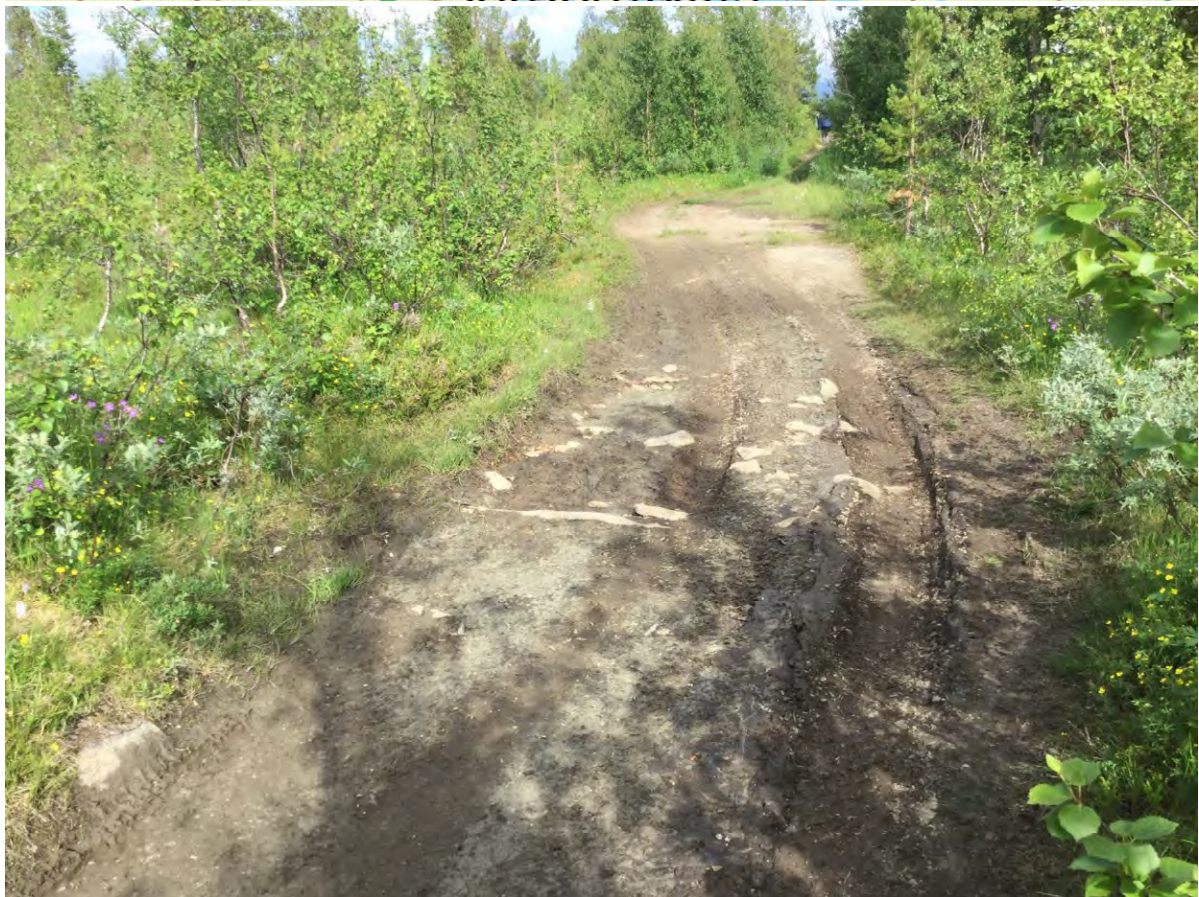
Figur 18. Punkt 14. Også dette er et punkt der kjøresporet har blitt bredere enn nødvendig fordi man har prøvd å unngå et gjørmehull. Her kan det fylles med stedegen kuppelstein/pukk for å reetablere kjøresporet i kun én kjørebane. Her er ingen nevneverdige naturverdier. Herfra og utenfor verneområdegrensa er kjøresporet mer forseggjort.  
UTM 33W 510620 7425019 [Link til punktet i Norgeskart.](#)
