Restaureringsplan for Vestnorsk fjordlandskap – delområde Nærøyfjorden

September 2014

**Jarle Sandvik, siv.ark. mnal
Gry Mørk, parkforvaltar**

37810

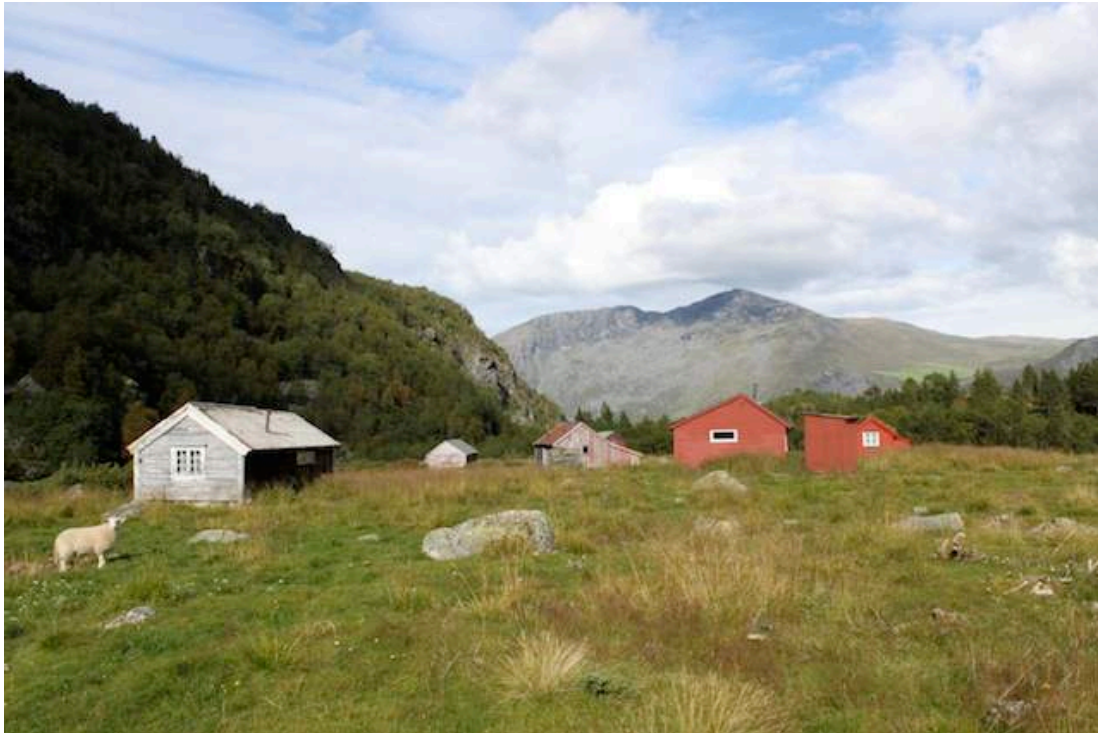
Gnr. 38 Øyane - 6 Sefrak-registrerte bygningar.

Øyane er mellom dei stølsgrendene der bygningane er best ivaretekne. Men også her treng enkelte bygningar opprusting og vedlikehald, for å ivareta heilskapen i området.

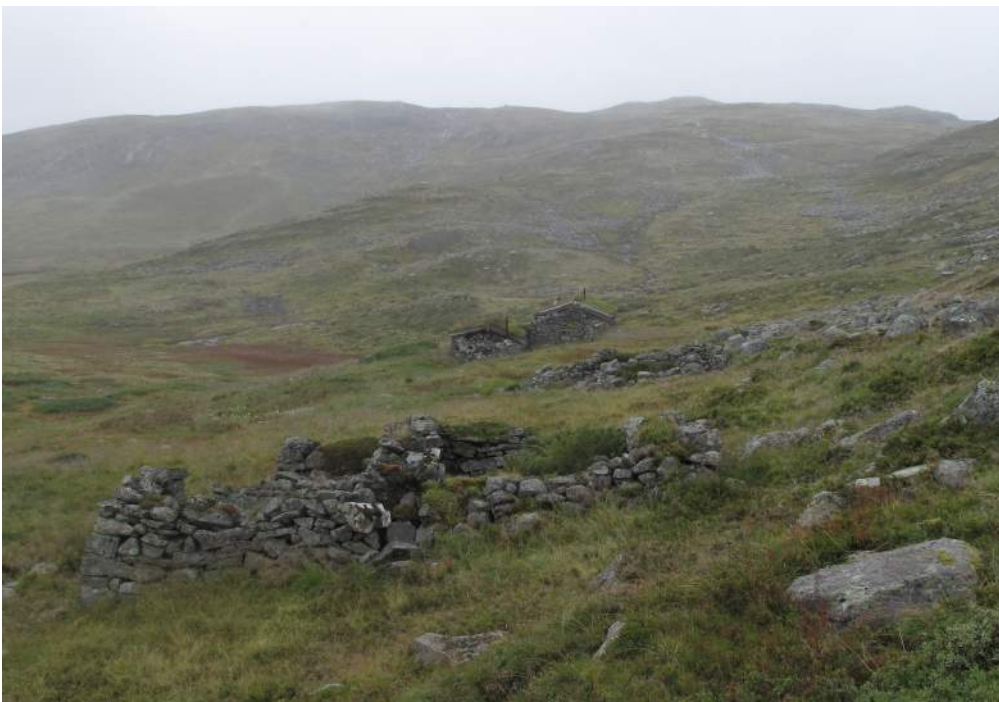
Gbnr. 48 Tyrva. 2 Sefrak-registrerte bygningar i naturstein.
Tidlegare geitefjøs og mjølebu. Bygningane er istandsette og pålagde torvtak, til bruk som
hytter. Foto: Kristoffer Ullern Hansen.

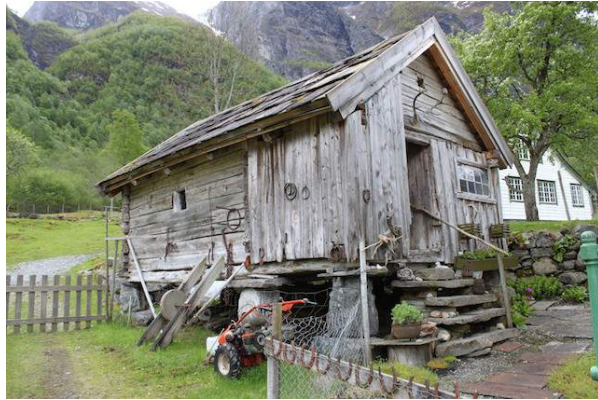
Stabbur på bnr. 58/1. Lafta bygning, bygt før 1850. Taket har tidlegare vore omtekt, men hellekkinga er noko knapp i gavlane, og det kan difor vere fare for lekkasjar.

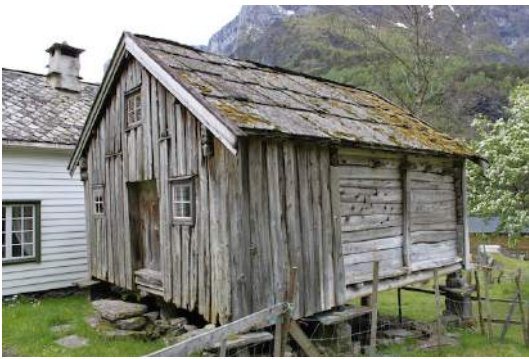
Stabbur på bnr. 58/2. Bygt 1850 - 1875. I rimeleg god stand.

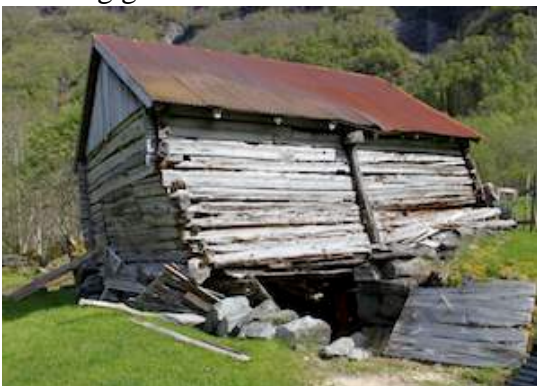
Lóa/tobakkshuset på bnr. 2. Bygningen er av lafta rundtømmer frå midten av 1800-talet. Den er viktig for heilskapen i tunet. Bygningen fekk store skader under stormen Dagmar i des. 2011.

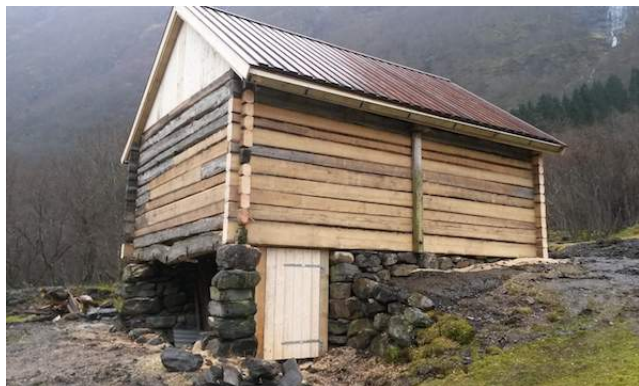
Lóa/tobakkshuset er no restaurert (2013).

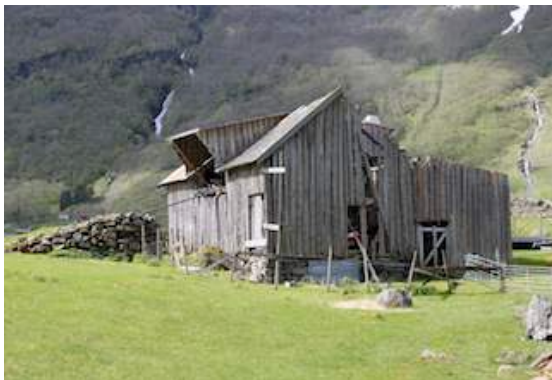
Sommarfjøs til gbnr. 58/1. Fekk store skader under stormen Dagmar i des. 2011.

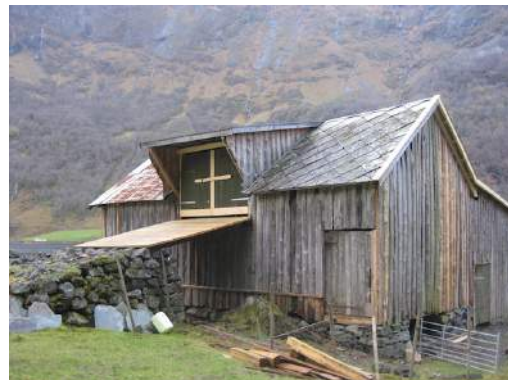
Bygningen er no restaurert (2013) med tilskot frå fylkeskommunen og Smil-midlar.

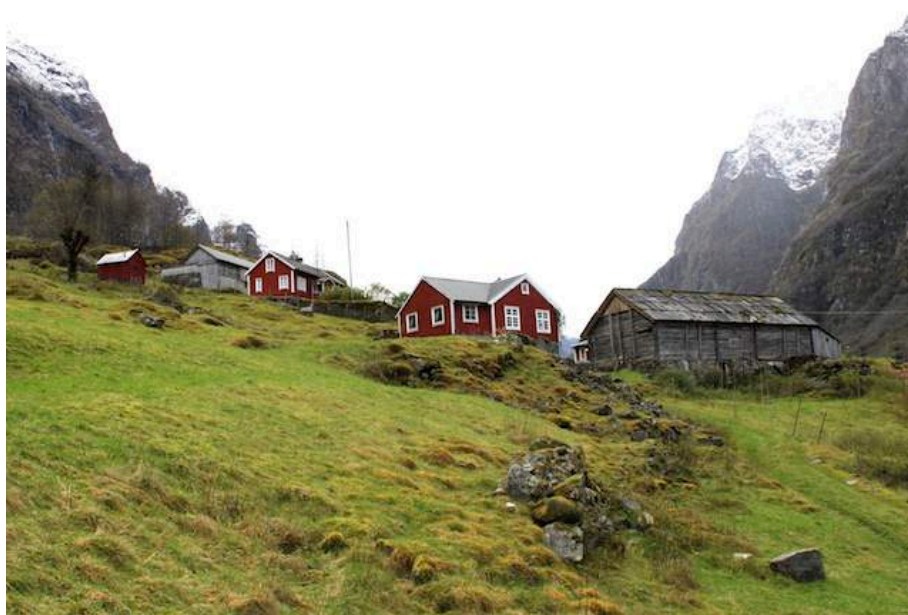
Gnr. 59 Ramsøy, nord, 6 Sefrak-registrerte bygningar, alle meldepliktige etter KML, § 25.
Gbnr. 59/1

- Våningshus (1807). Halvlemstove. Mykje modernisert i seinare år.
- Låve (tidleg på 1800-talet eller eldre). Taket er restaurert (Smil-midlar). Noko husbuk kangrep – særleg austveggen.
- Kårstove (opphaveleg stabbur og eldhus frå 1800-talet) Samanbygt og tilbygt.

Taket på låvebygningen er restaurert med tilskot frå Smil-midlar. Deler av ytterveggen er angripen av husbukk, og reparasjon av denne bør vurderast nærmare.

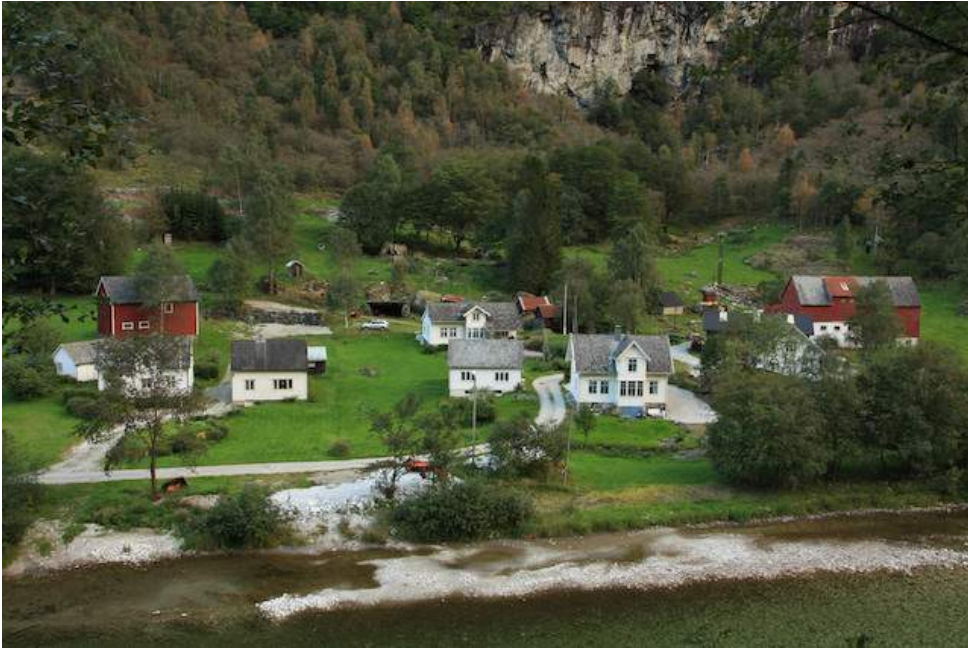
Hylland - fin liten grend ved Nærøydalselva halvveges oppe i Nærøydalen. 7 Sefrak-registrerte bygningar. Dei fleste husa er i god stand med unntak av stabbur og eldhus. Foto: Margunn Hylland

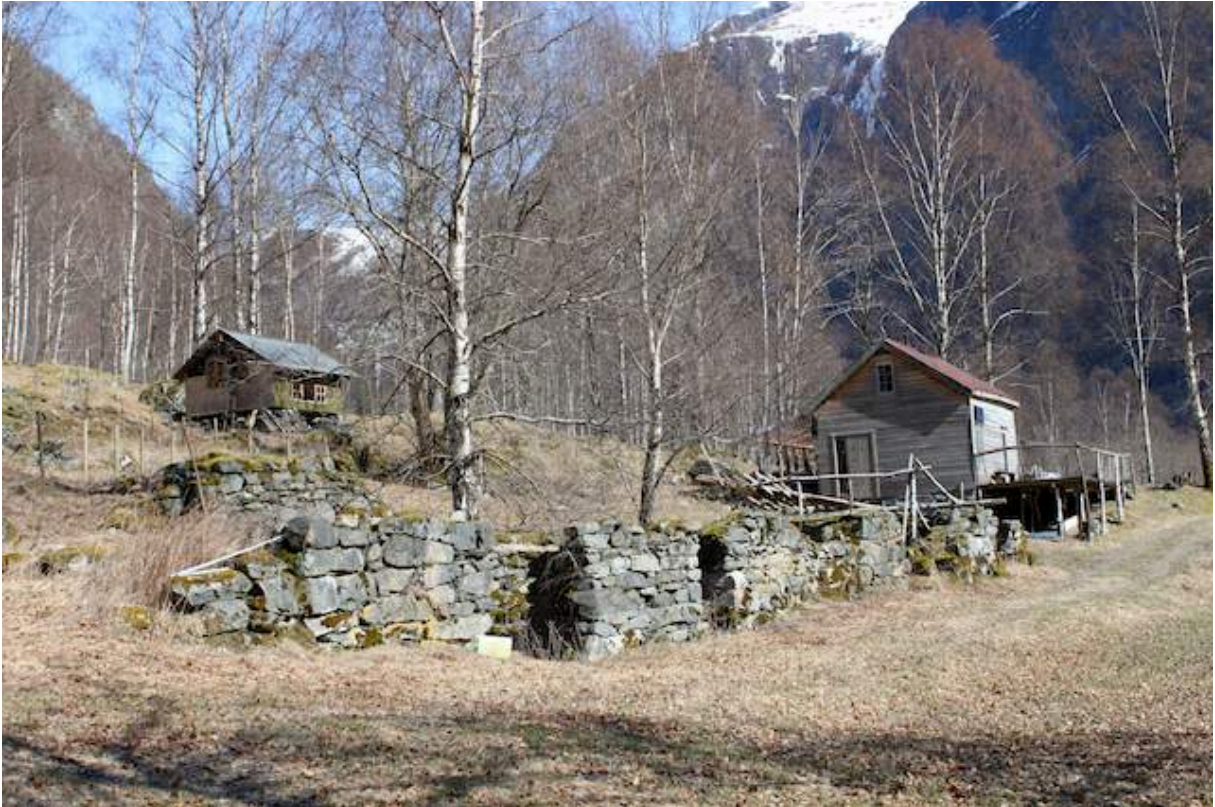
Garden Hemri ligg på nordsida av Nærøydalselva og E16. Bygningane på garden vart flytta til Skjerpi (gbnr. 60/13) etter eit steinskred i 1934. Grunnmurane står att, samt eit lite kårhus.

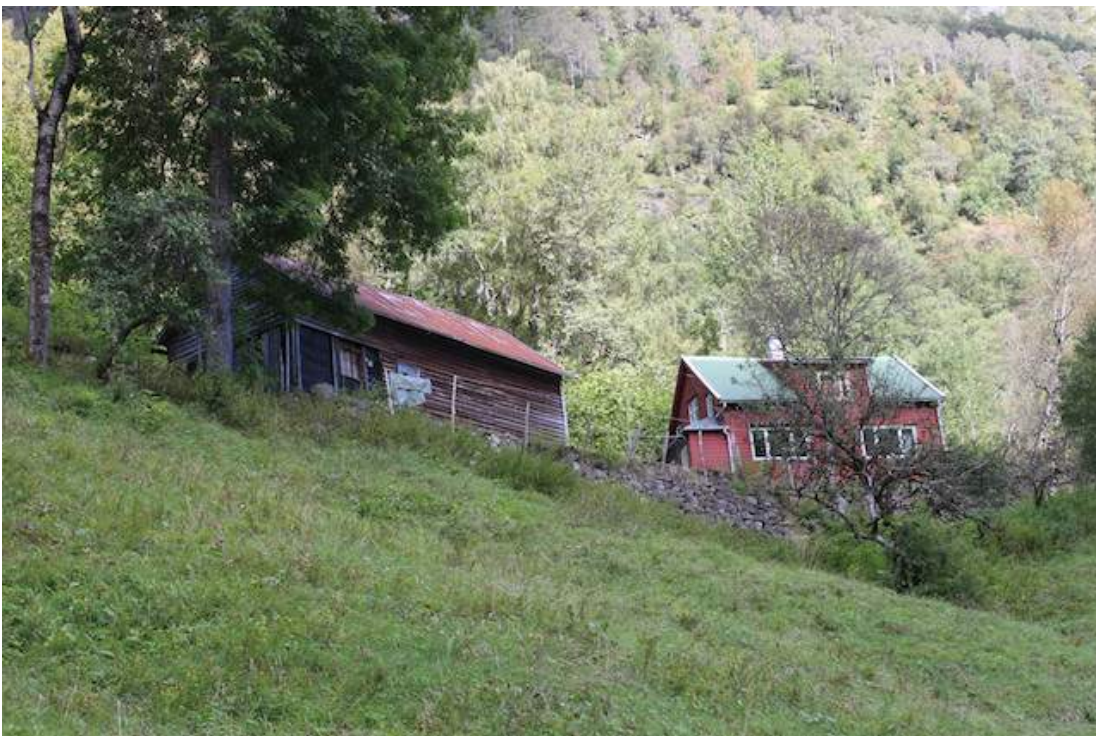
Våningshuset på Drægali er bygt i 1910 og påbygt i 1947. Driftsbygningen vart bygt kring 1920. Bygningane er i rimeleg god stand.

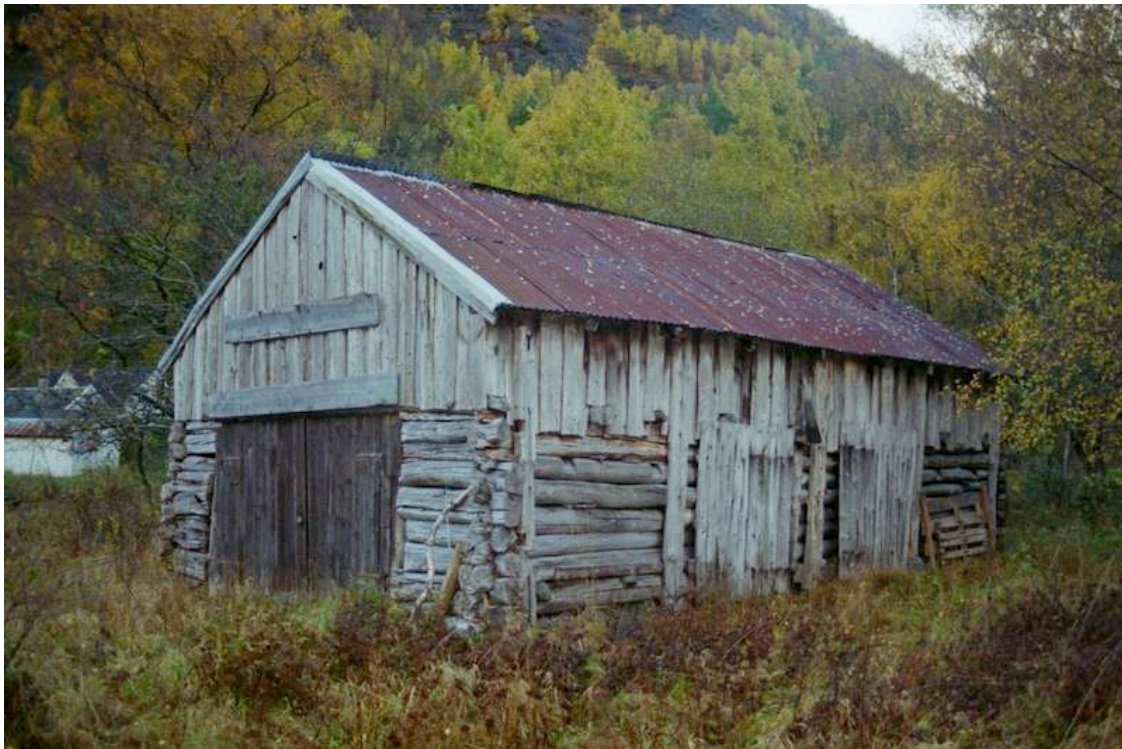
Gbnr. 67/3e Peranaustet i Dyrdal. Ca. 1870. Det eldste naustet i Dyrdal. Flytta frå tomt sørvest for ferjekaien. Naustet er no innkledd for å verne tømmerveggane.

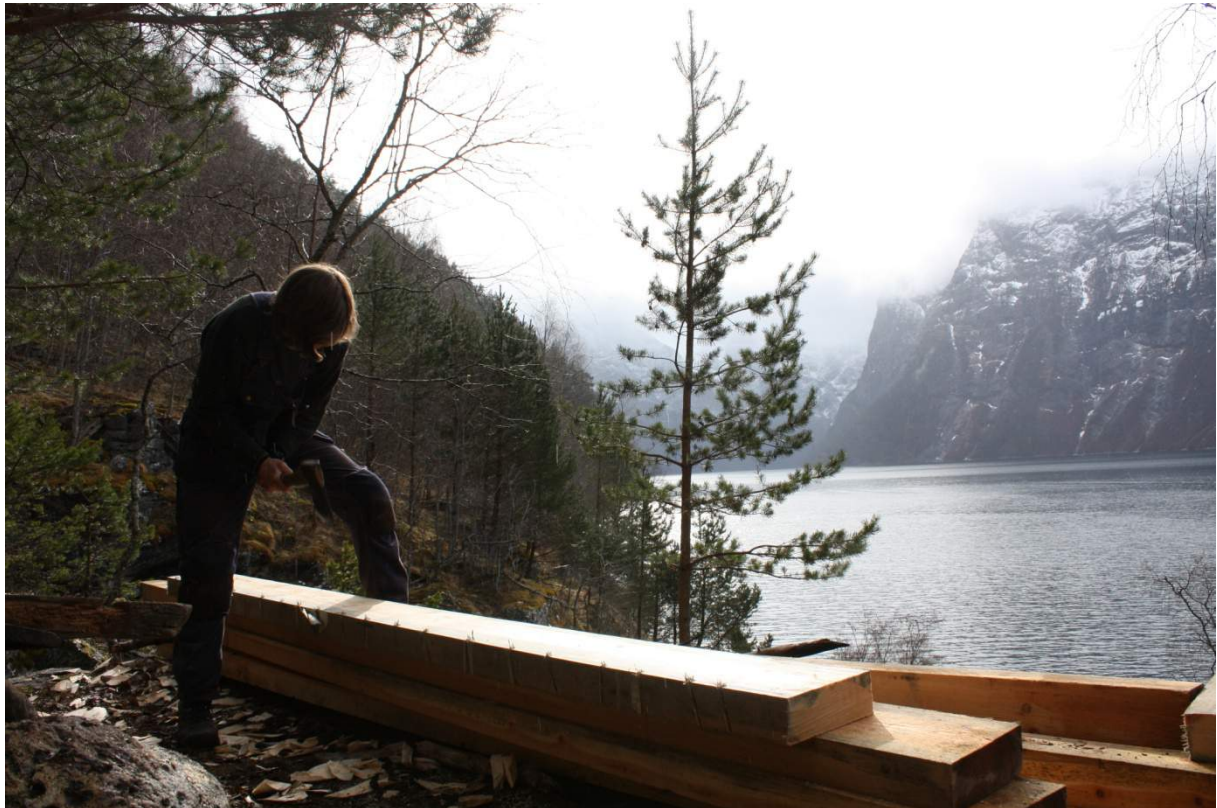
Foto: Øksing av tømmer i samband med restaurering av tømmerkoia nede ved fjorden i Nordheimsdalen naturreservat. Restaureringa av denne koia vart gjennomført av restaureringshandverkar Magnus Wammen i lag med Aurland Fjellstyre.

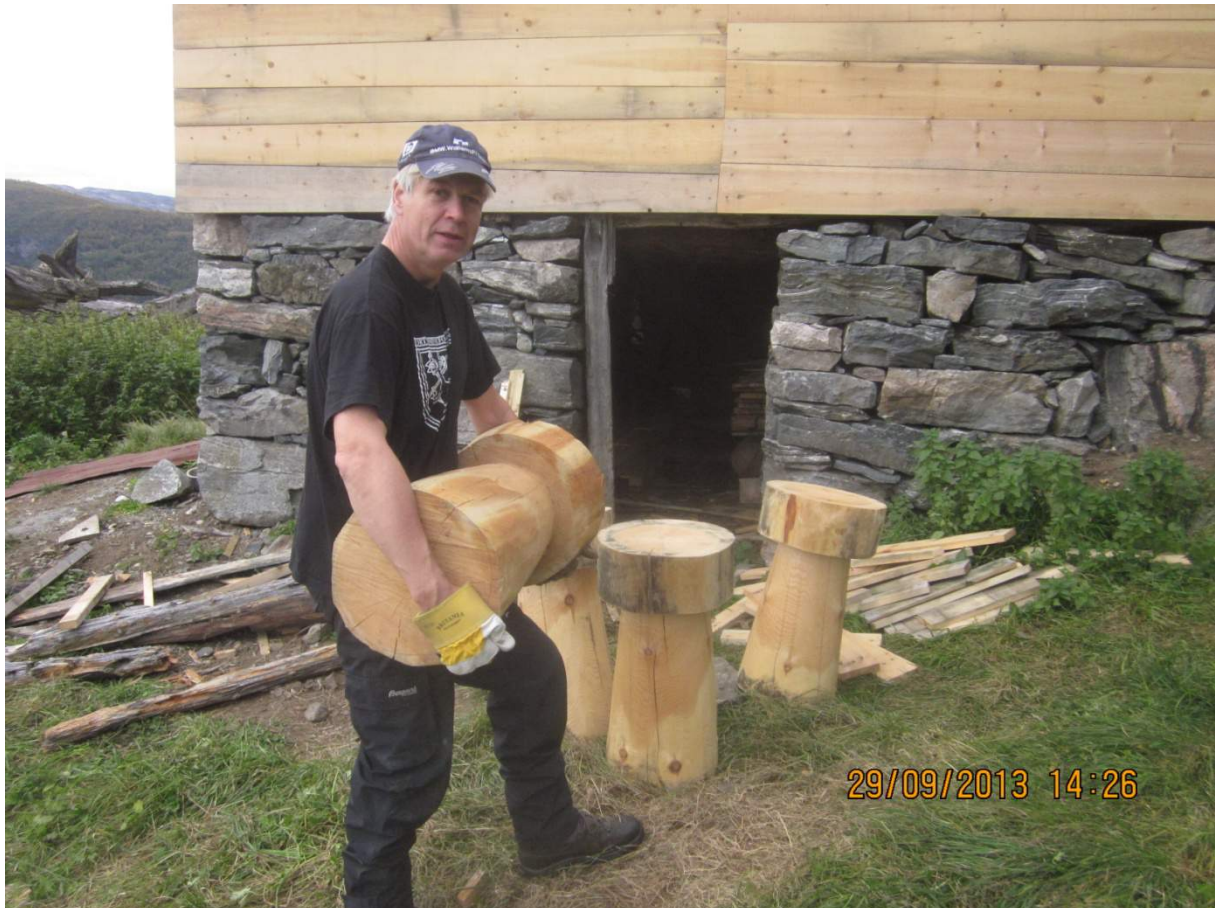
På høgdegarden Nedberge føregår restaurering av eine lòa og eit stabbur parallelt. Eigarane har sjølv prosjektadministrasjonen og utfører svært mykje dugnadsarbeid. I restaureringsarbeidet vert fleire handverkarar nytta: Audun Torvaldsen i Tre og Tradisjon har hovudansvaret for trearbeidet, husdoktor Geirr Vetti for murearbeidet. Foto: Torill Nedberge Klevmark.

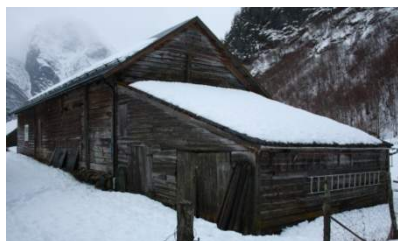
Låve Sefrak ID: 14210101318
Vernekategori: B
Prioritet:2

Bygningsbeskrivelse	Tilstand	Tiltak
-Lafet låve på tørrsteinsmur. -Sperretak med bølgeblikk og takrenne. -Nyere reisverkstilbygg på gavel Nord, eternitt tak. -Noe vegg innkledd	-Høyt bakkenivå ved langvegg Ø og råteskadet syllstokk. -Reisverkstilbygget i dårlig stand. -Noe råteskader i de nederste kledningsbor. -Noe mott og råteskade i laftekonstruksjonen.	-Senke bakkenivå -Bytte råteskadet kledningsbord -Bytte mott og råteangrepet tømmer.
