# FERDSELSVEGER PÅ NORDKVALØYA

Rapport fra registrering av gamle  
ferdselsveger og kulturminner på  
Nordkvaløya

## RAPPORT FRA FELTARBEIDET 2019

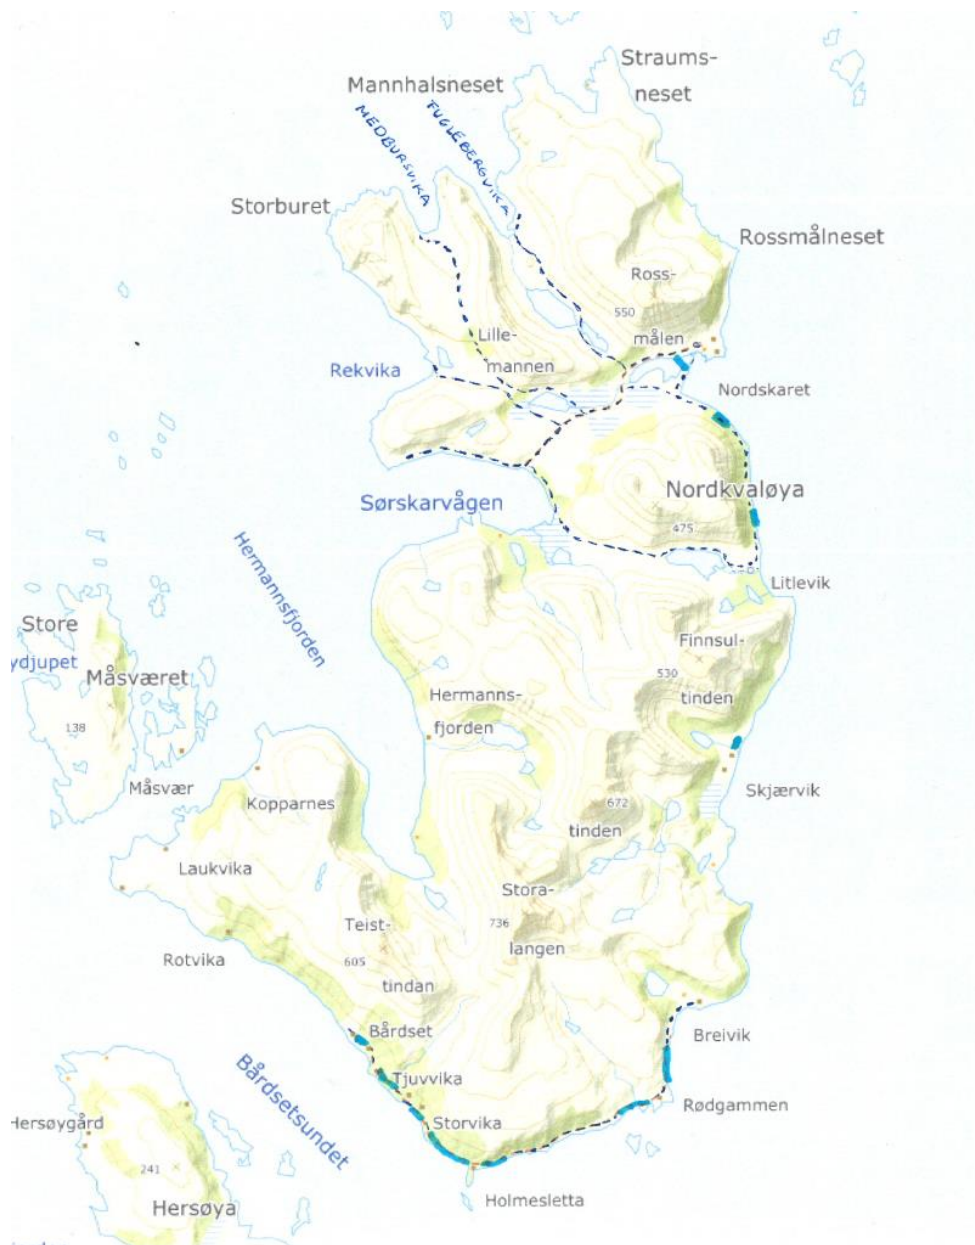
FIGUR 1 STIPLER LINJER VISER HVOR VI GIKK FOR Å FINNE STIENE OG DE BLÅ TYKKE STREKENE VISER HVOR VI REGISTRERTE OPPBYGDE VEGER. KARTGRUNNLAGET ER HENTET FRA MILJØSTATUS SIN KARTPORTAL.

Figur 1 i starten av rapporten viser områdene som vi gikk for å finne de gamle stiene.

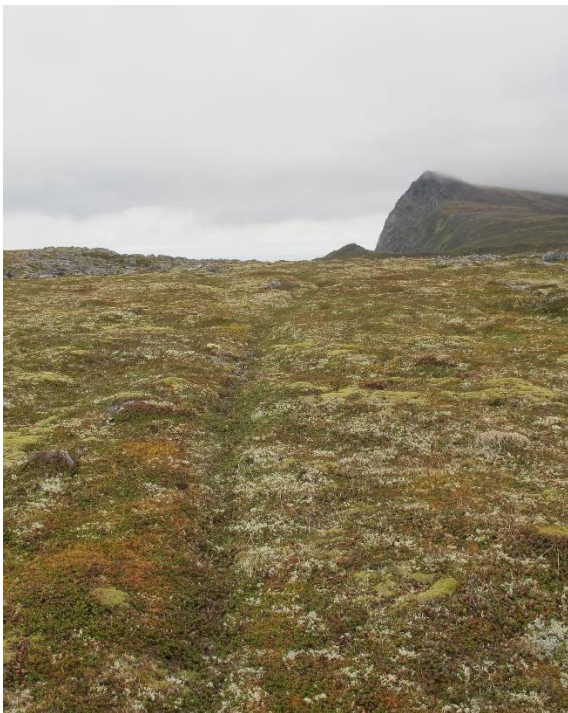
FIGUR 2 STI VED SKARVATNET

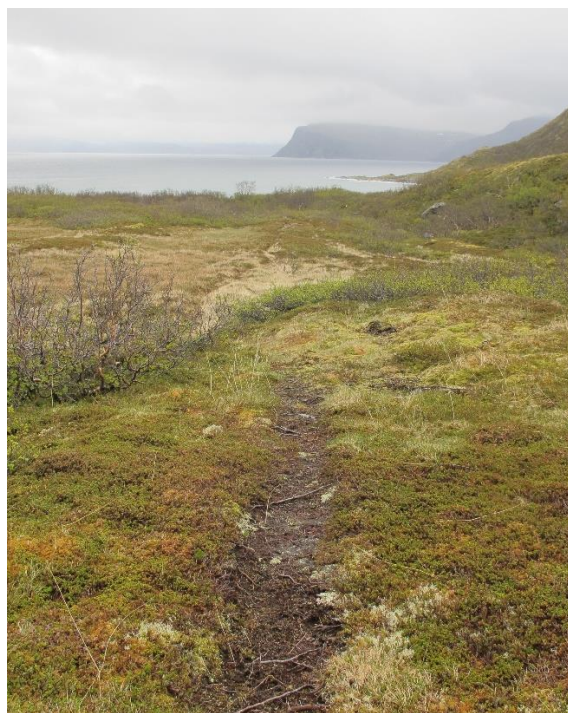
FIGUR 3 STI NED MOT LILLEVIKA (INNERSKARET) FRA FISKEVATN

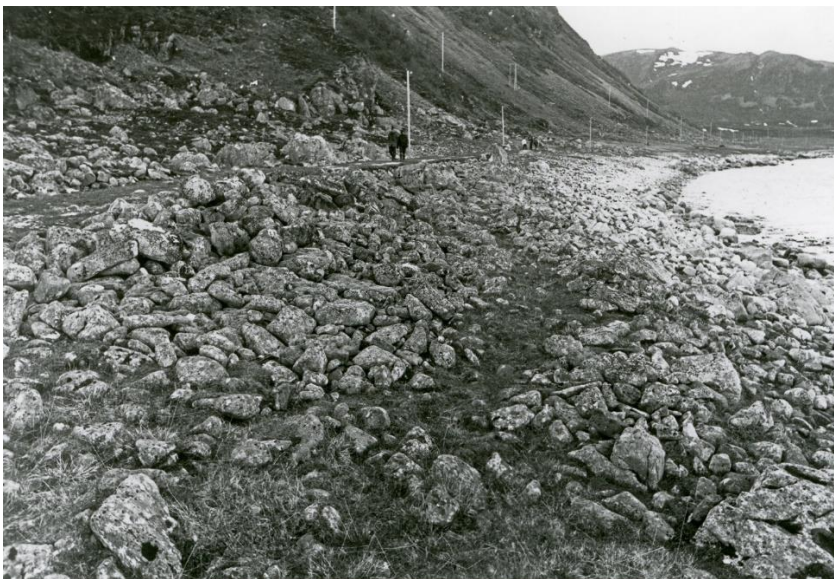
FIGUR 4 BILDET VISER VEGEN MELLOM RØDGAMMEN OG BREIVIKA I 1973. TIL HØYRE KAN MAN SE DEN GAMLE STIEN I RULLESTEINSURA SOM VAR ETABLERT LENGE FØR VEGEN KOM. FOTO: NORGES ARKTISKE UNIVERSITETSMUSEUM, HÅVARD DAHL BRATREIN.

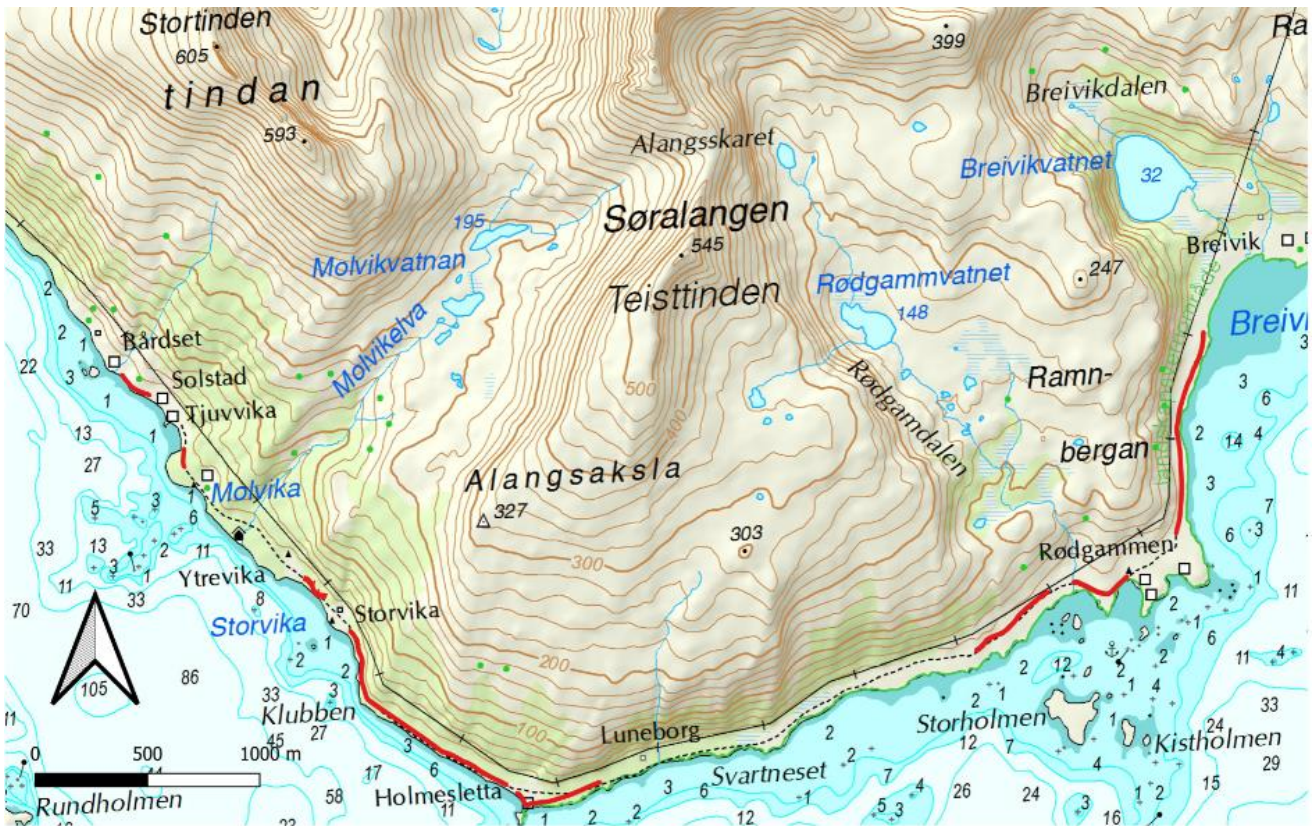
FIGUR 5 RØD MARKERING VISER HVOR VI REGISTRERTE OPPMURTE VEGER MELLOM BREIVIKA OG BÅRDSET

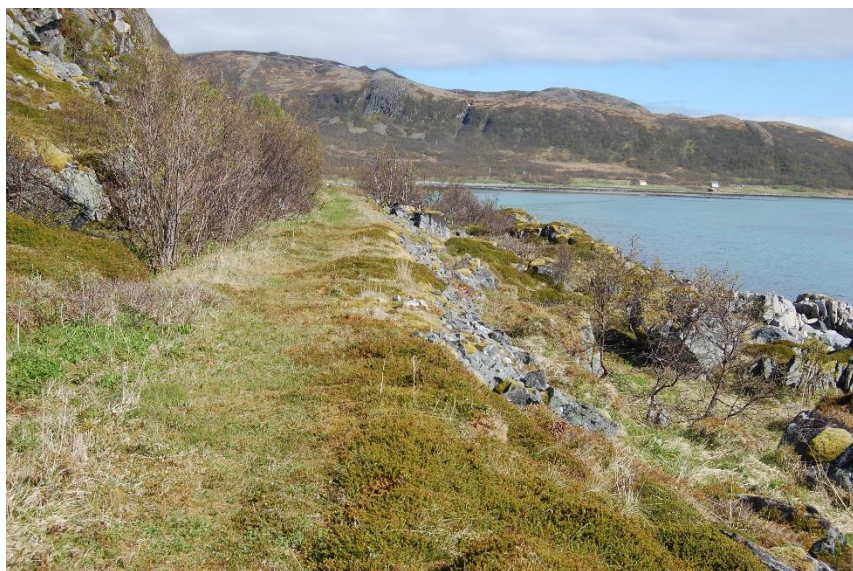
FIGUR 6. OPPBYGD VEG MELLOM RØDGAMMEN OG BREIVIKA

Vegen mellom Breivika og Rødgammen er i god stand og blir jevnlig rydda for vegetasjon og kantklipt. Traséen er grei å gå og varierer mellom sti, oppbygd veg og vandring langs fjæra.

Grunneiere gjør en god jobb for å holde den gamle vegen og stien ryddig rundt Rødgammen. Det er viktig å motivere grunneierne til å fortsette dette gode arbeidet med å holde vegetasjonen borte fra stien og vegen. Stikkrennene bør jevnlig sees til for å sikre at de er åpne. I Breivika bør gravfeltet fra eldre jernalder ryddes forsiktig frem. Trær bør hugges ned og kratt bør fjernes. En kan også vurdere å sette opp skilt ved kulturminnene for å opplyse og løfte frem kulturminneverdiene i området. Det hadde vært fint å finne den gamle stien som går i rullesteinsfjæra parallelt med vegen og forsøkt å holde den ved like.

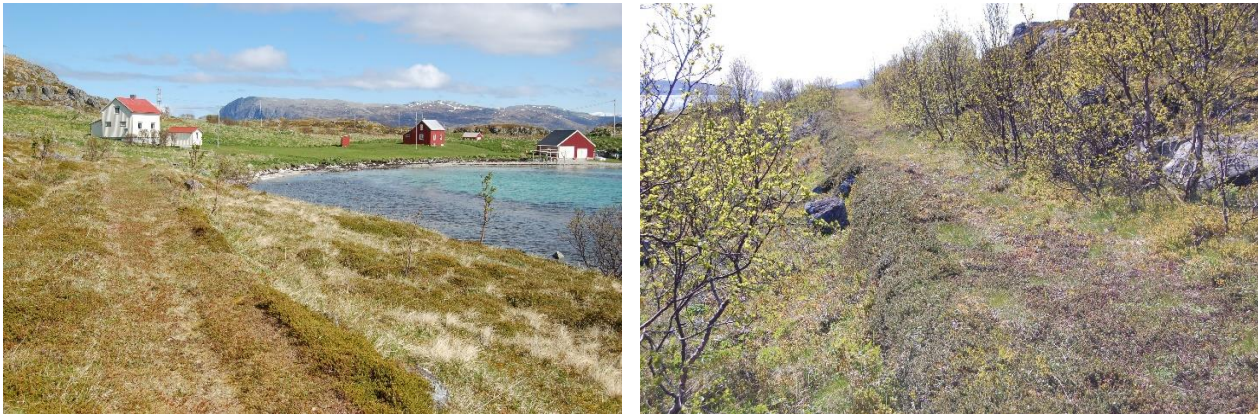
Den oppmurte vegen starter i bukta rett ved steingjerdet sørvest i bygda Rødgammen. Vegen har ca. 2,5 meter bredde og er i god stand. Den er klipt med kantklipper og trer tydelig frem i landskapet. Vegen videre er i hovedsak 4 meter bred, noen ganger smalere, men gjennomgående var det samme vegbredde langs hele traséen. Vegetasjonen langsetter traséen er holdt nede og gresset er klipt med kantklipper.

FIGUR 7 BEGGE BILDENE VISER VEGEN FRA RØDGAMMEN MOT HOLMESLETTA

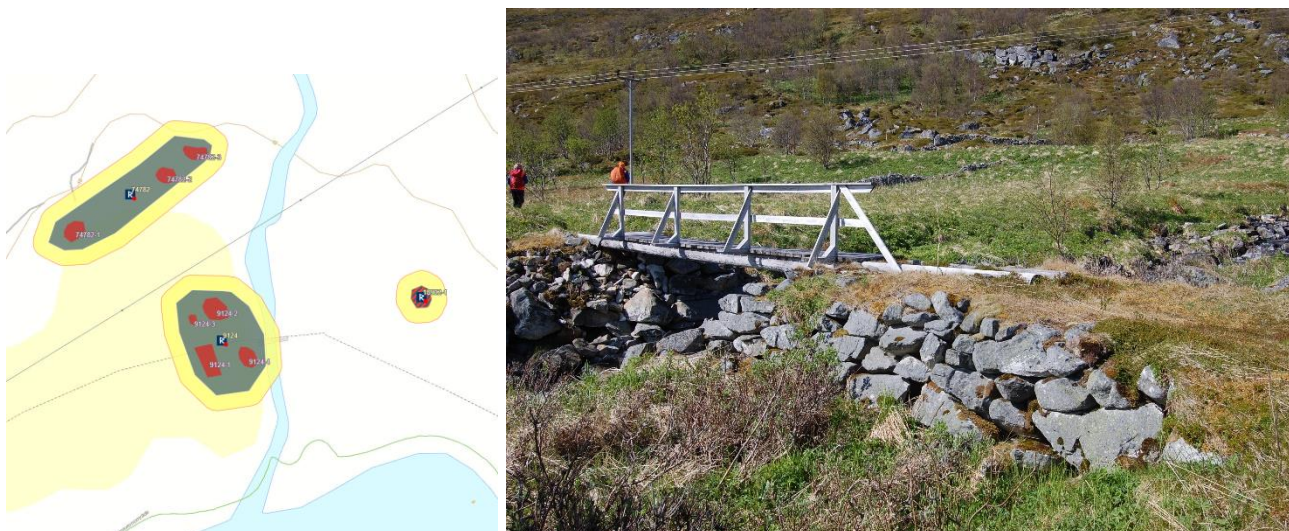
Ved Korsneselva er det ei bru hvor det er bygd brokar på begge sider. Fra brua over Korsneselva er vegen ikke lenger oppbygd, men viser seg som en godt markert sti på ca. 1 meter bredde som er kantklipt. Denne stien går gjennom et felt med jernaldertufter og ei gravrøys med id. 9124 i den nasjonale kulturminnebasen Askeladden. Vegtraséen går rett gjennom kulturminnefeltet, men ser ikke ut til å skade enkeltminnene. Tuffefeltet er svært gjengrodd og er vanskelig å se pga ildtuer og gjengroing.

FIGUR 8. UTSNITT FRA ASKELADDEN. KARTET VISER KULTURMILJØ VED KORSNESELVA. KILDE: «ASKELADDEN», TIL HØYRE BRUA OVER KORSNESELVA.

Det sørligste brukaret ved Korsneselva er skadet av isgang. Fra Rødgammen er vegen og stien velstelt og tydelig til en kommer til området over Torveskjæret. Her blir stien vanskelig å finne igjen. Her skal et vått myrområde forseres og en trenger en god sti for å komme videre. Det er ikke noen klart markert sti videre fra Torveskjæret før en møter den oppmurte vegen til Holmesletta. Når en nærmer seg Holmesletta, møter en den håndmurte vegen igjen, men den er sterkt gjengrodd.

Det sørligste brukaret ved Korsneselva bør settes i stand. Fra Rødgammen til Torveskjæret bør en motivere grunneierne til fortsatt skjøtsel av veg og sti. Ved Torveskjæret bør en stikke ut en god sti og bruke stimarkører til å lose besøkende gjennom myrområdet på en best mulig måte. Her kan det bli behov for klipping. Denne stien bør legges slik at den ender opp ved den oppbygde vegen til Holmesletta. Vegbiten som fører til Holmesletta bør ryddes for kratt og vegetasjon slik at den blir tydelig og gangbar. Det er flere kulturminner langs dette strekket som kan vurderes og merkes/skiltes. Det hadde også vært en fordel å få rydda og merka kulturminnene ved Korsneselva slik at de ble bedre markert. Det ser ikke ut til at disse kommer i konflikt med stien som går gjennom kulturminnelokaliteten. Steinaldertuftene (id. 74783) like nord for Kløyvan er godt markerte, og det

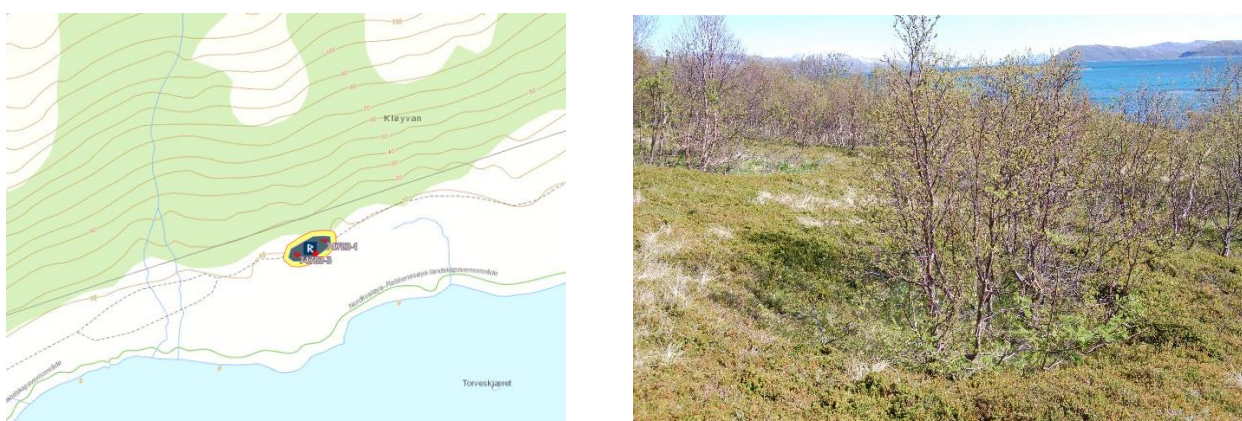
FIGUR 9 KARTET VISER STEINALDERTUFTENES Plassering ved Kløyvan. KILDE: «ASKELADDEN», TIL HØYRE STEINALDERTUFTA.

Like vest Kløyvan passerer stien et fint felt med steinaldertuffer som vises som 3 godt markerte, runde forsenkninger rett på nedsida av stien.

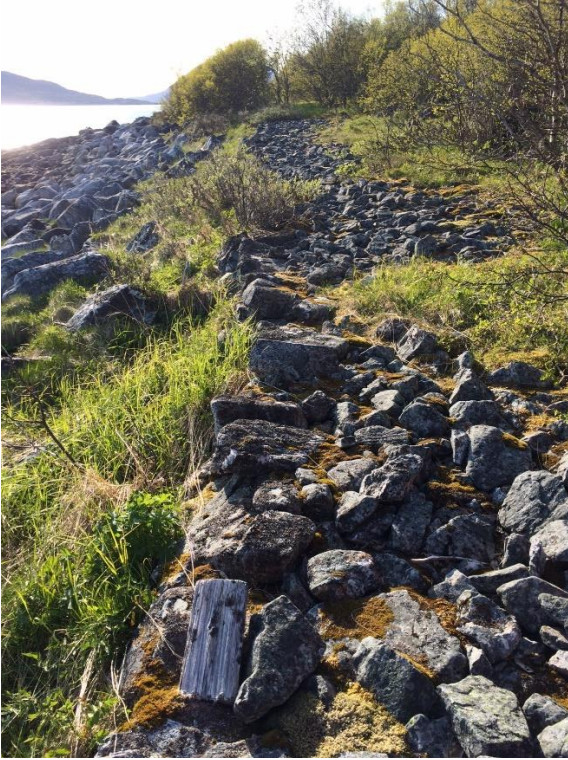
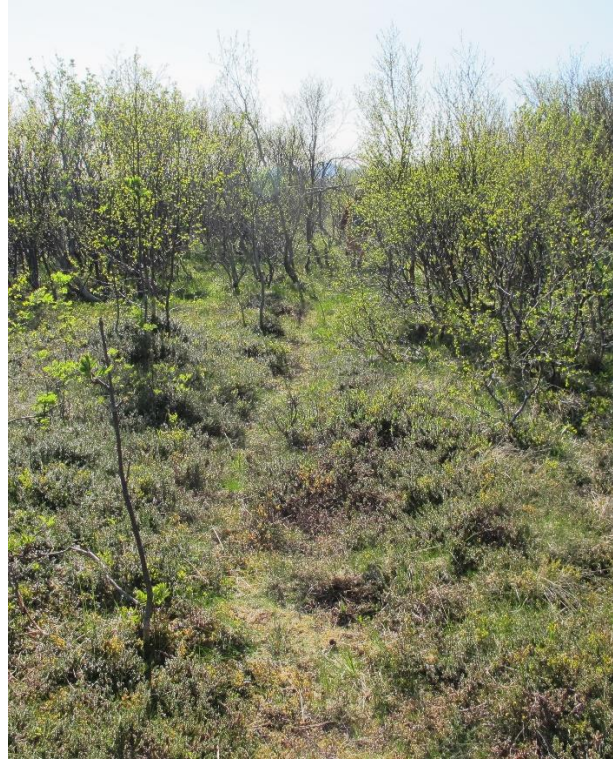
FIGUR 10. BEGGE BILDENE VISER TRASÈEN MELLOM HOLMESLETTA OG STOREVIKA SOM BÅDE ER STEINET OG GJENGRODD

Den oppbygde vegen mellom Holmesletta og Storvika er det lengste strekket med oppbygd veg og måler nesten 1 km. Fra Holmesletta er vegen gjengrodd av vegetasjon. Når en nærmer seg Storvika, er vegen ivaretatt ved at den ryddes for vegetasjon.

Vegetasjonen i og langs traséen fra Holmesletta til Klubben bør fjernes. Det dreier seg om kratt og trær som er vokser i vegen og nær vegen. Der vegen er skjøttet, bør en motivere grunneiere til å fortsette arbeidet med å holde vegetasjonen nede, men de bør få informasjon om at kvist som er fjernet, må legges lenger unna vegen for å unngå enda mer tilgroing. De tre steinaldertuftene (id.63225) som ligger nær stien like før Tjuvvika, er godt markerte og kunne med fordel også skjøttes og merkes med skilt. Det hadde også vært fint med et informasjonsskilt ved Sandvikneset som informerte at det var her Bårdsetbåten ble funnet i 1931.

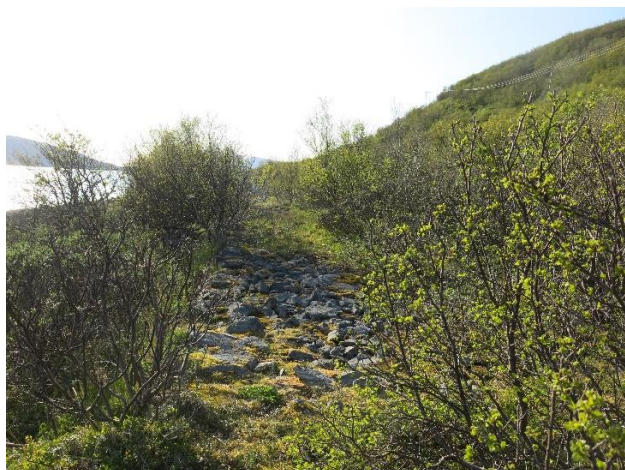
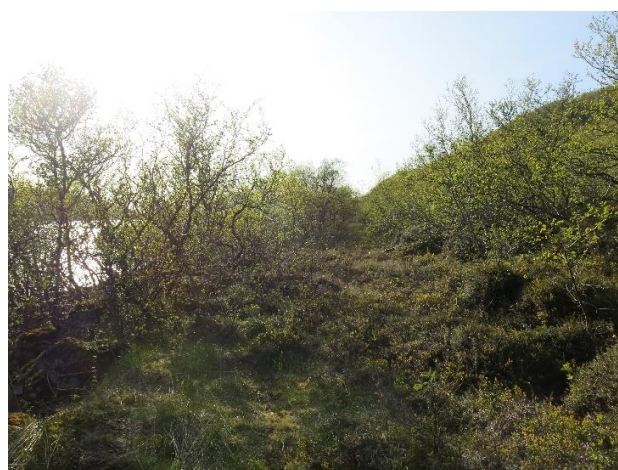
Vegen er murt opp av bruddstein og er stedvis bygd opp av høge steinmurer. Det er forseggjorte stikkrenner langsetter traséen og det går også ei grøft langs øversida av vegen. Den oppmurte vegtraséen er lang og måler 930 meter. I begynnelsen er vegen steinete og uten vegetasjonsdekke. Etter hvert blir vegen bevokst av lyng og gress.

FIGUR 11 BILDENE VISER ULIKE STREKK AV VEGEN MELLOM HOLMESLETTA OG STORVIKA

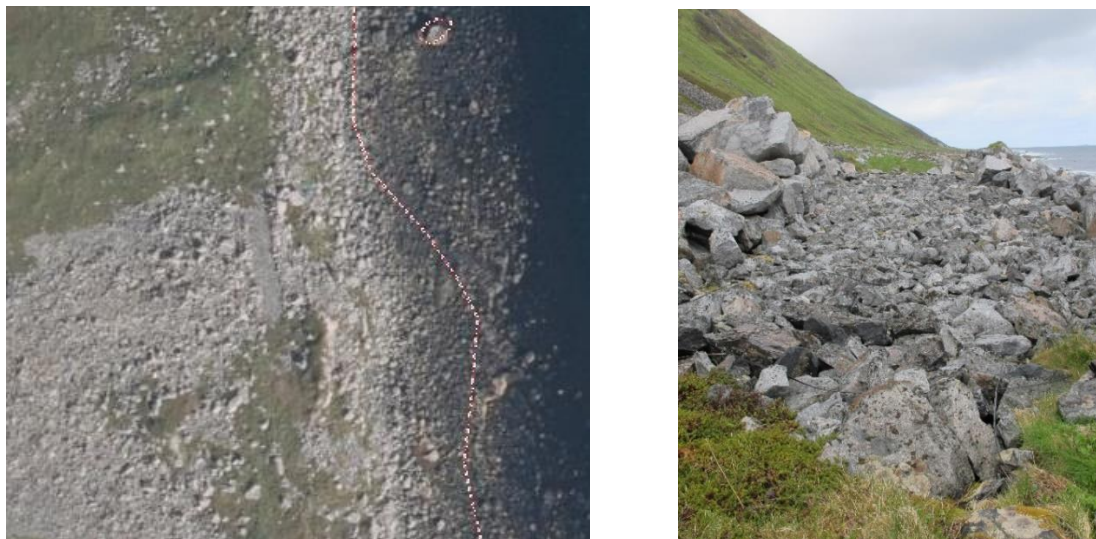
FIGUR 13. VEGSTUBBEN VISES SOM EN RYDDA FLATE MIDT I URA. KILDE: FLYFOTO FRA ASKELADDEN. TIL HØYRE FOTO AV VEGEN RYDDA I URA.

Vegbiten nærmest Lillevik har ingen vegetasjon og fremstår som tydelig i landskapet. Den andre vegbiten nærmest Nordskaret er også godt markert, og er et tydelig eksempel på en påbegynt veg som aldri ble ferdigstilt.

Her trengs ingen skjøtsel, men et informasjonsskilt om hva dette kulturminnet er, hadde vært fint. Langs store deler av traséen ligger restene etter ei gammel telefonledning som både mennesker og dyr kan hekte seg fast i. Den bør fjernes.

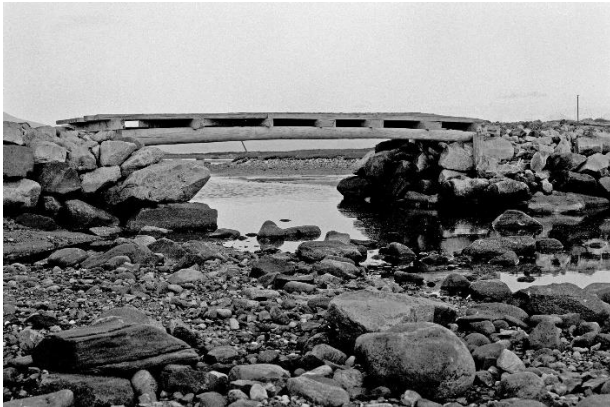
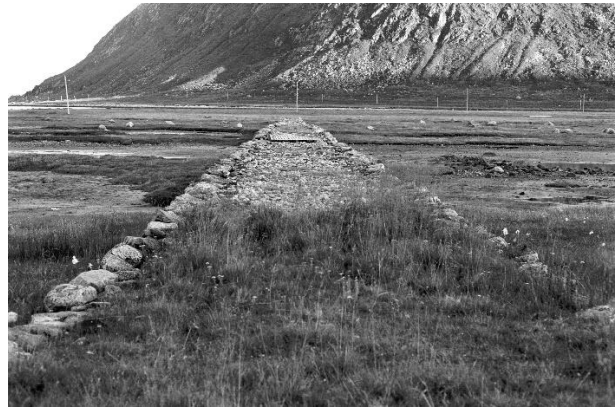
Brua i Nordskaret ble bygd på midten av 1950-tallet. Brua ser ut til å ha vært der i 1984, men etter hvert skapte flom, is og høy sjø problemer, og i dag er det bare brukarene og tilførselsvegen på begge sider som står igjen. På nordsida er det murt opp en 47 meter lang veg og på sørsida er vegen 103 meter lang. De brukte ikke stubbryter til dette tunge arbeidet, kun sleder og spett til å bryte stein (opplysninger fra Gunnar Gabrielsen som var med å bygge bru og veg).

I dag er brua borte og det er kun fundamentene etter brukarene igjen. Tilførselsvegen på begge sider tydelig og i god stand.

FIGUR 14. BILDENE VISER BRU OG TILFØRSLSVEG I NORDSKAR. FOTO: HÅVARD DAHL BRATREIN 1979, NORGES ARKTISKE UNIVERSITETMUSEUM

Hvis det er flo sjø, må en gå en lang omveg inn i vågen for å komme seg til nordsida av Nordskaret der bebyggelsen er. Ved fjære sjø er det mulig å vade om en har støvler. En kan vurdere å bygge bru over til Nordskaret igjen slik at den kan brukes. I så fall bør den sikres slik at den ikke blir tatt av is og flom.

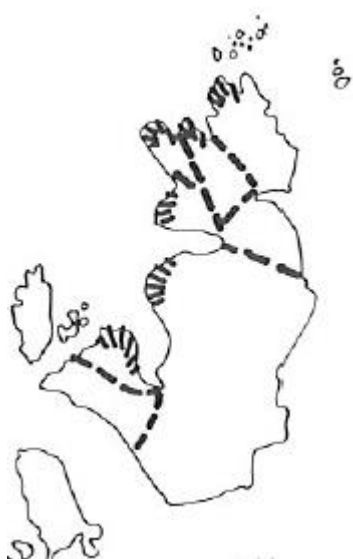
FIGUR 17 KART SOM VISER EN SKISSE OVER GAMLE FERDSELSTIER SOM VAR VANLIG FØR I TIDA. DE FLESTE STEDER GIKK DET OGSÅ STIER LANGS FJÆRA. DE STIPELE LINJENE VISER HVOR LANDSKAPET ER UTILGJENGELIG OG UMULIG Å GÅ LANGS LAND. FRA KARLSØY OG HELGØY BYGDEBOK, HÅVARD DAHL BRATREIN 1989, BIND I SIDE 70.

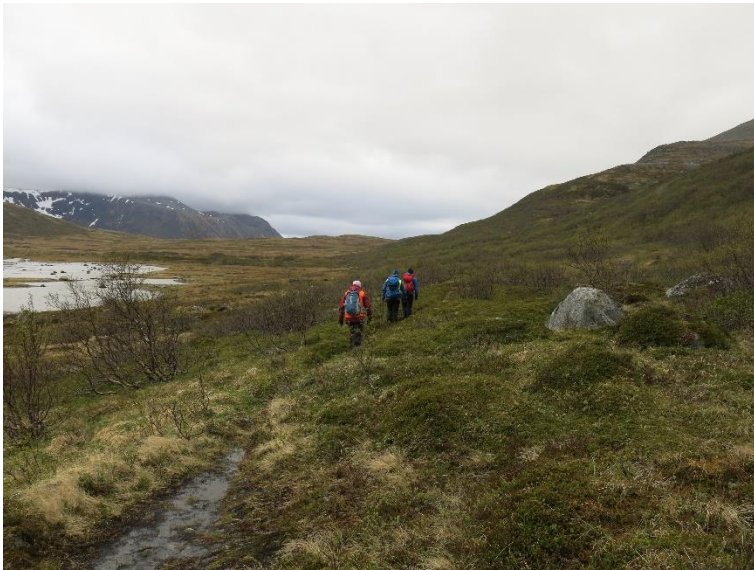
FIGUR 18 STIEN FRA NORDSKARET ER GODT MARKERT

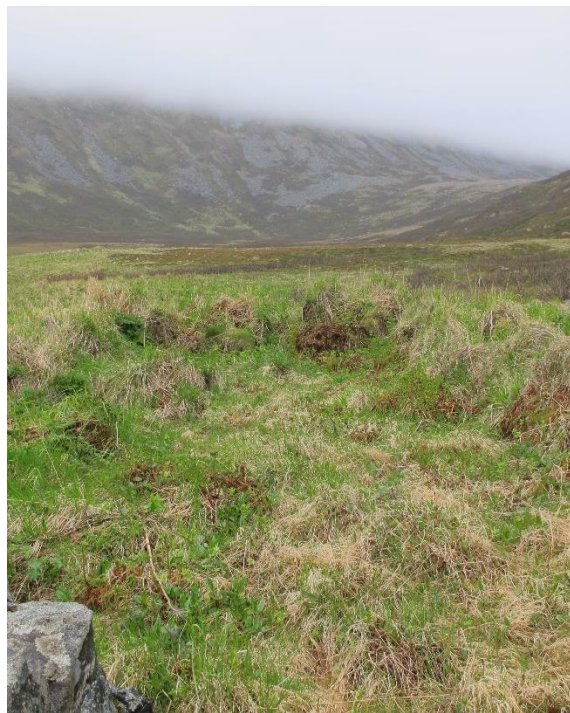
I Medbursvika har det bodd folk på slutten av 1800-tallet, og vi fant tuftene etter familien som bodde her en kort periode på vestsida av vika. Dette er en såkalt marginal boplass som ligger isolert og rett ut mot storhavet. Det har nok gått en sti over eidet bak Medbursvika tidligere, men etter at folk flytta fra stedet, har den vært lite i bruk. Tuftene ble registret og målt opp.

FIGUR 21 HUSTUFT I MEDBURSVIKA FRA SLUTTEN AV 1800-TALLET

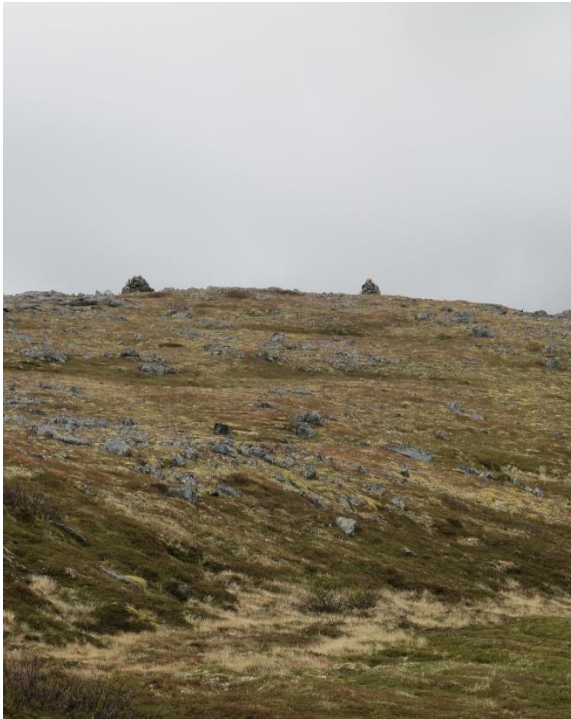
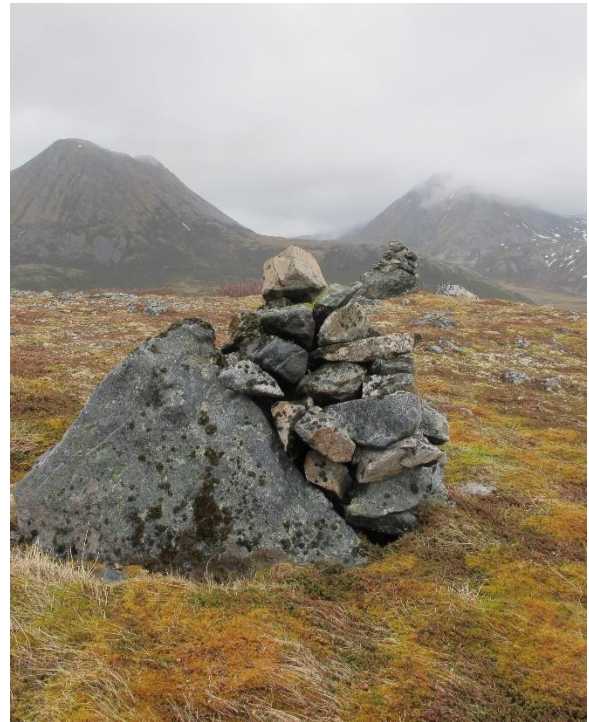
Vardene på fjellet over Sørskarvågen ble befart og målt opp. Vardene, som også kan kalles *meder*, er godt synlige fra sjøen når en skal ferdes med båt inn i Sørskarvågen. Det var viktig å sikte seg inn ved innseglinga. Når fjellet bak vardene går midt mellom vardene skulle det være trygt å komme seg inn i Sørskarvågen med båt der det er svært grunt og ureint farvatn (Bratrein 1989, Bind I: side 85). De to vardene står et stykke fra hverandre på Ressmålkollen som ligger på ca. 120 m.o.h. Vardene måler ca. 1 og 1,5 meter i høyden sett fra Sørskaret. De står støtt og er bygd/murt opp av småstein på og ved flyttblokker på stedet. Vardene står om lag 20 meter fra hverandre. Vi målte inn vardene og registrerte dem i Askeladden. Det er usikkert hvor gamle disse vardene er, men sannsynligvis er de bygd en gang på 1800-tallet.

FIGUR 23 DE TO VARDENE PÅ RESSMÅLKOLLEN, NORD FOR SØRSKARVÅGEN, TIL HØYRE SER VI DETALJEBILDE AV VARDENE

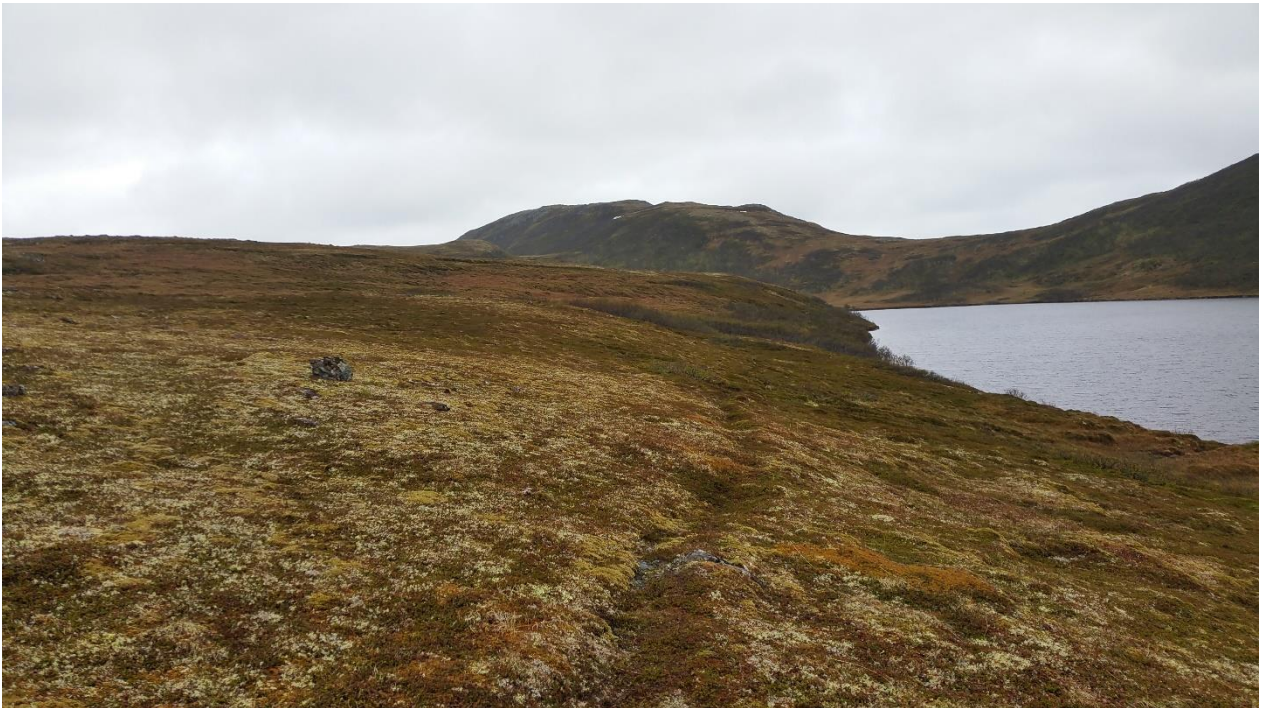
FIGUR 24 STI VED SØRSIDA AV SKARVATNET

Det er mange stier på Nordkvaløya som er markert på kart. Noen har vært benyttet i lang tid, som stier langs fjæra. De stiene som fortsatt er i godt hold, er stiene til fiskevatn og til moltemyrer. Stiene bør brukes for at de skal bevares for ettertida. Der stien forsvinner, bør en finne den beste traséen og merke den med stemarkører. Kanskje kan en arrangere historiske vandreturer mellom bygdene eller turmarsjer mellom ulike bosetningsområder?

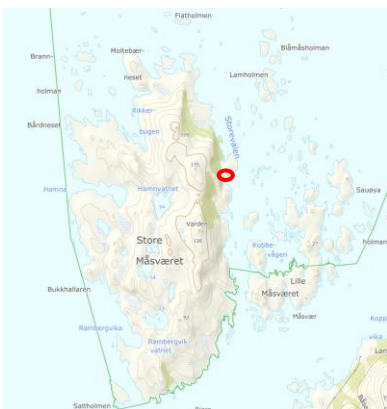
FIGUR 26 STORE MÅSVÆR, RØD MARKERING VISER OMRÅDET SÆTRA

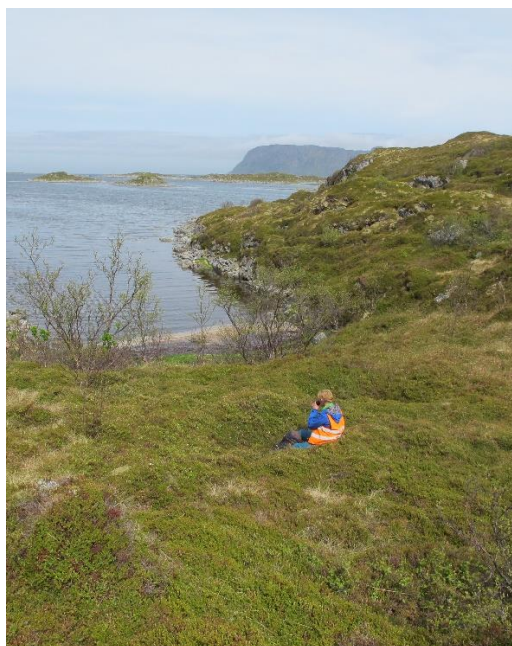
FIGUR 28 REGISTRERING AV TO HELLEGROPER

I bukta nord for Sætran ble det registrert to hellegroper som kan være fra år 0 og frem til 1000 e.Kr. De ligger nær sjøen i ei vik som lå i le for været og som kunne egne seg for å ta inn hval i. I vika var det også et område i fjæra som så ut til å være rydda for stein. Dette kan ha vært brukt som arbeidsområde for flensing og tilberedning av hval/sjøpattedyr.

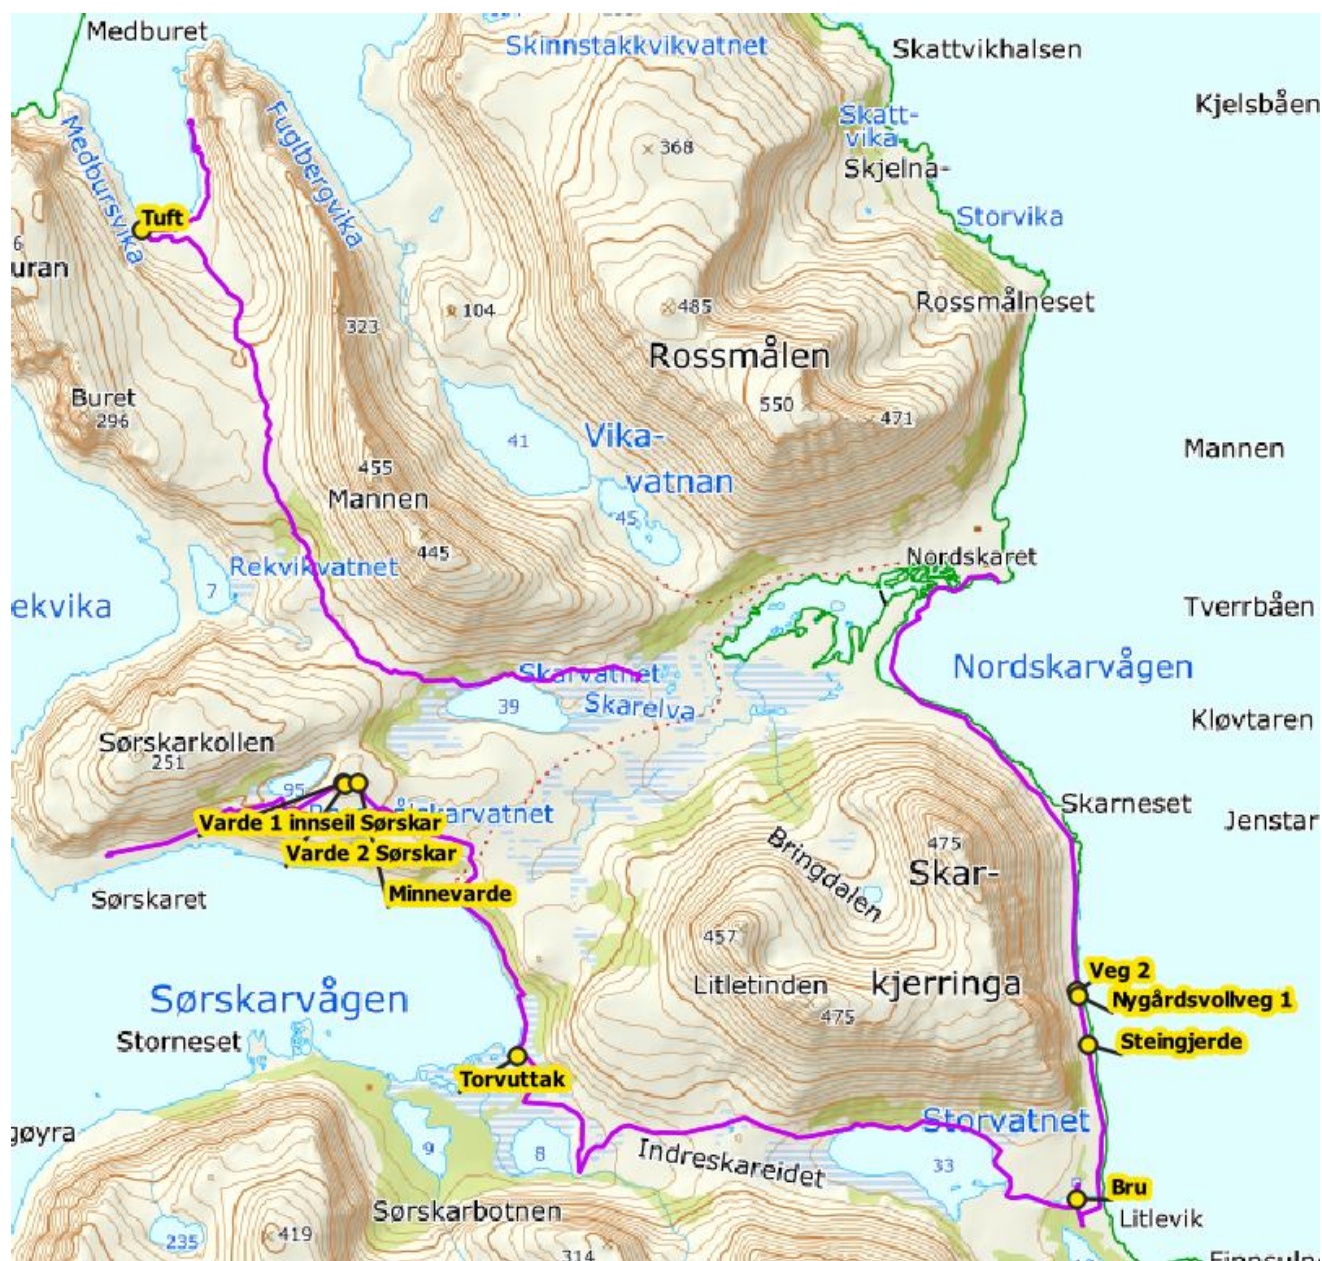
FIGUR 29 KARTET VISER INNMÅLING VARDER, TREKKLOGG FRA ET AV FELTLAGENE PÅ NORDRE DEL AV NORDKVALØYA

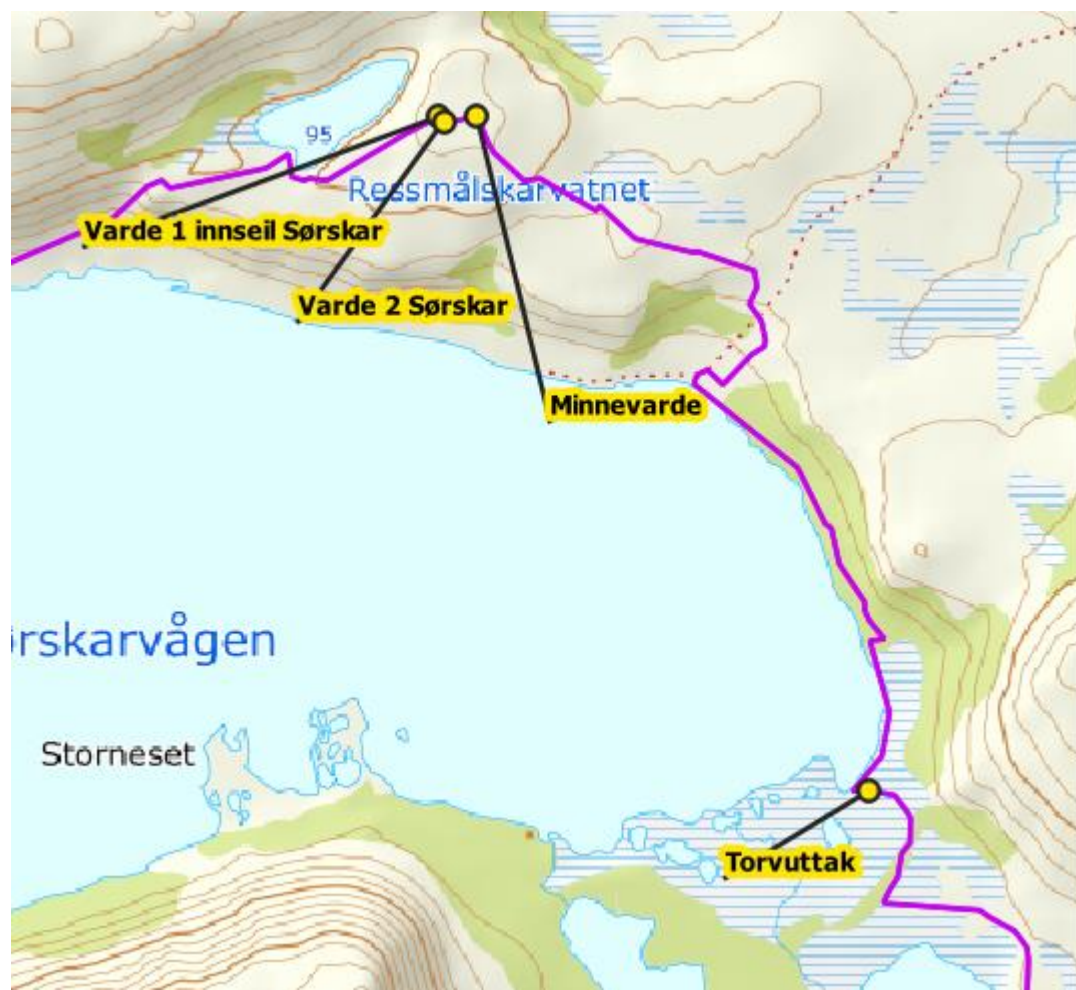
FIGUR 30 DETALJ AV TREKKLOGG FRA SØRSKARVÅGEN

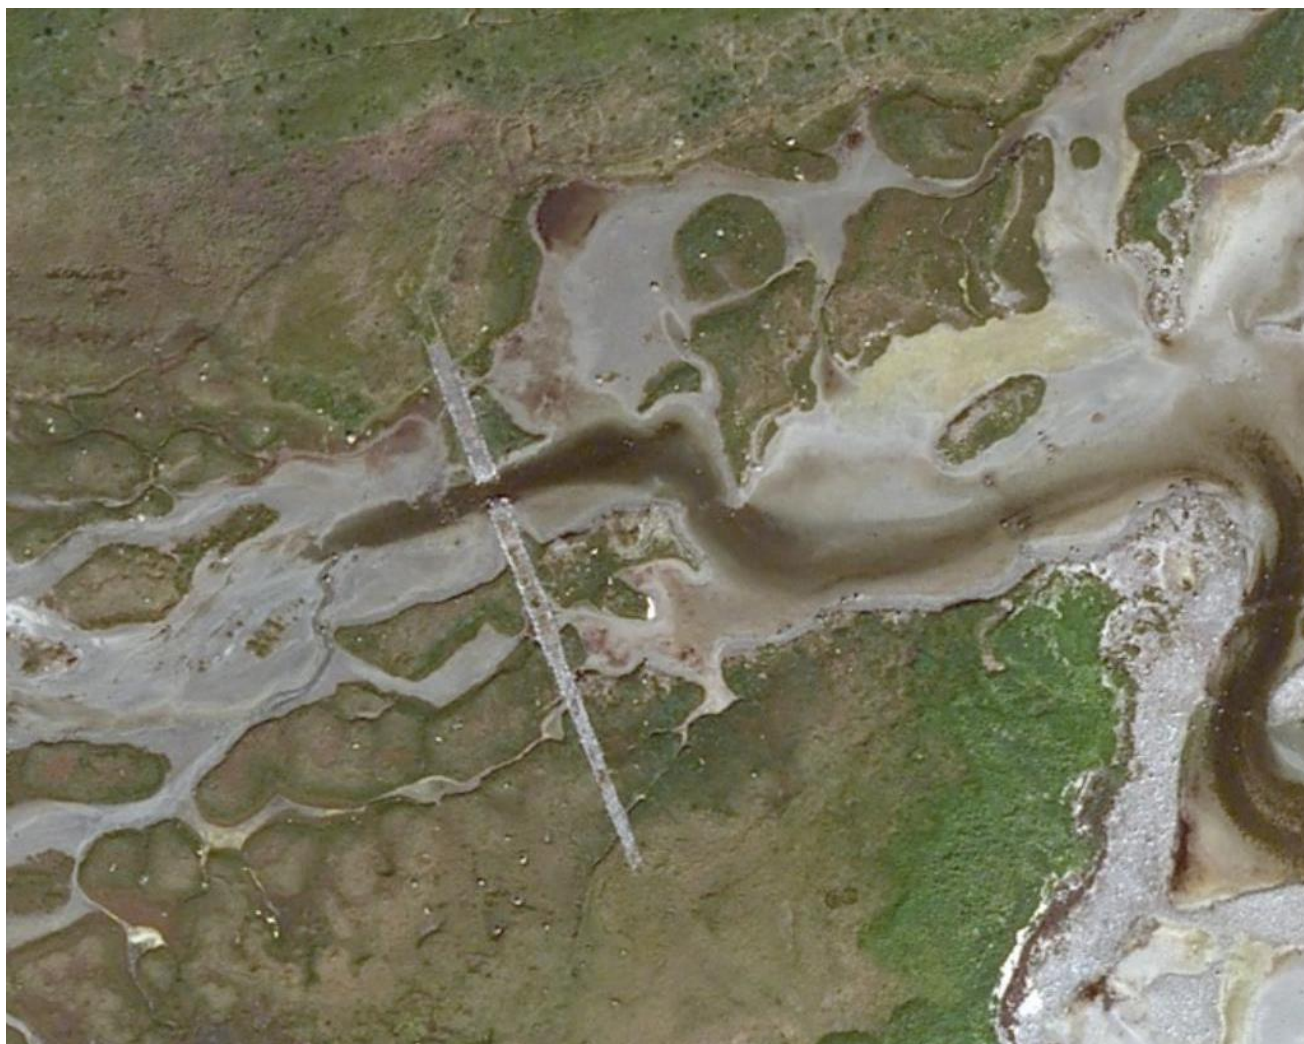
FIGUR 33 FLYBILDE AV TILFØRSELSVEGENE TIL BRUA I NORDSKAR, FLYFOTO FRA 2009, ASKELADDEN

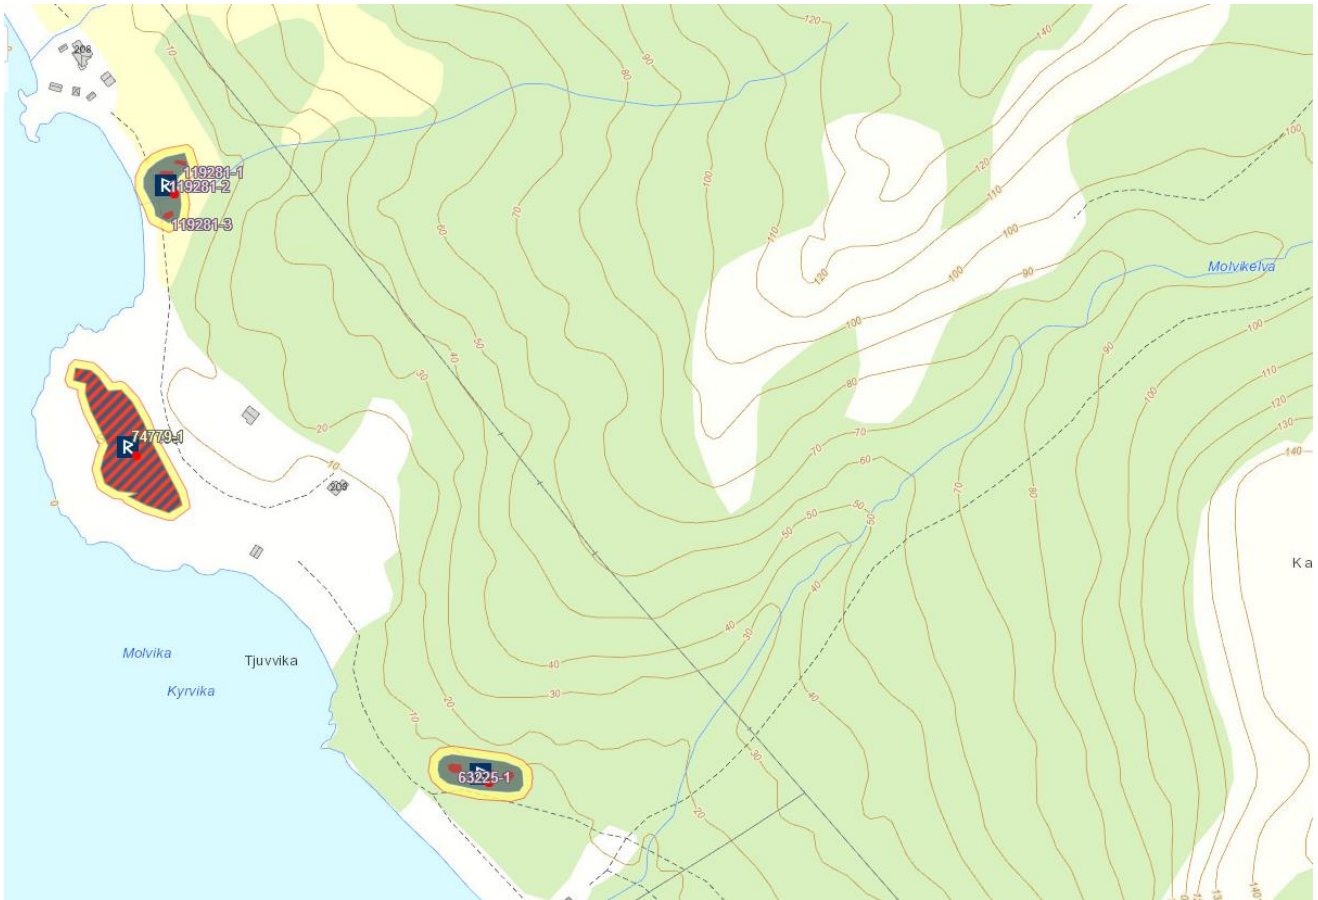
FIGUR 34 KULTURMILJØ MELLOM MOLVIK OG BÅRDSET. NEDERST ER STEINALDERTUFTENE, PÅ SANDVIKNESET BLE BÅRDSETBÅTEN FUNNET OG PÅ BÅRDSET ER DET TUFTER FRA HUS OG NAUST (OVERGRODD). KILDE DEN NASJONALE KULTURMINNEBASEN «ASKELADDEN»
