Møteinkalling

Utvalg: Verneområdestyret ORF

Tittel: Søknad om anleggsendring, Napp i Flekkefjord

Straummålingar, botngransking og lokalitetsvurdering av ny oppdrettslokalitet ved Napp i Flekkefjord kommune

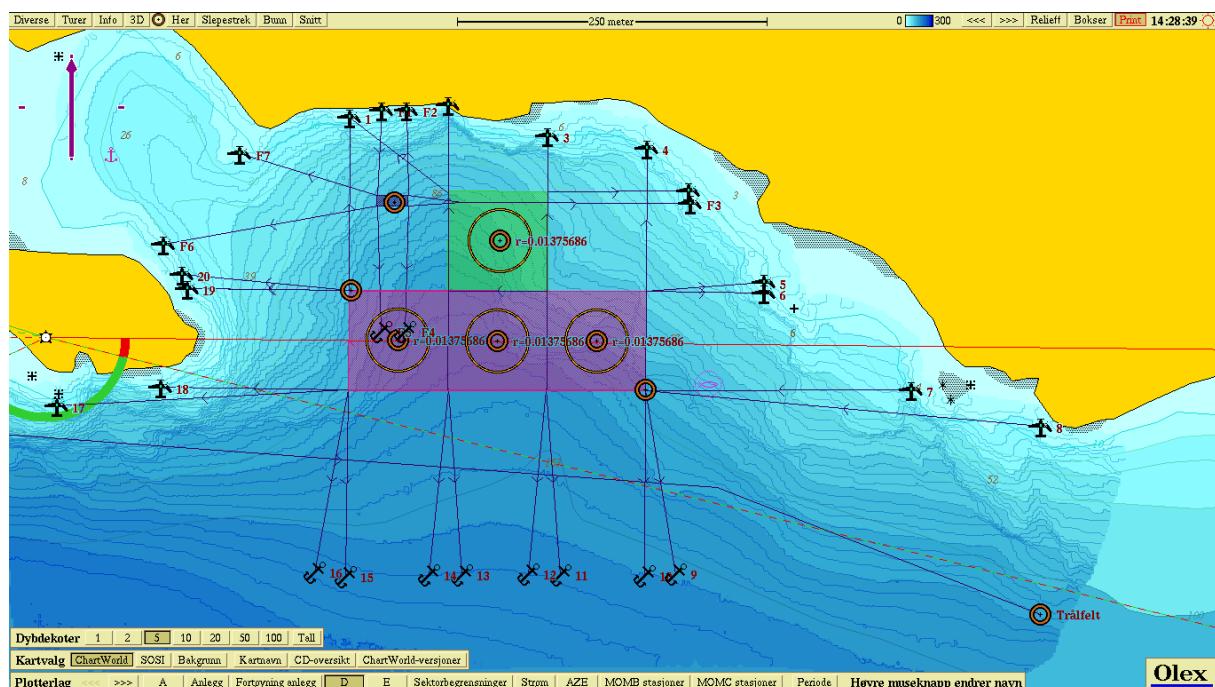
Bilde av anlegg med posisjoner

Linenummer	Posisjon
1	58°15.017N 06°32.083Ø
2	58°15.022N 06°32.165Ø
3	58°15.009N 06°32.247Ø
4	58°15.004N 06°32.329Ø
4b	58°14.985N 06°32.363Ø
5	58°14.945N 06°32.425Ø
6	58°14.941N 06°32.426Ø
7	58°14.898N 06°32.548Ø
8	58°14.882N 06°32.654Ø
9	58°14.818N 06°32.352Ø
10	58°14.817N 06°32.327Ø
11	58°14.818N 06°32.256Ø
12	58°14.818N 06°32.230Ø
13	58°14.818N 06°32.175Ø
14	58°14.818N 06°32.148Ø
15	58°14.817N 06°32.079Ø
16	58°14.819N 06°32.053Ø
17	58°14.892N 06°31.841Ø
18	58°14.899N 06°31.927Ø
19	58°14.942N 06°31.949Ø
20	58°14.949N 06°31.944Ø

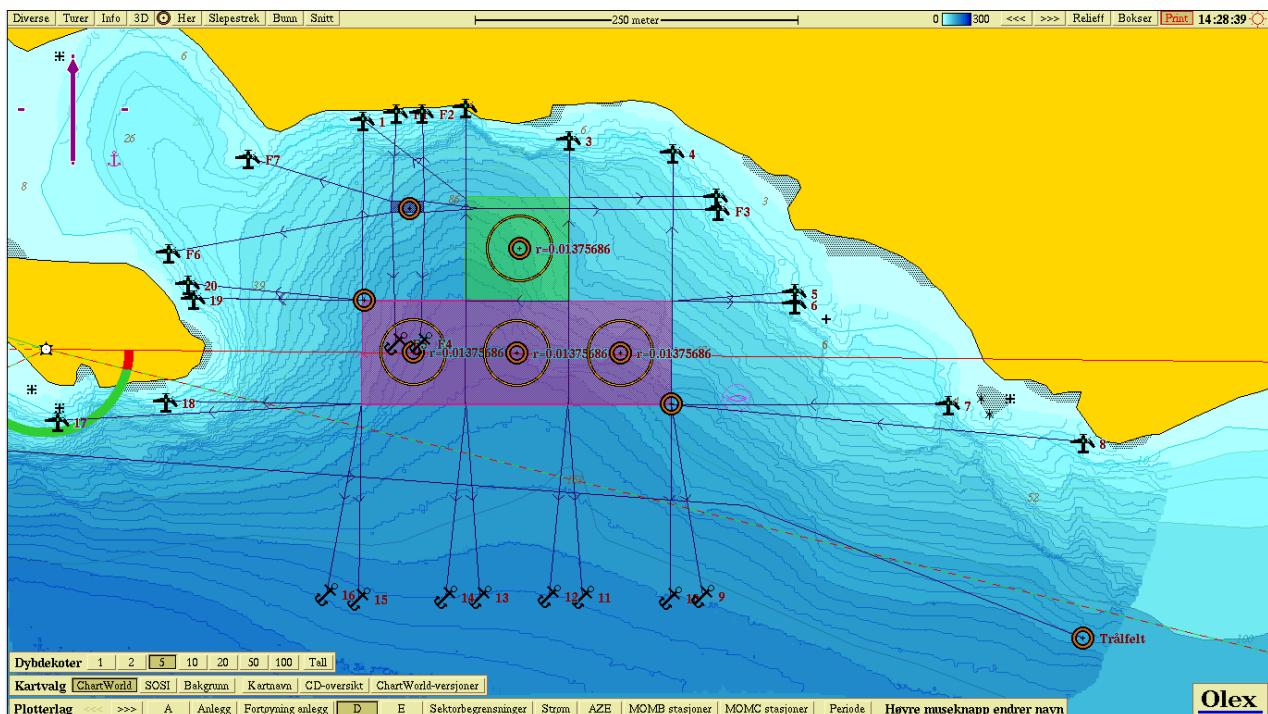
Posisjoner på fortøyningsliner, ramme og flåte ligger vedlagt. Anlegget vil på overflaten bliliggende innenfor areal avsatt til akvakultur, men deler av rammen på 6 m dyp samt fortøyningsliner vil ligge utenfor avsatt akvakulturareal. Dette er tilsvarende som fortøyningslinene til lokaliteten i dag. Det vil fremdeles bli mulig å ferdes mellom land og anlegget. Ny ring vil plasseres nord for de tre andre ringene (figur 2).

Figur 2. Planlagt anleggspllassering av nytt anlegg

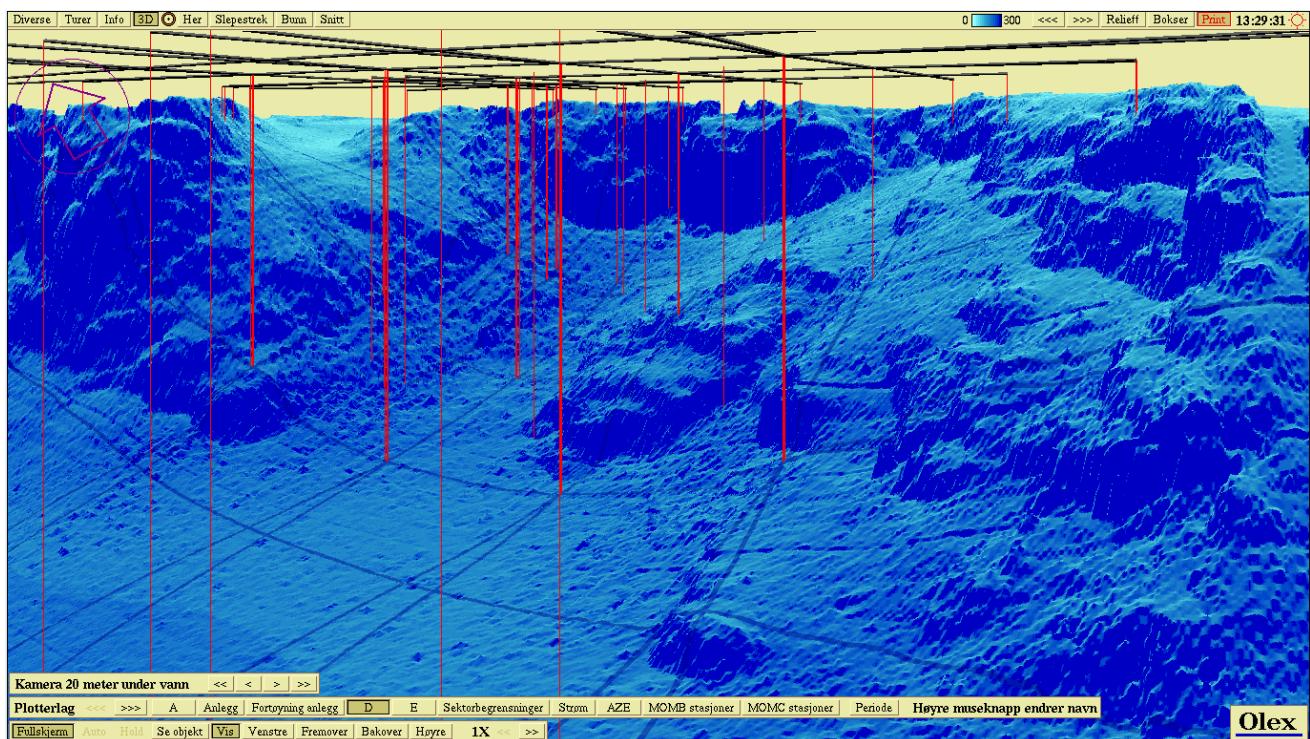
Sedimentene i nærheten av anlegget er dominert av leire og silt (finstoff), og dernest sand. Beskrivelsen av sediment og kornfordeling ligger i vedlagt forhåndsgransking/siste MOM-C undersøkelse.

Figur 2. Bunntopografi ved Napp.

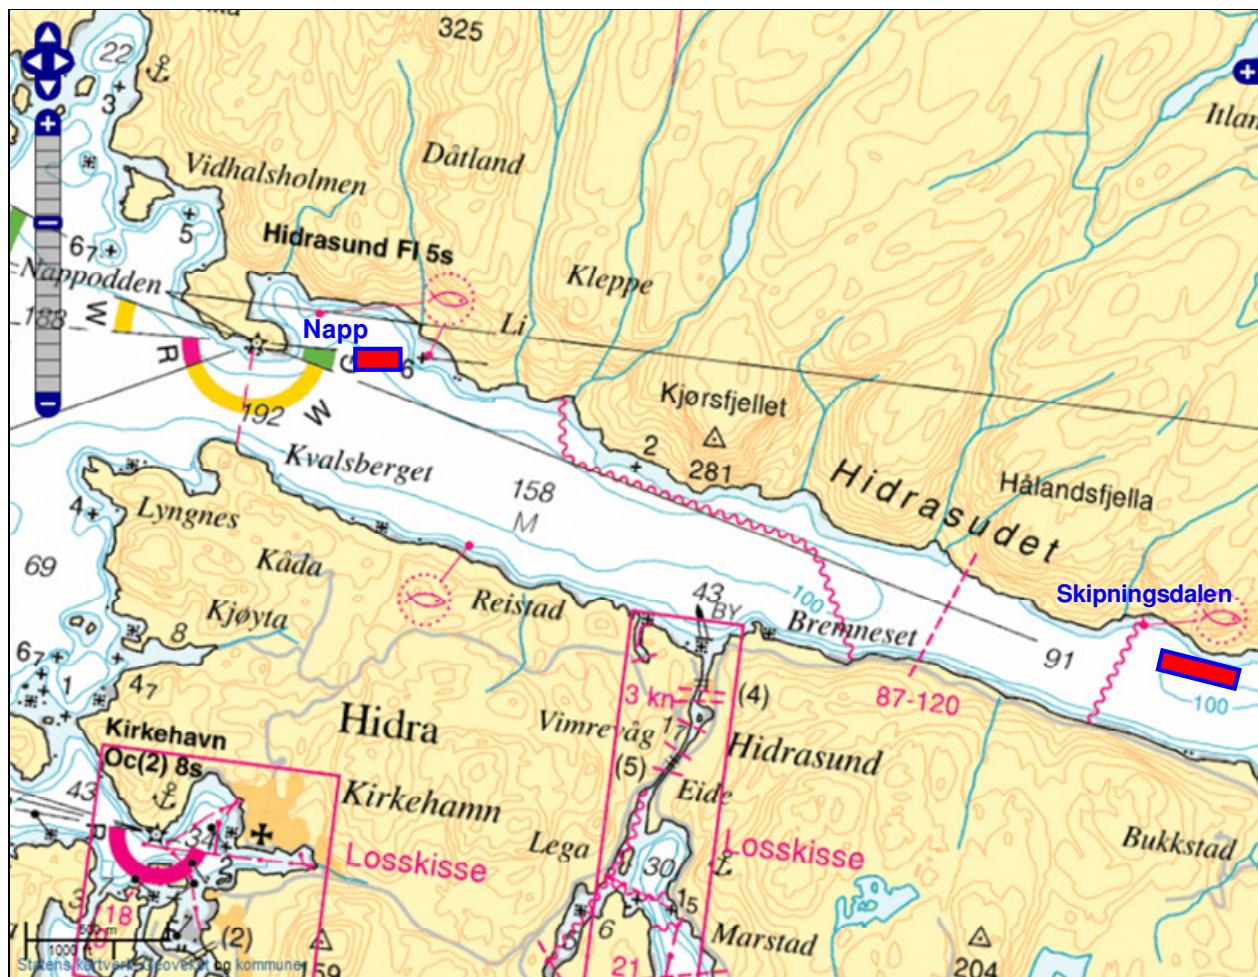
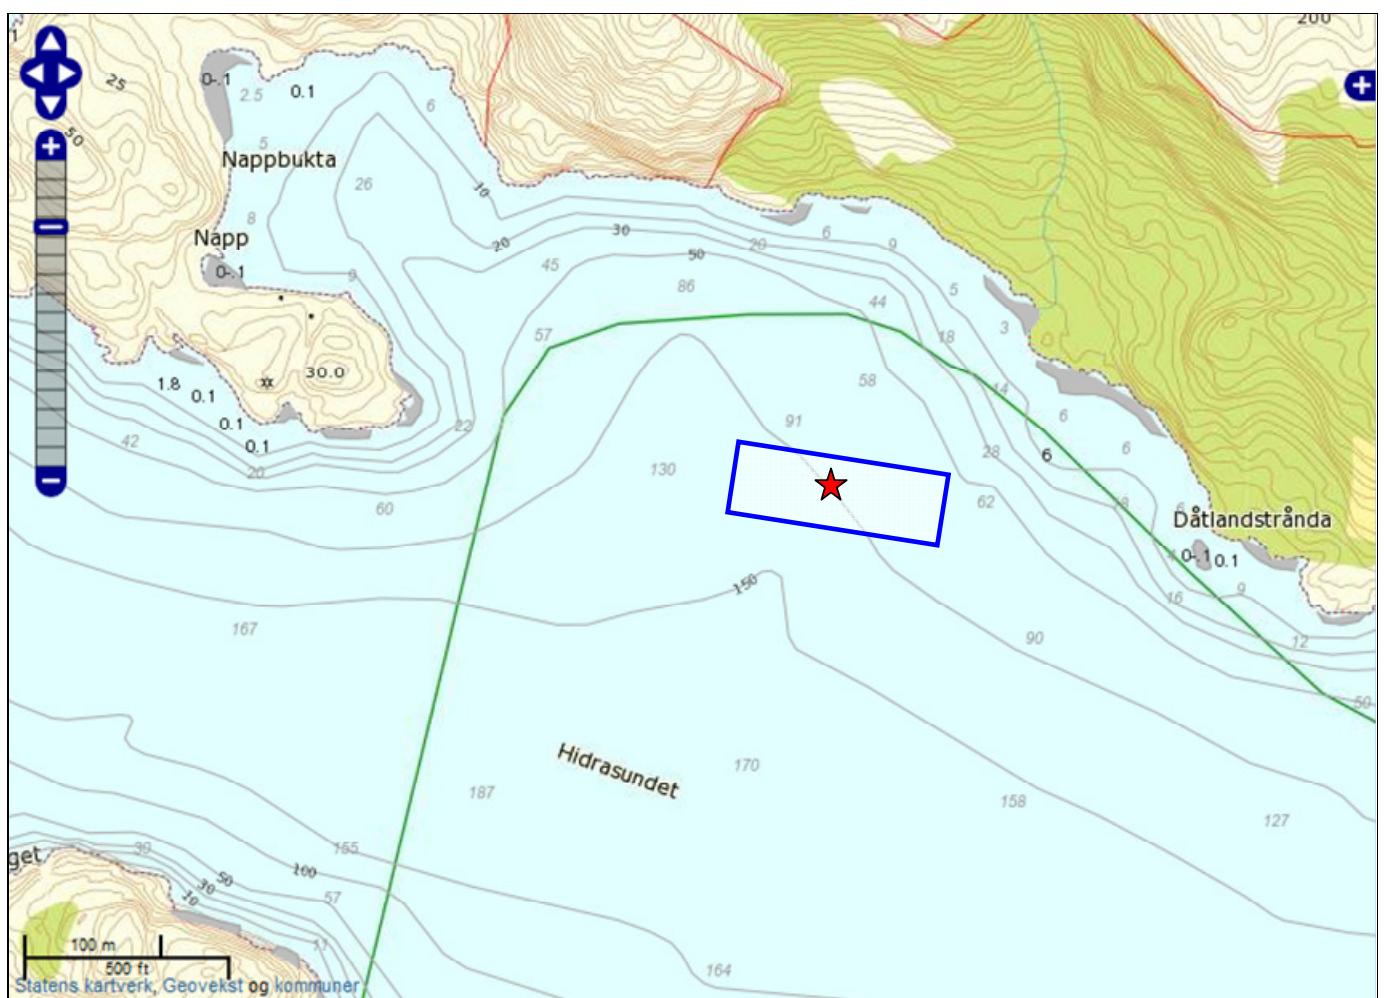
Senterpunktet til det omsøkte anlegget vil liggja ca 350 m aust for Nappodden (figur 6). Ut frå djupnekartet ser ein at heile det planlagte anlegget vil komme til å bli liggjande over moderat til bratt skrånande botn, der botnen skrar nedover i sørvestleg retning (diagonalt for anlegget). Djupna under det omsøkte anlegget vil vera frå ca 65 til 140 m (figur 6 og 16). Botn skrar vidare moderat bratt nedover i sørvestleg retning til om lag 150 m djup før botnen byrjar å flata ut. Frå 150 m djup skrar botnen slakt nedover mot det store djupområdet på 160 – 190 m djup i den vestre delen av Hidrasundet. Djupnekartet syner at botnen under heile det omsøkte anlegget truleg vil vera småkupert. Den sterke spreingsstraumen vil syte for god spreiling av organisk materiale, slik at det truleg ikkje vil oppstå belastande tilhøve på lokaliteten. Det at botnen under anlegget er skrånande medfører og at tyngdekrafta vil bidra positivt til spreilinga av organisk materiale på botnen under anlegget. Då det ikkje er grunne tersklar mellom Hidrasundet og det opne havet vil det truleg vere gode oksygentilhøve i heile vassøyla i Hidrasundet året rundt. Hidrasundet har difor god resipientkapasitet for omsetjing av organisk avfall frå anlegget.

Figur 6. Utsnitt av djupnettilhøva i området rundt det planlagte anlegget på den omsøkte lokaliteten ved Napp med 10- og 50 m djupnekoter. Djupnekartet er henta frå Kystevrket sine nettsider. Posisjonen til straummålarriggen er merka av med raud stjerne ($N\ 58^{\circ}\ 14,916'$, $\varnothing\ 6^{\circ}\ 32,293'$). Posisjonen til senterpunktet til det planlagte anlegget vil bli berre få meter sørvest for straumriggen, det vil seia ca i posisjon $N\ 58^{\circ}\ 14,910'$, $\varnothing\ 6^{\circ}\ 32,305'$.

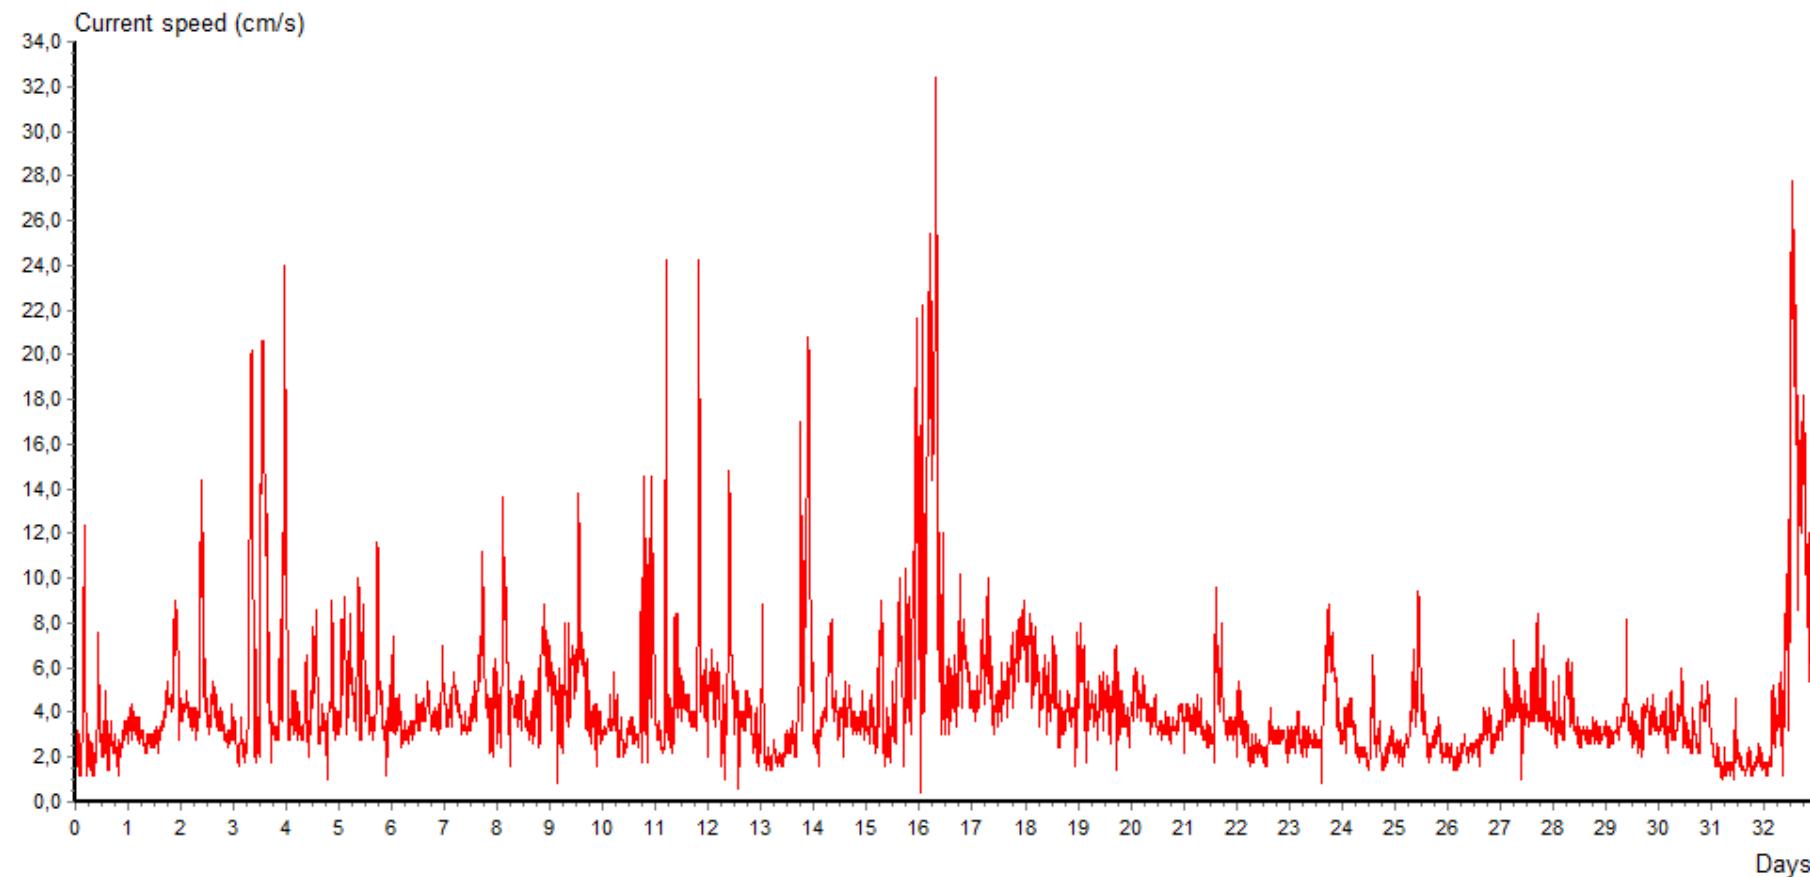
Figur 8. Straumhastighet ved oppdrettslokalitet Napp i Flekkefjord kommune på 5 m djup i perioden 27. januar - 1. mars 2011.

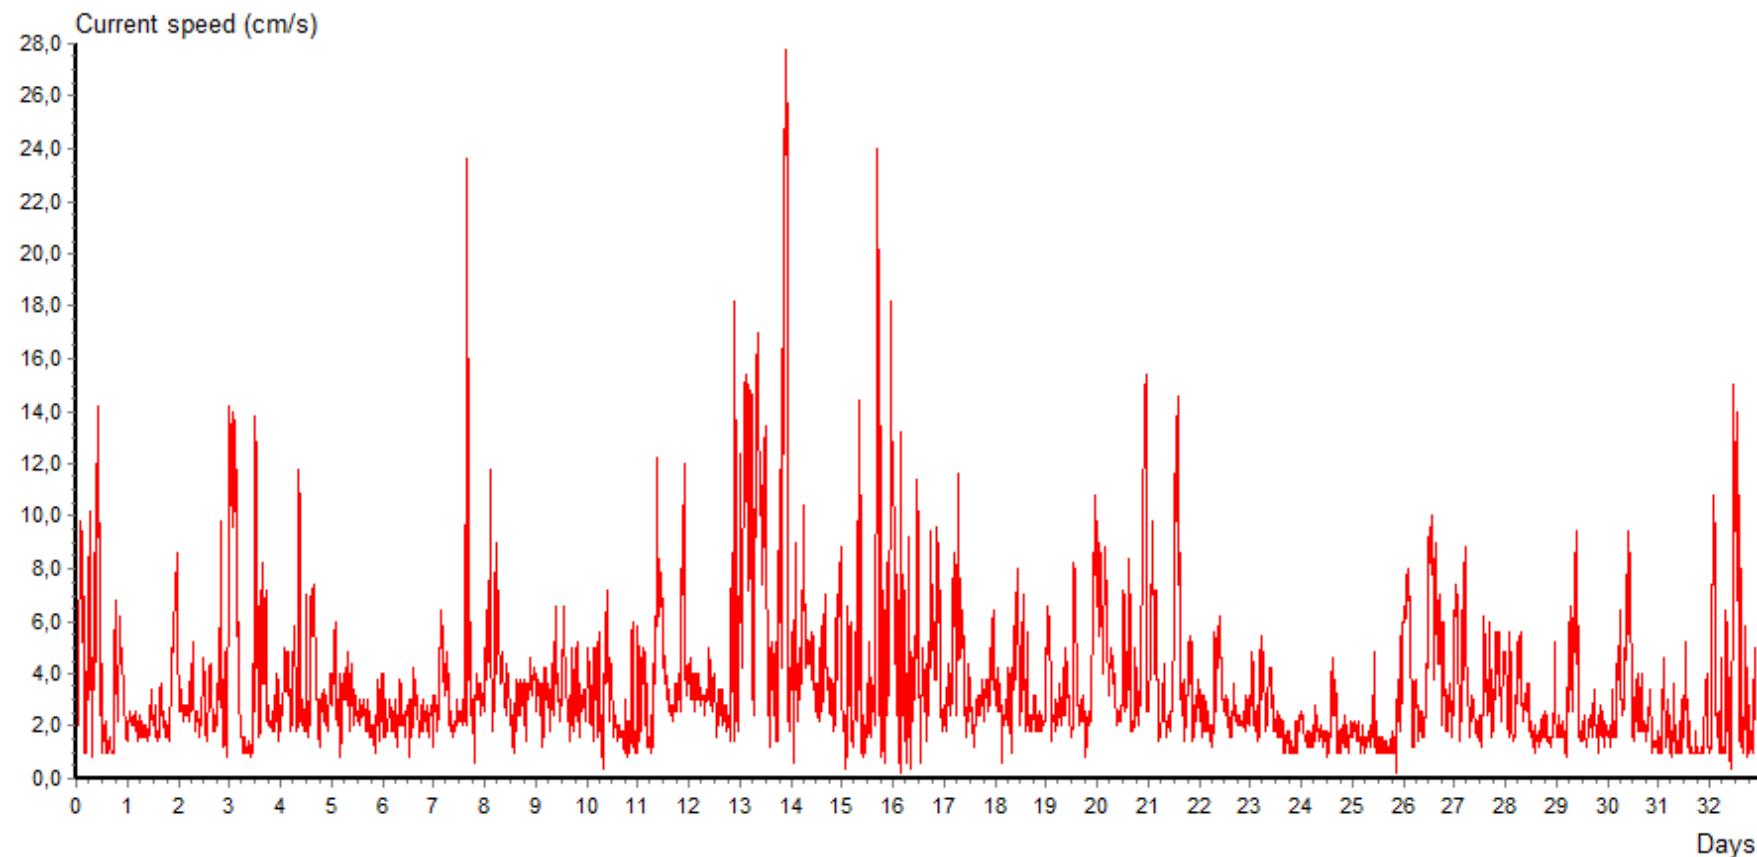
Figur 9. Straumhastigkeit ved oppdrettslokalitet Napp i Flekkefjord kommune på 15 m djup i perioden 27. januar - 1. mars 2011.

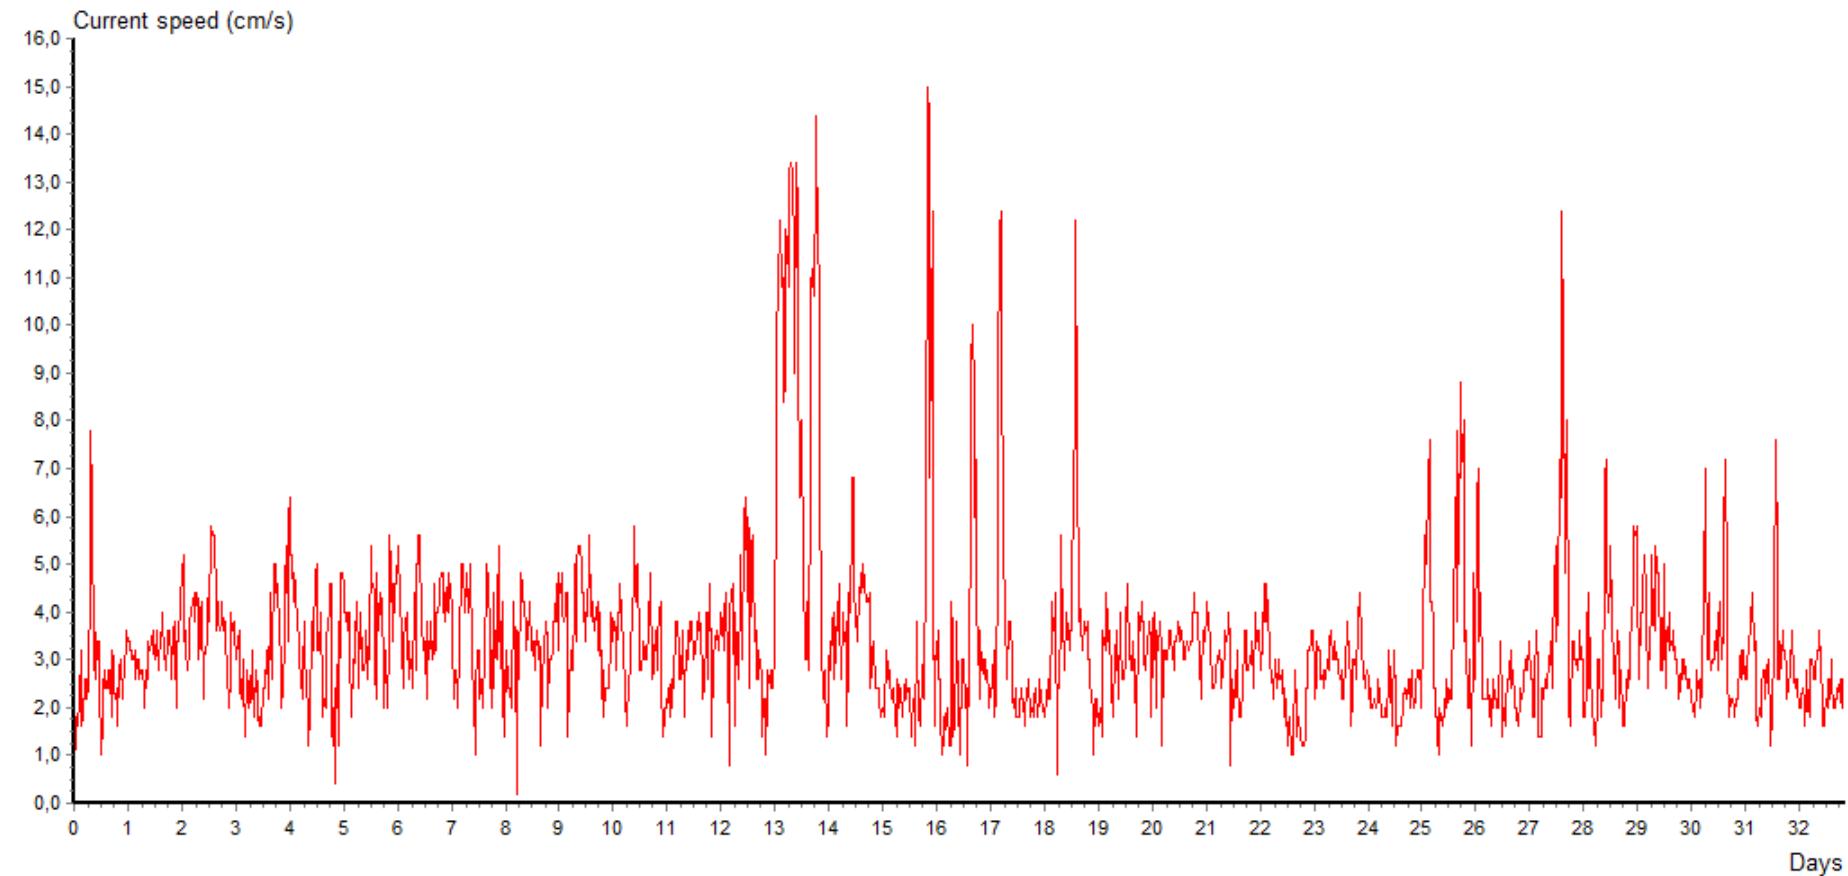
Figur 10. Straumhastigkeit ved oppdrettslokalitet Napp i Flekkefjord kommune på 50 m djup i perioden 27. januar - 1. mars 2011.

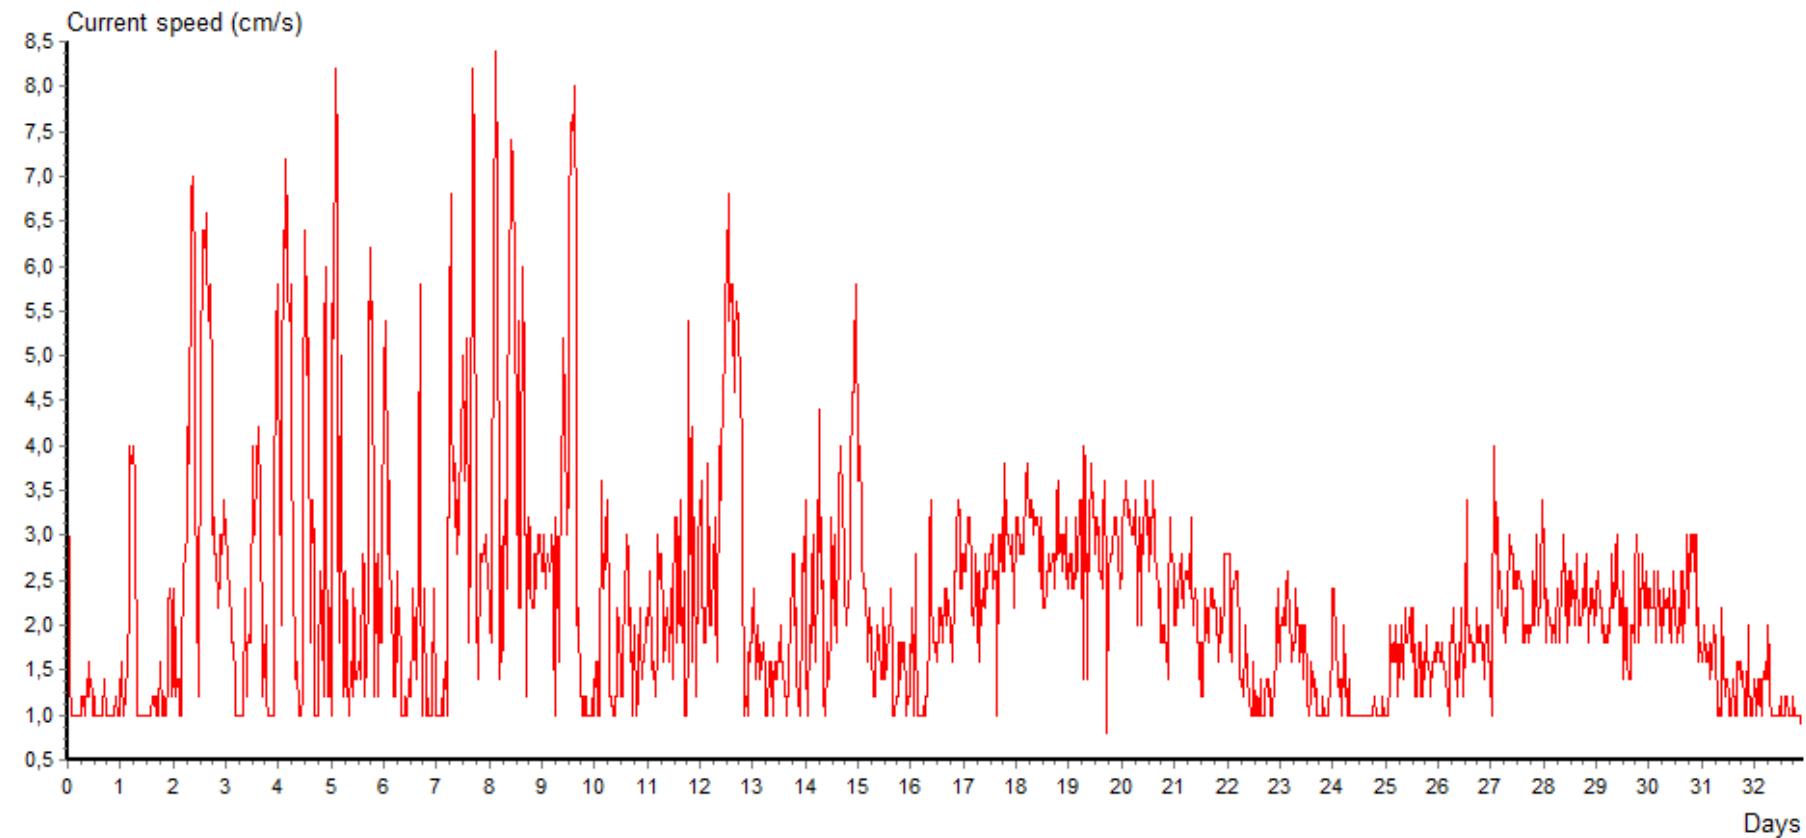
Figur 11. Straumhastighet ved oppdrettslokalitet Napp i Flekkefjord kommune på 100 m djup i perioden 27. januar - 1. mars 2011.

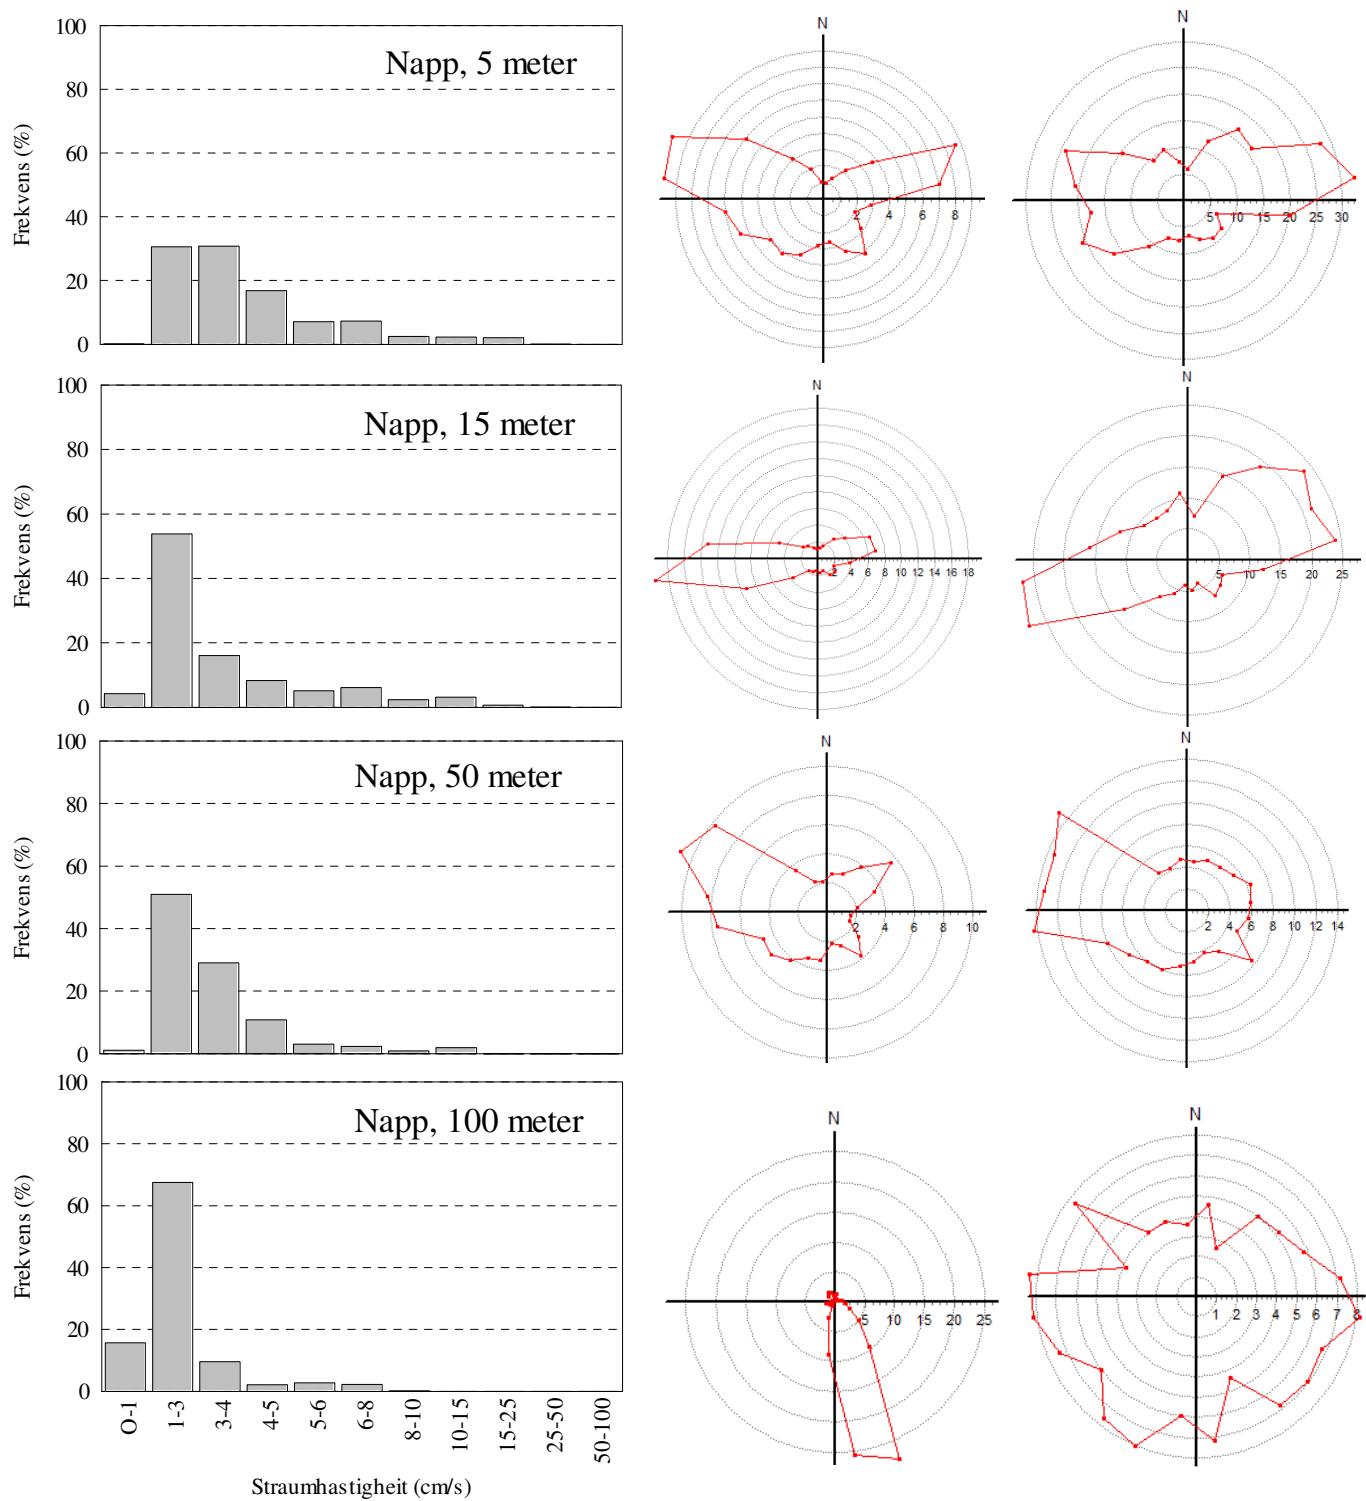
Figur 12. Fordeling av straumhastighet (venstre), samt flux/vasstransport og maksimal straumhastighet for kvar 15° sektor (midten og høgre) ved Napp i Flekkefjord kommune i perioden 27. januar - 1. mars 2011.

Måledjup	Middel hastighet (cm/s)	Varians (cm/s) ²	Neumann- parameter	Resultant retning
5 meter	4,5	9,793	0.139	259° = V
15 meter	3,6	7,579	0.252	269° = V
50 meter	3,4	3,162	0.277	281° = V
100 meter	2,3	1,600	0.721	163° = SSØ

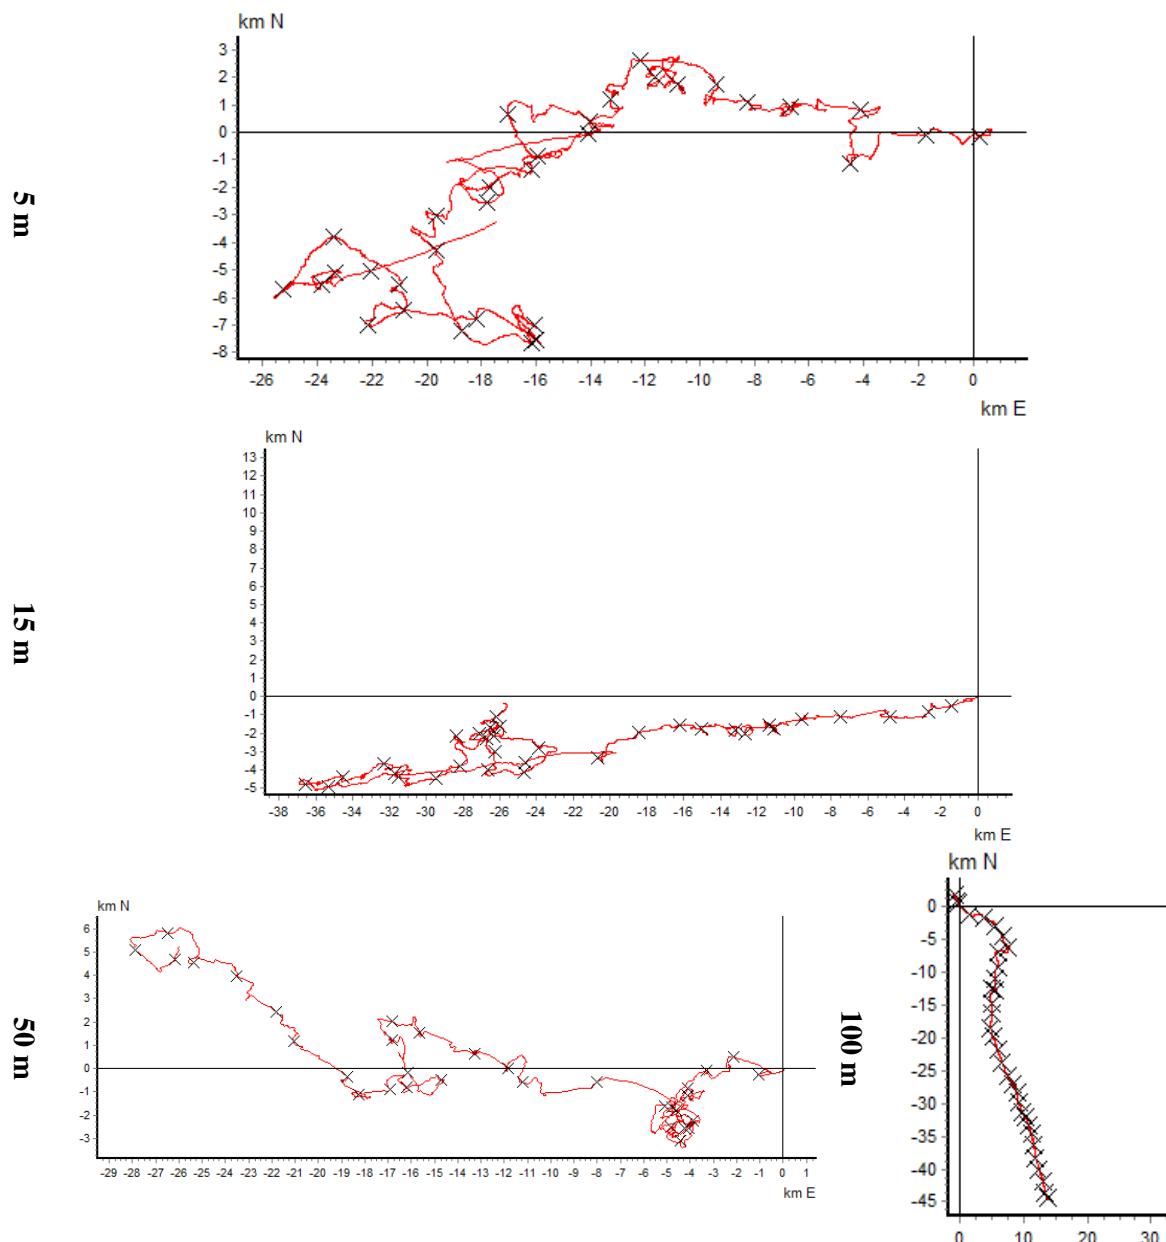
Figur 13. Progressivt vektorplott for målingane ved Napp i Flekkefjord kommune i perioden 27. januar - 1. mars 2011.

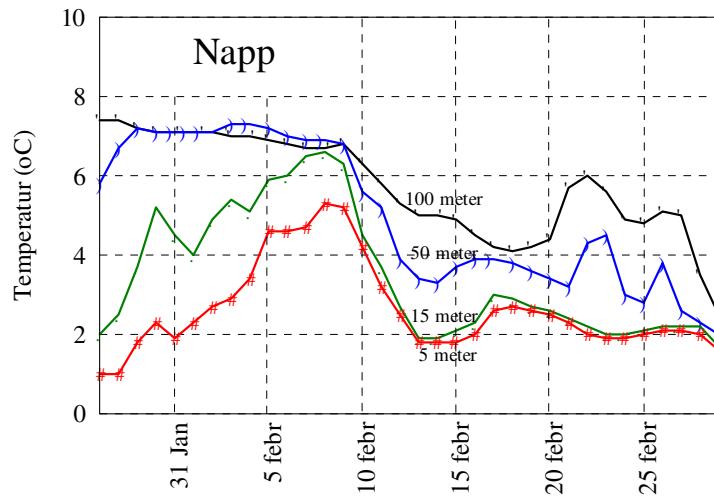
Temperaturen vart målt av straummålarane kvart 10. minutt på 5 og 15 m djup, og kvart 30. minutt på 50 og 100 m djup i perioden 27. januar - 1. mars 2011 (**figur 14**). Døgnmiddeltemperaturen på 5 og 15 m djup steig om lag 5 °C i den første delen av måleperioden fram til 8. februar. I perioden 9. februar og ut måleperioden var døgnmiddeltemperaturen på 5 og 15 m djup tilnærma samanfallande og fall betydeleg frå høvesvis ca 5 og 6 °C til i underkant av 2 °C på begge djup. På 50- og 100 m djup fall temperaturen i heile måleperioden, frå høvesvis 5,8 og 7,4 °C til 2,0 og 2,5 °C. 2,5 °C på 100 m djup er svært kaldt til å vera på dette djupet, og stadfestar at sjøtemperaturen vinteren 2011 var unormalt låg.

Figur 14. Døgnmidlar for temperatur målt ved Napp i Flekkefjord på 5 meter (raud strek), 15 meter (grøn strek), 50 meter (blå strek) og 100 meters djup (svart strek) i perioden 27. januar - 1. mars 2011.

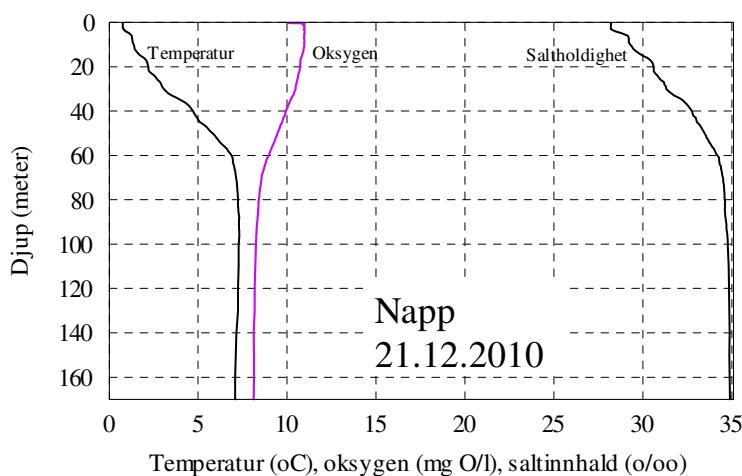
Temperatur, saltinnhold og oksygeninnhold vart målt i vassøyla utanfor Napp 27. januar 2011 på ca 170 m djup (**figur 16**). Profilen viser ei vassøyle som i liten grad var ferskvasspåverka, der saltinnholdet var ca 28,2 ‰ i overflata ned til ca 3 m djup. Frå ca 3 til 60 m djup steig saltinnholdet jamt til 34,2 ‰, og vidare nedover til botn på 170 m djup steig saltinnholdet svakt til 34,9 ‰ (**figur 15**). Temperaturen vart målt til berre 0,8 °C i overflata og ned til ca 3 m djup. Frå ca 3 m djup og vidare nedover til ca 60 m djup steig temperaturen jamt til 6,9 °C, og vidare nedover til botn sokk temperaturen svakt til 7,1 °C. Det var generelt høgt oksygeninnhold i heile vassøyla. I overflata og ned til ca 10 m djup var oksygeninnholdet ca 11,0 mgO/l, noko som tilsvarer ei metning på ca 94 %. Ved botn på ca 170 m djup vart oksygeninnholdet målt til 8,1 mg/l (85 %).

Figur 15. Måling av temperatur (°C), saltinnhold og oksygeninnhold (mg O/l) i vassøyla utanfor Napp i Flekkefjord kommune den 21. desember 2010.

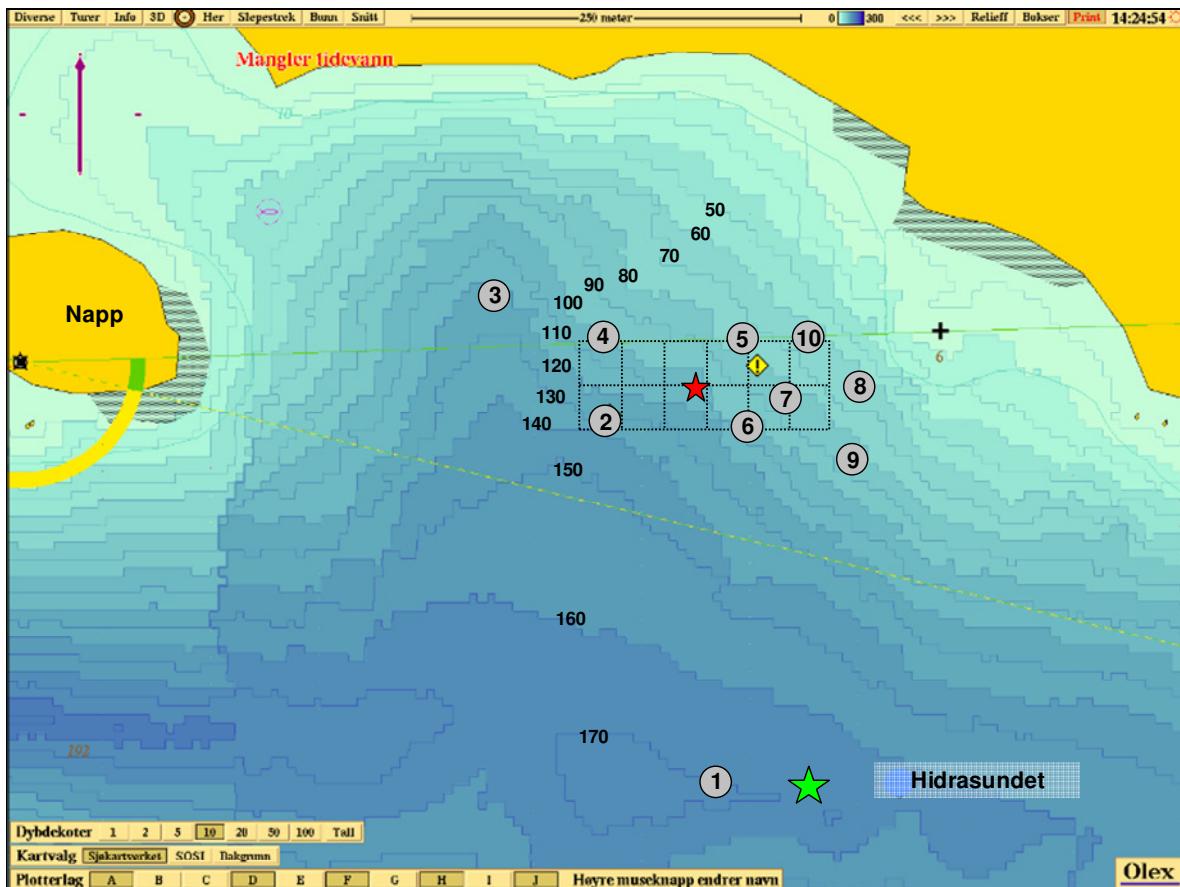
Den 27. januar 2011 vart det teke grabbhogg på 10 stasjonar i lokalitetområdet med ein 0,028 m² stor van Veen grabb. Stasjonane var spreidd over eit område på ca 350 m (sør – nord) x 200 m (aust – vest, figur 16). Prøvane vart tekne slik at dei dekkjer eit tverrsnitt av dei aktuelle botntilhøva i det området kor det er aktuelt å lokalisere eit anlegg, samt i fortøyningsområdet til anlegget. Grabbhogg nr 1 vart teke i resipientområdet/fortøyningsområdet sør for det planlagte anlegget, grabbhogg nr 3 vart teke nede i dalbotn nordvest for det planlagte anlegget, og dei andre 8 grabbhogga vart teke på botn under eller i nærleiken av det planlagte anlegget. Under prøvetakinga vart posisjonane registrert med GPS når grabben nådde botn, og djup vart notert ved hjelp av ekkolodd og lengdemerkningar på grabbtauet.

Figur 16. Omsøkt anlegg ved Napp samt prøvetakingsstadene for botnhogg (1 - 10).

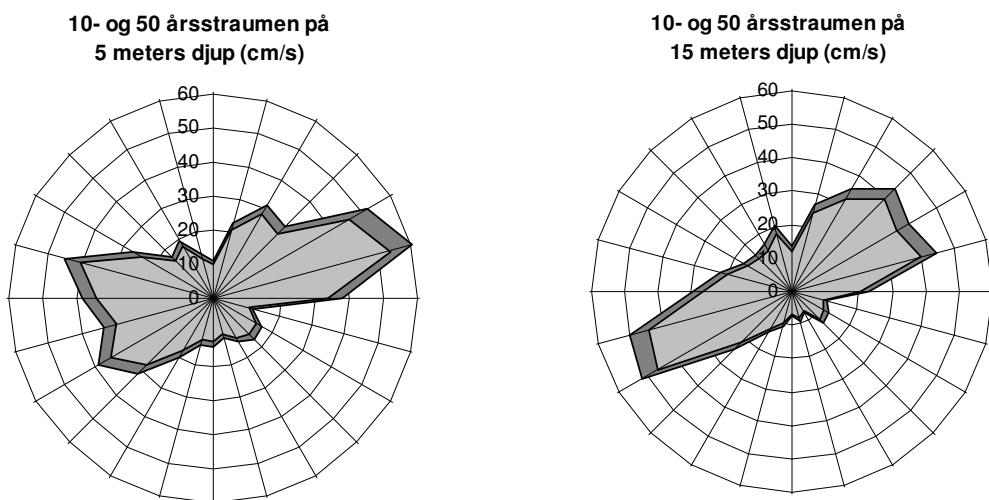
Sterkaste forventa dimensjonerande 10- og 50 års straumfart på 5 m djup, vert høvesvis **53,5** og **59,9** cm/s i austleg retning. Den sterkaste forventa dimensjonerande 10- og 50 års straumfarten på 15 m djup, vert høvesvis **45,9** og **51,4** cm/s i vestsørvestleg retning, noko som tilsvavar gjennomsnittet av straum i ein notpose på 30 m djup ned til blylina (**figur 17** og **vedleggstabell 5**).

Figur 17. 10- og 50-årsstraumen (V_c , cm/s) for lokaliteten Napp vist som straumrosaer. Øvst til venstre: 10-årsstraumen (lys grå) og 50-årsstraumen (mørk grå) på 5 m djup. Øvst til høgre: 10-årsstraumen (lys grå) og 50-årsstraumen (mørk grå) på 15 m djup. Figurane syner fordelinga for kvar 15. grad.

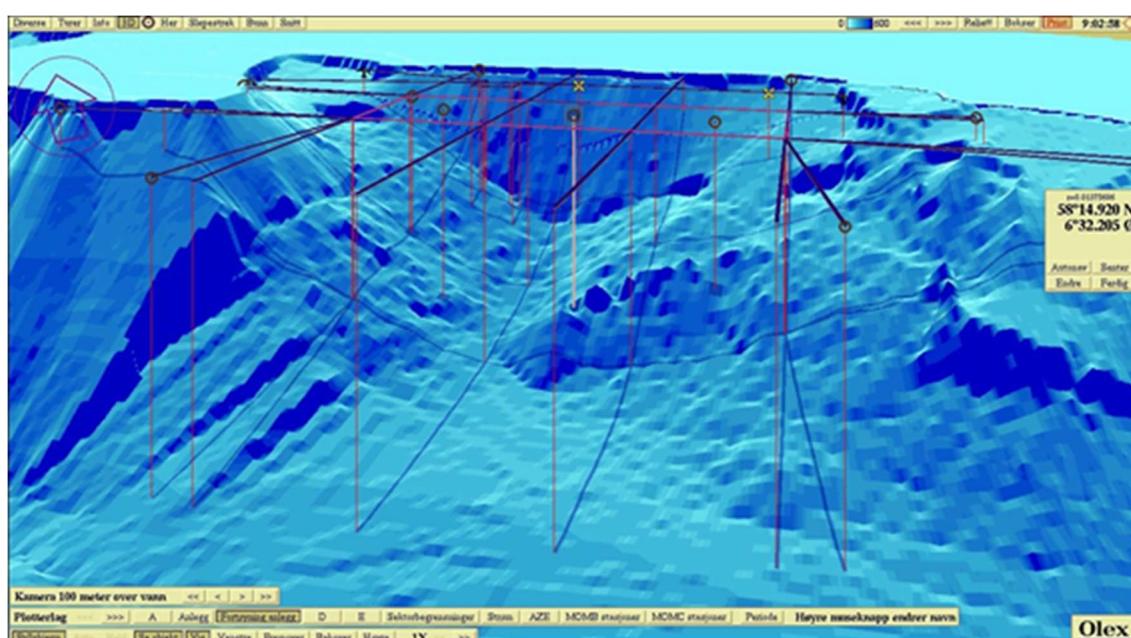
Det topografiske bunnkartet under dette anlegget viser en skrånende bunnprofil med økende dyp mot syd. (Figur 2).

Figur 2 Topografisk kart over bunnforholdene ved lokalitet Napp sett fra syd.

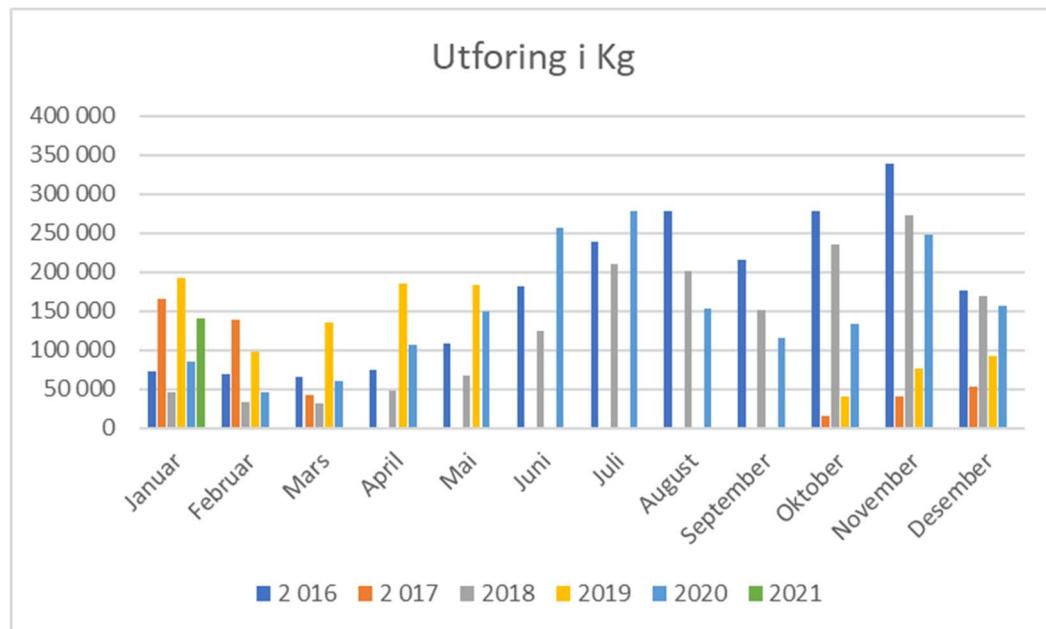
Biomasse ved prøvetaking var 1 297 tonn, med en netto produksjon på 1 580 tonn på siste utsett.

Figur 3 Utforing i kg (2016 – 2021) ved lokalitet Napp

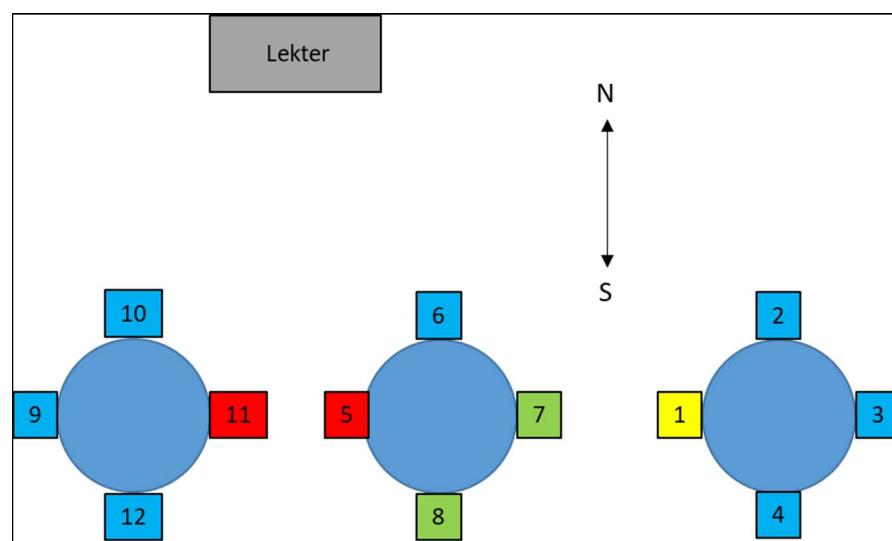
Figur 4 viser anlegget og prøvetakingspunkter ved prøvetaking 25.01.21. Figur 5 – 9 viser tidligere prøvetaking.

Figur 4 Lokalitet Napp med prøvetakingspunkt 25.01.21.inn tegnet (1 – 12). Fargene på prøvetakingspunkt markerer Lokalitetstilstand. Blå: Tilstand 1 (Best). Grønn: Tilstand 2, Gul: Tilstand 3 og Rød: Tilstand 4 (Dårligst).

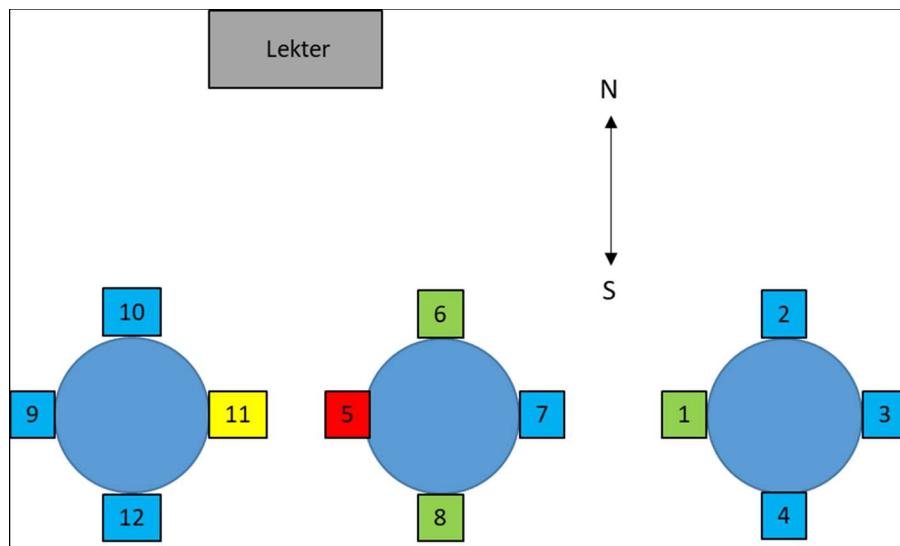
Figur 5 Lokalitet Napp med prøvetakingspunkt 09.09.19.inntegnet (1 – 12). Fargene på prøvetakingspunkt markerer Lokalitetstilstand. Blå: Tilstand 1 (Best). grønn: Tilstand 2, Gul: Tilstand 3 og Rød: Tilstand 4 (Dårligst).

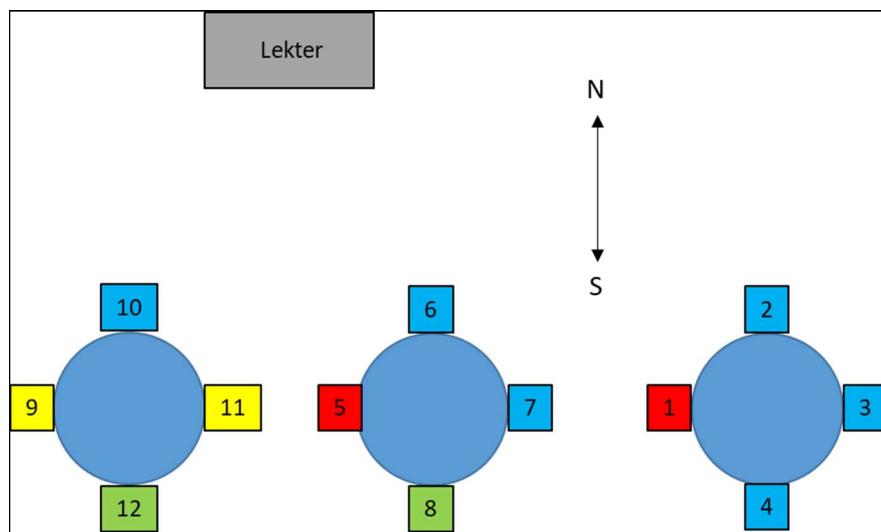
Figur 6 Lokalitet Napp med prøvetakingspunkt 17.01.19.inntegnet (1 – 12). Fargene på prøvetakingspunkt markerer Lokalitetstilstand. Blå: Tilstand 1 (Best). grønn: Tilstand 2, Gul: Tilstand 3 og Rød: Tilstand 4 (Dårligst).

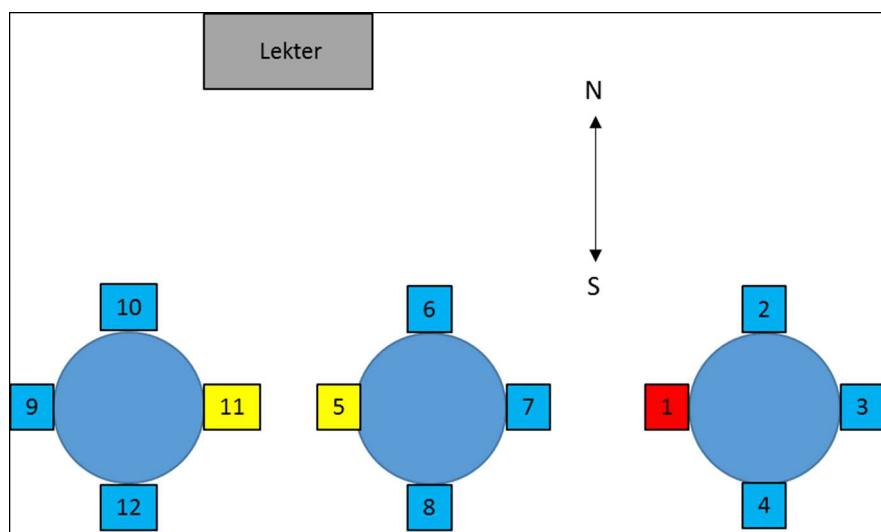
Figur 7 Lokalitet Napp med prøvetakingspunkt 04.09.17.inntegnet (1 – 12). Fargene på prøvetakingspunkt markerer Lokalitetstilstand. Blå: Tilstand 1 (Best). grønn: Tilstand 2, Gul: Tilstand 3 og Rød: Tilstand 4 (Dårligst).
