Møteinkalling

Utvalg: Verneområdestyret ORF

Tittel: Søknad om anleggsendring, Napp i Flekkefjord

Straummålingar, botngransking og lokalitetsvurdering av ny oppdrettslokalitet ved Napp i Flekkefjord kommune

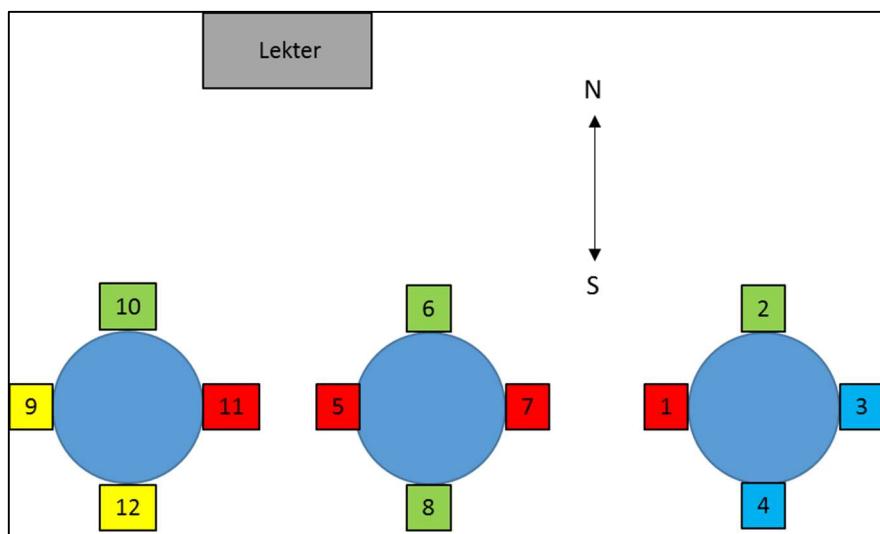
Figur 8 Lokalitet Napp med prøvetakingspunkt 25-01.17 inntegnet (1 – 12). Fargene på prøvetakingspunkt markerer Lokalitetstilstand. Blå: Tilstand 1 (Best). grønn: Tilstand 2, Gul: Tilstand 3 og Rød: Tilstand 4 (Dårligst).

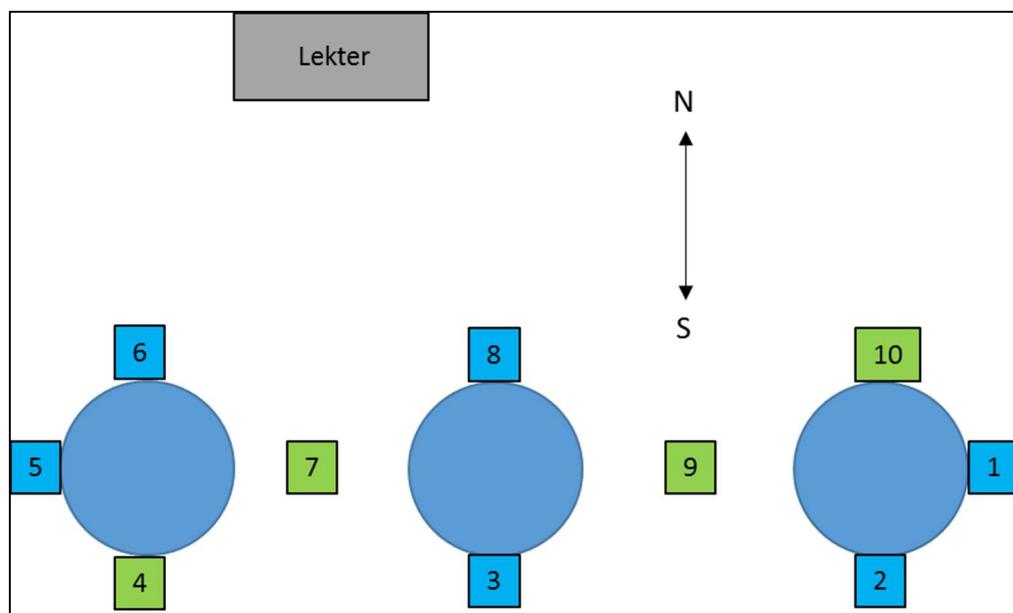
Figur 9 Lokalitet Napp med prøvetakingspunkt 25.01.16 inntegnet (1 – 10). Fargene på prøvetakingspunkt markerer Lokalitetstilstand. Blå: Tilstand 1 (best). grønn: Tilstand 2, Gul: Tilstand 3 og Rød: Tilstand 4 (Dårligst).

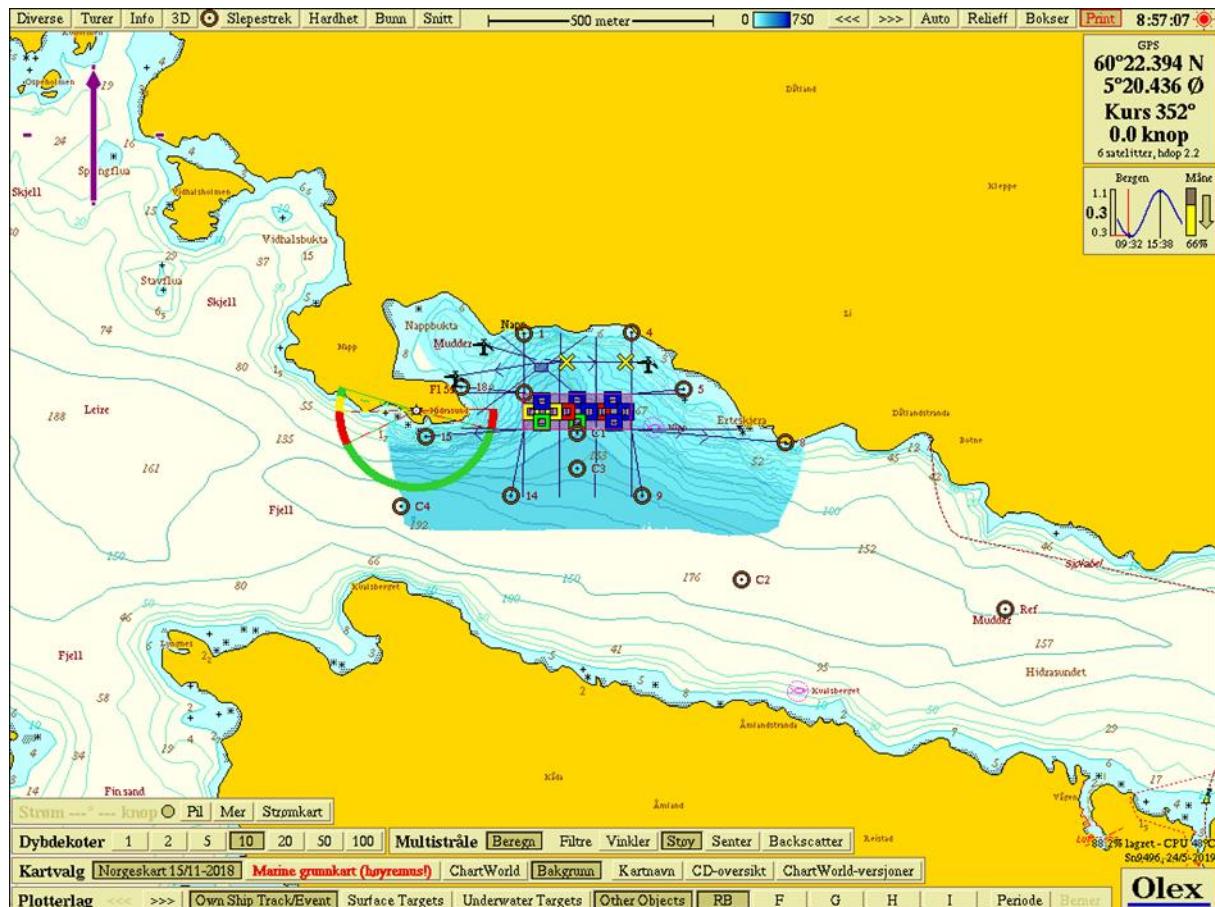
Figur 2. Kart over sjøområda rundt Napp, med innteikna anlegg og flåte med fortøyningiar. Prøvestasjonar frå granskinga er avmerka og namngitt, og stasjonar frå siste B-gransking er merka med farge som angir tilstand i høve til NS 9410:2016. Posisjon for straummåling er angitt i **figur 4**. Kartgrunnlag er henta ut frå Olex.

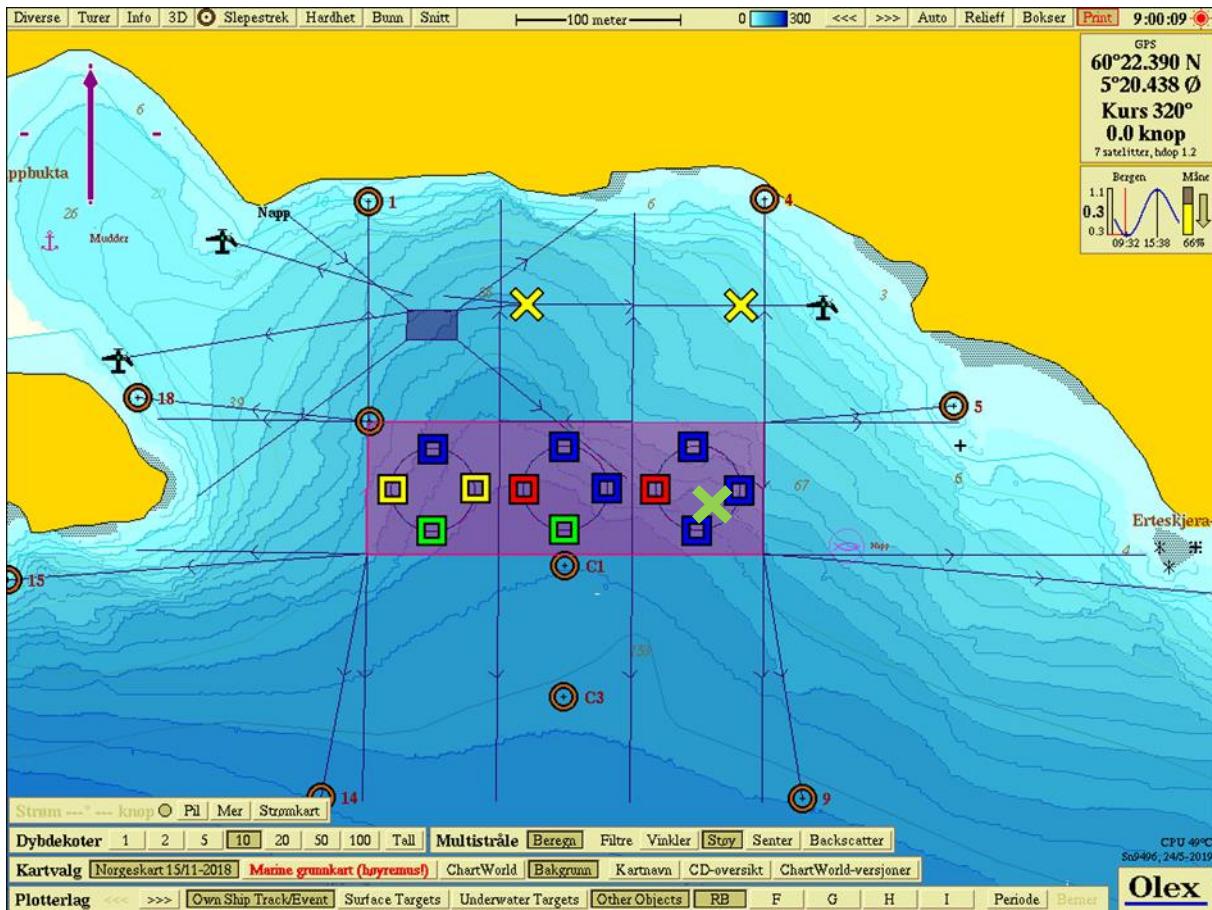
Figur 4. Kart over nærområdet rundt Napp, med innteikna anlegg og flåte med fortøyningar. Dei to nærmeste prøvestasjonane frå granskingsa er avmerka og namngitt, og stasjonar frå siste B-gransking er merka med farge som angir tilstand i høve til NS 9410:2016. Grønt kryss angir posisjon for straummåling. Kartgrunnlag er henta ut frå Olex.

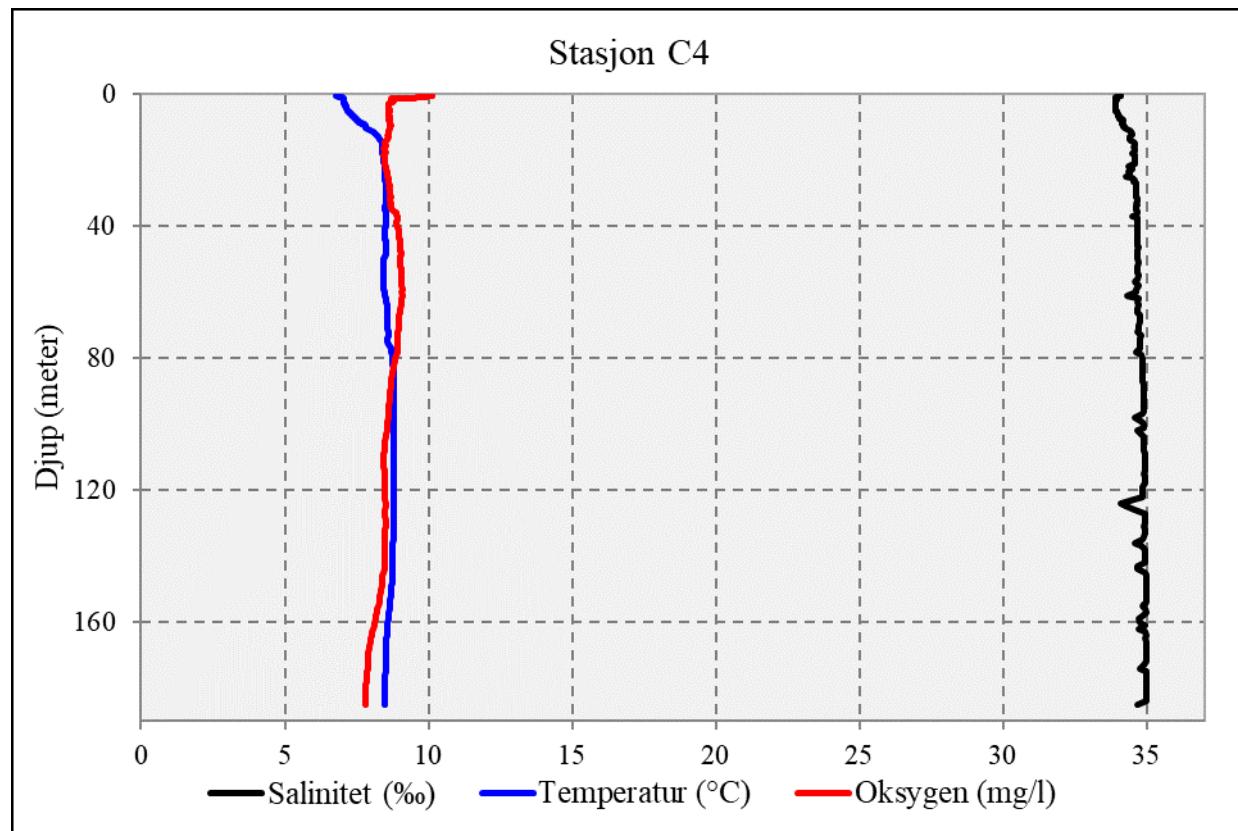
Figur 6. Hydrografiske tilhøve i vassøyla ved stasjon C4 den 22. januar 2019.

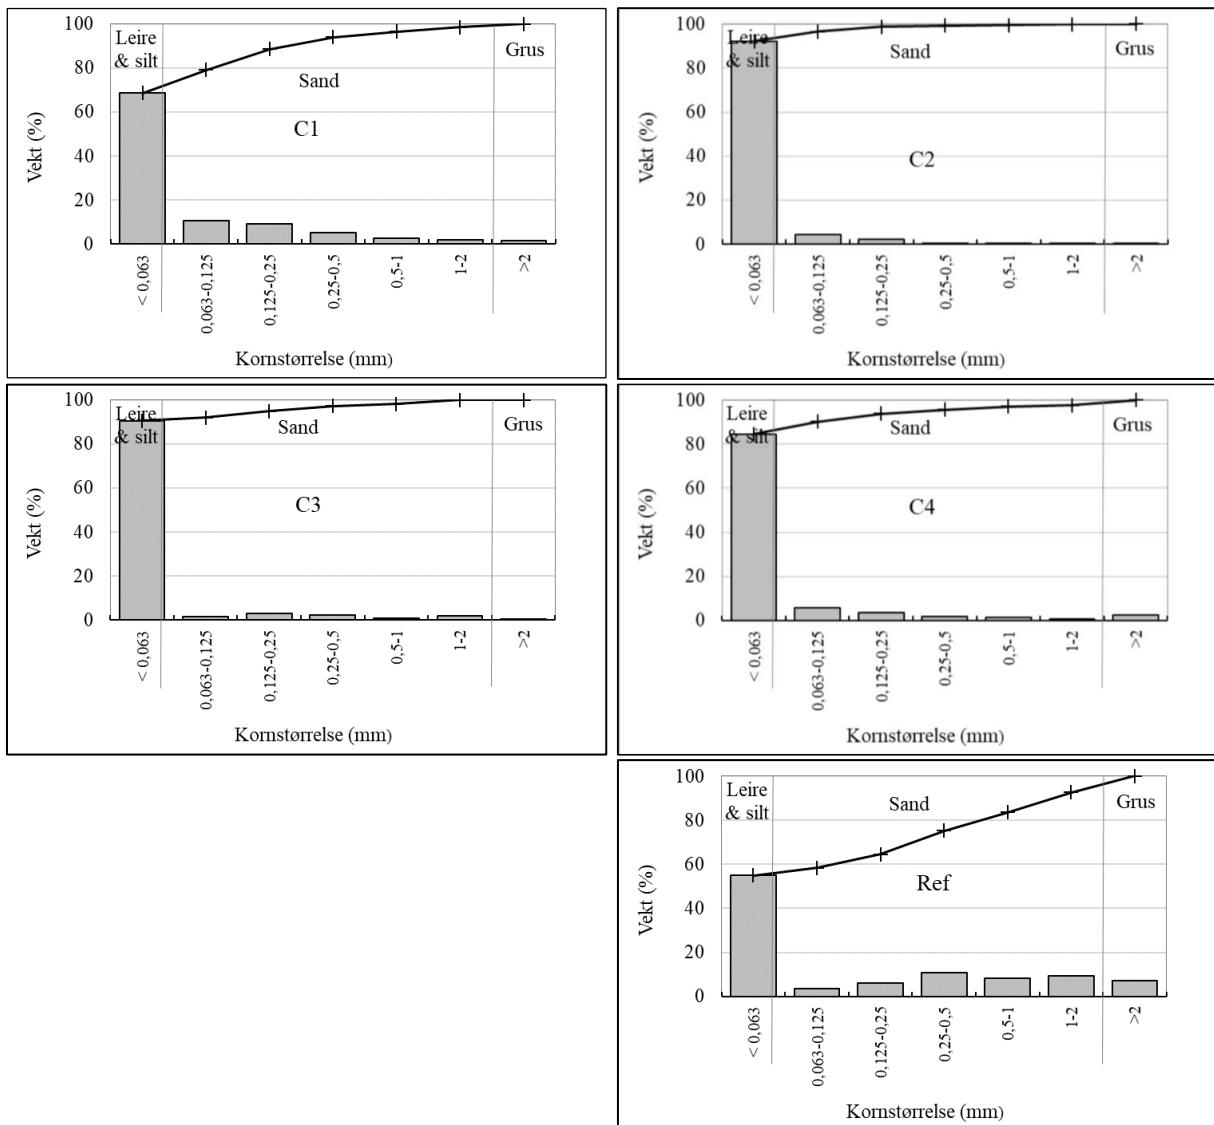
Figur 7. Kornfordeling i sedimentet på stasjonane C1–C4 og Ref fra granskninga ved Napp 22. januar 2019. Figuren viser kornstørleik i mm langs x-aksen og høvesvis akkumulert vektprosent (linje) og andel (stolper) i kvar storleikskategori langs y-aksen. Vertikale linjer indikerer grense mellom leire/silt og sand, og mellom sand og grus.

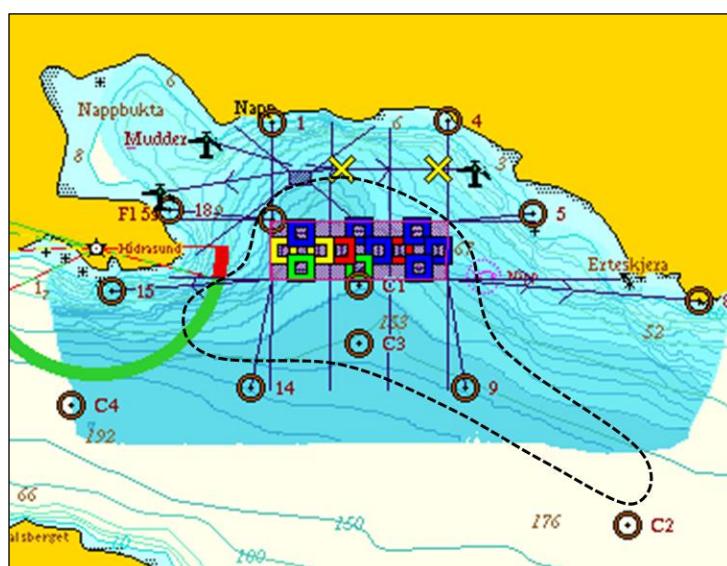
Figur 8. Kart frå Olex med inntekna anlegg og prøvestasjonar frå B- og ASC/C-granskning. Vurdert utbreiing av AZE er markert med stippla linje.

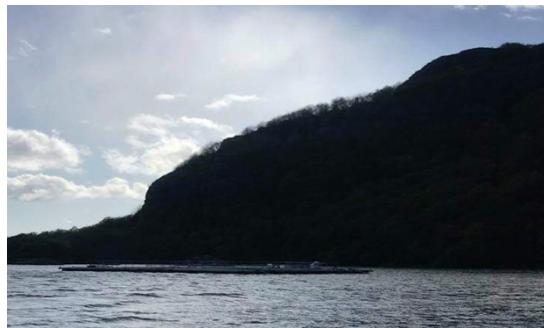
Søkers bilder av anlegget. Bilde 1 viser synlighet fra siden, mens bilde 3 viser dimensjon i forhold til gammelt anlegg

Anlegget som er mer inngående beskrevet ovenfor, har fire firkantede merder, gangbro mellom merdene og en platting. Samlet areal vil være på ca. 625 m². Miljødirektoratet legger ut fra beskrivelse av anlegget og vedlagte bilder til grunn at installasjonene vil synes godt i sjøoverflaten og i det landskapet som anlegget befinner seg i.
