## Vedlegg D Tilstandsrapport med skildring beskrivelse av behov og krav til ytingaleveransen

### 1. Tilstandsrapport med skildring av behov

Nedenfor er det gitt en oversikt over registrerte terrengskader, og behovet for tiltak. Målet med tiltaket er å reparere skadene, og forebygge at nye skader oppstår. Målet er ikke å legge til rette for økt ferdsel.

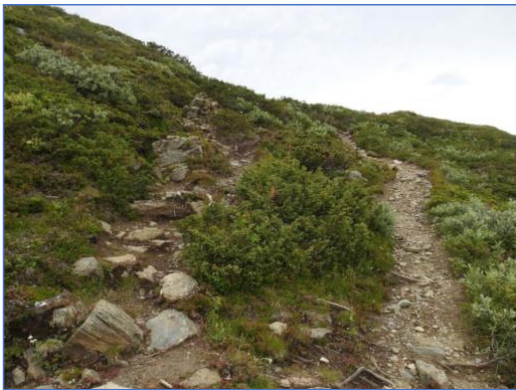
Figur 2. Fra lokalitet 7. Foto: Geir Høitomt.

Lokaliteten ligger i Dovre nasjonalpark, på grusholdig mark med nokså slitesterk vegetasjon inntil stien med dominans av lyng, einer og vier.

To sterke «dobbeltspor» med 5 meters mellomrom over en strekning på 25 – 30 meter. Ferdseleu bør ledes inn på den østre stien, f.eks. ved å fylle igjen det andre sideråket. I tillegg anbefales små avskjæringsgrøfter for å lede vekk vann.

Sette på en steinsatt grøft i toppen av bakken for å avskjære vatn å komme inn i selve stien. Kanalisere nedfarten til en sti.

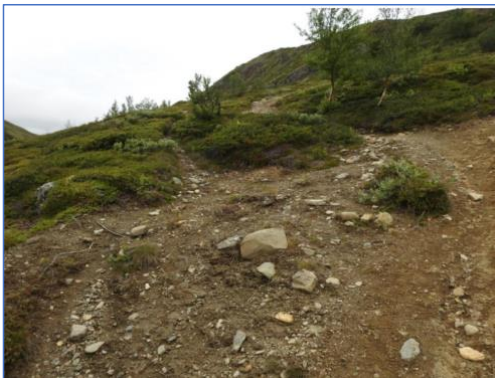
Figur 4. Fra lokalitet 8. Foto: Geir Høitomt.

Lokaliteten ligger i Dovre nasjonalpark, med lite slitesterk vegetasjon og mye erosjon i åpent heilandskap.

Mange spor/forgreininger over en strekning på ca. 50 meter, hvor det er behov for å samle disse til en stitrase. Dette kan trolig oppnås ved å få et fast/stabilt underlag (steinheller) på stien. Gjøre noen tiltak for å lede vannet vekk. Stien har også en del «dobbeltspor» ovenfor denne strekningen, men hvor det er mindre aktuelt med tiltak. Hovedsakelig kanalisering og grøfter for å avskjære vatn fra å renne i stien.

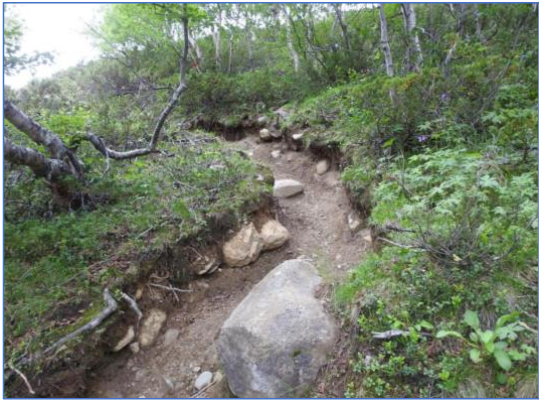
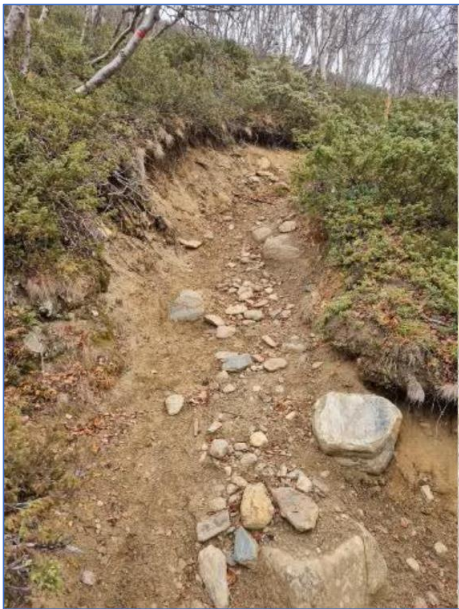
Figur 7. Fra lokalitet 9. Foto: Geir Høitomt.

Figur 8. Bilder tatt i selve stien på nordsiden av Nordre Tverråa innenfor lokalitet 9. Foto: Finn Bjørmyr, SNO.

Lokaliteten ligger i Dovre nasjonalpark, i bjørkeskog med sandig morenemasse hvor vannet får godt tak.

Det er spesielt store terrengskader - erosjonsprega terreng i det bratteste midtpartiet på ca. 30 – 70 meter. Her skjærer stien seg ned i terrenget, noen steder med over 1 meter. Behov for steinsetting med trappetrinn i meget bratt skråning. Samtidig er det viktig å få laget flere avløp for rennende vatn.

Utfordringen blir å stabilisere skråningen i stien så vi slipper videre utgliding av masse. Vi må skrå kanten noe. Men ikke røre kantene som ikke er erosjonsutsatt der vi har sammenhengende vegetasjon. Stabilisere stien med å sette forstøtning av terrenget. Noe steinsetting av sti. Men stien skal i minst mulig grad framstå som "trapp". Hovedgrepet blir å få bort vatnet fra stien og forstøtte erosjonsutsatt kant. Behov for 40 tonn stein, fordelt på 50 helikopter-hiv.

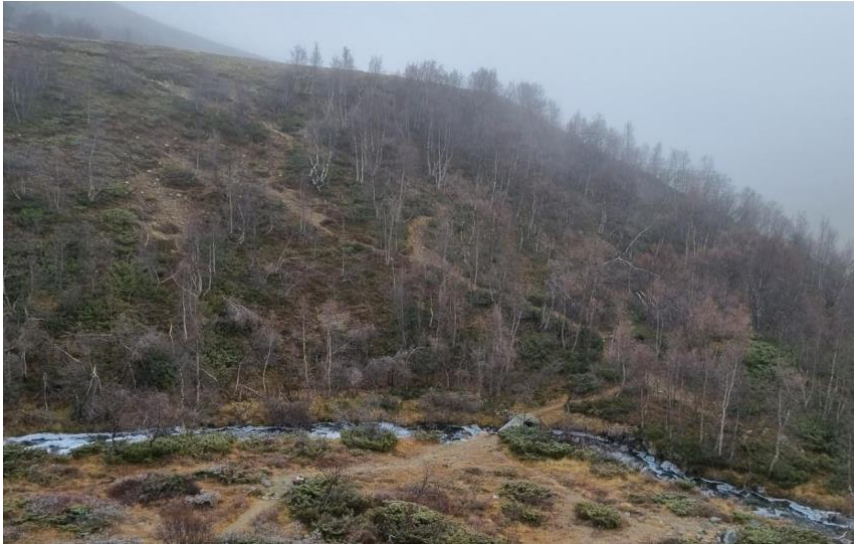
Figur 9. Bilde tatt 24.10.22, der DNT-stien krysser Nordre Tverråe. Foto: Finn Bjormyr, SNO.

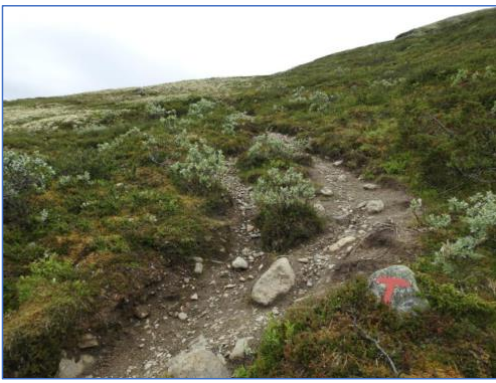
Figur 11. Fra lokalitet 10. Foto: Geir Høitomt.

Lokaliteten ligger i Dovre nasjonalpark, på nokså robust vegetasjonsdekke inntil stien med lyng, risbjørk og vier på sand- og grusholdig mark.

Over en strekning på ca. 50 meter deler stien seg i flere «spor». I dette bratte terrenget er erosjonsskadene store. Stiene skjærer seg gradvis ned i terrenget og blir ubehagelige å følge. Dermed dannes flere sidestier. Behovet for steinsetting er størst innenfor en strekning på ca. 30 meter. Her bør det i tillegg lages små avskjæringsgrøfter for å lede vannet vekk fra stien.

På sørsiden av Nordre Tverråa er det erosjon over en strekning på 50 meter. Det må settes 3 avskjæringsgrøfter for å få bort vatnet i stien. De nederste 10 meterene må kanten steinsettes. Behov for 2 tonn stein fordelt på 3 helikopterhiv.

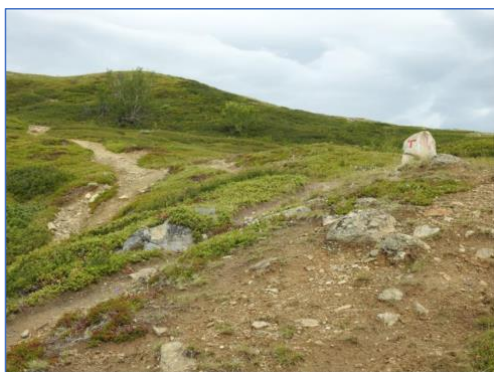
Figur 13. Fra lokalitet 11. Foto: Geir Høitomt.

Lokaliteten ligger i Grimsdalen landskapsvernområde, med en lite slitesterk lyngvegetasjon dominert av mjølbbær, hvor mye av vegetasjonen på de høyeste punktene allerede er nedslitt og erosjonsutsatt.

Behov for å samle ferdselen inn på en sti over en kulle. Dagens ferdsel følger i hovedsak to «spor» over en strekning på ca. 25 m. Som et første tiltak bør T-steinen flyttes vekk fra kollen (jf. foto) og inn i den andre stien, slik at ferdselen samles her. Samtidig bør det gjøres små «renner» i stien for å hindre ytterligere vannerosjon.

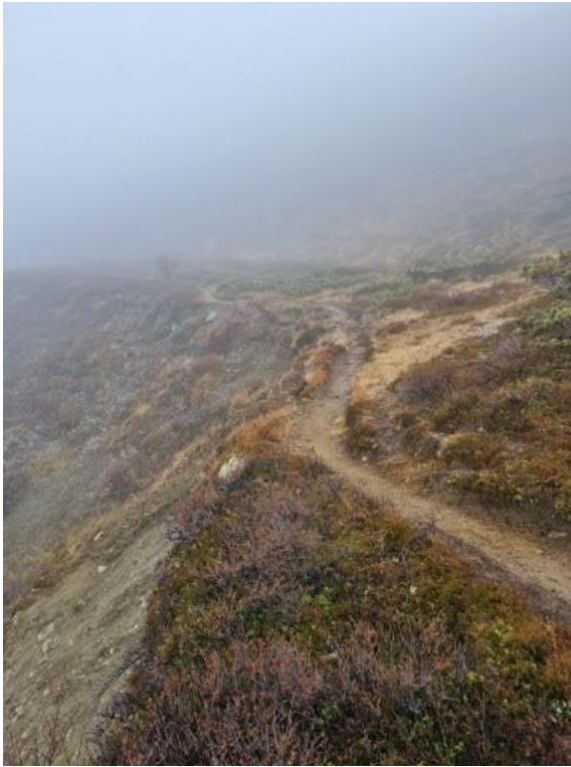
Figur 14. Bilde av DNT sti som bør flyttes bort fra den bratte delen av bekkekløfta. Foto; Finn Bjormyr, SNO.

Stien langs kanten av bekkekløfta. Ved å legge stien ca. 100-200 meter lengre mot vest over en strekning på 400 meter kan man skjerme dette området. I tillegg må man få bort vatnet med en avskjæringsgrøft.
