Skjøtselsplan for Kongevegen mellom Åteigen og Fokstugu

Dovre nasjonalpark, Fokstugu landskapsvernområde

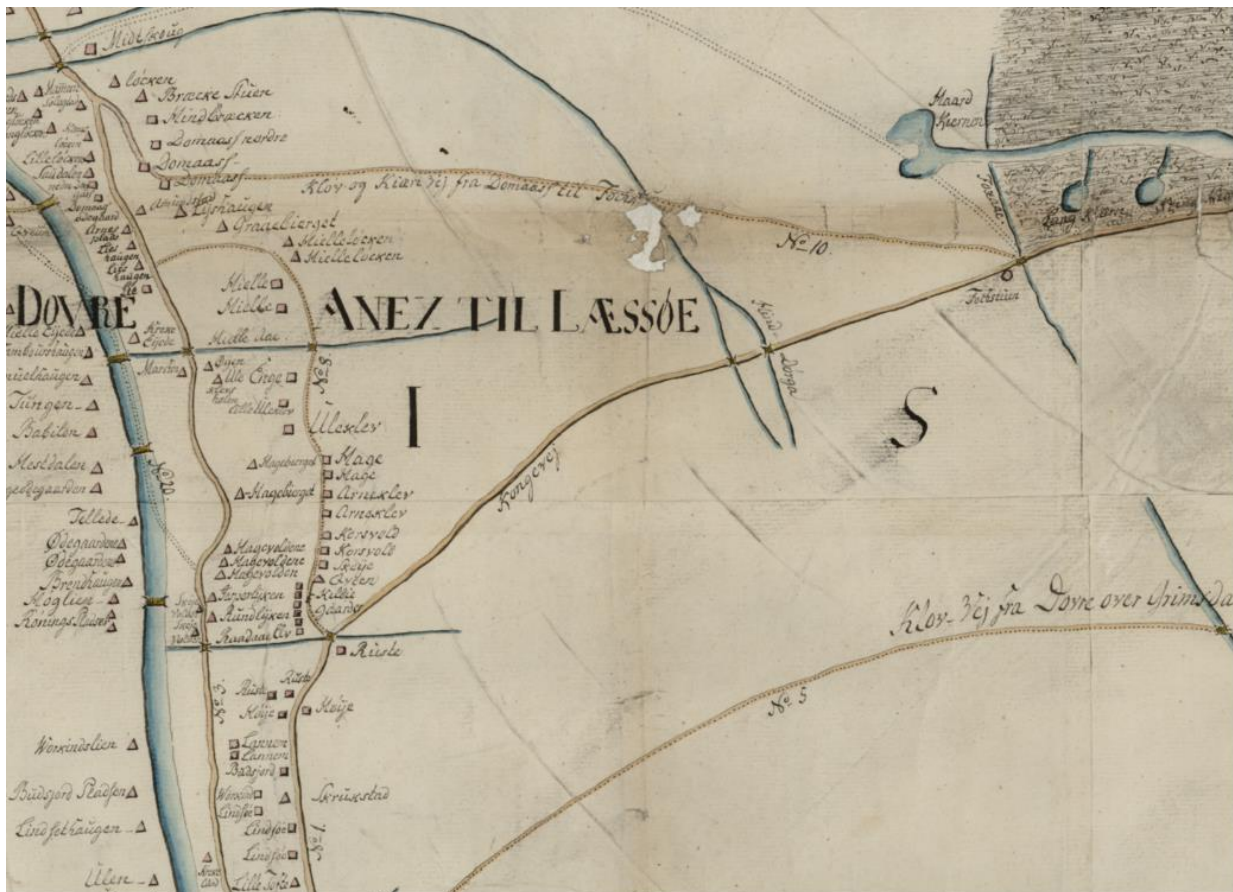
Kart fra 1806 som viser Kongevegen mellom Ruste og Fokstugu, med bruene over Hundyrju inntegnet.

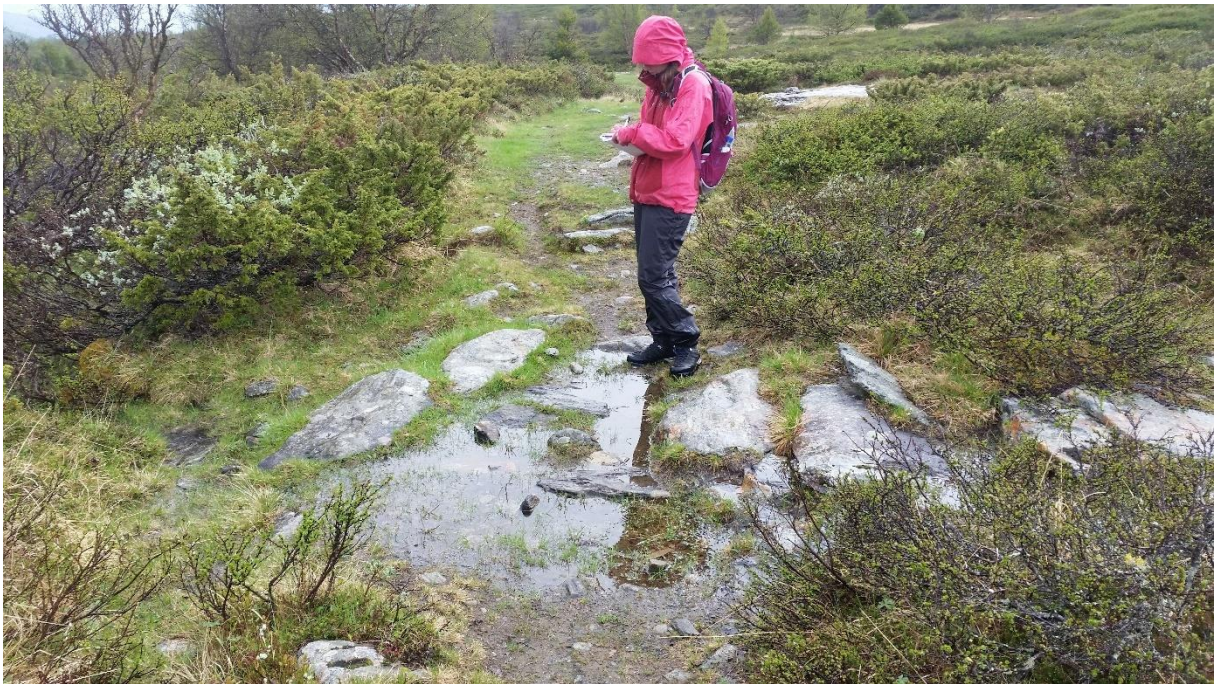
Kongevegen nord for Ståkån med stikkrenne fra Kongevegperioden. Foto: Ann Kristin Engh

Det neste området med vannproblematikk, finner vi kun noen meter nord for det første området og måler omtrent 14 meter i lengde. En renne i nordre del kan løse problemet med tilsig og opphoping av vann her. Hvis vi følger vegen videre nordover møter vi snart et nytt område med tilsig fra overkanten av vegen. Her er det mulig å legge en renne for å lede vannet ut av vegen. Etter dette partiet forsvinner vegen på grunn av et myrlandt område og store utvaskinger. Det er også tydelige markert hjulspor her. Nord for dette partiet finner vi to lignende våte og myrlandte områder. Det er en original stikkrenne i dette området som har kollapset. Det er mulig å restaurere denne stikkrenna for å løse vannproblematikken i området.

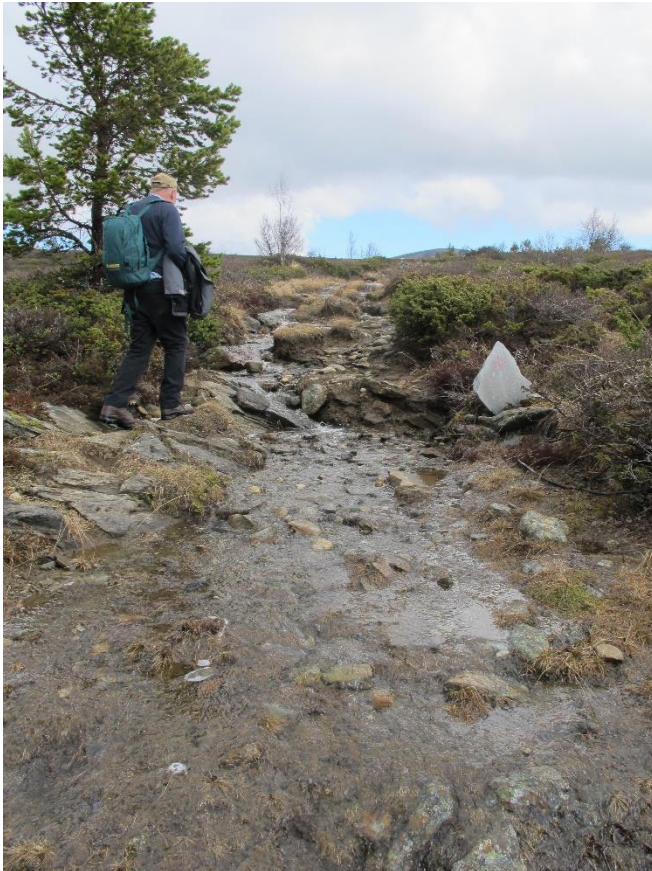
Bildet viser skader ved storflommen i 2013. Bjørn Romsås går langs kongevegen ved Bønnealteret. Foto: Ann Kristin Engh

det opprinnelige vegfundamentet, da det meste av vegfundamentet er vasket bort. De store utvaskingene i området ved Bønnealteret skyldes antagelig store nedbørsmengder, da vegen fungerte som et bekkedar. Store skader ble påført Kongevegen i dette området under flommen i 2013. Bildet under viser skadene og utvaskingen av vegen i 2013.

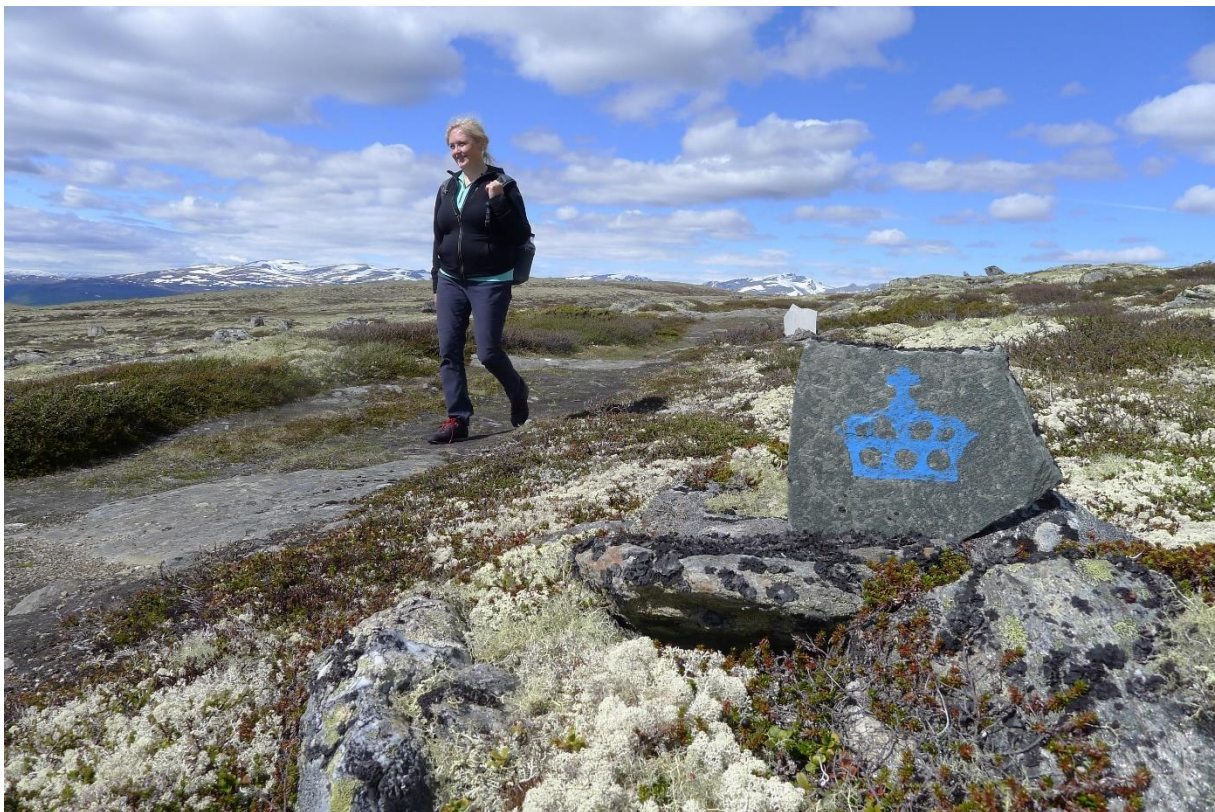
Ann Kristin Engh på kongevegen sør for Hardbakken. Foto: Marit Johansson

Terrenget blir noe slakere når vi nærmer oss Hardbakken, og veggen blir tydeligere og bredere. Vegbredden er omtrent 3 meter i dette området. Veggen er tydelig oppbygd, og på ett parti kan vi se en oppbygging på begge sider av veggen. På et annet parti er det store stabbesteiner på hver side av veggen. Vegfundamentet er generelt klart markert, og vegbanen er tørr, forholdsvis jevn og i god stand. Det er imidlertid enkelte våtere områder og steder hvor det er dammer i veggen. Her kan det vurderes dreneringsgrøfter som leder vannet ut av vegbanen. Det er rester etter to stikkrenner syd for Hardbakken, hvor den ene har kollapset og fungerer i dag som en helle. Disse stikkrennene kan eventuelt istandsettes som et dreneringstiltak. Kongevegen er i best stand rett sør og i nærheten av Allmannrøysa, og fortsetter tydelig og bred over åsen til vi ser inn mot Dovrefjell og Snøhetta.

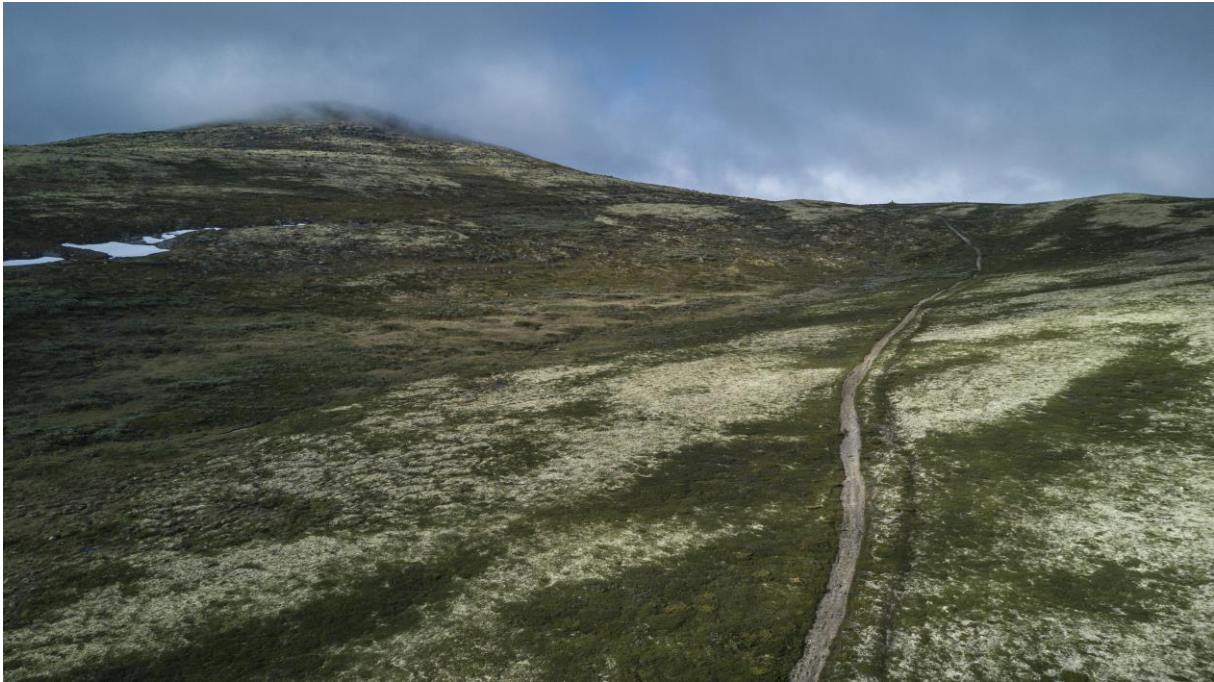
Kongevestrekningen nord for Hardbakken med et parallelt løp ved dagens turveg. Foto: Matti Bernitz

traséen av Kongevegen brukes i dag som vandringsveg, mens den vestlige traséen er svakt markert, gjengrodd og ute av bruk. Det vestlige vegløpet er likevel synlig i terrenget og fremheves av en tydelig oppbygging i øst. Det er en kant som skjærer inn i hellingen i vest. Den vestlige vegen har en bredde på 4 meter, mens den østlige vegen måler 5–5,5 meter i bredden. Det vestlige parallelle løpet går helt frem til grensen for nasjonalparkområdet, hvor det forsvinner.

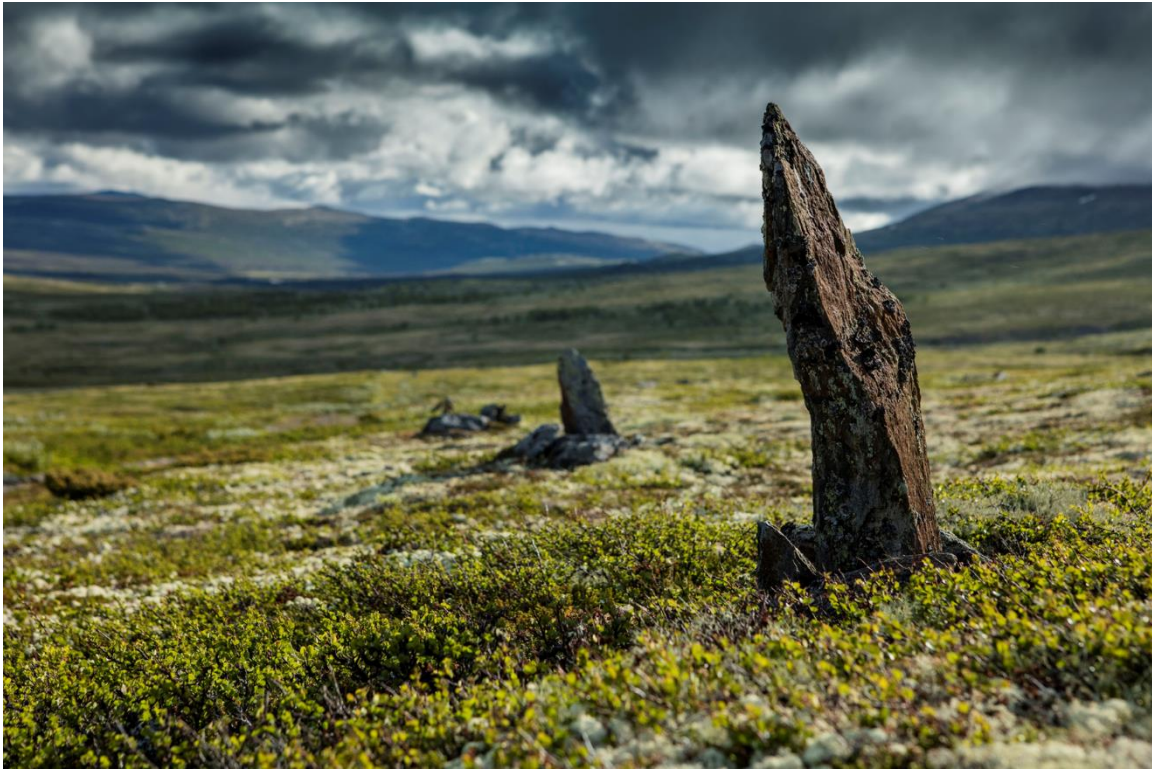
Varder som markerer middelaldertraséen. Foto: Matti Bernitz

Pilegrimsleden er lagt over Hardbakken på grunn av middelaldervegfare. Det er også gjort flere løsfunn ved Hardbakken som knytter seg til pilegrimstrafikken her i middelalder. Kongevegen ble altså anlagt i samme ferdselsområde og stedvis også i samme trasé som middelaldervegfare over Hardbakken.

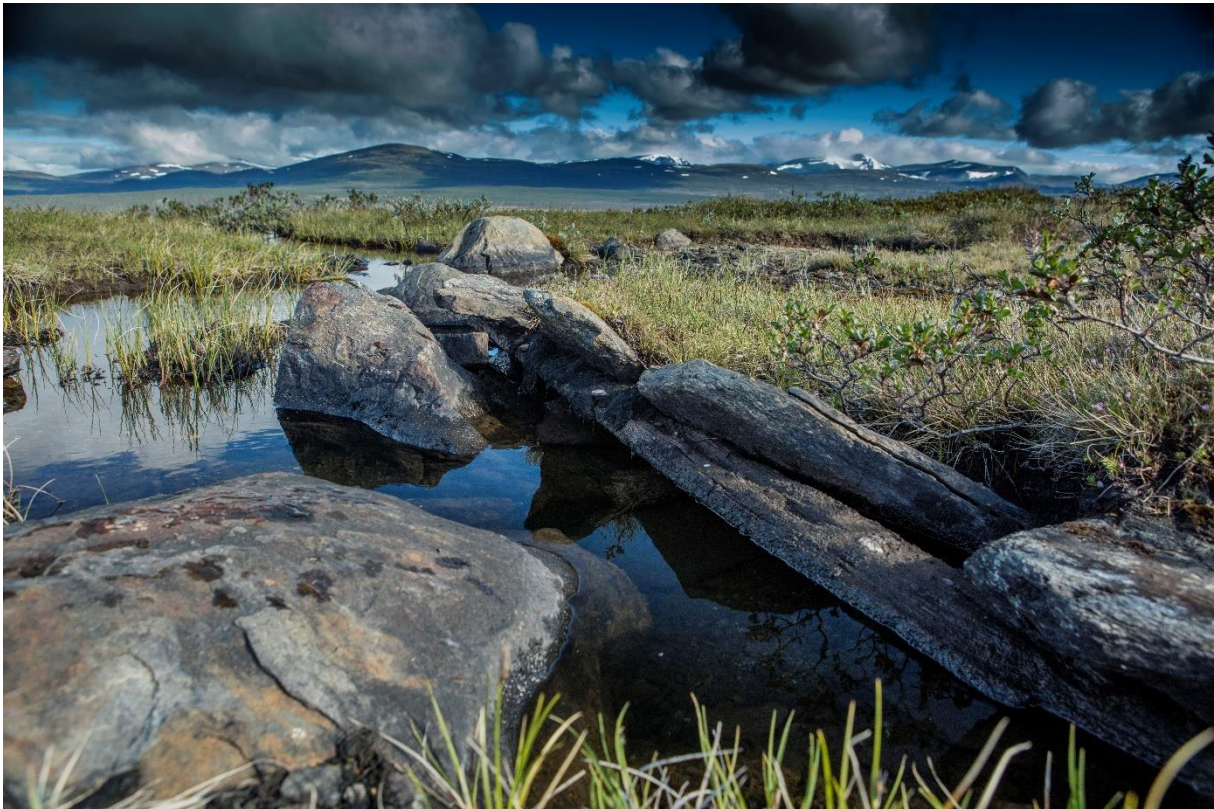
Del av kavlebru med heller mellom Vesle-Hundyrju og Hundyrju som ble datert til slutten av 1700-tallet. Foto: Matti Bernitz

mulig stokken er en del av en kavlebru. Stokken med overliggende heller kan gi informasjon om hvordan vegen er bygd gjennom myra sør for Fokstugu (se bildet under). Stokken som vi antar er en del av en kavlebru, funnet i Kongevegen mellom Vesle-Hundyrju og Hundyrju, ble sendt til dendrokronologisk undersøkelse. Resultatet fra prøven viser at det tidligste mulige tidspunktet for hogståret er 1769 e.Kr, og det mest sannsynlige hogståret beregnes til slutten av 1700-tallet (ca. 1780), noe som stemmer godt med anleggelsen av denne traséen, da vi tror den ble anlagt i 1770/80-årene av generalvegmester Georg Anton Krogh.

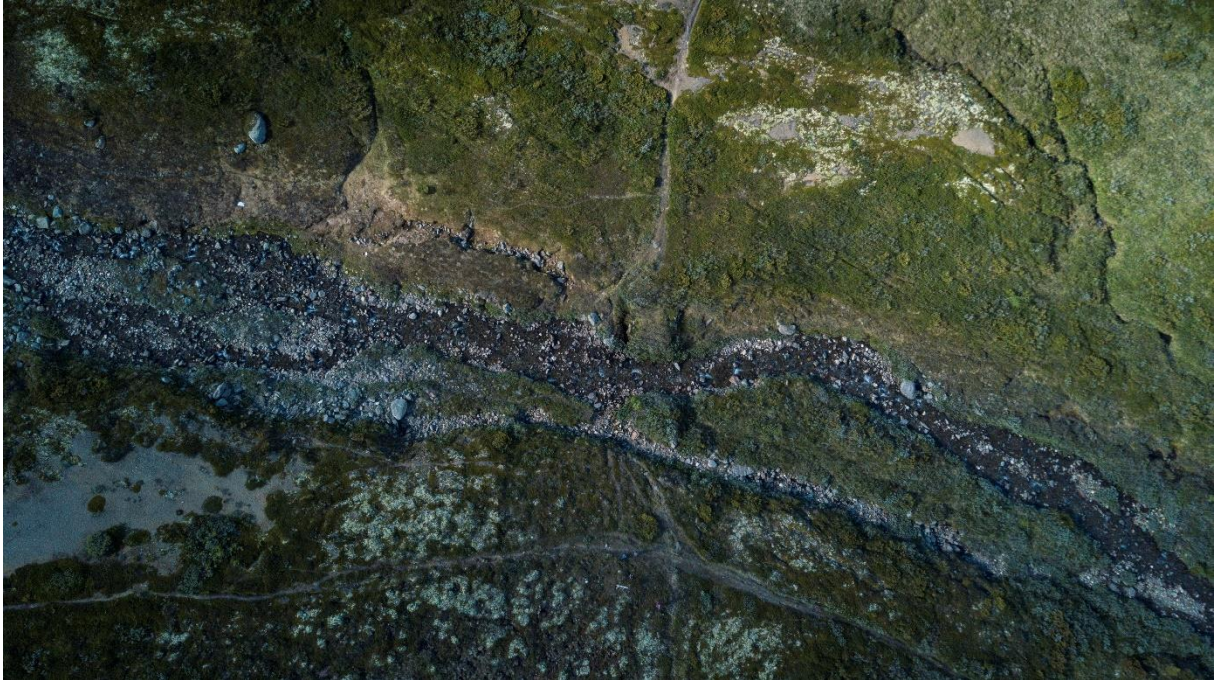
Oversiktsbilde over den vestlige traséen av kongevegen over Vesle-Hundryju, hvor brukarene også er synlig på bildet. Foto: Matti Bernitz

Ved Hundyrju finner vi brukar på begge sider av elvebredden. Brukarene er godt synlig i terrenget, og måler 6 meter i bredden og er 6 meter lange. Høyden på brukarene er omtrent 1,5–2 meter. Kongevegen vises tydelig inn mot det søndre brukaret, mens vegen er svakere markert på nordre side av nordre brukar. Det har også dannet seg et elveløp på nordre side av nordre brukar.

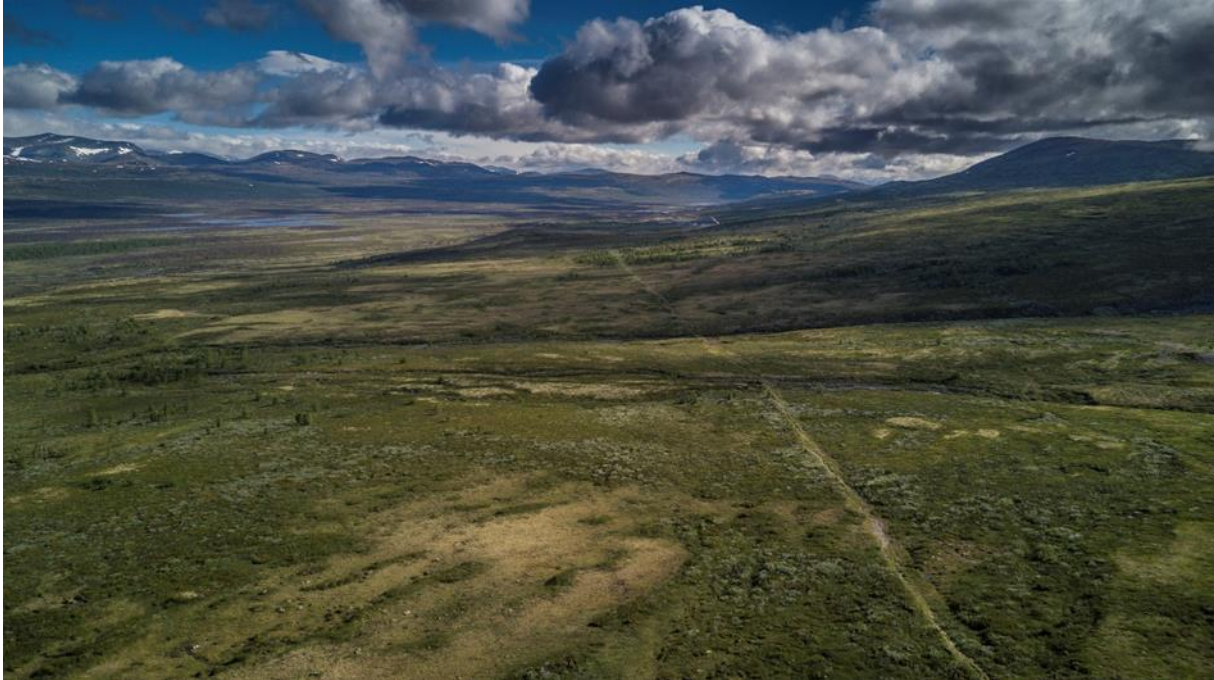
Dronebilde som viser Kongevegen som ble lagt gjennom myra før Fokstugu på slutten av 1700-tallet. Foto: Matti Bernitz

Vegen er markert med skiferheller med blå kongekrone enkelte steder over det lengre myrlendte området i nærheten av Hundyrju. Kongevegen var tydeligere markert i terrenget da vegen ble merket her for 30-40 år siden, da den også ble brukt som turveg.

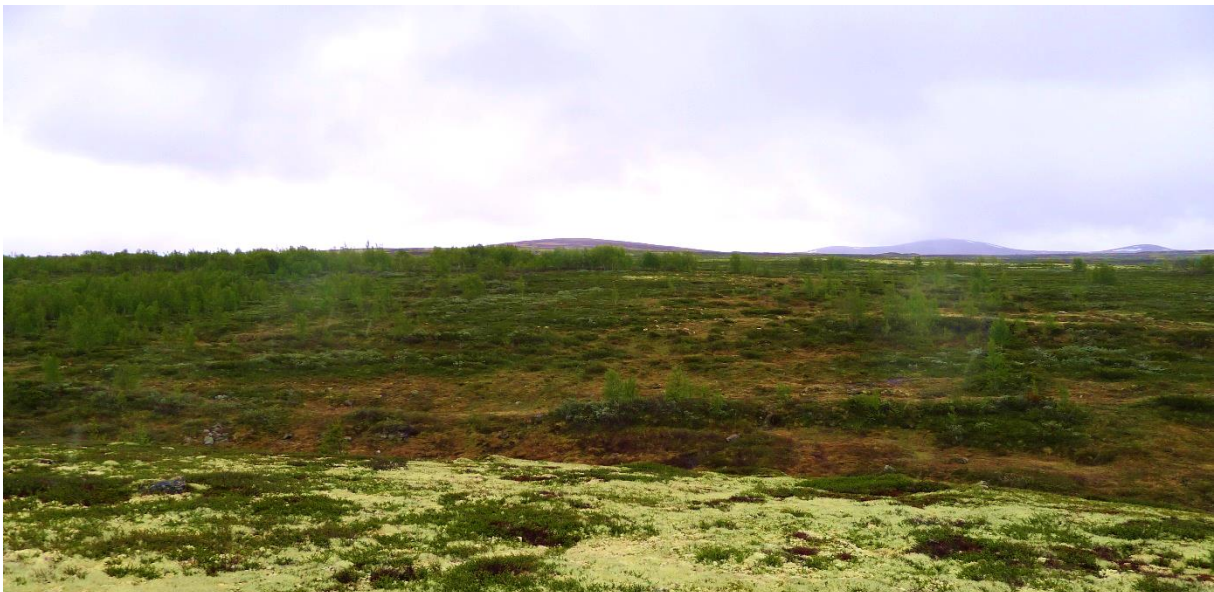
Kongevegens vestlige(nedre) og yngste trasé sør for Fokstugu. Kongevegens trasé og oppbygging i vest er godt synlig fra høyden som ligger vest for vegen. Fra høyden ser vi hvordan traséen er oppbygd og skjærer seg inn i terrenget. Vegens oppbygging mot vest synes på midten av bilde. Foto: Marit Johansson

Kongevegen fortsetter nordover mot Fokstugu til vi treffer en bekk og et nytt myrlendt område. Området er forholdsvis åpent her, og vi kan se svake konturer av vegfundamentet. I dette myrlendte område, som er kun noen hundre meter sør for krysset hvor den østlige traséen møter den vestlige traséen, er det en ny stikkrenne som er et tydelig bevis på at denne traséen var i bruk hele året (det var tidligere en teori at dette har vært en vinterveg). Stikkrenna har kollapset, men er likevel forholdsvis intakt og godt synlig både i den vestvendte muren og på overflaten av vegen.

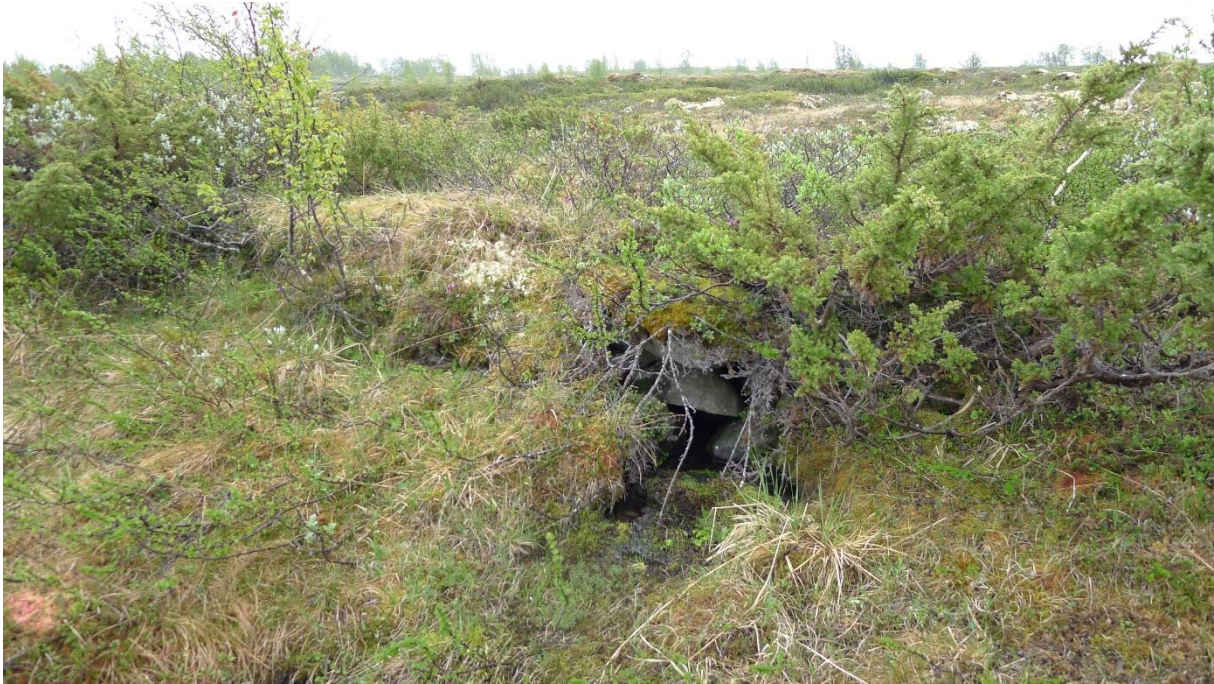
Stikkrenne som er synlig i vestre oppbygning på Kongevegen som går gjennom myra sør for Fokstugu. Foto: Marit Johansson

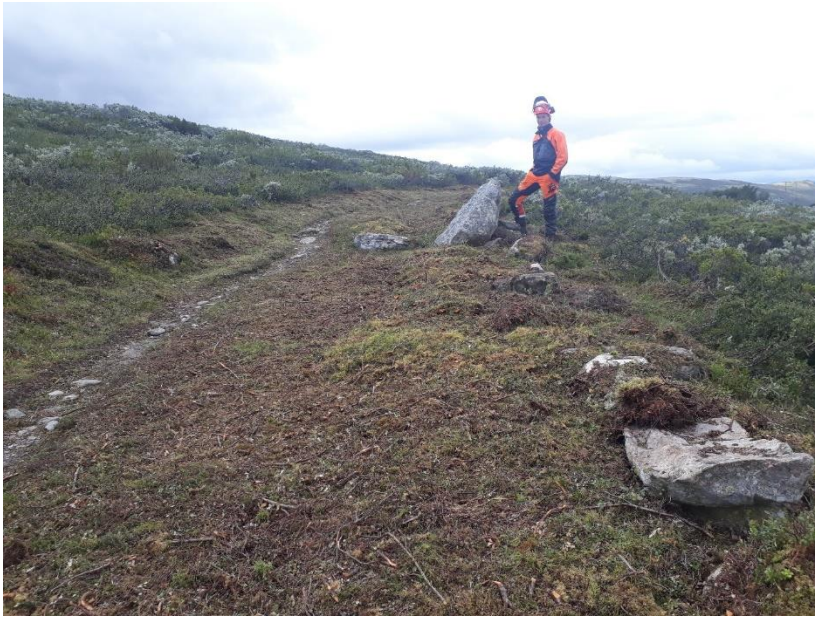
Stabbestein og deler av vegoppbygging ryddet fram i 2019. Foto: Marit Johansson

strekningen mellom Hundyrju og Gamle Nordseter, hvor vegen var svakere markert og det var mindre vegetasjon. På den sistnevnte strekningen, ble bare enkelte partier med tydelig oppbygning og stabbesteiner ryddet fram i større grad. Bildet under viser et eksempel på det.

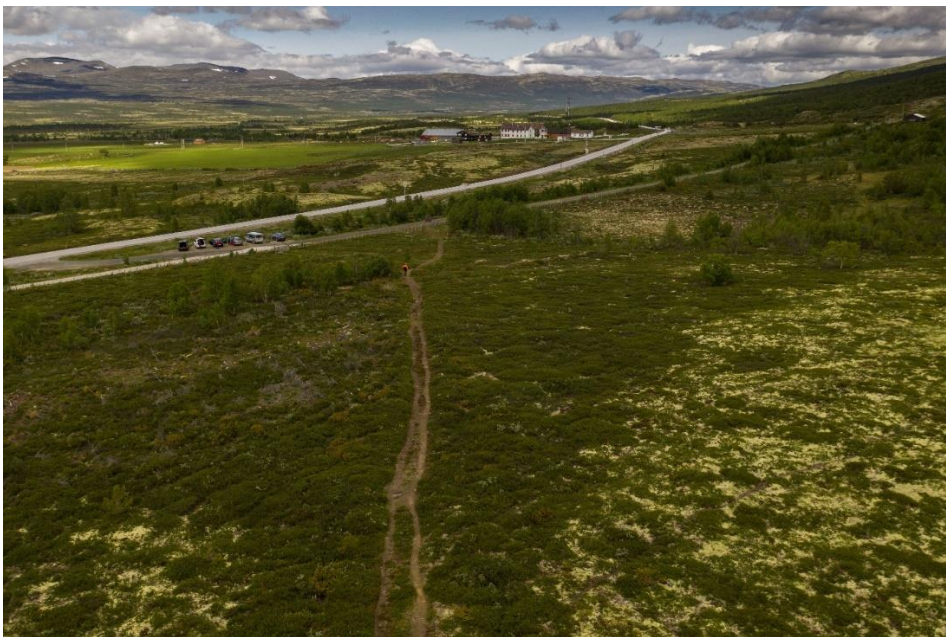
Den eldre og yngre Kongevegen går i samme løp før den blir brutt av den gamle hovedvegen og E6 før Fokstugu. Foto: Matti Bernitz

I den nordligste delen av strekningen ved Fokstugu, er det imidlertid også flere våte områder hvor det er lagt ut kreosotimpregnerte stokker langs Kongevegen. Som nevnt går den eldre og den yngre Kongevegen i samme løp fram til den gamle riksvegen og E6 hvor Kongevegen er brutt. På det siste partiet inn mot riksvegen er det registrert et fangstanlegg som er automatisk fredet med ID 51047 i Riksantikvarens kulturminnedatabase. Det er også gjort et løsfunn langs Kongevegen i dette området i form av en øks med ID 171783.

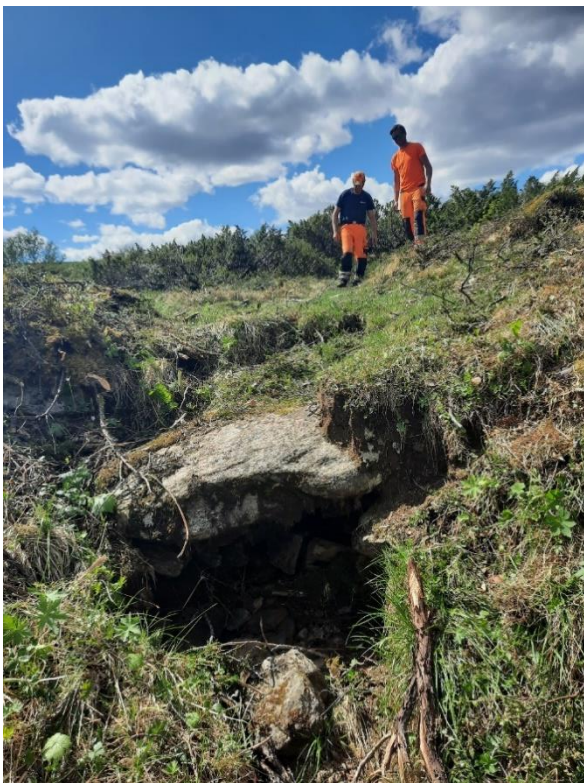
Stikkrenne fra 1700-tallet som ble ryddet fram i 2021. Foto: Marit Johansson

I de våtere områdene hvor det dannes store dammer kan det gjøres tiltak for å lede vannet ut av veggen ved hjelp av grøfter, renner og restaurering av stikkrenner. Dette gjelder spesielt i området fra Ståkån til bekken som renner ut i Rådåa.

Stikkrenner må renses hvert år, og eventuelle skadete stikkrenner må repareres etter historiske instruks. Hovedprinsipp er tørrmurt kiste med lokkstein. Det skal ikke benyttes annet materiale enn stein ved reparasjon og istandsetting av historiske stikkrenner. Ved istandsetting, ta kontakt med kulturminneforvaltningen ved Norsk vegmuseum, Statens vegvesen.

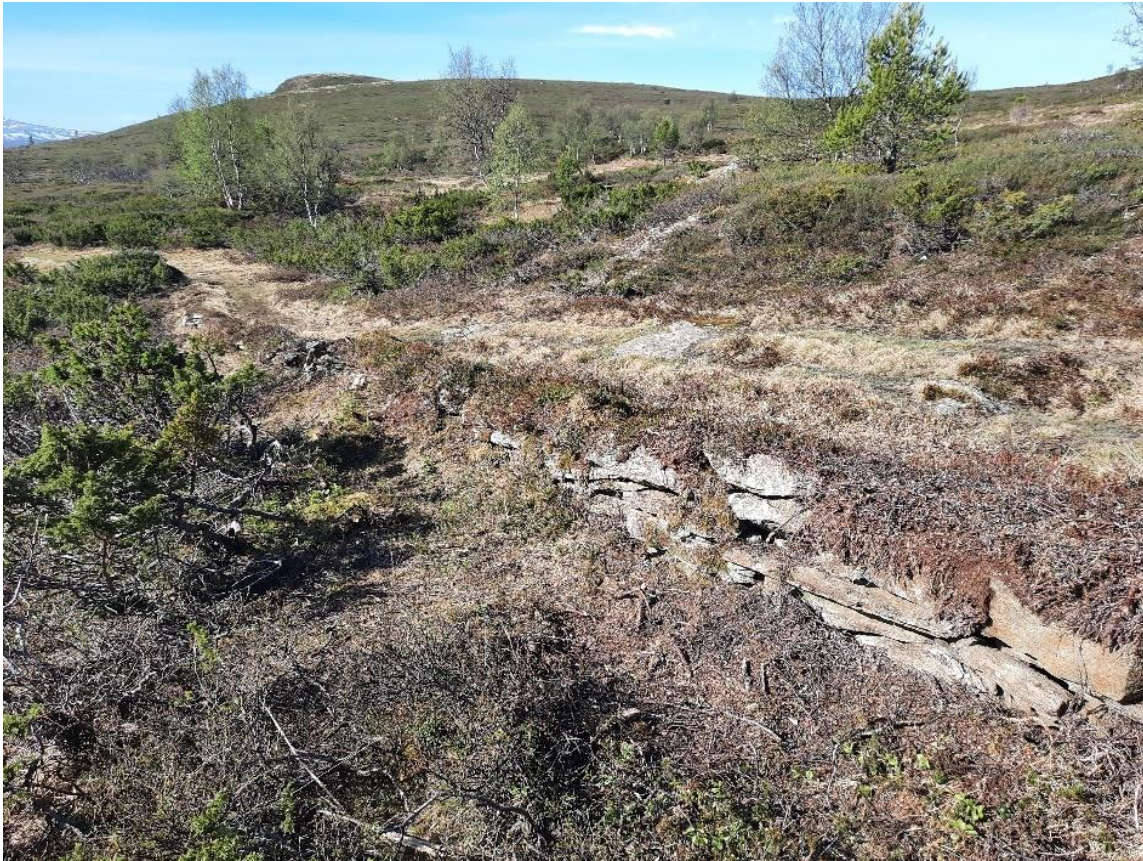
Tørrmuring på strekningen mellom Ståkån og Bønnealteret, ryddet fram i 2020. Foto: Marit Johansson

vegbredde, stikkrenner og tørrmur. Det er en tørrmur som utmerker seg på strekningen, og det vil være spesielt viktig å gjennomføre vedlikehold av vegetasjon her slik at tørrmuren forblir synlig.

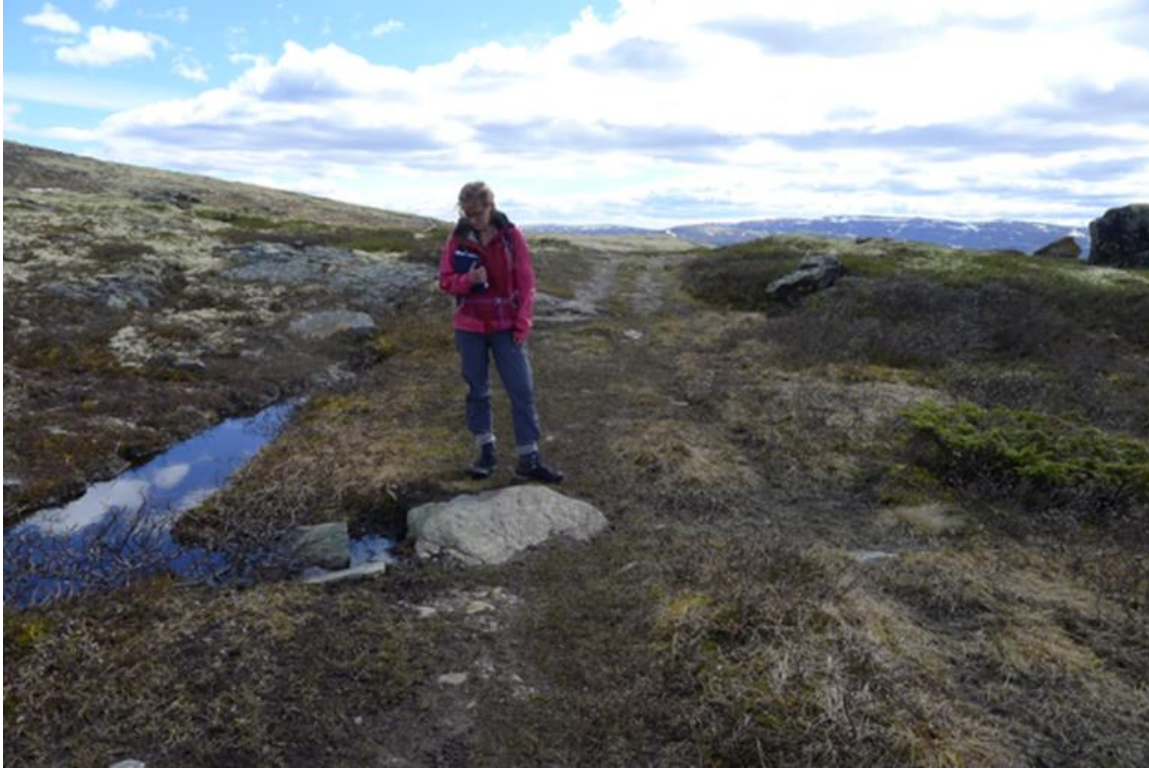
Kollapset stikkrenne sør for Hardbakken. Foto: Ann Kristin Engh

På det flater partiet opp mot Hardbakken, er det enkelte våtere områder og steder hvor det er dammer i veggen. Her kan det vurderes tiltak som dreneringsgrøfter som leder vannet ut av vegbanen. I dette området er det to kollapsede stikkrenner, og disse kan eventuelt restaureres. Den eksisterende merkingen langs strekningen bør også vedlikeholdes. Med vedlikehold menes kun utskifting av steiner som er ødelagt eller med slitt maling.

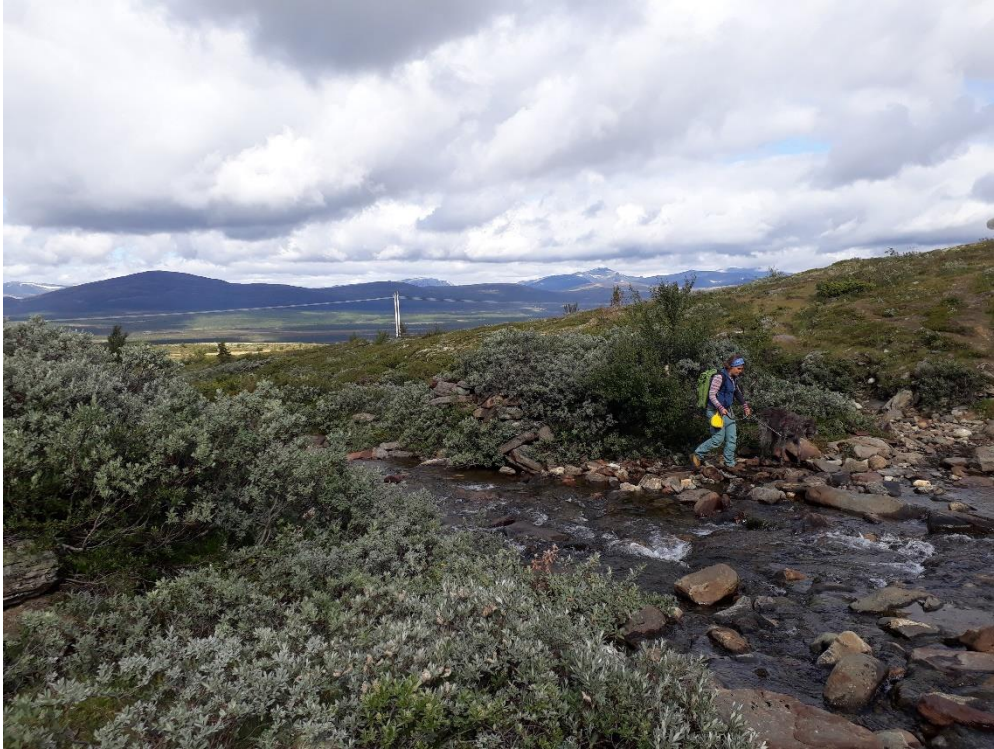
Gjengrodde brukar ved Hundyrju. Foto: Marit Johansson

Langs Kongvegens nedre og yngste trasé, over Hundyrju-elvene, er det brukar på begge sider av begge elvene som er godt synlig i terrenget. Disse bør i det minste ryddes for vegetasjon og sikres slik at de kan formidles og videre forfall forhindres. Det er også ønskelig å anlegge en ny og bedre bru/overgang eller rekonstruere de tidligere trebruene. En eventuell rekonstruksjon av trebruene, bør gjennomføres etter den historiske byggeinstruksen for bruer fra 1767. Rekonstruerte bruer/tilrettelegging ved det yngste løpet kan sikre en god og trygg overgang over elvene, da det er vanskelig å forsere elvene både på den øvre og nedre traséen. Det vil også være en viktig måte å formidle de bevarte brukarene og de tidligere bruene som en gang stod her. Ved en tilrettelegging av overgang over Hundyrju-elvene/rekonstruksjon av trebruene langs det nedre løpet, vil man kunne flytte Pilegrimsleden og Kongevegen som turveg til det vestlige og lavereliggende løpet. En lavereliggende turveg vil være gunstig for villreinen og deres beiteområder. Et mer langsiktig mål kan være å tilrettelegge hele den nedre traséen av Kongevegen (gjennom myra mot Fokstugu) som en turveg.

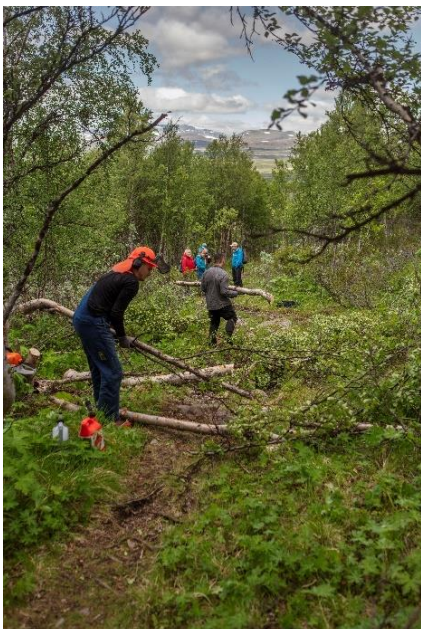
Vegetasjonsrydding av strekningen sør for Fokstugu. Foto: Matti Bernitz

Aktuelle skjøtselstiltak på denne strekningen er vegetasjonsrydding, klopplegging/kavlebruer, rekonstruksjon av stikkrenner, samt vedlikehold av eksisterende merking og nytt informasjonsskilt ved Fokstugu. På strekningen finner vi to parallelle traséer av Kongevegen (et eldre og et yngre løp), og begge løp har behov for videre skjøtsel og bedre tilrettelegging for å bevare traséene. Den eldste traséen av Kongevegen, som er en middelaldertrasé og et automatisk fredet kulturminne, ble ryddet for vegetasjon i 2019, og det vil være behov for å holde vegetasjonen nede for å forhindre ny gjengroing av vegen. Se ellers oversiktskart på side 52 som viser de aktuelle stedene for skjøtselstiltak.

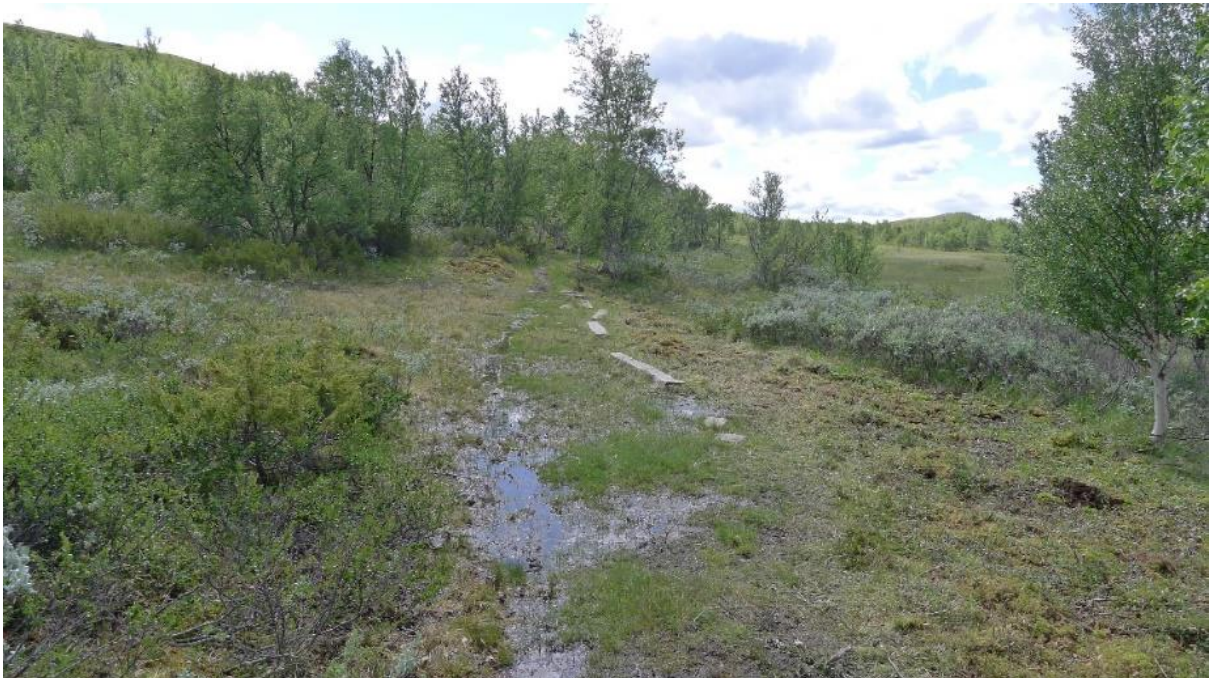
I dette området møtes den yngre og den eldre Kongevegen. Området er vått og det er eldre kreosotimpregnerte stokker som bør erstattes med en mer varig løsning. Foto: Marit Johansson

På Kongevegen like sør for Fokstugu er det to større våte områder med en eldre klopplegging som består av kreosotimpregnerte stokker. Stokkene er både gamle og sleipe, samt skadelig for miljøet, og det vil være gunstig å gjennomføre dreneringstiltak og anlegge steinsatt historiske stikkrenner for å gi en tørrere og mer farbar veg. Alternativt kan man klopplegge det våte området med stein. Det er også to mindre områder nord for Gamle Nordseter hvor det er behov for mindre dreneringstiltak. Der Kongevegen møter den tidligere riksvegen ved Fokstugu står det i dag et informasjonsskilt om Kongevegen, og dette bør erstattes med et nytt kongevegskilt som omtalt under. Den yngste Kongevegen kan eventuelt ryddes og tilrettelegges ved kavlebruer. På begge traséer er det behov for å vedlikeholde den eksisterende merkingen.

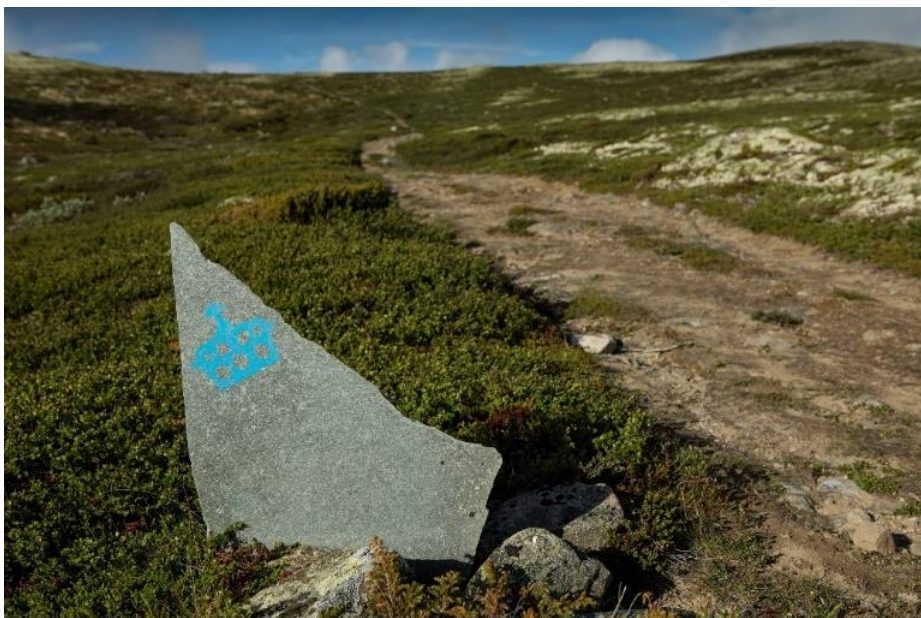
Kongevegmerking sør for Hardbakken. Foto: Marit Johansson

I forbindelse med prosjektet, vil Kongevegen over Dovrefjell merkes med både skifersteiner med blå kongekrone og retningskilt. Blå kongekrone males på skiferheller og settes på bakkenivå. Traséen mellom Fokstugu og Åteigen ble merket med skiferheller med kongekrone for omtrent 40 år siden, og for denne traséen vil det kun være aktuelt å vedlikeholde eksisterende merking, det vil si bytte ut ødelagte og slitte skiferplater. Se bilde under som viser denne type merking.

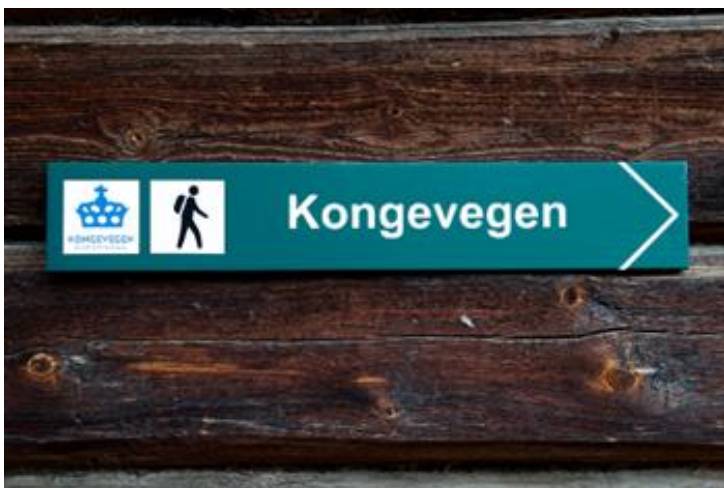
Retningskilt for Kongevegen. Foto: Hans-Jacob Dahl

I tillegg vil vi merke med retningskilt som følger nasjonal standard for merking. Se bilde under. Det vil ikke være aktuelt å merke med retningskilt innenfor nasjonalparken, men retningskilt vil være viktig å sette opp ved Åteigen og Fokstugu, samt ved Hundyrju.

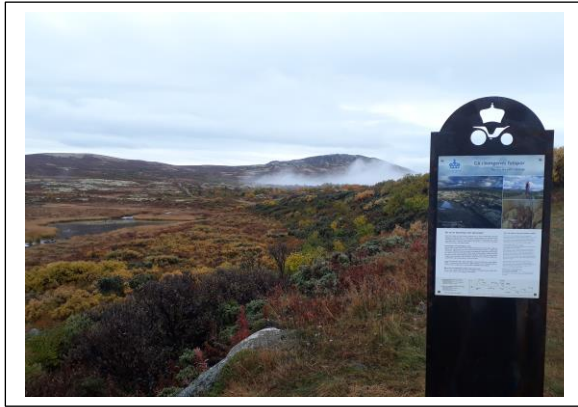
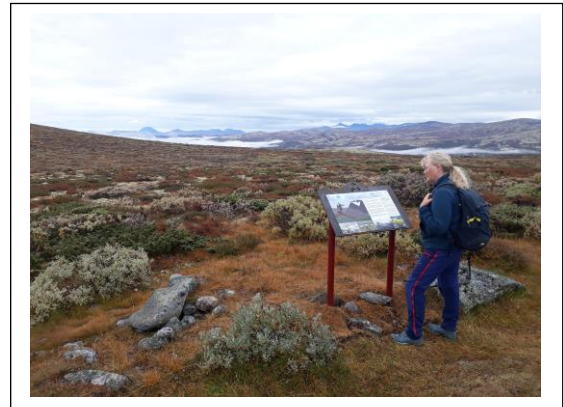
Informasjonsskilt type 1 (høytstående) og 2 (skråstilt) som skal informere om Kongevegen. Foto: Marit Johansson

Formidling av kunnskap om Kongevegen er sentralt for å sikre en god bevaring av veggen, og prosjekt Kongevegen har ønsket å sette opp enkelte informasjonsskilt på strekningen mellom Åteigen og Fokstugu. Viktigste vil det være å sette opp informasjonsskilt ved utgangspunktene ved Fokstugu og Åteigen. Det kan ellers være hensiktsmessig å sette opp enkelte skilt av type 2 der det er forsvarlig ut fra et naturfaglig ståsted. Hardbakken utgjør et spesielt verneverdig veghistorisk kulturmiljø hvor det kan være relevant å opplyse om verneverdiene for å sikre en bevaring av kulturminnene. Alle skilt bør etterses vår og høst, og eventuelle ødelagte plakater må byttes ut. Det bør på samme måte gjøres ettersyn av merking slik at merkingen holdes i god stand med tydelig blåmalt kongekrone og eventuelt falne skifersteiner må settes opp og støttes med omkransede steiner.

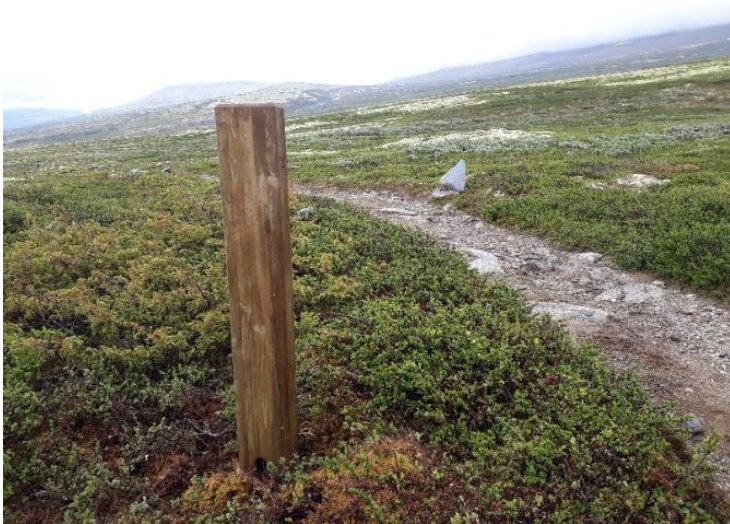
Ferdselsteller ved Kongevegen nord for Hardbakken. Foto: Marit Johansson

- Bruk av ferdselstellere for å ha oppdatert kunnskap om totalt volum og sesongvariasjoner i ferdselen.
- Analyser av villreindata og ferdselsdata.
- Overvåking av slitasje på Kongevegen – terreng og kulturminner.
- Informasjon om og styring av besøkende til mer robuste deler av Kongevegen og til ønsket sesong.
- Regulering av ferdsel ved grupper.
- Dialog og samarbeid med grunneiere, rettighetshavere og reiselivsnæringen/bedriftsnettverket.
