Verneområdestyret  
Setesdal Vesthei,  
Ryfylkeheiane og  
Frafjordheiane

# Møteinnkalling

## Søknad om dispensasjon til gravearbeid, motorferdsel og ferdsl for kjeldesporing og sanering av forureining ved Storevassdammen i Steinbuskardet-Hisdal biotopvernområde, gnr/bnr, 7/1, Bykle kommune - Statkraft Energi A/S

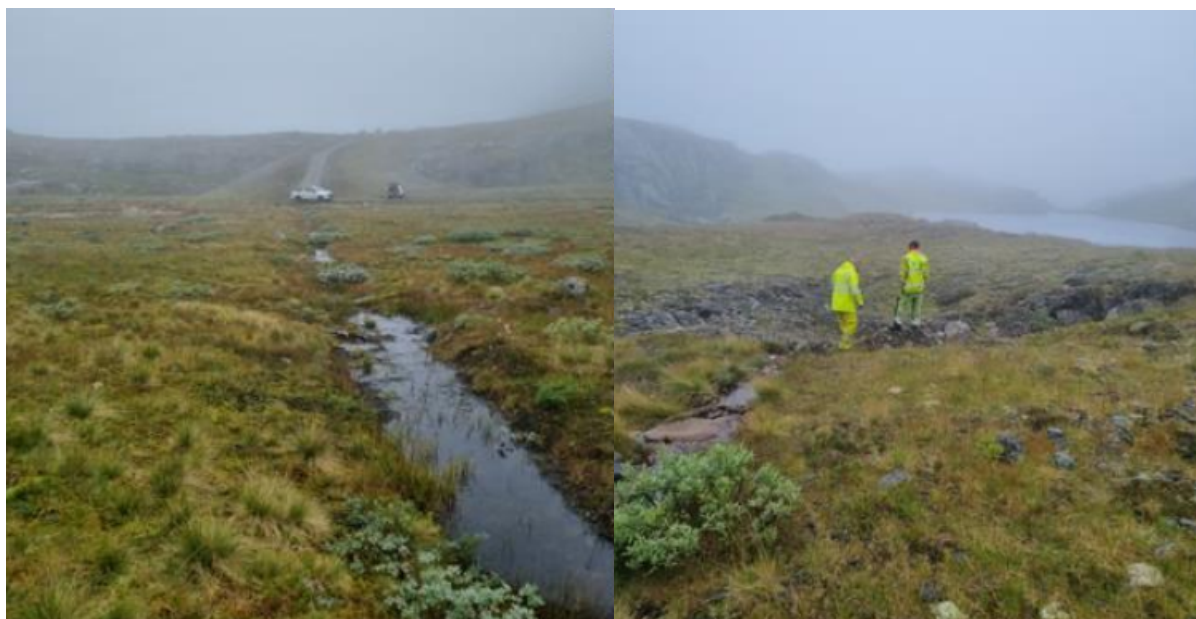
*Tippen slik den ser ut i dag. Foto: Multiconsult*

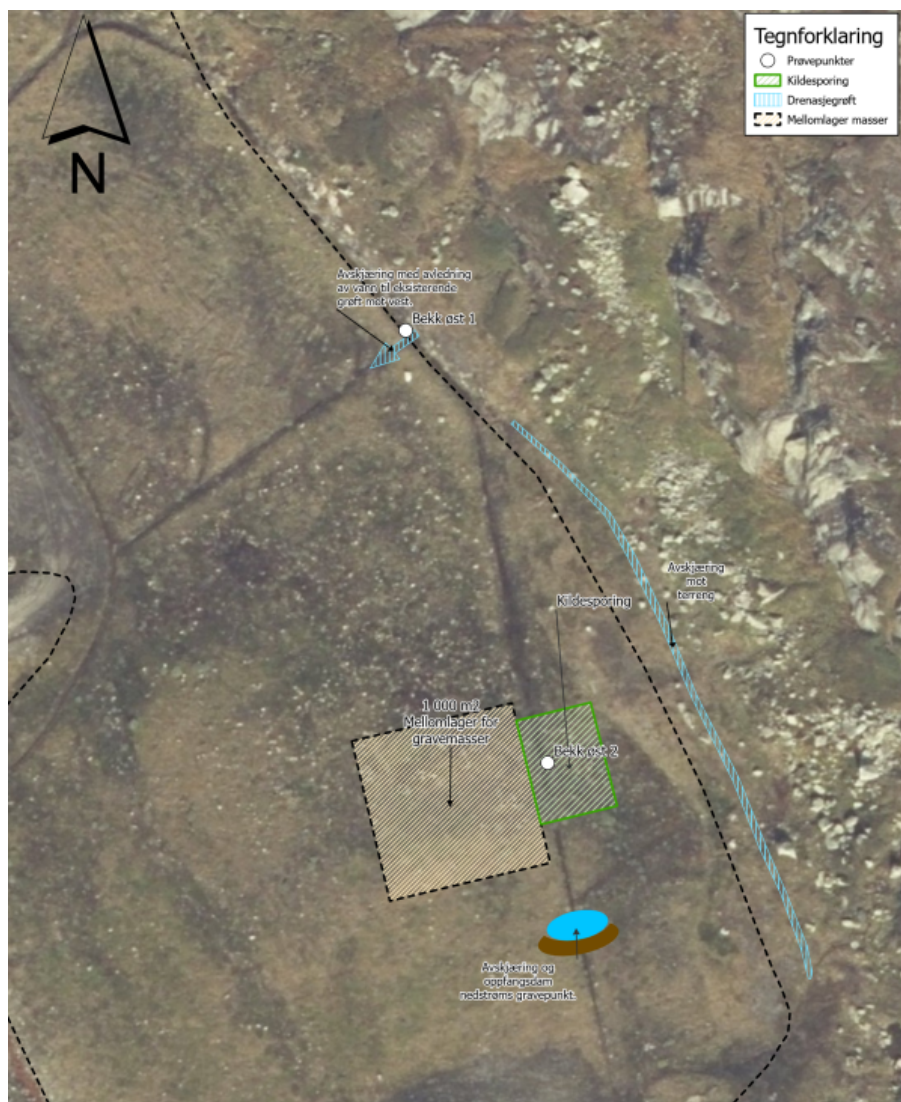
Situasjonsplan for tiltaket. Kjelde: Multiconsult.

når den vart grove ned når anleggsarbeida vart avslutta heilt på slutten av 1980-talet. Ein har indikasjonar på kor drivstofftanken ligg, og den vil bli lokalisert nøyaktig ved å grave to grøfter i austre del av tippen. Grøftene vil være om lag 5 m lange, 2-3 m breidde og 3 m djupe. Det vil bli laga til avskjeringsgrøfter for å sikre at det kan gravast tørt. Når tanken er lokalisert blir den grove opp og lagt i ein tett container. Det same vil skje med massar som er synleg tilsølt med diesel. Tanken og forureina masser vil bli fjerna frå verneområdet.

Masser frå gravearbeida vil bli mellomlagra på duk og lagt tilbake i gravegropa. Ved behov må det tilføres lokalt nye sand- og grusmassar eller tettande leirmassar. Omfanget avhenger av kor mykje gravemassar og avfall fjernast frå gropa, men truleg ikkje meir enn maksimalt 10 tonn med nye massar. Når arbeidet er ferdig vil overflata bli arrondert, og det blir grove avskjerande grøfter slik at ein i størst mogleg grad leder overflatevatn bort frå tippen.

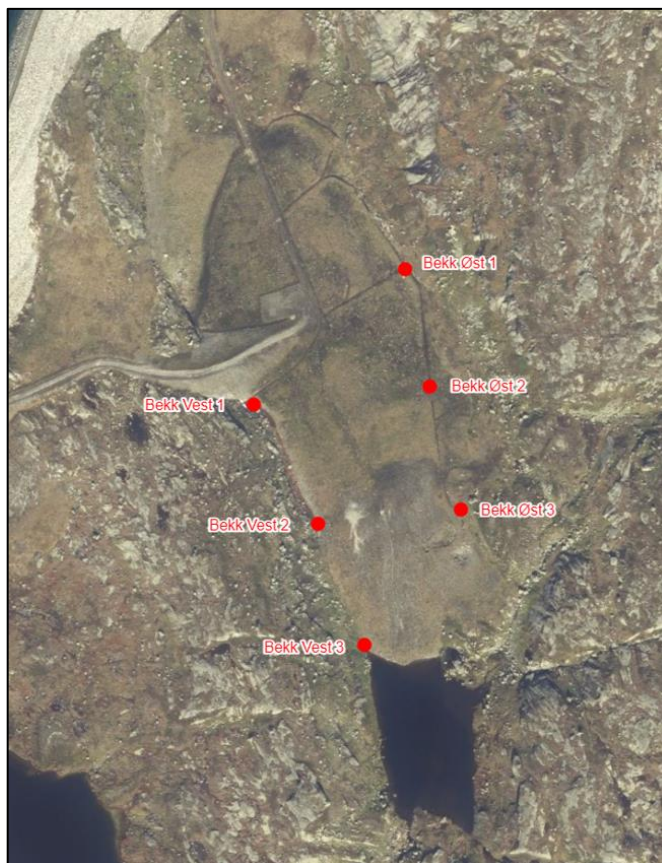
Figur 2: Flyfoto som viser plassering av prøvetakingslokalitetene for vannprøver i 2023 /1/

1. Det er behov for å finne en mulig kilde til påvist forurensning av hydrokarboner i østre bekk (jf. figur 2). Det er mistanke om at denne kilden til hydrokarboner er en tank som lekker i nærheten av pkt. Bekk øst 2 (jf. figur 2). Et av målene i feltsesongen i 2025 er derfor å finne tanken og fjerne den om mulig.
2. Øke kunnskapsgrunnlag om type masser og andel eventuelt avfall i fyllingsområdet, som grunnlag for vurdering av behov for ytterlige tiltak mot forurensningsspredning. Da hele område er på ca. 55 000 m<sup>2</sup> og har den beliggenheten det har, vil det ikke være mulig å gjennomføre en kartlegging iht. Miljødirektoratets digitale veileder /4/. Prøvetakingsprogrammet for 2025 konsentrerer seg derfor om sørenden av fyllingen, hvor eventuell forurensningsspredning kan påvirke vannforekomster nedstrøms.

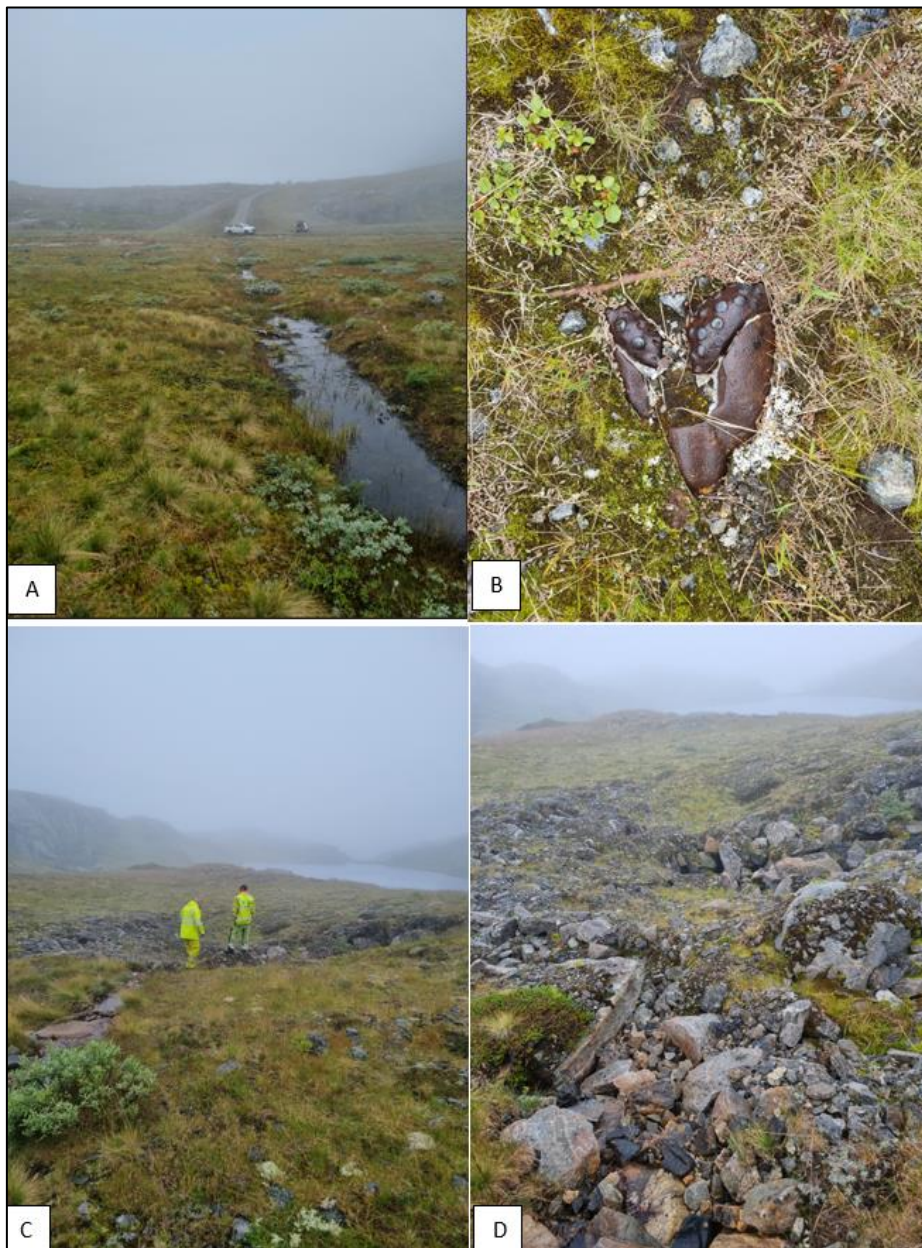
Figur 5: Foto, tatt av Multiconsult under befaring september 2023. A: tatt fra prøvepunkt Bekk Øst 1 (jf. figur 4) mot vest; B: eksempel på metallobjekter, synlig i overflaten; C og D: Ved punkt Bekk Øst 3, hvor bekken går i grunnen

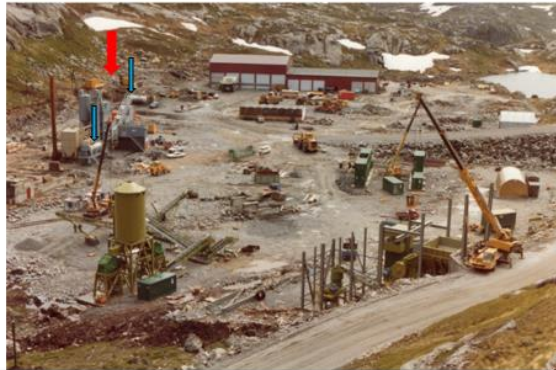
Foto 1: ukjent år, muligens 1981, før foto 2: synlige flere tanker (blå pil). Asfaltverk vises med rød pil

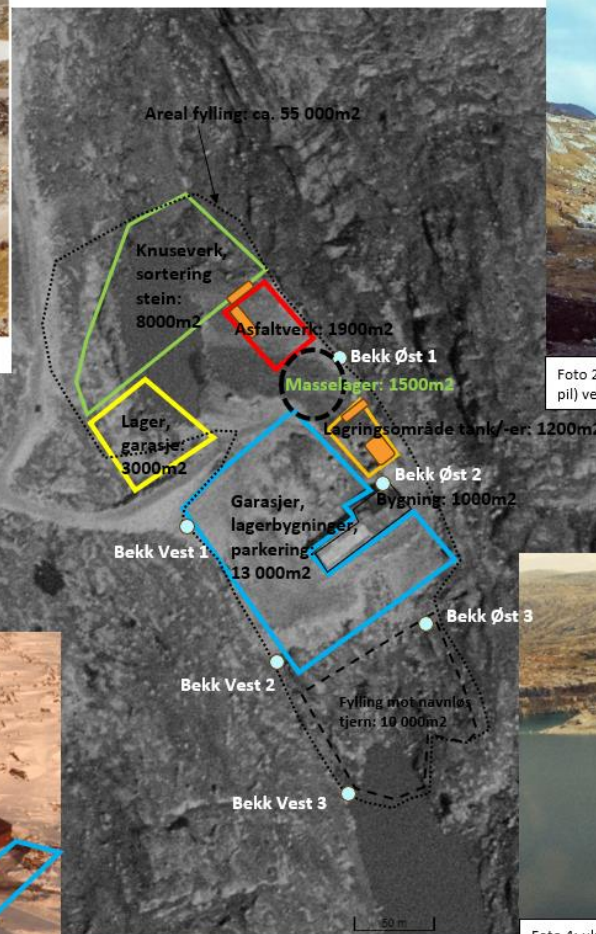
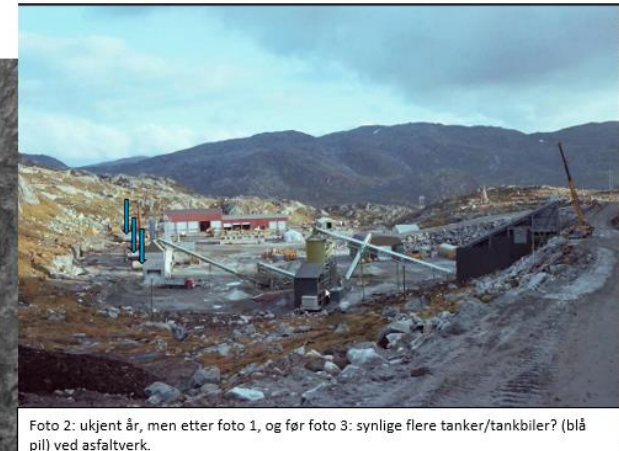
Foto 2: ukjent år, men etter foto 1, og før foto 3: synlige flere tanker/tankbiler? (blå pil) ved asfaltverk.

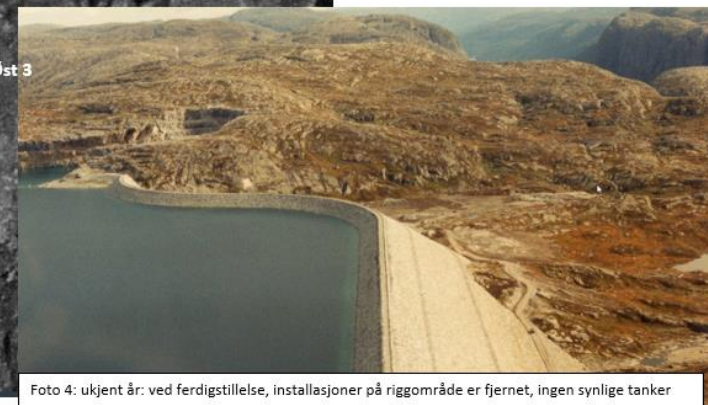
Foto 4: ukjent år: ved ferdigstillelse, installasjoner på riggområde er fjernet, ingen synlige tanker

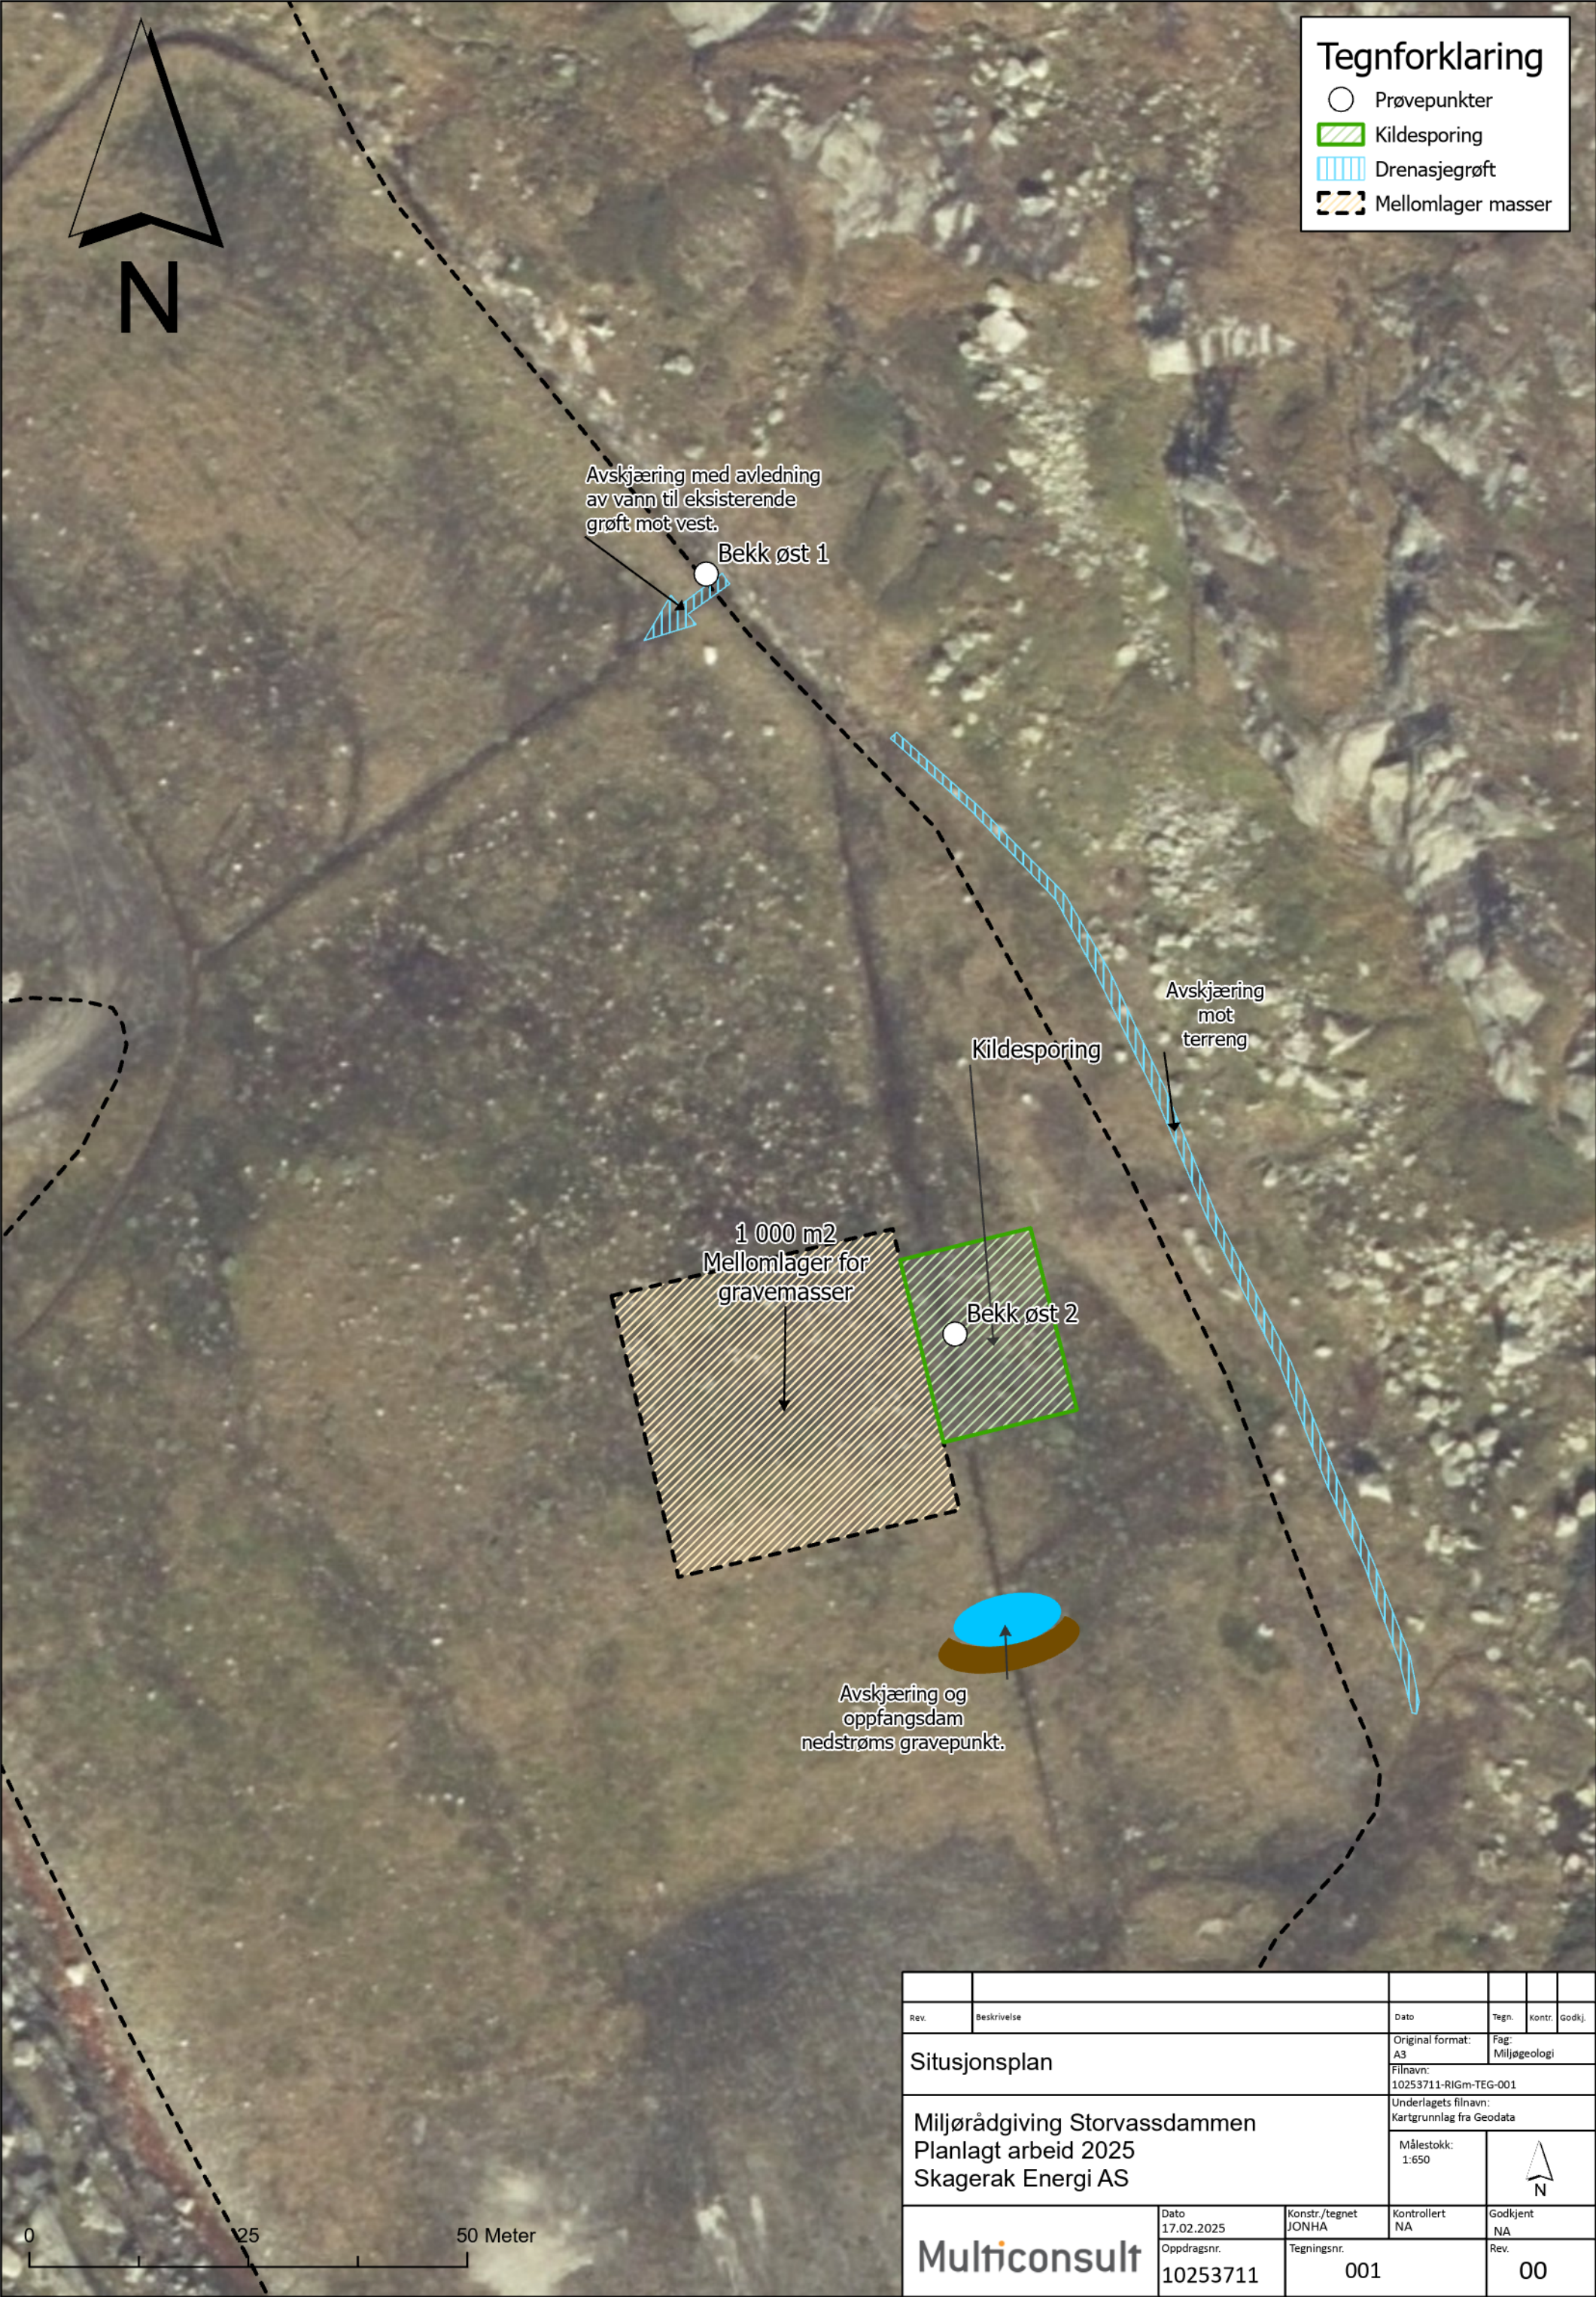
| | | 10253711 | 001 | | | 00 |

Tegnforklaring

Prøvepunkter
