Rapport nr. 4
2018

**SYLAN LANDSKAPSVERNOMRÅDE,
SANKKJØLEN NATURRESERVAT,
RANGELDALEN NATURRESERVAT.
Sårbarhetsvurdering 2017.**

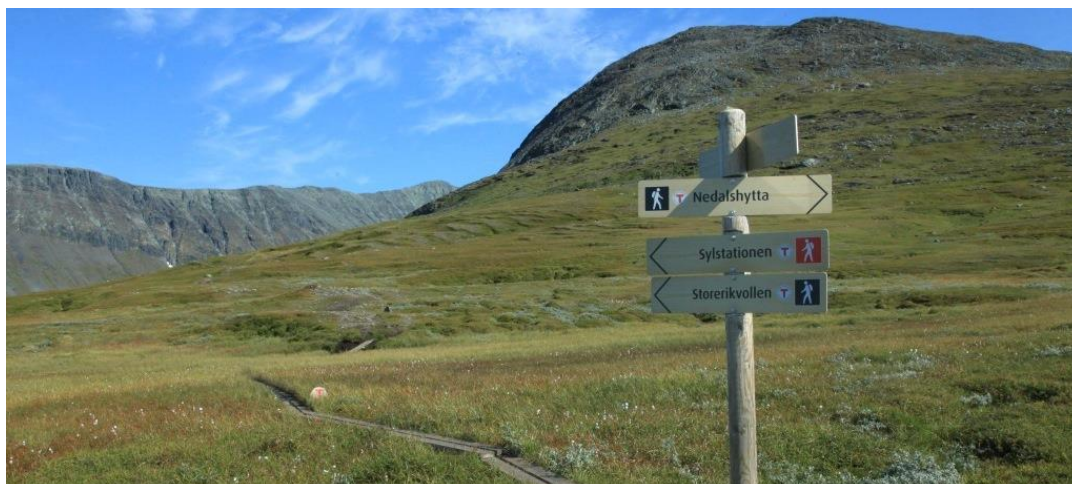
Figur 2. Tilrettelagte turstier med god merking bidrar til å styre ferdsel i Sylan. Foto: Geir Høitomt 27.08.2017.

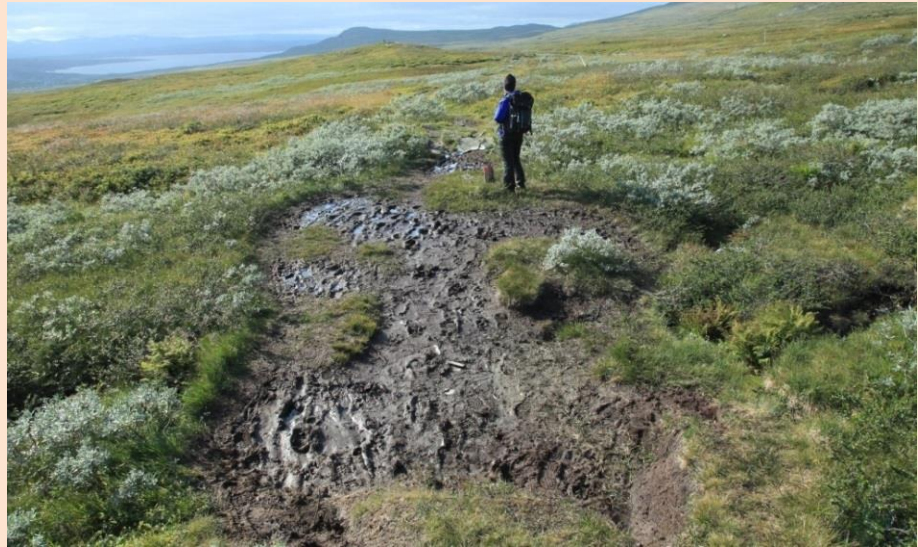
ofte klopplagt i disse partiene, men ved manglende tilrettelegging deler stien seg gjerne i flere løp eller dekker et større areal (figur 13).

Figur 13. Fra stien mellom Nedalhytta og riksgrensa i øst. Utsikt tilbake mot Nesjøen. Vekselfuktig stiparsell uten klopping. Foto: Geir Høitomt 26.08.2017.

Det er noen korte strekninger hvor slik klopping mangler, eller er i korteste laget. Her oppstår konsentrerte tråkkskader, trolig spesielt i perioder med fuktig vær. Tråkkskadene kan være fordelt i flere parallelle løp, eller over et litt større sammenhengende areal som vist på figur 13.

3. Klopping (steinlegging) over bekk/myr ved 62.98081N 12.18559E. Lokaliteten er vist på figur 13.

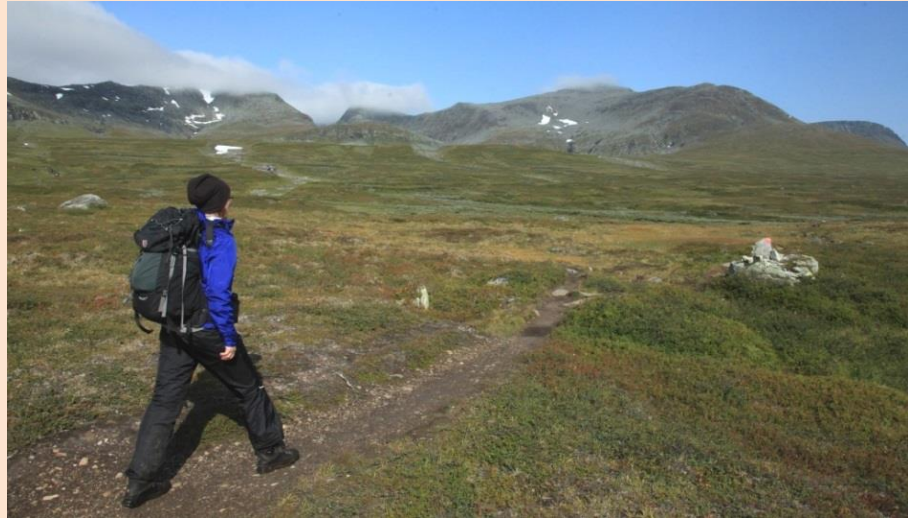
Også i de bratte skrentene opp fra bekkedaler og myrsøkk er stien ofte delt i flere løp. Her påvirker dermed ferdselen vegetasjonen i noe større grad enn på de tørre rabbene, hvor stien i hovedsak er veldefinert i ett løp (figur 14).

Figur 14. Fra stien inn mot riksgrensa i øst. Utsikt mot Bandaklumpen og Storsola. Veldefinert sti på en tørr rabb. Foto: Geir Høitomt 26.08.2017.

I noen av de bratte skrentene er stien delt i flere løp. Skrentene kan være ganske lange, slik at erosjonsfaren blir stor med lange parallelle stiløp (se figur 14). Her er det mer utfordrende å redusere konfliktgraden. I blant er det imidlertid mangelfull tilrettelegging i kryssingen av bekk/myr som gir opphav til flere stier opp den tilstøtende skrenten. En klart definert kryssing av de bløte partiene vil dermed i større grad lede turgåerne inn på en sti opp bakken. I de mest utsatte partiene er det imidlertid aktuelt å vurdere mindre omlegginger av stien i kombinasjon med steinlegging.

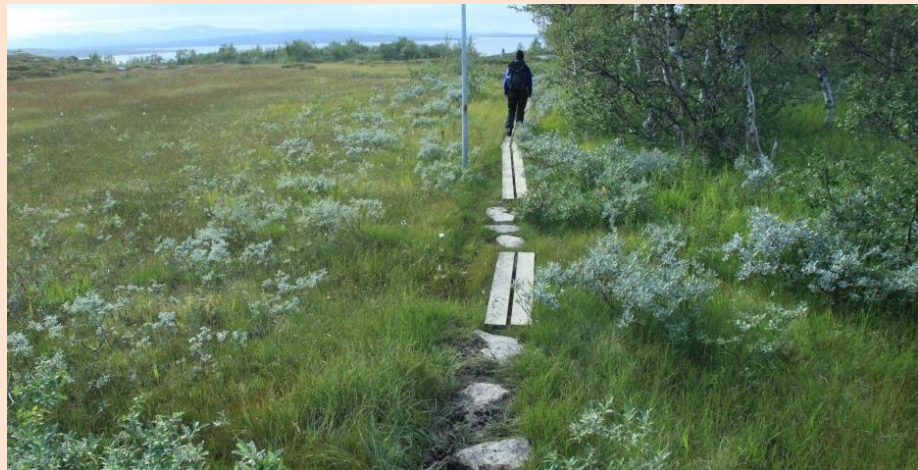
Figur 15. Fra stien ned mot Nedalshytta. Plankelegging forlenget med flate steinheller. Foto: Geir Høitomt 26.08.2017.

Eksisterende klopplegging er av god standard (kombinasjon av flate steiner og plank). I noen tilfeller er kloppleggingene litt korte, slik at det blir et opptråkket parti i enden(e). Dette kan lett justeres ved å forlenge kloppleggingen med noen flate steiner (figur 15).

4. Foreta en gjennomgang av stien og forlenge de eksisterende kloppleggingene som er litt for korte. Dette dreier seg om å legge ut et fåtall flate steiner i de tilfellene hvor det er bløte punkter i enden av eksisterende klopp. Se eksempel i figur 15.

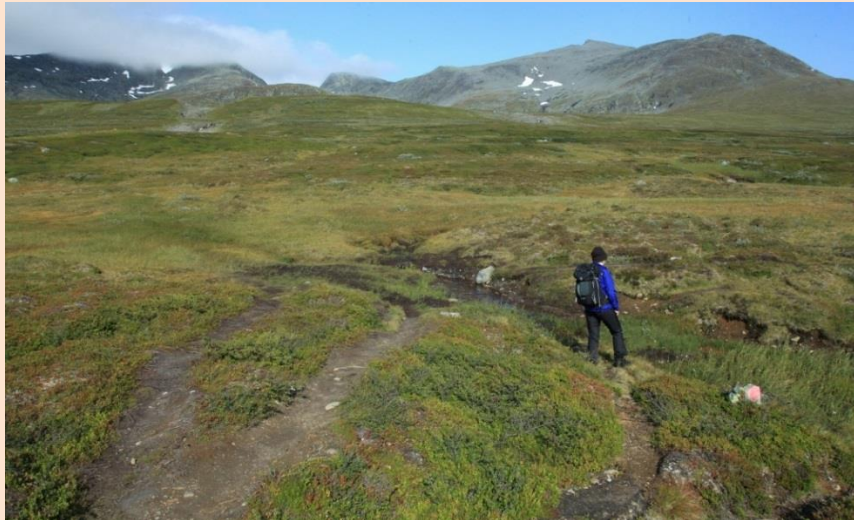
Figur 16. Fra tiltak 1 (62.98296N 12.15856E). Bekken krysses her på litt ulike steder, og dette gir opphav til delt sti opp brinken. Foto: Geir Høitomt 26.08.2017.

1. Klopping (steinlegging) over bekk/myr ved 62.98296N 12.15856E. (figur 16).

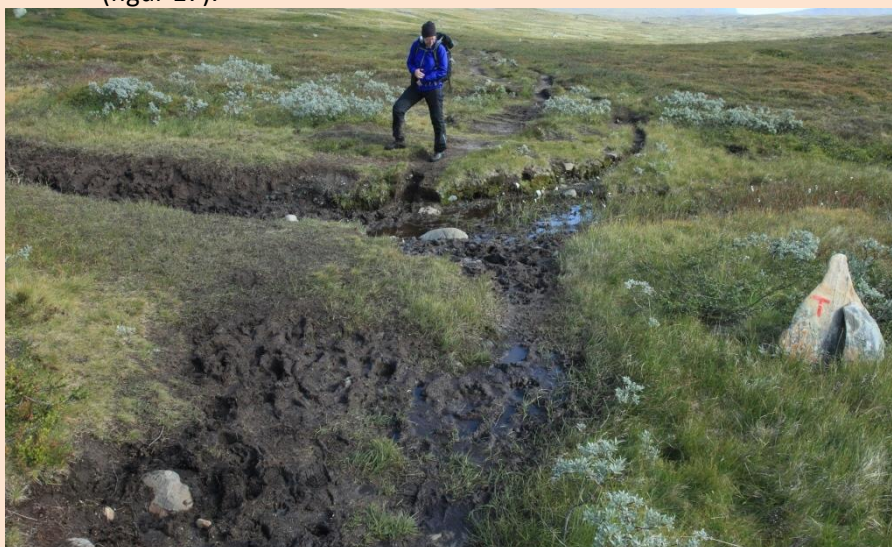
Figur 17. Fra tiltak 2 (62.98277N 12.16057E). Foto: Geir Høitomt 26.08.2017.

2. Klopping (steinlegging) over bekk/myr ved 62.98277N 12.16057E (figur 17).

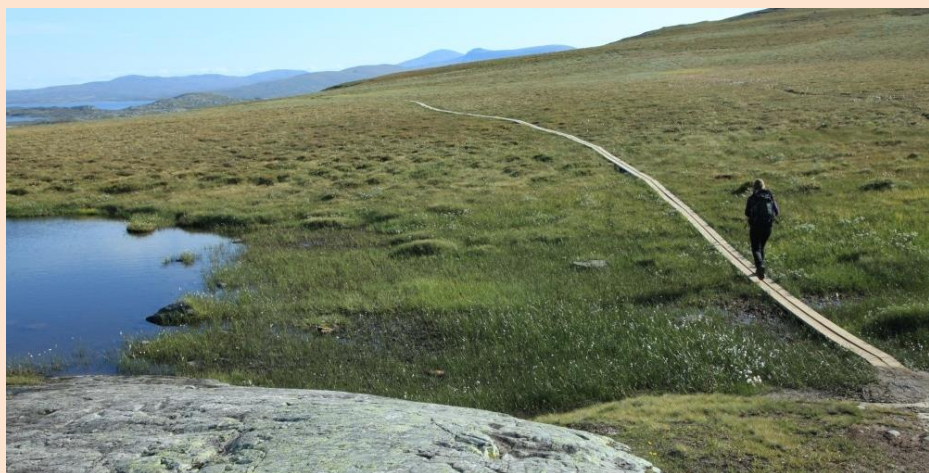
Figur 20. Fra stien sørvest for Bandaklumpen. Fuktig stiparsell med klopping. Foto: Geir Høitomt 27.08.2017.

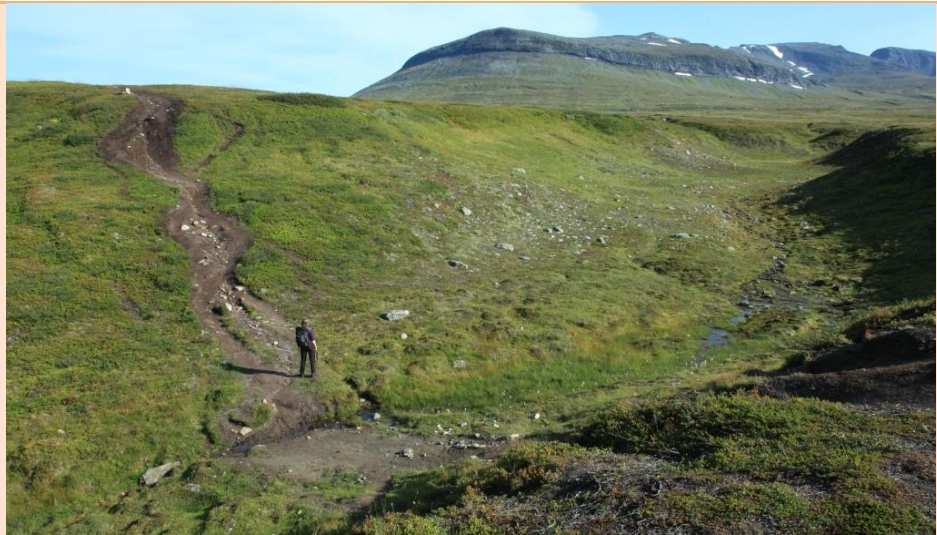
Også i de bratte skrentene opp fra bekkedaler og myrsøkk er stien ofte delt i flere løp (figur 21). Her påvirker dermed ferdselen vegetasjonen i noe større grad enn på de tørre rabbene, hvor stien i hovedsak er veldefinert i ett løp (se figur 19).

Figur 21. Fra stien sørvest for Bandaklumpen. Erosjonsutsatt stiparti i forbindelse med bekkedal. Foto: Geir Høitomt 27.08.2017.

3. klopping over bekk/myr ved 62.98222N 12.11783E. Vurdere en mindre omlegging av stien (sløyfe i bakkene), kombinert med legging av steinheller («trapp») i svingene. Lokaliteten er vist på figur 21.

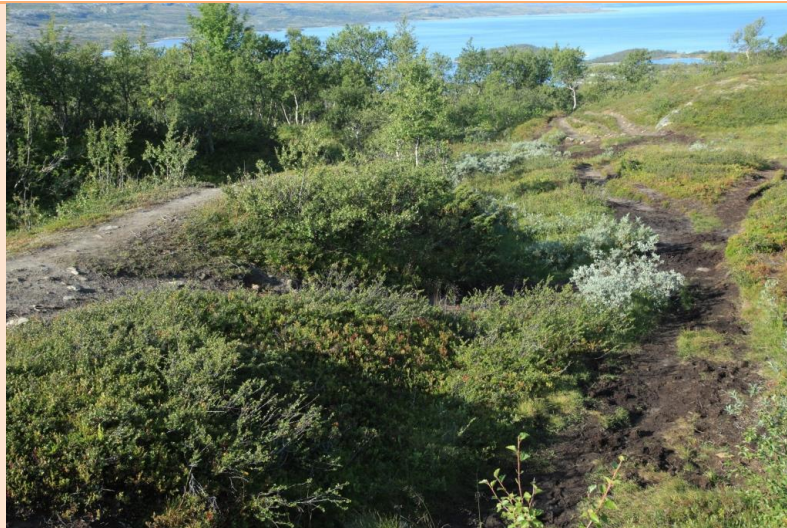
Figur 22. Fra tiltak 1 (62.98058N 12.11356E). Stien deler seg i ulike løp, og dette skyldes delvis noe mangelfull merking. Foto: Geir Høitomt 27.08.2017.

1. forbedre merking, samt enkel klopping (steinlegging) ved 62.98058N 12.11356E (se figur 22).

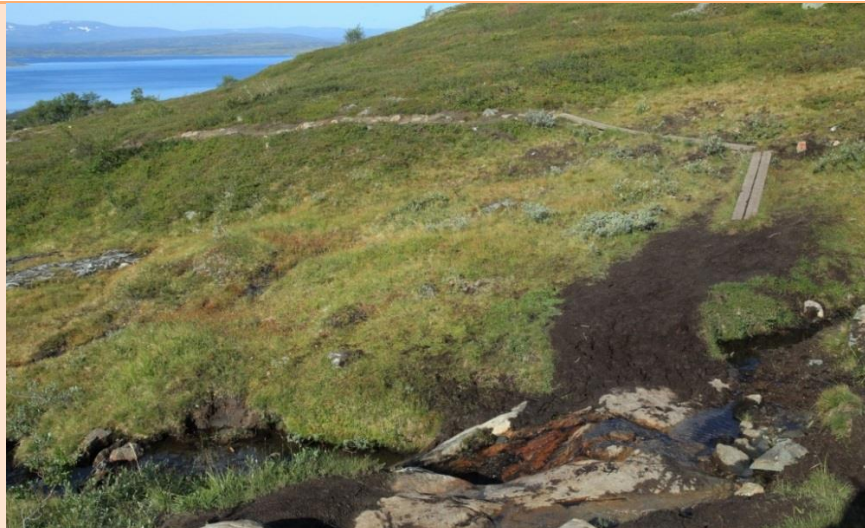
Figur 23. Fra tiltak 2 (62.98075N 12.11557E). Foto: Geir Høitomt 27.08.2017.

2. forleng klopping (steinlegging) ved 62.98075N 12.11557E. Se figur 23.

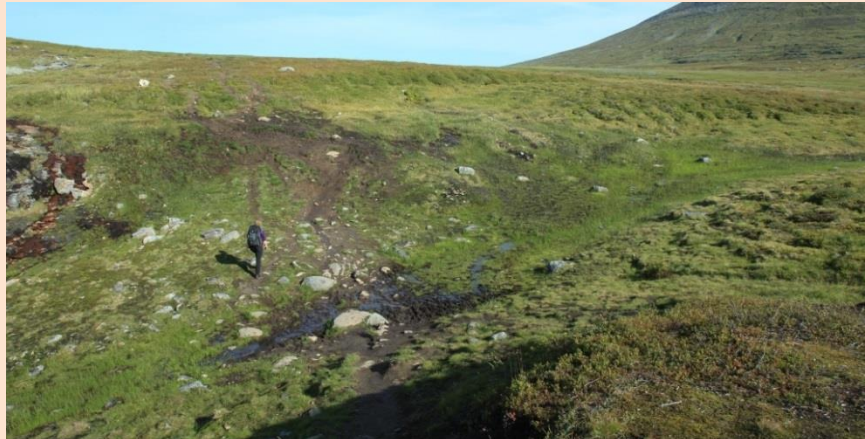
Figur 24. Fra tiltak 4 (62.98563N 12.11467E). Foto: Geir Høitomt 27.08.2017.

4. klopping over bekk/myr ved 62.98563N 12.11467E. (figur 24).
Vurdere en mindre omlegging av stien (sløyfe i bakkene), kombinert med legging av steinheller («trapp») i svingene.

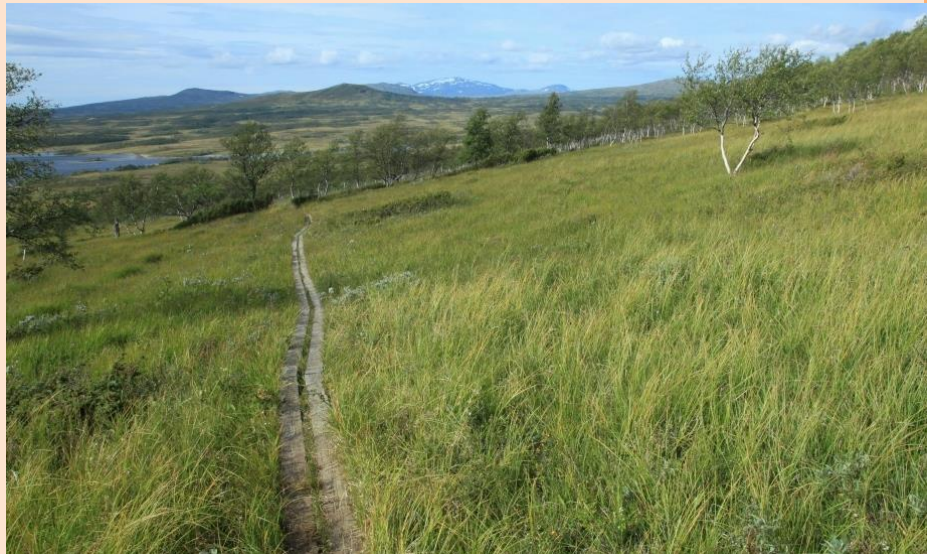
Figur 27. Fra stien i Remslia. Utsikt mot Essandsjøen. Stiparsell i myr med klopping. Foto: Geir Høitomt 28.08.2017

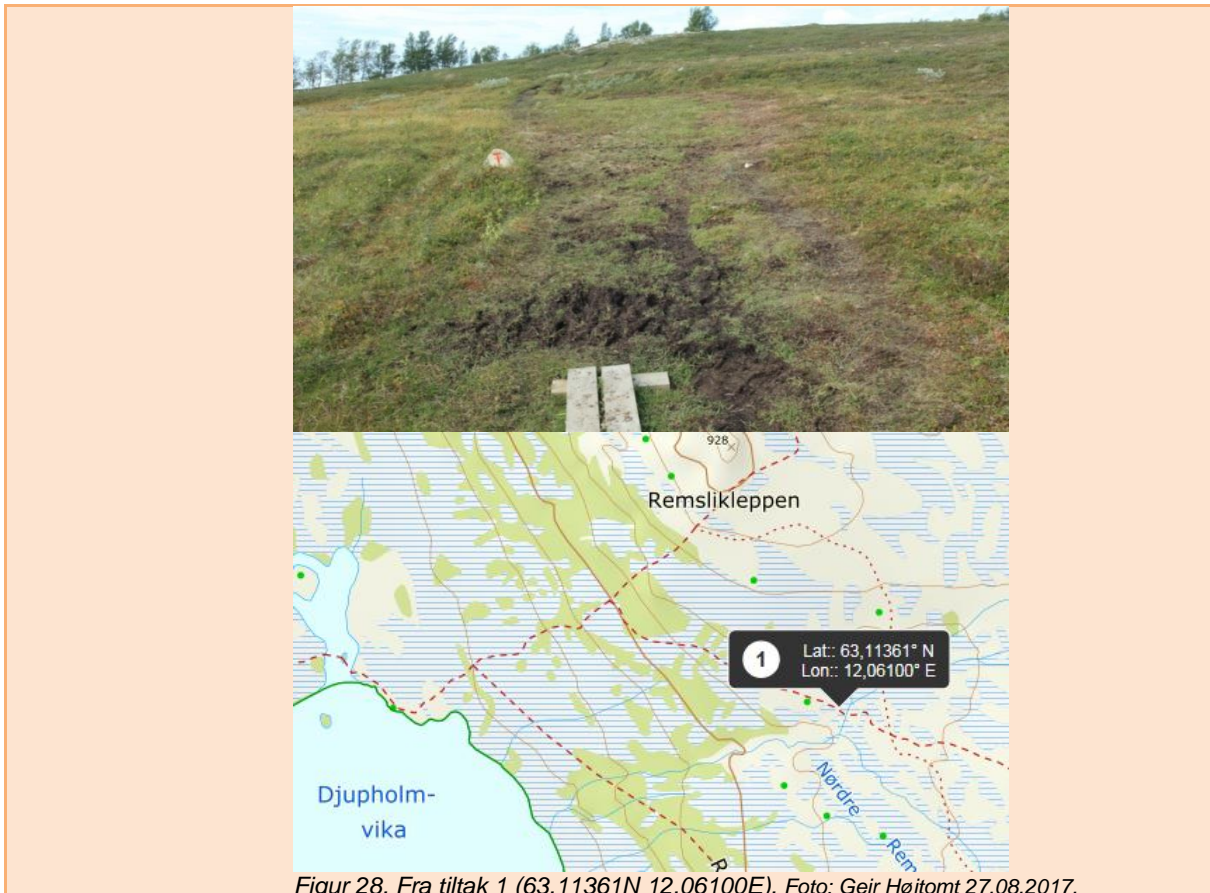
Figur 28. Fra tiltak 1 (63.11361N 12.06100E). Foto: Geir Høitomt 27.08.2017.

1. forlenge klopping (steinlegging) ved 63.11361N 12.06100E (se figur 28).

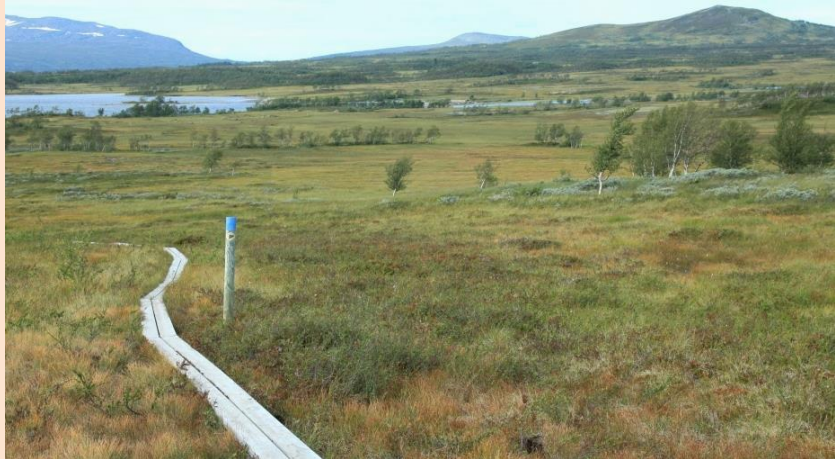
Stien starter i fjellbjørkeskog ved Storerikvollen, og går i slakt terreng forbi Djupholmvika. Herfra stiger det myrlendte terrenget slakt opp mot tregrensa (figur 30). Innover mot riksgrensa er terrenget relativt slakt, men småkupert. Stien går her i en mosaikk av fjellhei, myr og rabber.

Figur 30. Fra stien mellom Storerikvollen og riksgrensa i øst. Utsikt mot Djupholmvika. Foto: Geir Høitomt 29.08.2017

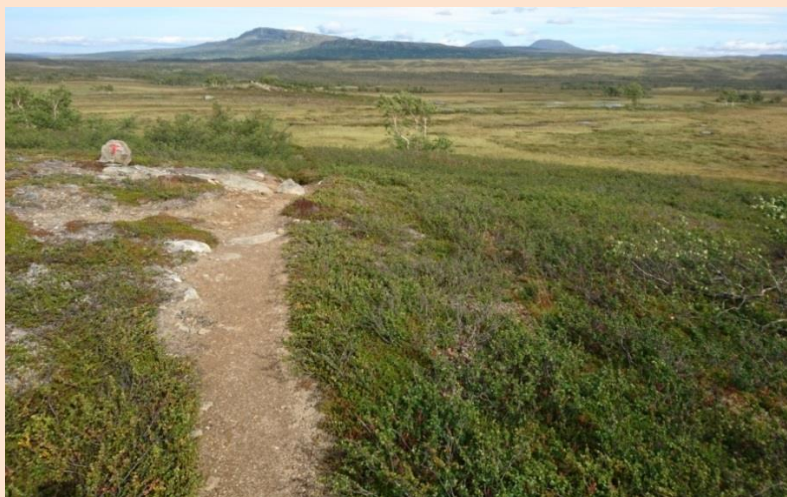
Eksponert rabb: Vegetasjonsenheten forekommer i snaufjellet rundt Remslikleppen. Rabbene har et ustabil og tynt snødekke, og er sterkt vindeksponert. Vegetasjonen er dominert av nøysomme arter som dvergbjørk, greplyng, krekling, lys reinlav, mørk reinlav og rabbeskjegg. NiN 2.1: Kalkfattig og intermediær rabbe (T14-C-1). Enheten dekker flere, men relativt små områder (utpreget mosaikk). Stien er i hovedsak veldefinert langs disse rabbene (figur 31).

Figur 31. Fra stien mellom Storerikvollen og riksgrensa i øst. Utsikt mot Bustvola/Blåhammran. Foto: Geir Høitomt 29.08.2017

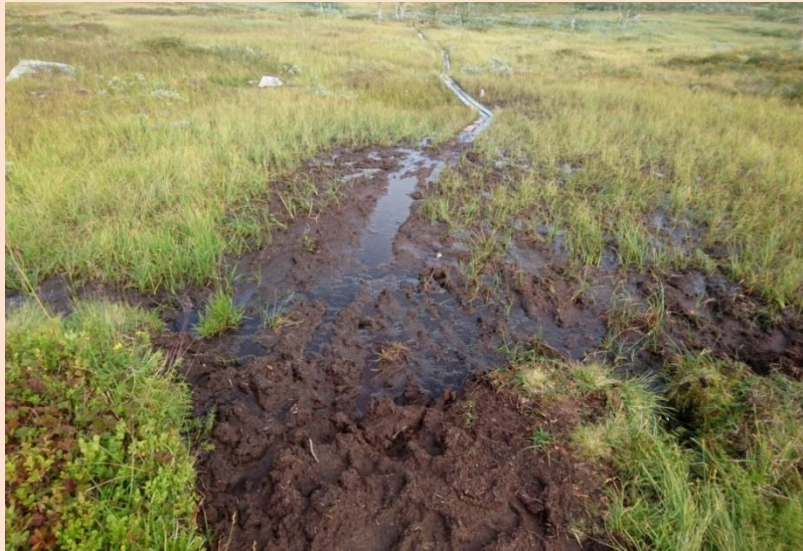
Strekningen videre inn mot riksgrensa er generelt dårligere klopplagt. Eldre klopping her er av varierende kvalitet, og stedvis sunket i myra. Det er nokså omfattende tråkkskader på strekningen (figur 33). Tråkkskadene kan være fordelt i flere parallelle løp, eller over et litt større sammenhengende areal.

Figur 33. Tråkkskader i stien øst for Remslikleppen. Foto: Geir Høitomt 29.08.2017

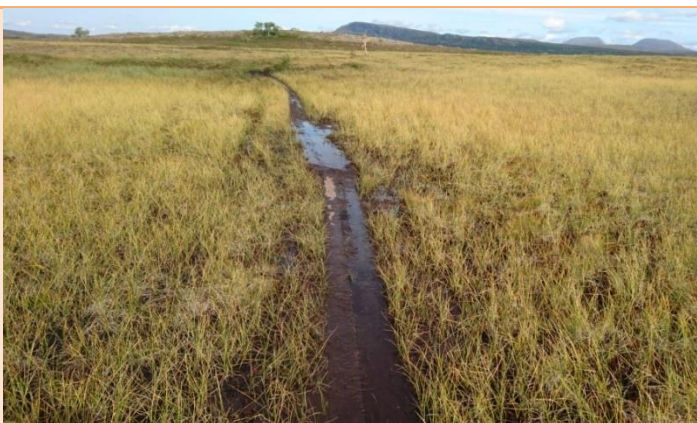
Den eksisterende kloppingen i myrområdene nede i Remslia reduserer konfliktgraden i vesentlig grad på denne strekningen. Tiltak for å redusere konfliktgraden videre østover vil derfor baseres på samme metode. Det er viktig å utforme kloppingen slik at de ikke synker ned i myra, noe som er tilfelle for noe eldre klopping øst for Remslikleppen (figur 34).

Figur 34. Eldre klopping i stien østover fra Remslikleppen. Foto:Geir Høitomt 29.08.2017

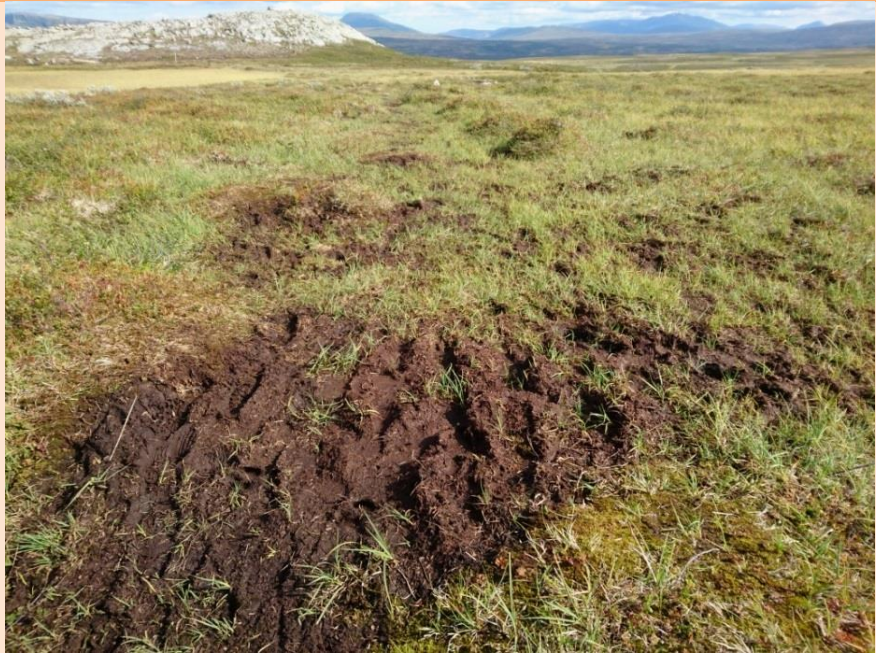
Figur 35. Fra tiltak 1, stien forbi Remskletten. Foto: Geir Høitomt 29.08.2017.

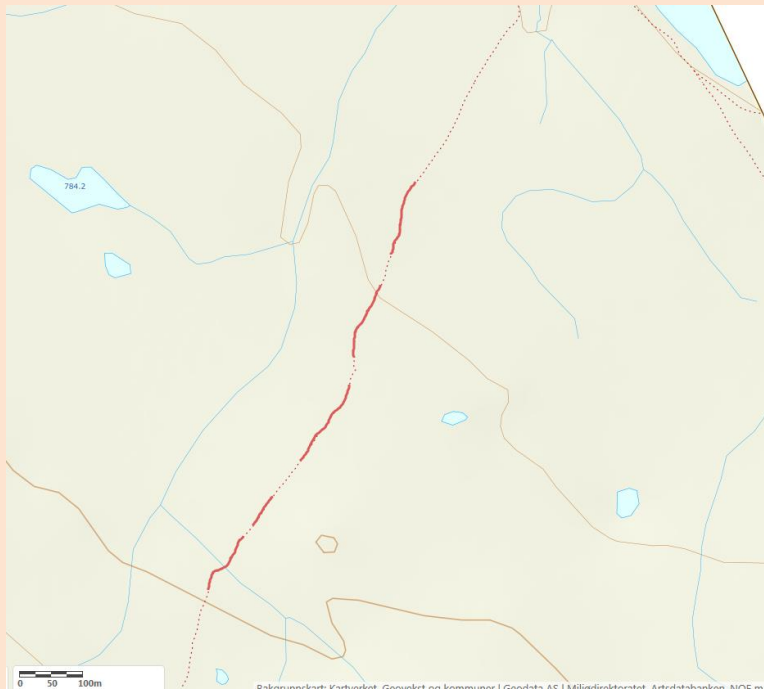
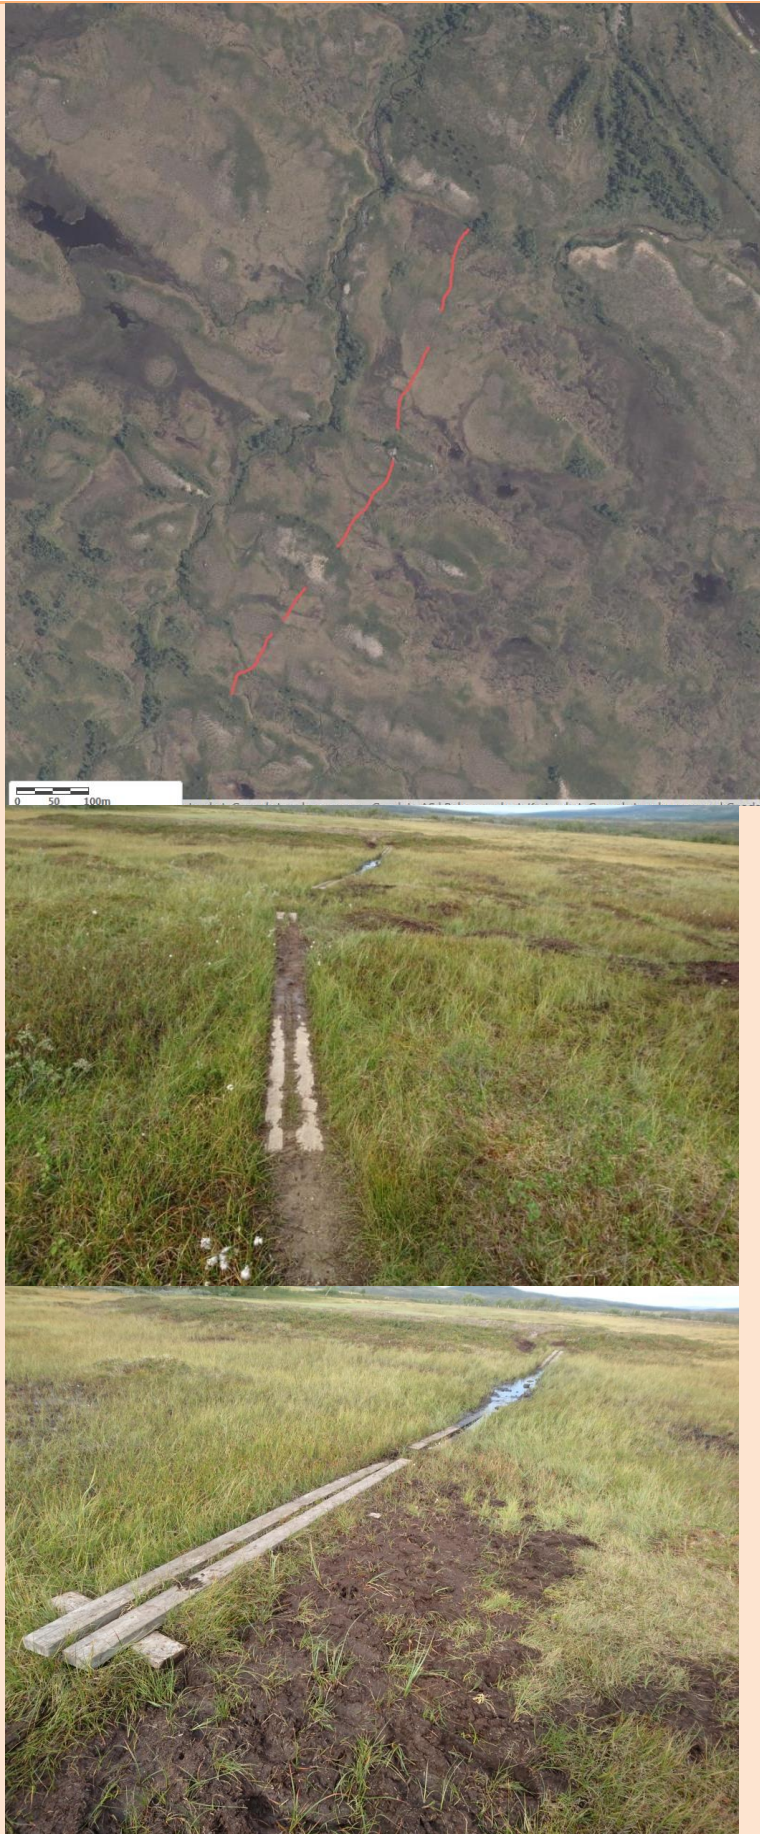
Figur 36. Fra tiltak 2, stien østover mot riksgrensa. Foto: Geir Høitomt 29.08.2017.

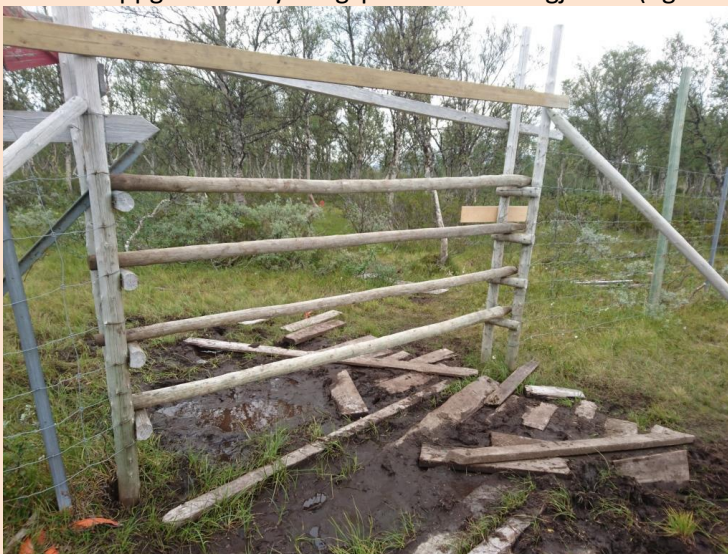
Figur 37. Fra tiltak 3, kryssing av reingsjerdet. Foto: Astri Aadnes 29.08.2017.

3. Oppgradere krysningspunkt ved reingsjerdet (figur 37).

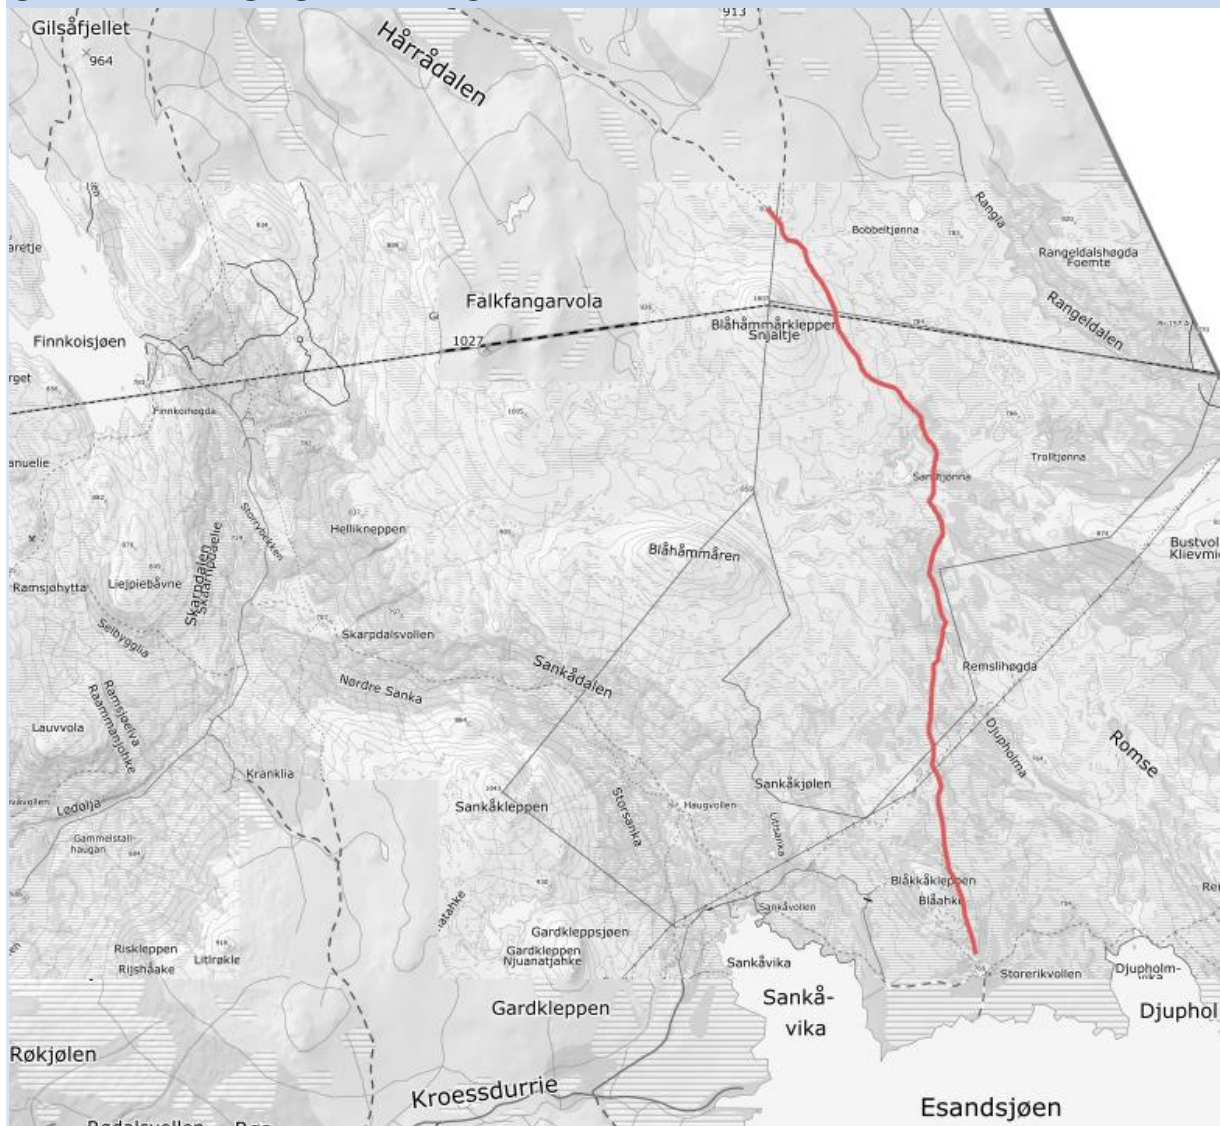
Figur 38. Sti fra Storerikvollen nordover gjennom Sankkjølen – og Rangeldalen naturreservat.
M:1:80 000.

Lokalitet:	sti fra Storerikvollen nordover gjennom Sankkjølen – og Rangeldalen naturreservat
Feltarbeid dato:	24. og 25.08.2017
Feltarbeid utført av	Jon Opheim
Kort lokalitetsbeskrivelse	<p>Stien har utgangspunkt fra Storerikvollen (ca. 770 m.oh.). Fra turisthytta går stien i nordlig retning mot vernegrensa ved Blåhåmmårkleppen, en strekning på ca. 11,5 km (figur 38). Stien er T-merket og fortsetter videre nordover ut av verneområdet. Stien har god merking og bærer preg av mye bruk.</p> <p>Stien starter i fjellbjørkeskog ved Storerikvollen, og går nordover i stigende terreng forbi Blåkkåkleppen. Herfra fortsetter den i mer myrlendt terreng slakt opp mot tregrensa (figur 39). Nordover mot vernegrensa ved Blåhåmmårkleppen er terrenget relativt slakt, men småkupert. Stien går her i en mosaikk av fjellhei, myr og rabber.</p>

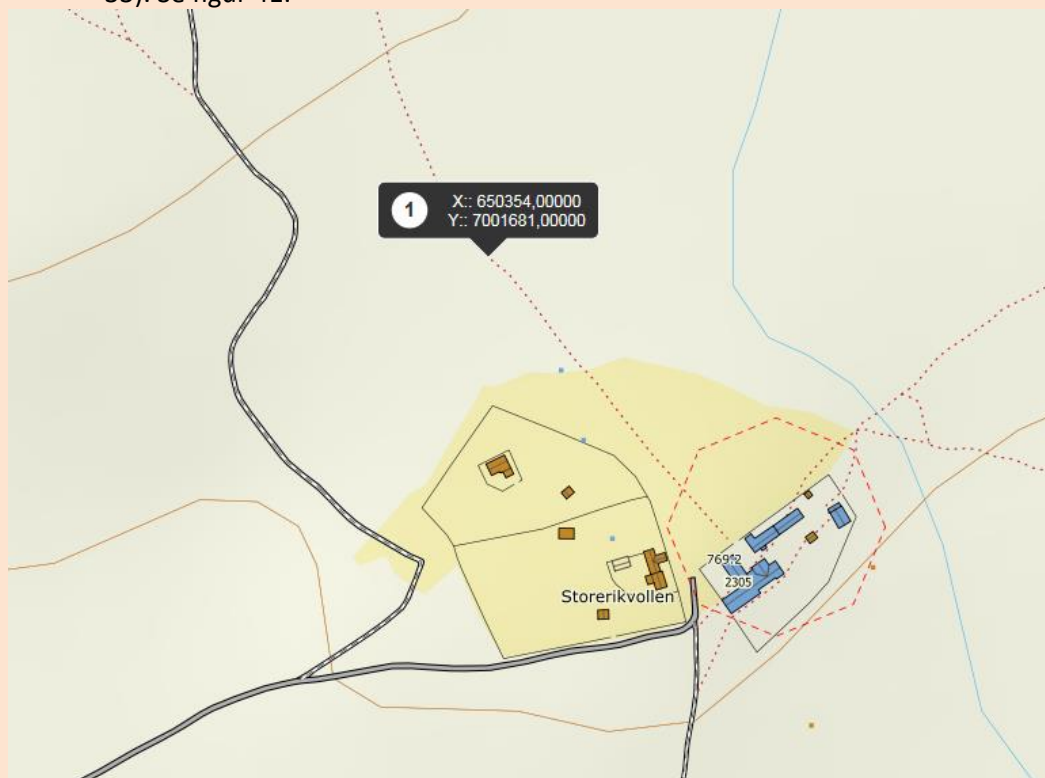
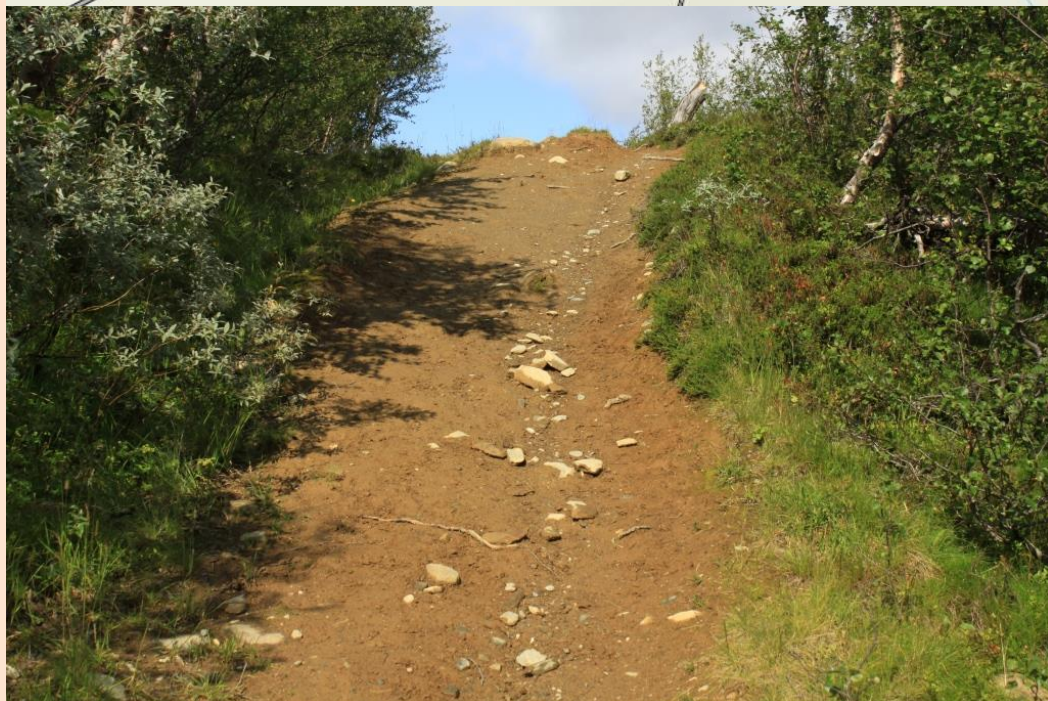
Figur 41. Fra tiltak 1, stien rett nord for Storerikvollen. Foto: Jon Opheim 24.08.2017.

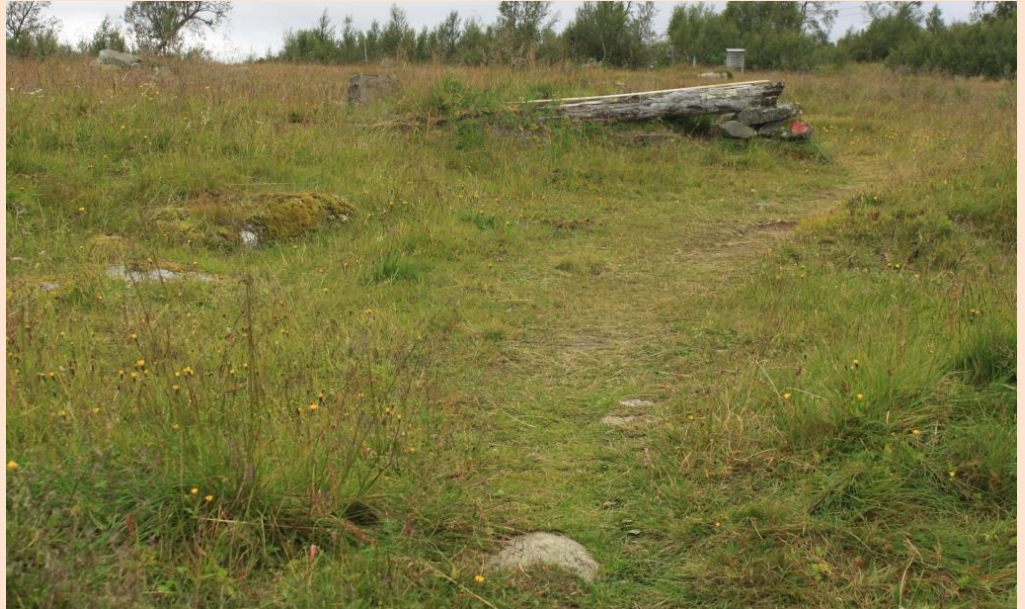
Rødlistet naturtype: Både på Sankåvollen og Haugvollen er det gammelt kulturlandskap (figur 44 og 45). Dette er tidligere slåttemark som nå har mer karakter av naturbeitemark. Kulturmarkseng (beite- og slåtteng) er klassifisert som sårbar (VU) på rødlista for naturtyper. Av artsinventaret nevnes forekomst av marinøkkel og storengkall (begge tidligere rødlistearter).

Figur 45. Fra stien på Sankåvollen. Naturbeitemark med forekomst av bl.a. marinøkkel. Foto: Jon Opheim 23.08.2017

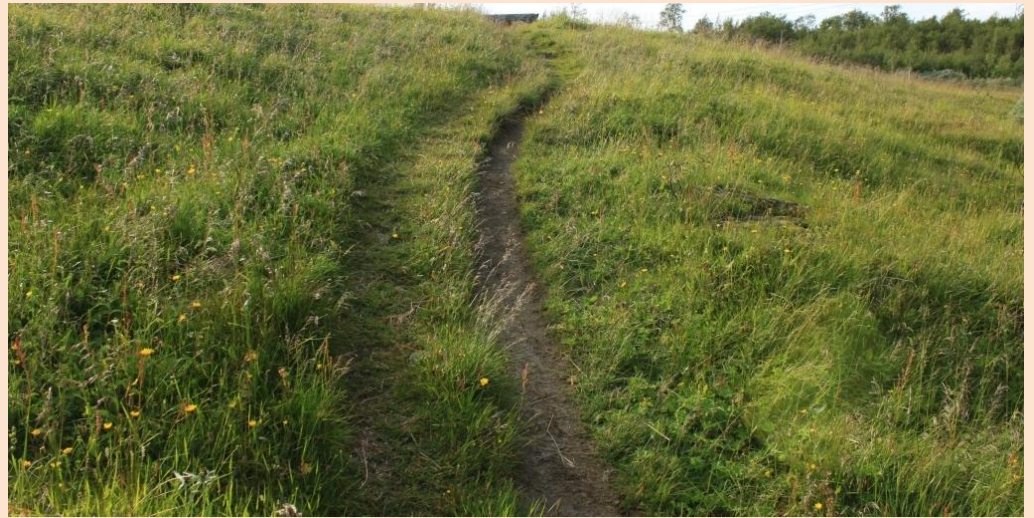
Figur 46. Fra stien på Sankåvollen. Stien slites noe ned i underlaget, og antydninger til dobbeltspor oppstår. Foto: Jon Opheim 23.08.2017.

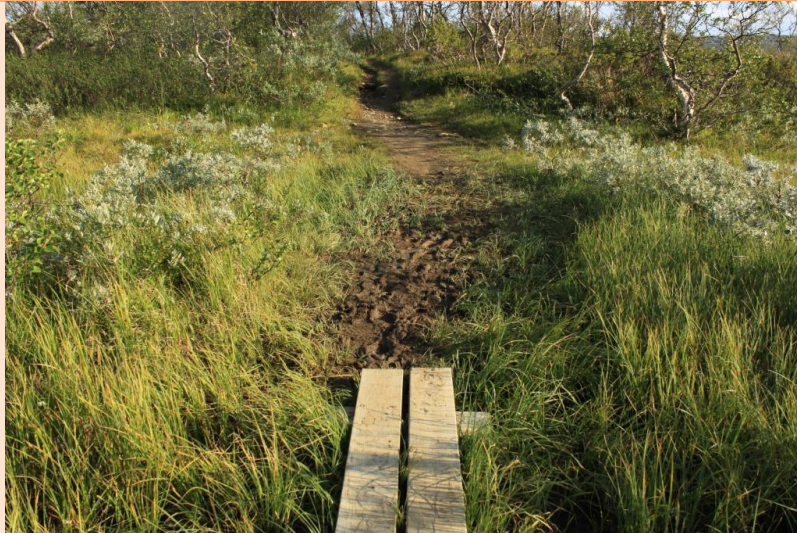
Figur 47. Fra stien nær Sankåvollen. Eksempel på sted hvor det er ønskelig å forlenge klopplegginga. Foto: Jon Opheim 23.08.2017

Posisjon	Lengde	Merknad
32V 0647353. 7002453	5 m	Forlengelse av klopp
32V 0647392. 7002419	5 m	Forlengelse av klopp
32V 0647486. 7002362	5 m	Forlengelse av klopp
32V 0647665. 7002339	10 m	Forlengelse av klopp
