## Vurdering av mulighet for restaurering av tre grustak i Persfjorden - Syltefjorden landskapsvernområde og anbefaling om metoder

Trondheim, 04.07.2024

OPPDRAGSGIVER(E)/BIDRAGSYTER(E)  
Varangerhalvøya nasjonalparkstyre

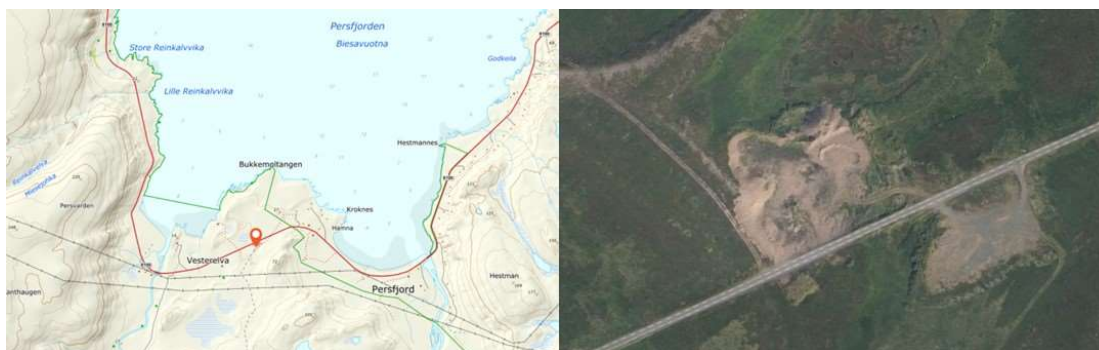
Figur 1. Kartet viser plasseringen av grustaket i Persfjorden og satellittbildet angir hvordan det ligger nord for vegen og omgitt av våtmark og reinrosehei. Kart og bilde lastet ned fra Norges-kart.no

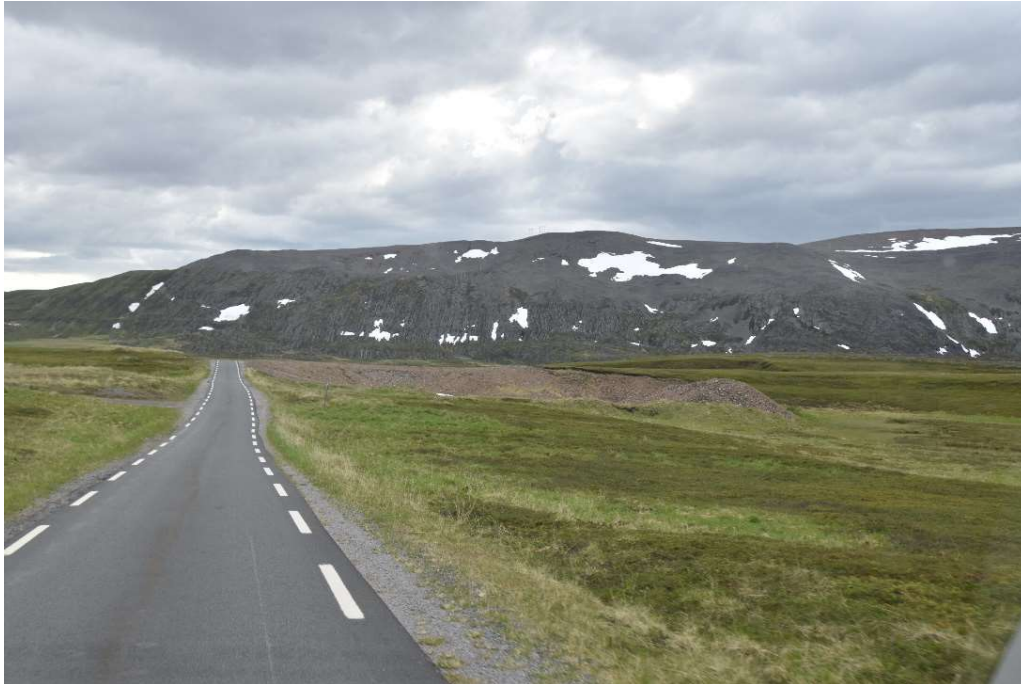
Det kan se ut som området er påvirket i tre etapper. I ytterkanten av inngrepet er det gamle spor etter graving og masseflytting og her er det stort sett god etablering av ny, grasdominert vegetasjon. I sørlige deler av grustaket er inngrepene i ferd med å gro igjen med krekling og noe gras. I de nyeste og sentrale delene av grustaket er terrenget sterkt endret og er så å si helt uten vegetasjon, med unntak av litt nyetablering i et fuktig søkk i bunnen av inngrepet. Det ligger et stort deponi av grov stein inne i området som tydeligvis er sortert ut i forbindelse med uttak av sand og grus.

Slik inngrepet ligger i dag er spesielt de nyeste delene godt synlig fra vegen, spesielt deponiet med stein som stikker opp over omkringliggende terreng. Kantene av selve grusuttaket skjærer inn i reinroseheia og her er det fare for noe utrasing. Det går et kjørespor inn langs området på vestsida som fortsetter ned mot fjorden. Området er trolig minimalt brukt til parkering, mens det rett på andre sida av hovedvegen ligger et gammelt og flatt riggområde som er lett tilgjengelig og en del brukt til parkering og bobiler.

*Figur 2. Grustaket i Persfjorden langs Fylkesveg 8100.*

Det er mulig å gjøre aktive tiltak for å redusere synligheten av grustaket. Omfanget av tiltak må være i samsvar med hva som faktisk er mulig å oppnå på kort og lang sikt. Fullstendig omforming av terrenget i hele inngrepsområdet vil framstå som et stort nytt inngrep og et uforholdsmessig tiltak gitt de andre inngrepene i nærområdet og områdets historie og bruk. Det er litt uklart hva som er historien og alderen på de eldste aktivitetene her, men disse eldste inngrepene har i dag et solid, grasdominert vegetasjonsdekke og glir godt inn i landskapet (Figur 4). Tilsvarende bør det ikke gjøre ny graving eller landskapsforming i de vestre delene av grustaket, ettersom terrengformen henger godt sammen med omgivelsene (selv om det er noe nedsenket) og det er antydning til ny vegetasjon (Figur 4).

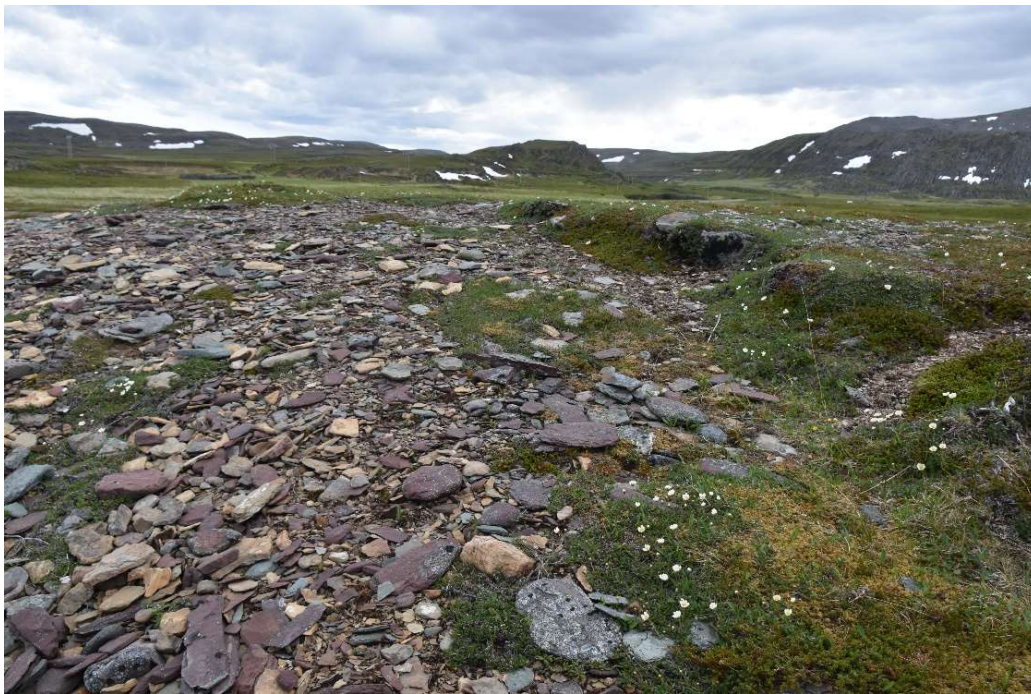
*Figur 3. Området vest for grustaket er dominert av reinrosehei.*

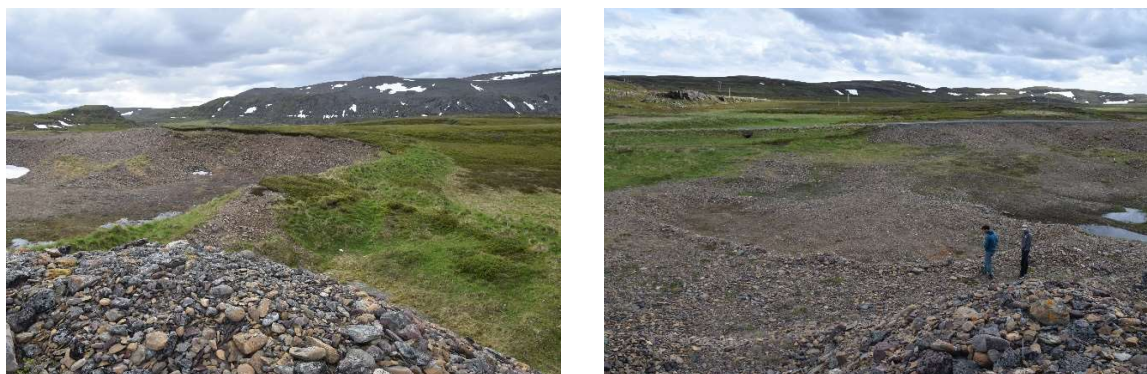
*Figur 4. Nord og øst for grustaket er det gamle inngrep som delvis er i ferd med å vokse til og der terrenget glir inn i omgivelsene. Bildet til venstre viser en godt vegetert voll i bakkant av grusuttaket. Bildet til høyre viser hvordan ytterkanten av grustaket glir inn i terrenget og det er noe spredt etablering av ny vegetasjon.*

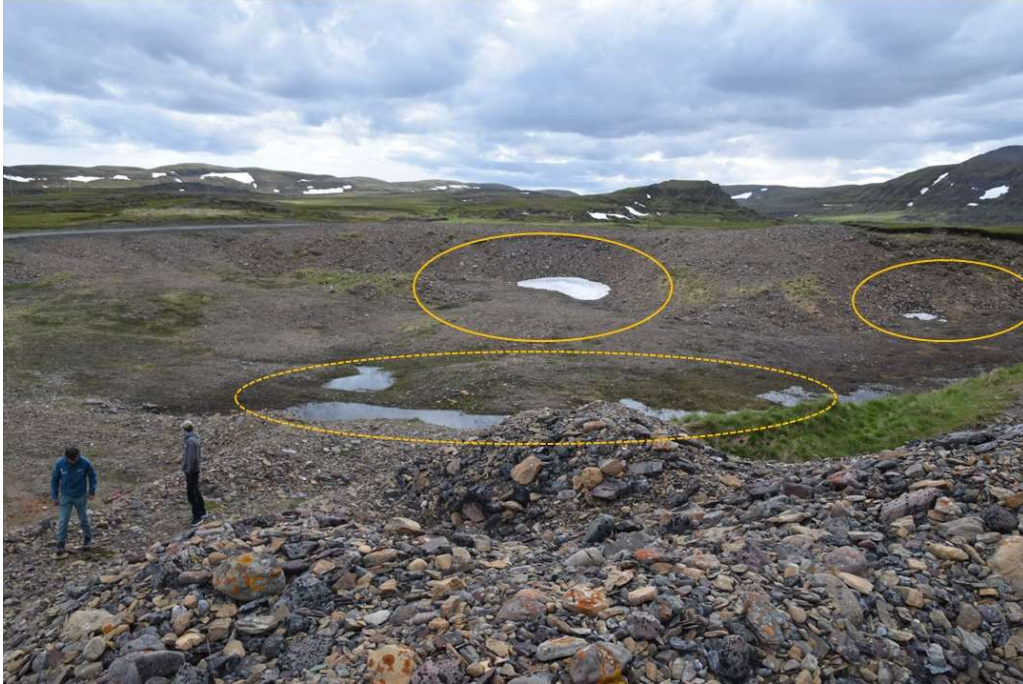
Det mest aktuelle vil være å fokusere innsatsen på de nyeste og mest iøynefallende delene av anlegget, dvs deponiet, den nedsenka bunnen og overgangen mot reinroseheia i sør (Figur 5).

Figur 5. Grov skisse av masseflytting i grustaket. Fine og delvis vegeterte masse i bunnen av grustaket skaves av og legges til side (stiplet område). Grusen fra deponiet legges inn i de dypeste rommene og formes opp mot toppen for å få bort søkket som karakteriserer slike grusuttak (heltrukken linje). Noen masser kan også legges i bunnen, før de fine massene legges tilbake og fordeles også opp mot skråningene. All aktivitet med maskiner må foregå fra steinbruddet og ingen ferdsel ute i terrenget.

- Bruke deponiet som ressurs for å fylle igjen deponiet mot vest og i bunnen. Legg vekt på god tilpasning til omkringliggende terreng.
- Begynnende vegetasjonsdekke og jord i bunnen av grustaket skaves og legges til side mens deponiet fylles. Deretter legges det på igjen, slik at det blir grunnlag for nytt vegetasjonsdekke.

- Grus og toppmasser som flyttes skal ikke komprimeres, men legges løst slik at vann og luft kan trenge inn og gi betingelser for ny vegetasjon.
- Det er viktig å unngå nye inngrep og ferdsel i intakt vegetasjon i forbindelse med tiltaket. Hva som menes med dette må framgå i beskrivelsen til entreprenør / anbudspapirer. Entreprenør må få grundig innføring i tiltaket og hvordan best tilrettelegge for gjenvekst.

- Før maskinene trekker seg ut må adkomsten til grustaket fjernes ved å pusse bort vegen og lage en knekk mot Fylkesvegen.

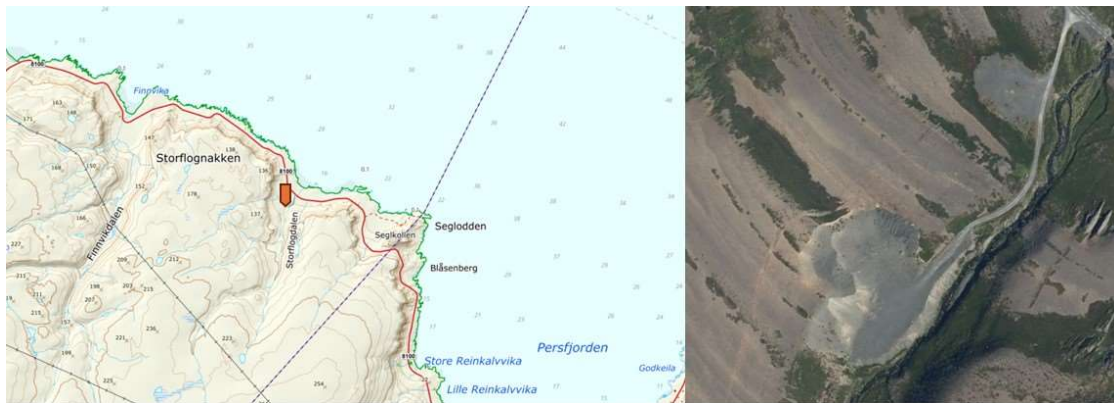
Figur 6. Kartet viser plasseringen av grustaket ved Storflogdalen og satellittbildet angir hvordan det ligger i forhold til vegen og landskapet dominert av strandlinjer. Kart og bilde lastet ned fra Norgeskart.no

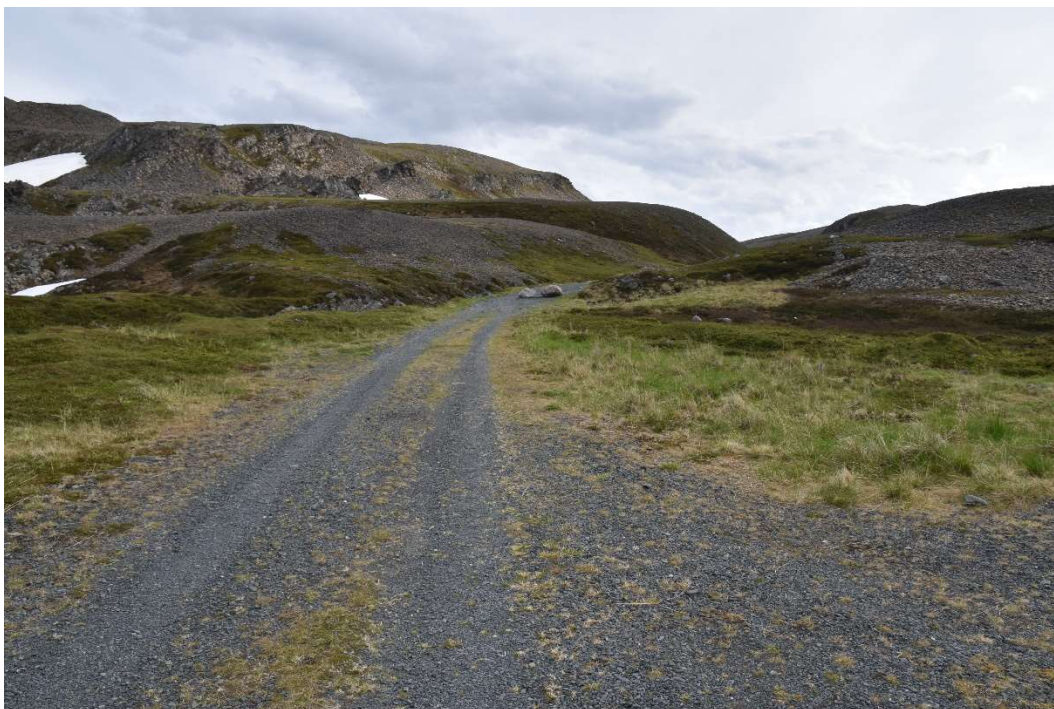
*Figur 7. Adkomstveg opp til grustaket som ligger rett bak svingen.*

Dersom det ikke er ønskelig med motorisert ferdsel inn i grustaket bør arbeidet her inne avsluttes med forsiktig arrondering og omrøring av toppmasser for å forbedre forhold for gjenvekst. Vegen inn kan fjernes når maskinene er ferdige inne i grustaket og skal trekke seg ut. Det finnes god erfaring med å fjerne veger i tilsvarende terreng, som for eksempel i Hjerkinns skytefelt (Hagen et al. 2022).

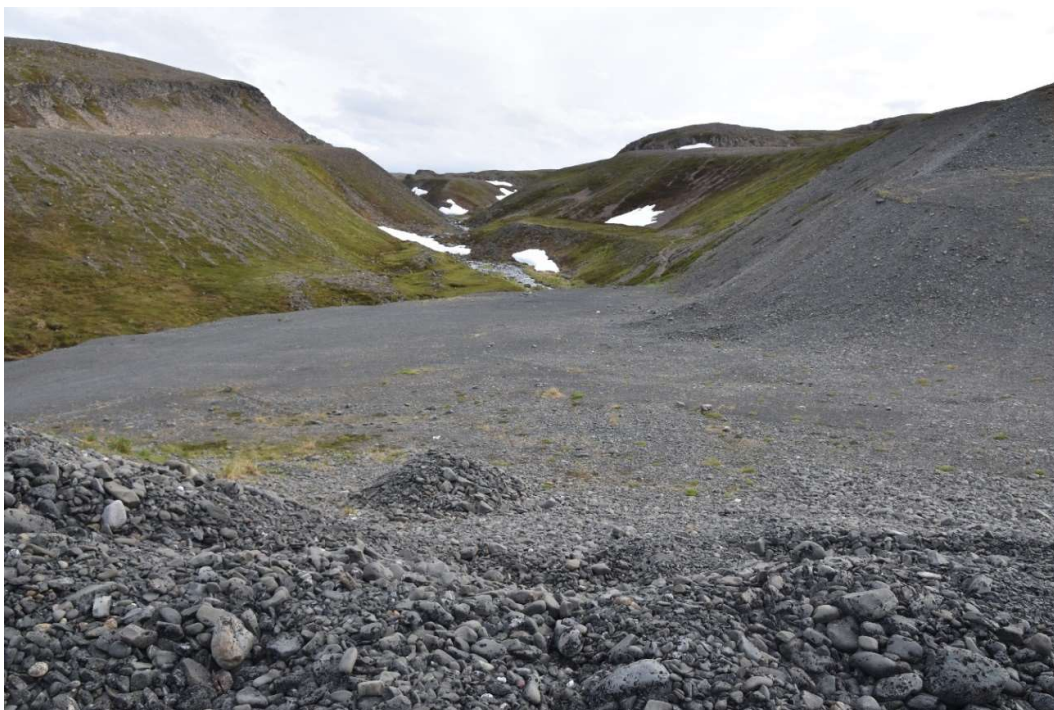
*Figur 8. Oversikt over grustaket inn mot Storflogdalen.*

Grustaket har vært stort og ser ut til å være driftet med bruk av store maskiner og utstyr som har hatt behov for store arealer. Bunnen av grustaket er utfyllt og utvidet maksimalt ut mot elvedalen og stedvis har masser rast helt ned til elva (Figur 10).

Det vil være et omfattende og svært kostnadskrevenende tiltak å flytte massene på flata tilbake inn i grustaket, men en mindre tilpasning kan være mulig og i tråd med målet. Men det bør undersøkes hvor dype de tilførte massene er slik at det stedvis er mulig å grave seg ned til opprinnelig terreng og legge noen masser tilbake inn i bunnen av grustaket. Dette vil sikre området i bakkant mot erosjon og vil også gjøre terrenget mindre avvikende og «industripreget». Toppen av massene ute på kanten mot elva bør dras tilbake for å redusere risikoen for utrasing av masser ned i elva. Arbeidet må utføres svært skånsomt for å unngå utrasing i forbindelse med graving.

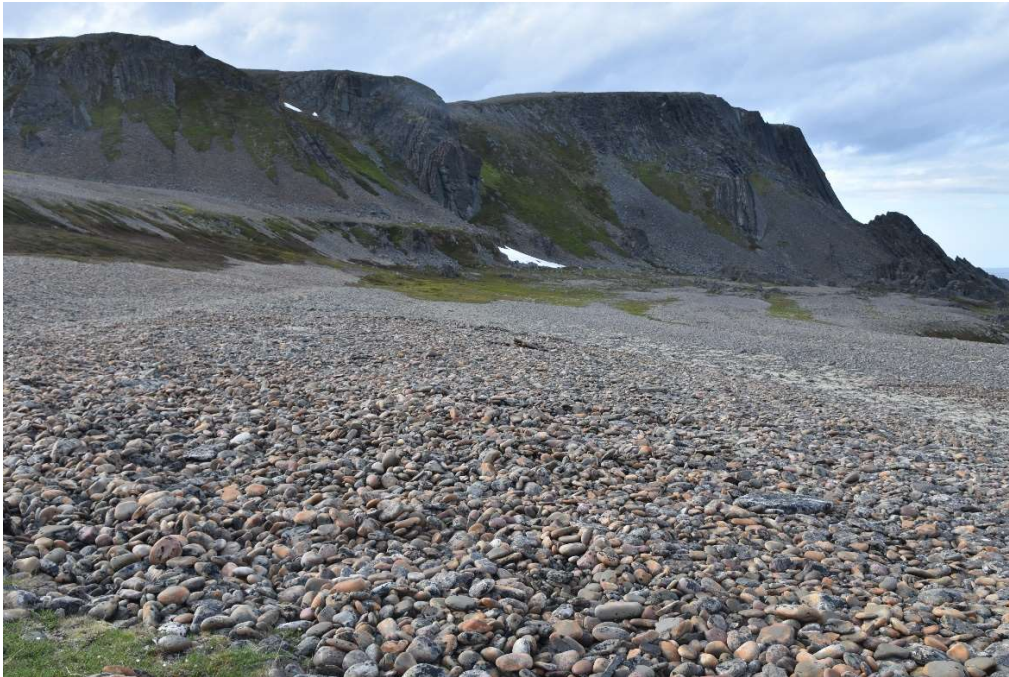
Landskapet mellom hovedvegen og grustaket er dominert av strandlinjer (Figur 9). Dette er hovedtype T29 Grus- og steindominert strand og strandlinje i NiN og er vurdert som LC i norsk rødliste for naturtyper (Ihlen et al. 2018). Strandlinjer er skapt av geologiske prosesser ettersom

havnivået har sunket etter istiden. Naturtypen er svært sårbar for ferdsel og skader i strandlinjer er uopprettelige.

*Figur 9. Landskapet rundt grustaket ved Storflogdalen er dominert av intakte strandlinjer, en verdifull og svært sårbar naturtype.*

Ferdsel i området er en potensiell trussel mot de flotte strandlinjene. Dersom parkeringsplassen nede ved hovedveien fortsatt skal benyttes bør ferdselen ut herfra observeres for å hindre at det lages stien inn mot strandlinjene gjennom urørt terreng. Uavhengig av om det skal gjennomføres restaureringstiltak i dette området kan det være nyttig for forvaltningsmyndighetene å gjøre en sårbarhetsvurdering i forhold til ferdsel og sensitive naturelementer. Her er Håndbok i sårbarhetsvurdering i verneområder (Hagen et al. 2019), sammen med tilhørende instruksjonsvideoer på nett [Sårbarhetsvurdering i norske verneområder \(nina.no\)](https://nina.no/saarbarhetsvurdering-i-norske-verneomraader).

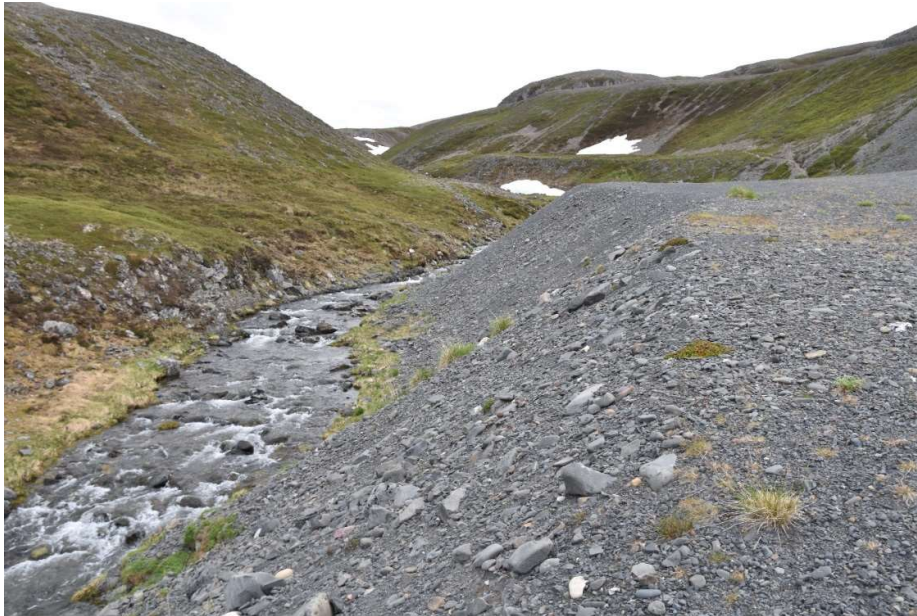
*Figur 10. Masser fra grustaket er planert helt ut til elva.*

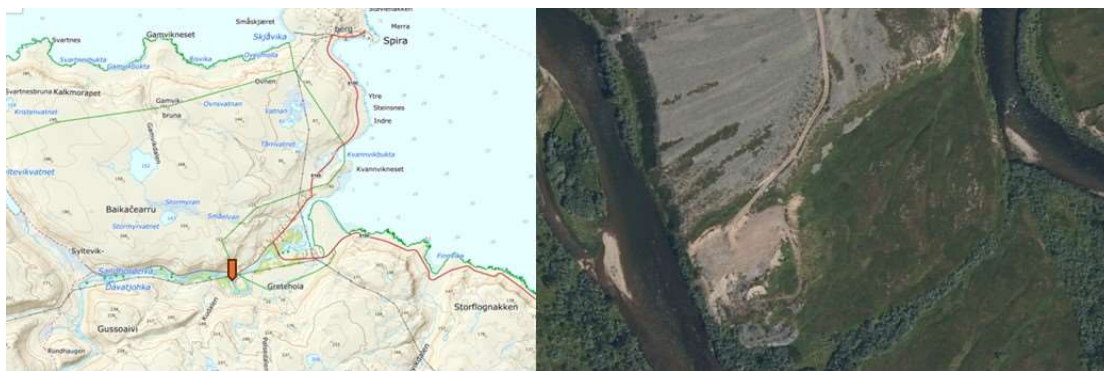
Figur 11. Kartet viser plasseringen av grustaket like innenfor vernegrensa i Sandfjorddalen. Satellittbildet viser adkomstvegen ned til selve grustaket og plasseringen ned mot Sandfjordelva og. Kart og bilde lastet ned fra Norgeskart.no

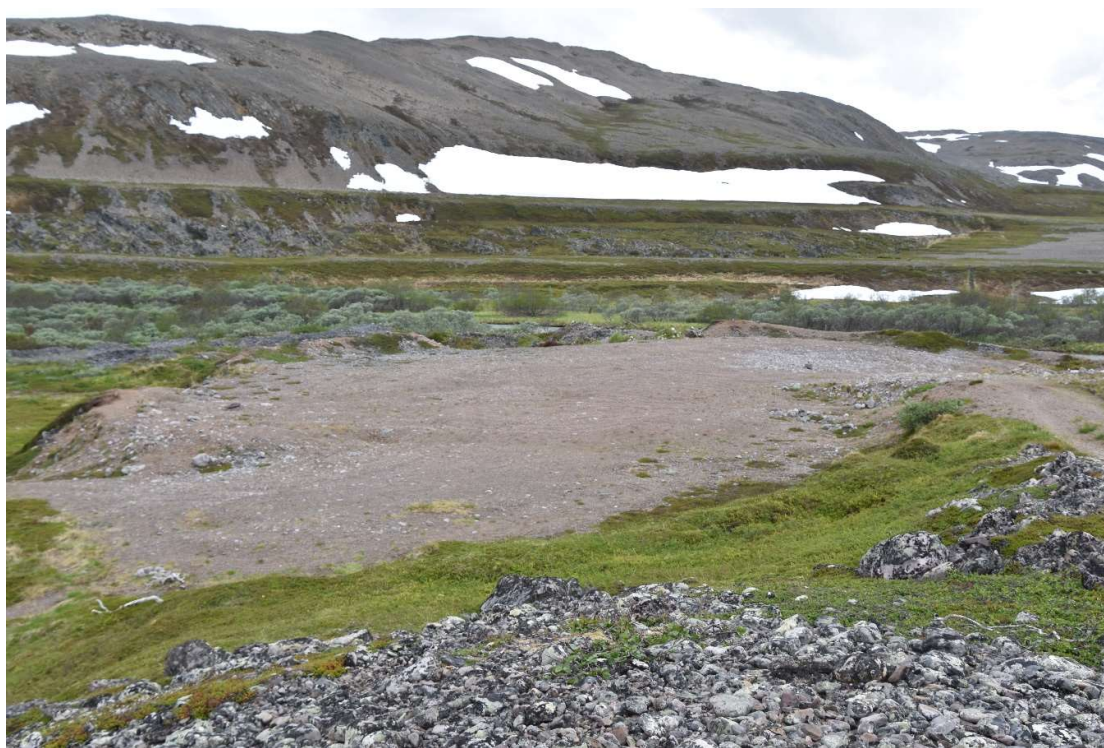
Figur 12. Et tydelig kjørespor leder ned til øvre del av grustaket i Sandfjorddalen.

For å unngå fortsatt bruk av grustaket til deponi eller ferdsel bør kjøresporet som er adkomsten til området fjernes. Det bør gjøres skånsomt og av en erfaren maskinfører som har kjennskap til denne typen restaureringstiltak. Kjøresporet fjernes etter at alle tiltak nede i grustaket er ferdigstilt og gravemaskinen visker ut kjøresporet når den trekker seg ut. Mer informasjon om fjerning av veger og kjørespor finnes på prosjektsiden til NINA om restaurering av Hjerkinns skytefelt [Hjerkinns naturrestaurering \(nina.no\)](https://nina.no/prosjekt/hjerkinn-naturrestaurering) og NINA Temahefte 86 (Hagen et al. 2022).

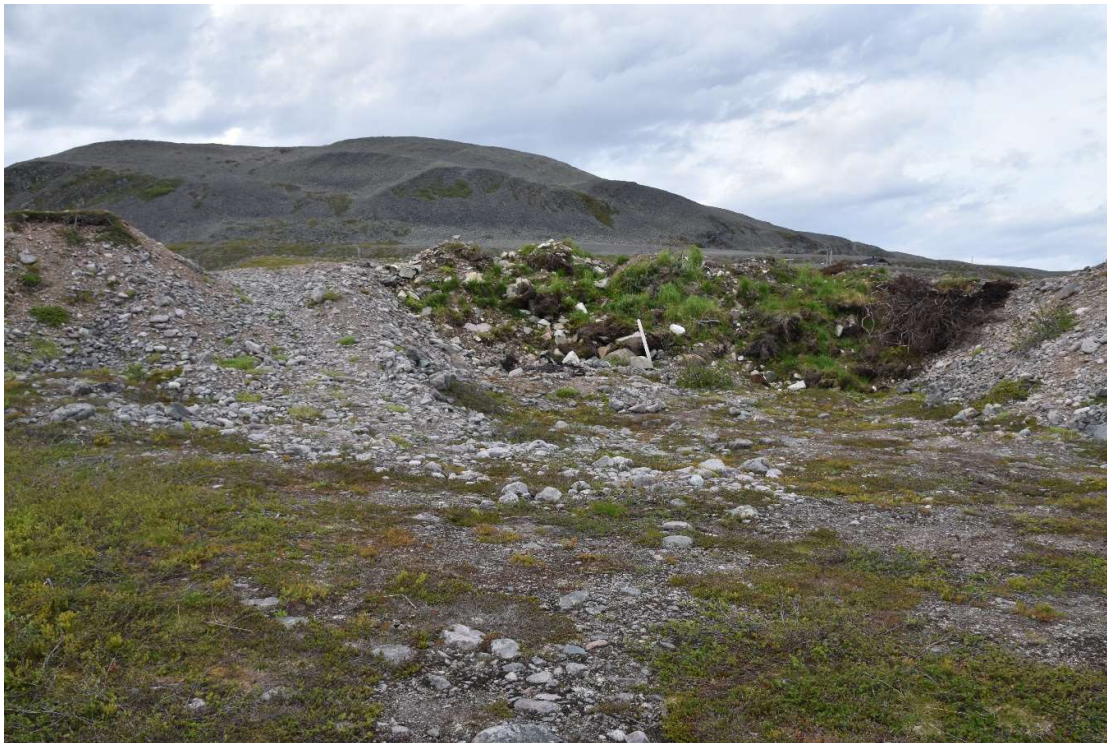
*Figur 13. De eldre delene av grustaket ligger nede i terrenget og har delvis grodd til. Området brukes fortsatt til tipping av jord og grøftemasser.*

Det kan gjennomføres tiltak for å beskytte og sikre biologisk mangfold og økosystemet i området. De eldste delene av grustaket bør få ligge i fred ettersom naturlig gjenvekst er godt i gang og området glir inn i omkringliggende terreng.

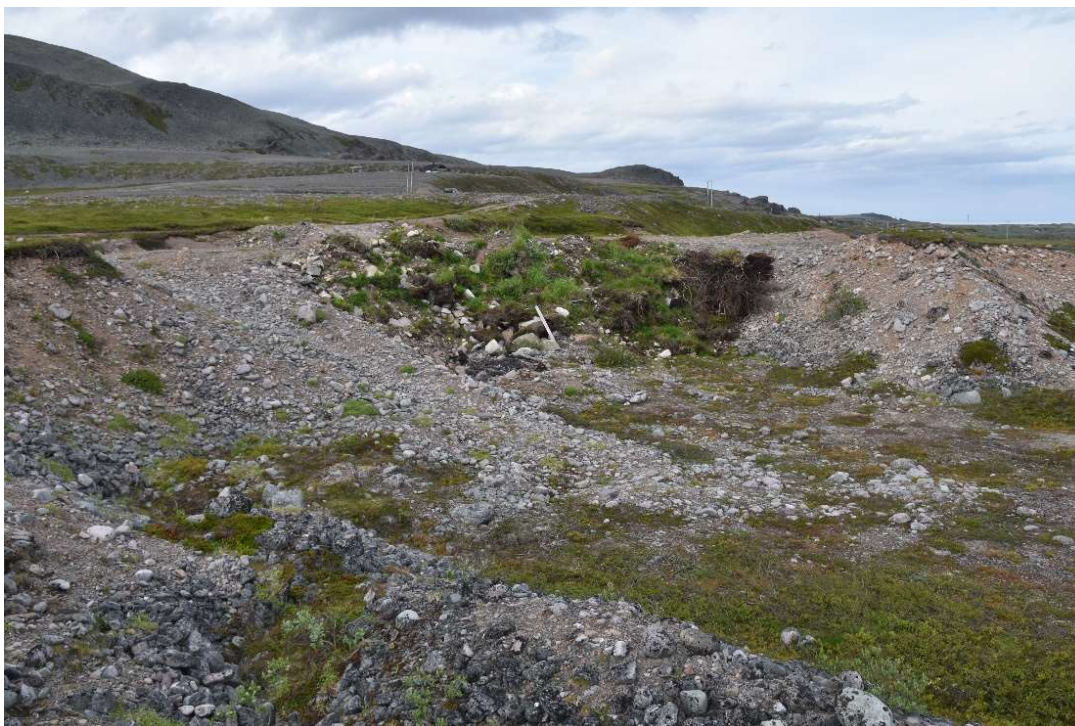
*Figur 14. Skråningen mellom de to nivåene terrengformes forsiktig, adkomstvegen fjernes og tippmassene spres ujevnt i øvre del av skråningen (med mindre de inneholder fremmede arter).*

Tiltakene bør settes inn i øvre del for å viske ut skråningen og tippen som fortsatt er i bruk og fjerne adkomstvegen til grustaket. I hoveddelen av grustaket er landskapet endret, og det er mulig å gjøre enkle grep for å tilpasse terrenget til omgivelsene (Figur 14 og 15). De organiske massene brukes som en ressurs i skråningen for å dempe synlighet og fremme gjenvekst, men det bør gjøres et nytt søk for å avkrefte at det er fremmede arter i massene. Adkomstvegen ned mellom nivåene bør også graves bort og brukes i terrengforminga.

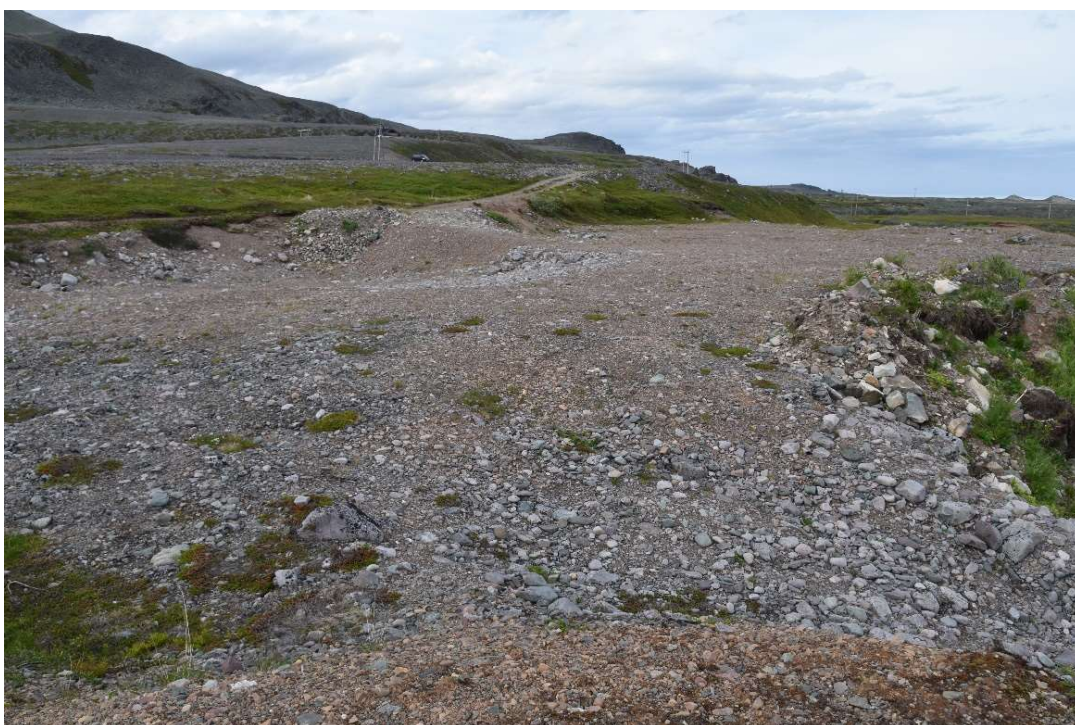
*Figur 15. Det er ikke behov for omfattende terrengformen i øvre del av grustaket, men i slutfasen bør det gjøres litt forsiktig tilpasning og gjerne også lufte massene der det er sterkt komprimert. Kjørespor på flata viskes bort i det maskinene avslutter og kjører ut av området.*

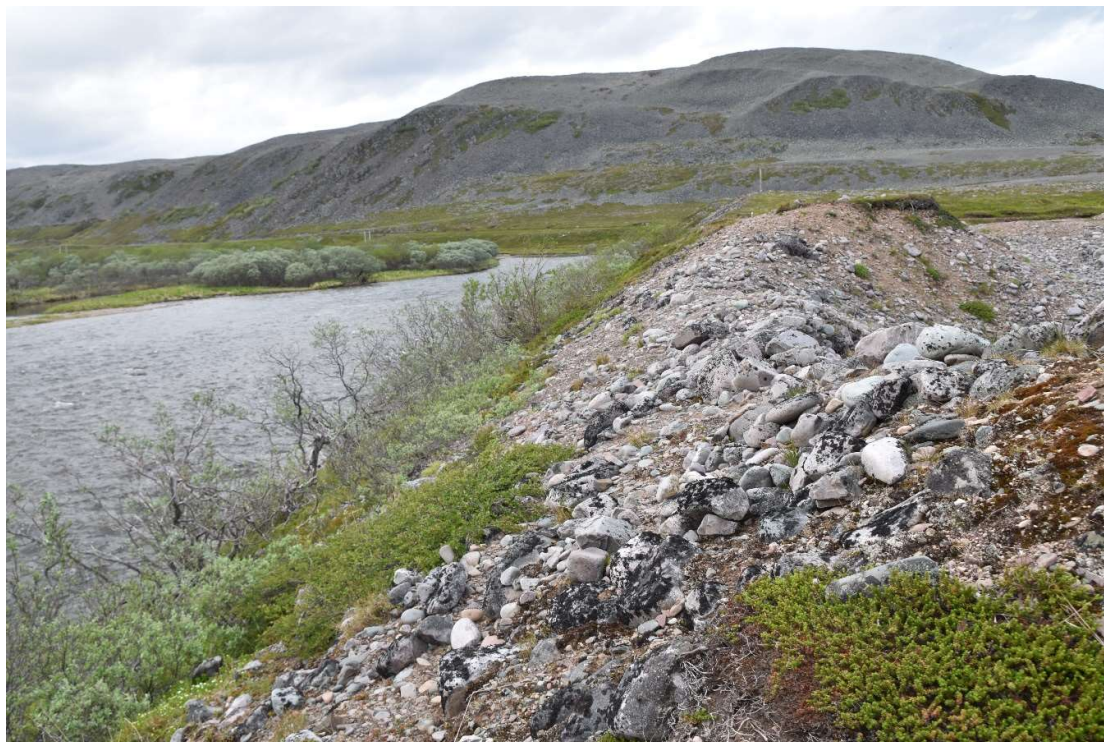
*Figur 16. Til tross for at grustaket ligger like ved elva er elvebredden uforstyrret. Det er helt vesentlig for et vellykket tiltak at det ikke påvirker elvebredden eller fører til at masser havner i elva.*

Skånsomt maskinarbeid er avgjørende for vellykket tiltak her også. Det må ikke kjøres eller graves i områder der terrenget er tilfredsstillende og der vegetasjonsetablering er i gang. Dette betyr at arbeidene i all hovedsak må foregå med maskiner fra øverste nivå i grustaket. Spesielt viktig er det å unngå at maskiner eller graving på noen måte kommer i kontakt med elva og at masse raser ned mot elva (Figur 16).
