## Vedlegg D - Tilstandsrapport - behov og krav til oppdraget

### 1. Tilstandsrapport Besseggen-stien, med skildring av behov

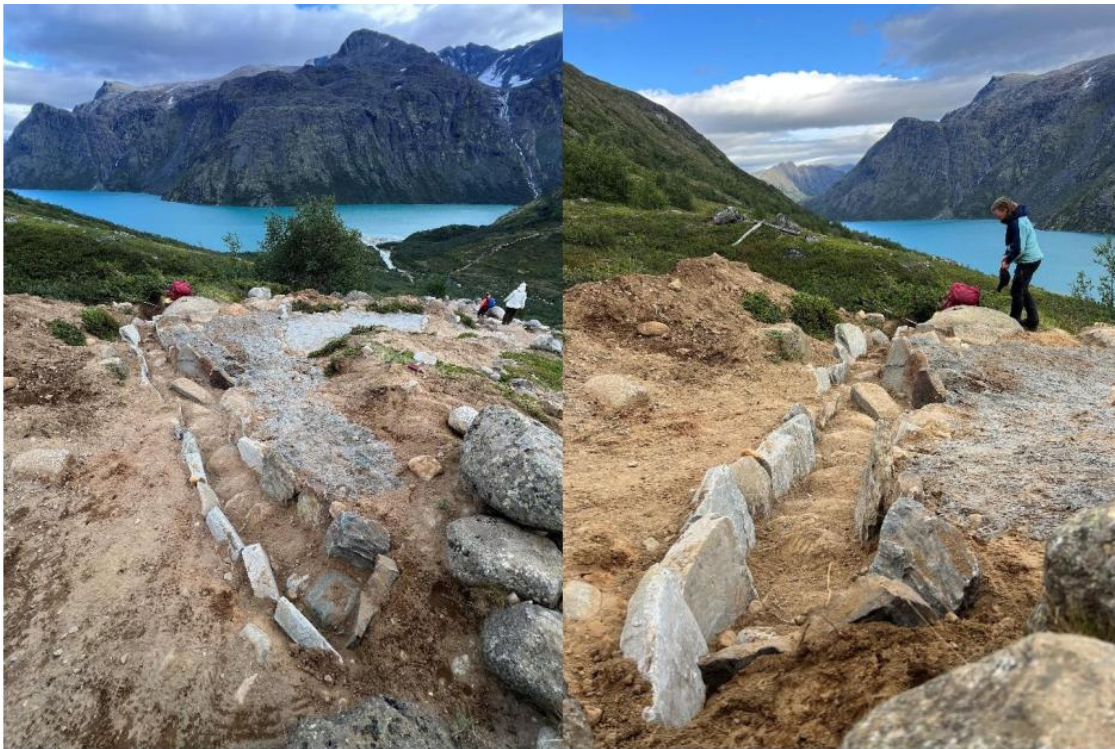
### **1.3.2 Stikkrenner/vassrenner**

Eksisterande vassrenner ved stien må reinskast for tilført masse og reparerast der det er behov.

Det skal byggast vassrenner, plassert på skrå av stiretninga, i tråd med tilråding frå Stiskulen. Vassrennene skal vera breie nok til å kunne reinskast med krafse etter snøsmelting / regnvær. Detaljutforming tilpassast forholda på staden.
