Kvænangsbotn  
landskapsvernområde

Navitdalen  
landskapsvernområde

# Skjøtselsplan for stier og veier i Kvænangsbotn og Navitdalen landskapsvernområder 2024 - 2028

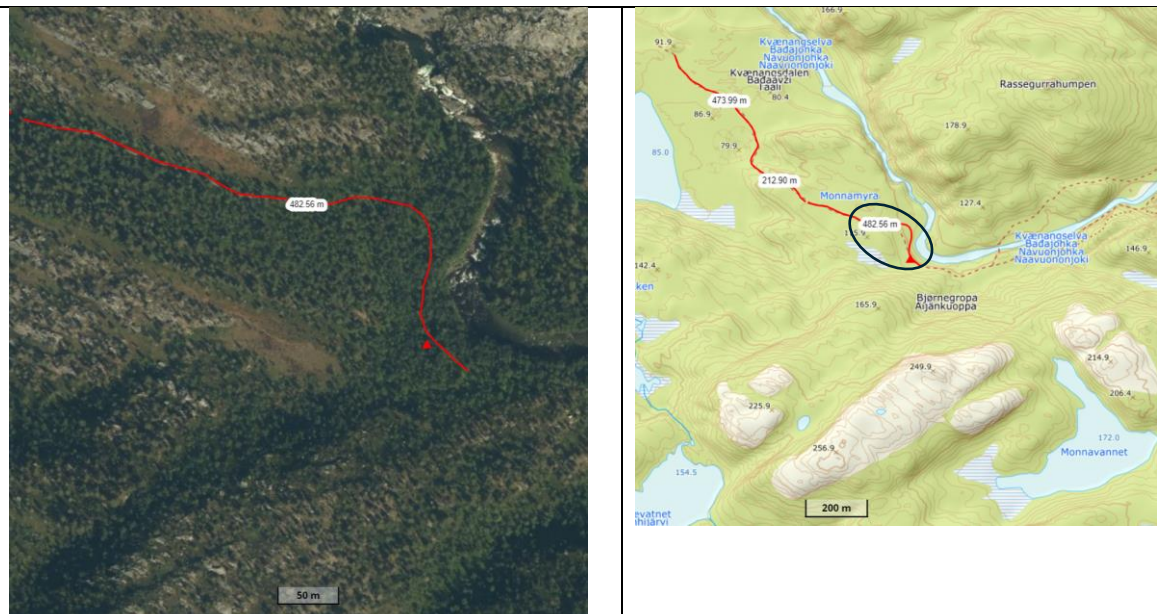
### 3.1.3 Kvænangsbotn – Monnamyra og «Monnamyrasvingen»

Veistrekning ca 500 m som går langs Monnamyra i skogkanten. Videre går veien ned en bakke og følger elvekanten. Veien er ikke opparbeidet og har bare naturlig grunn av sand, silt og morene. I perioder med mye nedbør slites veien og det skapes dypere spor som samler vann. Første 450 meter er flat med lite erosjon. Siste 100 meter går i en bakke med mer erosjon og hvor drenering fra myr gjør at jordsmonnet er fuktig store deler av året.

1. Oppsamling av vann på enkelte lokaliteter langs stien og gir større sårbarhet for slitasje ved ATV kjøring.
2. Redusert framkommelighet for gående i tider med mye nedbør eller smeltevann.

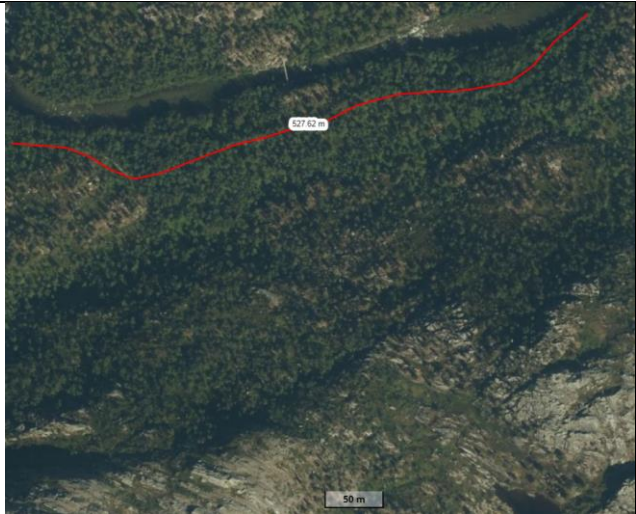
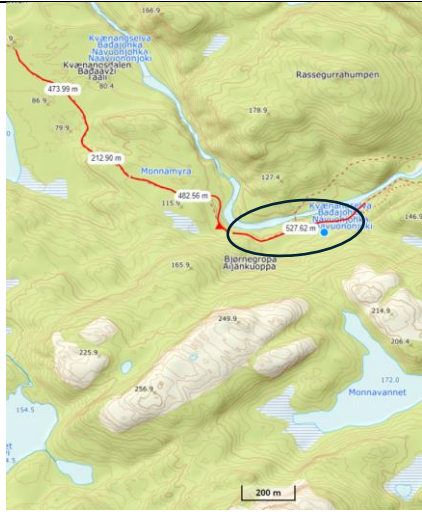
| Veistrekning ca 500 m som følger elvekanten. Veien er ikke opparbeidet og har bare naturlig grunn av i hovedsak morene men også sand, silt. I perioder med mye nedbør slites veien og det skapes dypere spor som samler vann der grunnen er dårlig drenert eller tråkksvak grunn. | | | | | |

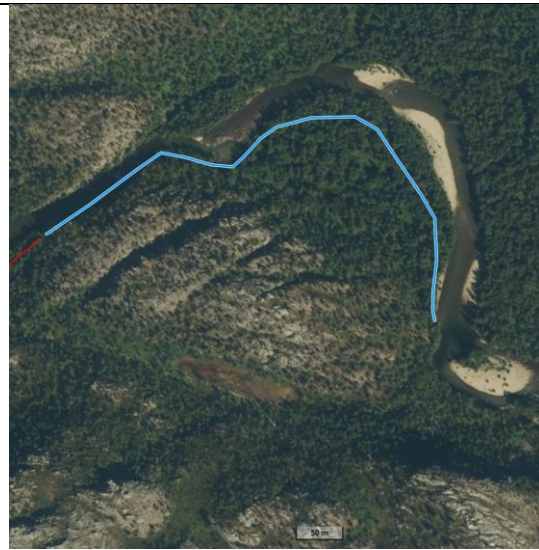
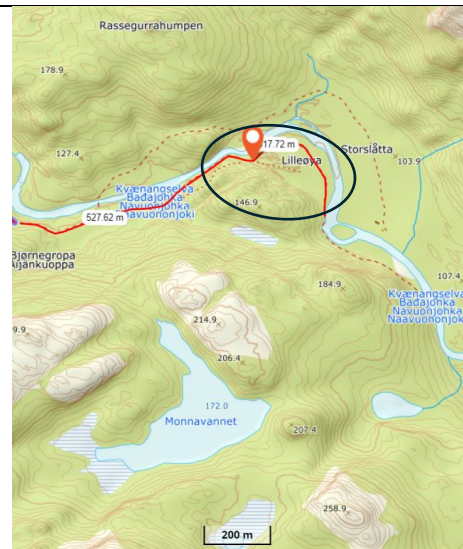
## 3.1.5 Kvænangsbotn – Ura og Lilleøya

Veien går forbi «ura» som tradisjomelt var adkomst til Dalstuene. Deler av veien vaskes ut ved storflom. Etter Ura er lokalitet hvor stien ligger i yttersving av elva og hvor stien vaskes ut tid om annet. Omlegging av sti til annen lokalitet krever kryssing av flomløp/bekk.

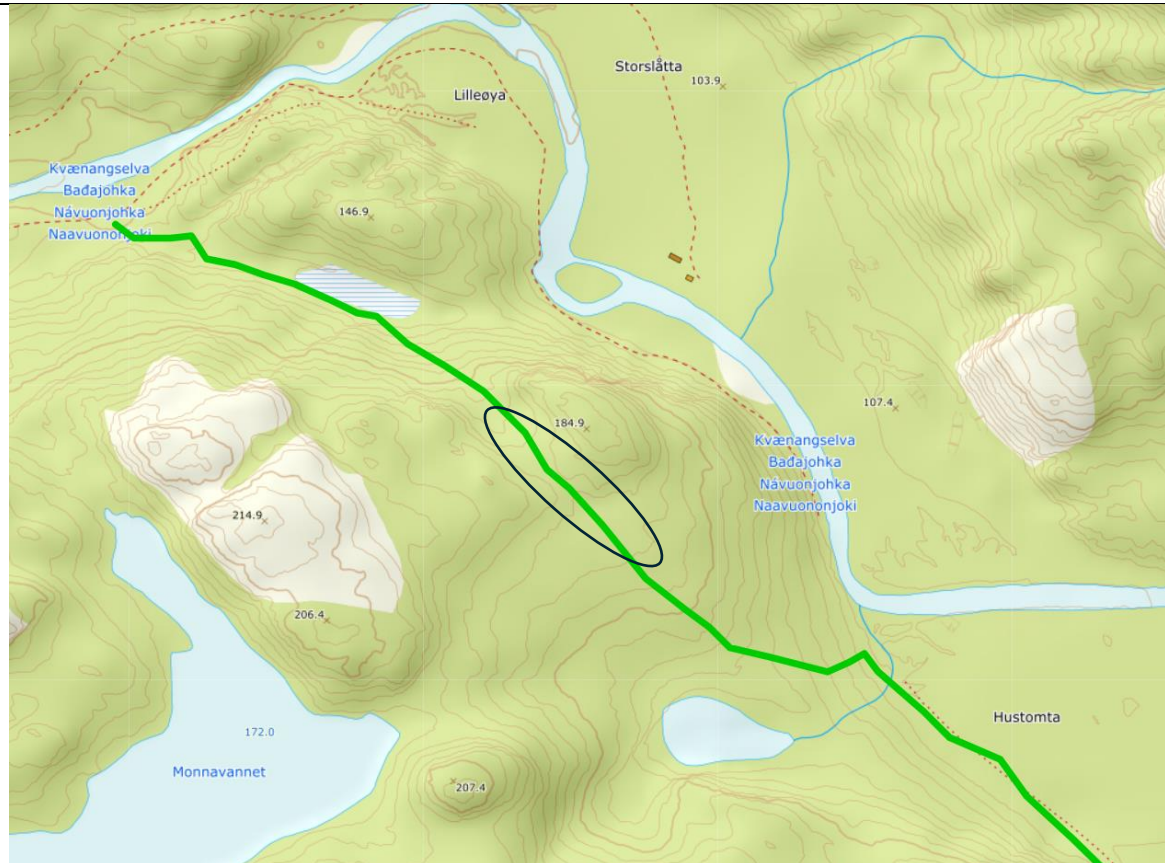
## 3.1.8 Kvænangsbotn – Kjørespor langs reingjerde – lilleøybakken 2

Når terrenget flater litt ut følger veien over et bløtt område med delvis myrlendt med noe lyngvegetasjon. Jordlaget er 20-40cm og slites vekk av mekanisk påvirkning fra kjøring og fra erosjon fra vann som renner i sporene. I bunnen er morenemasser. Lengde ca 200m.

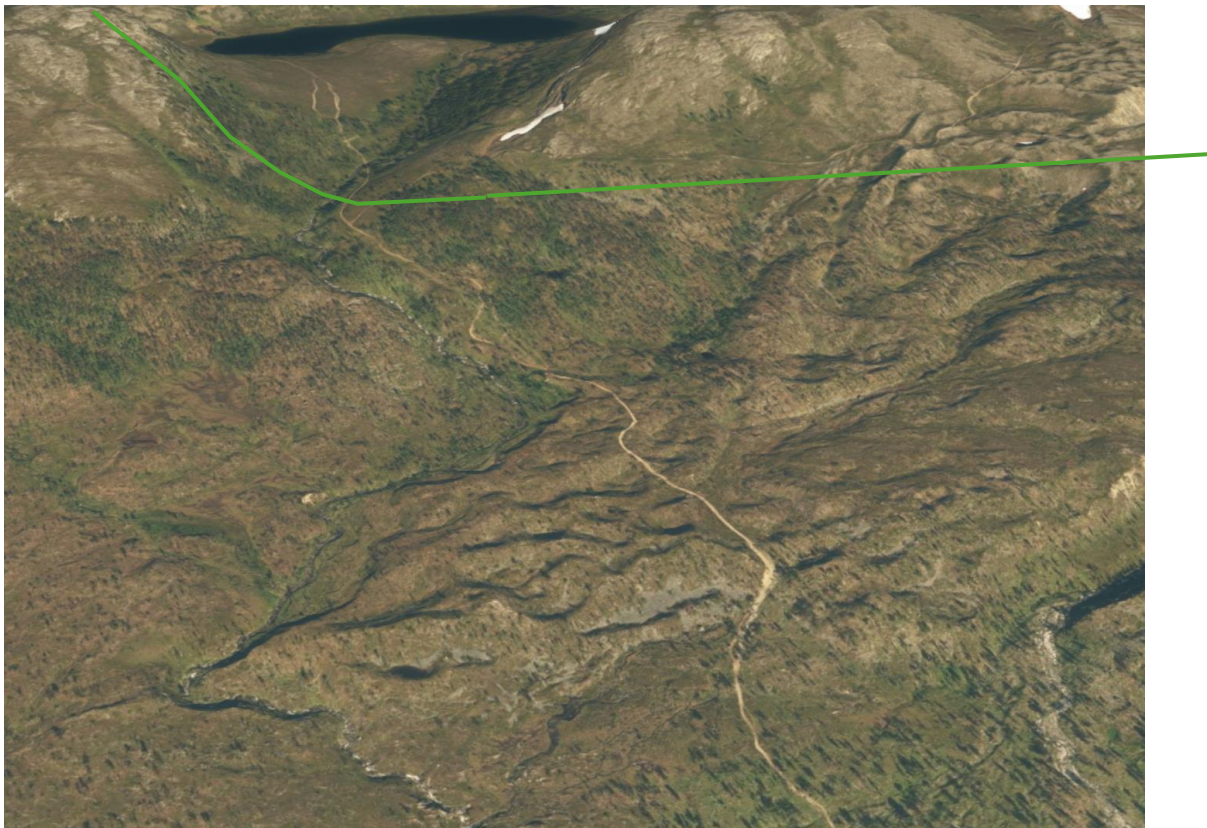
Figur 2 - oversikt kjørespor/vei fra grensen til verneområdet og ca 800m inn i verneområdet. Markering i kartet viser omtrentlig grense for verneområdet. Bilde: utklipp fra Norgei3D.

Den mest brukte veien i Navitdalen kommer inn i verneområdet rett vest for Fárppaljávi / Tønnevann. Den første knappe kilometer av veien går i lia med to markerte bakker med fall hhv 12% og ca 20%. I bakkene er det omfattende slitasje av jordsmonn med dype spor og med mange parallelle veiløp.

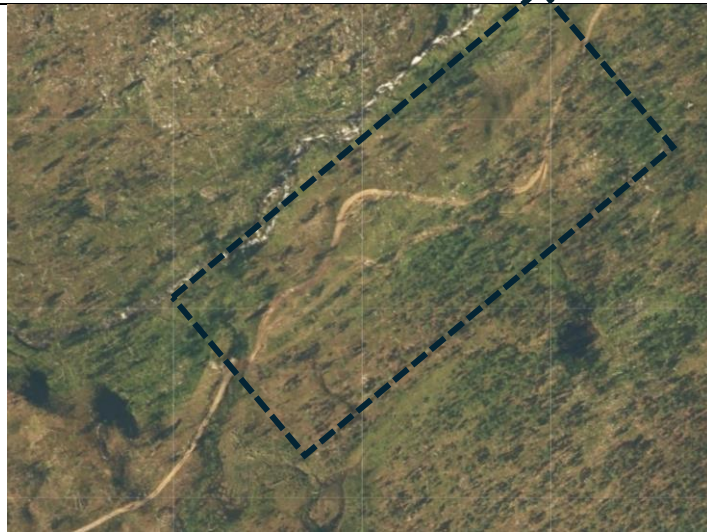
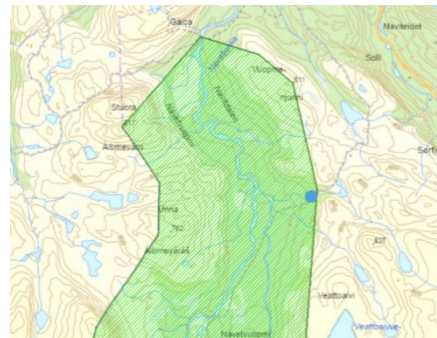
## 4.1.1 Navitdalen - Fárppaljahka øvre

Veien går i bakke med fall ca 12%. Ett hovedspor. 2-3 parallelle spor. Bredde 2-3m. Lengde ca 200 meter. Stor slitasje i hovedspor, dybde 0,5-1m. Grunnforhold morenemark med store godt avrundet steiner 20-50cm og større <1m lite avrundet blokker. Finstoff sand og silt vaskes ut og skaper enda dypere og videre spor over tid.

| Tiltaksbeskrivelse | |
|---|---|
| <p>Tiltak 1: Spalta grussti med tverrfall (<a href="#">beskrivelse stiskolen</a>) kun med bruk av stedlige masser.</p> | |
| <p>Hovedprinsippet er å lage en trau eller ramme av større steiner som skal hindre at finere masser vaskes ut når det regner. Stien deles opp i seksjoner for å lede vann, holde på masser i lengderetning og eventuelt bygge høyde for å flate ut fall på stien.</p> | |
| <p>På grunn av avstand til nærmeste vei, må tiltaket baseres kun på stedlige masser. Det er hensiktsmessig å bruke gravemaskin til arbeidet. Utstyr: vanlig skufle, eventuelt skuff med sortering, gripeklo, portabel knuser.</p> <p>Sidekant og spalt legges først i ønsket bredde (ca 2-2,5m). Grove steiner og pukk sorteres og legges i hver seksjon. Finere masser legges på topp. Revegetering på kantene hvis det er tilgjengelig høvelige jordmasser på stedet.</p> <p>På lokaliteter 15 grader eller brattere bør avstand mellom spaltene være inn til 5 meter.</p> | |

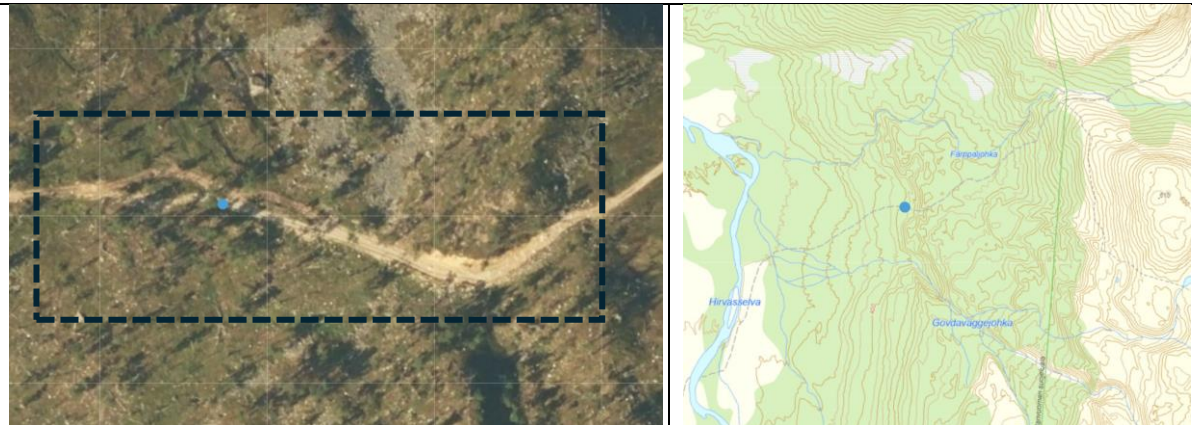
## 4.1.2 Navitdalen - Fárppaljahka nedre

Veien går i bakke med fall ca 20-25%. Ett hovedspor. 2-3 parallelle spor. Bredde 2-3m. Lengde ca 170 meter. Stor slitasje i hovedspor, dybde 0,5-1m. Grunnforhold morenemark med store godt avrundet steiner 20-50cm og større <1m lite avrundet blokker. Finstoff sand og silt vaskes ut og skaper enda dypere og videre spor over tid.

**Tiltak 1:** Spalta grussti med tverrfall ([beskrivelse stiskolen](#)) kun med bruk av stedlige masser.

Hovedprinsippet er å lage en trau eller ramme av større steiner som skal hindre at finere masser vaskes ut når det regner. Stien deles opp i seksjoner for å lede vann, holde på masser i lengderetning og eventuelt bygge høyde for å flate ut fall på stien.

På grunn av avstand til nærmeste vei, må tiltaket baseres kun på stedlige masser. Det er hensiktsmessig å bruke gravemaskin til arbeidet. Utstyr: vanlig skufle, eventuelt skuff med sortering, gripeklo, portabel knuser.

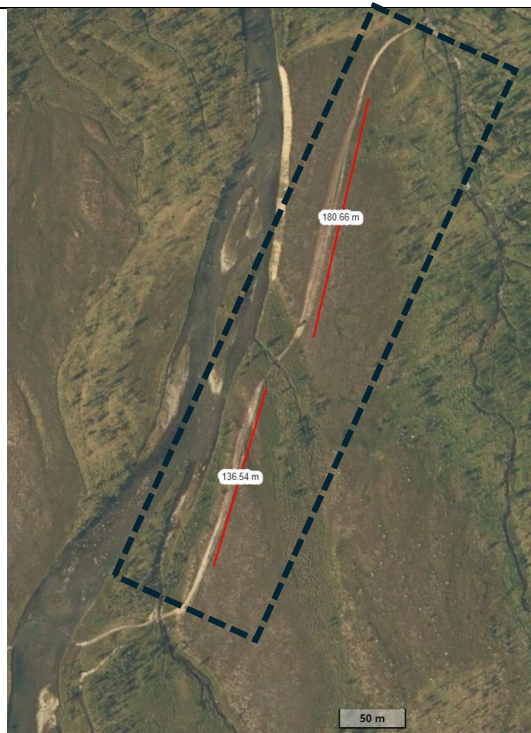
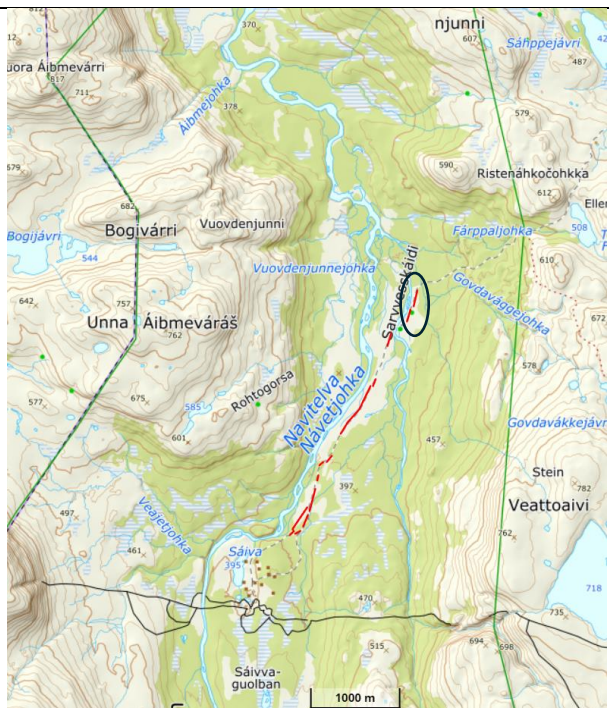
4.1.3 Navitdalen 2 – Hirvasselva nord

Veien følger dalbunnen på en flat bunnmorene. Ett hovedspor, men stedvis utvida eller 2-3 parallelle spor i bredden. Bredder på det meste 15-18 meter. Lengde segment ca 500 meter. Moderat til liten erosjon i hovedsporet med 10-20cm. Grunnforhold morenemark med små godt avrundet steiner 5-10cm med innslag av større skarpere steiner opp mot 40cm.

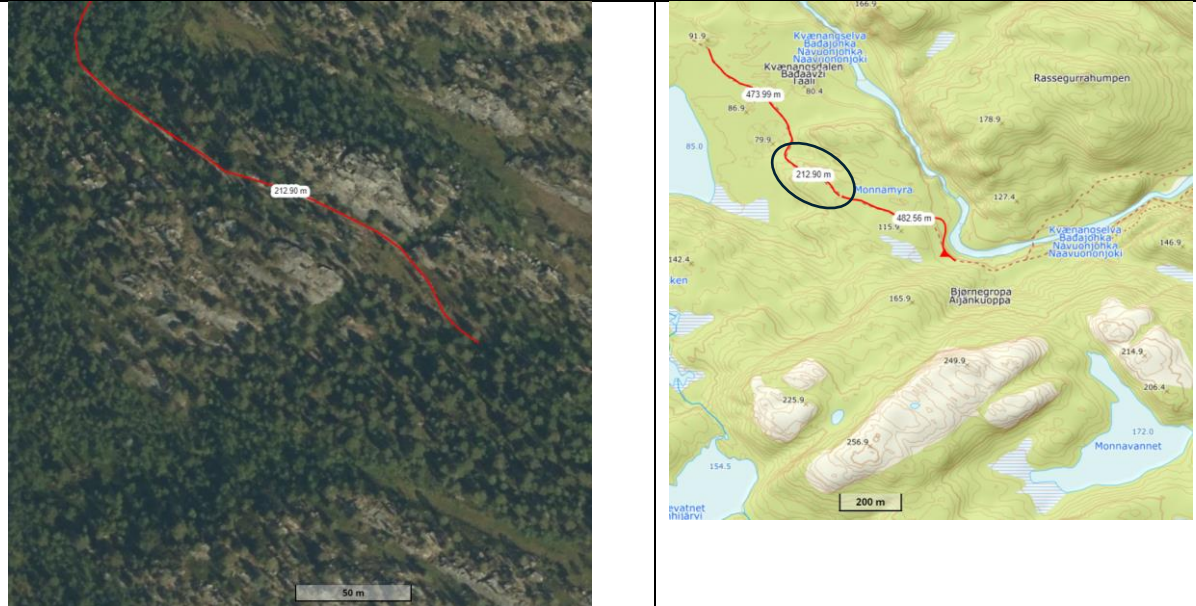
#### 5.1.1 Kvæangsbotn – «Monnamyrabakken» 2021/2022

Bakke opp mot Monnamyra 80 meter og myr . Tidligere stor slitasje som følge av ferdsel, særlig ATV. Økende erosjon i bratt bakke og på bløtt myrområde.
