**Kvænangsbotn**  
landskapsvernområde

**Navitdalen**  
landskapsvernområde

# Skjøtselsplan for stier og veier i Kvænangsbotn og Navitdalen landskapsvernområder 2024 - 2028

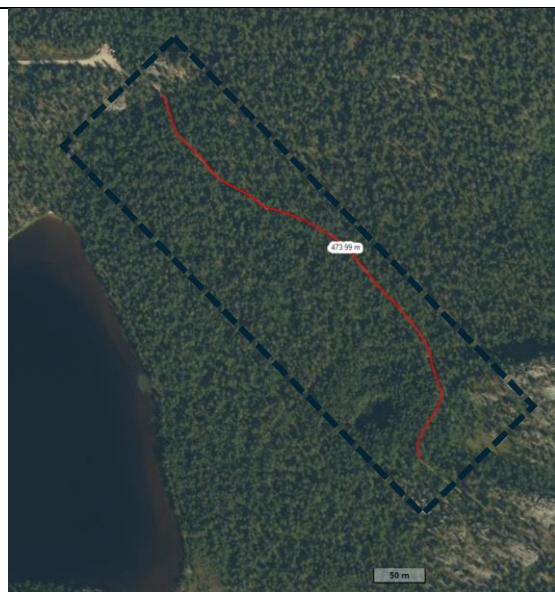
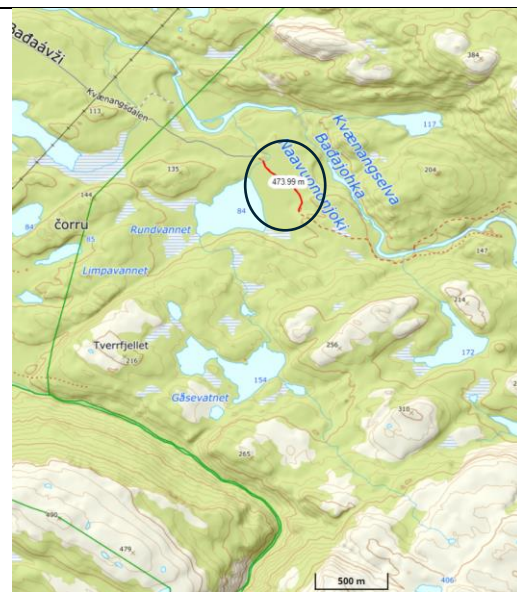
### 3.1.1 Kvænangsbotn - Rundvannsflata

Gammel skogsvei med naturlig grunn.

| 1. Hjulspor på grunn av svakt underlag<br>2. Framkommelighet (betinget) | |

| Påføring av flis i hjulsporene for å opprettholde kvalitet. | |

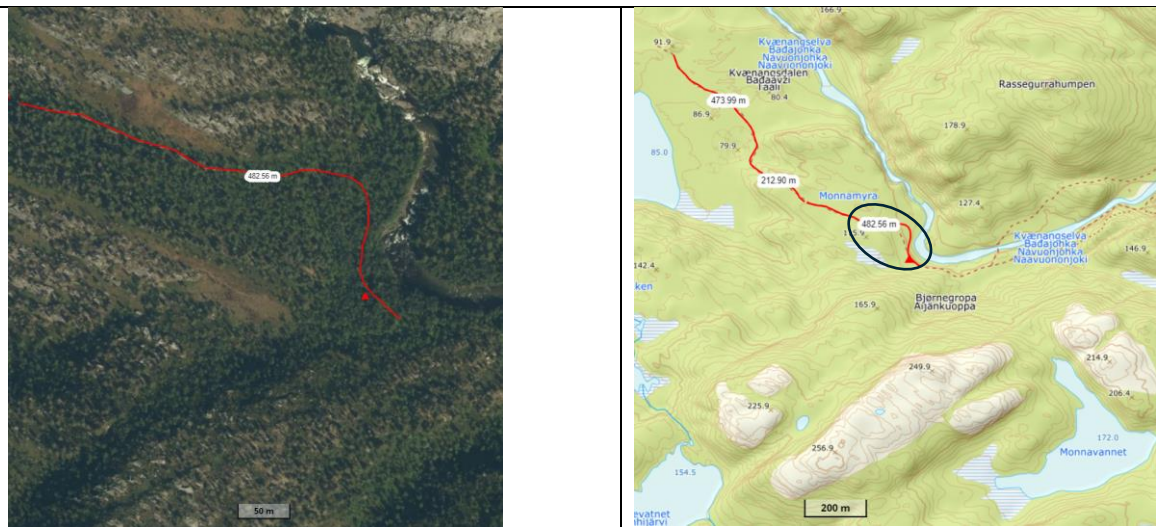
### 3.1.2 Kvænangsbotn – Monnamyra og «Monnamyrasvingen»

Veistrekning ca 500 m som går langs Monnamyra i skogkanten. Videre går veien ned en bakke og følger elvekanten. Veien er ikke opparbeidet og har bare naturlig grunn av sand, silt og morene. I perioder med mye nedbør slites veien og det skapes dypere spor som samler vann. Første 450 meter er flat med lite erosjon. Siste 100 meter går i en bakke med mer erosjon og hvor drenering fra myr gjør at jordsmonnet er fuktig store deler av året.

| Tiltaksbeskrivelse |
|---|
| Hovedproblem: <div><div>1. Oppsamling av vann på enkelte lokaliteter langs stien og gir større sårbarhet for slitasje ved ATV kjøring.</div><div>2. Redusert framkommelighet for gående i tider med mye nedbør eller smeltevann.</div></div> |

| Tiltaksbeskrivelse |
|---|
| Tiltak som hindrer oppsamling av vann på lokaliteter og som gir mer ensartet kvalitet på veien. |

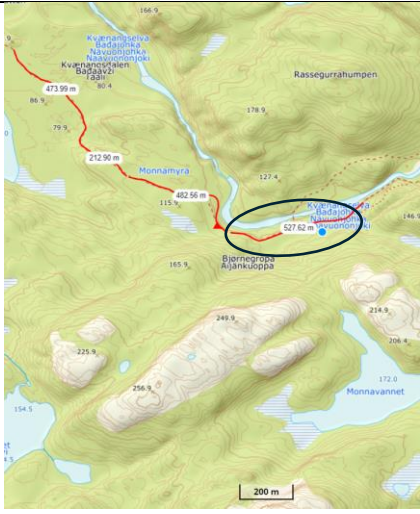
| 3.1.3 Kvæangsbotn – Bjørnegropa til ura |

Veistrekning ca 500 m som følger elvekanten. Veien er ikke opparbeidet og har bare naturlig grunn av i hovedsak morene men også sand, silt. I perioder med mye nedbør slites veien og det skapes dypere spor som samler vann der grunnen er dårlig drenert eller tråkksvak grunn.

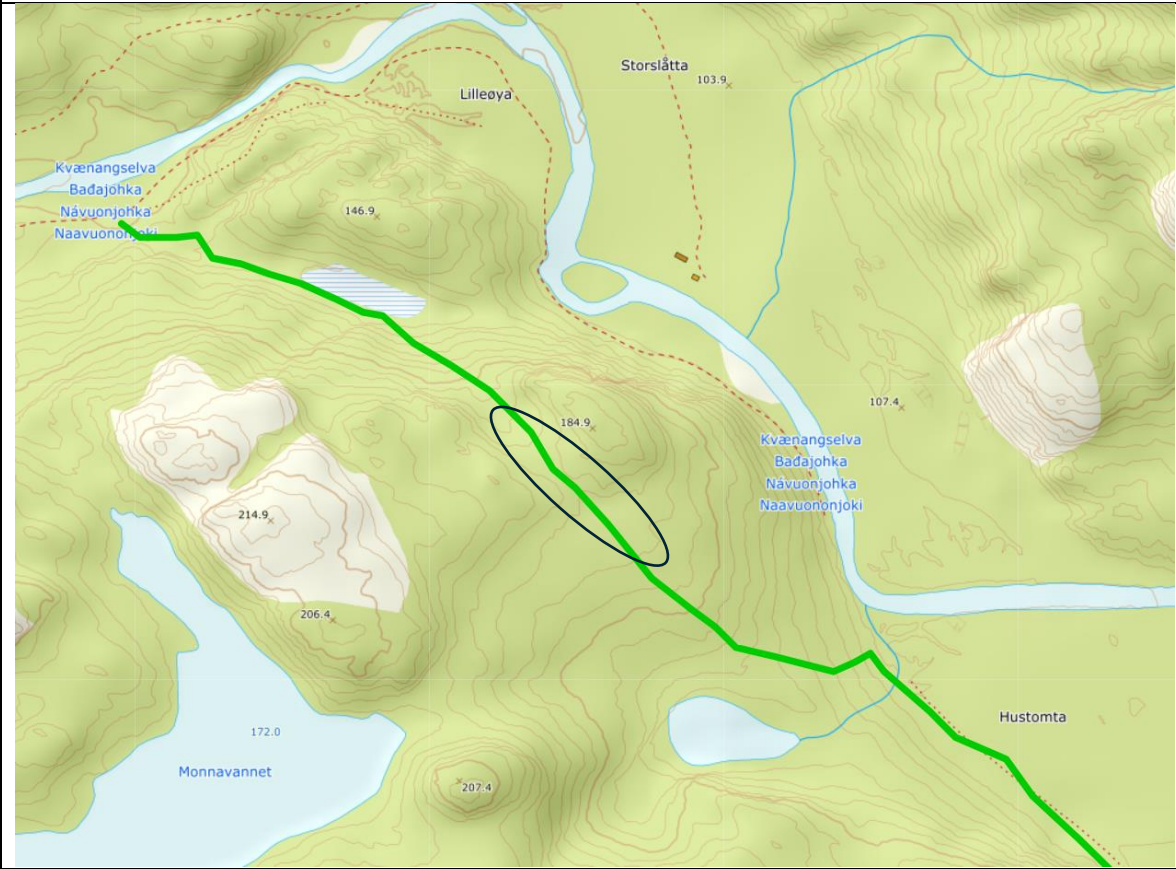
3.1.5 Kvænangsbøtn – Kjørspor langs reingjerde – lilleøybakken 2

Når terrenget flater litt ut følger veien over et bløtt område med delvis myrlendt med noe lyngvegetasjon. Jordlaget er 20-40cm og slites vekk av mekanisk påvirkning fra kjøring og fra erosjon fra vann som renner i sporene. I bunnen er morenemasser og fast fjell. Lengde ca 200m.

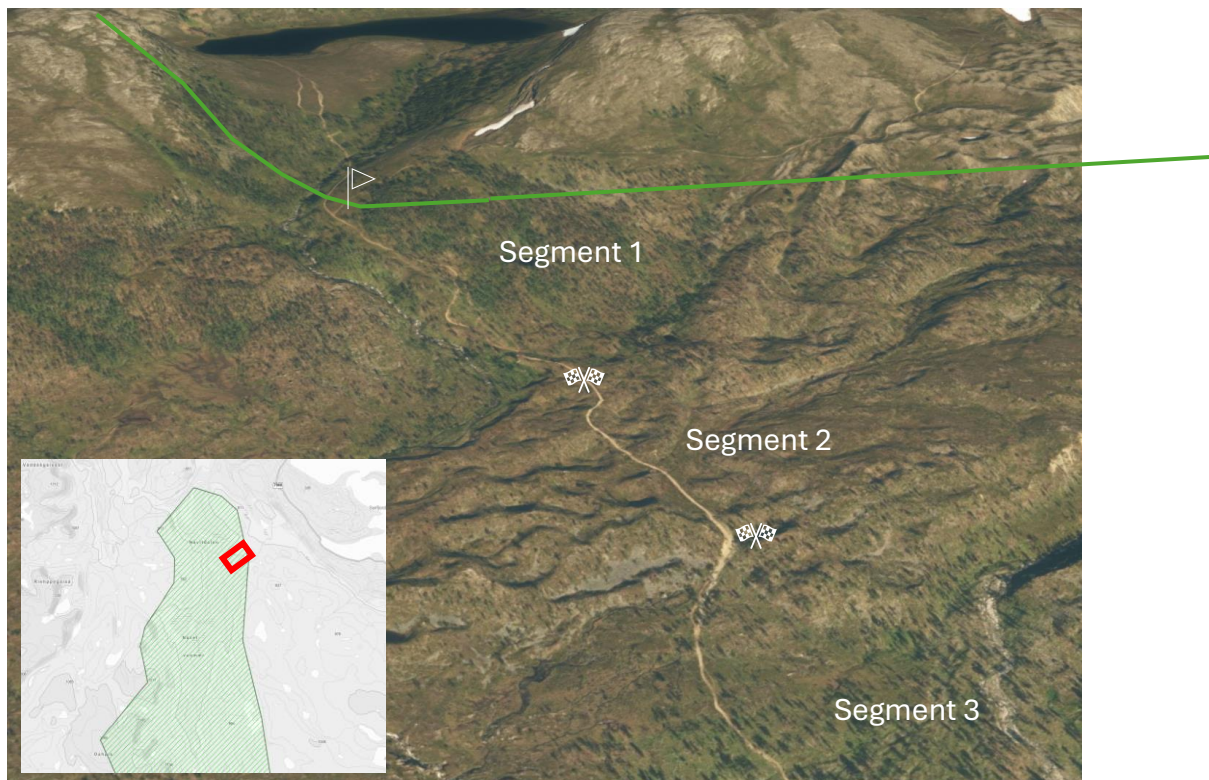
Den mest brukte veien i Navitdalen kommer inn i verneområdet rett vest for Fárppaljávvri / Tønnevann. Den første knappe kilometer av veien går i lia med to markerte bakker med fall hhv 12% og ca 20%. I bakkene og mellom er det omfattende slitasje med dype spor og med parallelle veiløp på flere steder.

Figur 2 - oversikt kjørespor/vei fra grensen til verneområdet og ca 800m inn i verneområdet. Markering i kartet viser omtrentlig grense for verneområdet. Bilde: utklipp fra Norgei3D.

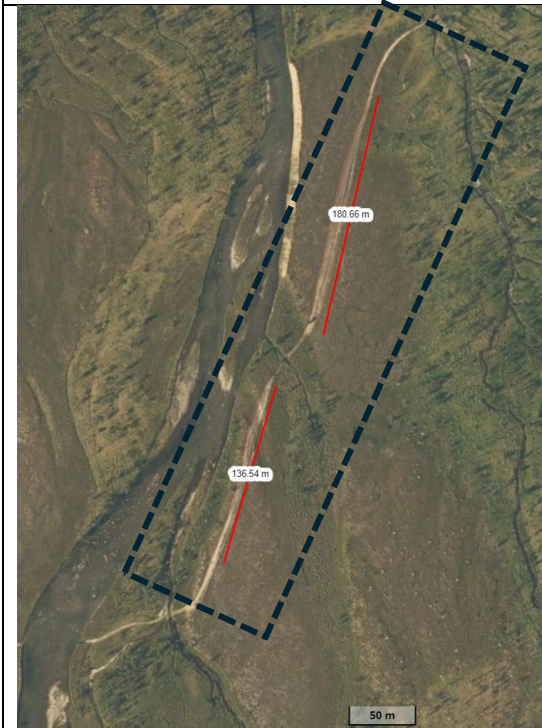
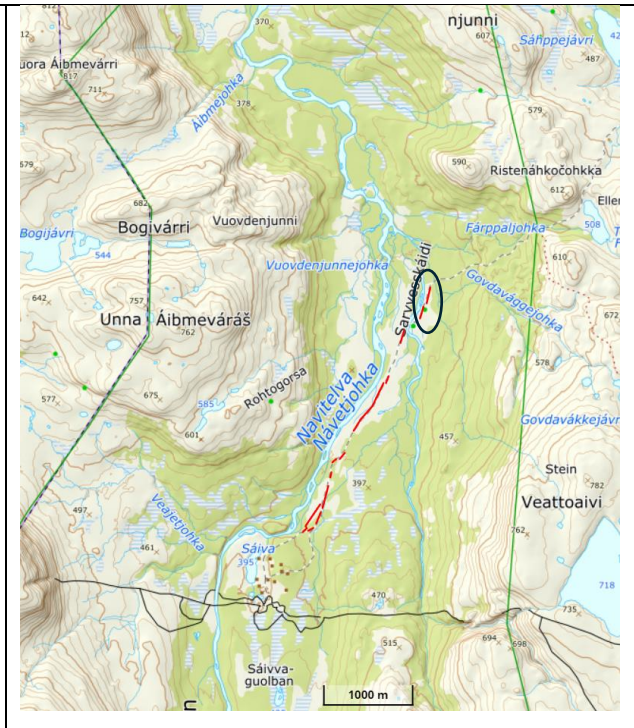
4.2.1 Navitdalen 2 – Hirvasselva nord

Veien følger dalbunnen på en flat bunnmorene. Ett hovedspor, men stedvis utvida eller 2-3 parallelle spor i bredden. Bredder på det meste 15-18 meter. Lengde segment ca 500 meter. Moderat til liten erosjon i hovedsporet med 10-20cm. Grunnforhold morenemark med små godt avrundet steiner 5-10cm med innslag av større skarpere steiner opp mot 40cm.

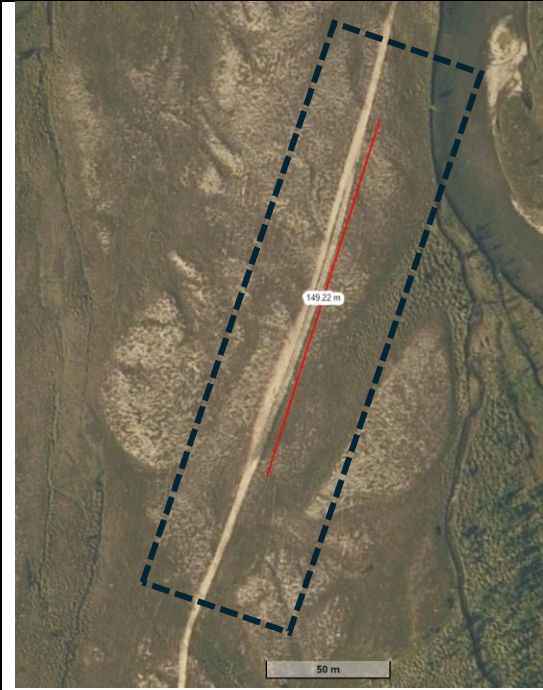
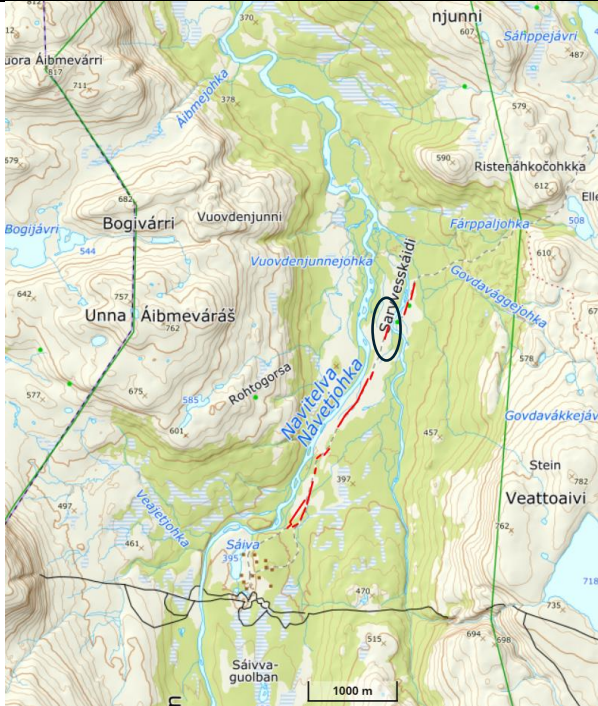
| Veien følger dalbunnen på en flat bunnmorene. Ett hovedspor, men stedvis utvida eller 2-3 parallelle spor i bredden. Bredder på det meste 15-18 meter. Lengde segment ca 350 meter. Av dette er ca 150 m bredde på spor over. Moderat til liten erosjon i hovedsporet med 10-20cm. Grunnforhold morenemark med små godt avrundet steiner 5-10cm med innslag av større skarpere steiner opp mot 40cm. | |

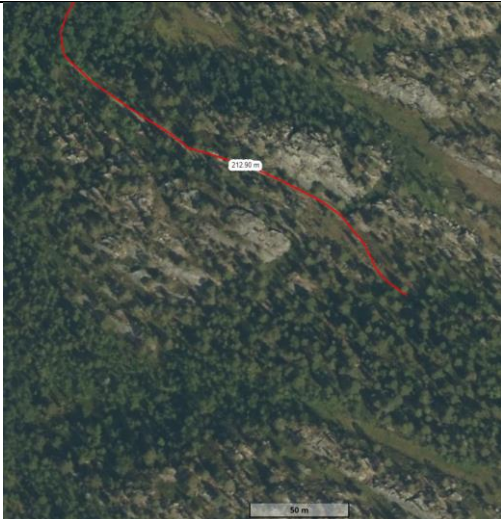
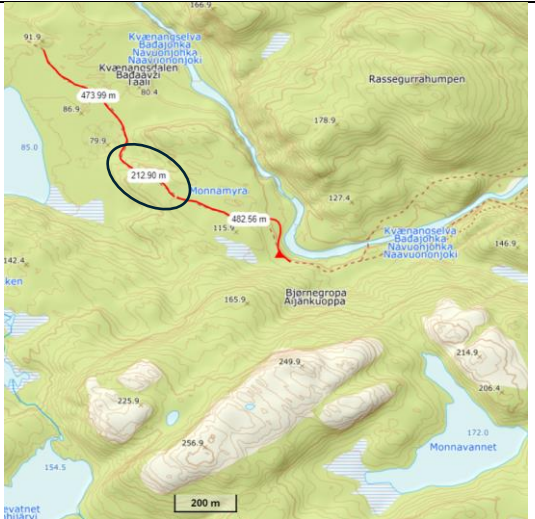
5.1.1 Kvænangsbotn – «Monnamyrabakken» 2021/2022

| Bakke opp mot Monnamyra 80 meter og myr . Tidligere stor slitasje som følge av ferdsel, særlig ATV. Økende erosjon i bratt bakke og på bløtt myrområde. | | | | | |

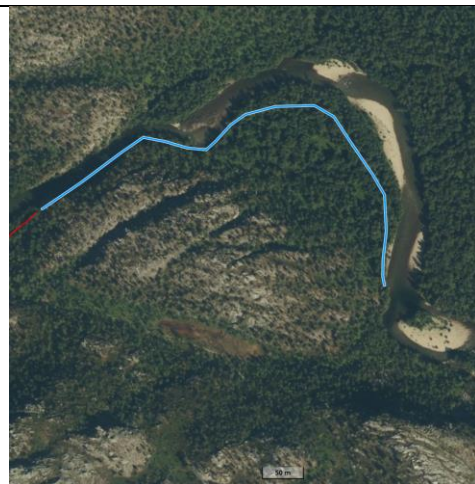
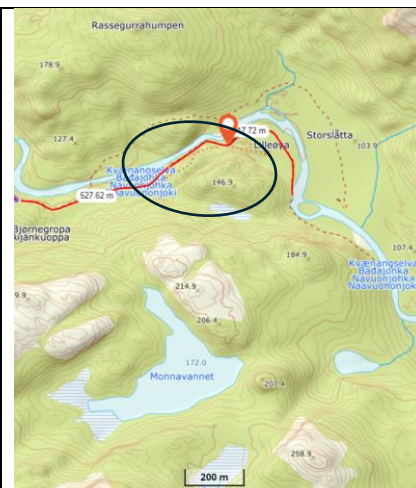
**5.1.3 Kvæangsbotn – Ura og Lilleøya – 2020-2021****Kart**

Veien går forbi «ura» som tradisjomelt var adkomst til Dalstuene. Deler av veien vaskes ut ved storflom. Etter Ura er lokalitet hvor stien ligger i yttersving av elva og hvor stien vaskes ut tid om annet. Omlegging av sti til annen lokalitet krever kryssing av flomløp/bekk.

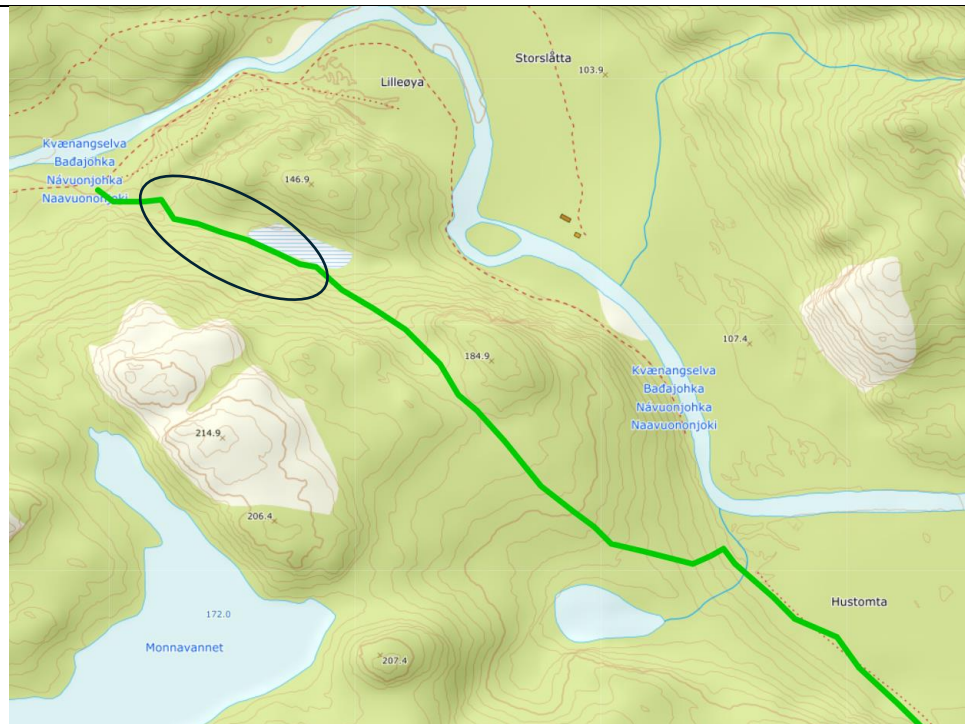
Veien benyttes i hovedsak i sammenheng med tilsyn av gjerde og gjeting sommer og høst. Kjøring via Dalstuene er vanskelig på grunn av endringer i elva, og farlig hvis det er stor vannstand. Det er ulendt terreng og utfordrende å ferdes også langs sporet.

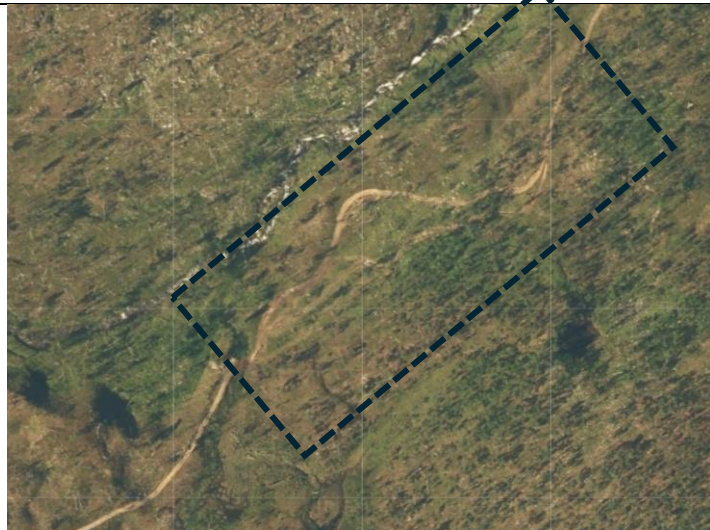
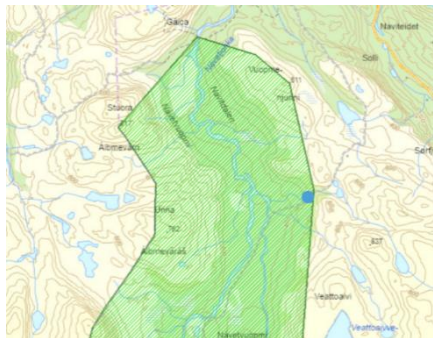
5.2.1 Navitdalen - Fárppaljahka øvre (segment 1) etter tiltak 2024

Veien går i bakke med fall ca 12%. Ett hovedspor. Tidligere 2-3 parallelle spor som var brukt. Bredde 2-3m. Lengde ca 200 meter. Stor slitasje i hovedspor, dybde 0,5-1m. Grunnforhold morenemark med store godt avrundet steiner 20-50cm og større <1m lite avrundet blokker. Finstoff sand og silt vaskes ut og skaper enda dypere og videre spor over tid.

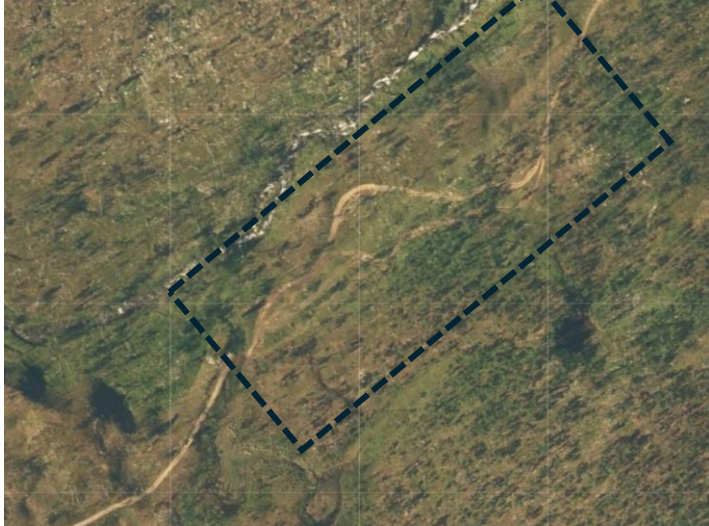
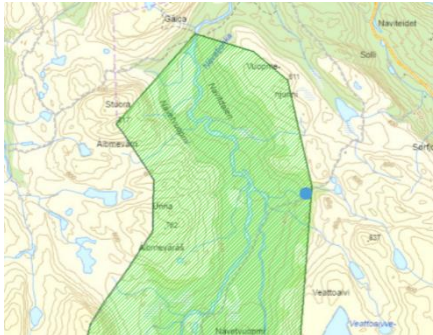
| Veien går i bakke med fall ca 12%. Ett hovedspor. 2-3 parallelle spor. Bredde 2-3m. Lengde ca 200 meter. Stor slitasje i hovedspor, dybde 0,5-1m. Grunnforhold morenemark med store godt avrundet steiner 20-50cm og større <1m lite avrundet blokker. Finstoff sand og silt vaskes ut og skaper enda dypere og videre spor over tid. | |

**Tiltak 1:** Spalta grussti med tverrfall ([beskrivelse stiskolen](#)) kun med bruk av stedlige masser.

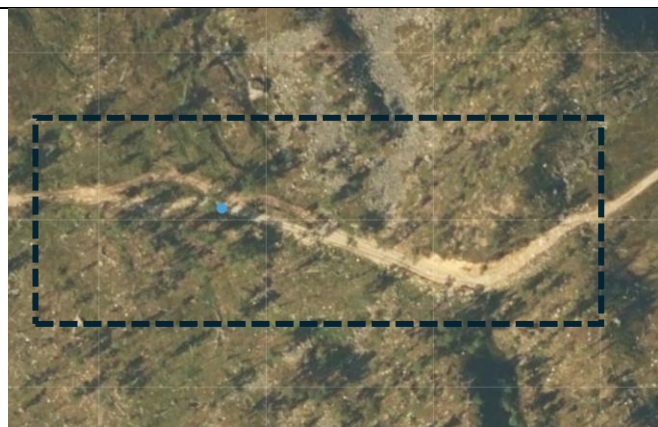
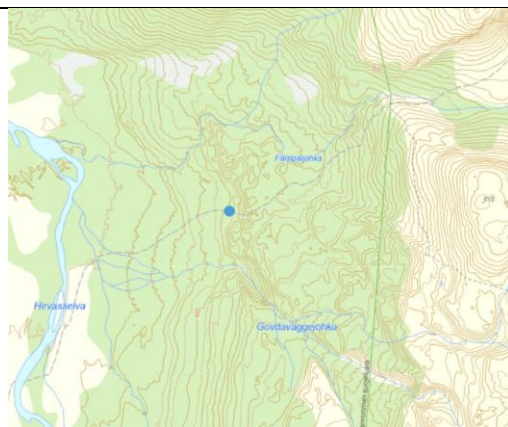
### 5.2.3 Navitdalen - Fárppaljahka nedre (segment 3) Gjennomført 2023

Veien går i bakke med fall ca 20-25%. Ett hovedspor. 2-3 parallelle spor. Bredde 2-3m. Lengde ca 170 meter. Stor slitasje i hovedspor, dybde 0,5-1m. Grunnforhold morenemark med store godt avrundet steiner 20-50cm og større <1m lite avrundet blokker. Finstoff sand og silt vaskes ut og skaper enda dypere og videre spor over tid.
