07/01/2021

Rapport

**Lofotodden  
nasjonalpark**

# **Sårbarhetsvurdering – Bunesfjorden – Lofotodden nasjonalpark**

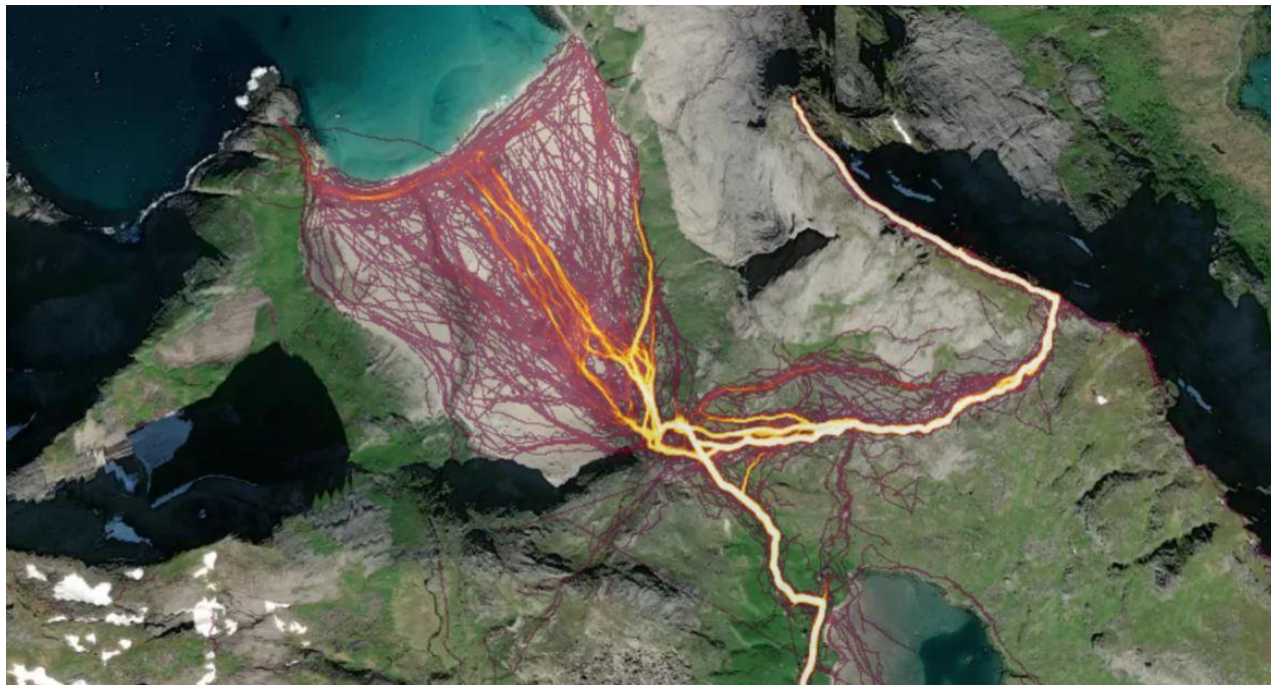
Skjermdump fra Strava Heatmap (fig. 4) viser at ferdselsmønsteret i området i stor grad er kanalisert langs landbruksveien og på stien opp til Einangen, men at ferdselen fra Einangen og ned til stranda foregår mer spredt.

Figur 2. Skjermdump fra Strava Heatmap. Kartet viser ferdsel til fots de to siste årene ved Bunesfjorden. Stien som tar av mot øst går opp til Helvetestinden.

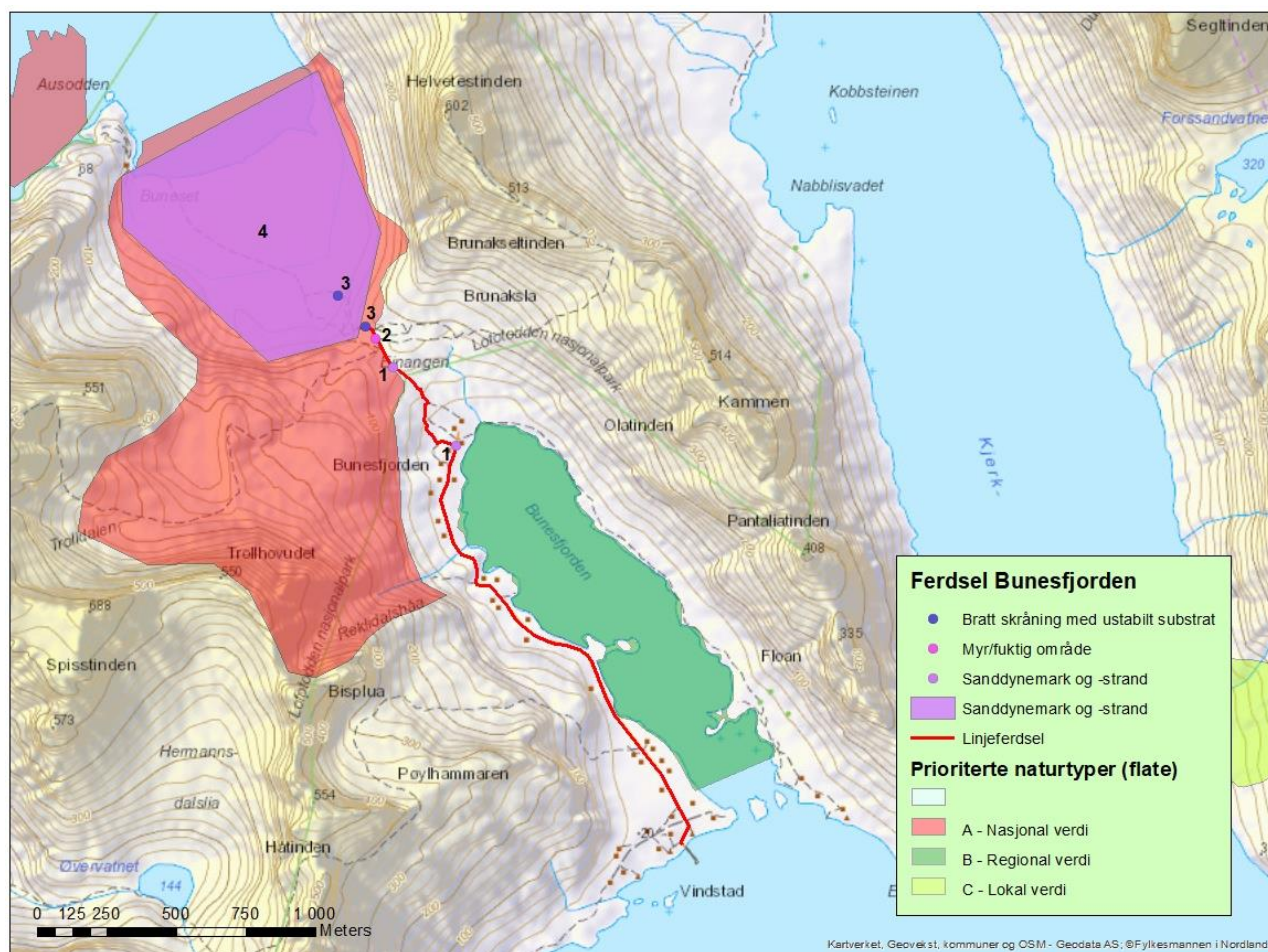
Figur 3. Sensitive enheter registrert for vegetasjon og prioriterte naturtyper i ferdselslokaliteten Bunesfjorden og Buessanden. Tallene 1 – 1 og 3 – 3 markerer hvor den sårbare enheten starter og slutter. Prioriterte naturtyper A er sand- og grusstrand på Buessanden og sanddyne i Trollfjorden-Helvetestinden. Bunesfjorden er prioritert naturtype verdi B, sterke tidevannsstrømmer.

Trollfjorden-Helvetestinden (rød flate i fig. 3) er en prioritert naturtype med verdi - svært viktig. Området representerer et sjeldent godt utviklet sanddyne-landskap. Dalbunnen og fjellsidene omkring sandstranden Buessanden er sterkt påvirket av sandflukt. Store sandmengder er akkumulert, og deponeres stadig i fjellområdene rundt, særlig oppover Einangen og videre mot Trollfjorden og Trollhovudet. Den stadige endringen i substratet og påleiring av mineralrik sand, samt fjellformasjoner med blankskurte sva, gir grunnlag for en rik og variert flora<sup>1</sup>.

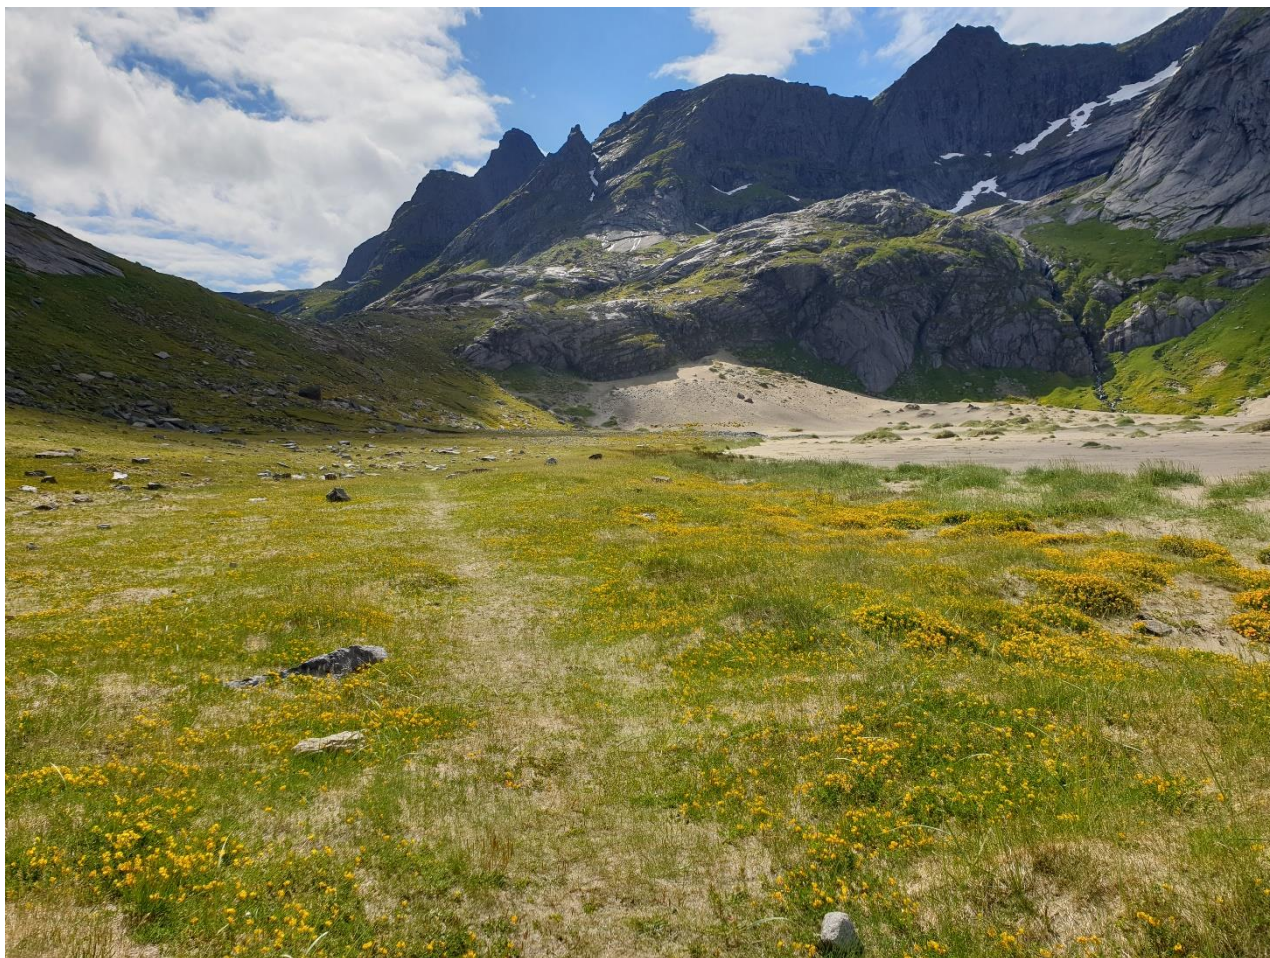
Figur 7. Einangen sett fra Buessanden. Område endrer karakter fra åpen sandstrand med et fåtall plantearter i midten, og til mer vegetasjonsdekte områder mer innslag av flere arter i dalbunnen og oppover fjellsidene. Blomstereng med tiriltunge og reinrose dominerer på dette bildet.

På de åpne sandmasser vil ferdsel ikke være til noe skade, men i dalbunnen og oppover skråningen til Einangen vil ferdsel fort slite seg gjennom det skrinne vegetasjonsekket. Vær og vind vil i slike områder forsterke erosjonen av vegetasjonsdekke. Slitasje pga. etablering av leirplasser og bålrensing er også en utfordring på Buessanden.

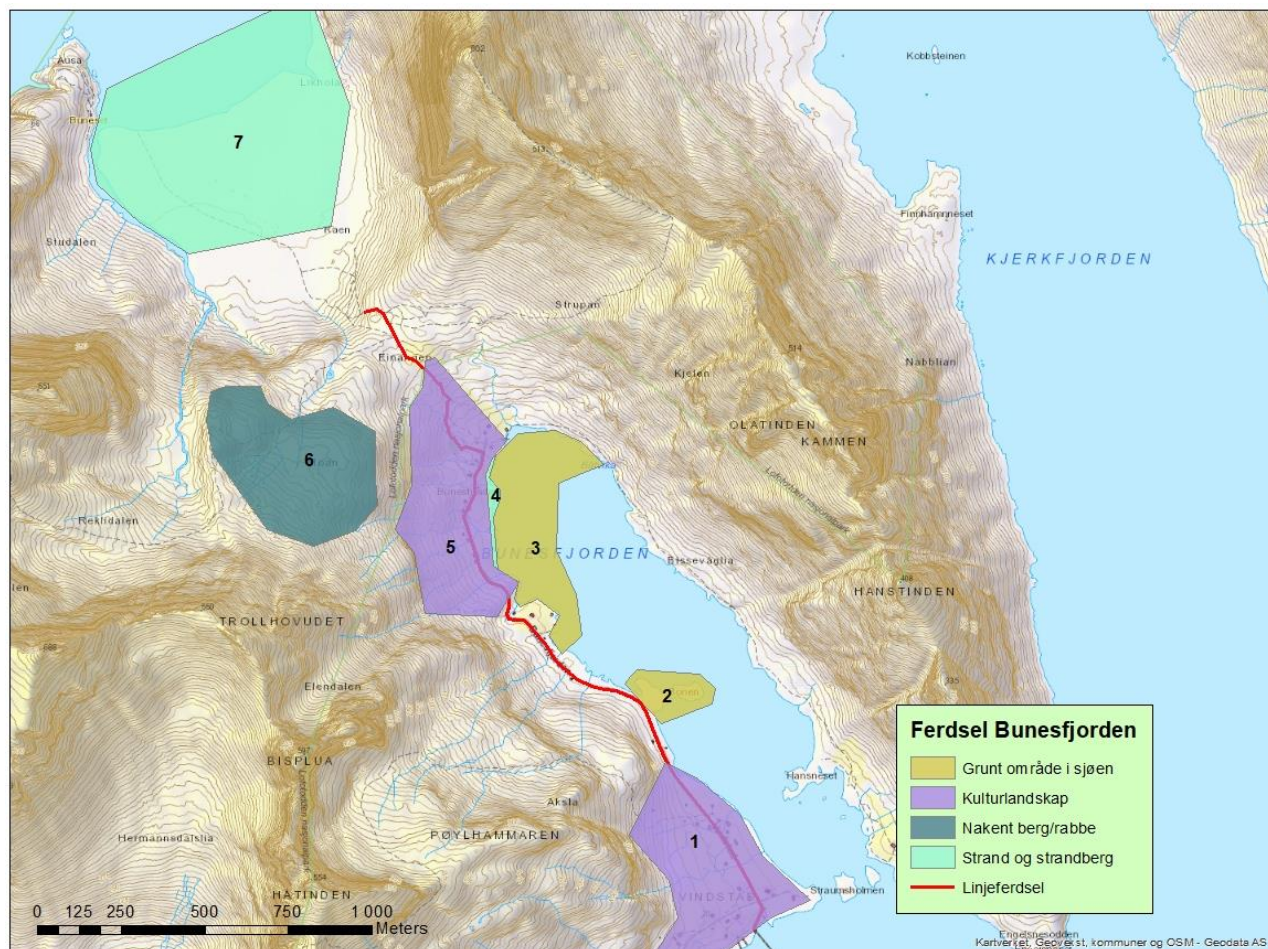
Figur 9. Sensitive enheter registrert for dyreliv langs ferdselslokaliteten Bunesfjorden.
