**Ytre Hvaler  
nasjonalpark**

## **Ytre Hvaler nasjonalpark - dispensasjon - 54/1 - Torbjørnskjær fyr - fjerning av nordre landing og flytting av steinmasse ved slippen på østsiden - utlegging av moringer og stigetrinn**

Kystverket Sørøst, Torbjørnskjær fyr  
Visuell tilstandsvurdering

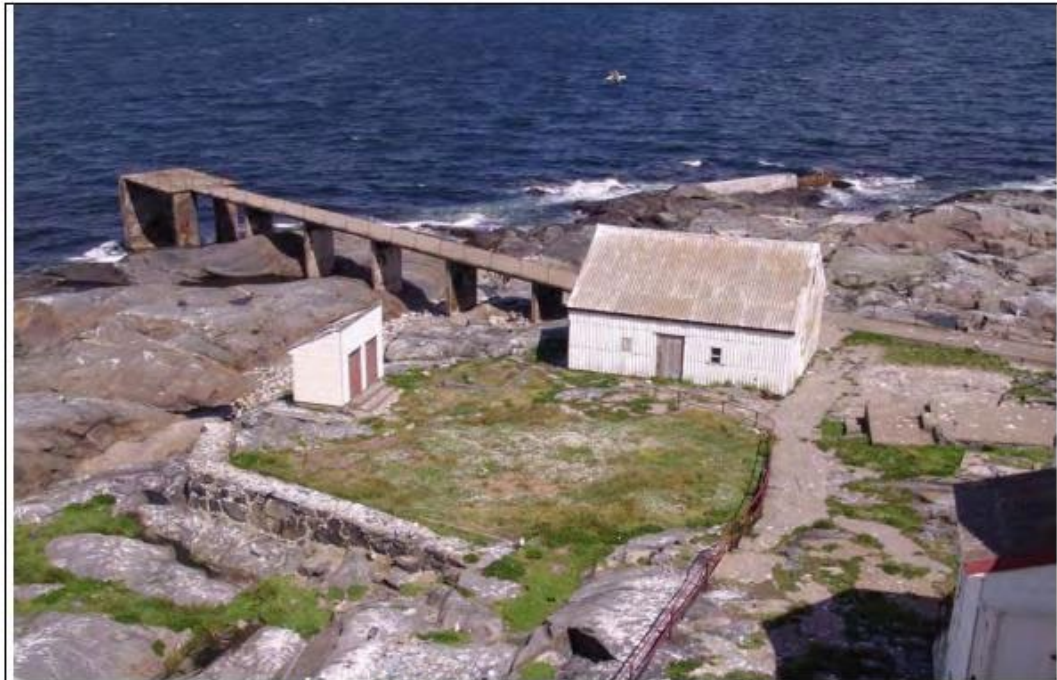
Foto nr.: 1

**Nordre landing med naust**  
Oversikt fra sydvest.

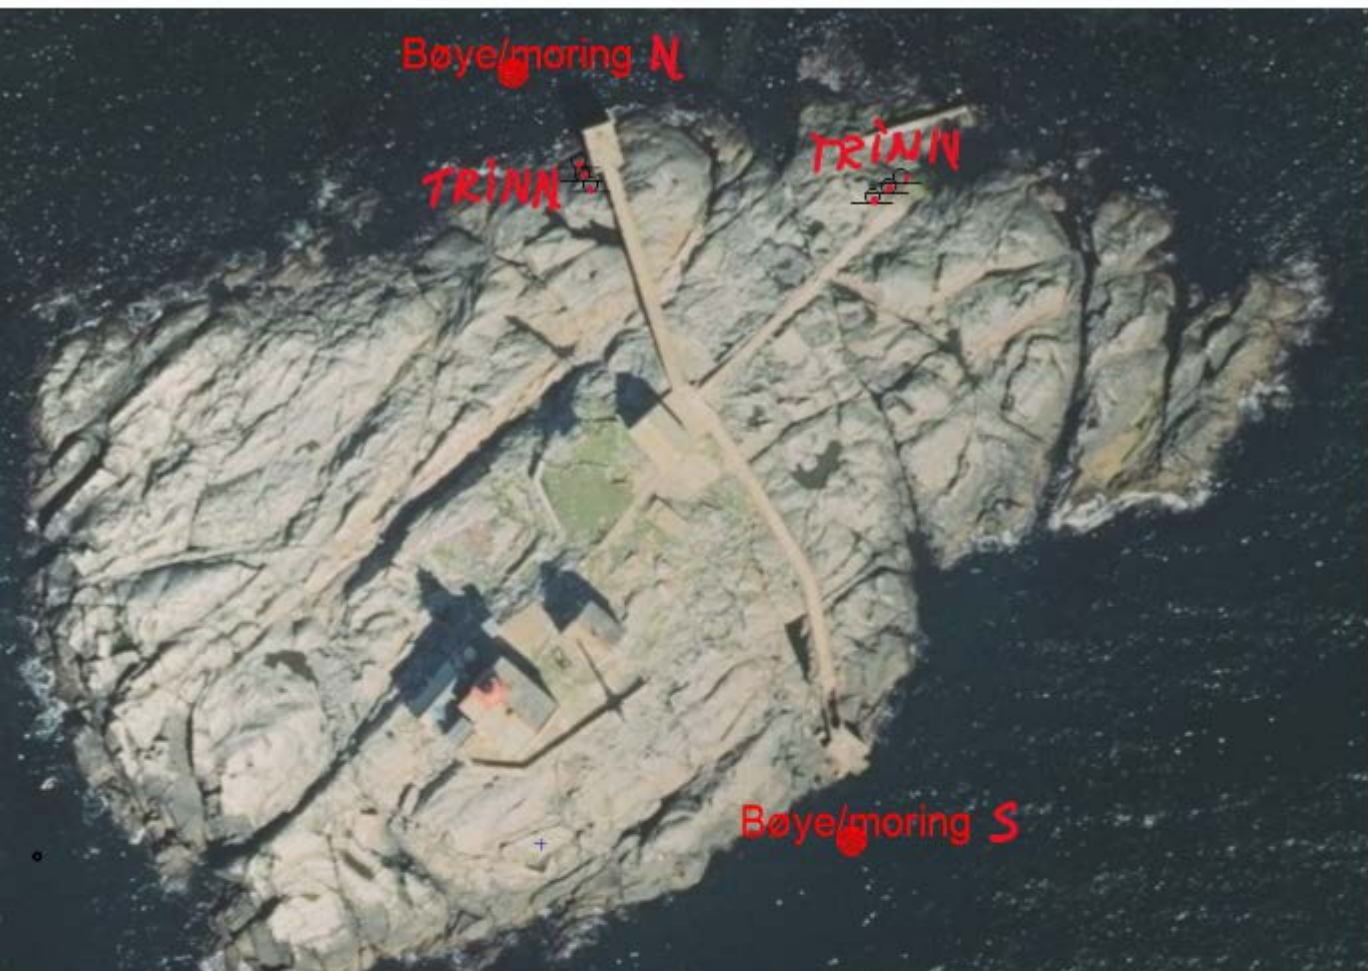
## Forslag til plassering av akterfester og stigetrinn ved Torbjørnskjær:

- Ved nordre landing er det behov for akterfeste og stigetrinn
- Ved søndre landing er det kun behov for akterfeste. Her er det allerede gode stigetrinn og håndrekker
- Ved slippen: både stigetrinn og håndrekker( må ikke komme i veien hvis en jolle skal trekkes opp)

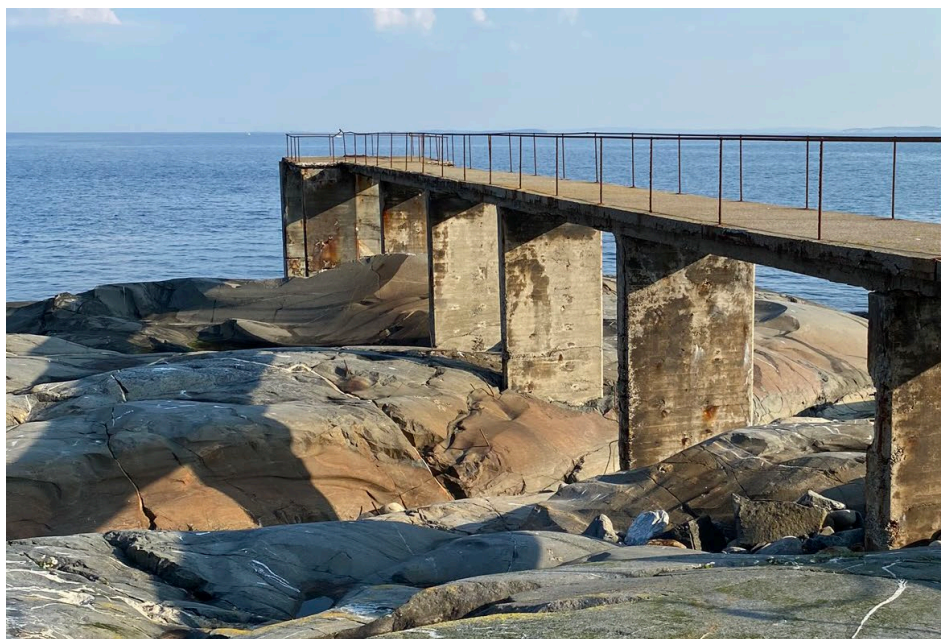
- 4 Kysvertket presenterte ønsket tiltaksplaner til forvaltningsmyndighet.
  1. Fjerning av nordre brygga (ikke fredet), konstruksjonen er farlig for besøkende pga rasfare.  
Viken fylkeskommune sin side er ok.  
Ytre Hvaler Nasjonalpark, søknadspliktig. KV må opplyse søppelhåndtering av betongmasse ved fjerning av konstruksjonen.

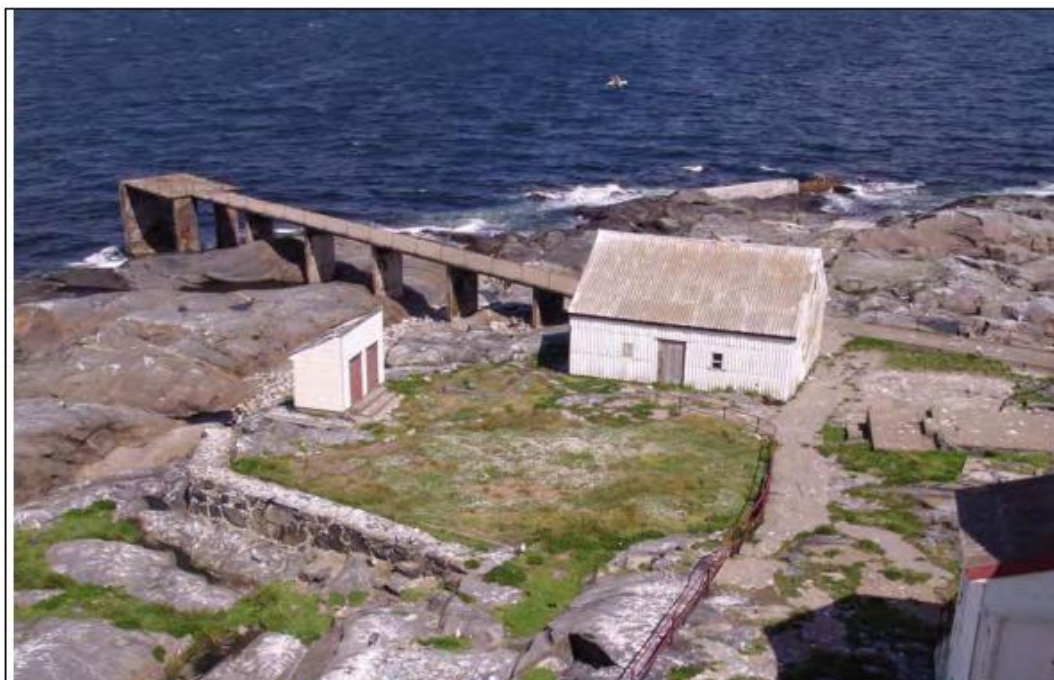
Foto nr.: 1

**Nordre landing med naust**  
Oversikt fra sydvest.

Nordre landingen har fått store skader på armeringen og betongen som skaper fare for ferdsel i området. Henviser til tilstandsrapport utført i 2009, hvor det ble nevnt at det er fare for ras av betong flakker pga krakelering. Konstruksjonen er ikke lenger i bruk og har ingen nytte også gir faremomenter for folk som ferdes i nærheten av anlegget. Under befaringen var fylkeskonservatoren, områdeforvalter og Kystverket enige om at det er best og fjerne konstruksjonen og tilbakeføre landskapet (fjellkontorene) som den gang var.
