# Befaringsrapport Dummdalen. 19-20, og 14. august 2022

**Rapport til Breheimen Nasjonalpark**

**Stein-Erik Lauritzen**

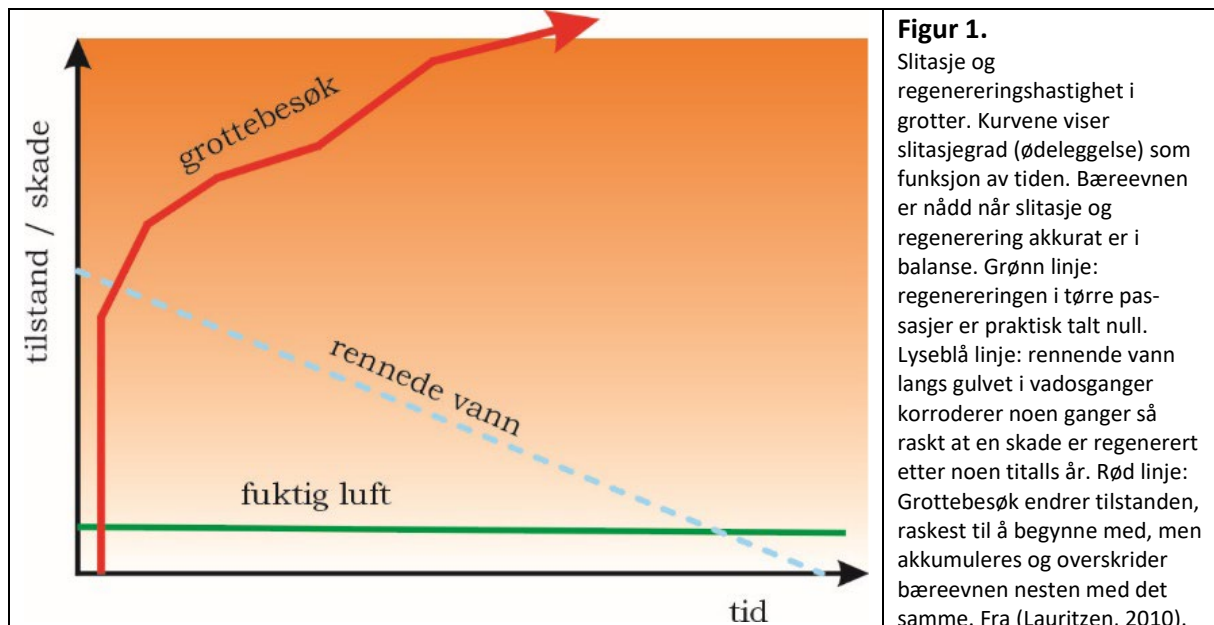
I tørrlagte passasjer (hvor energigjennomstrømningen er lav) kan betydelige endringer skje allerede etter første besøk. Med lav regenereringsrate blir slike endringer praktisk talt permanente, Figur 1. I de fleste tilfelle vil tilstanden straks gå opp fra slitasjegrad 0 til grad 1 eller 2, se omtale nedenfor.

*Mulighet for regenerering.* I partier med relativt stor energigjennomstrømning (rennede/fossende vann, frostprosesser, sterk trekk og vannsig) kan grotteoverflater regenereres dersom de får ligge i fred i flere år, kanskje 10 – 30 år<sup>2</sup>, se Figur 1.

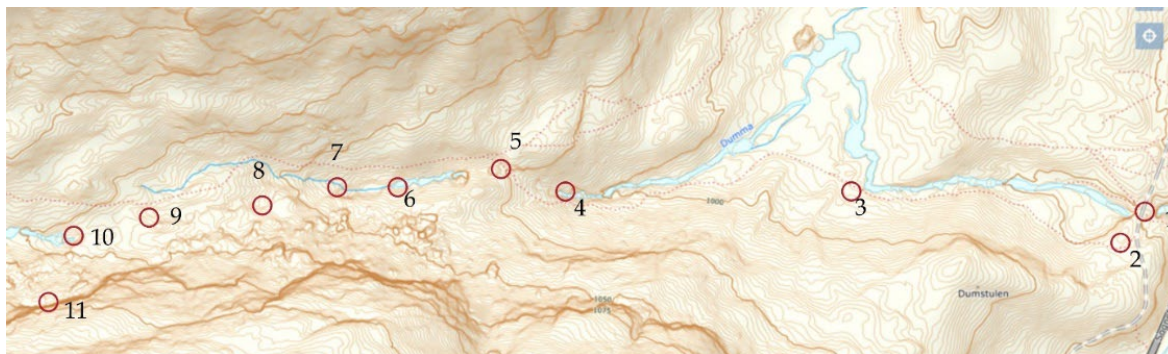
**Figur 2.** Lokasjoner i nedre Dummdal. 1: Dummbua; 2: Karrenfelt ved Dummbua; 3: Kalkblokka; 4: utløp, nedre Elvegrotte; 5: Tørr inngang, nedre Elvegrotte. 6: vannlås og inngang Tørrgrotta; 8: Utgang Tørrgrotta; 9: en av flere innganger til overetasjene i Øvre Elvegrotte; 10: Elveinnløp og «utgang» fra overetasjene i Øvre Elvegrotte; 11: Jotunhallen. Underjordisk drenering er sporet mellom 10 og 4, et eget dreneringssystem går fra Spiralgrotta (13) via Jotunhallen (11) til bekkeløpet nedstrøms av (6).

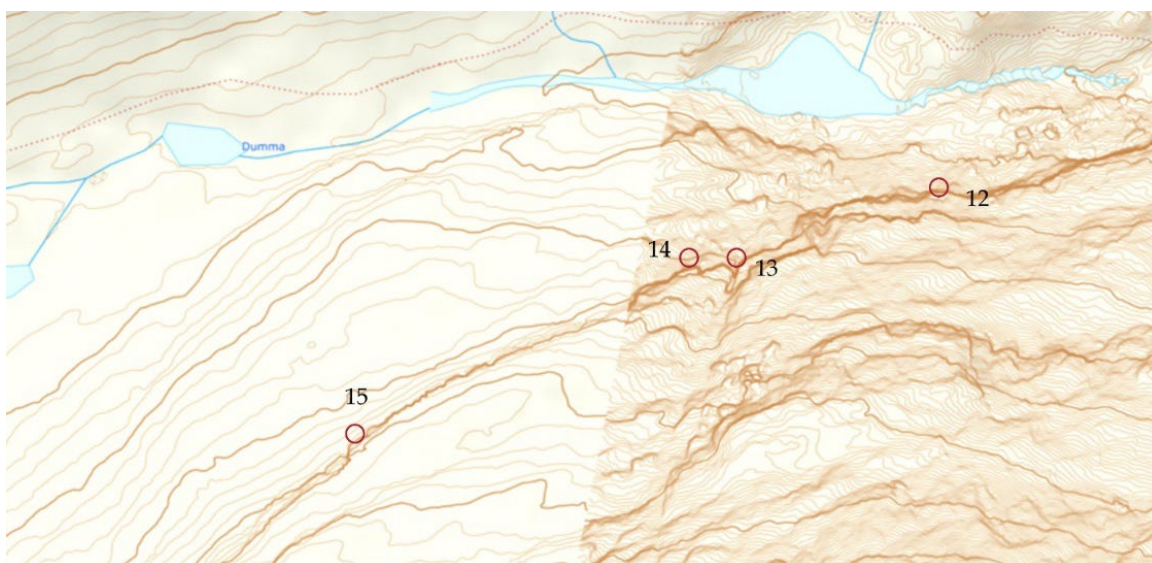
**Figur 3.** Lokasjoner i Øvre Dummdal. 12: Sveitserosten; 13: Bekkenedløp og 11m sjakt til Spiralgrotta; 14: Inngang Spiralgrotta; 15: Dummhølet.

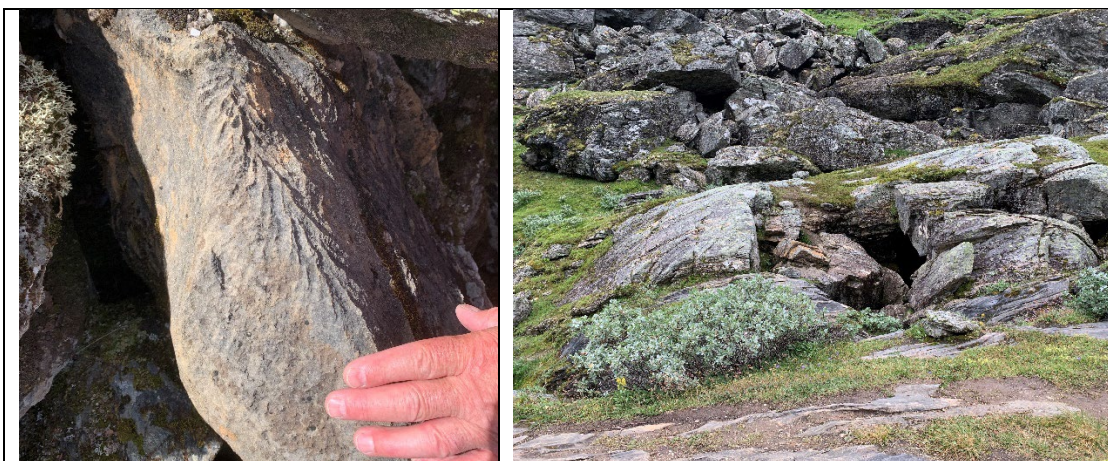
**Figur 21.** Venstre: rillekarren på homogen kalkblokk. Slike riller er dannet av regnvann. Høyre: Rundsva hvis støt- og lesider indikerer isbevegelse mot vest, dvs. opp dalen. Tilsvarende viser strømskåler samme retning slik de er bevart enkelte steder i taket på overetsajene i elvegrottene. Her er også en sjaktinngang til Øvre Elvegrotte («G4»).

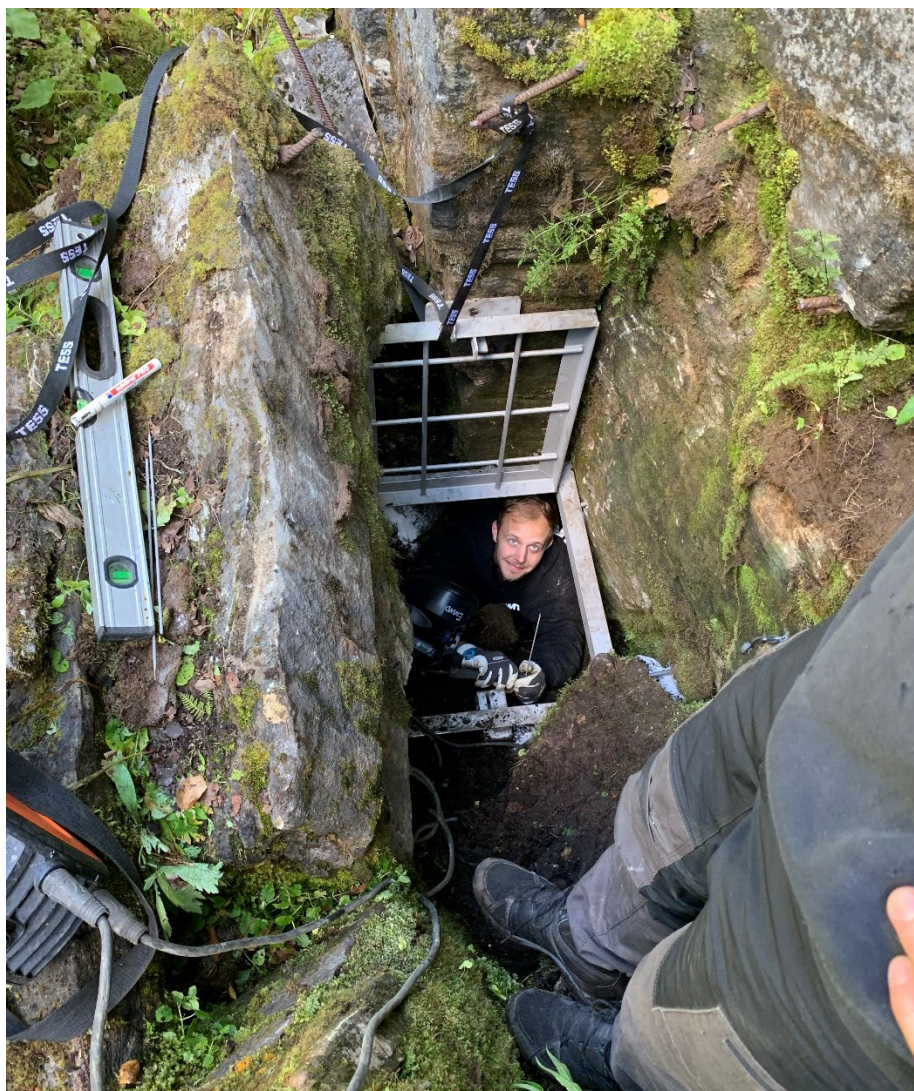
**Figur 22.** Montering av nye grotteporter i Rana («prosjekt grotteporter» ved Statsforvalteren i Nordland). Ny port i sandblåst, rustfritt stål. Materialet er solid og med matt farge som med videre anløpning passer fint mot natur og grå kalkstein. Låskasse for hengelås ved personens hånd, fjellveggen bak skal forsynes med en hekte som kan holde porten åpen under bruk.
