Godkjent i nasjonalparkstyret, 30/11/2022

**Lofotodden  
nasjonalpark**

# **Prosjektplan**

## **Stitilrettelegging – Bunessanden**

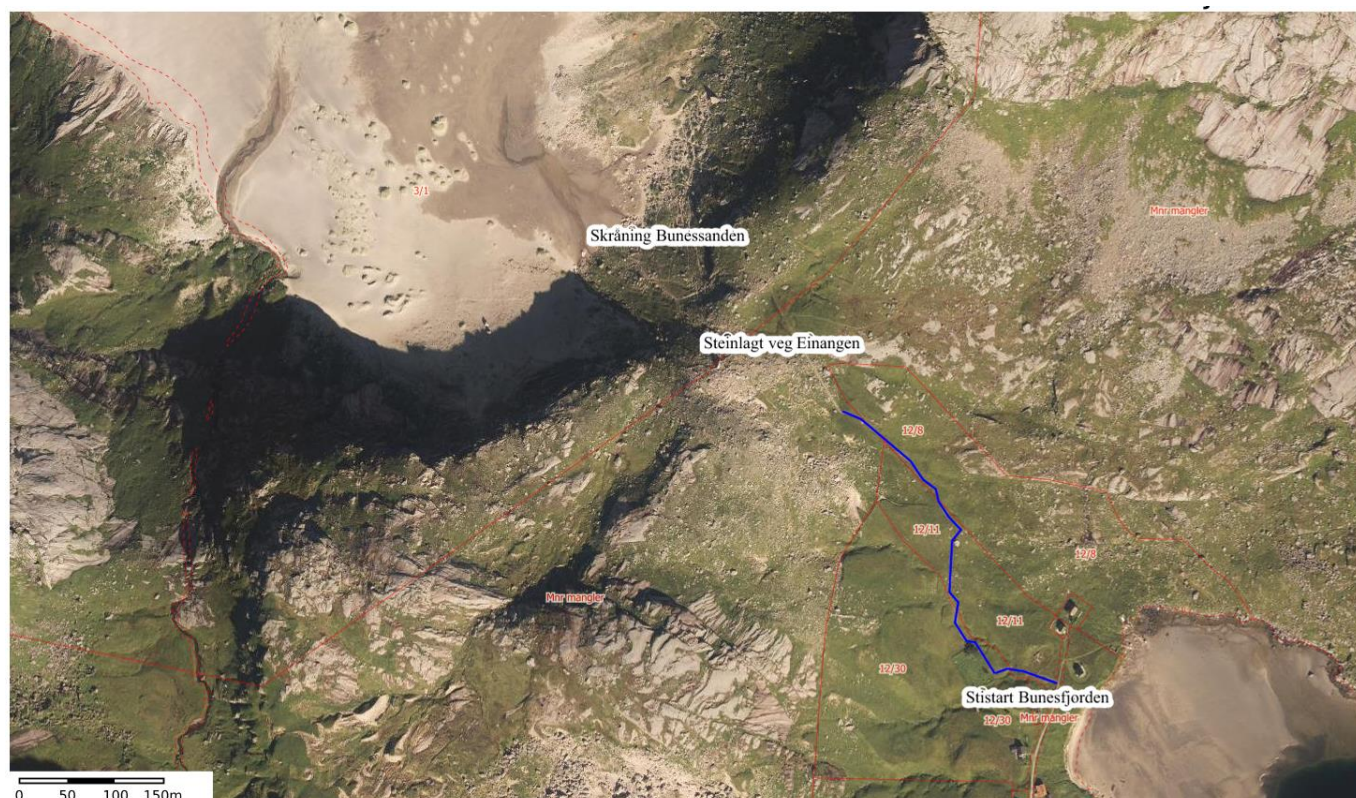
Figur 1. Oversiktskart over Bunesfjorden. Stien fra Bunesfjorden til Einangen er merket i blått. Ferdsel fra Einangen og ned til Bunessanden er mer spredt og derfor ikke tegnet inn i kart. Kilde: Kilden.nibio.no

Besøkende ankommer Vindstad med båt fra Reine. Fra Vindstad går det en 2-km lang landbruksvei til Bunesfjorden. Stien til Bunessanden starter her, går langs en gravplass og gjennom naturbeitemark, opp til Einangen. På Einangen fortsetter stien langs en 150 meter lang steinsatt veg som ble laget på 1930-tallet. Ferdselen er godt kanalisert fra Bunesfjorden og fram til dette punktet. Fra Einangen fortsetter ferdselen langs en skråning ned til Bunessanden. Her er det ingen tilrettelagt sti, men et nettverk av stier som har oppstått etter hvert som ferdselen har økt.

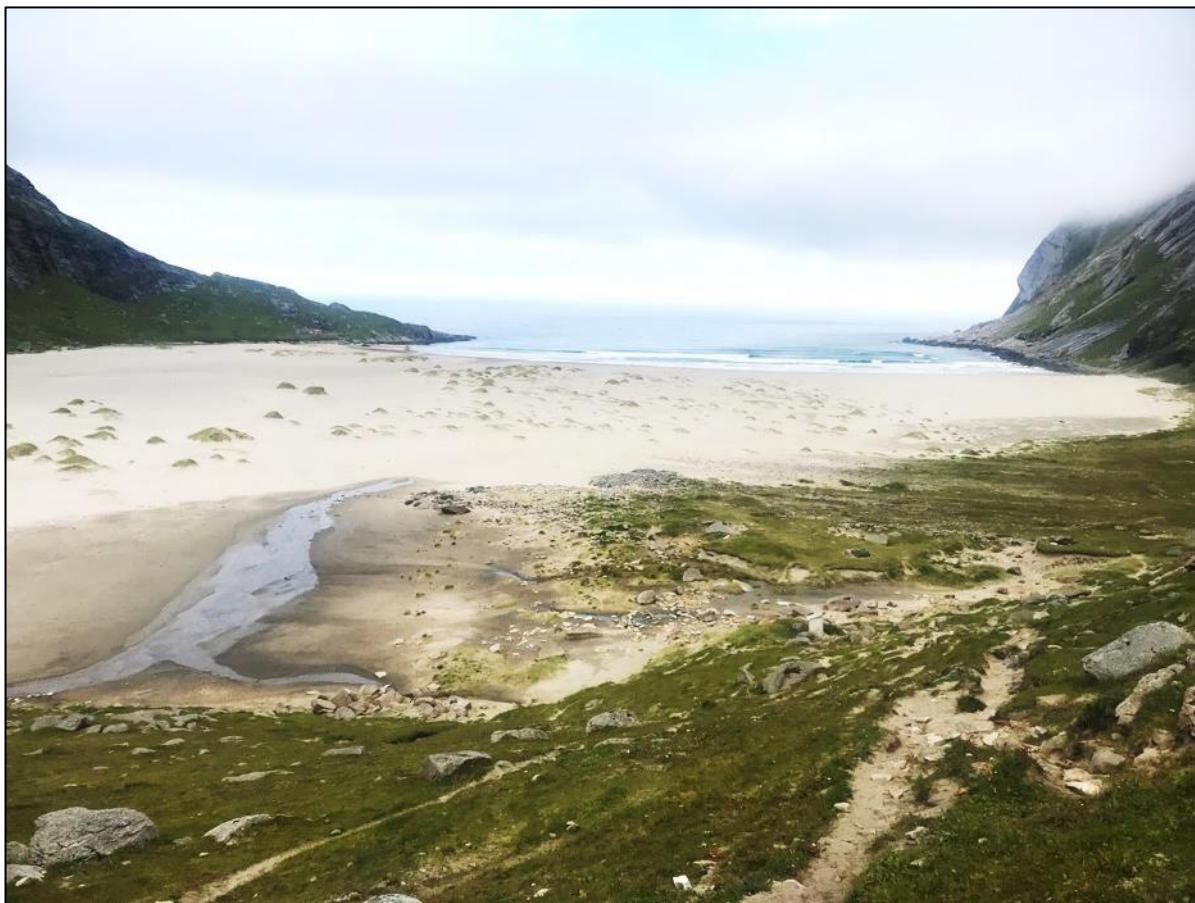
Figur 3. Overgang fra naturbeitemark med kalkrik semi-naturlig sanddyneeng mot åpen sanddynemark uten særlig vegetasjon. Stien går på kryss og tvers her, og ned til det flater ut. På den vegetasjonsklede flaten er det populært å sette opp telt. Foto: Mathilde Norby Lorentzen

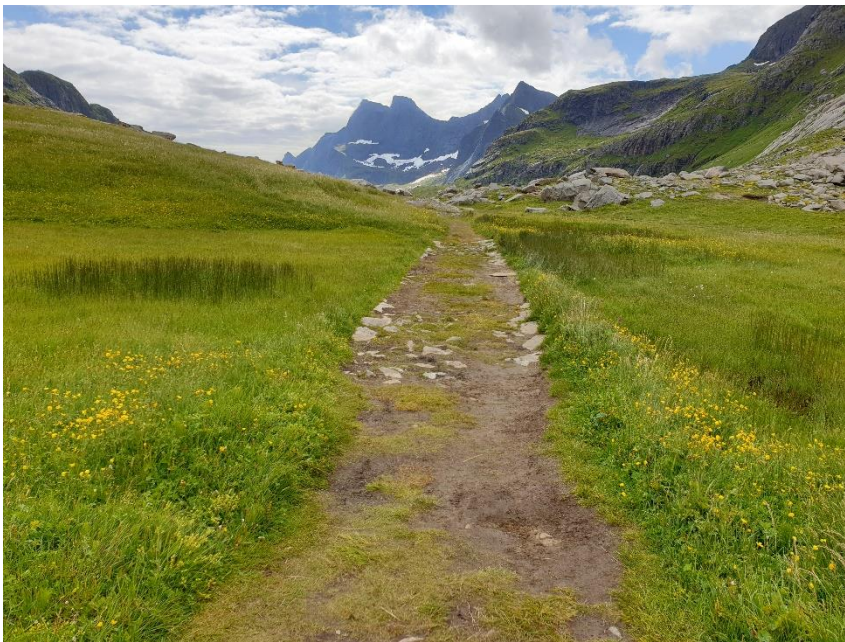
Figur 9. Einangen: Steinlagt vei over en liten myrflate som vitner om den lokale byggeskikken i Lofoten.

Den steinlagte vegen vedlikeholdes for at den skal kunne brukes som del av stien til Buessanden. Det er trolig 1 – 2 stikkrenner under stien som det er behov for å åpne slik at man får tørrlagt stien. Arbeidet avklares med kulturminnemyndighet. Vegen vitner om lokal byggeskikk, og er tenkt brukt som et ledd i historiefortellingen om området og bosetningen på Buneset.

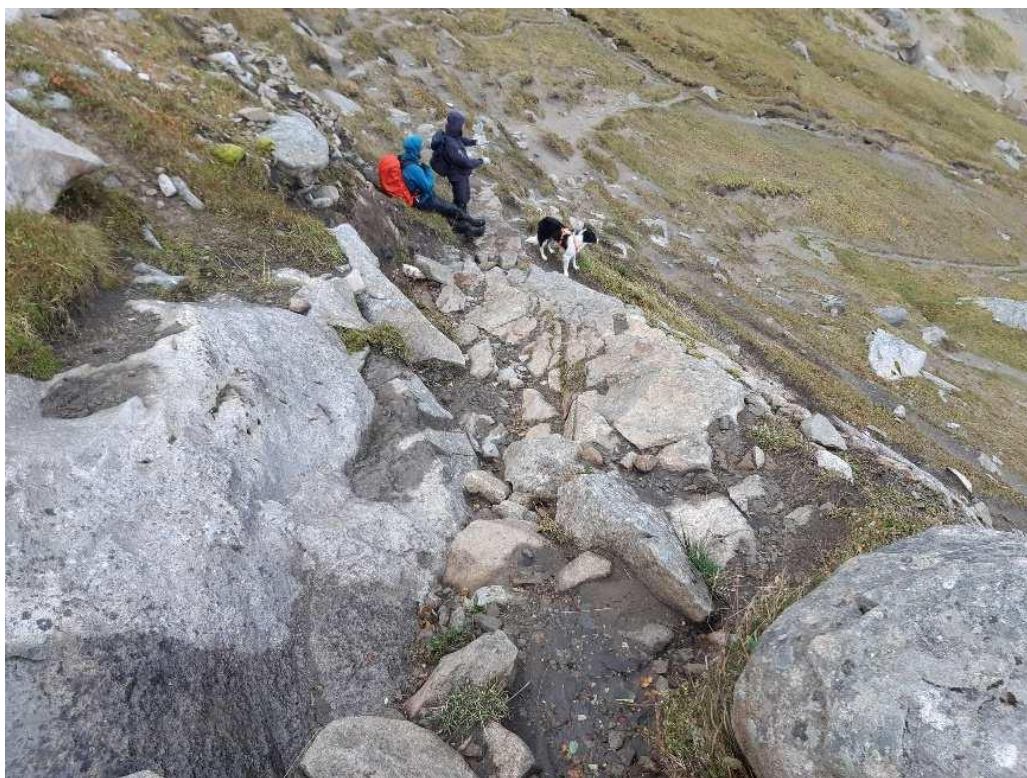
Figur 11. Fra øvre del av nedstigninga mot Buessanden. Her er et lite stykke der fjell stikk opp i dagen. Rett i etterkant svinger hovedlinja nordover og går i rett linje ned mot sanden. Foto: Utmarksressurser AS.

Om lag heile denne nordvendte sida bygges som spaltet grussti med innslag av enkelte partier med korte steintrapper. Det første bratte partiet må en inn med trapper av stein i noen meter ned mot et parti med nakent berg. Over berget lar en underlaget være som det er, rundt svingen nedenfor må en legge til en oppmuret trapp.

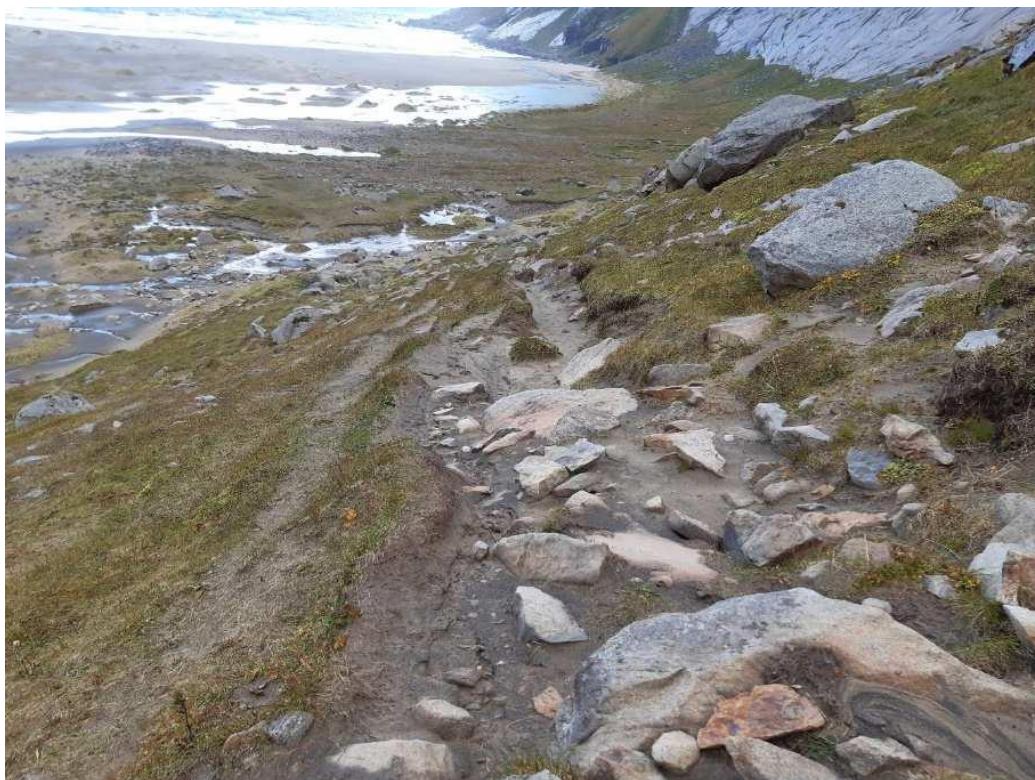
Figur 12. Fra nedre, nordre del mot Buinessanden der terrenget flater ut. Stien går mellom steinblokker, før en er over på grasslette. I øvre venstre del av bildet ser vi sandstranda. Foto: Utmarksressurs AS.

Fra rett under svingen og langs den nordre linja heilt til stranda er tilråding å legge spaltet grus heile vegen, med innslag av trapper to-tre steder for å ta høyde. Trapper vil være med på å bryte opp det visuelle inntrykket og gjøre tiltaket mer naturlig. I tillegg til stein til trapper må det fraktes inn noe stein til å forsterke side kant på dalside (her mot strand).

Behov for å legge til rette er slutt når en når den flate grasengen nede ved stranda. Her vil ferdsselen spre seg mer ut, og det vil være vanskeligere å kanalisere ferdsselen.

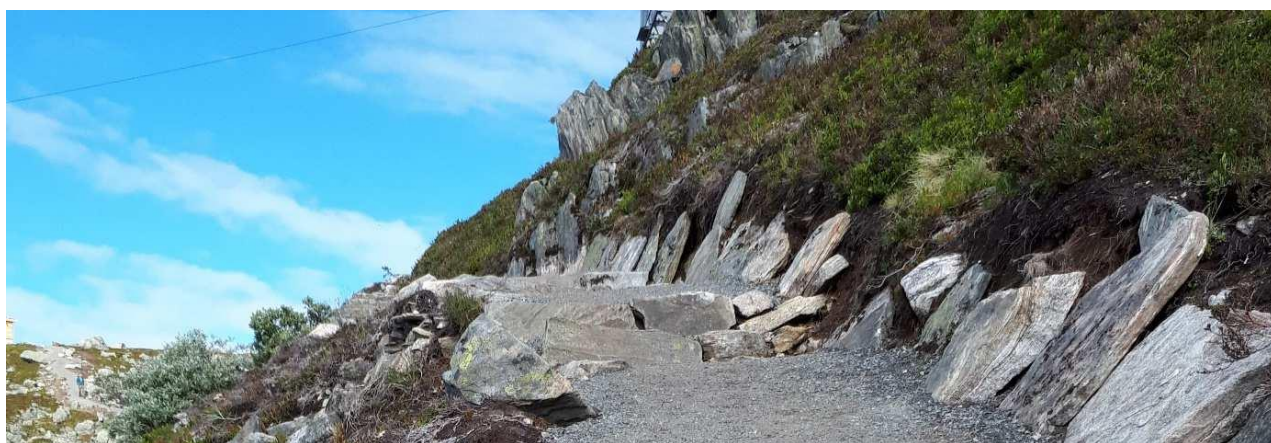
Figur 14. eksempel på skråstilte steinheller som sikring mot erosjon fra heng-siden. Foto: Utmarksressurser AS.

Stien som går i nordlig retning, skrår seg ned langs terrenghelningen og det blir en skjæring mot heng-siden. På enkelte partier kan dere være behov for å sikre mot erosjon med å skråstille steinheller opp mot heng-siden.
