Rettleiar for antikvarisk istandsetting verne- og verdsarvområdet i Nærøyfjorden

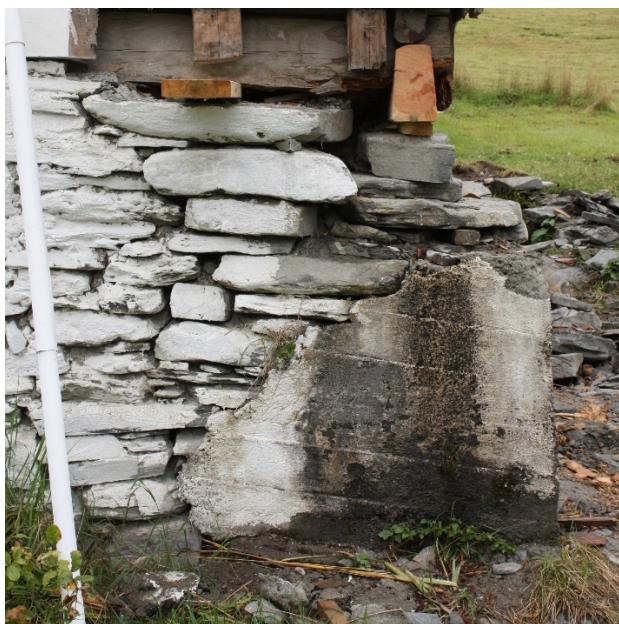
Figur 2. Grunnmur i Stein som har blitt reparert med betong. Dette er ein ikke-ønska metode for reparasjon. Foto S. Nordrumshaugen/VLFK.

Feil utbetringstiltak som kan slå ueheldig ut er støyping av nye fundament og murar i betong, der det ikkje har vore nytta betong tidlegare. Dette er typiske tiltak som ofte blir gjort i beste meinings, men som kan vere direkte skadelege for bygningane på sikt. Betong er mykje sterkare enn kalk- og leirmørtel. Av di betong ikkje er eit fleksibelt material, og fordi den held meir på fukt, kan ein risikere at små setningsskadar vert til større skadar på muren.

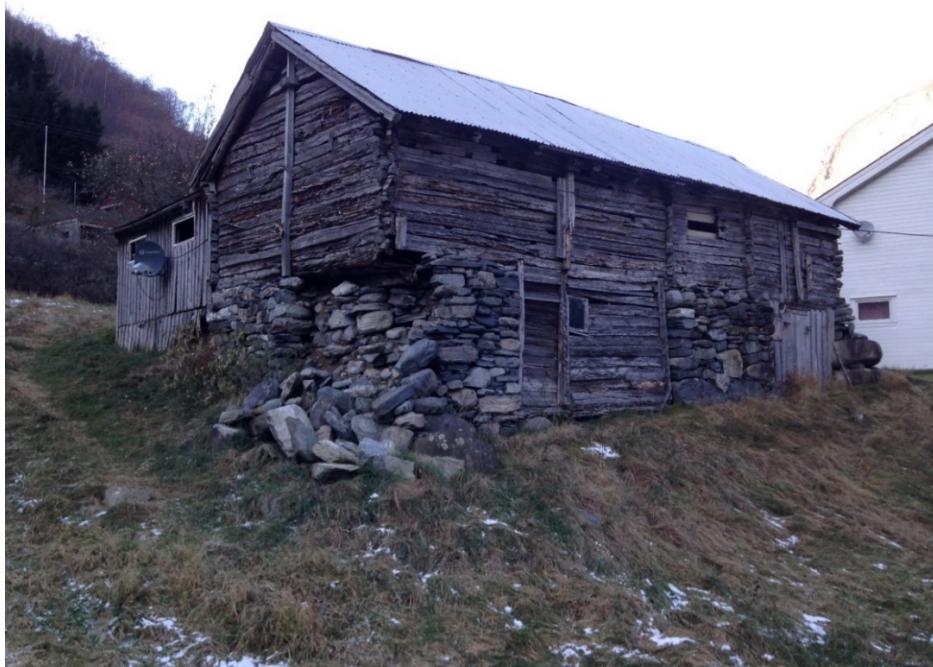
*Figur 3. Før
istandsetting. Hansalåni i Undredal vart eit svært omfattande prosjekt. Låni hadde store husbukkangrep og utrasa grunnmur. Foto S. Nordrumshaugen/VLFK.*

Typisk for området i Indre Sogn er at ein har nytta åkerstein som i liten grad har vore bearbeidd (tukta). Ofte finn vi dårlige forband i slike murer, fordi det har vore nytta relativ liten stein. I mange tilfelle er det berre stabling av stein som har vore metodikken. Det kan vere utfordrande å halde ved like eller reparere slike murer. I somme tilfelle lyt ein supplere med nokre større steinar slik at ein får betre band i murane. Då er det viktig å finne stein frå same området/region for å bevare det same uttrykket på murane.

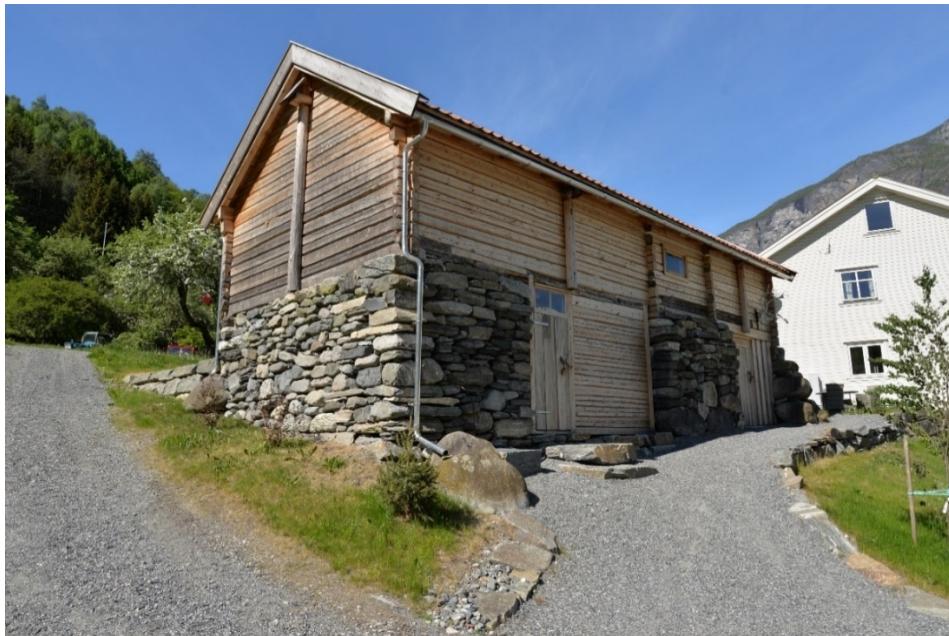
Figur 4. Etter istandsetting. Murane på Hansalånni vart sett opp att og det meste av konstruksjonen måtta laftast opp att. Foto. S. Nordrumshaugen/VLFK.

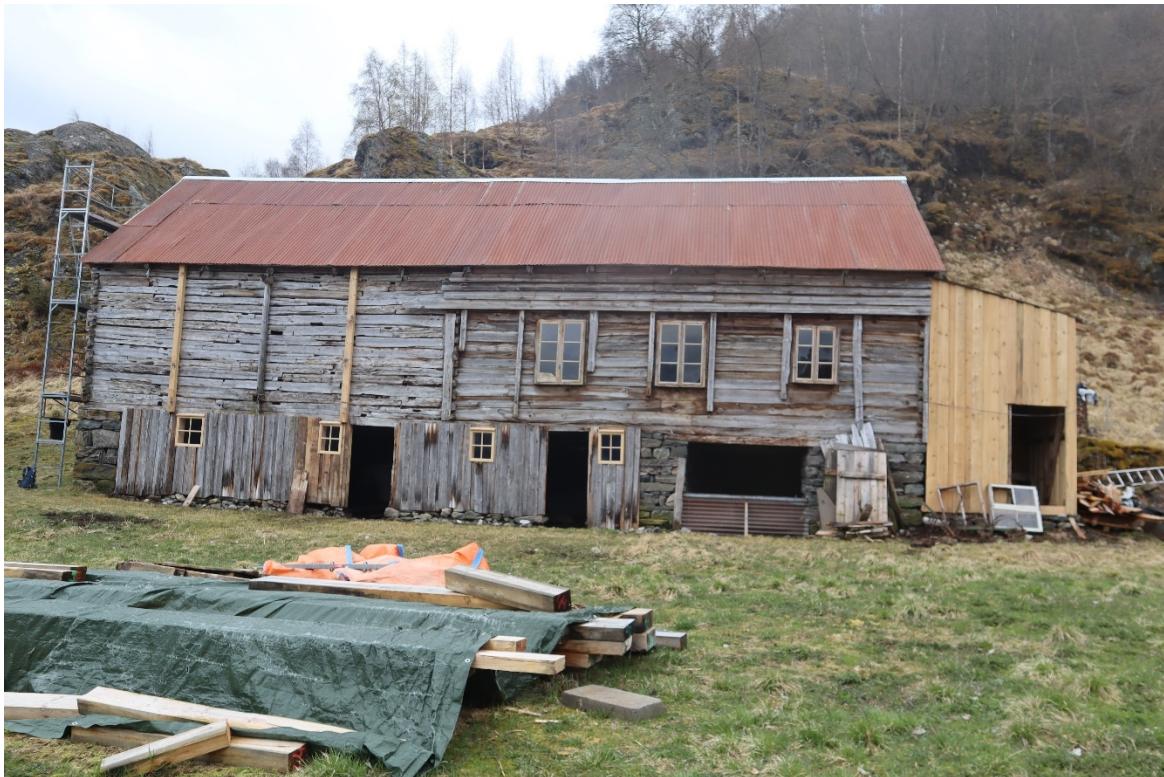
Figur 5. Løa på Øvste Stegen er eit godt døme på varsam istandsetting. Konstruksjon, mur og fundament, vindauge og kledning har vore sett i stand. Foto Jorunn Vallestad/Statsforvaltaren, 2021.

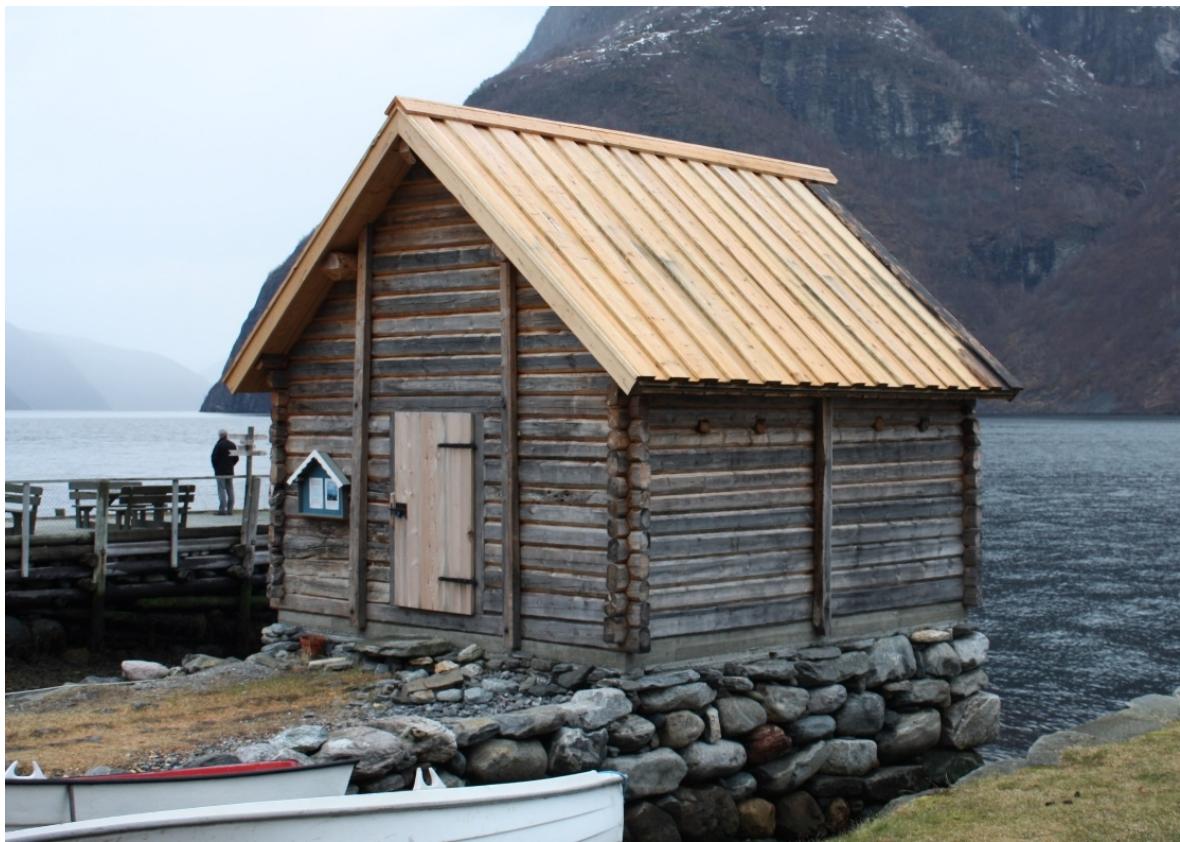
Fig. 6. Rekonstruert naust med bordtak i Undredal. Foto, Arlen Bidne VLFK, 2011.

Til tekking av tak har det i hovudprinsippet vore nytta never og torv, trebord (bordtak med over- og underliggjarar), skifer eller steinheller, teglpanner og bølgjeblekk. Det er eit føremål å bevare desse tradisjonelle tekkmateriale og kunnskapen med å leggje dei. Bordtak har vore eit utbreitt tekkmaterial på tak i dette området, men som det no er svært få døme att av.

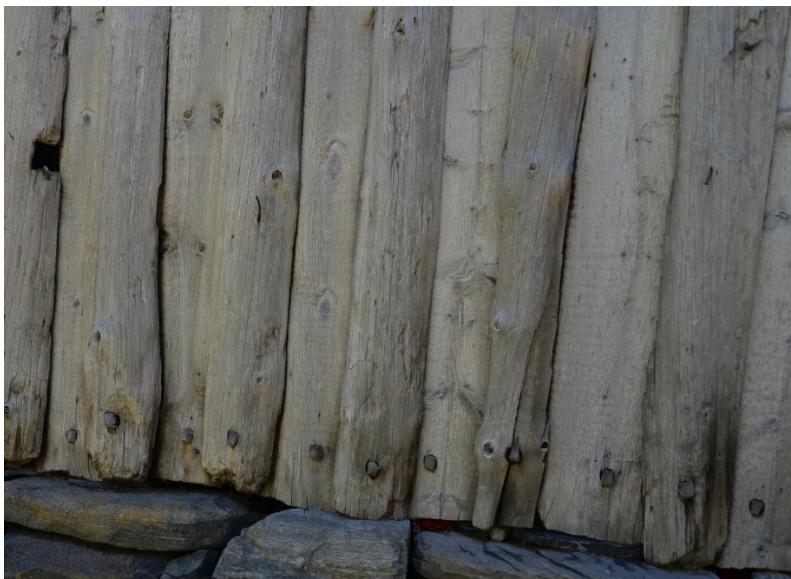
Figur 7. Heimeløe på Bakka. Foto S.

Ei god utnytting av ressursane har vore å nytte heile stokken. Ståande over og underliggjar, der hunbord (intakt yteved) ligg som overliggjarar har vore vanleg tekkjeskikk, der ein vil ha ein tett vegg. På utløer med reisverk har ein ofte nytta ståande kledning kant i kant der det kjem inn luft til høyet.

I hovudsak er det kledning av furu som har vore nytta til tekking av hus i verdsarvområdet. Det har vore vanleg å nytte seg av heile stokken slik vi ser på fig. 7. Dei ulike teknikkane ved å kle hus er viktig å bevare på kvart objekt. Dersom ein må byte ut heile veggar med kledning er det ønskjeleg å kopiere den opphavlege kledningen og tekkemetoden.

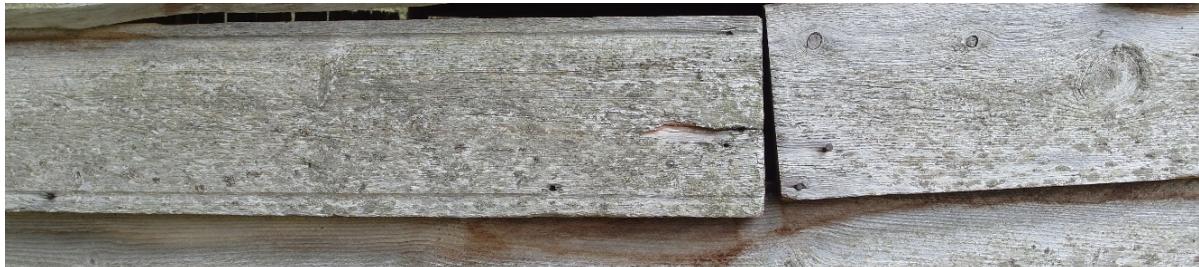
Figur 9. Dei høvla rennene på kvar kant av bordet syner ombruk av takord. Foto S. Nordrumshaugen/VLFK.

Ofte finn ein både ståande og liggjande kledning på hus. Liggjande kledningsbord er som oftast kanta på sag eller med øks. Ved å kante borda får man mindre yteved (geitved) som på furu er svak for røte og insektangrep. Det er i hovudsak furu som har vore nytta, men vi finn også at ein har nytta lauvtre som t.d. osp i somme tilfelle. På liggjande kledning har det vore mest vanleg å leggje borda med rettsida ut (mergsida). Rettsida er meir slitesterk, og ein får ein meir varig material når ein følgjer dette prinsippet. Ombruk av kledning og takbord som kledning finn vi òg ein del døme på. Det er difor viktig å sjå nærmere på kva bord som har vore nytta på det objektet ein skal sette i stand.

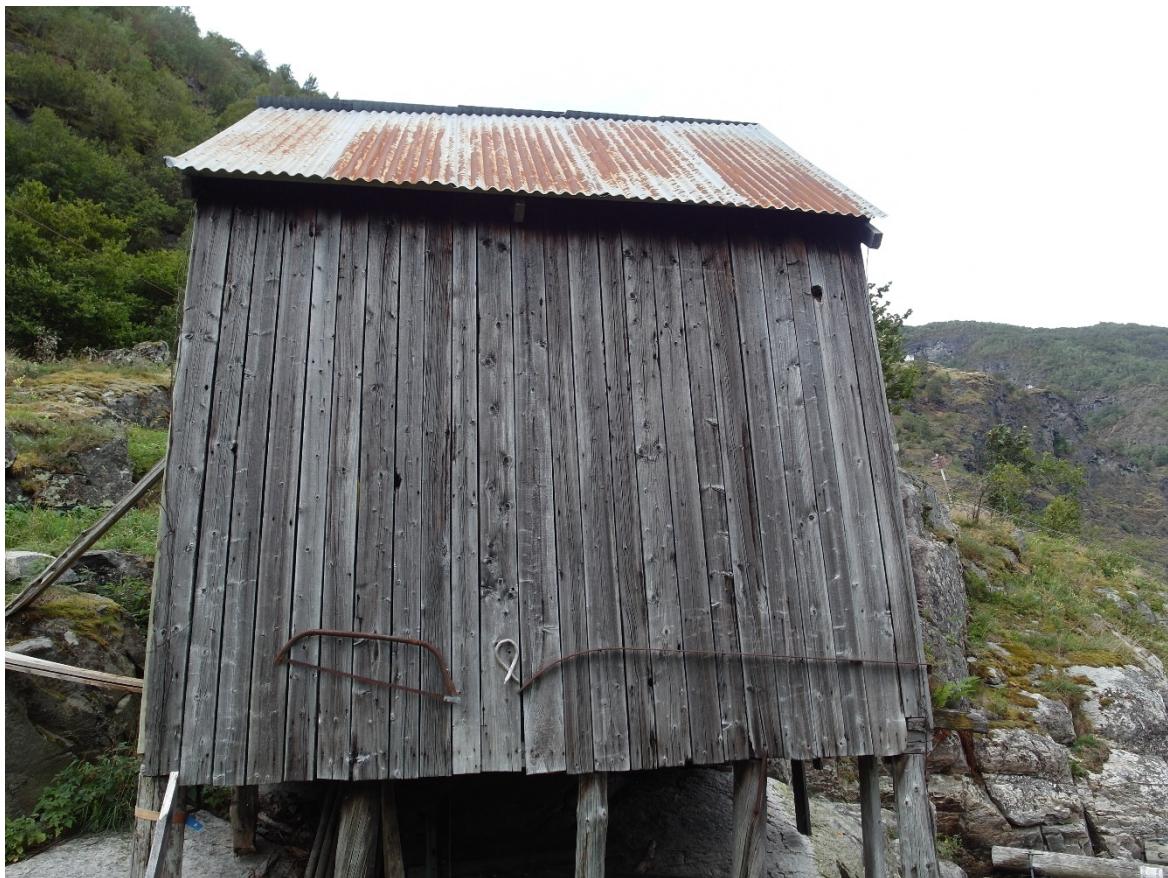
Figur 10. Utløe på Stokko. Døme på stande kledning kant i kant. Foto S. Nordrumshaugen/VLFK.

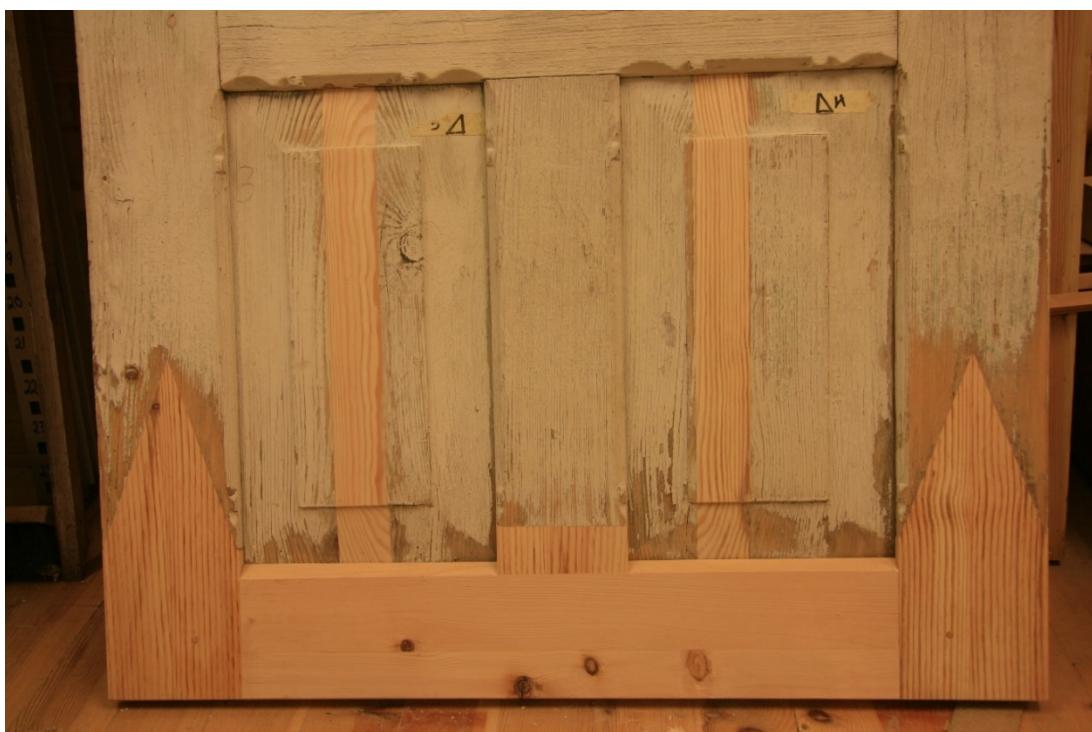
Figur 11. Dør på Øvste Stegen reparert av Knut Olav Lie. Foto Knut Olav Lie.

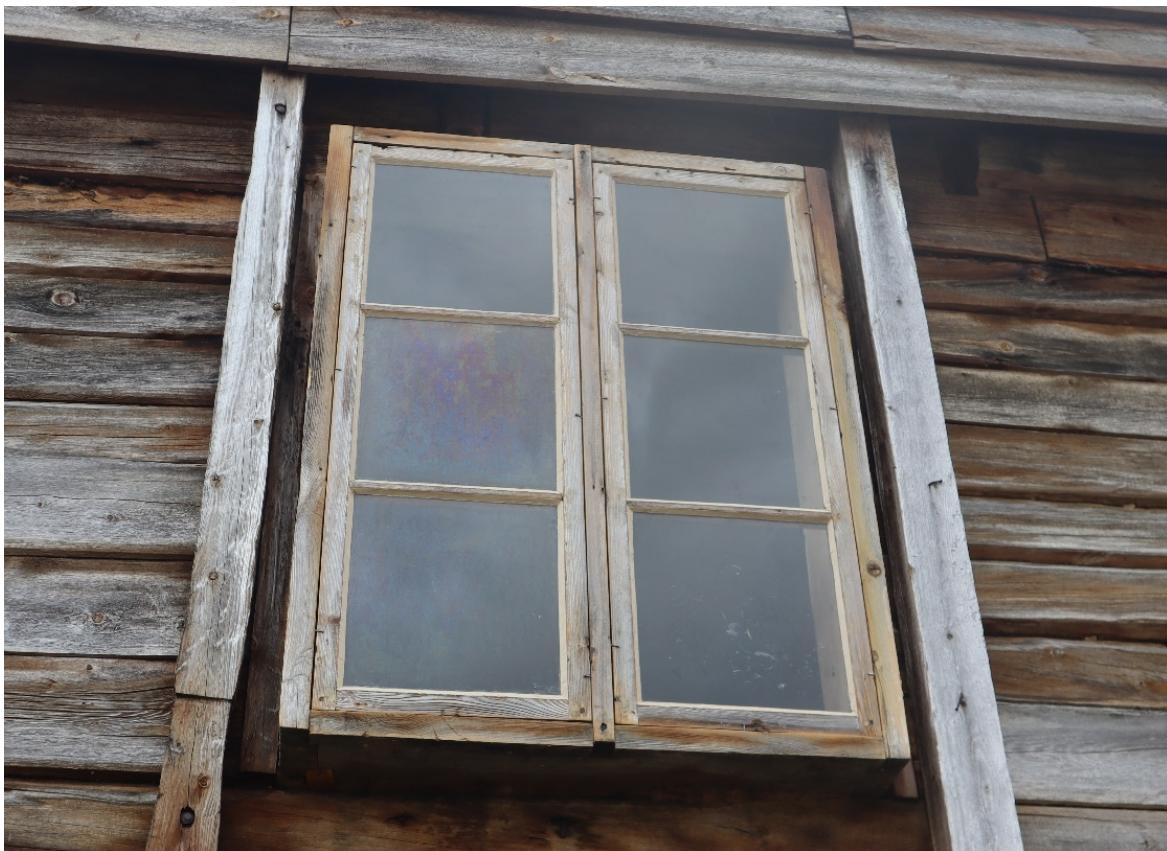
Figur 11. Nystelte vindauge. I mange tilfelle har ein ikkje måla vindauge tidlegare. Det vart gjerne ikkje prioritert på uthus. Foto Jorunn Vallestad/Statsforvaltaren, 2021.

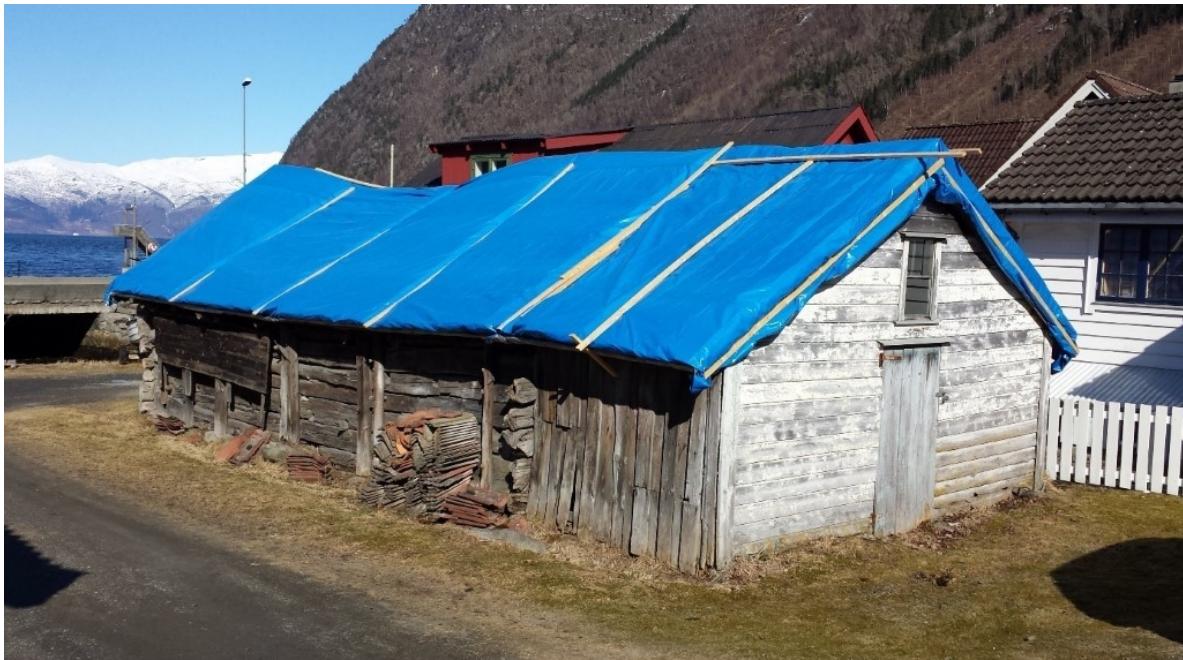
Figur 8. Mellombels sikring av naustet før istandsetjinga startar. Foto S. Nordrumshaugen/VLFK, 2018.

Tiltak nr. 1 er å sikre objektet slik at det ikkje dett ned eller får større skadar før ein kjem i gang med reparasjonar. Det tek tid å søkje om tilskot.

Naustet hadde stått i mange år med store taklekkasjar. Ny eigar gjekk ved årskiftet i gang med førstehjelp og sikring av naustet med innvendig avstiving og utvendig presenning.

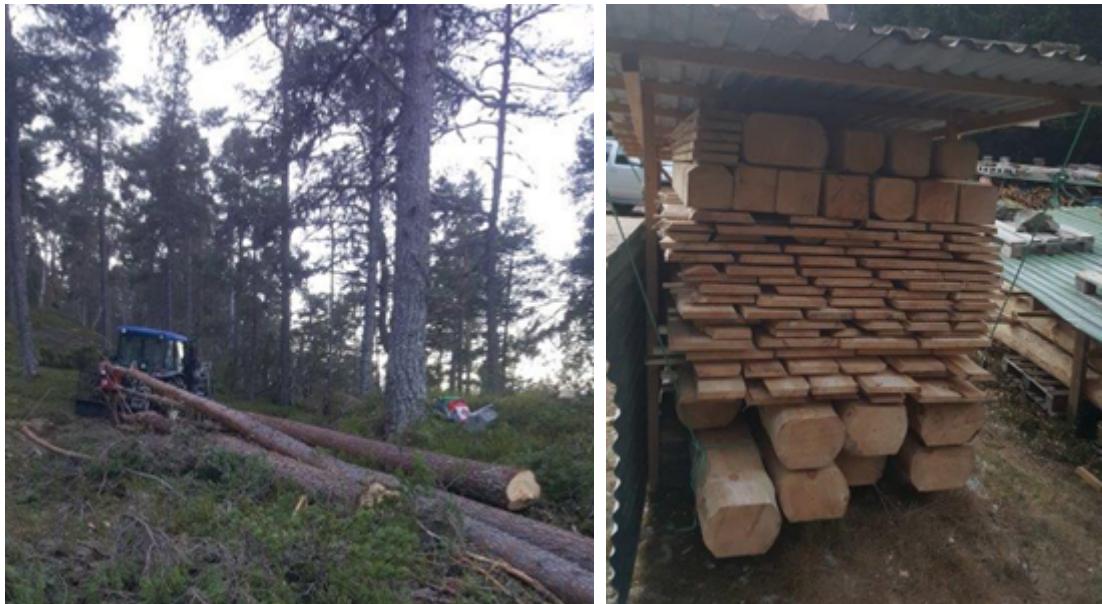
Figur 16

og Figur 17. Rett material til objektet. Naustet var lafta med furutømmer. Nytt tømmer vart hogd i nærområdet etter at eigar fekk positivt svar på søknad om tilskot. i dette tilfellet var det Norsk kulturminnefond som støtta istandsettinga. Foto Alf Tore Hommedal.

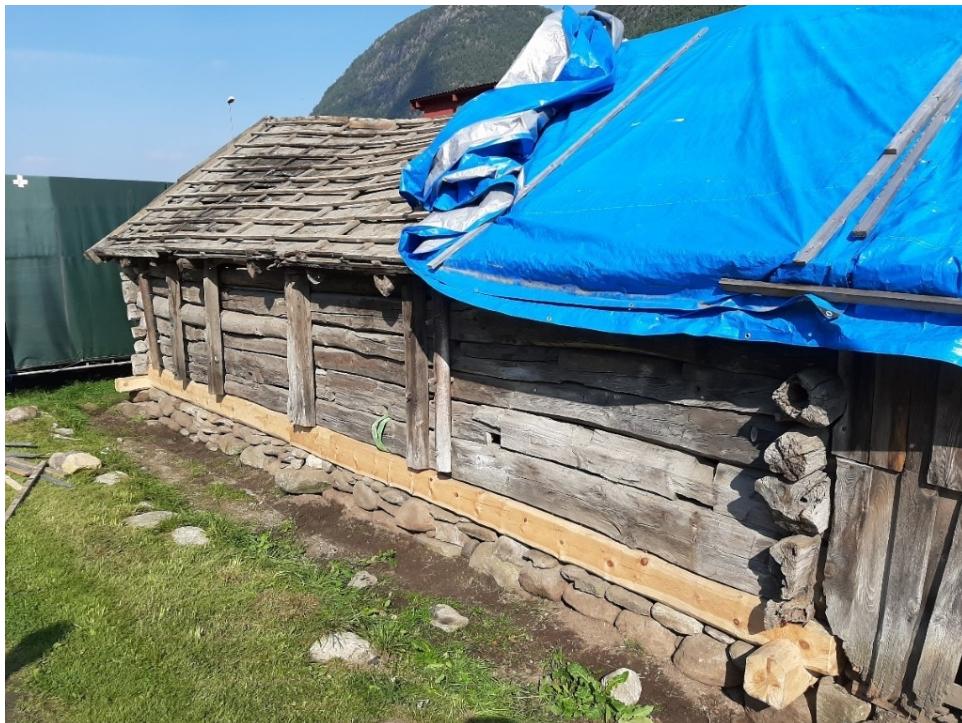
Figur 18. Naustet

under istandsetjinga. Her har svillstokken blitt bytta ut med ny. Foto Alf Tore Hommedal, 2019.

Ein lyt som oftast begynne i botn, med fundament og utbetringar av berande konstruksjon. Når ein har retta opp og reparert konstruksjonen kan ein begynne på takkonstruksjonen. Under heile arbeidsprosessen stod det på naustdørene oppslag med informasjon om bygningen og restaureringsprosessen, og om handverkarane og om den økonomiske stønaden som var innvilga.

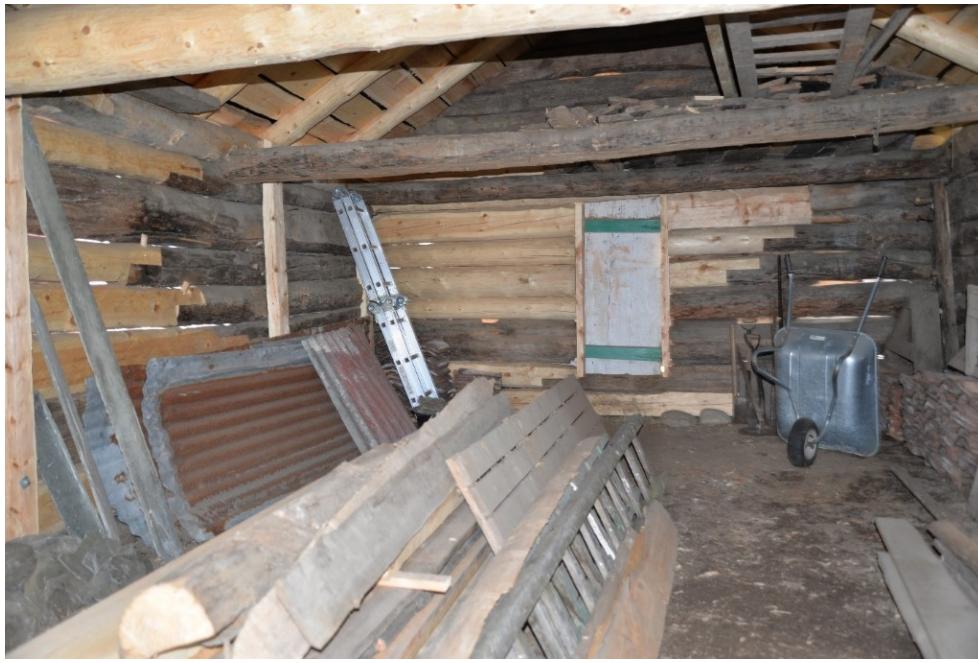
Figur 19. Naustet innvendig etter at konstruksjonen og taket var sett i stand. Foto Stig Nordrumshaugen, 2019.

All material som var hogd i skogen var tatt på dimensjon. Dvs. at stokkane var nær den dimensjonen dei skulle ha som ferdig material i konstruksjonen. Sperrene i ein takkonstruksjon vert betydeleg sterkare av ikkje å sagast, men berre berkast. Dette er ein del av den gamle byggjesikken i vårt området på slike uthus. Opphavlege sperr har bore eit torvtak, og var difor godt dimensjonerte for å bere tunge lastar. Torvtaket var seinare blitt skifta ut med teglpanner.

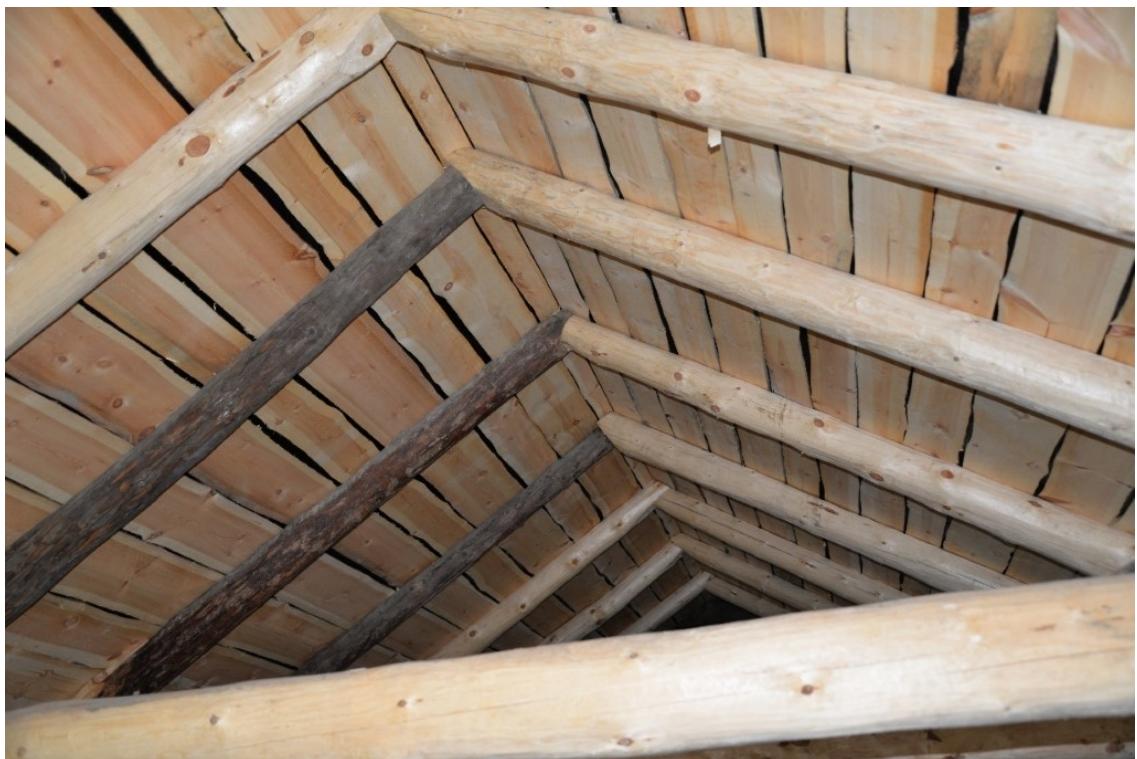
Figur 20. Takkonstruksjonen etter istandsetjinga. foto Stig Nordrumshaugen, 2019.

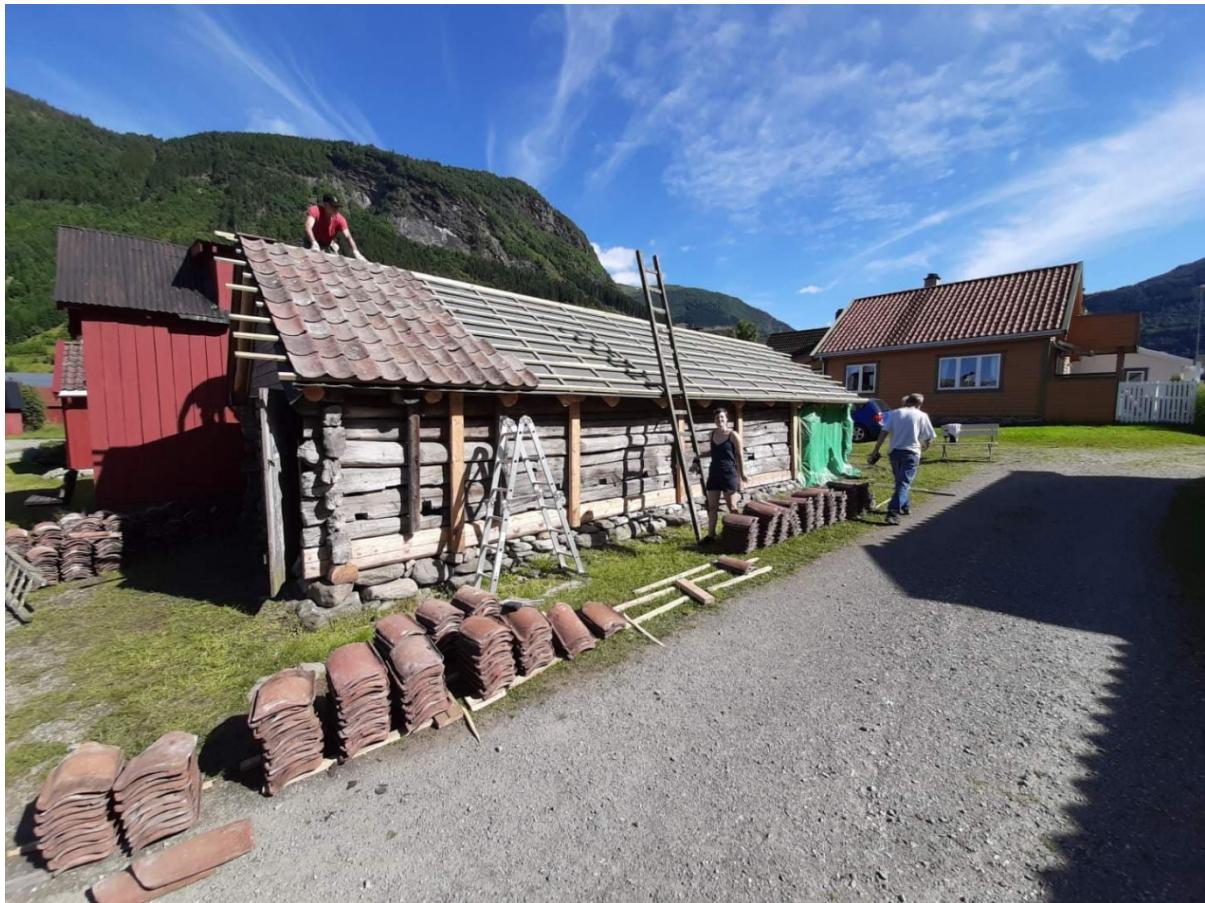
Figur 21. Legging av takpanner. Foto Alf Tore Hommedal, 2019.

Eigaren, som ikkje sjølv er handverkar, bidrog med mykje praktisk arbeid i prosjektet for å halde kostnadane nede, også ved hjelp av dugnad: Førebuing, skaffe tømmermaterialar; frigjere steinfundamenta for jordvekst og seinare utbetre fundamenta; kle reisverkstilbygg; ta ned, sortere og reinske teglpannene og skaffe supplerande panner; vedvarande rydding og tilrettelegging under handverkarane sin arbeidsprosess; dokumentering av heile restaureringsprosessen. Slikt arbeid kan gå inn som ein del av eigendelen i dei totale kostnadene i prosjektet. Eigar la ved dugnad også tilbake teglpannene.
