# NG Teknisk notat

Til:	Statsforvalteren i Innlandet
v/	Søndre Sølen Verneområdestyre v/Hilde Nystuen
Kopi til:	
Dato:	2023-11-24
Rev.nr. / Rev.dato:	0/
Dokumentnr.:	20210578-04-TN
Prosjekt:	Erosjonssikring - Mistra
Prosjektleder:	Ingar Steinholt
Utarbeidet av:	Eivind Magnus Paulsen
Kontrollert av:	Ingar Steinholt

### Kartlegging og produksjon av terrengmodell

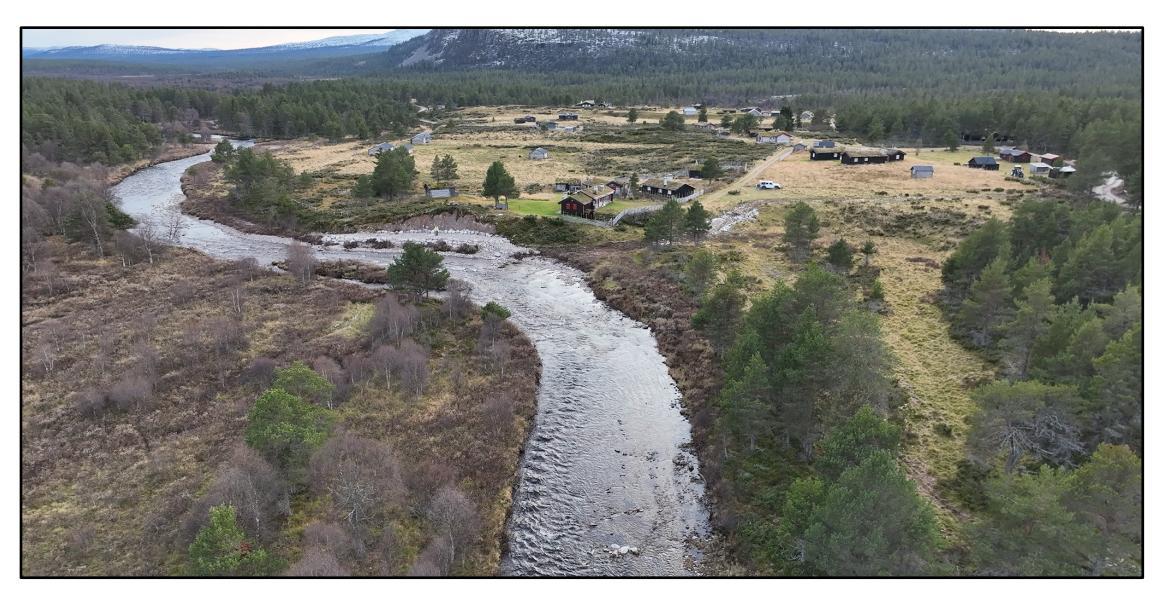
Figur 1-1 viser et oversiktsbilde nedover elva fra brua.

Mistdalen er et seterområde ved Mistra som ligger om lag 20 km øst for tettstedet Øvre Rendal i Rendalen kommune. I 2003 ble en liten parsell ved seterområdet erosjonssikret av NVE for å hindre videre erosjon av elveskråning. I etterkant av dette arbeidet har erosjonssikringen blitt ødelagt og erosjon tiltatt. I august 2023 ble det utført et nytt sikringstiltak med endringer i terrenget. Statsforvalteren i Innlandet (heretter kalt oppdragsgiver) ønsker derfor en ny kartlegging for å kunne vurdere effekten av tiltaket. Figur 1-1 og Figur 1-2 viser oversiktsbilder fra 9.0ktober 2023.

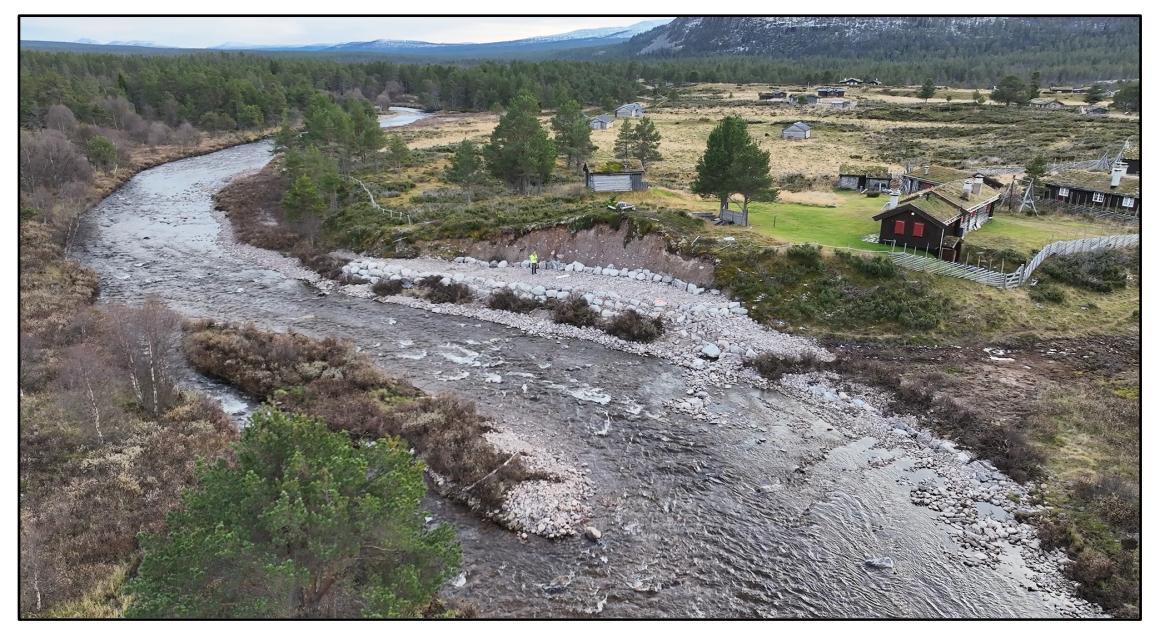
*Figur 1-2 viser et oversiktsbilde nedover elva etter utført sikringstiltak.*

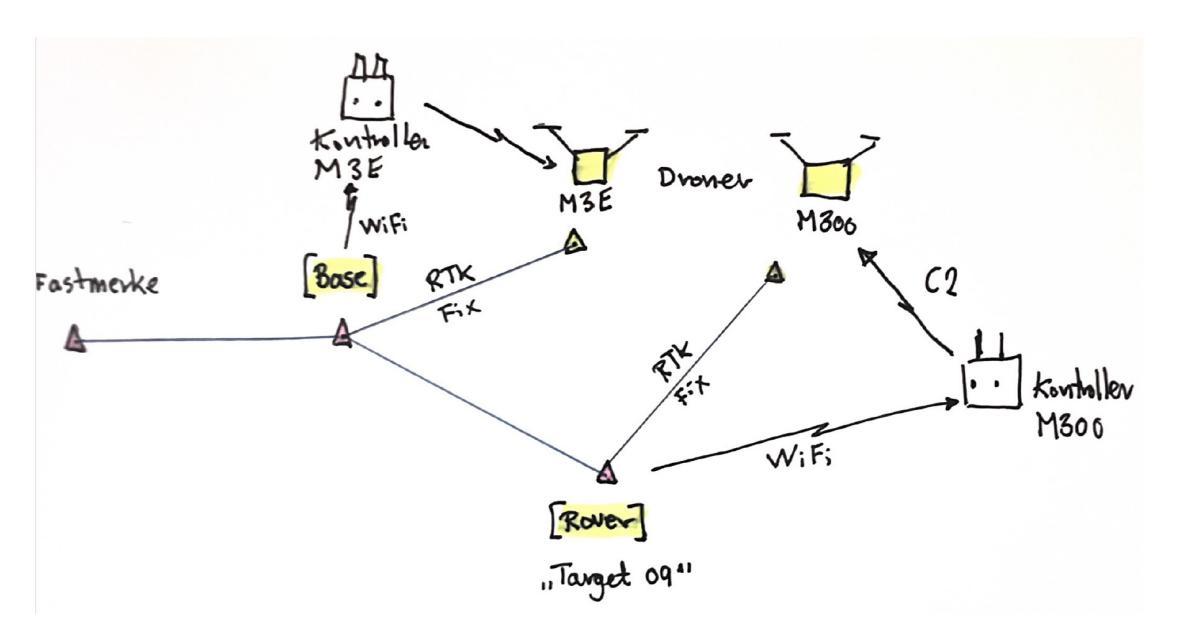
Figur 1-1 viser hvordan basestasjonen ble brukt ved terrengkartlegging.

Figur 1-1 viser hvilke basestasjoner dronene var tilkoblet ved flygingene.

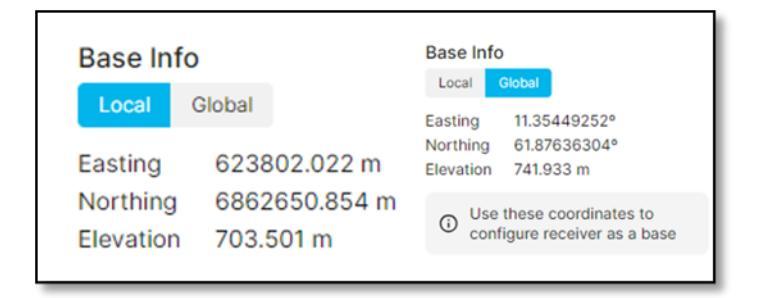
*Figur 1-3 viser koordinatene til lokal basestasjon, dvs. senter av mottager og antennehøyde = 0*

Figur 1-2 og Figur 1-3 viser datagrunnlaget og koordinatene til den lokale basestasjonen. Figur 1-4 viser en av dronene som mottar sanntids korreksjon slik at posisjonen til bilder og drone kan bestemmes med centimeter-nøyaktighet.

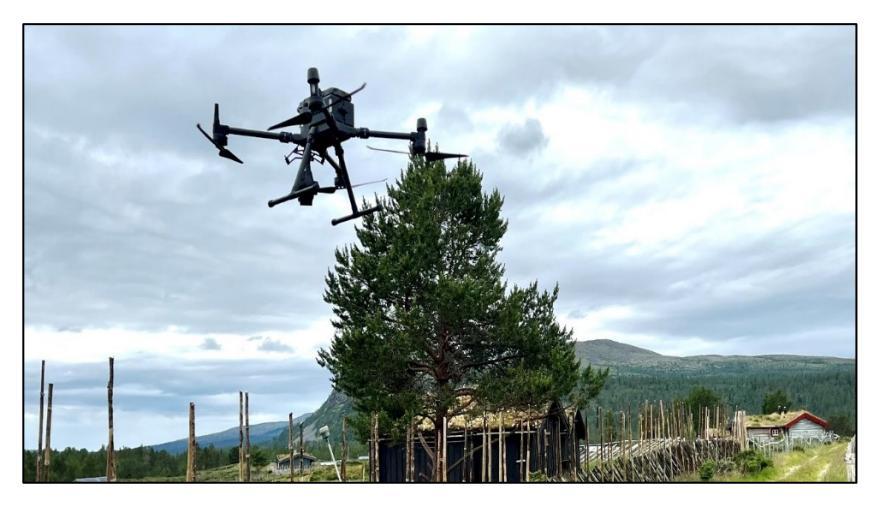
Figur 1-4 viser dronen DJI M300 RTK med LiDAR-sensor Zenmuse L1 som mottar sanntids korreksjonsdata fra den lokale GNSS-basestasjonen.

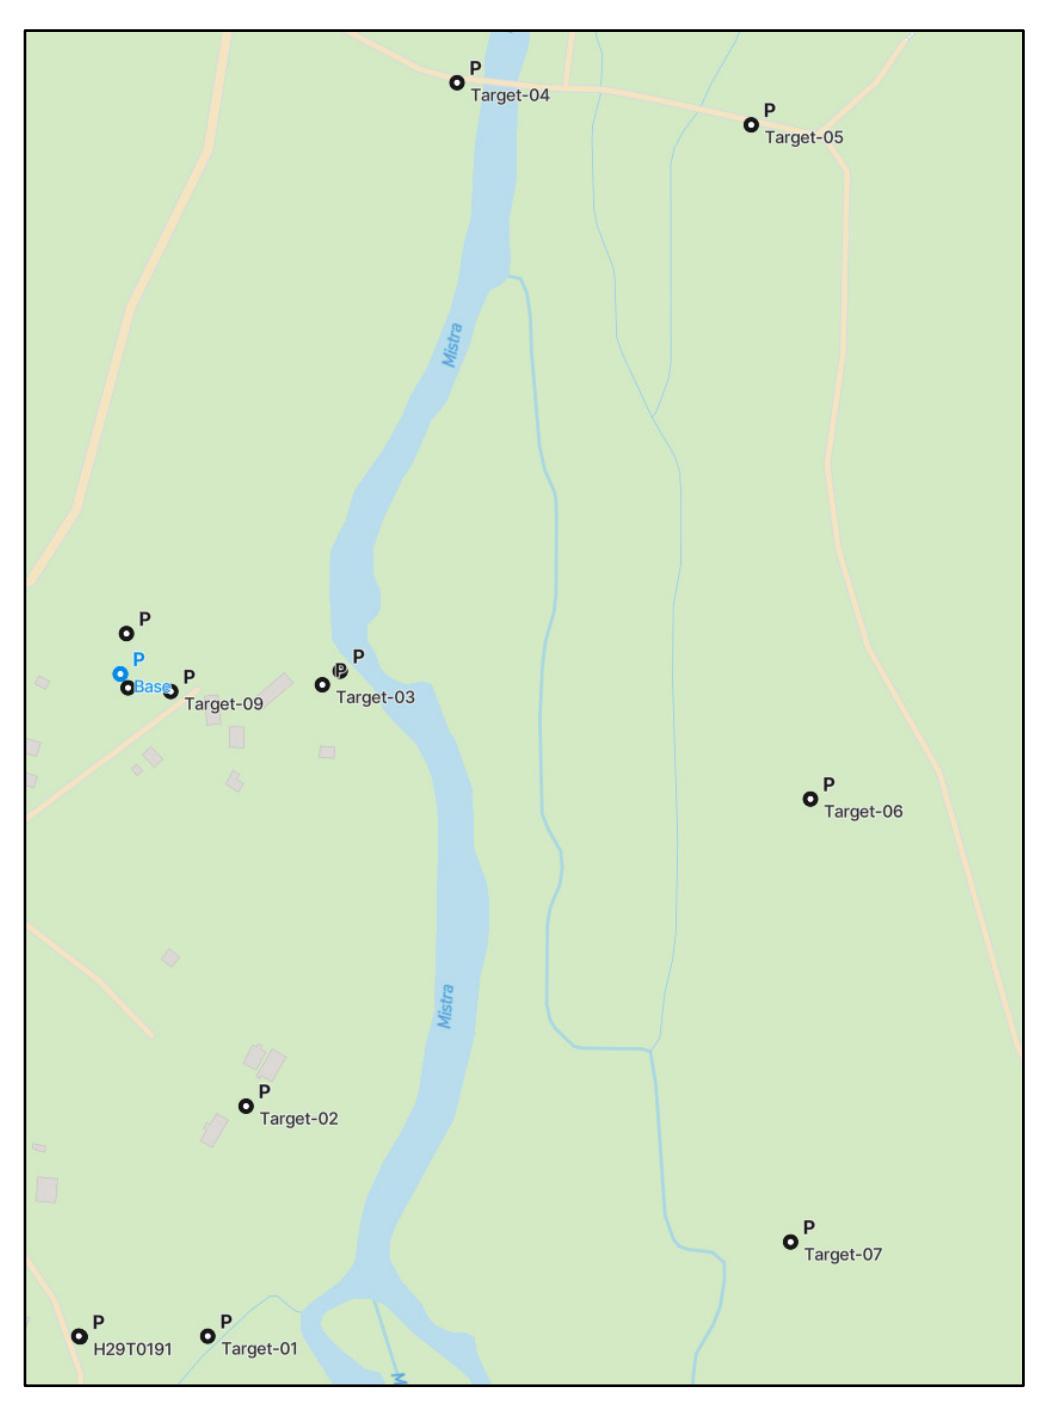
Figur 2-1 viser plassering av fastmerke, basestasjoner og kontrollpunkter. Basestasjon er markert med blå tekst.

Figur 2-1 viser fysisk plassering av basestasjoner og kjentpunkter (target). Disse punktene brukes til å kontrollere og dokumentere kvaliteten på Lidar og fotogrammetri.
