# NG Teknisk notat

Til:	Statsforvalteren i Innlandet
v/	Søndre Sølen Verneområdestyre v/ Hilde Nystuen
Kopi til:	
Dato:	2024-08-30
Rev.nr. / Rev.dato:	0/
Dokumentnr.:	20240339-01-TN
Prosjekt:	Vurdering av naturbasert erosjonssikring i Mistra
Prosjektleder:	Ingar Haug Steinholt
Utarbeidet av:	Eivind Magnus Paulsen
Kontrollert av:	Ingar Haug Steinholt

### Kartlegging, produksjon og analyse av terrengmodeller

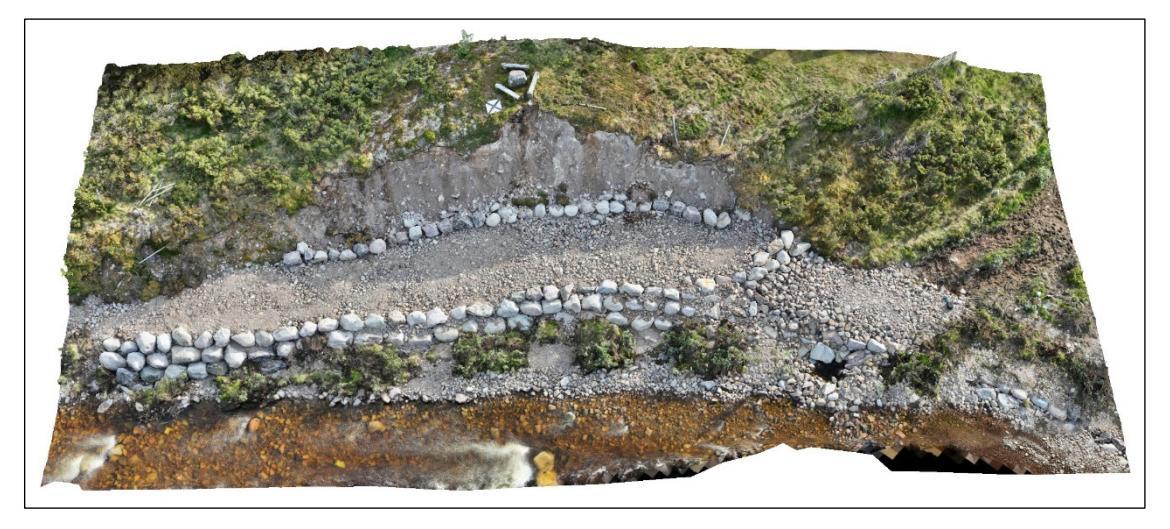
Figur 1-1 3D-modell av sikringstiltaket slik det var 11.juni 2024.

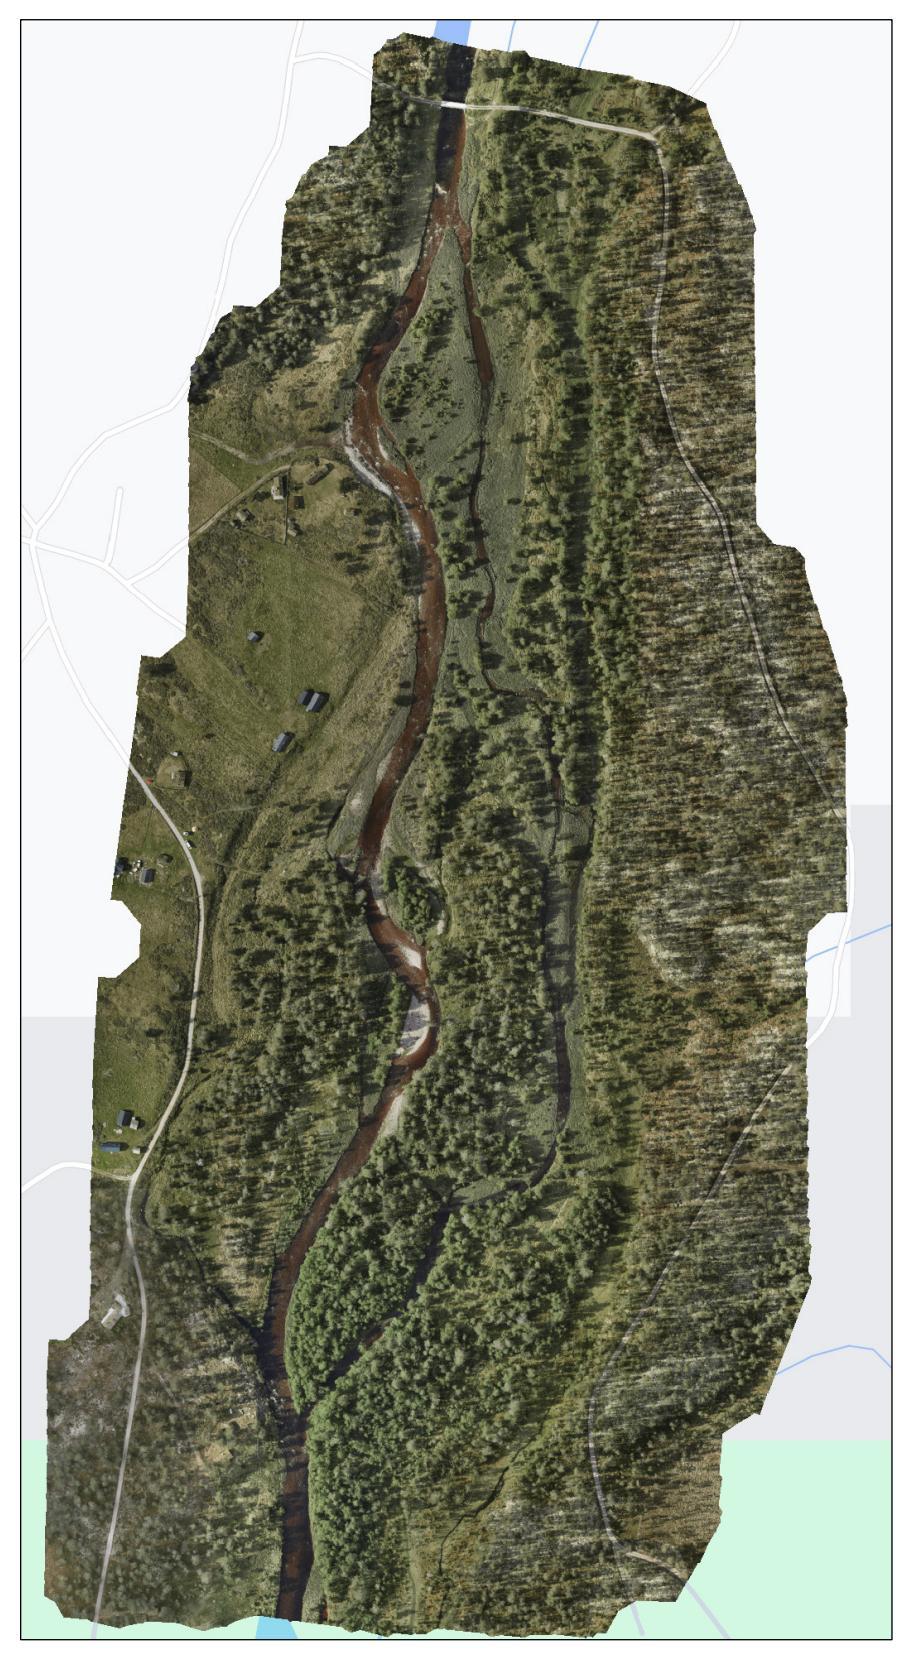
Figur 1-3 Ortofoto fra 11.juni 2024.

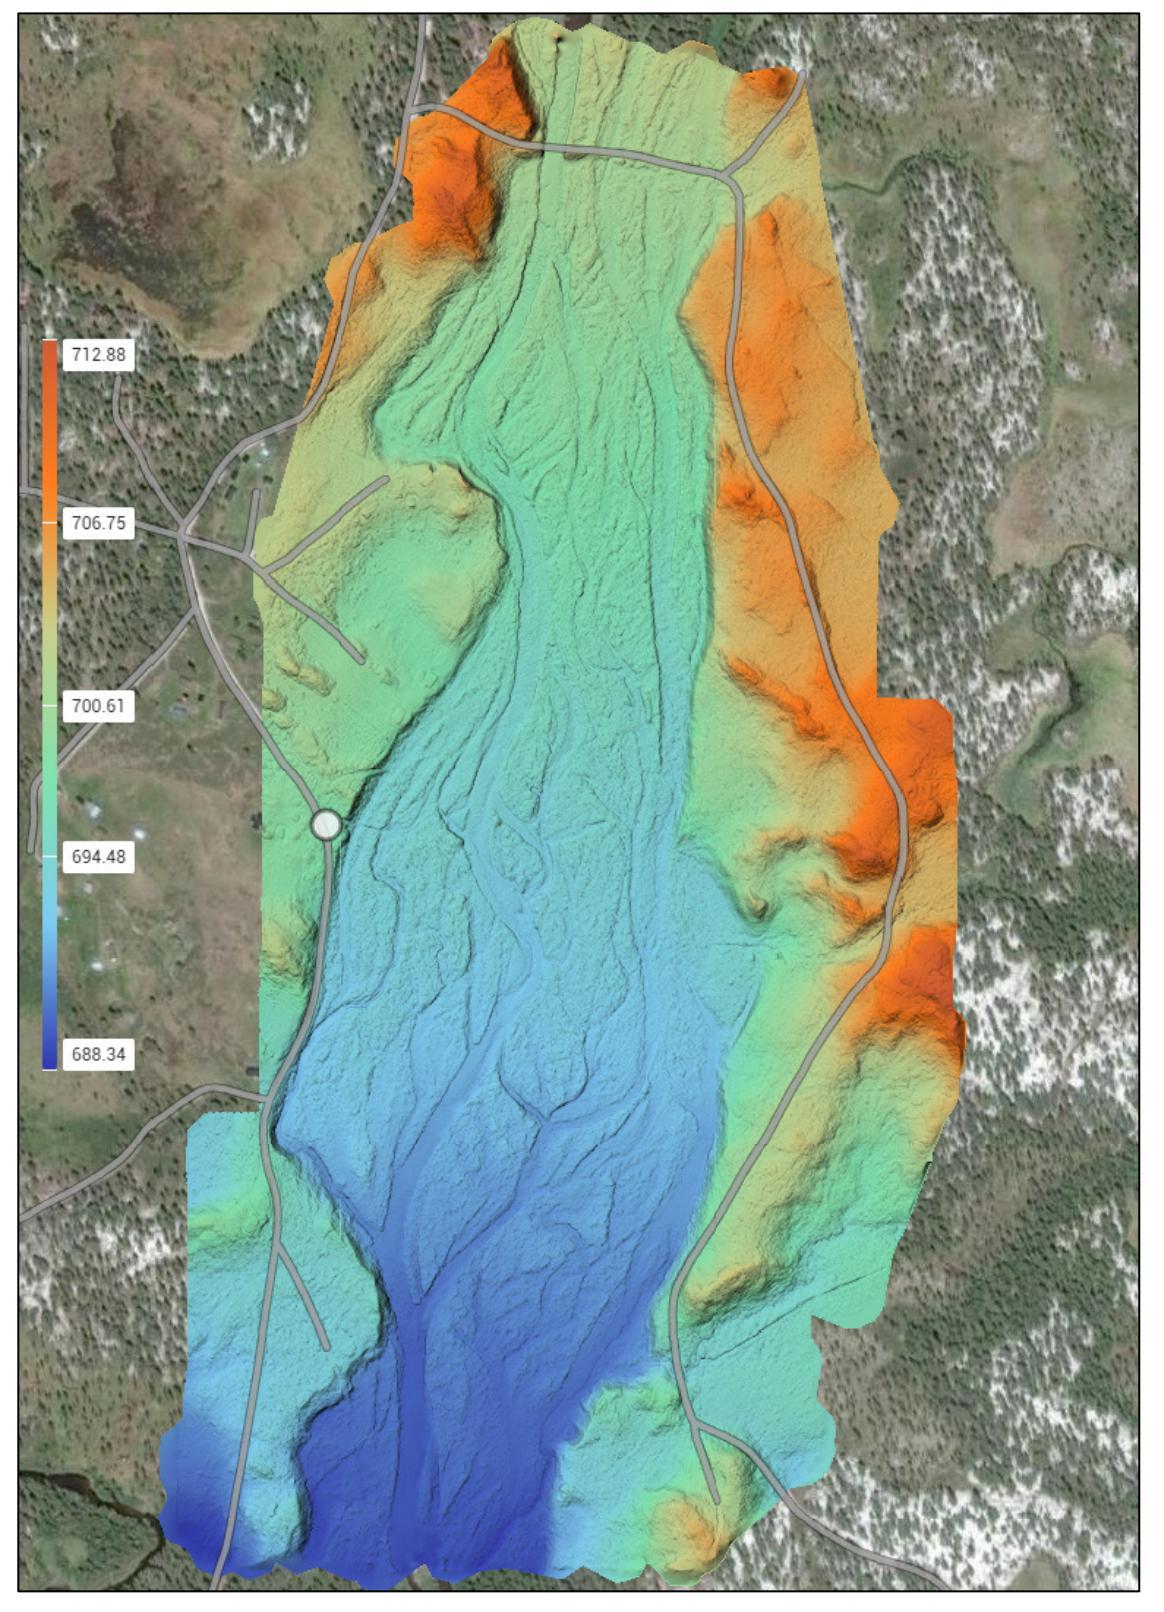
Figur 1-4 Terrengmodell fra 11.juni 2024.

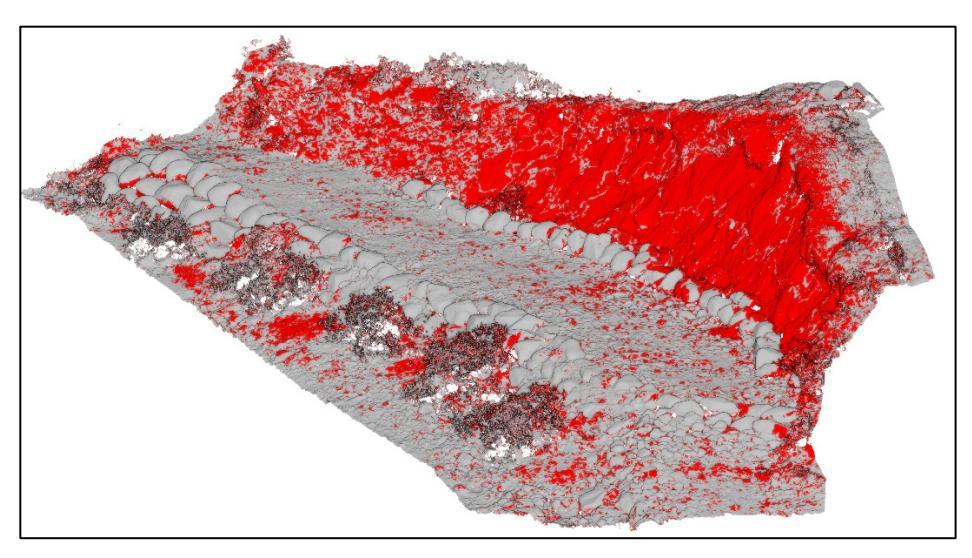
Både laserskanning og fotogrammetri viser signifikante endringer etter en vinter og vårflom, se Figur 4-1. De røde områdene er et av resultatene fra M3C2 hvor nøyaktighet på ko-registrering er antatt å være ca. 1 cm. Alle endringer under ca. 2 cm vil derfor ikke være signifikante, selv om nøyaktigheten internt i et datasett kan være bedre. Punkt-skyene basert på dronefoto gir en tydelig visuell oversikt over endringer fordi detaljeringsgraden er bedre. Dette skyldes at bildene er fra kortere avstander og med en mer direkte synsvinkel.

Figur 4-1 Signifikante endringer i avstander mellom punktskyene.

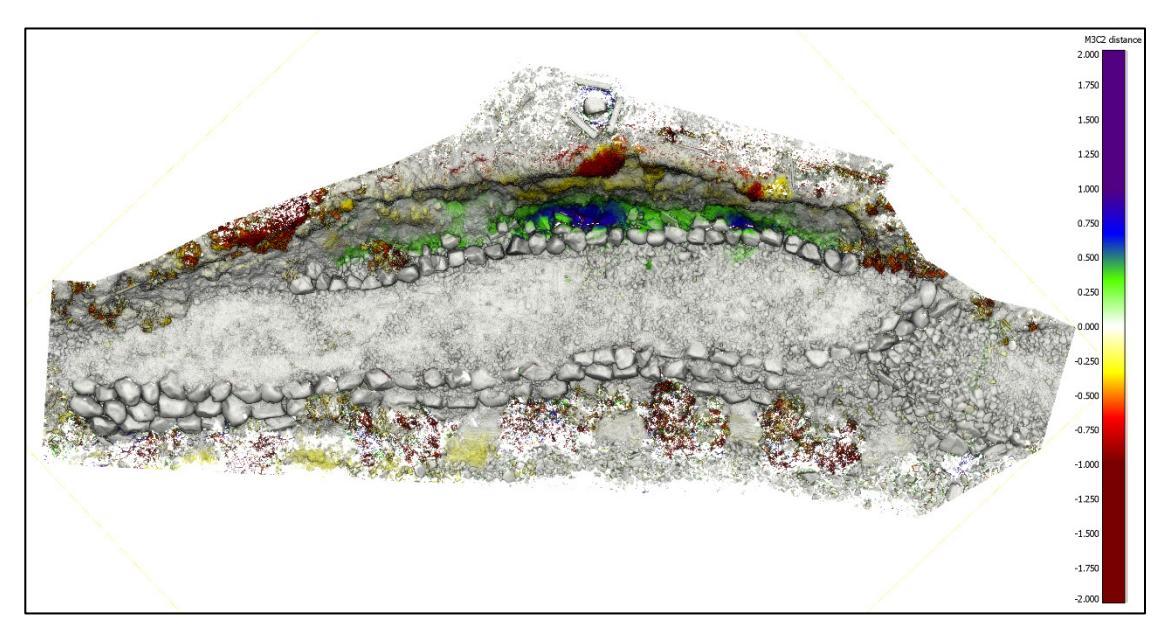
Figur 4-2 og Figur 4-3 viser endringer etter vinter og vår 2024. Blå farge viser områder hvor endring i avstanden er positiv (mer materiale) og rød farge viser områder med endringer som er negative (erosjon/utglidninger). Alle områder uten farge har ikke målbare endringer i avstand.

*Figur 4-2 Endringer i avstand (xyz) fra oktober 2023 til juni 2024, sett ovenfra.*

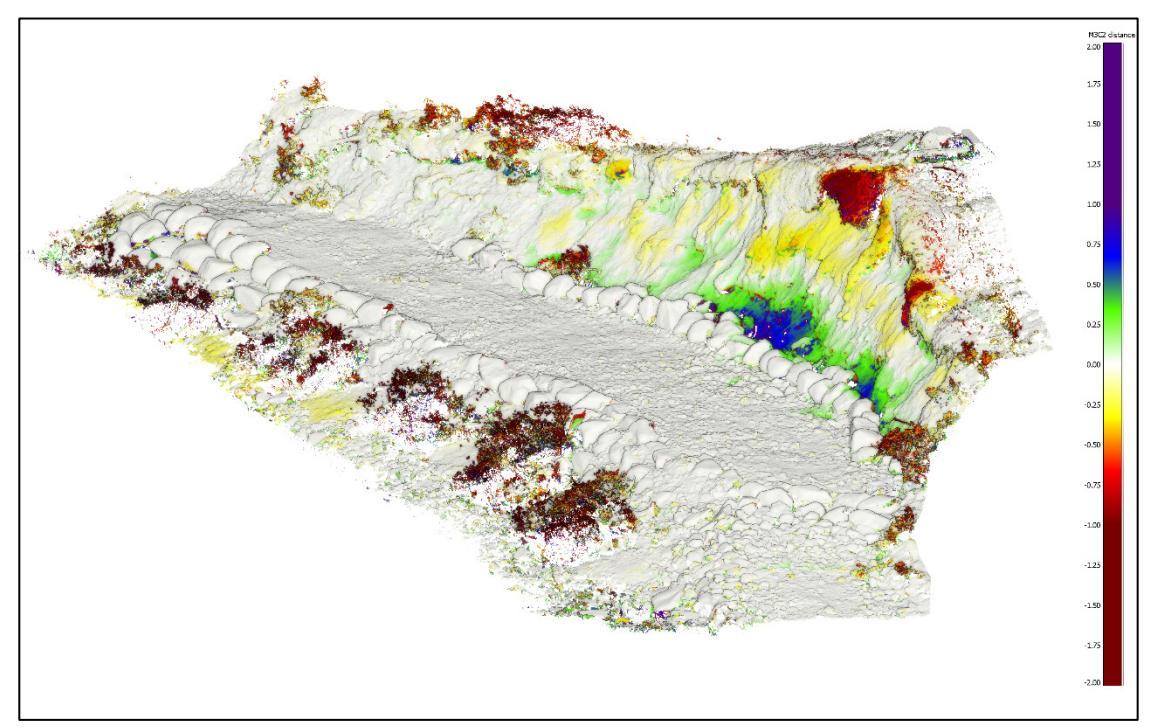
Figur 4-3 Endringer i avstand (xyz) fra oktober 2023 til juni 2024, sett i perspektiv.

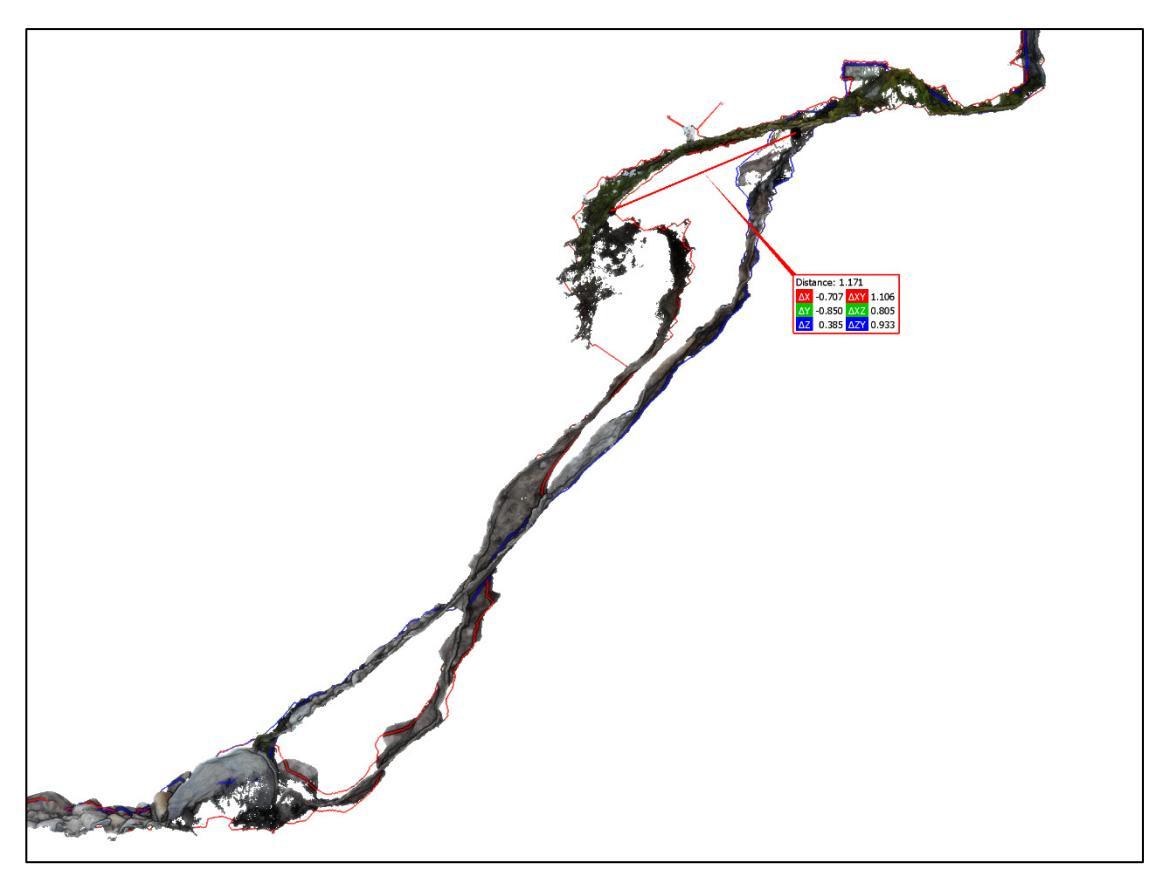
Figur 4-4 viser en sammenligning av et utsnitt av punktskyene fra oktober 2023 og juni 2024 med 30 cm bredde (snittets plassering er vist i Figur 4-7). For hver punktsky er det frembrakt en profil basert på minimum og maksimum innenfor utsnittet på 30 cm bredde. Målinger mellom punktskyene viser en endring på over en meter i kartplanet. Det er tydelig at det har vært mange små utrasinger som gradvis har endret profilen på skråningen.

*Figur 4-4 Endringer i avstand (xyz) fra oktober 2023 til juni 2024 på over en meter.*

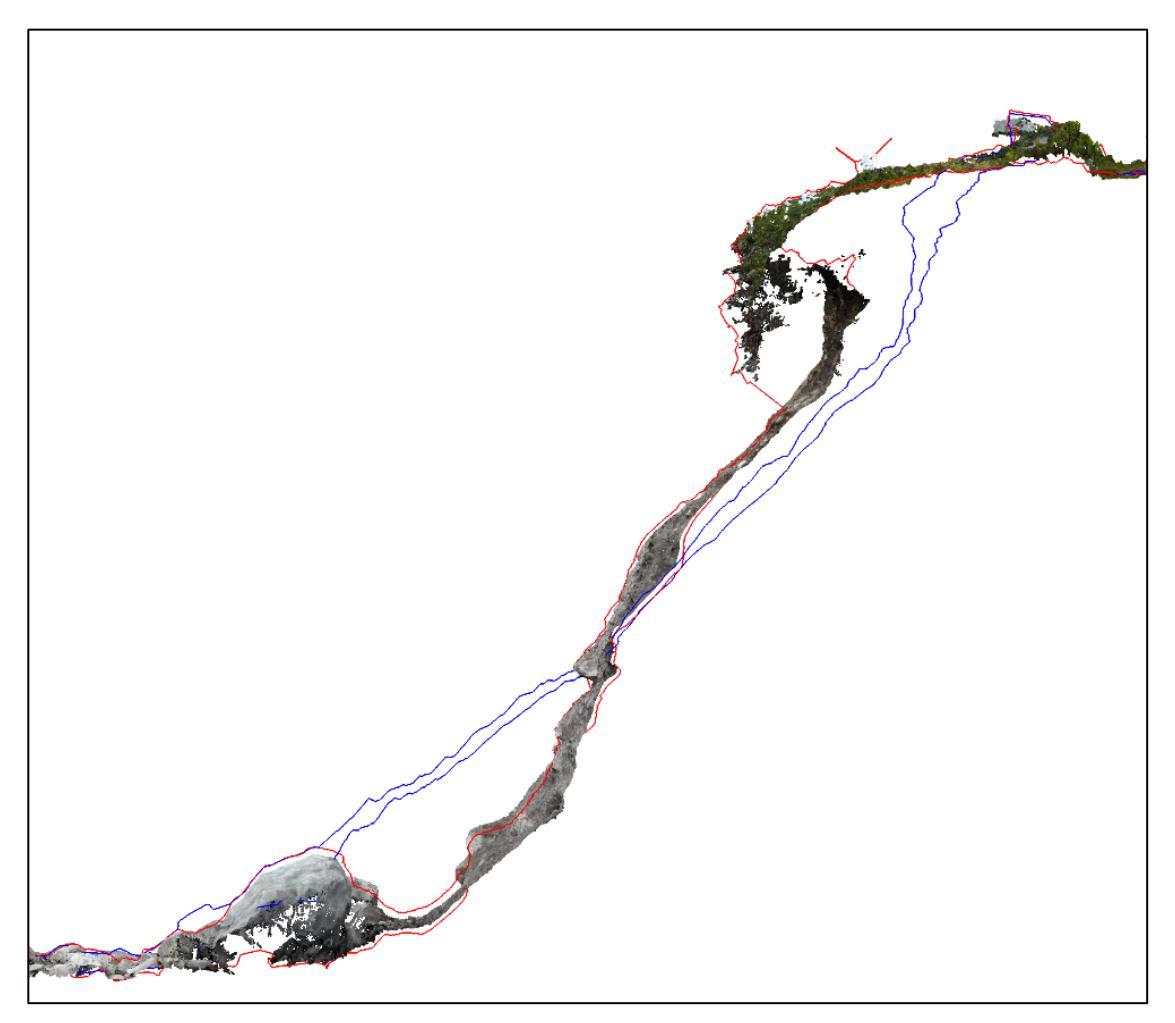
Figur 4-5 viser utsnitt av punktsky fra oktober 2023 som har røde konturlinjer. De blå linjene er konturen av punktskyen fra juni 2024. Den øverste delen nært benken vil trolig rase ut etter hvert som tiden går.

Figur 4-5 Endringer fra oktober 2023 til juni 2024 med blå kontur.

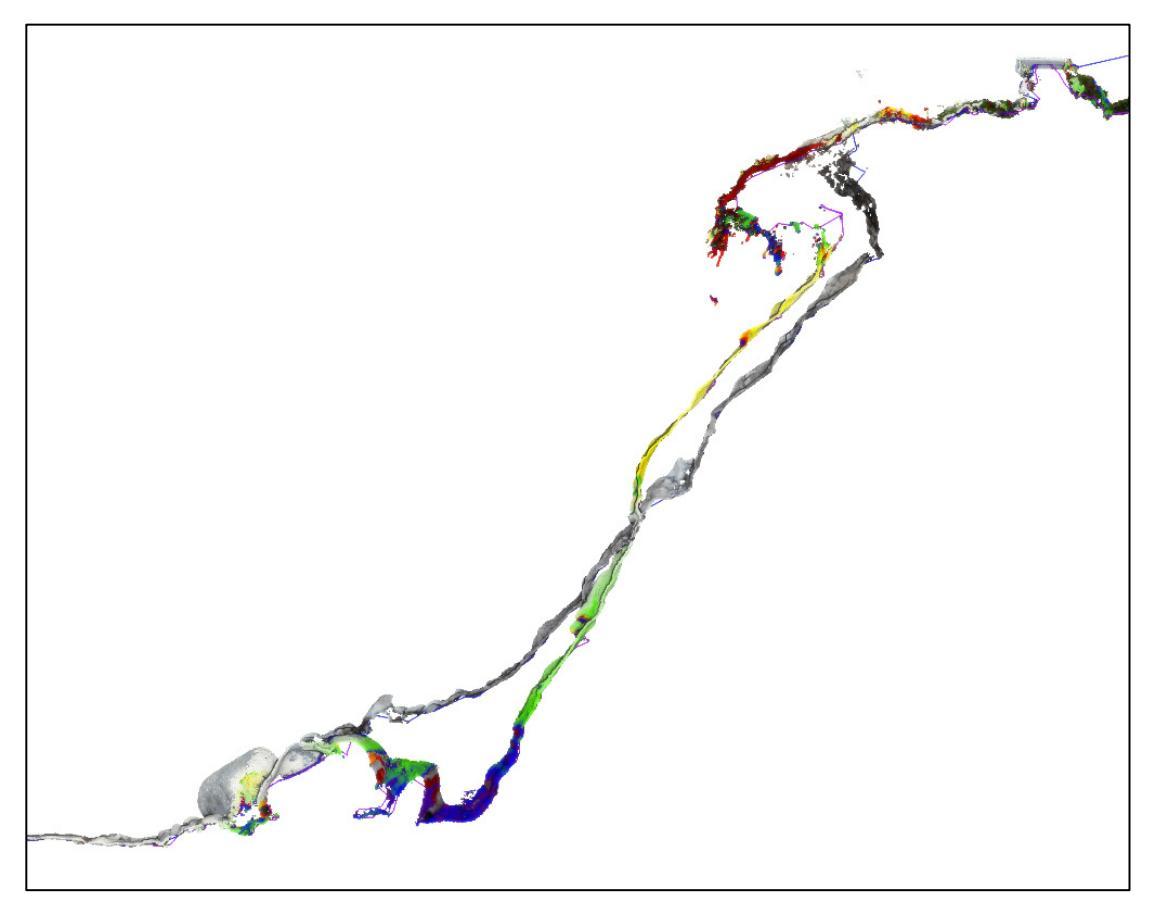
Figur 4-6 viser punktskyen fra 2023 med farger som viser korteste avstand (xyz) til punktskyen fra 2024. Det er noen blindsoner på undersiden av lyngen som henger utover kanten, men punktskyen har nok punkter til en visuell tolkning.

Figur 4-6 Punktsky fra 2023 er fargelagt basert på avstand til punktskyen fra 2024.

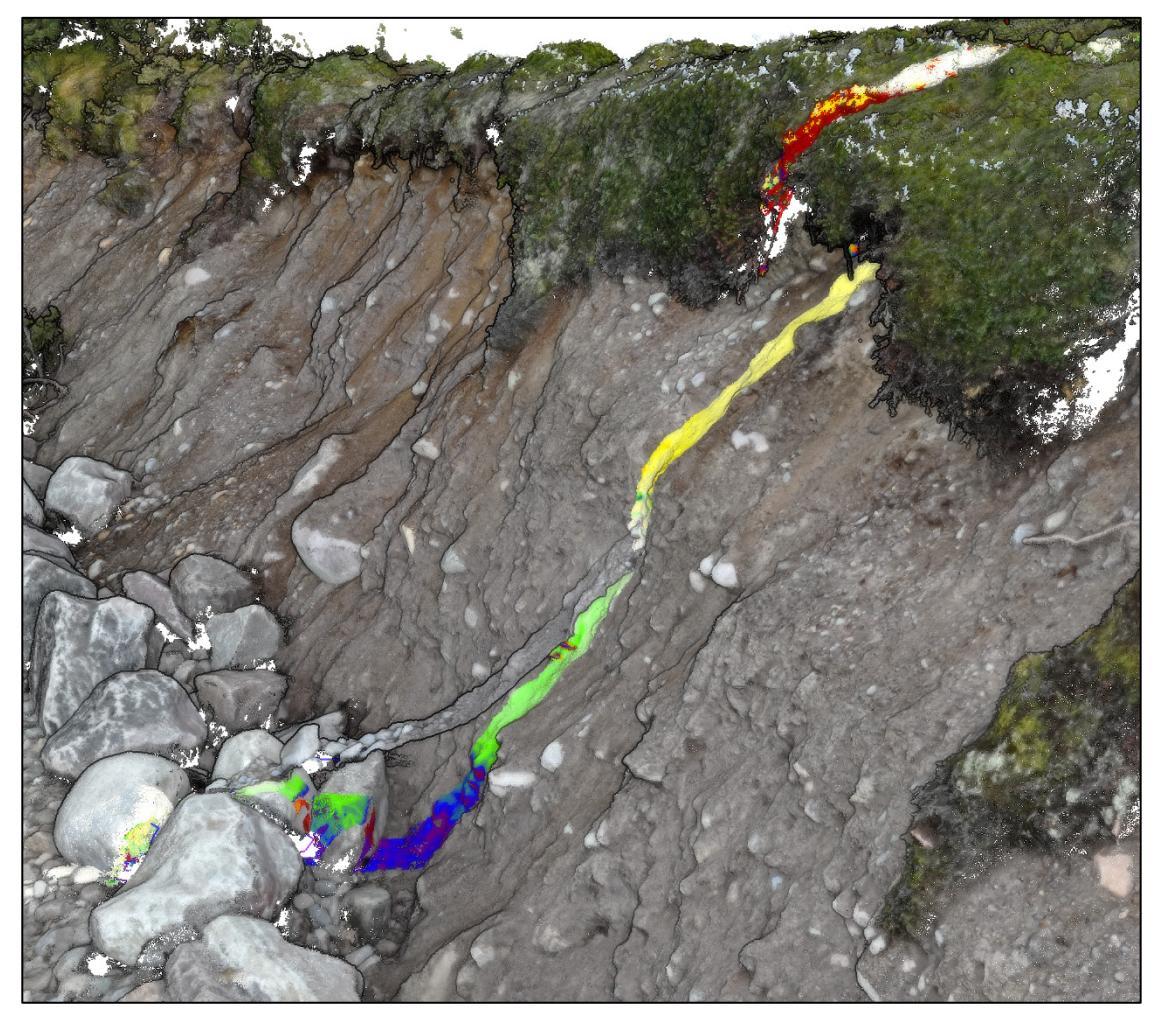
Figur 4-7 viser punktskyen fra 2023 sammen med et utsnitt av punktskyen fra juni 2024. Det er et lite område med ingen endring, dvs. i skjæringspunktet mellom de to flatene.

Figur 4-7 Punktskyen fra oktober 2023 sammen med et utsnitt av punktskyen fra juni 2024.

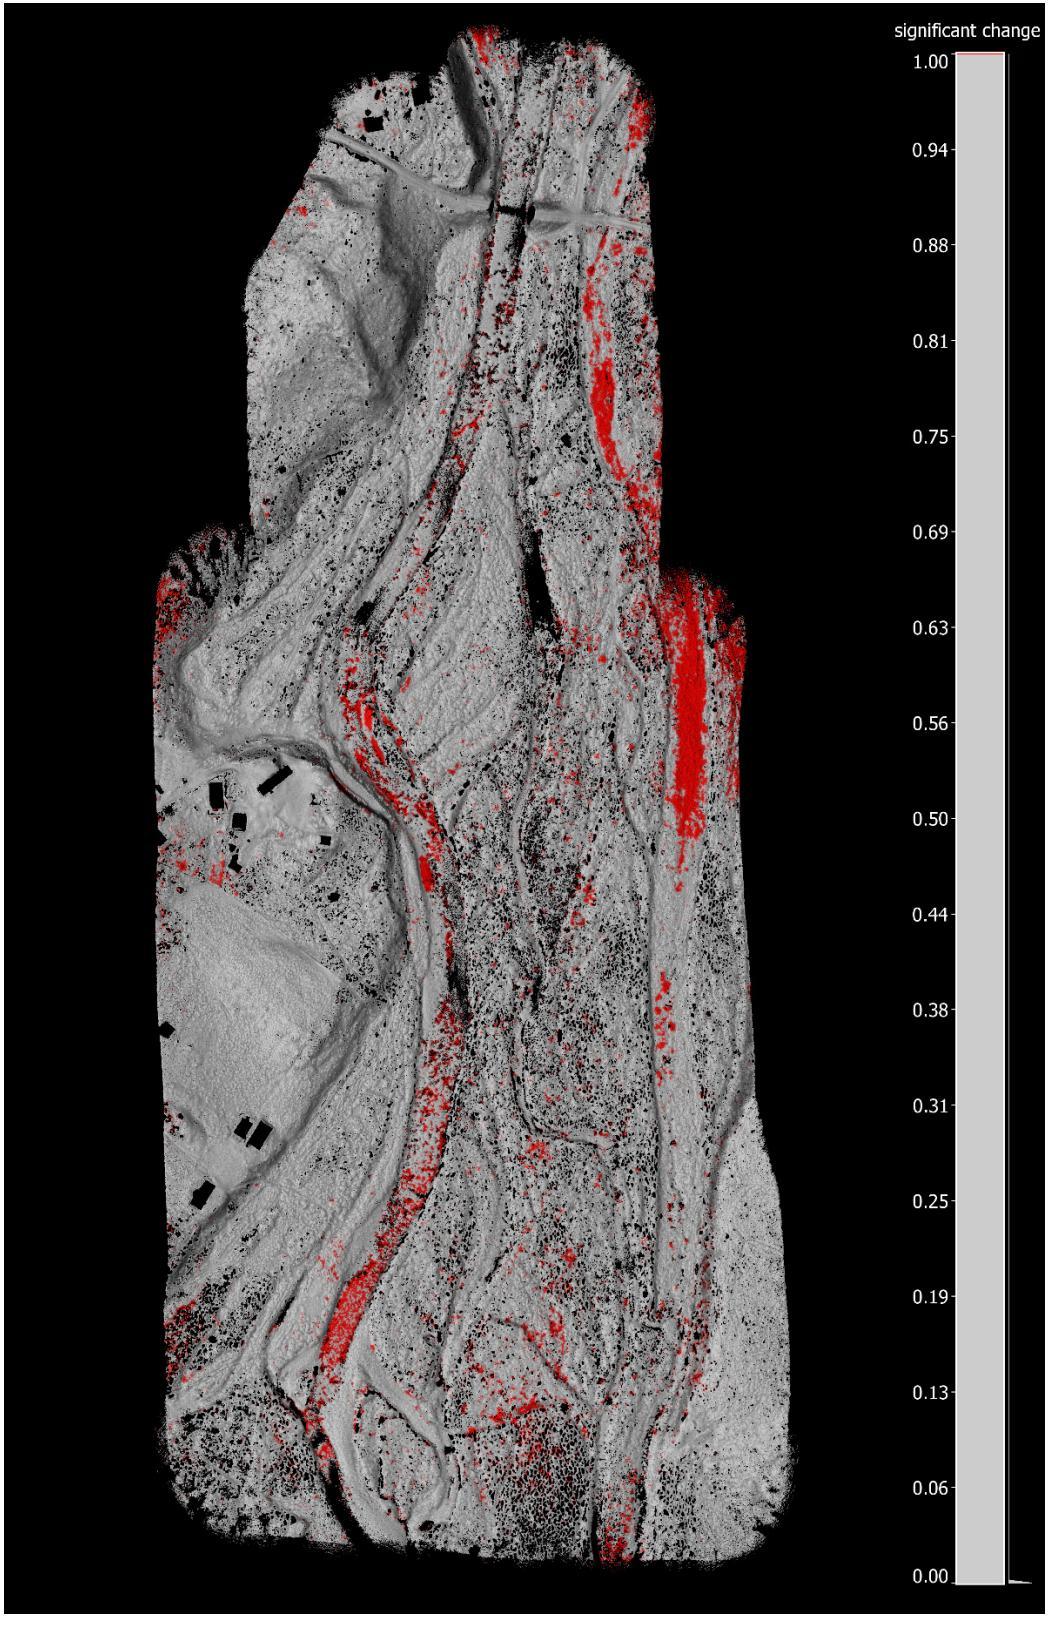
Både Figur 4-8 og Figur 4-9 viser punktskyer hvor vegetasjon og bygninger er filtrert bort basert på klassifisering i programmet *DJI Terra*. Det er målbare endringer i terrenget mellom lidarskanning i oktober 2023 og juni 2024, men noe av dette skyldes forskjeller i vannstand og vegetasjon. I oktober 2023 var det flere områder med gress/myr som var oversvømt og dette påvirker analyse av endringer i terrenget. Figur 4-8 viser det som er antatt å være signifikante endringer, men målinger i elv og bekkeløp kan ha store målefeil sammenlignet med resten av punktskyen. Den aktuelle lidarsensoren er ikke egnet til å måle hverken stillestående eller vann i bevegelse.

Figur 4-8 Signifikante endringer fra oktober 2023 til juni 2024.

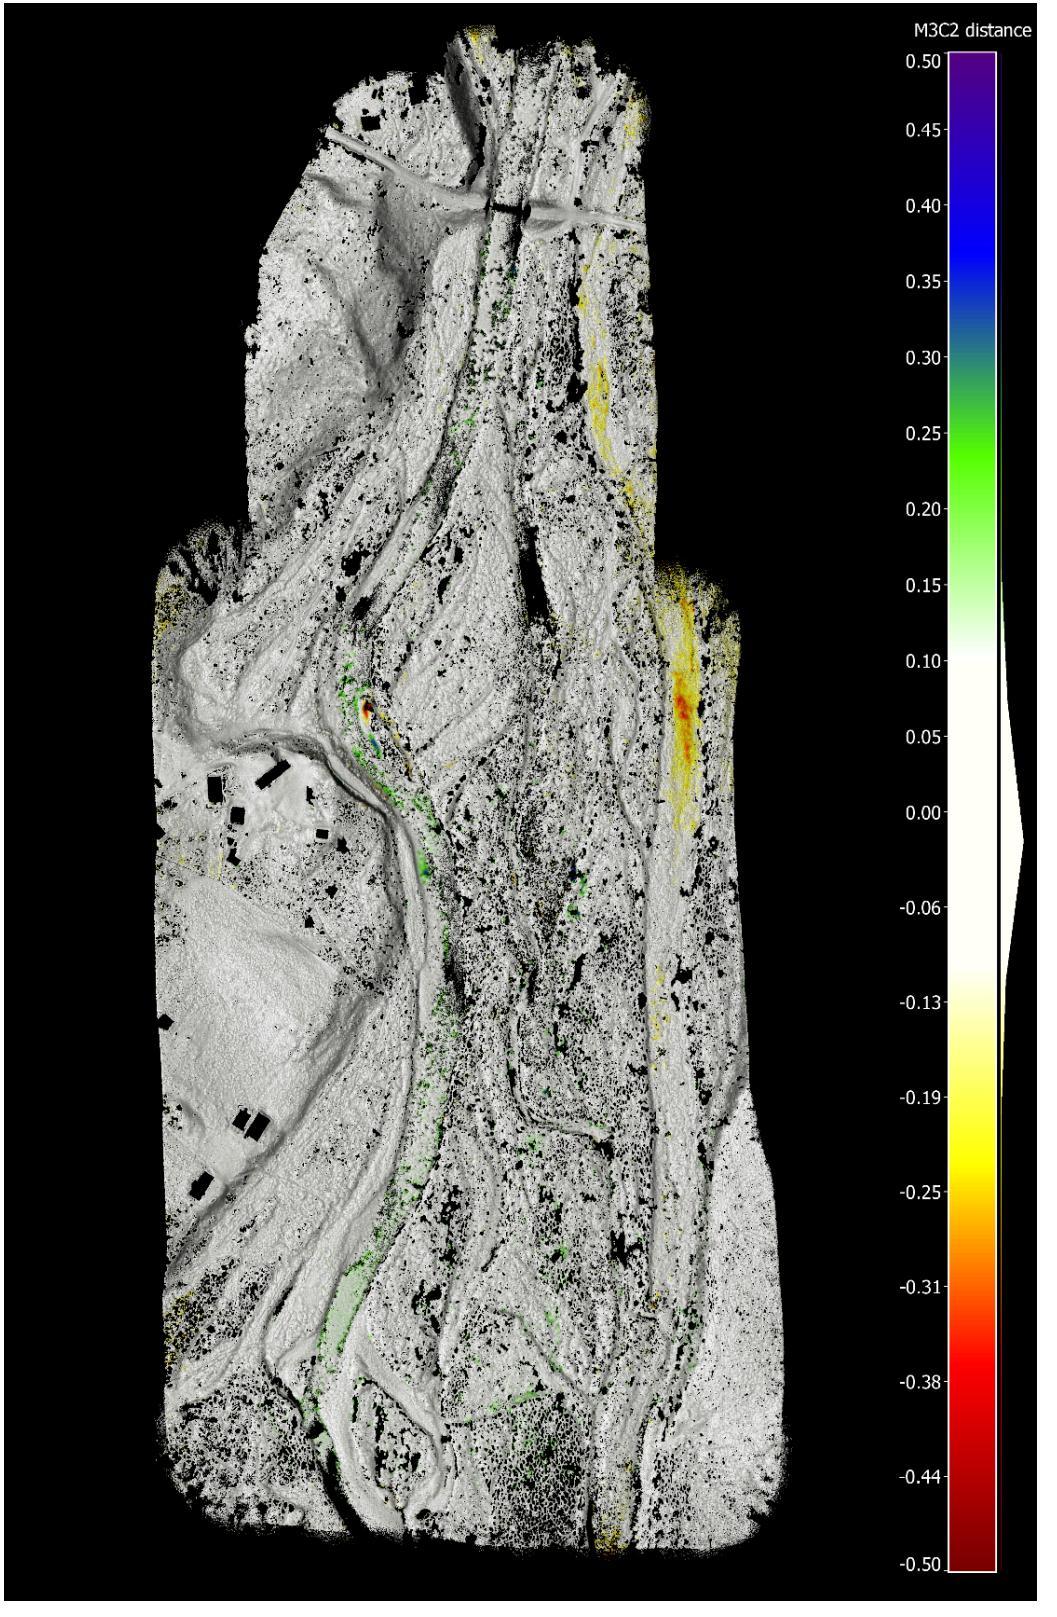
Figur 4-9 Endringer fra oktober 2023 til juni 2024. Figuren viser avstand (xyz).

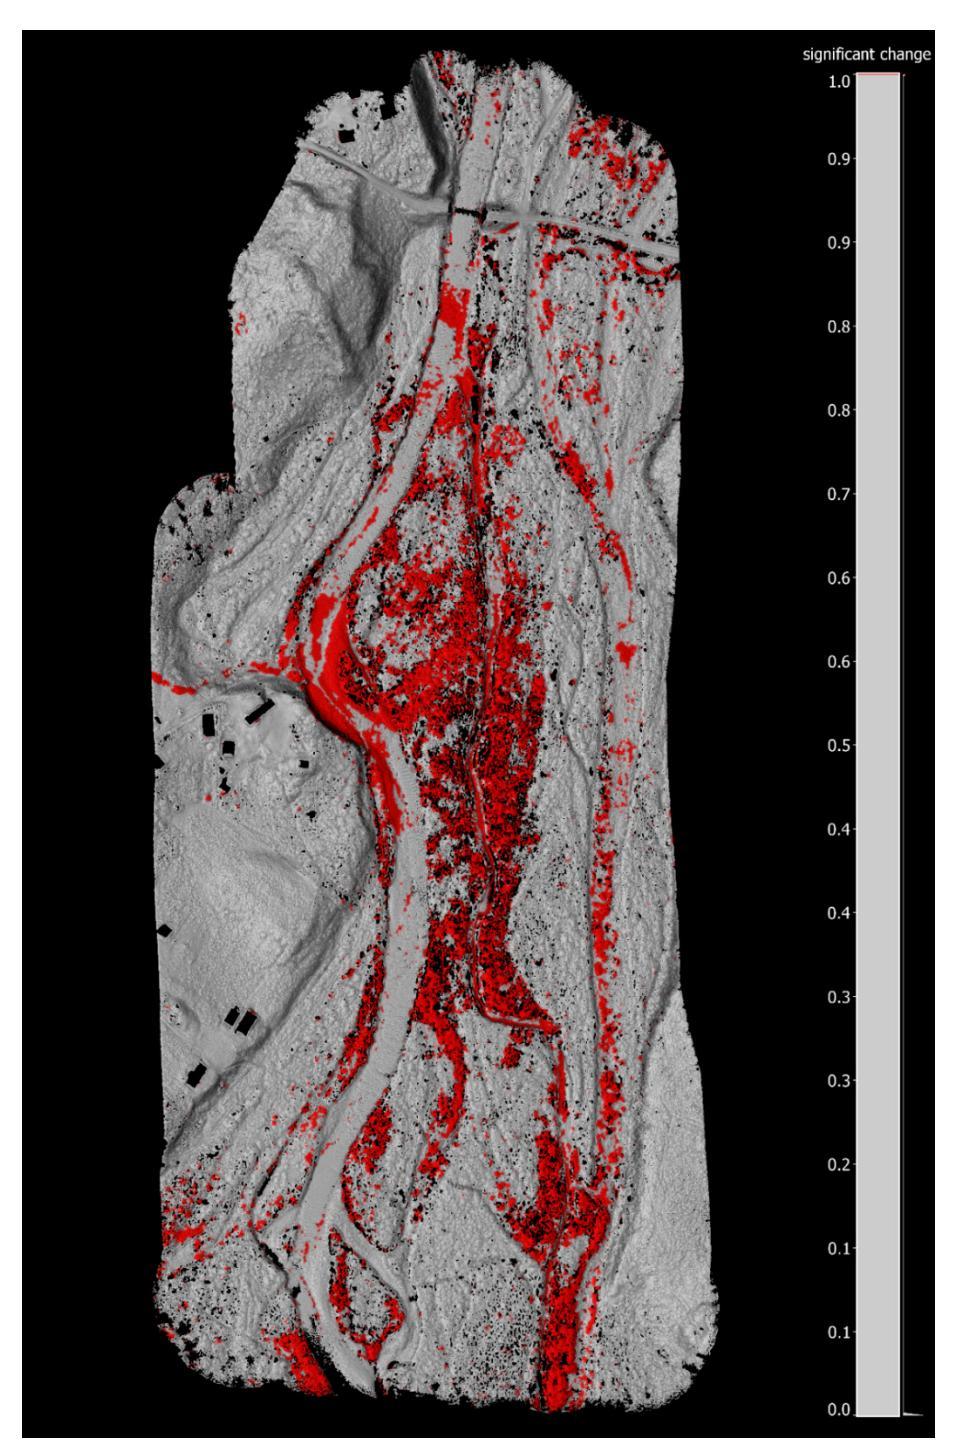
Det er målbare endringer i terrenget mellom lidarskanning i oktober 2023 og juni 2024, men noe av dette skyldes forskjeller i vannstand og vegetasjon.

Figur 4-10 Antatt signifikante endringer mellom juli 2023 og juni 2024.

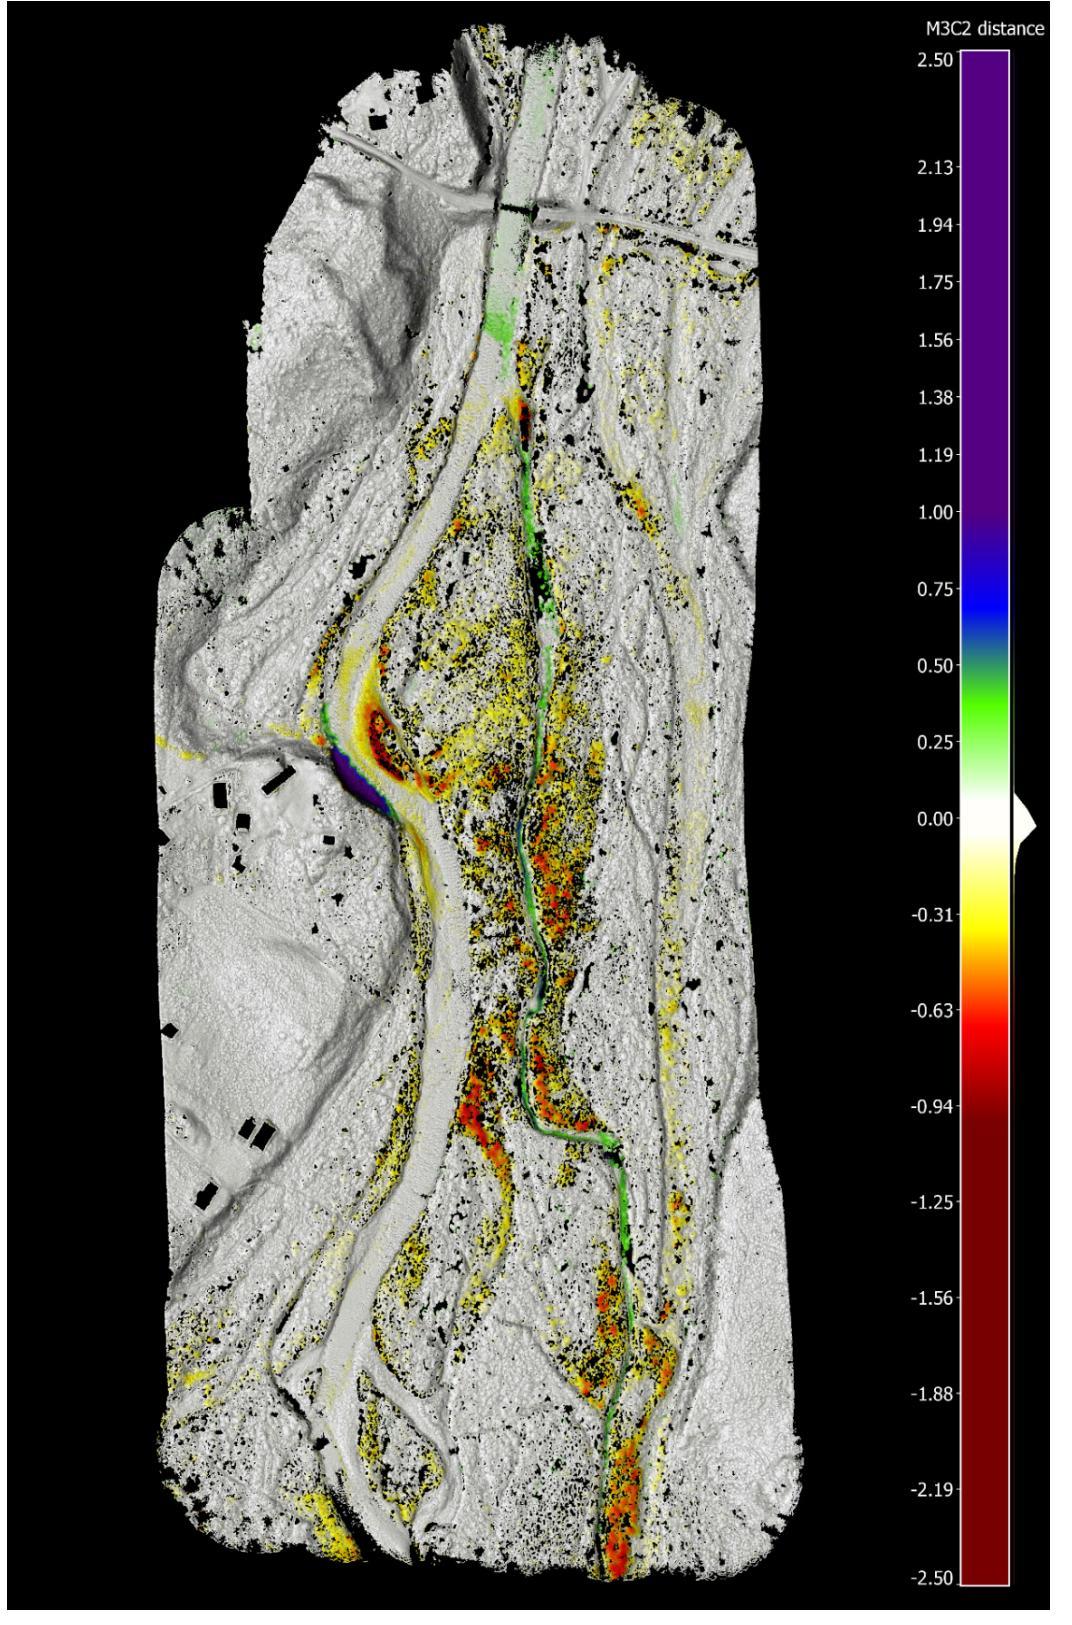
Figur 4-11 Endringer i avstand (xyz) mellom juli 2023 og juni 2024.

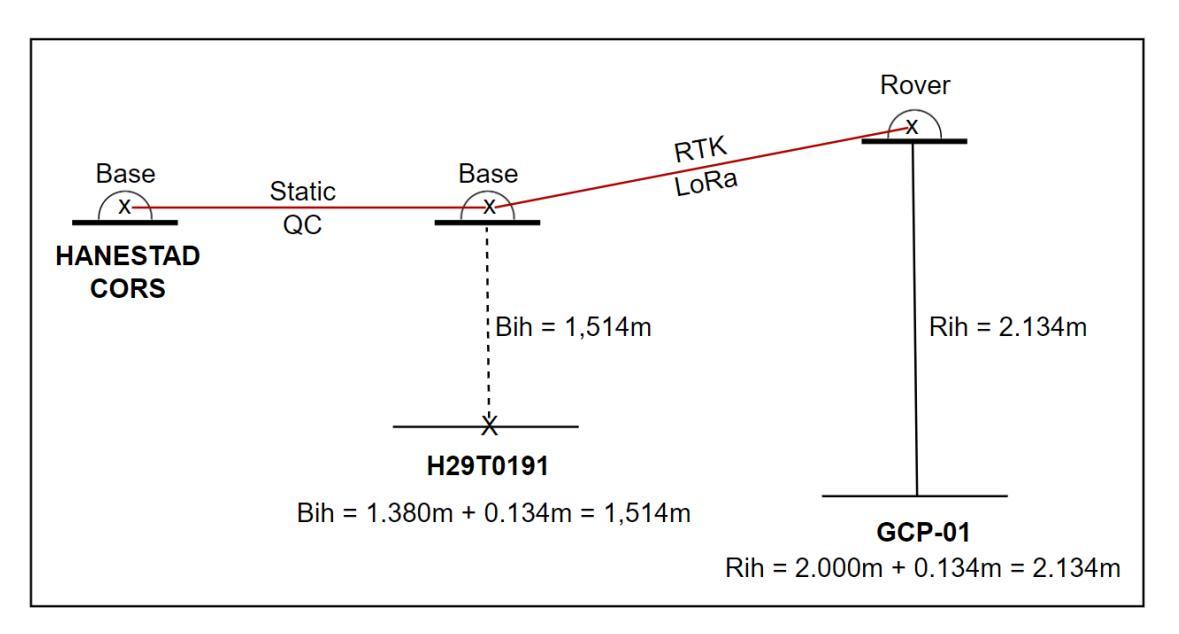
Figur 1-1 viser basestasjonen benyttet ved terrengkartlegging, og som er brukt som felles høydegrunnlag for alle målinger og flygninger med droner.

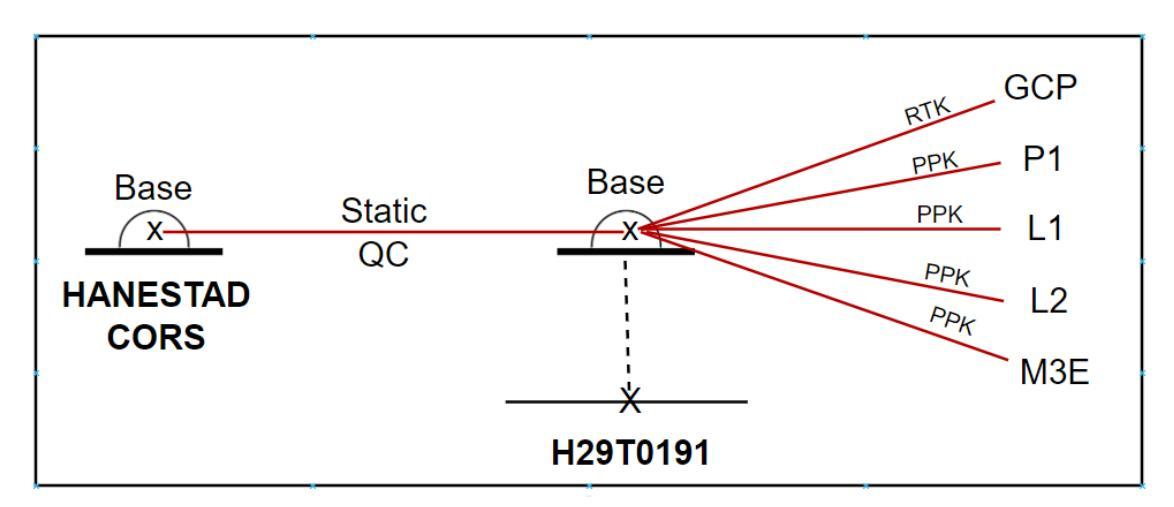
Figur 1-2 viser dronene M300 og M3E mottar sanntids korreksjonsdata (RTK) fra den lokale GNSS-basestasjonen. For å forbedre posisjons- nøyaktigheten ytterligere er alle drone-flygninger post-prosessert (PPK).

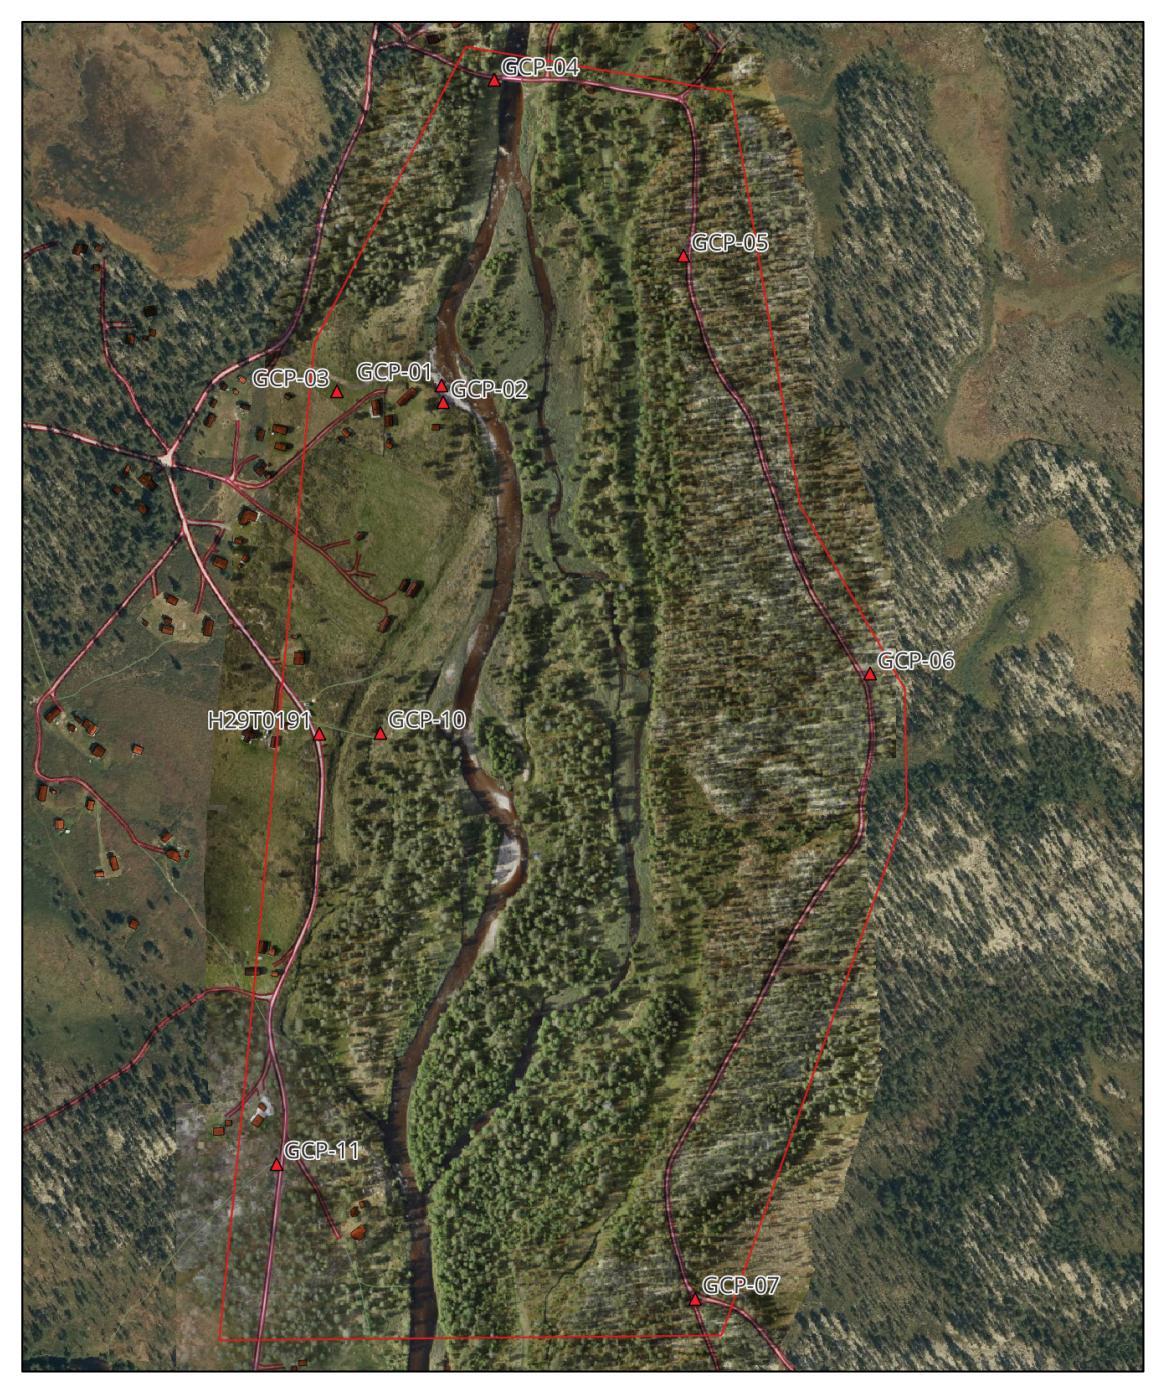
Figur 2-1 viser fysisk plassering av basestasjoner og kjentpunkter. Disse punktene brukes til å kontrollere og dokumentere kvaliteten på LiDAR og fotogrammetri.

Figur 2-1 viser plassering av kontrollpunkter (GCP) på bakken og fastmerket H29T0191

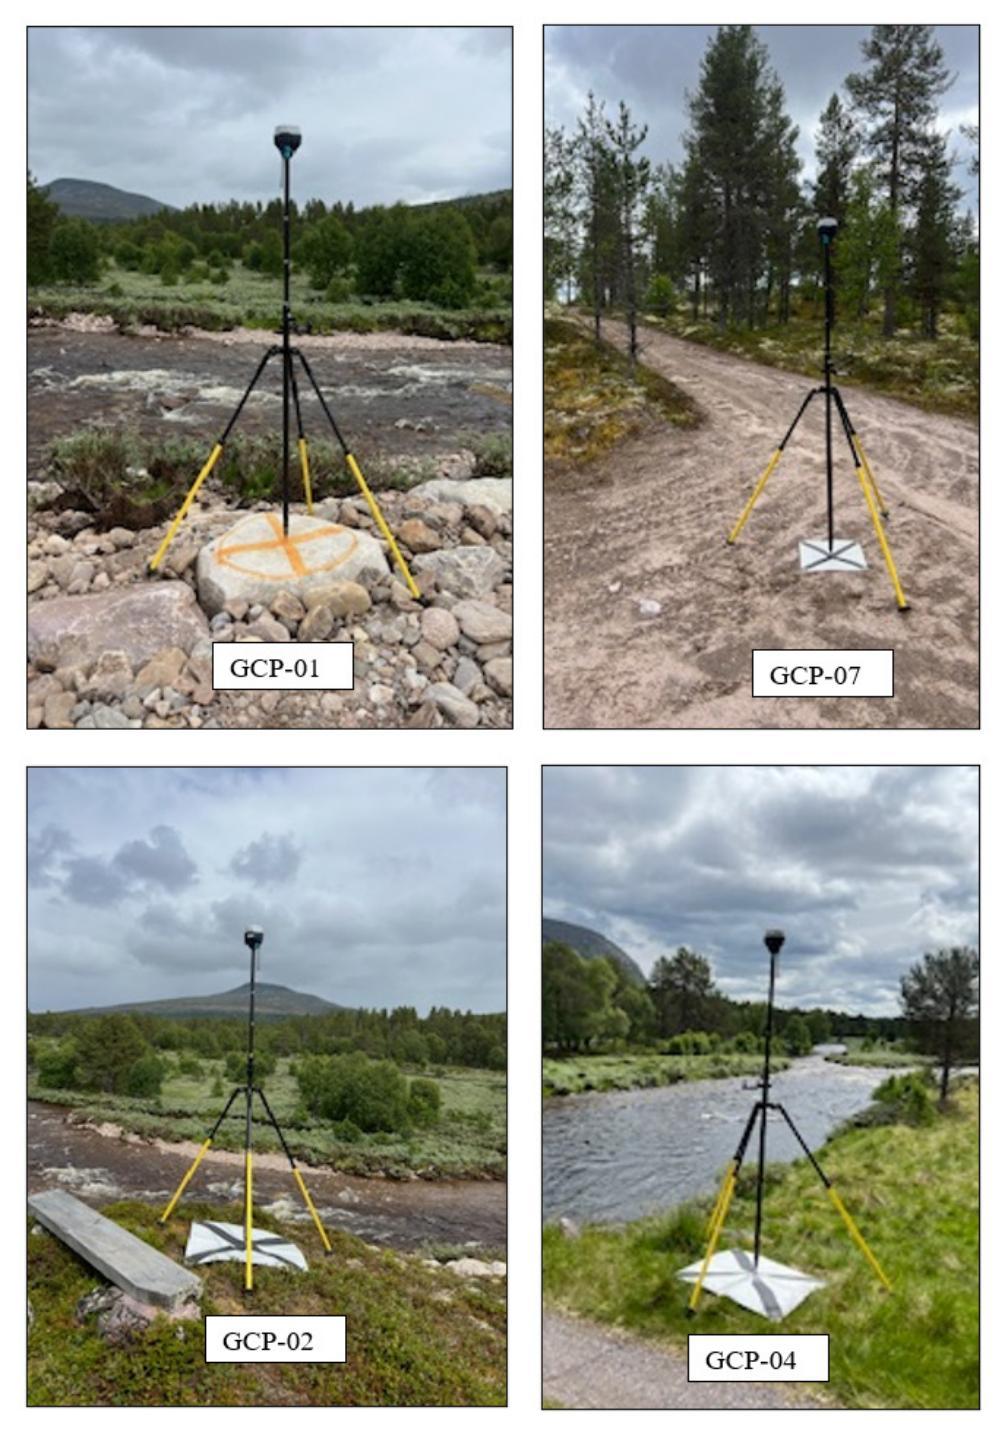
Figur 3-1 viser eksempler på innmåling av kontrollpunkter.
