# NG Teknisk notat

Til:	Statsforvalteren i Innlandet
v/	Søndre Sølen Verneområdestyre v/ Hilde Nystuen
Kopi til:	
Dato:	2024-08-30
Rev.nr. / Rev.dato:	0/
Dokumentnr.:	20240339-01-TN
Prosjekt:	Vurdering av naturbasert erosjonssikring i Mistra
Prosjektleder:	Ingar Haug Steinholt
Utarbeidet av:	Eivind Magnus Paulsen
Kontrollert av:	Ingar Haug Steinholt

### Kartlegging, produksjon og analyse av terrengmodeller

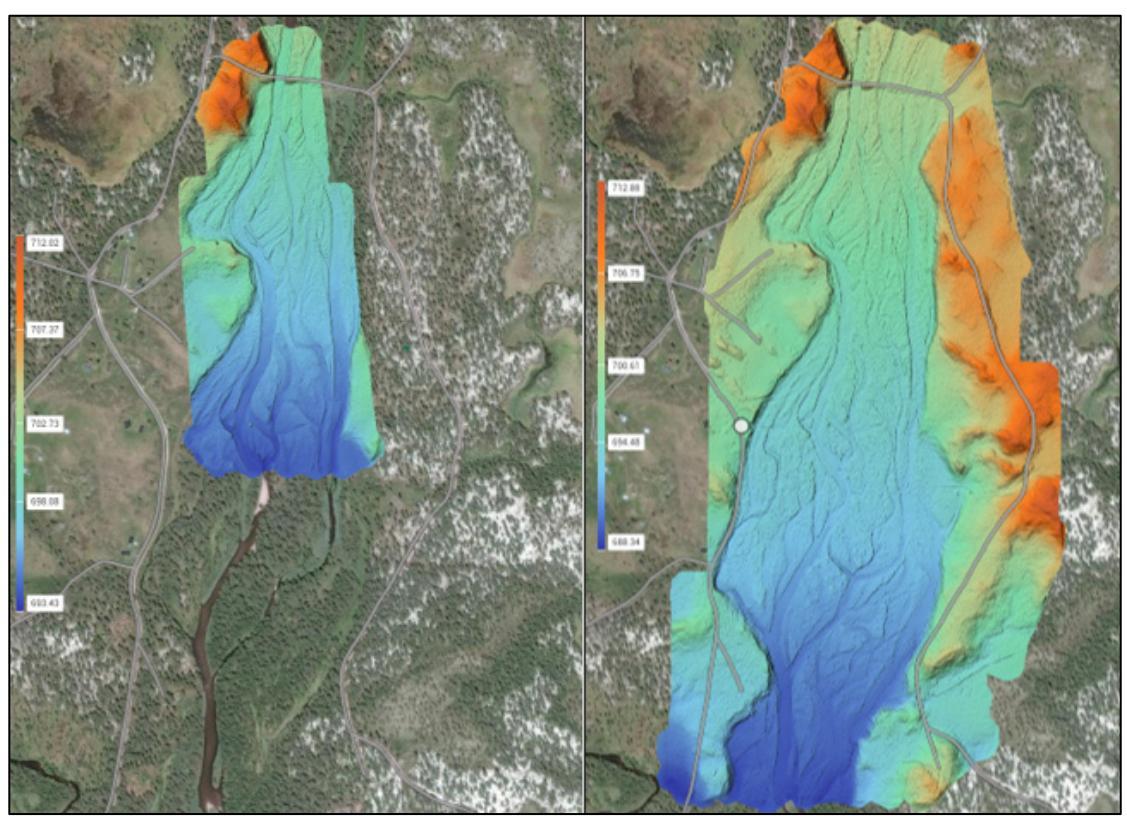
Dekningsområdet er betydelig utvidet, men inkluderer samme område som kartleggingen som ble utført i 2023. Figuren nedenfor viser terrengmodell for oktober 2023 og juni 2024.

Figur 1-1 viser forskjellen i dekningsområde med lidar-data fra 2023 (venstre) og 2024 (høyre). Det er ikke identisk fargeskala i denne figuren.

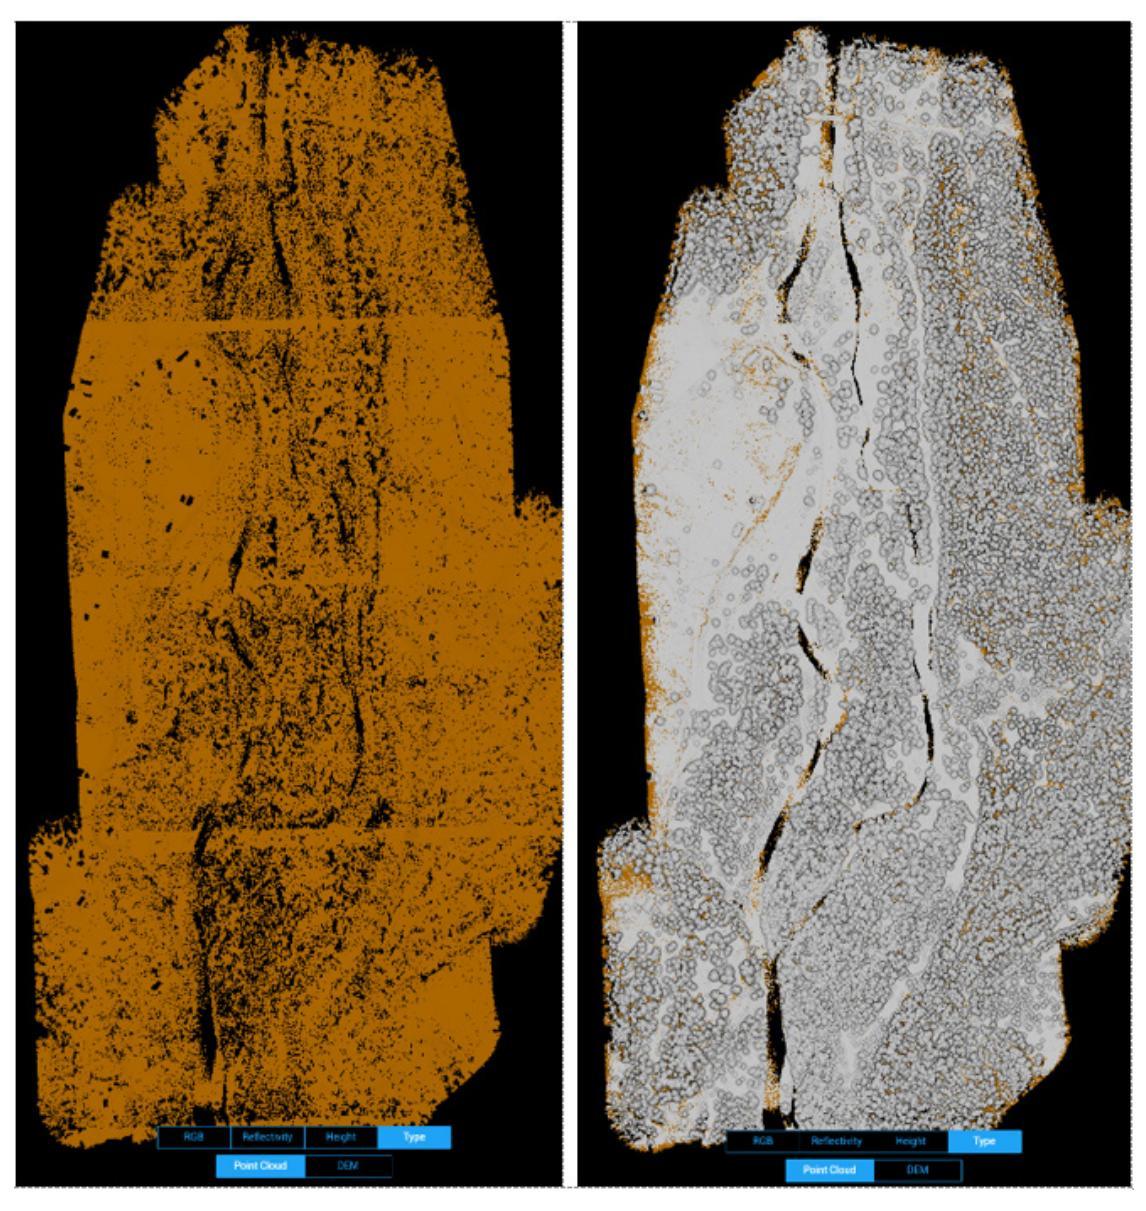
Rådata fra laserskanning blir prosessert i programmet *DJI Terra* og resultatet er en punktsky som er klassifisert basert på hva som er bakkepunkt og vegetasjon. Se Figur 1-2. Bygninger og broer er også klassifisert slik at de ikke blir med i en terrengmodell.

Figur 1-2 Punktsky med vegetasjon og bygninger fjernet (til venstre), og terrengpunkter og vegetasjon sammen (til høyre). Klassifiseringen av punkter er utført i programmet DJI Terra.

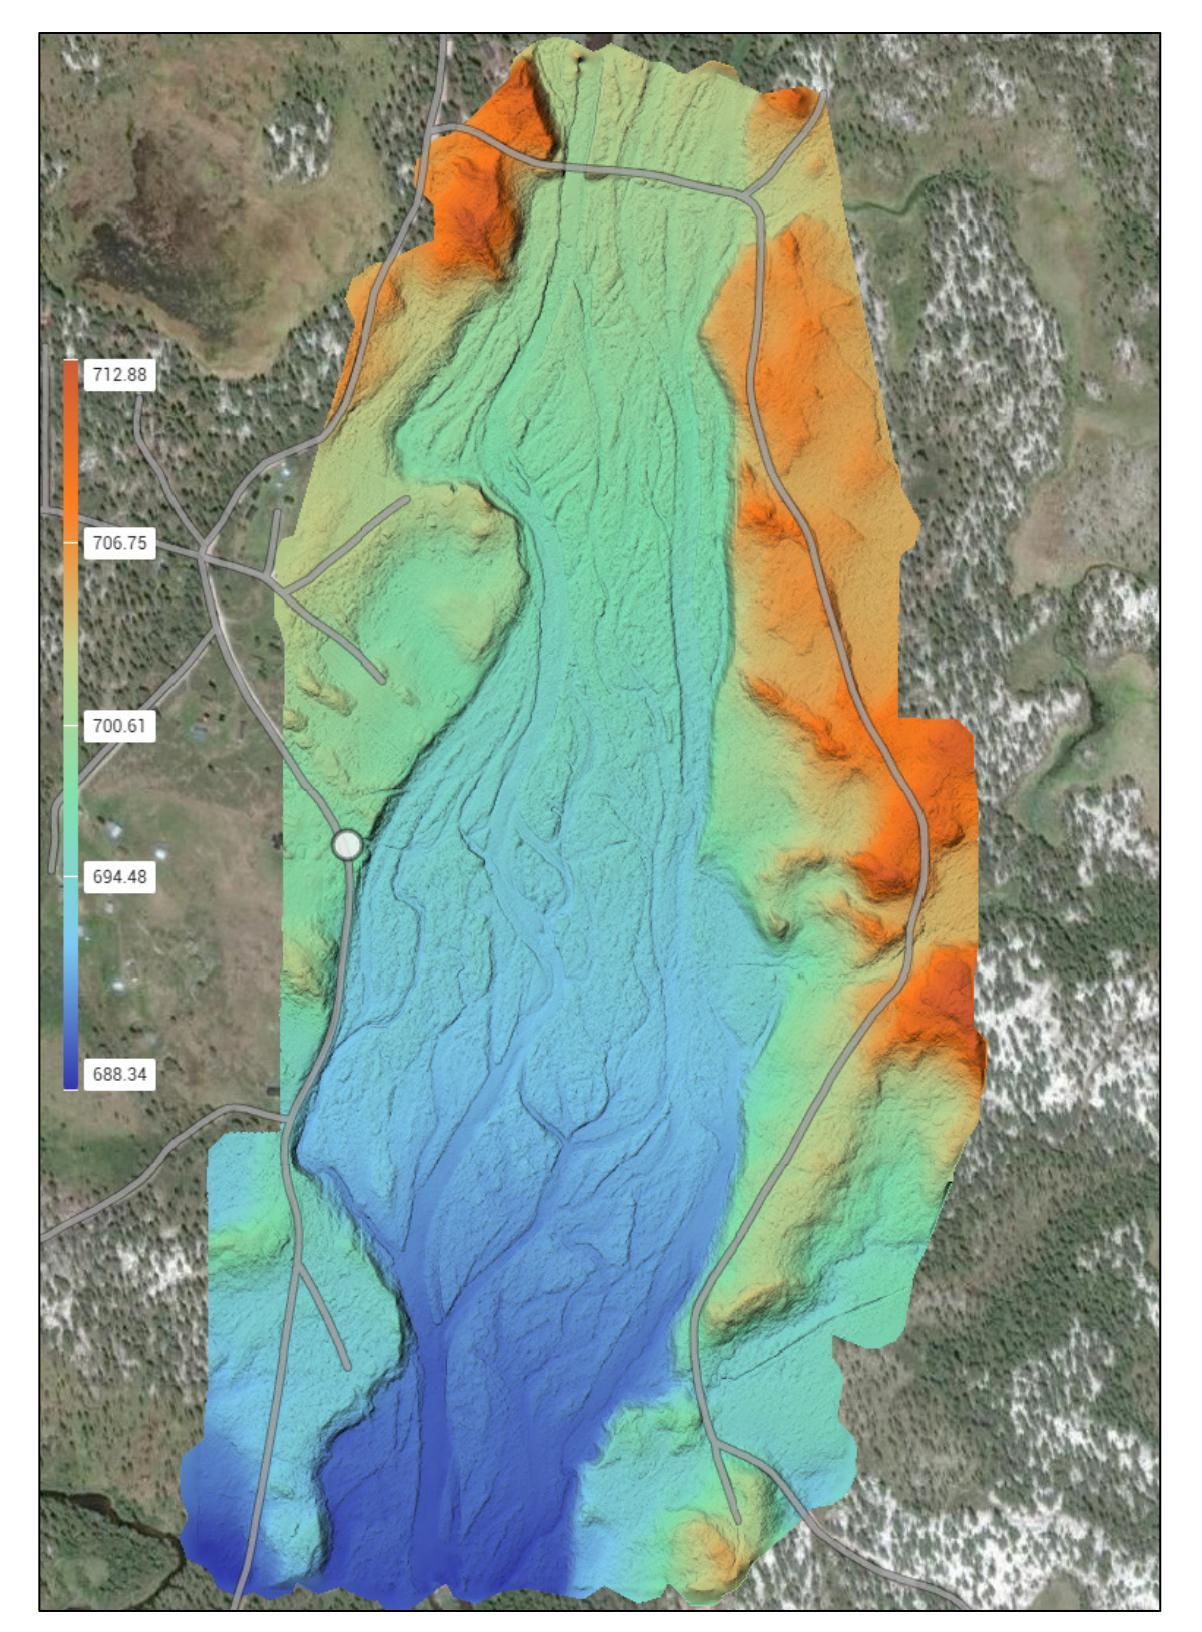
Figur 1-3 viser en terrengmodell med oppløsning på 20x20 cm.

Figur 1-3 Terrengmodell med oppløsning 20x20 cm

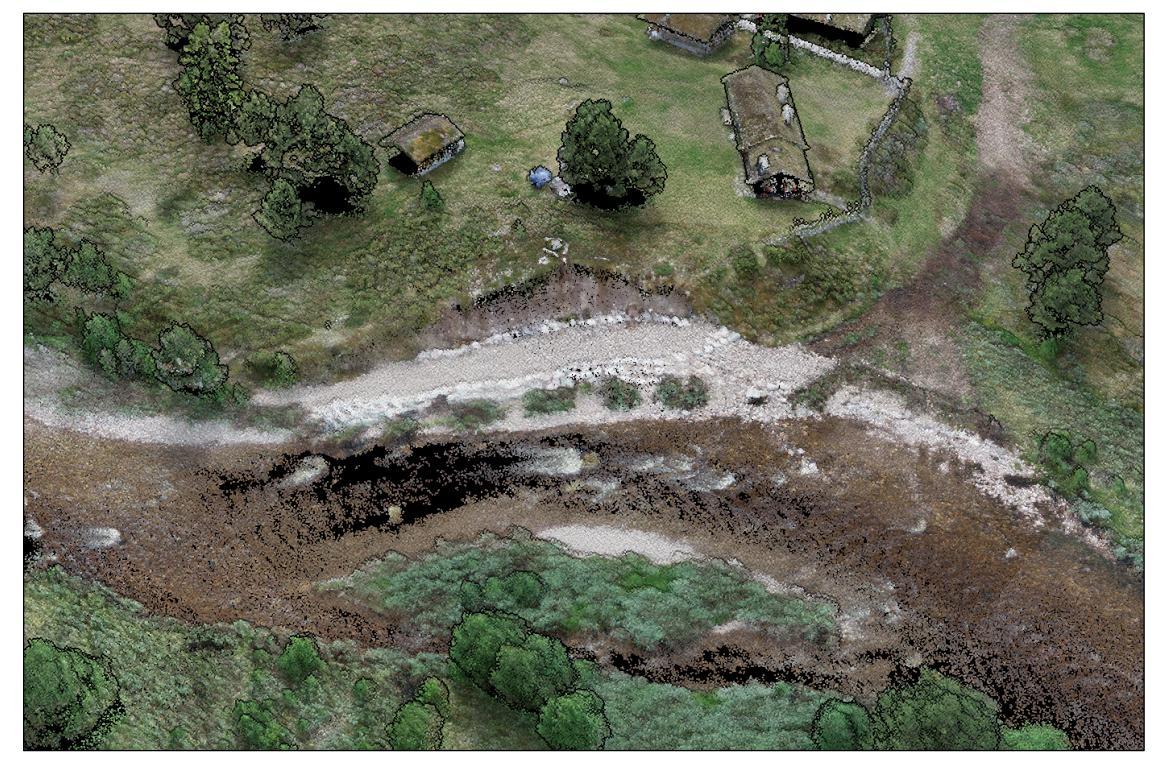
Figur 3-4 viser punktskyen fra laserskanning 11.juni 2024.

Figur 3-4 Punktsky juni 2024 med data fra Lidar (L1+L2) med farge (RGB) hentet fra bilder.

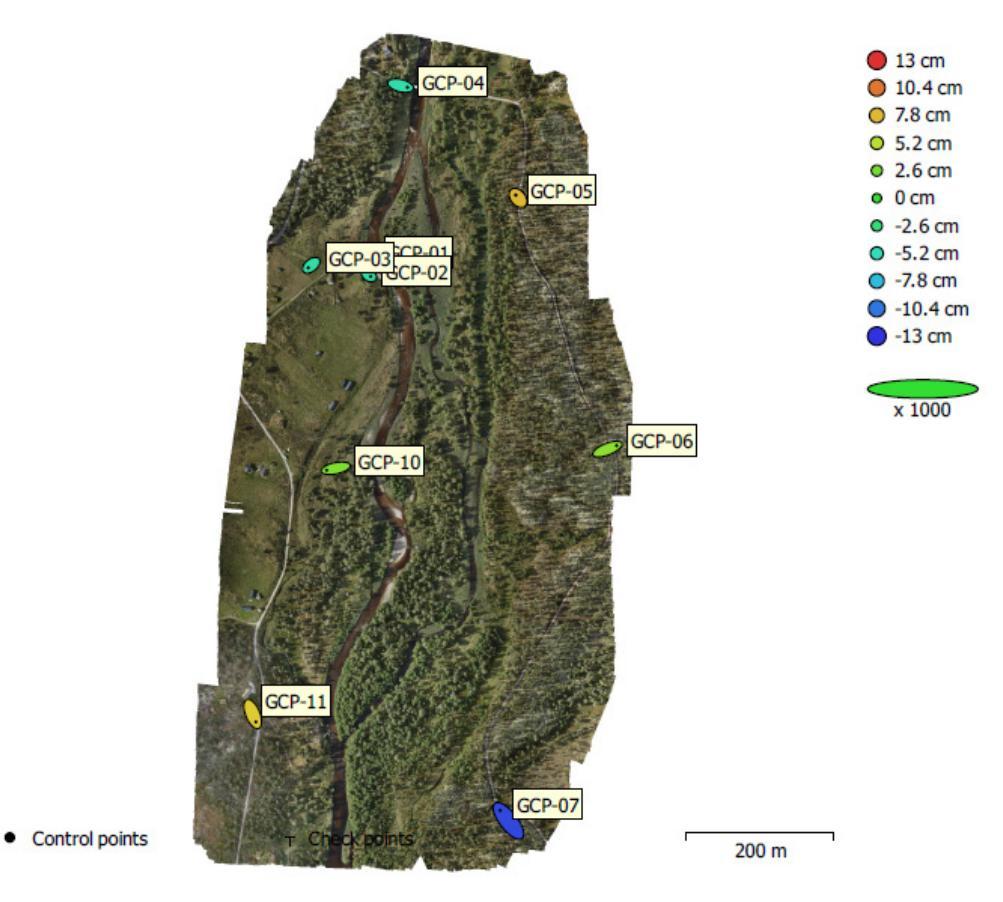
De kjente kontrollpunktene er brukt til å kontrollere nøyaktighet i orientering av bilder og rekonstruksjon av punktsky. Rapporten fra prosessering viser avvik som er høyere enn forventet. Se figur 4-1 og Tabell 4-1.

Figur 4-1 viser avvik mellom kontrollpunkter og punktsky fra 3D-rekonstruksjon.

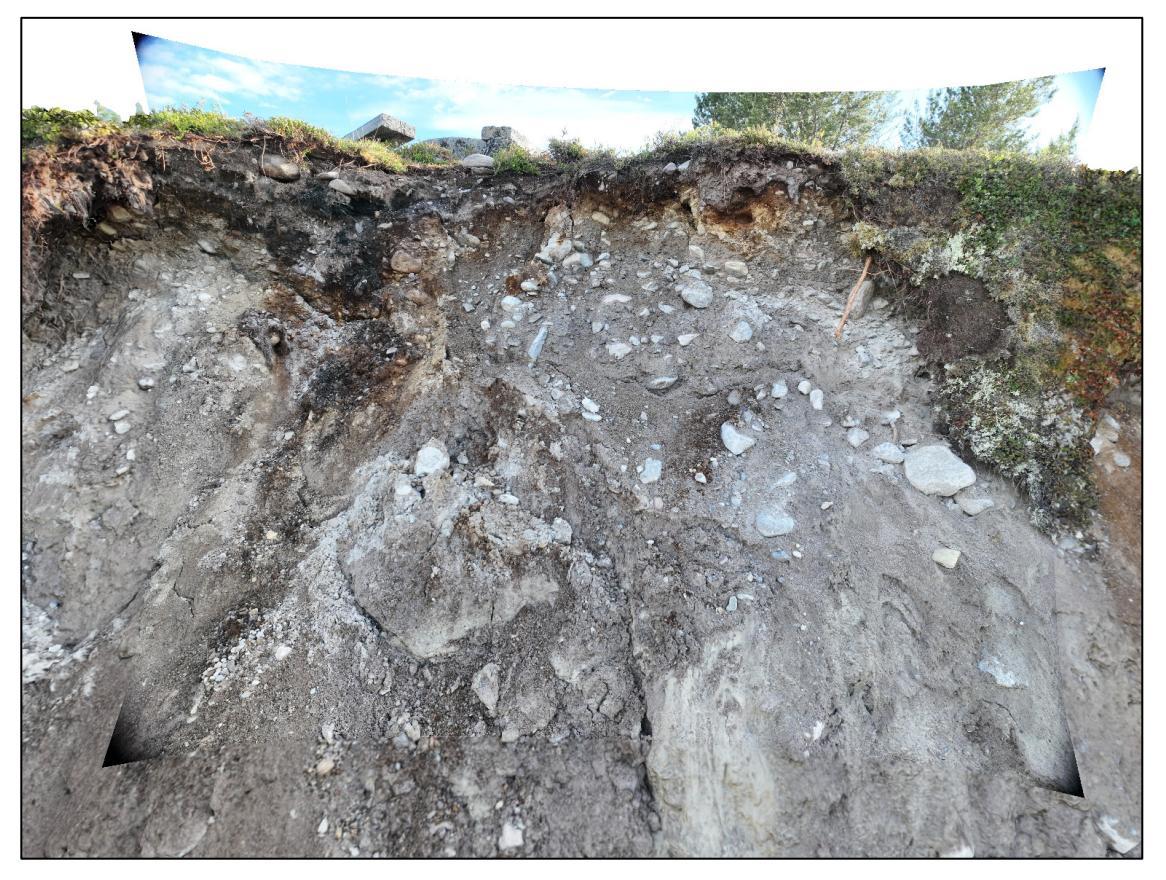
Figur 3-5 viser bilder projisert sammen med 3D-modell i programmet MetaShape. Det gjør at det er mulig å se detaljer som ikke er med i 3D-modellen.

Figur 3-5 bilder projisert sammen med 3D-modell i programmet MetaShape.

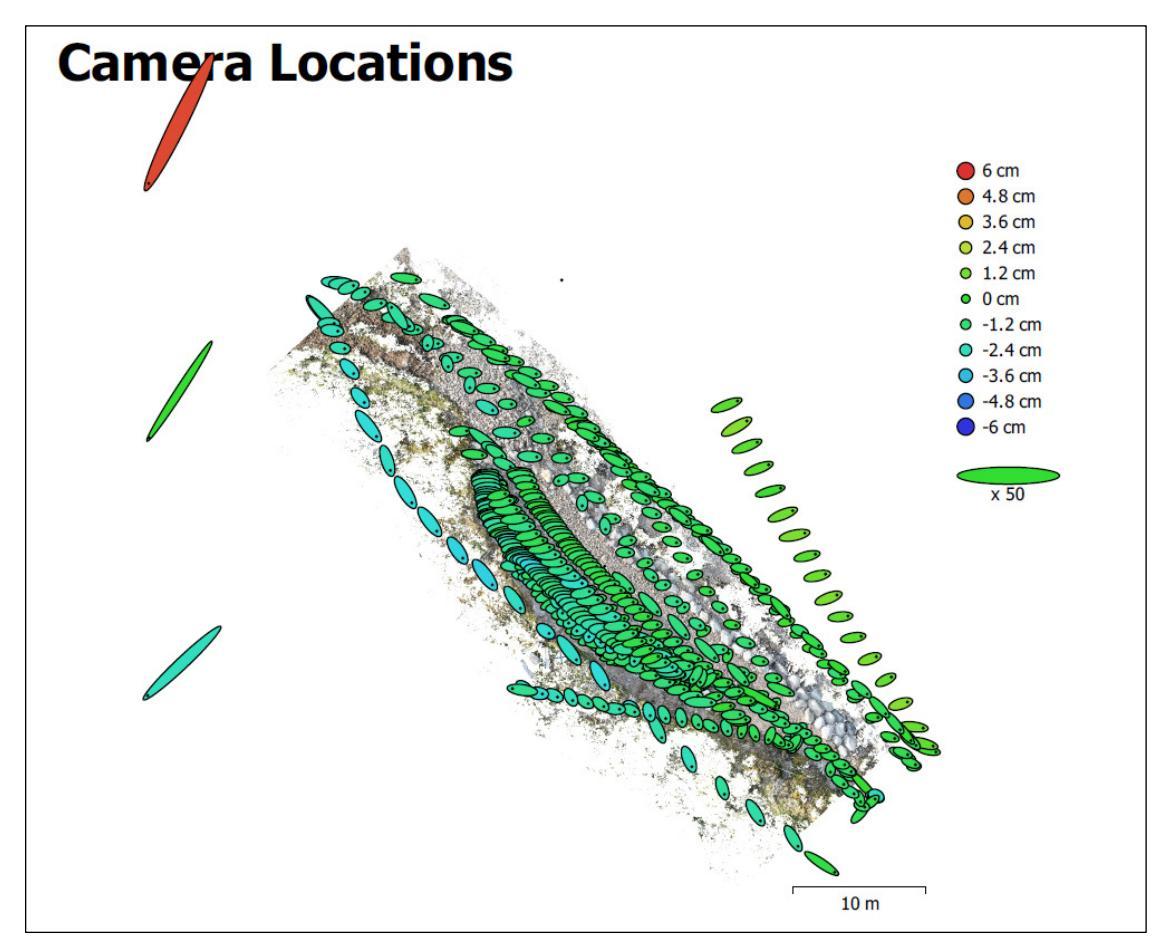
Noen av bildene har en posisjon med større usikkerhet, men det skyldes at det er inkludert et par høyoppløselige bilder fra sensoren P1 med en flyhøyde på 100 meter. Disse bildene ble inkludert for å forbedre den visuelle kvaliteten på 3D-modellen. Figur 4-1 viser et utdrag fra vedlagt kvalitetsrapport fra prosessering av dronebilder.

Figur 4-1 viser noen bilder med lavere nøyaktighet i posisjon, men det skyldes at de er tatt med et annet kamera og fra en flyhøyde på ca. 100 meter.

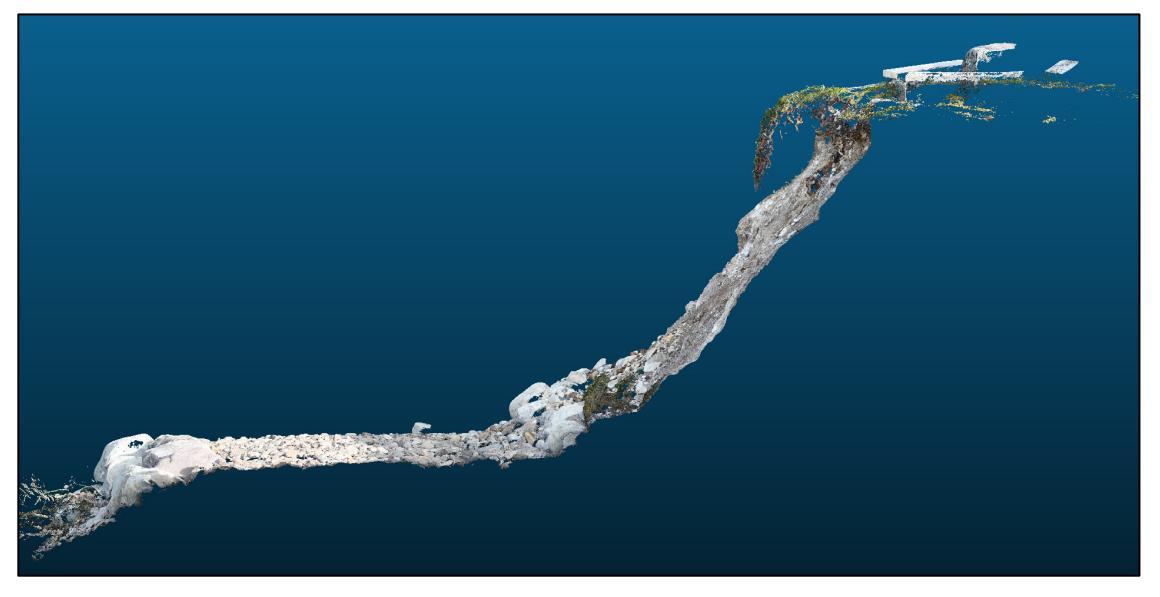
Figur 5-2 viser et utsnitt som viser vegetasjon som henger over kanten på grunn av erosjon.

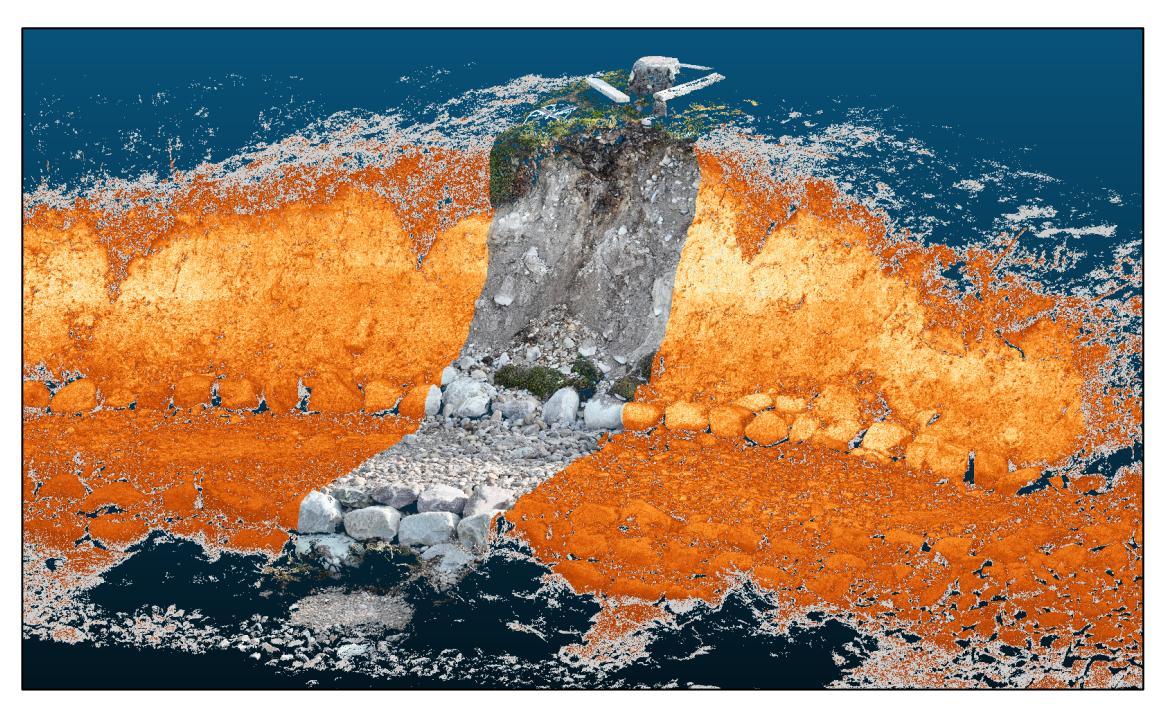
Figur 5-3 Områder i punktskyen som har god nøyaktighet. Lys gul er best, og grått er dårligst.
