# BYGGESKIKKVEILEDER

Bygninger i seterlandskap

FOROLLHOGNA NASJONALPARK MED TILLIGGENDE LANDSKAPSVERNOMRÅDER

02.12.2020

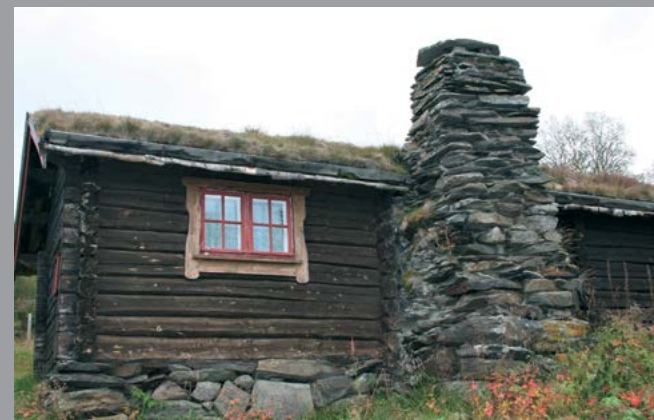
**Båsmur** er en lokal variant av skorstein. Det er en utvendig murt pipe. Dette ser vi flere eksempler på i grensetraktene mot Sverige. Det finnes fortsatt en del seterstuer i Dalsbygda med denne typen ildsted. En forklaring kan være at seterstuene i Dalsbygda er relativt smale og at båsmuren var en arealeffektiv måte å bygge skorstein og grue på i tilknytning til skjælet.

*Båsmur i Mastukåsen, Vangrøftdalen*

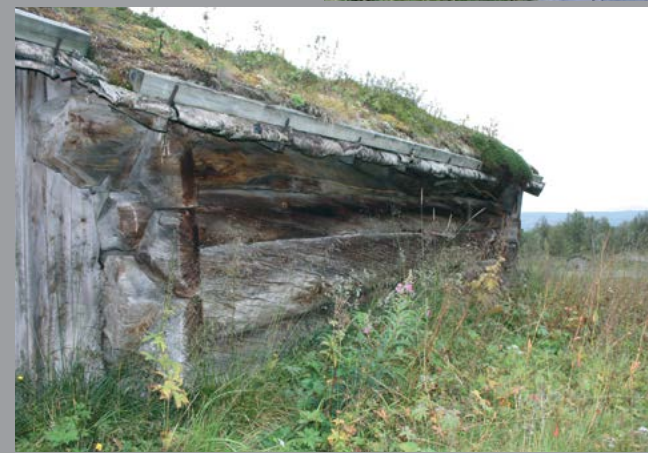
En måte å redusere materialbruken på er å kløve tømmeret. Dette ser vi ofte brukt i Synnerdalen og Endalen, men også i de andre seterdalene. Den flate sida av stokken vender mot innsiden av veggen.

På Øvre Tollefsvollen i Vingelen står det et fjøs som har kun fire stokker i langveggen. Stokkene er kløvd for å utnytte tømmeret best mulig. (Se beskr. s. 10)

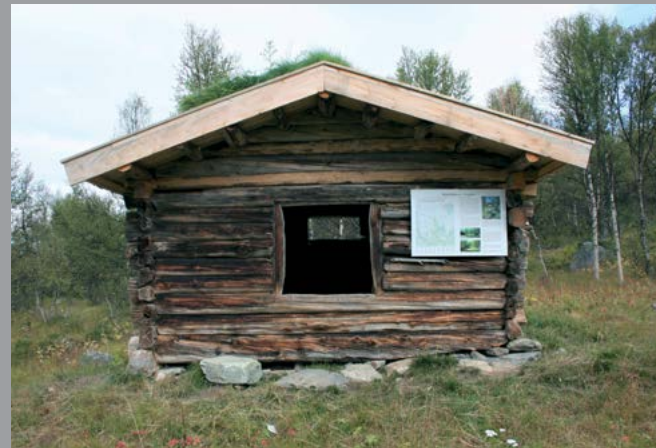
*Restaurert løe i Nygardsenget i Vingelen. Her er det brukt tømmer av furu, og takoverbygget er også relativt stort (ca 1 m).*

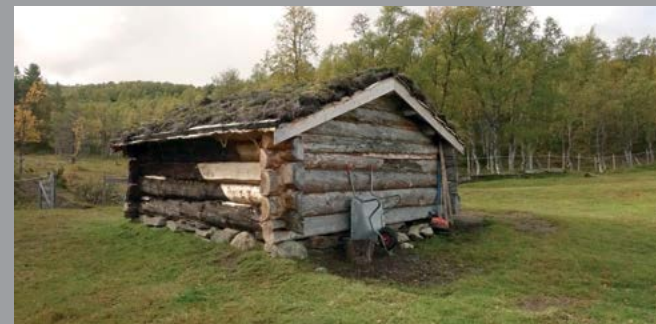
*Reparasjon av tømmervegg, Bruavollen i Synnerdalen*

I en tømmervegg er det som oftest den nederste stokken som er dårlig. Der denne er råteskadet må det vurderes om den bør skiftes ut, helt eller delvis. Dersom råteangrepet ikke har gått for langt, kan det være nok å sørge for god avrenning slik at stokken blir liggende tørt. I de fleste tilfeller vil dette være tilstrekkelig til å stoppe et råteangrep.

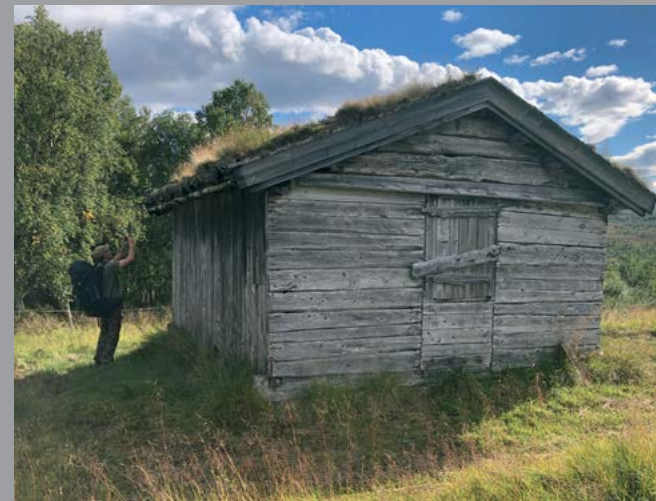
*Denne løe i skjelterverk står på Hanshusvengen på Kvikne.*

Som oftest er kledningen lagt slik at den ligger utenpå tømmerkonstruksjonen både oppe ved veggmora og nede ved syllstokken. Her kan det fort bli utettheter slik at vann trenger inn og forårsaker råteskader på syllstokken og skråstreverne. Disse må da skiftes ut i den grad det er nødvendig.

Konstruksjonen avstives av skråstreverne, så når disse begynner å råtne, kan hele bygget bli ustabilt. Det er derfor viktig å bytte ut råteskadete bygningsdeler når det blir oppdaget.

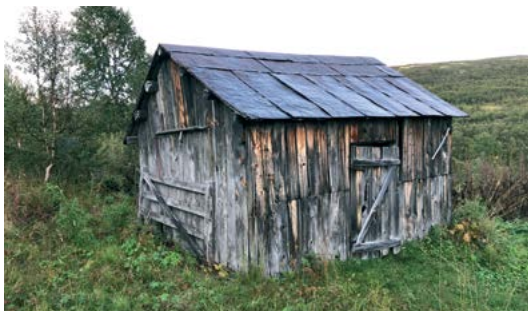
Bølgeblikk, eller utbankete tønner, har reddet mange bygninger! Utette tak ble ofte reparert ved at det ble lagt et "blekktak" over den gamle tekkinga. Dette er et sikkert og holdbart tekkemateriale som forlenger byggets levetid betraktelig.

*Dette flotte taket er tekket med utbankete tønner, Sverjevangelen, Kvikne.*

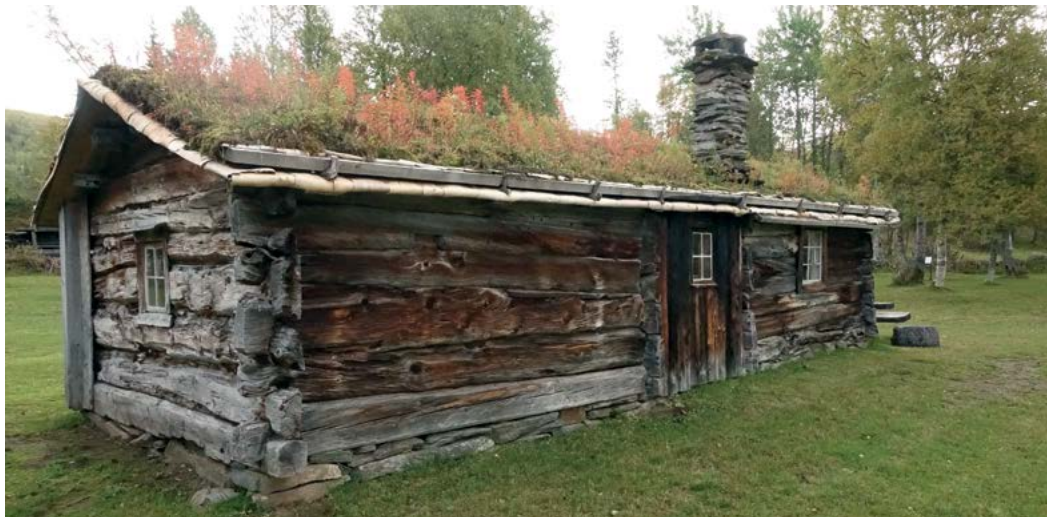
En del bygninger, som løer og fjøs, men også noen seterstuer, står helt uten vindskier. Torva ligger da helt ut til takkanten på gavlsida, og bare med ei steinrekke som holder torva på plass. Det kan tyde på at dette er en gammel måte å avslutte takkanten på.

Denne seterstua, Volla-Vollbua fra 1863, har ikke vindskier. Det er bare nevra som stikker ut som avslutter takkanten. Den står på Museumssetra i Synnerdalen.

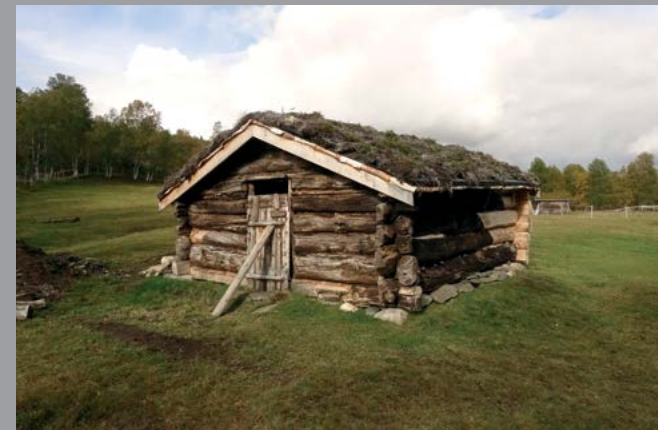
Fjøset på Bruavollen i Synnerdalen er restaurert og har fått nye vindskier i tråd med de gamle.

Torv som ligger direkte mot vindskiene vil gi råteskader. Det må derfor sjekkes at vindskiene er beskyttet med never eller oppbrett på takpappen. Vindskier som tidligere har vært malt, kan få et nytt malingsstrøk, men umalte vindskier på uthus bør ikke males.

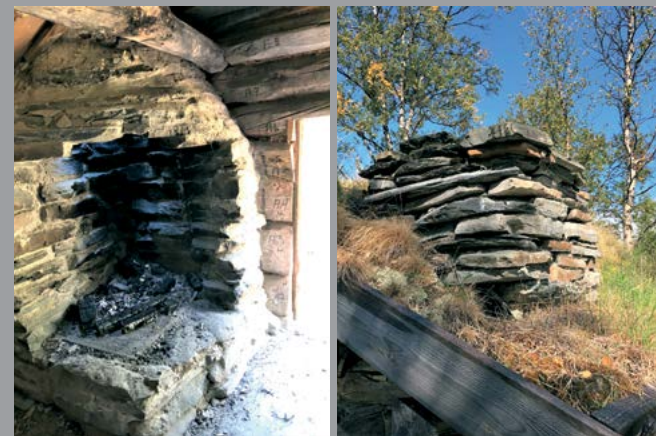
*Murt grue og pipe i Olderbua i Sølendet, Rørøs*

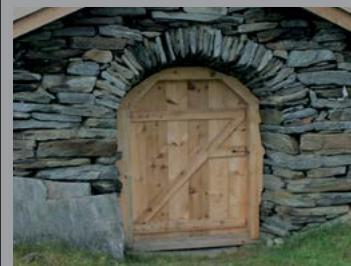
*Den nye døra i steinfjøsset på Evensmovan-  
gen ved Magnillsjøan er  
snekret etter modell fra  
den gamle.*

Dører er ofte gjenbrukt, så disse kan ha opprinnelse fra andre bygg og dermed være eldre enn bygget de nå står i. Ta derfor en ekstra titt på den gamle døra før du bestemmer deg for å skifte den ut. Sjekk om døra har råteskader. Stikk en kniv eller syl inn i veden. Er det frisk ved 2-3 mm under overflaten, er det ingen fare, selv om døra ser aldri så slitt ut. Da er det bare skraping av gammel maling og evt. justeringer av hengsler og beslag som trengs. De gamle dørene er laget av gode materialer som tåler tidens tann bedre enn nye dører. Døra er også som oftest laget i en stil som harmonerer godt med huset forøvrig. Dersom det likevel er behov for ny dør, så se om du får tak i tilsvarende gammel dør, eller prøv å kopiere den gamle så langt det lar seg gjøre. Bredde og høyde på døråpningen bør beholdes. Seterhusene er små, så ei ny dør med dagens standard høyde på 2,1 m vil bryte med dimensjonene på disse bygningene.

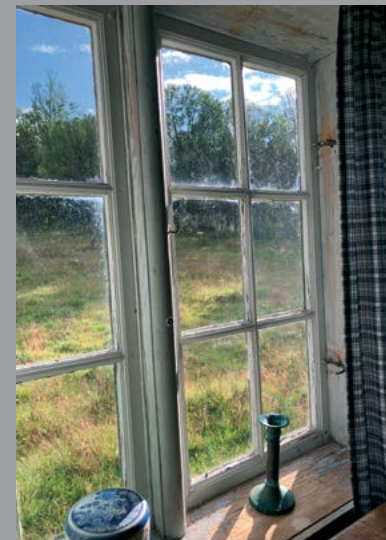
*Dette vinduet i rokokkostil fra 1700-tallet bærer preg av å være gjenbrukt. Rammene er hengslet på midtposten og karmen skrå oppover i overkant.*

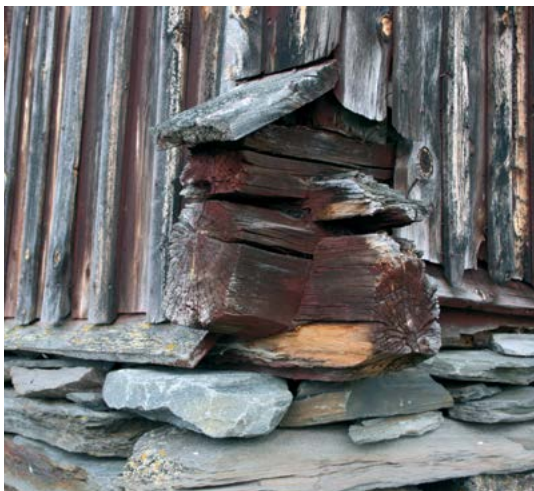
*Et eksempel på det ser vi i dette fjøset i Mastukåsen i Vangrøftdalen. Det er bygd i grovt bindingsverk og panelet med lek-tepanel. Panelet er skrådd i nedkant og avsluttet mot et vassbord. Novknutene, som er utsatt for fukt, er også beskyttet med et ekstra vassbord.*

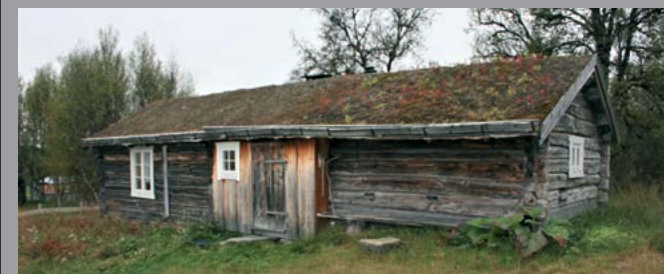
*Nytt panel av god kvalitet kan gjerne stå ubehandlet. I løpet av to til tre år vil det få samme patina som de værbitte tømmerveggene.*

Tømmer som har stått ubehandlet, bør i utgangspunktet ikke males, tjæres eller beises. I vårt tørre klima kan slike ubehandlede vegger stå like bra i generasjoner, og de blir gjerne finere med årene! Men med bakgrunn i en utvikling mot et stadig fuktigere klima, må man likevel vurdere om det er riktig å behandle mer av treverket enn det som tradisjonelt har blitt gjort. Å tjærebre tømmerhus har ikke vært vanlig i seterområdene. Denne behandlingen anbefales derfor ikke. Malt panel, dører og vinduer bør behandles med samme type maling som er brukt tidligere. Linoljemaling sitter bra på de fleste andre malingstyper og kan anbefales dersom du er i tvil om den gamle malingen. Moderne maling- og beisstyper er svært tette og frarådes brukt. Det må brukes difusjonsåpen maling, eller komposisjonsmaling. Kanskje har panelet blitt malt med skiftende farger opp gjennom årene. En enkel skrapeprøve vil avdekke den opprinnelige fargen. Dersom du velger en annen farge, så tenk på virkningen av denne både på nært og langt hold. Farger som «skriker», hører ikke hjemme i setertraktene eller i utmarka. I dag finnes det ferdigblandete linolje- og komposisjonsmalinger i handelen, noe som gjør det enklere å ta opp igjen bruken av disse malingstypene. Jernvitrol kan eventuelt brukes der hvor man ønsker er raskere grånet vegg. Men vær og vind gjør samme jobben på få år.
