Nasjonalparkstyret
for Forollhogna

Møteinnkalling

Budal landskapsvernområde - søknad om restaurering av seterbu på Brandegghaugen - søker: Jens Steinar Lenes

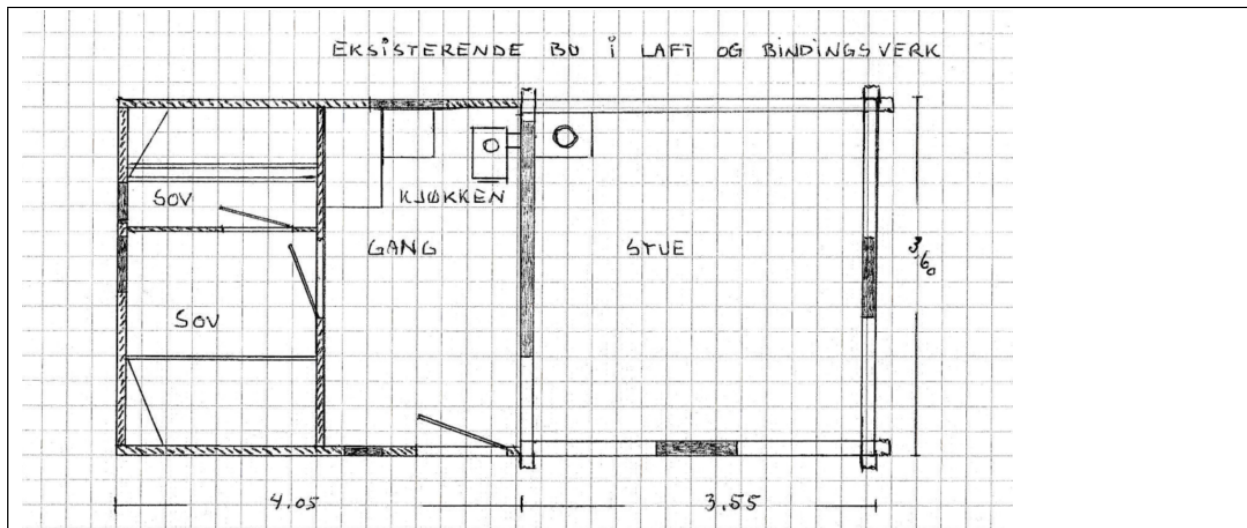
Plantegning av seterbua – tømmerdelen av seterstua er 3,55 m x 3,60 m, og delen av bindingsverk er 4,05 m x 3,60 m. Seterbua er til sammen 27,36 m² BYA. Innvendig raffthøgde er oppgitt til 165-170 cm, og ytterdør har høgde 150 cm.

Følgende plantegning av den gamle seterbu fulgte med den opprinnelige søknaden som bl.a. viser alle mål av seterbua.

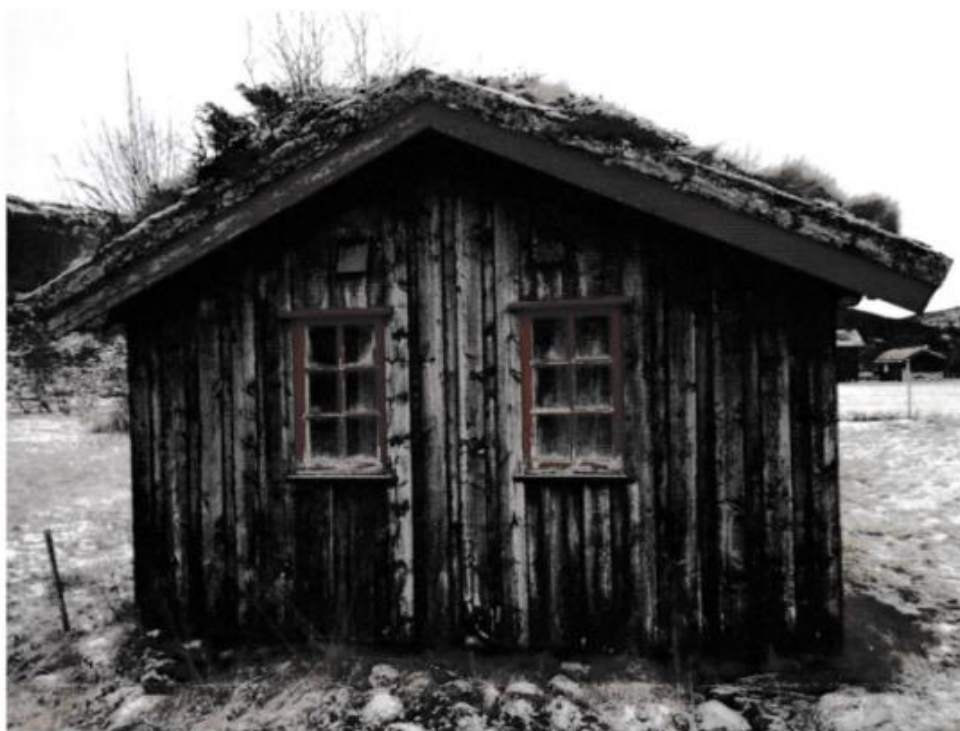
Nordvegg. Denne delen av seterbua er i bindingsverk, og søkes å forlenges med 1 meter.

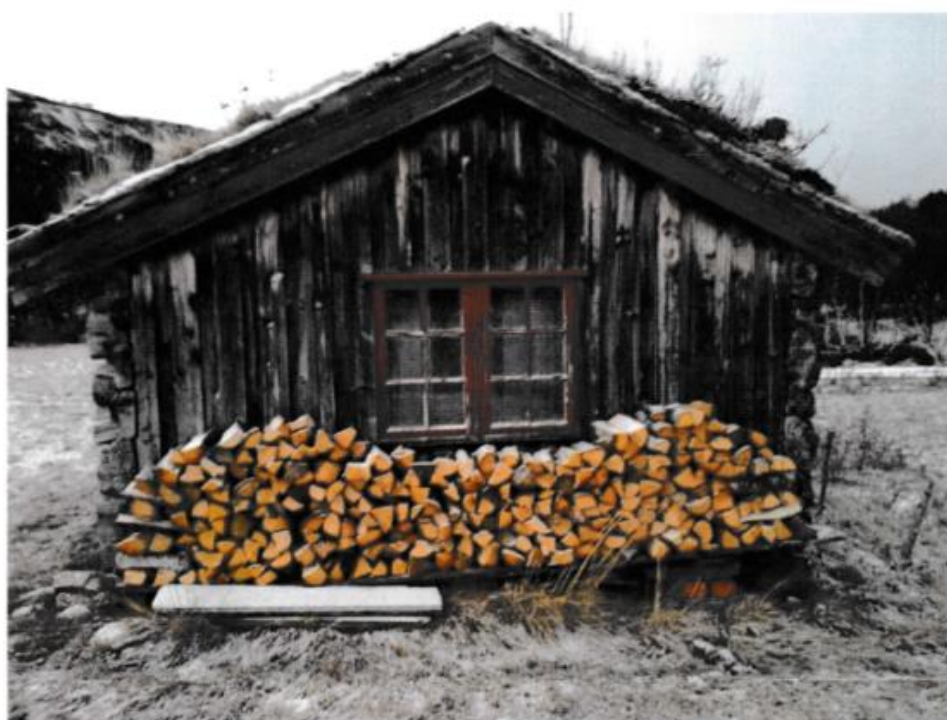
Sørvegg er panelt, og vil også bli panelt ved restaurering.

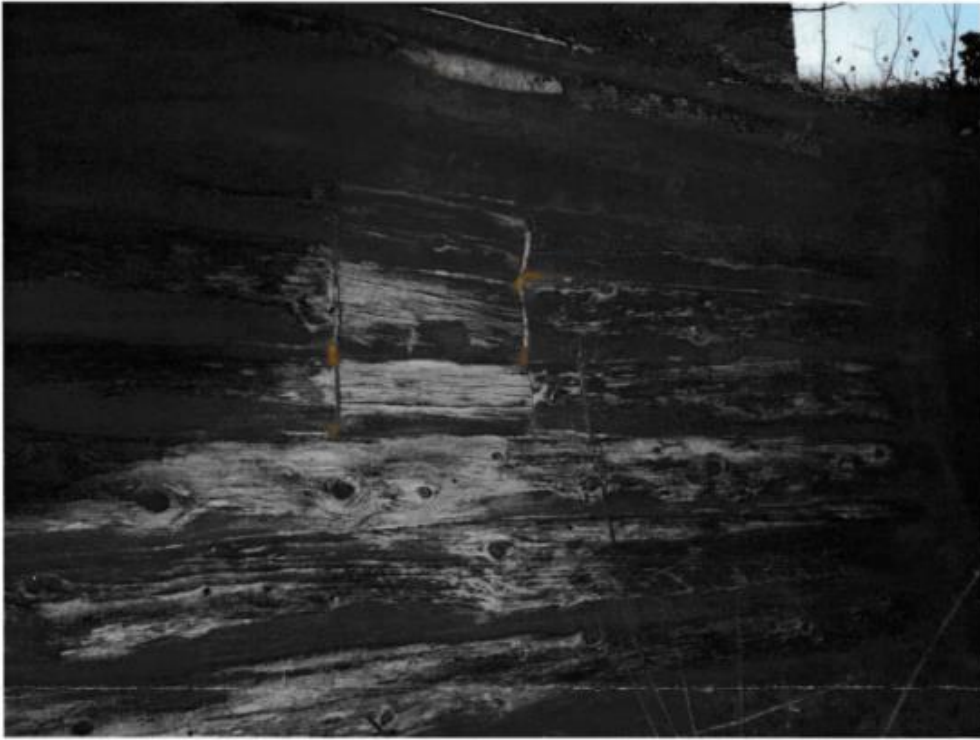
Det søkes om å få satt inn vindu på denne veggen i samme størrelse som øvrige vinduer.

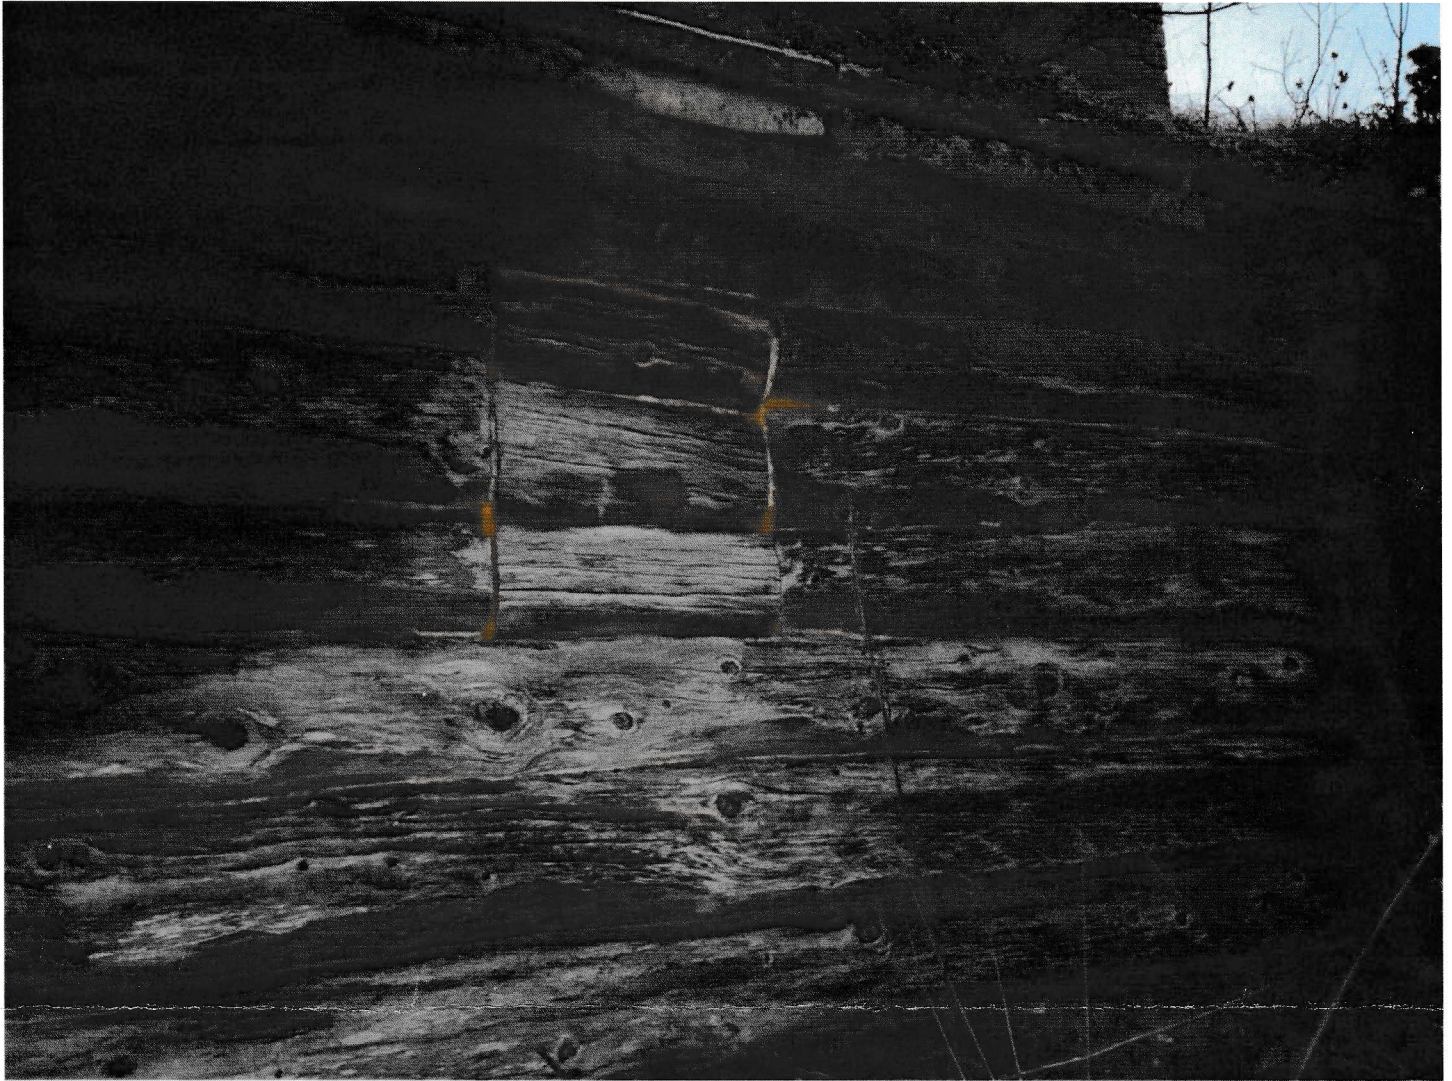
HER ER DET ØNSKELIG Å FÅ SETTE INN ET VINDU

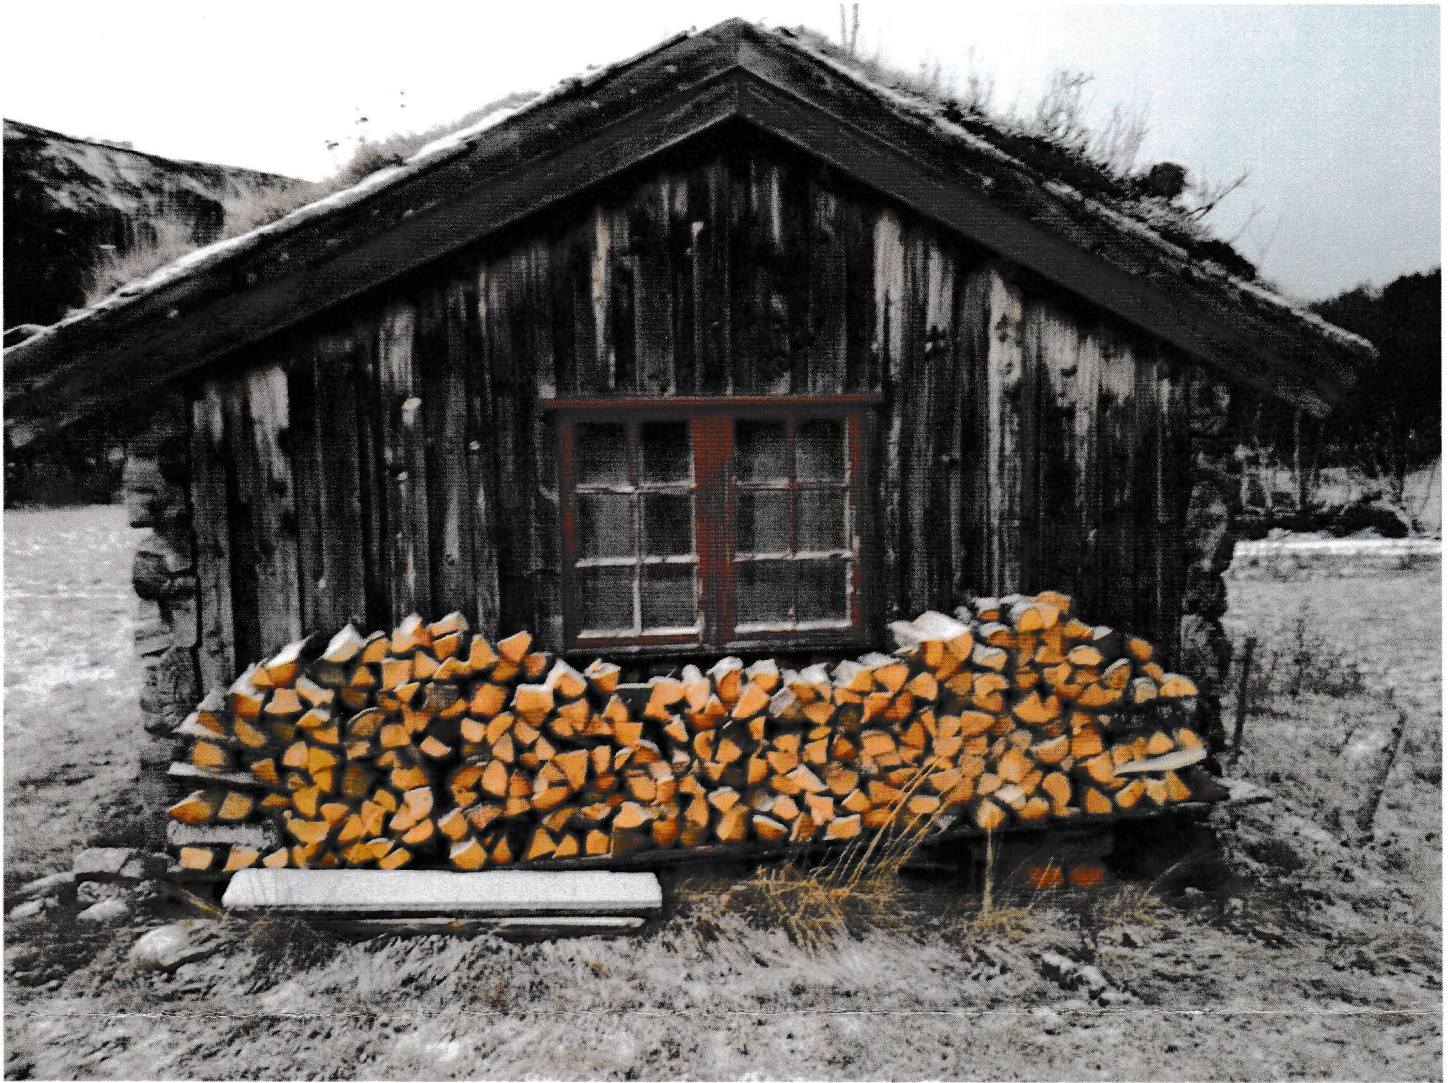
SØREVEGGEN ER PANJELT, DET VIL OGSÅ BLI GJORT VED RESTAURERINGEN

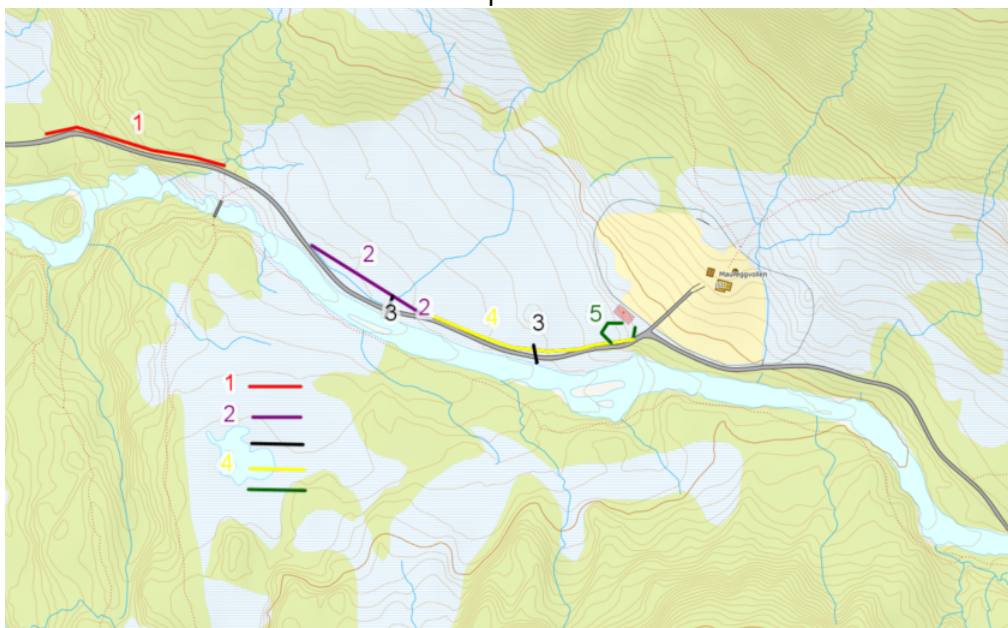
1. Berg på overside av vei fra parkering og opp bakken sprenges bort, dette for å få til skikkelig grøft og for å ta ned berg som stikker opp midt i veien. Trær og vegetasjon på berg hugges og renskes før sprengning. Det som blir tatt bort av fjell og berg, brukes til breddeutvidelse av veien videre innover.

2. Veien rettes opp og legges lengre bort fra elva for å unngå at det vaskes bort deler av veien under vårfloppen og høy vannføring.
3. Et par nye stikkrenner vil bli aktuelt å montere, disse blir gravd ned der det er mest hensiktsmessig i forhold til terreng. Antydning på kart, men ikke endelig plassering.

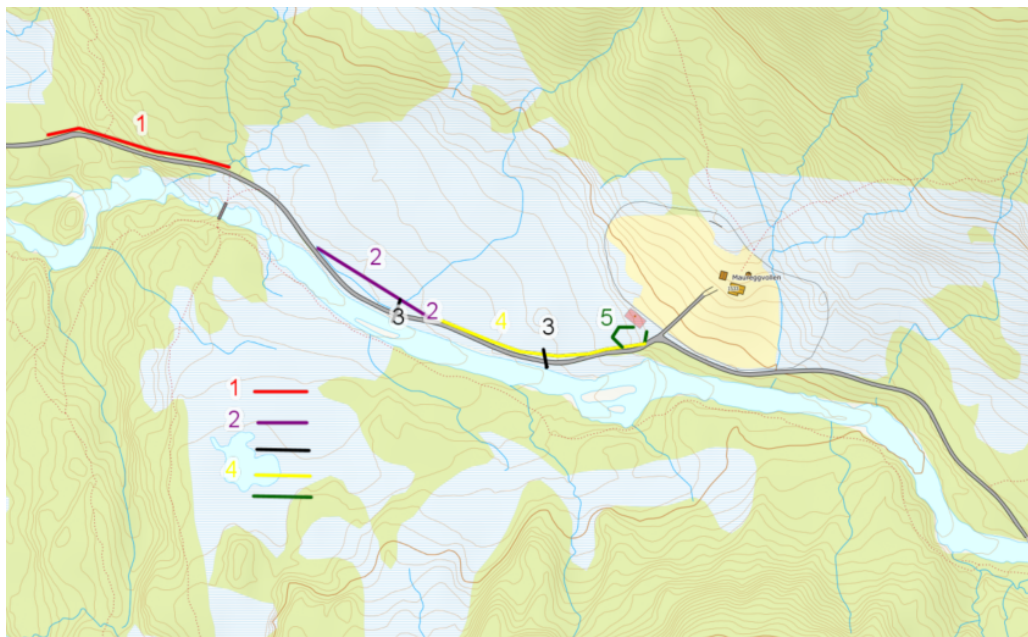
Kart – tiltakene er markert med nr. og farge

6. Generelt til slutt, breddeutvidelse av veien til ca 3,5 meter på hele strekningen, grøft rensk der det er behov, påkjøring av toppdekket på hele strekningen. Trær og einerbuser som står til hinder vil bli fjernet. Arbeidet vil bli profesjonelt utført av Waagen Graveservice AS
