# Restaurering av drifteveg mot Sunndalssætra i Jostedalsbreen nasjonalpark

- rapport med tilråding for tiltak og kostnadsoverslag -

### 3 Omtale av drifteveg Sunndalen, Grønebakkjen - Glåma

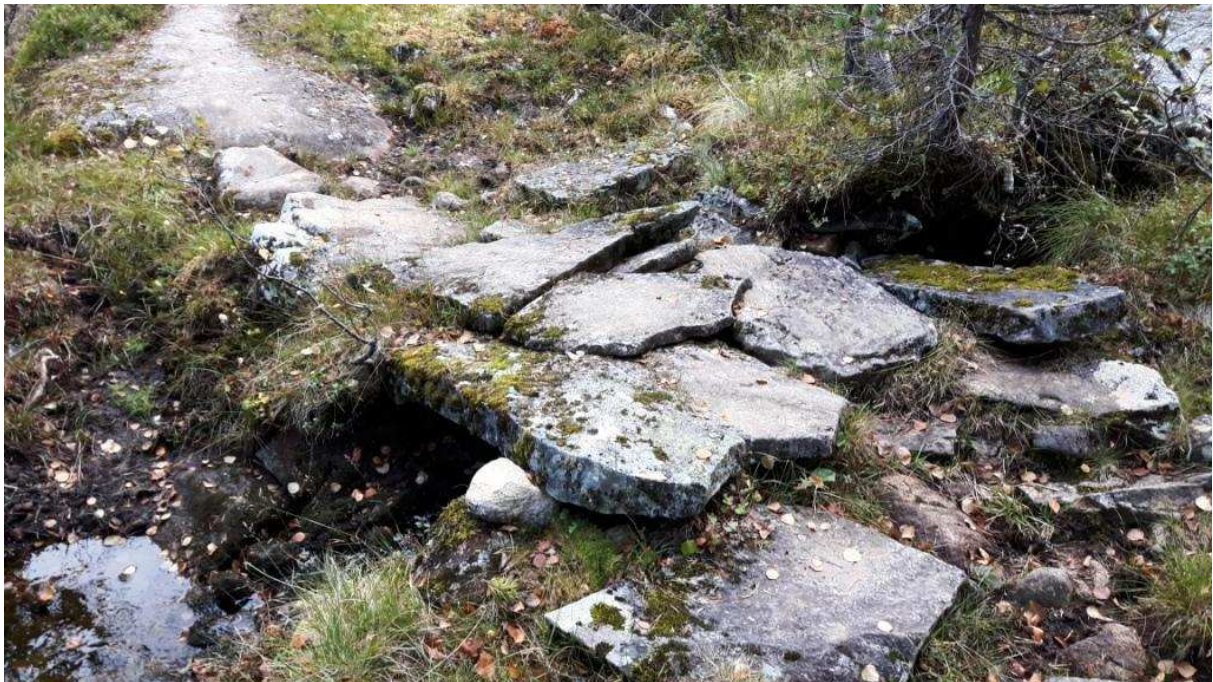
Sundalen. Gammal stikkrenne langs drifteveg.

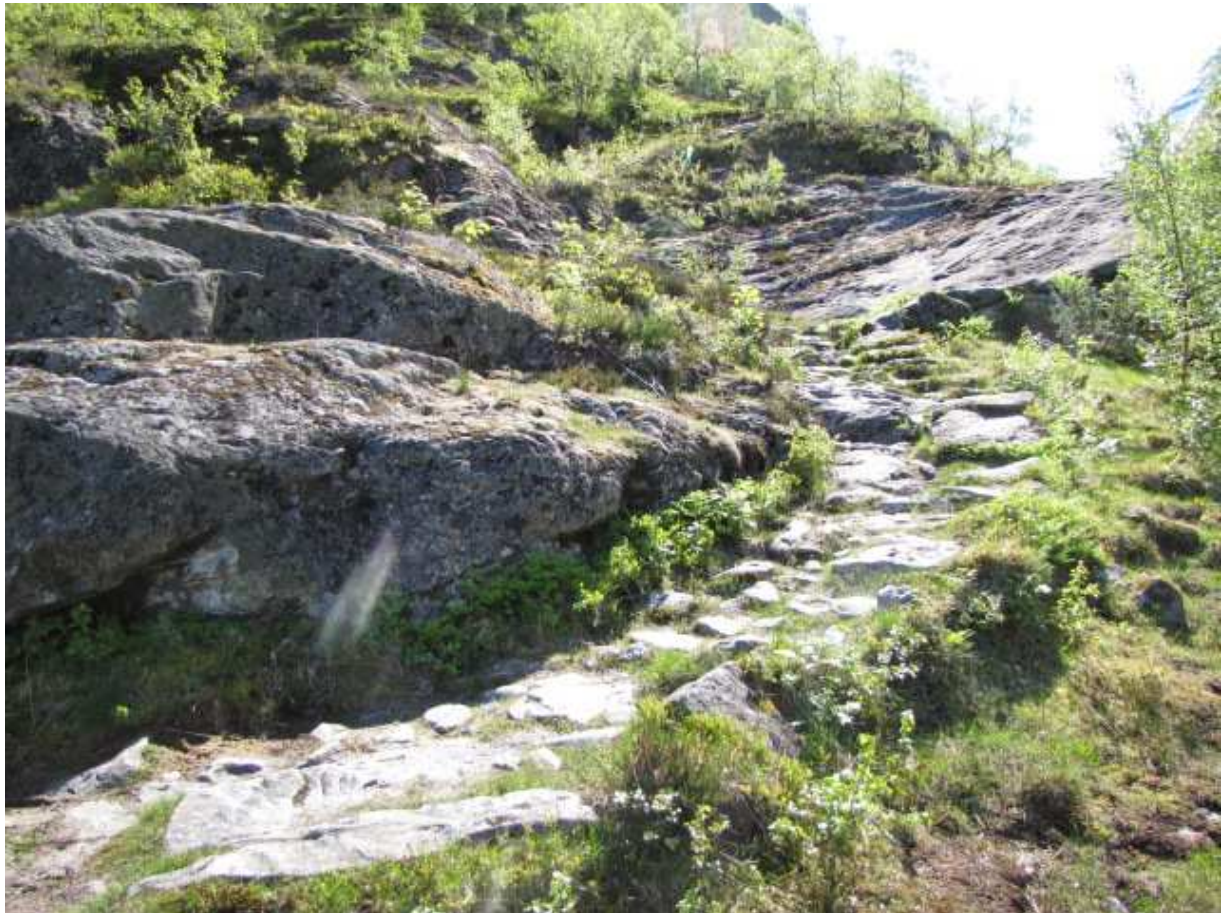
*Eksempel frå Erdalen.*

*Dei gamle driftevegane vart bygde med god bredde der ein ikkje hadde fast mark og alternative trasear ved sidan av. Slik standard finn ein heile vegen til høgfjellet.*

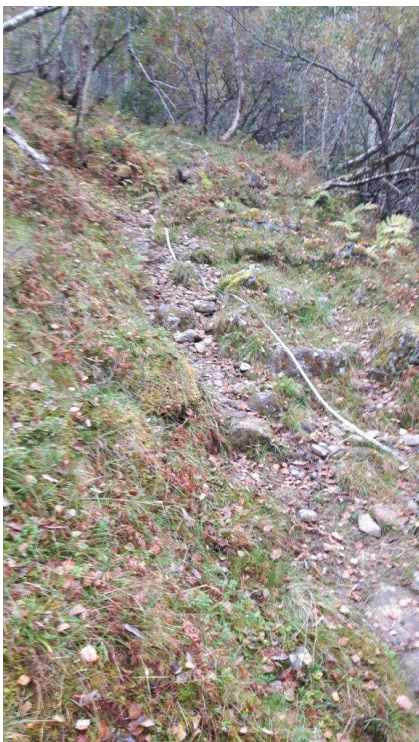
*Eksempel frå Sunndalen.  
Den fine massen har blitt vaska  
vekk, og att ligg grov rullestein.  
Dette underlaget er ikkje godt å  
ferdast på for verken fe eller folk.  
I ein bøling med kyr som vert  
driven oppstår lett press og stress.  
Dette kan ein lettare unngå ved å  
ha ein trygg og brei drifteveg.*

Løysing slike stadar er å ta ned kanten som har danna seg på dalside slik at vatnet får fritt leide utover. På denne måten blir stien også breiare og betre å gå på. Grov rullestein må fjernast. Dersom nødvendig for å oppnå god nok bredde må ein mure opp kant på dalside. Hengside må plastrast med kantstein dersom kant er bratt og ustabil.

Etter kva lausmasse som er på staden kan ein velje å legge på grus som toppdekke. Ein lager ein sidekant av stein mot dalside for å halde på grusen. For å sikre grus mot utvasking er det på stadar med litt stigning ein fordel å spalte opp (dele opp) på tvers med rader av stein. Gjerne ujamne mellomrom. Dess brattare, dess kortare mellom spalting. Spalting skal på tvers vere skråstilt, med lågaste punkt i fallretning.

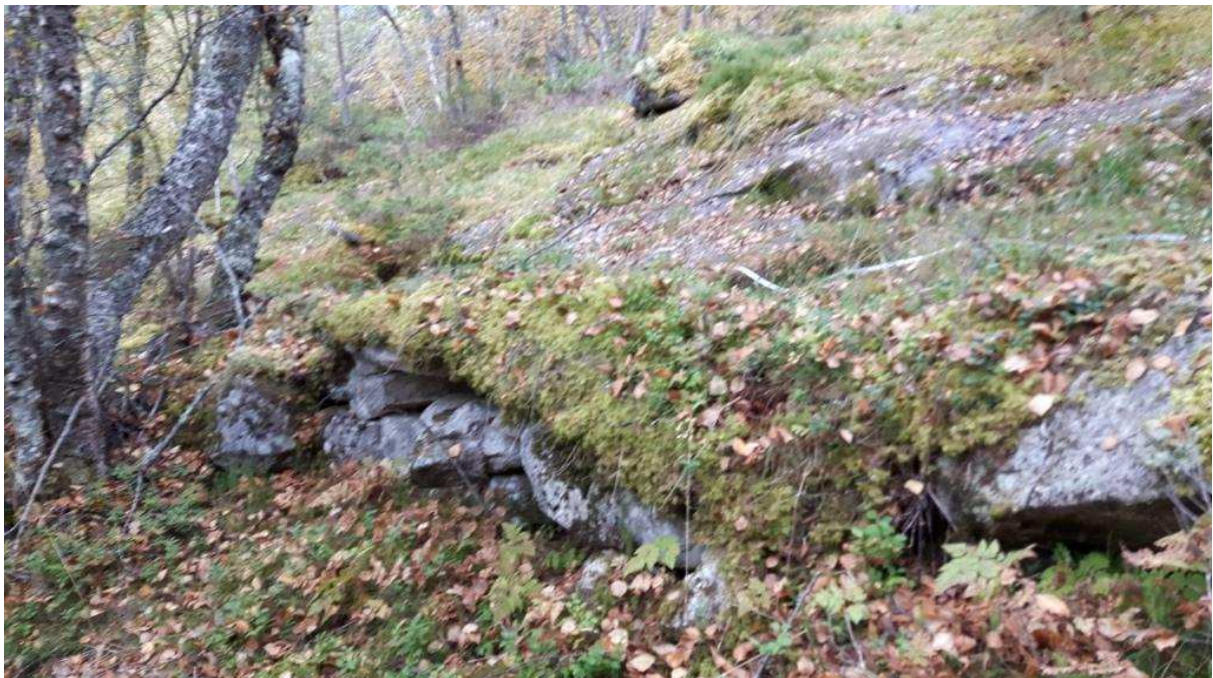
*Eksempel frå Sunndalen. Langs sva er det mura opp ein kant mot dalside for å skape god nok bredde.*

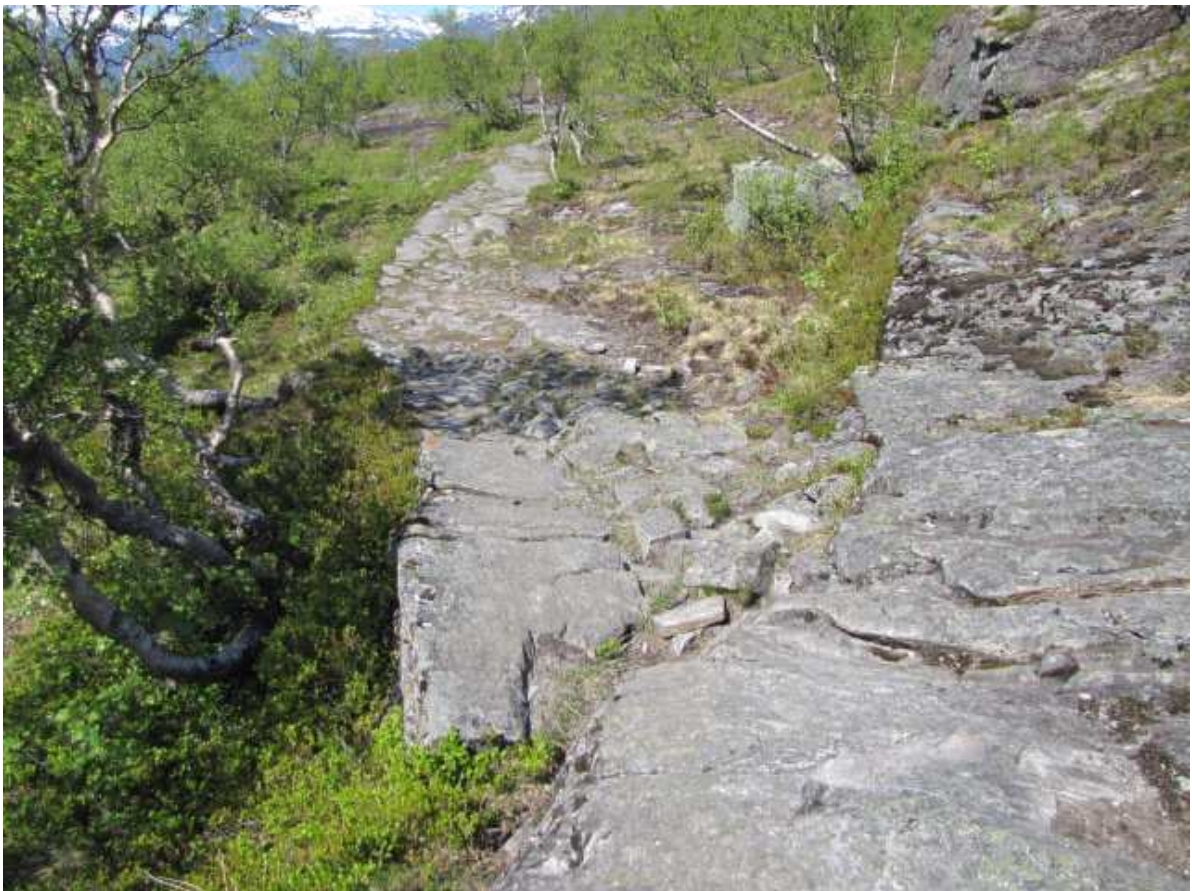
*Eksempel frå Erdalen. Hellelagd sti, ganske intakt. Ved bygging av dei gamle driftevegane er det nytta så store heller som mogleg.*

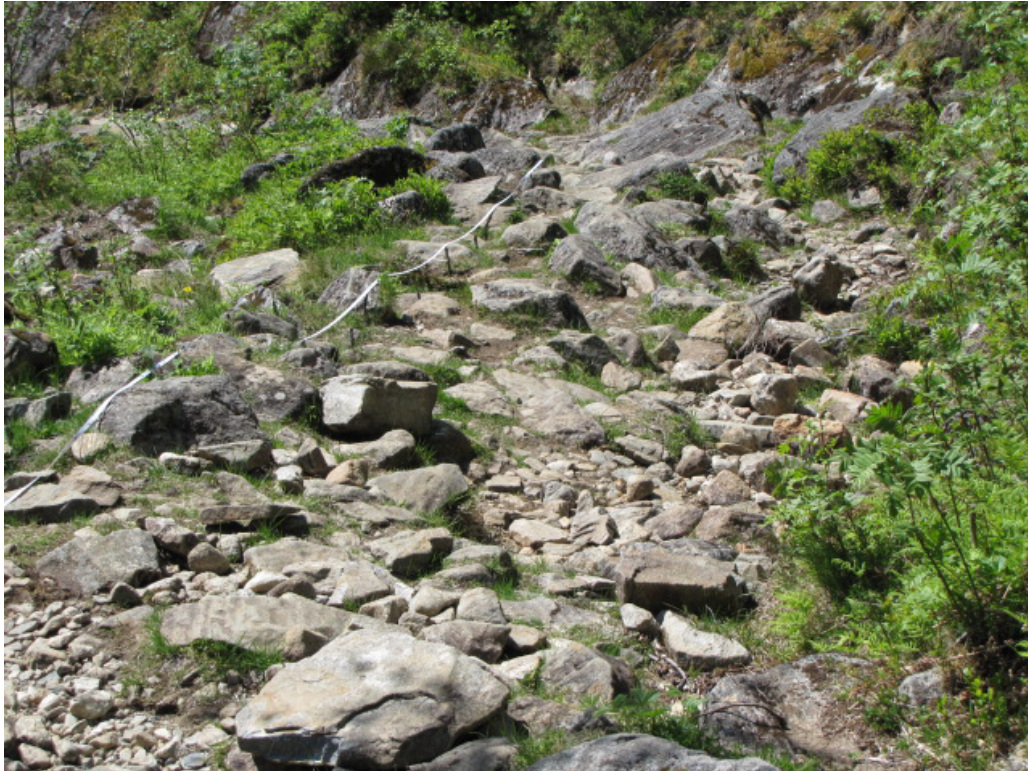
*Eksempel frå Erdalen. Vatn og slitasje har over tid slite ned stien. Grov rullestein ligg att. Om hausten er dei drektige kyrne ekstra tunge, då er dette område krevjande å forsere. Her må murast opp trapp med store og solide heller.*

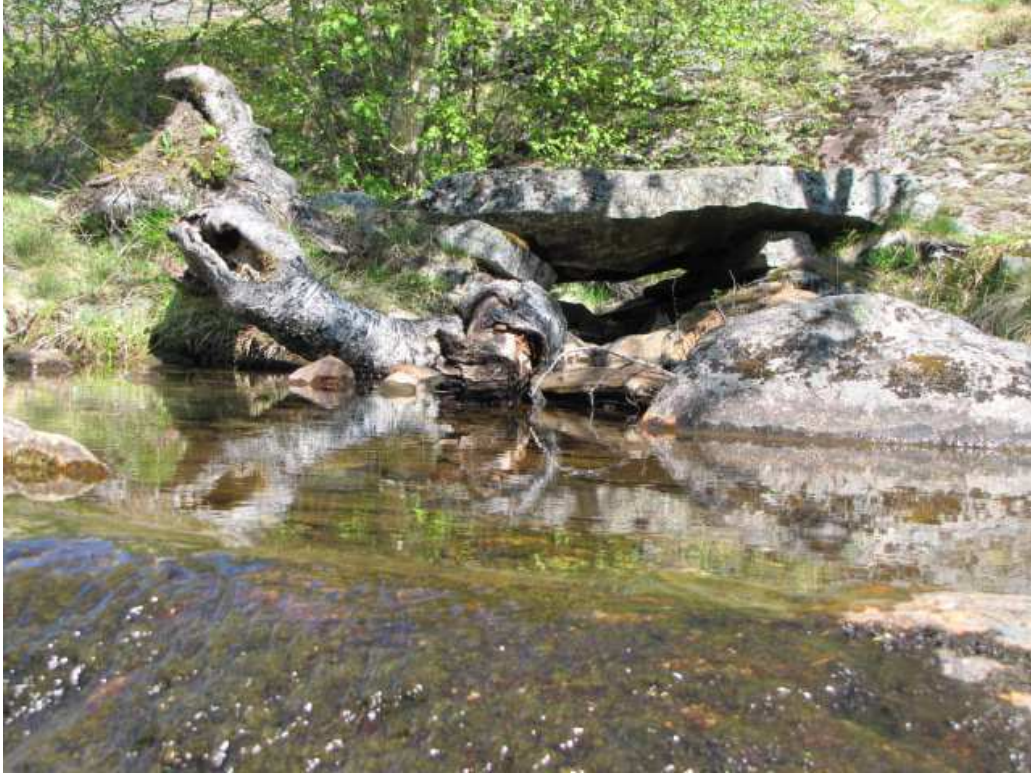
Eksempel frå Erdalen. Stikkrenne med stor helle over.

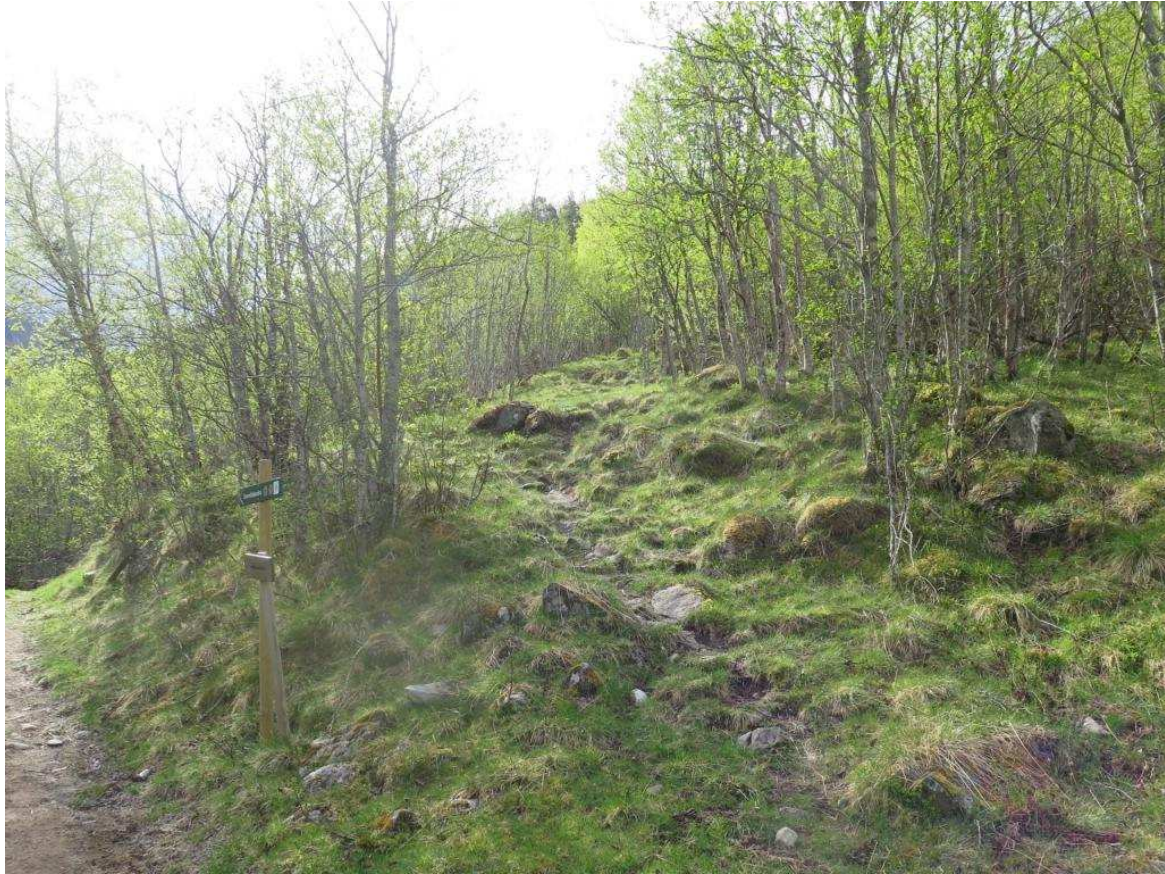
*Frå startpunkt ved Grønebakkjen. I første del er stigning moderat.*

Første stykke vert kalla Grønebakkjen. Vegen går over lausmasse første 140 meter. Tilrår å planere, rydde for rullestein og legge fall mot dalside. Etter 60 meter, ved Grønebakksteinen, er eit litt kort parti med brattare stigning. Vi vurderar det slik at ein klarar å kome seg opp her utan å mure trapper. Brukar stein som er tilgjengeleg på staden til å bygge opp og utjamne stigning. Vår vurdering er at det ikkje er nødvendig med noko grøft mot hengside langs denne distansen. Men ved første vendesving bør der leggest inn ei stikkrenne (POI 2) eller steinsett forsenking, slik at vatnet blir leda over og begynner å renne etter vegen.

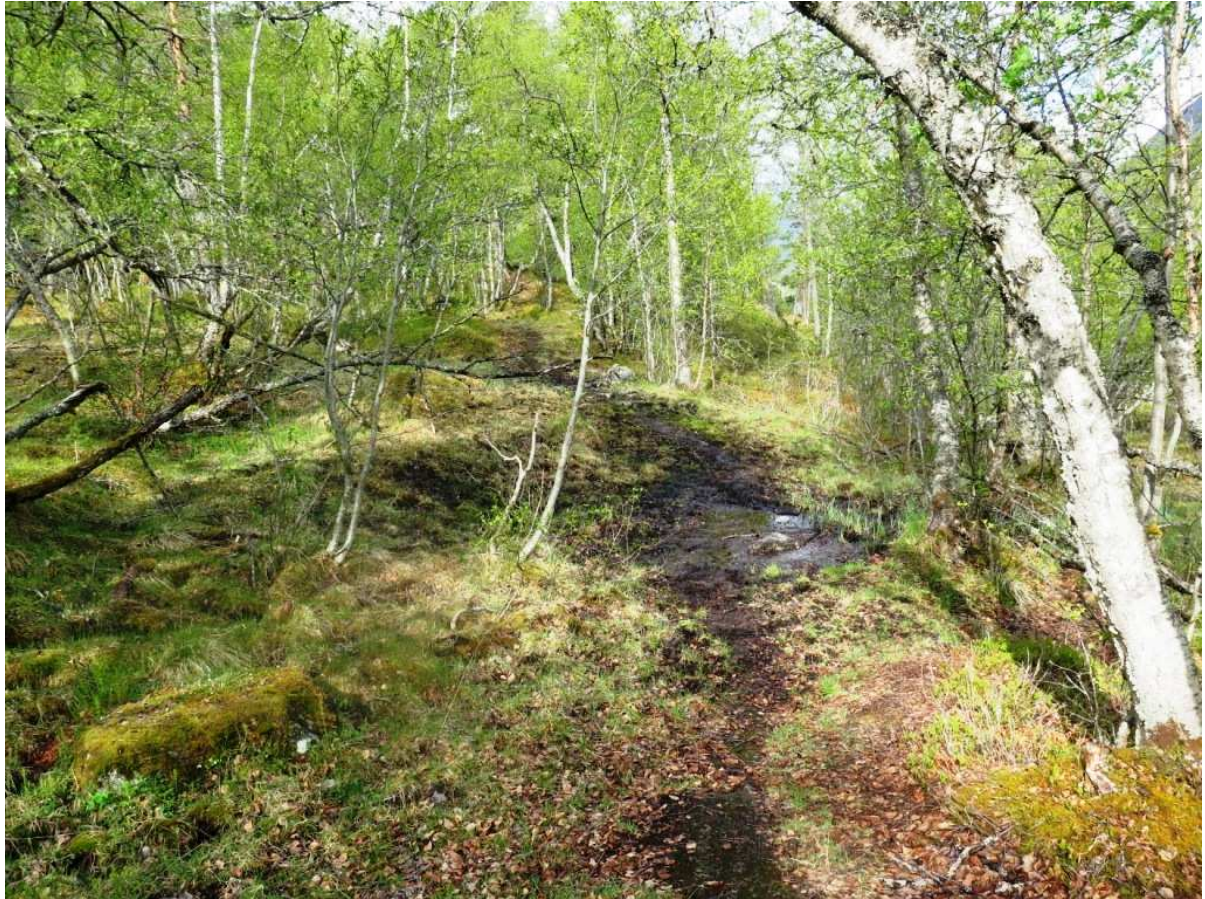
*Eksempel på parti der drifteveg går forbi eit område med myr. Får ein slike stadar samla vatnet i ei stikkrenne og samtidig heva sti. Så vil ein skåna terrenget ved sidan av for "villstiar". Dette kan gjerast utan å drenere og "tøme" myr på hengside.*

Innover platå mot Skora og Skoraletet er det lite behov for å gjere noko. Langs heile delstrekninga på totalt 212 meter er heil mark parallelt. Slik at storfe har alternative vegar. Ved POI 18 må ein legge inn ei stikkrenne. Her er ei mindre myr sør for drifteveg. Inngrep vil ikkje drenere ut og tømme myr. Ved POI 19 må ein reparere eksisterande stikkrenne.

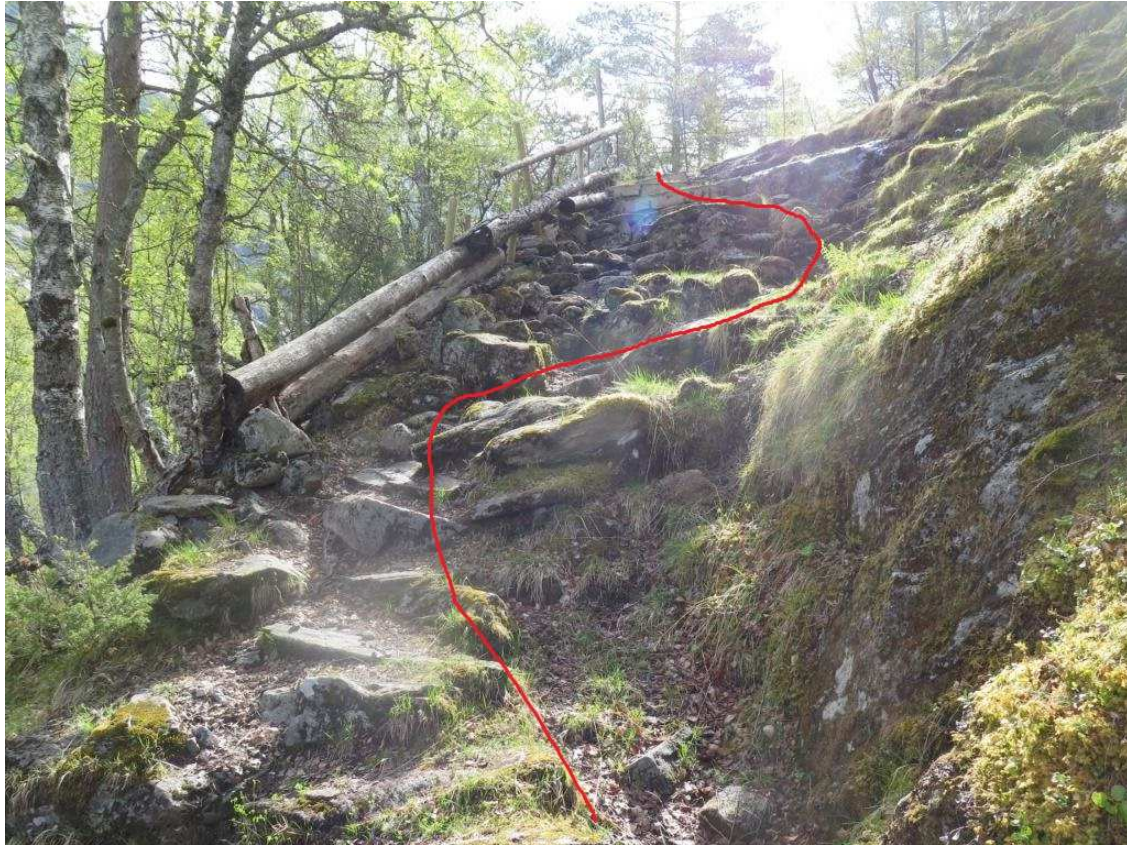
*Øvre del av Skora. Om lag 30 grader bratt, og grov stein/fast fjell. På toppen kan ein skimte Skoraledet. På retur med drektige kyr om hausten er dette partiet svært krevjande.*

Opp Skora til Skorledet er 62 meter bratt stigning. Dette er ein av dei to mest krevjande parti på strekninga som skal restaurerast. Dei meterane ryddar ein berre for rullestein og «breddar». Midt på dette 15 meter lange strekket er det behov for å mure 2 trinn. På dei neste 22 meter er det behov for muring heile vegen. Ein må starte lavt for å få eit jamt stigningsforhold mot topp. Her og vidare opp mot Skorledet må ein fly inn stein i baggar. Det er derfor nødvendig å ta ned litt skog på dalsida, slik at det blir mogleg å sette ned last. Det er bratt utfor kant, eit fall her for storfe vil vere fatalt. Som heile vegen opp Skora må ein dei neste 19 meter før vendesving ta ned kant mot hengside for å skape meir bredde. Siste 20 meter før sjølve ledet er bratt, om lag 30 grader helling. På dei første meter klarar ein å mure opp ei god trapp manuelt. På siste 10 meter må nyttast sprengstoff til å forsøke å skape ein krapp sving tilbake, før ein svingar mot ledet. Ein «S-sving». Etter rensking får ein sjå om underlaget kan bli så bra at ein berre kan la det være. Alternativ kan vere å gruse eller mure opp forbi staden.

*Ein ser føre seg å mure manuelt første 10 meter. I øvre del må ein nytte sprengstoff for å få til ei god hylle som ein vidare kan opparbeide ein sti etter.*

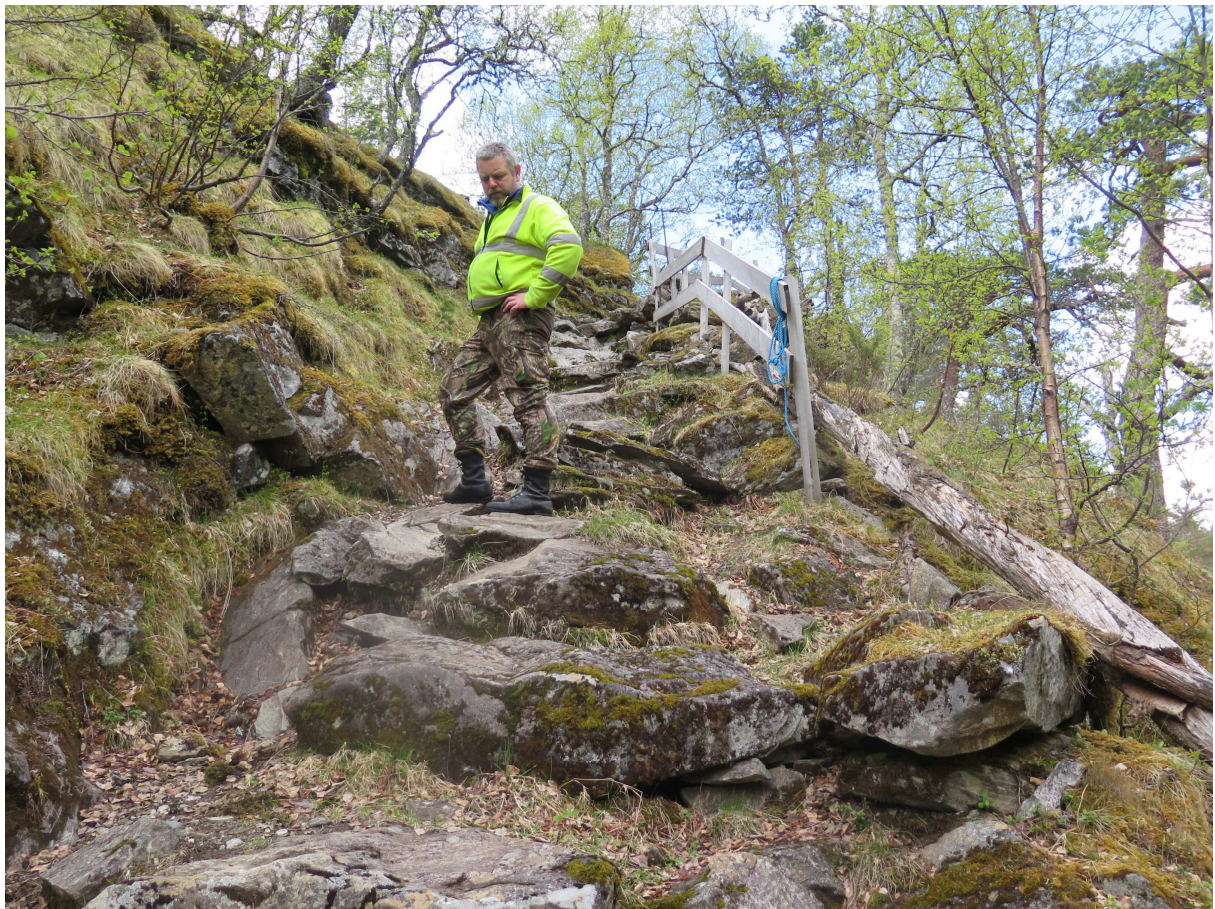
*Midtpartiet i Brattestegen.*

Første del av Brattestegen «breddar» ein over ein distanse på 10 meter. I midtpartiet må ein til med muring av ei trapp. Mot slutten av dette partiet er nokre naturlege trinn som ein kan nytte. Så kjem ein vidare inn på ei flat og brei hylle der behov for tiltak er fråverande. I øvre del, etter vending austover, må ein over 5 meter på ny inn med reparasjon. Som ved midtpartiet treng ein her frakte inn stein med helikopter. Så kjem eit 12 meter langt parti som ikkje krever restaurering. Mot toppen og Glåma legg ein om stien i vestleg retning over ei kort strekning. Med noko muring opp denne vesle kleiva mot toppen er ein over i heil mark vidare austover heilt til Sunndalssætra.

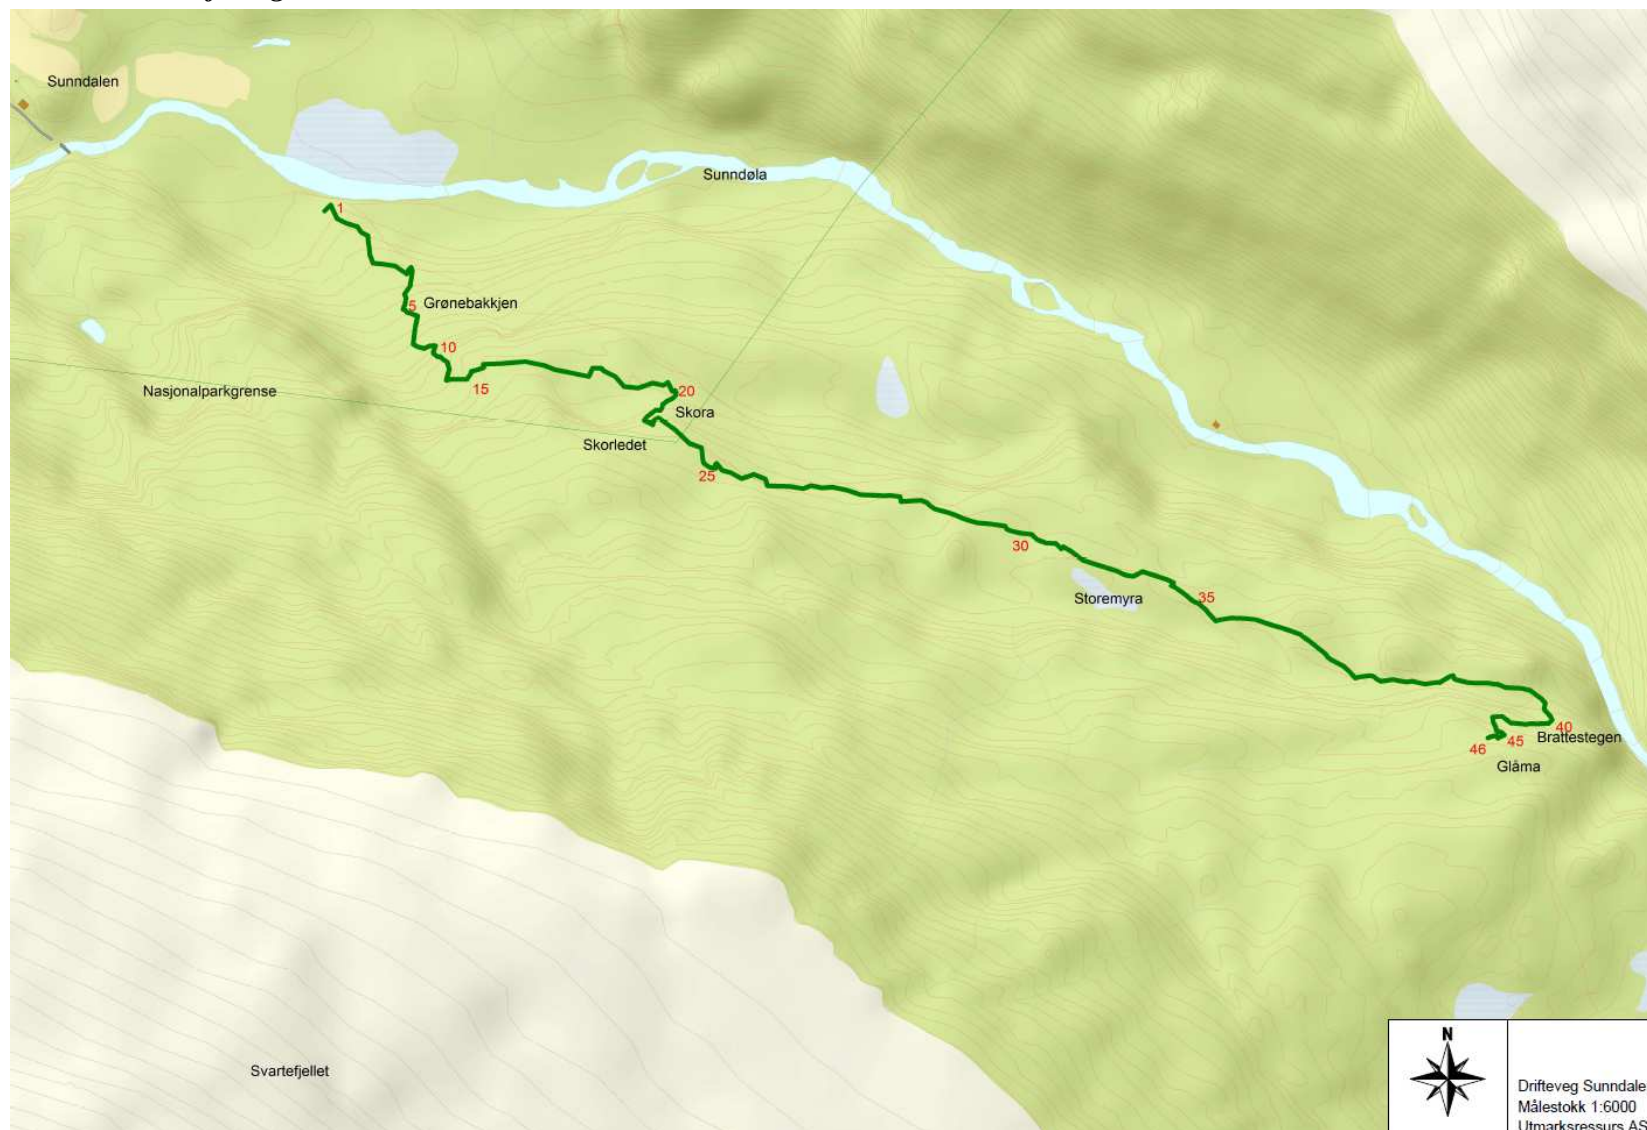
## Kart drifteveg Sunndalen

Det er referert til POI i både tekst og tabell. Raude tal viser kvar femte POI, som ein indikator på kvar vi er langs tiltaksområde.
